2086

NINA Rapport

Bekkeundersøkelser i Heim og Surnadal

Problemkartlegging og tilstandsvurdering i bekker og småvassdrag med anadrom laksefisk som biologisk kvalitetselement

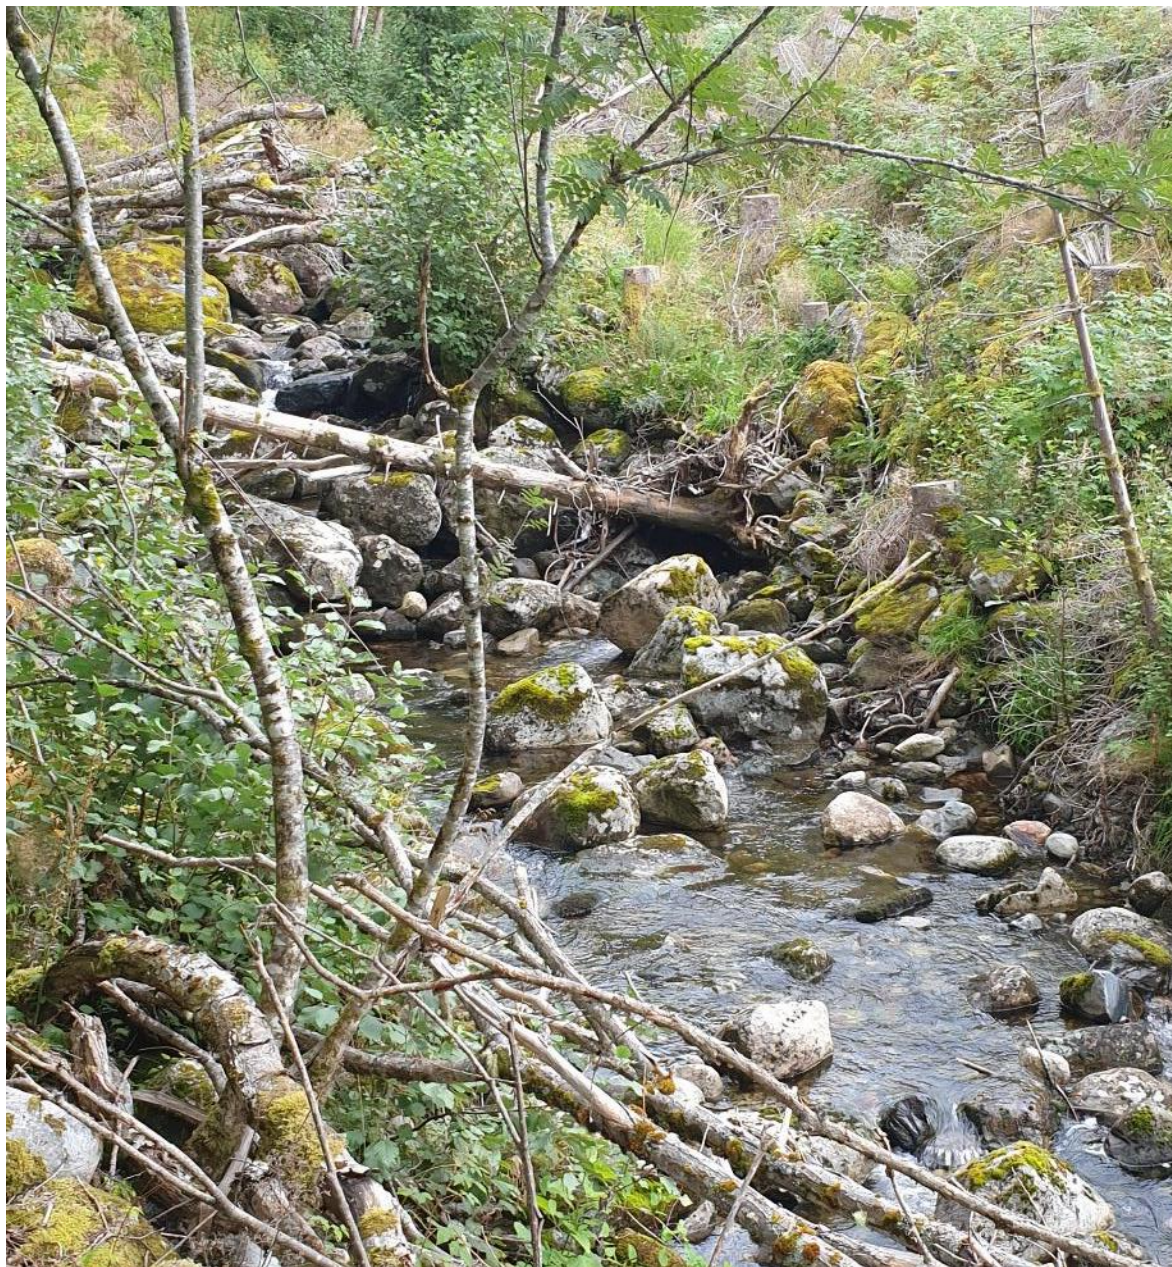
Bilde 25. Det er flere vandringshindre på den øvre anadrome delen av Tverråa. Endelig barriere ligger noen titalls meter lengre oppstrøms.

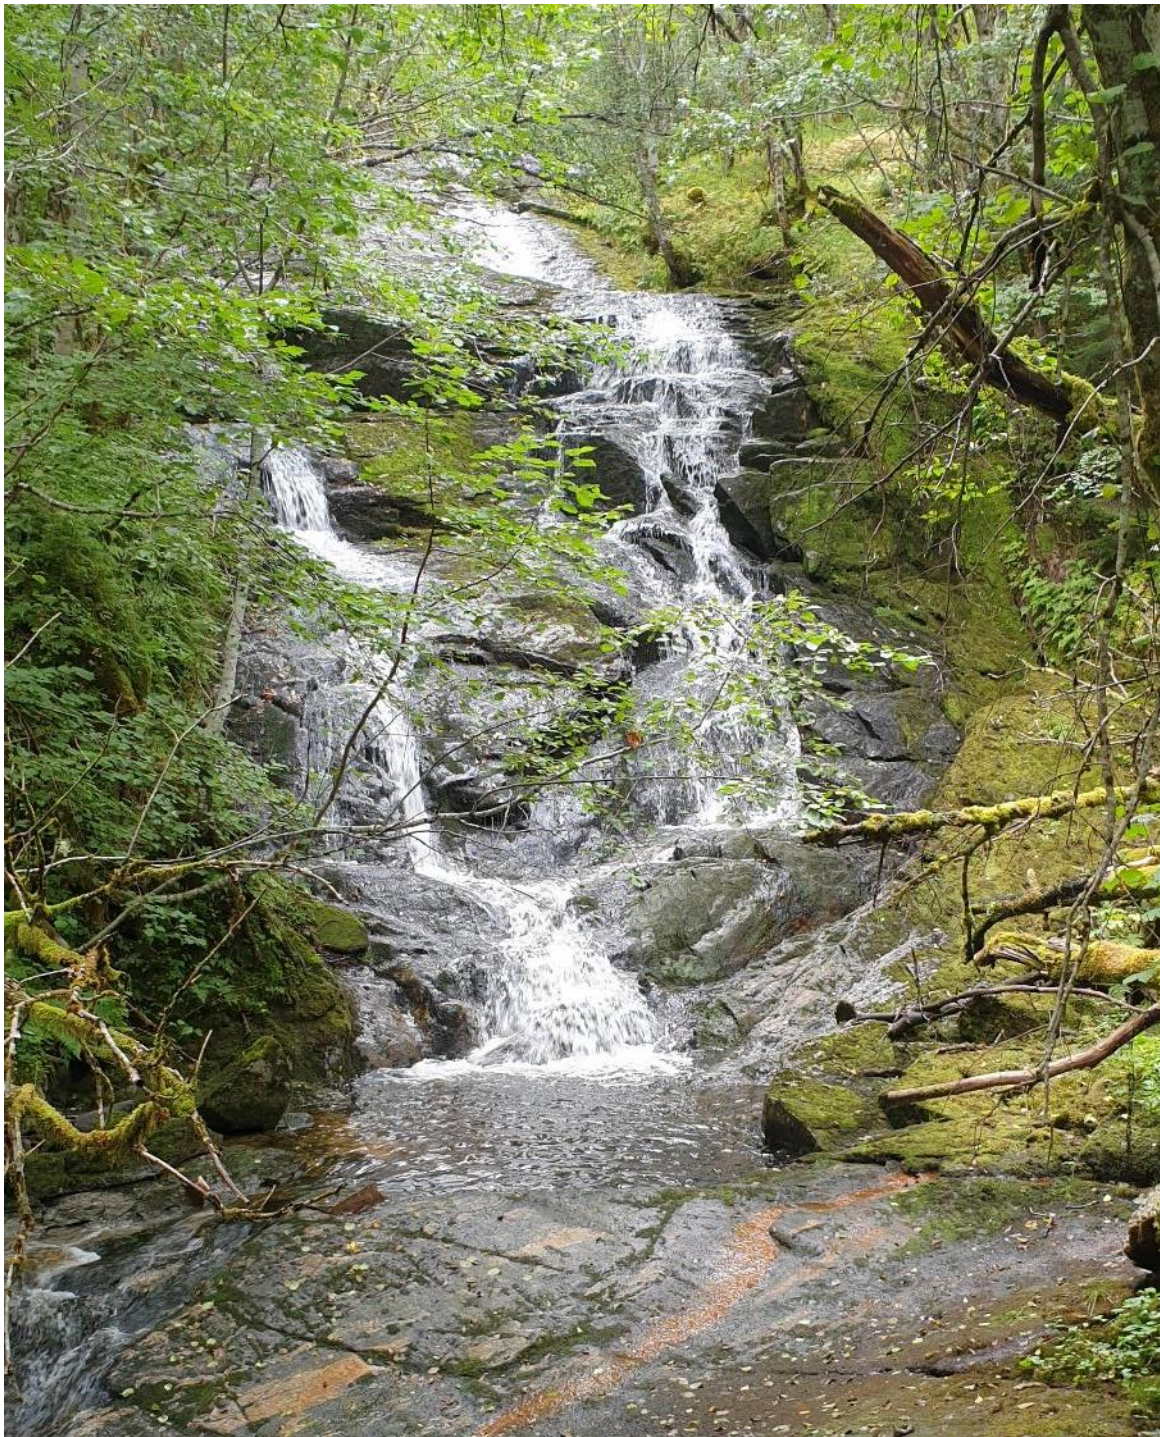
Bilde 29. Naturlig foss som er vandringsbarriere i Dalaelva.

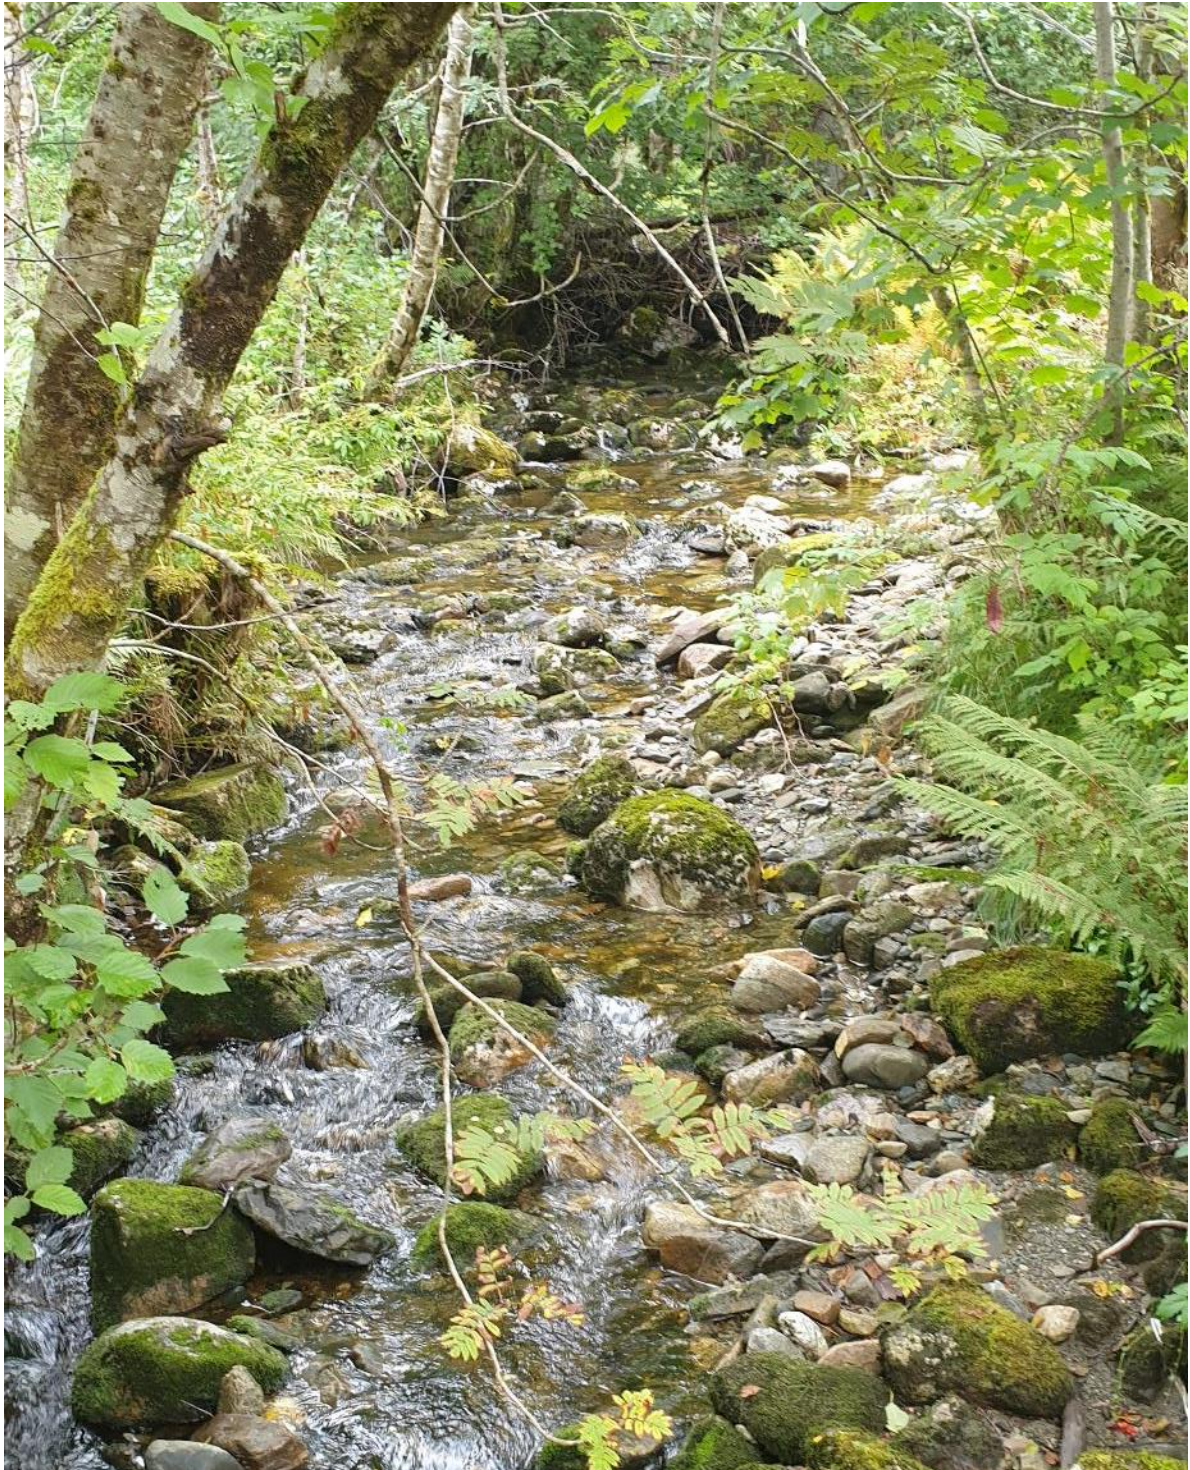
Bilde 30. Flere steder er bekkeløpet tettet til av trevirke som trolig skyldes hogst/avvirkning av skog langs Dalaelva.

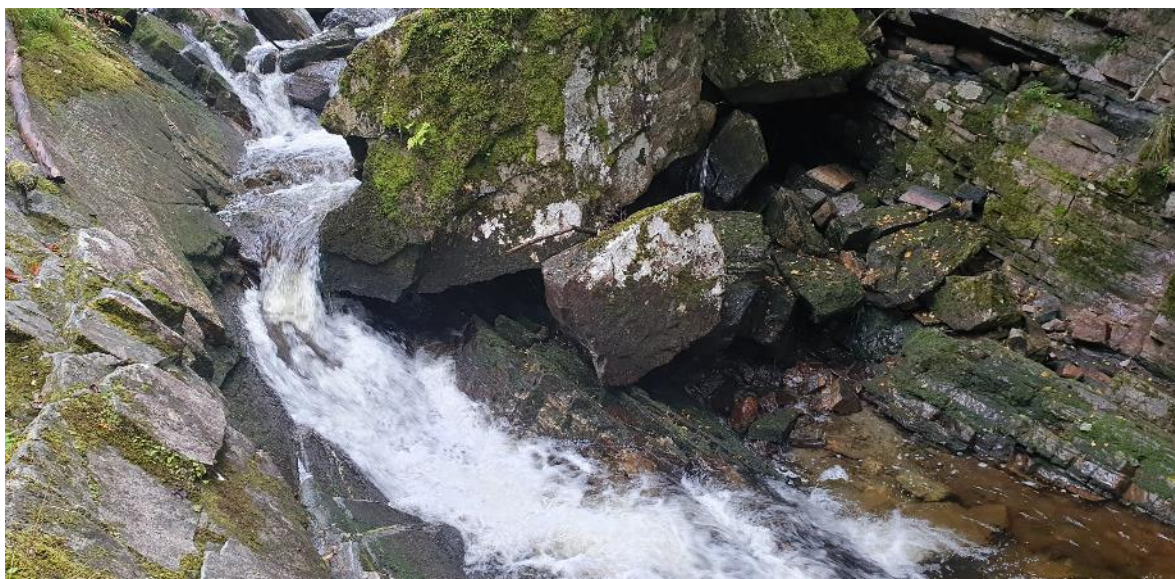
Bilde 31. En lengre elvestrekning bestående av flere høye fall utgjør den naturlige vandringsbarrieren for anadrom laksefisk i Storelva. Bildet viser den nederste av disse. Ål kan passere dette punktet og potensielt utnytte hele nedbørfeltet fra Langvatnet.

Elva har sitt utspring fra Langvatnet 3,5 km fra sjøen. I tillegg bidrar Stordalsbekken og Tvillingelva med tilsig av vann. Storelva grenser mot Taga sitt industriområde i utløpsområdet samt spredt bebyggelse i nedre deler. I samme område er elva forbygd. Videre oppstrøms går Storelva langs løvskog som delvis grenser inn mot dyrket mark. Storelva har en varierende substratsammensetning egnet for både gyting og oppholdsområder for yngel og eldre årsklasser av ungfisk. Middelvannføringen er beregnet til 440 liter per sekund. Middelbredde ble i felt beregnet til om lag 4,5 meter. Storelva er ikke bygd ut til kraftformål per dags dato, men NVE har gitt konsekvens til utbygging av Storelva kraftverk (2017). Kraftverket er planlagt å ha inntak av vann i Tvillingelva, Stordalsbekken og Storelva, der utløpet plasseres noen titalls meterer oppstrøms dagens barriere for oppvandrende laksefisk. Det skal slippes minstevannføring fra inntakene i Langvasselva og Tvillingelva på hhv. 40 l/s og 5 l/s hele året og installeres omløpsventil i kraftstasjonen. Lakseførende strekning er oppmålt til 520 meter (**bilde 31**).

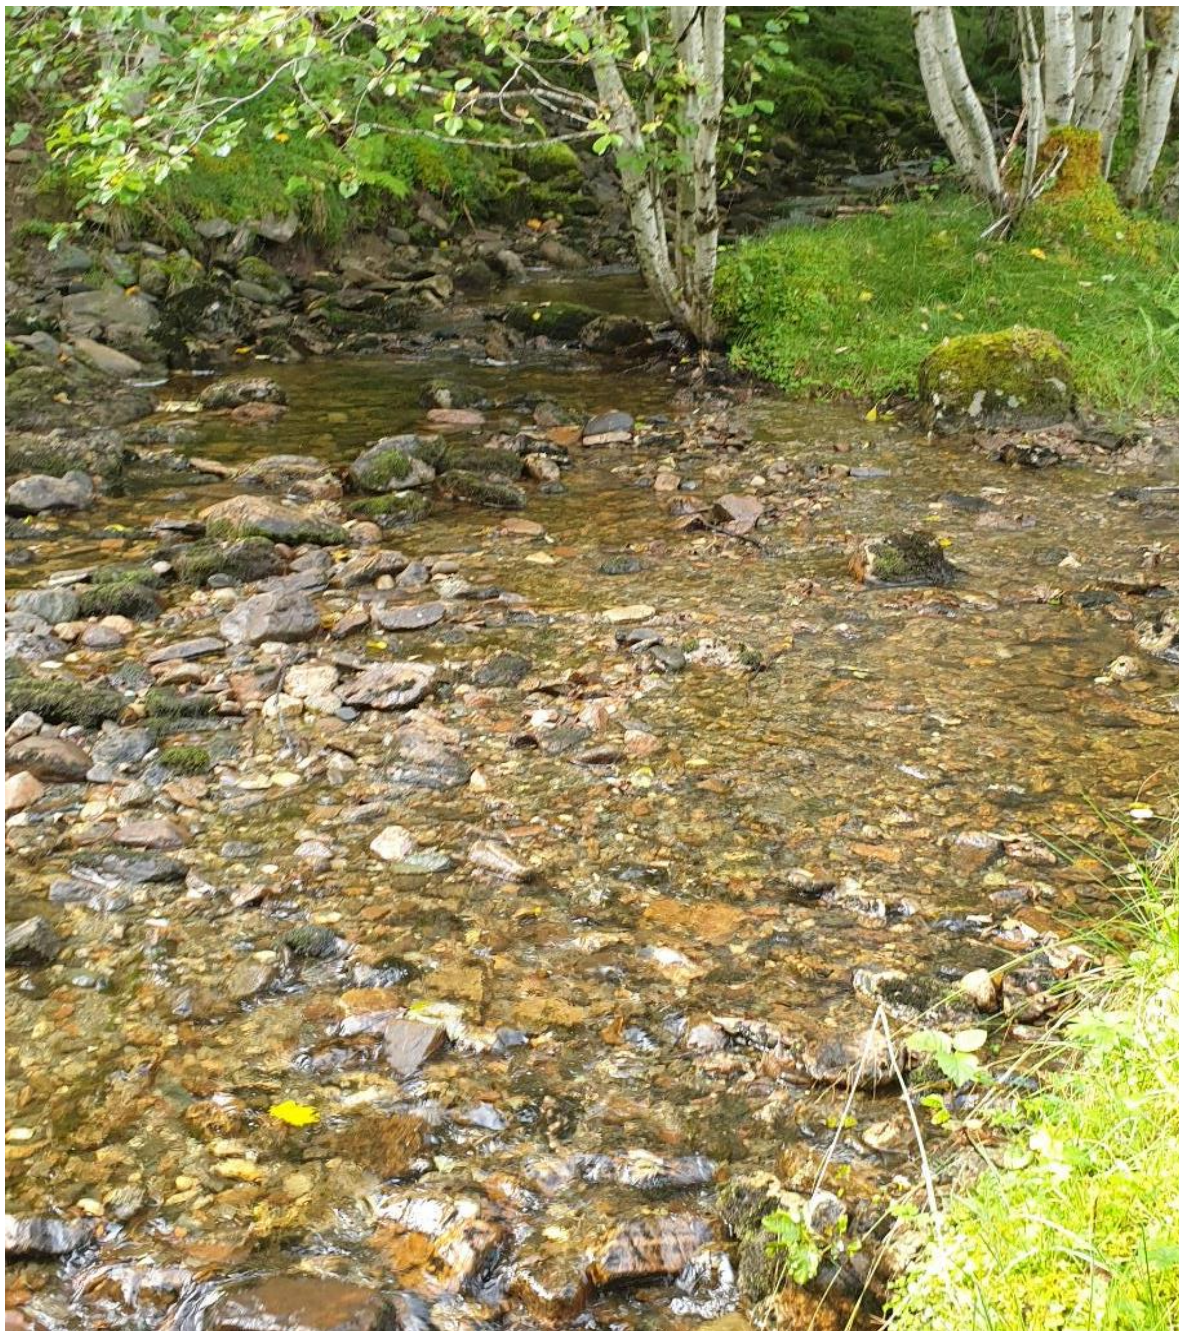
Bilde 33. En delstrekning av elva midtveis på lakseførende strekning som innehar egnet gyte-substrat for voksefisk.

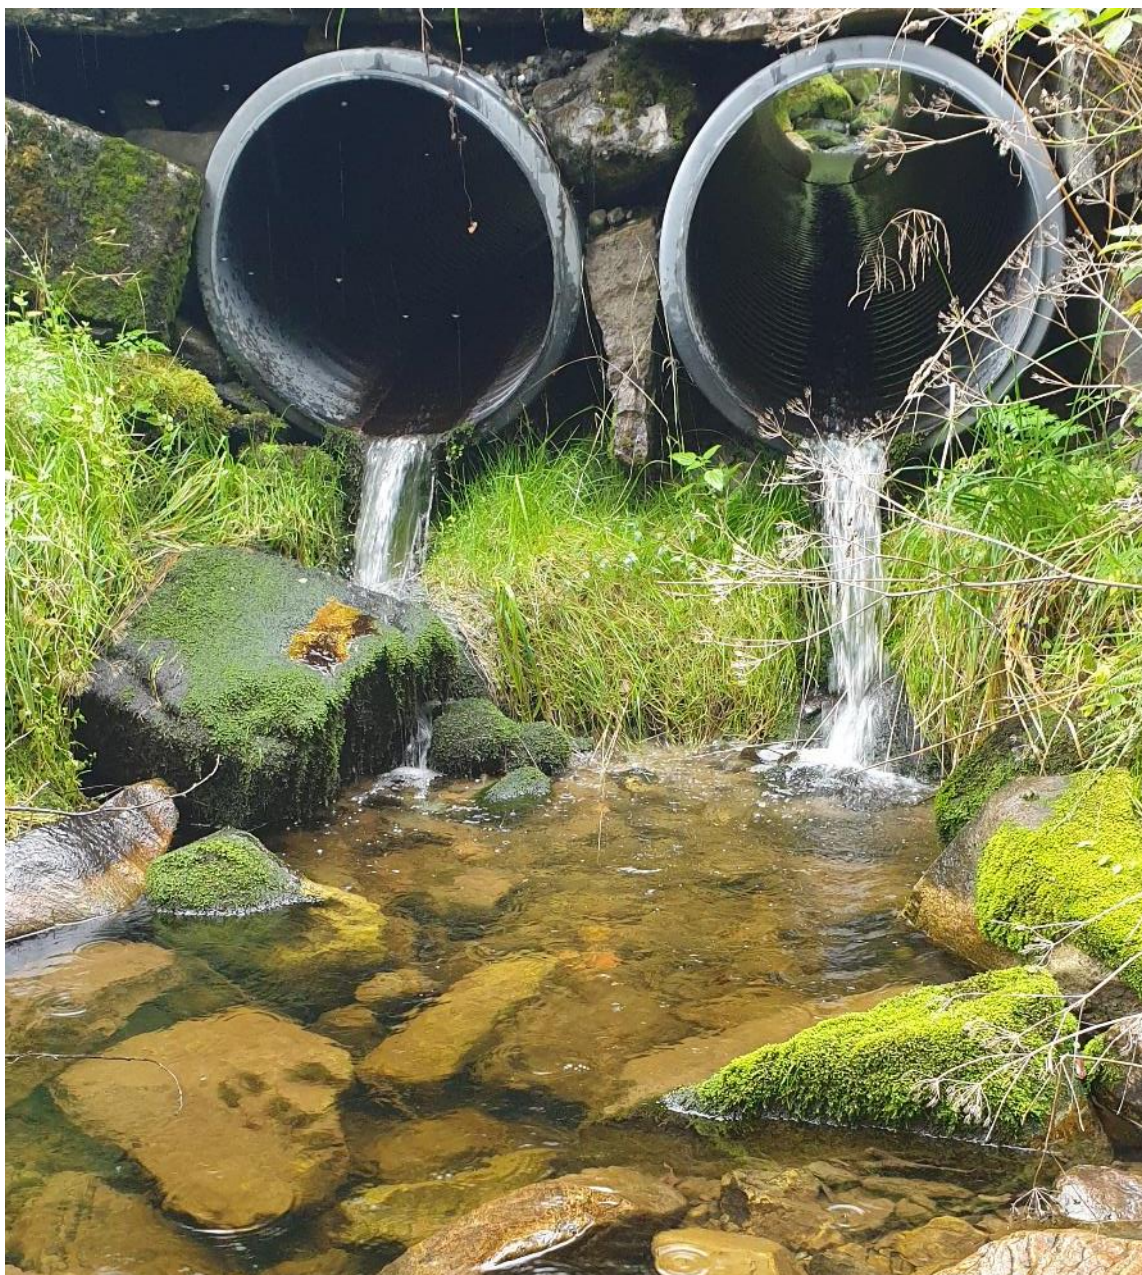
Bilde 34. Vandringsbarriere ved vegkryssingen av Valsøyfjordveien (RV6182).

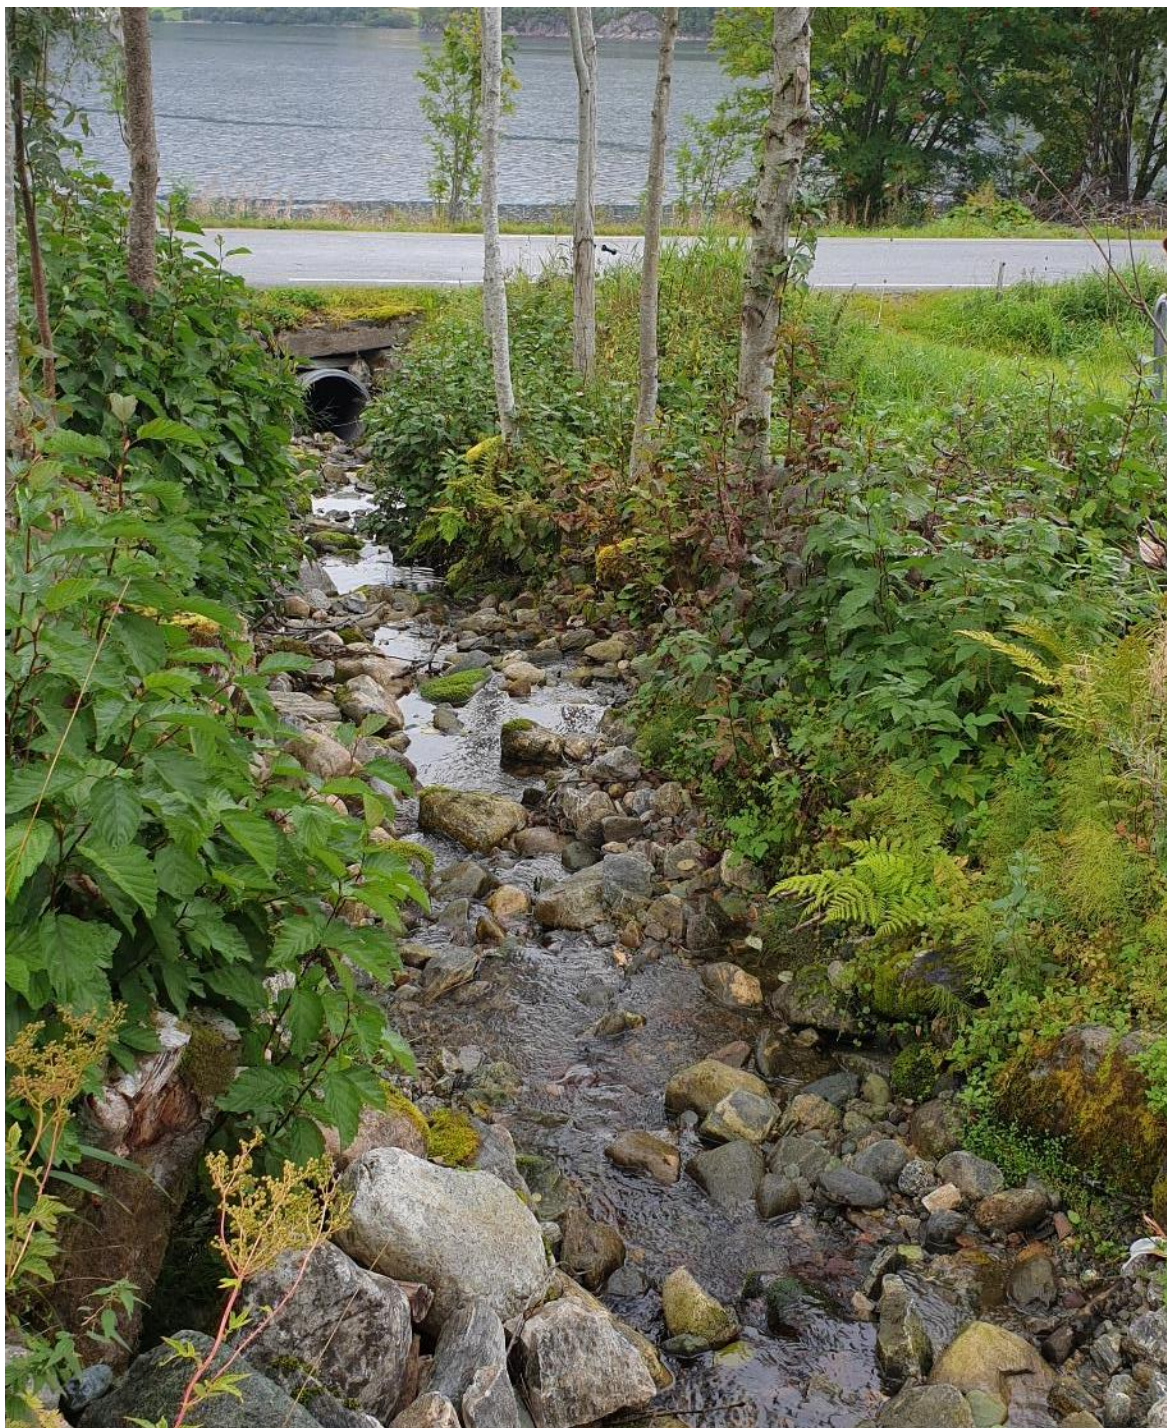
Bilde 35. Bilde tatt nedstrøms mot kulvert under riksveg 6182.

Bekken drenerer ut fra myr og skogområder i randsonen av Grytffjellet og har utløp til sjøen ved Sandnesgalten i Valsøyfjorden. Bekken var nær tørr (5 l/sek) på befaringsdagen og ble kartlagt med el-fiske opp til teoretisk anadrom barriere 213 meter fra sjøen (bilde 35). Det ble ikke registrert fisk. I juli 2021 var bekken helt tørrlagt og anses dermed som naturlig fisketom, og omtales derfor ikke nærmere.

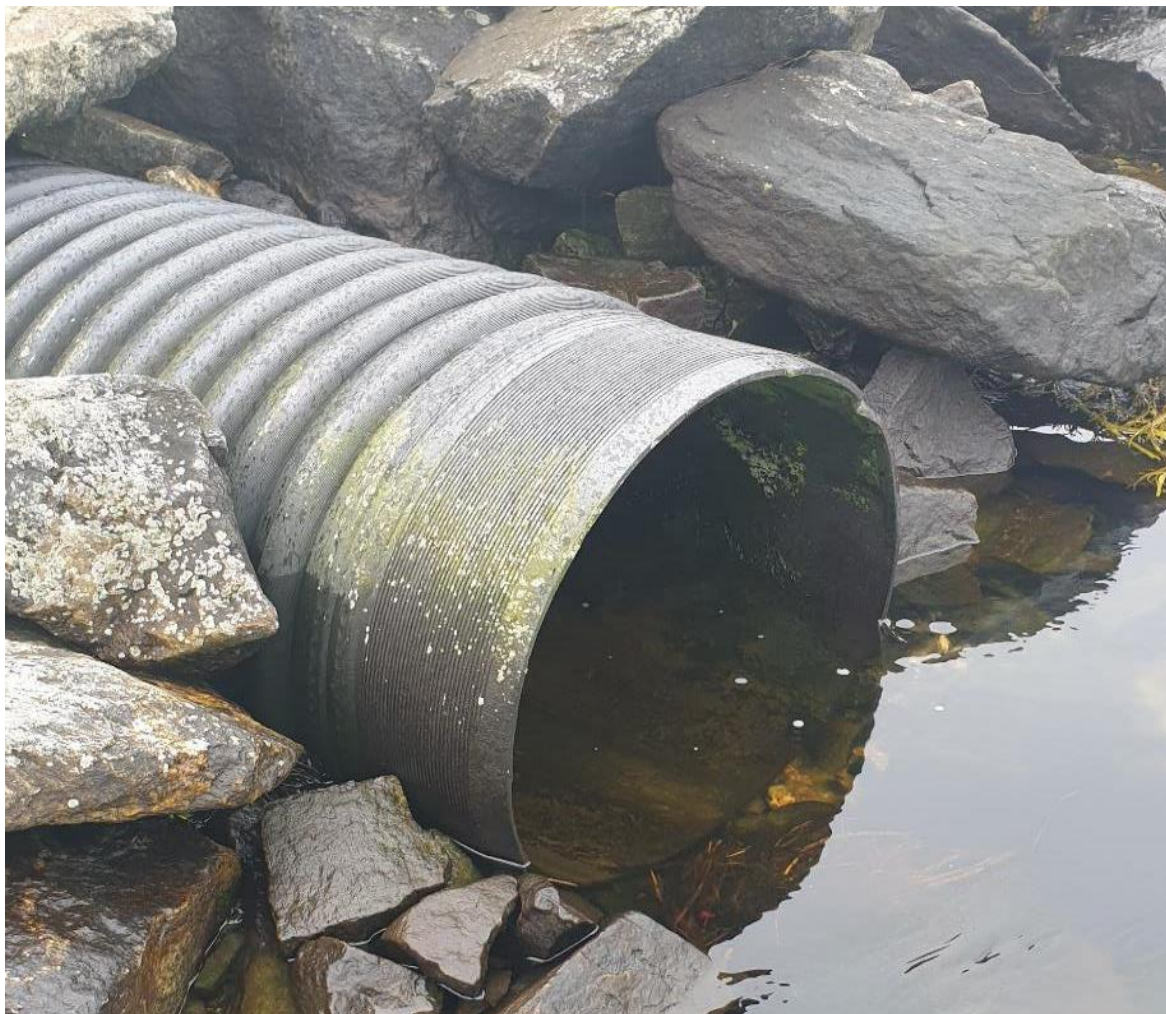
Bilde 36. Over 100 meter av bekken før utløpet til sjø i Otnesbukta. Bildet er tatt på flo sjø. Med unntak av utløpet er resterende rørgate i betong.

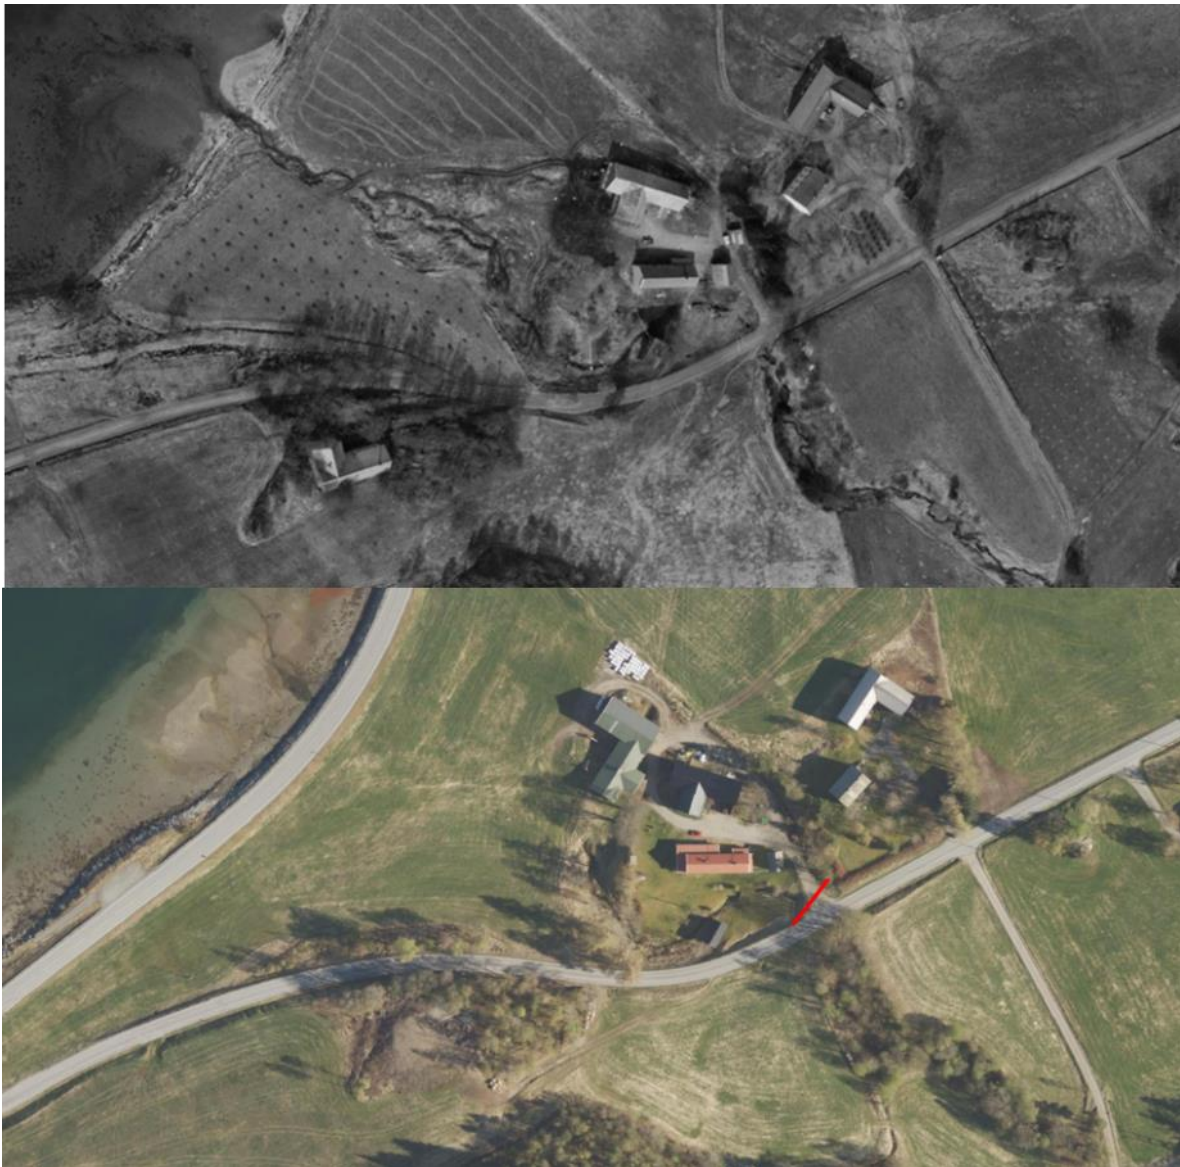
Bilde 37 a-b. Øverst flyfoto fra 1972 som viser da bekken gikk åpen hele veien ned til sjøen. Nederst flyfoto fra 2017 med lukket bekkeløp. Rød linje ved veikrysning viser det som i dag er teoretisk anadrom strekning om fisk klarer å passere røret fra sjøen.

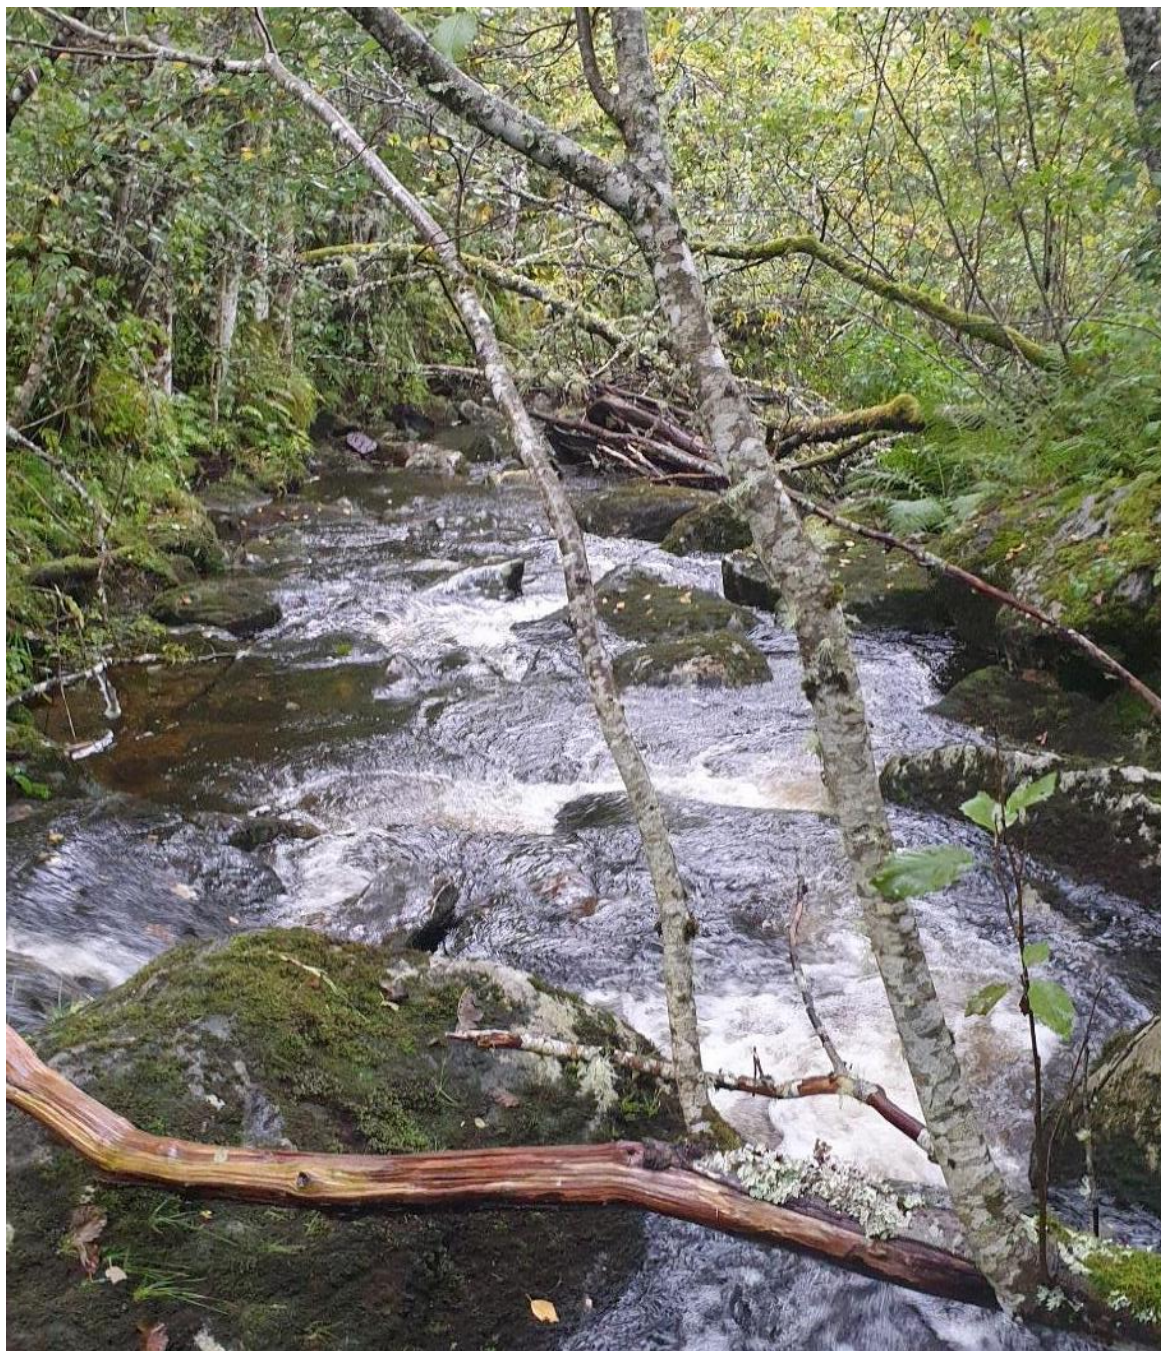
Bilde 38. Hestneselva er storsteinet og stri mange steder. Bildet er tatt nedstrøms anadrom vandringsbarriere.

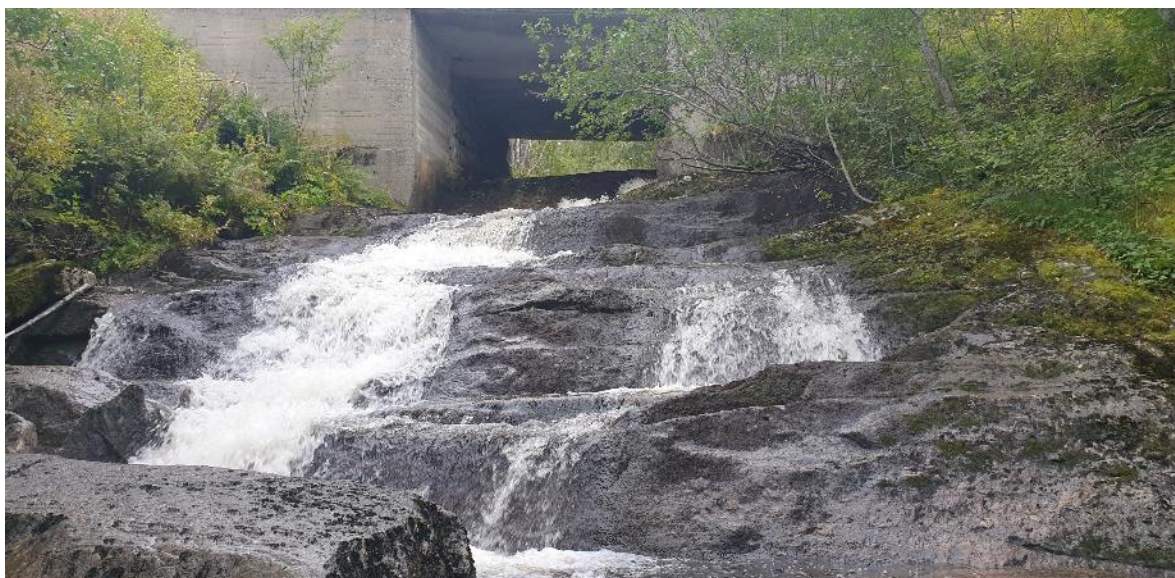
Bilde 39. Naturlig vandringsbarriere rett nedstrøms veikrysningen til E39.

Otneselva drenerer ut i Kanalbukta rett ved landbasen til Lerøy sin landbase på Fættatangen. Nedbørsfeltet har et samlet areal på 4,97 km² og en middelavrenning på 301 liter per sekund. Lavvannsindeksen (5-persentilen) er 30 liter per sekund målt ved utløpet. Nedbørsfeltet strekker seg opp mot Nonsfjellet (664 moh.) og Tindan (724 moh.) i vest, Hesjingfjellet (579 moh.) i sør og laverliggende åsrygger i øst (350-370 moh.). Elva grenser på nederste halvdel stort sett mot skog, men med et større innslag av myr lengst opp. Tverrbekken, som drenerer ut i Otneselva om lag 500 meter fra utløpet til sjø, har sitt utspring fra større myrfelt rundt området ved Hennsetsetra. Det er ingen innsjøer av betydning i nedbørsfeltet og vassdraget er heller ikke regulert til kraftformål. Otneselva har en kort anadrom produksjonsstrekning på rundt 40 meter opp til naturlig foss nedstrøms veikrysning E39 (**bilde 39**).

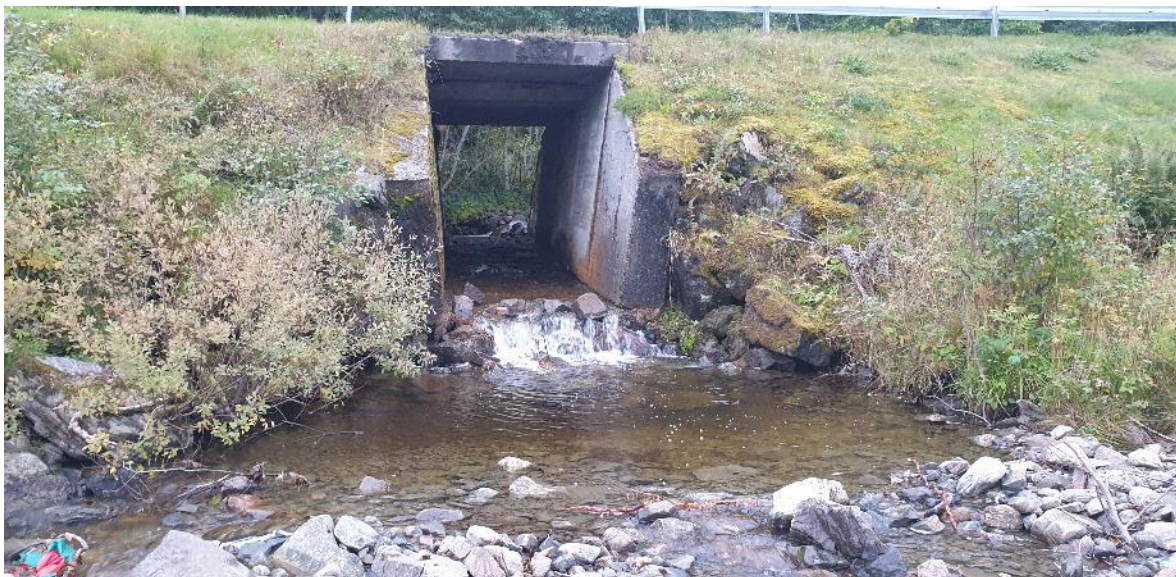
Bilde 41. Betongkulvert under E39 gir utfordrende oppvandringsforhold.

Liten bekk med utløp omtrent 500 meter vest for Otneselva. Bekken har en middelbredde på om lag 3 meter og krysser E39 via rektangulær betongkulvert med flat bunn før sjøen. Nedbørfeltet er 0,83 km² med en beregnet middelvannføring på 42 liter per sekund. Bekken deler nedbørfelt med Tverrbekken (utløp i Otneselva) med tilsig fra myrområdene rundt Hennsetsetra. På befaringsdagen ble vannføringen skjønnsmessig beregnet til om lag 100-120 liter per sekund. Alminnelig lavvannføring er estimert til 5 liter per sekund. Bekken har ikke innsjøer i nedbørfeltet. Teoretisk anadrom strekning er 40 meter hvis oppvandrende fisk klarer å forsere kulvert og vandringsbarriere på oversiden av veikrysningen til E39 (**bilde 41**). Seterbekken er relativt storsteinet og med en bratt gradient, men der det finnes muligheter for gyting på mindre arealer (**bilde 42**).

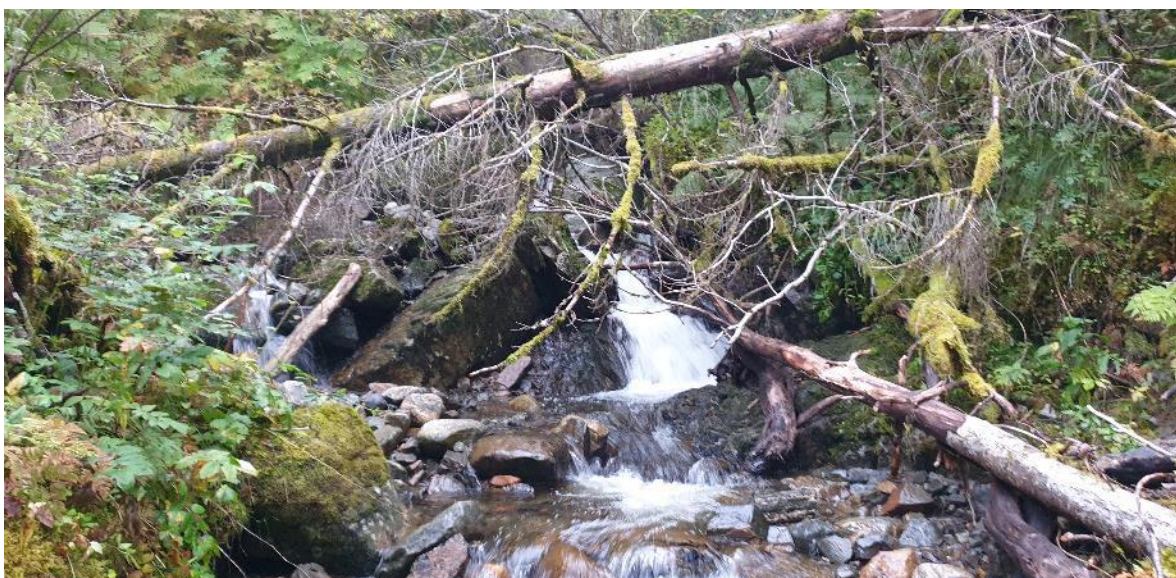
Bilde 42. Naturlig vandringsbarriere i Seterbekken om lag 40 meter fra utløpet til sjø.

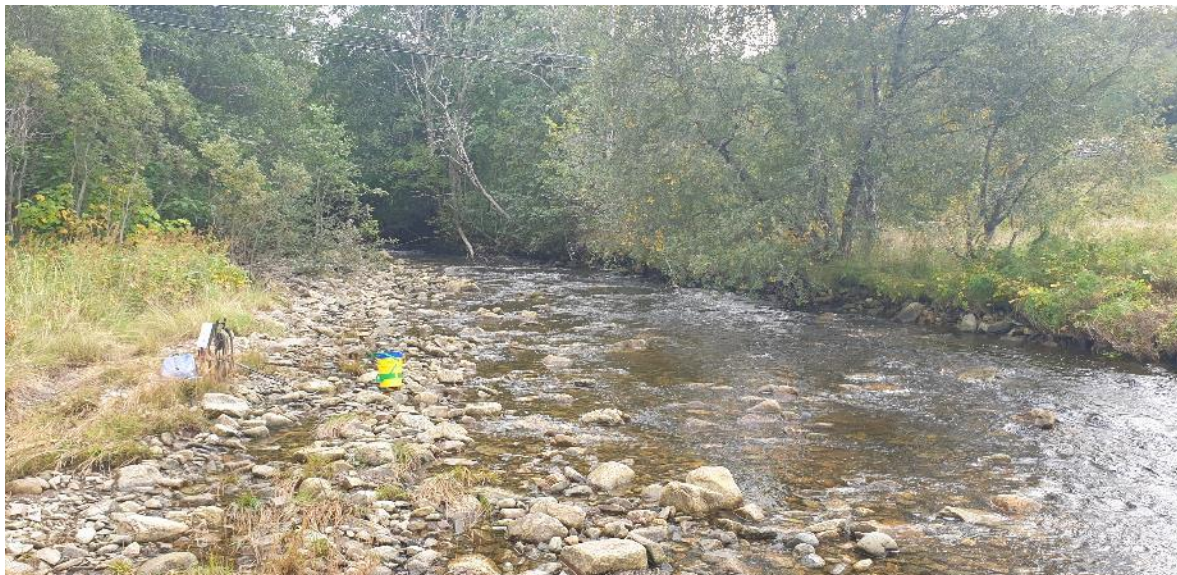
Bilde 45. Avbildet er den nederste stasjonen som ble avfisket med el-apparat høsten 2020.

nederste stasjonen har et variert bunnsstrat som er egnet for alle årsklasser ungfisk samt gyting. Her ble det imidlertid fanget kun to 0+, en eldre ørret (132 mm) samt en skrubbe på 52 mm. På den øverste stasjonen var fangbarheten lavere grunnet dypere og raskere vann og det ble kun fanget en eldre ørret (155 mm). Tetthetene på begge stasjonene var lavere enn det som forventes ut fra vassdragets naturlige habitatkvalitet.

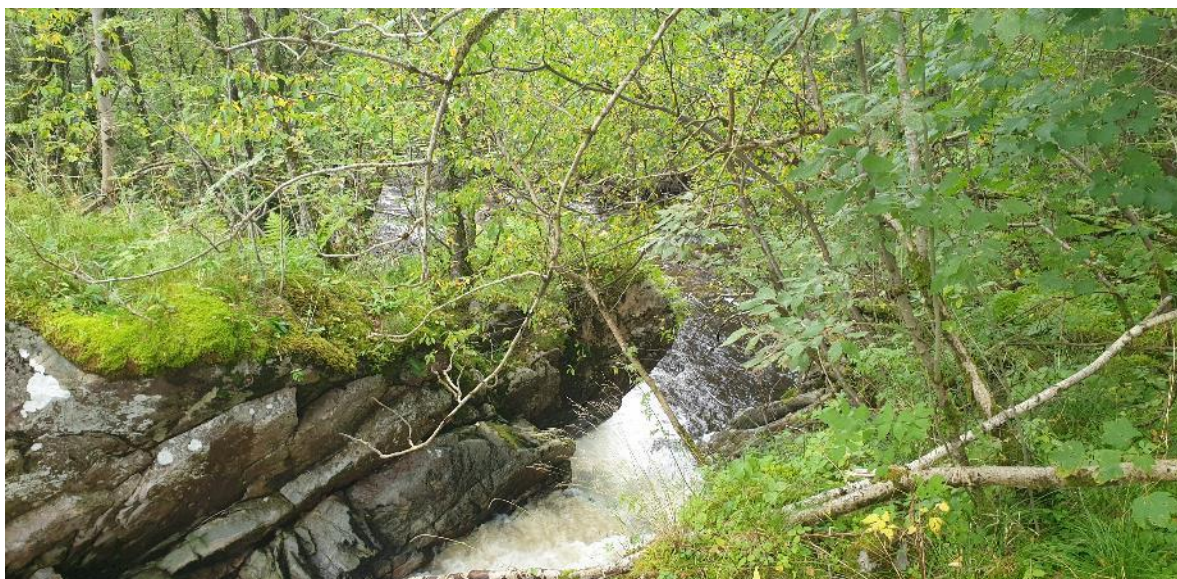
Bilde 46. Vandringsbarriere ved naturlig foss nedstrøms vegkrysning E39.

Det foreligger konsesjon til Hennaelva kraftverk. Kraftverket vil få en årlig produksjon på om lag 4,7 GWh. Utløpet av kraftverket vil bli lagt rett ovenfor anadrom barriere ved naturlig foss nedstrøms veikrysningen til E39. Byggefristen til kraftverket er utsatt til september 2024.

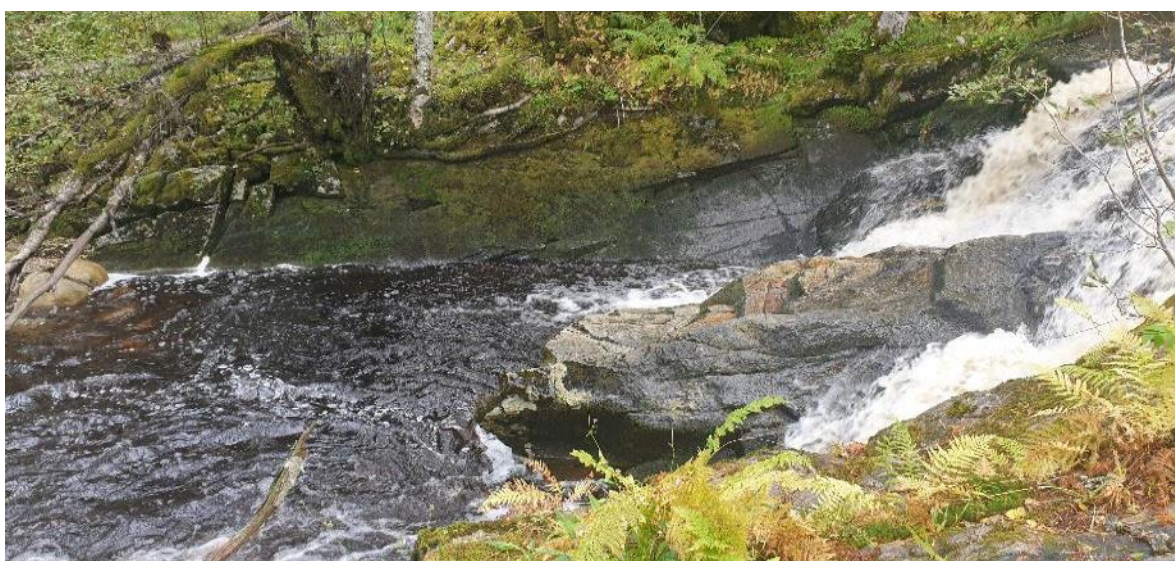
Bilde 48. Naturlig vandringsbarriere i Klettaelva. Kulpen nedenfor er forholdsvis dyp og kan fungere som standplass for større gytefisk samt eldre årsklasse ungfisk.

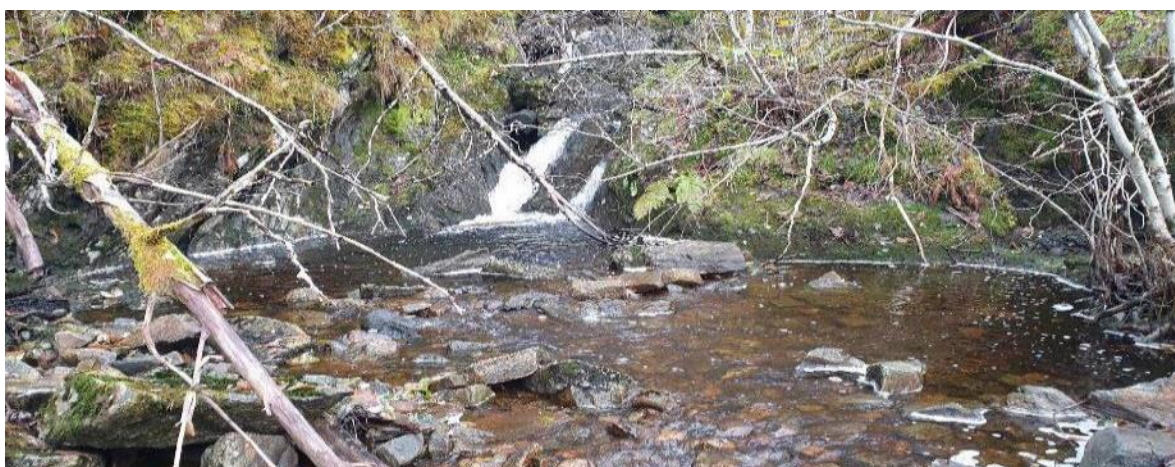
Bilde 52. Naturlig barriere med foss drøyt 200 meter fra utløpet.

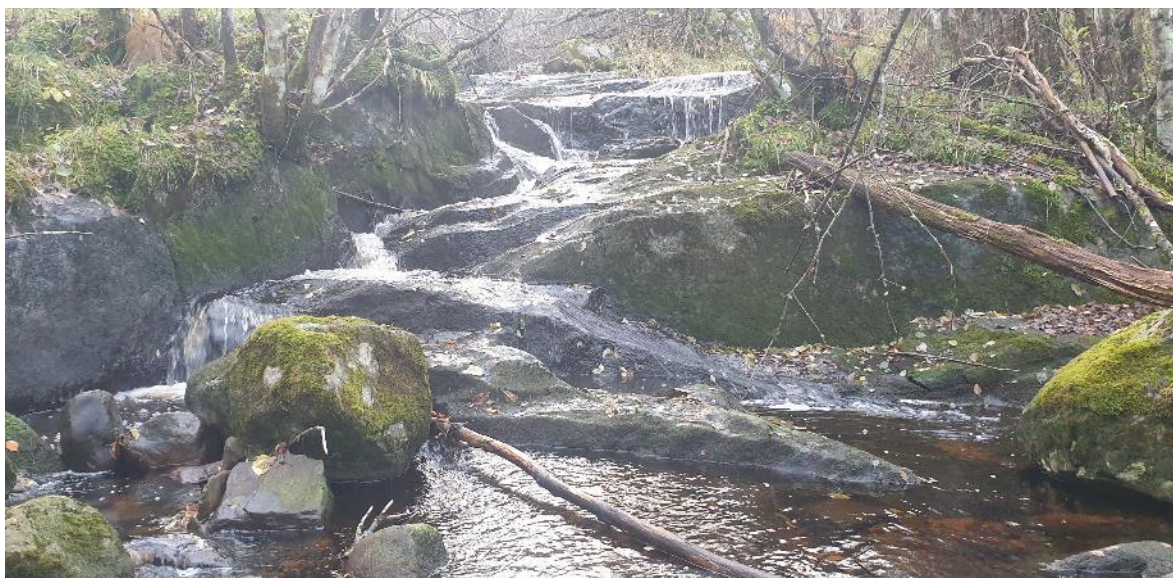
Bilde 55. Vandringsbarrieren i Skålvikselva om lag 60 meter fra utløpet til sjøen.

Skålvikselva har et uregulert nedbørsfelt med opprinnelse fra større myrområder vest for Høgheia (300 moh.). Lomtjønna og et par små myrvann ligger i nedbørsfeltet, men ingen av disse har utløpsbekker som drenerer ut i Skålvikselva. Anadrom strekning er beregnet til 70 meter, med en naturlig vandringsbarriere der elva går over bart fjell (**bilde 55**). I perioder med høy vannføring kan det ikke utelukkes at fisk klarer å passere dette punktet, men det antas at dette tilhører sjeldenhetene.

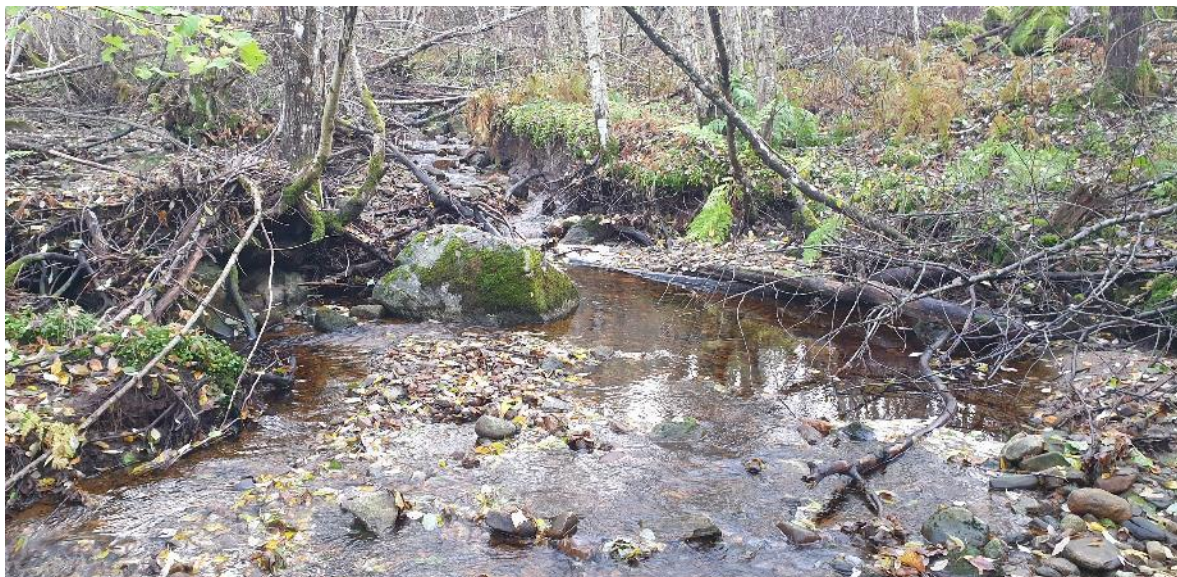
Bilde 56. Egnet gyteområde for ørret.

Skålvikselva har en kort naturlig anadrom strekning, men innehar likevel egnede områder til gyting og oppvekstområder for eldre ungfisk (**bilde 56**). Bekkeløpet fremstår som intakt og der kantvegetasjonen består av overhengende lauvskog (or). Et nedrast fundament til bro over kjerreveg har ført til at stor blokkstein delvis sperrer for utløpet til elva, men dette vurderes ikke å

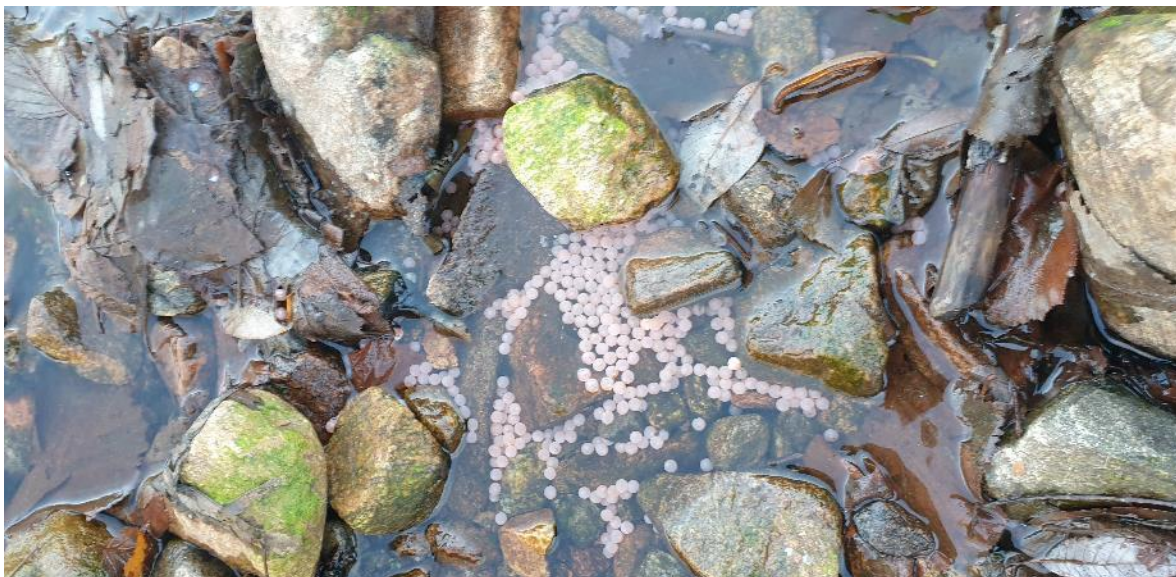
Bilde 58. Deponerte rognkorn etter mislykket gyting eller predasjon høsten 2020.
