2086

NINA Rapport

Bekkeundersøkelser i Heim og Surnadal

Problemkartlegging og tilstandsvurdering i bekker og småvassdrag med anadrom laksefisk som biologisk kvalitetselement

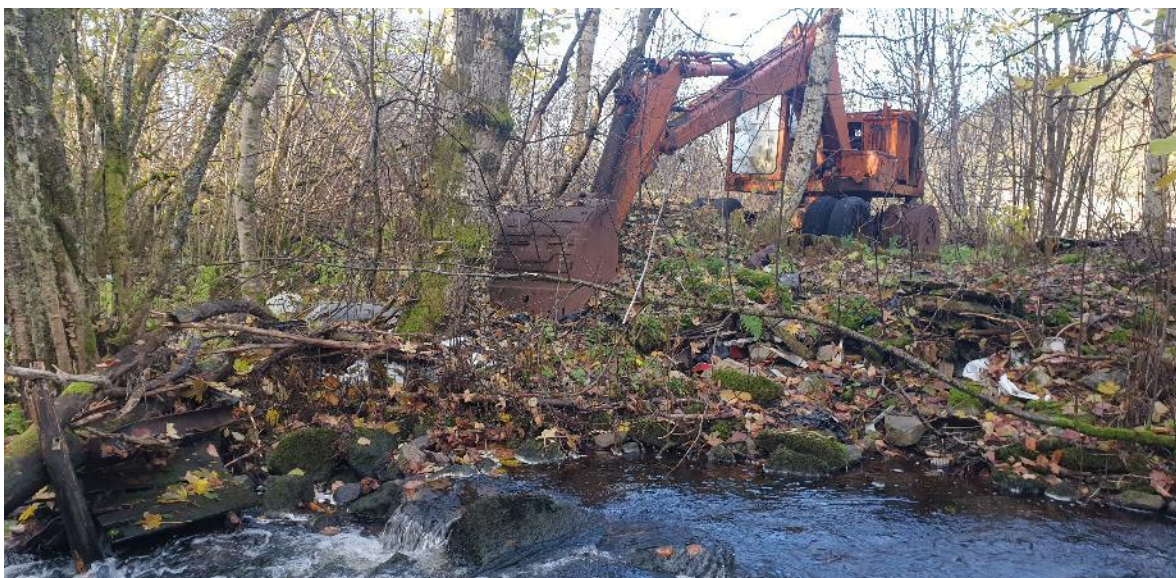
Bilde 59. Metallsrot og søppel som ligger helt inntil elvebredden.

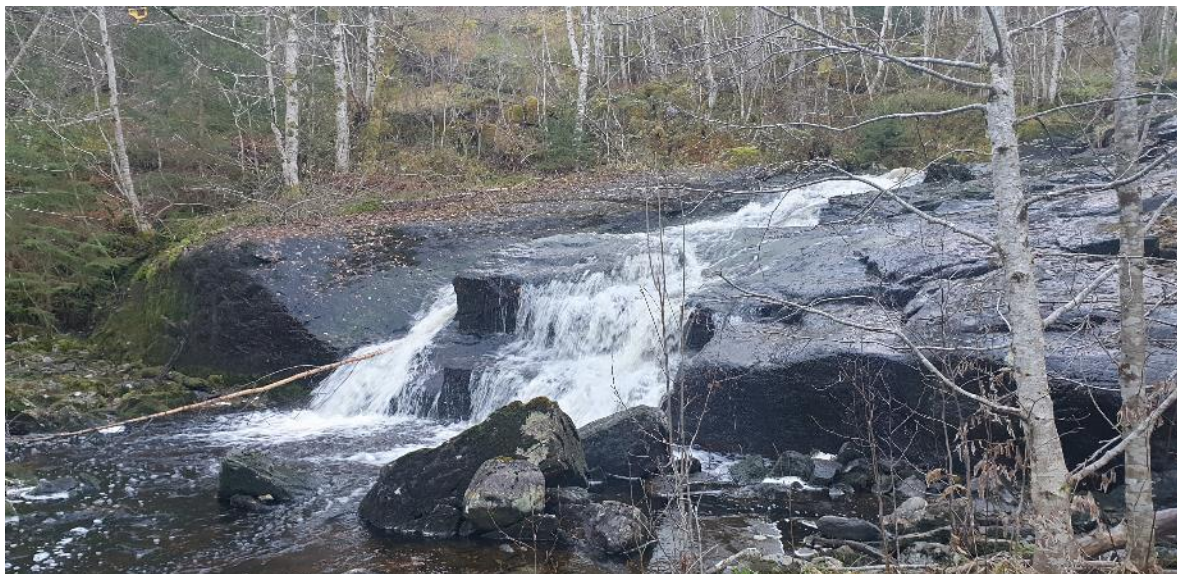
Bilde 61. Vandringsbarriere i Sagelva.

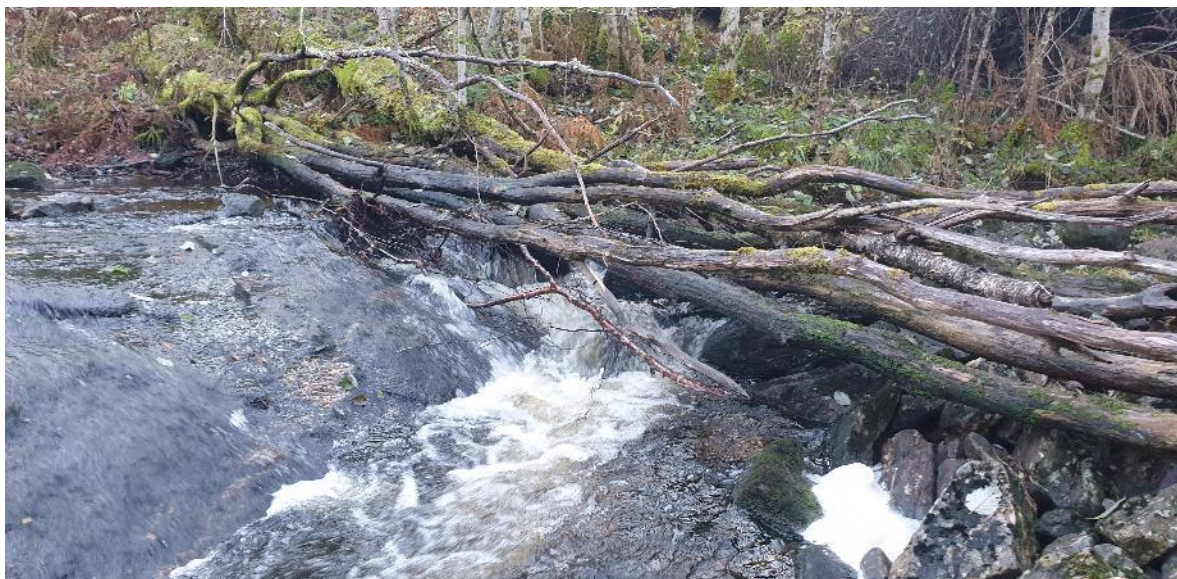
Ved et gammelt brokar om lag 70 meter ovenfor utløpet hadde det samlet seg trær og kvist i elveleiet som kan hindre oppgang av gytefisk (**bilde 62**). Bekkeløpet for øvrig fremstår som intakt og uten synlige menneskeskapte påvirkninger på anadrom strekning. Det ble observert og fanget en voksen utgytt sjørret (hannfisk, ~65cm) under vegkrysningen til E39 (**bilde 63**). Det ble videre observert mye aktivitet av sjørret i munningsområdet som tyder på at bekken og estuariet brukes aktivt av spesielt sjørret til gyting og oppholdssted (**bilde 64**).

Bilde 62. Kvist og kvast som hadde lagt seg opp i den naturlige oppvandringsruten til fisk. Kan være til hinder ved lav vannstand da elva delvis renner over bart fjell på dette punktet.

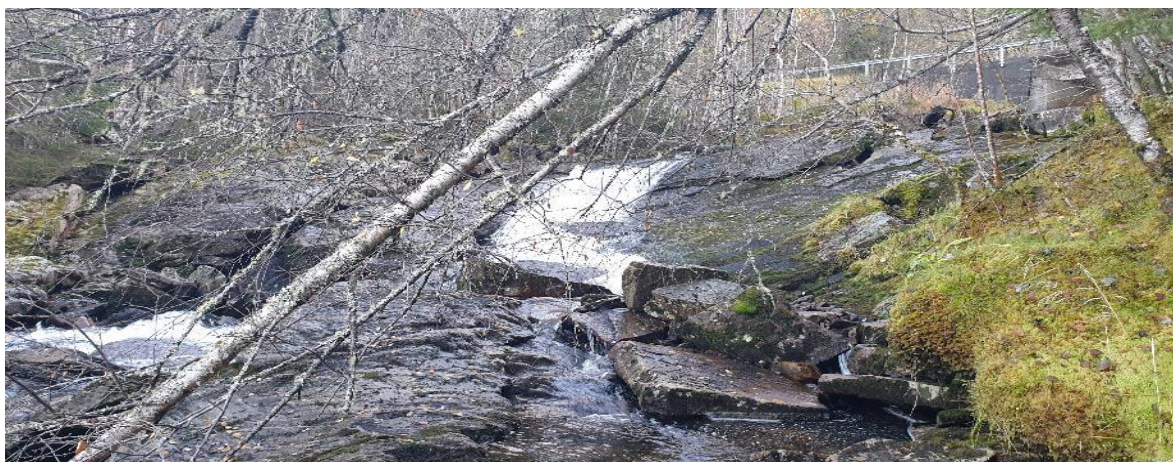
Bilde 65. Naturlig foss nedstrøms vegkryssingen E39 er vandringsbarriere.

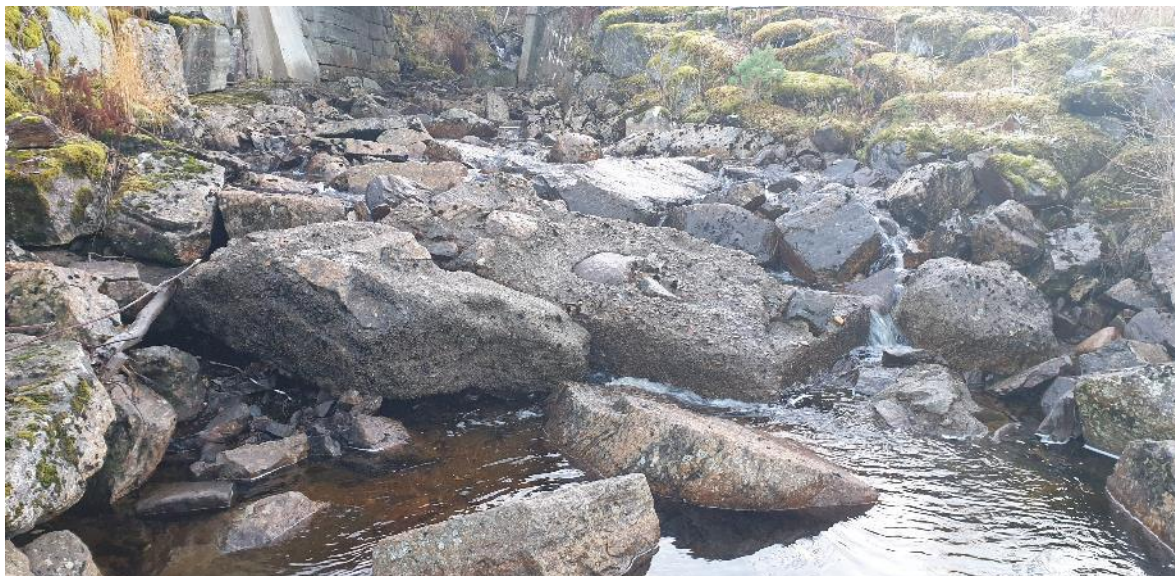
Stavråa har en unaturlig kort anadrom strekning i dag, der vandringsbarrieren ligger tilnærmet i flomålet nedstrøms vegkryssning E39 (**bilde 72**). Elva er forbygd på begge sider nedstrøms dette punktet. Dagens barriere er ikke naturlig (se støpte steinmasser i senter av **bilde 72**), men er trolig et resultat av vegarbeidet som ble utført da vegkryssingen under E39 ble opprettet (årstall uklart). Det naturlige vandringsbarrieren ligger 35 meter oppstrøms dagens barriere. Dagens tilgjengelige areal for sjøvandrende laksefisk består i stor grad av stor og delvis unaturlig blokkstein (>35 cm), men det finnes også små lommer der fisk kan gyte. Stavråa har sannsynlighet en begrenset funksjon som gyte og oppvekstområder for sjøvandrende laksefisk. På grunn av antatt jevn vanntilførsel gjennom året, også etter lengre tids tørke, kan utløpsområdet fungere som et refugie for spesielt voksen sjørret gjennom næringsvandringen i sjøfasen. Eksempelvis vil sjørret trekke mot ferskvann (prematuro tilbakevandring) hvis den opplever høye påslag av lakselus (*Lepeophtheirus salmonis*).

Bilde 72. Vandringbarriere i Stavråa nedstrøms E39.

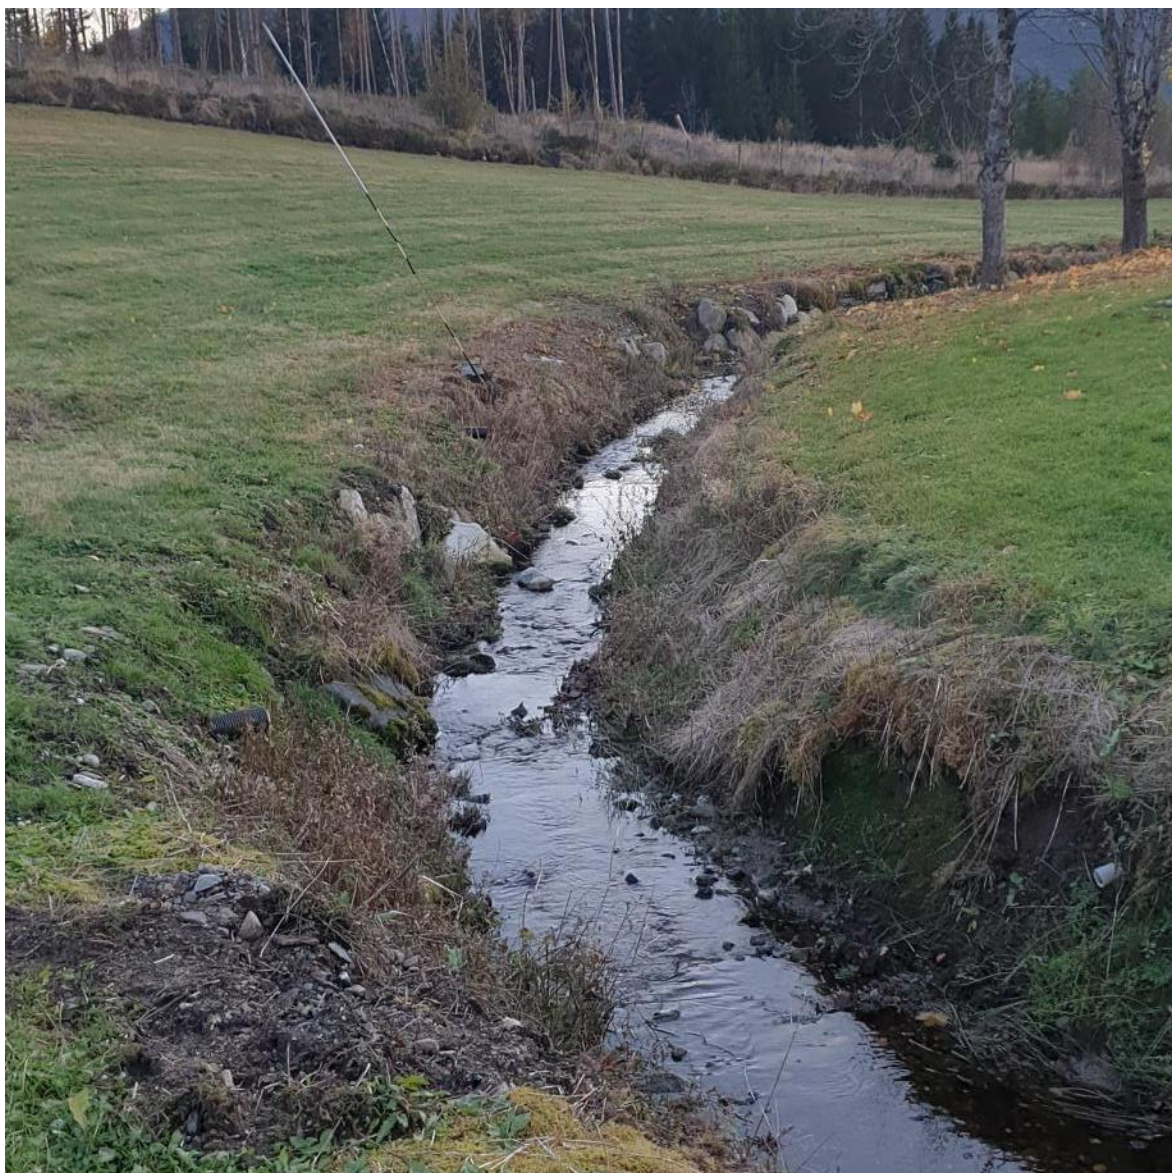
Bilde 73. Hamnabekken ovenfor anadrom barriere. Bekken renner gjennom et intensivt drevet landbruksområde, er kanalisert og mangler kantvegetasjon,

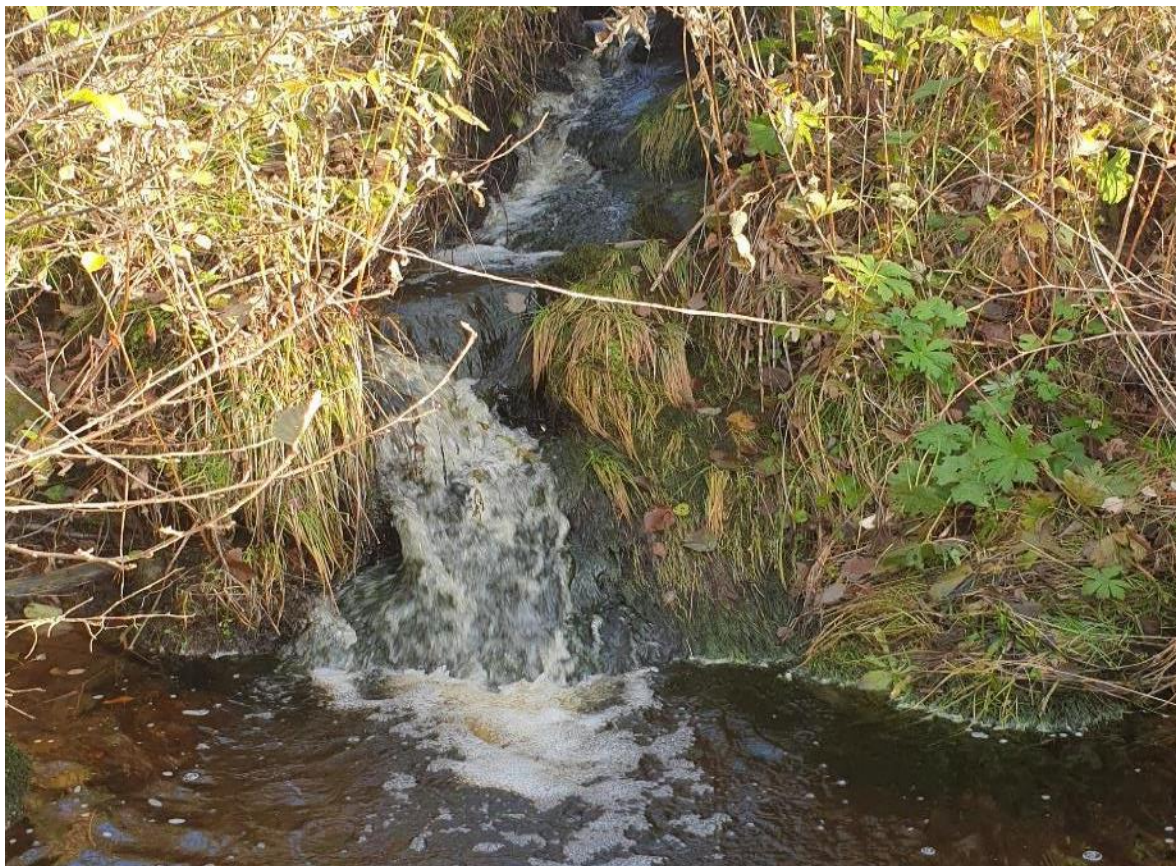
Bilde 74. Vandringsbarriere i flomålet til Hamnabekken på befaringdagen. Bekken drenerer ut i en liten kulp i strandsonen før den renner gjennom et udefinert bredt løp i strandsonen. Fisk kan kun nå bekkeutløpet på høyvann.

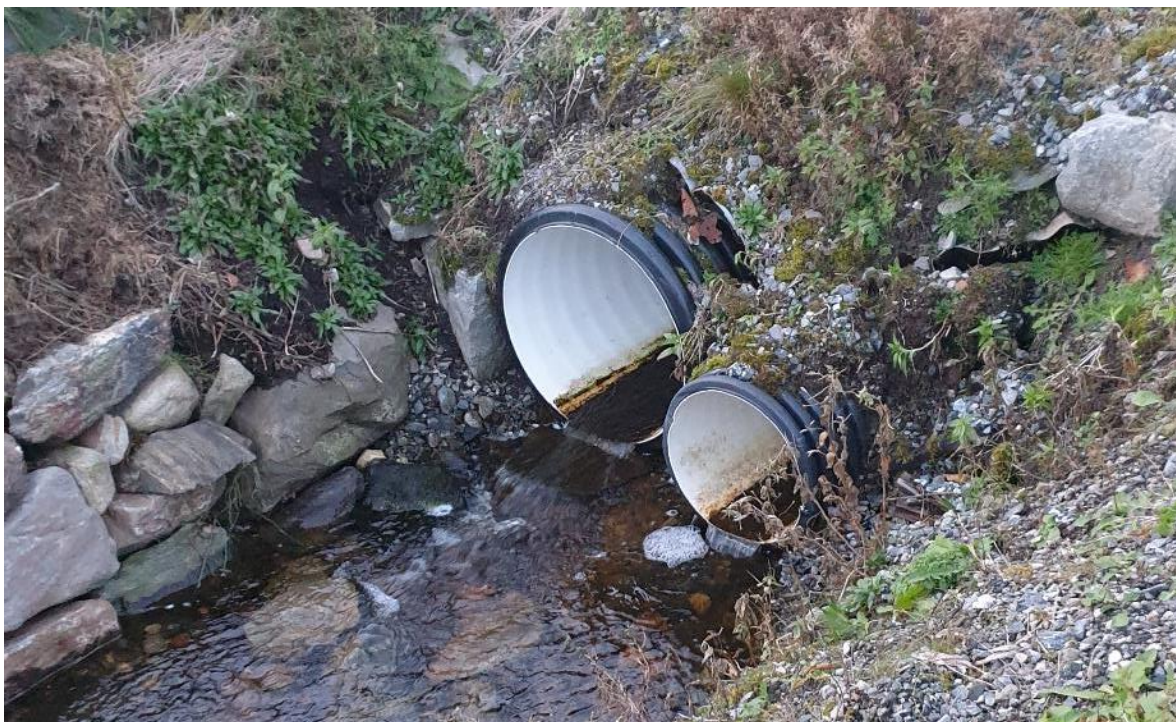
Bilde 75. Vegkryssing under Hamnavegen ovenfor anadrom barriere. Se for øvrig begroing inni rørene. Bekken har til tross for store sum-belastninger et svært egnet bunnsubstrat for både gyting (2-12 cm stein) og oppvekstareal (stein > 25 cm).

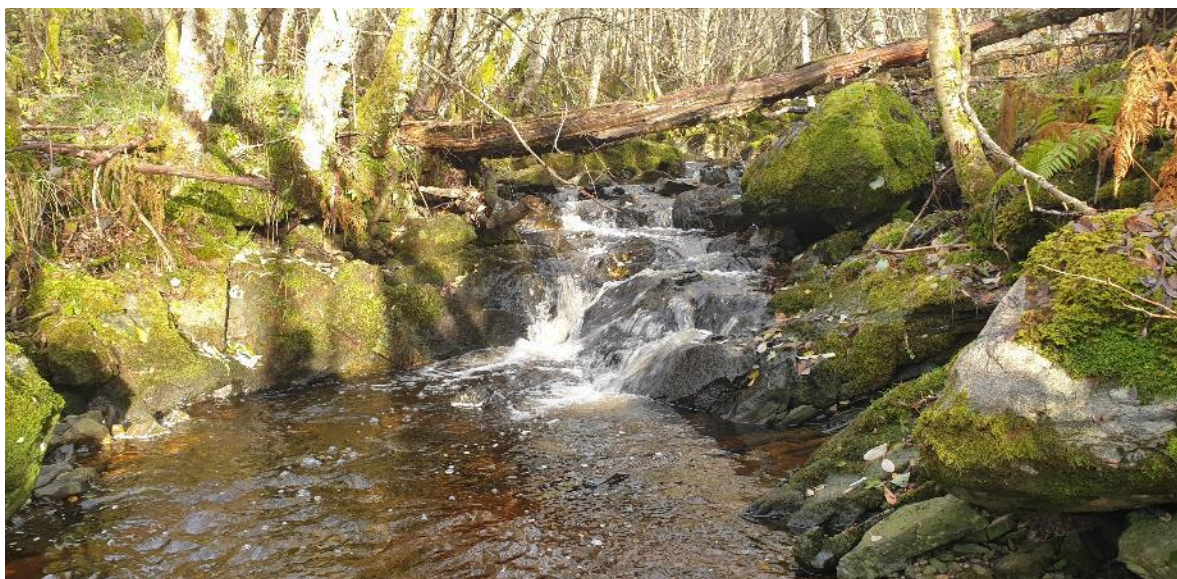
Om lag 45 meter fra utløpet ble det registrert et vandringshinder der elva går over delvis bart fjell og danner et lite fall (<0,6 meter). På grunn av en dypere kulp nedstrøms dette punktet (25-30 cm), som gir oppgangsfisk muligheter for sats og sprang opp fallet, vurderes det sjøvandrende laksefisk kan passere på middels og høy vannstand (**bilde 77**). Dagens vandringsbarriere er kunstig, og lokalisert 90 meter fra utløpet. Barrieren er forårsaket av en sammenrast bru, som over tid har blitt tettet med kvist og kvast (**bilde 78**). Naturlig barriere ligger ved en foss 140 meter oppstrøms brua, og gir Ådalselva en potensiell anadrom strekning på om lag 230 meter (**bilde 79**). Området rett ovenfor dagens kunstige barriere har større sammenhengende areal egnet for gyting (2-12 cm stein), mens det er egnet oppvekstareal for eldre ungfisk lengre ned.

Bilde 77. Vandringshinder om lag 45 meter fra utløpet til sjøen.

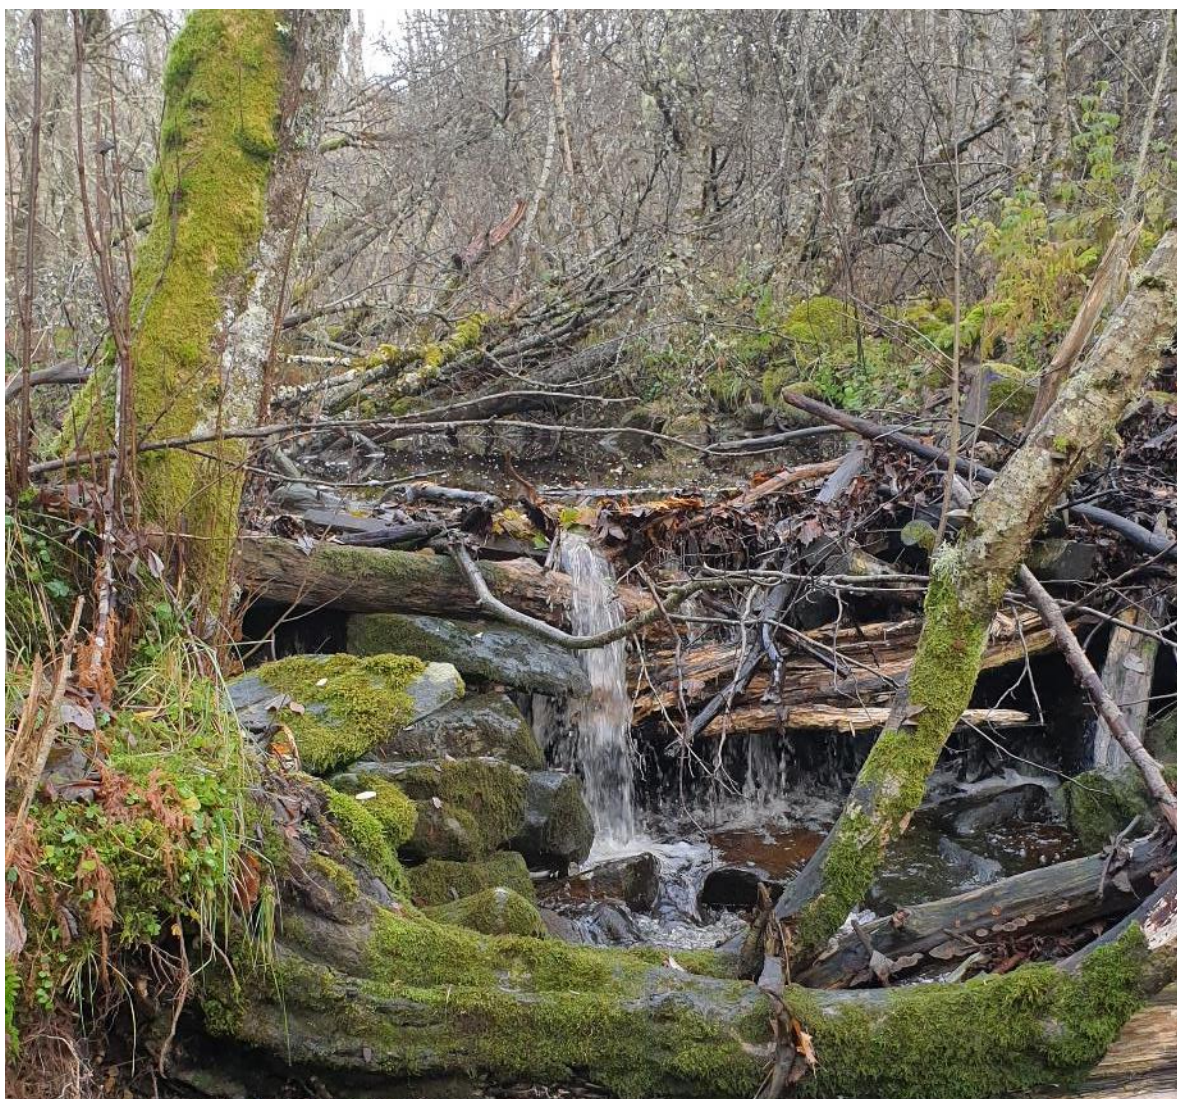
Bilde 78. Dagens vandringsbarriere x meter fra sjøen.

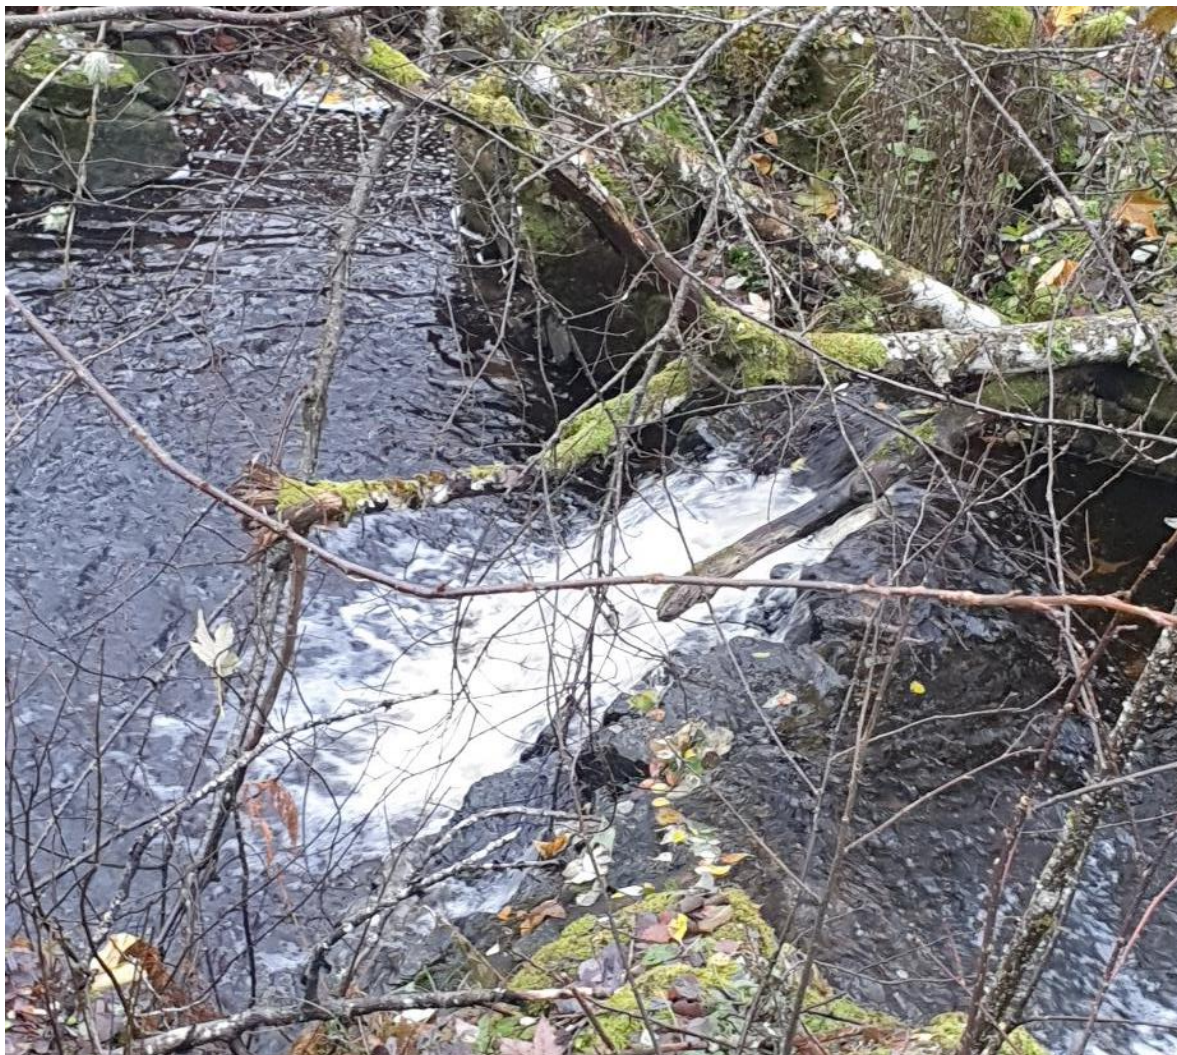
Bilde 79. Naturlig vandringsbarriere i Ådalselva.

Ungfiskbestanden i Ådalselva synes fåtallig og unaturlig sammensatt, med kollaps i årsyngelforekomst. Vi knytter mye av resultatene opp mot eksisterende inngrep i elva. Området rett ovenfor dagens kunstige barriere har større sammenhengende areal egnet for gyting (2-12 cm stein), mens det er egnet oppvekstareal for eldre ungfisk lengre ned. Dette betyr at viktige og naturlige gyteområder i dag er lite tilgjengelig for sjørret, og vassdragets produksjonsevne potensielt er betydelig redusert. Ungfiskdataene fra høsten 2020 gir en god indikasjon på dette. Ved å reetablere vandringsveien opp til disse viktige nøkkelområdene i elva, og gjøre elveløpet tilgjengelig for fisk opp til naturlig barriere, vil de opprinnelige gyteområdene i elva igjen være tilgjengelig for

sjøvandrende laksefisk. Tiltaket vil føre til økt tilgjengelig areal tilsvarende naturtilstand, og tilgangen på de «rette» substratstørrelsene som er avgjørende for gyting, rekruttering og en mer livskraftig sjørretbestand vil føre vassdraget nærmere fastsatte miljømål etter vannforskriften..

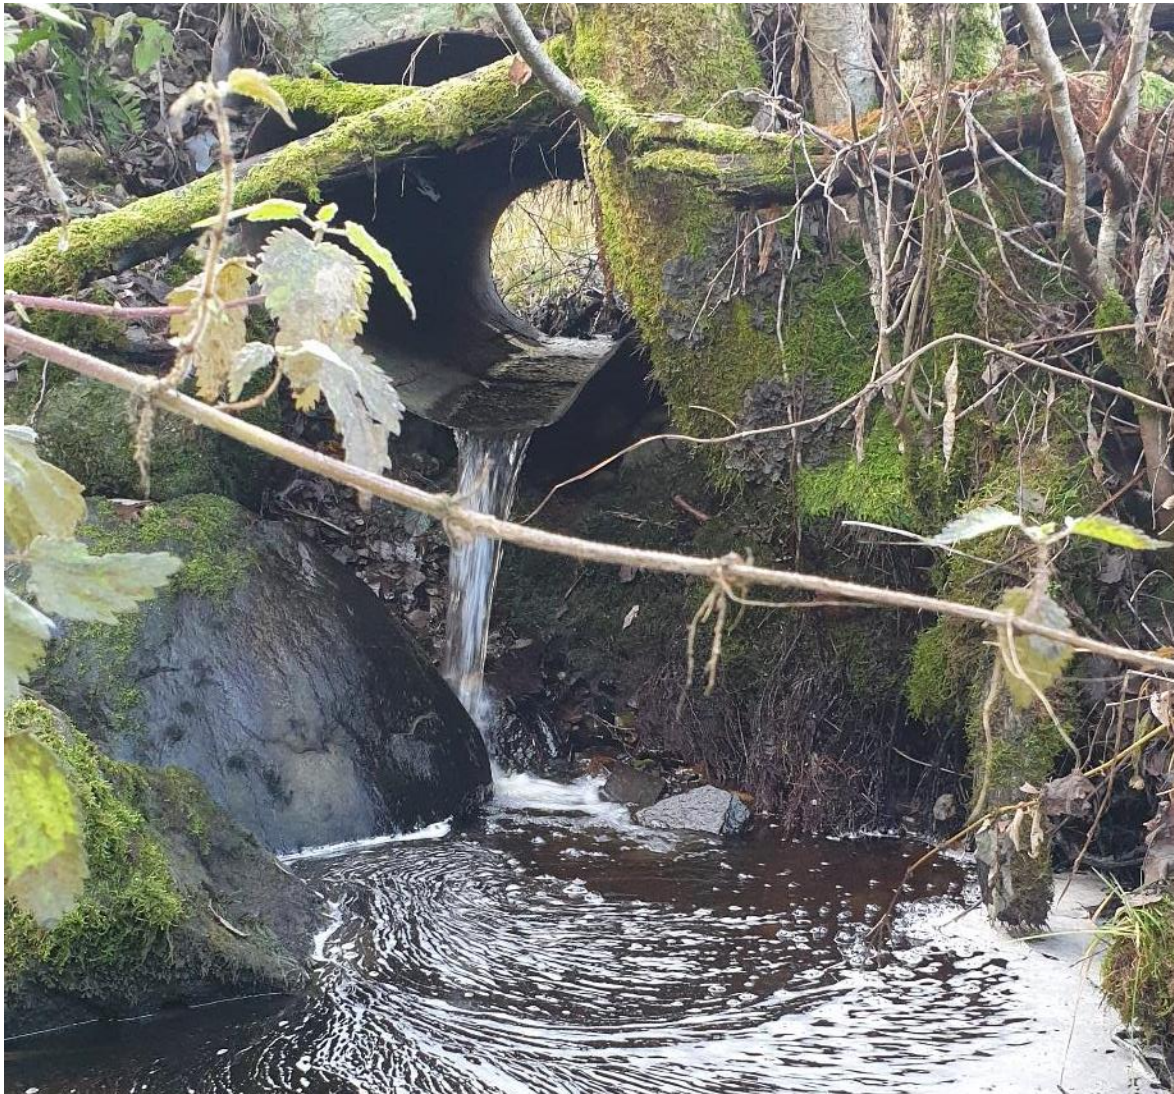
Bilde 82. Kulvert som sperrer for oppgang av fisk i sidebekk vest for der Vågåa krysser E39.

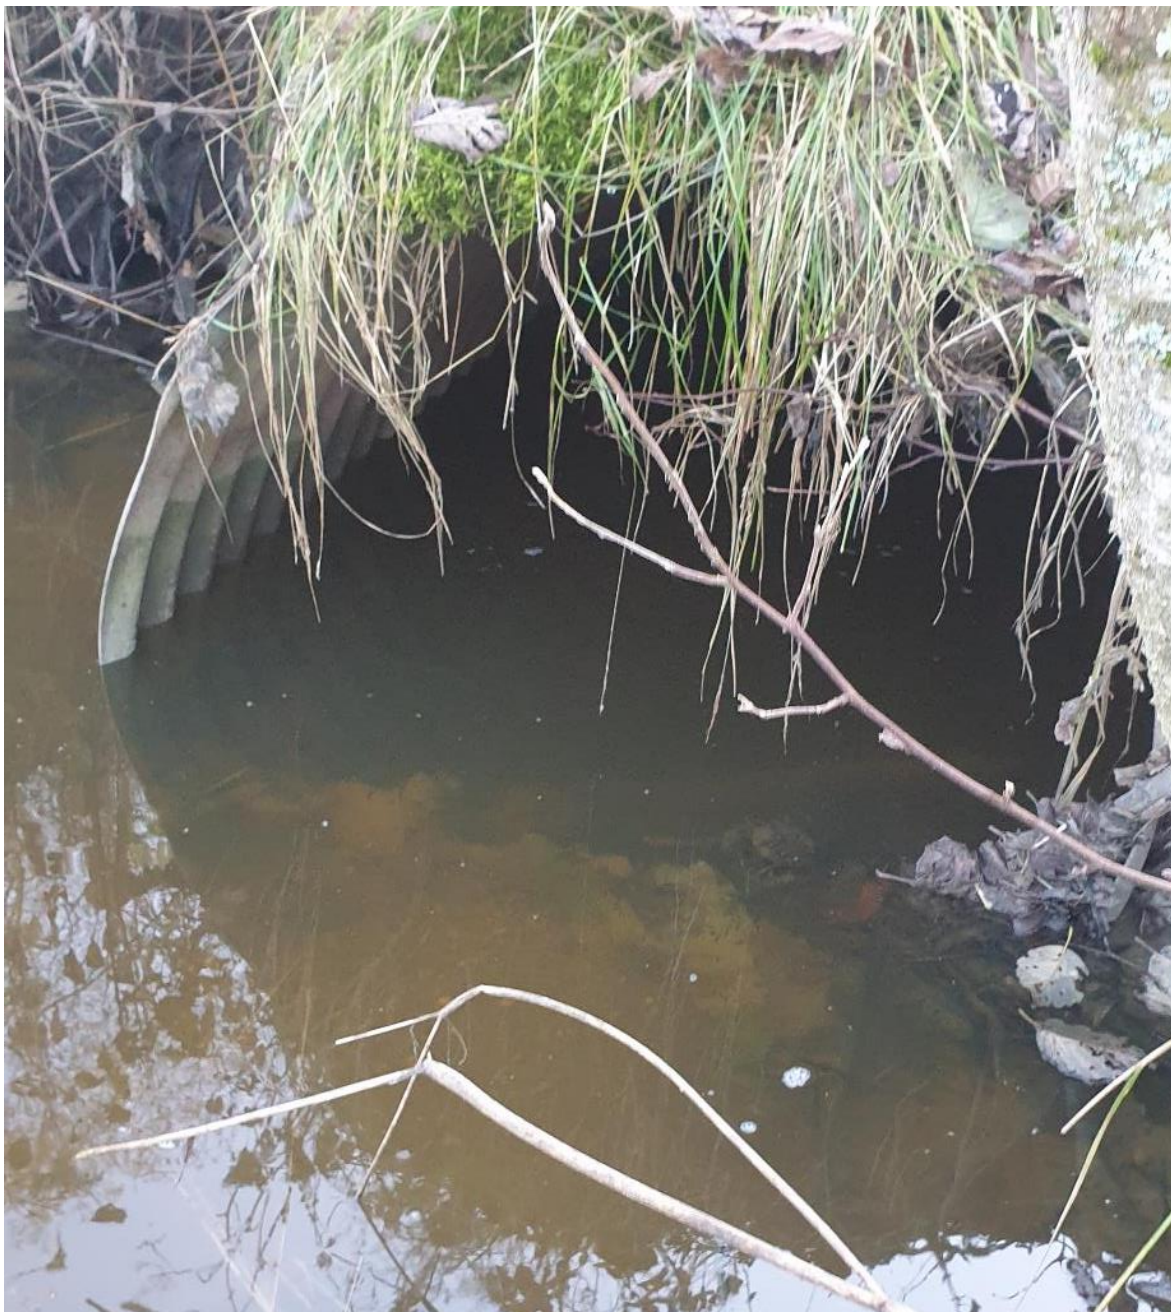
Bilde 83. Sidebekk med kollapset kulvert under vegkrysning i utløpet til Vågåa om lag 70 meter fra utløpet i Reitvågen.

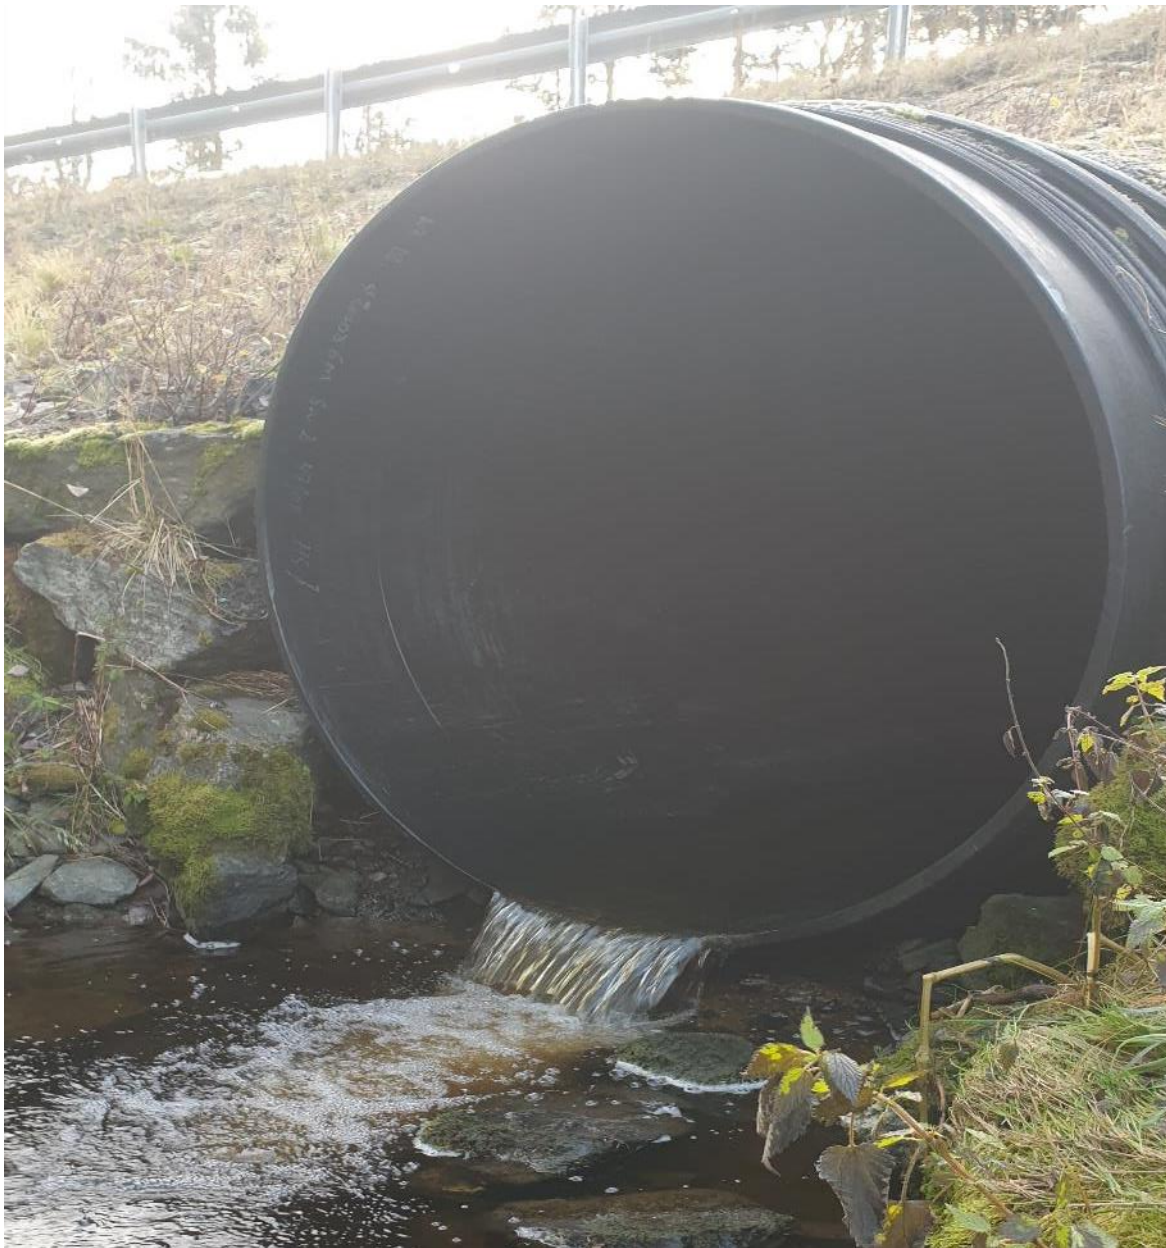
Bilde 84. Kulvert under E39 som er passerbar for fisk.

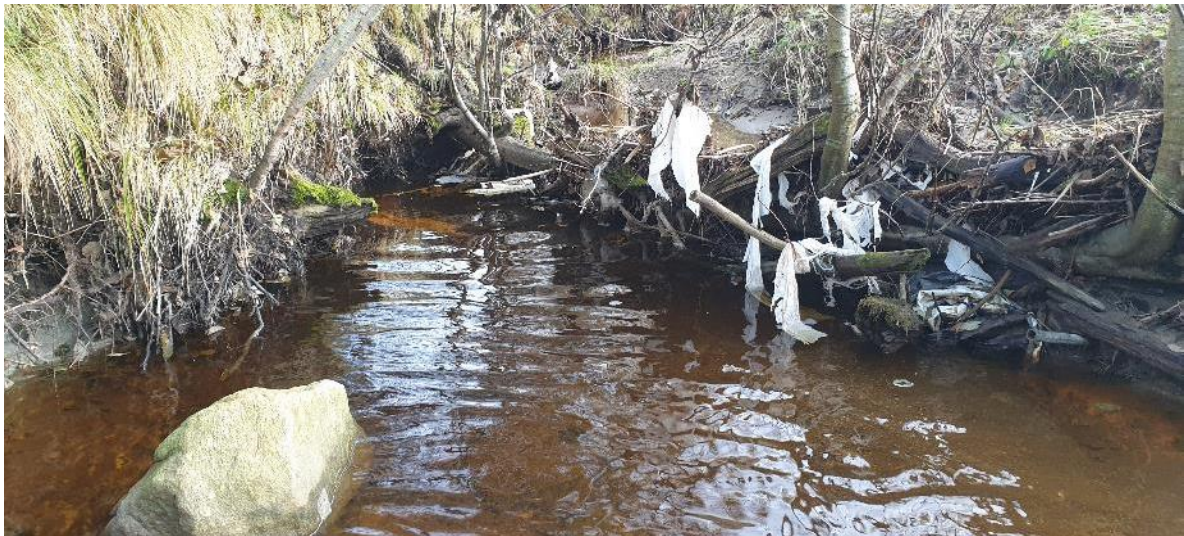
Befaring videre oppstrøms avdekket enorme mengder søppel i og langs elveleiet. Dette er forårsaket av et antatt private avfallsdeponi på vestre side av bekken, omlag 150 meter sør for E39. Deponiene består av store mengder landbruksplast, metallskrot, landbruksmaskiner og avfall (**bilde 85-88**). Avfallet fra deponiene er tilført og spredt over et stort område av elva, og det ble dokumentert at bygningsplater, metallskrot og rundballeplast flere steder sperret bekken helt/delvis. Videre ble det funnet potensielt miljøgiftige kjemikalier i form av malingsspann med mer langs og i bekkeløpet. Forsøplingen er uvanlig stor, og synes ikke forenlig med gjeldende lovverk/forskrifter, som skal ivareta ferskvannsekologisk standard for vanntilknytt dyreliv etter vandirektivet og fastsatte miljømål for vassdraget. Sett i lys av at Vågåa også har utløpsområde til et definert naturreservat, synes dagens forsøplings situasjon uholdbar.

Bilde 85. Elveleiet av Vågåa rett ovenfor E39 er preget av finsedimenter og stor grad av forsøpling fra deponi.

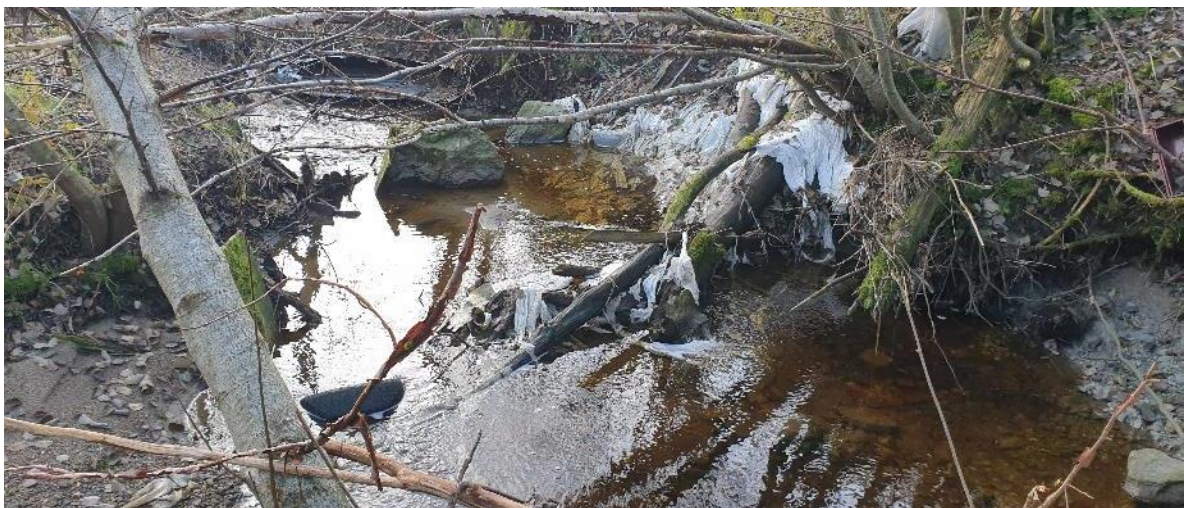
Bilde 86. Store mengder rundballeplast fra deponi har havnet i bekken.

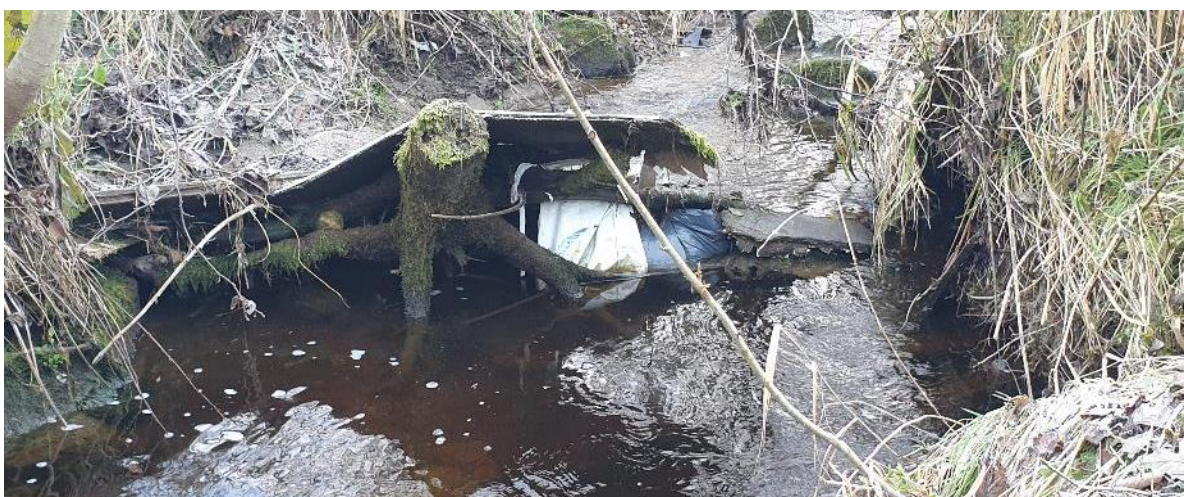
Bilde 87. Bygningsplate og søppelsekker med avfall som sperre for bekken. Bildet er tatt rett oppstrøms samløpet i vestre elveløp.

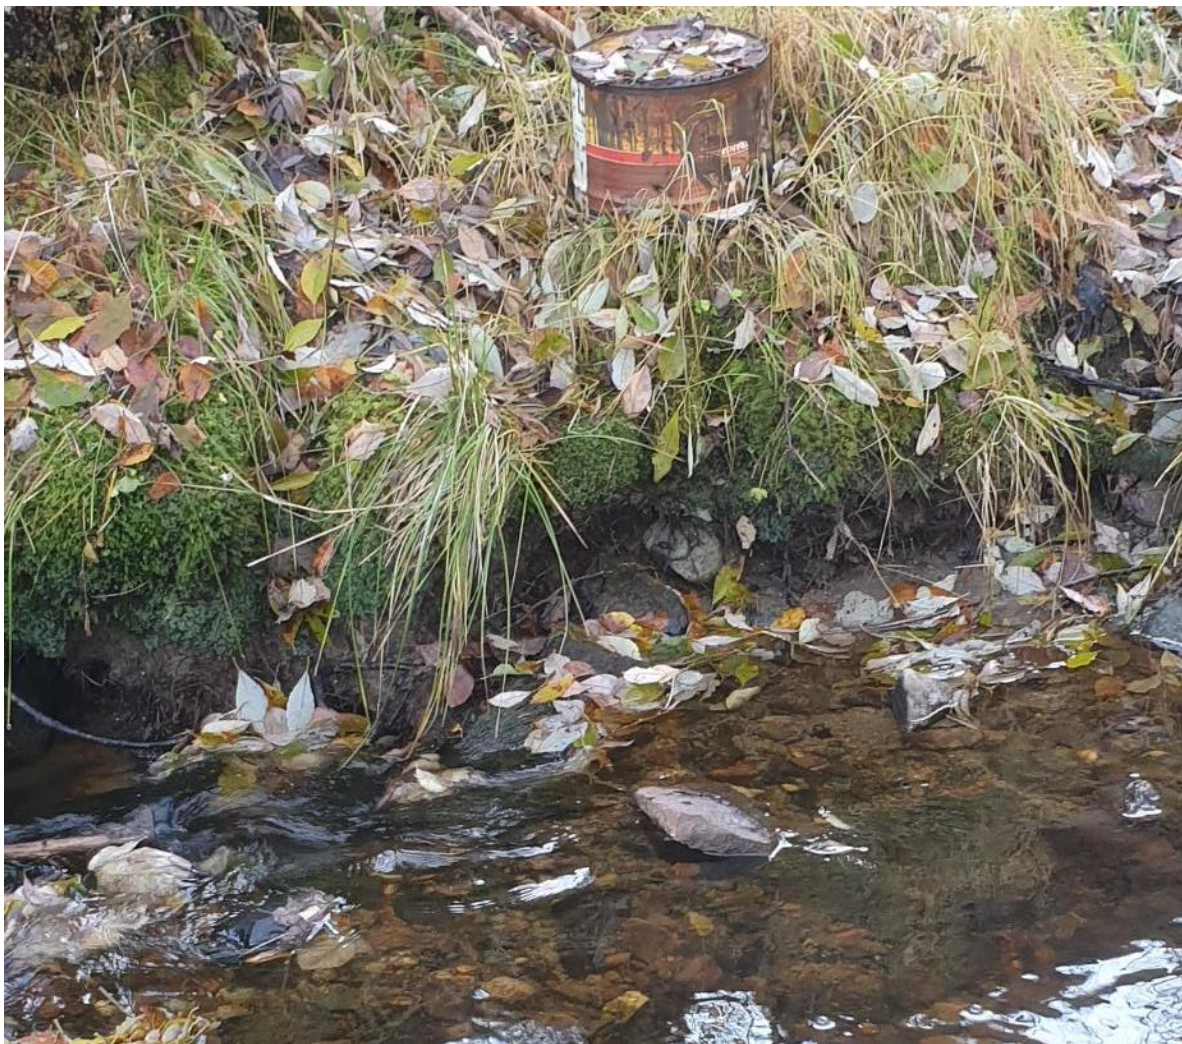
Bilde 88. Kjemikalier og malingsspann ble observert flere steder langs elva.

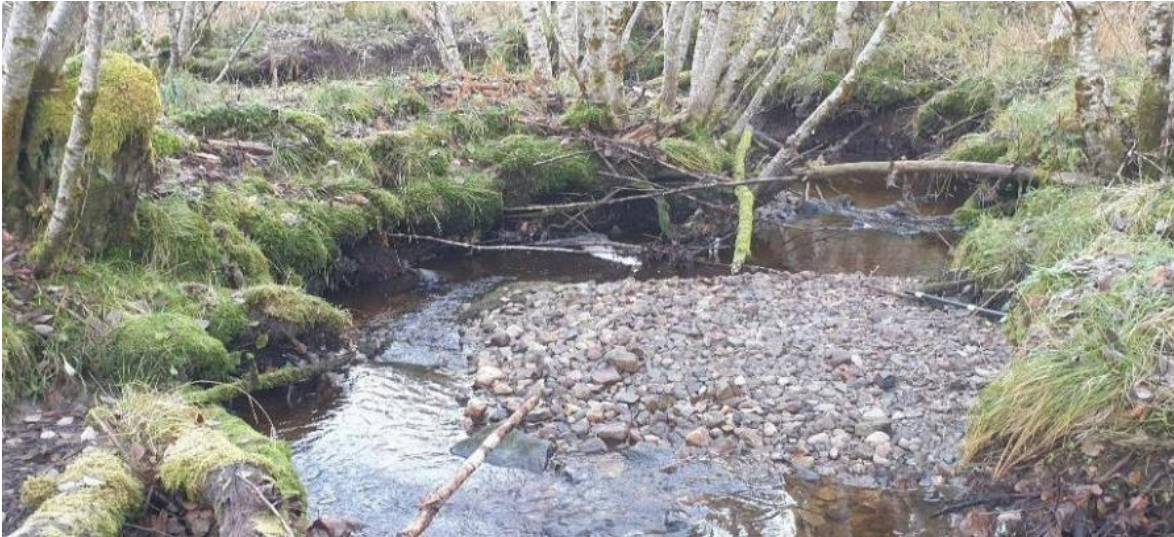
Bilde 89. Flotte gyteområder i et naturlikt bekkeløp, lokalisert opp mot vandringsbarriere i vestre elveløp.

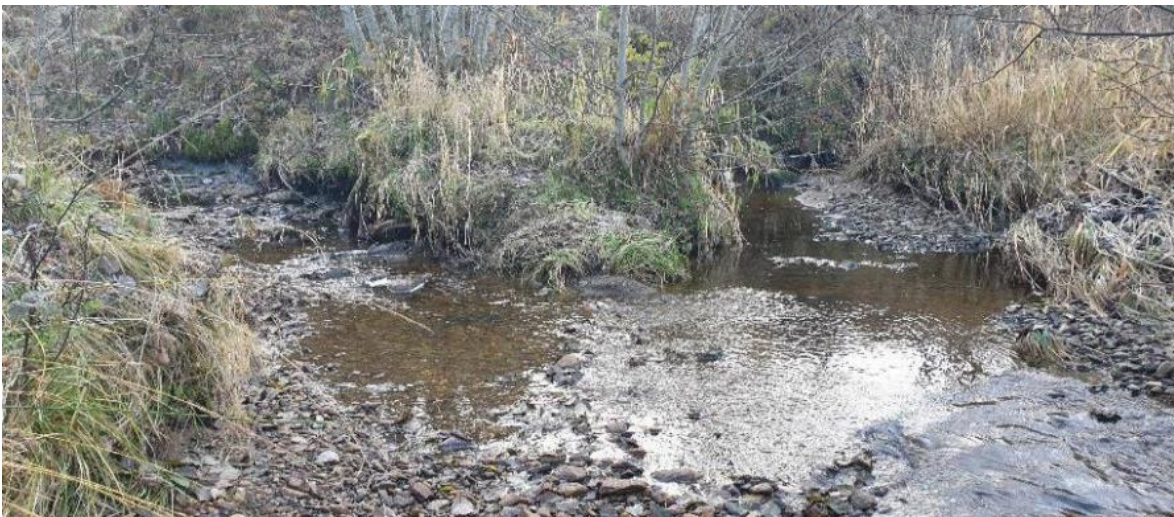
Bilde 90. Egnede gyteområder i samløpet mellom vestre og østre elveløp.

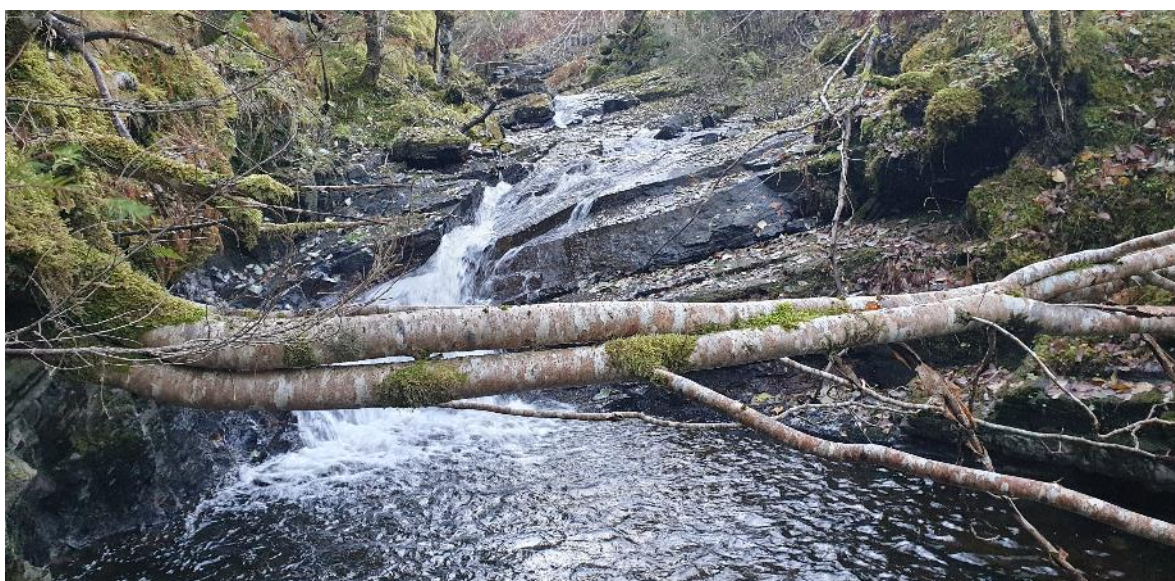
Bilde 95. Naturlig vandringsbarriere for fisk.

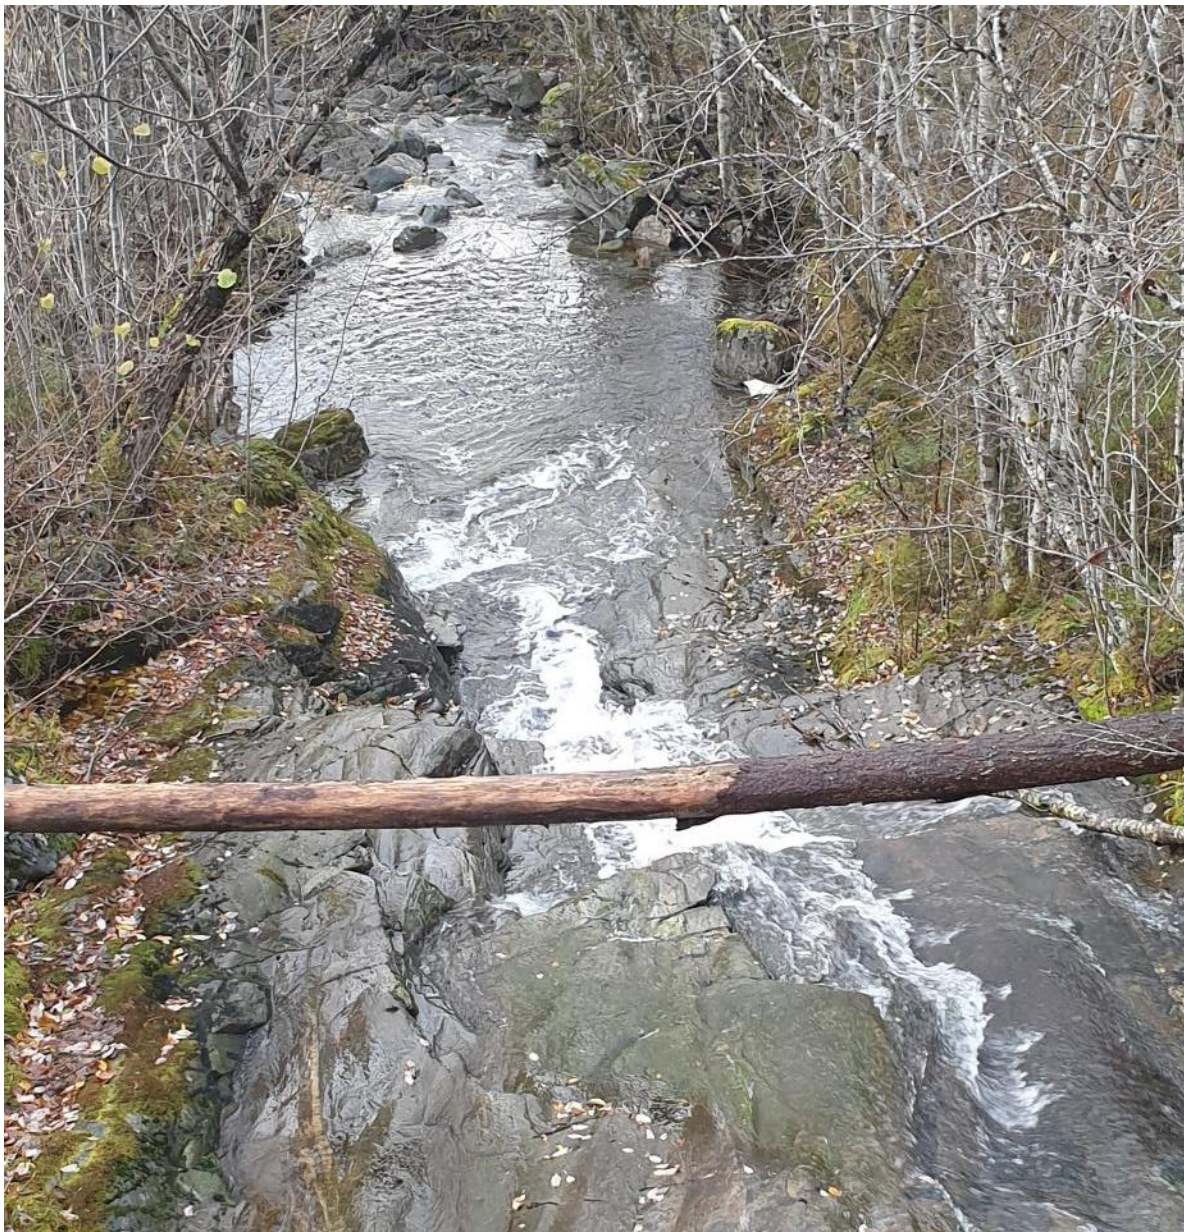
Bilde 97. Naturlig foss i Gammelsagelva drøyt 30 meter fra sjøen hindrer videre oppgang av fisk.

Elva drenerer ut i Åskardfjorden mellom Setervika og Beleelva. Nedbørsfeltet (3,53 km²) strekker seg fra Hjelmen (978 moh.) og Tindan (676 moh.) via sammenhengende myrområder lengre ned i terrenget. Middelavrenningen er 230 liter per sekund ved utløpet i Åskardfjorden, mens alminnelig lavvannføring ved det samme punktet er 27 liter per sekund. Elva har en middelbredde på 6-7 meter, er storsteinet og strømssterk, med få muligheter til gyting for oppvandrende laksefisk. Vassdraget fremstår som en typisk flomelv, der mindre kulper kan magasinere fisk i perioder med liten vannføring. Videre kan det fra vandringsbarrieren (naturlig foss), om lag 34 meter fra sjøen, dannes små «trinn» som kan begrense oppvandring i perioder med lite vann (**bilde 97**).
