2086

NINA Rapport

Bekkeundersøkelser i Heim og Surnadal

Problemkartlegging og tilstandsvurdering i bekker og småvassdrag med anadrom laksefisk som biologisk kvalitetselement

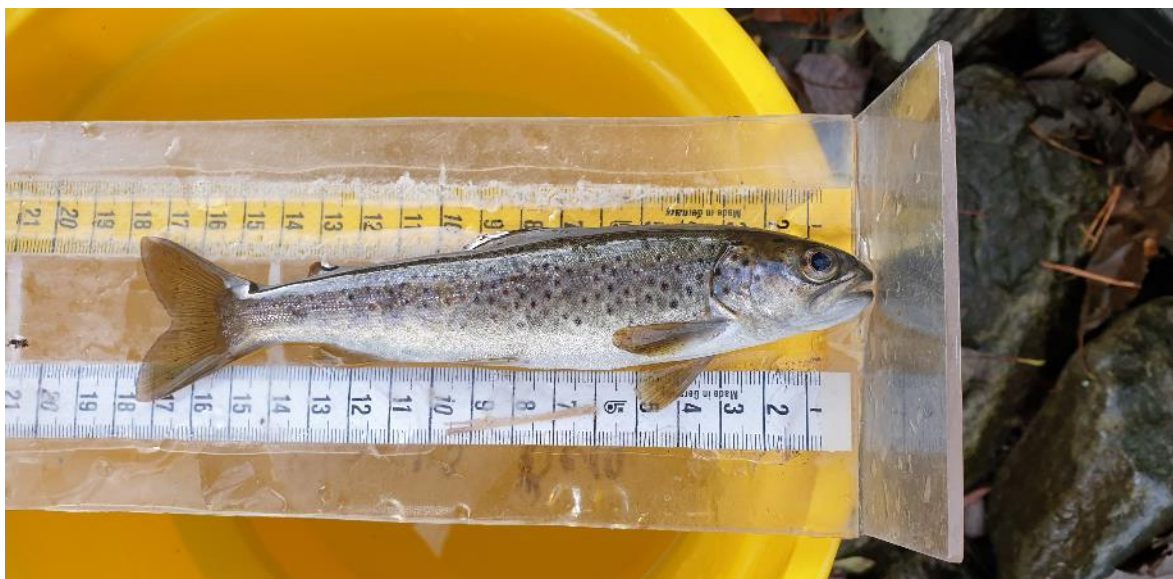
Bilde 98. En-somrig sjørret (174 mm) fanget i nederste del av kulpen nedstrøms vandringsbarriere i Gammelsagelva høsten 2020.

Det ble totalt fanget fem eldre ørretunger ved el-fiske, der samlet tetthet av alle årsklasser ble beregnet til 33,3 individ per 100 m² elveareal (**figur 27**). To av ørretene antas ut fra ytre morfologi å være en-somrig sjøørreter (**bilde 98**). Det ble ikke funnet laks eller årsyngel ved el-fiske. Det er etablert et hyttefelt øst for utløpet som delvis grenser mot elva. Det ble ikke påvist synlige menneskeskapte påvirkninger på anadrom strekning ved befaringen høsten 2020. Med unntak av et mindre plantefelt, viser historiske flyfoto få endringer i nedbørsfeltet ovenfor anadrom strekning i løpet av de siste 50-årene.

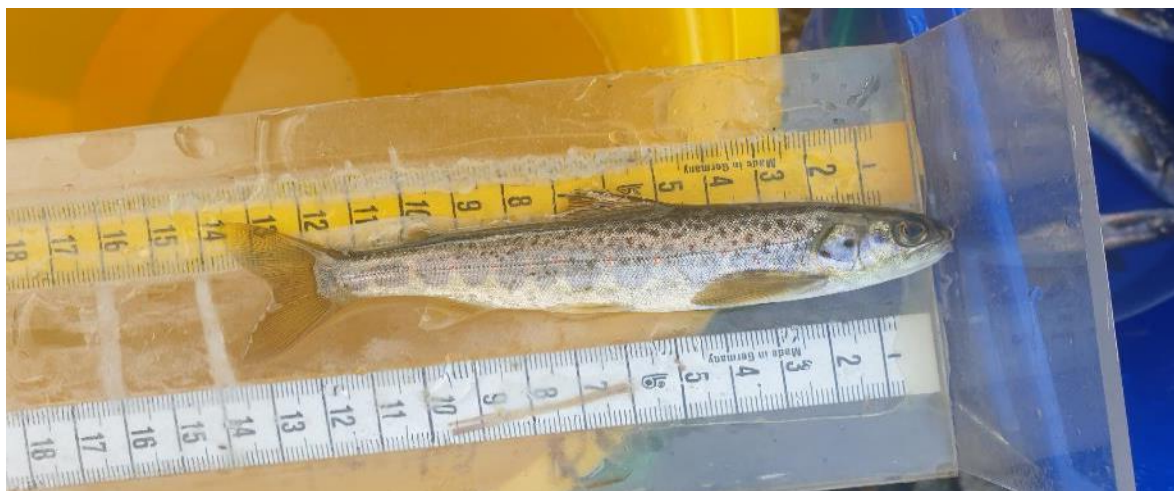
Bilde 100. Eldre lakseunge (133 mm) fanget ved el-fiske langt opp i Beleelva.

Det ble opprettet en el-fiskestasjon om lag 300 meter nedstrøms utløpet til kraftverket som ble overfisket en gang. Stasjonsområdet (50 m²) var relativt raskt flytende, men oversiktlig med hensyn til å observere og fange fisk. Det ble totalt fanget to eldre ørret og tre eldre lakseunger (**bilde 100**), som ga en beregnet tetthet på henholdsvis 8,0 ørret og 12,0 laks per 100 m² elveareal.

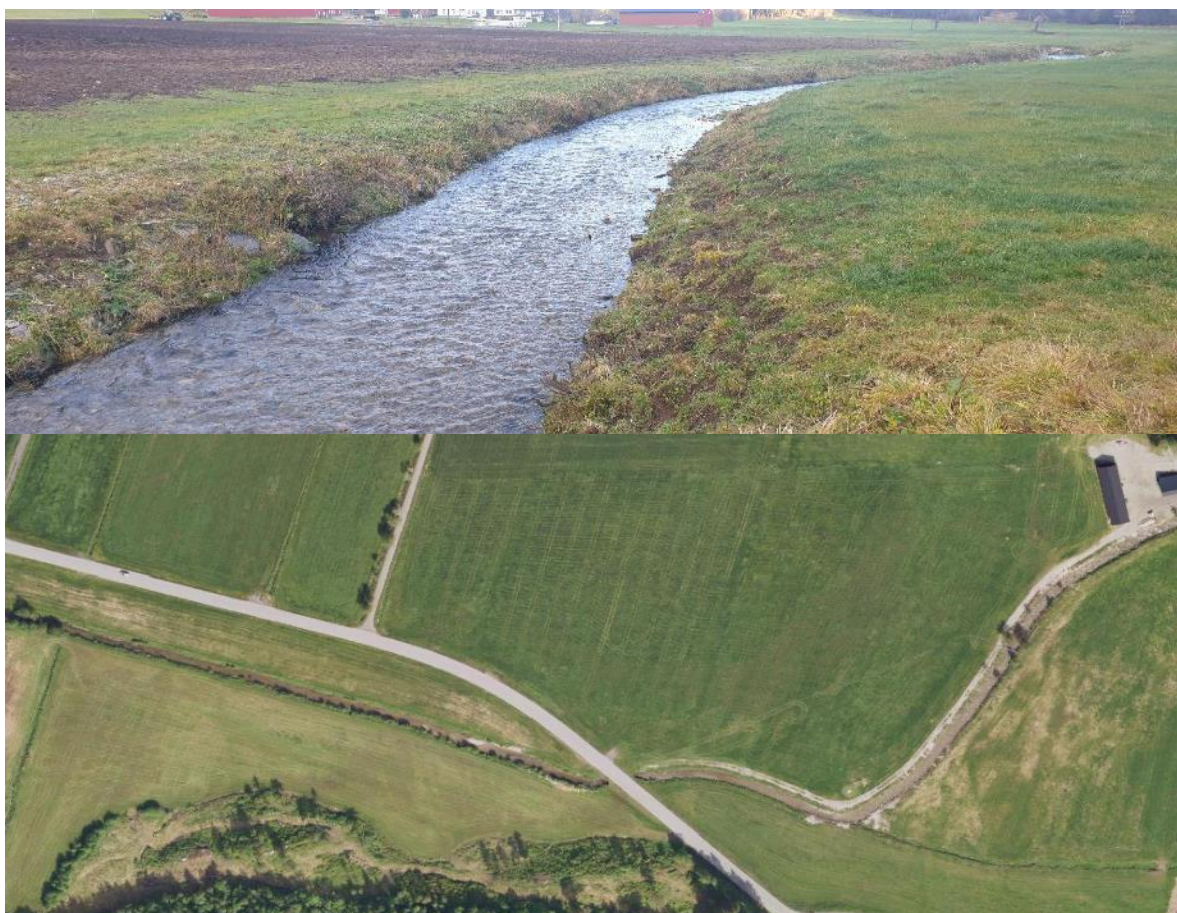
Videre opp til kraftverket går elva gjennom et intensivt drevet landbruksområde (**bilde 101**). Elva er her utrettet, avsmalnet og utgrunnet til en relativt ensartet kanal, og en velutviklet kantvegetasjon mangler fullstendig de fleste steder (**bilde 101**). Denne svært landbruksbelastede strekningen av utgjør mer enn 1,2 kilometer elv, tidligere svært gode gyte- og oppvekstområder for sjøørret og laks. Dette har samlet sett redusert vassdragets produksjonsevne for sjøørret og laks vesentlig, da både bredde (30-40% avsmalnet) og samlet areal (ukjent, potensielt 30 % tap) og habitatkvalitet er vesentlig redusert på elvepartiet. Historiske flyfoto viser at elva har vært påvirket av landbruk siden før 1960-tallet. Det ble påvist stor grad av sedimentering og nedslamming av bunns substrat med finstoff i midtre og nedre del. Videre er marine avsetninger (leire) oppe i dagen på kanaliserte strekninger i elva, som kan tilskrives utvasking av grus/stein som følge av økt vannhastighet og/eller fysisk uttak av grusmasser fra elva. Trøbekken, som kommer inn fra sør ved utløpet til sjøen, er lagt i rør etter 1967. Det foreligger ingen kunnskap om hvilken betydning denne har hatt for fisk i Beleelva. Videre har flytting av kraftverkets utløp 140 meter lengre ned enn opprinnelig gjort oppvandringen for fisk mer utfordrende enn nødvendig, spesielt i tørre år, og reduserer produktivt areal ytterligere. Summen av alle menneskeskapt påvirkninger har redusert fiskeproduksjonen vesentlig fra naturtilstand i Beleelva. Vassdraget bør bli gjenstand for omfattende, helhetlig vassdragsrestaurering, dersom miljømål etter vannforskriften skal oppnås. Slik vassdraget fremstår i dag er det kun området fra veg krysningen til riksveg 65 og opp til kraftverket som innehar vassdragskvaliteter som er egnet for gyting, rekruttering og oppvekst av laksefisk.

Bilde 101. Øverst: Beleelva ovenfor vegkrysningen med riksveg 65. Nederst: Flyfoto (2017) på landbrukskanaliserte strekninger.

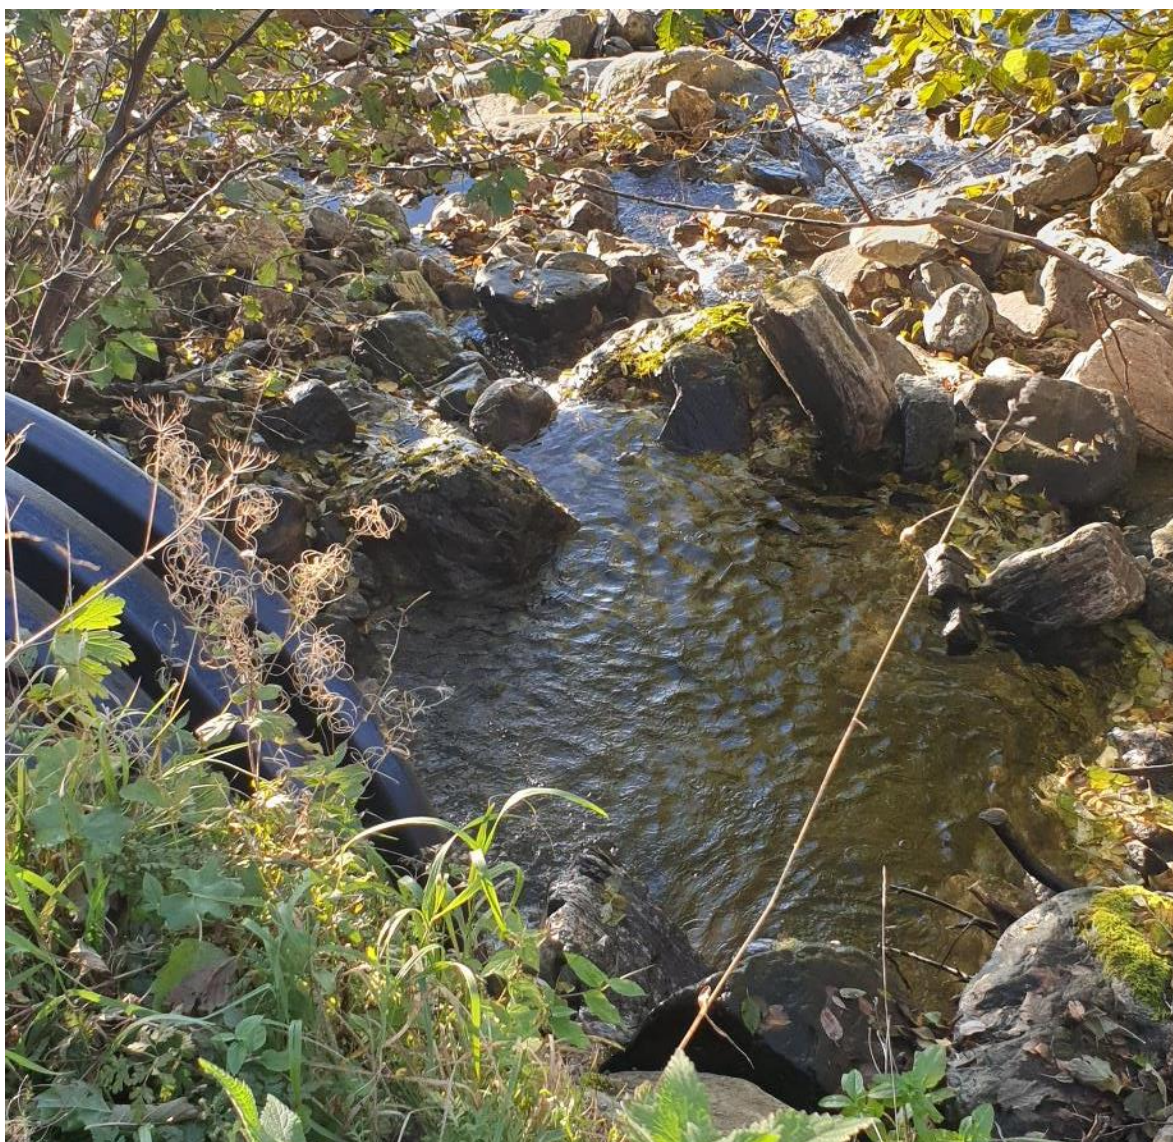
Bilde 102. Kallsetelva sett nedstrøms vegkrysning mot sjøen.

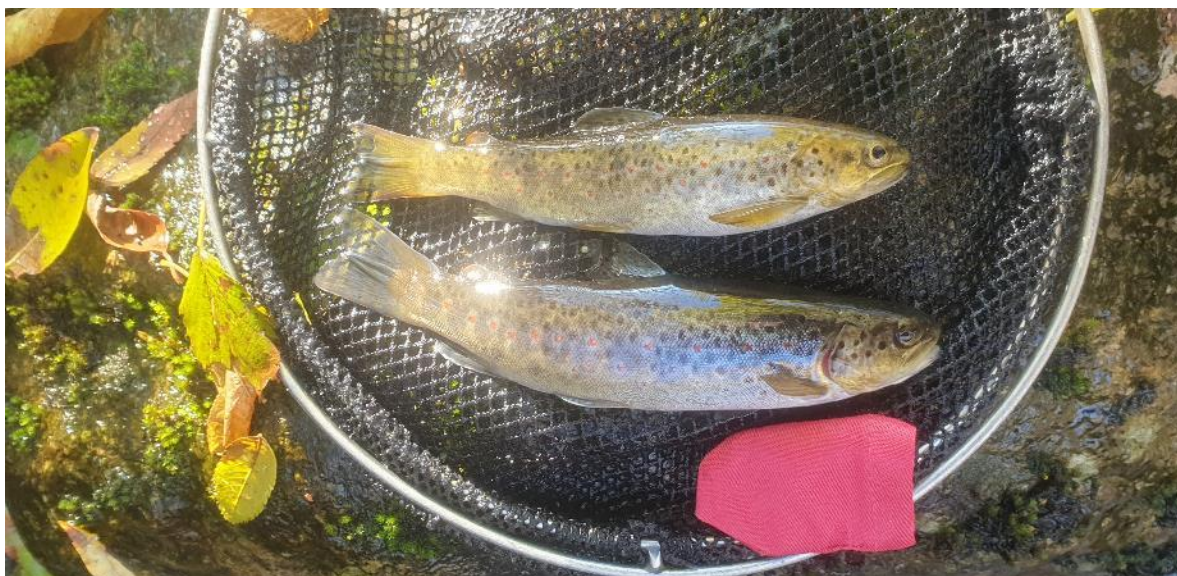
Bilde 103. Ørret fanget ved kvalitativt el-fiske i kulpen nedstrøms vandringsbarriere. Ut fra ytre morfologi og habitus ser dette ut som elvestasjonære individer som har sluppet seg ned høyere liggende deler av elva.

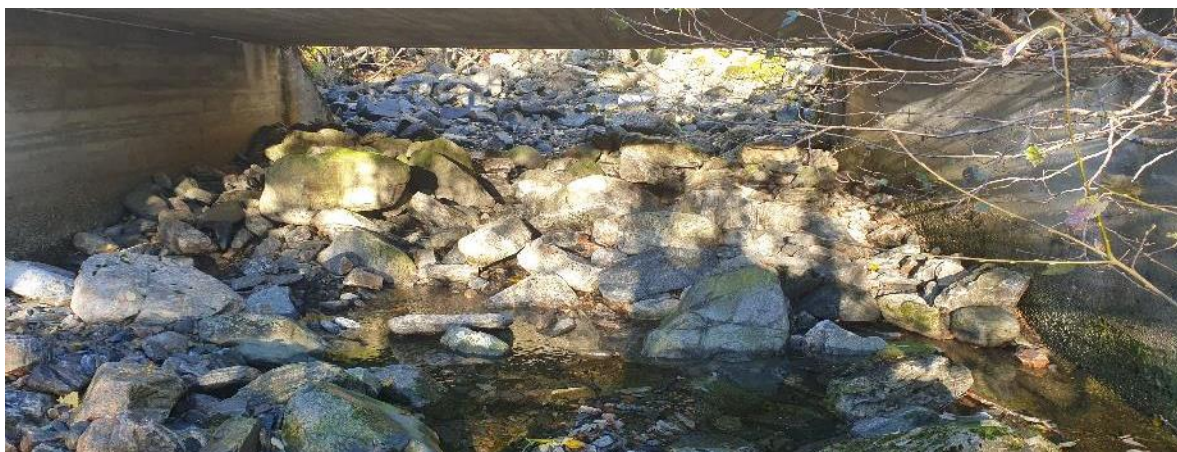
Bilde 104. Skrøvsetelva manglet vannspeil frem til vegkrysningen, 30 meter oppstrøms utløpet til sjø.

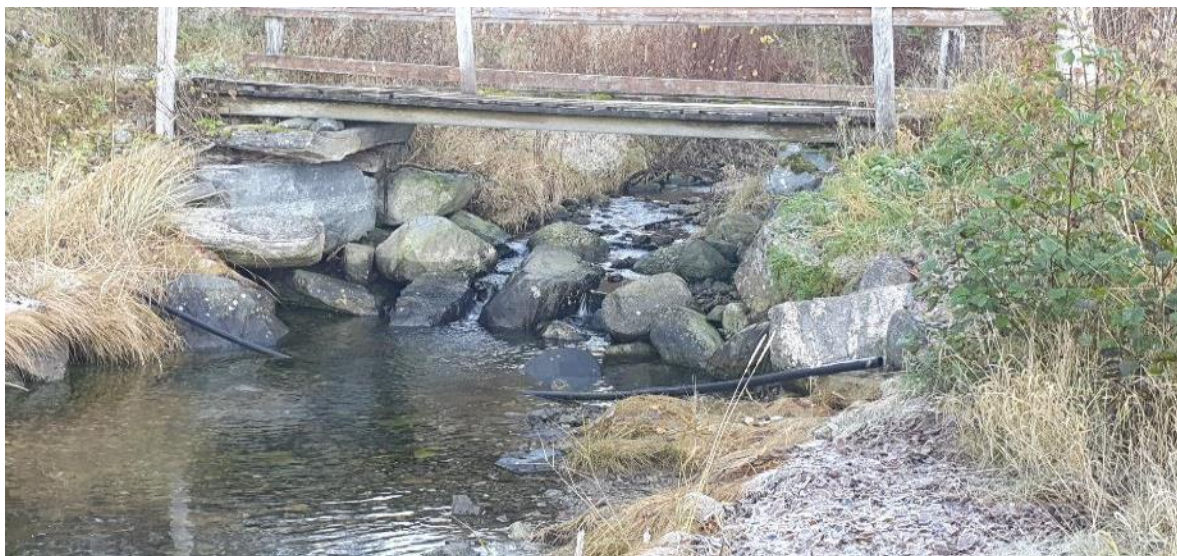
Bilde 106. Utløpsområdet til Huslibekken. Bildet er tatt oppstrøms fra sjøen.

Huslibekken er en liten bekk (1-2 meter vanddekt bekkbredde) som renner ut i Settemsbukta innerst i Bøfjorden. Bekken grenser mot enebolig mot vest og beiteland i øst. Anadrom grense er kulvert under vegkrysningen til riksveg 6160, 151 meter fra sjøen. Dette punktet har mest trolig også vært naturlig grense for oppvandrende laksefisk fra sjøen. Huslibekken har et nedbørsfelt på 0,7 km², og mottar tilsig av vann fra Huslia og Rognlia opp til rundt 450 moh. Bekken har en oppgitt middelvannføring på 32 liter per sekund. Bekken kan ha lav vannføring gjennom sommerhalvåret, med 5-persentil på rett over 2 liter per sekund. Det foreligger ikke kunnskap om bekken går helt tørr enkelte år, men funn av to årsklasser (1+ og 2+) indikerer at dette ikke har skjedd i nyere tid. Estimert vannføring ved befaringen høsten 2020 var 20-30 liter per sekund. Huslibekken er en liten, men velegnet bekk for sjørørret, og har gode gytemuligheter gitt års-sikker vannføring (**bilde 106**).

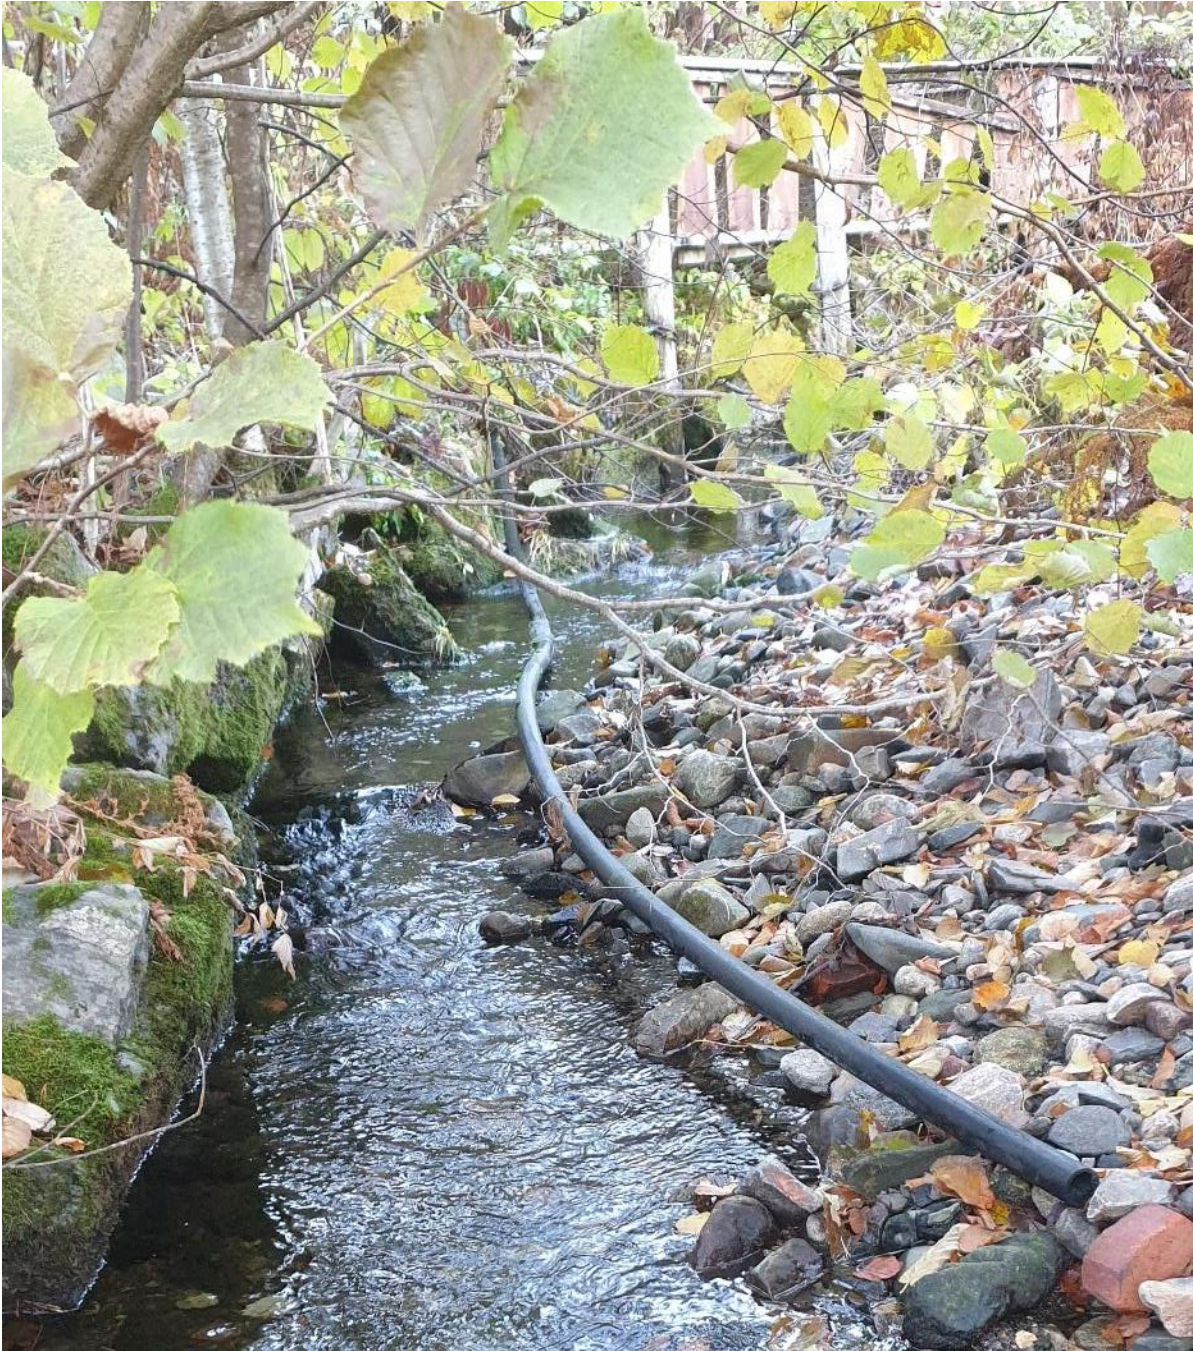
Bilde 107. Rør/slange fra enebolig som grenser mot Huslibekken.

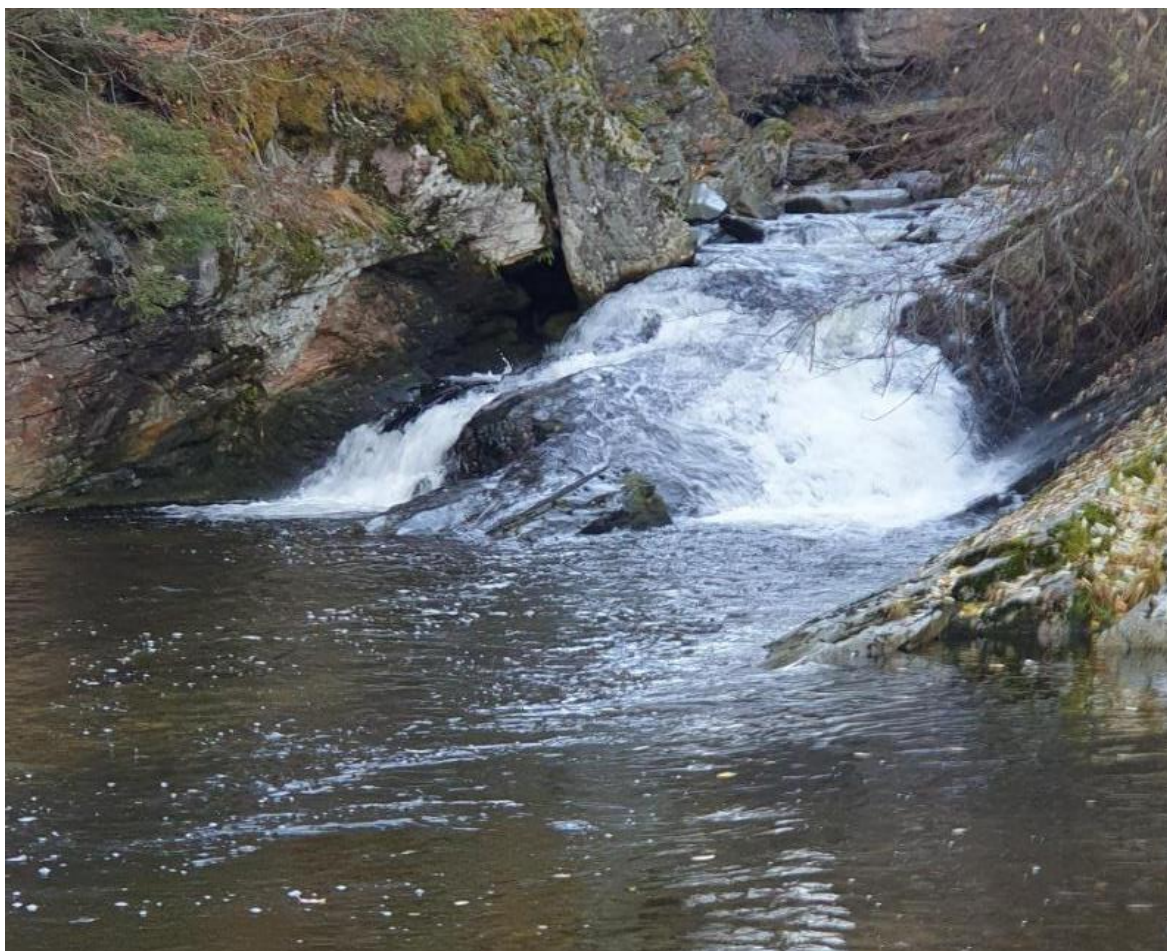
Bilde 108. Vandringshinder i Settemdalselva 400 meter fra utløpet. Om lag 30 meter lengre opp finnes et nytt hinder som også trolig kun kan passeres på en gitt vannføring.

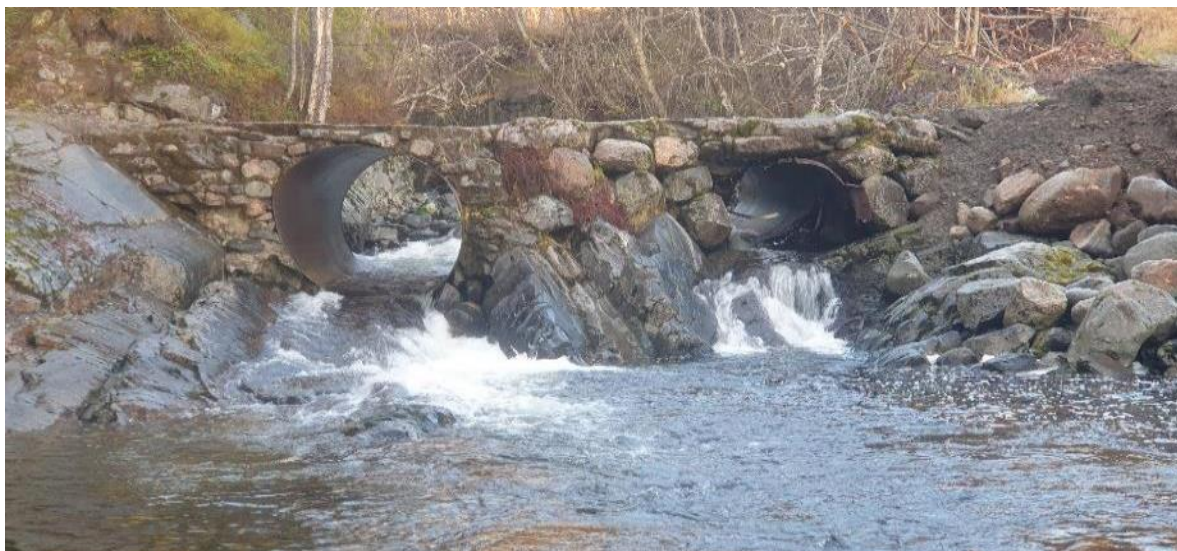
To separate, underdimensjonerte stålkulverter er lagt i hovedelva i forbindelse med en krysning av privat veg. Kulvertene er lokalisert omlag 300 meter oppstrøms skytebanen. Kulvertene er fiskeførende, men utgjør et vandringsforsinkende og/eller vandringshindrende inngrep på lav vannstand. Tilstanden på en av kulvertrørene er vurdert som dårlig, og det må påregnes utskifting innen rimelig tid (**bilde 109**). En bedre løsning vil her være å legge en riktig dimensjonert (stor) stålkulvert med naturlig bevart elvebunn under vegen, alternativt bygge en bro (beste løsning).

Bilde 109. Kulvert i hovedelva om lag 300 meter oppstrøms skytebanen.

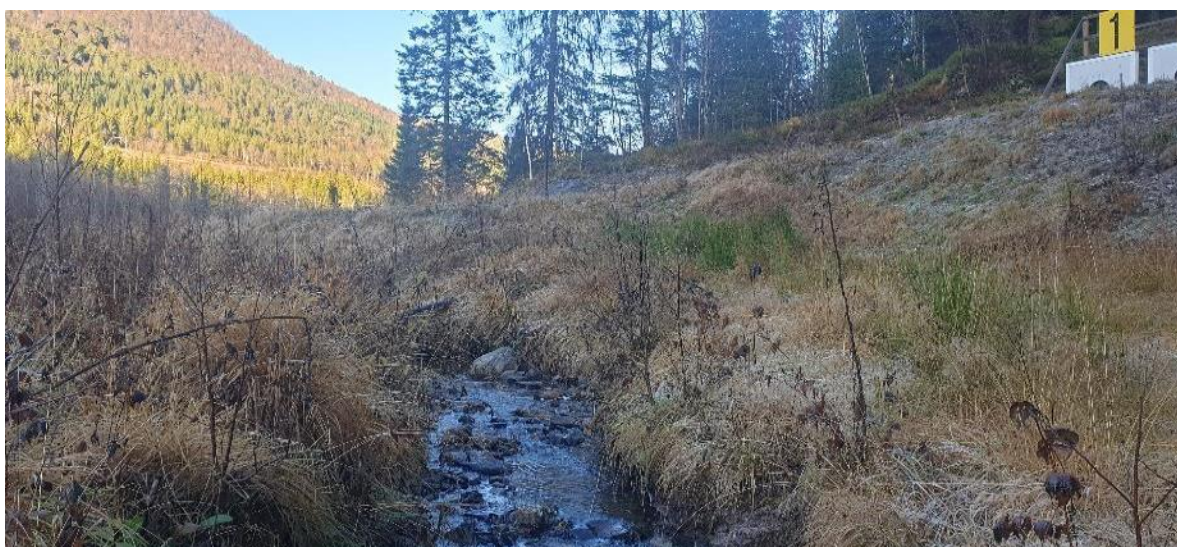
Utløpsbekken fra Svartvatnet (navnløs) krysser en skytebane og ligger midt inn i et tidligere hogstfelt (**bilde 110**). Konsentrasjonene av bly, kobber og sink har vist seg å være høye i bekker og vann nært leirdue – og riflebaner andre steder i landet, og bør derfor kartlegges også her (Rognerud 2005). Oppfølgende undersøkelser med hensyn til fiskesamfunn anbefales. Bekken ansees å være svært viktig gytebekk for ørret. Det har foregått grøfting og oppdyrking av skog lengre oppe i nedbørsfeltet.

Bilde 110. Bekk fra Svartvatnet går igjennom riflebanen i Bøfjorden med kulefangervollen i fremkant av blinkene øverst til høyre på bildet.

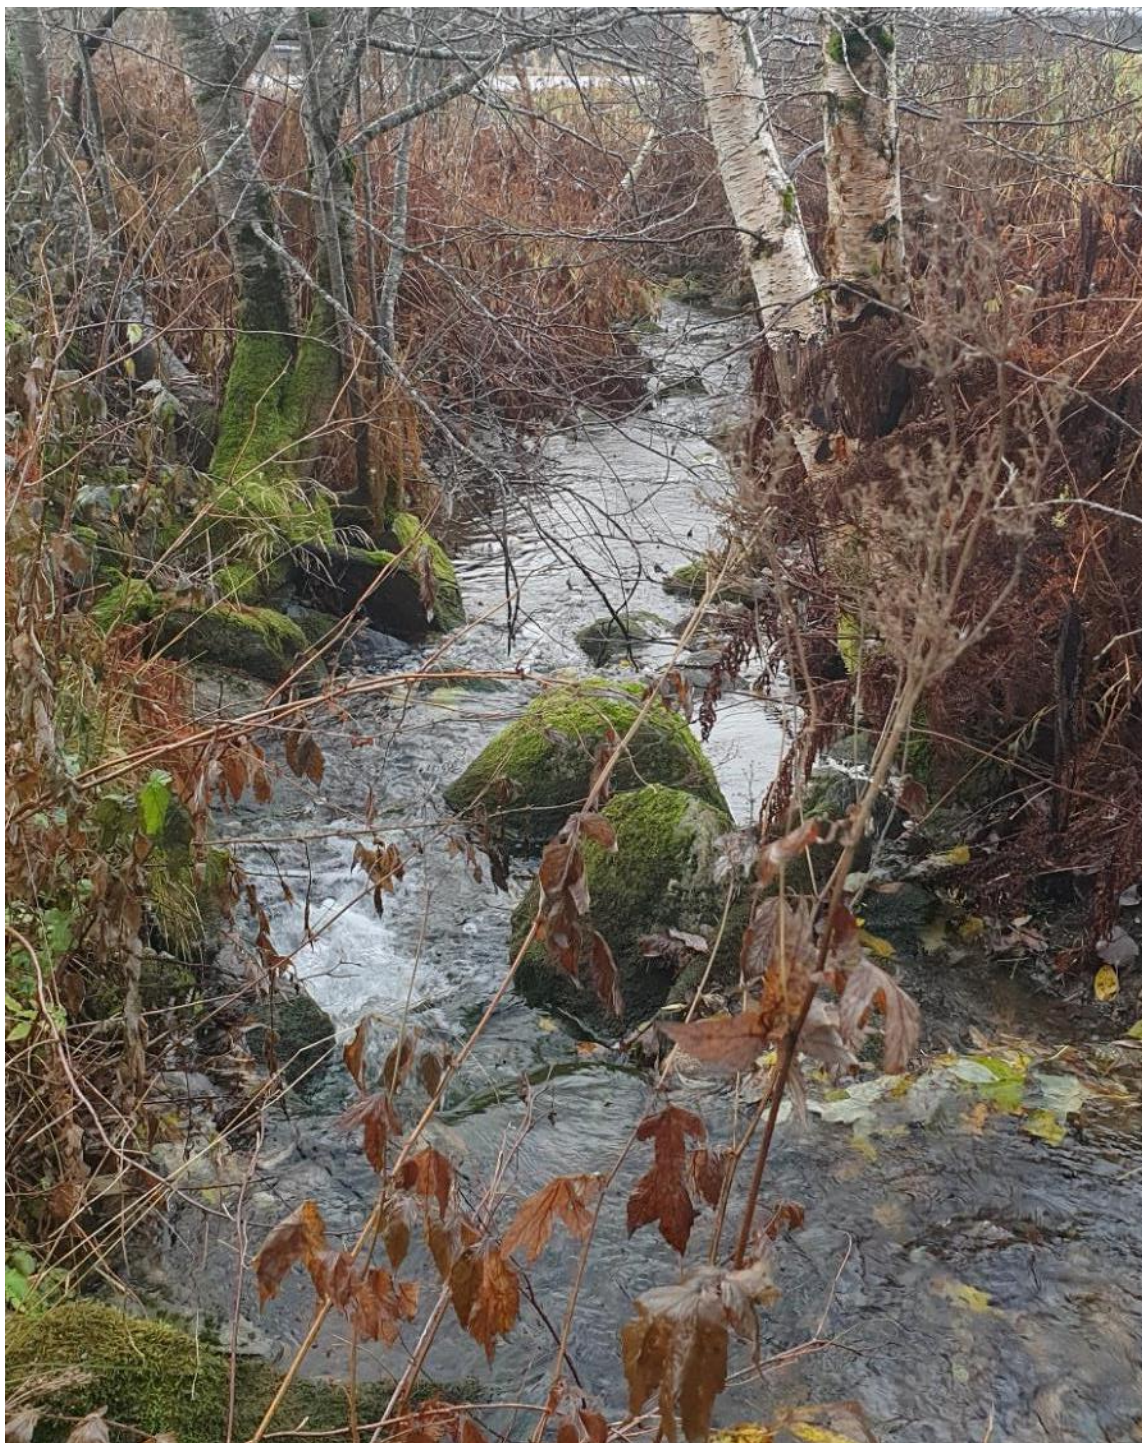
Bilde 111. Tippabekken sett nedstrøms på delstrekningen som ble el-fisket høsten 2020.

Liten bekk som drenerer ut ved Hakstadneset. Nedbørsfeltet er 1,07 km² og består i stor grad av skog og fjell, som strekker seg fra Hagstadhøgda (595 moh.) og nedover mot Seterdalen. Det er ingen innsjøer i nedbørsfeltet. Middelavrenning er beregnet til 51 liter per sekund, med en alminnelig lavvannføring på 5 liter per sekund målt ved utløpet. Anadrom strekning er beregnet til 138 meter til naturlig vandringsbarriere. Bekken har en relativt bratt gradient der substratet domineres av større elvestein, men der det også finnes mindre arealer egnet for gyting. Det ble el-fisket en 30 meter lang strekning fra overkant av vegkrysning og oppover, uten at det ble observert eller fanget fisk. En kan likevel ikke utelukke at bekken har fisk til tross for dette. Videre kan det heller ikke utelukkes at bekken går helt tørr i perioder med lite nedbør, gitt et begrenset nedbørsfelt uten tilsig av vann fra høyere liggende sjøer, større myrområder eller grunnvannstilførsel. Det er hogd ut en del skog langs kraftlinje som går parallelt med bekken ovenfor anadrom del. På anadrom strekning grenser bekken til dyrket mark på begge sider, men der kantvegetasjonen inn mot bekkeløpet er intakt (**bilde 111**).

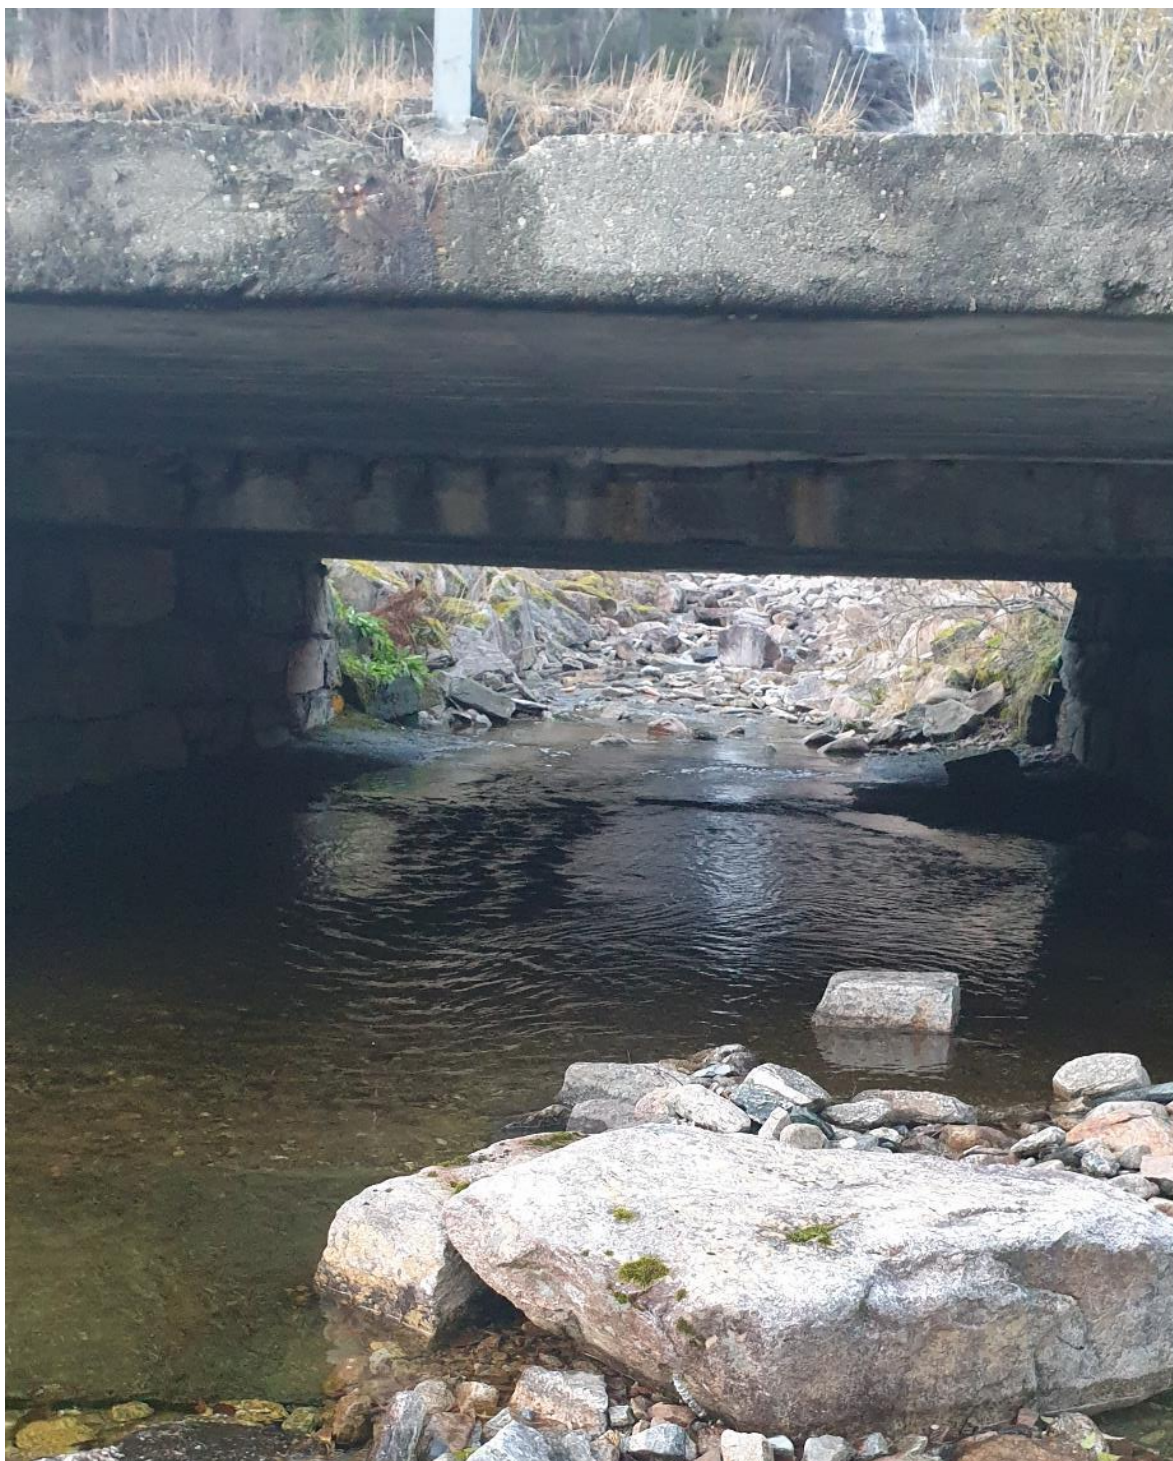
Bilde 112. Ørabekken sett oppstrøms mot vandringsbarriere rett ovenfor riksveg 65.

Ørabekken har sitt utspring fra fjell og myrområdene rundt Slettfjellet (620 moh.), og renner ut i sjøen ved idrettsplassen i Bæverfjord (**bilde 112**). Nedbørsfeltet er 2,18 km² med en årlig middelavrenning på 125 liter per sekund. Estimert vannføring på befaringsdagen 2. november var om lag 40-50 liter per sekund. Fra lokalt hold opplyses det om at bekken i perioder nesten går helt tørr. Naturlig anadrom strekning er 120 meter, der fisk kan gå opp til et naturlig fossefall rett ovenfor riksveg 65. Ørabekken har en gunstig substratsammensetning egnet til både gyting og som oppvekstareal for laksefisk.

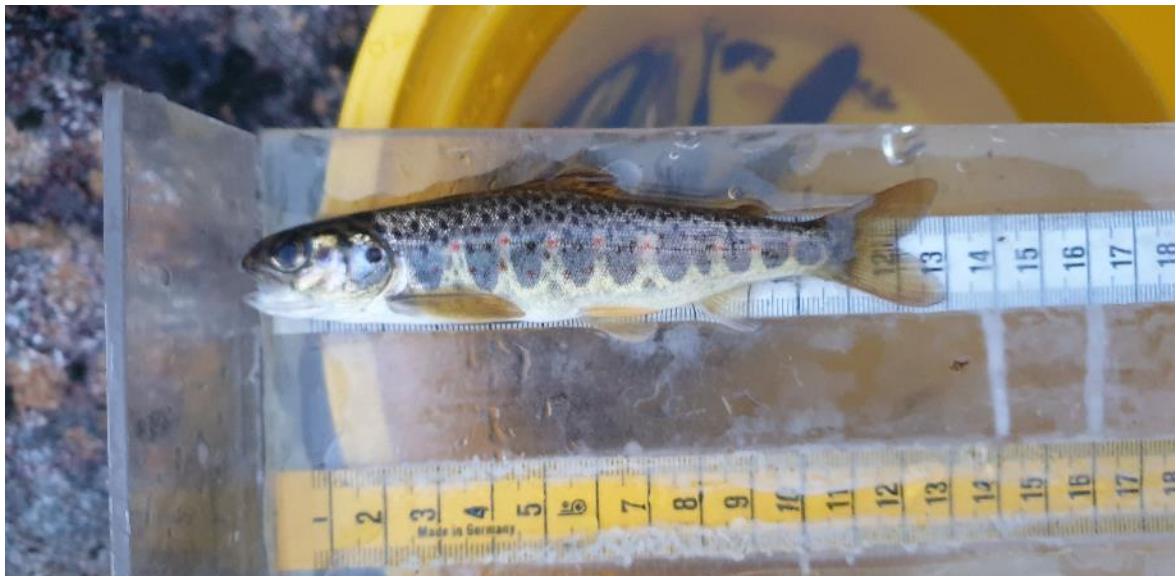
Bilde 113. Laks (127 mm) fanget ved el-fiske i Ørabekken høsten 2020.

i fjorden. Forflytning av eldre lakseunger (parr) mellom vassdrag kan også være en plausibel forklaring på at det kun ble fanget eldre laksunger i Ørabekken høsten 2020 (**bilde 113**).

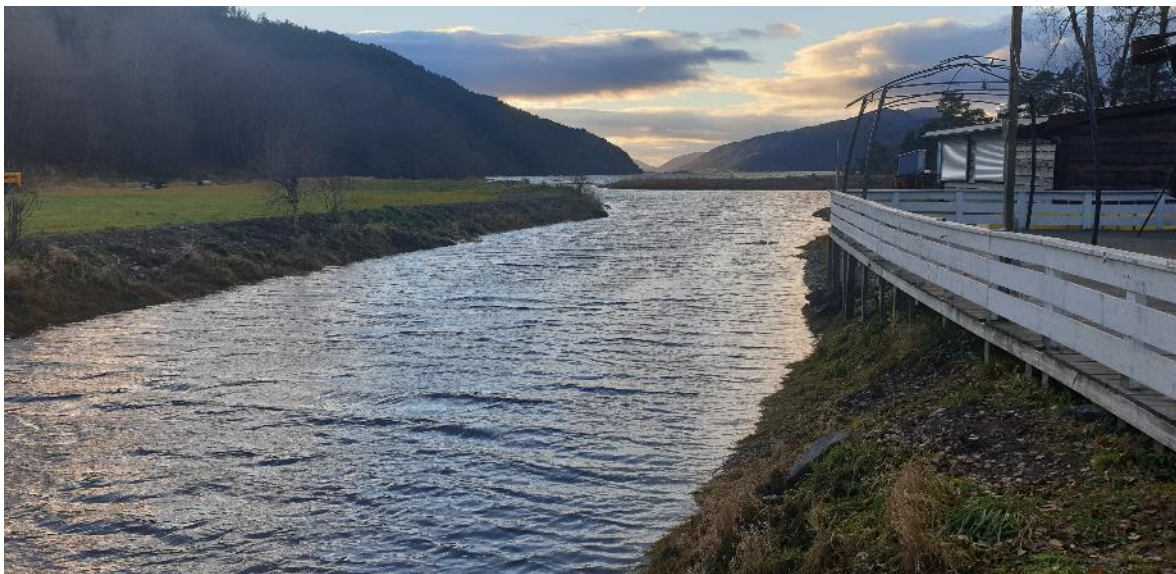
Bilde 114. Utløpsområdet til Kvennbekken i Hamnesfjorden i tidevannspåvirket område sett fra Småøyen camping.

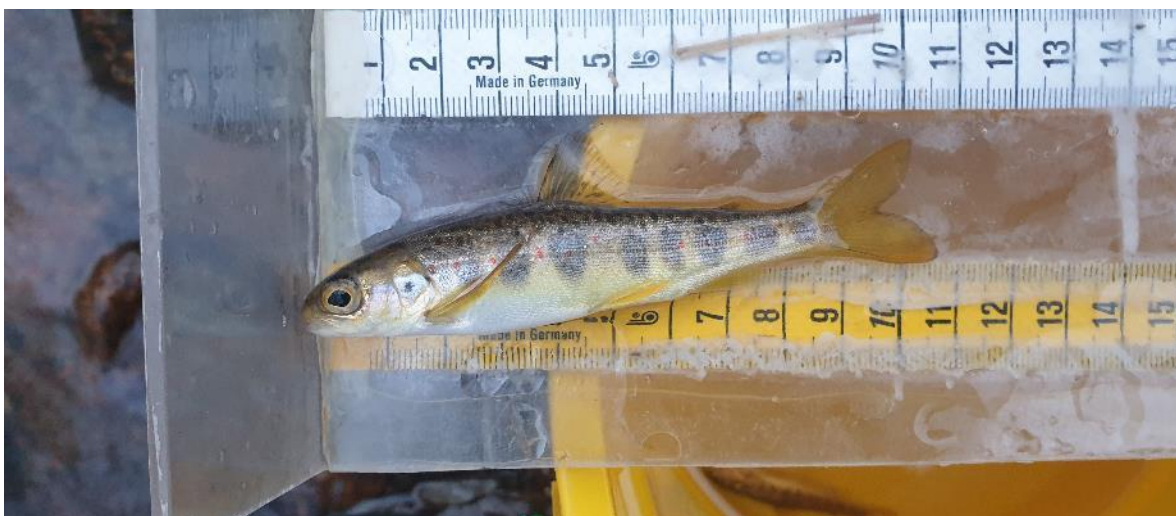
Bilde 115. Lakseunge fanget i Kvennbekken.

El-fiske utført om lag 100 meter ovenfor tidevannspåvirket del av Kvennbekken resulterte i fangst av totalt fire fisk, hvorav to ørret (0+ & 1+) og to laks (1+, **bilde 115**). Stasjonsområdet ligger i en del av bekken som karakteriseres som et velegnet gyteområde, der det forventes et høyt antall årsyngel i fangstene. Bekken var noe blakket (uklart hvorfor) under arbeidet, med begrenset sikt, men dette forklarer ikke de lave ungfisktetthetene. Beregnet samlet ungfisktetthet var henholdsvis 10,4 ørret og 6,9 laks per 100 m².

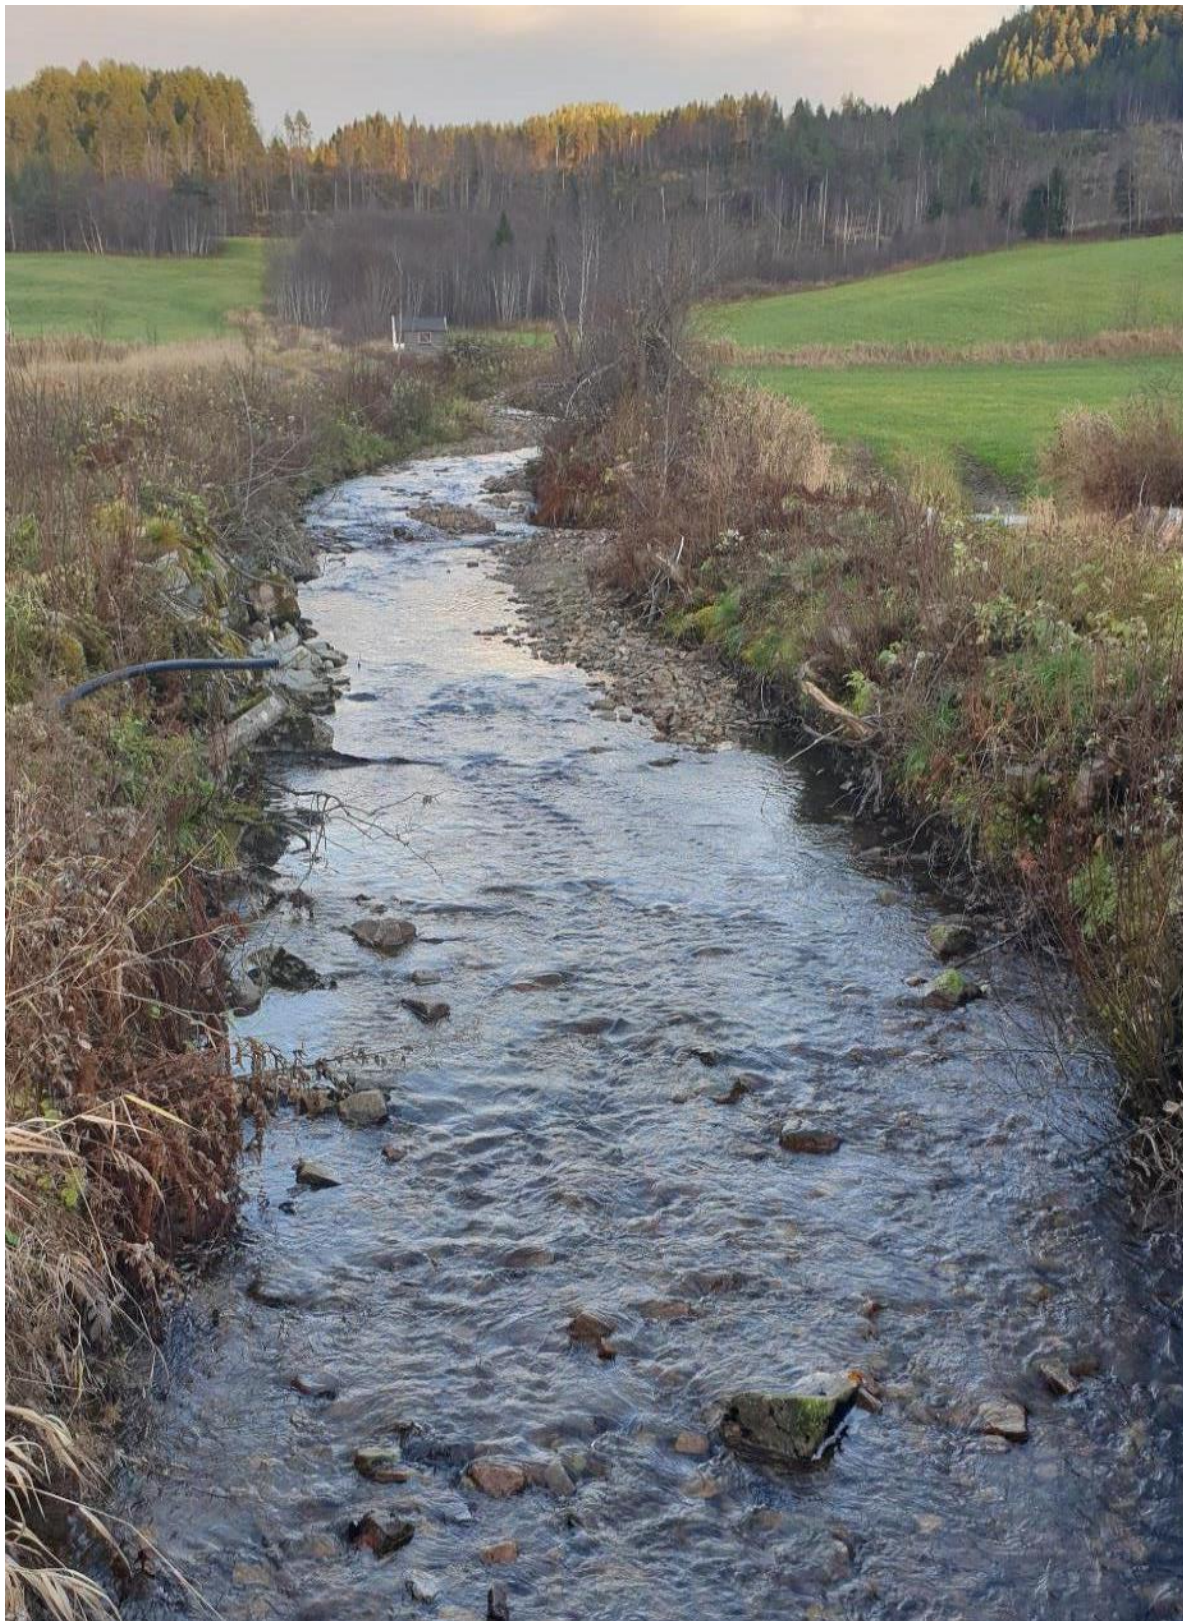
Bilde 116. Kvennabekken sett oppstrøms riksveg 65 om lag 200 meter nedenfor vandringsbarrieren. Fine gyteområder for laksefisk på strekningen. Ut fra de naturgitte forholdene var ikke bekken i nærheten av å fylt opp produksjonspotensialet sitt i 2020.
