2154 Vikelva på Ranheim

NINA Rapport

Helhetlig bevarings-, tiltaks- og restaureringsplan for sjørret, laks og biologisk mangfold i anadrom strekning av elva

Morten André Bergan & Terje Henrik Nøst

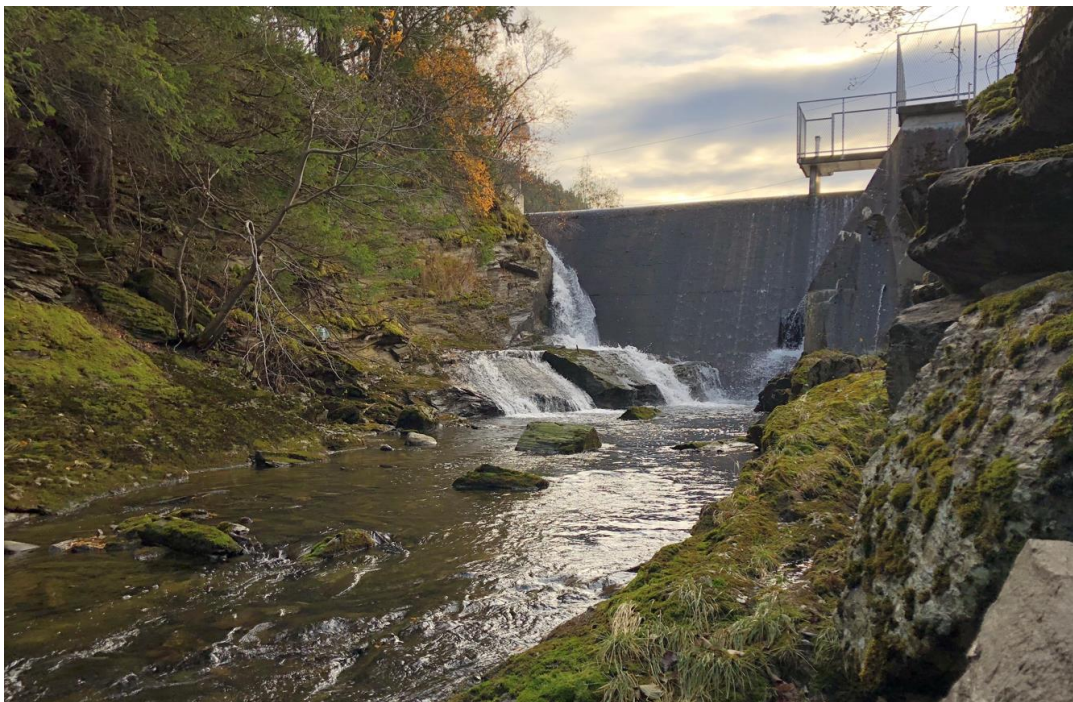
Figur 1. Demningen ved Nydammen. Foto: @Morten André Bergan.

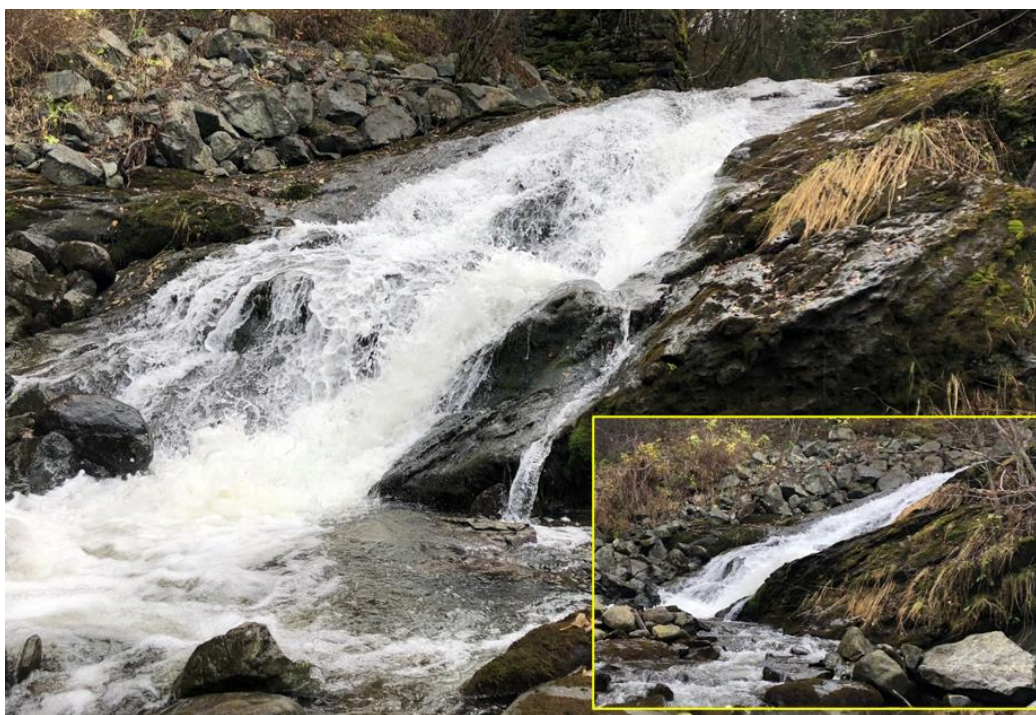
Figur 2. Til venstre: Fossen som en gang stoppet laks og sjørret fra videre vandringer i Vikelva. Foto: @Morten André Bergan.

Naturlig laks og sjørretførende strekning (anadrom strekning) i Vikelva gikk opprinnelig opp til en foss lokalisert om lag 500 meter ovenfor dagens E6 (**figur 2**). Dette ga en samlet anadrom elvestrekning på i overkant av 1,5 kilometer, og utgjorde et opprinnelig tilgjengelig areal på mer enn 10.000 m² (Bergan & Nøst 2017).

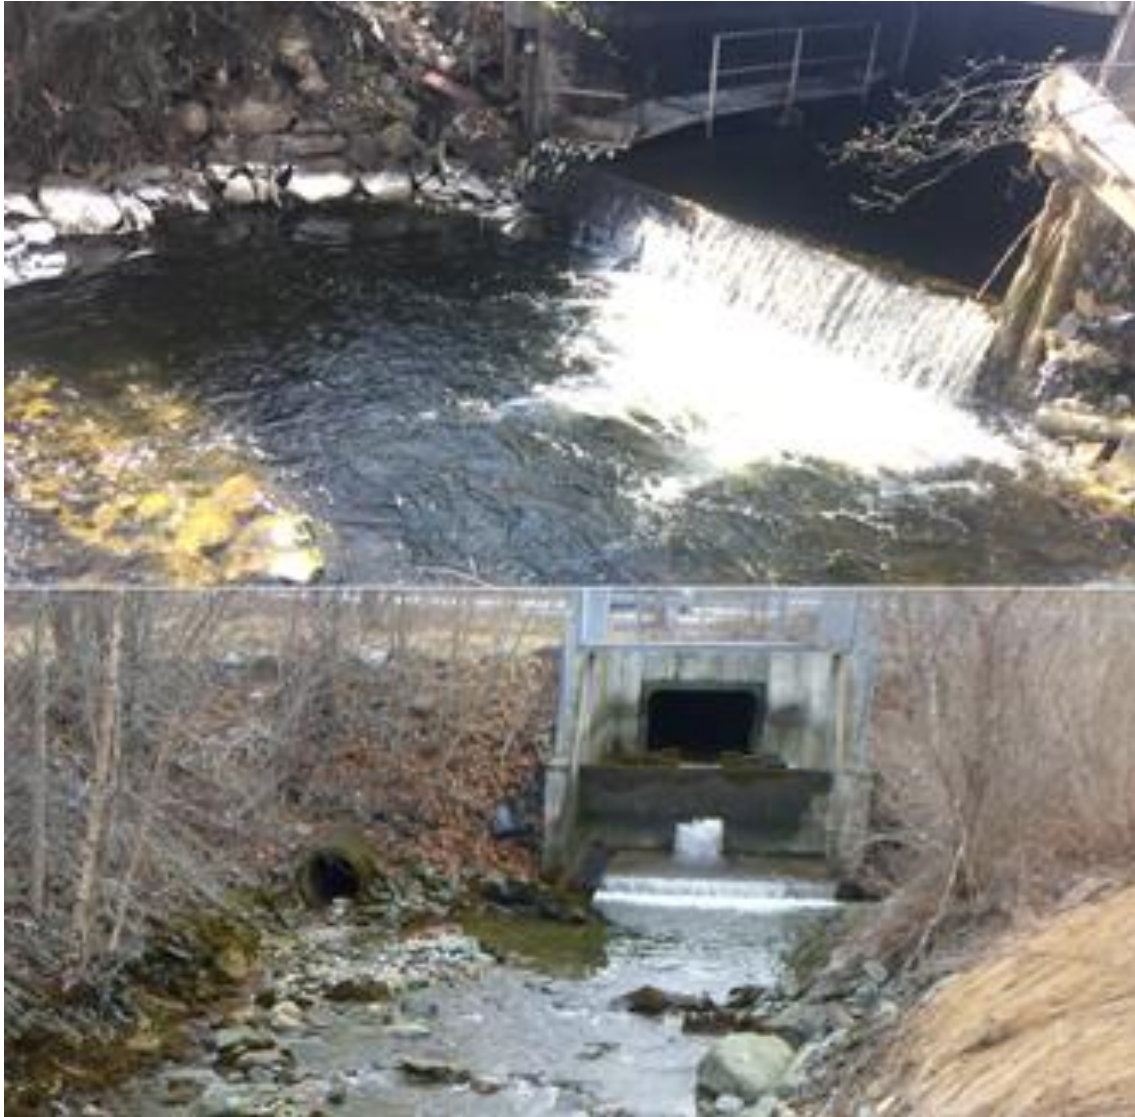
Figur 3. Øverst: I dag stoppes fisken trolig av lukkingen i forbindelse med fabrikkområdet for papirfabrikken. Nederst: Veikulvert under veianlegget for E6 og tidligere Fv 950 (foto nedstrøms vei) er umulig å forsere både for ål og laksefisk. Foto: @ Morten André Bergan.

I dag har sjøvandrende laksefisk kun mulighet til å anvende strekninger opp til Ranheim Paper & Board AS som gyte- og oppvekstområder. Her inntreffer en elvelukking under industri- og fabrikkområdet (**figur 3** og **4**), etterfulgt av vandringstoppende veikulvert under E6 (**figur 3** og **4**). Begge inngrepene fungerer som vandringsbarriere for oppstrøms fiskevandring av laksefisk og ål.

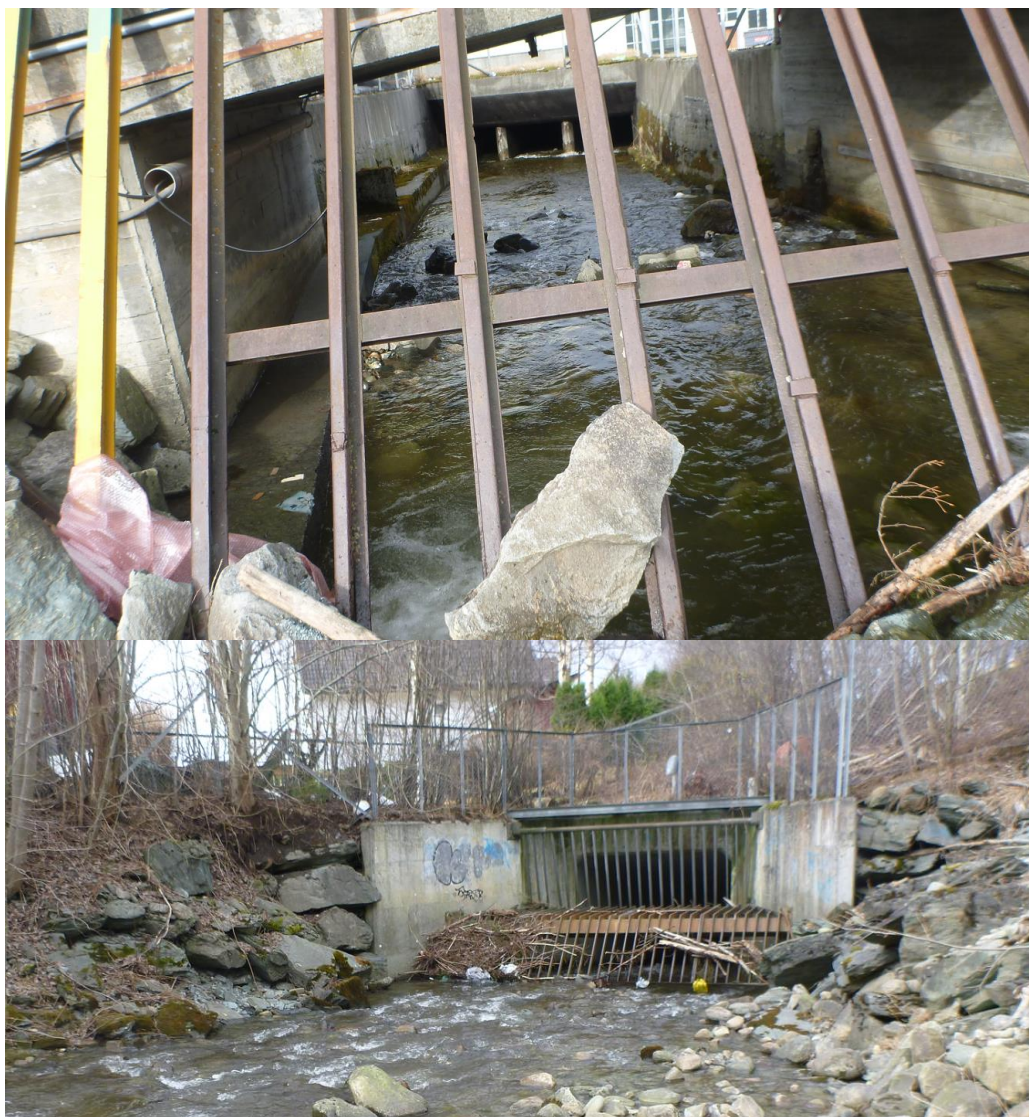
Figur 4. Øverst: Lukkingen i forbindelse med fabrikkområdet til papirfabrikken. Foto nedover elva i fabrikkområdet. Nederst: Vikelva går inn i lang lukking under veianlegget E6/FV 950. Foto oppstrøms vei. Foto: @Morten André Bergan.

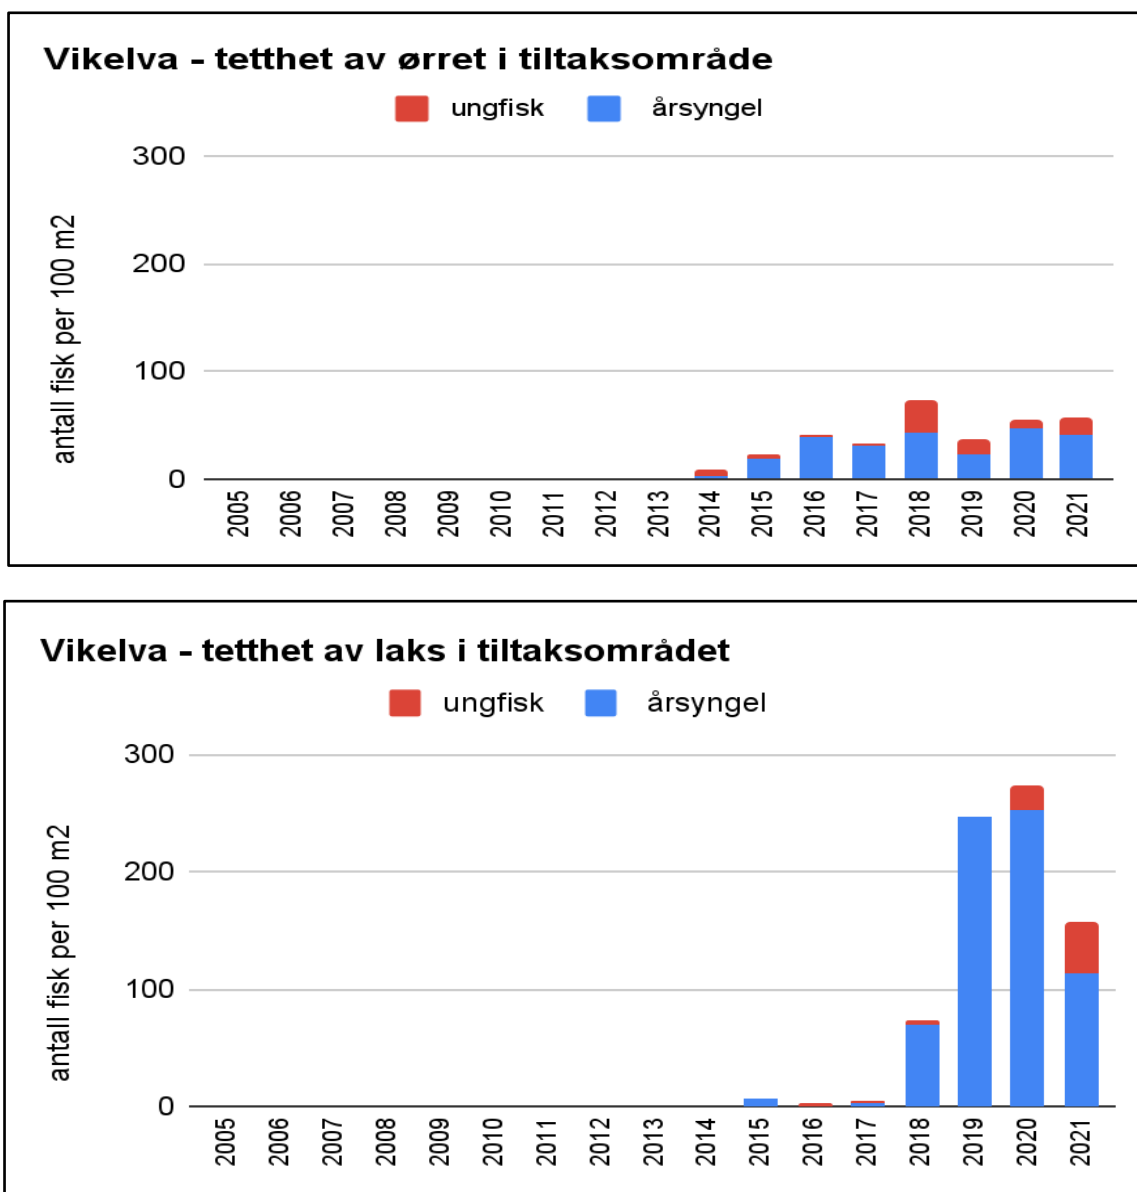
Figur 8. Vikelva nedre del (st.2) - tiltaksområdet med utlagt gytesubstrat. Tetthet per 100 m² av ungfisk av ørret (øverst) og laks (nederst) i perioden 2005-2021. Figurer hentet fra Nøst (2022).

Som respons på redusert forurensning fra fabrikkene og forurensede masser ble det i 2012, for første gang på omkring 100 år, påvist ungfisk av ørret i elva nedenfor fabrikkene ved et tilfeldig søk. Dette var elvelevende innlandsørret som hadde sluppet seg ned fra de øvre deler av vassdraget. Tiltak med etablering av kulper og utlegging av gytesubstrat i 2013 ga ytterligere positive resultater i de påfølgende årene, med markant økning av årsyngel av ørret (**figur 8**, øverst). Dette var resultatet av gyting av sjøvandrende ørret (sjøørret). I 2015 ble laksunger registrert for første gang i elva, og fra og med 2018 har laks hatt betydelig gytesuksess hvert eneste år fram til 2021 (**figur 8**, nederst). Det har blitt registrert svært høye tettheter av årsyngel laks de senere år i tiltaksområdet.

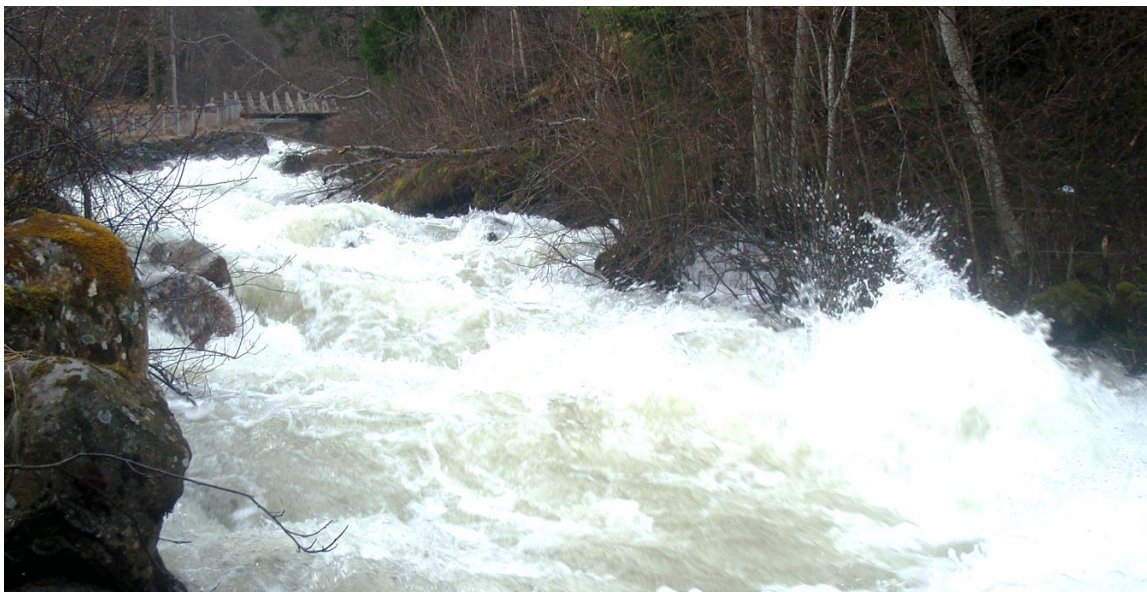
Figur 12. Det er store krefter i sving når Vikelva går på høy vannføring og flom. Foto fra snøsmeltingsperiode den 20. april i 2011. Foto: @ Morten André Bergan.

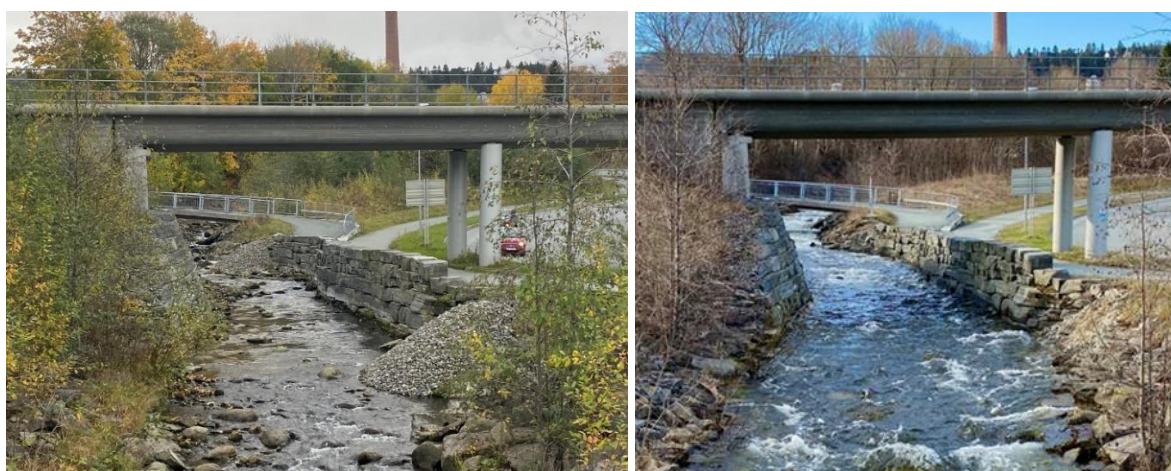
Figur 13. Gytesubstrat deponert i og ved elvebredden høsten 2020 (t.v.) er vasket ut i elva etter isgang og flom våren 2021 (t.h.), og har fordelt seg på naturlige steder vist i figur 8, et stykke nedstrøms utleggspunktet. Foto: @Morten André Bergan.

Utlekking av substratdeponier langs elvekanten av Vikelva har bidratt til svært gode gyteområder på strekninger opptil flere hunder meter nedstrøms området for utlegging (**figur 13** og **14**). Teknikken ansees derfor som foretrukket for Vikelva basert på tidligere erfaringer. Vi angir ikke mengde gytesubstrat i tiltaksplanen, men anser det for Vikelvas del at det ikke bør spares på mengde i dette habitattiltaket. For mange vassdrag bør det i utgangspunktet legges opp til en balanse mellom gyteområder og oppvekstområder, spesielt ved direkte avrenning til sjø. Dette gjelder likevel i mindre grad for Vikelva, som i dag kun har deler av vassdraget som fungerer som gode gyteområder. Det er ønskelig å maksimere produksjonen av fisk, og gi så gode og tallrike gyteområder som mulig, som sammen med habitatstyrkende tiltak i kulper og dammer, vil sørge for at dette skjer. Det må påregnes etterfylling av gytesubstrat etter noen år i vassdrag som Vikelva, som har fått naturlig tilførsel av denne substrat-typen stoppet som følge av steinsetting, kanalisering og elvelukking/kulverter.

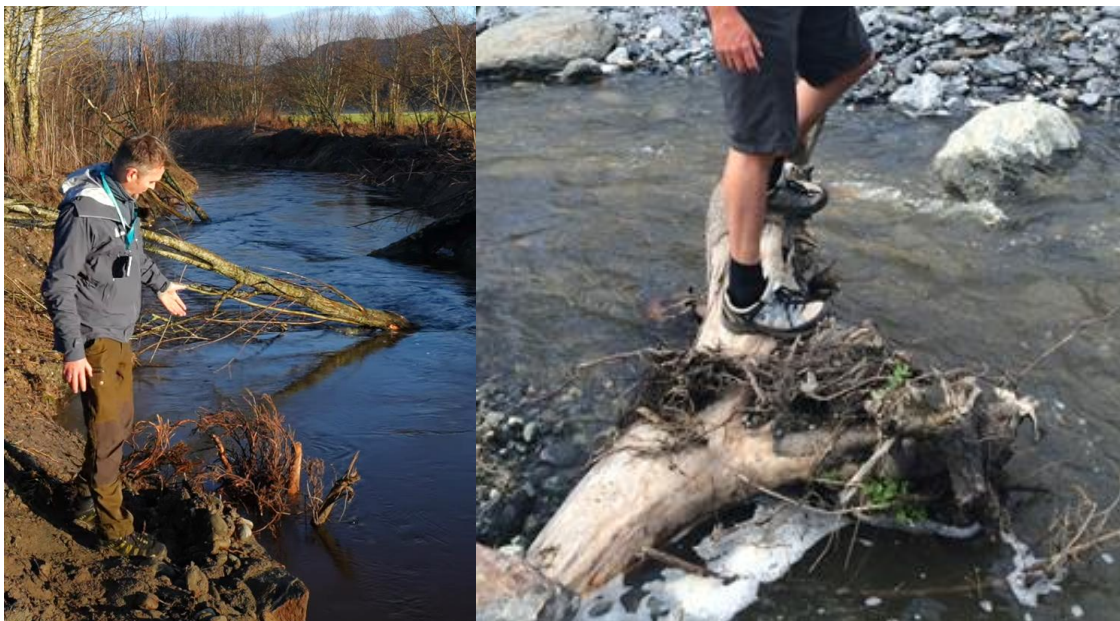
Figur 15. Bruk av dødt trevirke og røtter langs elvesidene ved restaurering av et sidevassdrag til Orkla i 2021/2022 (t.v.) og i Hofstadelva, Stjørdal i 2014/2015 (t.h.). Foto: NINA/NVE.

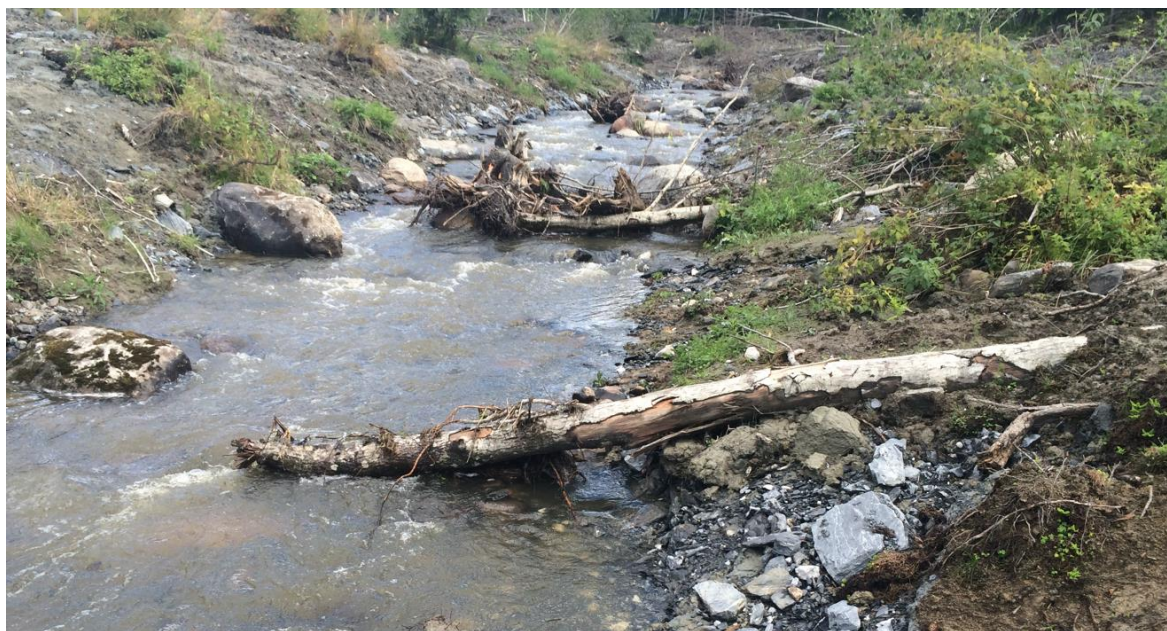
Figur 16. Bruk av dødt trevirke og røtter langs elvesidene ved restaurering av Hofstadelva, et sidevassdrag til Gråelva og Stjørdalselva i 2014/2015. Foto: Morten André Bergan.

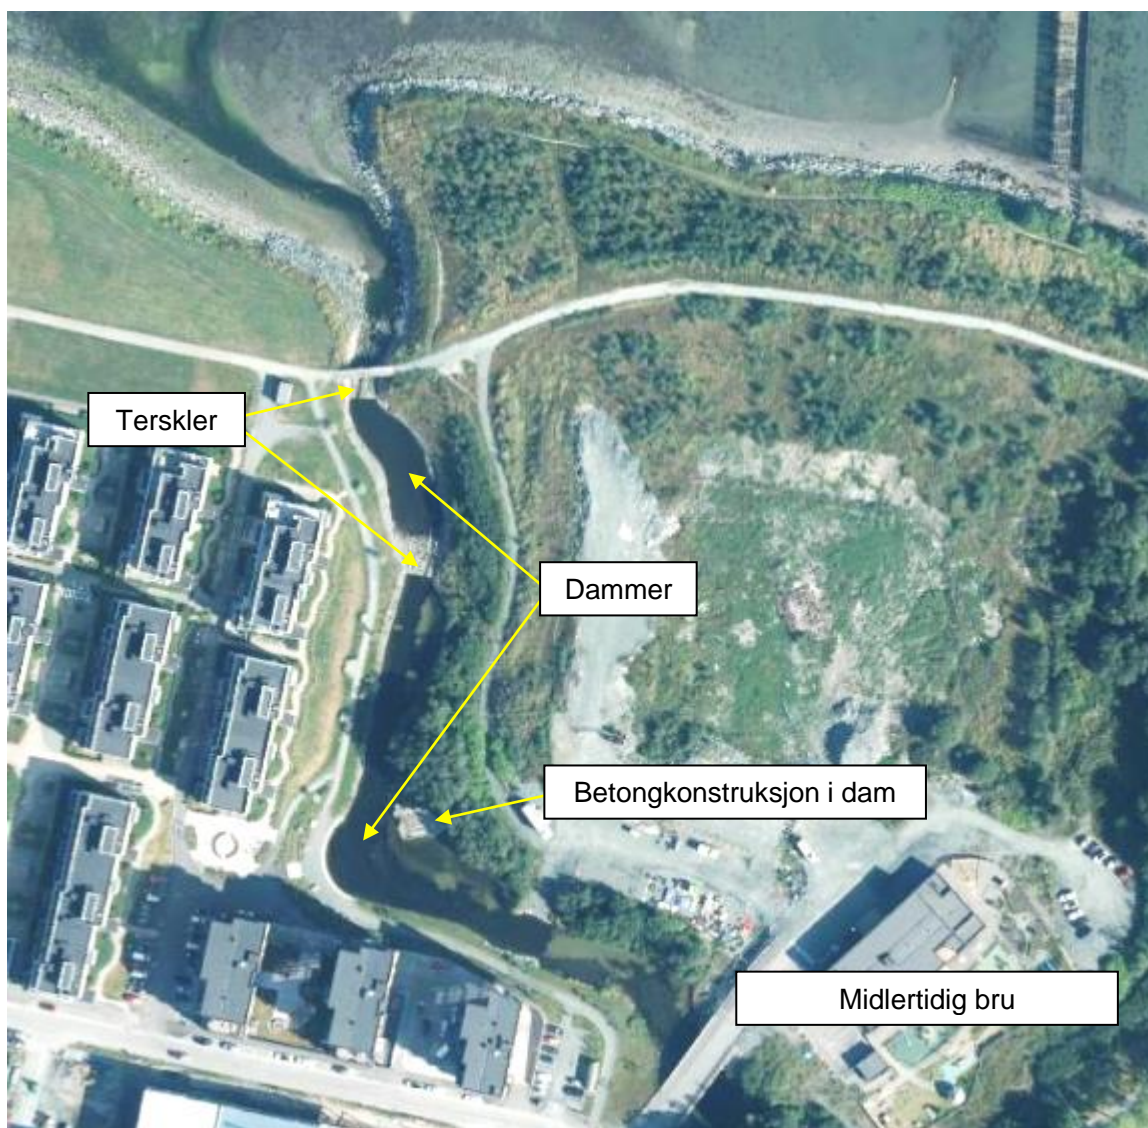
Figur 19. Flyfoto av elveavsnitt A -Vikelva nedre i tiltaksplanen. Flyfoto (2021): <https://kart.finn.no/>

Elveavsnitt A defineres som strekningen fra utløp til Trondheimsfjorden i Ranheimsfjæra, og opp til og med en nyanlagt, midlertidig bru etter om lag 330 elvemetere (**figur 19**) oppstrøms utløpet. Dette elveavsnittet er sterkt urbanisert og parkmessig utformet i dag, både hva gjelder elveløp og tilgrensende områder nær elva. Brua er fjernet i 2022, men utgjør likevel en naturlig avgrensning til neste elveavsnitt (**elveavsnitt B**), som har det nærmeste vi kommer naturtilstand for Vikelva. Strekningen er dominert av fysiske og tekniske inngrep og store endringer/tilpasninger til urbanisering i elva sammenlignet med status før 2011 (**figur 20**), dvs. før boligutbyggingen i området kom i gang. Det er etablert to vandringshindrende terskler på partiet, og en parkmessig dam med ensartede steinkanter, er anlagt ovenfor begge terskler. Videre er det plassert en stor betongkonstruksjon i dammen, et kunstverk navngitt «Uventet overdimensjonert ordinært objekt» (kostnad 1,8 millioner) (Adressa, 25.08.2013).

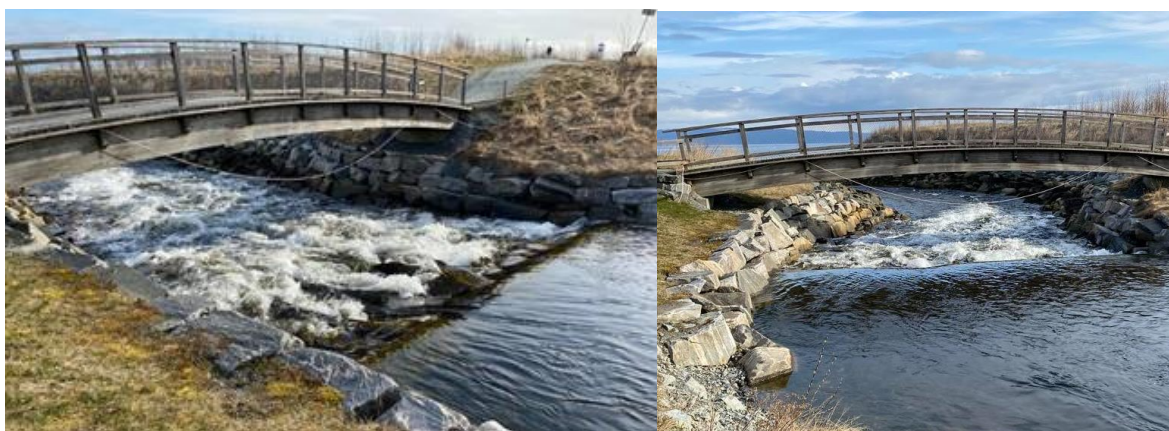
Figur 21. Nederste terskel (nr. 1) og stryk-renne på høy, fiskeførende vannføring. Foto fra 28. april 2018. Foto: @ Morten André Bergan.

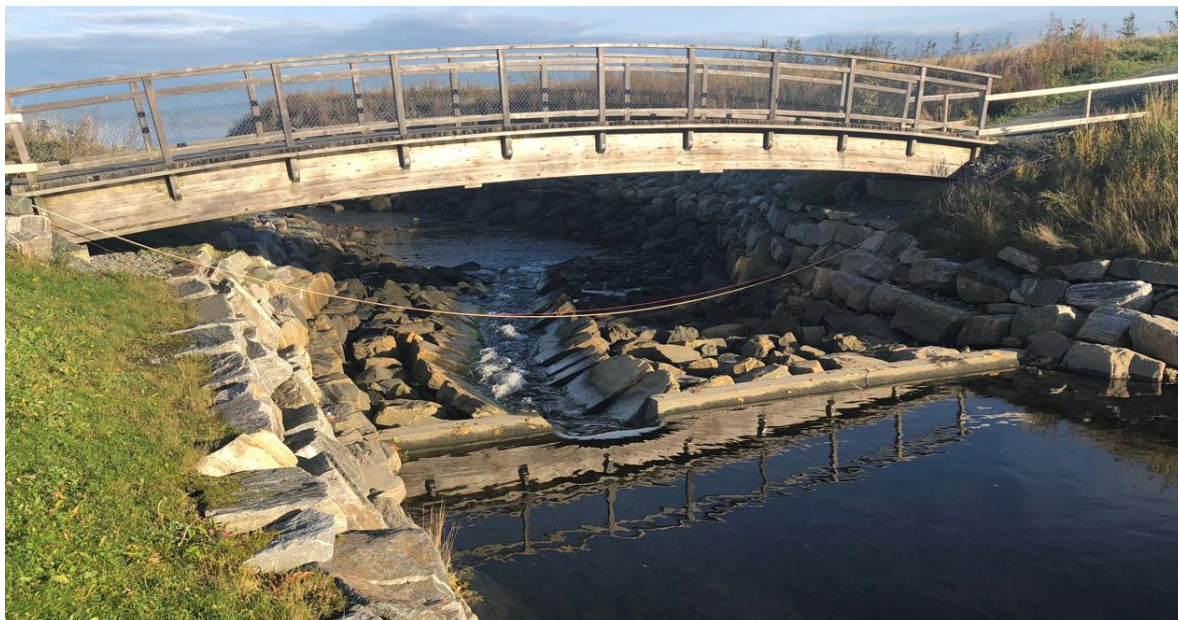
Figur 22. Nederste terskel (nr. 1) og stryk-renne er utformet som barriere for fiskevandring på lav og normal vannføring i Vikelva. Foto fra 16.oktober 2018. Foto: @ Morten André Bergan.

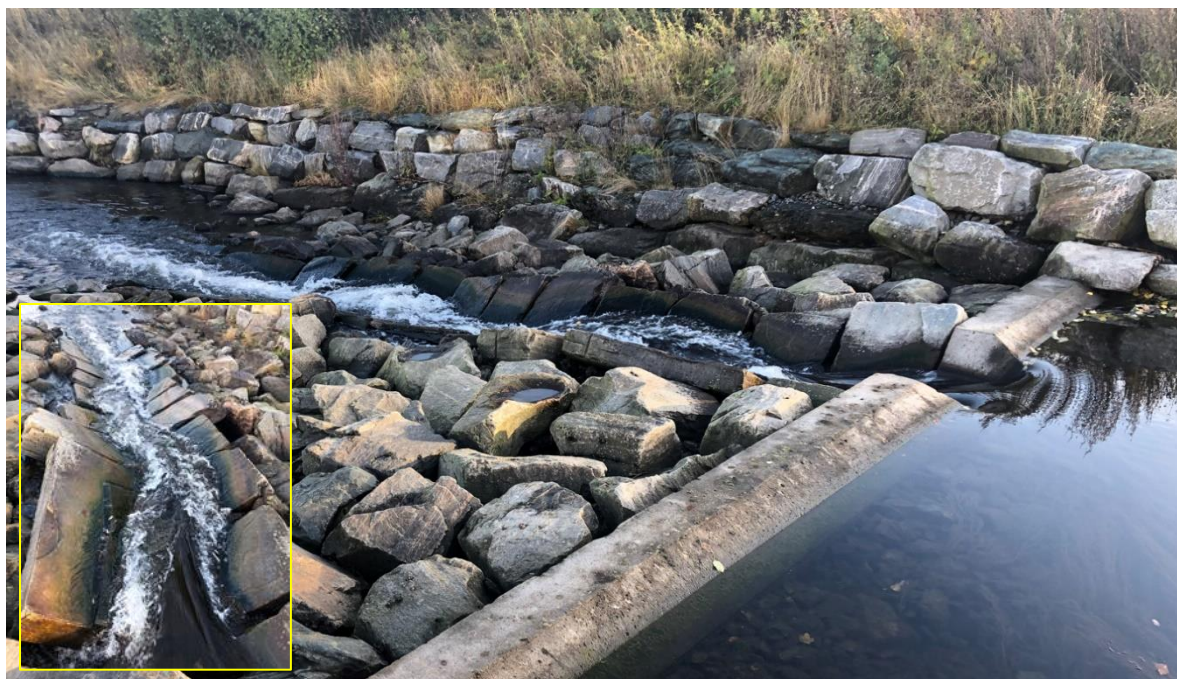
Figur 23. Øverste terskel (nr. 2) og stryk-renne er utformet som barriere for fiskevandring på lav og normal vannføring i Vikelva. Foto fra 17. oktober 2019. Foto: @ Morten André Bergan.

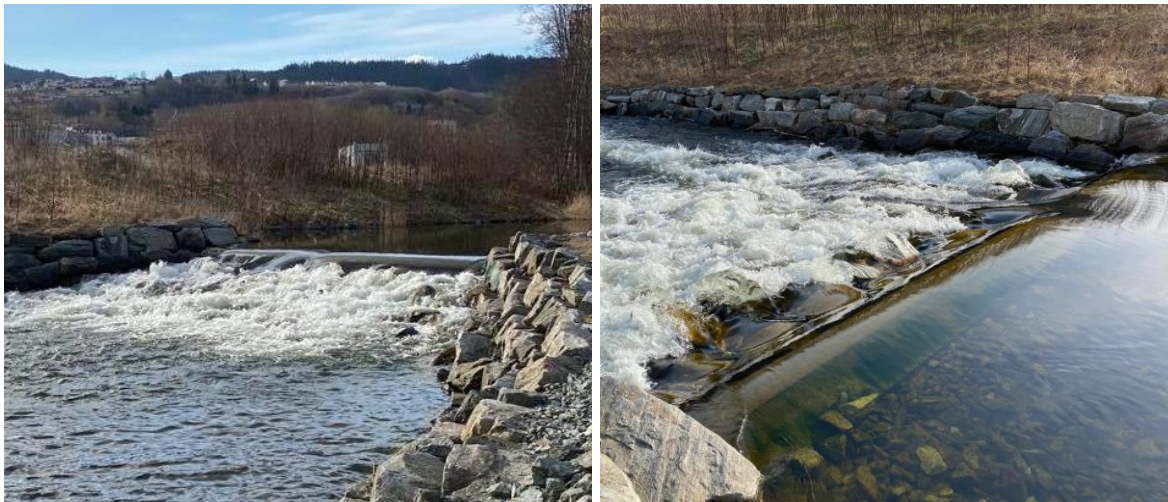
Figur 24. Øverste terskel (nr. 2) og stryk-renne på høy, fiskeførende vannføring. Foto fra 28. april 2018. Foto: @ Morten André Bergan.

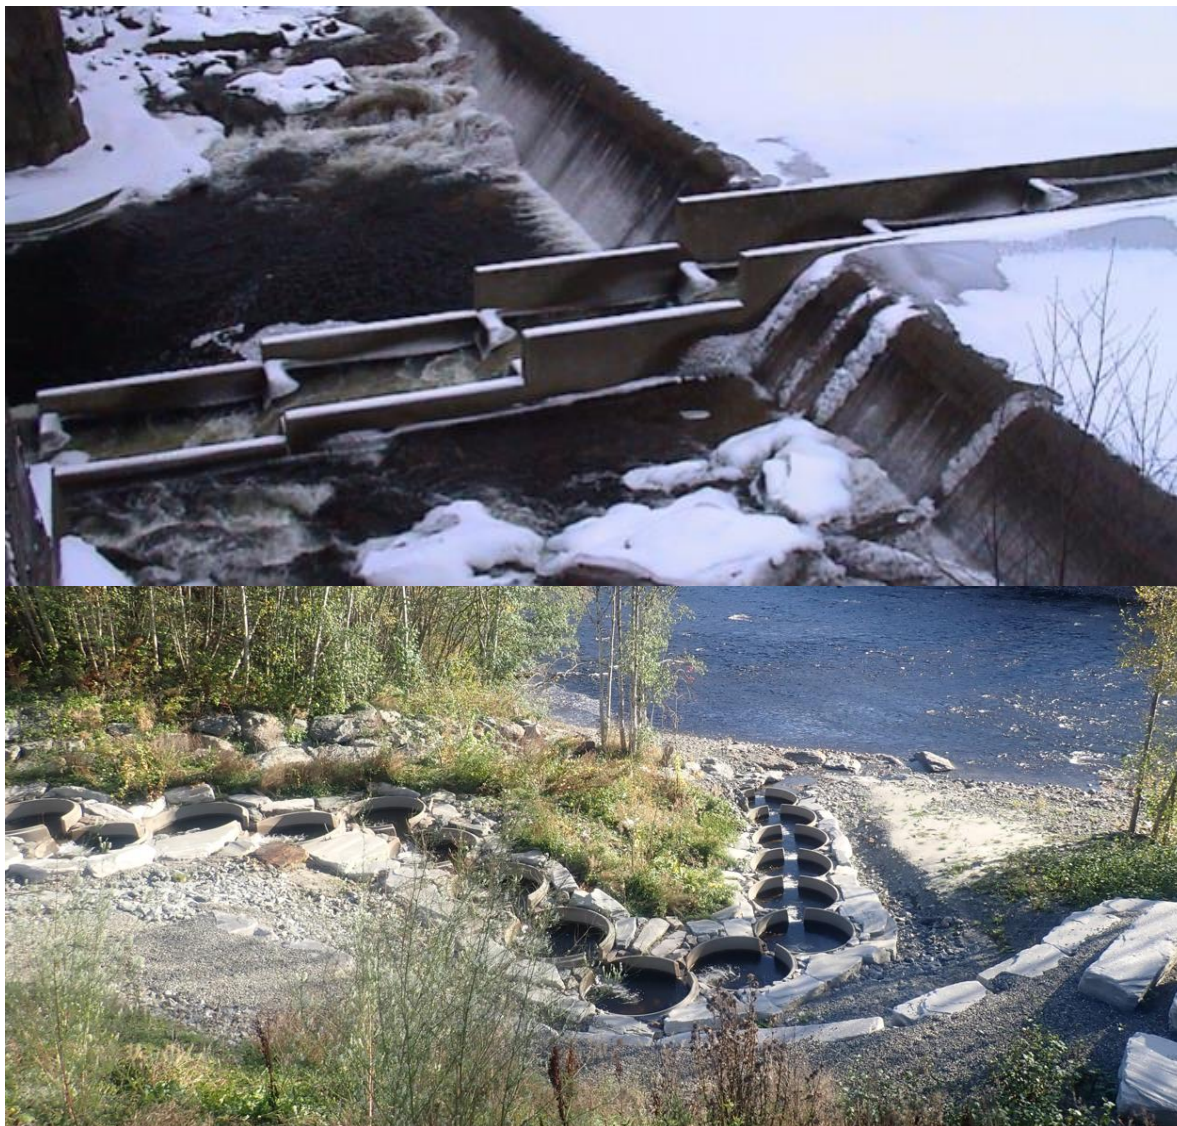
Figur 25. Eksempler på fisketrapp-løsninger som kan være aktuelle i tersklene i Vikelva. Øverst: Fisketrapp i Mandalselva. Foto hentet fra Fjeldstad mfl (2004). Nederst: Foto fra Florbekken, Stjørdal, nedstrøms E14 og ned mot samløp med Stjørdalselva. Se også Bergan & Kjøsnes (2022) for detaljert informasjon om sistnevnte løsning. Foto: @ Morten André Bergan.

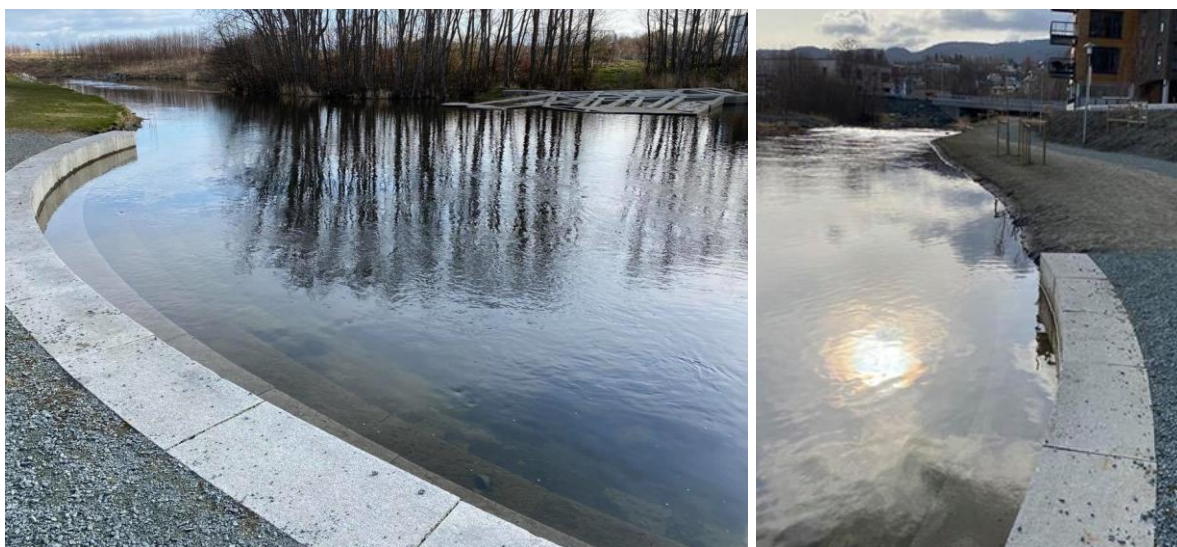
Figur 26. Elvebredden på høy vannstand i dammen. Det er svært lite miljøvennlig utforming av dambreddene, og det er tydelig at et parkmessig utseende har blitt prioritert foran vannmiljø ved prosjekteringen av dammen. Foto: @Morten André Bergan.

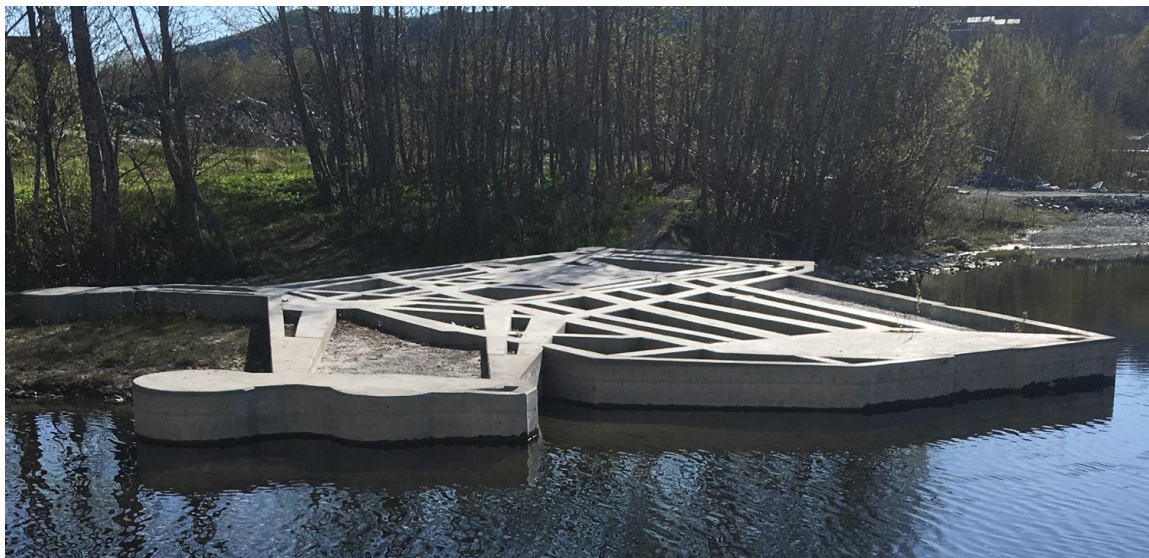
Figur 28. Handlevogn i betong anlagt i Vikelvas i øverste dam på elveavsnitt A gir ingen positive, miljømessige fordeler for fisk, bunndyr, fugl eller annet biologisk mangfold knyttet til Vikelva i denne delen av elva. Foto: @ Morten André Bergan.

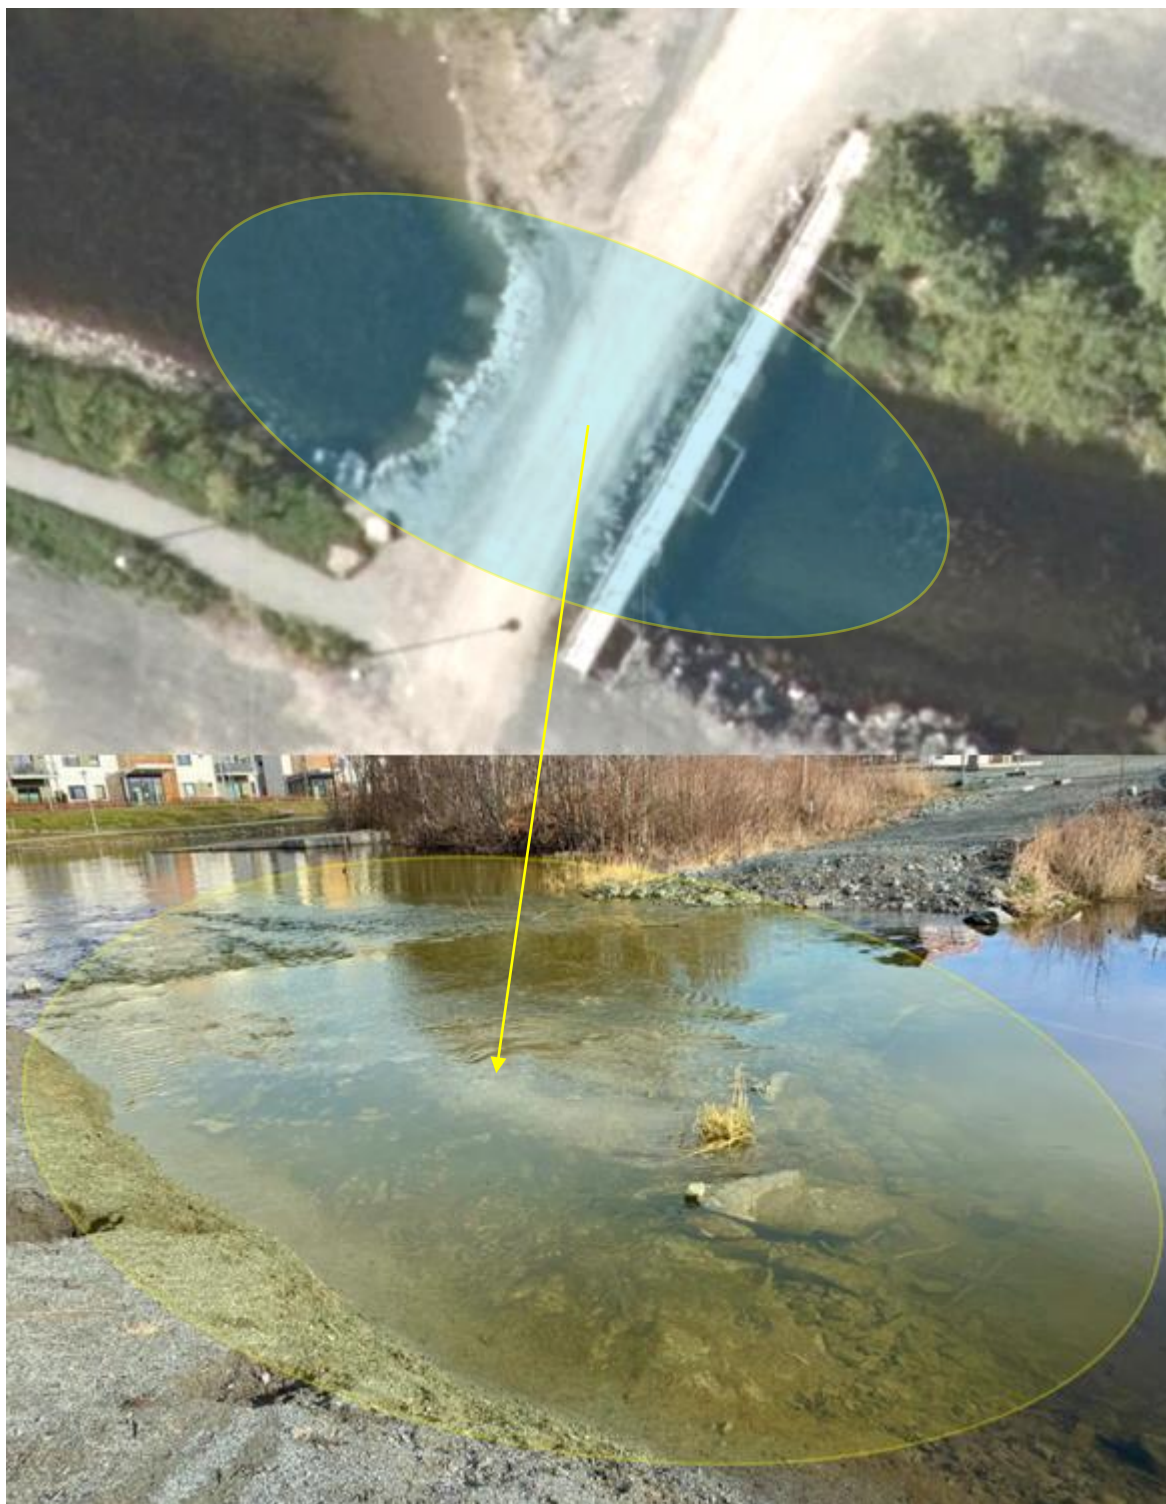
Figur 31. Utvalgt strykparti som i dag mangler egnet substrat, etter at en midlertidig vegkryssning med bru og kulvert ble fjernet i 2021. Pkt 7 i **tabell 1**. Strykpartiet styrkes til gyteområde gjennom direkte utlegg i elva. Partiet må også få tilført mer storstein, alene og i grupper, samt at elvesidene bør få forankrede røtter og trestammer for bryte opp dagens svært sterile elvekant. Foto: @Morten André Bergan.

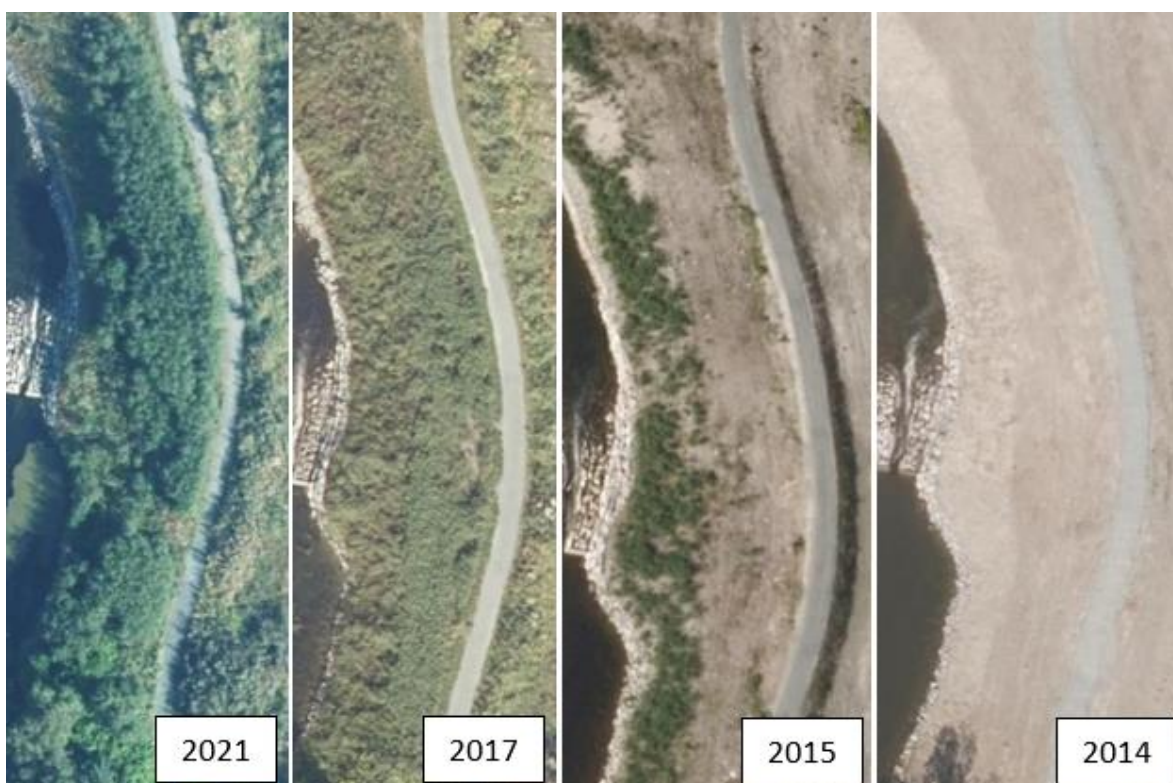
Figur 32. Positiv utvikling av kantvegetasjonen langs østre side av elveavsnitt A i Vikelva etter anleggsarbeidet i Vikelva ble avsluttet. Det er viktig at denne utviklingen fortsetter på denne siden av elva, og at ingen nye inngrep finner sted. Flyfoto: <https://kart.finn.no/>

Kantvegetasjonen holdes aktivt nede årlig langs mesteparten av elveavsnitt A i Vikelva. Dette gjelder spesielt på vestre side av elva, der turstier og boliger ligger. En stor miljøgevinst ville vært å la så mye som mulig av vegetasjonen vokse til langs elvekanten av begge elvesidene. Dette synes å være et lite prioritert tiltak for slike bynære vassdrag. Vi ser det samme skje eksempelvis i Ilabekken, der allmenhetens innsyn til elva prioriteres foran miljøhensyn, og all kantvegetasjon klippes helt ned flere ganger årlig. Det er likevel mulig å la vegetasjonen stedvis gro til i elveavsnittet, spesielt langs østre side av elva, som ikke har boliger og vei nær vassdraget. Utviklingene i de senere års flyfoto (**figur 32**) viser at en relativt velutviklet kantvegetasjon etter hvert holder på å vokse til på østre side av elva. Dette er miljømessig svært gunstig for elva på dette elveavsnittet. Vi tar det for gitt at dette er en villet beslutning, og ikke tilfeldig. Det blir viktig at denne framvoksende vegetasjonen av små busker, trær (or, bjørk og andre løvtrær) får anledning til å stå urørt i årene som kommer.

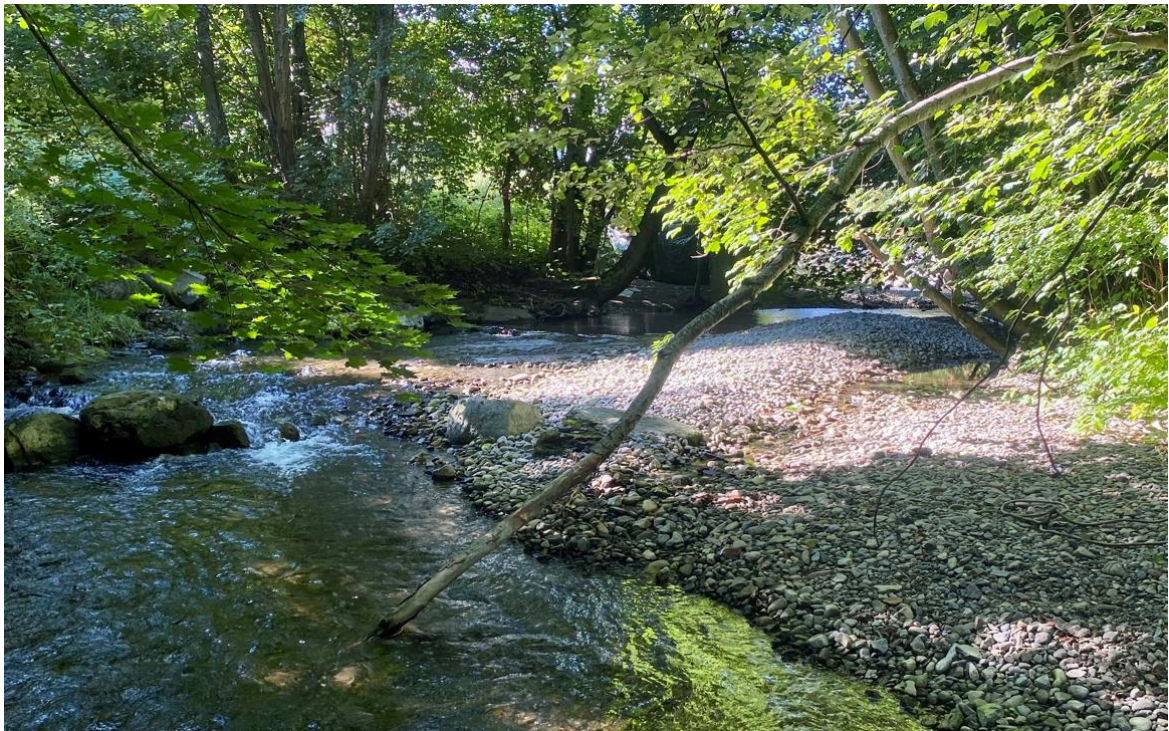
Figur 34. Forbilledlig eksempler på siste rest av naturtilstand for Vikelva på Ranheim i elveavsnitt B. Elvebunnen, elvesider og ør langs elva består av gytesubstrat som ikke direkte tilført på stedet, men kommer fra «natural gravel management» på elveavsnittet oppstrøms. Foto: @Morten André Bergan.

Det viktigste tiltaket som må gjelde for dette elveavsnittet, er framtidig vern mot all menneskelig aktivitet som kan medføre risiko for nye inngrep, endringer eller andre påvirkninger på elveavsnittet, herunder elveløp og eksisterende kantvegetasjon. Dette inkluderer alle aktiviteter, fra boligutbygging, anlegging av ny tursti eller sykkelvei. Dette er planer som frarådes på det sterkeste. **Figur 34- 38** med tilhørende tekst gir en faglig begrunnelse på årsaken.

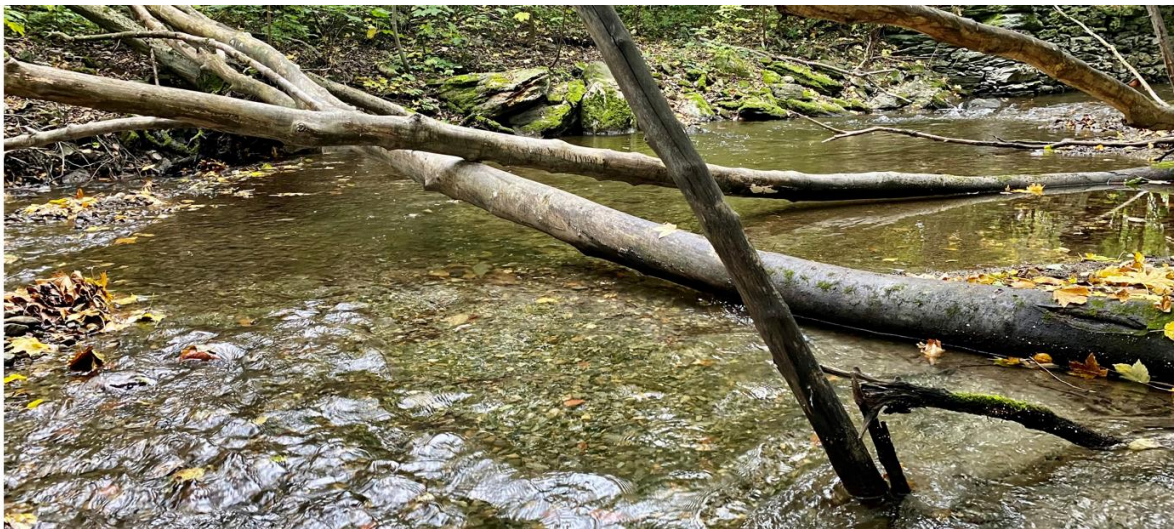
Figur 35. Forbilledlig eksempler på siste rest av naturtilstand for Vikelva på Ranheim i elveavsnitt B. Et gytefelt laget av stor sjøørret (lyst felt midt i bildet) er synlig i elva nedstrøms et veltet tre i elveløpet. Foto: @Morten André Bergan.

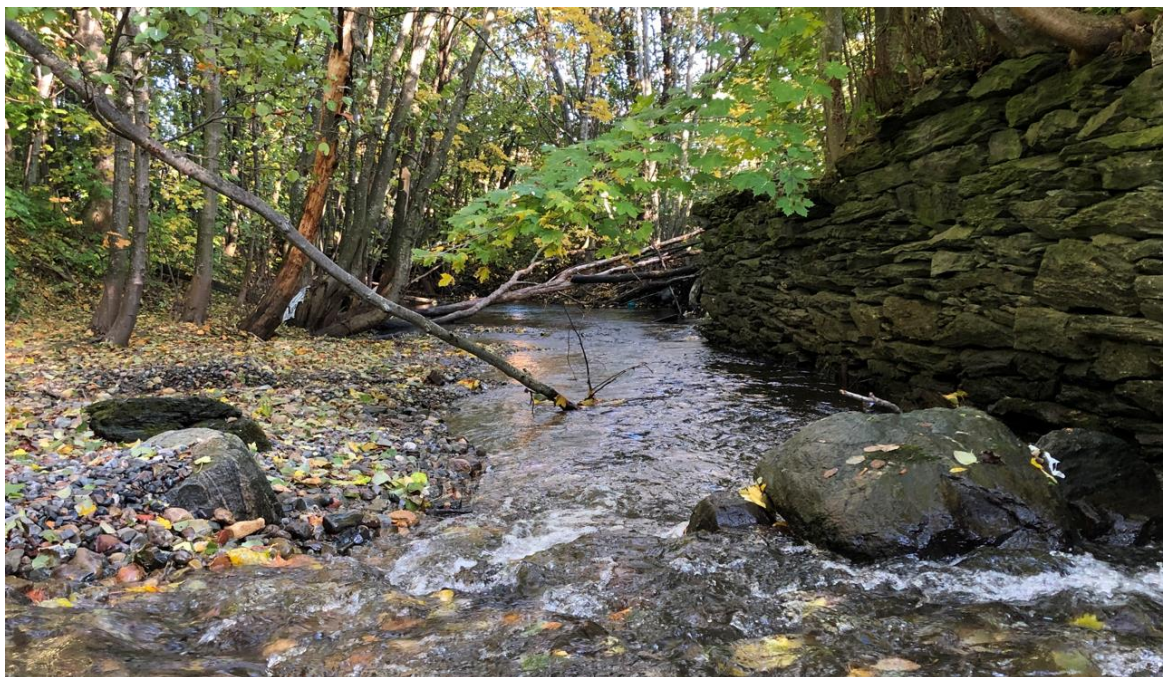
Figur 36. En støttemur/forbygning i elva er en av svært få inngrep og endringer i Vikelva på elveavsnitt B. Foto: @Morten André Bergan.
