2154 Vikelva på Ranheim

NINA Rapport

Helhetlig bevarings-, tiltaks- og restaureringsplan for sjørret, laks og biologisk mangfold i anadrom strekning av elva

Morten André Bergan & Terje Henrik Nøst

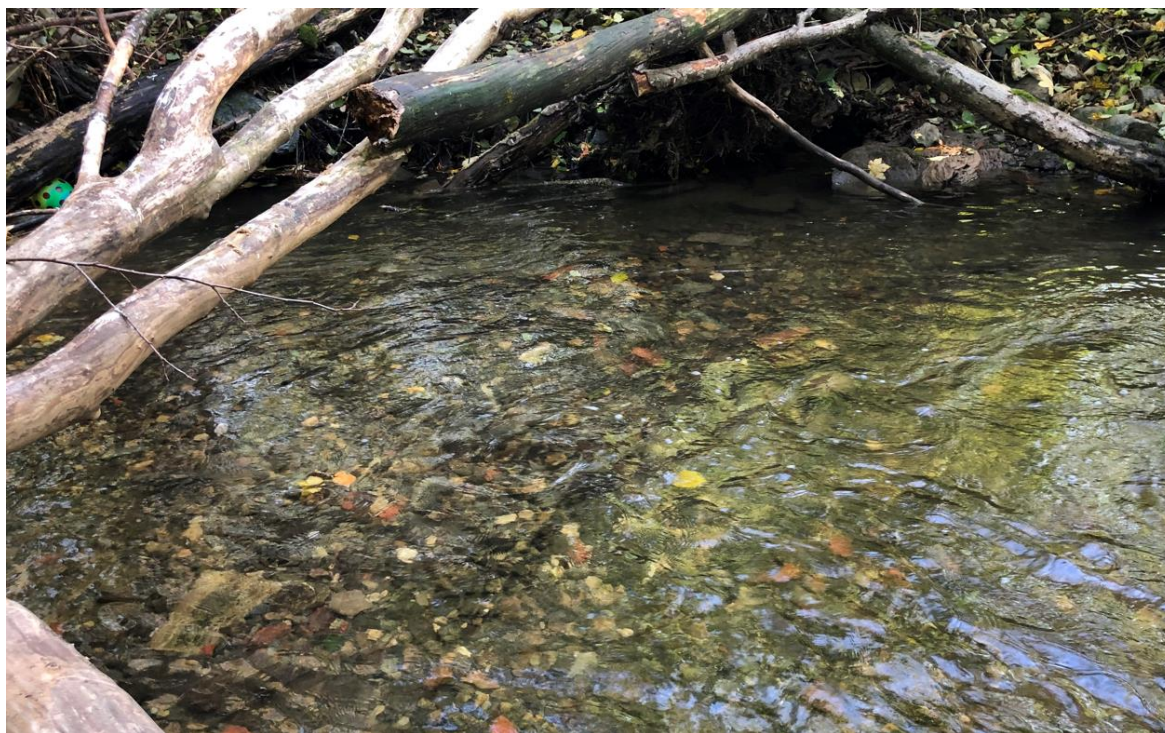
Figur 39. Foto av gytefelt- lyse partier i bilde, laget av sjørørret, registrert i starten av oktober 2019. Foto: @Morten André Bergan.

Ny kunnskap etter ungfisktellinger viser også at partiet kan være helt avgjørende for sjørørreten i Vikelva (Nøst 2022). Ungfiskundersøkelsene i 2021 inkluderte for første gang en stasjon (for ungfisktellinger med elektrisk fiskeapparat) i kjernen av elveavsnittet og ved områdene vist i **figur 38-39**. Resultatene viste her en stor dominans av ørret, og betydelig høyere tetthet av årsyngel, enn ved stasjonen ovenfor (i kanalisert strekning). Sannsynligvis ser vi her en forskyvning av tyngdepunktet for ørret ned mot dette urørte elveavsnittet, og som dermed utpekes som et nøkkelområde for en videre god bestandsutvikling for sjørørret i Vikelva (Nøst 2022).

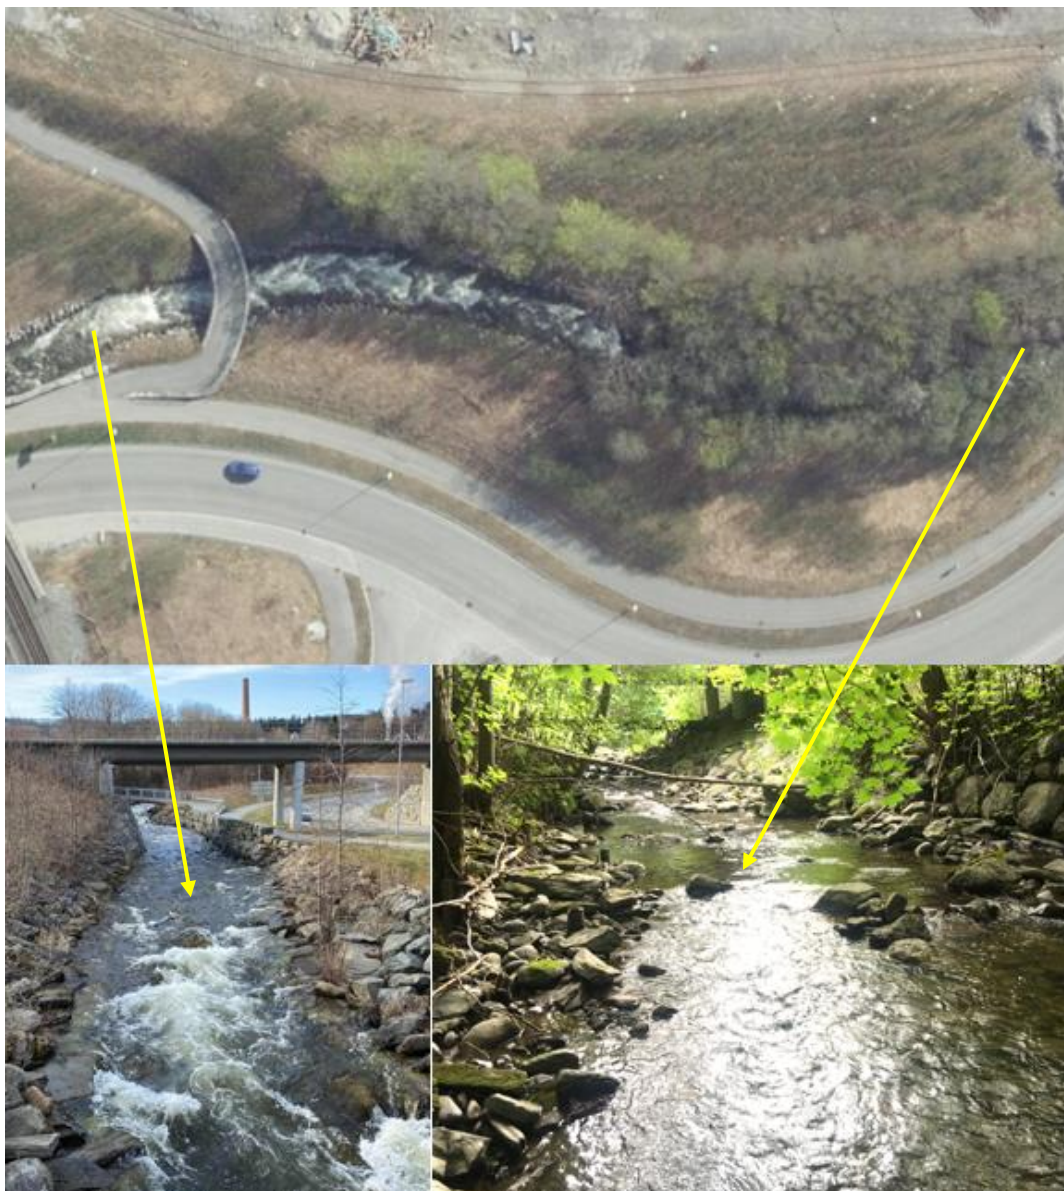
Figur 40. Kanalisert, avsmalnet og steinsatt strekning med manglende kantvegetasjon (t.v.) og med tett overhengende vegetasjon (t.h.) i elveavsnitt C. Brukarene for brukryssing Ranheimsvegen skimtes i bilde t.h. Foto: @Morten André Bergan. Flyfoto: <https://kart.finn.no/>

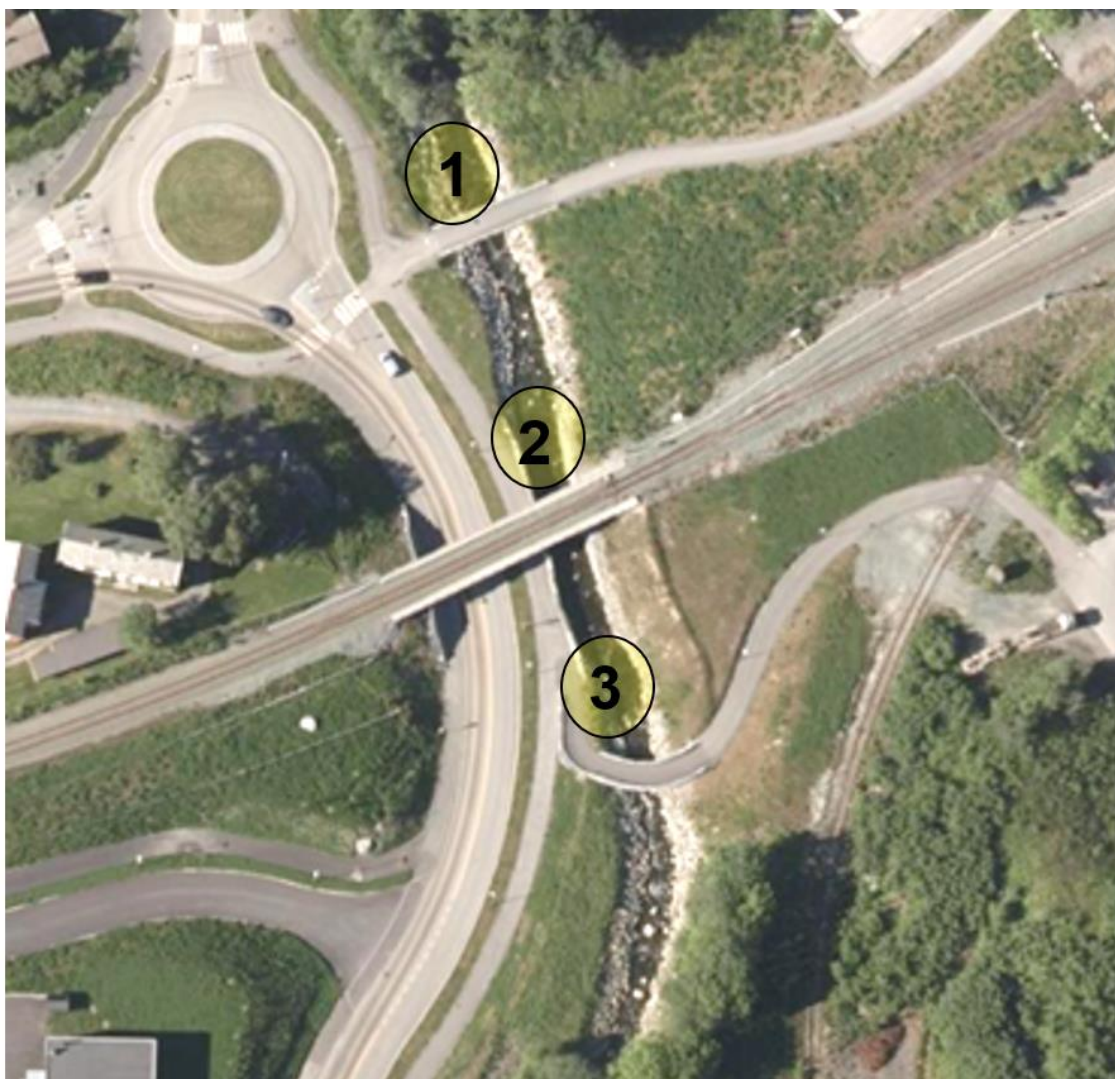
Figur 41. Områder for utlegging av gytesubstratdeponier. Flyfoto (2015): <https://kart.finn.no/>

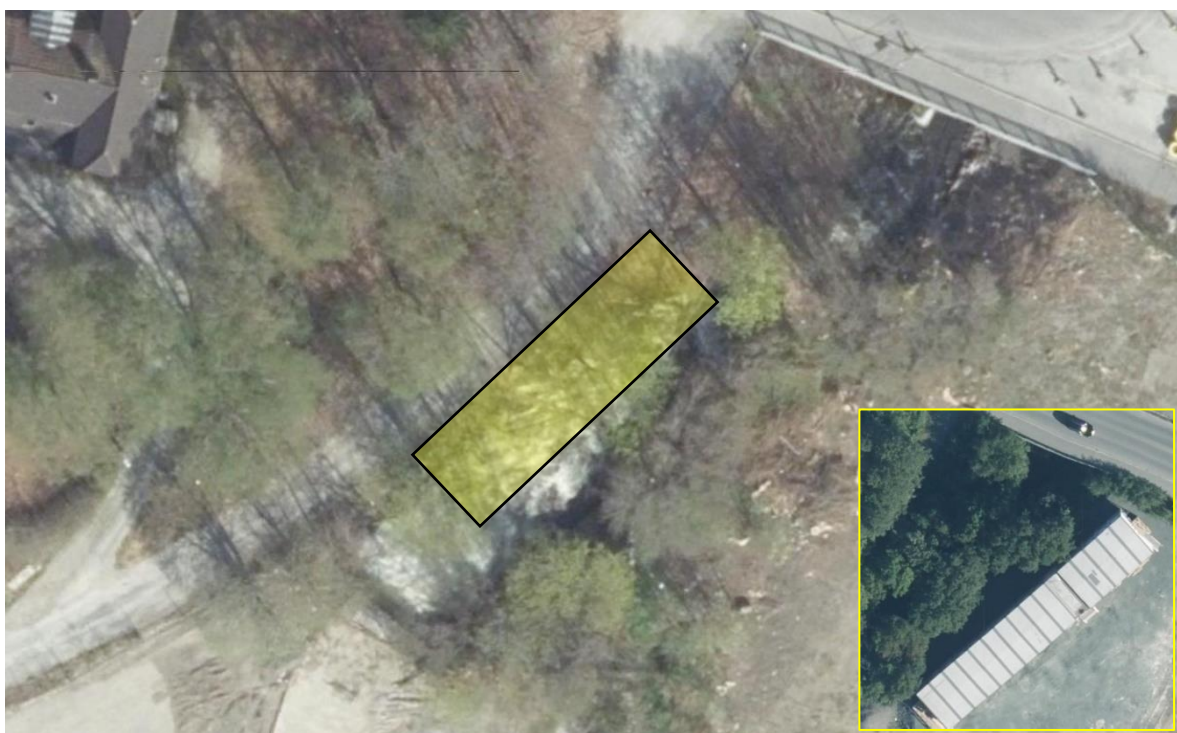
Figur 43. Område (gult) for utlegging av gytesubstrat direkte i elva og langs elvesidene. Utlegges fra veiside vest for elveløpet, da østre side har oppsatte industribygninger i dag (innfelt, flyfoto fra 2021). Flyfoto (2019): <https://kart.finn.no/>

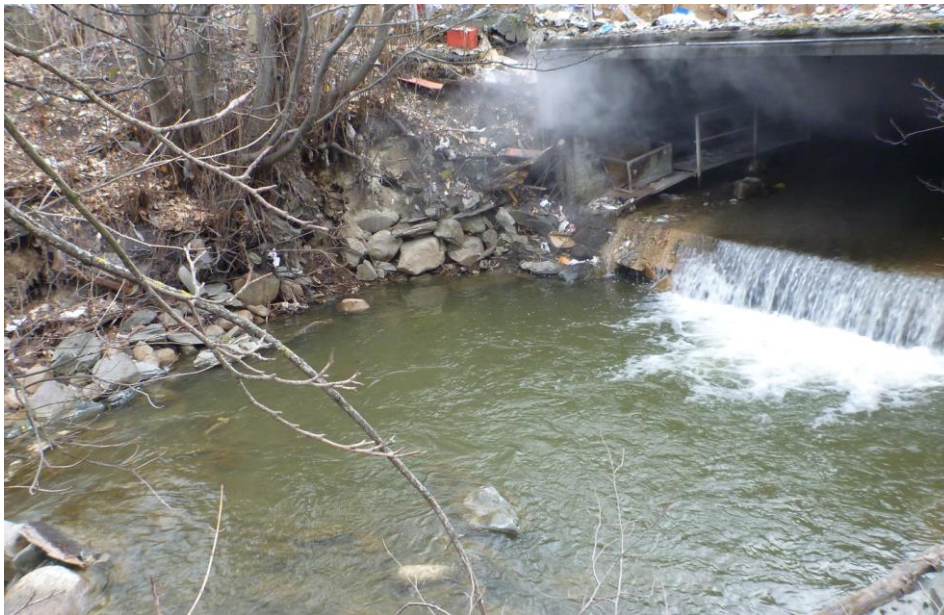
Figur 44. Gytesubstrat legges i elva og langs elvesider på strykpartier nedstrøms denne kulpen før elvelukking, men ikke i kulpen. Kulpen er dyp, 1,5-2 meter, og legges substratet her blir det liggende. Foto fra 2014. Foto: @Morten Bergan

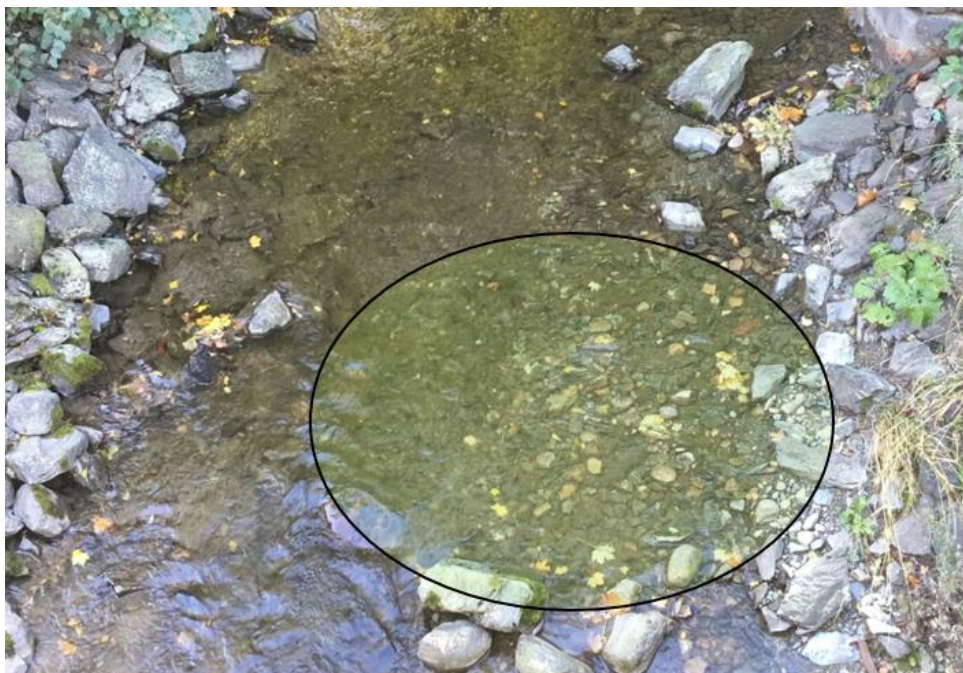
Figur 45. En til to gytegroper laget av sjørret rett oppstrøms brua for Ranheimsvegen. Gytesubstrat stammer fra utlegg oppstrøms, som har lagt seg til i området som vist i bildet, og gitt egnede gyteområde. Foto fra brua, tatt i oktober 2016. Foto: @Morten Bergan

Noe gytesubstrat er også tilført tidligere år med god suksess i dette området. Dette gytesubstratet la seg til rette på strykpartier ovenfor brua for Ranheimsvegen (**figur 45**). Dette ga vellykket gyting av sjørret året etter utlegget, men etterfølgende flommer, isgang og naturlig massetransport gjorde at dette kun varte i en gytesesong. Deretter var gytesubstrat flyttet videre nedover i Vikelva, og det ble stort underskudd på dette stryket igjen.

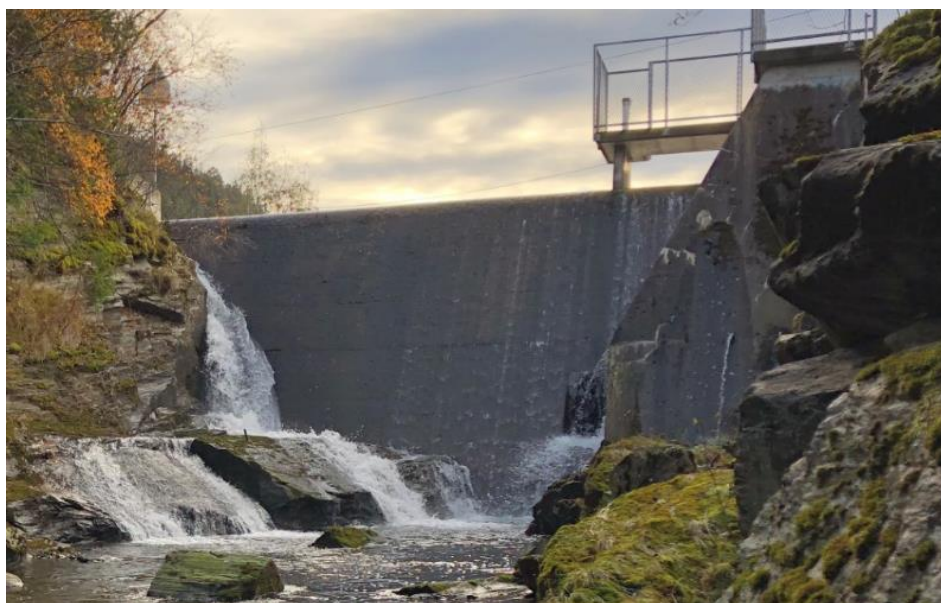
Figur 46. Demningen ved Nydammen er høy, og det er uklart om ål kan forseres langs fjell og bergsider ved demningen. Foto: @Morten Bergan

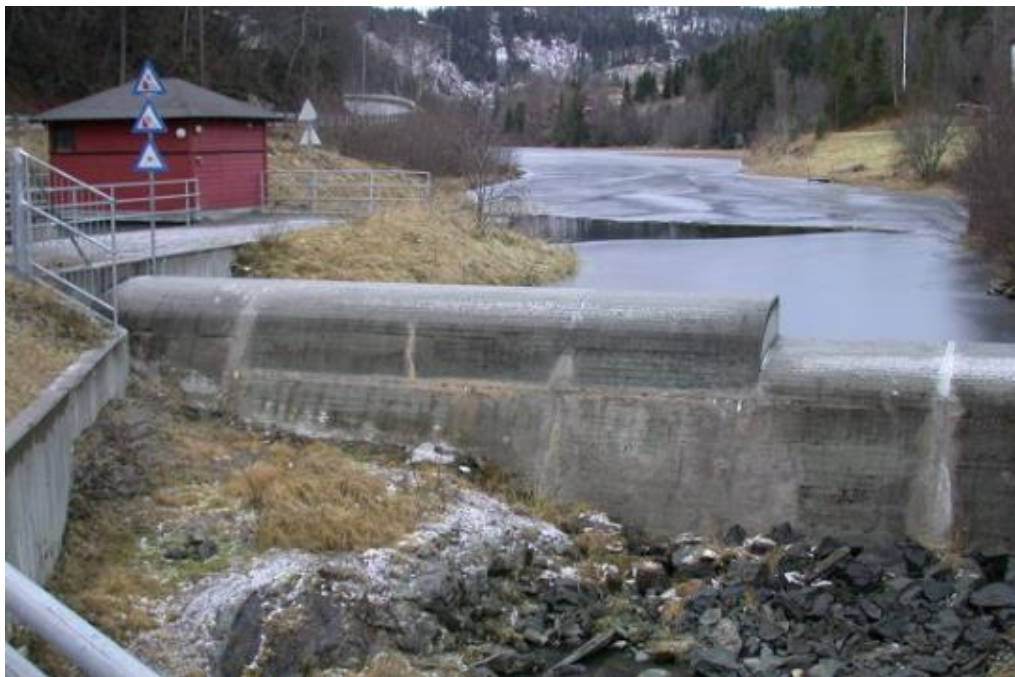
Figur 47. Demningen ved utløp Osvatnet (Litlvatnet) er beskjeden, og det er også ytterligere ett løp i elva her, men det er uklart om ål kan forsereområdet ved demningen. Foto: @Jan Habberstad (www.strindahistorielag.no)

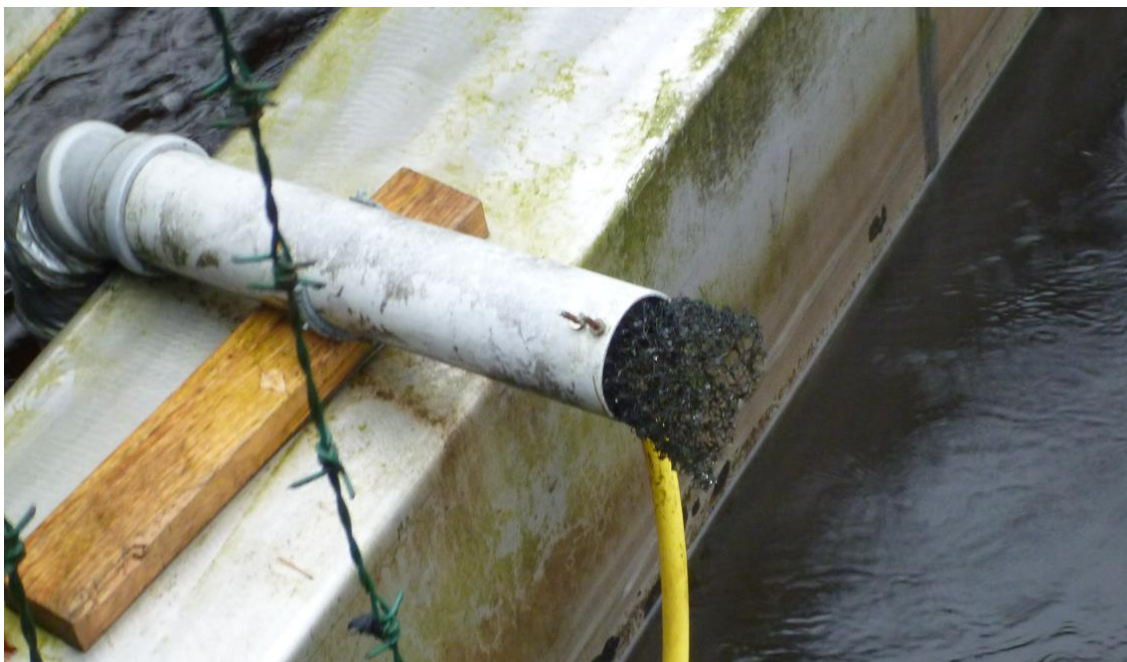
Figur 48. Eksempel på løsning fra Sverige. Rør kledd med netting, som gir ålen mulighet til å «klatre» røret fra motsatt side av demningen på bildet, og forbi. Lignende løsninger kan anvendes i kulverter eller for avbøte fall i Vikelva. Foto: ©Morten André Bergan, NINA.

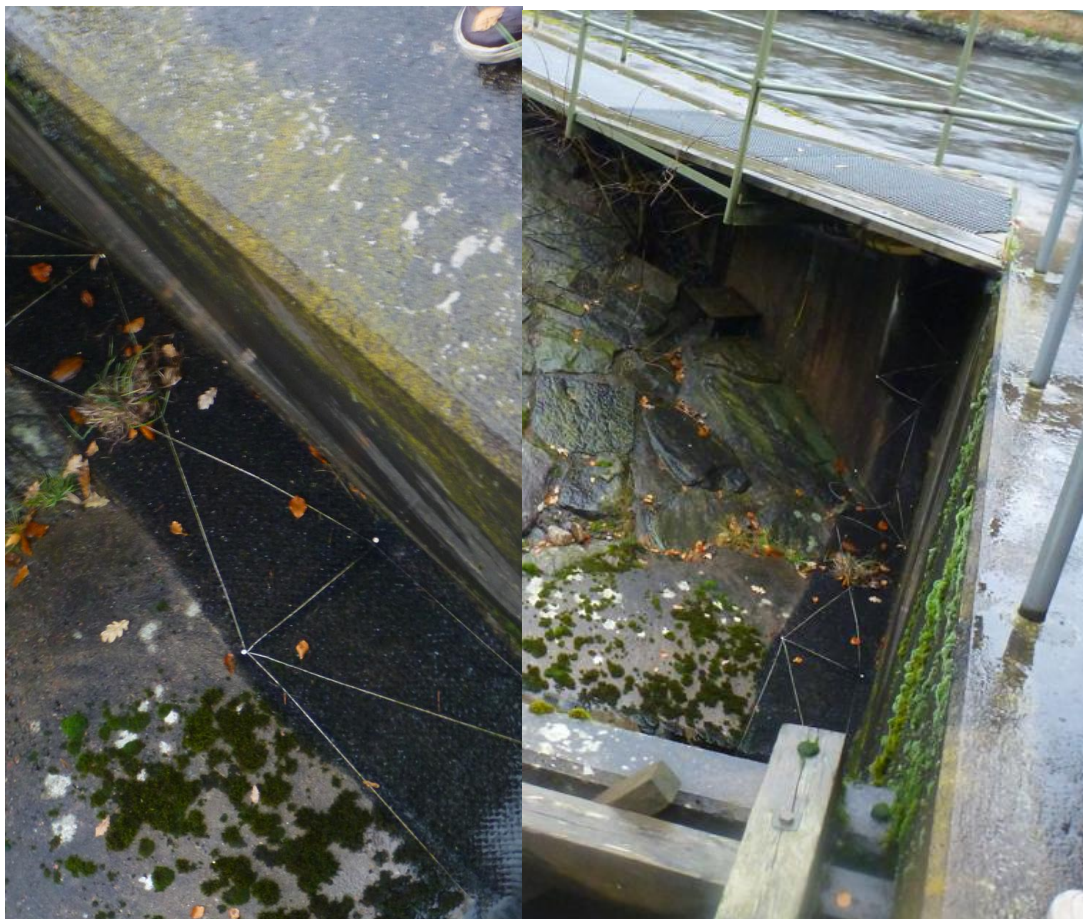
Figur 49. Nettingmatter montert for å gi små ål/ålefaringer gi mulighet til passering forbi demning i et vassdrag i Sverige. Løsningen synes aktuell for Vikelva under papirfabrikken og for kulverten under E6. Foto: ©Morten André Bergan, NINA.

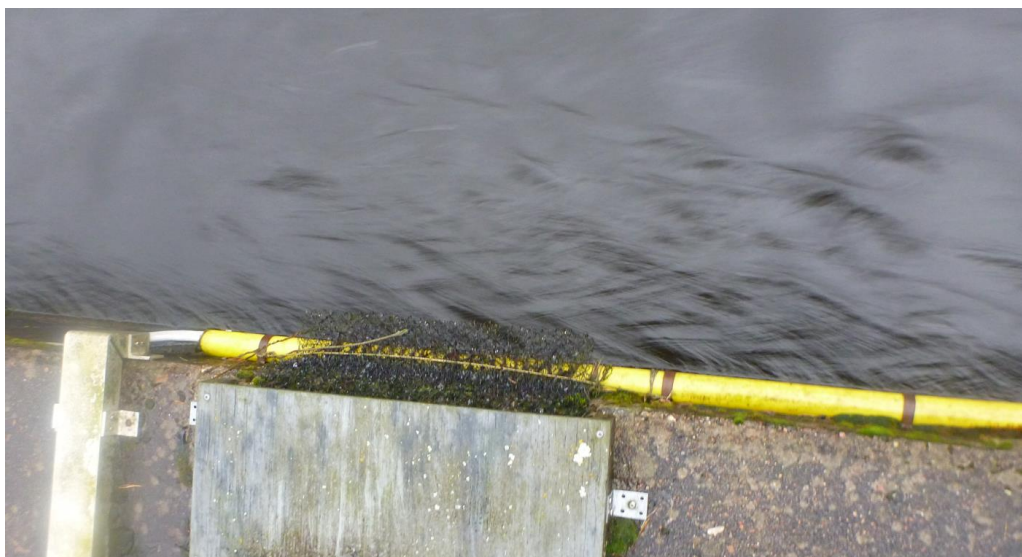
Figur 50. Eksempel på løsning fra Sverige. Nettingmatte langs demningkanten, som gir ålen mulighet til å «klatre» fallet mellom vannet og demningkanten, og vandre over demningen i nettingsmatta under en fastmontert planke. Lignende løsninger kan anvendes for demningene i Vikelva/Osvatnet. Foto: ©Morten André Bergan, NINA

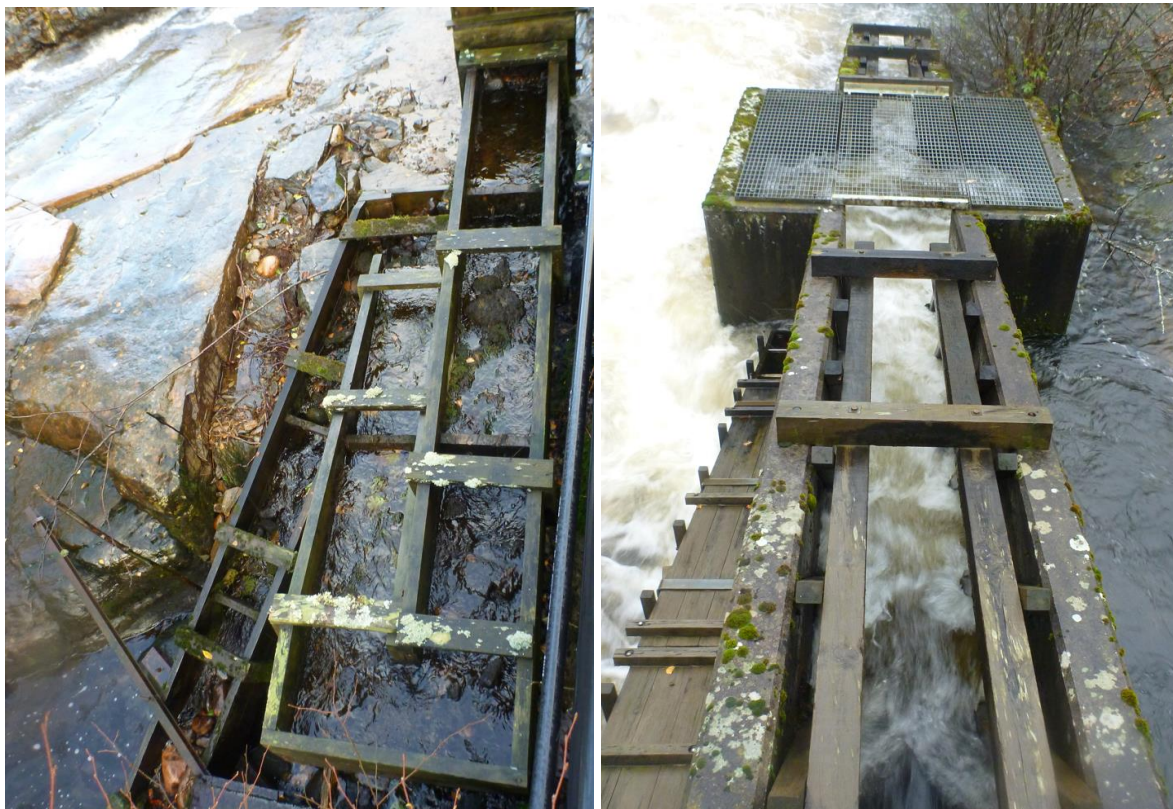
Figur 51. Eksempel på løsninger fra Sverige. Åletrapper for oppvandrende åleyngel forbi demninger og andre fysiske konstruksjoner som gir problemer for oppvandring. Lignende løsninger kan anvendes for demningene i Vikelva/Osvatnet. Foto: ©Morten André Bergan, NINA
