NINA Rapport

Tiltaksanalyse for elvemusling (*Margaritifera margaritifera*) i Lilleelv i Arendal

Gosselin, M.-P. & Magerøy, J. H. 2023. Tiltaksanalyse for elvemusling (*Margaritifera margaritifera*) i Lilleelv i Arendal. NINA Rapport 2202. Norsk institutt for naturforskning.

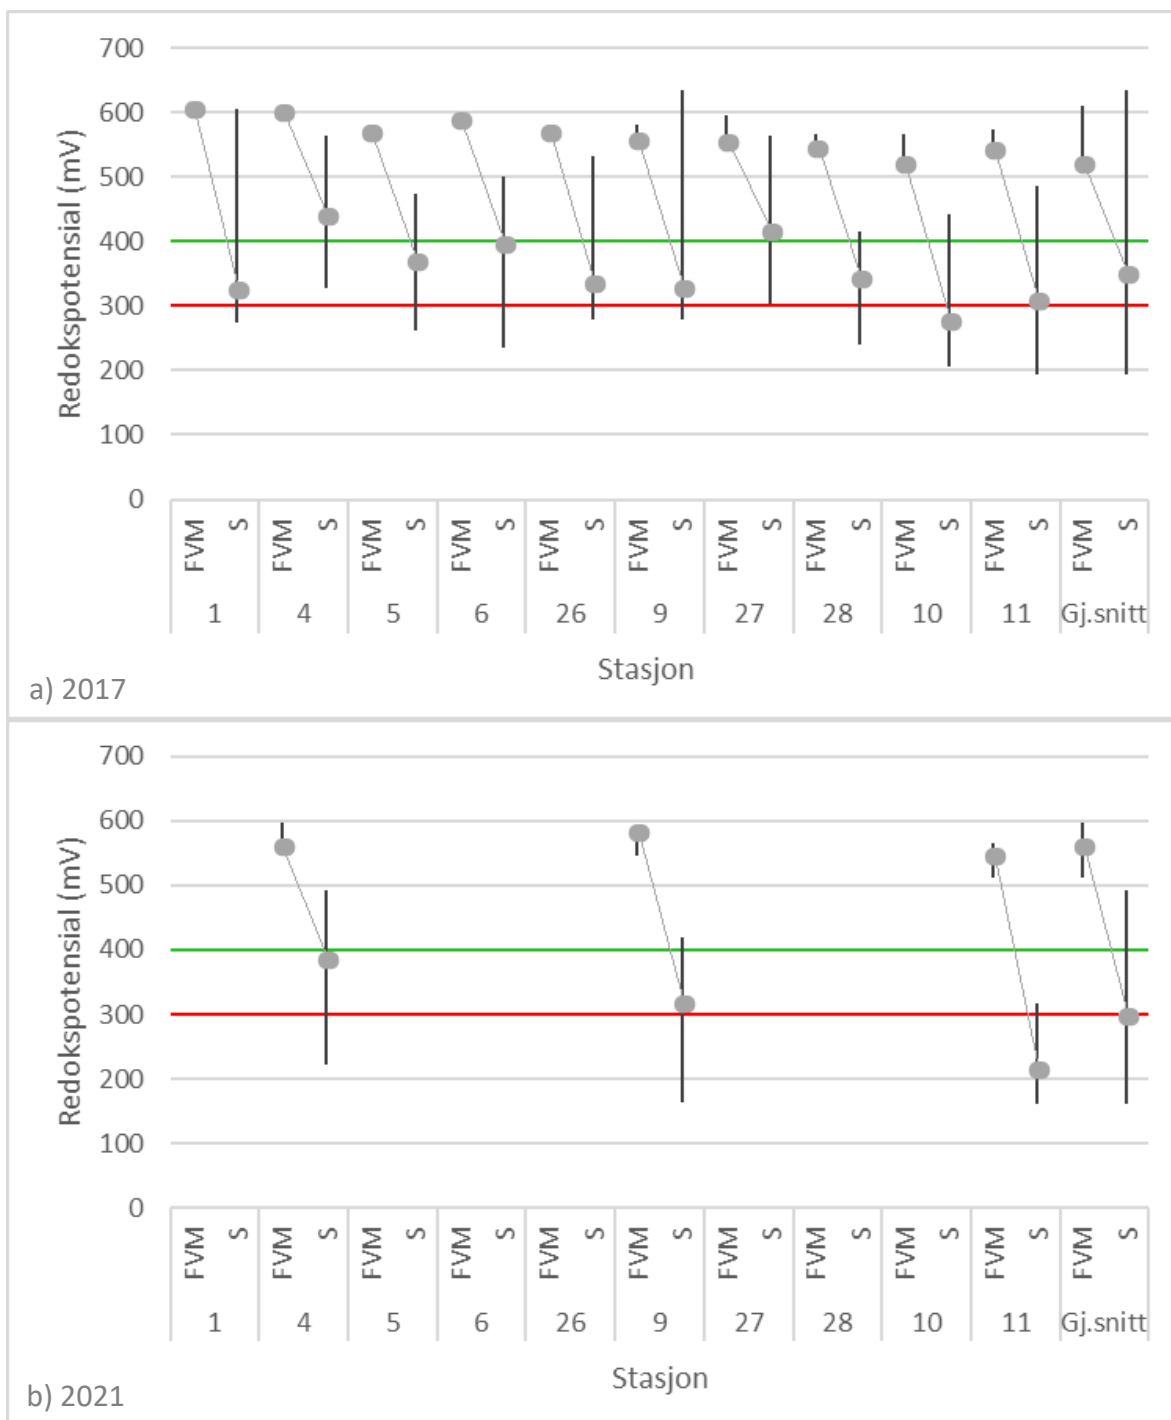
Sammenligning mellom de enkelte stasjonene i Lilleelv i 2017 viser et bilde som er noe mer nyansert (**figur 3a**, **tabell 5** og **6**). Seks av stasjonene hadde svært lavt eller lavt median redokspotensial (274-339 mV), en svært stor reduksjon i redokspotensial mellom vannmassene og substratet (39,2-50,2 %), og det var en liten eller svært liten del substrat som var av god habitatkvalitet for ung elvemusling (16,7-25,0 %). Situasjonen var noe bedre ved stasjon 5 og 6. Disse to stasjonene hadde noe høyere redokspotensial i substratet (henholdsvis 367 og 393 mV), noe lavere reduksjon i redokspotensial (henholdsvis 35,3 og 32,8 %) og en del substrat med god habitatkvalitet (henholdsvis 41,7 og 50,0 %). Dette tilsvarer moderat habitatkvalitet. Stasjon 4 og 27 hadde de beste forholdene i elva. De hadde høyt redokspotensial i substratet (henholdsvis

Figur 3. Resultater av redoksmålinger i Lilleelva i 2017 og 2021. **(a)** 2017. **(b)** 2021. Stasjon 4, 9 og 11 ble undersøkt begge år, mens alle de andre stasjonene ble kun undersøkt i 2017. Figuren viser median, maksimum og minimum redokspotensial for de frie vannmassene (FVM) og substratet (S) for hver av stasjonene 1-11 (inkludert 26-28) og for elva som helhet. Minimumsgrensene for god (400 milliVolt (mV)) og moderat (300 mV) habitatkvalitet er indikert med henholdsvis grønn og rød strek. Strekene som sammenbinder to punkter viser forskjellen i redokspotensial mellom de frie vannmassene og substratet ved stasjonene. For eksakte verdier og flere detaljer rundt redokspotensialet ved stasjonene i 2017 og 2021, se henholdsvis tabell 5, 6 og 7. Figur 2a er modifisert fra figur 7 i NINA Rapport 1419 (Magerøy 2017).

438 og 414 mV) og en god del substrat med god habitatkvalitet (begge 58,3%), men reduksjonen i redokspotensial var stor (henholdsvis 27,0 og 29,1 %). Likevel tilsvarer dette god habitatkvalitet. Det er verdt å merke seg at tre av de fire stasjonene med best forhold (4-6), ligger i øvre del av utbredelsesområdet til muslingen. I nedre del av elva skiller stasjon 27 seg positivt ut fra de andre stasjonene, uten at det er noen åpenbar årsak til det (Jon H. Magerøy, pers. obs.).

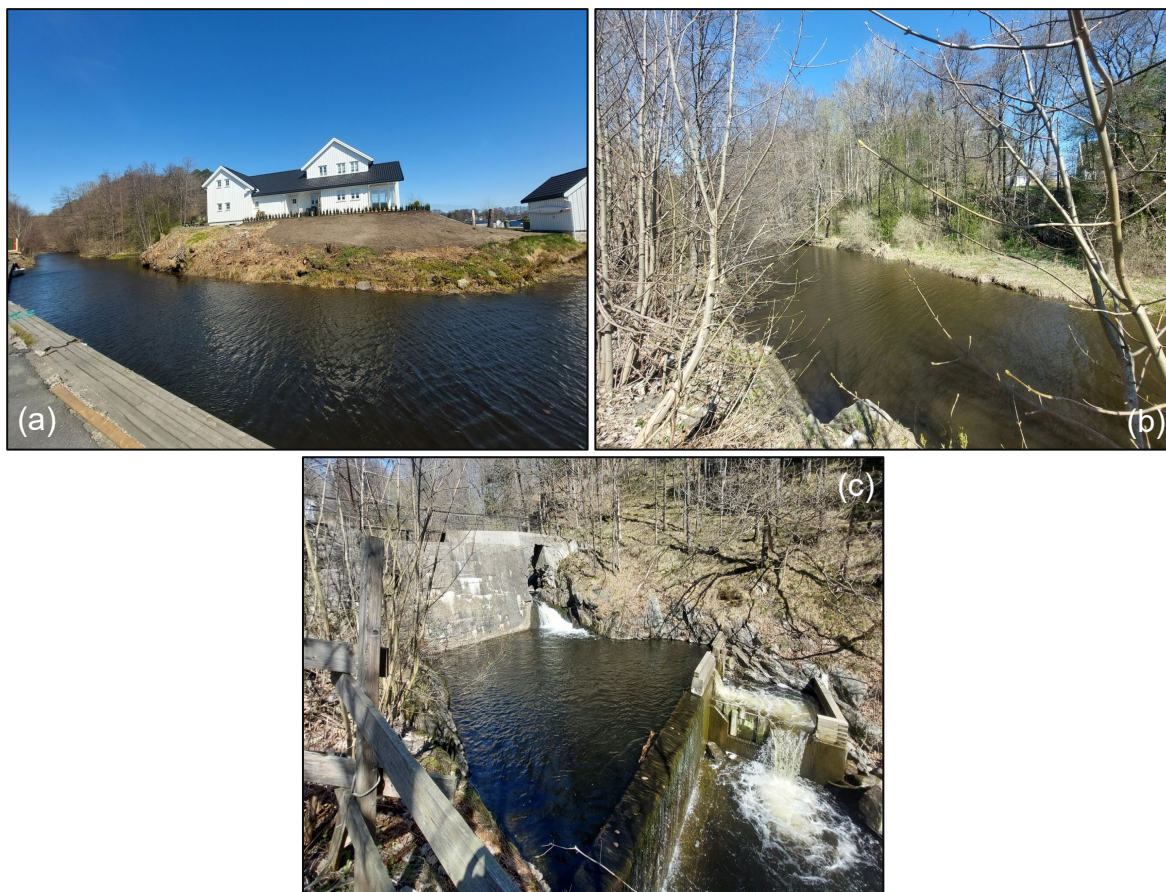
Delstrekningen mellom utløpet av Lilleelv i Nidelva og laksetrappa (**figur 4a**) er brakkvannspåvirket (**figur 5b**). Den er karakterisert av ganske høy turbiditet, og sikten er lav (bunnssubstratet er dominert av silt og leire; **figur 6a**). Områdene langs denne strekningen er karakterisert av boliger med tilhørende veier samt et båtbyggeri (**figur 5a** og **5b**).

Figur 5. Lilleelv fra utløpet til fisketrappa. (a) Utløpet i Nidelva. (b) Brakkvannspåvirket område. (c) Fisketrappa. Foto: Marie-Pierre Gosselin.

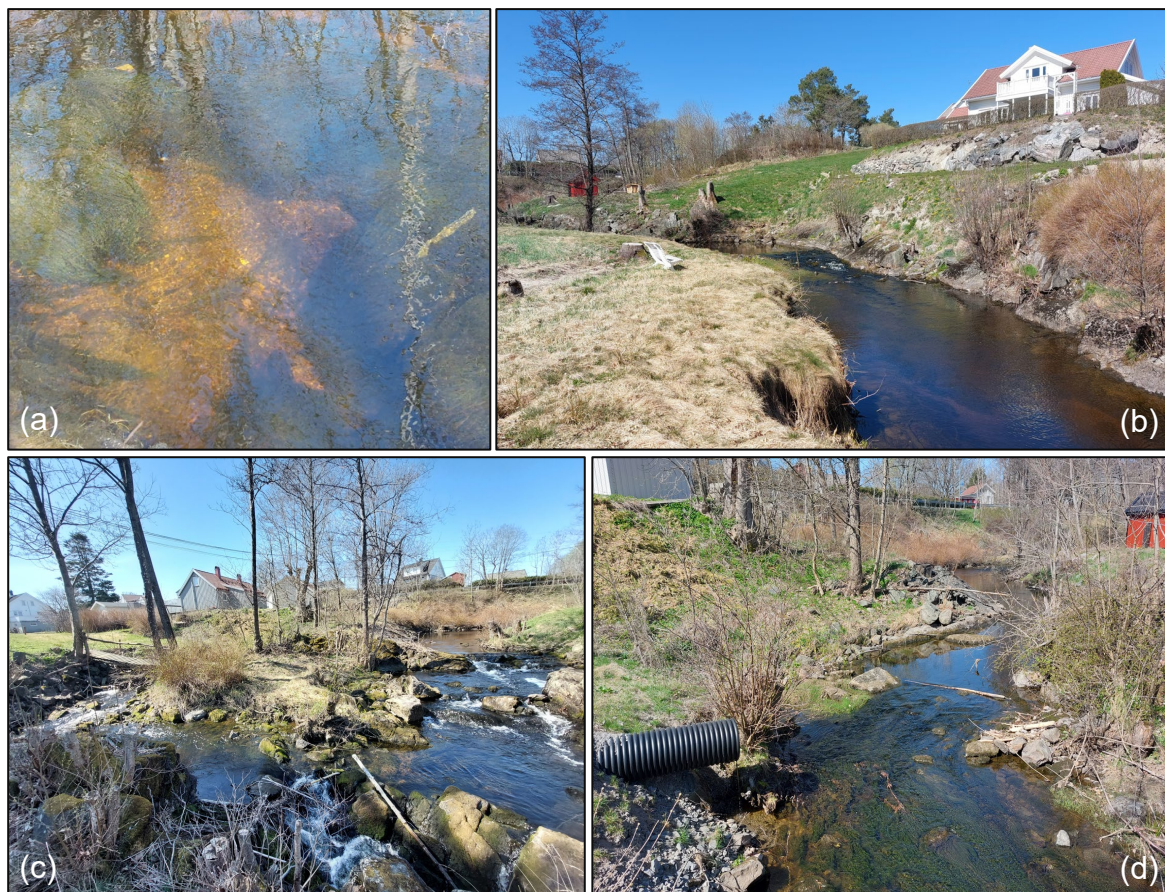
Figur 7. Lilleelv mellom båtbyggeriet og Rykeneveienbrua. (a) Elvebunn i området. (b, c) Kantsone. (d) Rør med direkte utløp i elva. Foto: Marie-Pierre Gosselin.

Mellom fisketrappa og Rykeneveienbrua renner Lilleelv gjennom et bebygd område med flere boliger. Kantsonen består hovedsakelig av gress (hager) og noen busker (**figur 7b** og **7c**). Det er få trær i kantsonen, og det er gjennomført hogst langs elvebredden. Manglende kantsoner med busker og trær bidrar til økt avrenning, og hogst av trær så nær elva øker risikoen for ytterligere avrenning av finsedimenter. Substratet ser likevel mer rent ut i denne delen av Lilleelv enn nedstrøms, med fin grus og småstein (**figur 7a**), noe som kan bidra til fint gytehabitat for fisk. Det finnes alger og akvatiske planter, noe som indikerer at området er ganske næringsrikt. I tillegg er det observert flere rør med direkte utløp i elva, men dette er sannsynligvis dreneringsrør (**figur 7d**). Morfologien til elva og elvebreddene ser mer naturlige ut enn nedstrøms, som f.eks. observert ved båtbyggeriet.

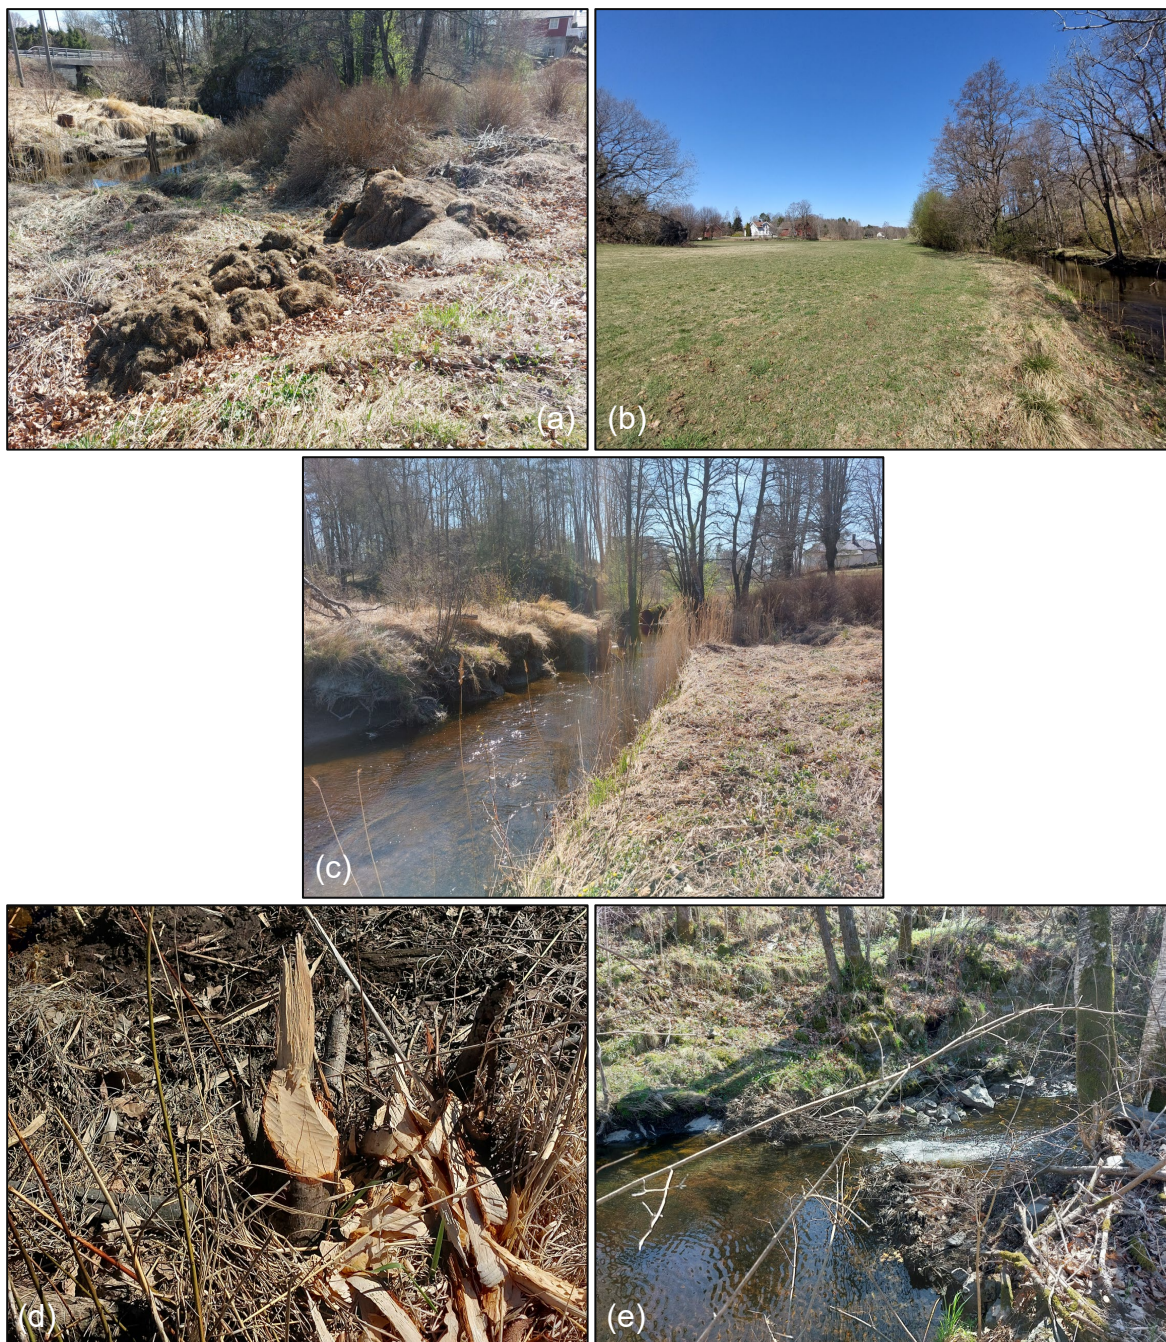
Fra Rykeneveienbrua opp til Stampesfoss er området langs Lilleelv dominert av jordbruk (**figur 8** og **9**). Unntaket er området rundt kirkegården, der elva renner gjennom noe skog. Det ble observert noe deponering av halm eller liknende på elvebredden (eksempel i **figur 8a**). Flere dreneringsgrøfter ble også påvist i området (**figur 9a** og **9b**). Oppstrøms brua til E18 ble det observert en veldig liten bekk/grøft, med oransje begroing som renner inn i elva. Dette kan være jernholdig vann som er oksidert eller et tegn på annen forurensning. Det er ukjent hvilken type forurensning det gjelder, og dette bør undersøkes. Det ble også påvist hogst flere steder langs elva og veldig ofte på selve elvebredden (f.eks. **figur 7b**).

Langs denne delen av Lilleelv ble det også observert spor etter beveraktivitet (**figur 8d**). Tidligere var det en beverdemning på strekningen langs Rykeneveien (Jon H. Magerøy, pers. obs.), men ved befaringen så det ut som at den hadde blitt fjernet (**figur 8e**).

Figur 8. Lilleelv oppstrøms Rykeneveienbrua og langs Rykeneveien. (a) Deponering av halm på elvekanten. (b) Jordbruksområde. (c) Lilleelv renner gjennom jordbruksområde. (d) Spor etter beveraktivitet. (e) Stedet der beverdammen tidligere sto. Foto: Marie-Pierre Gosselin.

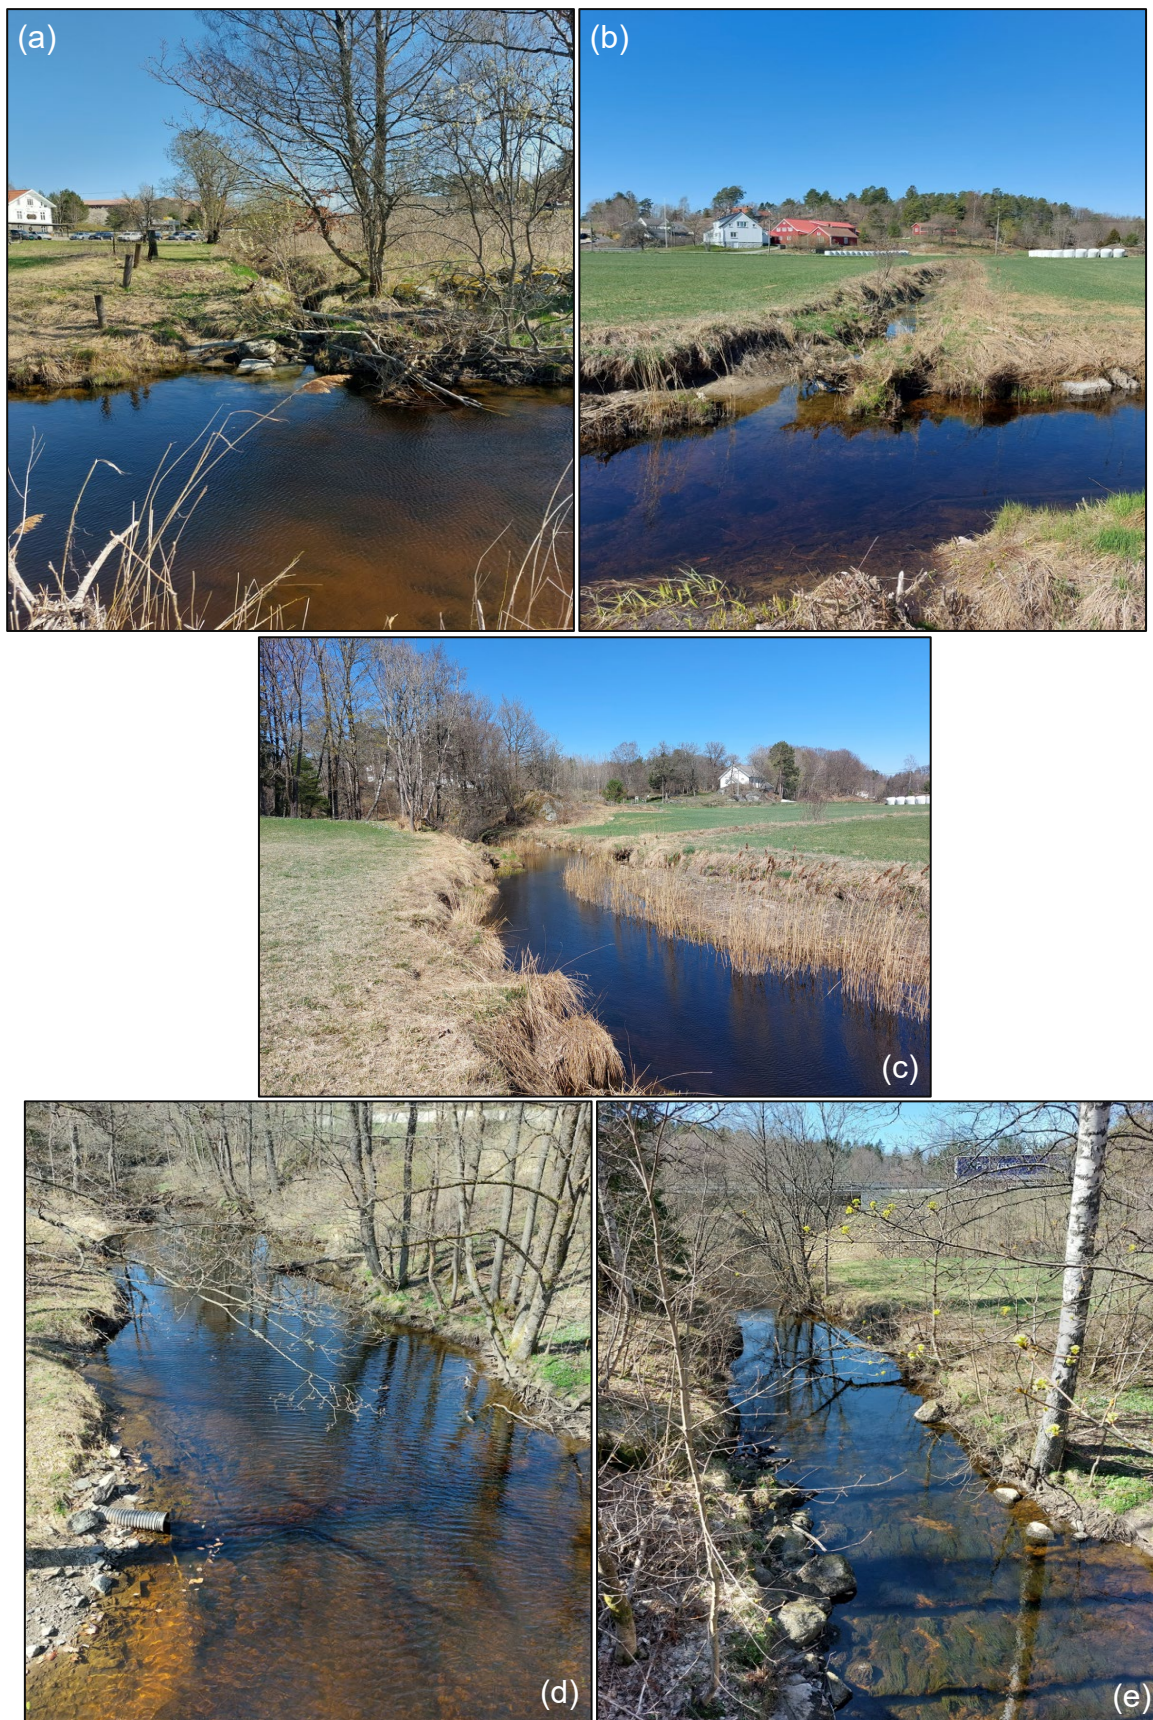
Figur 9. Lilleelv mellom Rykeneveien og E18-brua. (a, b) Dreneringsgrøfter. (c) Elvestrekningen nedenfor kirkegården er ganske dyp og renner gjennom et jordbruksområde. (d, e) Mellom kirkegården og E18-brua er elva grunnere og renner gjennom skog. Foto: Marie-Pierre Gosselin.

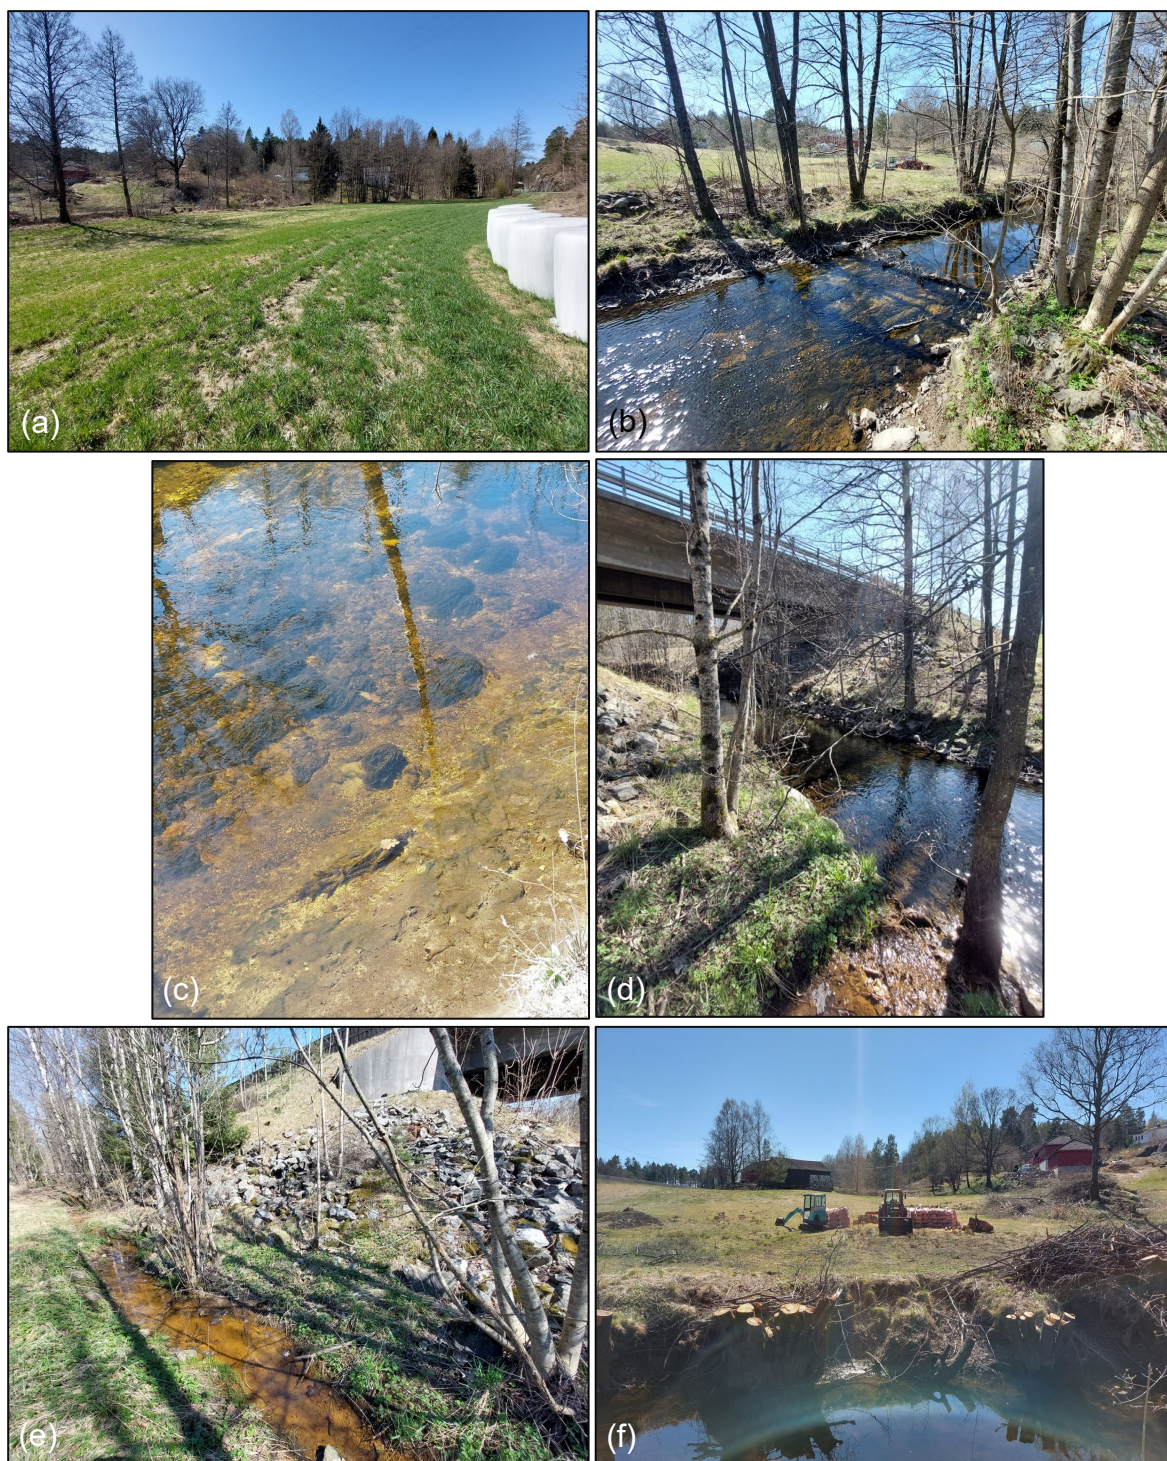
Oppstrøms brua til E18 og opp til Stampefoss er området fortsatt dominert av jordbruk (**figur 10a**). Felling av trær ble også observert på elvebredden (**figur 10b** og **10f**). Samtidig ble det observert avrenning med mulig forurensing til Lilleelv (**figur 10c** og **10e**). Elvebunnen inneholder mye finpartikler og mye begroingsalger, noe som kan tyde på næringsrike forhold i elva (**figur 10d**).

Figur 10. Lilleelv mellom E18-brua og Stampefoss. (a) Jordbruk langs elva. (b) Det er fortsatt noen trær på elvebredden. (c) Elvebunnen viser akkumulering av alger og finsedimenter. (d, e) Oppstrøms brua til E18 er det innløp av mulig forurenset vann til elva. (f) Tømmerhogst gjennomføres på elvebredden. Foto: Marie-Pierre Gosselin.

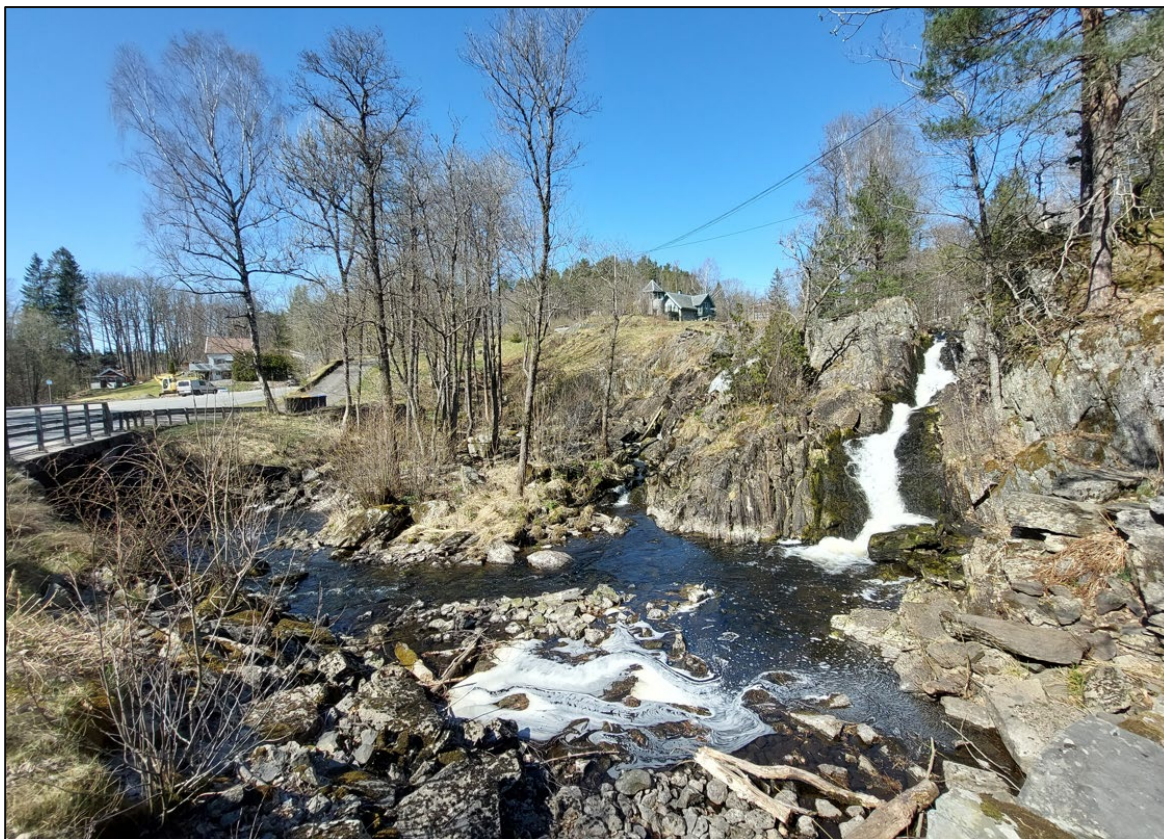
Figur 11. Stampefoss. Foto: Marie-Pierre Gosselin.

Etter at det ble bygget en fisketrapp i nedre del av Lilleelv i 2018, er det Stampefoss som er antatt å være vandringshinder for anadrom fisk i vassdraget (**figur 11**). I perioder med lav vannføring renner det ikke vann over fossen (Kurt Johansen, AJFF, pers. med.).

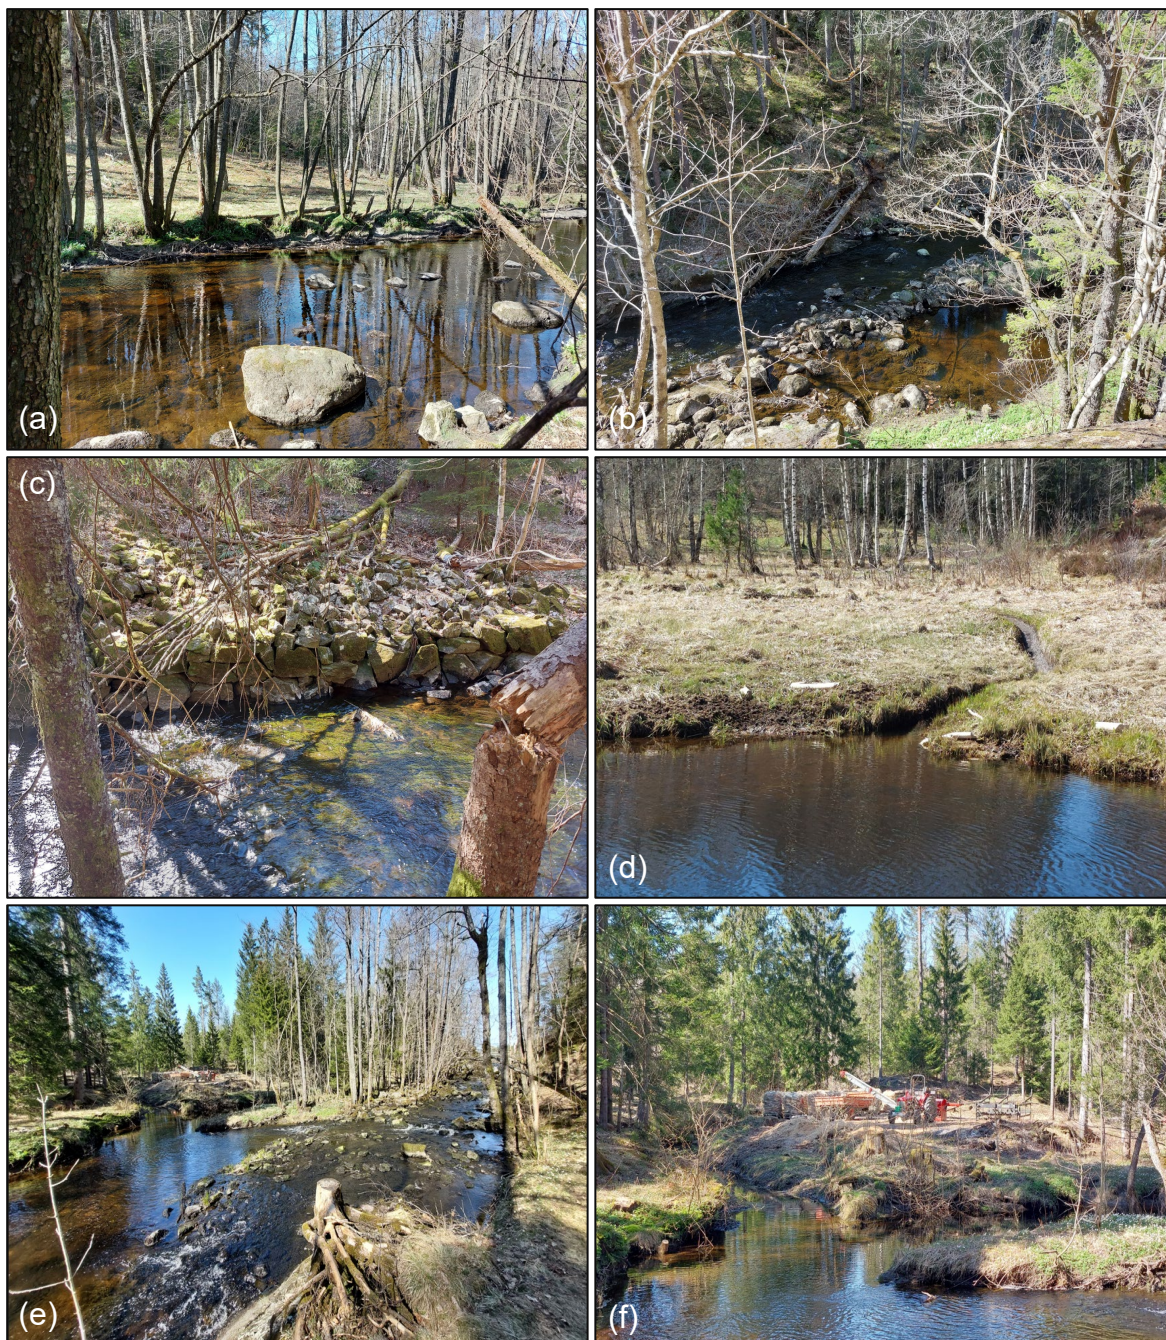
- Kunstige elvebredder etter forbygningene i forbindelse med tømmerfløting i vassdraget (**figur 12c**)
- Noen få områder med jordbruk (gress, beitemark) med dreneringsgrøfter (**figur 12d**)
- Tømmerhogst (**figur 12e** og **12f**)
- Vannuttak rett ovenfor Stampefoss

Manglende kantvegetasjon, i forbindelse med jordbruk og/eller tømmerhogst, fører til økt avrenning av næringsstoffer og finpartikler. Dette kan bidra til akkumulering av finsedimenter og redusert oksyngjennomstrømning i elvebunnen. Dette er spesielt relevant for unge muslinger som lever nedgravd i bunnen (f.eks. Larsen 2005; 2018). I tillegg er trær veldig viktige for å stabilisere elvebredden og, dermed begrense avrenning av jord, partikler og næringsstoffer til elva. Hogst av trær som var viktige for å stabilisere elvebredden ble observert flere steder langs Lilleelv (**figur 12**). På flere steder i elva er elvebunnen dekket av finsedimenter. Derfor ser ikke substratforholdene ut til å være tilpasset elvemusling.

Figur 12. Lilleelv mellom Stampefoss og Nedre Sagvann. (a, b) Habitat der det finnes elvemusling. (c) Steinmur bygget i forbindelse med tømmerfløting. (d) Dreneringsgrøft med utløp i elva. (e, f) Tømmerhogst skjer på elvebredden. Foto: Marie-Pierre Gosselin.

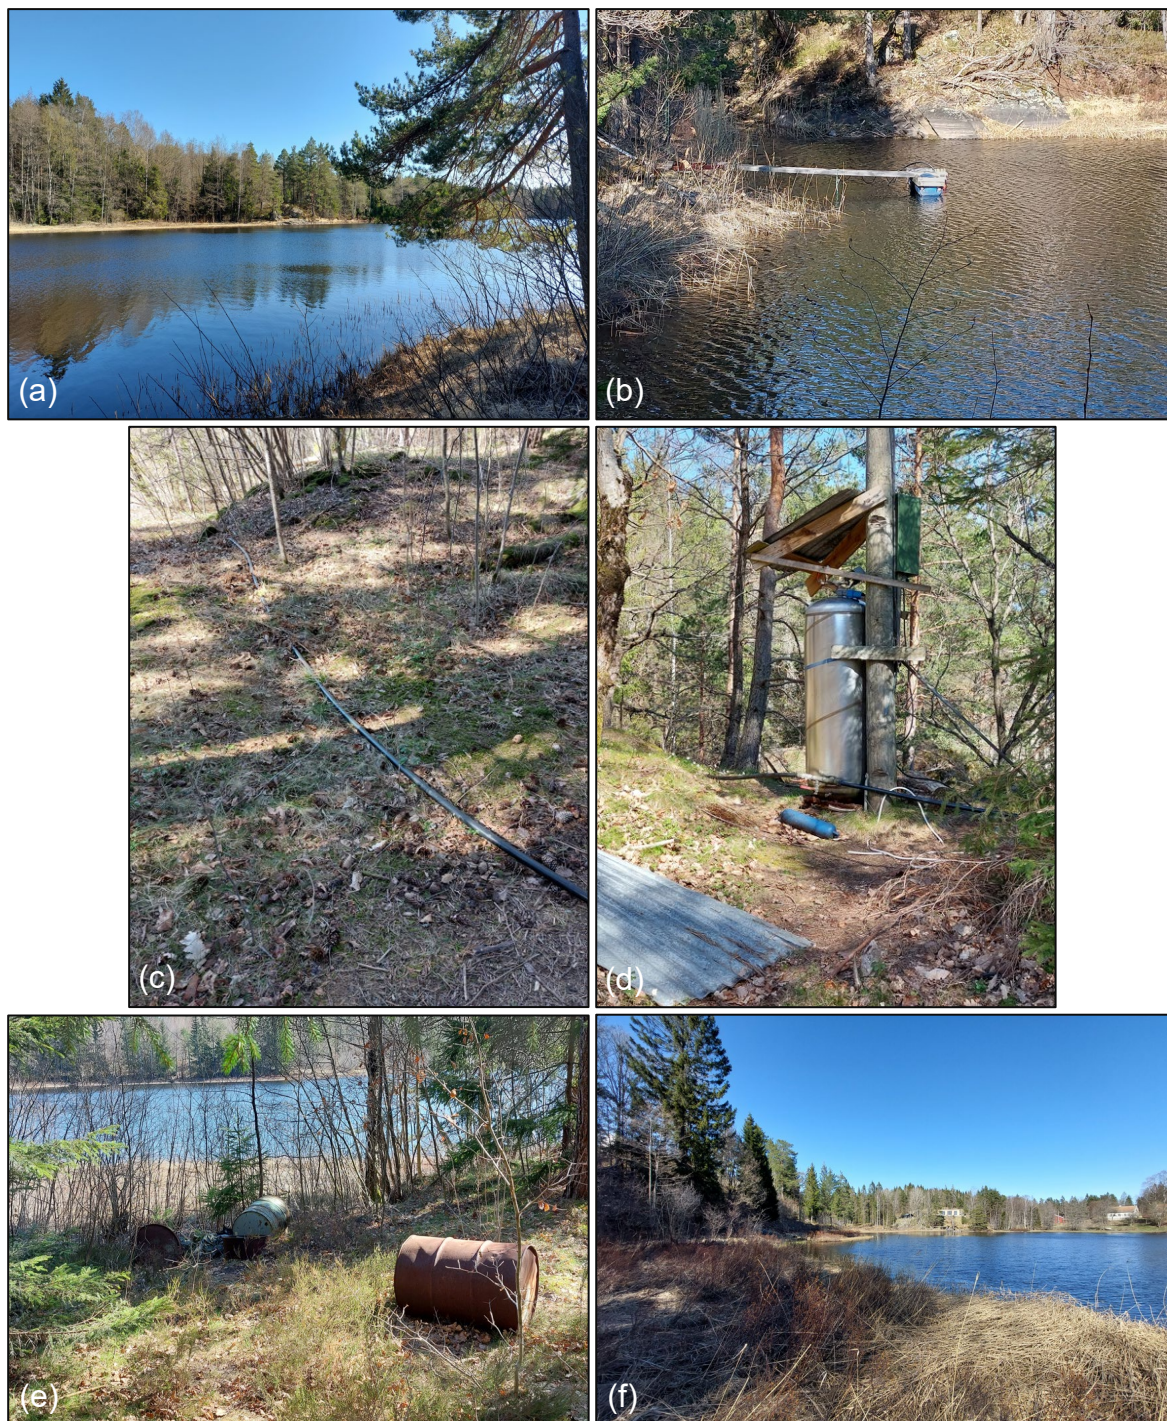
Det er lite bebyggelse rundt Sagvannene, og de fleste boligene finnes ved Øvre Sagvann. Området er dekket av skog og noen små myrer (**figur 13, 14a** og **14f**). Tegn på menneskelig påvirkning inkluderer vannuttak og andre strukturer (**figur 14b, 14c** og **14d**) samt noe avfall (metalltønner; **figur 14e**). Avhengig av hvor mye vann som blir tatt ut fra Sagvannene, kan dette påvirke vannføring og vannstand i Lilleelv nedstrøms vannene. På den samme måten, er det mulig at eventuelle kloakkavløp påvirker vannkvaliteten i vannene og elva nedstrøms.

Figur 14. Kantsone og miljøforhold rundt Sagvannene. (a) Østkanten av Nedre Sagvann. (b, c, d) Installasjoner for vannuttak. (e) Avfall i kantsonen langs vestkanten av Midtre Sagvann. (f) Vestkanten av Øvre Sagvann. Foto: Marie-Pierre Gosselin.

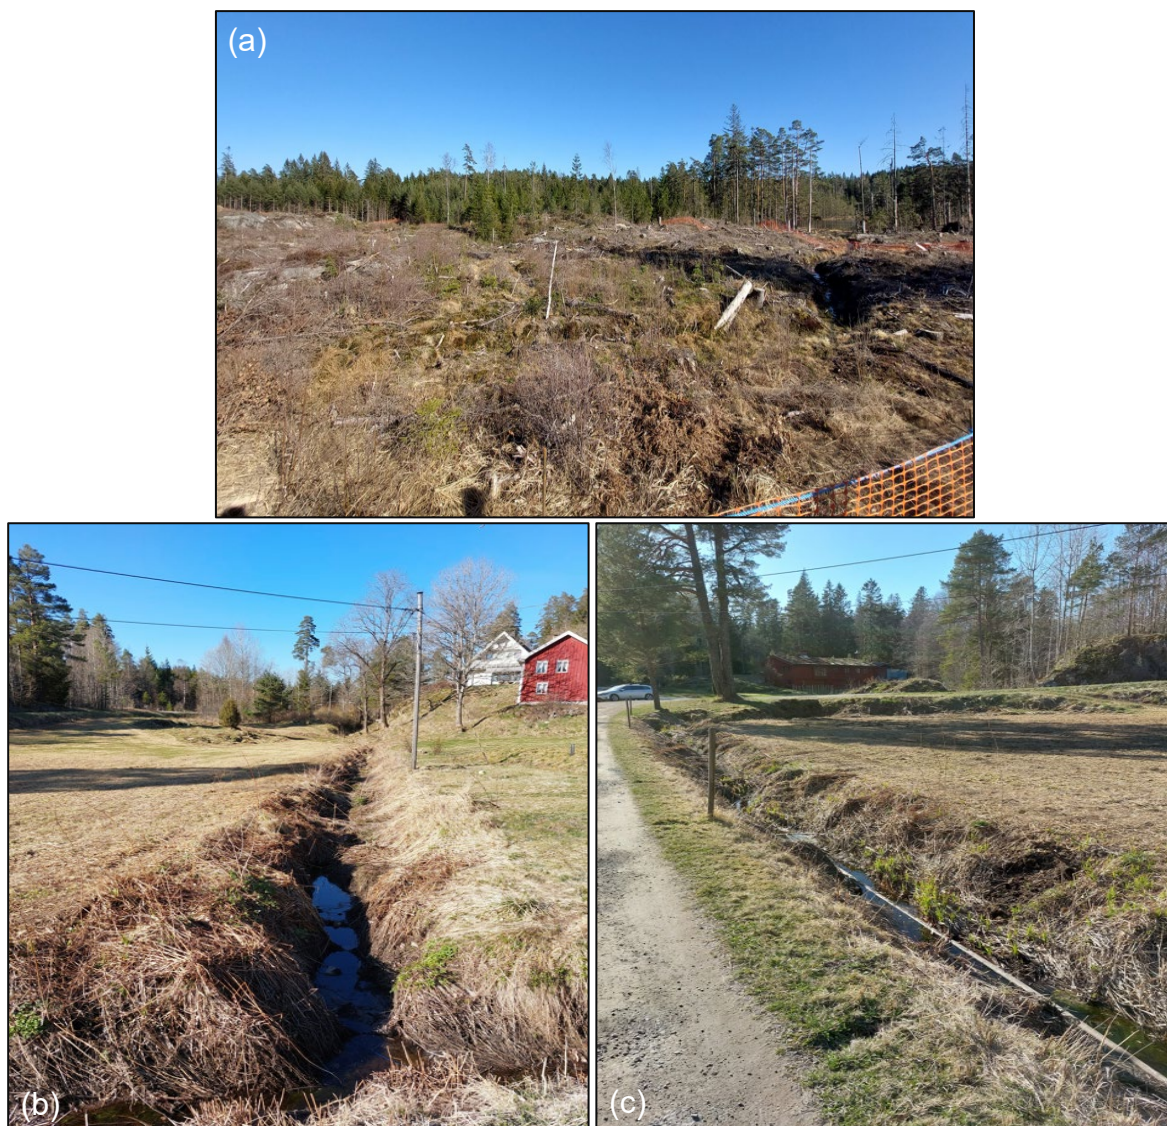
Langs øvre del av Soletjennbekken ble det observert mye tømmerhogst tilknyttet opparbeiding av et nytt næringsområde for Arendal (**figur 17a**). Dette kan føre til avrenning av finsedimenter og næringsstoffer fra jord som ikke er stabilisert lenger. I området rundt nedre deler av bekken finnes det jordbruksarealer, noe som kan bidra til økt avrenning til Lilleelv (**figur 17b** og **figur**

Figur 17. Soletjennbekken. (a) Tømmerhogst i forbindelse med etablering av nytt næringsområde. (b) Bekken renner langs jordbruksområder og bebyggelse. (c) Rør for avløp eller vannuttak. Foto: Marie-Pierre Gosselin.

17c). Det er også noe bebyggelse langs denne delen av Soletjennbekken, med fare for direkte avløp til bekken (**figur 17b** og **figur 17c**).

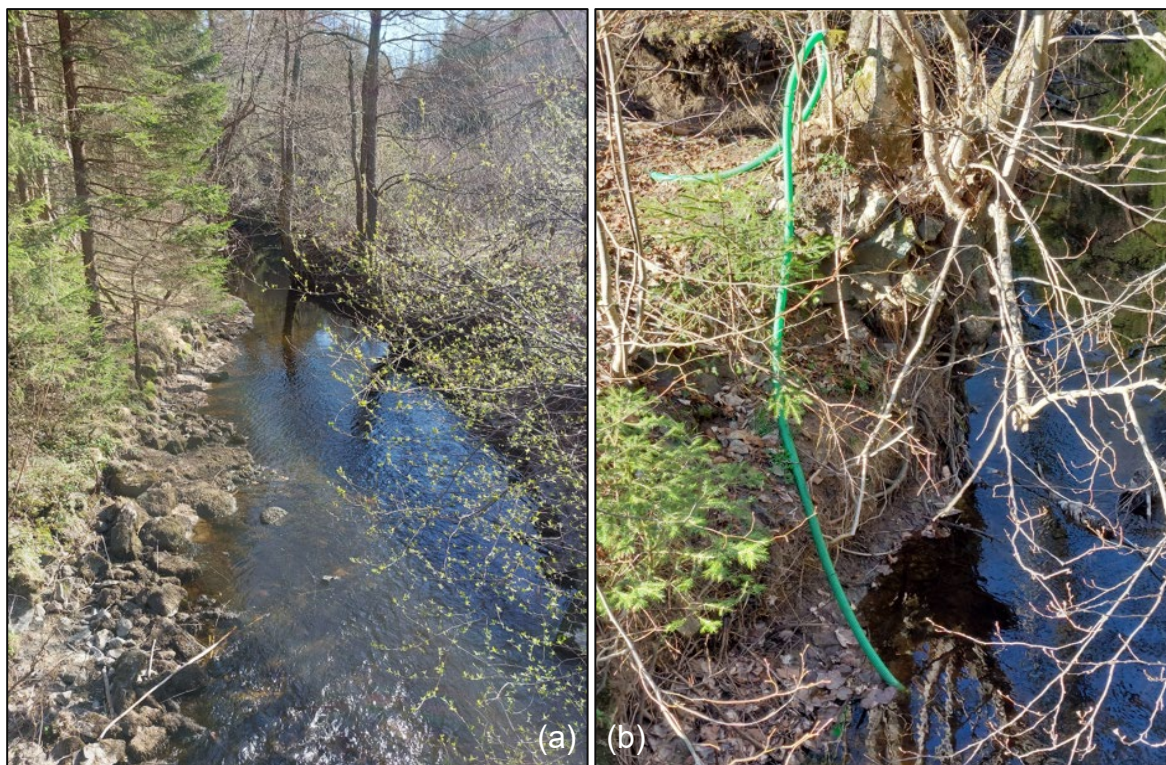
Lilleelv mellom Øvre Sagvann og Bråstad tjenn renner gjennom skog (**figur 18a** og **figur 18b**). Elva og kantsonene viser få tegn til påvirkning fra menneskelige aktiviteter. Området rundt Bråstad tjenn har brede og gode kantsoner med trær (**figur 19a** og **figur 19b**), noe som bidrar til å begrense avrenning tilknyttet jordbruk og andre typer arealbruk. Ved Bråstad er det observert vannuttaksrør med uttak fra elva (**figur 20b**).

Figur 20. Området ved Bråstad. (a) Lilleelv. (b) Rør for vannuttak. Foto: Marie-Pierre Gosselin.

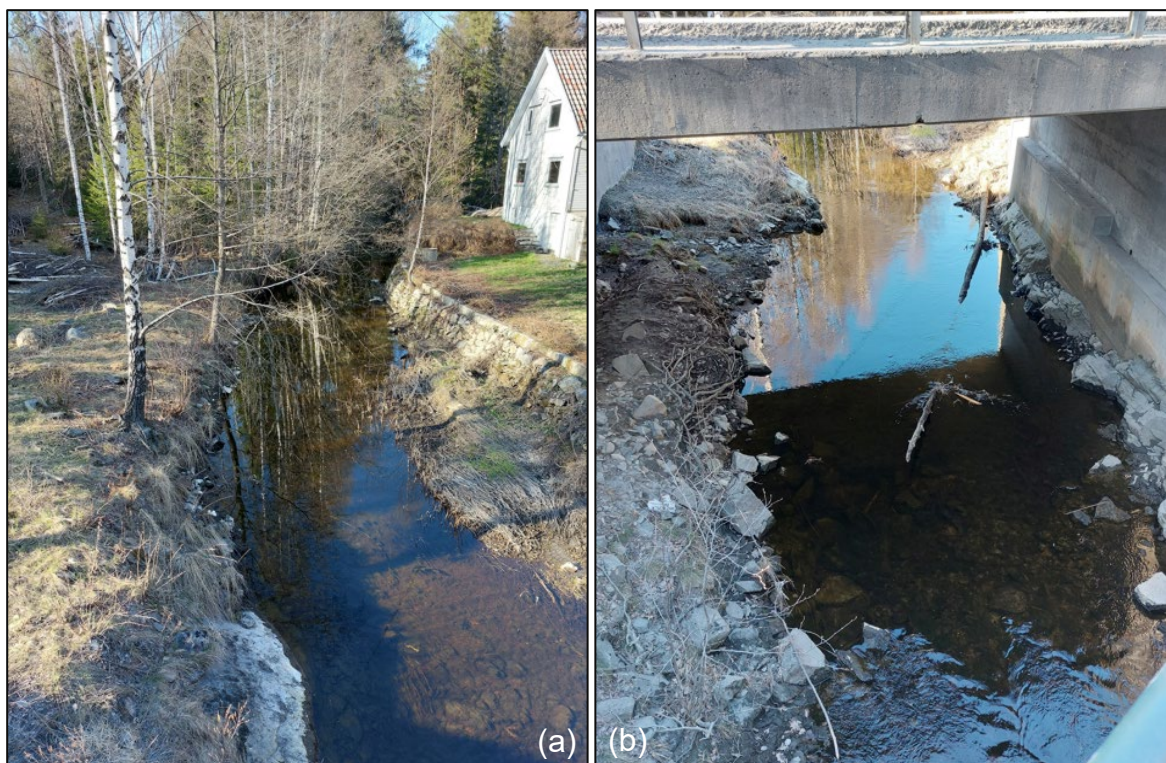
Figur 21. Lilleelv nedstrøms Assævannet. (a) Rester av tømmerfløttingsforbygning. (b) Erosjonssikring og betong tilknyttet brua over Frolandsveien. Foto: Marie-Pierre Gosselin.

Nedstrøms Assævannet er Lilleelv påvirket av tømmerfløttingsforbygning (**figur 21**). Bunnsubstratet inneholder finsedimenter med begroingsalger, noe som er et typisk tegn på næringsrik avrenning.

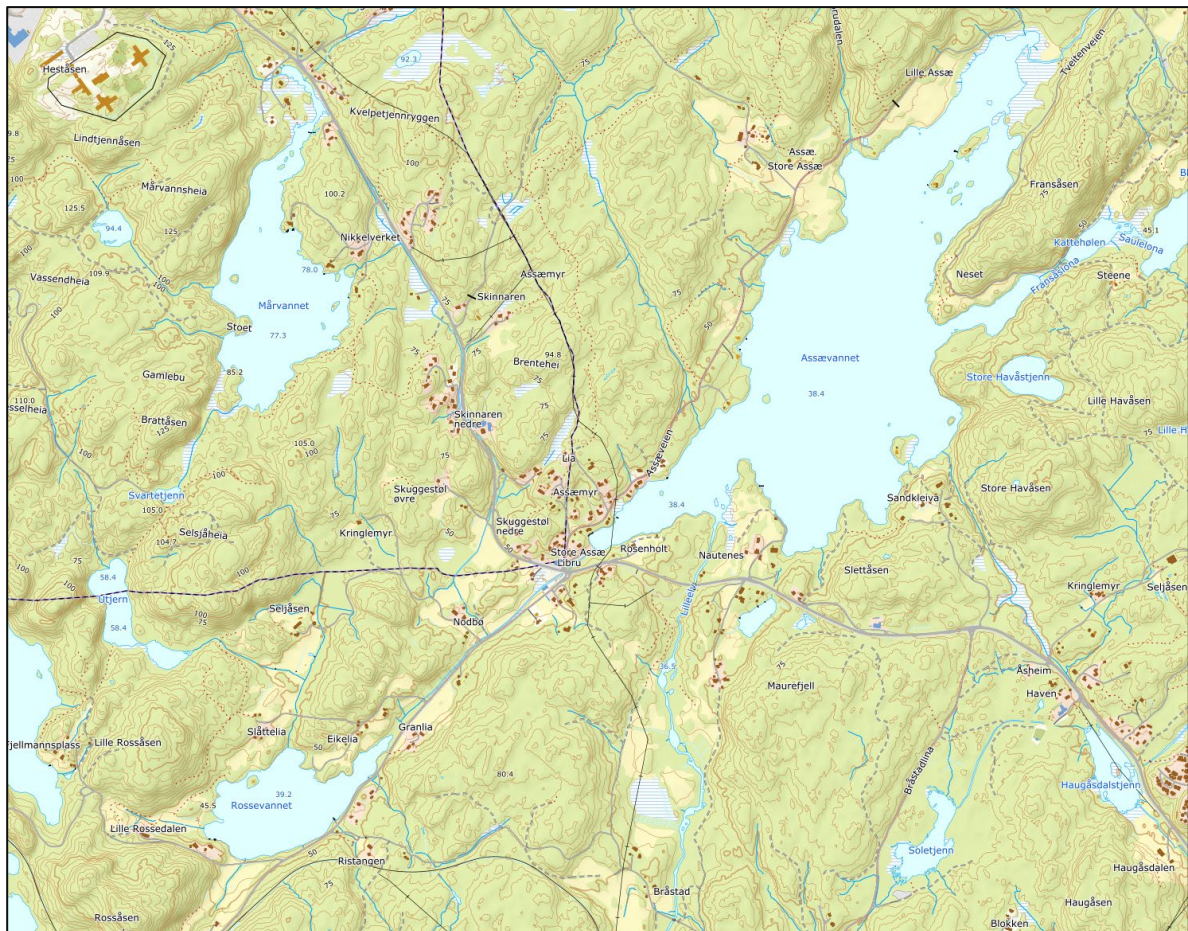
Figur 22. Området rundt Assævvannet.

Rundt Assævvannet er områdene dominert av jordbruk og skog. Det har vært tømmerhogst flere steder (**figur 26a** og **26b**), noe som vil øke risikoen for avrenning av finpartikler og næringsstoffer til vannet, som igjen kan påvirke vannkvaliteten. Dreneringsrør, rett ved kantsonen, bidrar til økt avrenningsrisiko. I tillegg ble det observert flere veianlegg, der dreneringsvann fra anlegget renner ut i innsjøen (**figur 27a** og **27b**). På befaringen var det ukjent i hvilken grad vannet som renner ut fra anleggene var forurenset. Det er likevel sannsynlig at dette bidrar til avrenning og utslipp av finsedimenter til vassdraget.

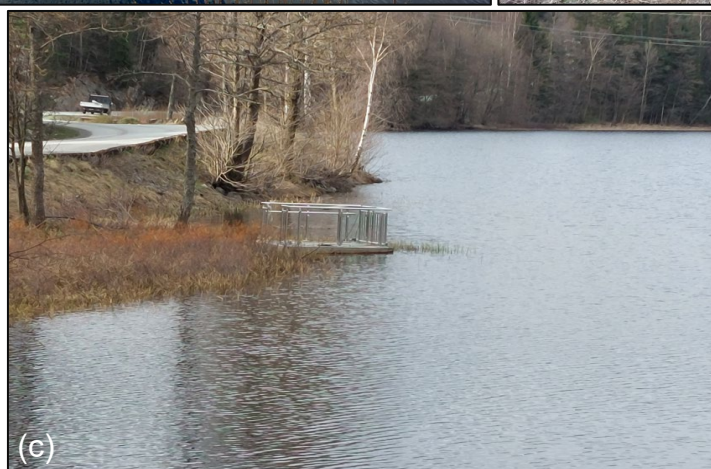
Figur 24. Området ved Rossevannet. (a) Rossevannet. (b) Dreneringsgrøft. (c) Vannuttak. Foto: Marie-Pierre Gosselin.

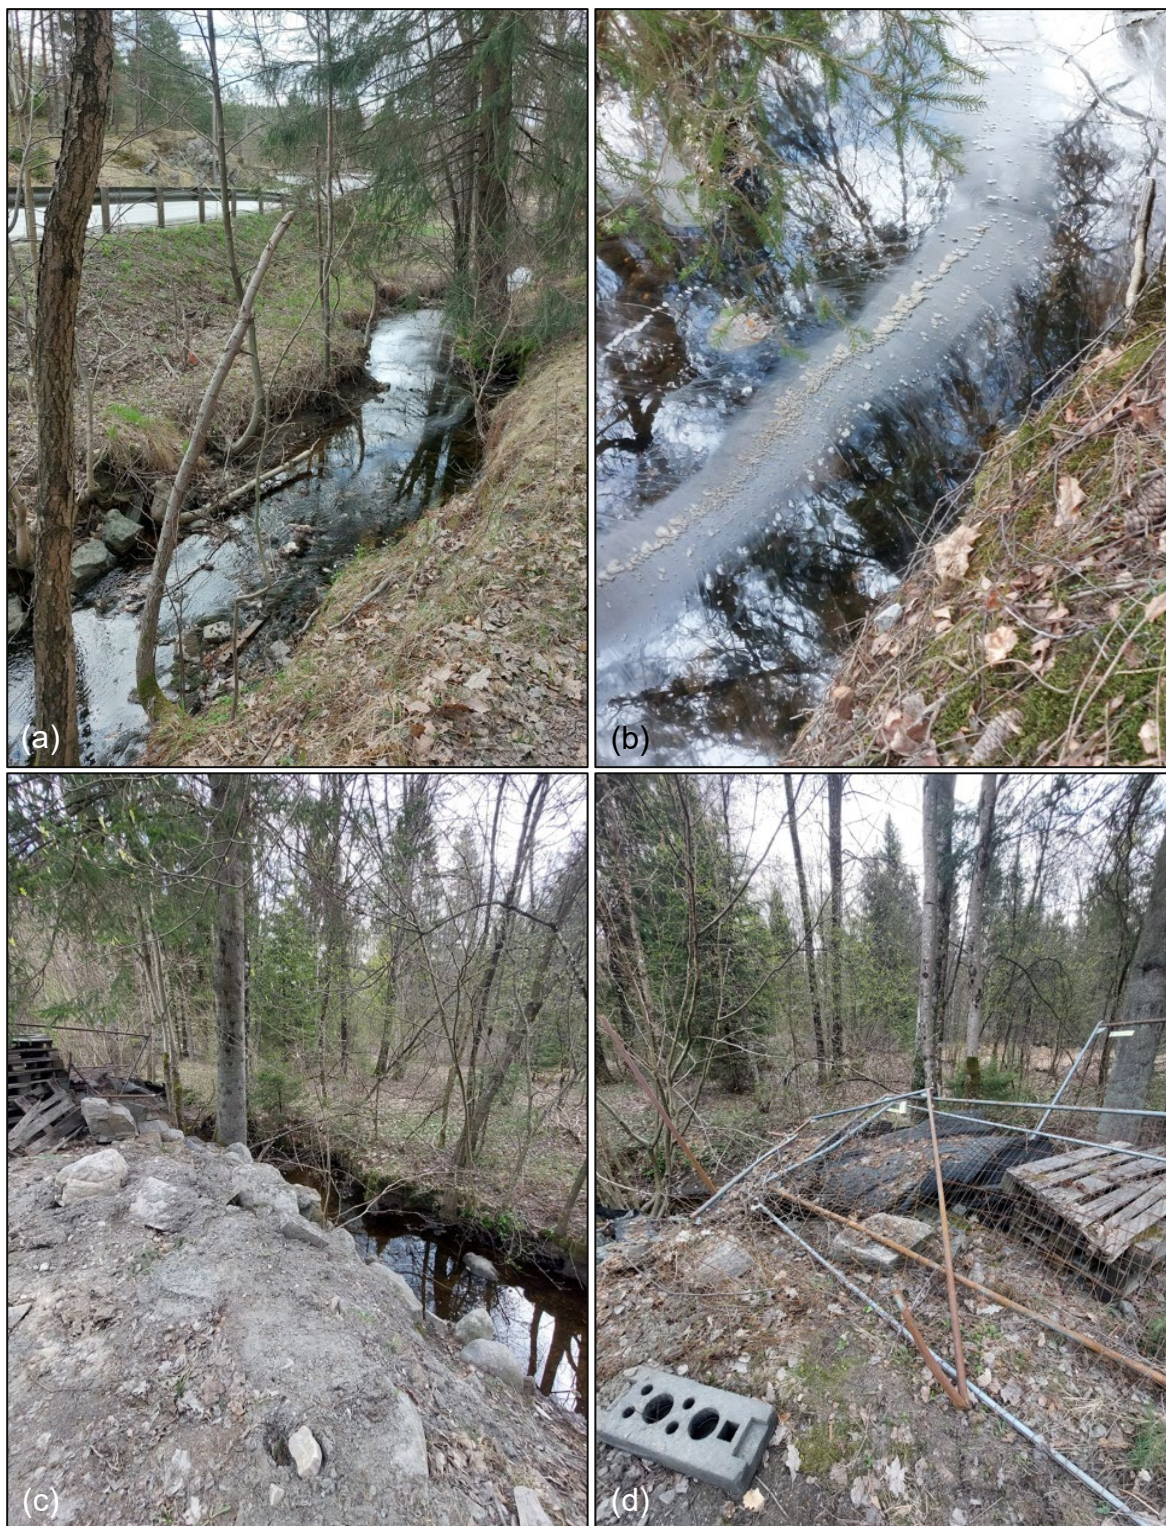
Av de sidebekkene til Lilleelv som ble undersøkt, er Mårvannsbekken den som viste de klareste tegnene på menneskelig påvirkning. Tegn på akutt forurensing ble observert langs Frolandsveien (**figur 25a** og **25b**), sannsynligvis som et resultat av avrenning fra et avfallsdeponi ved et motorverksted (**figur 25c** og **25d**). Det ble også observert graving i området.

Figur 25. Eksempel for forurensing og forsøpling langs Mårvannsbekken og Frolandsveien. (a) Bekken renner langs Frolandsveien. (b) Tegn på forurensing. (c) Menneskelig påvirkning av elvebredden. (d) Avfall fra et verksted på bekkekanten. Foto: Marie-Pierre Gosselin.
