NINA Rapport

Tiltaksanalyse for elvemusling (*Margaritifera margaritifera*) i Lilleelv i Arendal

Gosselin, M.-P. & Magerøy, J. H. 2023. Tiltaksanalyse for elvemusling (*Margaritifera margaritifera*) i Lilleelv i Arendal. NINA Rapport 2202. Norsk institutt for naturforskning.

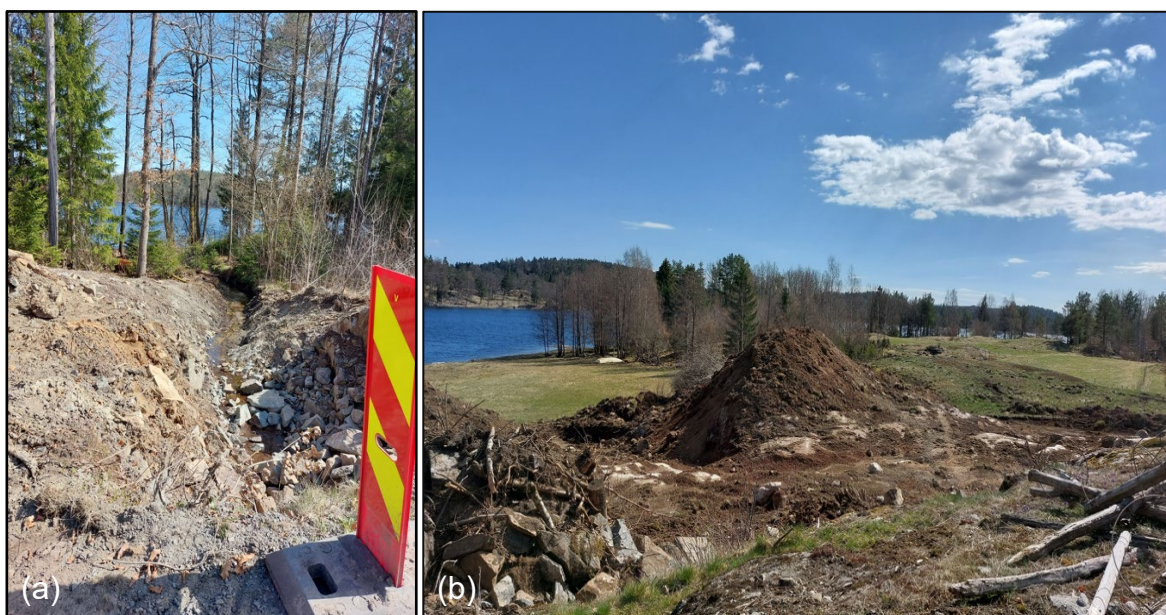
Figur 27. Menneskelig påvirkning langs Assøvvannet. (a) Dreneringsgrøft fra veianlegg. (b) Deponi fra veiarbeid. Foto: Marie-Pierre Gosselin.
