NINA Rapport

Amundbekken, Trondheim kommune

- Kunnskapsoppsummering av vannmiljø og utvikling i gyte- og oppvekstområder for vandrende nidelvørret

Bergan, M. A. & Nøst, T. H. 2023. Amundbekken, Trondheim kommune. Kunnskapsoppsummering av vannmiljø og utvikling i gyte- og oppvekstområder for vandrende nidelvørret. NINA Rapport 2291. Norsk institutt for naturforskning.

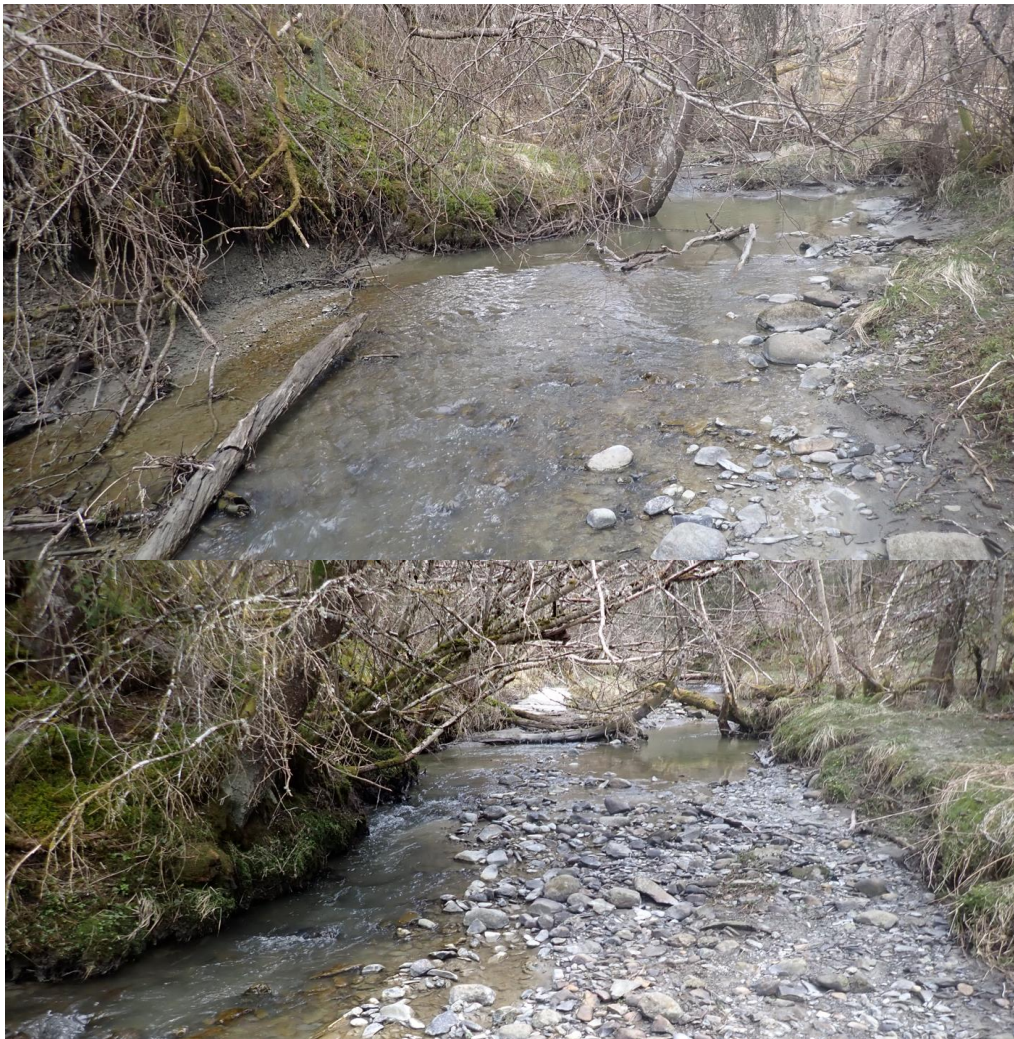
Figur 7. Amundbekken ovenfor vegkrysningen til Leiråkervegen går i et lite berørt bekkeløp, med stor grad av hydromorfologisk naturtilstand og intakt, urørt kantvegetasjon. Foto fra befaringsvåren 2021. Foto: @Morten André Bergan.

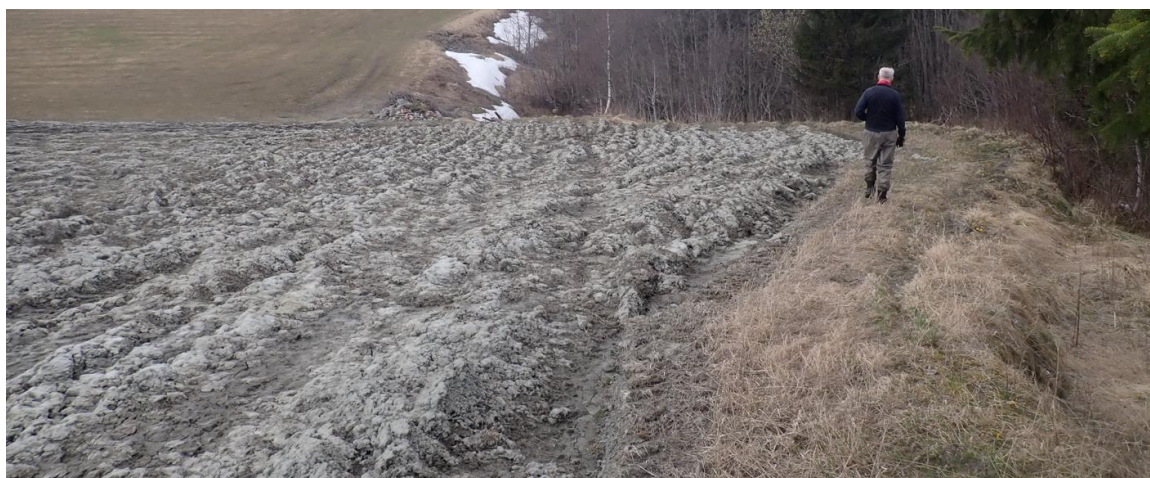
Figur 8. Stadig økende innslag av dyrkamark og landbruksvirksomhet på begge sider av Amundbekken ned mot Leiråkervegen. Foto fra befaringsvåren 2021. Foto: @Morten André Bergan.

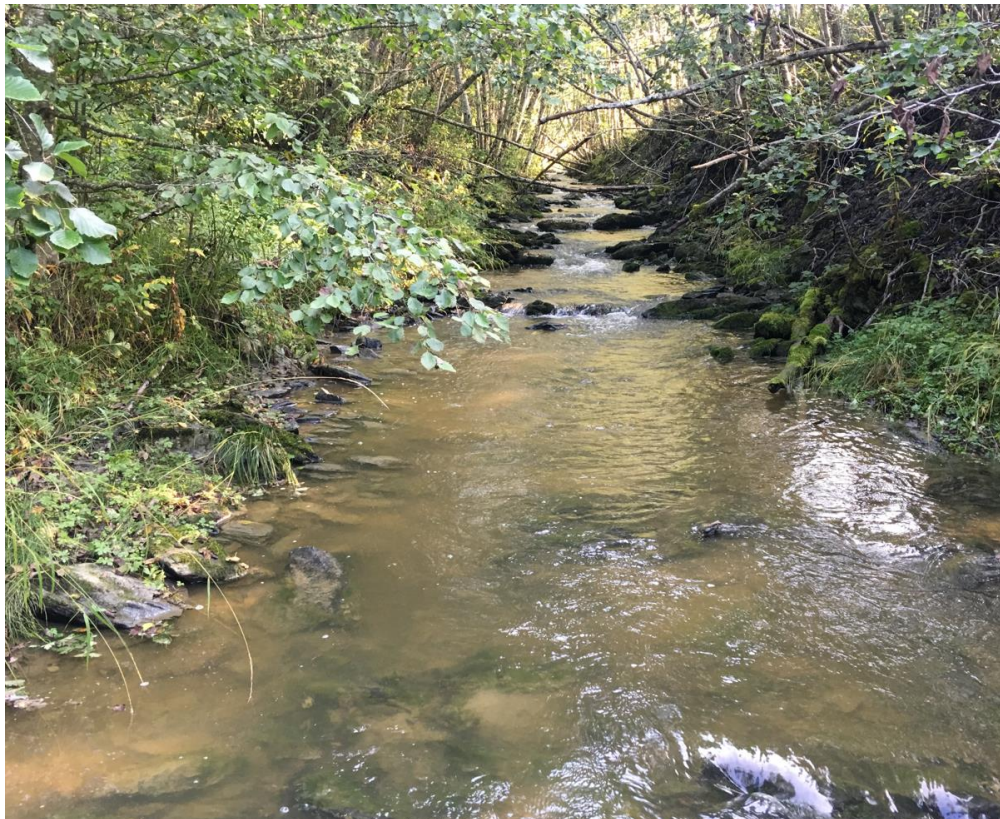
Figur 9. Amundbekken på strekningen straks etter veikrysning Leiråkervegen. Bekken går her fra å ha et naturlig bekkeløp til å være kanalisert, utrettet og steinsatt med skuttstein. Foto fra 2016. Foto: @Morten André Bergan.

Etter å ha gått mer enn 2,5 kilometer i et inngrepsfritt og lite fysisk berørt bekkeløp, krysser søndre grein Leiråkervegen. Fra om lag 230 meter ovenfor denne veien og nedover endres bekkens hydromorfologiske tilstand vesentlig (**figur 9**, men se også flyfoto i **figur 15** i omtalen av Røstadbekken). Amundbekken er nå svært modifisert, kunstig utformet og endret fra naturtilstand (**figur 9 og 10**).

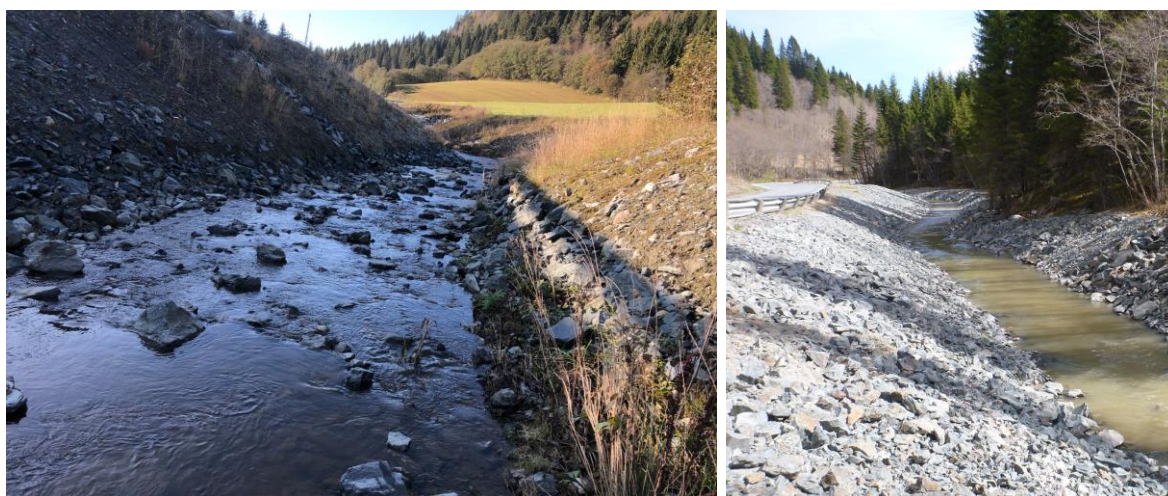
Figur 10. Amundbekken er 100 % endret og modifisert i midtre og nedre del etter vei- og rasrelatert aktivitet. Foto fra 2021 (t.v.) og 2012 (t.h.). Foto: @Morten André Bergan

Den degraderte tilstanden skyldes samlet belastning fra nye og tidligere inngrep (avsmalninger, utrettinger og steinsettinger, fortrinnsvis knyttet til vei- og ras-/erosjonssikringsarbeid). Dette har i dag ført bekkens tilstand betydelig bort fra naturtilstanden på en strekning på mer enn 2 kilometer i Amundbekkens nedre del. På denne strekningen gikk det også et mindre leirras i oktober 2022, som tilførte leire, slam og partikkelbelastning til bekken (**figur 11**). Slike små utglidninger av bekkesider som ikke er rassikret har skjedd hyppig de siste tiårene i Amundsbekken (Anonym 2018).

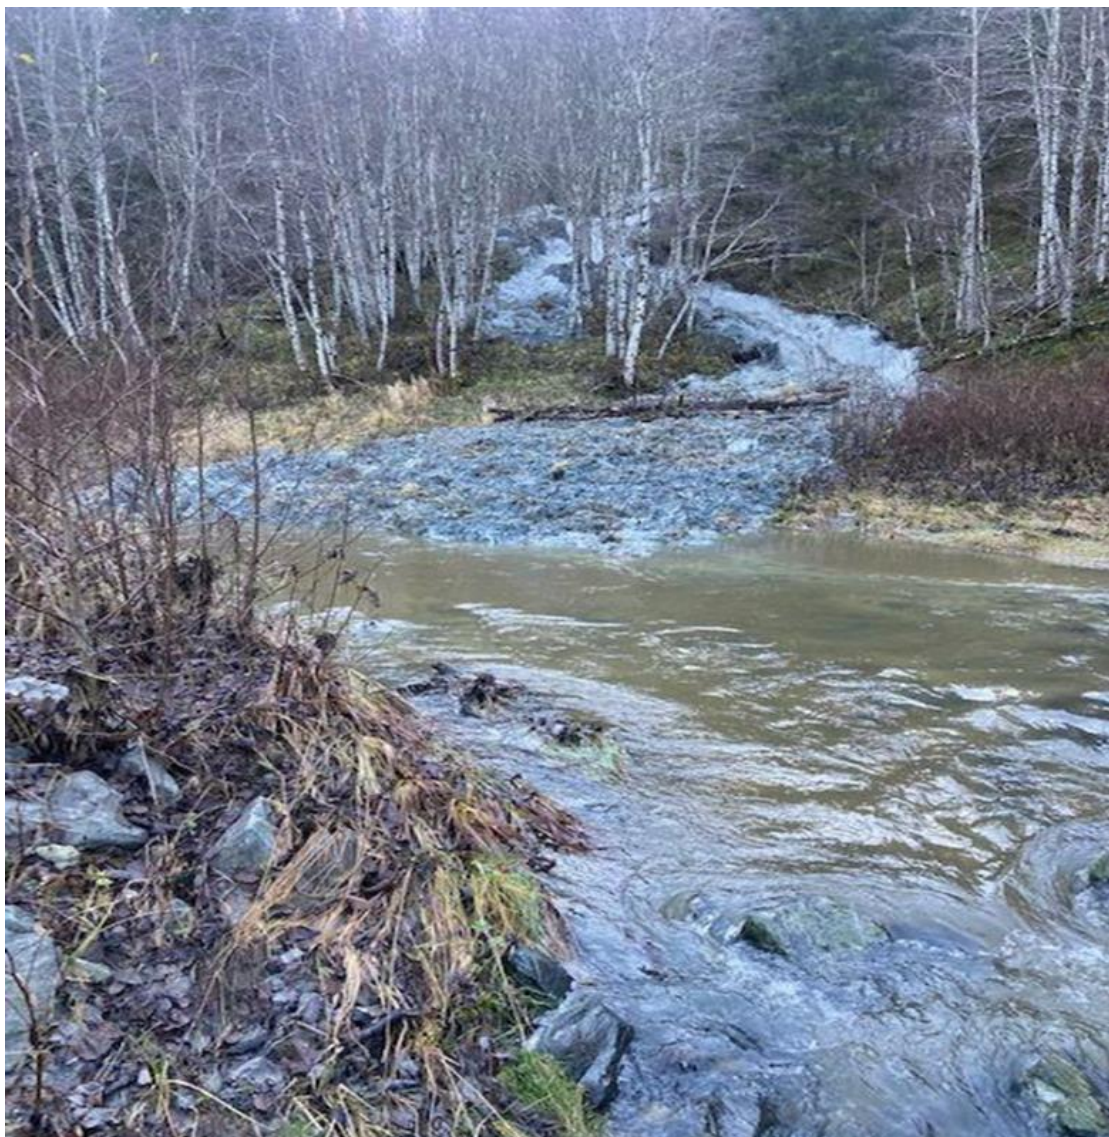
Figur 11. Ras og utgliding av jord/leirmasser til nedre del av Amundsbekken i oktober 2022 Foto: @Trondheim kommune.

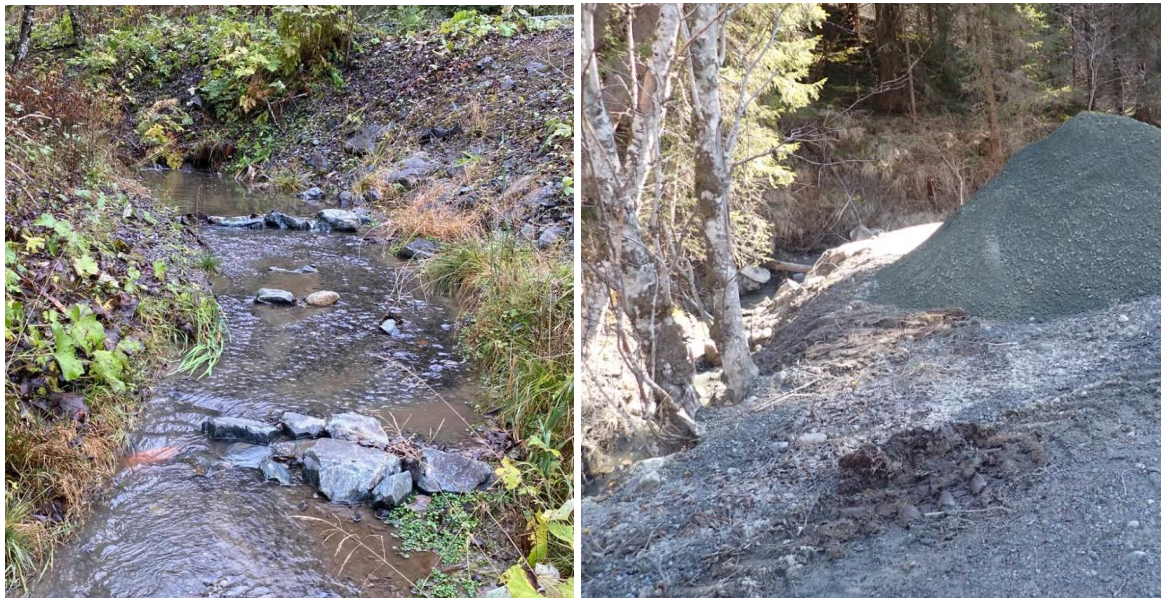
Figur 12. Nedre del av Svartdalsbekken i 2020 (t.v.). Befaring våren 2021 avdekker stor partikkelavrenning (sand) til bekken (t.h.). Foto: @Morten André Bergan.

Svartdalsbekken til nedre del Amundbekken er en liten grunnvannstilført sidebekk. Bekken er av ukjent årsak avglemt eller ignorert i vannforekomstdefinisjonen av tilløpsbekkene. Svartdalsbekken har i dag stor samlet belastning av veirelaterte endringer, massetransport og partikkelbelastning (**figur 12**).

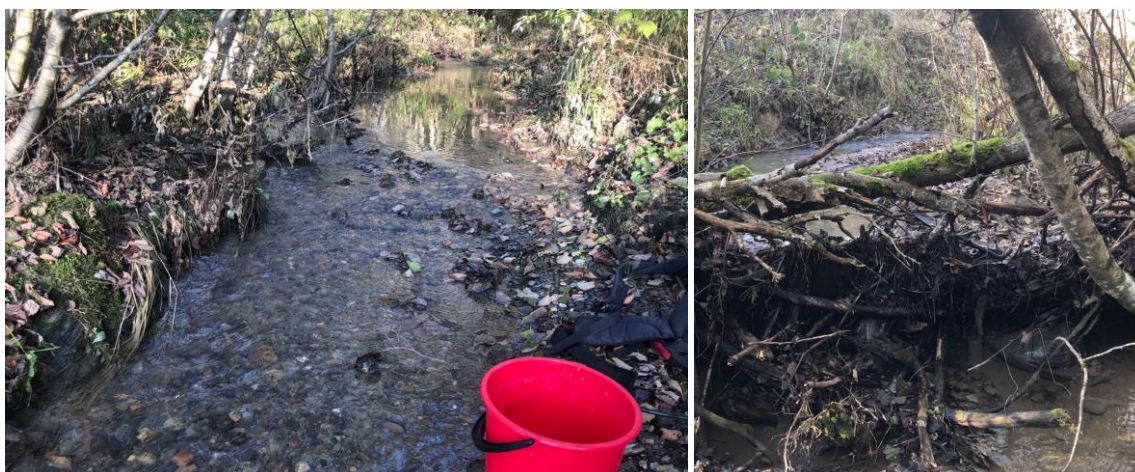
Figur 13. Nedre del av Kvålsbekken i 2019 (t.v.). Foto: @Morten André Bergan.

Kvålsbekken en liten grunnvannsrik sidebekk i midtre del av Amundbekken. Denne bekken har større betydning i dag, både som gytebekk for nidelvørreten og som kilde for tilførsel av naturlig elvestein til Amundbekken. Stor nidelvørret er også påvist på oppgang i denne bekken i 2019 (Bergan, feltnotater ifbm bunndyrundersøkelser). Det har vært registrert økende nedslamming av bekken de siste årene, uten at man har klart å vise til årsaken til nedslammingen. Bekken går lett tett av ansamlinger av kvist/trevirke (**figur 13**)

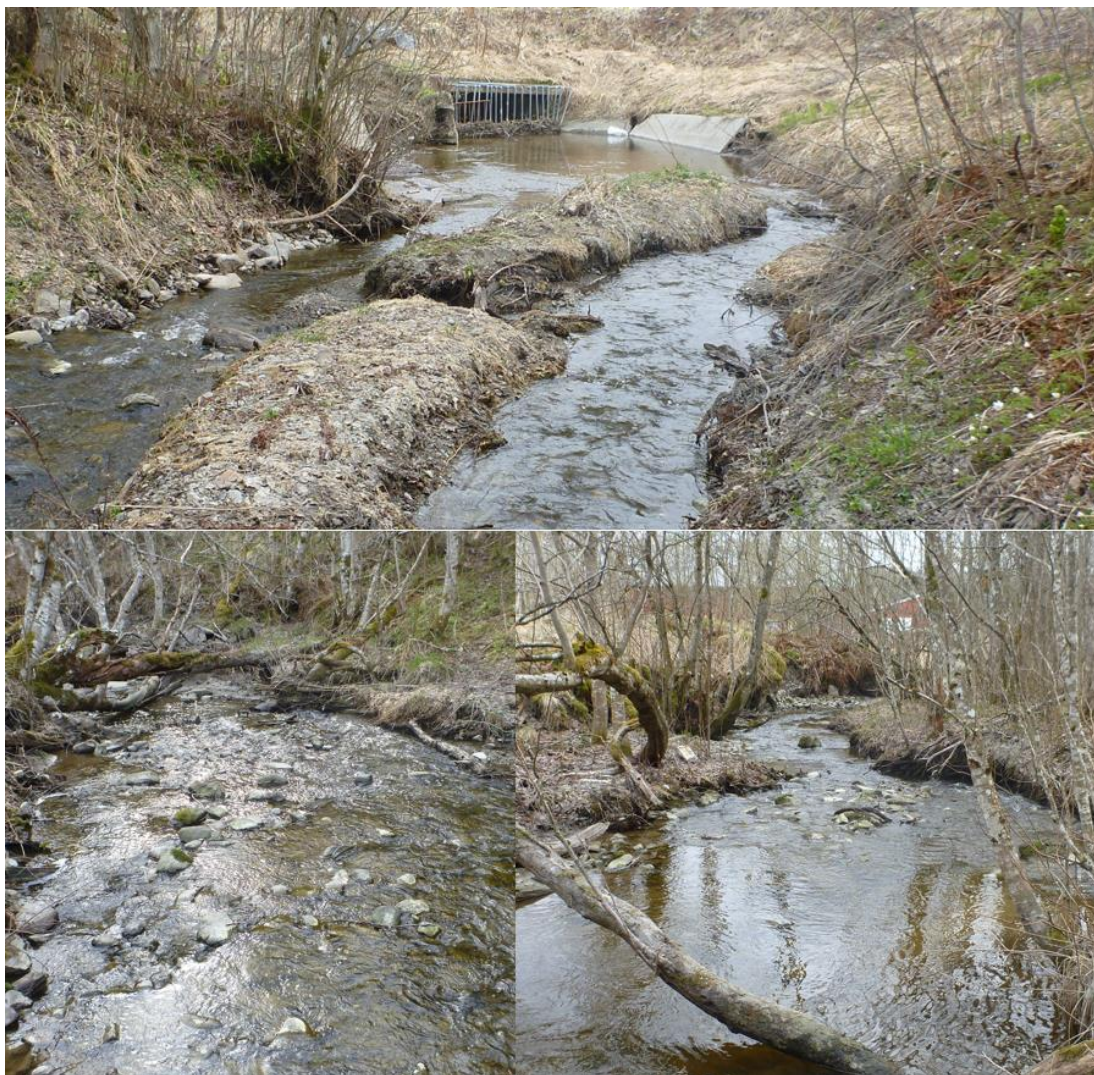
Figur 14. Røstadbekken ovenfor Leiråkervegen og ridesenter, etter en nærmere 500 meter lang bekkelukking. Svært godt egnet gytebekk med nært naturtilstand som i dag er utilgjengelig for nidelvørreten i Røstadbekken. Foto fra befaring ovenfor ridesenteret i 2013. Foto: @Morten André Bergan.

Røstadbekken har utløp til Amundbekken oppstrøms veikrysning til Leiråkervegen. Denne sidebekken var trolig en svært viktig gytebekk for nidelvørreten historisk (**figur 14**, se **avsnitt 5**), men en lang (4-500 meter) bekkelukking i forbindelse med Leiråkervegen og et ridesenter ovenfor har stengt for fiskevandring. Dette har ført til omfattende tap av gyte- og oppvekstareal for nidelvørreten (se **avsnitt 5**). Ut fra flyfotovurderinger har nidelvørret vært stengt ute fra mesteparten av denne bekken siden tidlig 80-tallet, og årsaken er knyttet til bygging av Leiråkervegen slik vi kjenner den i dag (**figur 15**).

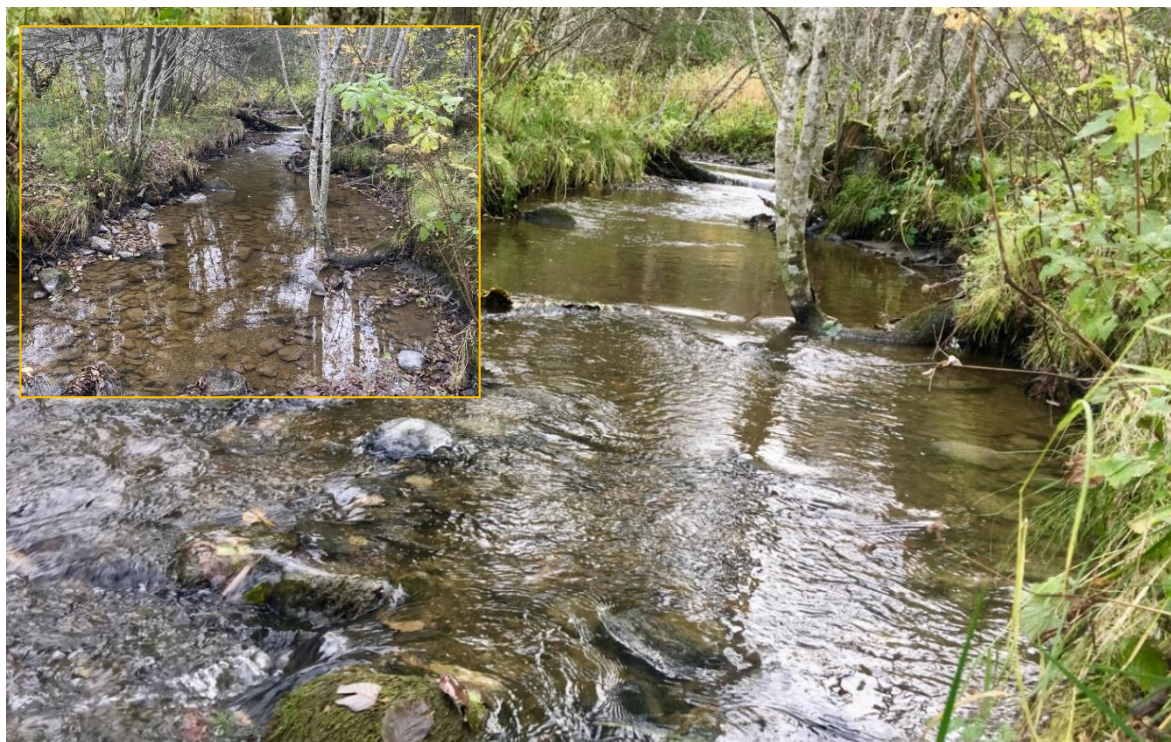
Figur 16. Solemsbekken ovenfor vegkrysning Amundalsvegen. Stort foto: Middels vannføring. Innfelt foto: Samme sted i 2021 ved lav vannføring. Foto: @Morten André Bergan.

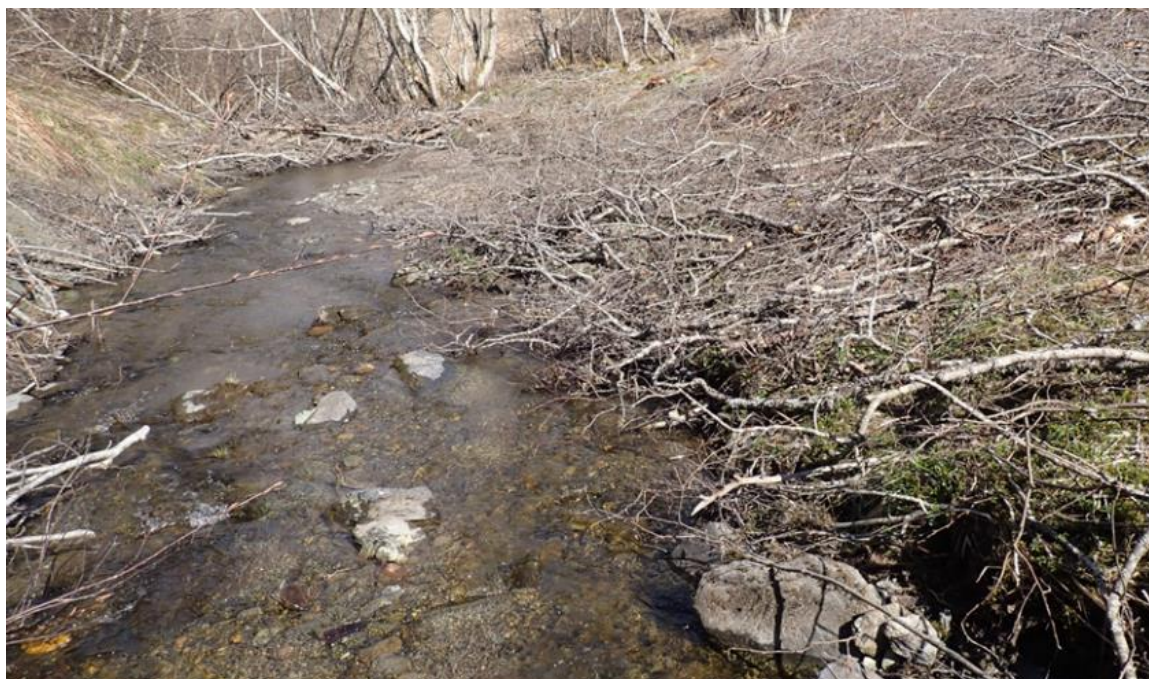
Figur 17. Aktiv fjerning av kantvegetasjon i øvre del av Solemsbekken våren 2021. Foto: @Morten André Bergan.

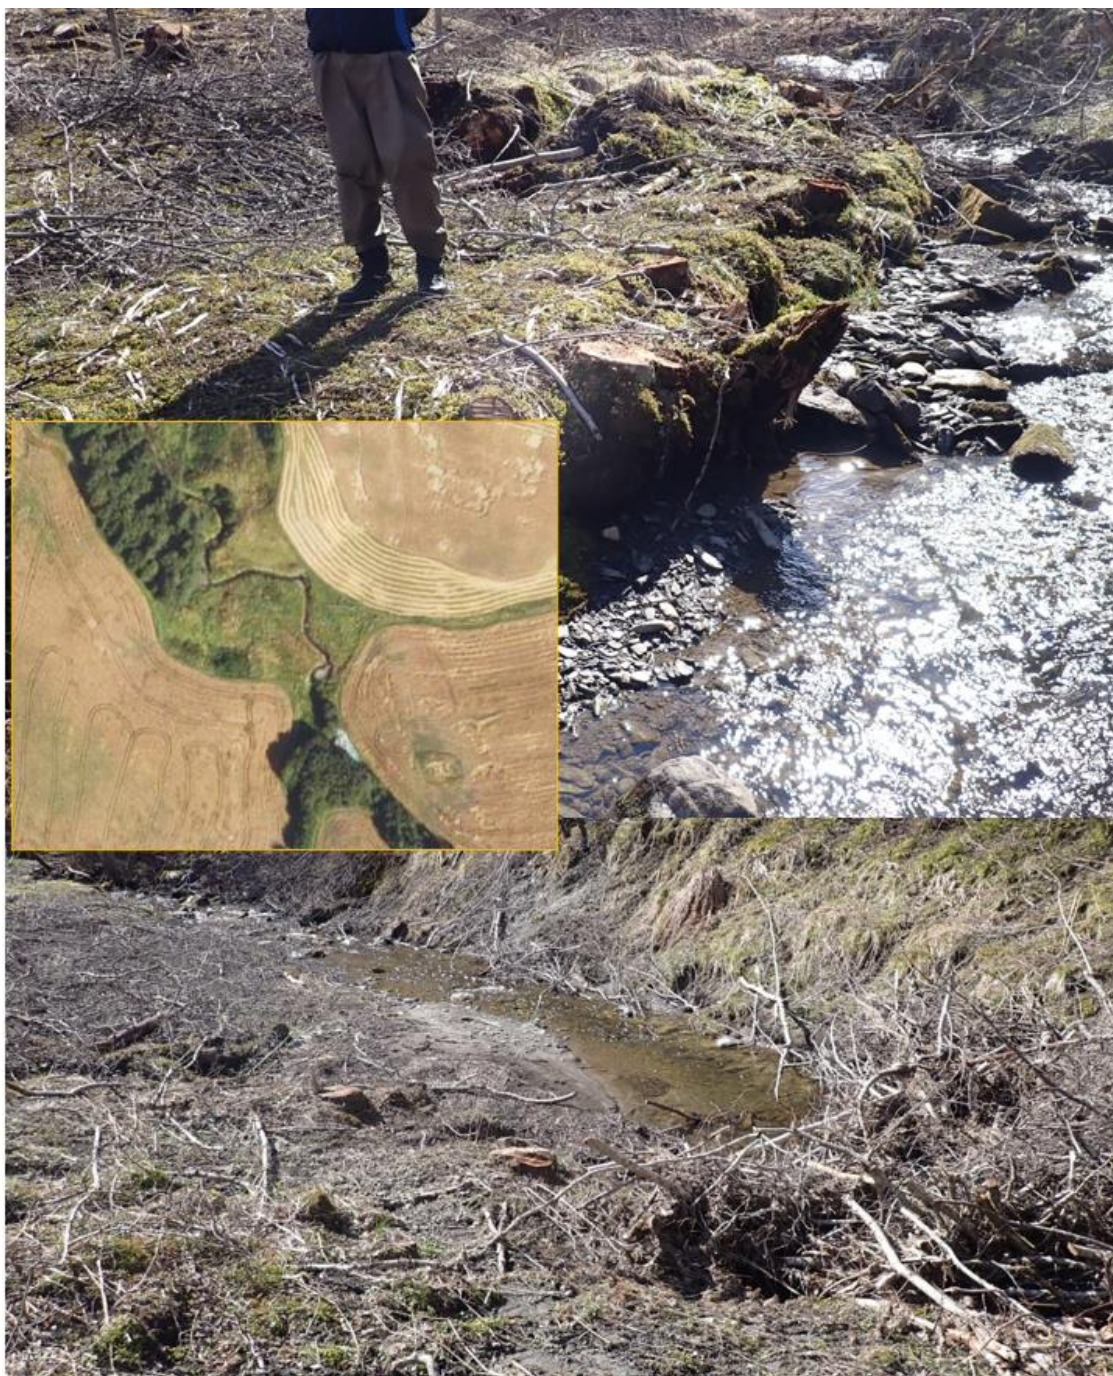
Figur 18. Nyere landbruksrelaterte inngrep og endringer, med blant annet fjerning av kantvegetasjon, avdekkes i det som tidligere var tilnærmet urørt bekkeløp under befaring i Solemsbekken våren 2021. Innfelt: Flyfoto over partiet fra 2021. Foto: @Morten André Bergan / Flyfoto: <https://kart.finn.no>

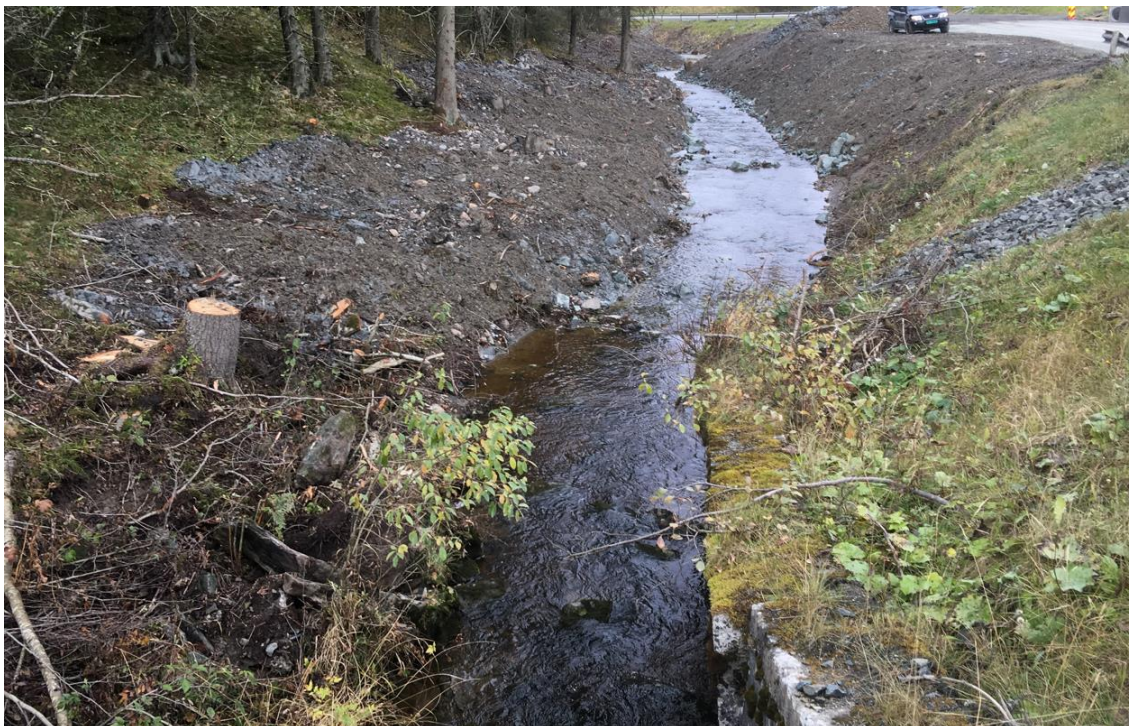
Figur 19. Solemsbekken nedenfor vegkrysning Amundalsvegen har ingen grad av naturtilstand i bekkeløpet helt ned til samløp med Amundsbekken, og er i dag 100 % endret og modifisert. Foto fra 2017, ved i igangsetting av dette sikringsarbeidet. Foto: @Morten André Bergan.

bekkeløp som er etterlatt som en monoton kanal med grunne strykstrekninger bestående av grovt substrat og skuttstein.

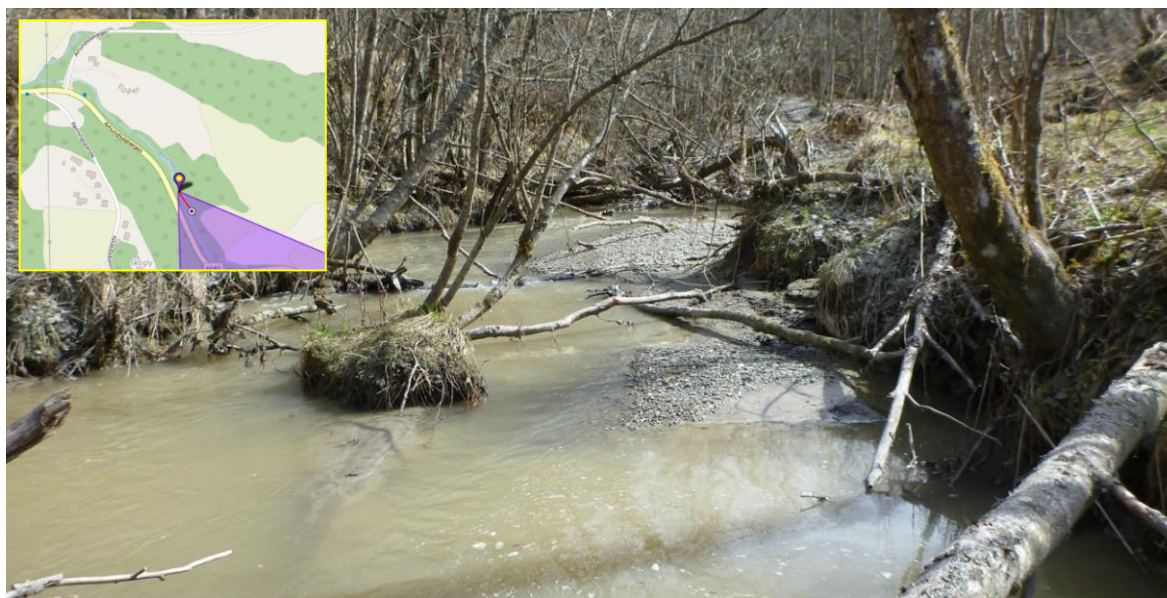
Figur 20. Solemsbekken på partier i nedre del i mai 2013. Store deler av Solemsbekkens strekninger var ikke påbegynt i sikringsarbeid, og man fikk ett innsyn i bekkens naturtilstand. Innfelt viser posisjon for foto og retning bildet er tatt. Foto: @Morten André Bergan.

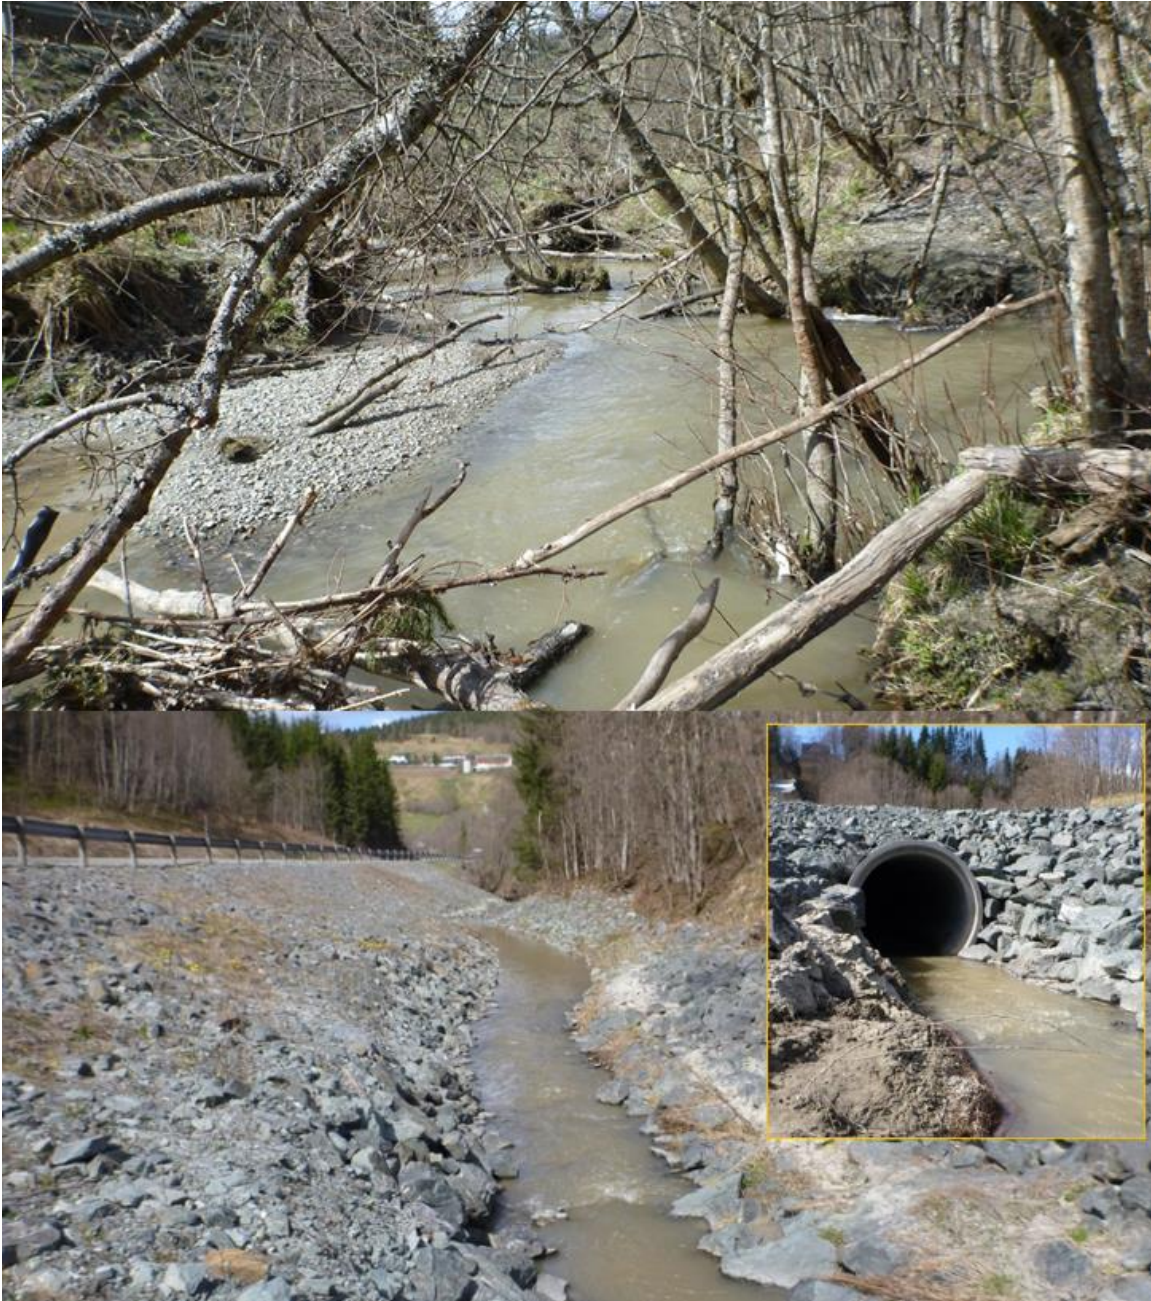
Figur 21. Solemsbekken i mai 2013. Store deler av Solemsbakkens strekninger var ikke påbegynt i sikringsarbeid (øverst), og man fikk ett innsyn i bekkens naturtilstand. Andre strekninger var ferdig sikret ifbm veiarbeid noen år tidligere (nederst), og etterlatt mer som en smal, monoton kanal med grovt substrat og skuttstein. I dag er hele denne nedre delen av Solemsbekken steinsatt, modifisert og endret, og bekken krysser både en veinær oppstillingsplass og Amundalsvegen gjennom rørformet betongkulvert (innfelt foto) på strekningen. Foto: @Morten André Bergan.

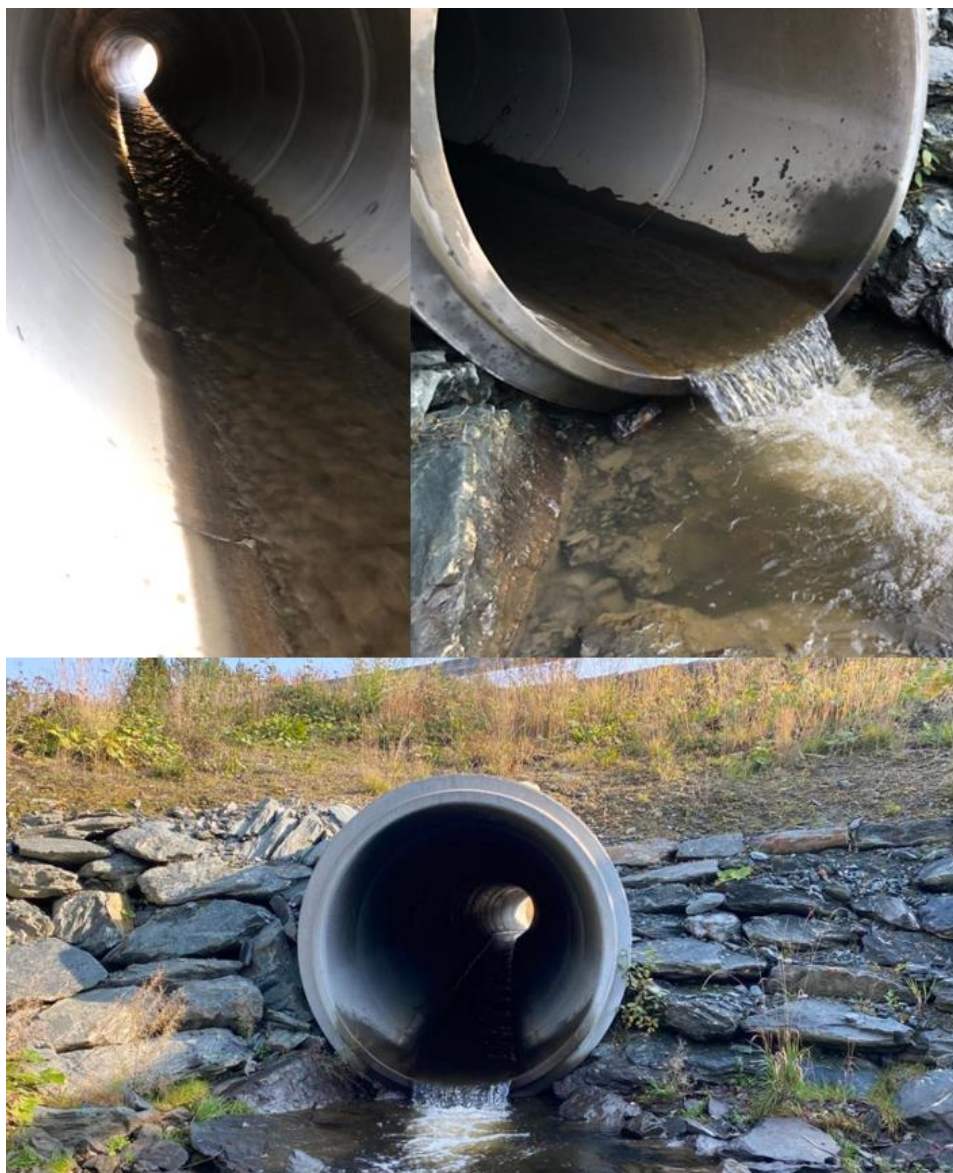
Figur 22. Veikulvert i nedre del av Solemsbekken, like før utløp i Amundbekken. Foto fra 2021 (øverst) og 2022 (nederst). Foto: @Morten André Bergan.

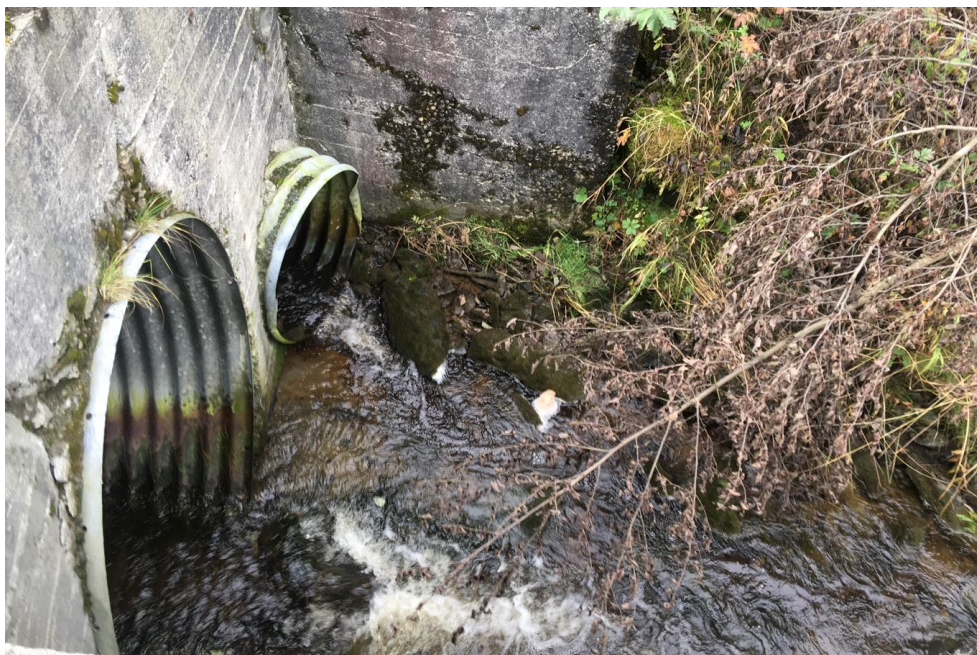
Figur 23. Ulsetbekken er rørlagt et godt stykke i nedre del, før den munner til Solembekken gjennom et rør ved vegkrysningen til Amundalsvegen. Foto fra 2017. Foto: @Morten André Bergan.

Ulsetbekken er igjen lagt i bakken de siste om lag 250 meterne før samløp med Solemsbekken, som er eldre inngrep knyttet til bygging av veien Amundalsvegen. Den relativt lave gradienten i Ulsetbekken gjør at nidelvørret trolig kunne vandre opp til der golfbanen ligger i dag, og trolig et stykke forbi dette området også. Lukninger og utfylling av området for golfbane mm. gjør imidlertid at dette er vanskelig å vurdere. Naturlig vandringsstopp fastsettes på skjønn, om lag 1,3 kilometer fra samløp med Solembekken, på partier ovenfor golfbanen ved Furuhaugmyra. Ulsetbekken munner som et rør i Solemsbekken i dag.

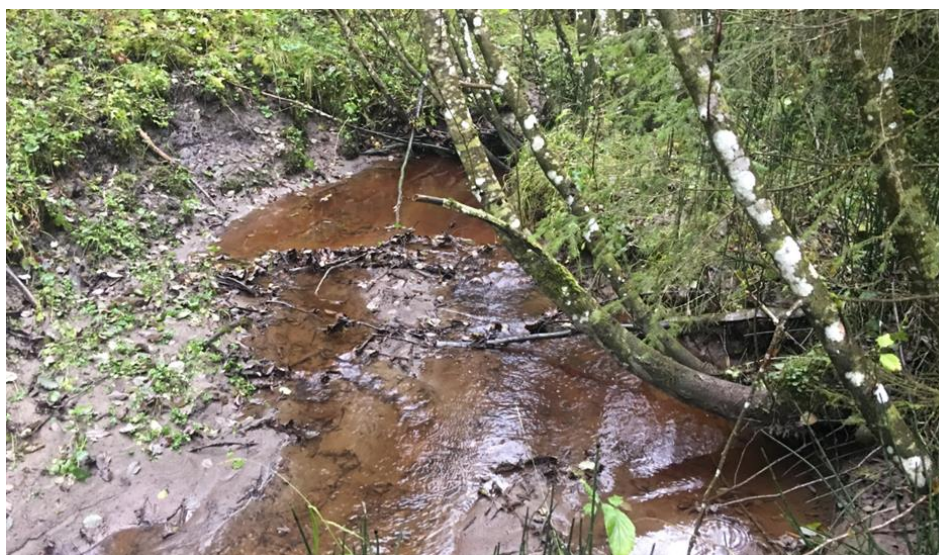
Figur 24. Ulsetbekken domineres av lavgradient bekkeløp dominert av finsubstrat som leire, silt og sand, med kun unntaksvise innslag av små gruspartikler. Foto fra 2017. Foto: @Morten André Bergan.

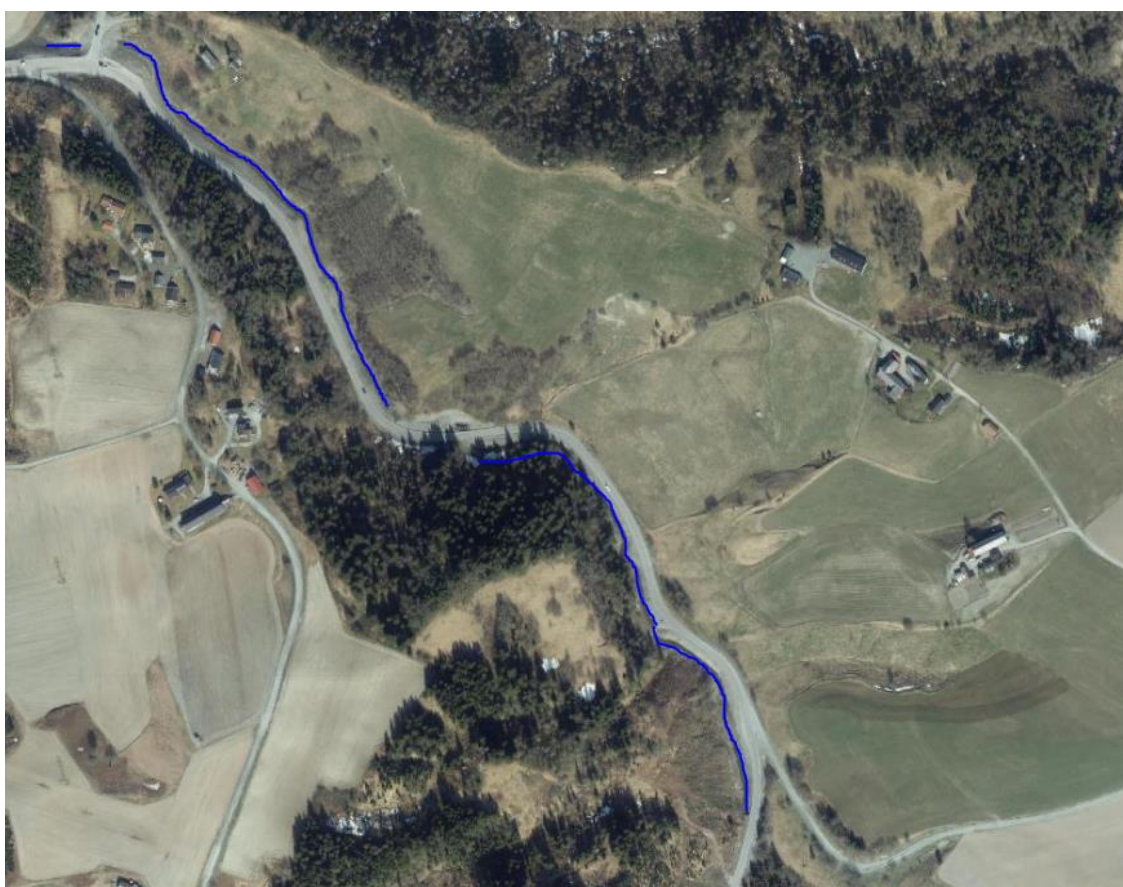
Figur 25. Om lag 1 kilometer bekkestrekning i nedre del av Solemsbekken ble ras- og erosjon-sikret i perioden 2009-2018 (blå linje); inngrep som førte til utretting, avsmalning og fjerning av naturlig vassdragskvaliteter som elvestein, kantvegetasjon og andre økologisk viktige elementer i bekken. Flyfoto fra 2019. Flyfoto: <https://kart.finn.no/>

Som følge av stor problematikk og risiko knyttet til tiår med stadige ras- og utglidninger langs Amundbekken og Solemsbekken, har bekkestrekninger i nedre del av begge vassdrag blitt sikret i perioden 2009-2017/-18 (Anonym 2018) (**figur 25** og **26**).

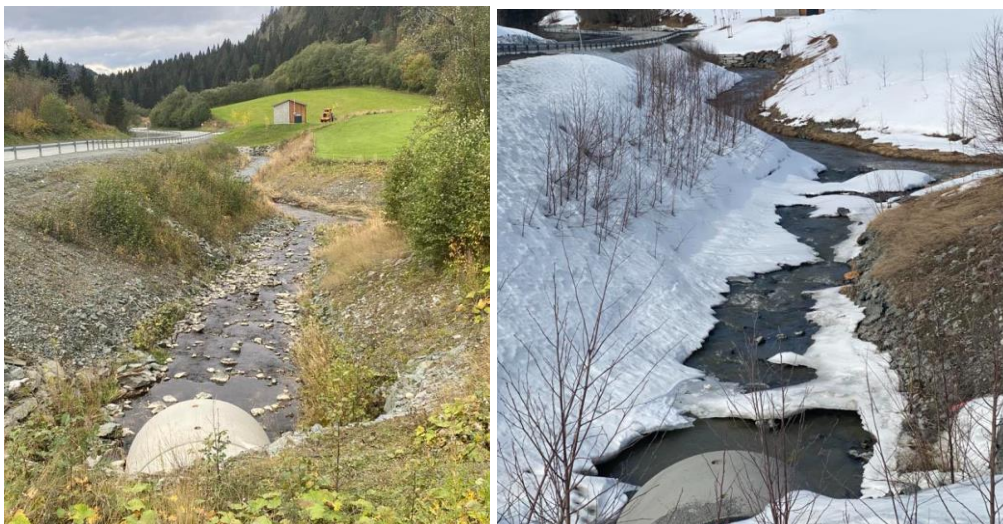
Figur 33. En kort strekning av Solemsbekken nedstrøms kulvert under Leiråkervegen er tilgjengelig for nidelvørreten, og er undersøkt for ungfisk av ørret i perioden 2019-2022. T.v.- Foto fra 2021. T.h.- foto fra 10.april 2023. Foto: @Morten André Bergan.

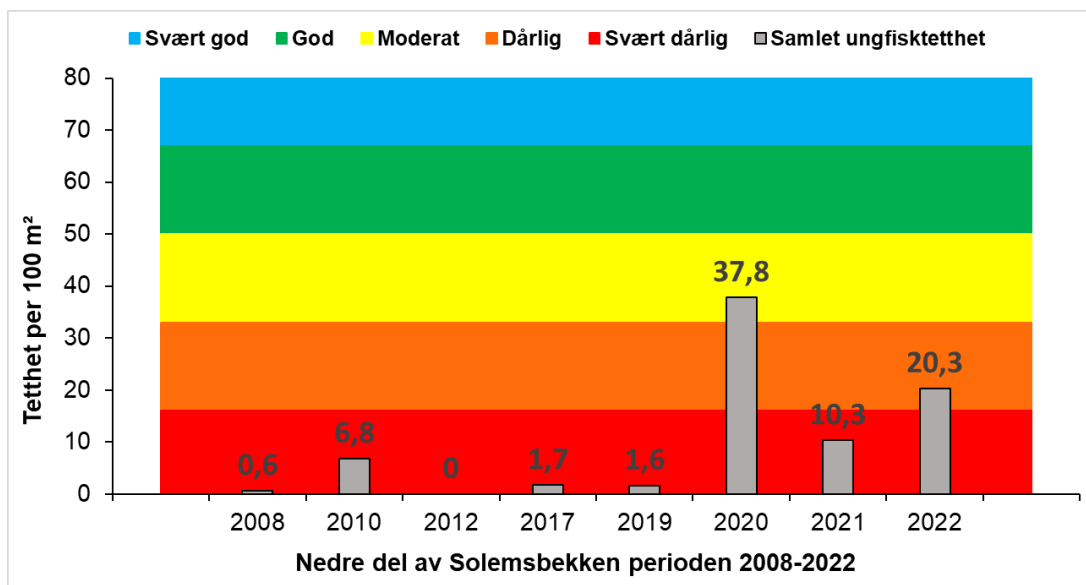
Figur 35. Utvikling i samlet ungfisktetthet hentet fra **tabell 10**, vurdert opp mot forventning til økologisk tilstand for nedre del av Solemsbekken mellom Leiråkevegen og siste veikrysning for Amundalsvegen i perioden 2008 -2022.

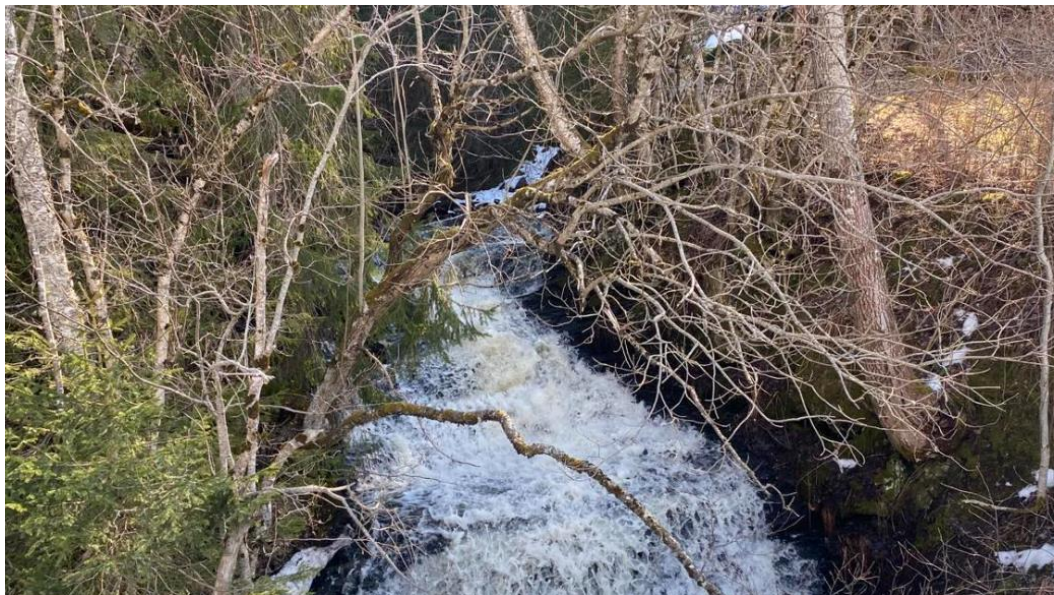
Figur 36. Naturlig utbredelse av nidelvørret stopper i fossepartier nedstrøms Bostadvegen ved Solem. Foto fra bekkepartier ovenfor veien i 2023. Foto: @Morten André Bergan.

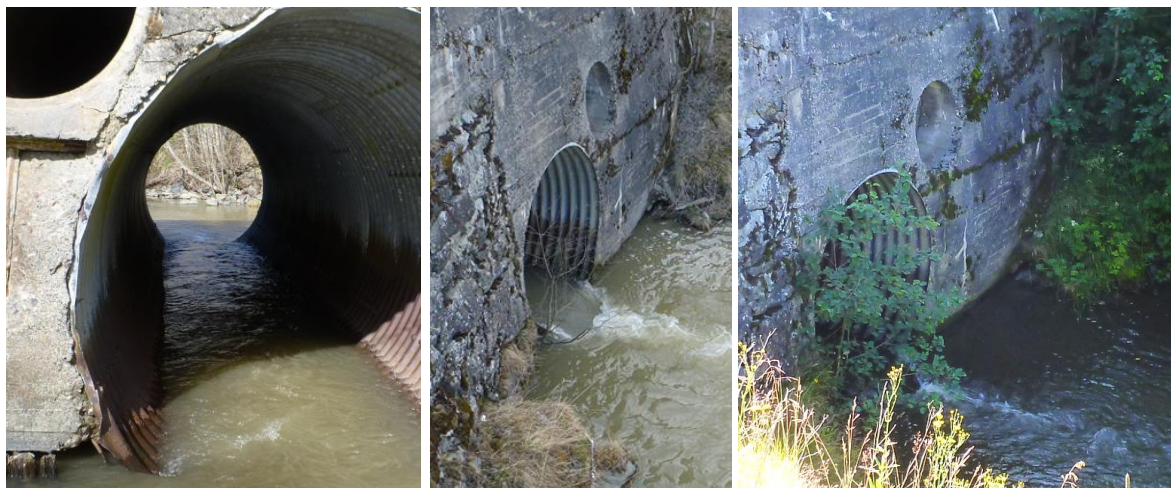
Figur 37. Kulvert under Nordsetvegen kan i perioder hindre oppvandring av ørekyte fra Nidelva, dersom Nidelvas vannstand er lav eller Amundbekken har stor vannføring. T.v. og midten: Foto fra mai 2013, der Nidelva har høy vannstand og Amundbekken normal vannføring, noe som gir muligheter for forbiwandring av ørekyte. T.h.: Foto fra 2012, med noe lavere vannstand i Nidelva. Foto: @Morten André Bergan.
