NINA Rapport

Kan Sjøskogbekken i Trondheim kommune igjen få en livskraftig bestand av sjørørret?

- Historikk, dagens tilstand og mulighetsvurderinger

Bergan, M. A. & Nøst, T. H. 2023 Kan Sjøskogbekken i Trondheim kommune igjen få en livskraftig bestand av sjørørret? Historikk, dagens tilstand og mulighetsvurderinger. NINA Rapport 2368. Norsk institutt for naturforskning.

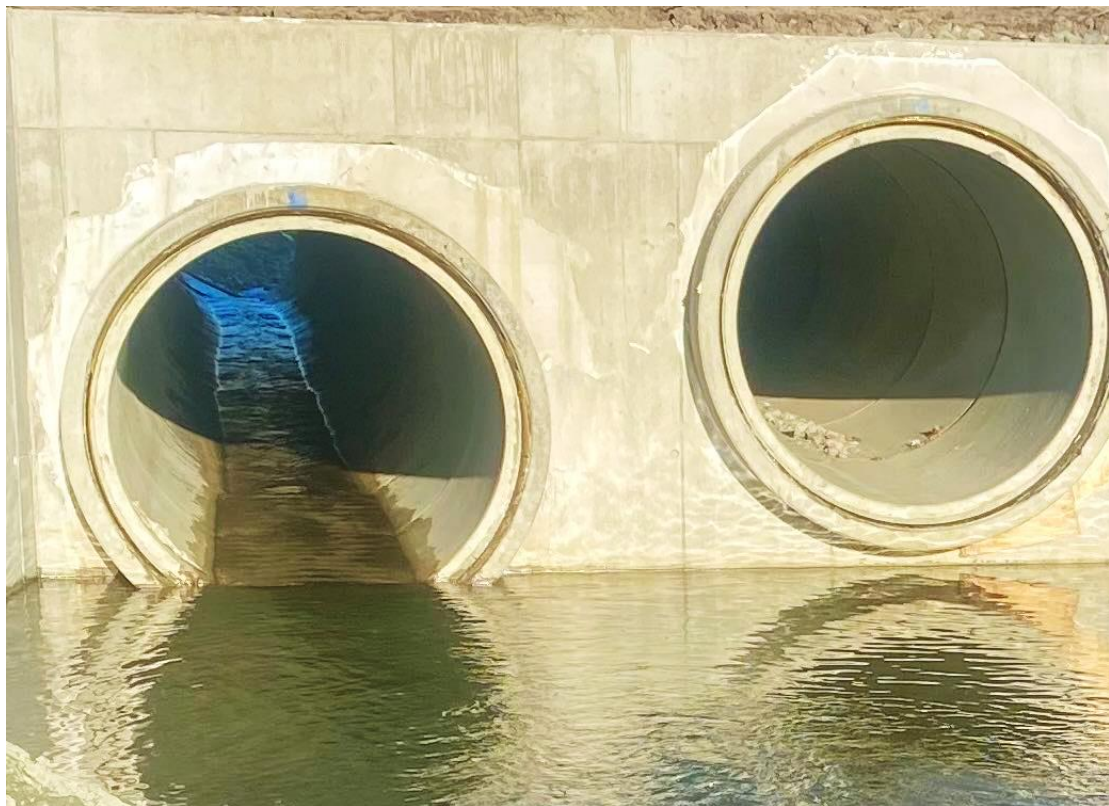
Figur 1. Ny dobbelkulvert i Sjøskogbekken etter nedlegging, med hovedkulvert til venstre og flomkulvert til høyre. Foto 30.10.2023, på lav vannføring, før installering av flexi-terskler i hovedkulverten. Foto: @Morten Andre Bergan,

Meråkerbanen (del av Nordlandsbanen) krysser Sjøskogbekken omlag 620 meter fra munning til Trondheimsfjorden. Sjørreten har ikke greid å svømme forbi dette bekkepartiet ved jernbanekryssingen i nedre del av Sjøskogbekken. Jernbanekulverten ble byttet senhøsten 2023, og dette åpner muligheten for at sjørret igjen kan vandre forbi dette området i bekken. Gammel kulvertløsning i kombinasjon med en nedstrøms tilknyttet bekkelukking har ikke vært fiskeførende for sjørret i flere tiår. Den nye kulverten skal tilrettelegges som fiskeførende, slik at sjøvandrende laksefisk kan vandre relativt uhindret opp og ned igjennom tiltaksområdet. Kulvertløsningen som ble valgt av Bane NOR består av to store betongkulverter, hvorav en flomkulvert og en hovedkulvert, der begge har rund utforming. Dette er en sub-optimal løsning for fiskevandring (se eksempel på god løsning i **Vedlegg B**). Selv om valgt kulvertløsning ikke er optimal, vil den være fiskeførende for ulike fiskestørrelser på de fleste normale vannføringerne i Sjøskogbekken. Hovedkulverten skal ivareta fiskevandring (**figur 1**, til venstre), og her skal det ettermonteres såkalte «flexi-baffles» (Norsk: fleksiterskler), som forbedrer muligheten for forbivandring av fisk av ulike fiskestørrelser og ved ulike vannføringer (**figur 2**, til venstre). Fleksiterskler har sin opprinnelse fra New Zealand, og er terskler i gummi (UV-stabilt polymermateriale som ikke degraderes), og som ettermonteres i kulvertbunnen etter den er lagt ned. I utgangspunktet skal denne løsningen anvendes for kulverter som av ulike årsaker (kostnad, arealtilgjengelighet, mm.) ikke kan skiftes til beste-praksis løsninger. Prinsippet ved fleksiterskler er at de legger seg ned når vannhastigheten er høy, eller dersom det kommer fremmedlegemer inn i kulverten. På denne måten unngår man problemer ved flom og ekstremvær, og kulvertens vannkapasitet opprettholdes ved stor vannføring, samtidig som man unngår sedimentering/avleiringer. Fleksitersklene bryter opp laminær vannstrøm, og gir økt vanddybde med lavere vannhastighet gjennom kulverten. Dette vil gi enklere vandringsvei på flere ulike vannføringer og for flere fiskestørrelser, sammenlignet med før-status for kulverten.

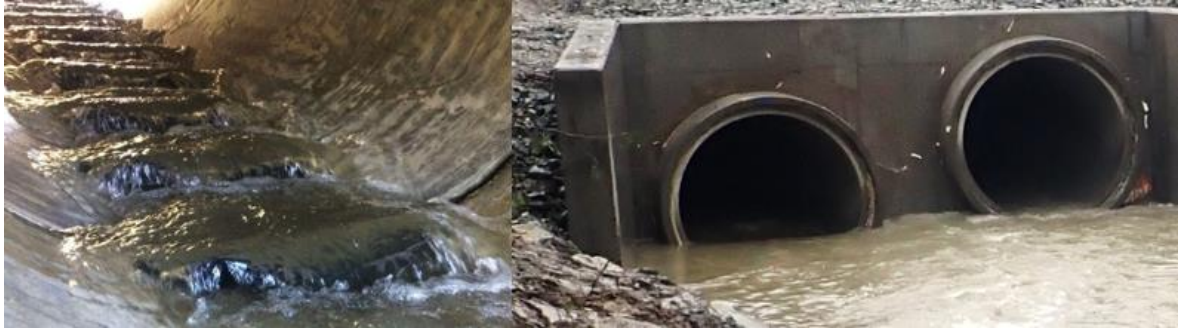
Figur 2. Eksempel på fleksiterskjer (t.v., hentet fra <https://www.ats-environmental.com/solutions/culvert-baffles/>), og ny dobbelkulvert i Sjøskogbekken etter nedlegging. Foto på høy vannføring høsten 2023. Foto: @Morten Andre Bergan

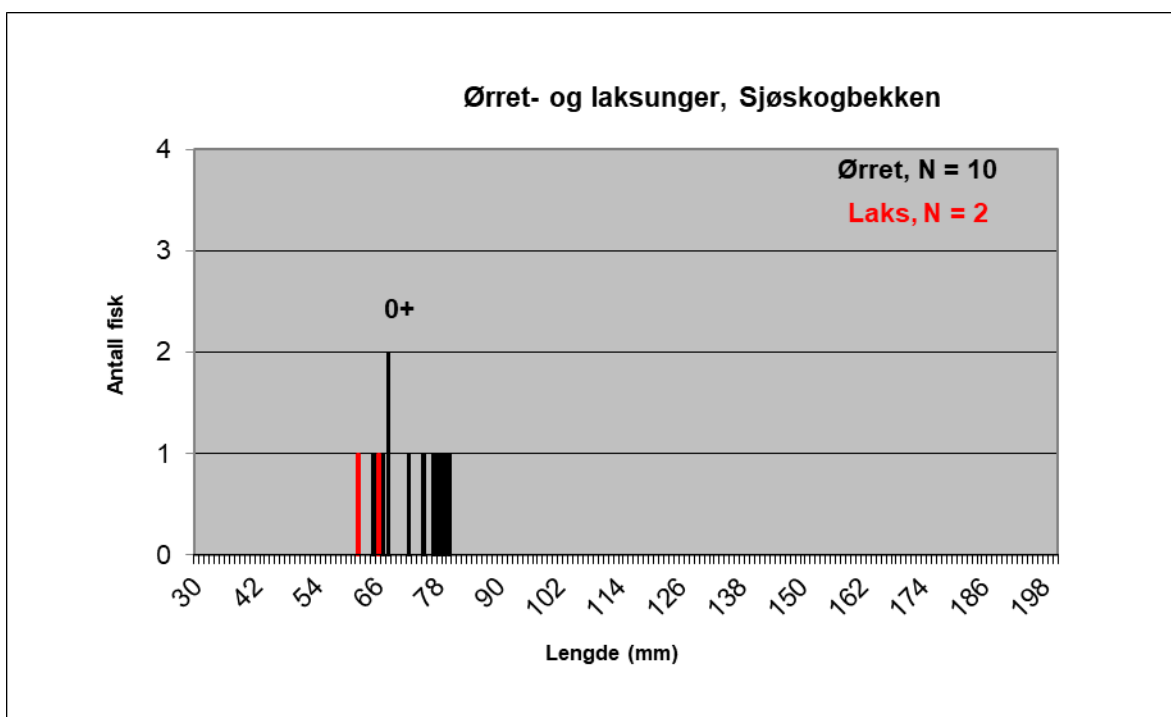
Figur 5. Fangst, antatt alder og lengdefordeling for årsyngel av ørret og laks i Sjøskogbekken høsten 2023.

I 2023 ble fire områder (stasjoner) av Sjøskogbekken undersøkt etter metodikk beskrevet i Nøst (2023) og Bergan & Nøst (2024, i arbeid). Resultatene fra 2023 viste ingen fangst av eldre ungfisk av ørret eller laks i Sjøskogbekken, men både årsyngel av laks ($n=2$) og ørret ($n=10$) . ble for første gang påvist nederst i Sjøskogbekken (**tabell 1, figur 5 og 6**).

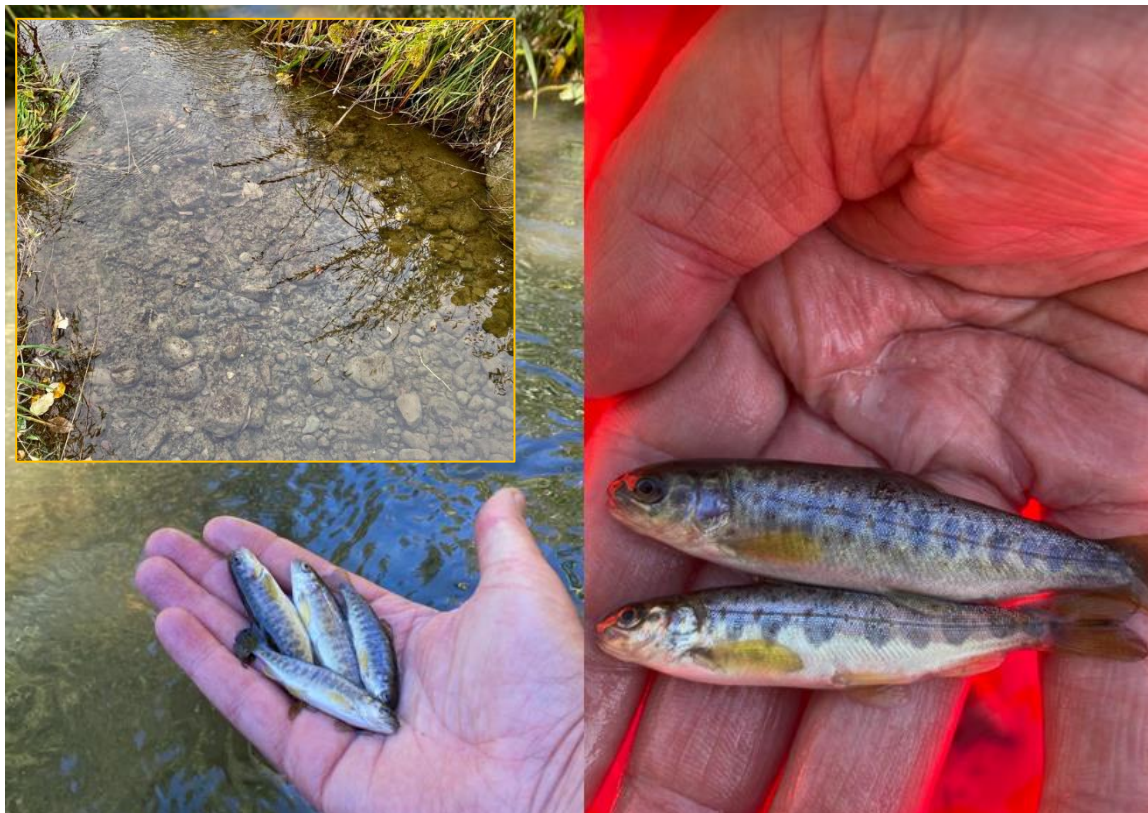
Figur 6. Årsyngel av ørret (t.v.) og laks (nederste fisk t.h.) ble for første gang registrert i Sjøskogbekken høsten 2023. Årsyngelen stammer fra gyting høsten 2022, på nylig utlagt gytesubstrat (innfelt). Foto: @Morten Andre Bergan

Resultatene fra 2023 fastslår at årsyngelen av både laks og sjøørret stammer fra gyting høsten 2022. Dette er gytefisk som nødvendigvis har kommet sjøveien, og som har gytt i nedre del av Sjøskogbekken høsten 2022, sannsynligvis i forbindelse med nylig utlagt gytesubstrat på dette partiet av bekken (**figur 6, innfelt**). Tettheten av årsyngel er derimot svært lav. Det er gjort arbeider med steinsetting, midlertidig rørlegging og andre endringer i bekkeløpet nedstrøms Ranheimsvegen det siste året (**figur 7**). Det var gravearbeider på dette bekkepartiet den 20. oktober 2022, det vil si under og etter vanlig gytetidspunkt for sjøørret og laks i Sjøskogbekken dette året. Dette kan ha påvirket både gyting og overlevelse rogn/årsyngel fram mot våre undersøkesler året etter (høsten 2023). Som alle tidligere år er strekninger ovenfor

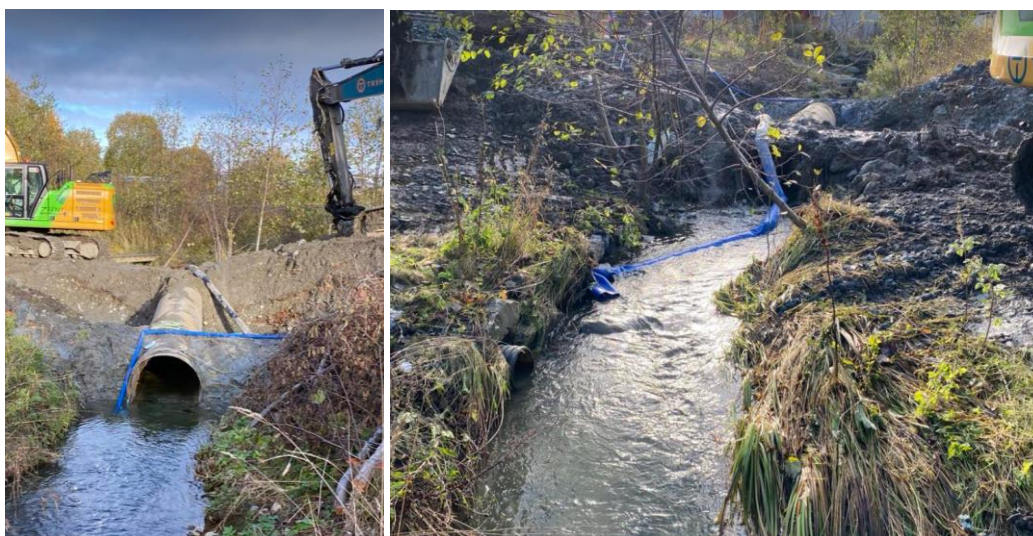
Figur 7. Gravearbeid og midlertidig rørløp av Sjøskogbekken senhøsten 2022. Foto: @Morten Andre Bergan

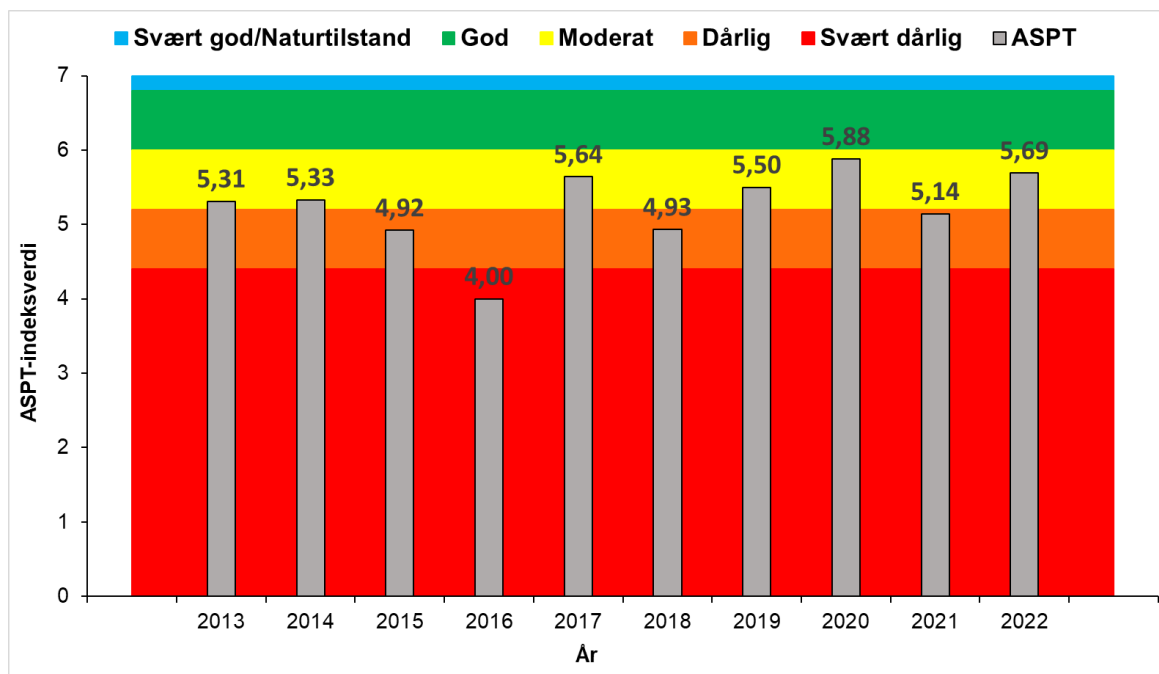
Figur 10. Økologisk tilstand klassifisert ved bunndyrfaunaen i nedre del av Sjøskogbekken i perioden 2013-2022. Data hentet fra Bergan (2015a, 2015b, 2016-2023).

del av bekken, særlig i forbindelse med større nedbørsperioder eller styrtregn. Overvåking av bunndyrfaunaen i nedre del av Sjøskogbekken det siste tiåret indikerer også slike hendelser, blant annet i 2018 og 2021 (Bergan 2019, 2022), som ga «Dårlig» økologisk tilstand (**figur 10**). Likevel viser de fleste overvåkingsårene etter 2017 en økologisk tilstand tilsvarende «Moderat», men nært «God», økologisk tilstand i 2020 og 2022 (**figur 10**). Øvre deler av Sjøskogbekken opp mot Vikerauntjønna har over år i perioden etter 2005 hatt klart bedre bakteriologisk vannkvalitet enn i nedre del, med vannprøveresultater nær bakgrunnsnivå på 100-500 tkb per 100 ml (Upubl. data, Trondheim kommune).

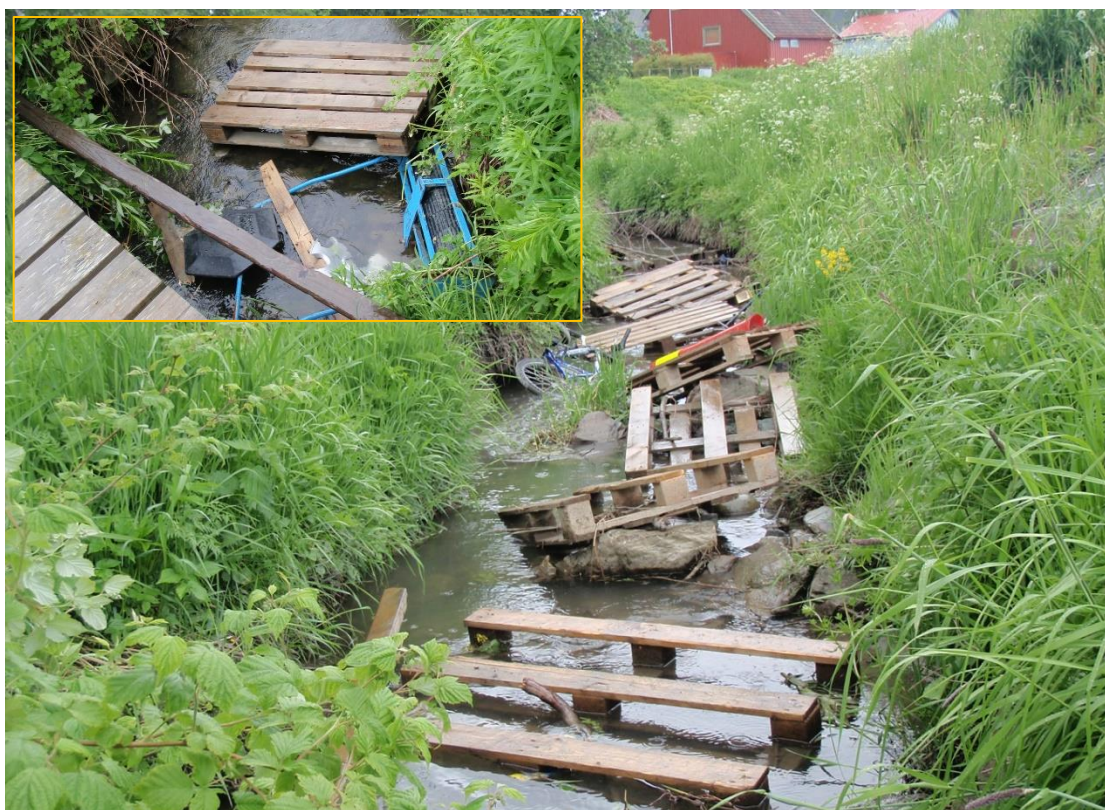
Figur 11. Sjøskogbekken nedstrøms Ranheimsvegen var mer som en søppelfylling enn en sjørretbekk i 2009, og vannkvaliteten var periodevis svært dårlig. Foto: @Morten Andre Bergan

Enkelte inngrep i Sjøskogbekken går langt tilbake i tid. I 1919 ble eksempelvis bekkeløpet i nedre del flyttet på partier som gikk over tomta til Folkets Hus like ovenfor Ranheimsvegen (Anonym 1998). Ytterligere omlegging av bekkeløpet ble gjennomført i slutten av 1930-årene i samme område (Anonym 1998). Likevel hadde trolig ingen av disse små endringene avgjørende betydning for vandringsveien for sjørreten i bekken. Et avgjørende steg mot dagens svært dårlige status ble tatt av Strinda kommunestyre i 1960 (Svendsen 2002). Her ble det vedtatt å legge deler av Sjøskogbekken i rør, med henvisning til «fordeler ved bedre arealutnytting», samt at «kloakken lukter på varme sommerdager». Problemer med vannkvalitet og kloakkbelastning ble løst gjennom å legge bekkeløp under bakken i rør, ikke ulikt tilnærmingen for andre kloakkbelastede bekker i den samme tidsperioden (f.eks. Uglabekken, se Bergan & Nøst 2021). Etter beslutningen i 1960 forsvant hensynet til ivaretagelse av Sjøskogbekken, og man la til rette for de etterfølgende tiårenes degradering av vassdraget som sjørretbekk, ikke ulikt andre vassdrag rundt Trondheim, som Ilabekken, Grilstadbekken, Leangenbekken og Ladebekken (Bergan & Nøst 2017). Et foto fra nedre del av Sjøskogbekken i 2009 kan stå som illustrasjon på bekkens tilstand i perioden etter 1960 fram til inntill nylig (**figur 11**)

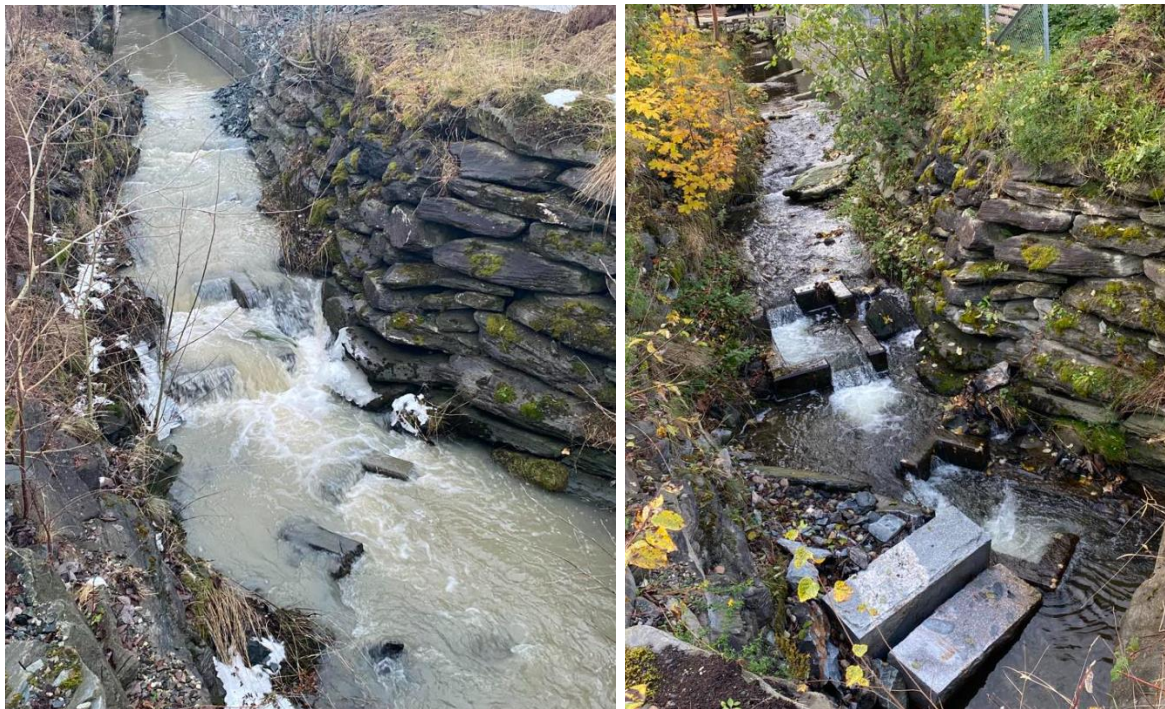
Figur 12. Fisketrappa like oppstrøms Ranheimsvegen. Foto på høy vannføring (til venstre) og lav vannføring (til høyre). Foto: @Morten Andre Bergan

Første kjente menneskeskapte, vandringshindrende inngrep i nedre del av Sjøskogbekken inntrer i dag like oppstrøms Ranheimsvegen (**figur 12**). Denne veien har en nedsenket og godt dimensjonert veikulvert som ikke har hindret eller stoppet fiskeoppgang. Ulike inngrep og endringer like oppstrøms veien, fortrinnsvis med avsmalning, steinsetting av bekkeløpet og flomsikring langs bebyggelsen, har derimot gjort fiskevandring fra sjøen vanskelig i perioden 1999-2011. Tiltak med bygging av fisketrapp ble derfor gjennomført av Trondheim kommune i 2011/2012, men løsningen var ikke optimal. Forbedringer og justeringer av trappa har derfor blitt gjennomført de siste årene (**figur 12**), slik at denne nå er tilfredsstillende utformet for oppgang av gytefisk på god vannføring, noe også observasjonene av gytefisk ovenfor trappa i 2023 (**figur 8**) dokumenterer. Det er også lagt ut egnet gytesubstrat i de nedre delene av Sjøskogbekken både oppstrøms og nedstrøms Ranheimsvegen de siste fem årene, sist i 2022 (Nøst 2022, 2023).

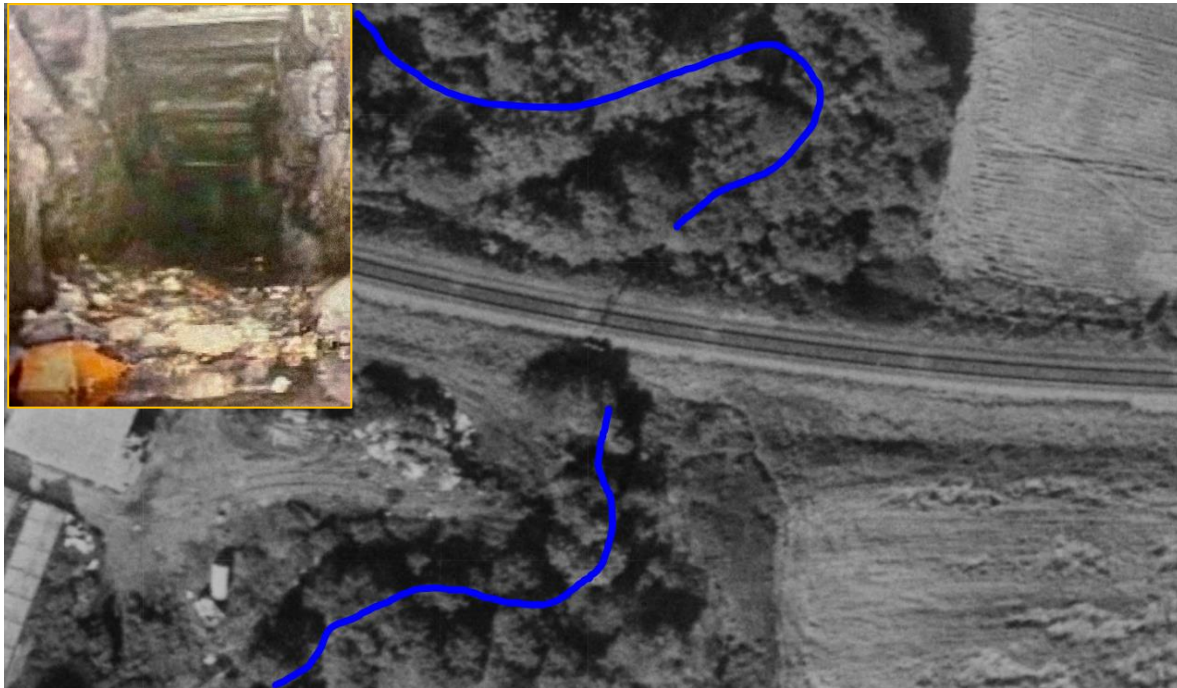
Figur 13. Jernbanekrysning i Sjøskogbekken, før utvidet bekkelukking og nedlegging av vandringsstoppende kulvert nedstrøms. Flyfoto fra 1971. Flyfoto: <https://kart.finn.no>. Innfelt foto: Stikkrenne avbildet i Anonym (2016)

Første og viktigste inngrepshendelse er knyttet til jernbanelinja og lukking av nedstrøms bekkestrekning. Den opprinnelige jernbanekulverten under jernbanelinja i Sjøskogbekken var trolig ikke lenger enn om lag 20-25 meter, og utformet som en stikkrenne (Anonym 2016, se **figur 13**, innfelt foto) som sjørreten trolig kunne vandre forbi.

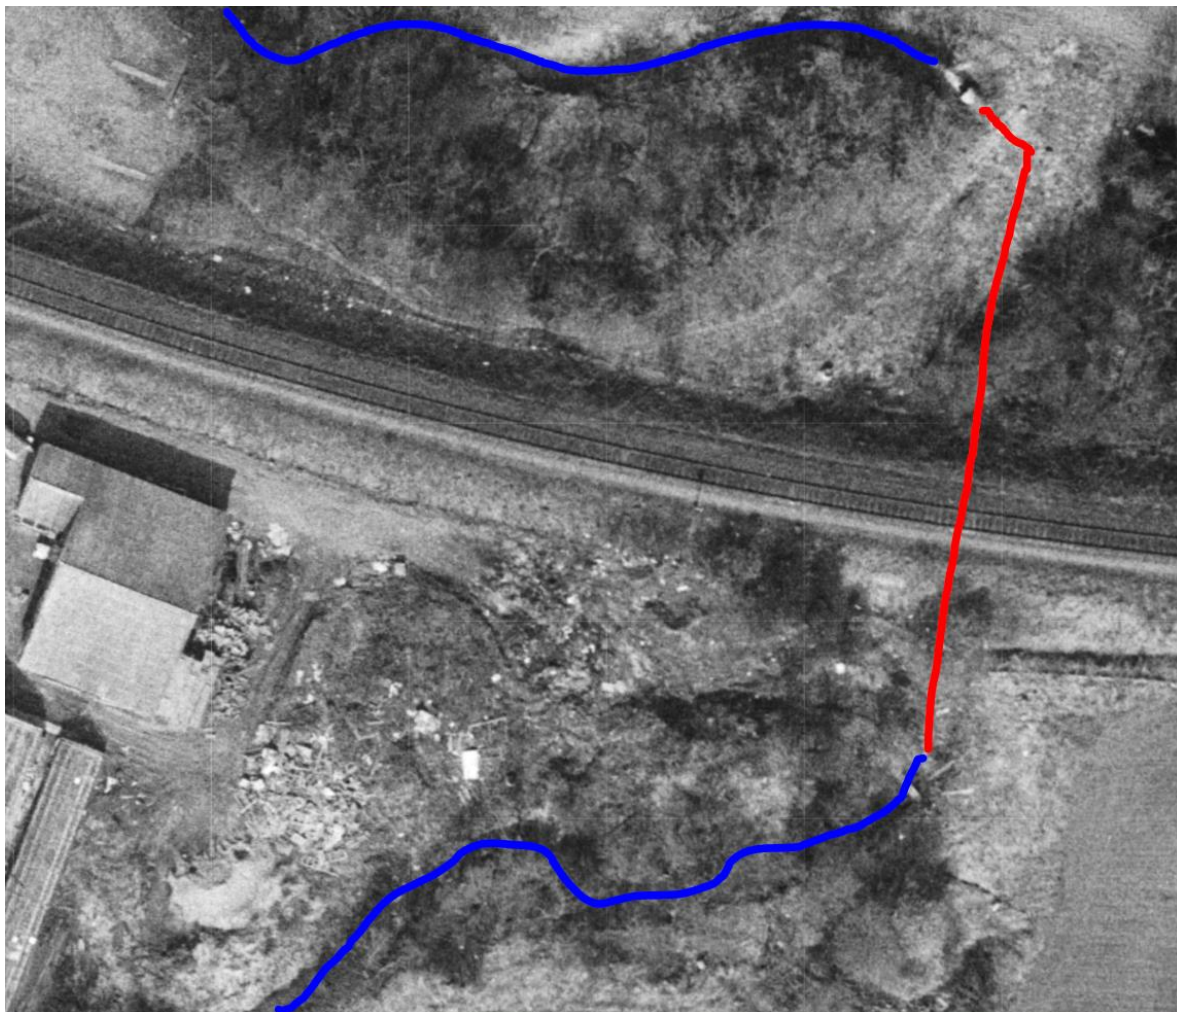
Figur 14. Forlenget lukking av Sjøskogbekken og nedlegging av vandringsstoppende kulvert nedstrøms eksisterende jernbanelinje i perioden 1976-1981 medførte at sjøørreten ble stengt ute fra oppstrøms strekninger i bekken. Flyfoto fra 1981. Flyfoto: <https://kart.finn.no>

Den sjørretførende statusen gjaldt trolig helt fram mot slutten av 1970-tallet, og vises senest på flyfoto helt fram til og med 1976 (<https://kart.finn.no>). Flyfoto fra 1981 (**figur 14**) avdekker derimot at bekkeløpet nedstrøms nå var lagt i bakken i kulvertforlengning. Bekkeløpet ble nå forlenget/skjøtet med ny kulvert, som sannsynligvis stengte helt for videre oppstrøms vandring av sjørret. Samlet lengde på denne nye lukkingen i 1981 var nå økt til i overkant av 63 meter ifølge målinger fra 2016 (Anonym 2016). Den nye kulverten var et rundt betongrør med for liten dimensjon, koblet på i rett, ukurant vinkel til det eksisterende bekkeløpet og jernbanekulverten. Dette ga svært høy vannhastighet og tydelig stort fall i kulvertutløpet, synlig på flyfoto fra 1981, i tillegg til antatt vandringstopp i skjøten på kulverten under bakken (**figur 14**, rød linje).

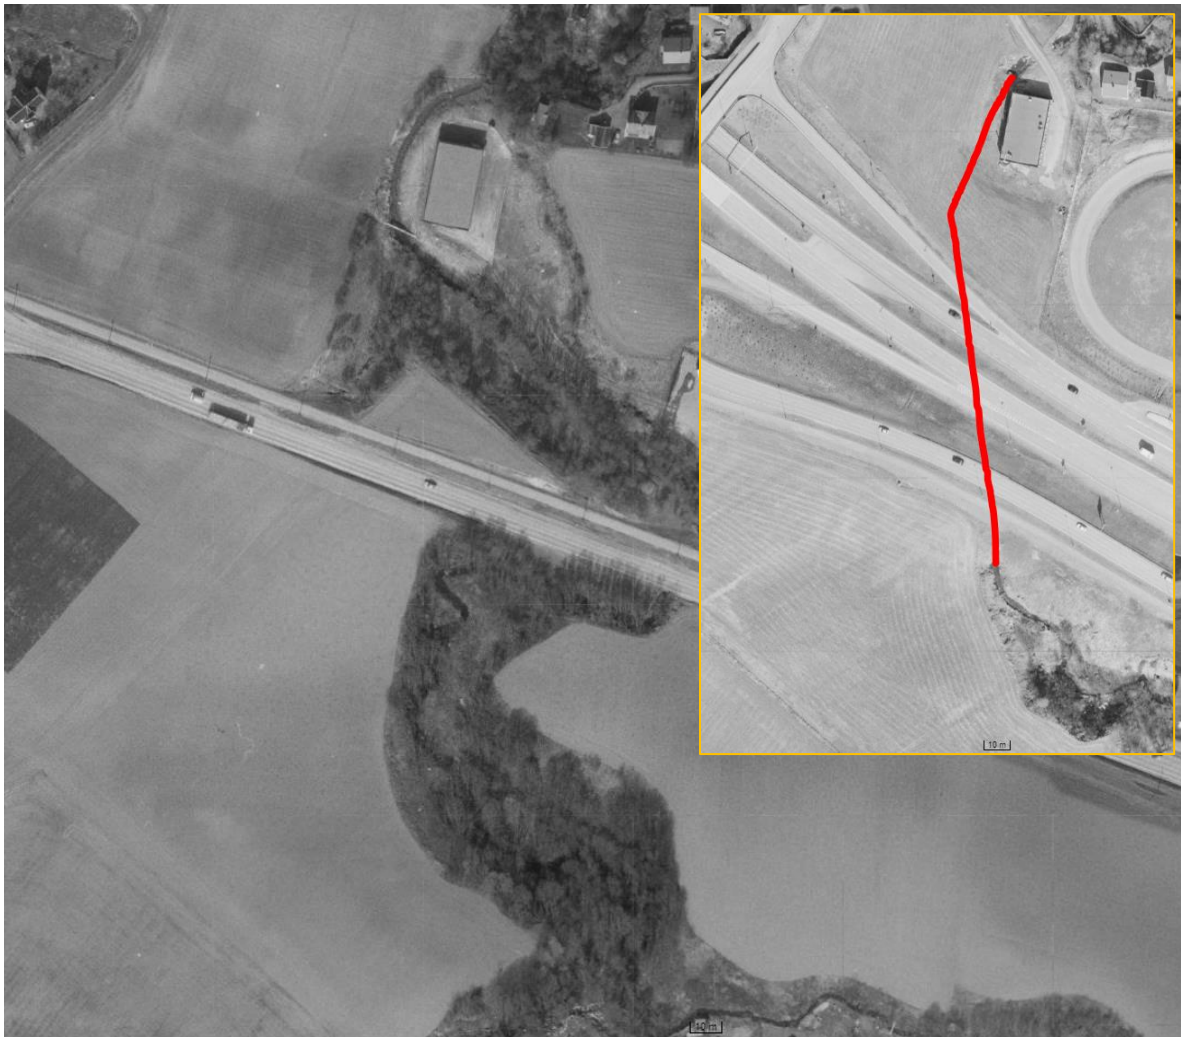
Figur 15. Sjøskogbekken hadde frie vandringsveier for sjøørret i området rundt eksisterende vei fram til og med anlegging av ny E6 i slutten av 1980-årene. Flyfoto fra 1981, status i 1993 innfelt. Flyfoto: <https://kart.finn.no>

I 1981 viser flyfoto omkring dagens E6 at vandringsveien fortsatt var intakt for sjøørret på disse partiene (**figur 15**). Bekken gikk da åpen nedstrøms eksisterende vei, og kulverten under denne veien var kort (om lag 20 meter) i et lavgradientparti av bekken, slik at sjøørret trolig kunne vandre forbi. I forbindelse med anlegging av ny E6 i slutten av 1980-årene, ble Sjøskogbekken lagt i ny kulvert under denne veien, samtidig som et lengre stykke av bekken nedstrøms den nye veien også ble lagt i bakken i forlenget kulvert. Rørlagt og lukket strekning av Sjøskogbekken ble nå nærmere 200 meter i forbindelse med ny E6 og omtalte nedstrøms lukking. Det er per i dag ukjent om lukkingen i forbindelse med E6 er vandringshindrende eller vandringsstoppende for sjøørret i Sjøskogbekken (**figur 16**).

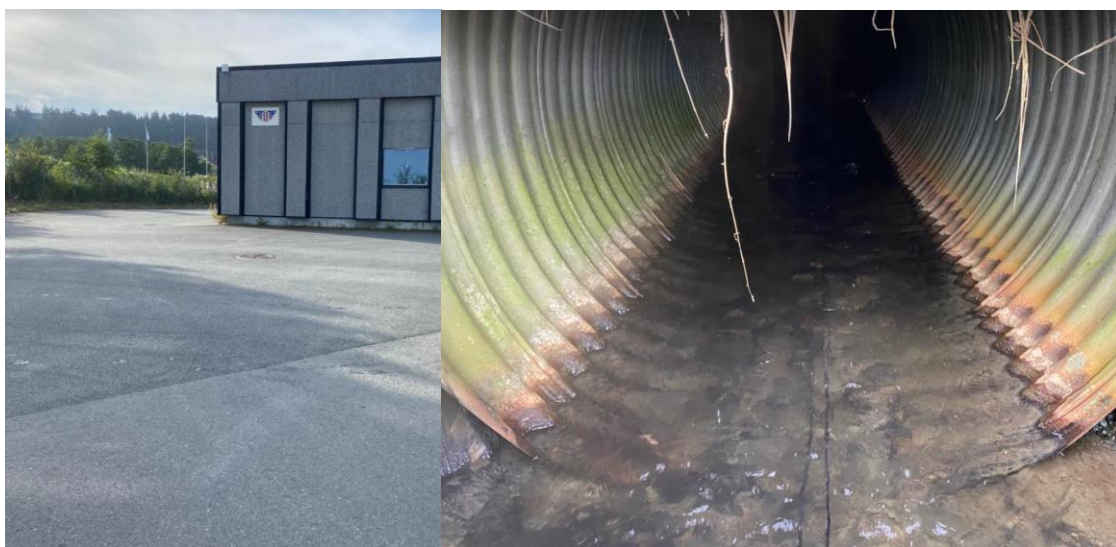
Figur 16. Bekkelukking av Sjøskogbekken opp mot E6 (t.v.) går i kulvert (t.h.) med uavklart vandringsvei for fisk. Foto fra befarings i 2023. Foto: @Morten Andre Bergan

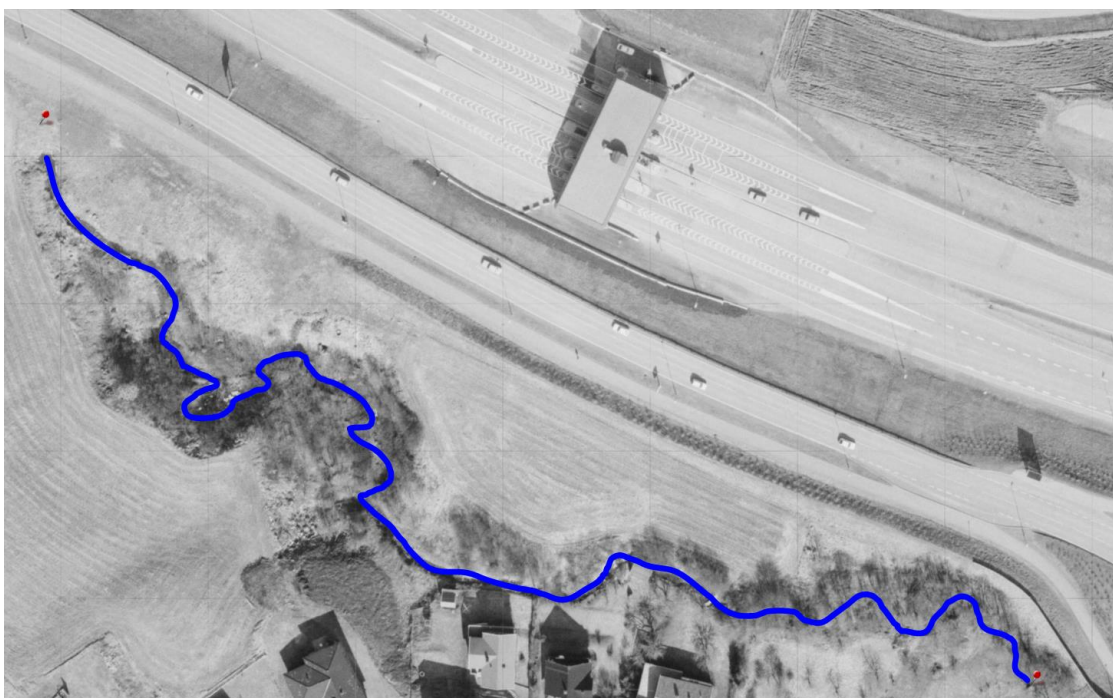
Figur 18. Spørsmålet knyttet til hvorvidt sjørreten også kan passere beklukkingen i forbindelse med E6 og Kochhaugveien, og dermed ta i bruk intakte bekkestrekninger ovenfor disse veisystemene (blå linje), vil kunne besvares først når reetableringen nedstrøms er kommet i gang. Flyfoto fra 1993: <https://kart.finn.no/>

Spørsmålet om sjørret også kan passere beklukkingen i forbindelse med E6 og Kochhaugveien (Fv 950) er uvklart inntil videre, men vil kunne besvares de nærmeste årene, dersom sjørreten først reetablerer på strekninger nedstrøms E6. Dersom E6-lukkingen er passerbar, vil Sjøskogbekkens sjørretbestand også i tillegg få tilgang til bekkestrekninger ovenfor disse veiene. Ovenfor E6 og Kochhaugveien går Sjøskogbekken igjen åpen, i et relativt intakt og lite berørt bekkeløp over en strekning på om lag 300 meter (**tabell 2, figur 18**).

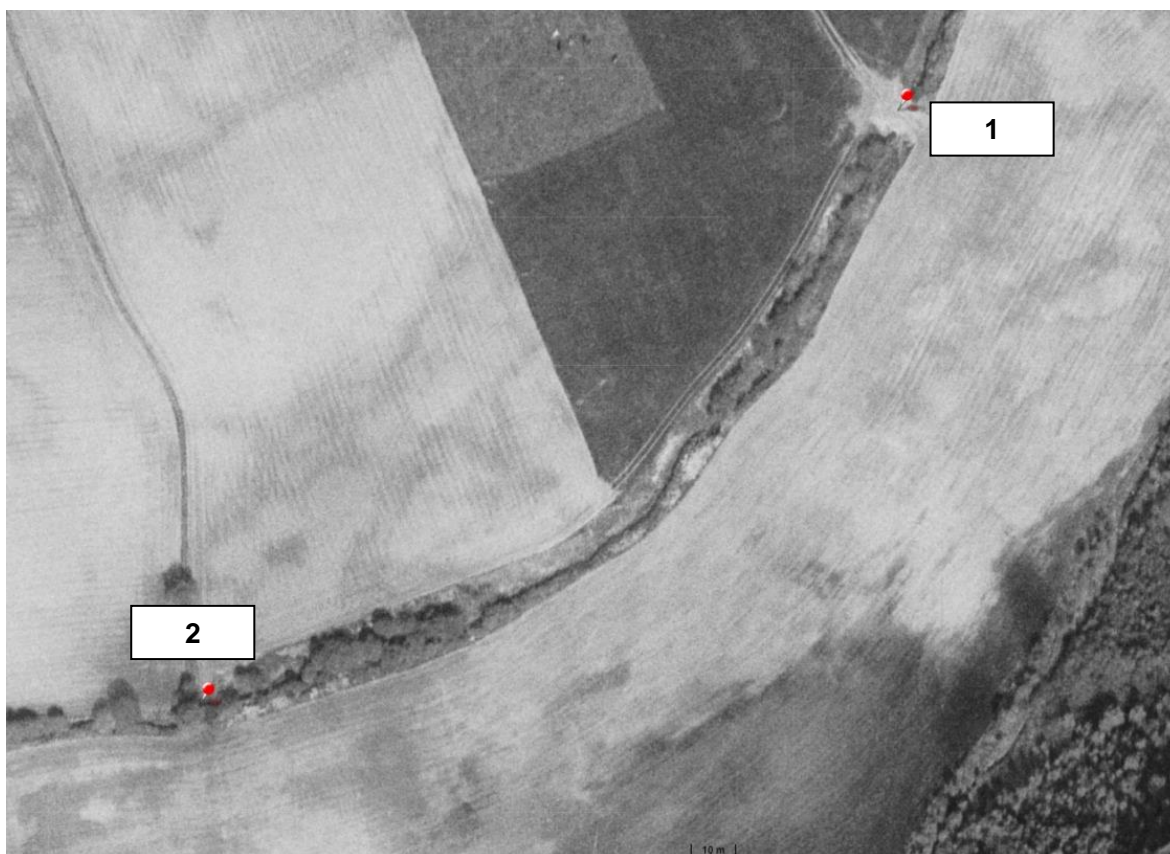
Figur 20. Potensielt vandringshindrende eller -stoppende traktorveikryssinger i Sjøskogbekken oppstrøms Sivert Høidals veg. Kartgrunnlag: <https://kart.finn.no/>

Ovenfor Sigurd Høidals veg renner Sjøskogbekken etter hvert i et mer landbrukspreget bekkelandskap. Bekkeløpet er flyttet, utrettet og endret, men dette er utelukkende landbruksrelaterte inngrep som stort sett er gjennomført på 1970/80-tallet (<https://kart.finn.no/>). Likevel har bekkeløpet fortsatt noen intakte vassdragskvaliteter. På flyfoto fra 1983 avdekkes to landbruksrelaterte traktorveikryssinger på denne strekningen som kan være problematiske med hensyn til fiskevandring (figur 20, pkt 1 og 2). Disse ligger fortsatt i bekkeløpet i 2023.

Om lag 160 meter etter pkt 2 i **figur 20**, er bekken lukket i rør under dyrkamark i om lag 320 meter. Etter lukkingen inntreffer grensen for naturlig anadroms strekning for Sjøskogbekken, da bekkens naturlige gradient øker vesentlig. Den sistnevnte bekkelukkingen er landbruksrelatert, og ble gjennomført i perioden 1971-1980 (<https://kart.finn.no/>).

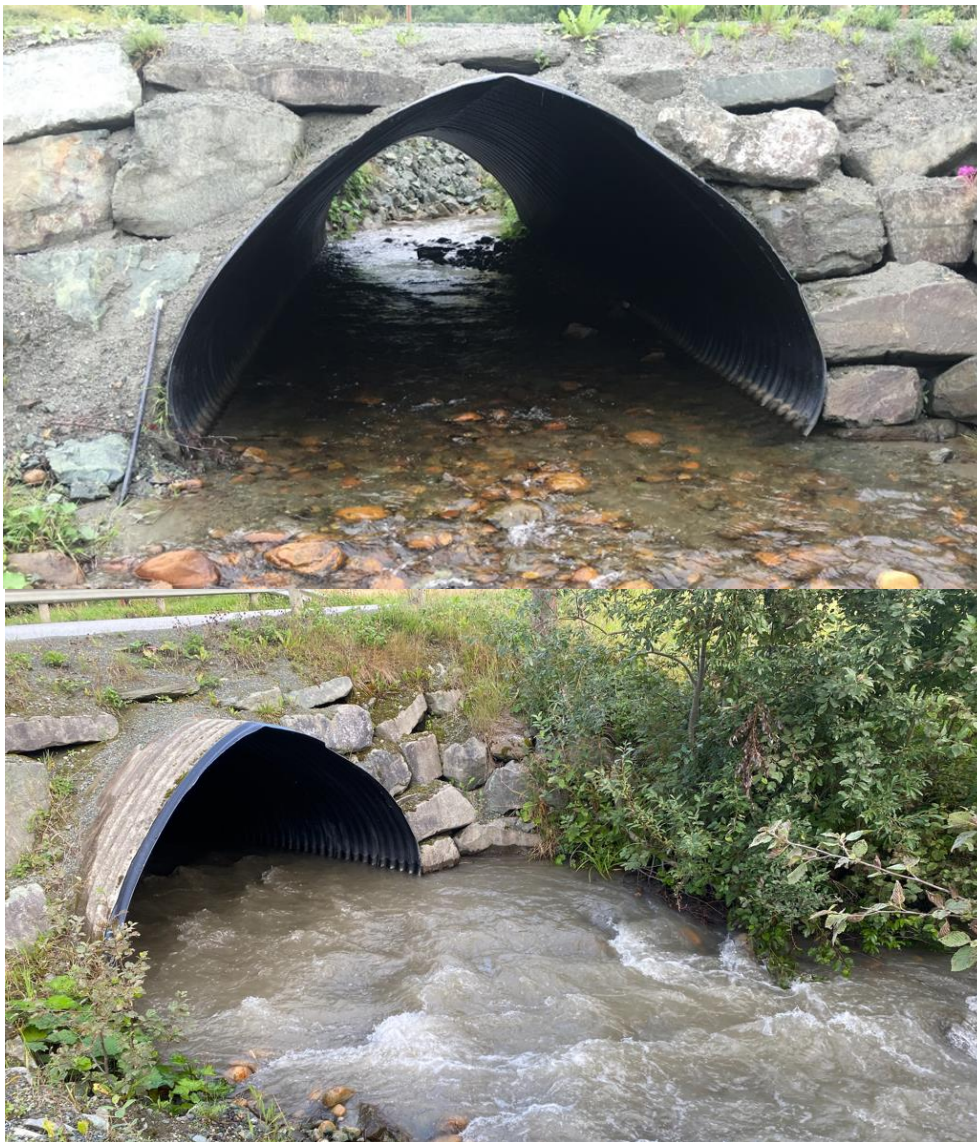
Figur 1. Halvkulvert under Lebergsveien (veinr. 6578) i sidevassdraget Loa til Gaula. Denne veikulverten har vist seg å tåle ekstremvær («GYDA»), store flommer og isgang, og fører ål, laks og sjørørret i alle størrelser forbi veien uten hindring. Dette skyldes bevart bekkebunn og ingen fall nedstrøms. Dermed er også kulverten optimal for ål. Diameteren på veikulverten tilpasset den naturlige vassdragsbredden, og har minimal avsmalning av naturlig elvebredde, og dermed ingen unaturlig forhøyd vannhastighet på høy vannføring. De opprinnelige vandringsveiene forbi Lebergsveien er dermed uforandret sammenlignet med naturtilstanden.

Kulvertløsningen som ble valgt av Bane NOR innebærer to store betongkulverter, hvorav en flomkulvert og en hovedkulvert, der begge har rund utforming. Løsningen som er valgt av Bane NOR er sub-optimal. En optimal løsning ville vært en nedsenket hvelvkulvert (halvkulvert)(se **figur 1** som eksempel på god praksis), med bredde lik naturlig bekkeløp på dette partiet (4-6 meter diameter), og med bevart bekkebunn gjennom jernbanekrysningen. Dermed ville ettermontering av flexi-terskler og andre tilpasninger til enten inn eller utløp av kulverten også blitt helt unødvendig.
