Problemkartlegging i anadrome vassdrag i Søndre Fosen Vannområde

Fiskeregistreringer, historiske opplysninger og hydro-
morfologiske inngrep etter vannforskriften på Frøya og Sunde i
Sør-Trøndelag

Bergan, M. A. 2014. Problemkartlegging i anadrome vassdrag i Søndre Fosen Vannområde. Fiskeregistreringer, historiske opplysninger og hydromorfologiske inngrep etter vannforskriften på Frøya og Sunde i Sør-Trøndelag - NINA Rapport 1077. 96 s.

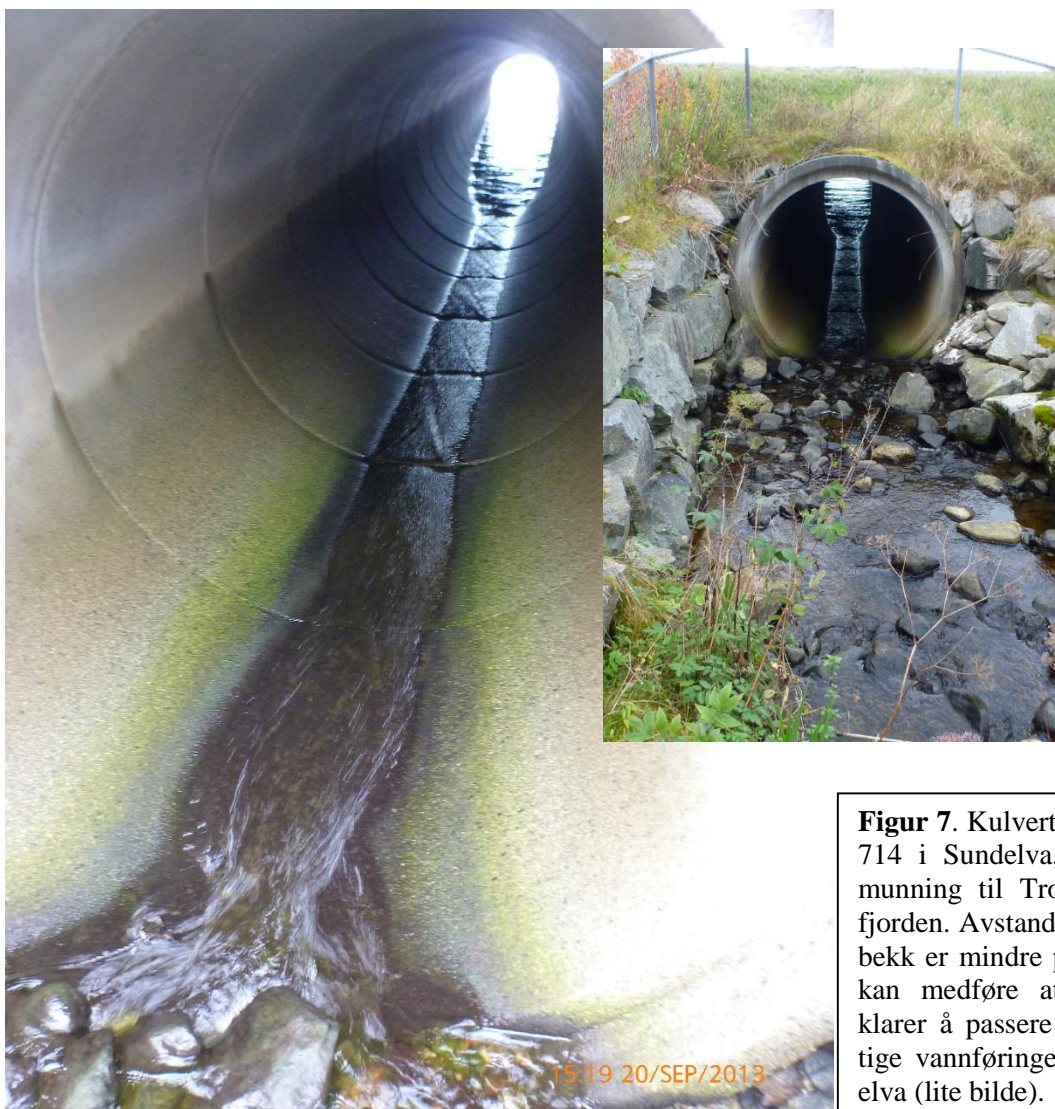
Kulverten under Fv 714 er ugunstig utformet for oppvandring av sjørret, og vurderes som vandringshindrende iht kriteriesett A og sammenlignet med naturlige oppgangsforhold i vassdraget. Ved befaringsstidspunktet utgjorde kulverten en ≥ 10 meter lang betongsklie med kun 2 cm vann-dyp, og relativt hurtig vannhastighet. Ved flo sjø er kulvertlengden kortere. Inngrepet hindrer uansett oppgang av gytefisk på mange vannføringer, men trolig kan sjørret passere et begrenset vandringsvindu; på springflo kombinert med høy vannføring i Sundelva.

Figur 7. Kulvert under Fv 714 i Sundelva, like før munning til Trondheimsfjorden. Avstand fra sjø til bekk er mindre på flo, og kan medføre at sjørret klarer å passere på gunstige vannføringer i Sundelva (lite bilde).

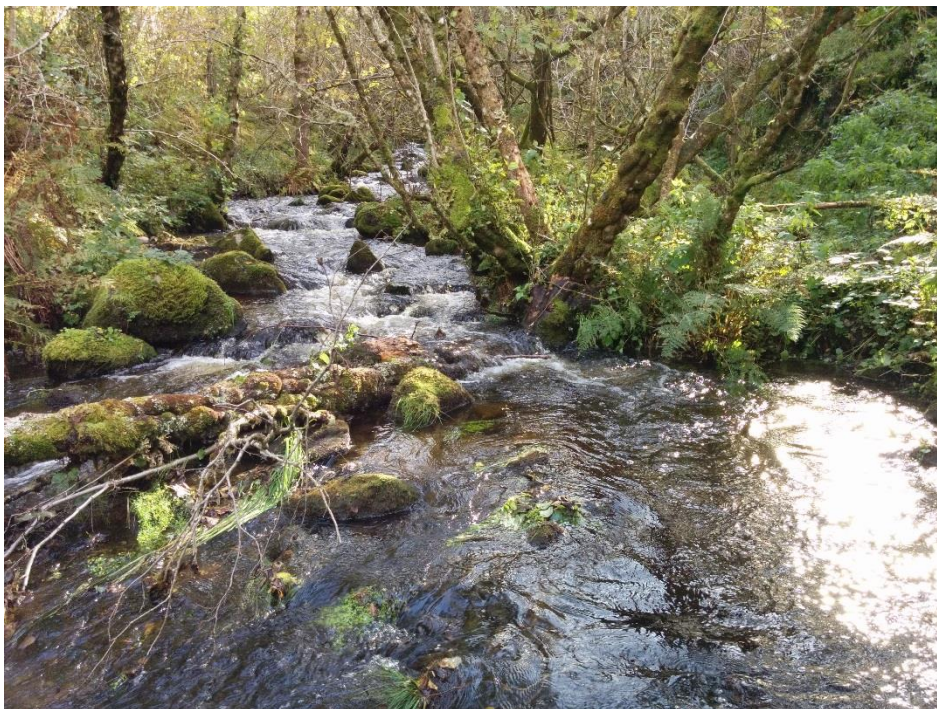
Figur 8. Streknings i Sundelva ovenfor Fv 714. (Foto: Privat).

Ovenfor kulverten ble det under elektrisk fiske påvist gode, og til dels svært gode forekomster av ørret i flere lengdegrupper. Det var til dels gode forekomster av ørret med lengder fra 10-15 cm, tilsvarende aldersgruppe med alder $\geq 1+$. Årsyngel av ørret (0+) ble påvist med noe lave forekomster i nedre del av elva, i forhold til vår forventning for denne type vassdrag. Det elektriske fisket var konsentrert til kun de nedre deler av elva. Det er bedre habitatkvalitet lenger oppe i elva, med forventning om større forekomst av yngel og ungfisk, men dette ble ikke undersøkt.

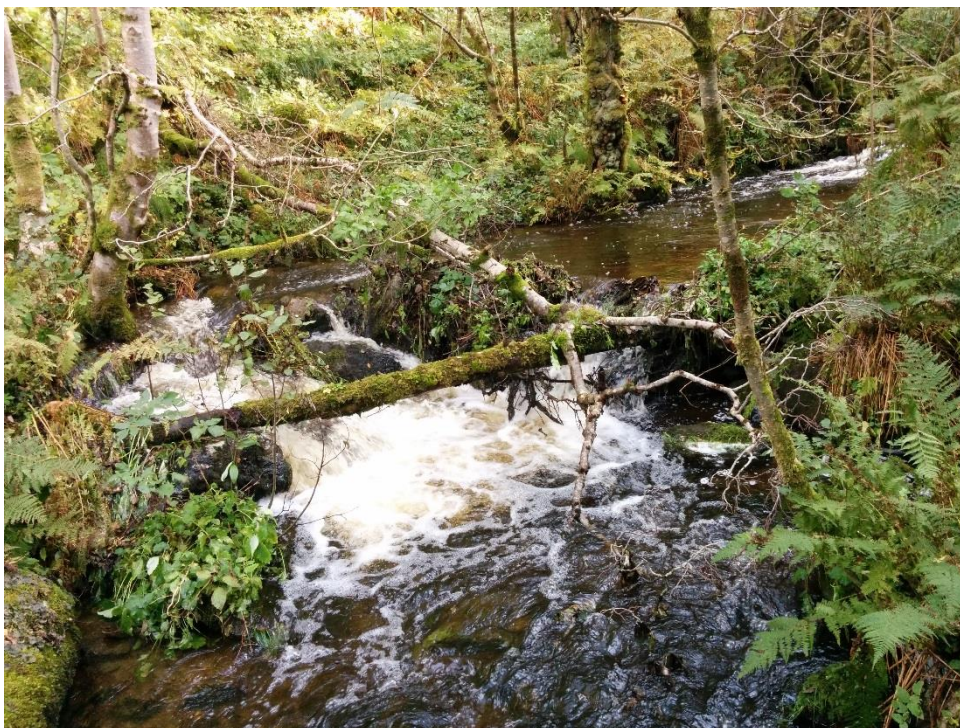
Figur 9. Streknings i Sundelva like ovenfor Fv 714. Trefall og dødt trevirke i elva, men enkle oppgangsforhold for sjøørret. (Foto: Privat).

En grov habitatvurdering av Sundelva ble foretatt opp mot Sundevatnet. Elva framstår som godt egnet for laksefisk, og har ingen vandringshindrende fosser, stryk eller andre forhold i elvestrengen opp til vatnet. Elva har enkelte partier med grovt substrat og storstein, med det er godt egnede gytepartier med rikelig innslag av gytegrus og mindre stein. Elva har strykstrekninger og dypere kulper, og har således alle kvaliteter som kjennetegner høyproduktive sjørretvassdrag.

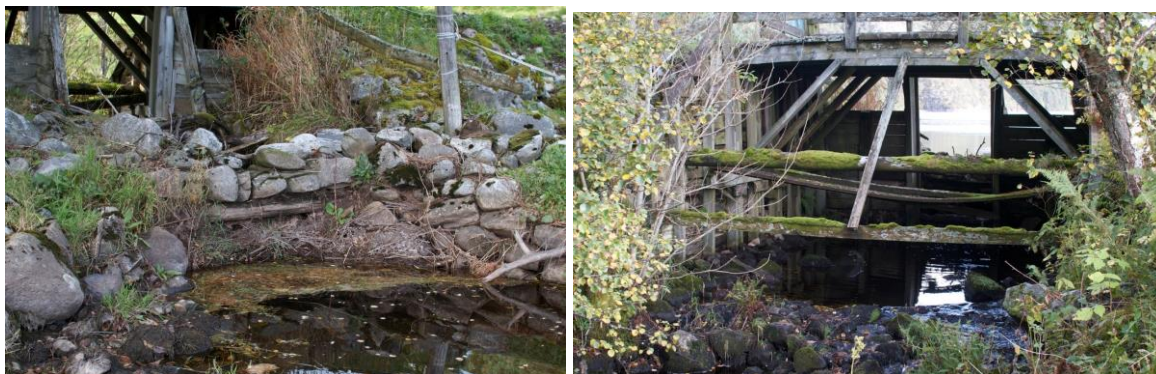
Ved utløpet fra Sundevatnet er det oppført en demning, som stopper all oppvandring av sjørret til Sundevatnet og gytebekker til dette vatnet. Trolig må også ål krype rundt demningen /på land for å få tilgang til vatnet.

Figur 12. En eldre demning, trolig uten funksjon i dag, står oppført ved utløpet av Sundevatnet. Inngrepet er en vandringsbarriere. (Foto: Privat)

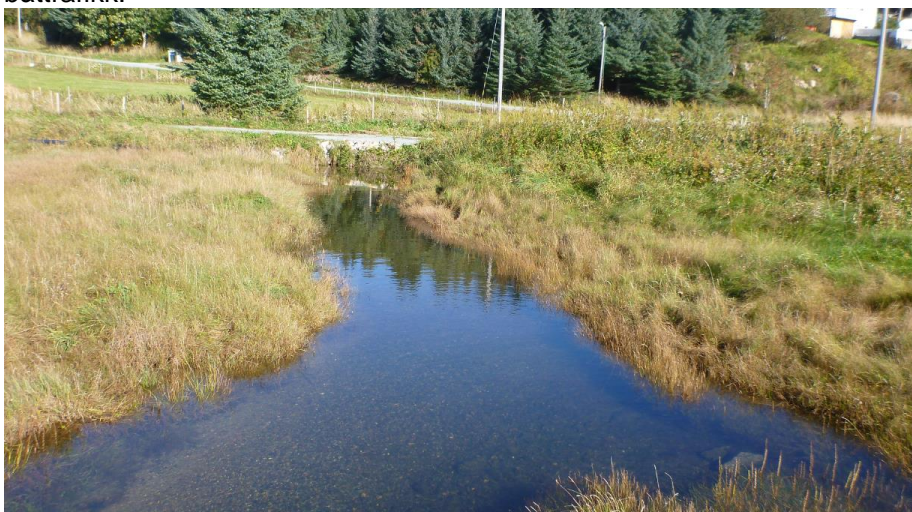
Figur 15. Laldalsbekken ved munning til sjøen nedstrøms Flatøyveien.

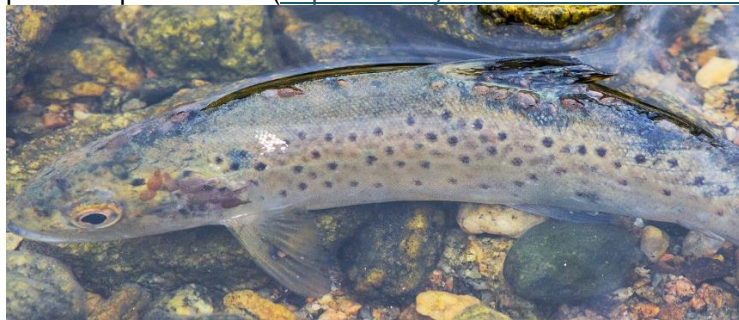
Figur 17. Lakselusinfisert sjørretsmolt i utløpsbekken fra Husvatnet til sjøen. (Screenshot video publisert på www.youtube.com)

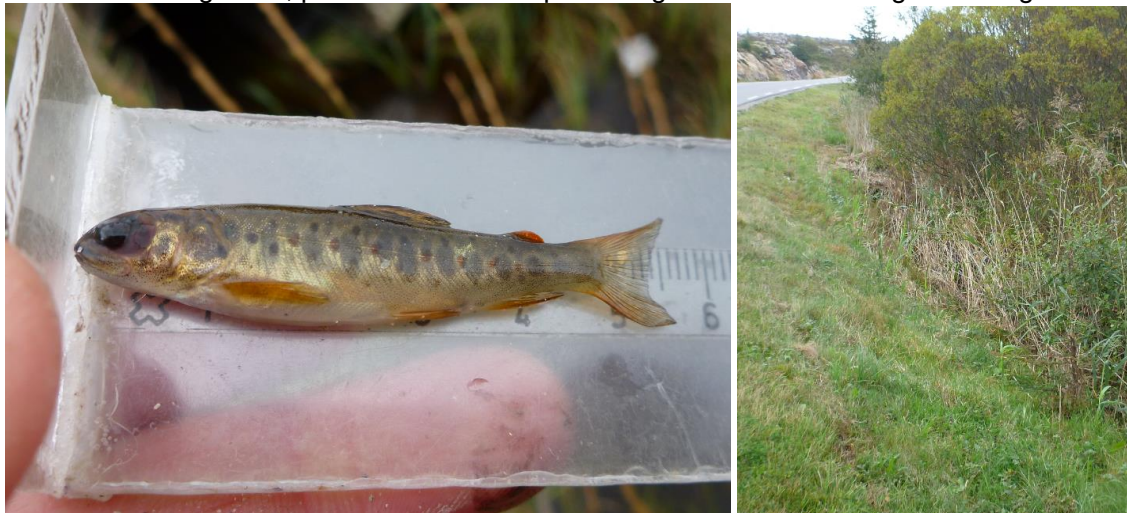
Det ble påvist gode forekomster av årsyngel ørret nedstrøms Fv 716. Ingen eldre ørret ble observert eller fanget her, på et avfisket areal på om lag 20 meter vassdragsstrekning.

Figur 18. Bekkestrekninger nedstrøms veikrysningen under Fv 716 (t.h.) har god forekomst av årsyngel ørret (t.v.), men lite eldre årsklasser som følge av mangel på kulper.

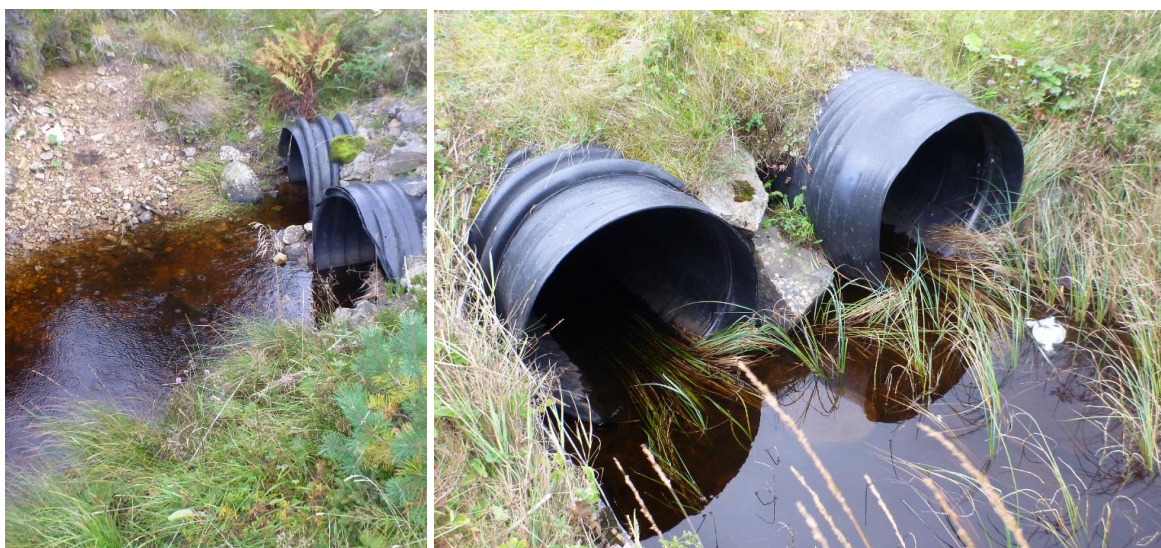
Veikrysningen under Fv 716 framstår som godt egnet for fiskevandring uansett fiskestørrelse og vannføring i vassdraget.

Figur 19. Veikrysning utført med to senkede plastrør med stor diameter.

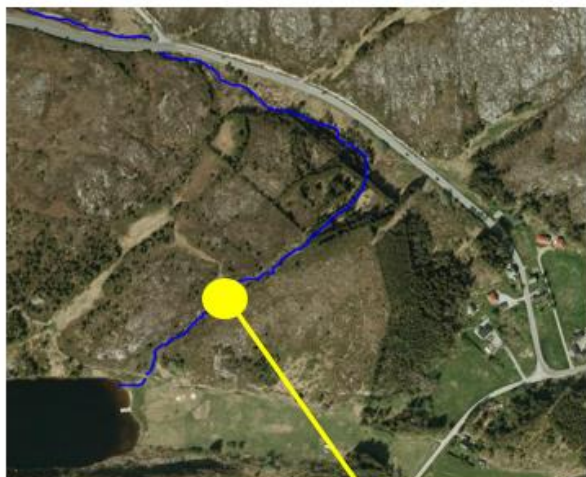
Det foreligger ingen hindringer for fiskevandring ifbm veikrysningen under Fv 716. Hvorvidt sjørør faktisk kan vandre opp til veiområdet og videre oppover er derimot ikke fastslått. Ifølge kjentmannsopplysninger er det et parti i Sandvasselva om lag 100-120 meter før munning til Husvatnet som kan være svært vandringshindrende, og potensiell vandringsbarriere. Her gjør

kombinasjonen av steinblokker i elveløpet og fall at det er usikkert om sjøørret passerer. Ved lav og middels vannføring er passering ikke mulig, så forbivandring kan dermed kun potensielt skje ved høy vannføring og flom.

Figur 20. Vanskelige, naturlige oppgangsforhold for sjøørret i nedre deler av Sandvasselva før munning til Husvatnet, men oppgang kan foreløpig ikke utelukkes på enkelte vannføringsvinduer. (Foto: Privat)

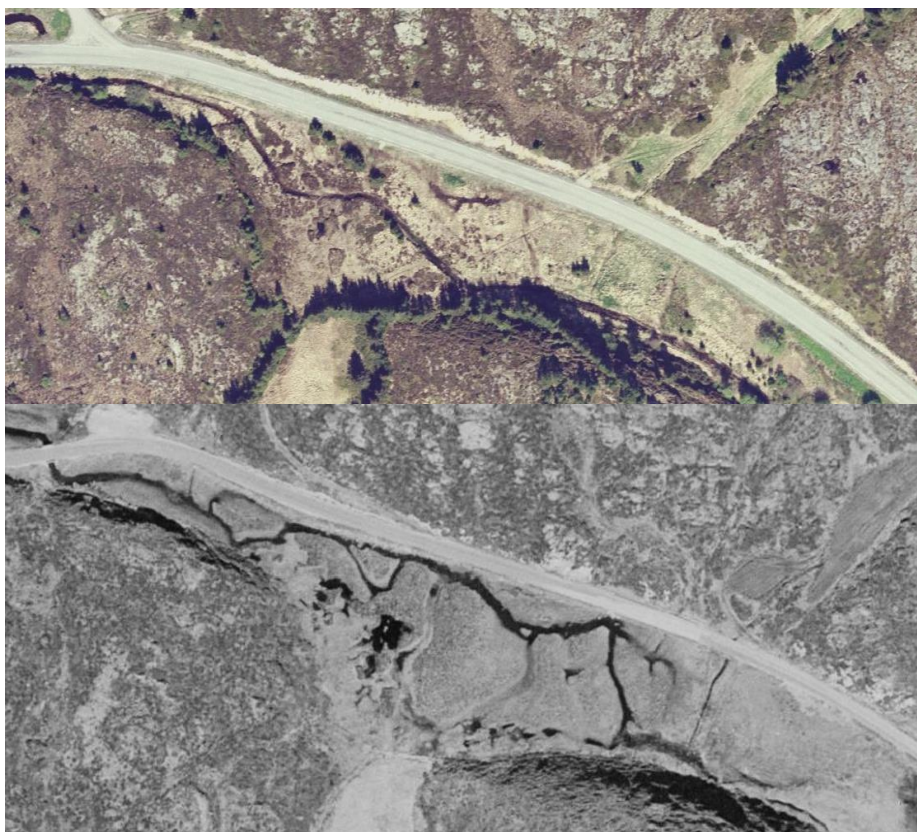
Dersom sjøørret passerer, er det fri tilgang opp til Sandvatnet via Sandvasselva. Sandvasselva er noe utrettet og utgrunnet ved Fv 716, men endringene er mindre omfattende, selv om dypere kulper og partier trolig nå er redusert på dette partiet.

Figur 21. Noe utrettet og utgrunnet elvestrekning i Sandvasselva nedstrøms Fv 716. Flyfoto fra 1968 (nederst) og 2006 (øverst). (Flyfoto fra <http://kart.finn.no/>).

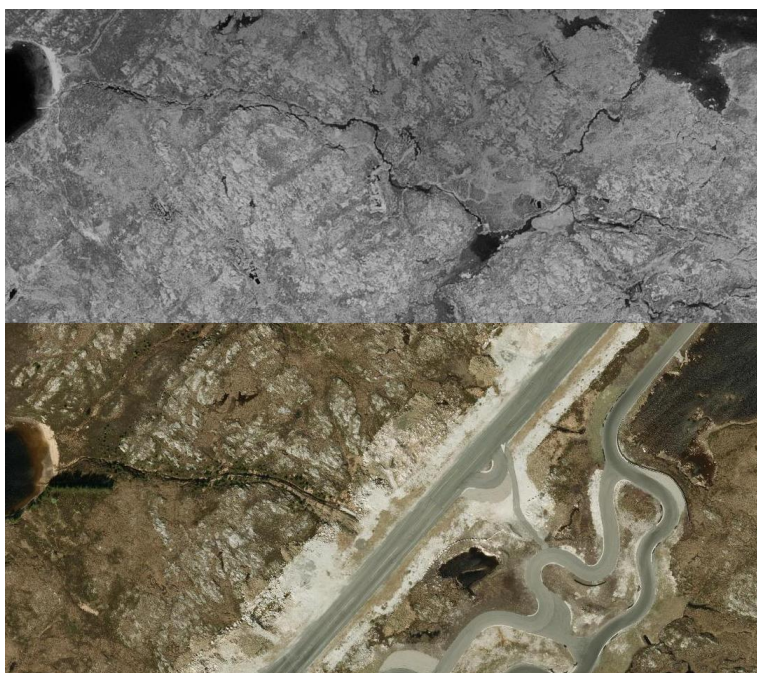
Det er ikke brakt på det rene om det er, eller opprinnelig var, oppgangsmuligheter opp til Sør Korstjønnna via Korstjønnelva. I dag er det lokalisert en flyplass over Korstjønnelva, der elva går i rør under flyplassen over om lag 90 meter. Dette kan stoppe en eventuell oppvandring av sjøørret, dersom dette fant sted historisk. Disse forholdene er ikke sjekket ut i denne rapporten.

Figur 22. Korstjønnelva mellom Sør Korstjønnna og Sandvatnet før (øverst) og etter (nederst) lokalisering av flyplass. Flyfoto fra 1968 og 2011. (Flyfoto fra <http://kart.finn.no/>)

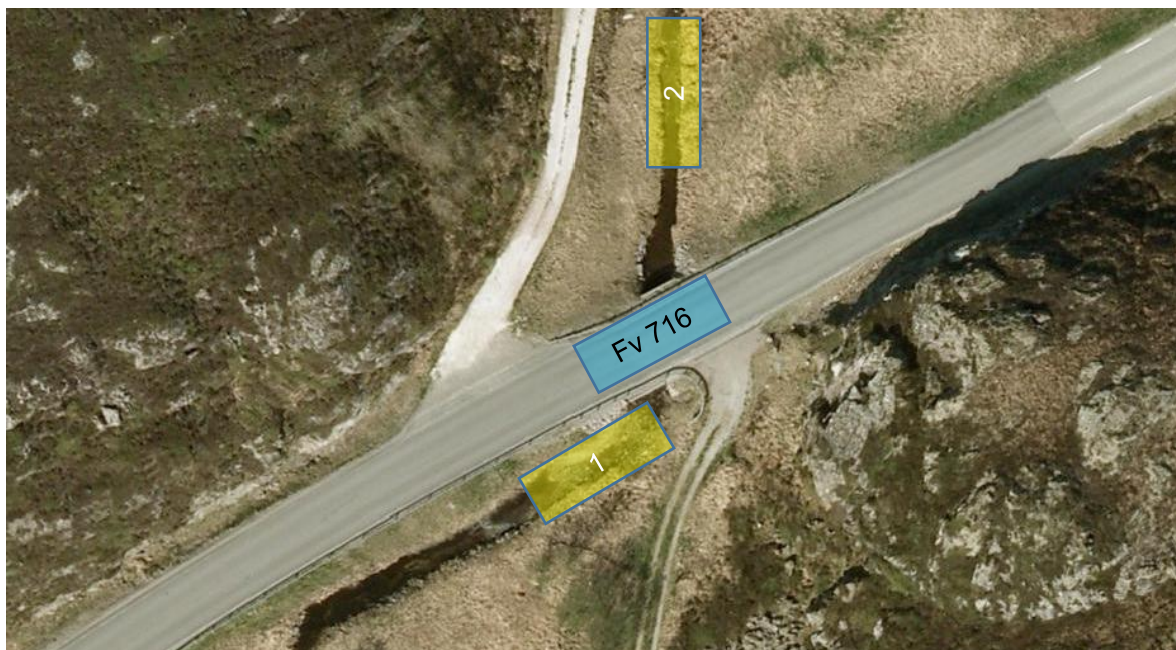
To stasjoner ble undersøkt i Skardsvågelvas nedre deler; én nedstrøms kulverten under Fv 716 og én ca 50 meter oppstrøms denne. Begge stasjonene ble elfisket kvantitativt (3 ganger) over et areal på hhv 48 (st. 1) og 59 (st.2).

Figur 24. Stasjonsområder (1 og 2) for elfiske i vannforekomsten ved Fv 716.

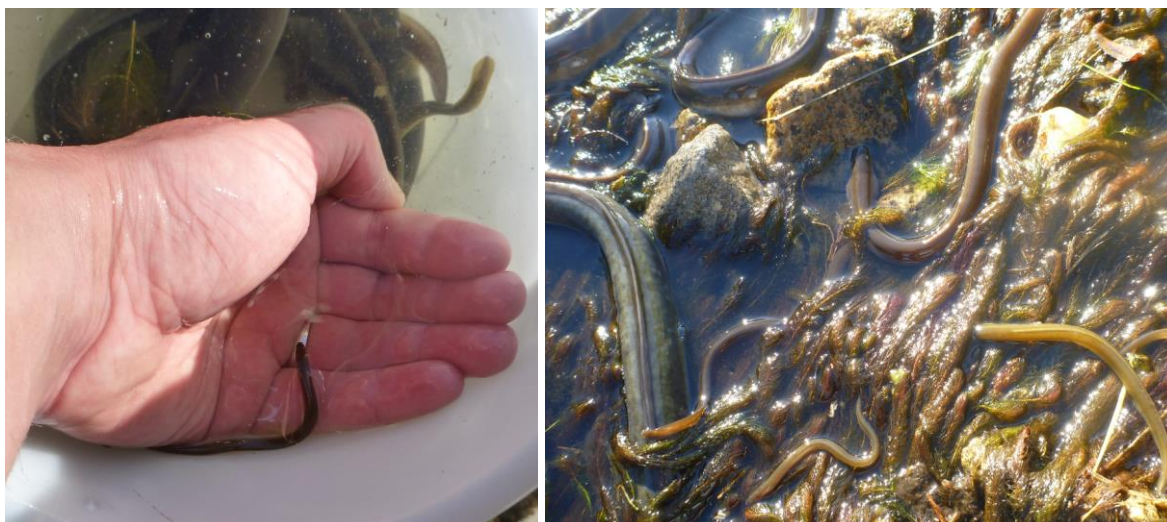
Figur 28. 17 ål mellom 10 og 50 cm ble fanget nedstrøms kulverten under Fv 716 i Skardsvågrelva, men mange flere ble observert uten å la seg fange.

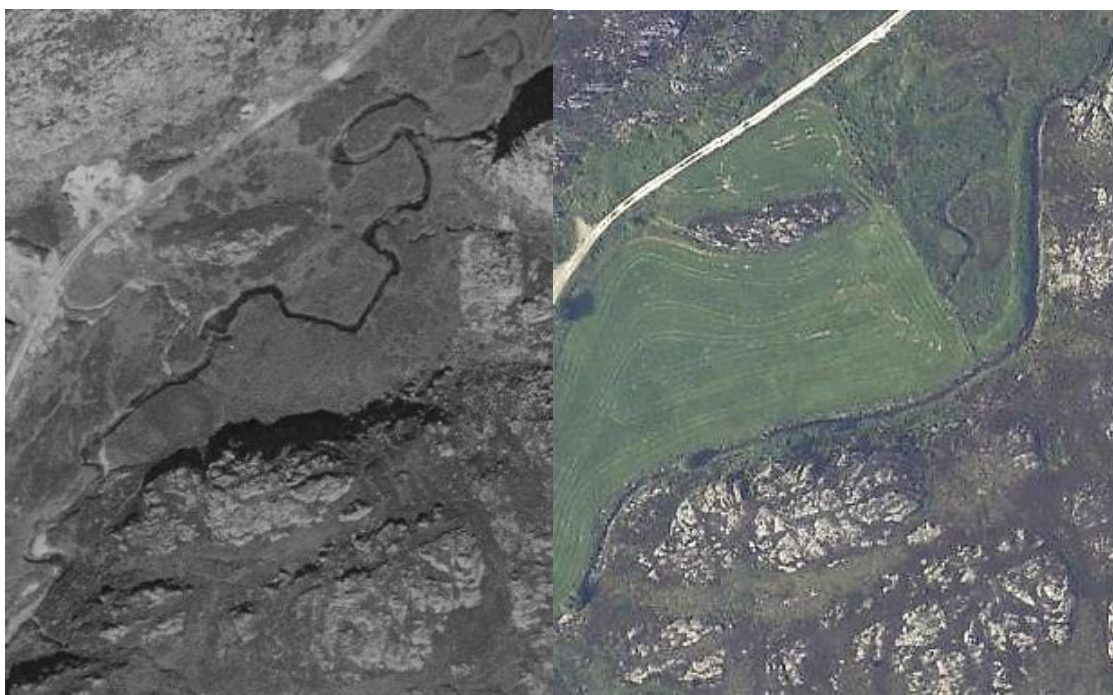
Figur 29. Flyfoto fra 1958 (t.v.) sammenlignet med 2006 (t.h.) og nyere viser at deler av vannforekomsten er utrettet og endret sammenlignet med naturtilstand, noe som har redusert produktivt areal og habitatkvalitet for sjørret. Omfanget ser foreløpig ut til å være relativt beskjedent, og det blir viktig å ivare resten av de intakte vassdragskvaliteten i denne vannforekomsten.

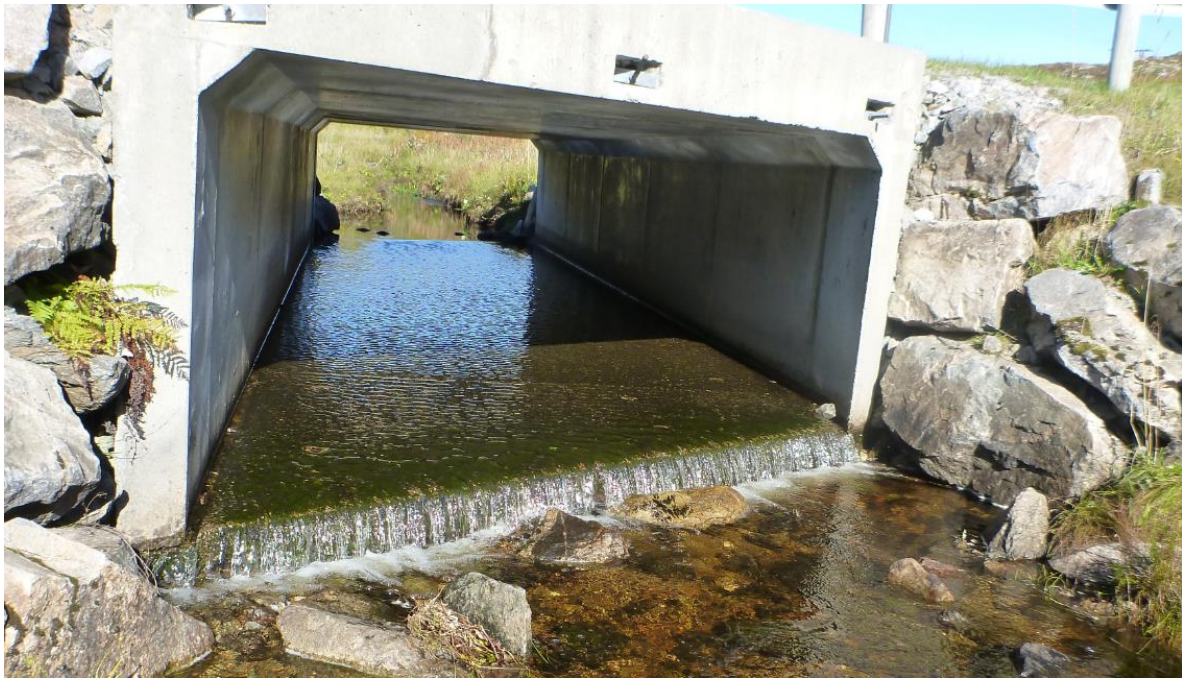
Figur 30. Kulvert av relativt ny dato er anlagt under Fv 716. Denne ivaretar fiskevandring på en dårlig måte. Foto ved normal vannføring.

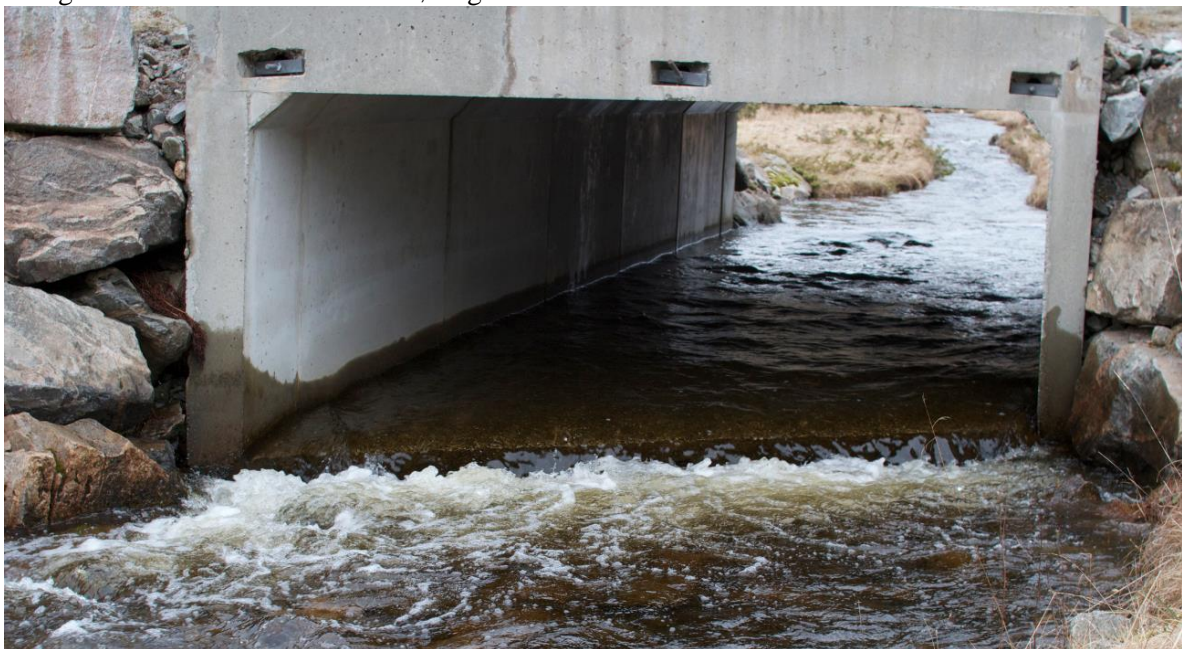
Figur 31. Kulvert under Fv 716. Foto ved høy vannføring/flom; et vandringsvindu for sjørret og trolig ål.

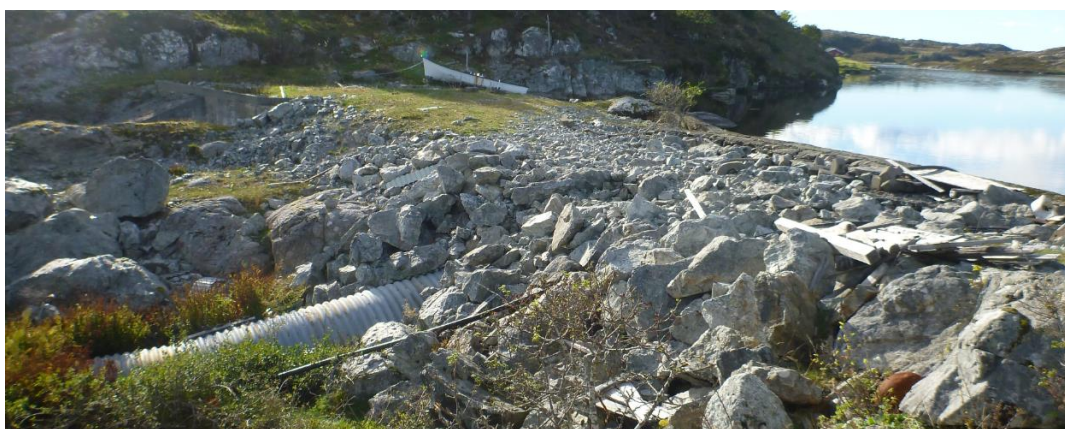
Figur 34. Demningen ved Hallarvatnet i 2013.

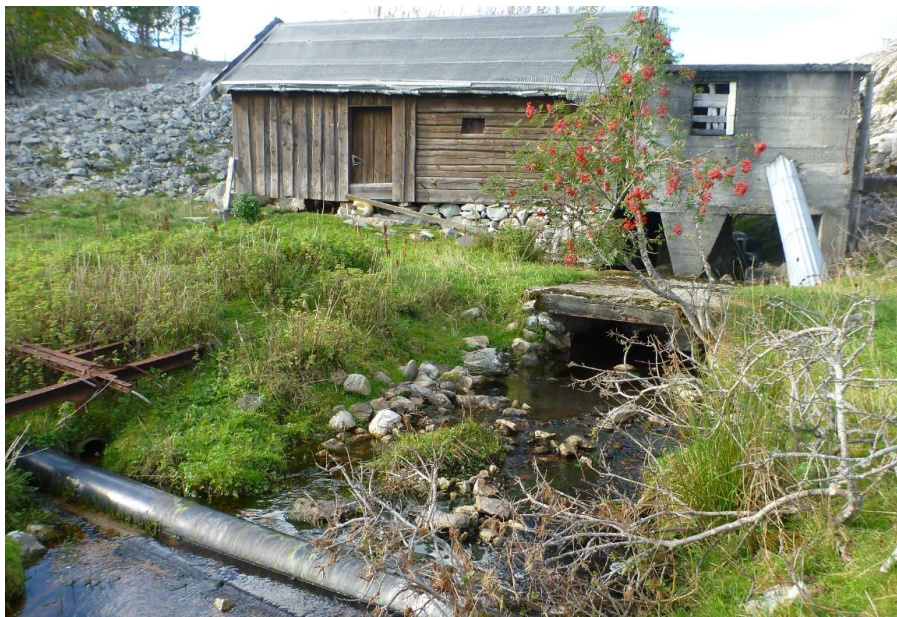
Figur 35. Et eldre Kvernhus er oppført like nedstrøms demning.

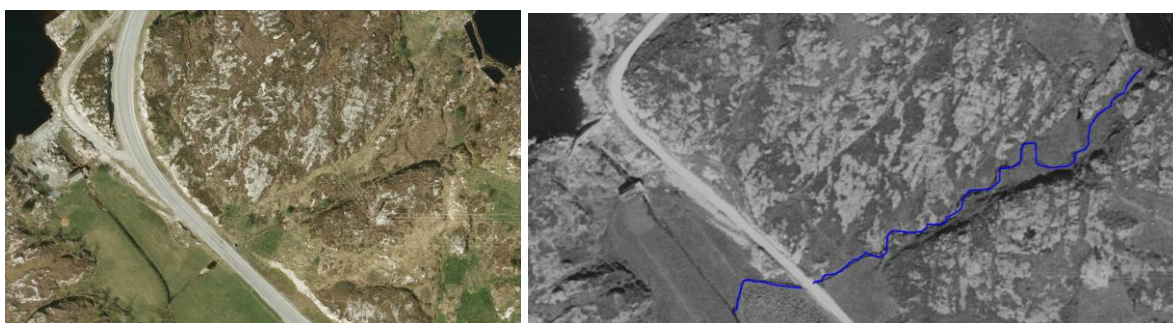
Om lag 120 meter nedstrøms demningen møter en tilløpsbekk fra Melkstadvatnet Hallarelda. Her vurderer vi at sjørrret historisk kunne gå opp i Melkstadvatnet og ovenforliggende Singsvatnet via denne bekken. Det er en høydeforskjell på kun 3-4 meter mellom Hallarelda og Melkstadvatnet, med jevn helning uten store sprang, over en lengde på 200 meter. Bekkeløpet er i dag tørrlagt som følge av oppdemming ved utløpet fra Melkstadvatnet, og delvis lagt i bakken etter dette. Trolig har bekkeløpet i dag kun vann ved ekstreme nedbørstilfeller. All avrenning fra Melkstadvatnet og ovenforliggende nedbørfelt renner nå via bekken i østre ende av Hallarvatnet; en tilpasning som er gjort for å øke vannmengden i Hallarvatnet, trolig som følge av tidligere vannbruk (settefiskproduksjon) i vassdraget. Alternativt kunne også trolig anadrom laksefisk vandre opp fra Hallarvatnet til ovenforliggende vatn via den østre tilsigsbekken historisk. Flyfoto viser også at det er anlagt en steindemning i bekken mellom Singsvatnet og Melkstadvatnet, men denne omtales ikke videre her.

Figur 36. Tørrlagt vandringsvei for sjørrret fra Hallarelda via bekk fra Melkstadvatnet. Flyfoto fra 2012 (t.v.) og 1954 (t.h.).

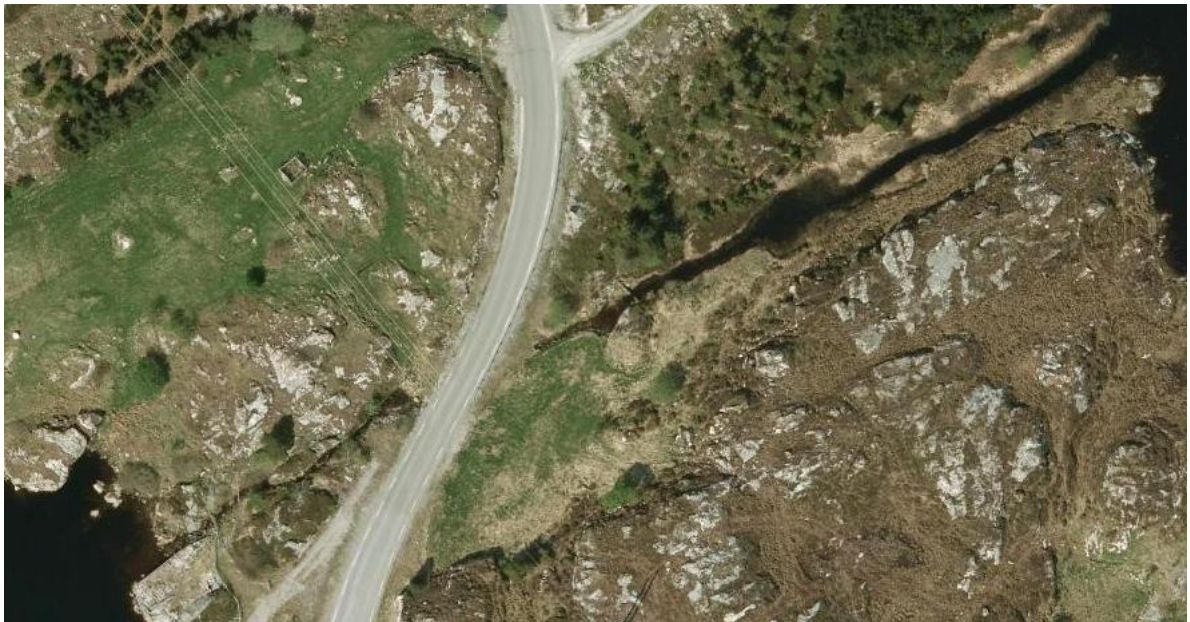
Figur 37. All avrenning fra Melkstadvatnet og Singsvatnet går nå i denne bekken og ut i Hallarvatnet.

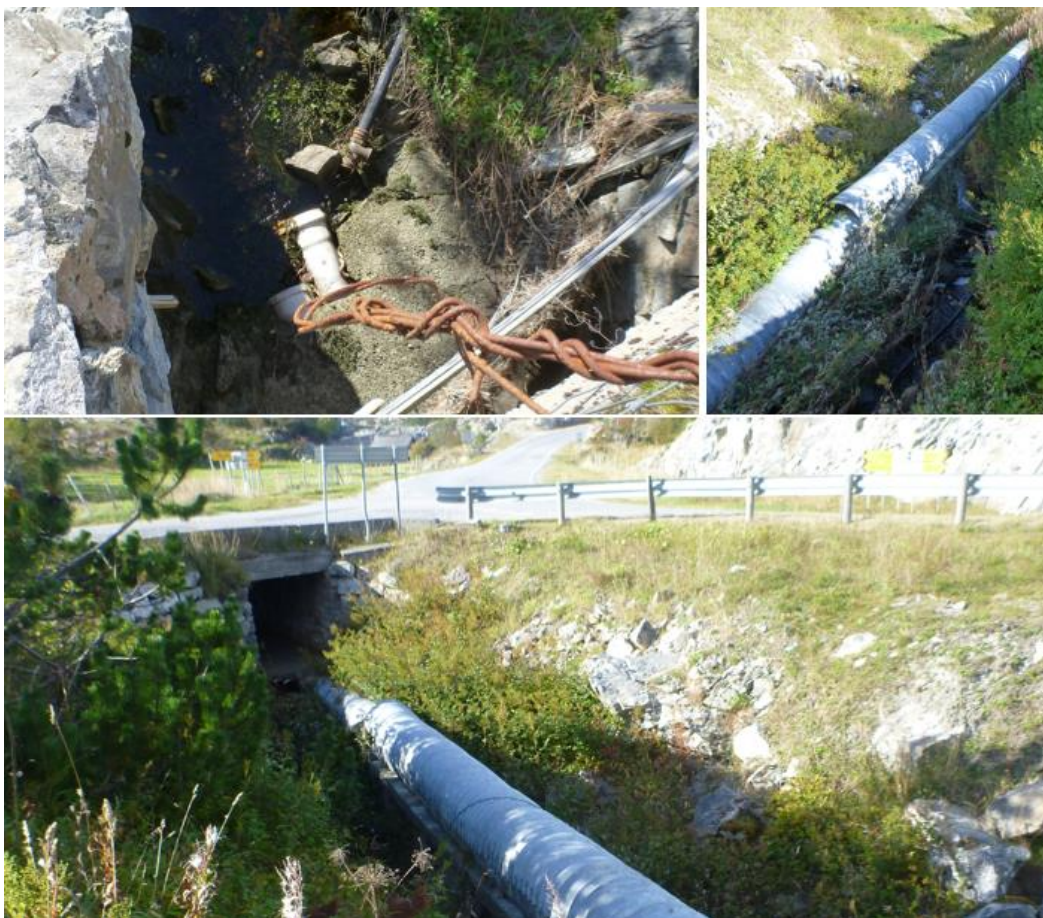
Figur 38. Krysning under Fv 411 og gammelt vanninntak i Hallarelda.

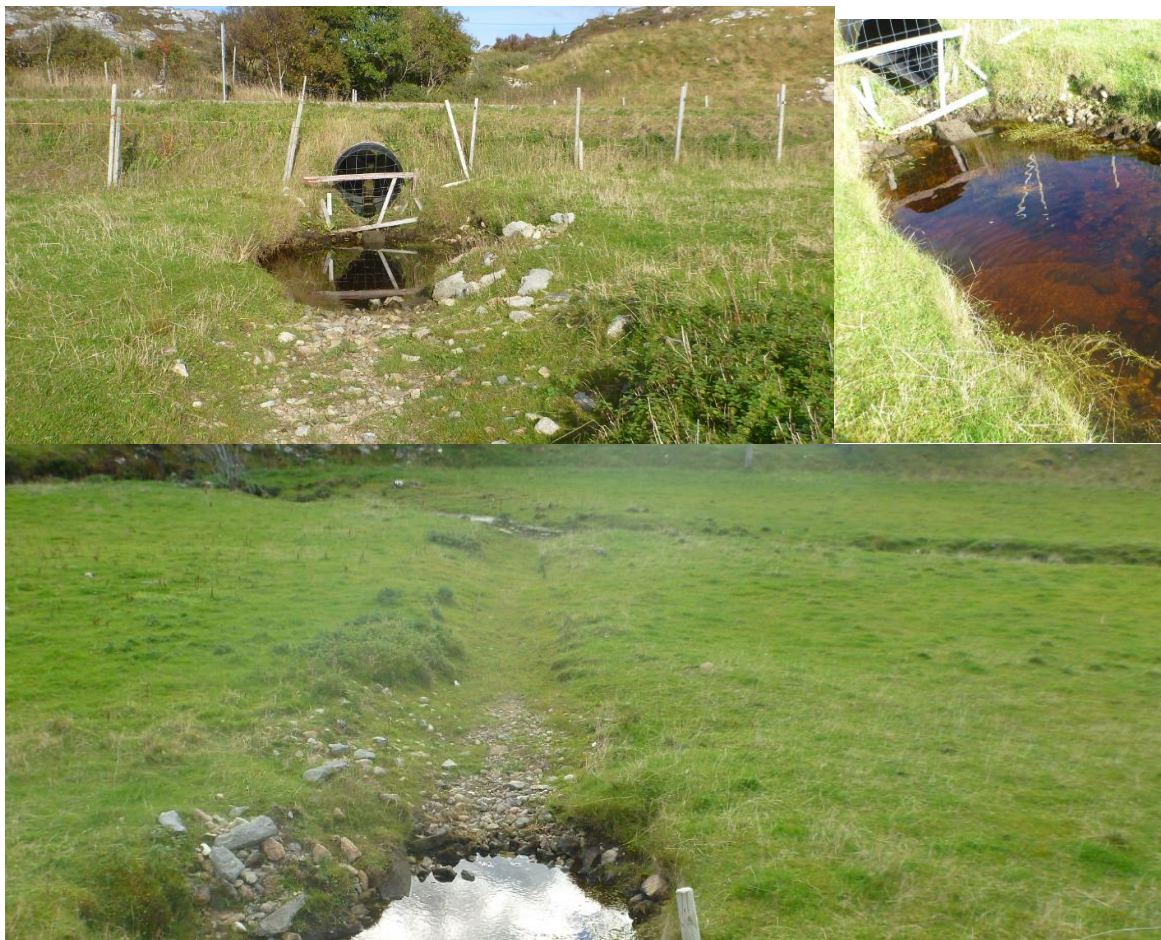
Figur 41. Tørrlagt, og for en stor del lukket, tilsigsbekk fra Melkstadvatnet, med vann stående vann i kulp nedstrøms veien (øverst). Denne kulpen ble undersøkt (St.2). Hallarelda renner forbi uten forbindelse med bekken (nederst).

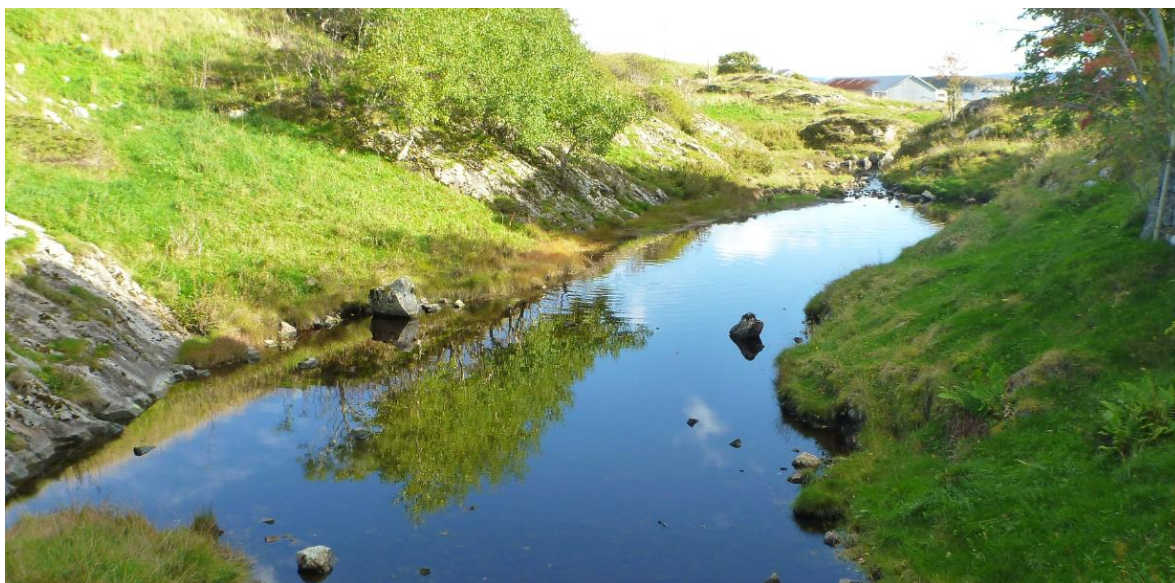
Figur 42. Deler av stasjon 3; nederste kulp/brakkevannspoll før Hallarelda munner til sjøen.

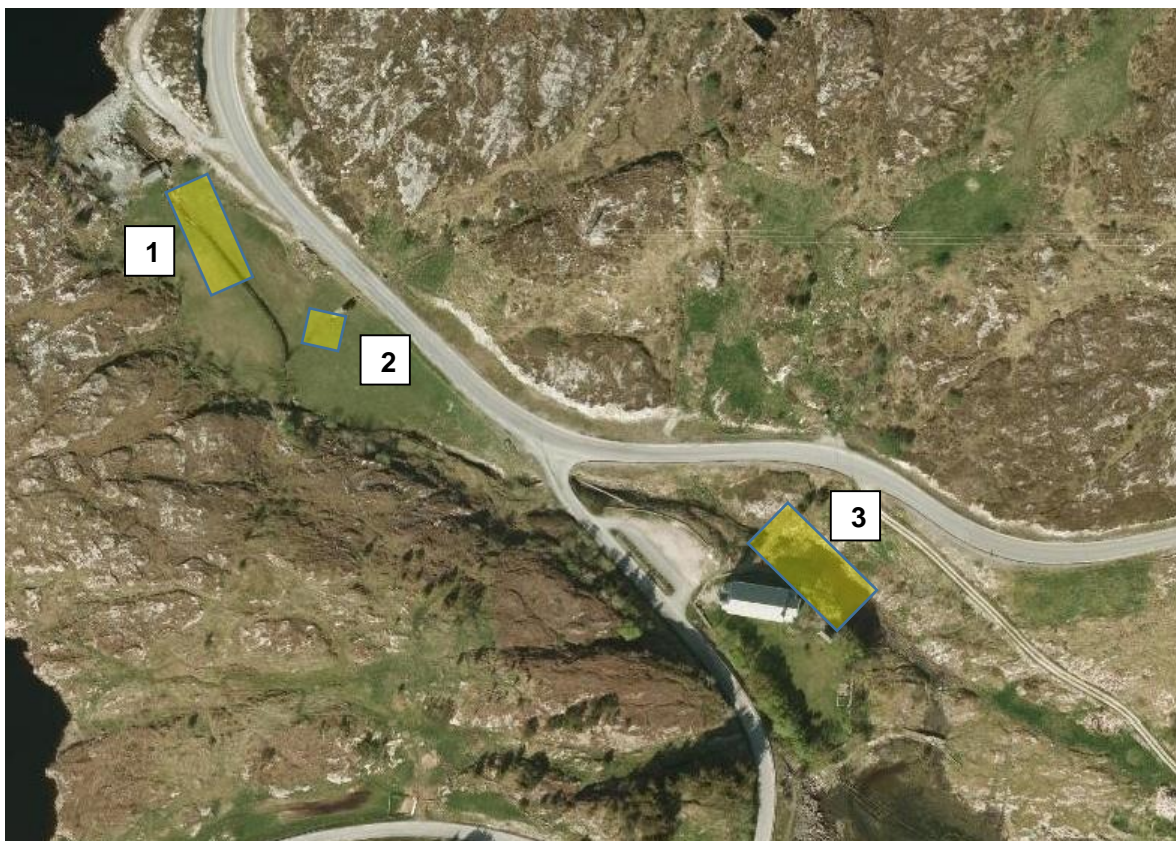
Figur 43. Områder (stasjoner) i Hallarelda som ble avfisket ved elektrisk fiskeapparat.

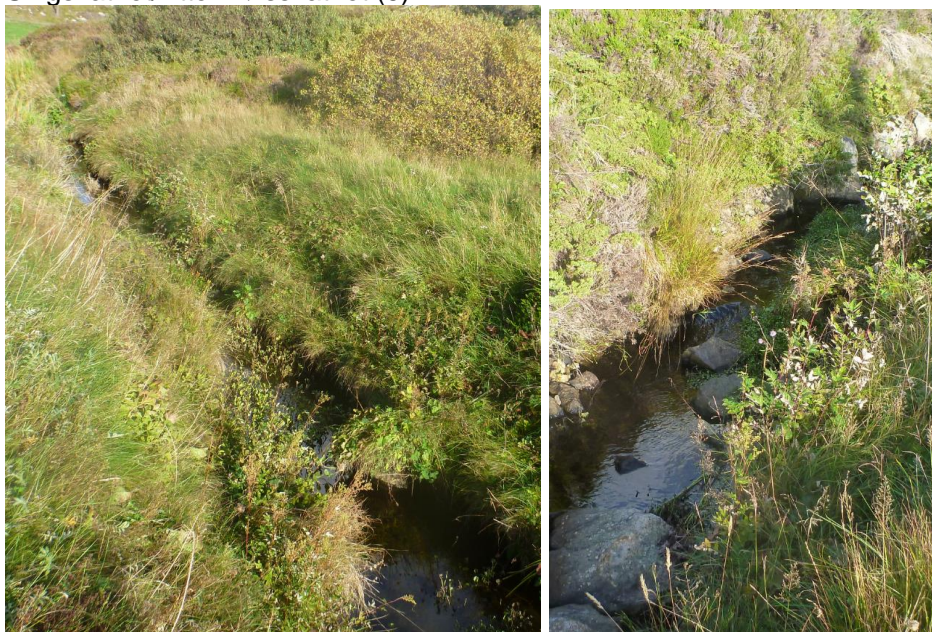
Figur 47. Bekk fra Ytter Singsvatnet/Ytter Røssvatnet.

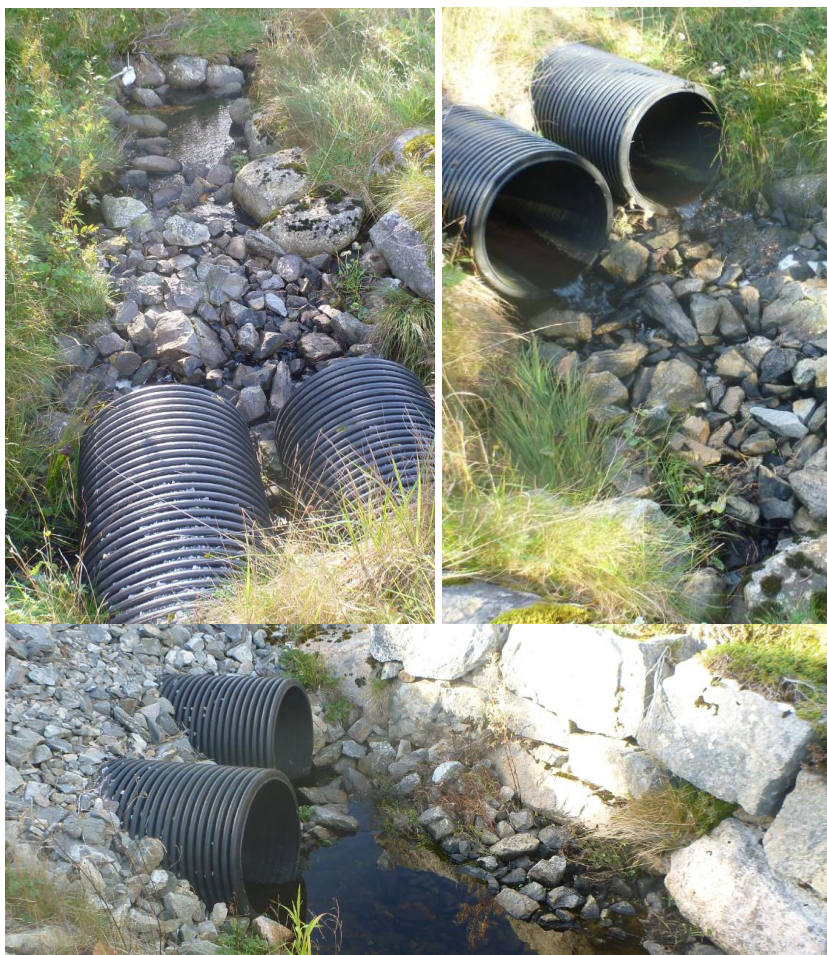
Figur 50. Kulvert under Fv 716.

Kulverten under Fv 716 er ugunstig utformet, og bekkeløpet/rørene gjennom veien går omtrent tørt på normal og lav vannføring.

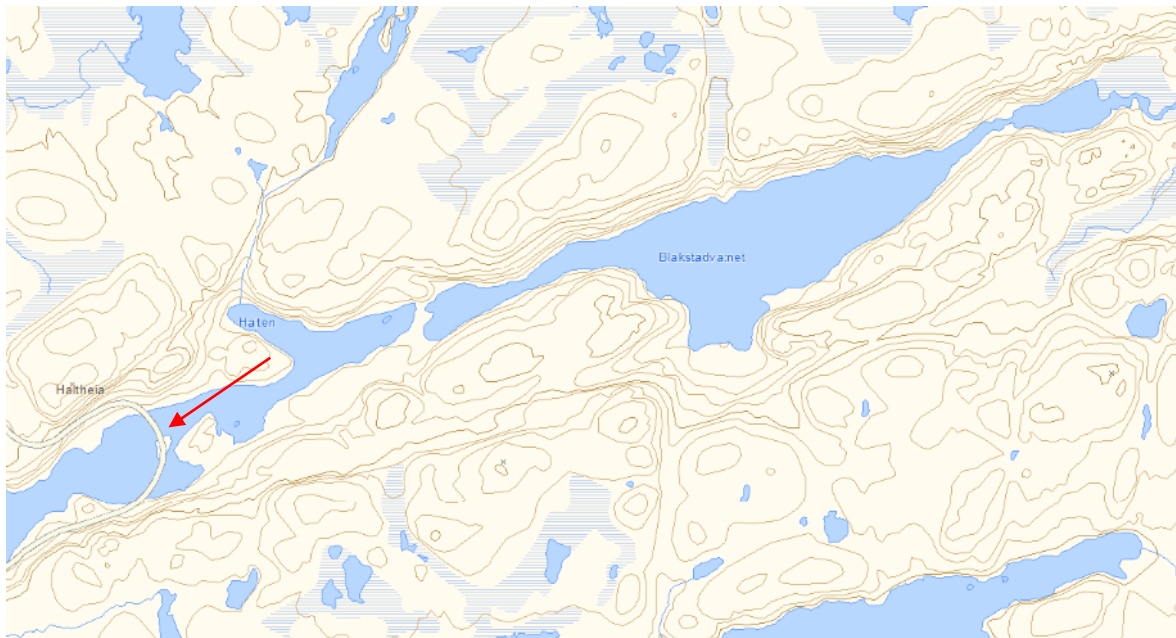
Figur 52. Blakstadvatnet, med veiforbygning nedstrøms (angitt med pil). (Kartgrunnlag: <http://vann-nett.no/saksbehandler/>)

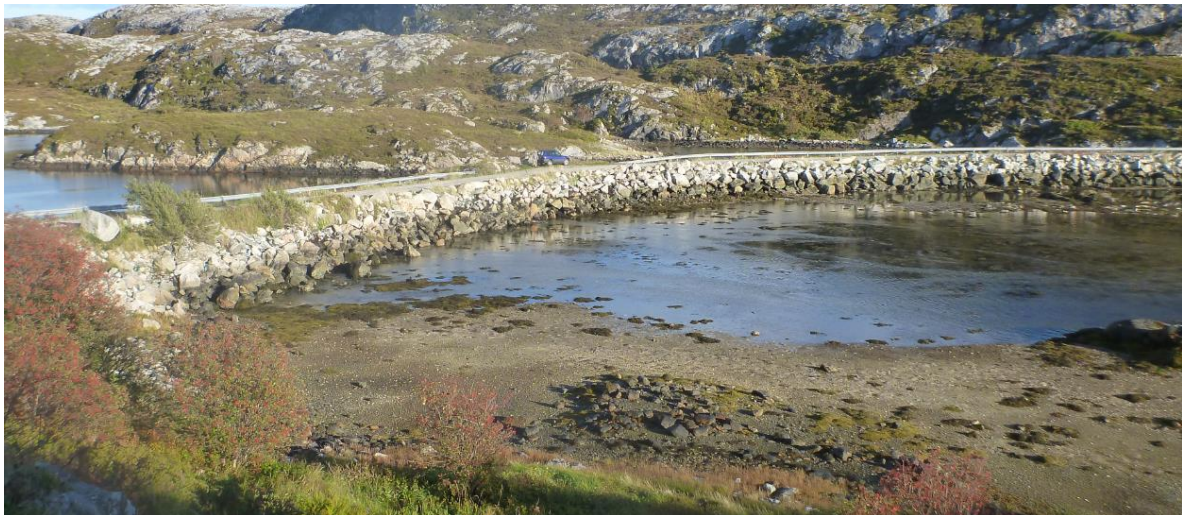
Utløpsenden til sjøen i Blakstadvassdraget krysses av en veiforbygning og kommunal vei som går over indre del av Veisfjorden. Denne ble besiktighet, og et enkelt søk med elfiskeapparatet gjennomført om lag 400 meter ovenfor veiforbygningen, der det er innslag av stein og skjulområder i vassdraget.

Figur 53. Veiforbygning og kommunal vei anlagt på tvers av indre Veisfjorden.

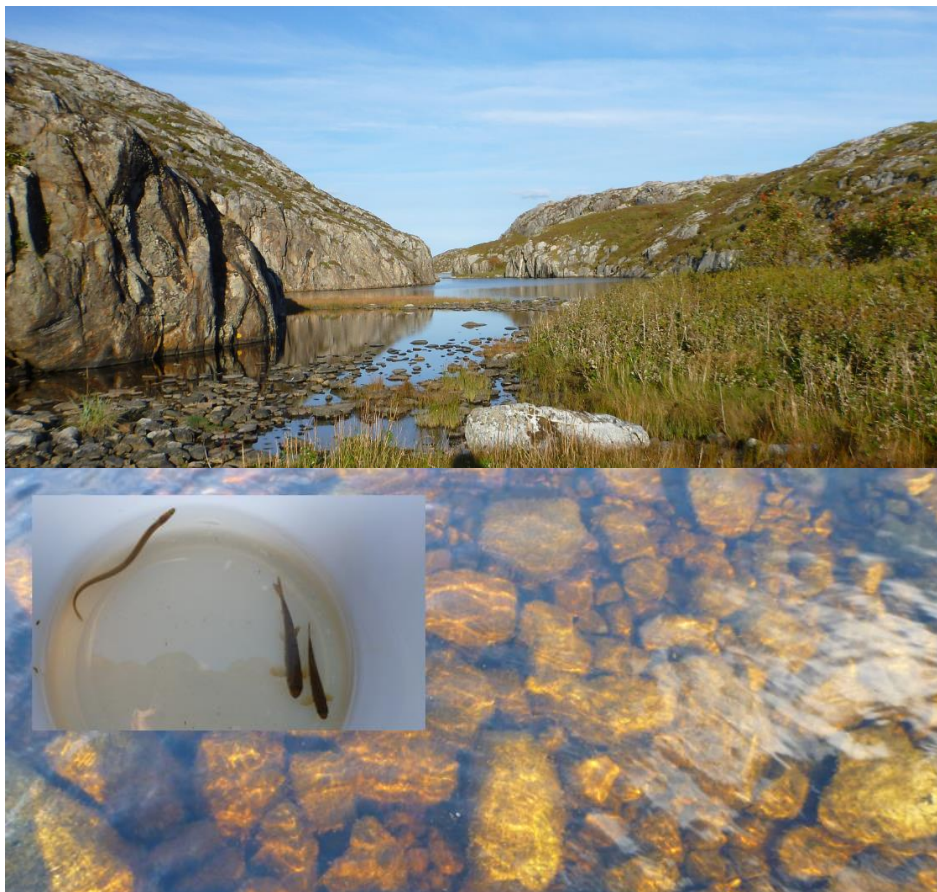
Elfisket, som ble utført 400 meter ovenfor veiforbygningen, resulterte i kun to årsyngel av ørret (med lengder på hhv. 53 og 68 mm). Her ble 200 m² avfisket kun en gang. Søk med elfiskeapparatet påviste store mengder ål på enkelte partier utenfor dette stasjonsområdet; på områder langs strandlinjen som var dominert av stein ned mye hulrom og skjulmuligheter. Disse hadde størrelser fra 10 til 50 cm. Trolig befant seg mer enn 1 ål per kvadratmeter på det avfiskede området, noe som må betegnes som en svært stor forekomst.

Figur 58. Avfiskede områder ovenfor veiforbygningen, der store mengder ål befant seg i strandsonen, under og mellom steiner i dette partiet. Ål på 10 cm og de to eneste 0+-ørretene som ble påvist i stasjonsområdet (innfelt).
