Problemkartlegging i anadrome vassdrag i Søndre Fosen Vannområde

Fiskeregistreringer, historiske opplysninger og hydro-
morfologiske inngrep etter vannforskriften på Frøya og Sunde i
Sør-Trøndelag

Bergan, M. A. 2014. Problemkartlegging i anadrome vassdrag i Søndre Fosen Vannområde. Fiskeregistreringer, historiske opplysninger og hydromorfologiske inngrep etter vannforskriften på Frøya og Sunde i Sør-Trøndelag - NINA Rapport 1077. 96 s.

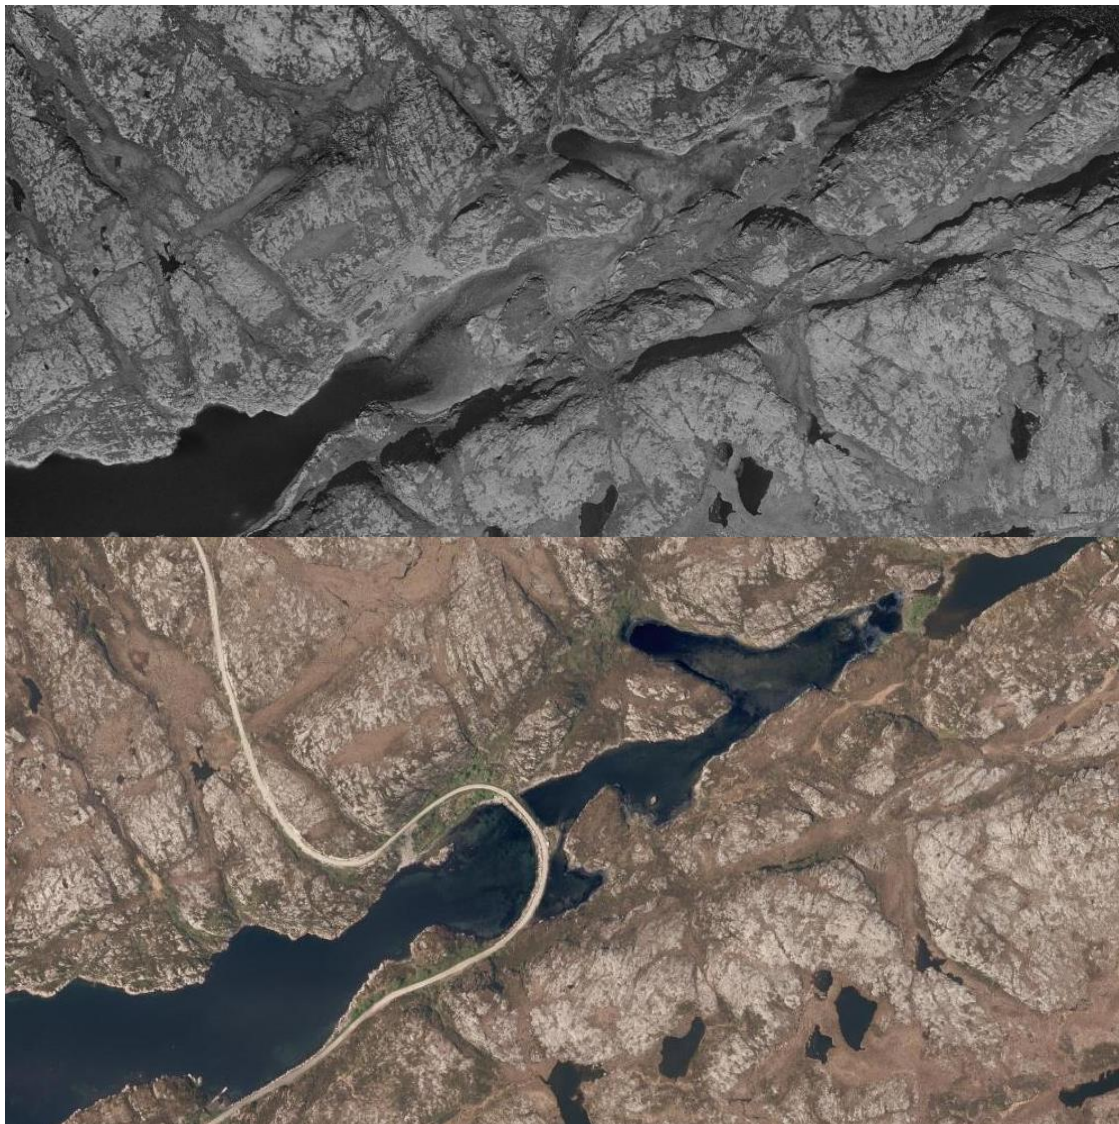
Figur 59. Flyfoto fra 1954 (øverst) og 2012 (nederst) illustrerer inngrepet i Veisfjorden på en god måte. Fjorden er fullstendig avsperrret. (Flyfoto hentet fra <http://kart.finn.no/>).

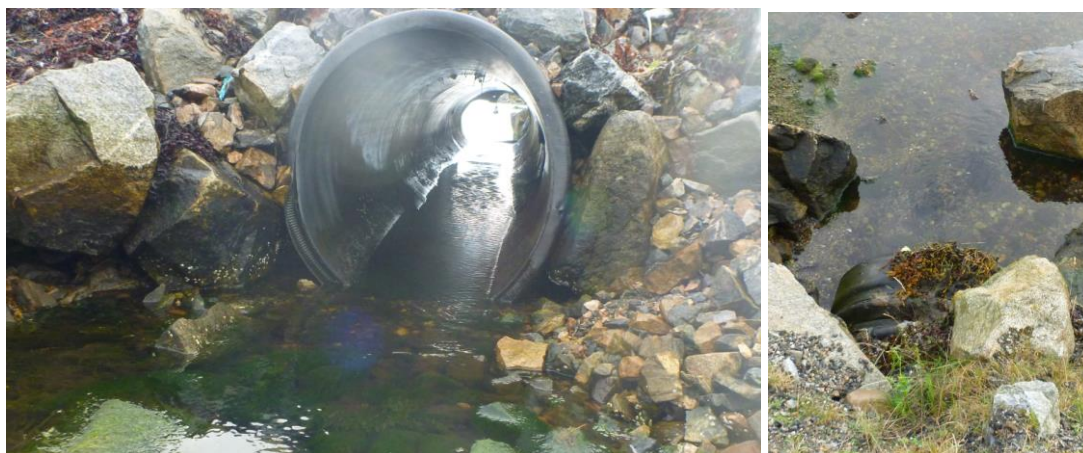
Bekk til Innervågen er fisketom mht ørret/sjørret. Det ble påvist en god forekomst av tre-pigget stingsild både nedstrøms og oppstrøms Fv 410. Kulverten under veiforbygningen er godt senket, og har stor diameter. Denne hindrer ikke fiskevandring, bortsett fra på full fjære sjø. Veikrysningen under Fv 410 er svært lite egnet for fiskevandring. Her består kulverten av et 40-50 meter plastrør med kun 30-40 cm diameter. Røret er åpnet nedstrøms Fv 410, men ovenfor veien ligger det stein og blokk foran, slik at inngangen ikke kan besiktiges. Bekken forsvinner i steinura. Videre fins to flomløp i form av to plastrør, med usikker gjennomgang for fisk. Trolig er det ikke mulig svømme gjennom, selv på flom. Passering av ål forbi Fv 410 er også usikkert, men kan ikke utelukkes.

Figur 61. Frie vandringveier forbi veiforbygning i Innervågen.

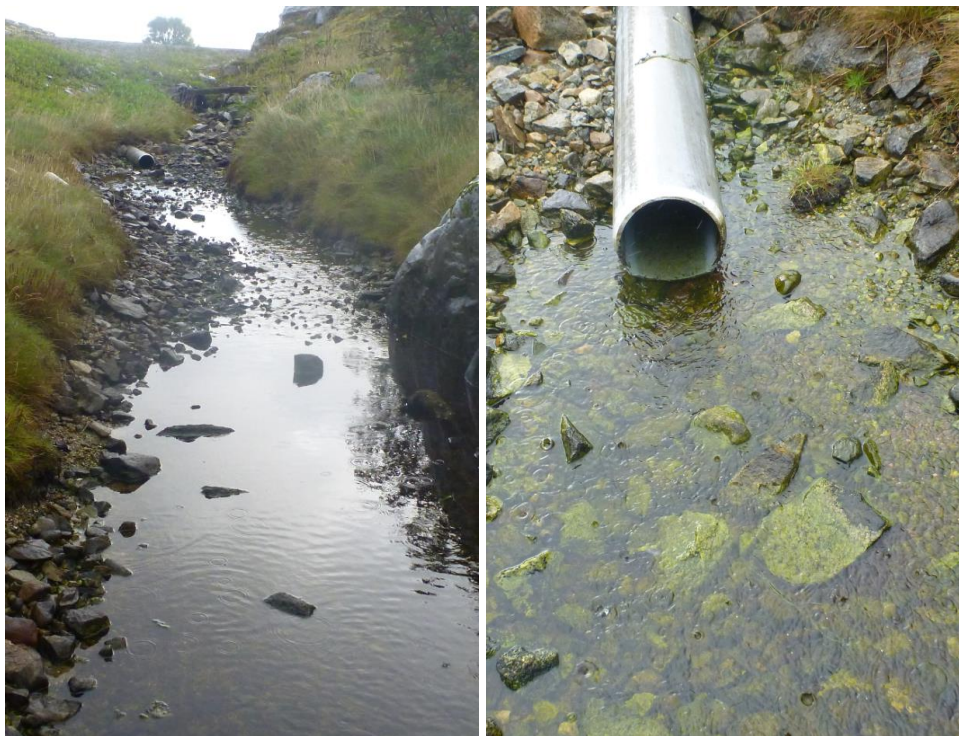
Figur 62. Kulvert under Fv 410 er ivaretar ikke fiskevandring for sjøørret.

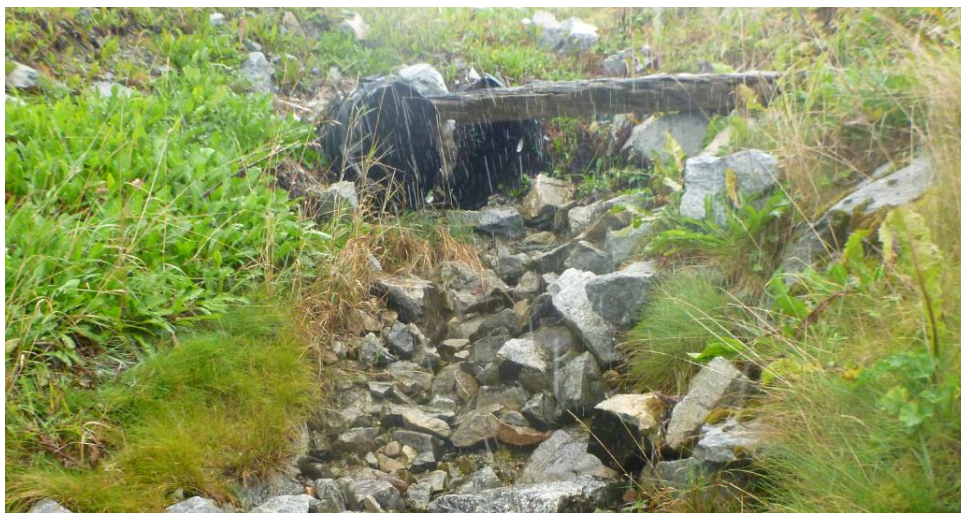
Figur 63. Tørt flomløp med usikker passering for fisk selv på flom.

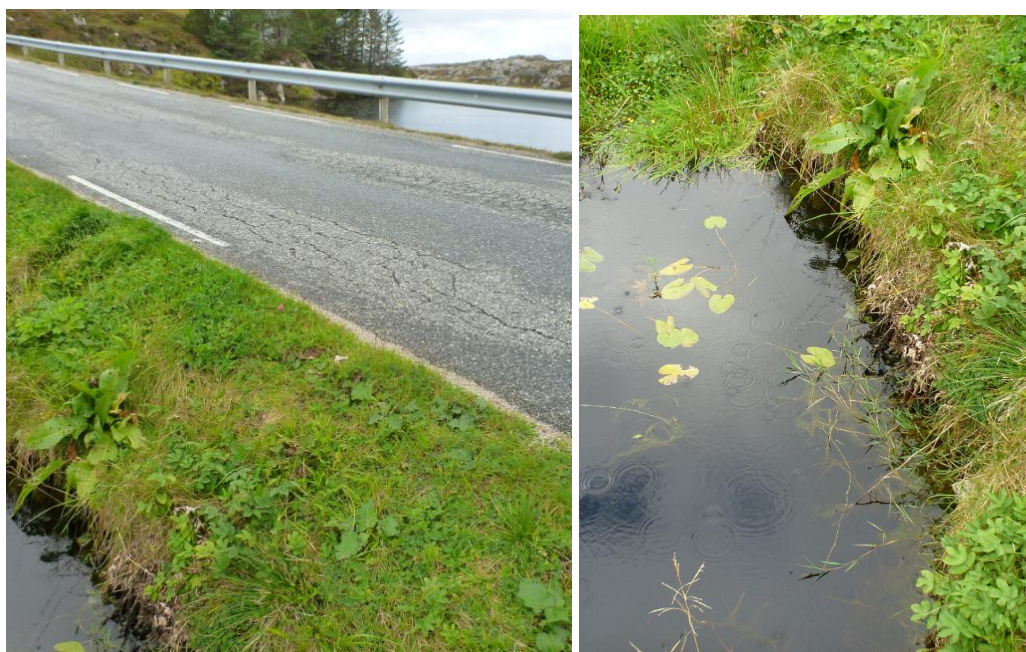
FV 410 går over veifylling som er lagt tvers over forbindelsen mellom Valavatnet og Skagevatnet. Krysningen under Fv 410 er utført med nedsenket kulvert, som ikke lot seg besiktige. Det er imidlertid sannsynlig at krysning er passerbar for fisk.

Figur 66. Veifylling ifbm Fv 410 og nedsenket kulvert som ikke kan besiktiges fra land.

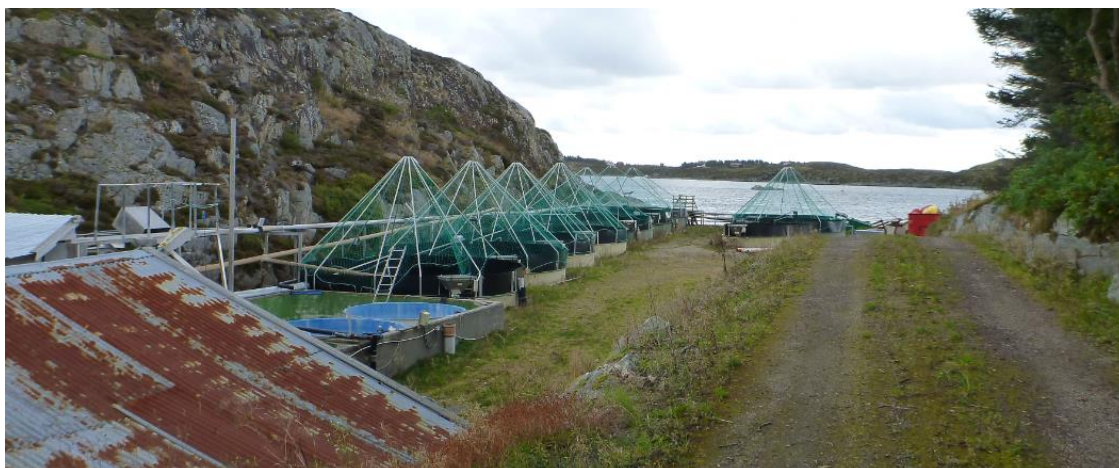
Utløpselva fra Skagevatnet eksisterer ikke lenger, og er lagt i bakken. Vatnet som opprinnelig rant i denne elva er ført til settefiskanlegget som er bygd oppå elvelutløpet.

Figur 67. Munningsområdet til utløpselva fra Skagevatnet i dag. Ingen spor av elva, og settefiskproduksjon og driftsbygningen til Måsøval Settefisk AS avd. Daløya er lokalisert over det gamle elveutløpet i dag.

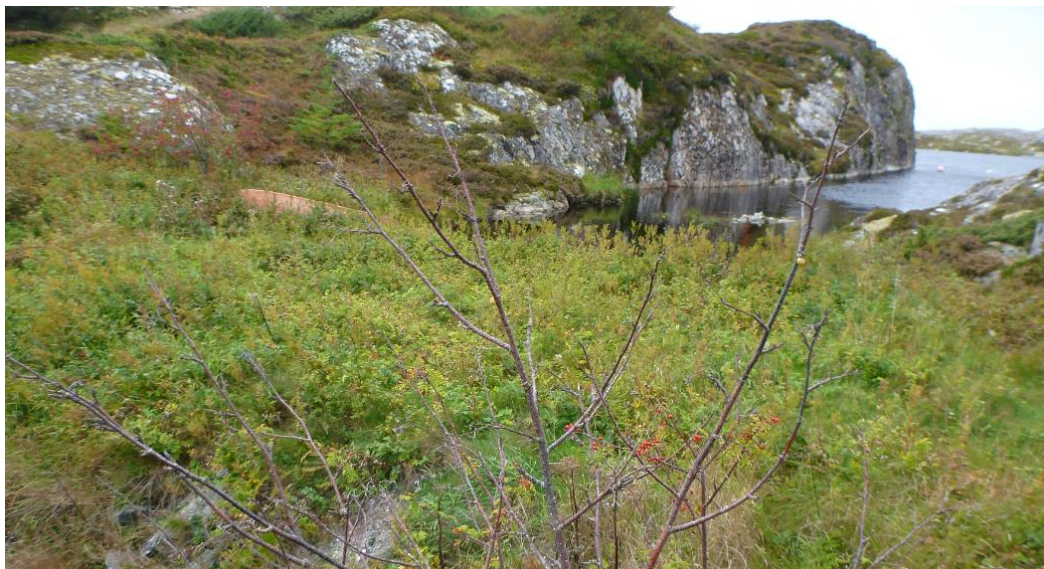
Figur 69. Utløpselva fra Skagevatnet er demt opp, lukket og fjernet, og en kan ikke se spor etter elveløpet i dag.

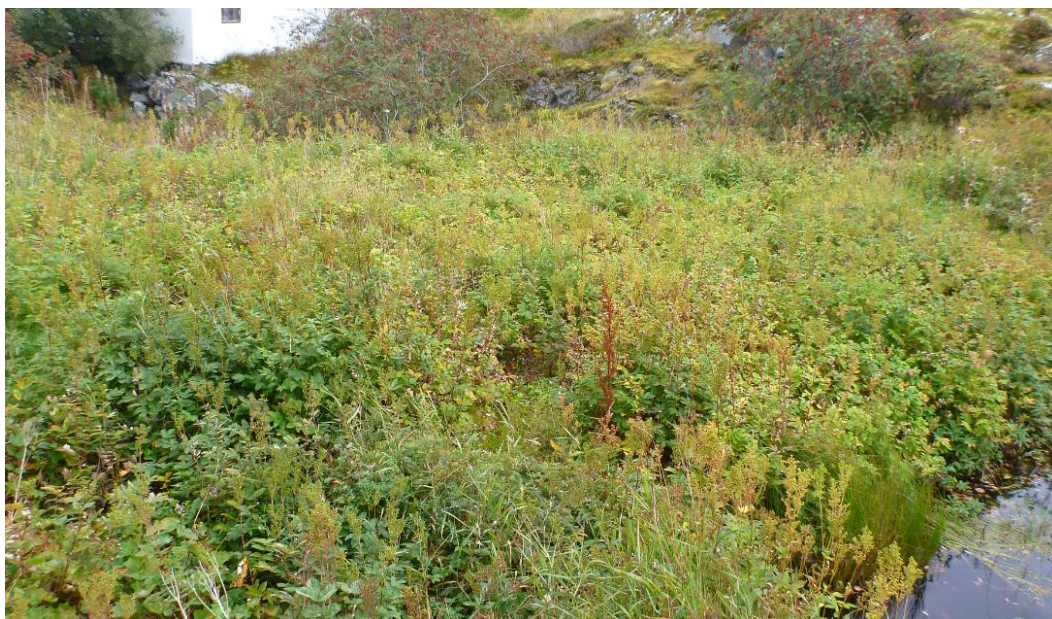
Figur 70. Det tidligere løpet til Utløpselva fra Skagevatnet. Foto ned mot driftsbygninger til Måsøval settefisk.

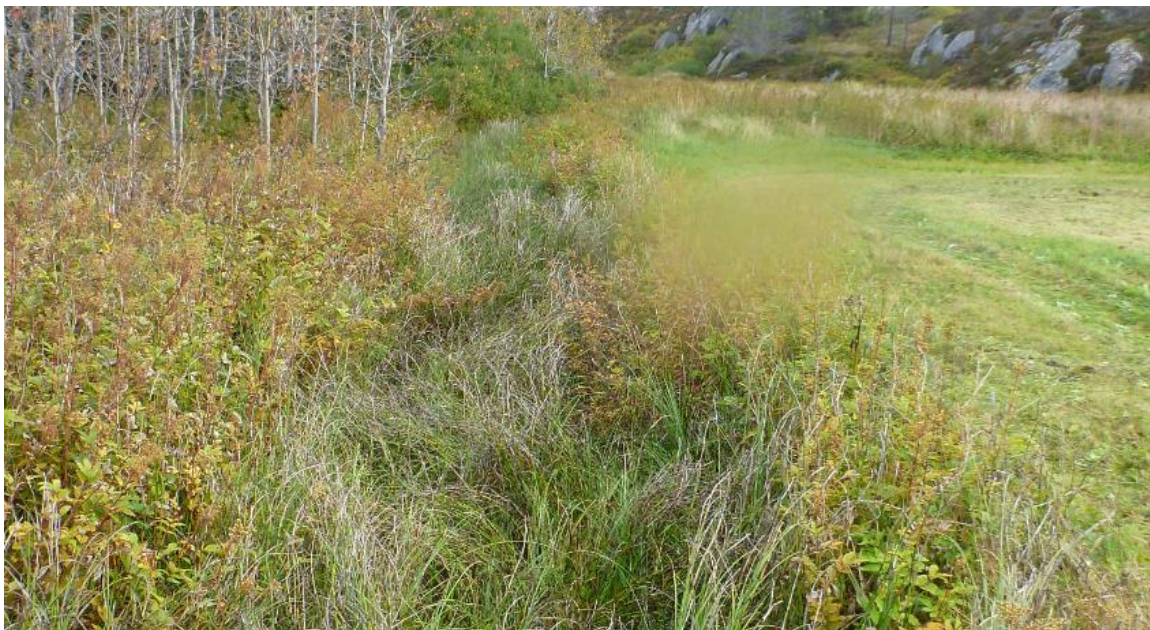
Figur 72. Utløpsbekken fra Kvernhusvatnet går tørr i store deler av året og har grodd igjen som følge av oppdemming. Ingen livsvilkår for sjørret fins i dag.

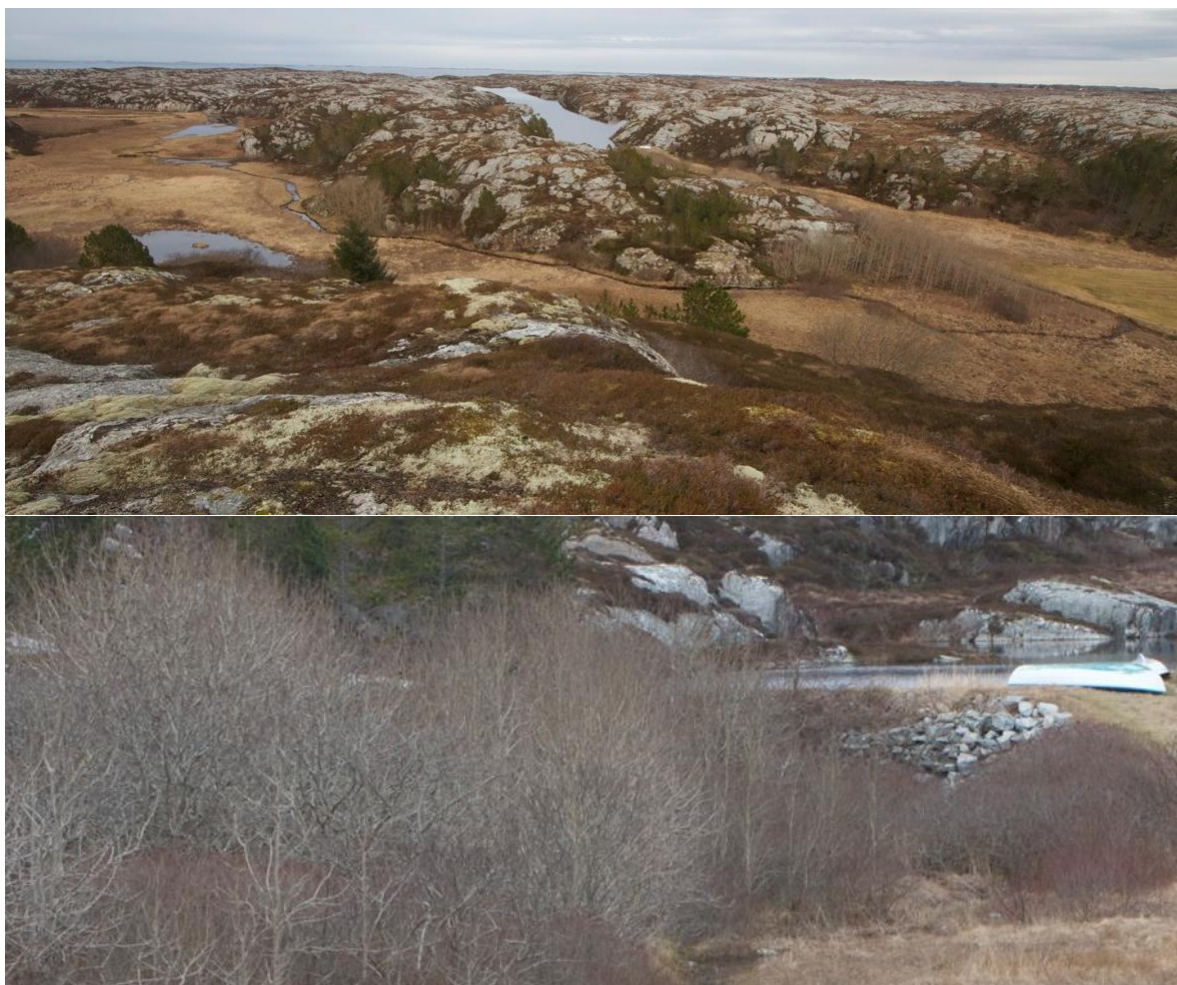
Figur 73. Utløpsbekken fra Kvernhusvatnet.

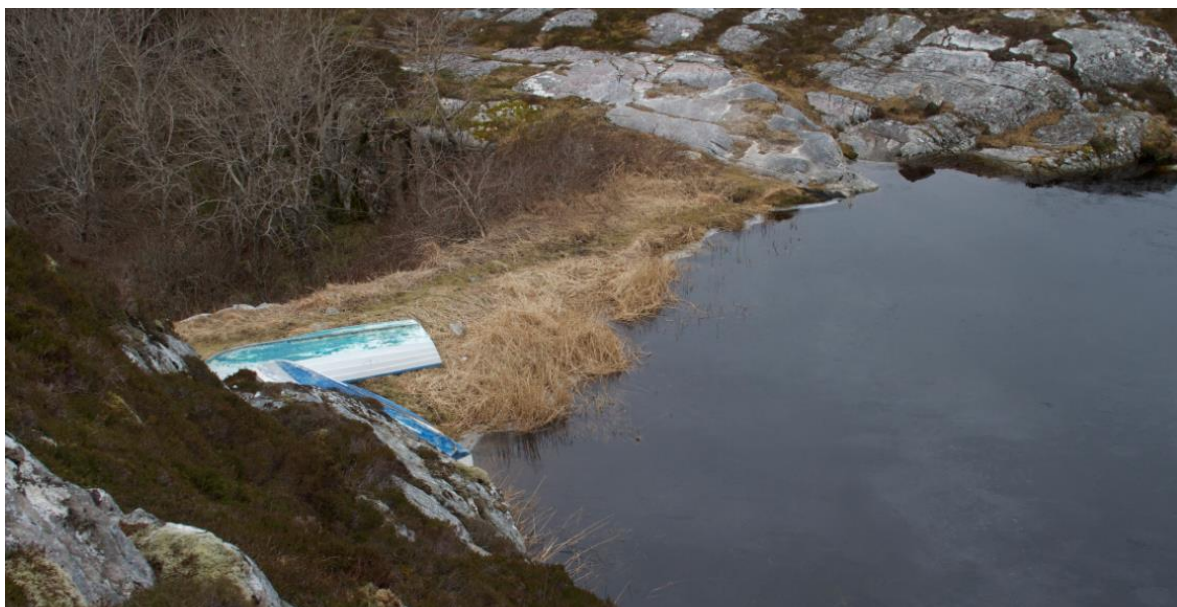
Figur 74. Utløpsbekken fra Kvernhusbekken er stengt med utlagt stein, som nå er begrodd. Foto fra enden på Kvernhusvatnet og starten på bekken.

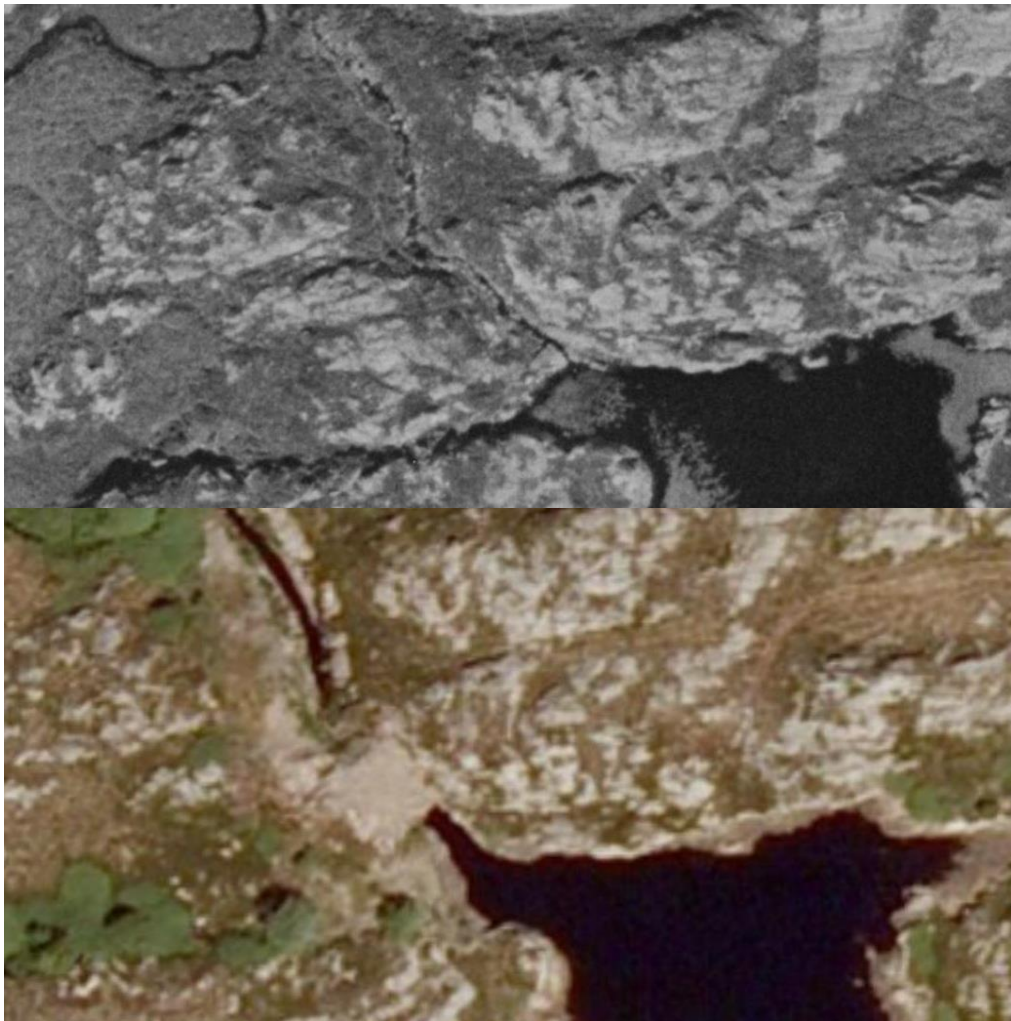
Figur 75. Flyfotoserie fra 1968 (øverst) og 2009 (nederst) i utløpsbekken fra Kystadvatnet. Fra å renne naturlig, er utløpsbekken nå tydelig oppdemmet. (Flyfoto hentet fra <http://kart.finn.no/>)

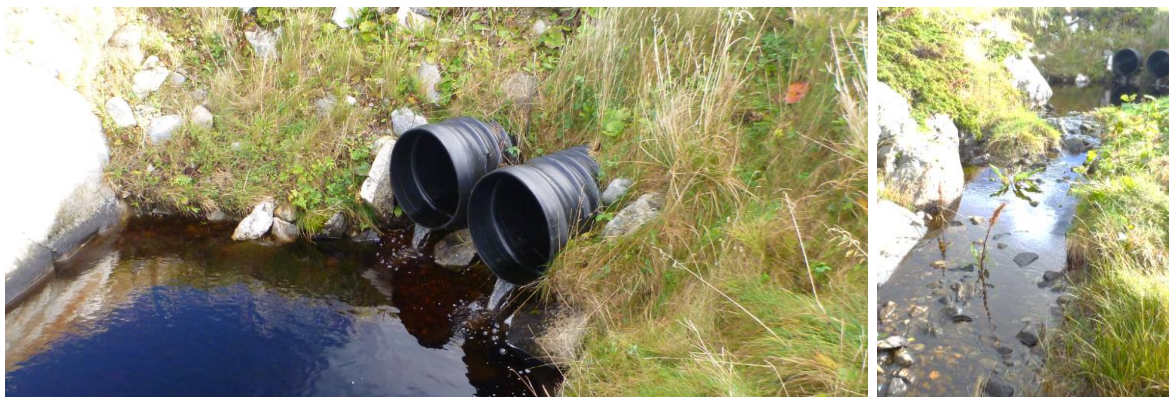
Kulvert under privat/kommunal grusvei er utført med to runde, rillede plastrør med stor diameter. Inngrepet er ikke tilfredsstillende for fiskevandring. Begge rør har sprang på 30- 40 cm ved normale vannføringer, og har lav vanndybde gjennom veien. Det er en dyp kulp nedstrøms veien. Inngrepet er vandringshindrende, men trolig kan sjørret passere på høye vannføring som følge av denne dypere satskulpen nedstrøms kulvertutløpet.

Figur 78. Kulvert under grusvei.

Kulverten under privat/kommunal grusvei ivaretar kun i liten grad fiskevandring, som følge av fall og lav vanndybde, men dypere satskulp nedstrøms kulverten gjør at sjøørret trolig (?) kan passere ved flom. Iht kriteriesett A defineres inngrepet som vandringshindrende og er tiltakspiktig etter vannforskriften. Kulverten må senkes for å unngå fall, slik at sjøørret kan passere lettere og på flere vandringsvinduer enn i dag.

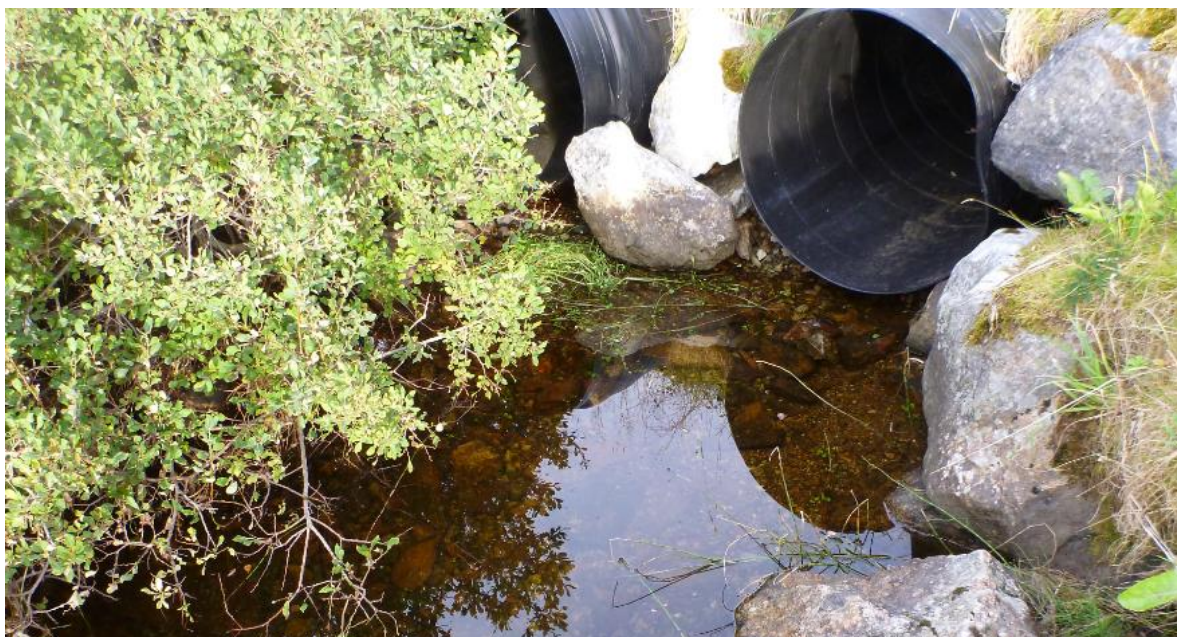
Oppgangsforholdene i bekken er i dag vanskelige, men det er tilfredsstillende vandringsvei fram til Fv 716. Kulverten under Fv 716 er vandringshindrende i store perioder, men sjøørret kan trolig

(?) passere på over middels vannføring. Vanskelige oppgangsforhold ble også påpekt av Korsen (2004): «*Veipassasjen består av to rør som ligger noe høyt*». Vannføringen i bekken var for lav ved undersøkelsestidspunktet til å konkludere med annet enn at bekken gikk under kulverten, og at kulvert-rørene var tørre.

Figur 90. Kulvertkrysning under Fv 716 i utløpsbekken fra Tuvnesvatnet.

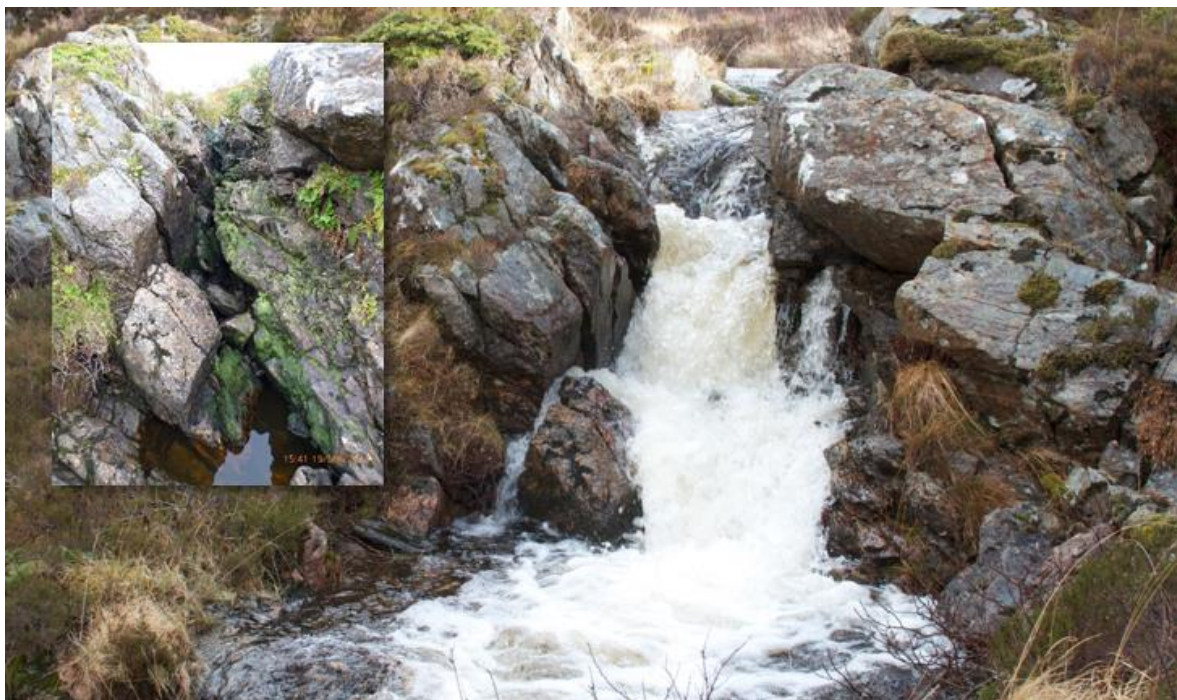
Figur 91. Sterkt vandringshindrende bekkeparti (Stort bilde; høy vannføring. Innfelt bilde: lav vannføring) ovenfor Fv 716 i utløpsbekken fra Tuvnesvatnet, men rømt regnbueørret ble påvist ovenfor dette punktet.

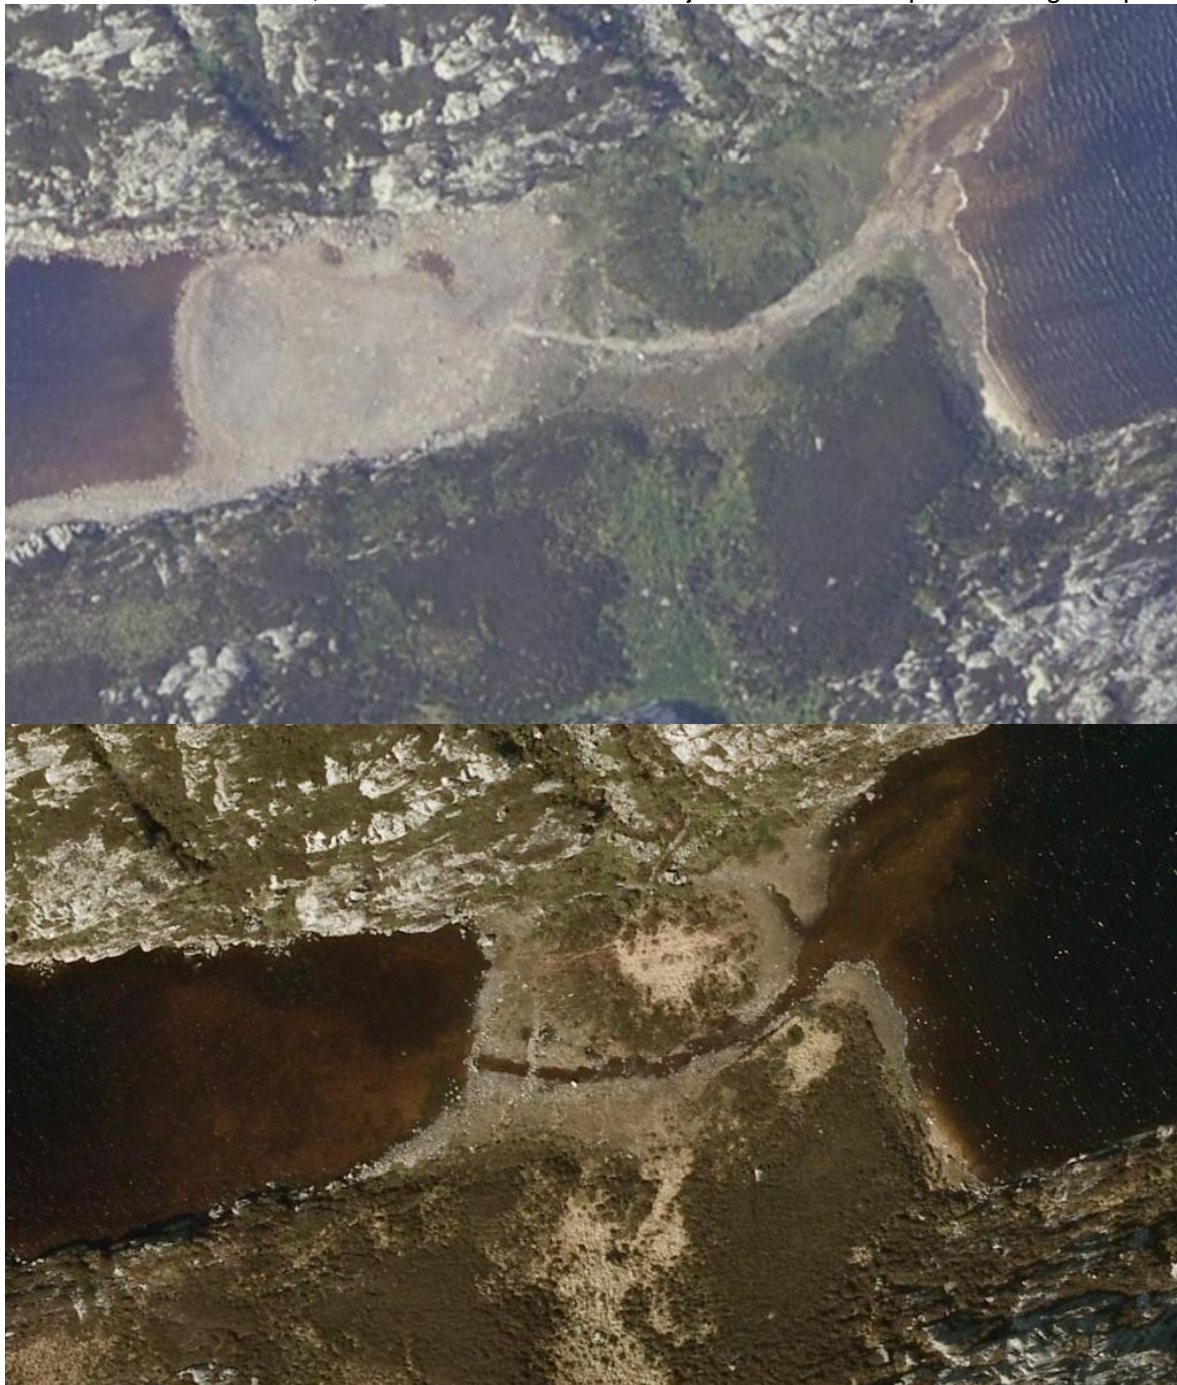
Figur 92. Nedtapping av Tuvnesvatnet fører til avstenging av naturlige vandringsveier mellom disse vatna i store perioder av året for sjørret.

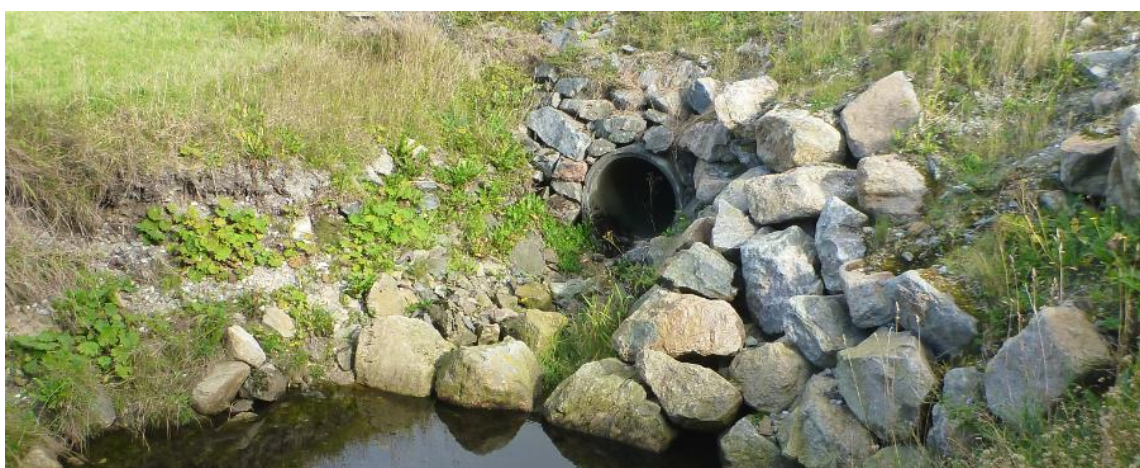
Figur 97. Veikrysning under Fv 716.

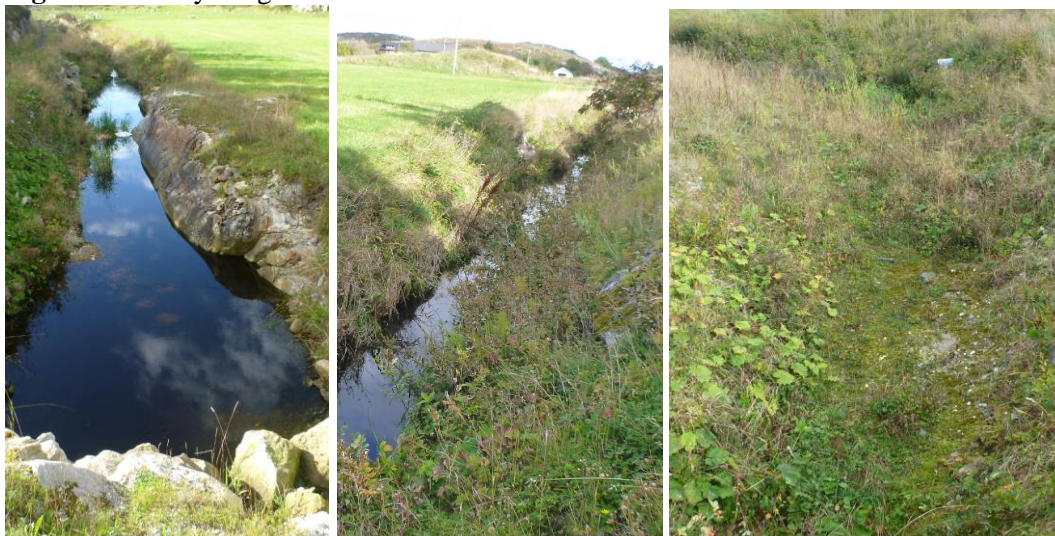
Figur 98. Utgrøftet, utrettet og utgrunnet tilløpsbekk til Littljønna nedstrøms Fv 716 (t.v. og midten), og parti lagt i bakken ovenfor Fv 716 (t.h.).

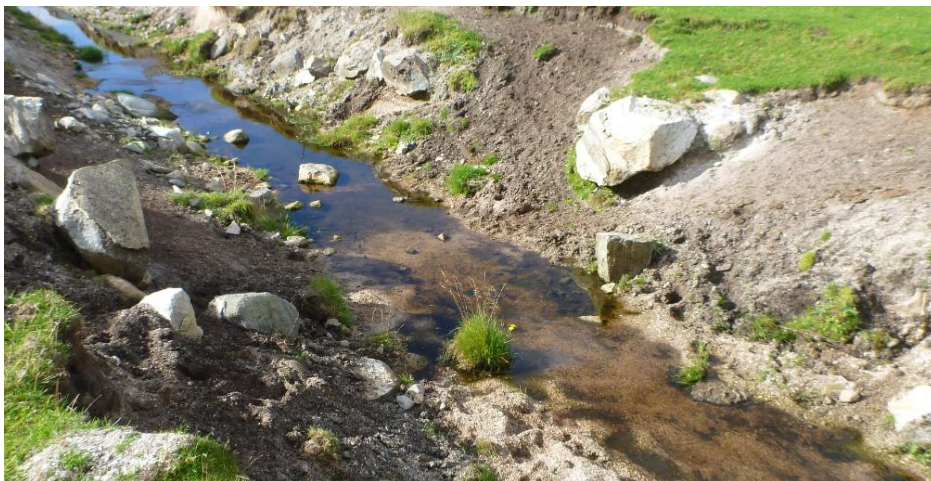
Figur 99. Endret, utgravd bekkeløp nedstrøms Fv 716.

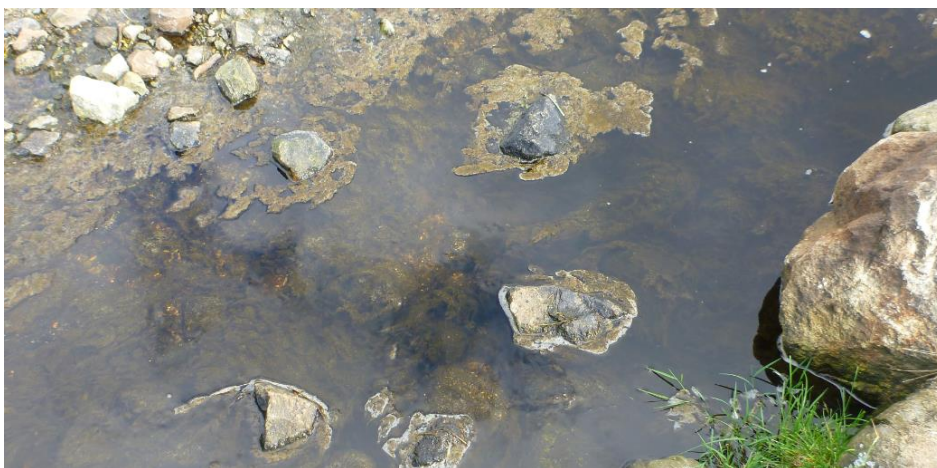
Figur 100. Kraftig begroing og vond lukt (av kloakk?) i enkelte partier av tilløpsbekken til Litlvatnet.

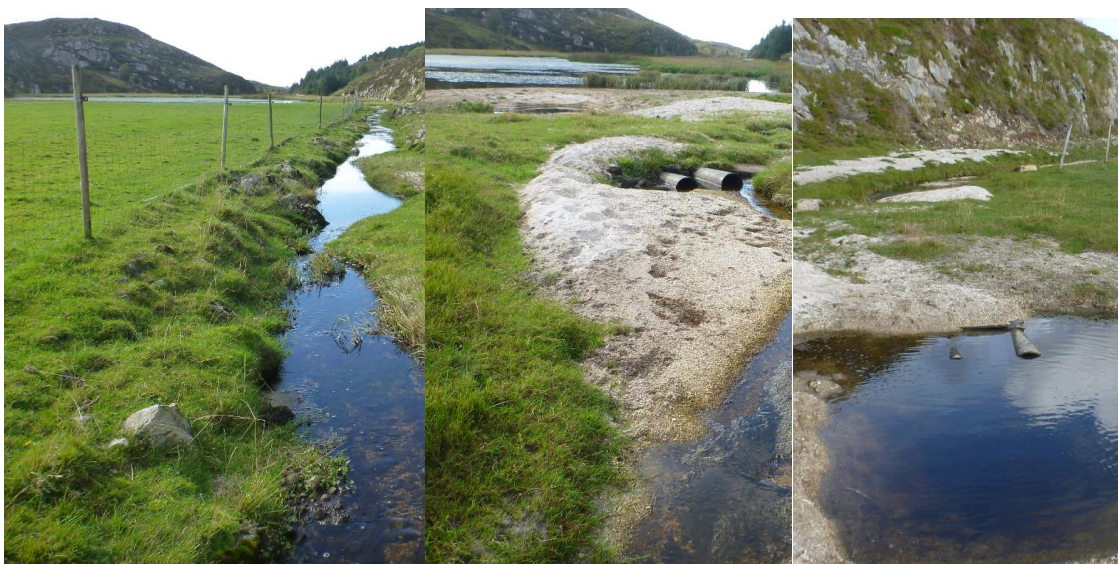
Figur 101. Partier ned mot Litltjønna (T.v.) der tilløpsbekken går i to plastrør før munning til tjønna (midten og t.h.).

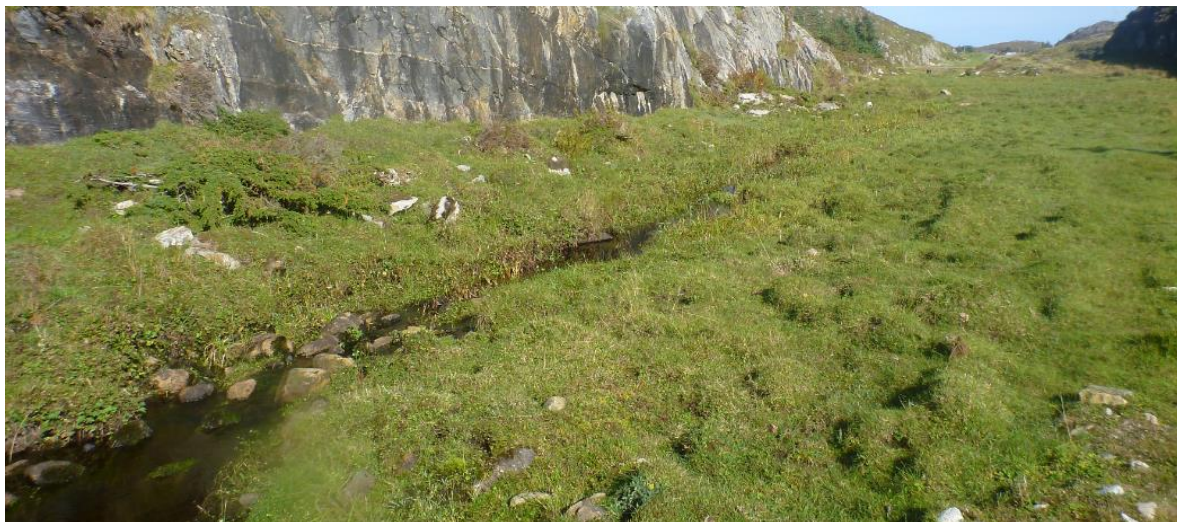
Figur 102. Relativt nylig (2008?) utrettet bekkestrekning i utløpsbekken fra Litltjønna.

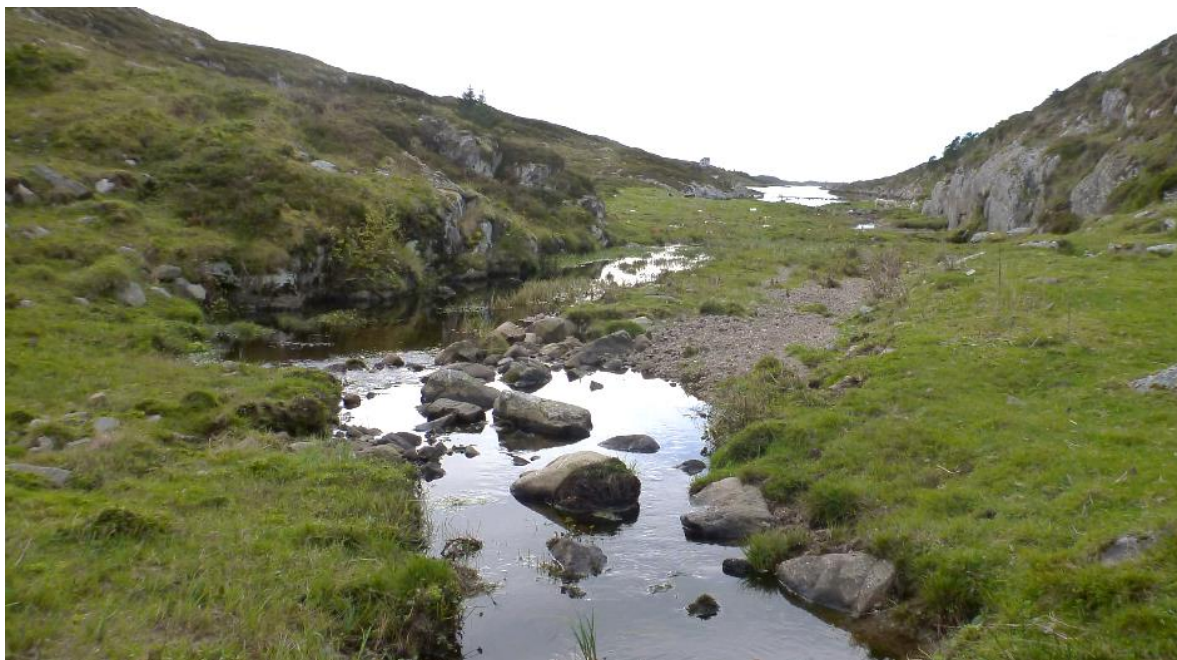
Figur 103. Kun de helt nederste meter før munning til sjøen har i dag intakt, velegnet habitatkvalitet for sjøørret i utløpsbekk fra Litltjønna.

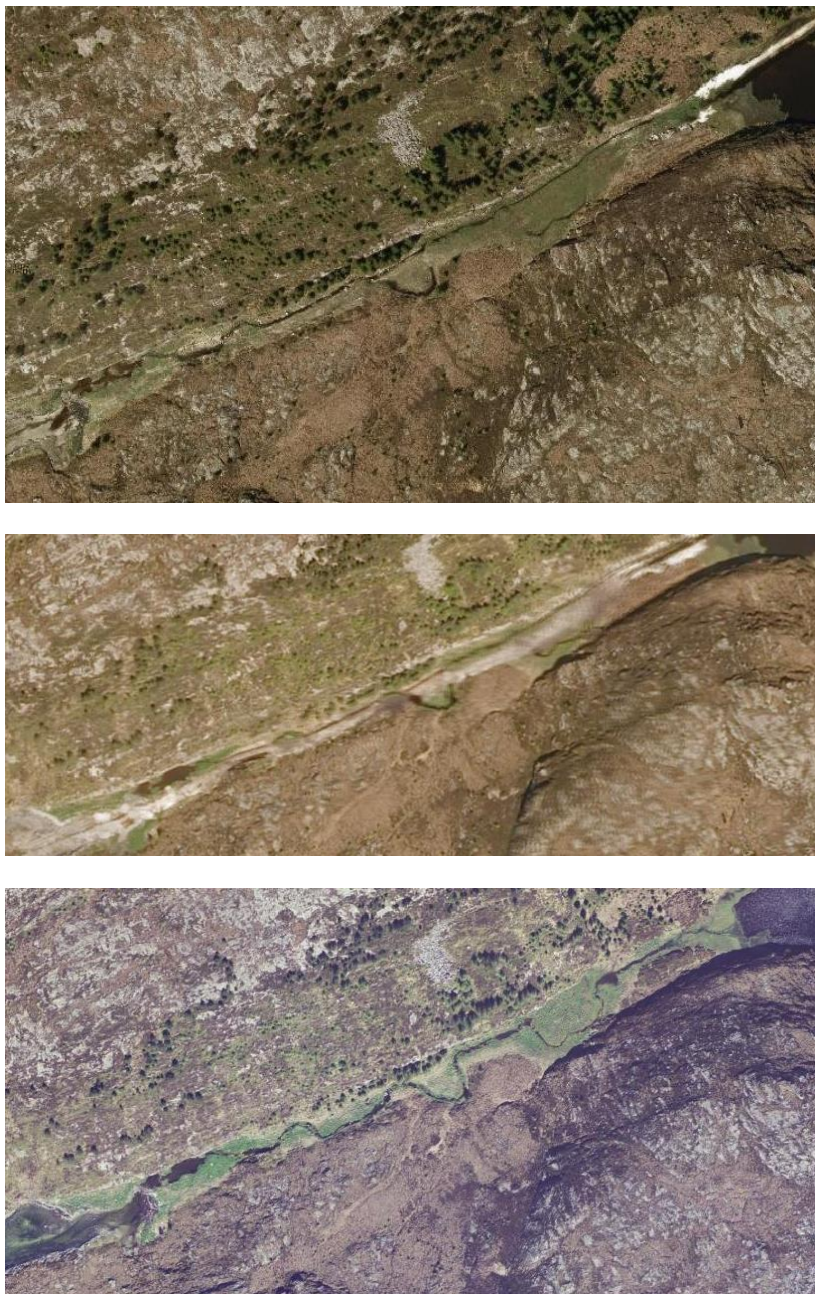
Figur 104. Utretting og degradering av utløpsbekken fra Littljønna er gjort i nyere tid. Flyfoto fra 2006 (nederst) viser naturlig meanderende bekkeløp med høy kvalitet og velegnet habitat for sjørret, mens bilde fra 2008 (midten) viser pågående inngrep i bekkeløpet. Flyfoto fra 2012 (øverst) viser ferdig inngrep og utrettet bekkeløp uten naturlig bekkesubstrat, reduserte gytemuligheter og mangel på kulper og skjul. (Flyfoto hentet fra <http://kart.finn.no/>)

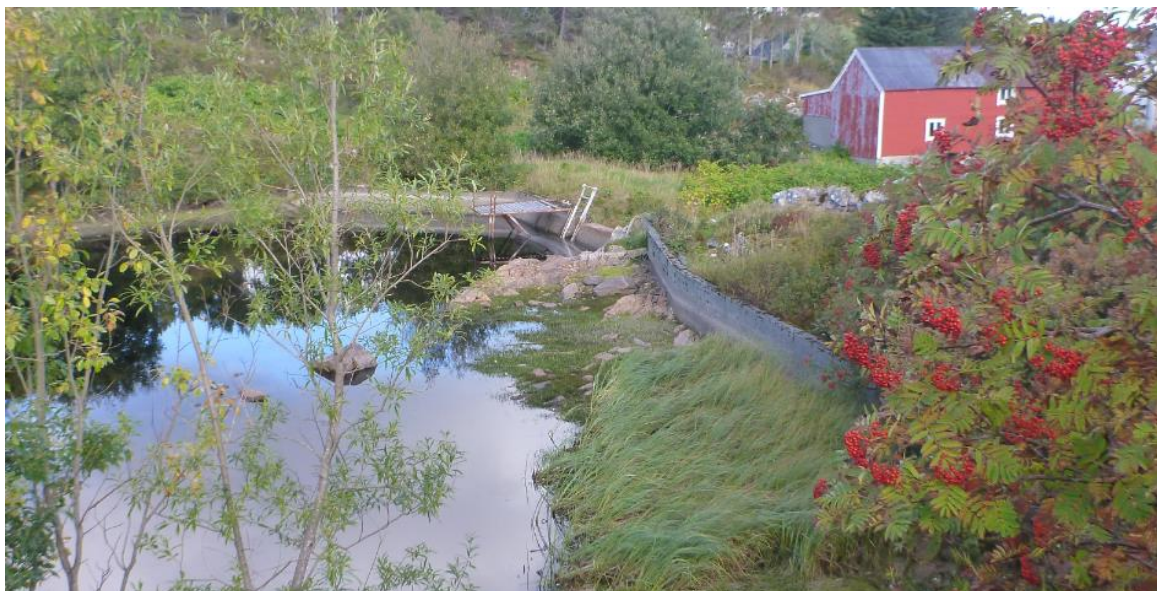
Ervikelva ble befart langs hele elvestrekningen fra munning til sjø og opp mot demningen. Elva var tørrlagt, med vannføring på noen få desiliter, opprettholdt utelukkende av lekkasjer i demningen, og hadde kun stående vann i enkelte dypere partier, dvs kulper. Elva har kun vannføring ved overløp på demning, dvs under regnflom/snøsmelting.

Figur 106. Demning oppsatt ved utløpet av Ervikelva. Foto ovenfra og ned mot utløp.

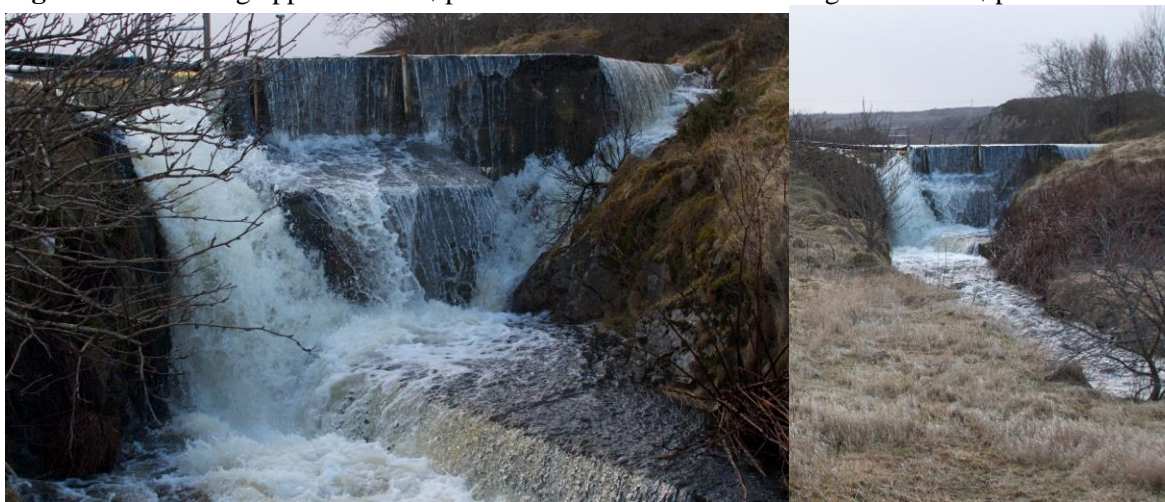
Figur 107. Ervikelva og overløp på demningen i en vårsituasjon med snøsmelting og nedbør.

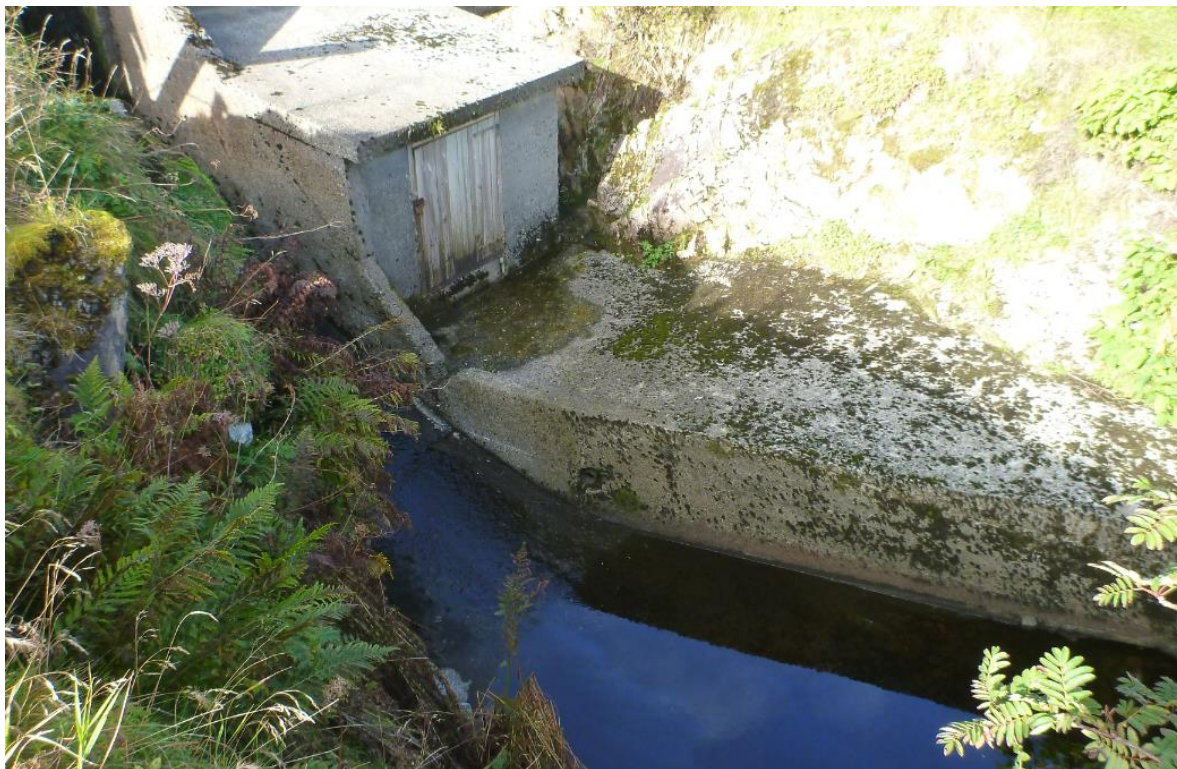
Figur 108. Ingen vannføring i Ervikelva ved normale avrenningsforhold, kun lekkasjer fra demningen opprettholder stående vann i kulper.

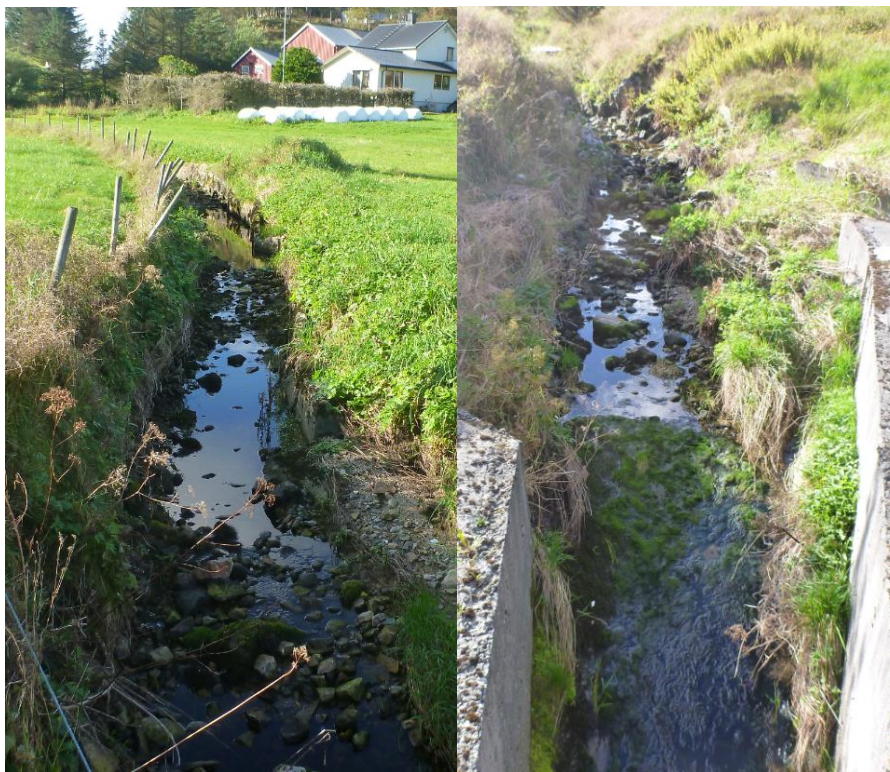
Figur 109. Ingen livsvilkår for fullendt livssyklus hos ørret i Ervikelva som følge av mangel på vann, samt høy grad av utretting, utgrøfting og habitatforringelse.
