Problemkartlegging i anadrome vassdrag i Søndre Fosen Vannområde

Fiskeregistreringer, historiske opplysninger og hydro-
morfologiske inngrep etter vannforskriften på Frøya og Sunde i
Sør-Trøndelag

Bergan, M. A. 2014. Problemkartlegging i anadrome vassdrag i Søndre Fosen Vannområde. Fiskeregistreringer, historiske opplysninger og hydromorfologiske inngrep etter vannforskriften på Frøya og Sunde i Sør-Trøndelag - NINA Rapport 1077. 96 s.

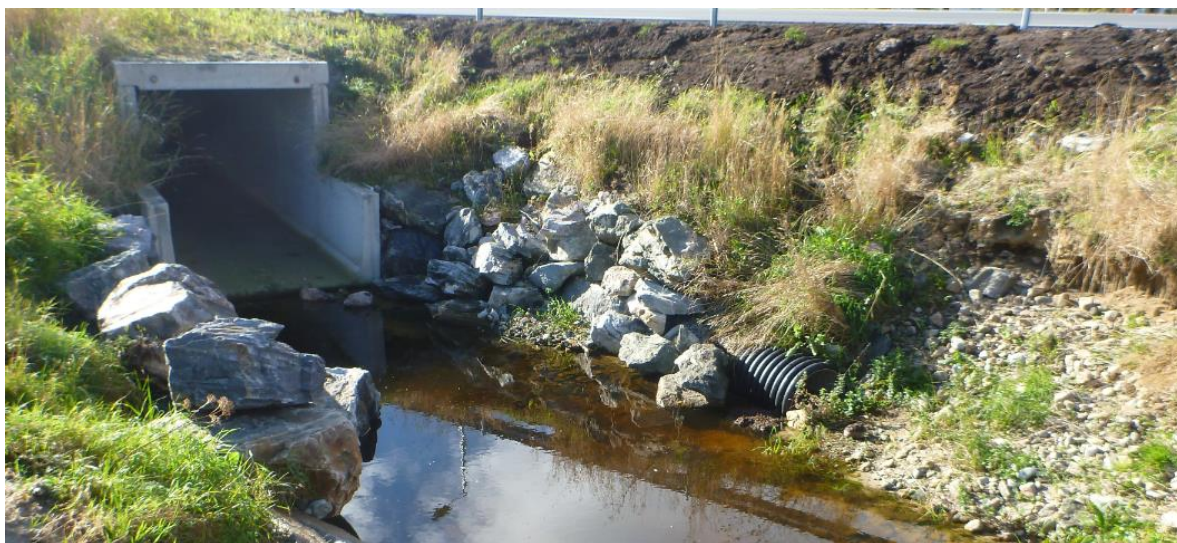
Figur 110. Nyanlagt veikulvert under Fv 714.

Kulvert under FV 714 er av nyere dato. Kulverten er sterkt vandringshindrende, og ugunstig utformet for fiskevandring, med flat bunn over ≥ 15 meter. Det rant ikke vann i kulverten ved befaringen. Ved lav vannføring går vannet under kulverten.

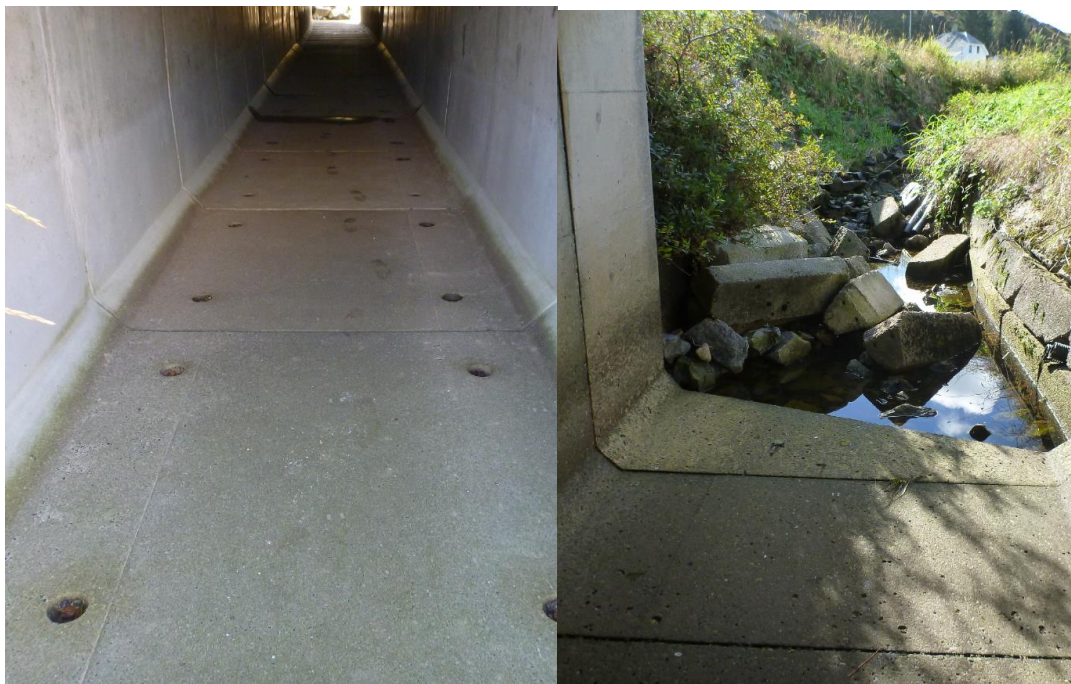
Figur 111. Kulvert under Fv 714 er anlagt med flat betongbunn, der vannet går under kulverten ved lave vannføringer.

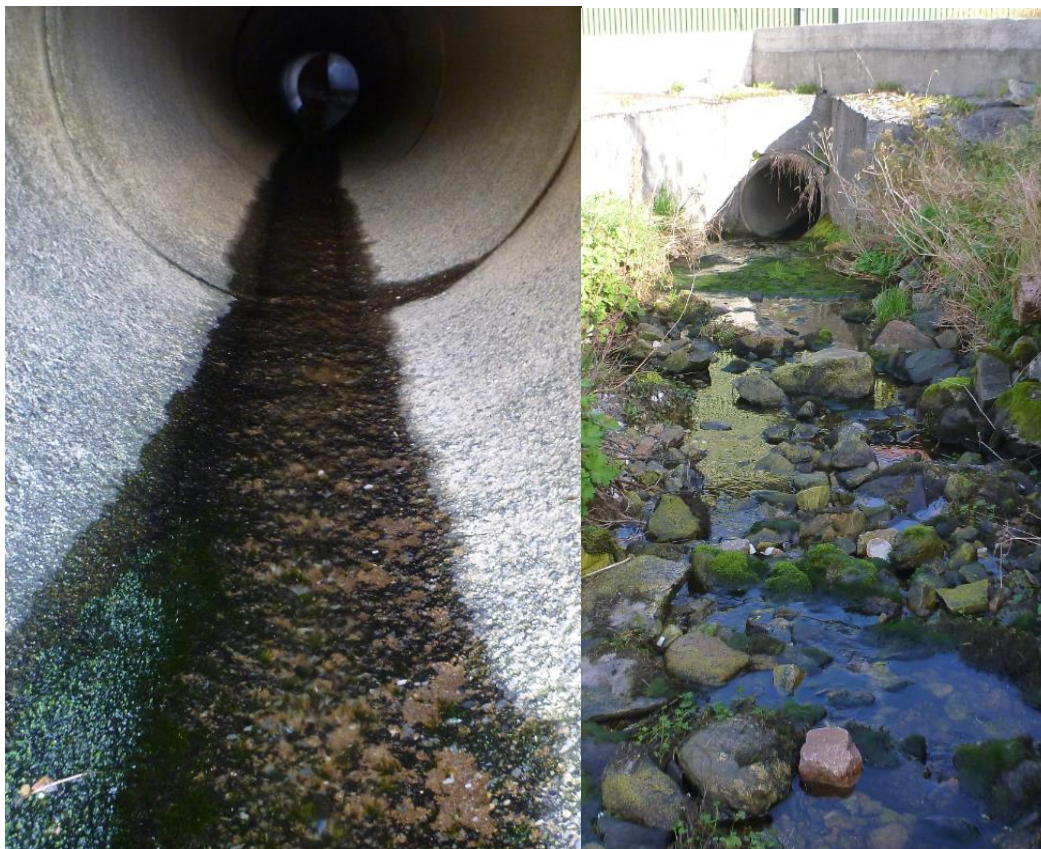
Før munning til sjø er Ervikelva lagt i nok en kulvert under et settefiskanlegg. Kulverten er lang over en noe bratt gradient. Inngrepet er vandringshindrende, og det er usikkert om sjørretet kan passere i det hele tatt på høy vannføring. Trolig vil vannhastigheten da være høy.

Figur 112. Kulvert før munning til sjø, lokalisert under et settefiskanlegg.

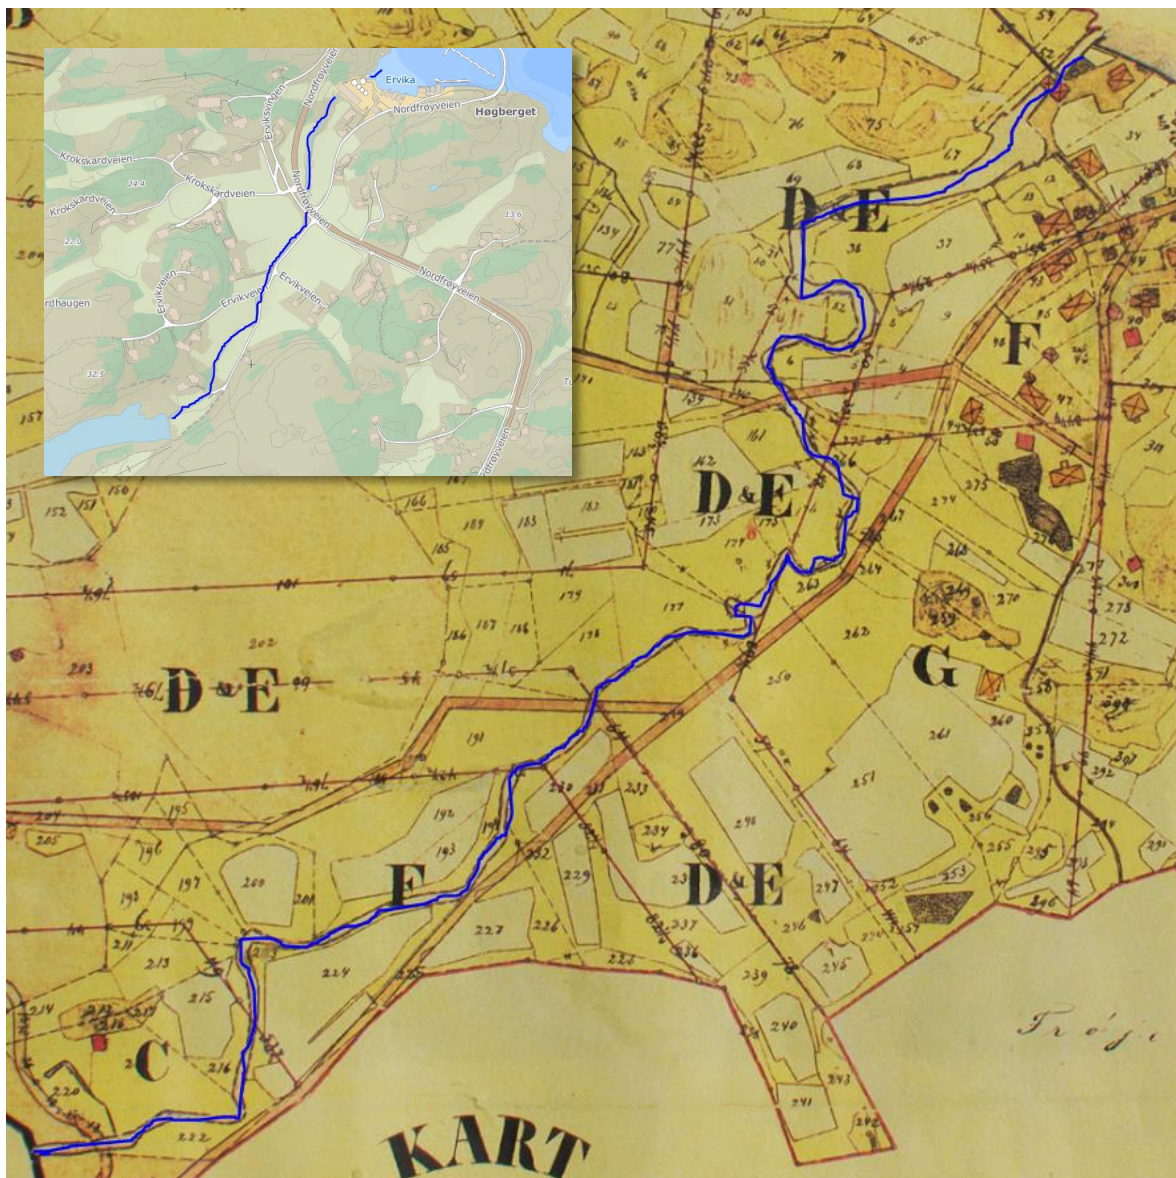
Figur 113. Dagens utrettede, utgrunnede og avsmalnede elveløp (innfelt), og historisk, meanderende elveløp med intakte kulper, strykstrekninger og naturlig elvegrus. (Kartgrunnlag: Historisk kart av ukjent opphav)

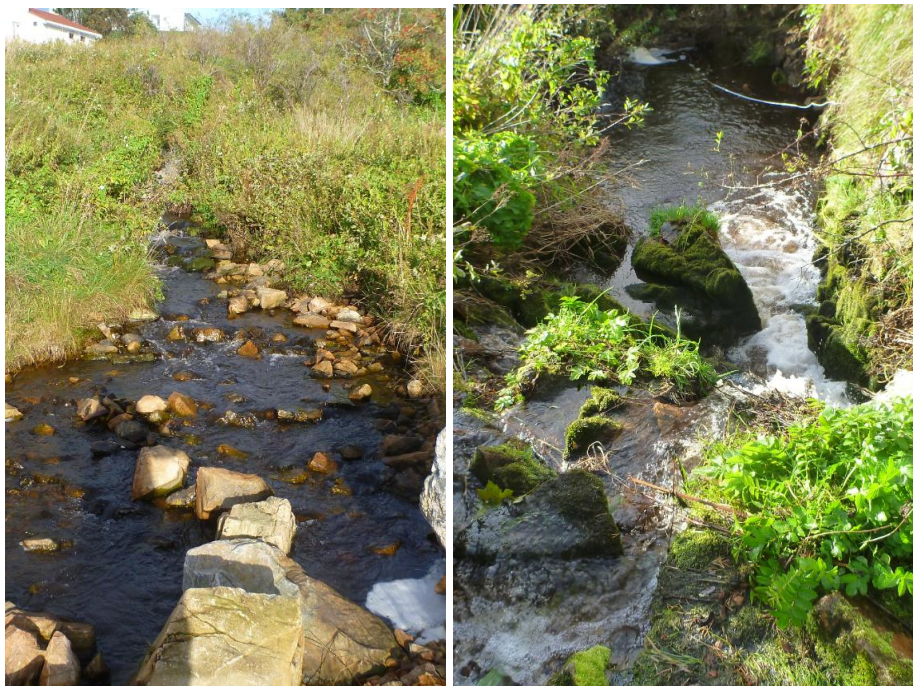
Det ble påvist kun enkeltindivider av eldre ørret ved søk med elfiskeapparatet på de nederste 30 meter av Kvernhuselva før munning til sjøen. Ingen årsyngel ble påvist. Etter ca 30 meter inn-treffer ett av flere bratte gradienter i elva på dette partiet, som samlet utgjør et betydelig vandringshinder eller vandringsbarriere for oppgangsfisk.

Figur 115. Munningsområdet i Kvernhuselva (t.v.) og bratte stigninger om lag 35 meter fra sjøen.

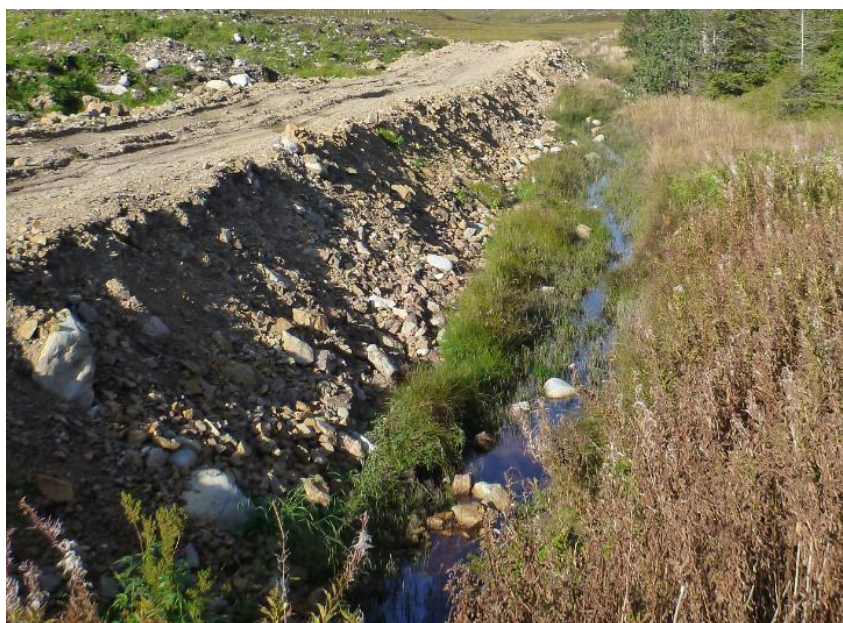
Utløpsbekken fra Lille Hammarvatnet ble befart ved Fv 714 og ovenfor. Bekken bar preg av grøfting og lukking.

Figur 118. Utløpsbekk fra Lille Hammarvatnet.
