Vindkraft og fugl på Smøla 2003–2006

Follestad, A., Flagstad, Ø., Nygård, T., Reitan, O., & Schulze, J. 2007.
Vindkraft og fugl på Smøla 2003–2006. - NINA Rapport 248. 78 s.

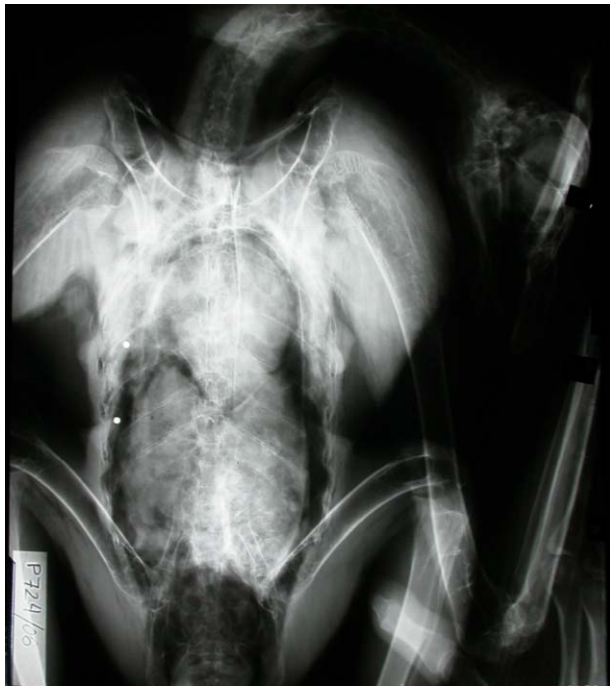
Figur 10. Røntgenbilde av ørn nr. 9, med to hagl i høyre lunge. - X-ray photo of sea eagle no. 9, with to pellets in the right lounge.

Så langt det lot seg bedømme viste ingen av ørnene tegn på andre skader eller sykdom. Imidlertid var framskreden forråtnelse, oppbløtte og ødelagte sårkanter, mumifikasjon, ufullstendige kropp og massive multiple traumer egnet til å overdekke eventuelle andre sykdomsforhold eller skader. Gjennomgang av røntgenbilder ga ikke funn av tidligere beinbrudd. Røntgenbilde av ørn nr. 9 avslørte imidlertid to små pellets etter påskyting med hagl, som ble bekreftet ved obduksjon og påvist i høyre lungen (**Figur 10**). Ellers ble det ikke påvist røntgenologisk diagnostiserbare forandringer.

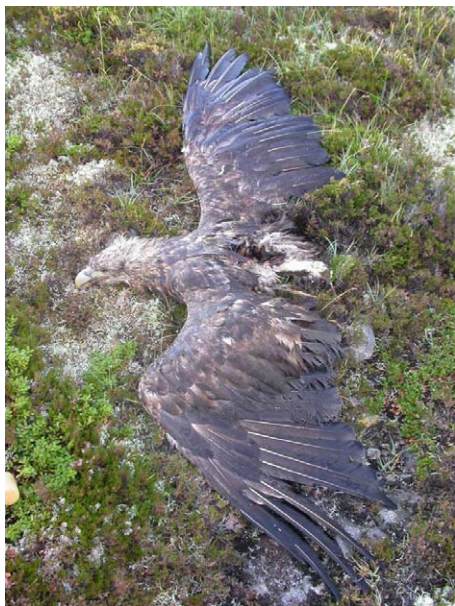
Figur 13. Fremre del av havørn nr. 1, ble funnet i Smøla vindpark i august 2005. Foto: Espen Lie Dahl. - Front of sea eagle no. 1, found in Smøla wind farm in August 2005.

Alle havørnene som er funnet døde på Smøla, har hatt omfattende skader på kroppen eller indre del av vingen (se eksempler på dette i **Figur 13-15**). I utgangspunktet kan en kollisjon også skje ved at rotorbladet treffer andre deler av vingen. Det er ikke gjort analyser av hva som ville ha vært en forventet fordeling av skader på ørna. Dette vil variere både med bl.a. den vinkel rotorbladet har i forhold til kroppen i det den treffer, og hvor utstrakt vingen er i dette øyeblikket. Treffer rotorbladet skrått på kroppen, kan det forventes skader både på kropp og indre del av vingen, evt. også på foten på motsatt side av vingen. Hvis ørna f.eks. i siste øyeblikk blir klar over faren den befinner seg i og prøver å vri seg unna, kan det også påvirke hvor rotorbladet vil treffe.

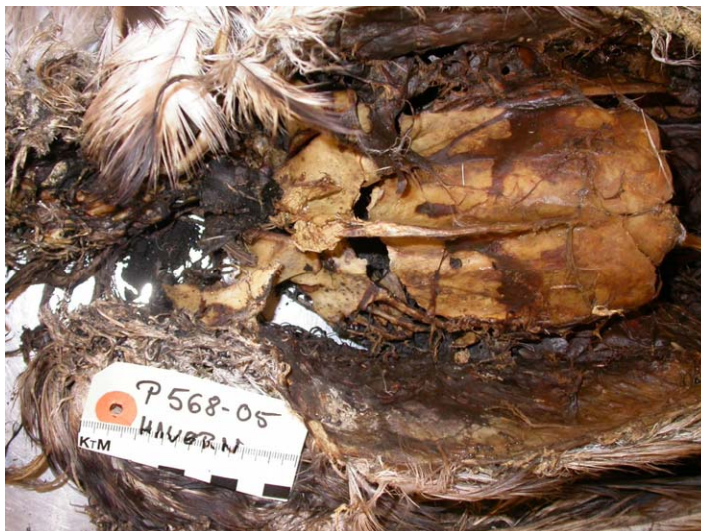
Figur 14. Skadebilde ved obduksjon av havørn nr. 3, funnet i Smøla vindpark oktober 2005. Merk kraftige skader om lag på tvers av brystbeinet. - Damages shown by post mortem of sea eagle no. 3, found in Smøla wind farm in October 2005. Note heavy damage roughly across the sternum.

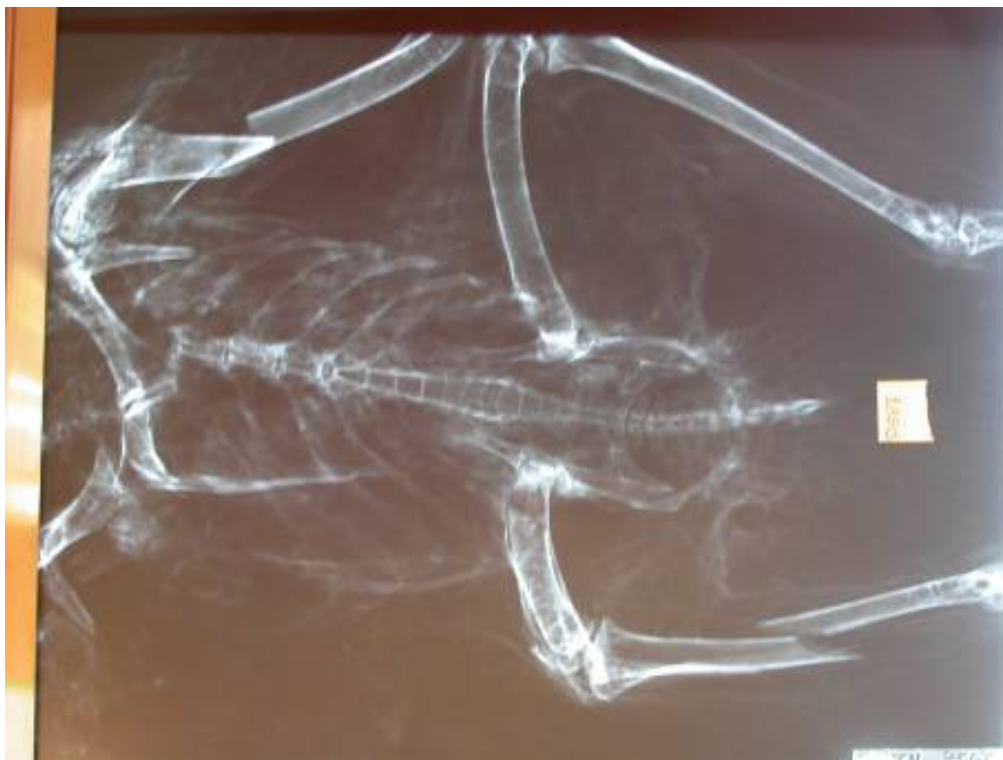
Figur 15. Røntgenbilde av havørn nr. 3, som ble funnet i Smøla vindpark oktober 2005. Her kan det ut fra bruddskader synes som om kraftretningen ved kollisjonen har vært omlag 45° på kroppen, jfr. Figur 14. - X-ray of sea eagle no. 3, found in Smøla wind farm in October 2005. From this picture it might look like the direction of the stroke has been about 45° on the body, cfr. Figure 14.

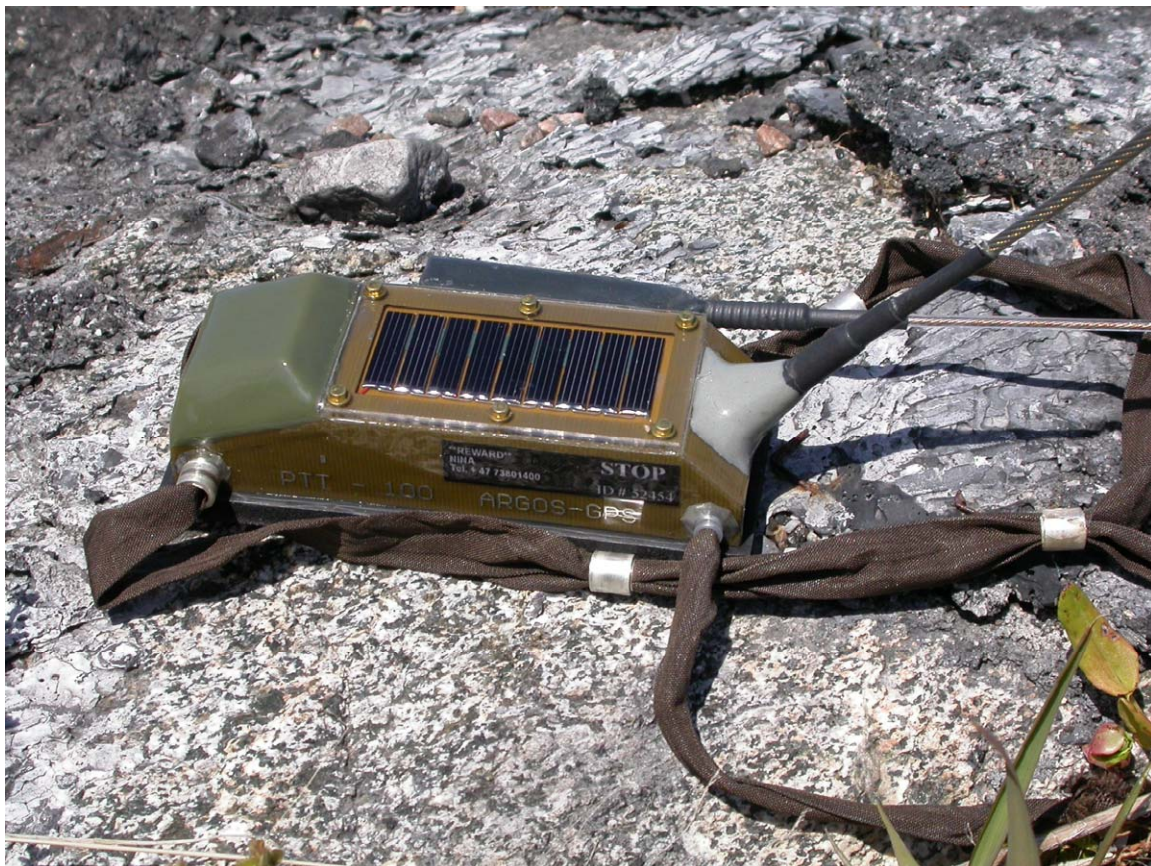
Figur 17. GPS-sender av typen Microwave Telemetry Argos/GPS med solcellepanel. – GPS transmitter of type Microwave Telemetry Argos/GPS with solar panel.

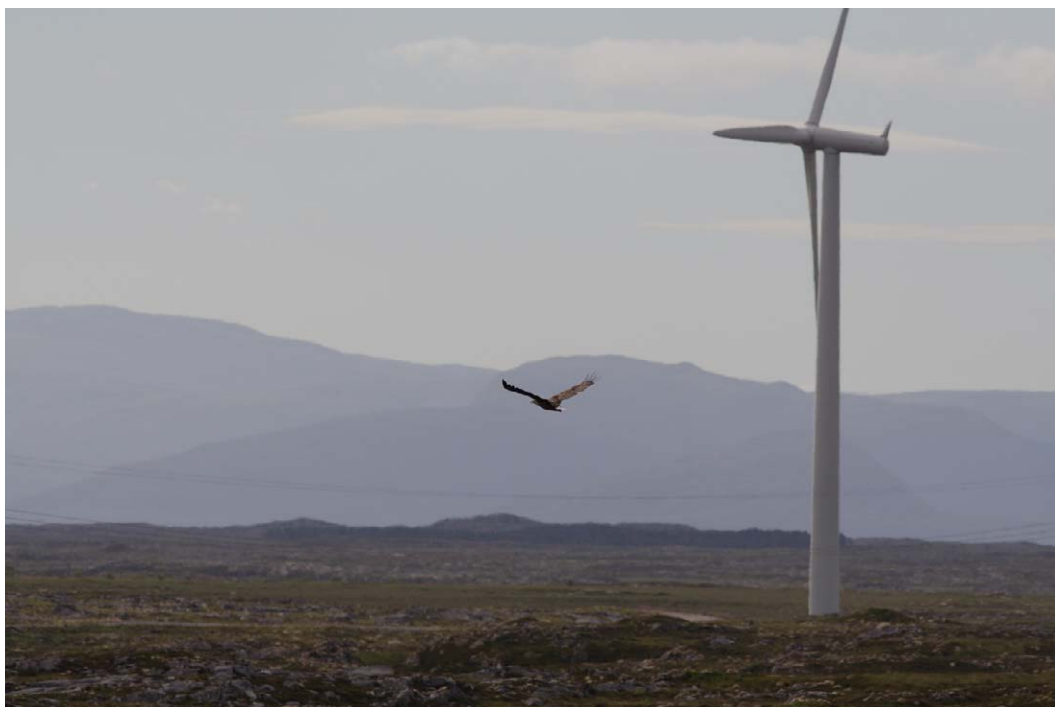
Figur 27. Havørn i flukt mellom vindmøllene i Smøla vindpark. Foto: Christer Kamsvåg. - White-tailed sea eagle flying between turbines in Smøla wind farm.
