Resipientundersøkelser i Vikelva i Saltdal kommune 2015-2017

- Vannkjemisk overvåking og bruk av bunndyr og ungfisk av ørret som kvalitetselementer for miljøtilstand

Bergan, M.A & Aanes, K.J. 2017. Resipientundersøkelser i Vikelva i Saltdal kommune 2015-2017 - Vannkjemisk overvåking og bruk av bunndyr og ungfisk av ørret som kvalitetselementer for miljøtilstand. NINA Rapport 1425. 87 s.

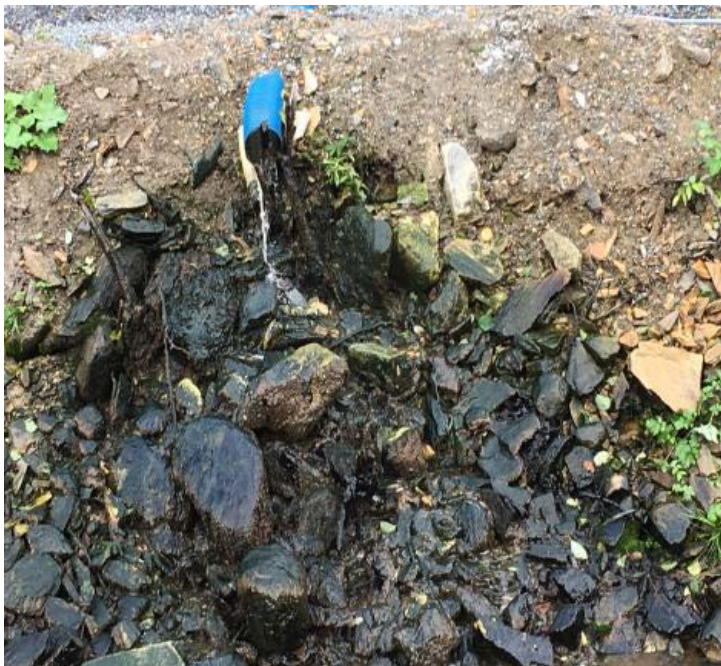
Foto: Utslipp fra renseanlegg.
Foto: Karl Jan Aanes.

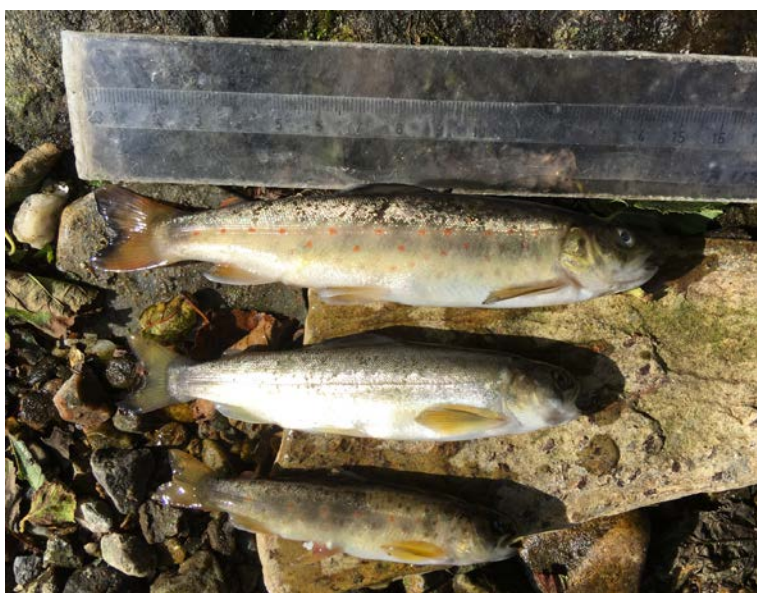
Foto 5: Tre døde ungfisk (ørret øverst og nederst, og laks i midten) registrert etter samtløp mellom Vervasselva/Vikelva og tilløpsgrein, dvs nedstrøms st. 10 og 7 for ungfisktellingene. Foto: Morten Andre Bergan

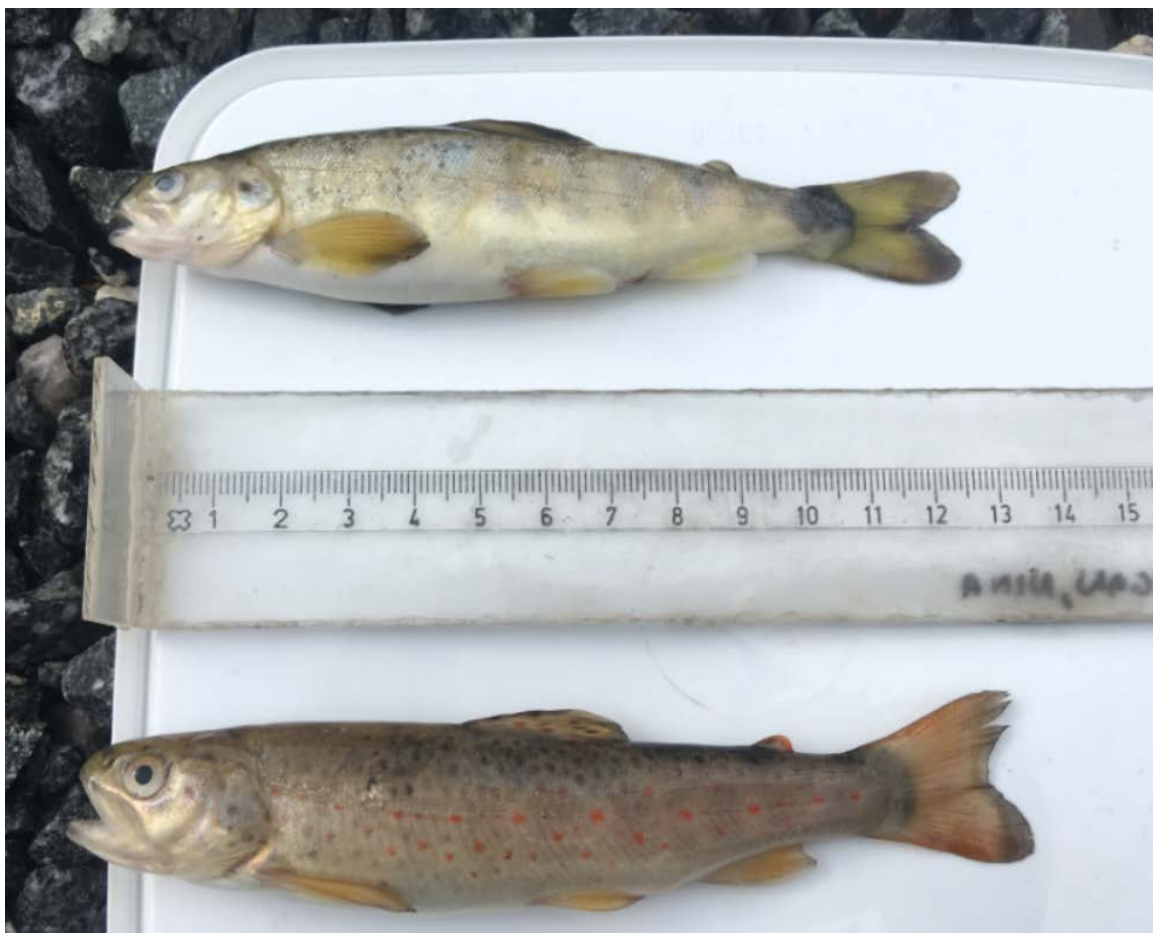
Foto 6: Død laksunge (øverst) og død ørret (nederst) fra stasjon 8. Foto: Morten Andre Bergan.

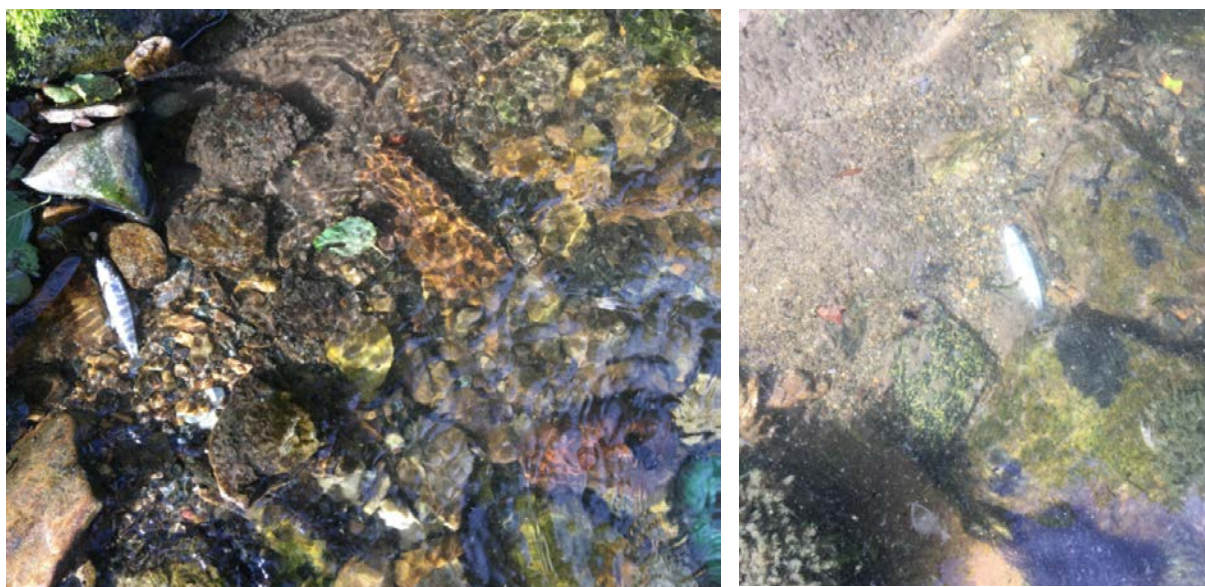
Foto 7: Døde laksunger funnet i vannkanten og på elvebunnen i Vikelva nedstrøms stasjon 7, etter samtløp med Vervasselva. Foto: Morten Andre Bergan

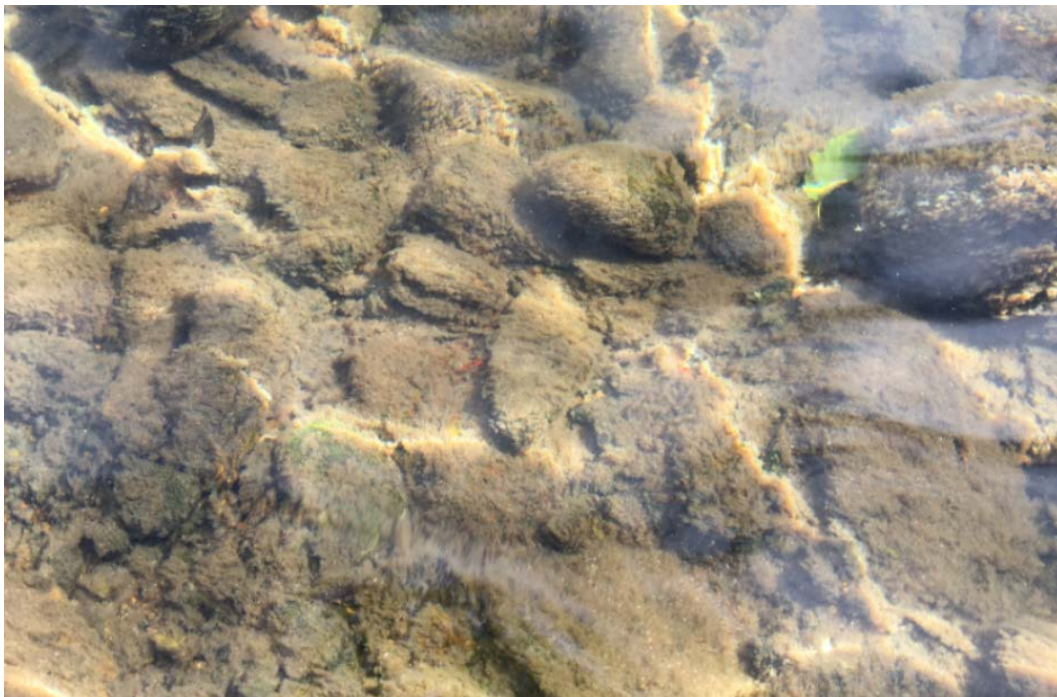
Foto 8a: Nedslamming av elvebunnen som følge av overbelastning av organisk materiale ved bunndyrstasjon 5B i september 2017, etter en periode med lav/normal vannføring. Foto: Morten Andre Bergan

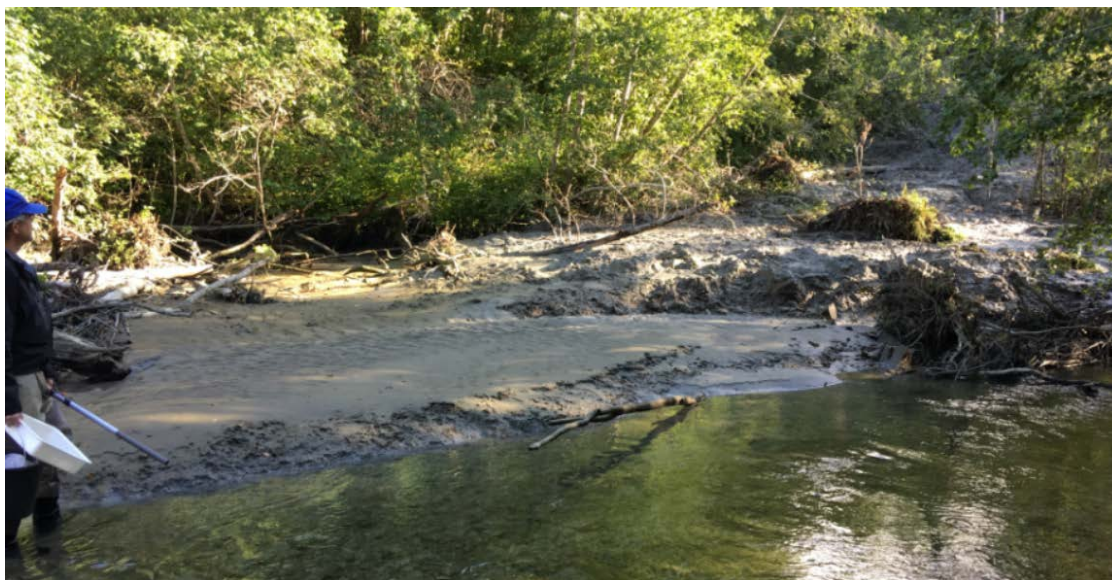
Foto 9a: Leirras preger elveløpet i den nedre del av Vikelva på en måte som reduserer naturlig fiskeproduksjon. Foto: Morten Andre Bergen.

å erosjonssikre de fleste naturlige elvesvinger i anadrom strekning av elva, da disse framstår som svært ustabile i dag, i tillegg til at de tilfører vassdraget vesentlig med finpartikulær forurensing i form av leirslam og finstoff. Det er i dag store sår i elvekantene etter tidligere (Rostad 2013) og nylige utglidninger. Vi anser noe av denne økte ustabiliteten i jordsmonnet som både naturlig og delvis menneskeskapt, sistnevnte som følge av aktiviteter nær elva knyttet til landbruk, boligbygging, vei og andre former for inngrep.

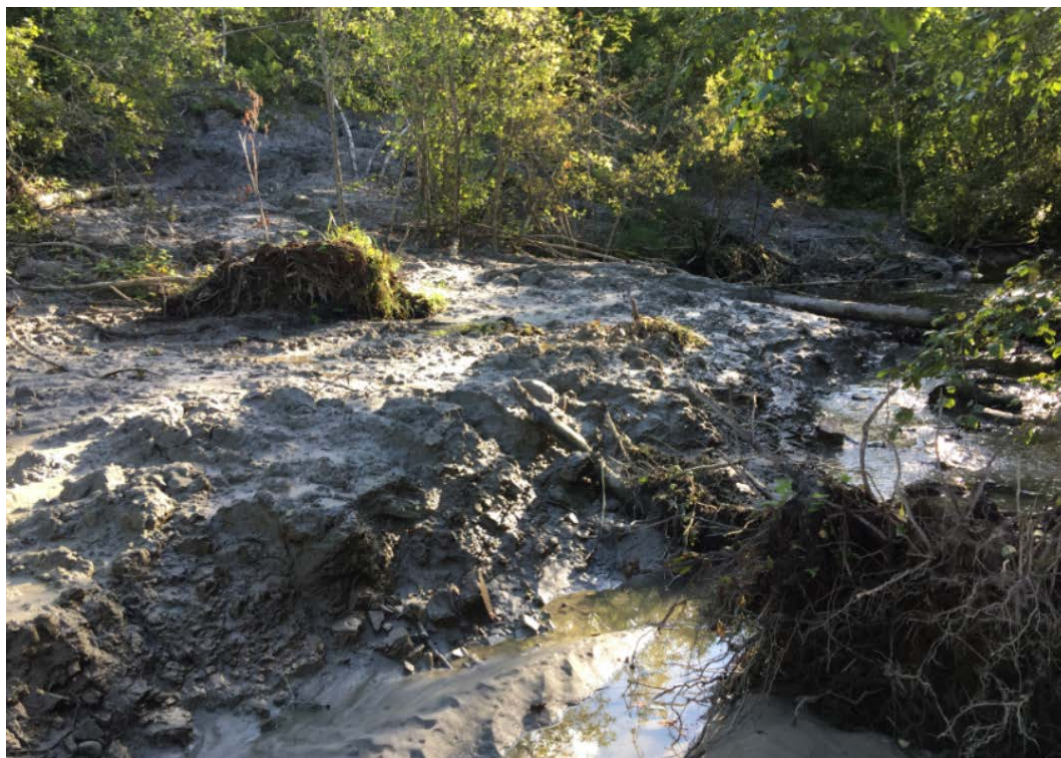
Foto 9b: Leirras preger elveløpet i den nedre del av Vikelva på en måte som reduserer naturlig fiskeproduksjon. Foto: Morten Andre Bergan.

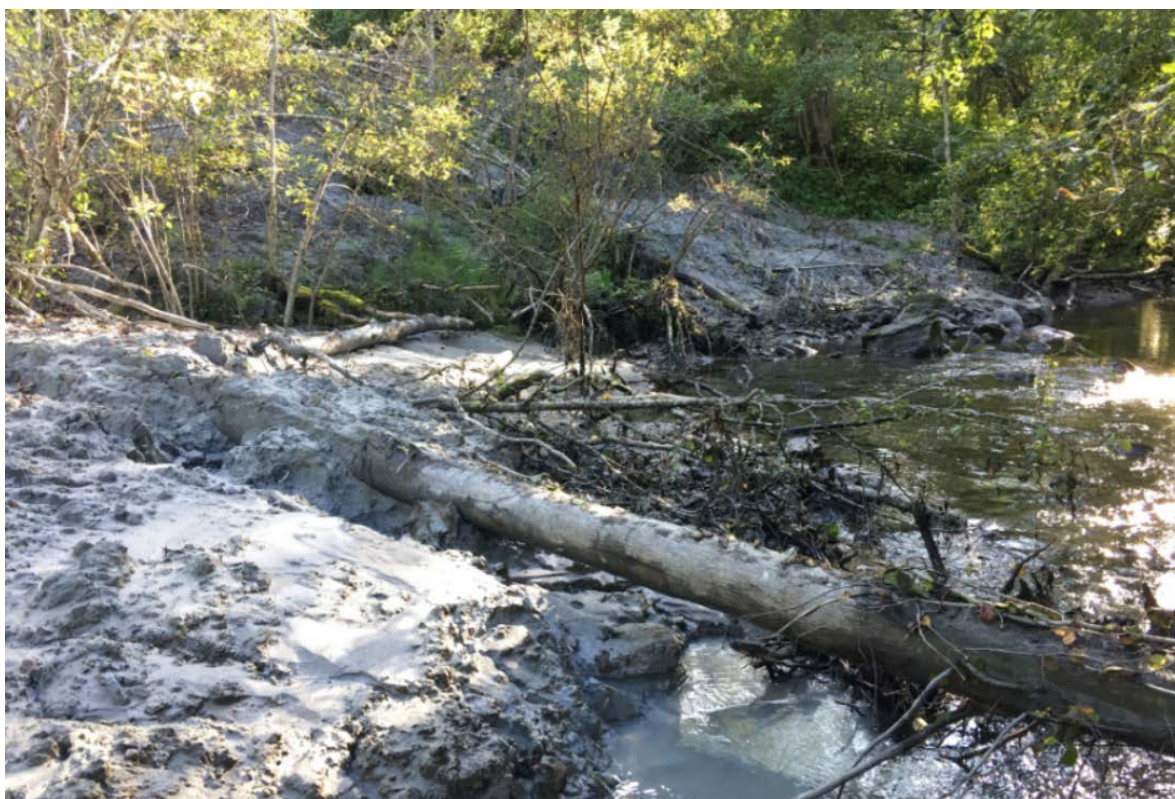
Foto 10: Nylige leirras og større utglidning i nedre del av Vikelva før munning til sjøen. Foto: Morten Andre Bergan.

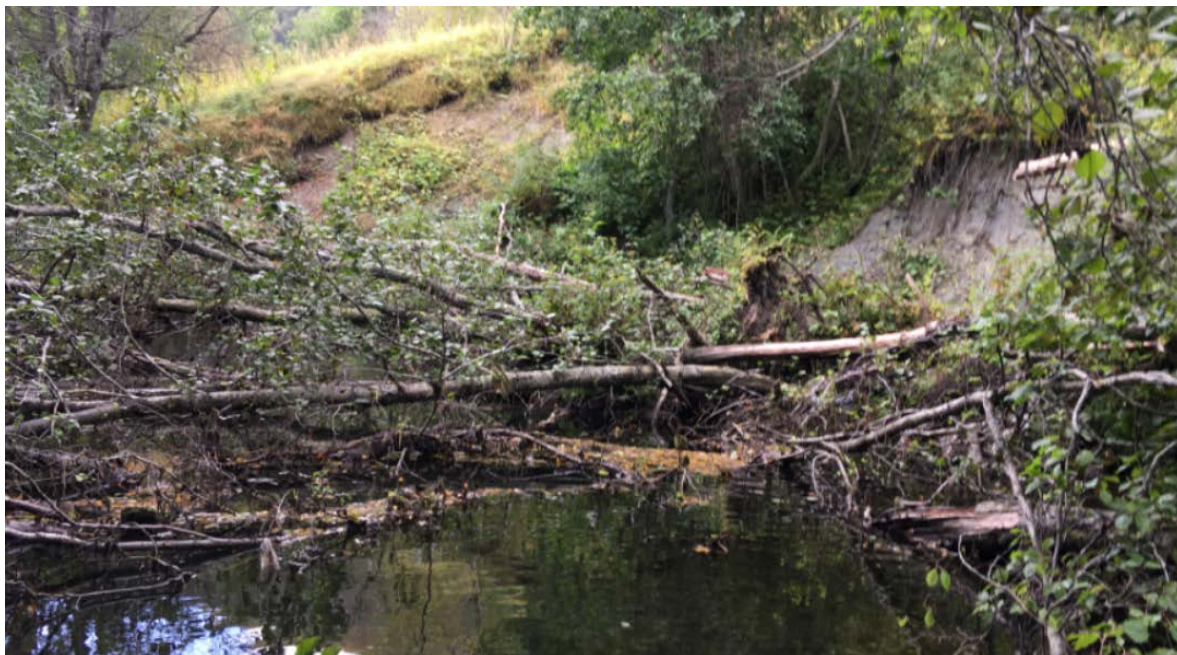
Foto 11: De fleste naturlige elvesvinger har helt eller delvise utglidninger i nedre anadrom strekning av Vikelva. Foto: Morten Andre Bergan.

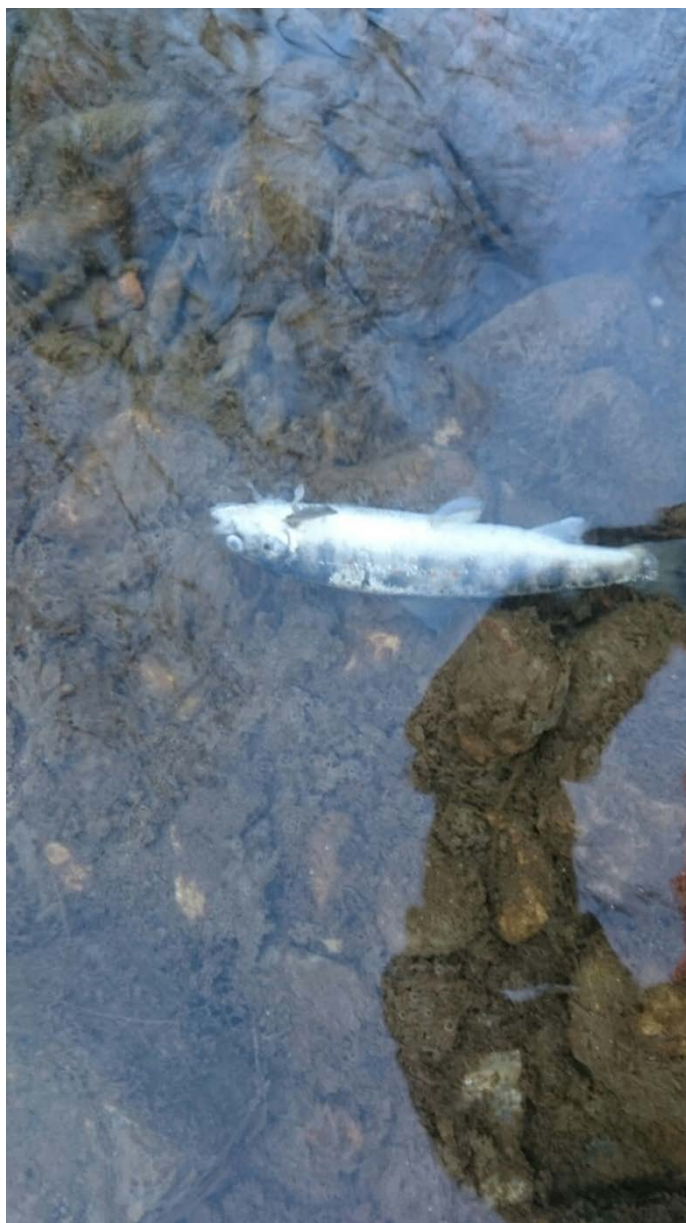
Foto 16: Død laksunge fotografert i elva våren 2017 (april eller mai). Foto: Privat.

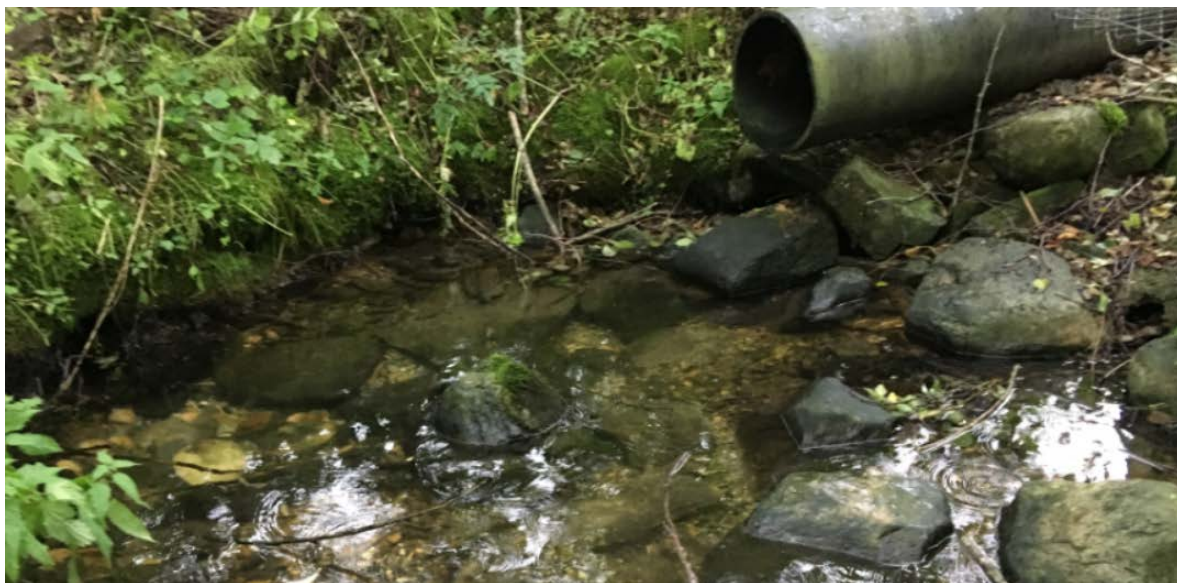
Foto 17: Utslippspunkt fra driftsbygning til kanal mellom ungfisk-stasjon 7 og 8. Foto: Morten Andre Bergan

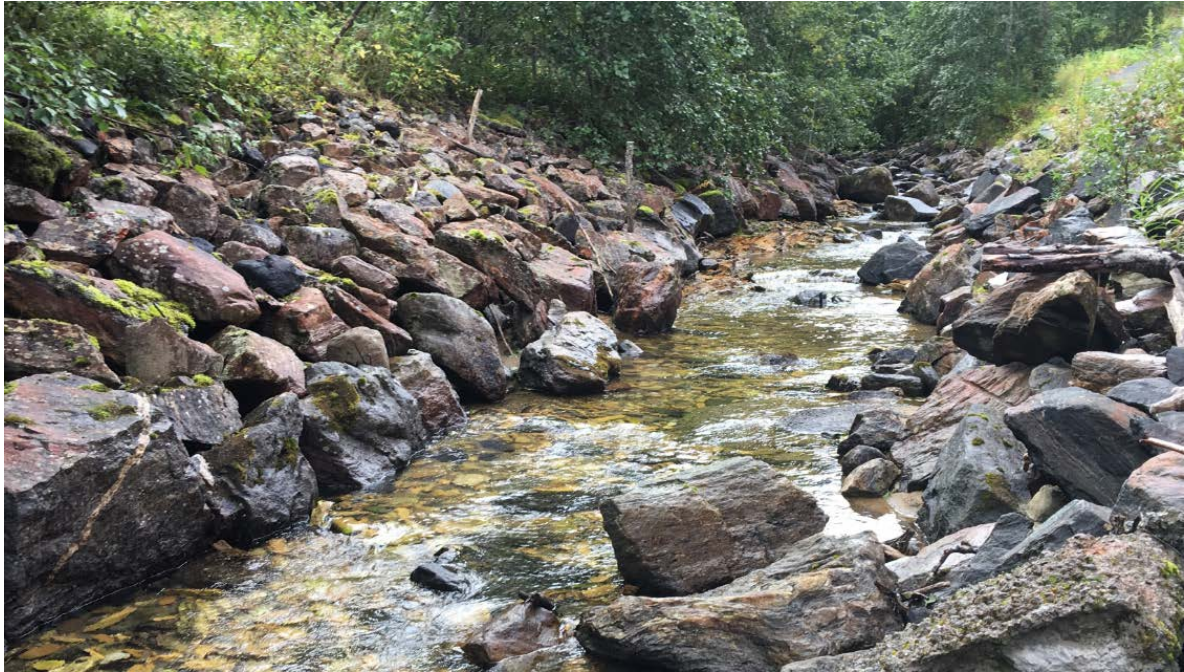
Foto: Deler av stasjon 11, som ligger i en utrettet, avsmalnet og steinsatt bekkestrekning. Foto: Morten Andre Bergan
