NINA Rapport

Problemkartlegging, ungfiskovervåking og anslag på tapt areal og redusert produksjonsevne i små sidevassdrag til Gaula

Undersøkelser i 2017

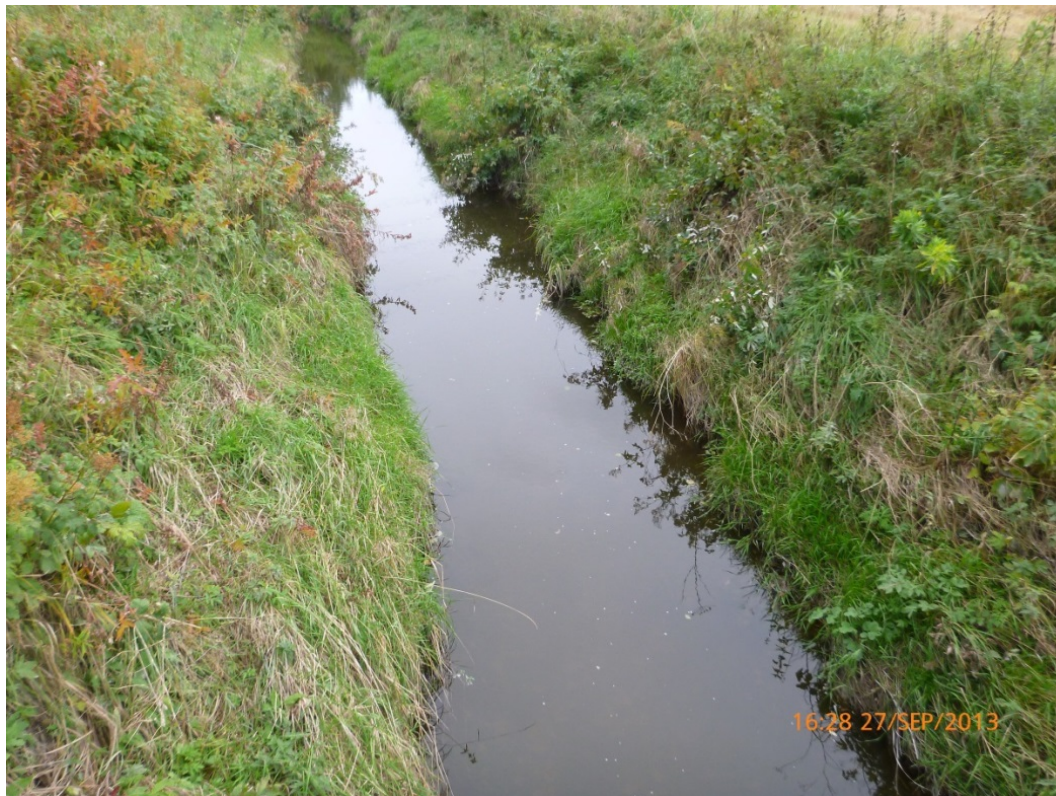
Figur 1. Senking, utgrøfting og kanalisering av bekkeløp relatert til landbruksaktivitet i tidligere høyproduktive sjørretbekker til Gaula. Langbekken på Melhus nedstrøms E6 i 2013. Dette er tilstanden for mange sjørretbekker til Gaula i dag, og gir ikke grunnlag for livskraftige sjørretbestander. Foto: Morten Andre Bergan.

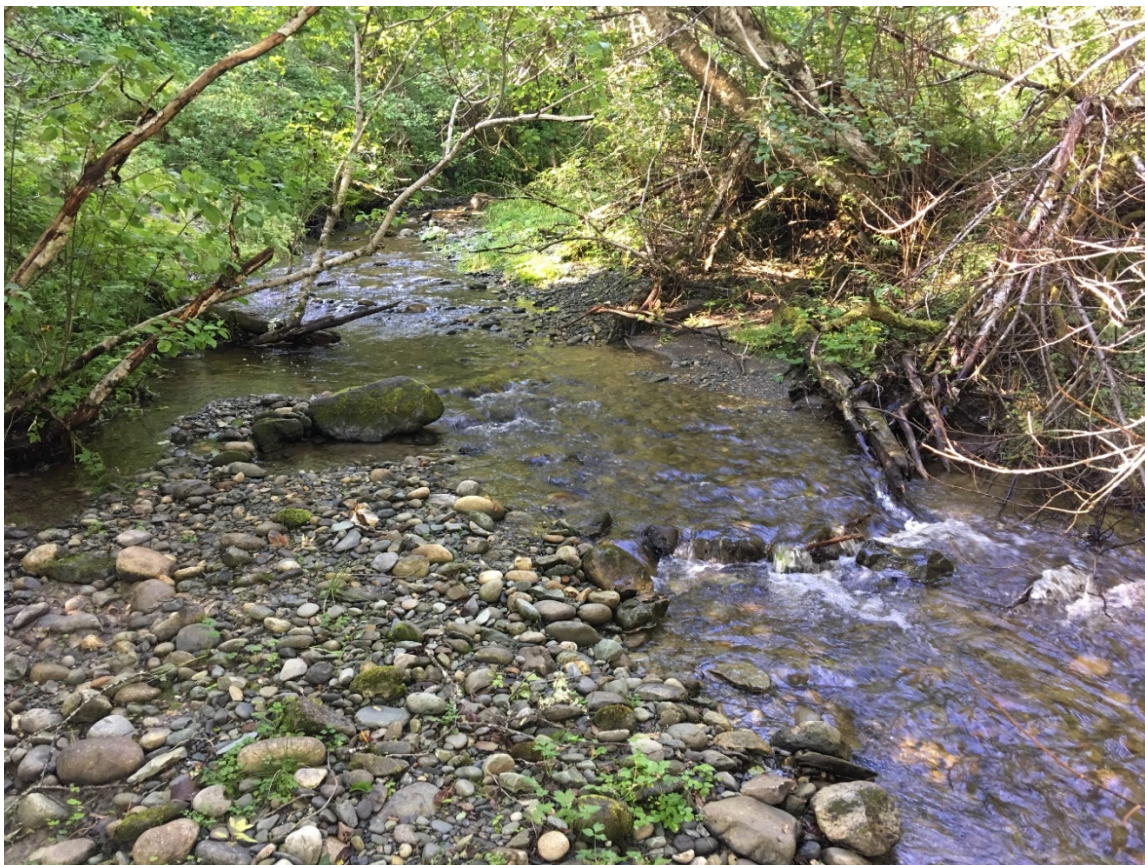
Figur 3. Naturtilstand for en vanlig sjørretbekk til Gaula i Melhus kommune. Foto fra urørt strekning ovenfor landbruk, bebyggelse og vei i Stjørdalselva ved Kregnes. Foto: Morten Andre Bergan.

Denne antatte produktive naturtilstanden for sjørret i Gaulavassdraget, bekreftes også delvis gjennom overvåking i enkelte bekker og bekkestrekninger (tilsvarende **figur 3**) som fortsatt er intakte og lite utsatt for menneskelig påvirkning. Sammen med de gunstige klimatiske forholdene, egnet geologi (marine, kalkrike avsetninger), rikelig tilsig av kalkrikt grunnvann, samt elva Gaulas opprinnelige utforming, med mange kroksjøer, sideløp, våtområder/dammer, har dette gitt svært gode naturlige forutsetninger for produksjon av sjørret i tilløpsbekkene til vassdraget.

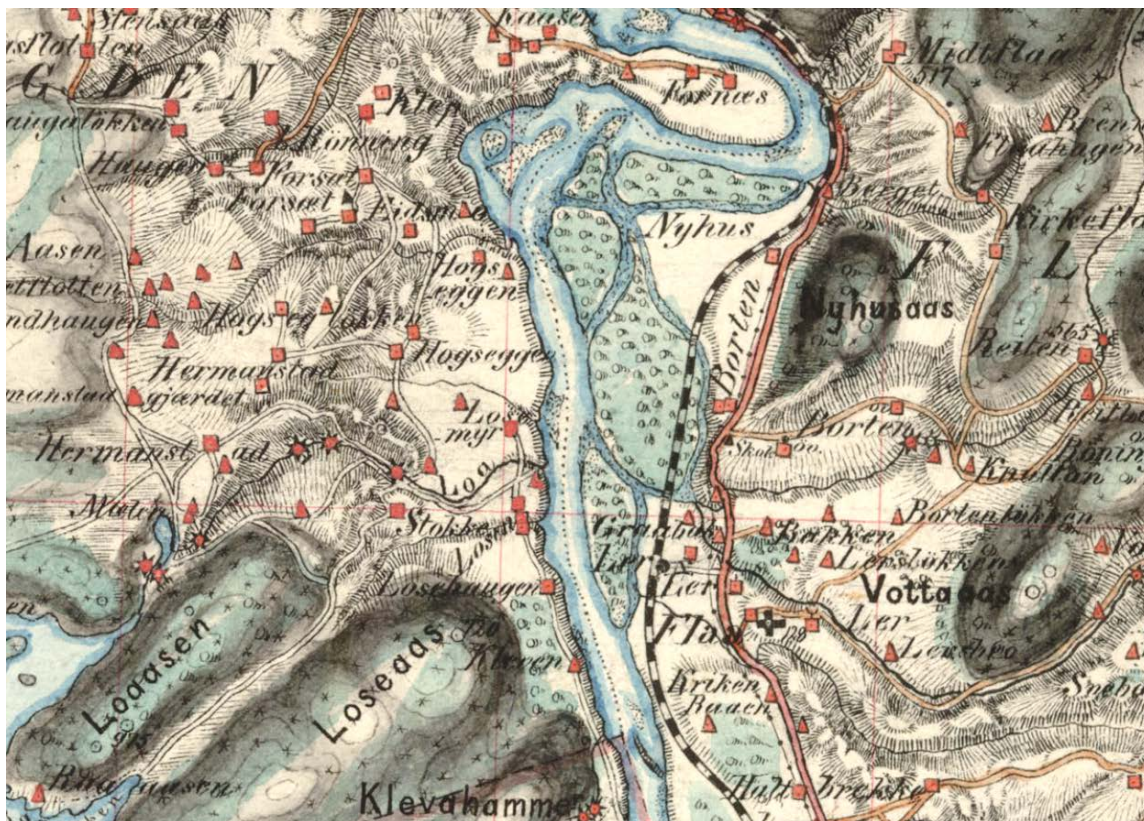
Figur 4. Historisk kart fra 1869 over et elveparti ovenfor Kvål, som viser tilløpsbekker til sideløp og flommark i selve elveløpet til Gaula. Dette er nøkkelhabitat for sjørret. Slike habitater er i dag i praksis borte fra Gaulavassdraget, og det er svært vanskelig å si noe om i forhold til hva dette har betydd for Gaulavassdraget produksjonsevne for sjørret. Kartet er hentet fra Sejerstedt (1869).

De fleste av sideløpene, kroksjøene og dammene er i dag enten fylt ut og borte eller avstengt (habitatfragmentert) fra Gaulavassdraget, noe som betyr at svært viktige oppvekstområder og tilgang til tidligere gytebekker for sjørret her er tapt (se **figur 4** for historisk kart over tidligere sideløp ovenfor Kvål som illustrerer dette). Betydning av dette tapet av sideløp og kroksjøer/dammer for Gaula er ikke medregnet i det konkrete tapet av bekkestrekninger i vår rapport. Tapet av denne opprinnelige naturtypen for elva har hatt store konsekvenser for alt biologisk mangfold knyttet til vassdraget. Dette tapet og habitatfragmenteringseffektene i Gaula er belyst for andre livsformer enn fisk og akvatisk biologi i Åstrøm mfl. (2017), bl.a. for den terrestriske billen elve-sandjeger (*Cicindela maritima*), som i rødlista over truede og sårbare arter (Anonym 2016) er plassert i kategorien *Sterkt truet*.

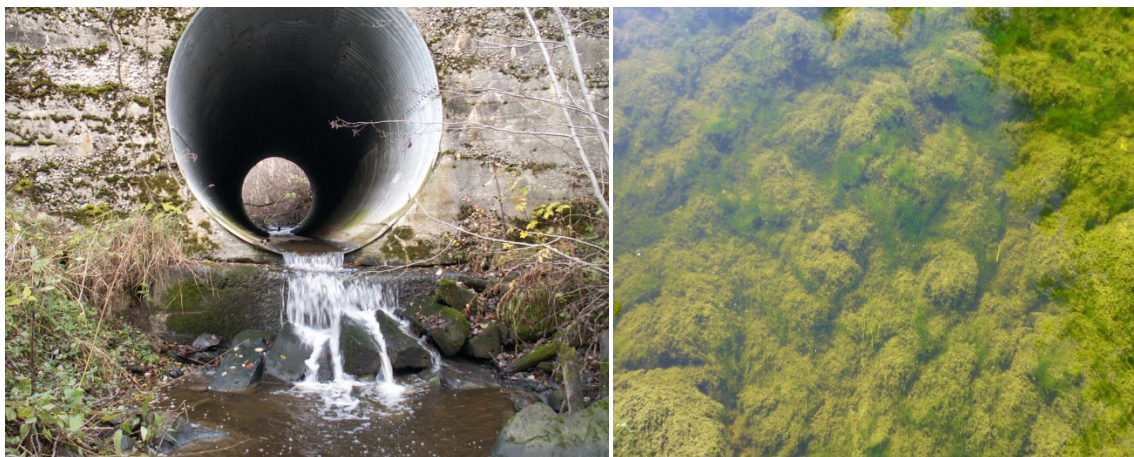
Figur 5. Vandringsbarrierer (t.v.), landbruksinngrep (se **figur 1**) og nedslamming (t.h.) – tre av de viktigste årsakene til tapt areal og redusert produksjonsevne i sjørretbekker til Gaula. Foto: NINA/Trondheim kommune.

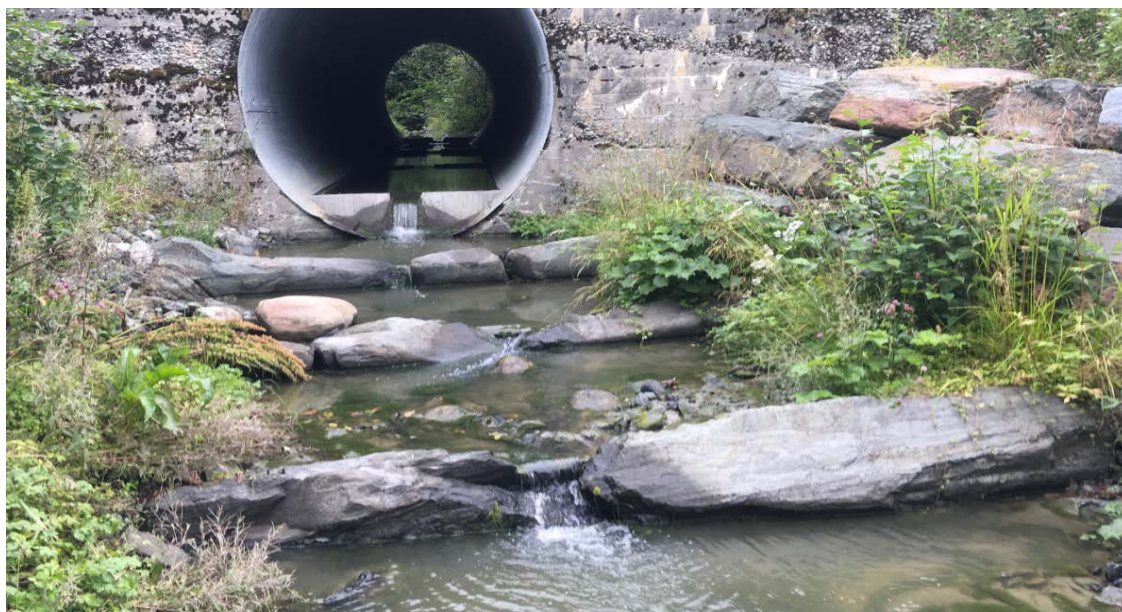
Figur 8. Storbekken opp mot terskler og kulvert under Leinstrandvegen i august 2017. Turbid vann, synlig nedslammet bekkebunn og algebegroing. Foto: Morten Andre Bergan.

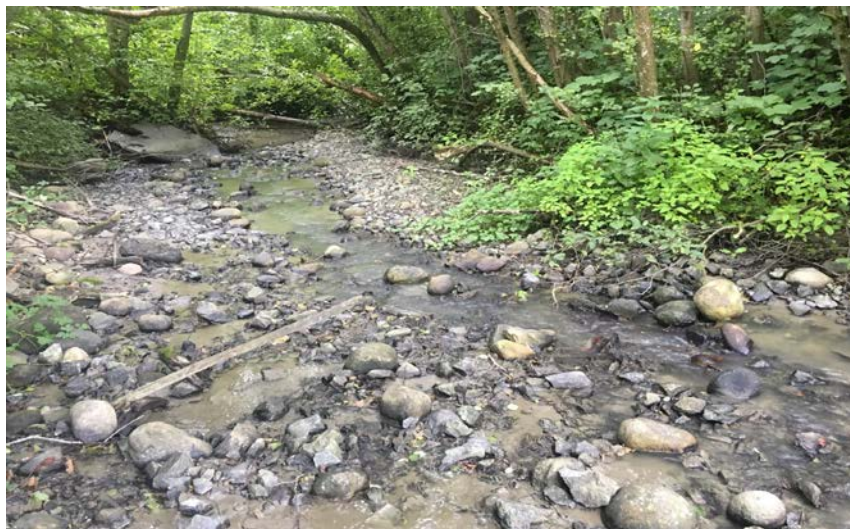
Figur 9. Storbekken nedstrøms Leinstrandvegen i august 2017. Naturlig bekkeløp, men synlig nedslammet bekkebunn etter bl.a. avrenning fra landbruksområder og boliger oppstrøms. Foto: Morten Andre Bergan.

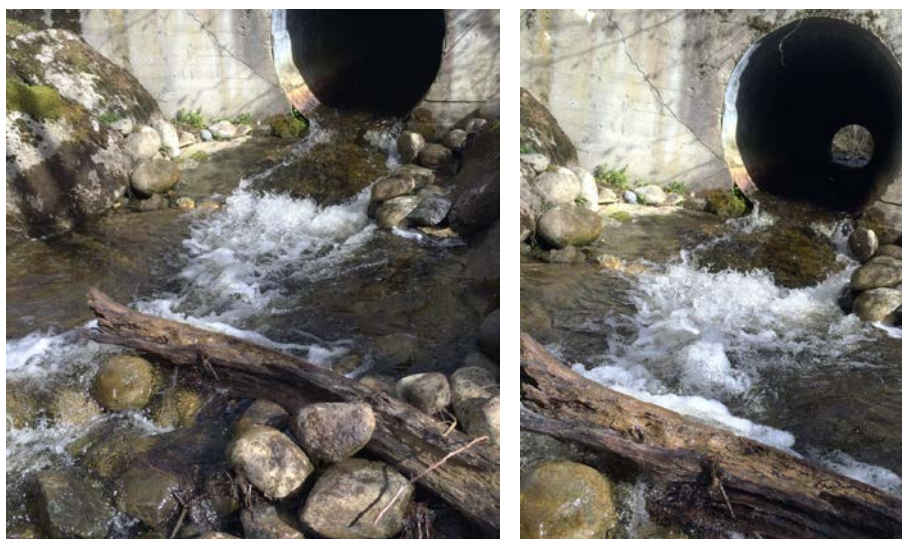
Figur 10. Veikrysning i kulvert under Fv 707 Leinstrandveien i 2015, etter at NINA la ut storstein og trevirke for å forøke å avbøte på vanskelige oppgangsmuligheter for sjørøret. Foto: Morten Andre Bergan.

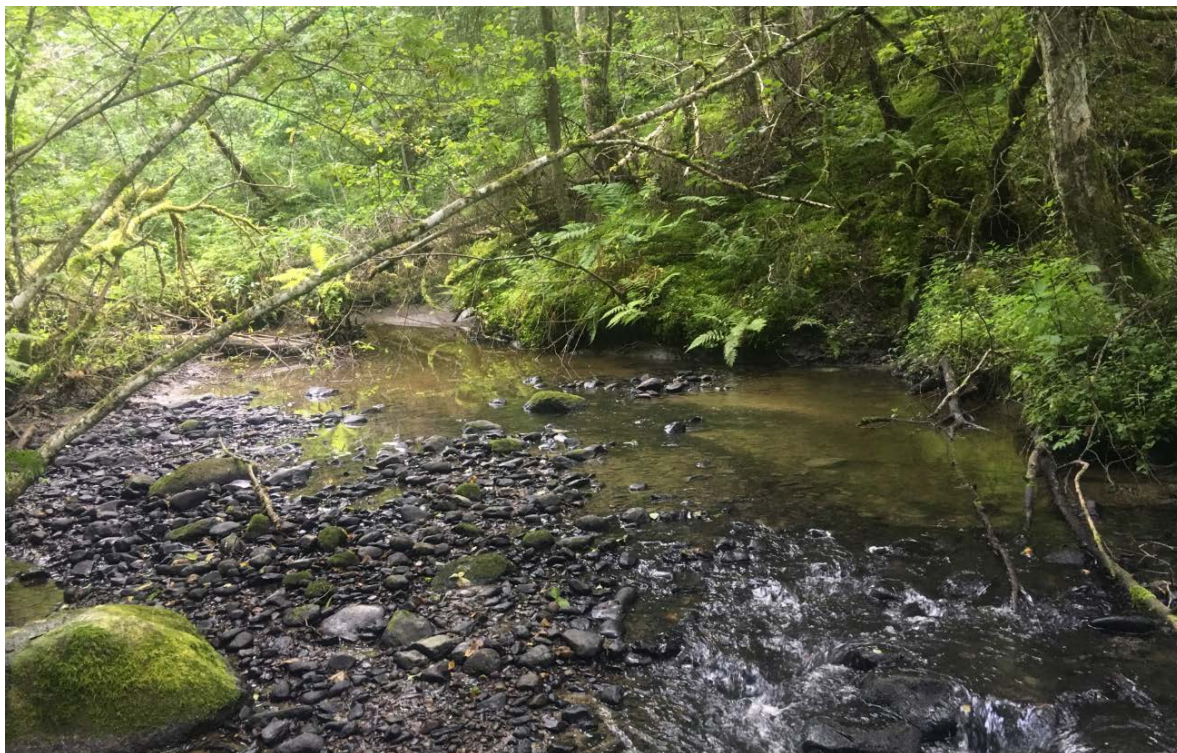
Figur 11. Eggbekkens viktige gyteområder for sjørret i øvre anadrom del. Foto: Morten Andre Bergan

Buskleinbekken (tilløpsbekk) og Eggbekken munner ut i Gaulosen/nedre del av Gaula nedstrøms Udduvoll bru. Vassdragene er et viktig sjørretvassdrag i nedre del av Gaula, og har tidligere, sammen med tilsigsgreina Ustbekken utgjort et viktig bidrag til sjørretbestanden i Gaula. Ustbekken er uten produksjon av sjørret i dag, som følge av både redusert vannkvalitet (Nøst 2015), partikkelforurensing fra landbruk og deponi (Bergan 2018, se også **figur 16**) og vandringstoppende inngrep (Bergan 2015). I 2017 ble det opprettet fire stasjoner i anadrom strekning av Eggbekken; en i nedre del som tidligere år (st. 5a), en i midtre del (st. 5b), og to i øvre del (st. 5c og 5d, se **figur 11**) like nedstrøms naturlig stopp i foss for sjøvandrende laksefisk.

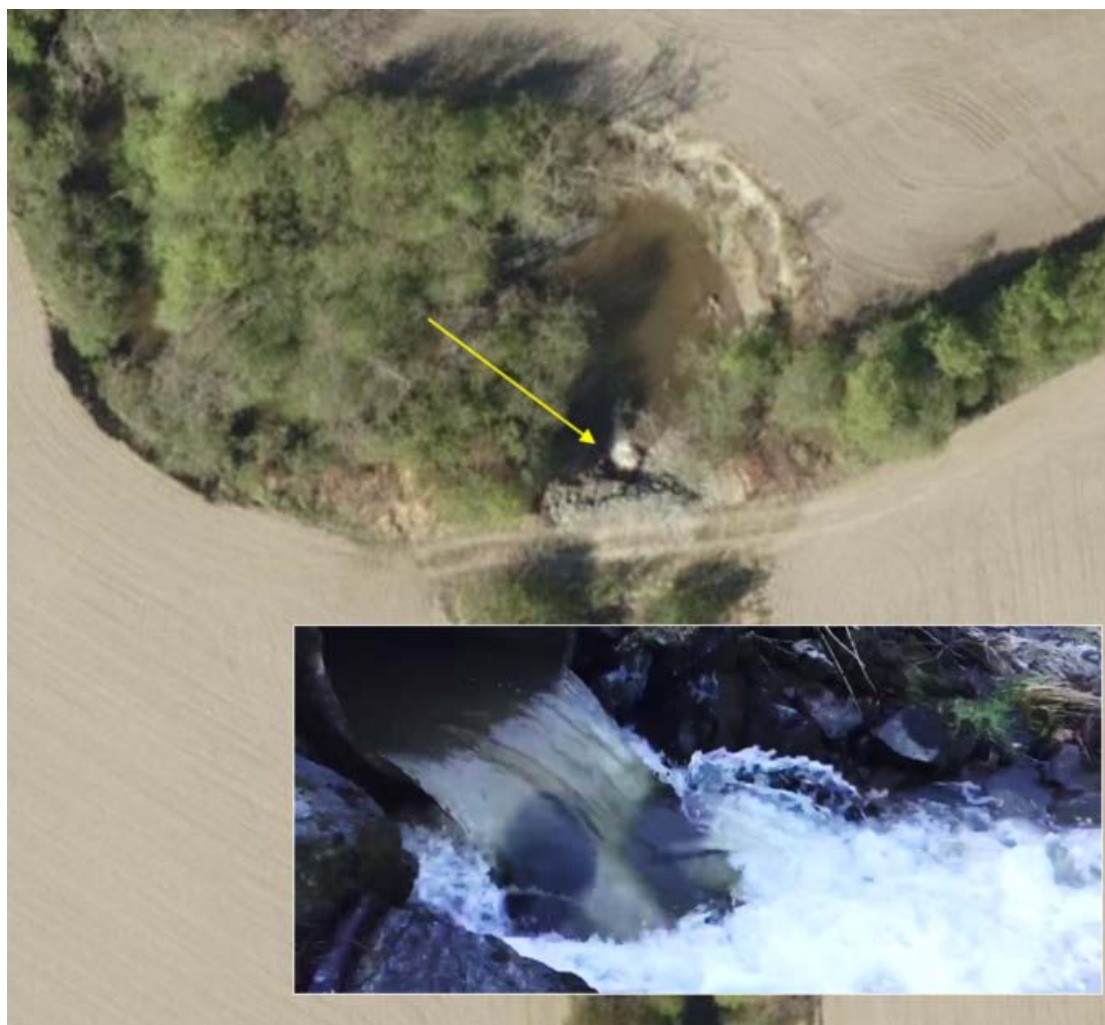
Figur 12. Stort foto: Flyfoto fra 2016. Gul pil: traktorveikrysning over Eggbekken stopper regelmessig, årlig oppgang av sjørørret til viktige gyteområder lenger opp i bekken. Flyfoto: <https://kart.finn.no/>. Lite, innfelt foto: Screenshot fra video av inngrepet, tatt den 18. november 2017. Video: Lars Eivind Nielsen/privat.

For å oppnå miljømål etter vannforskriften må kulverten under traktorveien utbedres, samtidig som flere av de nedenforliggende landbruksveiene også må utbedres i forhold til oppvandringsmuligheter for sjørørret. Det vil være helt avgjørende for Eggebekkens framtidige produksjonsevne for sjørørret å få gjennomført tiltak ved disse veikrysningene. Det påpekes av kjentfolk til vassdraget at Eggbekken har svært mye søppel, gammelt skrot og lignende avfall (både potensielt miljøskadelig avfall og ordinært søppel/skrot) nær bekkeløpet. Bekkeløpet nedstrøms Fv 707 bærer preg av denne forsøplingen, som bør fjernes. Dette ble også avdekket av Trondheim kommune og NINA under befarings i april 2018.

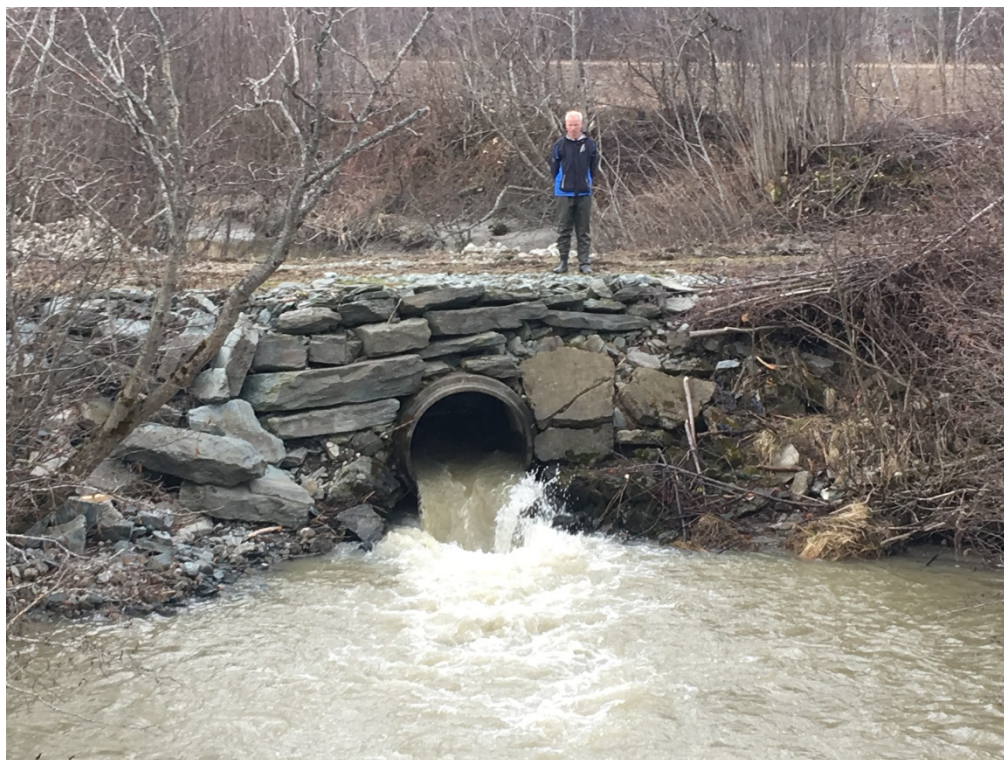
Figur 13. Landbruksvei stopper for alle oppgang av sjørrret til gyteområder i Eggbekken. Foto fra april 2018. Foto: Morten Andre Bergan.

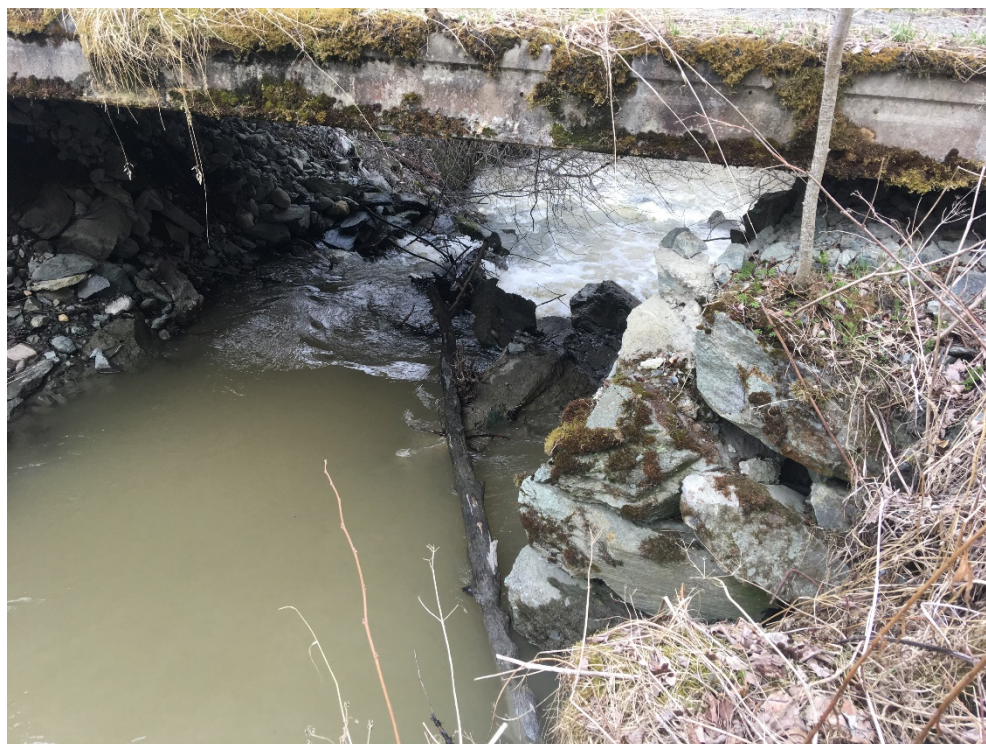
Figur 14. Betongklosser, stein og lignende dumpet i Eggbekken ved landbruksveikrysning forverrer allerede vanskelige oppgangsførhold. Foto fra april 2018. Foto: Morten Andre Bergan.

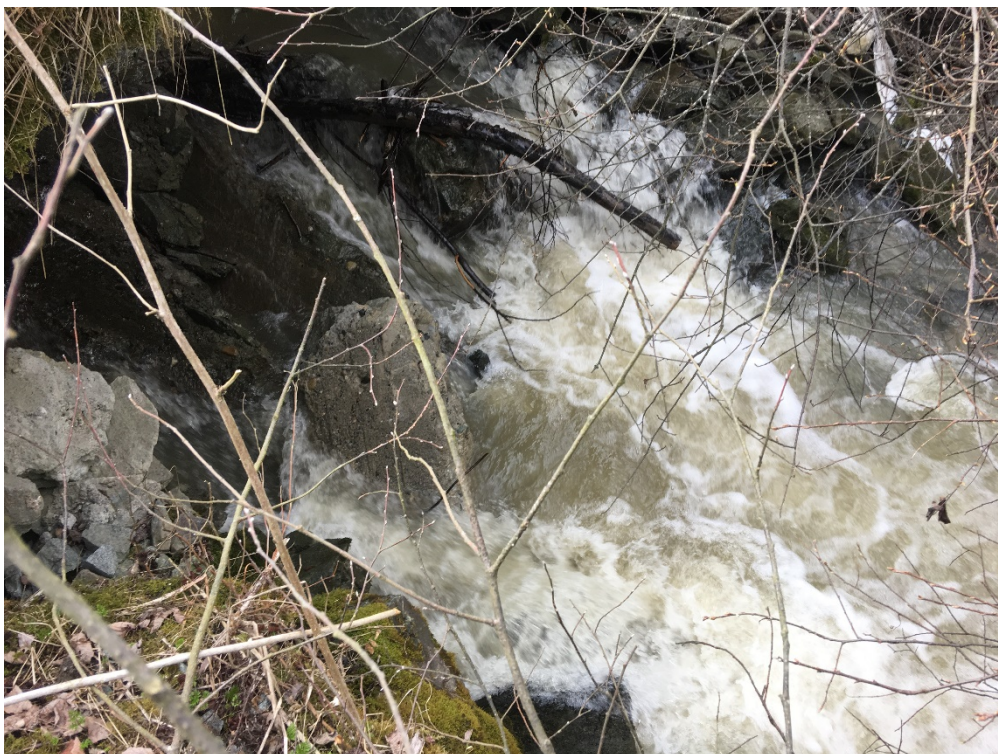
Figur 15. Betongklosser, stein og lignende er dumpet i Eggbekken ved landbruksveikrysning. Dette forverrer allerede vanskelige oppgangsforhold som følge av krysningen. Foto fra april 2018. Foto: Morten Andre Bergan.

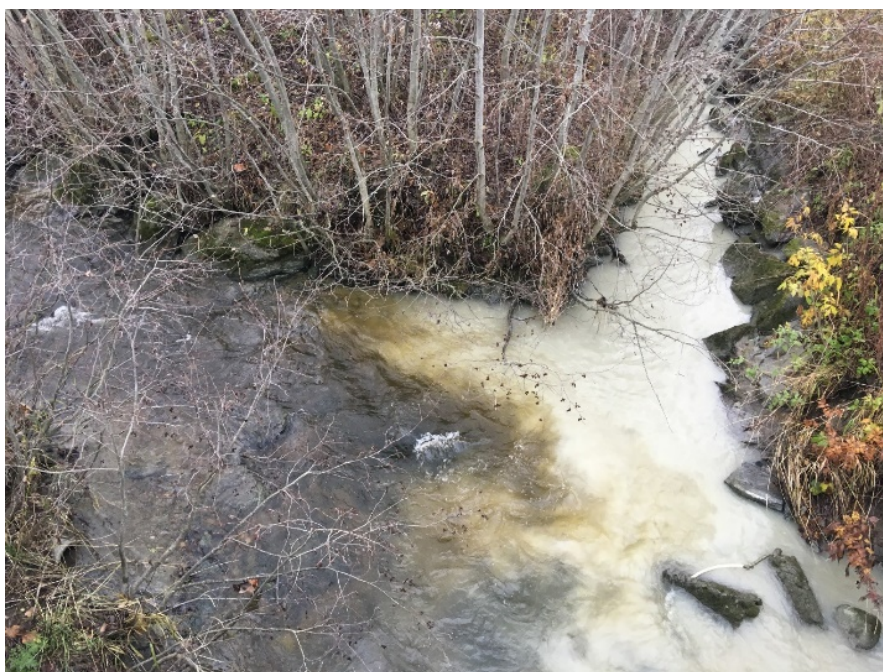
Figur 16. Samløp Eggbekken (blankt vann til venstre) og Ustbekken (turbid vann til høyre). Ustbekken utgjør en stor påvirkning gjennom nedstrøms partikkelforurensning og nedslamming av gyte- og oppvekstområder for sjørret i Eggbekken. Årsaken er knyttet til intensivt drevet landbruk og nylig anlagt deponi i øvre del av Ustbekken. Foto: Morten Andre Bergan.

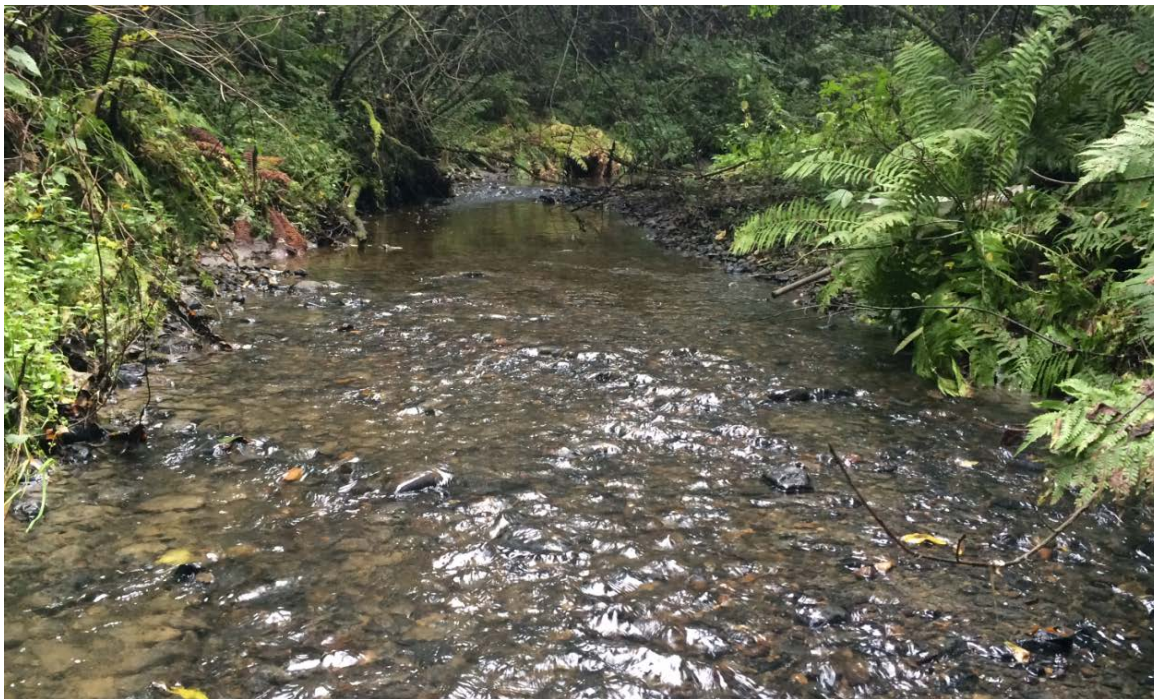
Figur 17. Buskleinbekken nedstrøms Fv 707 har svært gode gyteområder for sjørret. Foto: Morten Andre Bergan.

I Buskleinbekken ble to stasjoner undersøkt i forbindelse med vandringsbarriere ved kulvert under Fv 707 Leinstrandvegen. Denne kulverten ble i 2012/2013 forsøkt utbedret av Statens vegvesen, etter å ha stengt for oppgang avsjørret siden veien ble anlagt. Resultatene fra 2017 viser, som i 2016 (Bergan & Solem 2017), at tiltaket ikke har fungert etter hensikt. Sjørret klarer ikke å passere veikulverten. I 2017 ble moderat til lave tettheter av årsyngel ørret registrert helt oppunder veien, men ikke ovenfor. Strekningene ovenfor veien er fisketomme. Statens Vegvesen anbefales å utbedre nevnte problempunkt for at sjørret skal kunne ta i bruk gode gyteområder ovenfor veien, og føre Buskleinbekken nærmere et miljømål etter vannforskriften. I oktober 2017 ble det påvist flere nyanlagte gytegroper av stor sjørret nedstrøms Fv 707 (Bergan 2018, se foto av strekningen i **figur 17**).

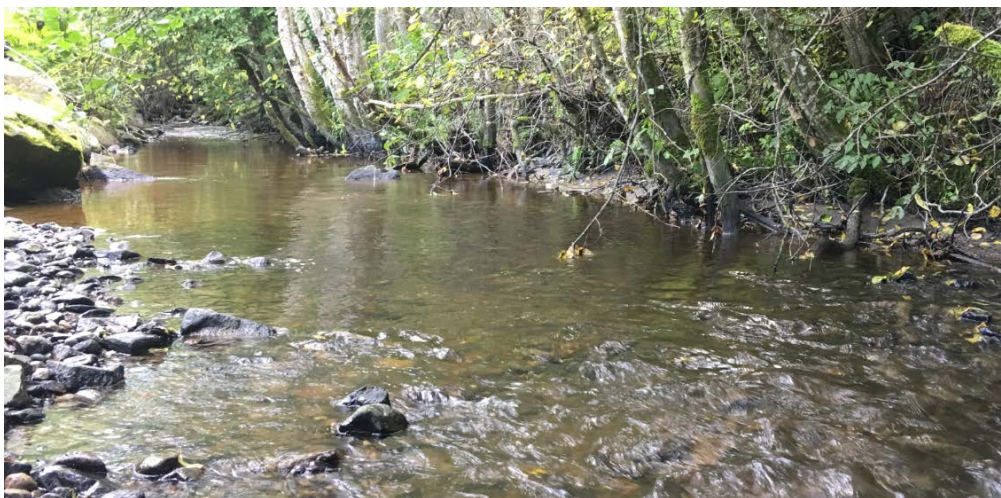
Figur 18. Strekninger ved Stokkaunet har en ungfiskbestanden der årsyngel ørret dominerer, som følge av gode gytemuligheter og egnet substrat. Ungfisktettheten er likevel under forventning for denne typen sjørretvassdrag. Foto: Morten Andre Bergan.

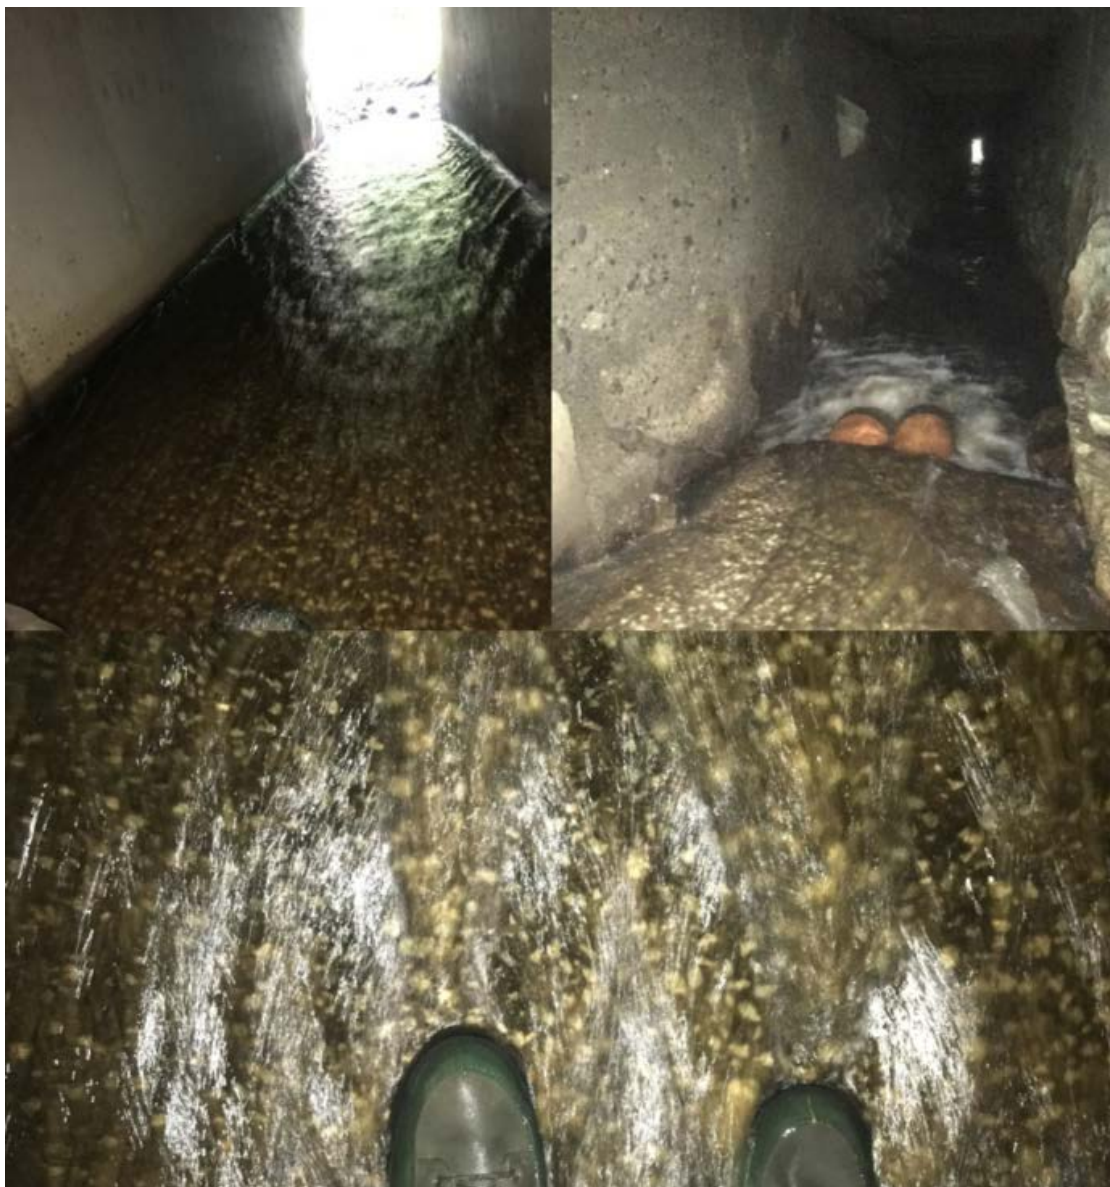
Figur 20. Krysning av jernbane i øvre del av Ratbekken ved Rødde har medført at viktige gyteområder er vanskelig eller umulig å nå for sjøørret. Sammenligning av tetthet av årsyngel ovenfor og nedenfor inngrepet støtter vurderingen. Foto: Morten Andre Bergan.

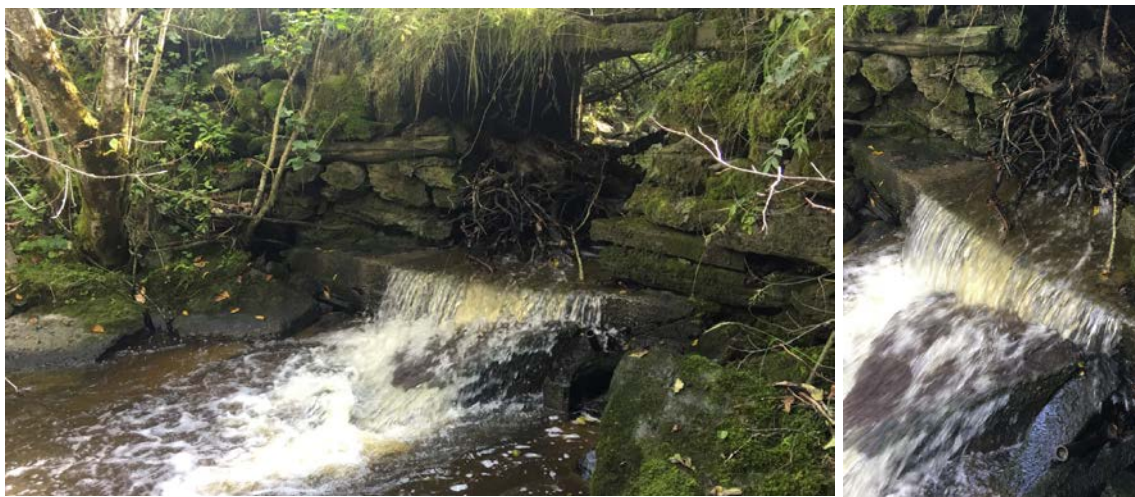
Figur 21. Vandringshindrende kulvert under privat vei har blitt vandringsstoppende etter tilstopning fra en større rot og annet trevirke. Foto: Morten Andre Bergan

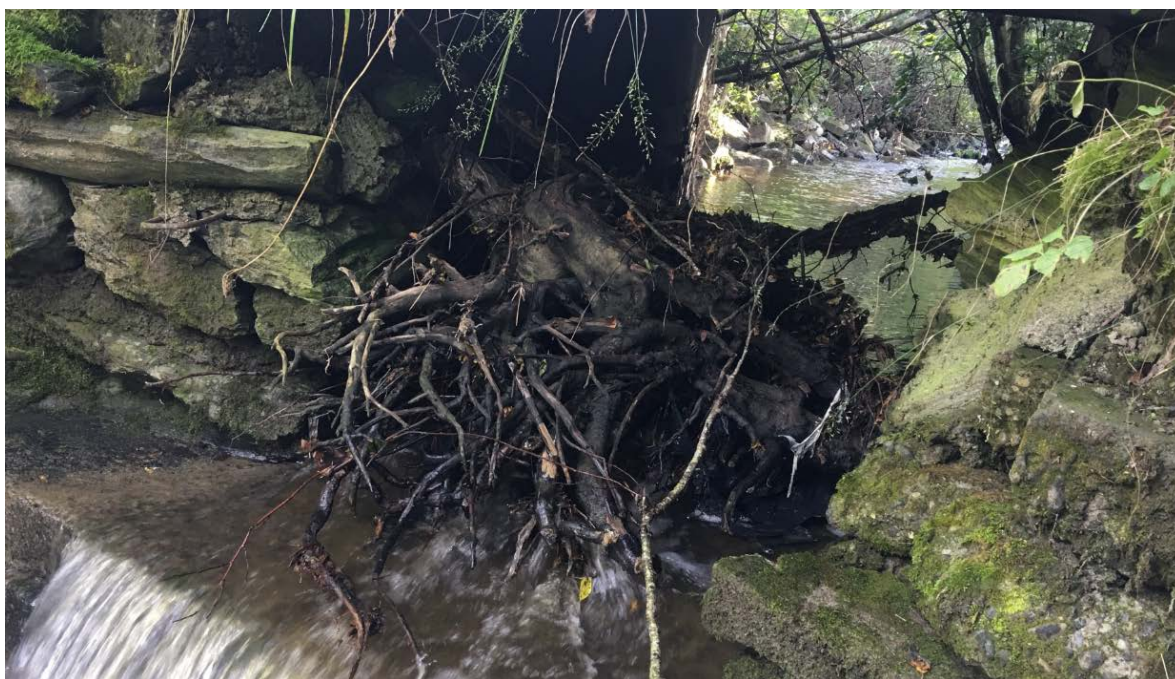
Figur 22. En større rot og trevirke har kilt seg i kulvertutløpet under veien etter flom, og sperrer når for oppgang av sjørørret. Foto: Morten Andre Bergan.

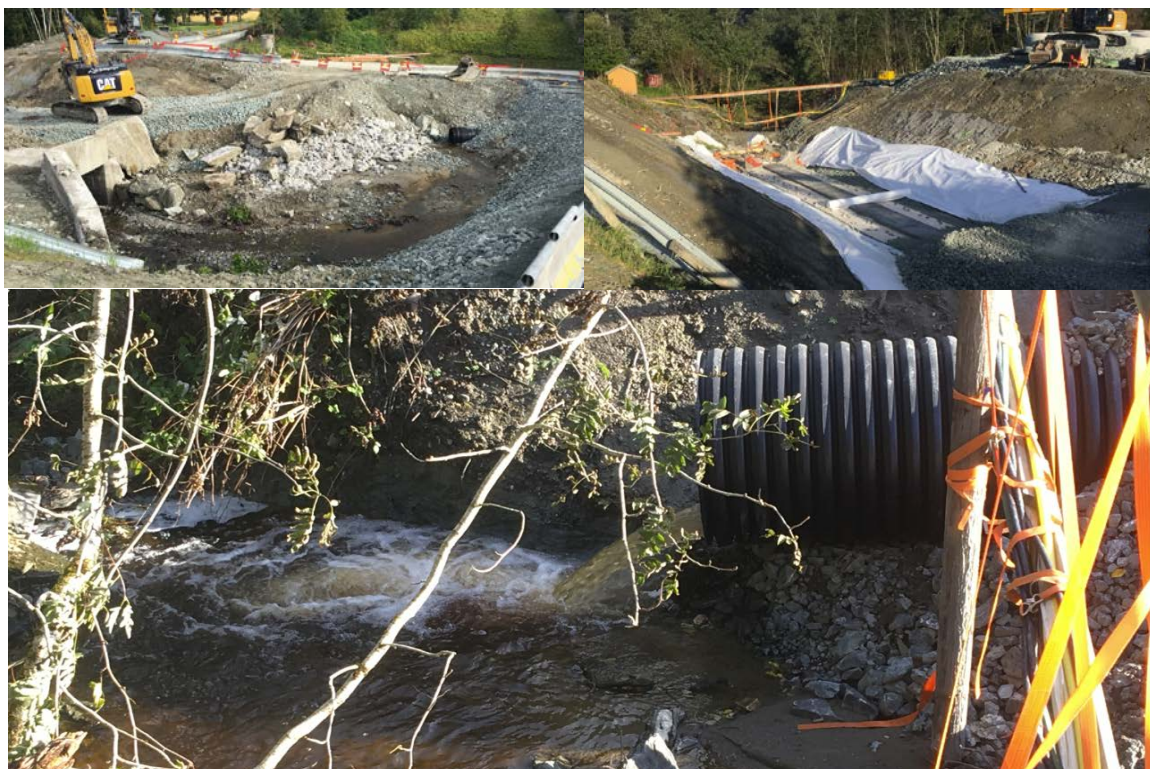
Figur 23. Situasjonen i Ratbekken 31. august 2017 før inngrepet er iverksatt (øverste bilder) og 25. september etter at inngrepet er fullført (nederste bilde). Foto: Morten Andre Bergan.

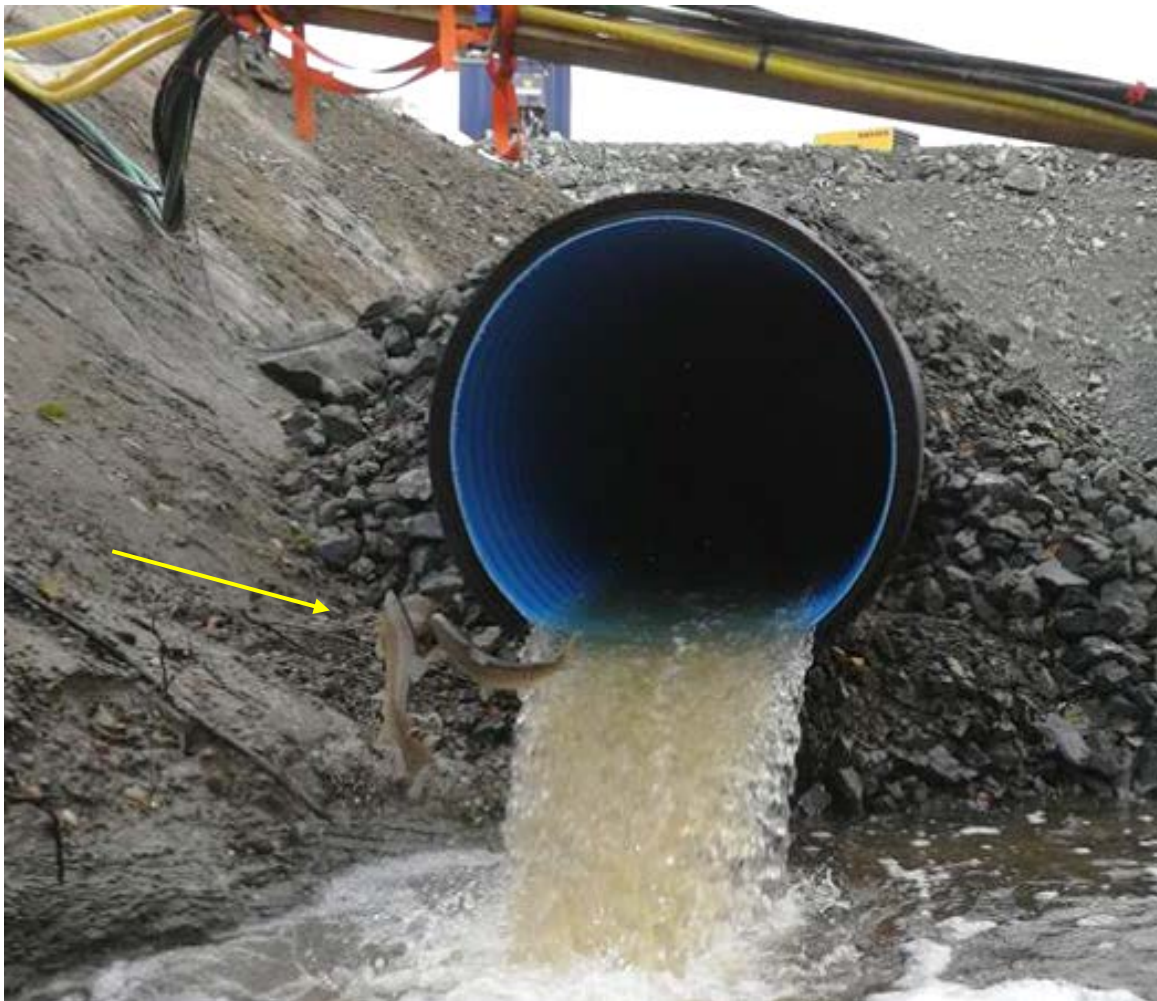
Figur 24. To stk sjørret gytefisk (gul pil) forsøker å passere inngrepet og opp til gyteområdene i Ratbekken høsten 2017, men må gi tapt for summen av høydesprang, vannhastighet og lengde på rørlagt strekning. Foto: Lars Petter Wassmo.

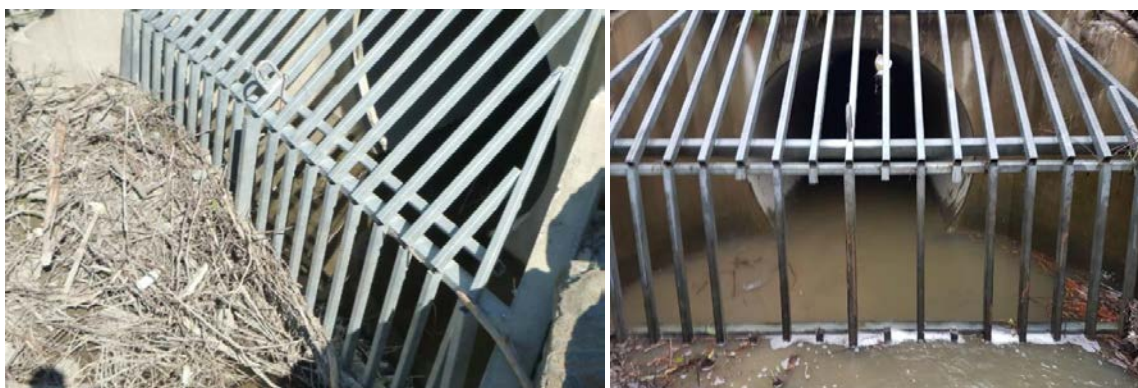
Figur 25. Rista foran kulvert under Fv 735 Strandvegen i 2014 (t.v., tiltettet av kvist) og i 2017 (t.h. etter rensking). Foto: Morten Andre Bergan.

Varmbubekken (122-78-R) munner til Gaula på vestsiden av elva, ved Varmbo på Melhus. Bekken er undersøkt i 2007 (Berger mfl. 2008; hvor det ble påvist både laks- og sjørretunger i bekken den gang (årsyngel og eldre ungfisk)) og i 2014 (Bergan 2015). I 2014 hadde ungfiskbestanden mer eller mindre kollapset. Årsaken ble knyttet til nylig utførte endringer og inngrep ved Fv 735 Strandvegen rett før knyttes til Gaula, kombinert utslipp av urensset kloakk. Resultatene fra 2017, på to stasjonsområder i bekken, viser fortsatt ingen årsyngel. Eldre ørretunger registreres nå i bekken med et svakt økende antall sammenlignet med 2014, trolig aktivt svømt opp i bekken fra Gaula. Årsaken er at rista foran veikulverten i større grad er rensset, og at det er fjernet stolper i rista (**figur 25**). Tettheten er likevel svært lav. Den «nye kulverten under veien er fortsatt ugunstig utformet (**figur 26**), og det skal klaffe godt med vannføring i både Gaula og Varmbubekken for at gytefisk skal kunne passere. I tillegg må rista være fri for kvist, kvast og søppel. Denne tettes svært fort i Varmbubekken.

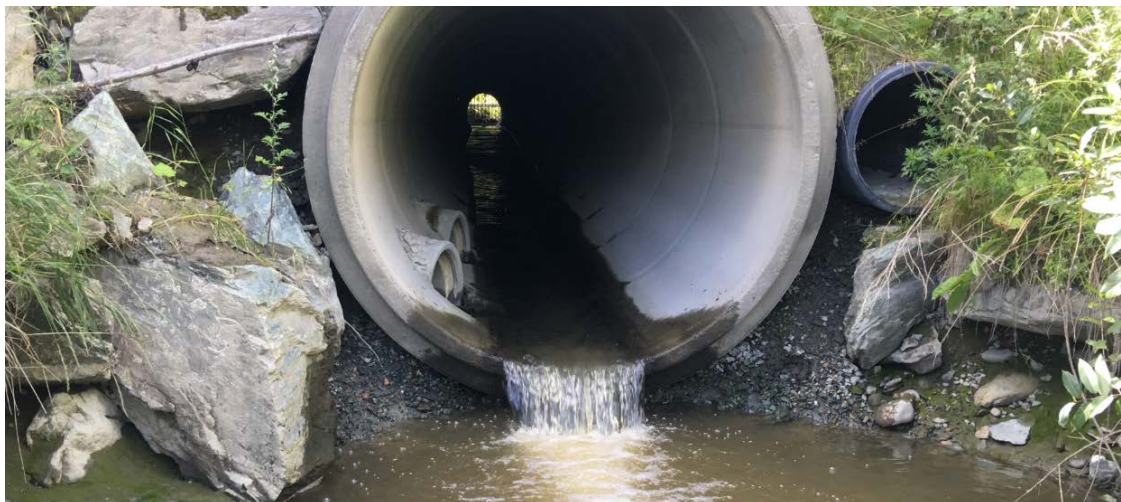
Figur 26. Kulvert under Fv 735 Strandvegen i 2017, nyanlagt mellom 2012-2014, er ikke egnet for fiskevandring. Foto: Morten Andre Bergan.

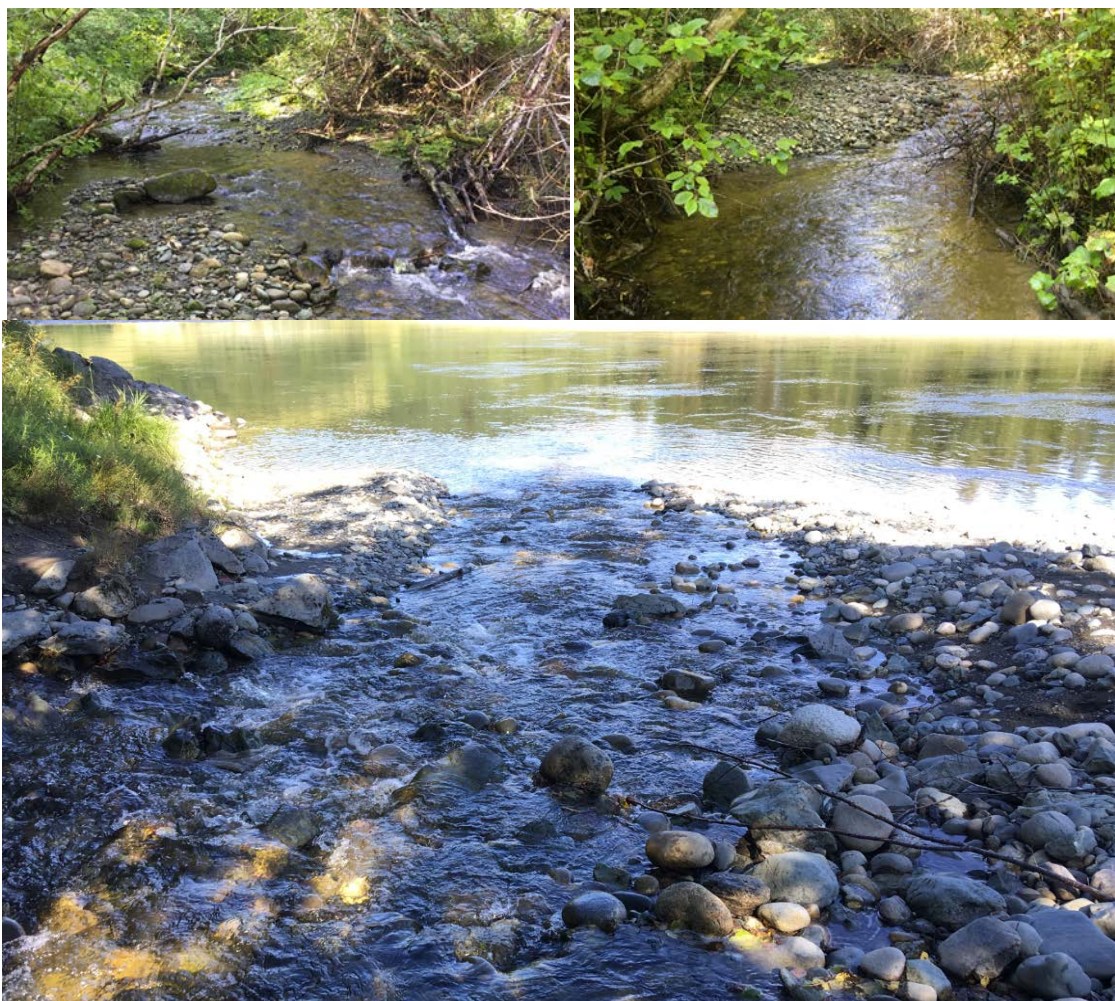
Figur 27. Stjørdalsbekken ved Kregnes. Gode oppvandringsmuligheter fra Gaula, og intakt vann-/habitatkvalitet i øvre del av bekken. Foto: Morten Andre Bergan.

I 2017 viser resultatene at Stjørdalsbekken har en ungfiskbestand som domineres av eldre fiskeunger, der både laks og ørretunger har relativt gode tettheter. Årsyngel av laks ble ikke påvist, mens årsyngel av ørret var uventet lav utfra forventningen til dette vassdraget. Stjørdalsbekken har lengre partier med svært god vann- og habitatkvalitet (**figur 27**). Det er tidligere registrert stor gytefisk av sjørret i bekken (se omtale av bekken og anadrom strekning i **vedlegg 8.2**). Vi kan ikke peke på årsaken til at årsyngel ørret er så vidt lite forekommende i 2017. Dette som følge av mangel på sammenhengende data og kunnskap om bekken. Det er slik vi ser det liten eller ingen risiko knyttet til vannkvalitet, oppgangsforhold (**figur 27**) eller andre faktorer som kan

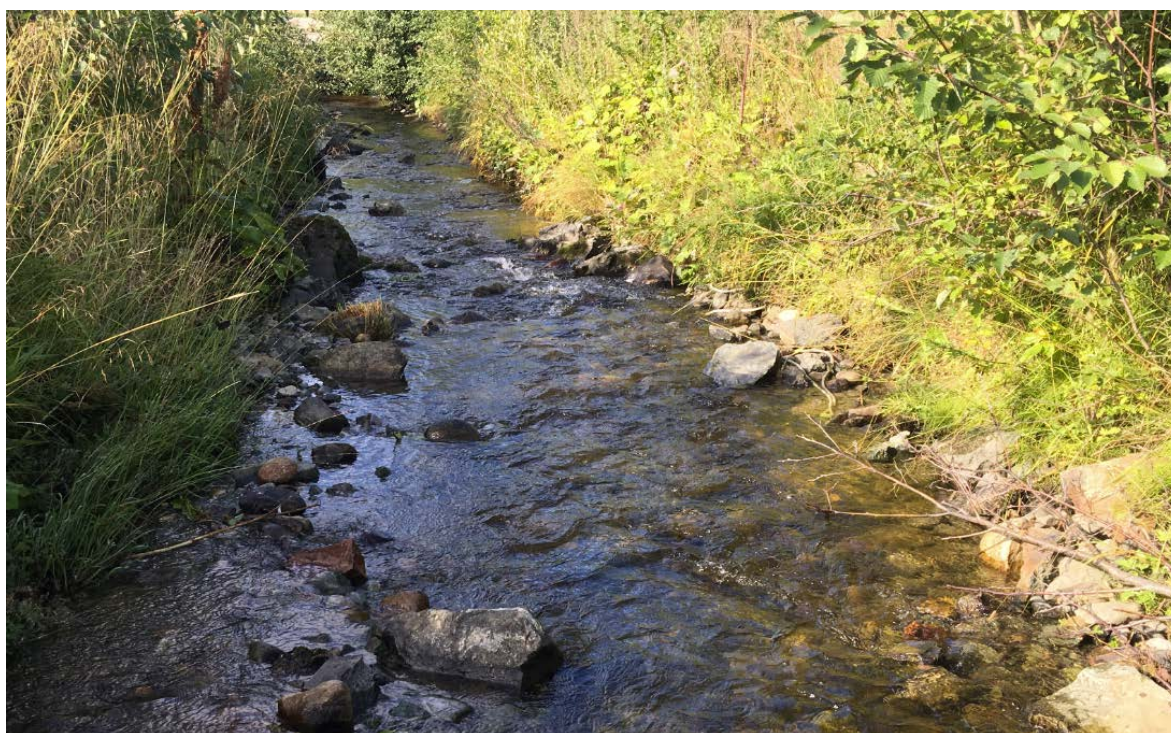
Figur 28. Bortna før samløp med Kaldvella i 2017. Foto: Morten Andre Bergan.

Bortna (**figur 28**) er i dag en tilsigsbekk til den noe større bekken Kaldvella på Ler, der begge vassdragene er definert under samme vannforekomst –id. Opprinnelig gikk Bortna i eget løp ut i Gaula (se **vedlegg 8.2**), og har i dag mistet store arealer sammenlignet med naturtilstand. Kaldvella munner til Gaula på fiskevaldet Borten Losens østre side.

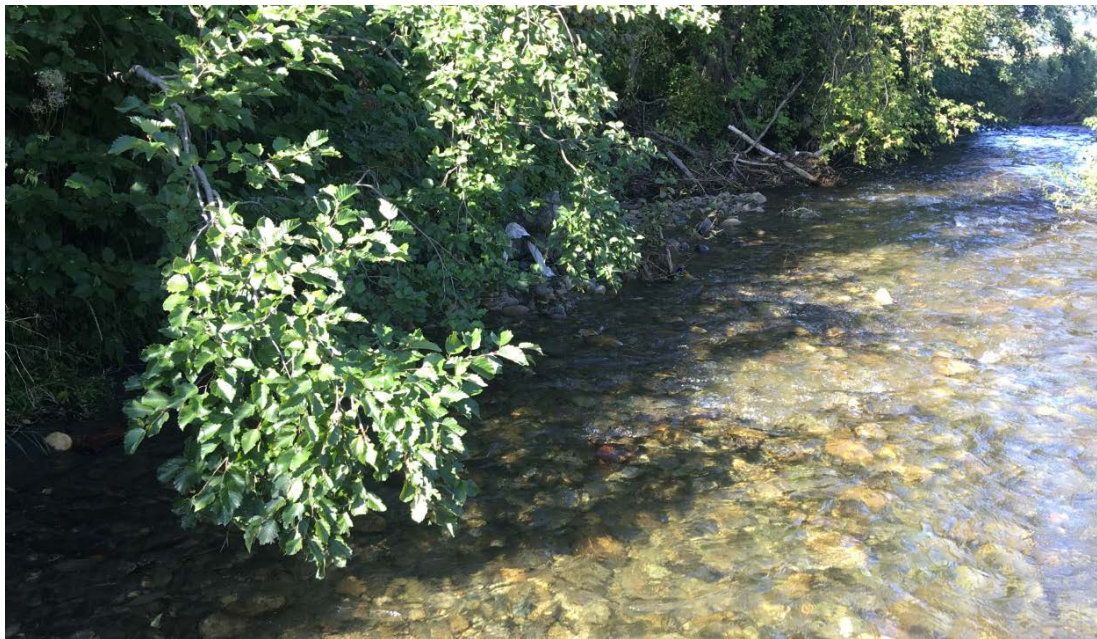
Figur 29. Kaldvella nedstrøms E6 i 2017. Foto: Morten Andre Bergan.

I Kaldvella ble det opprettet to stasjon i nedre del, henholdsvis like nedstrøms E6 (**figur 29**) og like oppstrøms (**figur 30**). Ungfisktetthetene er under forventning for alle aldersklasser av ørret ved begge stasjoner, og svært mye lavere enn tidligere undersøkelser (Bergan & Arnekleiv 2009, Bergan 2015). Kaldvella har hatt varierende, og til dels svært lave, ungfisktettheter i flere nyere undersøkelser (Bergan 2011, Sjursen mfl. 2013, Solem mfl. 2014, Bergan 2015). I 2008 (Bergan & Arnekleiv 2009) og i 2014 (Bergan 2015) var tettheten av ungfisk godt over 100 ungfisk per 100 m², med klar dominans av årsyngel ørret. Summen av inngrep og endringer i vandringsveiene og vannkjemiske belastninger til Kaldvella er omfattende, og synliggjort i mange ulike undersøkelser de siste årene (Bergan & Arnekleiv 2009, Bergan 2011, Sjursen mfl. 2013, Solem
