NINA Rapport

Problemkartlegging, ungfiskovervåking og anslag på tapt areal og redusert produksjonsevne i små sidevassdrag til Gaula

Undersøkelser i 2017

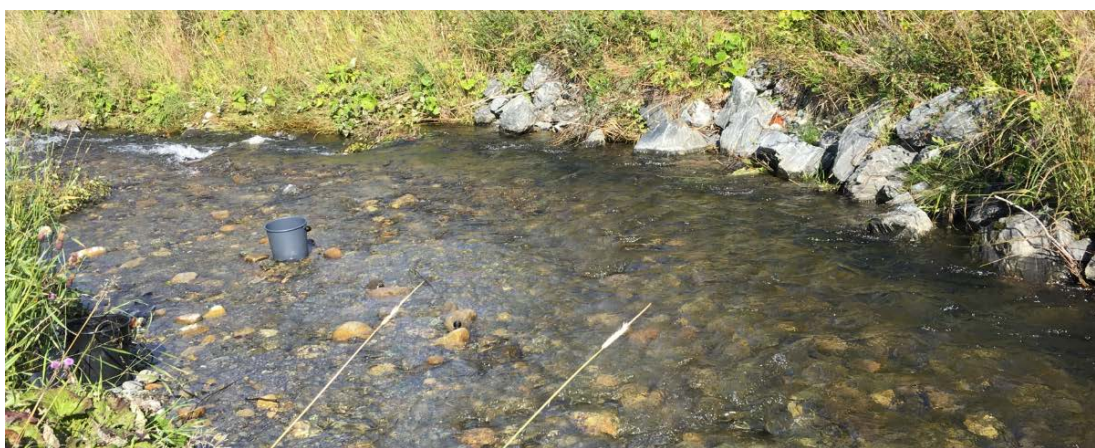
Figur 30. Kaldvella oppstrøms E6 i 2017. Foto: Morten Andre Bergan.

I Kaldvella ble det opprettet to stasjon i nedre del, henholdsvis like nedstrøms E6 (**figur 29**) og like oppstrøms (**figur 30**). Ungfisktetthetene er under forventning for alle aldersklasser av ørret ved begge stasjoner, og svært mye lavere enn tidligere undersøkelser (Bergan & Arnekleiv 2009, Bergan 2015). Kaldvella har hatt varierende, og til dels svært lave, ungfisktettheter i flere nyere undersøkelser (Bergan 2011, Sjursen mfl. 2013, Solem mfl. 2014, Bergan 2015). I 2008 (Bergan & Arnekleiv 2009) og i 2014 (Bergan 2015) var tettheten av ungfisk godt over 100 ungfisk per 100 m², med klar dominans av årsyngel ørret. Summen av inngrep og endringer i vandringsveiene og vannkjemiske belastninger til Kaldvella er omfattende, og synliggjort i mange ulike undersøkelser de siste årene (Bergan & Arnekleiv 2009, Bergan 2011, Sjursen mfl. 2013, Solem

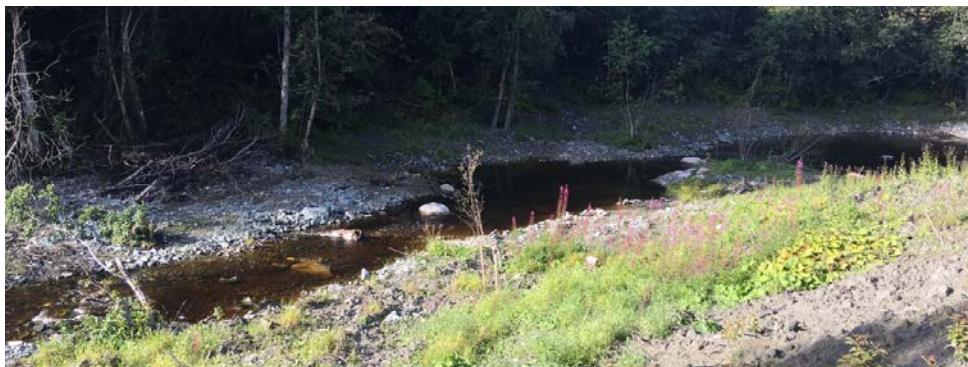
Figur 31. Møsta, nedre del, i 2017, etter erosjonssikring. Foto: Morten Andre Bergan.

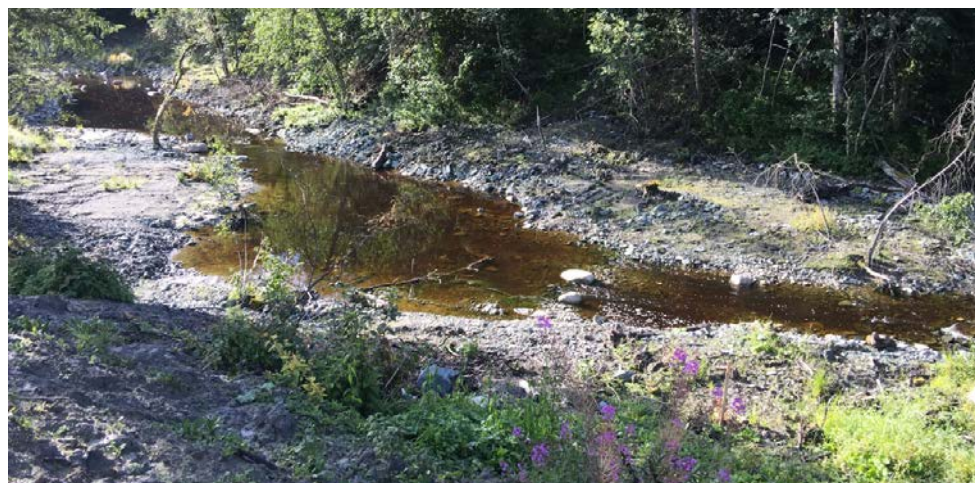
Figur 32. Nedre del av Møsta i 2017 etter erosjonssikring. Foto: Morten Andre Bergan.

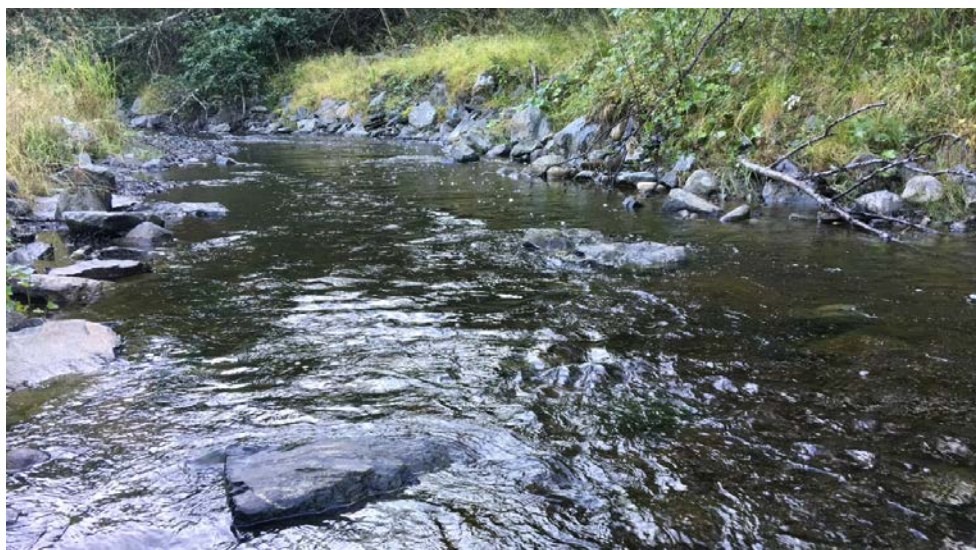
Figur 33. Stasjonsområde 12 i Møsta høsten 2017. Foto: Morten Andre Bergan.

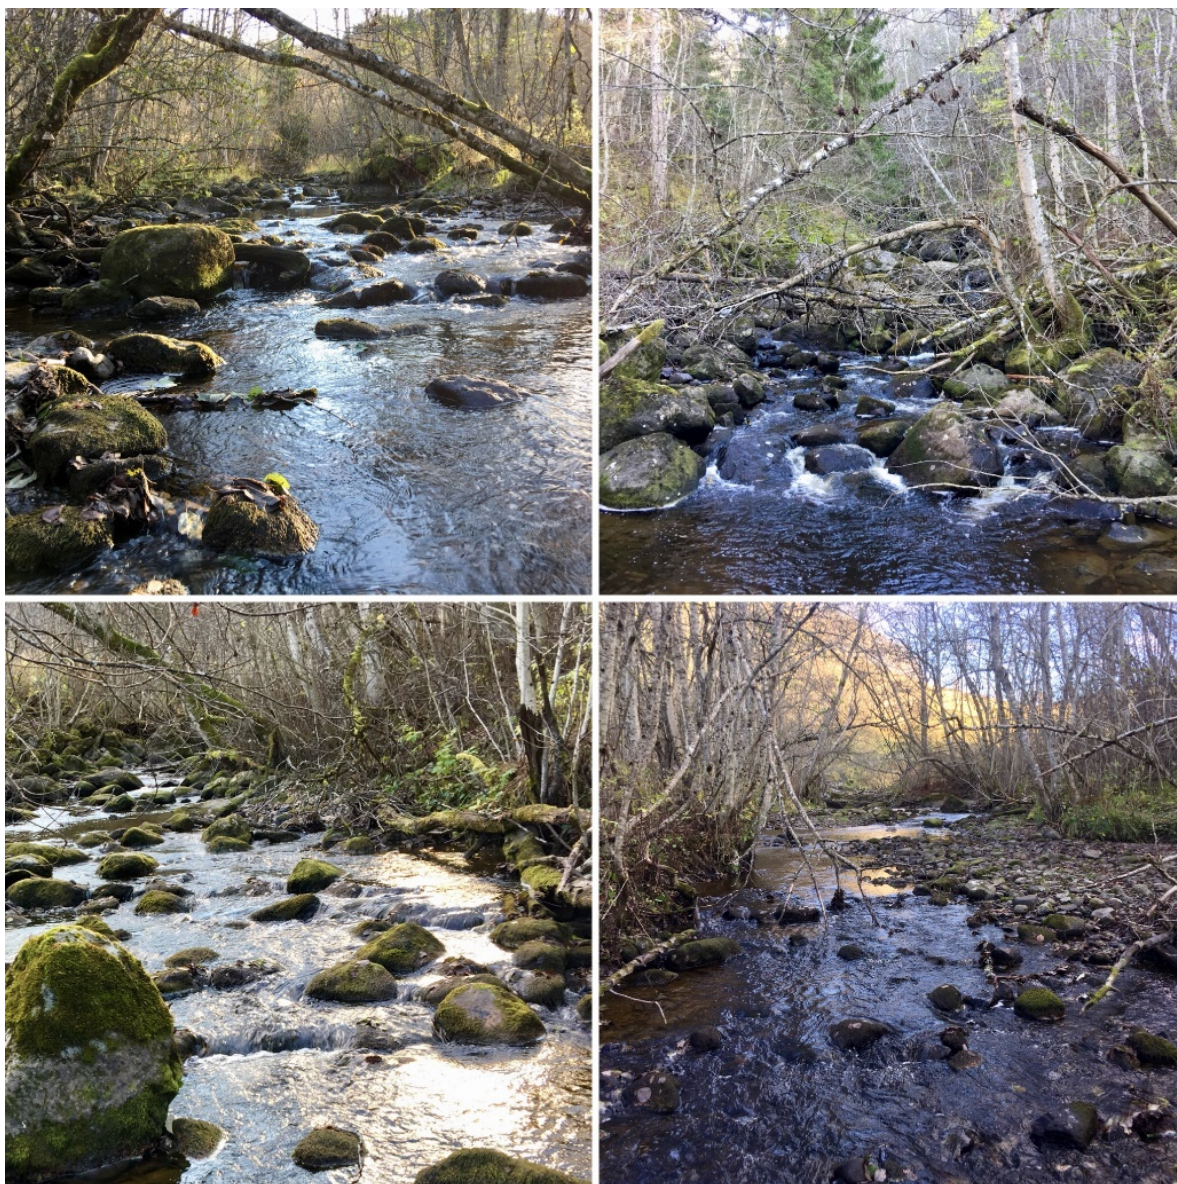
Figur 34. Uførte strekninger i øvre del av Møsta høsten 2017. Foto: Morten Andre Bergan.

NINA og NVE hadde en befarings langs Møsta den 23.10.2017, etter gyting høsten, for å registrere antall gytegroper på dagens lite berørte strekninger i øvre del av vassdraget (se **figur 34**), helt opp mot fossen som markerer slutt på anadrom strekning. Resultatene her fra ble gjengitt i et internt NVE-notat (Anonym 2017). Det ble med sikkerhet påvist minimum 40 groper fra sjørøret, laget av fisk med antatt størrelser fra 0,7 til 2 kg, basert på en vurdering av størrelsen på gytegroperne. Videre ble det anslått at minimum 20 % av gytegroperne ikke ble avdekket som følge av mørk (humøs) vannfarge, ugunstig vadeforhold på enkelte partier, eller at en gytegrup/gytefelt i praksis inneholdt flere gytegroper. Antall gytegroper på denne strekningen ble dermed anslått til totalt minimum 50 stk. Med hensyn til status for sjørøretbestanden i Gaulavassdraget i dag, så er dette i så måte et formidabelt tall. Med antatt minst to individer (hann og hunn) per gytegrup, og en gjennomsnittsvekt på rundt 0,7 kilo per gytefisk og utgjør dette henholdsvis 100 gytefisk av sjørøret, med total vekt på 70 kilo, som gikk opp i bekken i 2017. Til sammenligning ble det fanget 417 sjørøret i hele Gaula i 2017, med en samlet vekt på 504 kg (www.lakseboersen.no). Dette bekrefter langt på vei NINAs tidligere vurderinger (Bergan & Solem 2017) av viktigheten til de øvre, minst berørte deler av Møsta, og at bekken som en helhet er svært viktig for sjørøretbestanden i Gaula også i dag.

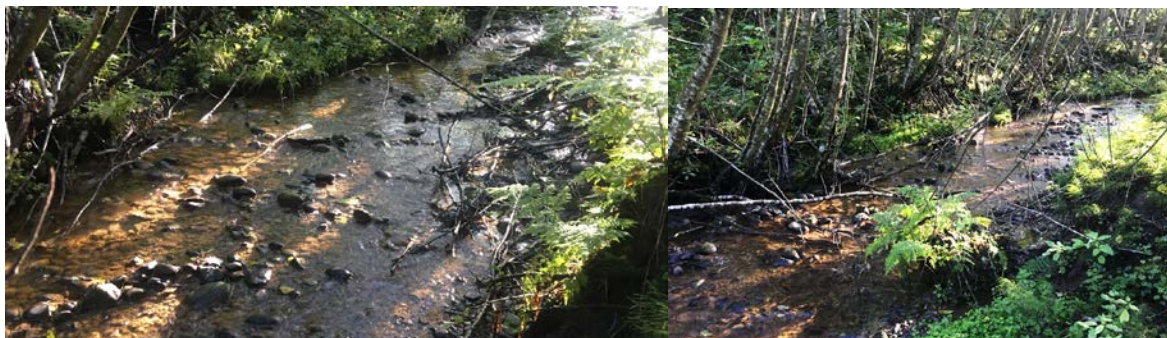
Figur 35. «Bergløkkjebekken» har hatt svært god egnethet for sjøørret, men er fisketom i dag sannsynligvis som følge av bekkelukkinger eller inngrep nedstrøms. Vannkvaliteten er dessuten svært dårlig. Foto: Morten Andre Bergan.

Ved Helgemo munner det i dag ut det som framstår som en grøftet landbrukskanal til Gaula. Dette har utvilsomt tidligere vært en sjørretførende bekk. Bekken er navnløs, men omtales som «Berglökkjebekken» i denne rapporten. Dagens kanal går stedvis åpen og lukket før munning til Gaula ut fra flyfotovurderinger. Like nedstrøms E6 går bekken i det som tidligere utgjorde et naturlig bekkeløp (**figur 35**), og kan brukes som en god referanse på opprinnelige vassdragskvaliteter i bekken. Her framstår bekken som en svært godt egnet sjørretbekk, med godt egnet substrat for gyting, sikker helårsavrenning og bekkbredder mellom 2 – 3,5 meter. Denne lite berørte strekningen utgjør om lag 300 meter fragmenterte bekkeløp i dag. Ovenfor E6 er bekken lukket under dyrkamark. Den uførte strekningen av Berglökkjebekken ble undersøkt med elektrisk fiske uten fangst av fisk. Det er slik vi vurderer det trolig ikke mulig for sjørret å nå dette fragmenterte bekketpartiet fra Gaula med dagens endringer og bekkelukkinger nedstrøms. Videre er vannkvaliteten synlig påvirket, og det er kraftig jernutfelling fra rør/drensrør tilknyttet dyrkamarka ved E6 (**figur 36**). Jernutfellingen i «Berglökkjebekken» påvirker hele urørt strekning, og

er (sammen Loddbekken nedstrøms punktutslipp) den kraftigste jernpåvirkningen som er observert i sidebekker til Gaula i perioden 2013-2017.

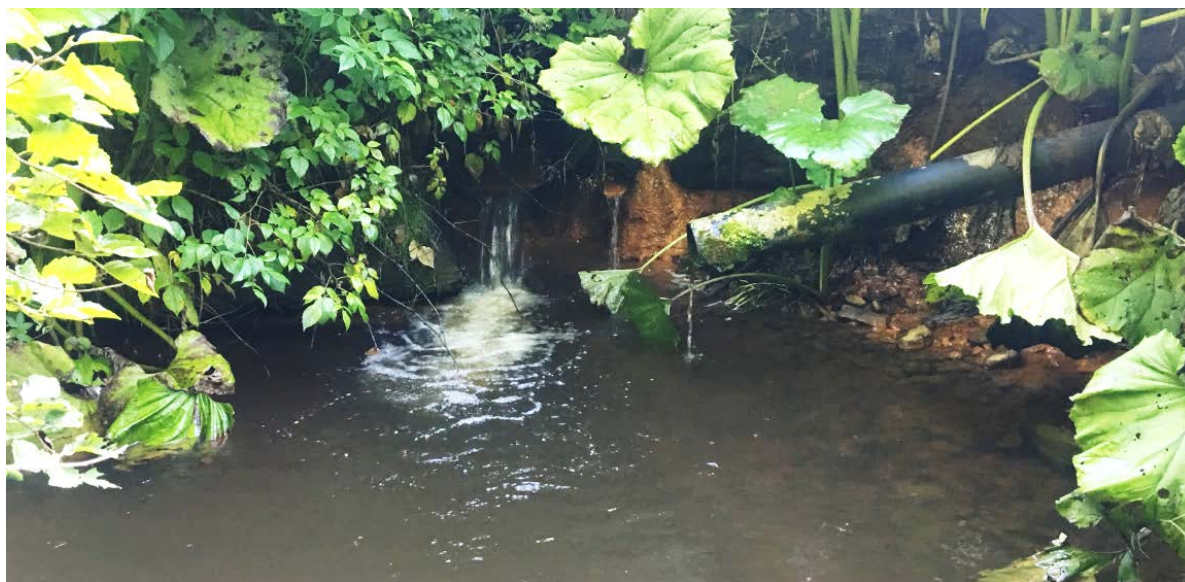
Figur 36. «Bergløkkjebekken» like før den forsvinner under E6 og blir borte i dyrkamarka. Drensrør fra dyrkamark o.l. fører bl.a. svært jernholdig vann, og det skjer kraftig jernutfelling i vassdraget.

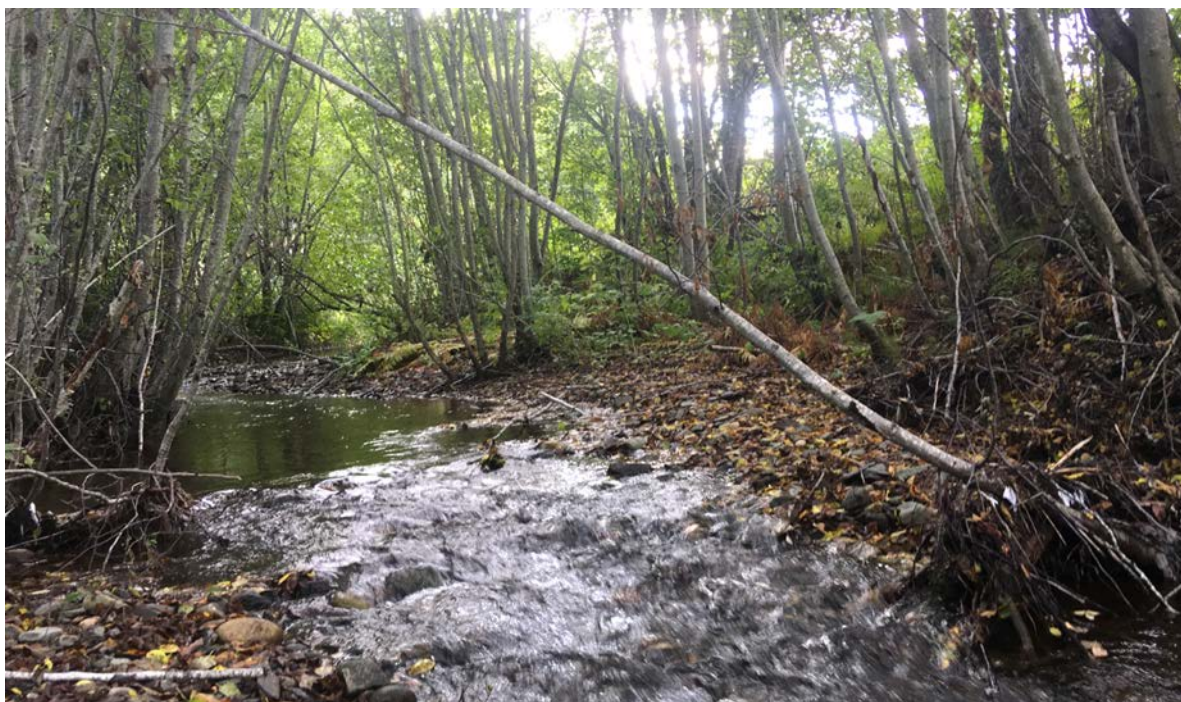
Figur 38. Gyllbekken oppstrøms dagens E6-trasé i 2017. Foto: Morten Andre Bergan.

Gyllbekken ved Gyllan (**figur 38**) skal ifølge veiplaner berøres sterkt av anlegging av ny E6, der en trolig mister hele dette vassdragets naturlige habitatkvaliteter. Vassdraget er overvåket jevnlig siste år, og ungfisktetthetene har variert sterkt. I 2008 hadde Gyllbekken høy tetthet av ørret, der bl.a. tettheten av årsyngel ørret ble målt til 102,8 fisk per 100 m² (Bergan & Arnekleiv 2009). De senere år har ungfisktetthetene variert på et lavt nivå, rundt 20 fisk per 100 m², og bortfall av årsyngel (Solem mfl. 2014, Bergan mfl. 2015, Bergan & Solem 2016, Bergan & Solem 2017). Årsaken til liten gytesuksess har vært knyttet til årlig variasjon i vanskelige oppgangsforhold under eksisterende veikulvert under E6. I 2015 ble det registrert en sterk økning i ungfisktetthet, der de høyeste tetthetsnivåene som noen gang er registrert i vassdraget ble funnet (Bergan & Solem 2016). På nederste stasjon ble det funnet en samlet tetthet på totalt 181,1 ungfisk av laks og ørret, mens det på øverste stasjon ble estimert 97,7 ungfisk per 100 m². Ørret dominerte sterkt i fangstene, men også laksunger ble påvist, dog med lave tettheter. I 2016 ble Gyllbekken undersøkt med en stasjon som tilsvarer nedre stasjon i bekken fra 2015. Undersøkelsene i 2016 avdekket en lavere ungfisktetthet nå enn året før, der eldre ungfisk av ørret dominerte i fangsten. Laks ble ikke påvist.

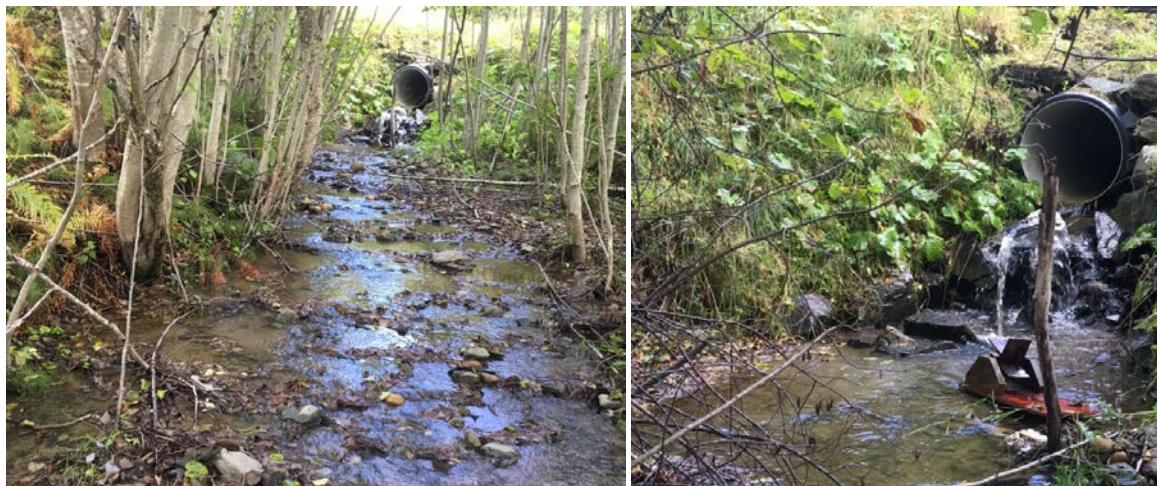
Figur 39. Tilløpsbekk til Gyllbekken har egnet gytesubstrat, og lavt innslag av årsyngel ørret, men tilgjengelig strekning er avkortet som følge av kryssende vei og rørlagte bekkestreknings. Foto: Morten Andre Bergan.

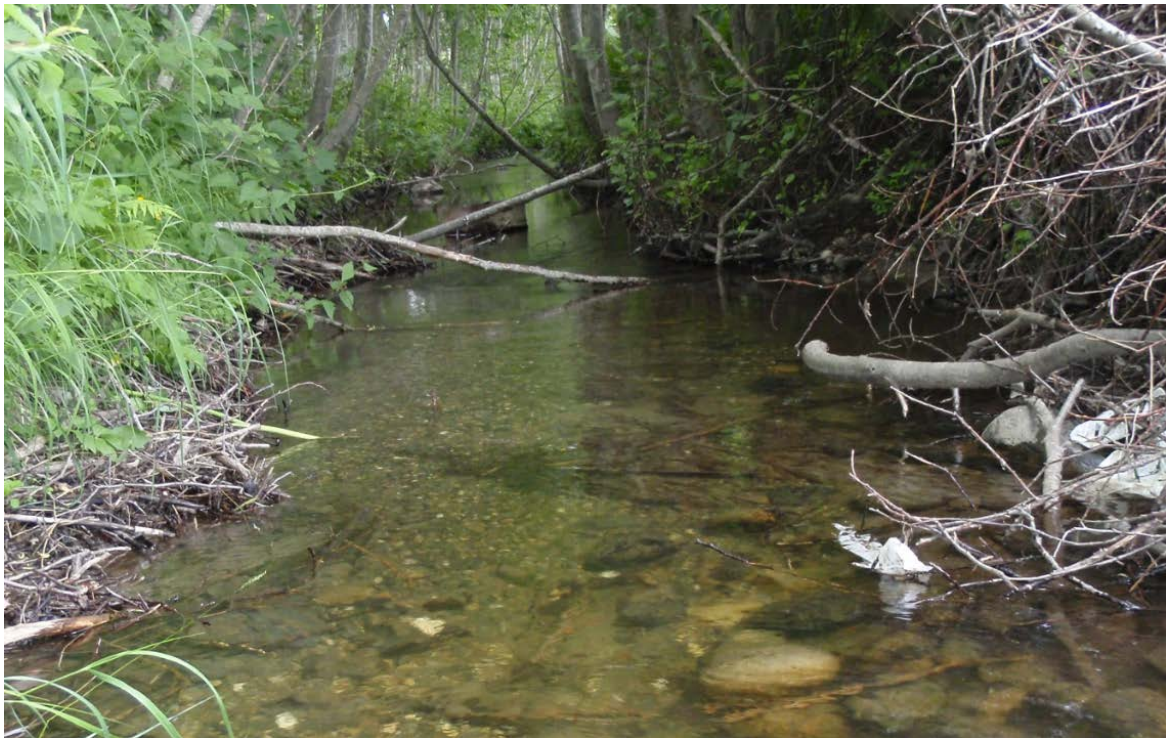
Figur 40. Ørbekken oppstrøms jernbanekrysning. Arkivfoto fra 2008. Foto: Morten Andre Bergan.

Skjerva, også kalt Ørbekken (**figur 40**), er lokalisert ved Hovin (ovenfor Gaulfossen), og er overvåket jevnlig de siste årene (Bergan & Arnekleiv 2009, Solem mfl. 2014, Bergan mfl. 2015, Bergan & Solem 2016, Bergan & Solem 2017). Ungfiskbestanden har variert mye, fra gode tettheter og mye årsyngel, til bortfall av aldersklasser i enkelte år. Årsaken har vært knyttet opp mot svært vanskelige oppgangsmuligheter fra Gaula, som følge av storsteinfylling langs elvekanten ved munningen til bekken, og gitter som fort går tett foran jernbanekulverten. Førstnevnte har medført at gytefisk kun har gått bekken ved flom, og sistnevnte har gitt sprang på 0,5 meter eller mer i forbindelse med jernbanekulverten.

I 2016 ble det funnet en årsyngeltetthet på 111,7 fisk per 100 m². Tilslaget i 2017 er noe lavere (61 fisk per 100 m²), men fortsatt tilfredsstillende høyt, og nok til å konkludere med at gytefisk av sjørret hadde tilgang til bekken høsten 2016. Etter det vi kjenner til er rista foran jernbanekulverten rensket rutinemessig de årene, slik at det er mulig de siste årenes positive utvikling kan knyttes til dette tiltaket. Det er svært viktig at det foran hver gytetid hvert år foretas en opprensning av rista, som erfaringsvis går hurtig tett i bekker med mye transport av organisk materiale som kvist, trevirke og blader. Som i de andre sjørretbekkene i denne rapporten som har rist foran kulverter, så er også rista i Skjerva/Ørbekken ugunstig utformet for stor gytefisk. Inngrepet kan ha størrelsesselektive egenskaper, ved at fisk over visse størrelser ikke kommer forbi. Tiltak for å utbedre dette bør iverksettes. Videre burde fyllingen/erosjonssikringen i munningsområdet (avbildet i Bergan & Solem 2017) blitt utbedret mer som stegvise kulper, for å sikre lettere oppgang på flere vannføringer enn i dag.

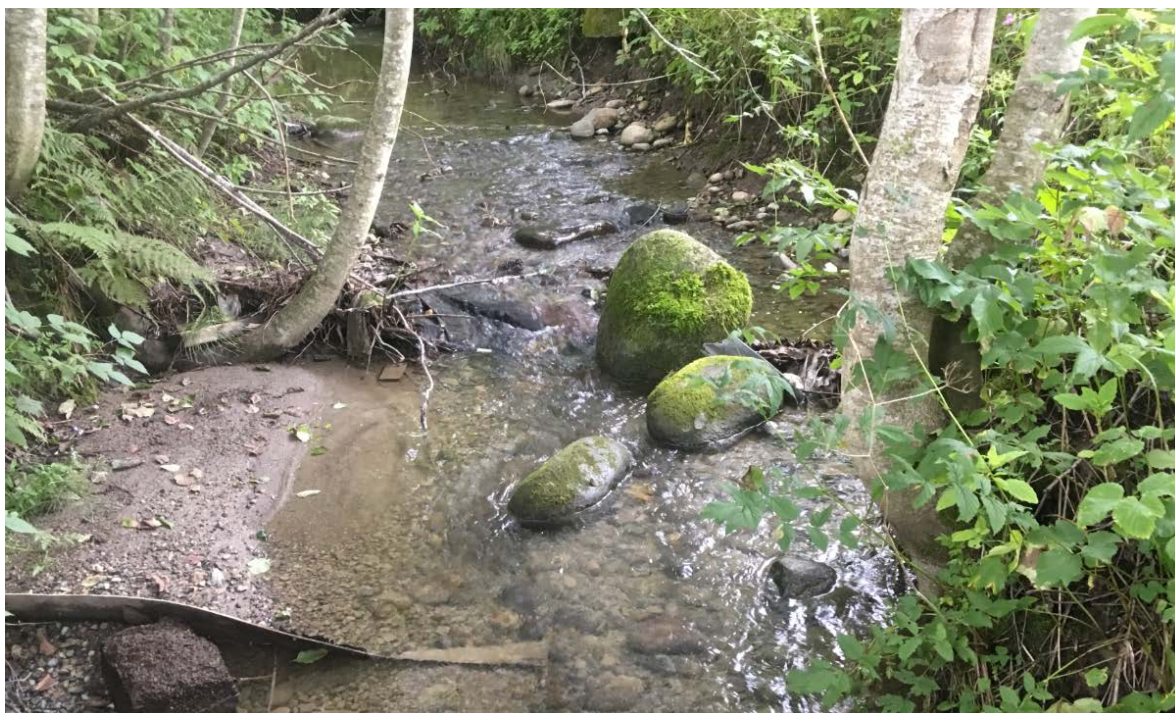
Figur 41. Enganbekken på bekkepartier som er undersøkt i 2017. Foto: Morten Andre Bergan.

I Enganbekken på Støren ble det gjort ungfisktellinger på en stasjon ovenfor Fv 630 (**figur 41**). I 2017 ble det for første gang påvist årsyngel av ørret, i tillegg til enkeltindivider av eldre ørretunger. Eldre ørretunger er også tidligere påvist i bekken ovenfor Fv 630 (Aanes & Bergan 2015, Bergan & Aanes 2016). Tettheten av sistnevnte aldersklasser er svært lav i 2017, men det forventes at eldre ørret forlater Enganbekken naturlig etter å oppnådd en viss kroppsstørrelse, og deretter fullfører livssyklus (fram til smoltifisering) i Gaula. Enganbekken har som følge av eldre inngrep og endringer i bekkeløpet (utretting, kanalisering og grøfting) få dype kulper og er mindre egnet for eldre og større ungfisk med henhold til vinteroverlevelse. Forekomsten av årsyngel ørret i Enganbekken er å anse som svært positiv. Dette indikerer en bedring i generell vannkvalitet, der en kan så godt som utelukke at miljøfarlige uhellsutslipp, ulevelig vanntemperatur eller andre negative utslippsepisoder (dokumentert tidligere, se Aanes & Bergan 2015, Bergan & Aanes 2016, 2017 og 2018) som har forekommet i løpet av det siste året. Resultatene viser også at vandringsveiene fra Gaula er intakte, og at ulike fiskestørrelser har mulighet til å vandre forbi både jernbane- og veikulvert, og opp i Enganbekken. Substratet i Enganbekken er egnet for gyting av ørret på enkelte partier ovenfor Fv 630, tross ustrakt kanalisering og endring sammenlignet med naturtilstand. Det er ikke mulig å fastslå om årsyngelen av ørret stammer fra gyting i selve Enganbekken høsten 2016, eller om dette er fisk som aktivt har svømt opp i bekken i løpet av sommermånedene. Det er flekkvis egnede gyteområder i Enganbekken nedstrøms industriområdet, så det er teoretisk mulig å produsere naturlig gytt sjørret i bekken i dag. Samtidig kan sjørret ha gytt nært munningsområdet til Gaula i 2016, og ørretunger har vandret aktivt opp i bekken herfra. Enganbekken kan tiltrekke seg både årsyngel og eldre ungfisk, som aktivt vandrer opp i vassdraget på næringssøk, som følge av god tilgang på næringsdyr og perioder med gunstige vanntemperatur enn i Gaula (Bergan & Aanes 2018). For å være helt sikker på at gyting skjer i vassdraget, bør tetthetene av årsyngel økes vesentlig. Dagens tetthetsnivå er noe lavere enn det som forventes ved egne rekruttering i vassdraget.

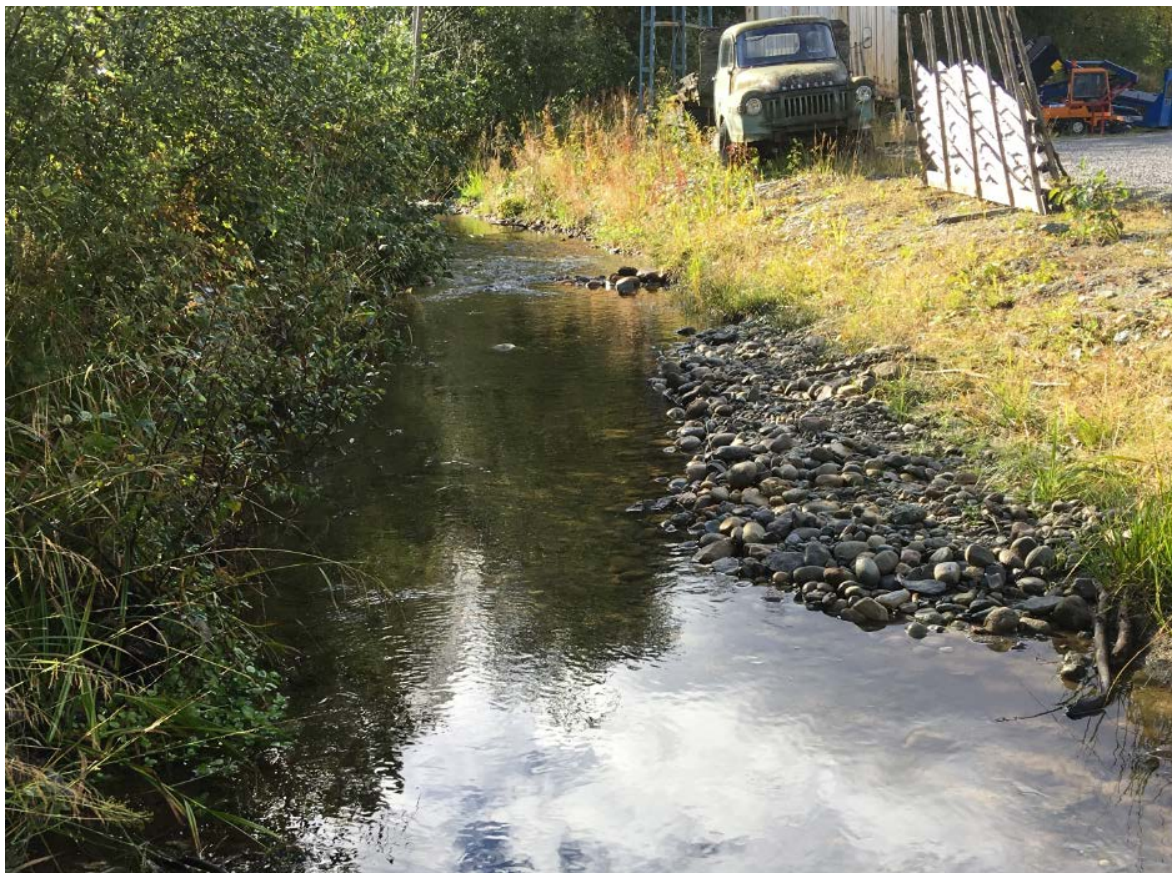
Figur 42. Skårvollbekken. Strekninger med utlagt elvestein og stasjonsområde som ble undersøkt i 2017. Foto: Morten Andre Bergan.

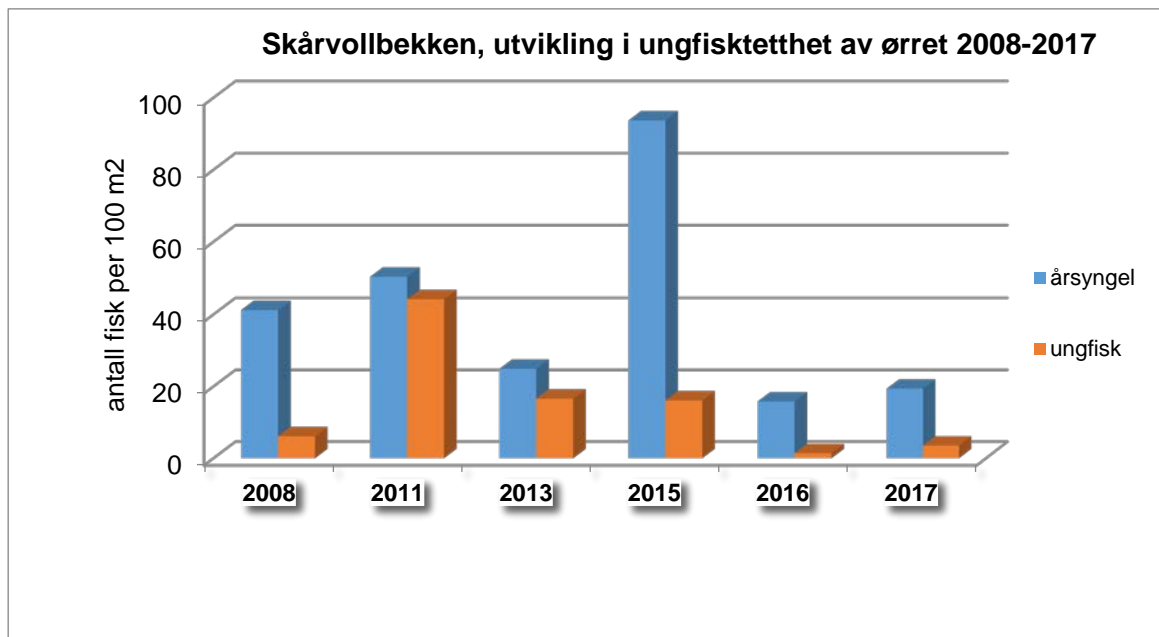
Figur 43. Gjennomsnittstettheter for årsyngel og ungfisk av ørret i Skårvollbekken. Data sammenstilt fra Bergen & Arnekleiv 2009, Bergen 2012, Solem mfl. 2014, Bergen & Solem 2016, Bergen & Solem 2017 og denne rapporten.

Skårvollbekken på Støren har vært undersøkt jevnlig siden 2008 (Bergan & Arnekleiv 2009, Bergan 2012, Solem mfl. 2014, Bergan & Solem 2016, 2017), og har vært utsatt for en rekke inngrep, forurensninger og belastninger de siste årene (Bergan & Solem 2016). Resultatene de siste årene (**figur 43**) har vist sterk reduksjon i ungfiskbestanden som følge av inngrep i og ved bekken (Bergan & Solem 2017). I 2017 ble det også funnet lave tettheter av ørretunger på begge stasjoner i Skårvollbekken. Det er sviktende rekruttering i bekken. Resultatene er tilnærmet lik 2016 og som forventet, på bakgrunn av de omfattende inngrepene som ble avdekket i bekken i 2015 (Bergan & Solem 2016). Dette har redusert Skårvollbekkens produksjonsevne de siste årene. Det er nå gjort flere enkle habitatstyrkende tiltak (se **figur 42**, men se også forsidebilde på denne rapporten) for å avbøte situasjonen i Skårvollbekken. Overvåking i 2018 og årene som kommer vil avdekke om dette er tilstrekkelig for å hente tilbake den reduserte sjørretbestanden en har i bekken i dag.

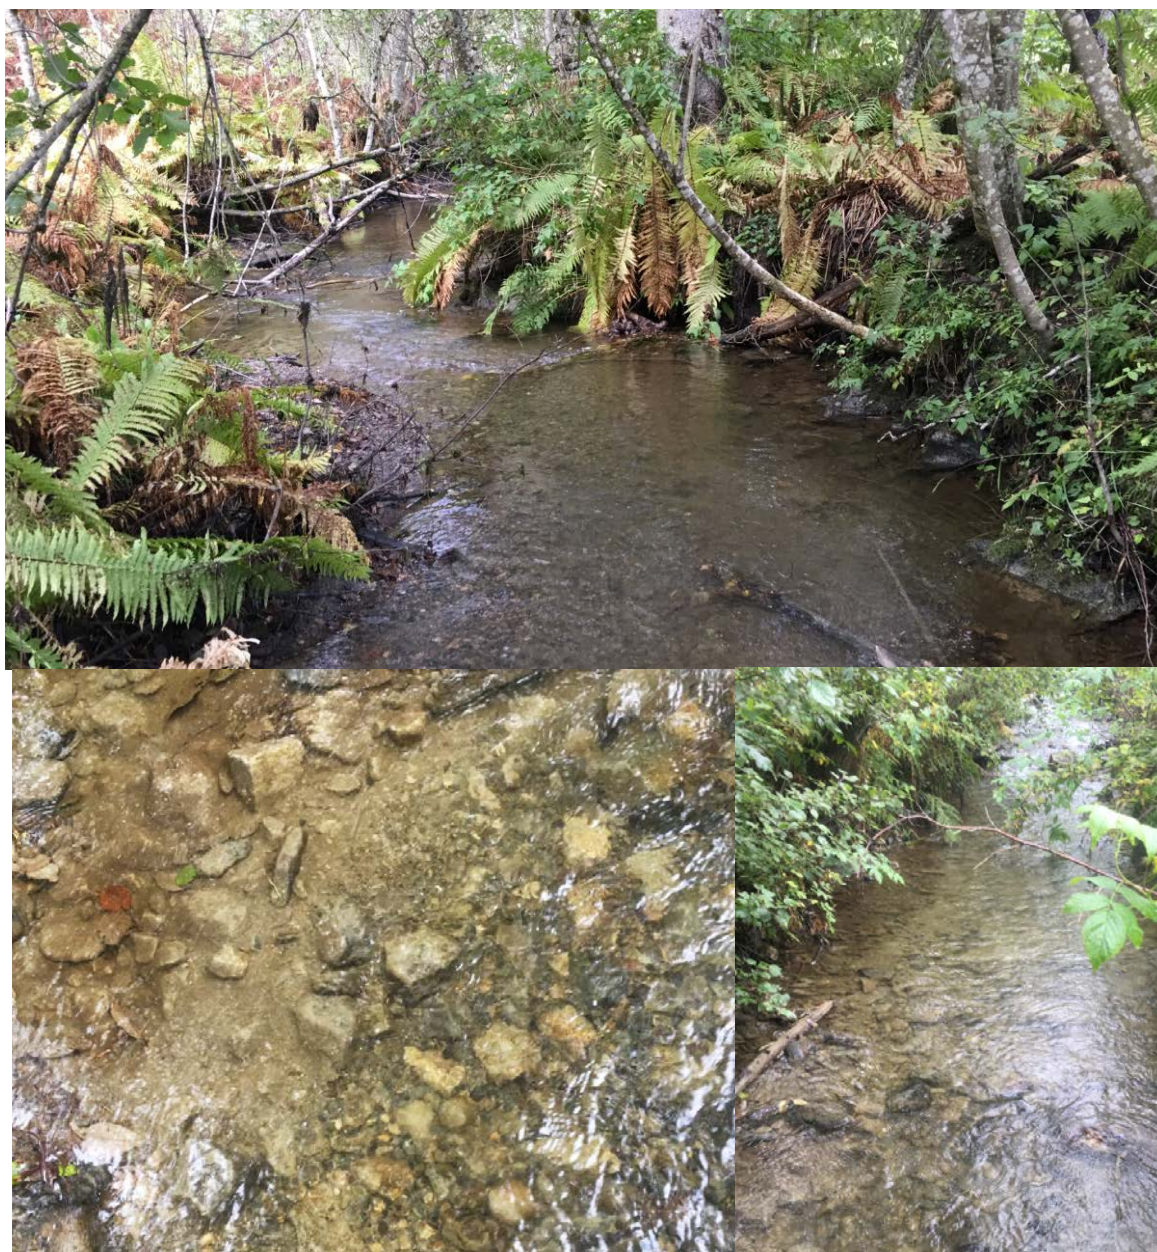
Figur 44a. Sandbekken høsten 2017. Lyst finstoff med opphav fra steinbruddet er synlig på bekkebunnen, men situasjonen er noe bedre enn det som er registrert tidligere år. Ved undersøkelser i 2008 og 2011 var bekkebunnen helt ren og fri for finstoffet. Foto: Morten Andre Bergan.

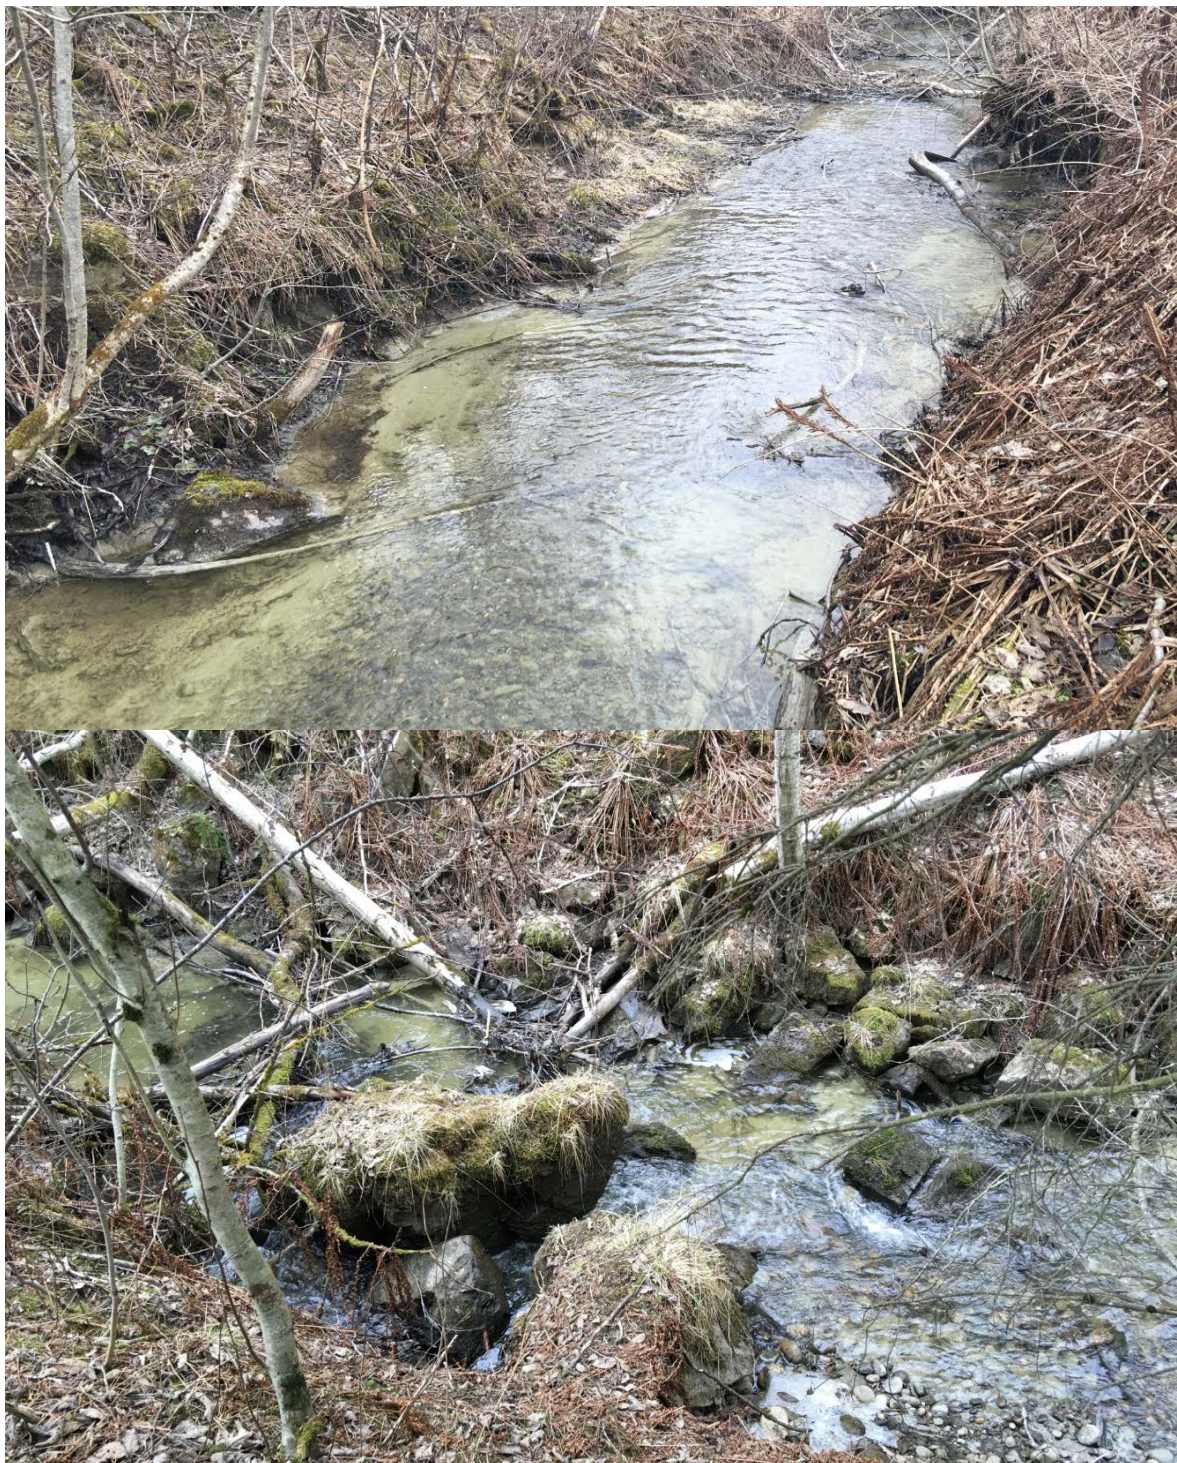
Figur 45b. Sandbekken i april 2016. Lyst finstoff med opphav fra steinbruddet lå deponert på bekkebunnen helt ned mot samløp til Gaula, og steiner/substratet var delvis kittet fast. Foto: Morten Andre Bergan

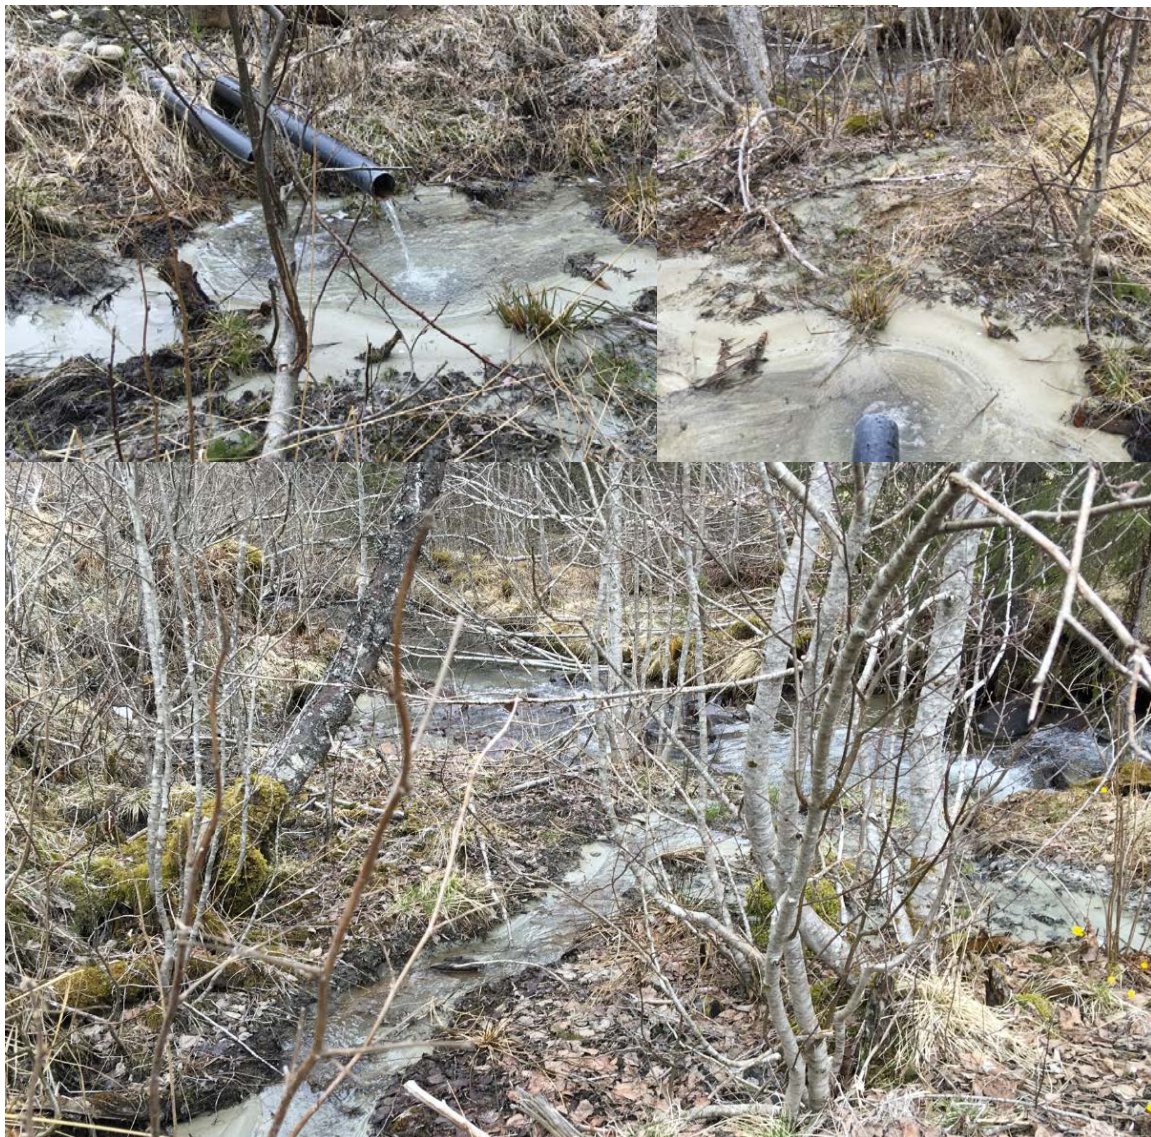
Figur 46b. Øvre del av Sandbekken, april 2016. Drensrør fra steinbruddet med avrenning av finstoff direkte til Sandbekken. Forholdet skal være utbedret av virksomheten. Foto: Morten Andre Bergan

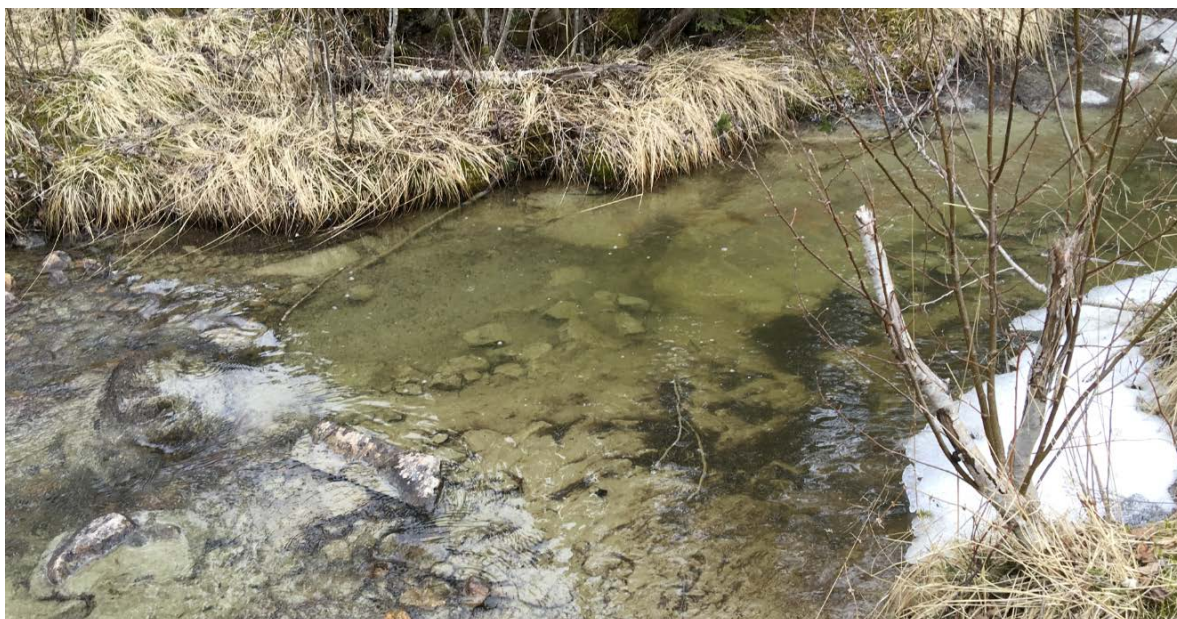
Figur 47c Øvre del av Sandbekken, april 2016. Bekkeløpet nært utslippspunktet er svært nedslammet. Forholdet skal være utbedret av virksomheten. Foto: Morten Andre Bergan

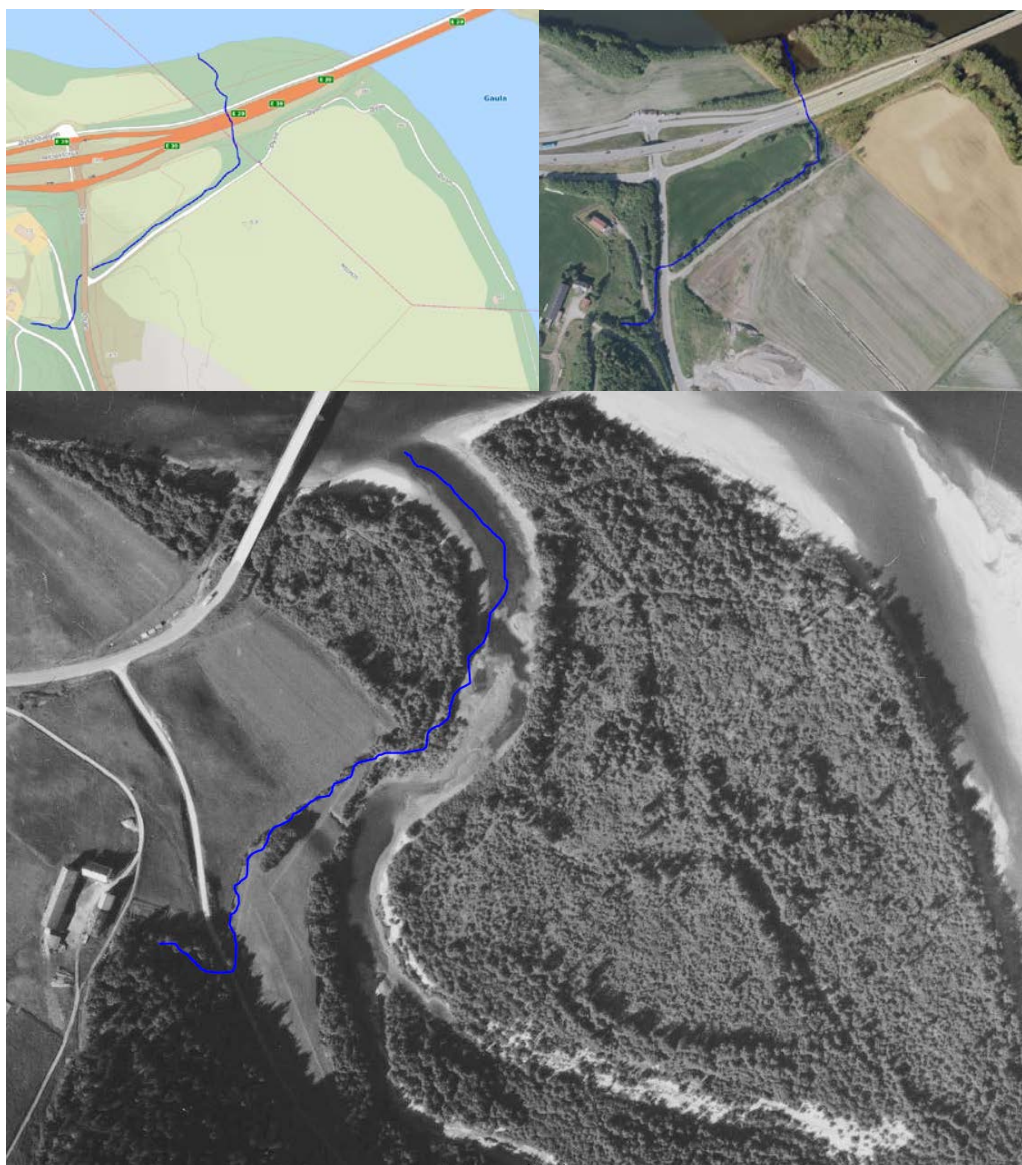
Figur 50. Reitbekken i dag (øverst), og eldste tilgjengelige flyfoto over bekkesystemet (1947). Kartgrunnlag: <https://kart.finn.no/>

Reitbekken har både vandringshindrende eller –stoppende kulvert under både E39 (skyldes gjenøring og tetting av kvist, se Bergan 2015) og en eldre traktorvei som ikke kan passeres ovenfor E39. Tidligere undersøkelser har avdekket gyting av sjørret i bekken (Bergan & Arnekleiv 2009, Bergan 2015) og tilfredsstillende tilslag av årsyngel ørret. Dette varierer stort fra år til år, mest sannsynlig knyttet til de vanskelige oppgangsforholdene (Bergan 2015, Bergan & Solem 2016). Eldre ørretunger har til enhver tid vært fåtallige i nyere tid. Laksunger er også påvist i bekken. Produksjonsevnen til restarealet i Reitbekken fastsettes til 0,3 som følge av nedslamming, kanalisering/utgrunning og vanskelig oppgangsforhold.

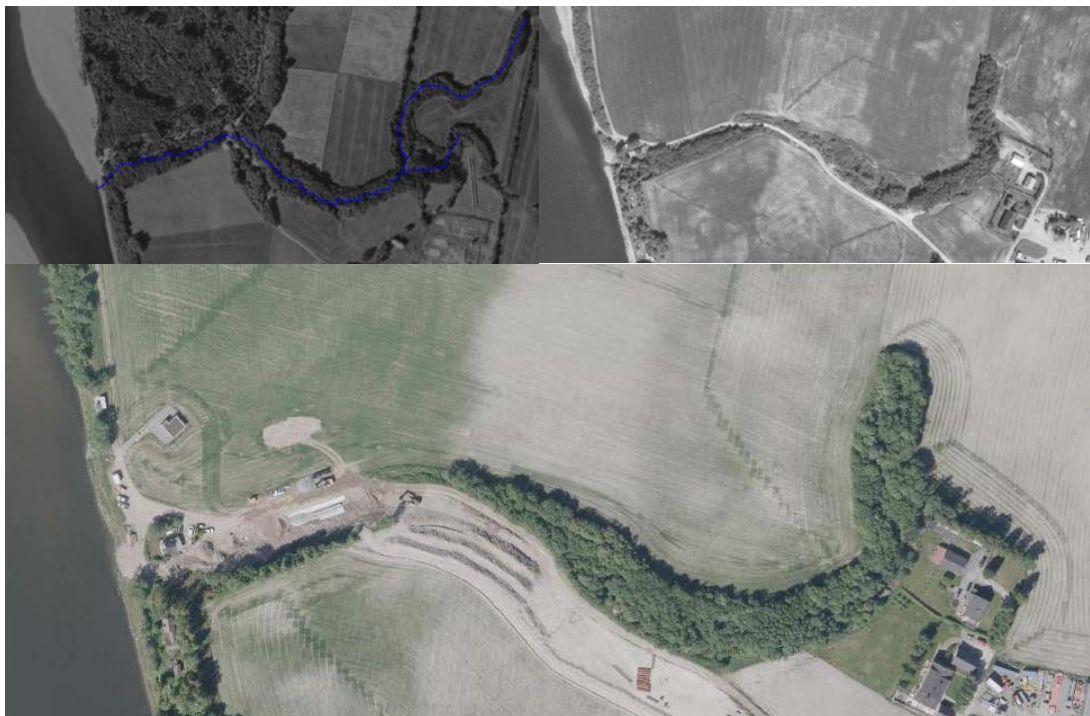
Figur 51. «Nordre Jaktøyenbekken» i dag (nederst) er lik status i 1986 (øverst, t.h.), og eldste tilgjengelige flyfoto (øverst, t.v.) over bekkesystemet (1947), der opprinnelig bekkedele kommer fram. Kartgrunnlag: <https://kart.finn.no/>

Denne navnløse bekken (**figur 48**) er lukket og har ikke årssikker vannføring i dag, som følge av utgrøfting, drenering og oppdyrket nedbørfelt. Opprinnelig nedbørfelt og tilsig av grunnvann gjør at bekken vurderes å oppfylle kriteriekrav for å fastsettes som sjørrettførende. Ingen data eller historisk kjennskap eksisterer for denne bekken. Naturlig anadrom strekning er derfor uklar men fastsettes fram til et bekkedele om lag 465 meter før samløp med Gaula. Etter bekkedele antas bekken å ha naturlig usikker vannføring. Opprinnelig bekkebredde er ukjent men fastsettes til 1,5 meter i gjennomsnitt.

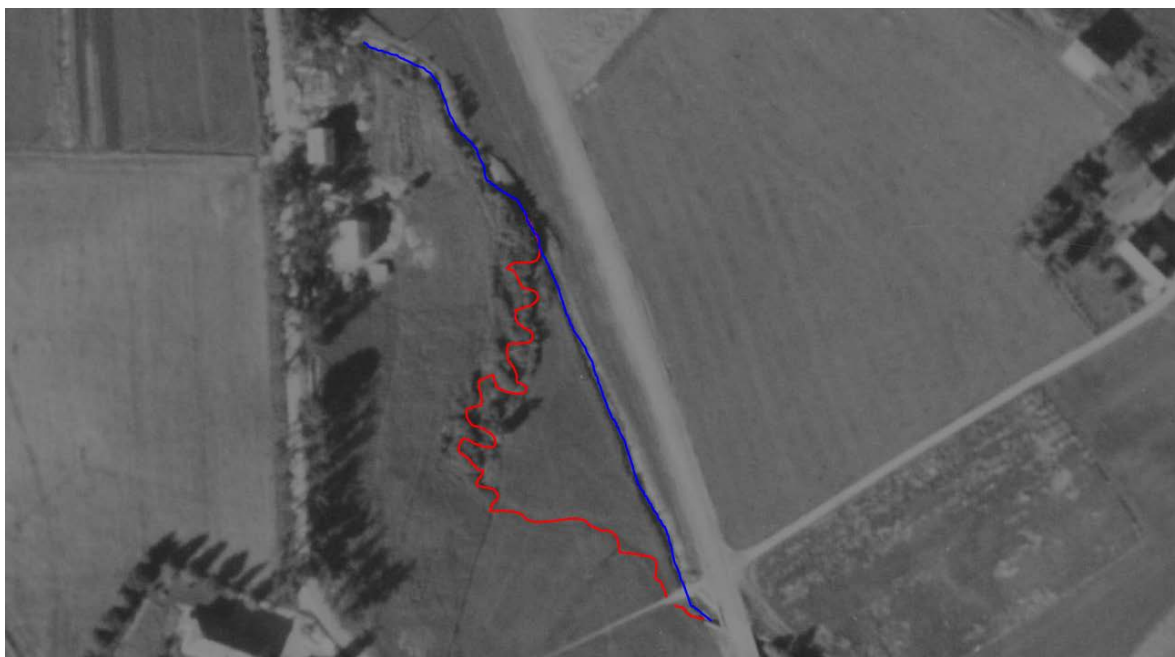
Figur 55. Utsnitt fra bekkestrekning i Loddbekken ved Melhusvegen. Flyfoto fra 1947. Bekkeløpet var nylig flyttet og kanalisert (blå linje), og opprinnelig meanderende bekkeløp (rød linje) fortsatt synlig. Flyfoto: <https://kart.finn.no/>

Loddbekken munner til Gaula rett vest for Melhus sentrum, om lag 250 meter nedstrøms Melhusbrua. Vassdraget har en naturlig anadrom strekning på mer enn 2,5 kilometer, opp til foss om lag 450-500 meter ovenfor Melhusvegen (gamle E6). Loddbekken har fått flyttet og kanalisert sitt naturlige, meanderende bekkeløp flere steder (se eksempel **figur 52**, strekninger like nedstrøms gamle E6/Melhusvegen), en sidegrein er lukket, og hovedløpet er utsatt for avsmalning, kanalisering, grøfting og senking som følge av landbruk, boliger og vei. Det er tidligere påvist utslipp av urensset kloakk og jernholdig vann i vassdraget (**figur 53**). Sistnevnte er påpekt i en rekke undersøkelser av både Anonym (2009), Bergan & Arnekleiv (2009) og Bergan (2016), uten at utslippet er tatt tak i av ansvarlige myndigheter. Det er konkludert med at jernpåvirkningen trolig medfører periodevis fiskedød og fisketomme strekninger nedstrøms utslippet og helt ned til samløp med Gaula (Anonym, 2009, Bergan 2016). Videre kan vassdraget i perioder være stengt for oppgang av gytefisk som følge av beverdemning (**figur 54**). I 2017 var de øverste viktigste gyteområdene etter det vi kjenner til avstengt av en nyanlagt beverdam før og under gytetiden, og det er uklart om fisk kunne passere innen gytetiden var over.

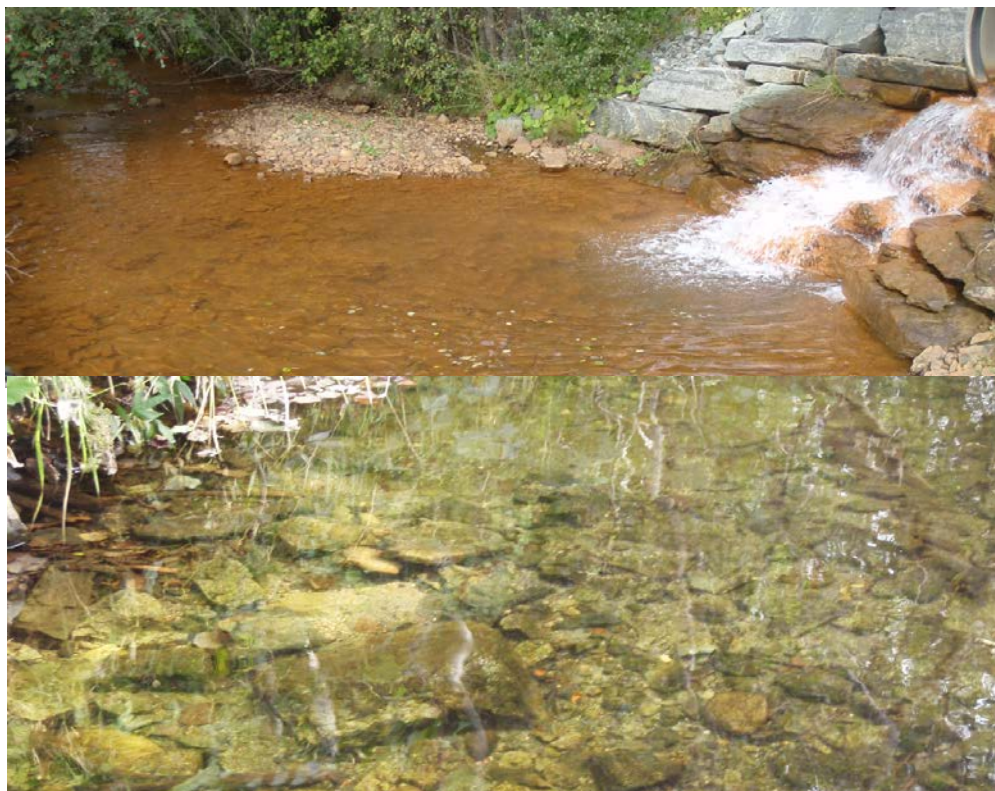
Figur 56. Nedre Loddbekken. Kraftig jernutfelling toksisk vannkvalitet for fisk og bunndyr i perioder nedstrøms utslipp i Loddbekken (øverst). God vann- og habitatkvalitet rett oppstrøms utslippet. Foto fra 2008: Morten Andre Bergan.
