NINA Rapport

Problemkartlegging, ungfiskovervåking og anslag på tapt areal og redusert produksjonsevne i små sidevassdrag til Gaula

Undersøkelser i 2017

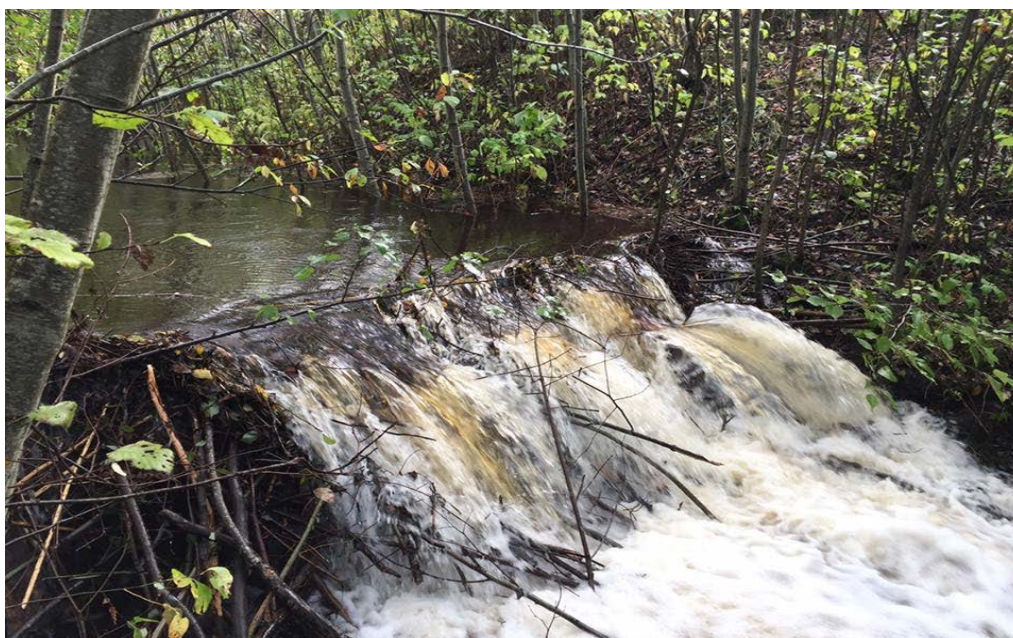
Figur 57. Beverdam stoppet trolig all oppgang av gytefisk til de viktigste gyteområdene øverst i Loddbekken høsten 2017. Foto: Privat/Lars Nielsen.

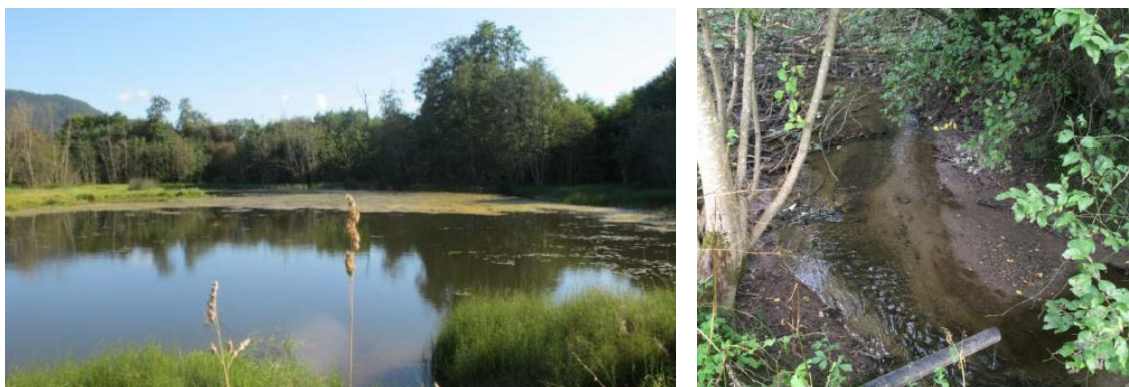
Figur 58. Restene av Svamparen (t.v.) og Moabekken (t.h.) gir i dag liten produksjonsevne for sjørret. Foto hentet fra Mjelde m.fl. (2014) til venstre, og Bergan (2016) til høyre.

Moabekken har munning til Gaula like ovenfor Melhusbrua. Moabekken og Svamparen (**figur 55**) er et tidligere flomområde og våtmarksystem av Gaula som i dag er utfyllt, hevet og oppdyrket til landbruksformål. Opprinnelig er Svamparen en mer enn 200 år gammel kroksjø, og restene av et gammelt avsnørt meander/elveløp/sideløp, på elvesletta innenfor Trammelsøya og Baggøya ved Gaula (Mjelde mfl. 2014). Trolig har dette elveløpet/sideløpet vært om lag 3 kilometer langt, men dette går så langt tilbake i tid at en opprinnelig/historisk tilstand ikke vises på de eldste flyfotoene (1947/56). Etter hvert besto dette området av to eller flere periodevis avsnørte dammer/tjern (kroksjøer) som periodevis trolig fikk gjennomstrømming av Gaula ved flom, i tillegg til at Moabekken og flere grunnvannstilsig bidro til å opprettholde vanngjennomstrømming og livsvilkår for anadrom laksefisk. Dette området har, både som sideløp og fungerende kroksjø, trolig vært svært viktig for sjørret, og har stått for stor produksjon av sjørret i form av både oppvekst- og gyteområder. I dag gjenstår kun en kanalisert bekkestrekning, Moabekken, med lav vann- og habitatkvalitet. Restene av Svamparen er i dag to gjengrodde, svært eutrofe tjern (Davidsen mfl. 2013). Gyting og produksjon av sjørret er påvist på små areal med egnet gytesubstrat i Moabekken i nyere tid (Bergan 2015), men vann- og habitatkvaliteten i bekken er i dag vesentlig redusert. Trolig bidrar rikelig med grunnsvansstiltørsel til en akseptabel vannkvalitet og sikker helårsavrenning. Naturlig anadrom strekning antas å ha gått forbi dammene/Svamparen, med naturlig stopp i en mindre tilløpsbekk med bratt gradient like før munning til øverste dam.

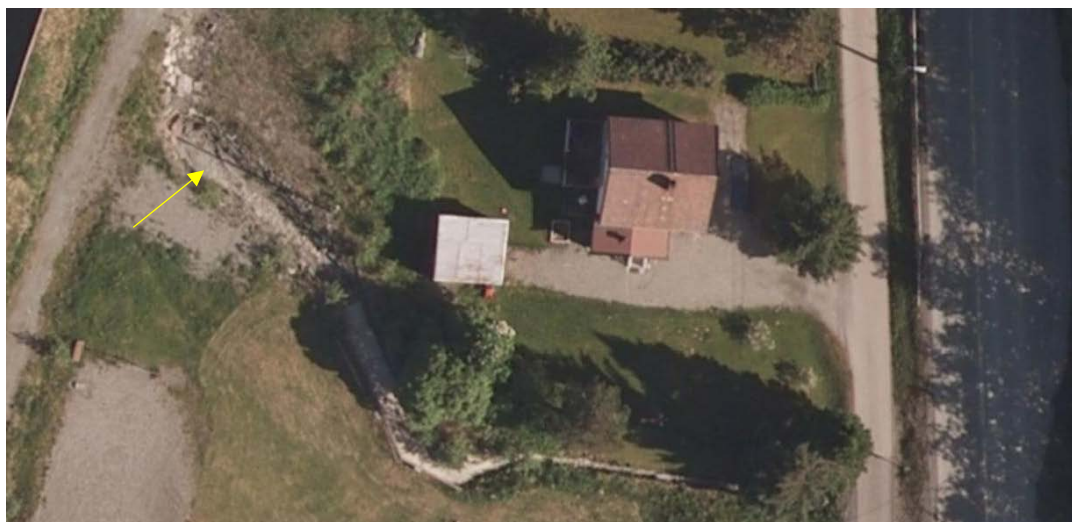
Figur 61. Flyfoto avslører at Stygårdsbekken er konstant svært partikkelforurensset (gul pil), trolig knyttet til avrenning fra grus/sandtak nært bekkeløpet. Flyfoto: <https://kart.finn.no/>

Denne bekken munner til Gaula ved Søberg. Det eksisterer ikke data fra Stygårdsbekken, og den er heller ikke befart/fotgått. Trolig var anadrom strekning relativt kort, til partier omkring Melhusvegen, vurdert ut fra naturlig gradient og stigning i dette partiet. Vurderingen bør ettergås og kvalitetsikres i felt. I dag er bekken stort sett lukket før munning til Gaula, og dermed utilgjengelig for sjørørret, men strekninger går åpen og kanalisert på et parti mellom E6 og Melhusvegen, og åpen i et lite berørt landskap ovenfor E6 (**figur 57**). Et omfattende sand/grusuttak ligger nær bekken, og har trolig stor påvirkning på vann-/habitatkvaliteten. Alle tilgjengelige flyfoto (2005, 2006, 2009, 2011, 2014 og 2016) avdekker kraftig turbiditet, melkehvitt bekkevann og stor partikkelforurensning i bekken (**figur 58**). Forholdet bør undersøkes nærmere.

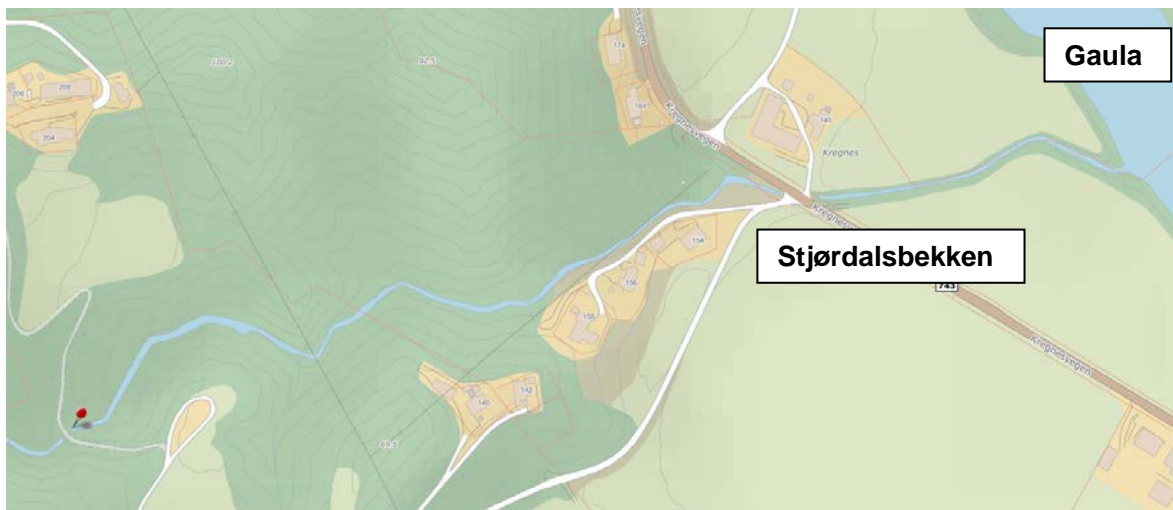
Figur 62. Kartutsnitt over anadrom strekning i Stjørdalsbekken. Øvre antatt naturlig anadrom grense markert med rød nål nedstrøms kryssende traktorvei. Kart: <https://kart.finn.no/>.

Denne bekken har munning til Gaula ved Kregnes. Naturlig anadrom strekning er ikke fastslått i felt, men er satt til brattere gradienter i bekkelandskapet litt over 800 meter før munning til Gaula, til partier der en eldre traktorvei krysser bekkeløpet (**figur 59**). Dette må ettergås og kvalitetssikres i felt. Nedre del av vassdraget er utrettet/kanalisert, men dette er inngrep som er foretatt for svært lenge siden, og er ikke synlig på eldste flyfoto (1947) (**figur 60**). Stjørdalsbekken har svært god vann- og habitatkvalitet i øvre del, og enkle oppgangsforhold fra Gaula, men i 2017 var årsyngel omtrent fraværende fra midtre/nedre strekninger. I oktober 2014 ble det registrert utgytt sjørret i bekken (ca 1kg/ hunnfisk) like ovenfor Kregnesvegen (Bergan, egne observasjoner, se **figur 61**). Bekken har generelt lavt kunnskapsgrunnlag, og mangler flerårige ungfiskdata.

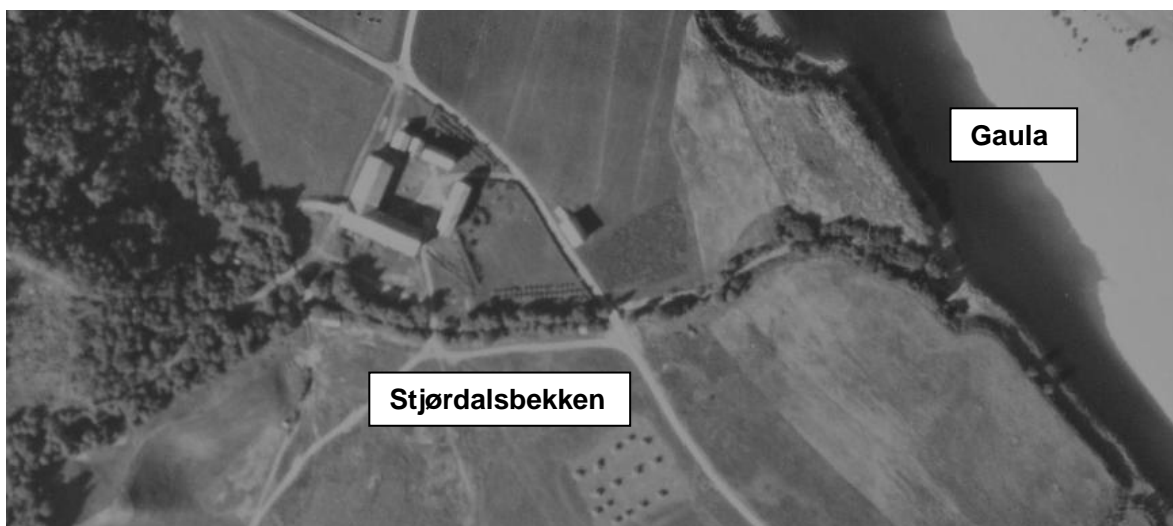
Figur 63. Flyfoto fra 1947 over nedre del av Stjørdalsbekken. Flyfoto: <https://kart.finn.no/>

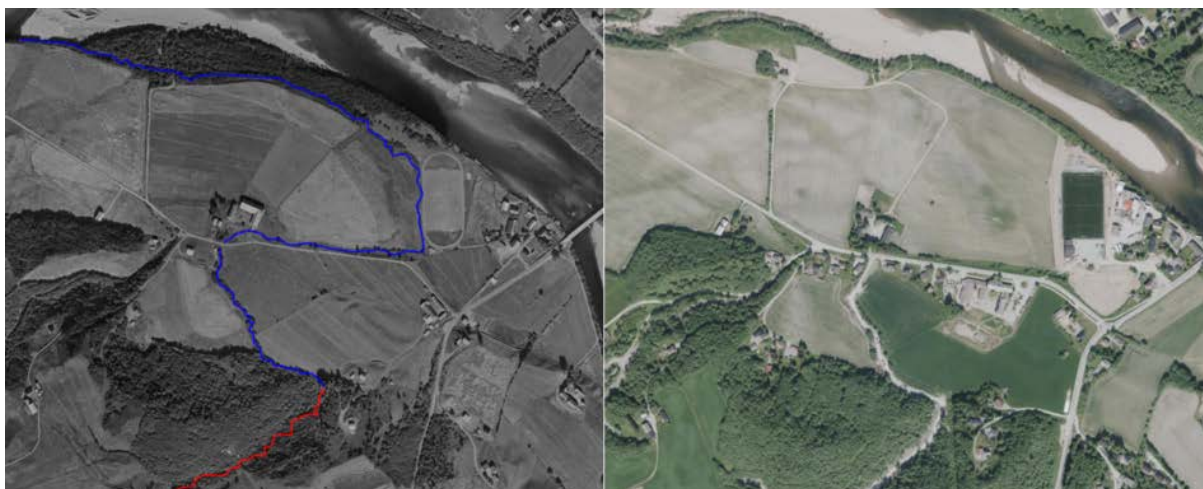
Figur 65. Til venstre: Flyfoto fra 1956. Blå linje er tilnærming til antatt anadrom strekning. Til høyre: Flyfoto fra 2016. Bekken er fjernet og lukket nedstrøms Kregnesvegen. Flyfoto: <https://kart.finn.no/>.

I dyrkamarka på søndre side av Gaula nedstrøms Kvålsbrua gikk det trolig opp til flere opprinnelige sjørretbekker. Bekkeløp(-ene) er imidlertid flyttet og lukket for svært lenge siden, og vises kun delvis (spor etter gamle bekkeløp) på eldste tilgjengelige flyfoto (fra 1956), men allerede da er bekkeløpene flyttet fra opprinnelig vannvei. Vi har tatt utgangspunkt i bekkeløpet som kom fra bekkedalen vest for Stensås/Stensåslykkja, og som gikk parallelt med Kregnesveien, forbi dagens fotballanlegg (Sørøya kunstgress). Dette bekkeløpet munnet til Gaula om lag en kilometer nedstrøms Kvålsbrua (**figur 62**). Sjørreten kunne her opprinnelig svømme om lag 1,5 kilometer opp i bekken. Bekken er i dag lukket fra og med Kregnesvegen og til Gaula.

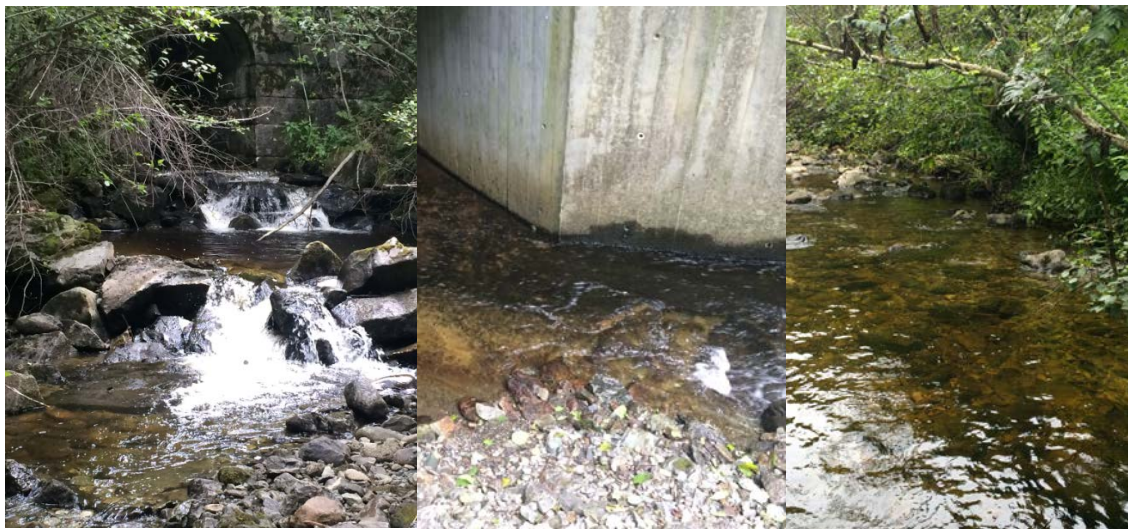
Figur 66. Vanskelige oppgangsforhold ved jernbanekrysning (t.v.) og under E6 (t.h.). Gode gyteområder på strekninger i Kvålsbekken ovenfor. Foto: Morten Andre Bergan.

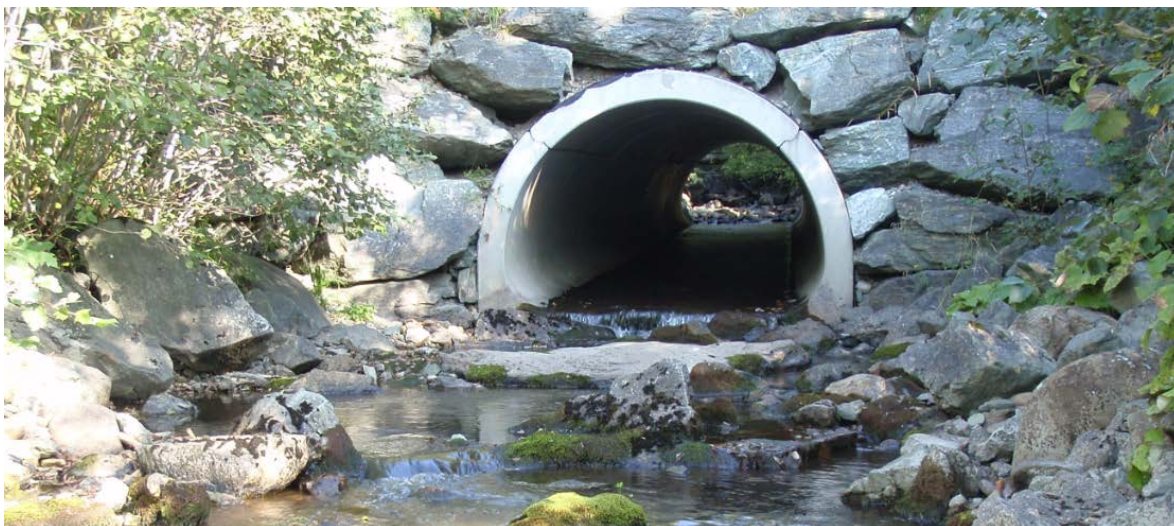
Figur 67. Kulvert i Kvålsbekken like før munning til Gaula i 2008, på lav vannføring i både bekk og Gaula. Flat betongbunn og dårlige oppgangsforhold. Høye ungfisktettheter på strekningen nedstrøms. Vesentlig mindre ungfisk ovenfor. Foto: Morten Andre Bergan

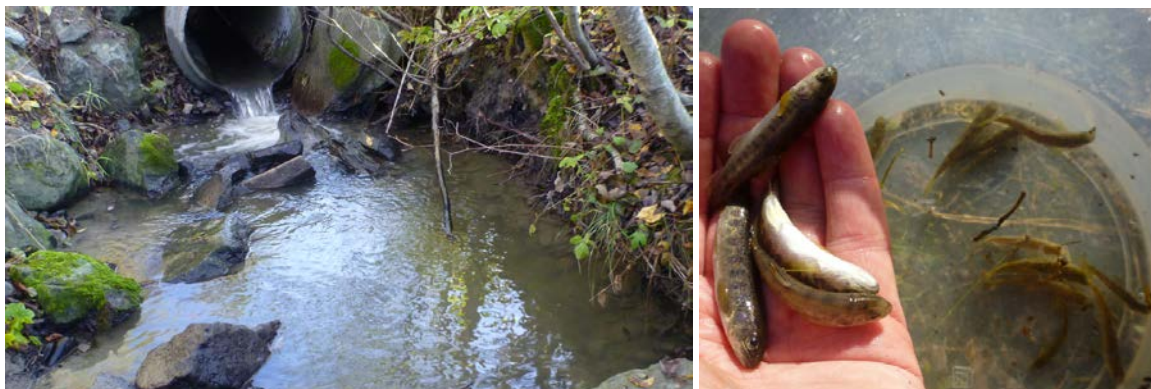
Figur 69. Vandringsstoppende kulvert i nedre del av Lera. Fisketomt ovenfor, og god forekomst av årsyngel ørret ved egnede gyteområder nedstrøms. Foto fra 2014. Foto: Morten Andre Bergan.

Utbedring av kulverten under traktorveien (**figur 66**) kan langt på vei doble dagens anadrom strekning i Lera, før kulvert under FV 672 stopper videre oppgang. Naturlig anadrom strekning er fastsatt ved kartstudier, og er antatt å strekke seg opp til et bekkedelet ved Hogsegglykkja, en strekning på mer enn 2 kilometer bekk (**figur 65**). Etter dette bekkedelet anses naturlig helårsavrenning å være usikker.

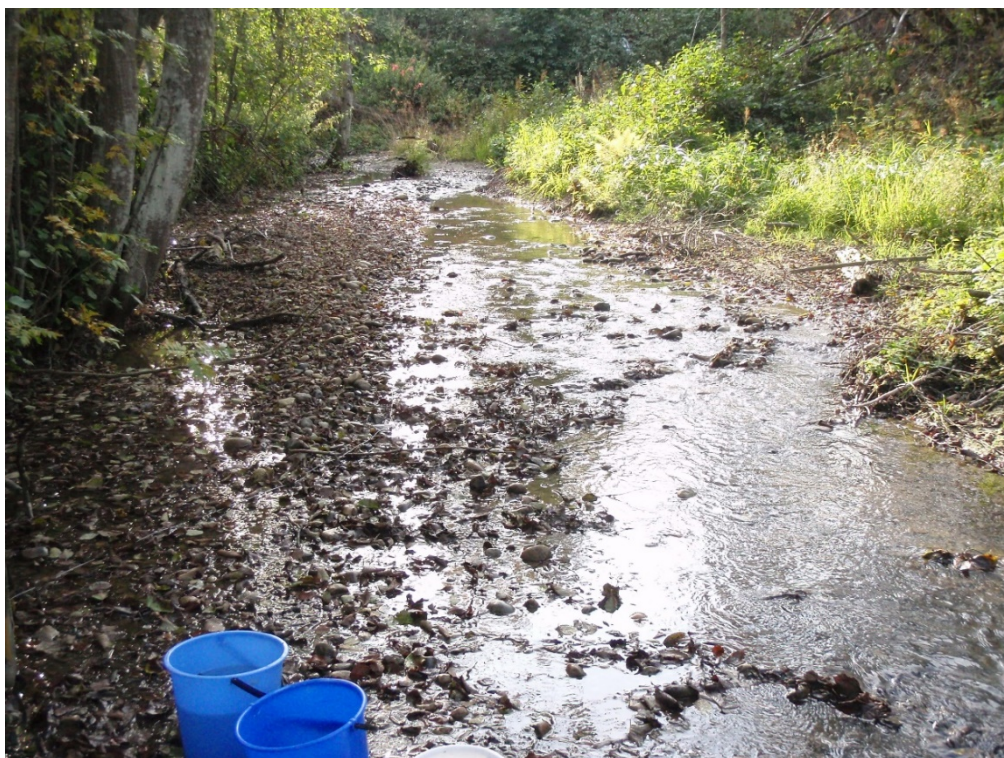
Figur 70. Nedre del av Loa var et viktig gyteområde for både laks og ørret tidligere. Foto fra 2010: Morten Andre Bergan.

Loa er utløpsvassdraget fra Benna. Vassdraget har i dag tilnærmet lik lengde på anadrom strekning som naturtilstanden, men ulike stengsler og oppgangsbarrierer har i perioder stoppet oppgang av gytefisk til vassdraget (Bergan & Solem 2016). Dette har ført til varierende tilslag på årsyngel i store områder av vassdraget i enkelte år (Bergan & Arnekleiv 2009, Nøst & Bergan 2010, Bergan & Solem 2016, 2017, Nøst 2018). I tillegg er omfattende endringer gjort i vassdraget de siste årene, knyttet opp mot erosjonssikring og endringer i vannavrenning gjennom året, etter at Lofossen kraftverk ble satt ut av drift (Nøst & Bergan 2010, Bergan & Solem 2016, 2017). Tilførsel av finpartikler (sand) har senket den naturlige produksjonsevne hos vassdraget. Avbøtende tiltak ved å fylle på egnet gytesubstrat har sikret noe av produksjonen i vassdraget tross økende belastninger de siste årene (se **figur 67** og **68**). Loa skal etter det vi kjenner til berøres sterkt av ny E6 i årene som kommer (Bergan & Solem 2016, 2017). Naturlig anadrom strekning er fastsatt i felt, og utgjøres av en stor foss like oppstrøms Lofossen kraftverk.

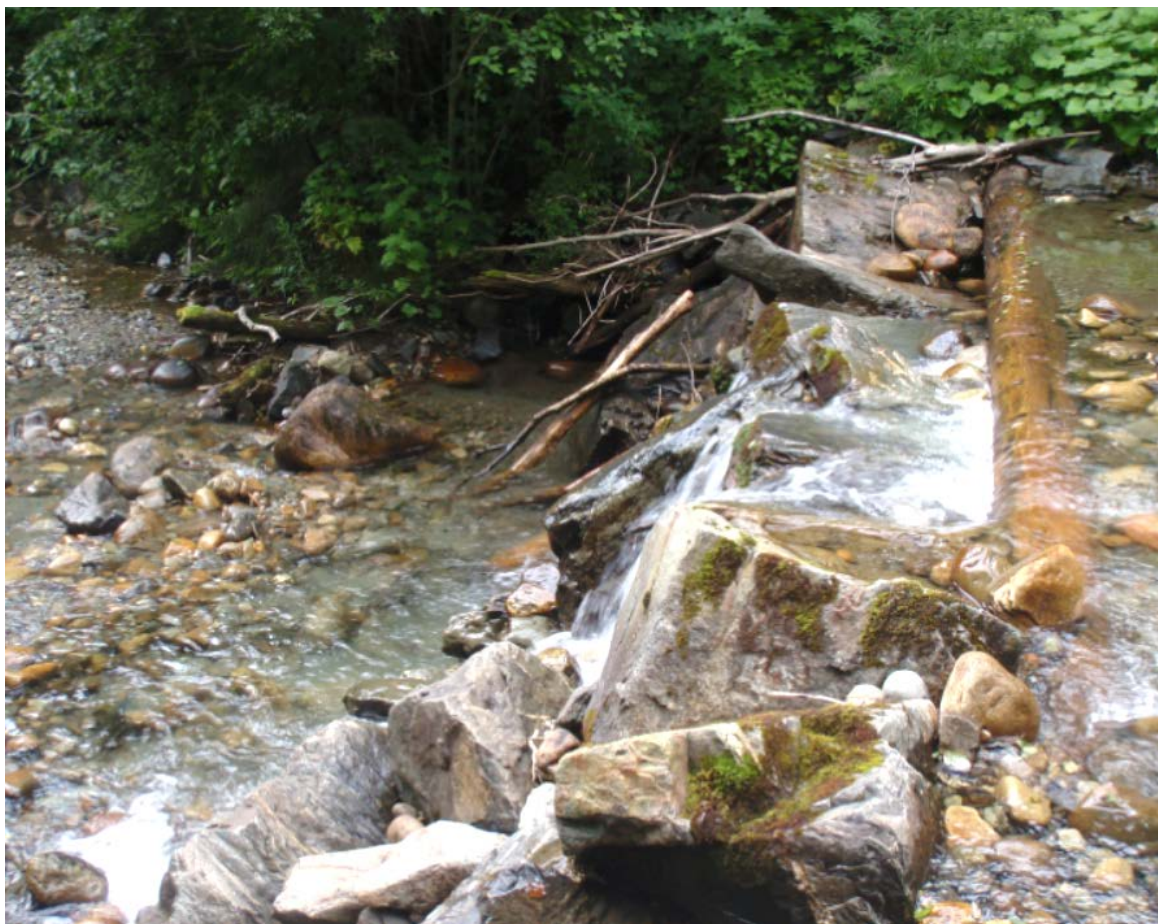
Figur 77. Eldre demning i Kaldvella. Dette er trolig rester etter eldre virksomheter som er beskrevet av Utne (1990). Foto: Morten Andre Bergan.

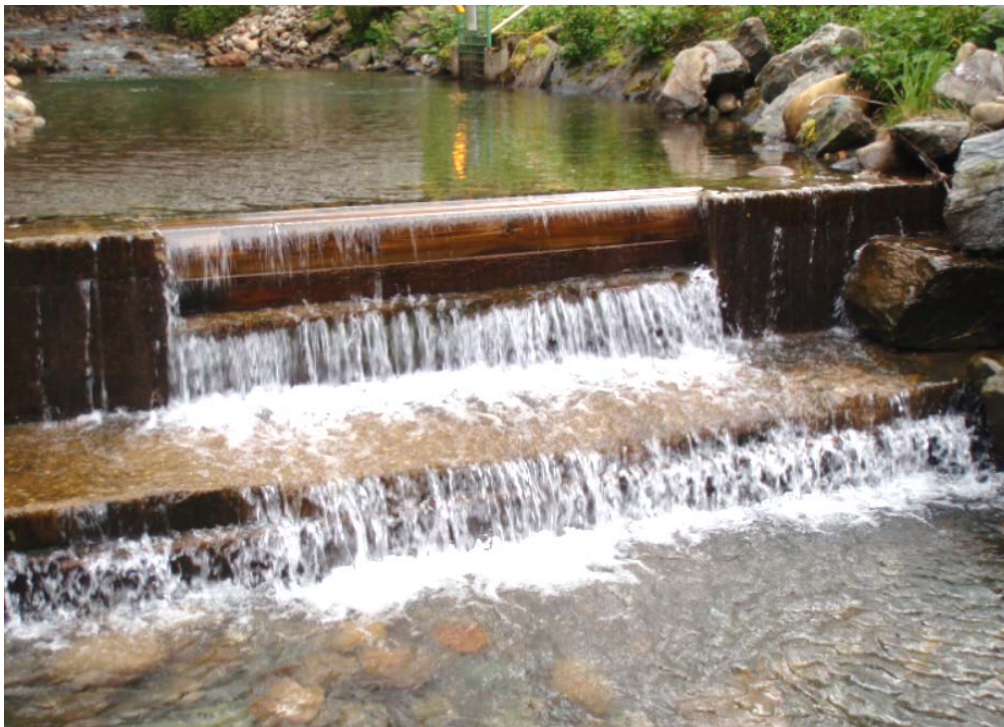
Figur 78. Nyere demning i Kaldvella, om lag 50 meter ovenfor eldre demning i **figur 72**.
Foto: Morten Andre Bergan

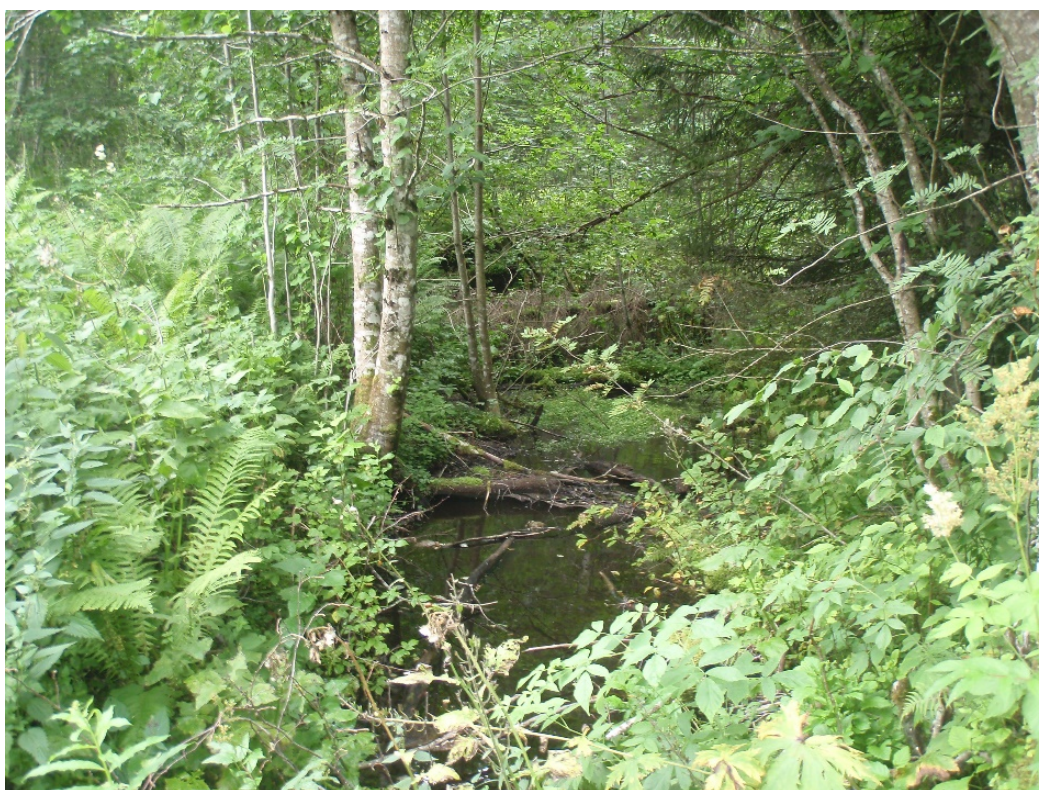
Figur 76. Avstengt sideløp i Kaldvella knyttet til dagens vannbruk. Foto: Morten Andre Bergan.

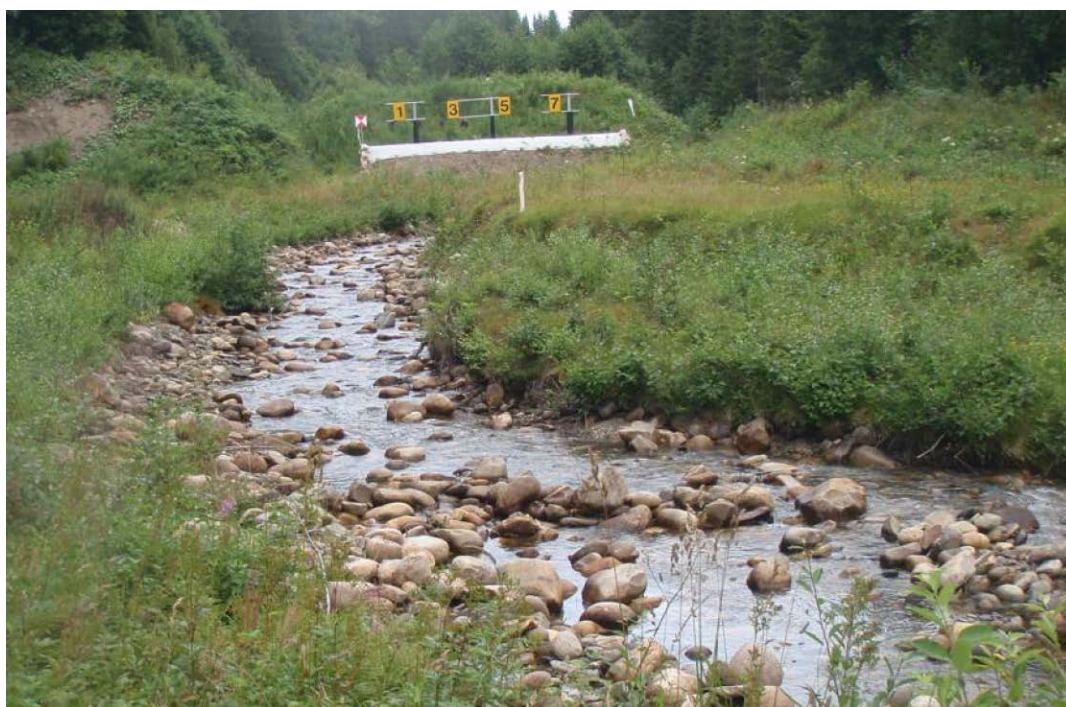
Figur 81. Utilgjengelig areal for sjørret i dag, oppstrøms eldre oppdemming (**figur 74**) og demning knyttet til Lundamo Settefisk AS sin virksomhet (**figur 75**) i vassdraget. Foto: Morten Andre Bergan.

Kost-/nytteverdien ved å tilbakeføre tapt areal ovenfor dagens demninger i Kaldvella er stor. Tiltak her anses som en av de største enkelttiltakene for sidevassdrag i Gaula. Med enkle grep kan det avstengte sideløpet settes i forbindelse med vassdraget, og det er heller ikke omfattende tiltak som skal til for å utbedre vandringsveiene forbi demningene. Det anbefales at det blir utarbeidet en helhetlig tiltaksplan for Kaldvella, med fokus på avrenning fra nedbørfeltet, forurensningssituasjon, styrking av gytemuligheter på anadrom strekning og gjenoppretting av frie vandringsveier for å hente tilbake tapt areal. Det er sistnevnte tiltak som per i dag vurderes å være viktigst for å bedre biologisk status, og det er trolig også samfunnsøkonomisk lønnsomt å iverksette slike tiltak.

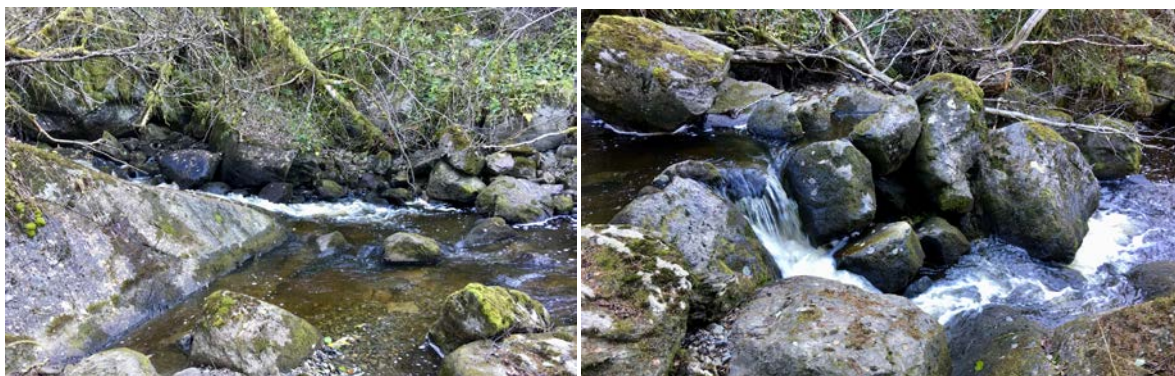
Figur 83. Fosser og stryk som setter grense for naturlig anadrom strekning i Møsta. Foto: Morten Andre Bergan

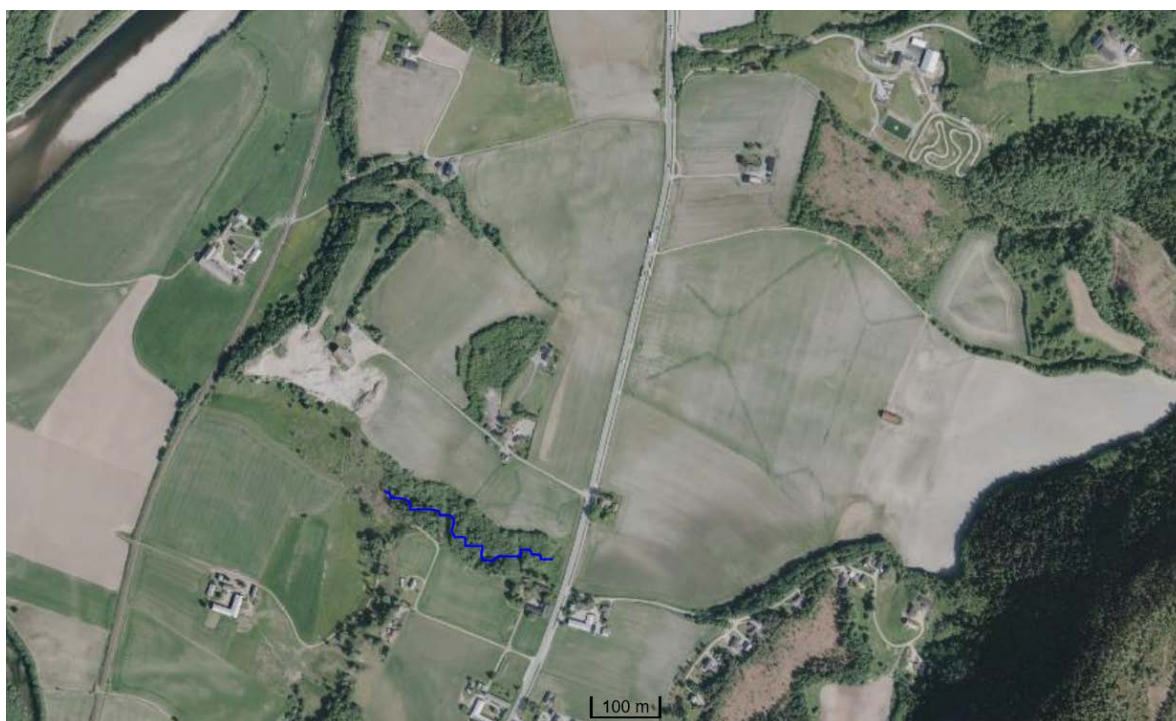
Figur 84. Flyfoto fra 206. Blå linje utgjør i dag bekkestrekningen som har åpent og uendret bekkeløp i «Bergløkkjebekken» i dag, og som gjør at vi med sikkerhet kan fastslå at vassdraget opprinnelig var sjørrettførende. Flyfoto: <https://kart.finn.no/>

«Bergløkkjebekken» er omtalt i **kapittel 6.2.7**. Trolig munnet denne bekken i det som var et historisk hovedløp, sideløp eller flømløp av Gaula utfra vår elveløptolkning av Gaula på flyfoto. Bekken er i dag lukket i det meste av sin strekning, men går fortsatt åpen og uendret i et lite parti like nedstrøms E6 (**figur 82**). De største inngrepene, som lukkingen ovenfor E6 og lukking/kanalisering av lengre partier nedstrøms, er foretatt før tidligste flyfoto (1947) (**figur 83 og 84**). Etter dette er spesielt nedre strekninger gjenåpnet på enkelte partier, men da som utrettet kanal og landbruksgrøft, uten livsvilkår for fisk. Det er uklart om noe av bekkens vannføring fortsatt går lukket i nedre del eller ikke, da området ikke er befart. Tross gamle inngrep, så er det er likevel mulig å gjøre anslag på vannveien til det naturlige bekkeløpet, gjennom forsenkninger og spor i dyrkamarka som vises på de ulike flyfotoene i perioden 1947-2016. Fra E6 og ned mot munning til Gaula løp bekken i nærmere 1, 5 kilometer sjørretbekk historisk. Ovenfor dagens E6 er anslagene usikre, der vassdraget trolig delte seg i flere greiner. Med utgangspunkt i det som antas å være hovedgreina, fastsettes om lag 650 meter bekk å ha vært opprinnelig sjørrettførende ovenfor E6.

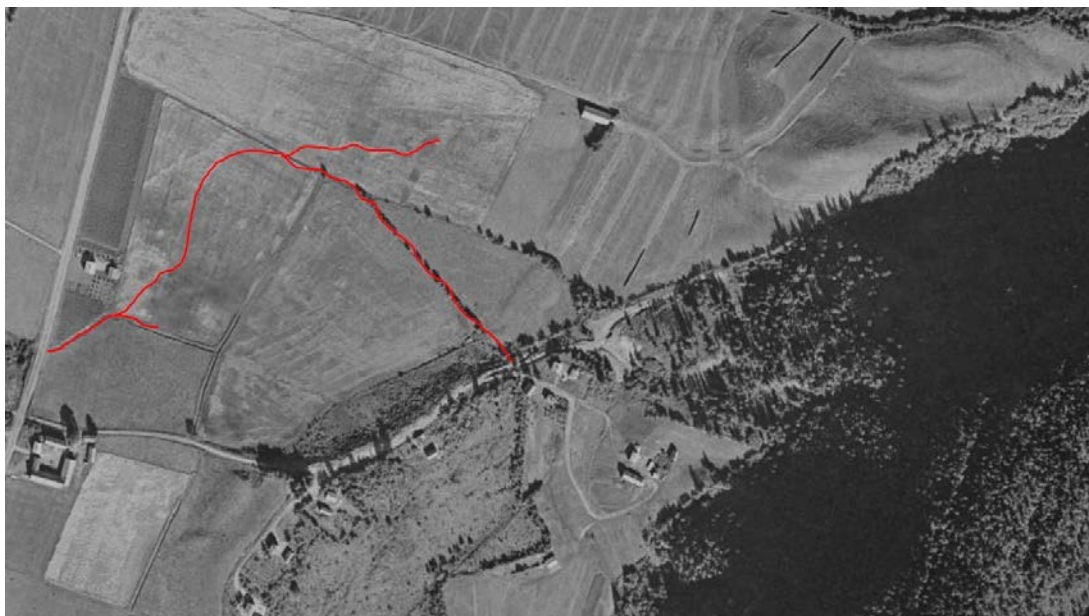
Figur 86. Flyfoto fra 1956, med allerede lukket strekning i dyrkamark oppstrøms E6. Flyfoto: <https://kart.finn.no/>
