NINA Rapport

Fiskebiologiske undersøkelser og tiltak i Orklavassdraget

Årsrapport 2017

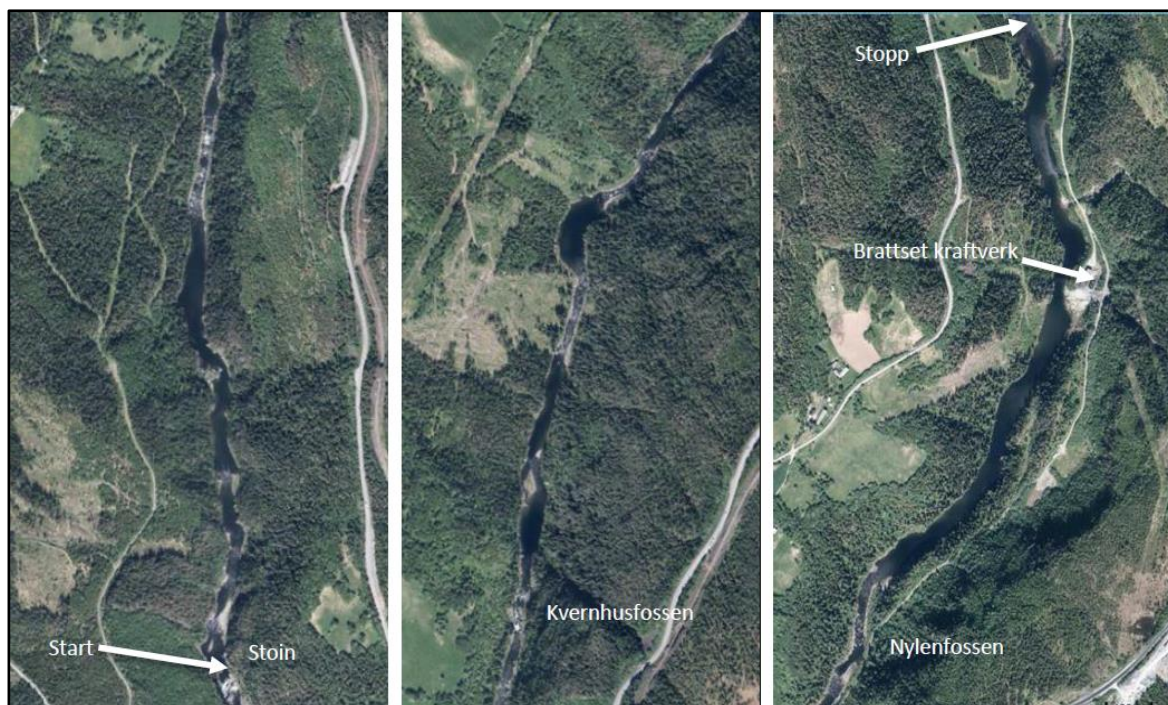
Bilde 1. Oversikt over kartlagt strekning fra rett nedstrøms Brattset kraftverk og opp til vandringsshinderet (Stoin). Hele strekningen ble undersøkt ved snorkling og observasjoner under vann samt med en landmann som vurderte fortløpende de hydromorfologiske forholdene over vann.

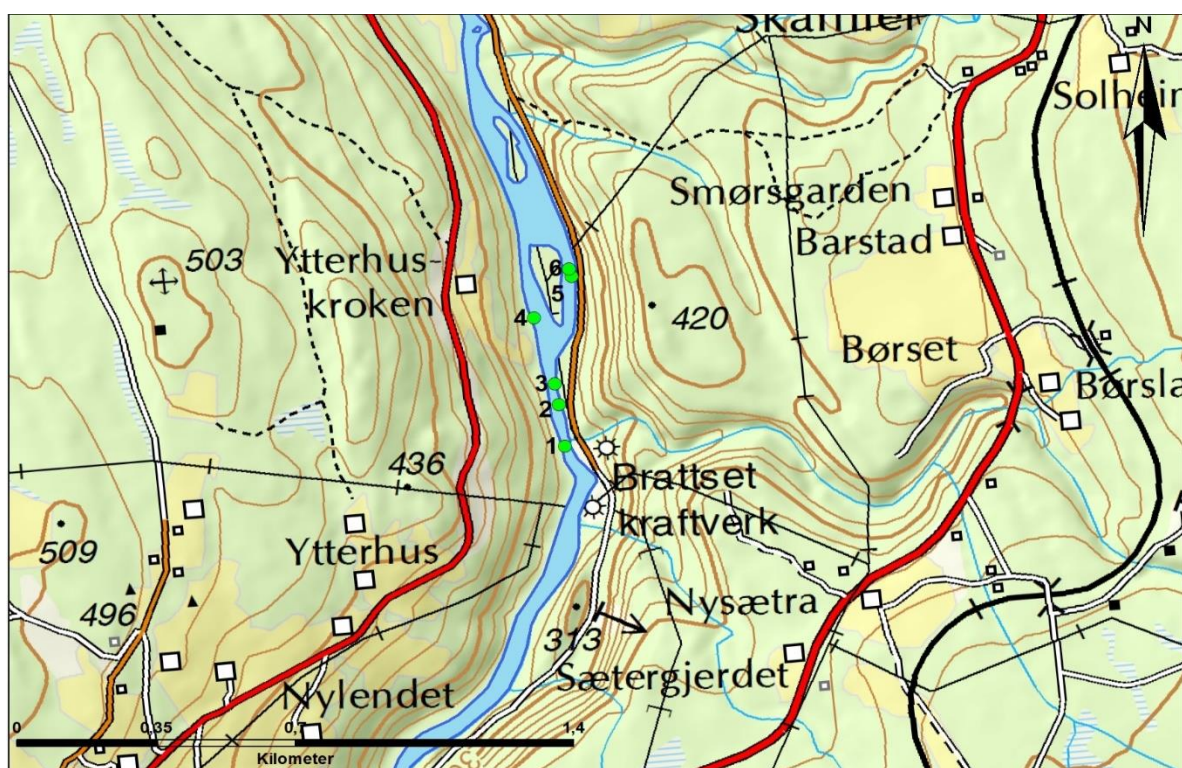
Figur 1. Kart over de seks elfiskestasjonene som ble avfisket ved Brattset kraftstasjon høsten 2017. Stasjon 1-4 ligger i hovedelva mens stasjon 5-6 ligger i et sideløp ved Ingridøya.

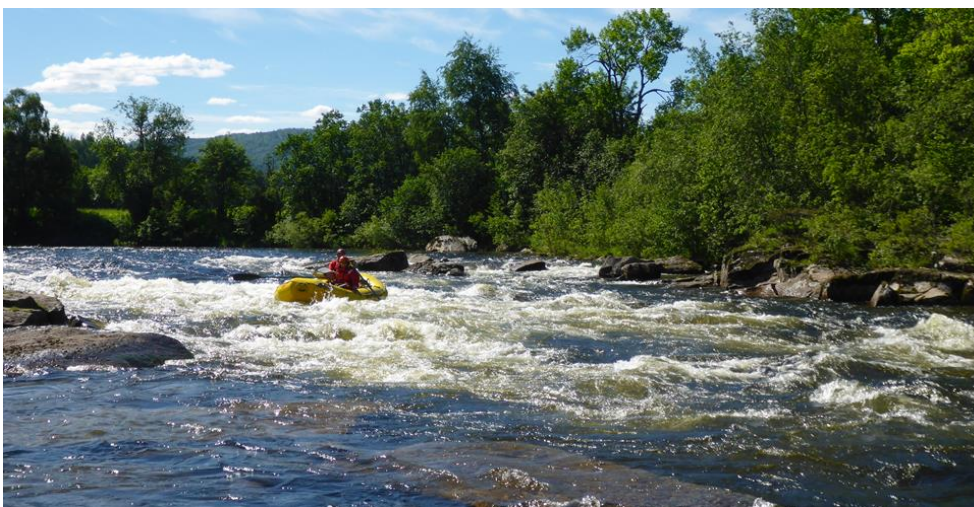
Bilde 2. Kartleggingen av munningsområder mellom Brattset kraftstasjon og Bjørsetdammen ble gjennomført ved hjelp av rafteflåte som drev nedover Orkla. Foto: Jan Gunnar Jensås.

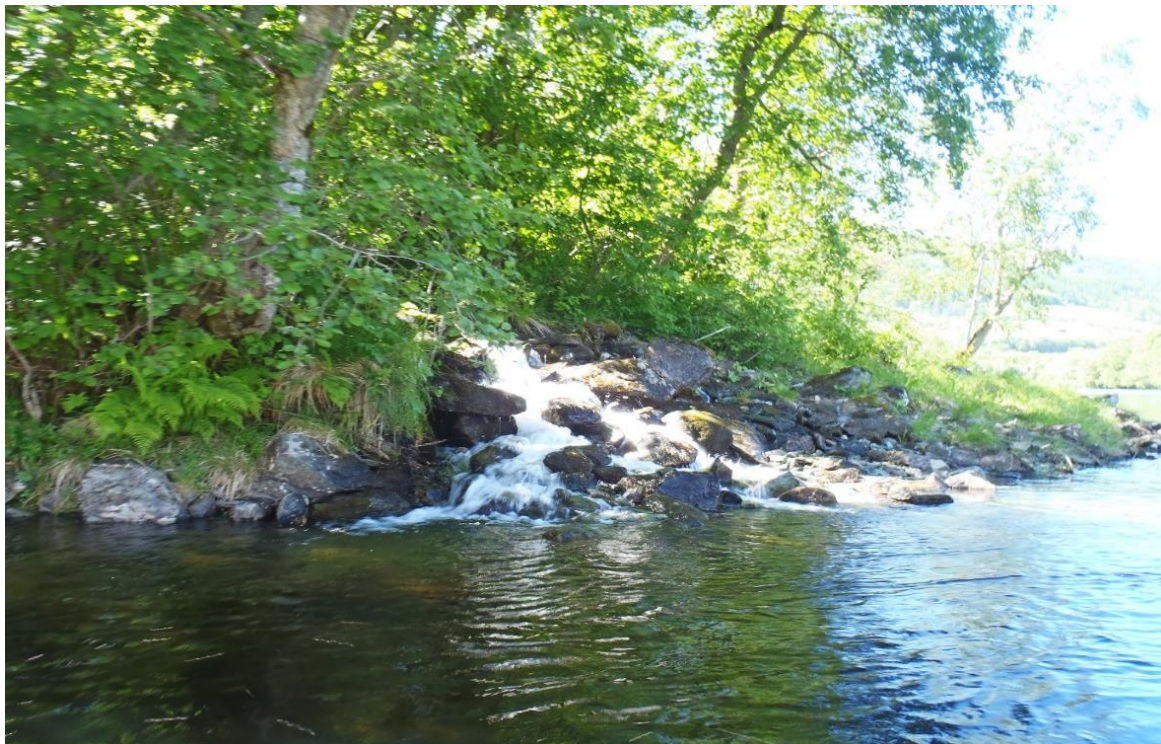
Bilde 4. Munningsområde til Holmbekken. Foto: Oskar Pettersen.

Holmbekken er lokalisert i Rennebu kommune og munningsområdet består av stryk med grov stein og et anslått fall på ca. 2 meter over en kort strekning (**bilde 4**). Vassdraget har derfor trolig en naturlig for stor fallgradient i munningsområdet til at anadrom laksefisk vil kunne komme opp for å gyte, eller at ungfisk kan benytte bekken til oppvekstområde. Høydekotene på kart over bekkestrekningene ovenfor samløpet viser at terrenget videre oppover i vassdraget er svært bratt. Dermed er trolig naturlig vandringsbarriere nede ved munningsområdet eller like ovenfor.

Det anbefales derfor ingen videre undersøkelser eller tiltak i Holmbekken ut fra dagens vurderingsgrunnlag.

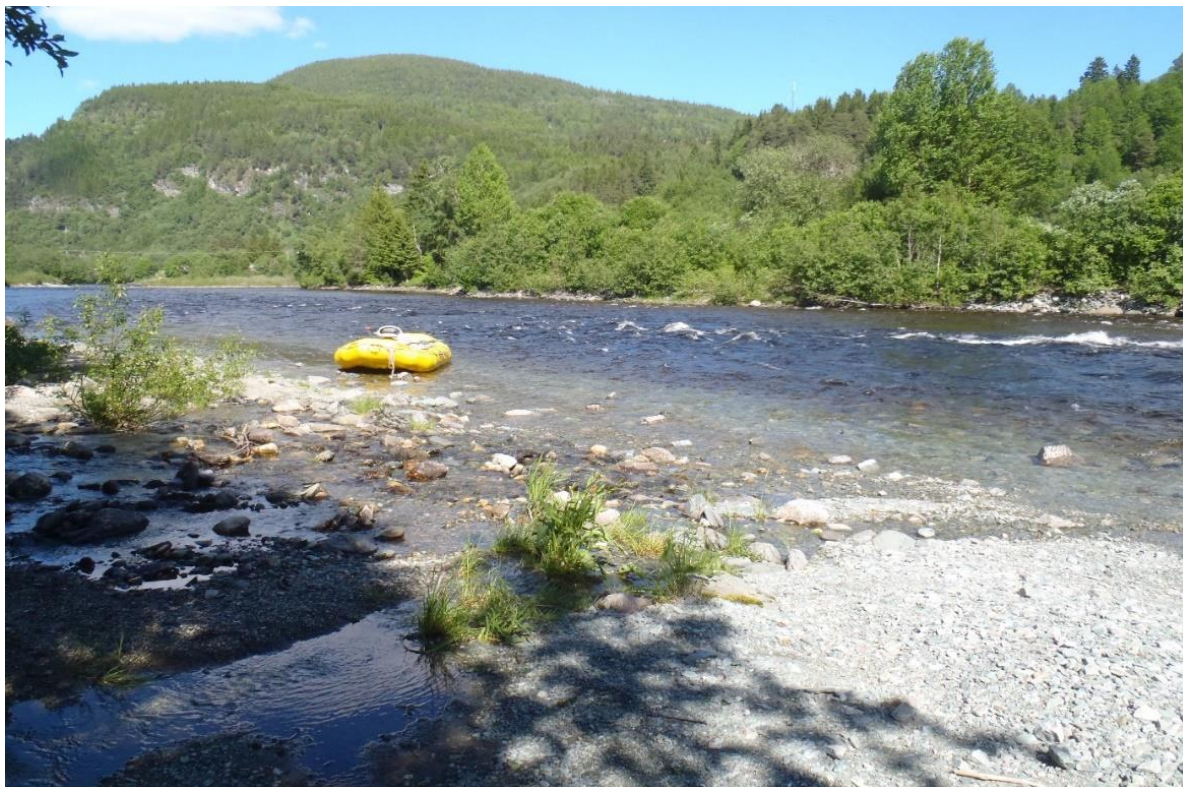
Bilde 5. Munningsområde til Hauka. Foto: Oskar Pettersen.

Vassdraget har utløp i Orkla ved Hoel i Rennebu kommune. Utløpet ble ved befaringen i slutten av juni beskrevet som grunt (ca. 5 cm), med en vifteform ved utløp i Orkla (**bilde 5**). Trolig er munningsområdet i dag for grunt på de fleste vannføringer for å gi oppvandring av gytefisk. Oppgangsførholdne bedres trolig vesentlig avhengig av lokale nedbør i bekkens nedbørfelt. Det er uklart hvor langt anadrom fisk kan vandre opp i vassdraget i dag og naturlig, og hvorvidt vassdraget i dag produserer ørret/laks. Gradienten opp mot kryssende veier (FV 510/512) tilsier at anadrom strekning kan være av noe betydning. Det anbefales derfor at det foretas ungfisktelinger og problemkartlegging i bekken, slik at dagens forekomst av årsyngel og ungfisk synliggjøres, samt at naturlig (og eventuelt menneskeskapt knyttet til veikrysninger o.l.) vandringsbarriere kan fastslå hvor langt fisk kan vandre i Hauka. Dette vil da legge grunnlaget for videre vurderinger knyttet til tiltak for å utbedre vandringsveiene, slik at gytefisk/ungfisk kan svømme opp i vassdraget på et større vannføringsvindu enn i dag.

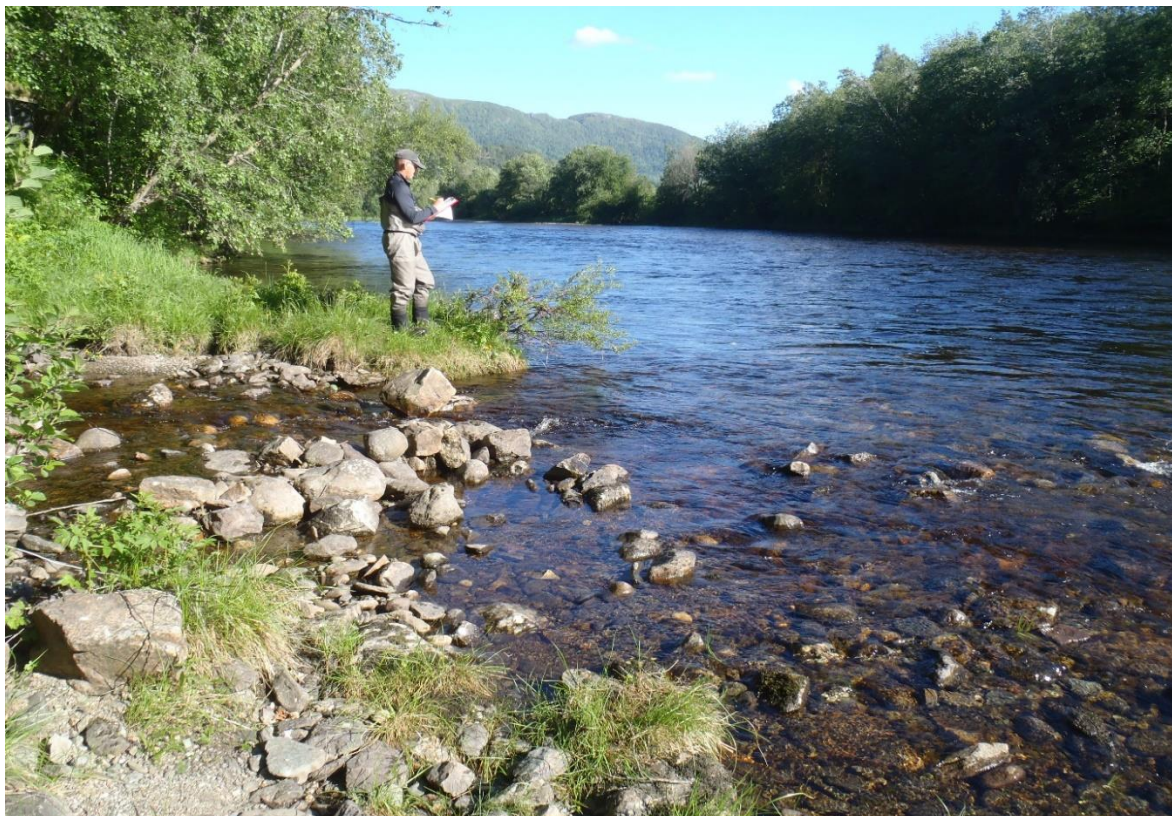
Bilde 7. Munningsområde til Kåttådna. Foto: Oskar Pettersen.

Kjåttådna munner ut i Orkla ved Reberg i Rennebu kommune. Munningen til vassdraget er relativt uproblematisk for fiskevandring ved normale vannføringer (**bilde 7**). Det er litt grunt i munningsområdet, men på normale vannføringsøkninger bør gytefisk greit kunne vandre opp i vassdraget. Ungfisk vandrer relativt uhindret i mellom bekk og hovedelv på de fleste vannføringer sommerstid. Vandring hindres eller stoppes potensielt i dag av en tiltetting av søppel, kvist og planker nedenfor kulvert under Fv. 700, ca. 40 meter oppstrøms samløp med Orkla. I tillegg er øvre partier av kulverten også tilstoppet av søppel/trevirke/ kvist. Vassdraget bør kartlegges med tanke på å finne vandringsbarriere (naturlig og menneskeskapt) for anadrom laksefisk, effekter knyttet til identifiserte vandringshindre og munningsområde ved lav vannføring i Orkla. I tillegg bør bekkens tiltettinger ryddes for å gjenopprette gode vandringsveier for anadrom laksefisk.

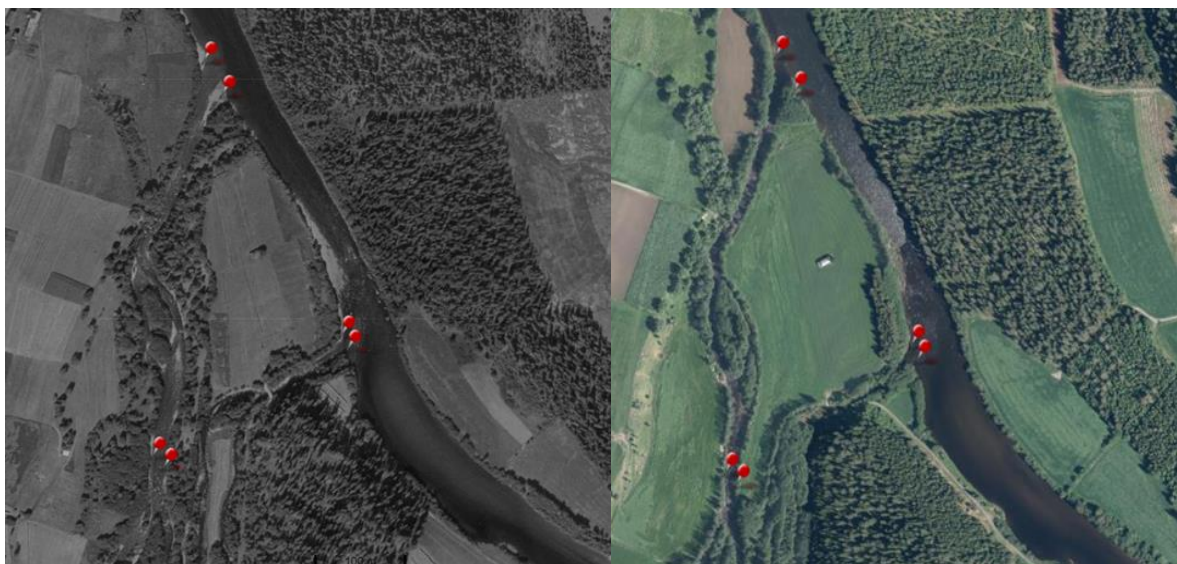
Vassdraget kommer fra Nerskogen i Rennebu kommune. Ved Orklareguleringen ble det bygd et kraftverksmagasin på Nerskogen gjennom at Grana og flere tilløpsbekker ble demt opp, og på denne måten ble reguleringsmagasinet og vatnet Granasjøen dannet. I dag er derfor naturlig vannføring i elva Grana betydelig fraført og redusert, og etter å ha vært ført i tunnel og gjennom kraftverket, kommer det fraførte Grana-ellevatnet nå ut ved Aunan, ca. 400 meter nedstrøms det nordre naturlige utløpet i Orkla. Restvannføringen i Grana munner i dag ut i Orkla ved to løp, et søndre og et nordre. Minstevannføring fra Granasjøen er i perioden 1. mai til 30. september satt til 0,1 m³/s og 0,05 m³/s for resten av året. Utløpene ser ut fra gamle flyfoto fra 1958 ut til å ha forandret seg minimalt frem til 2014 (**bilde 8**). Det er fylt igjen og oppdyrket areal mellom disse løpene. Trolig hadde Grana et mer deltapreget, flergrenet samløp med Orkla historisk (naturlig tilstand). Det søndre løpet munner i dag ut i Orkla ved at det forgreiner seg i to utløp som er delt av ei lita øy (**bilde 9**). Dette er det utløpet av Grana med minst vannføring. Vannhastighet i munningen er saktenerst, og med lav gradient opp mot øvre del, hvor en øy deler utløpet. Ved høy nok vannføring kan trolig gytefisken vandre greit opp, mens ungfisk lettere kan vandre opp på lavere vannføring. Det er sannsynligvis perioder med svært lite vann i vassdragsystemet, og det er usikkert hvordan dette påvirker både oppvandring og overlevelse hos ungfisk. Området anbefales kartlagt på lav vannføring og det bør gjennomføres elfiske oppover mot samløpet til resten av Grana for å se om en finner alle årsklasser av ungfisk av både laks og ørret. Grana har opprinnelig over en kilometer elvelengde med bredder mellom 13-18 meter naturlig anadrom strekning før de første naturlige stigningene inntreffer nedstrøms Fv 700. Den naturlige habitatkvaliteten på strekningen er videre godt egnet for så vel gyting og oppvekst av laks og sjørret. Arealmessig er evlevstrekningen derfor av betydning for rekruttering av laks og sjørret til Orkla i dag, dersom vanndekt areal er tilstrekkelig for gyting og oppvekst.

Bilde 8. Nordre og søndre utløp av Grana i Orkla i 1958 (venstre) og 2014 (høyre). Flyfoto fra: www.finn.no.

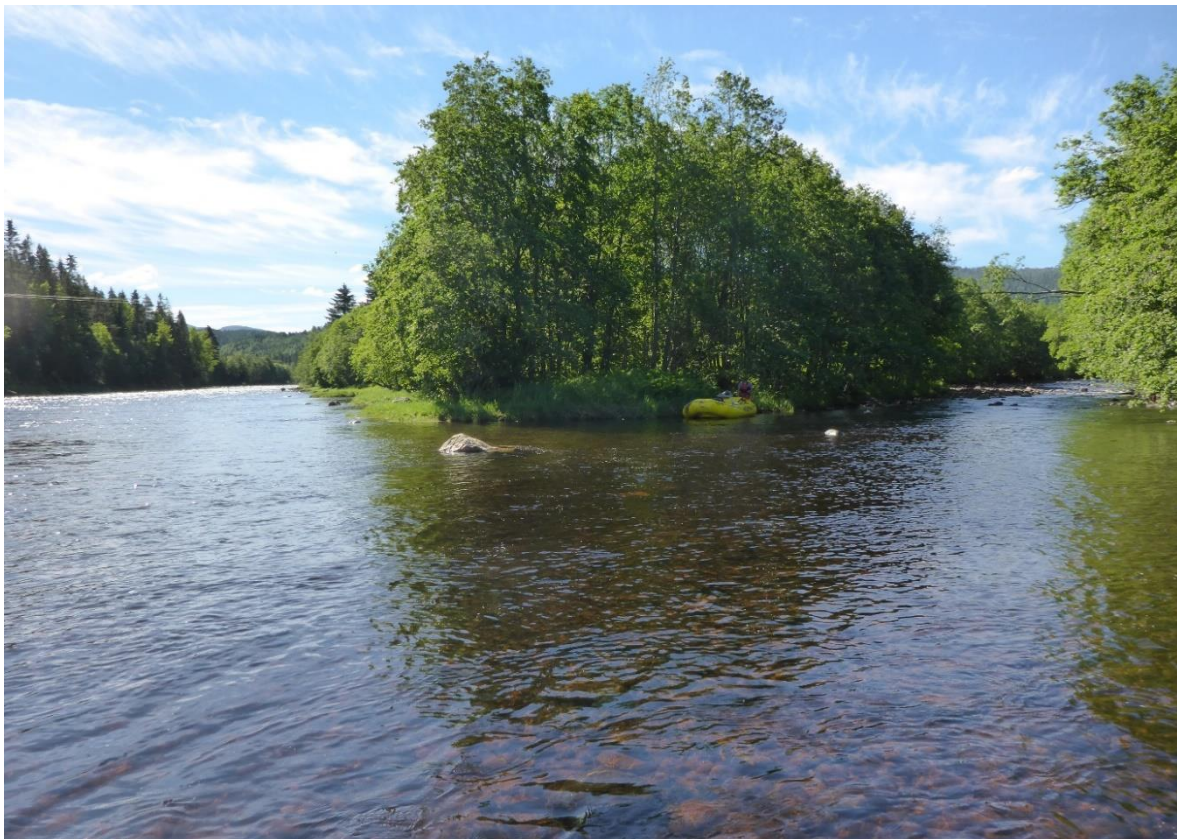
Hoved- eller det nordre løpet fremstår som et åpent og fint utløp og munner flatt ut i Orkla (**bilde 10**). Ca. 30 meter opp og videre oppover i vassdraget øker gradienten noe. Det er usikkert om også denne delen av Grana i perioder kan ha litt for lav vannføring. Nordre sidegrein bør derfor også kartlegges på lav vannføring og det bør gjennomføres elfiske som i det søndre løpet.

Bilde 10. Munningsområde til Grana hovedløp (til høyre i bilde). Foto: Jan Gunnar Jensås.

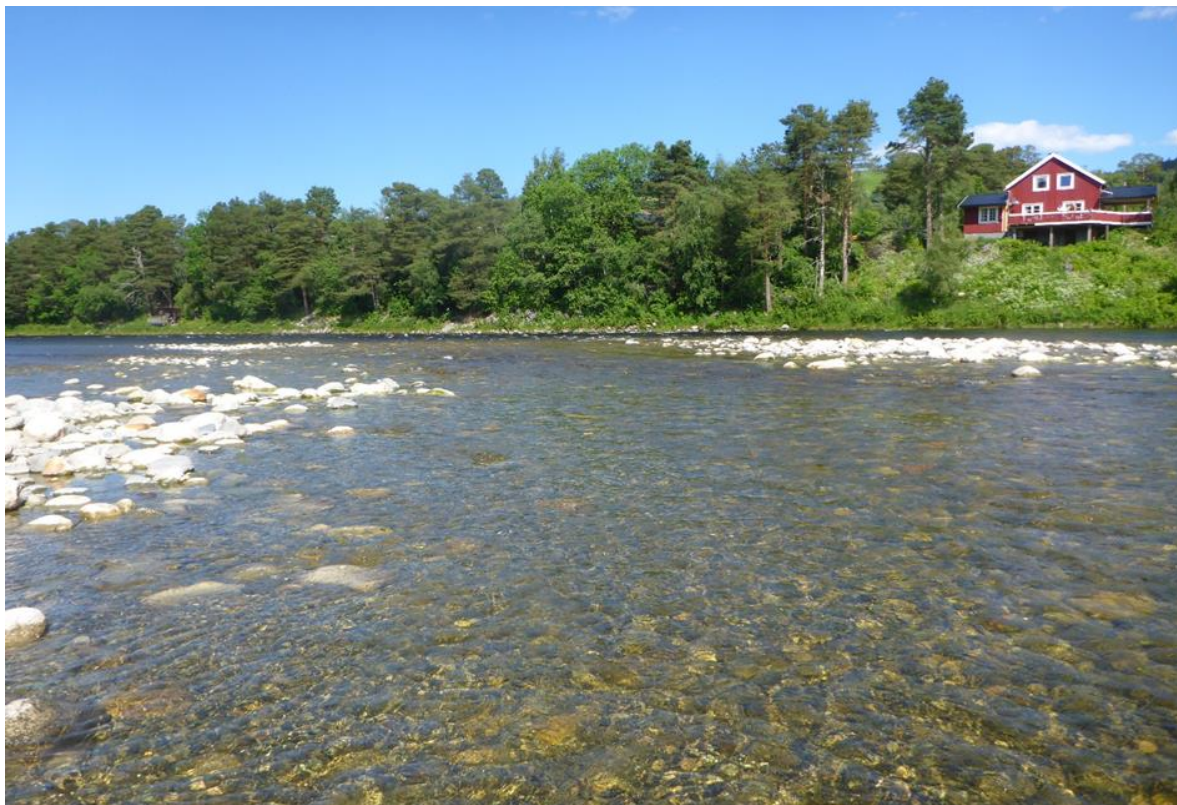
Resa, som munner ut i Orkla ved Å i Meldal kommune, er et av de største sidevassdragene til Orkla, og er laks- og sjørrettførende i ca. 8 km. Vassdraget var før reguleringen et viktig vassdrag for både laks og sjørret. Etter reguleringen fikk vassdraget en reduksjon i gjennomsnittlig årlig vannføring ved samløp Orkla på ca. 37 % (Koksvik mfl. 2007) og bestandene av laks og sjørret gikk tilbake. Munningsområdet til Resa ble kartlagt i slutten av juni 2017 (**bilde 11**). Karleggingen viste at utløpet var delvis vifteformet, med grov stein i et langt utløp i Orkla, og at det sannsynligvis var fjernet en del grov stein. Disse steinene ligger nå på begge sider utover Orkla. Ved lite vann kan munningsområdet være noe grunt, men jevnt over er det gode nok forhold for oppvandring av anadrom laksefisk. Flyfoto fra 1937, 1958 og 2014 viser at munningsområdet til Resa har forandret seg mye opp gjennom tiden og at nedre deler nå er kanalisert og flyttet noe nedstrøms tidligere utløp (**bilde 12-14**). Nedre del av Resa er kjent for å transportere mye masser i flomperioder (Koksvik mfl. 2007), og flyfoto viser også at grad av oppørning i munningsområdet varierer en del mellom år. For å lette oppvandring av fisk til Resa er det i munningsområdet tatt ut masser (Koksvik mfl. 2007). Det er uklart hvor lang tilbake en et slikt uttak har foregått, men i perioden før reguleringen sørget trolig også større flommer for å fjerne grusørene som hadde bygd seg opp i munningen og ute i Orkla (**bilde 13 og 14**). Siden Resa har fått fraført en større del av sitt nedbørsfelt, er det imidlertid uklart om massetransporten i vassdraget er av samme omfang som tidligere. Det er også uklart hvor mye kanalisering og flytting av utløp påvirker dagens massetransport i Resa. Det at det i tillegg ser ut til å være fjernet en del større stein i munningen, gjør det vanskelig si noe konkret om hvor mye reguleringen av hovedelva Orkla påvirker munningsområdet til Resa rent fysisk.

Bilde 11. Munningsområde til Resa under kartleggingen i slutten av juni 2017. Foto: Jan Gunnar Jensås.

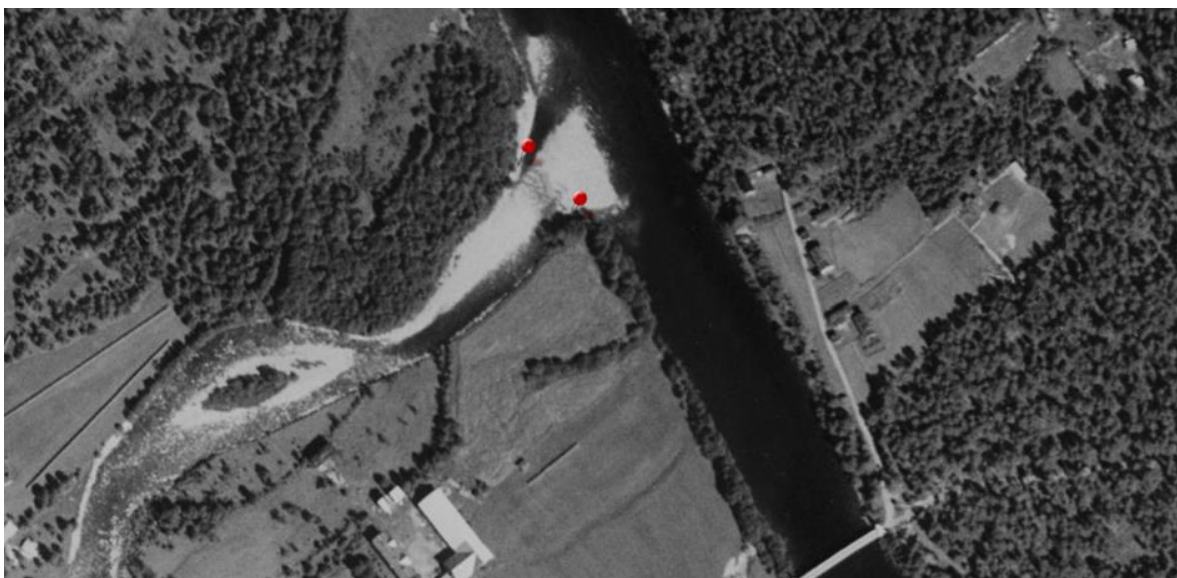
Bilde 12. Flyfoto av munningsområdet til Resa i 1937. Foto: www.finn.no.

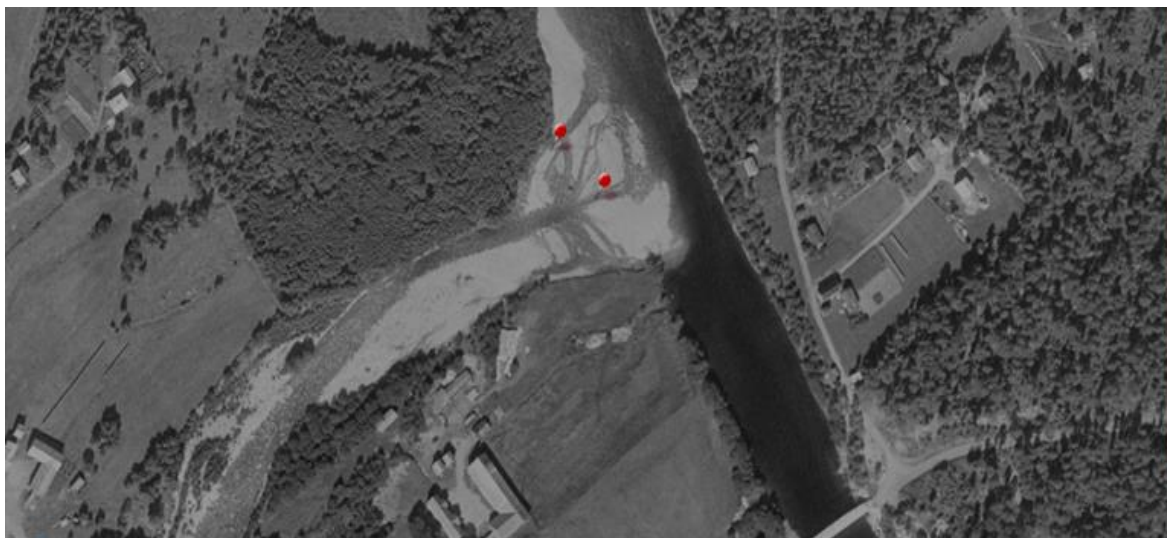
Bilde 13. Flyfoto av munningsområdet til Resa i 1958. Røde markeringer er der munningen av i 1937 (**bilde 12**). Delta ved munningen er også betydelig større i 1958 og går lengre ut i hovedelva Orkla. Foto: www.finn.no

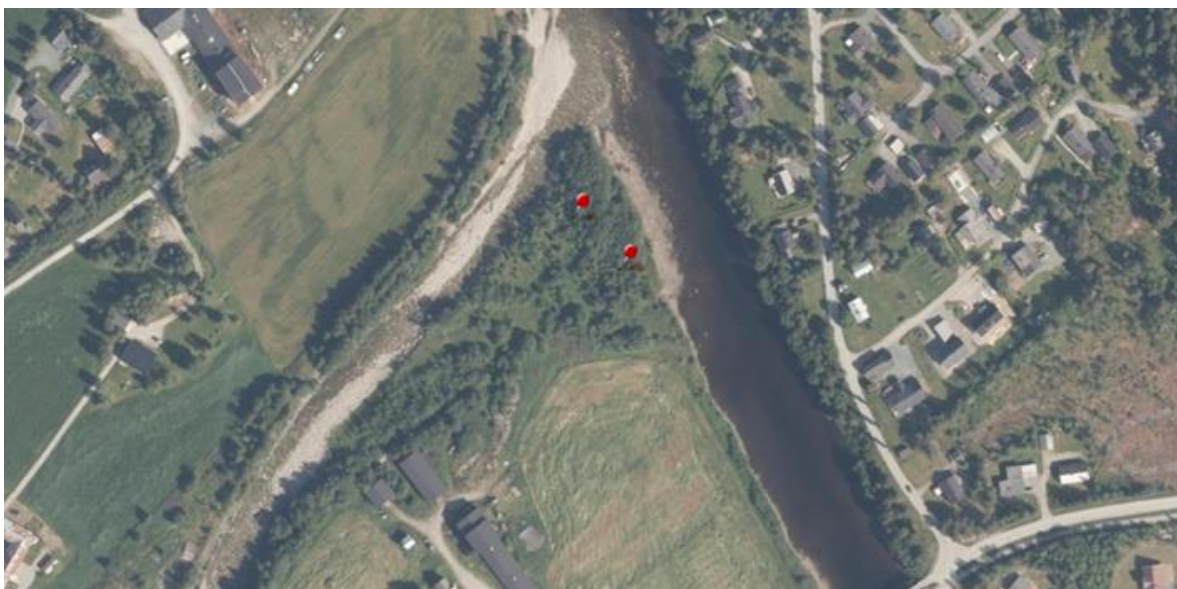
Bilde 14. Munningsområdet til Resa i 2014. Røde markeringer viser hvor utløpet var i 1937. Oppstrøms munningsområdet er vassdraget også blitt rettet ut og kanalisert sammenlignet med slik det var i 1937 (**bilde 12**). Foto: www.finn.no

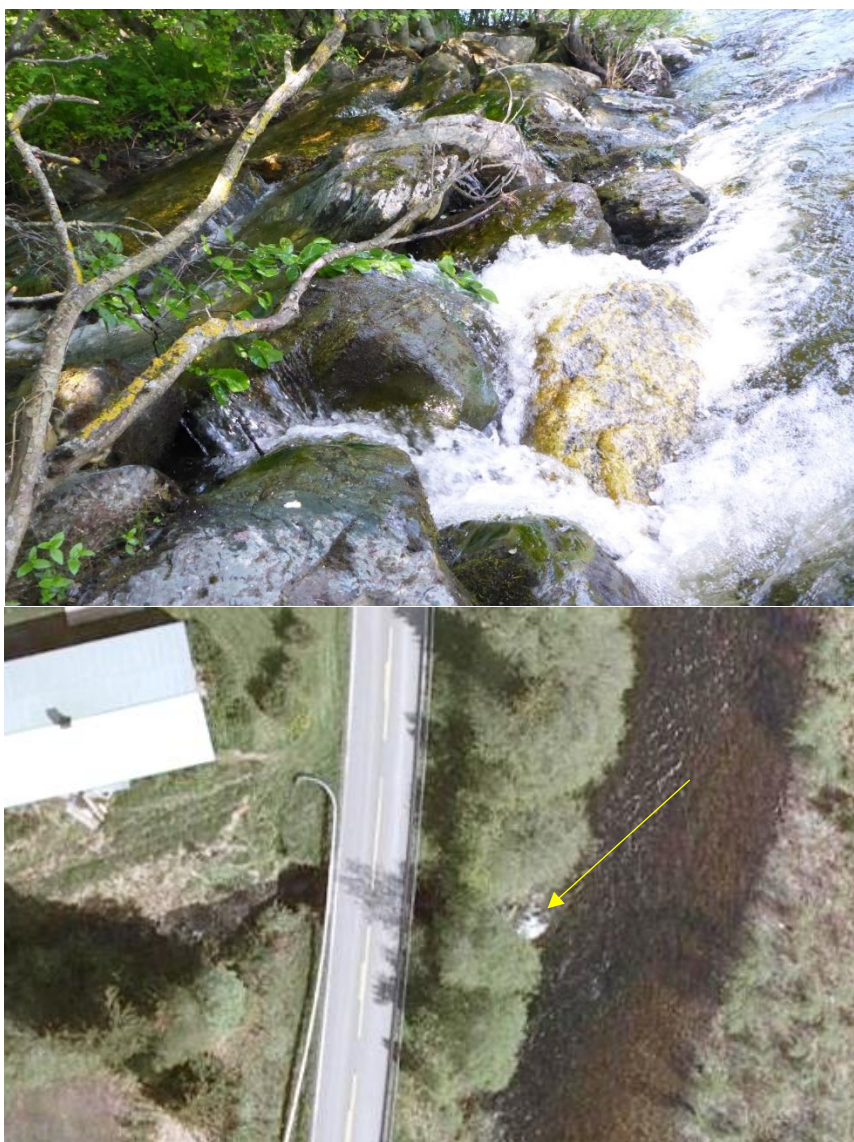
Vassdraget munner ut i Orkla ved Vella i Meldal kommune. Per i dag er oppvandringsmulighetene i samløpet med Orkla svært mye vanskeligere (for så vel ungfisk som større gytefisk) å vandre opp i vassdraget sammenlignet med en antatt naturtilstand. Problemet er menneskeskapt. Samløpet starter med et fall på ca. 80 cm, der Snoa munner ut i et stritt sideløb av Orkla (**bilde 15**). Det beskrevne fallet består av grov stein/storstein, som sannsynligvis er murt opp med flate steiner på toppen. Det kan se ut som om det er steinsatt fra under vegbrua og ned til fallet, det vil si en strekning på mindre enn 10 m. Rett ovenfor dette fallet så det under kartleggingen i juni 2017 ut til å være god egnethet for laksefisk, både med hensyn til gyte- og oppvekstområder. Ungfiskdata, eller andre vurderinger knyttet til bekkens vannmiljø, fra dette vassdraget eksisterer ikke. Siden det er usikkert om både ungfisk og gytefisk kan vandre opp i vassdraget bør det foretas ungfisktellinger og fiskebiologiske vurderinger knyttet til den identifiserte problematikken. Fastsetting av naturlig vandringsbarriere og lengde på naturlig anadrom strekning bør også kartlegges, da dette ikke er kjent. Undersøkelsene bør også omfatte muligheter for å gjøre tiltak i munningsområde.

Bilde 15. Munningsområde til Snoa. Foto fra feltarbeidet (øverst), og flyfoto fra 2014 (nederst). Gul pil markerer samløpet. Foto: Jan Gunnar Jensås. Flyfoto: www.finn.no

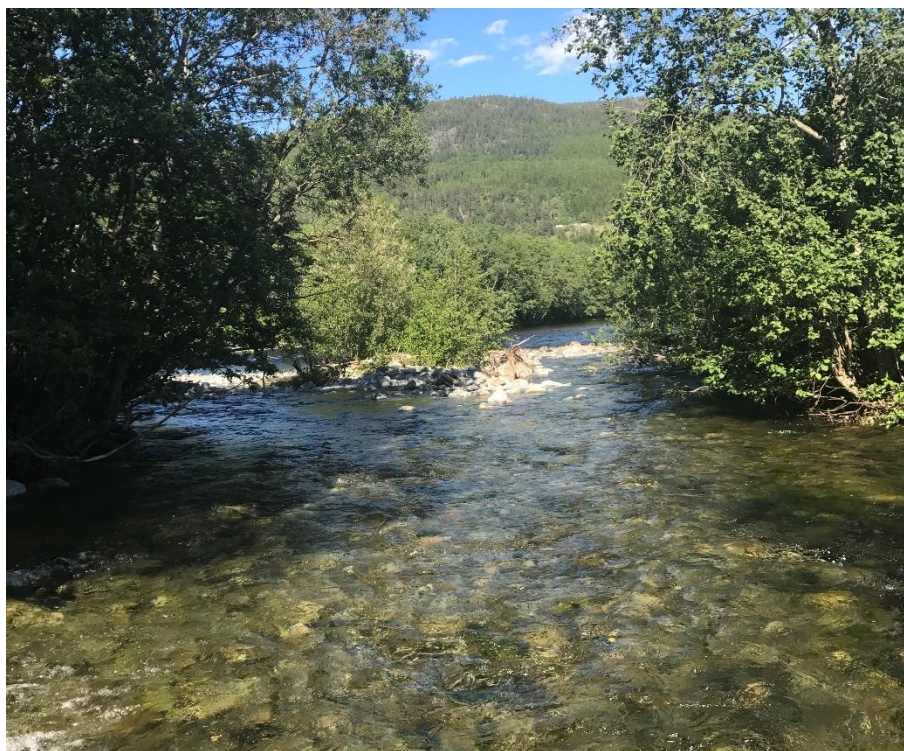
Sya munner ut i Orkla ved Syrstadbakken i Meldal kommune, og er et antatt viktig sidevassdrag for sjørretbestanden i Orkla. Vassdraget ble kartlagt med elfiske høsten 2017 og er dermed godt beskrevet i Solem mfl. 2018. Munningsområdet er bredt, med utpreget vifteform. Vassdraget har ført med seg en god del steinmateriale ut i Orkla (**bilde 16**). I munningen dannes det to klare utløp, der de to hovedløpene ligger på hver side av vifta. Under kartleggingen i juni 2017 framsto det nordre løpet å ha størst vannføring. På tilstrekkelig vannføring er trolig både det søndre og nordre løp gunstig for oppvandring av anadrom laksefisk, mens det på liten vannføring sannsynligvis er det nordre løpet. Munningsområdet bør kartlegges på lav vannføring. Det er etter kartleggingen i 2017 fortsatt usikkert om ansamling av steinmasser utenfor munningsområdet er en reguleringseffekt. Dette bør derfor utredes videre og det bør vurderes om det er hensiktsmessig å samle utløpet noe for å lette oppvandring til vassdraget. Utover dette påpekes det at fastsatt minstevannsføring i reguleringskonsesjonen for Sya er synes lav, med sine kun 0,02 m³/s i vinterhalvåret. Dette er trolig på ingen måte tilstrekkelig for å sikre livskraftige laks- og sjørretbestander i dette vassdraget.

Bilde 16. Munningsområde til Sya deler seg i to grener. Orkla skimtes i bakgrunnen av bilde
Foto: Oskar Pettersen.
