Bunndyrovervåking av mindre vassdrag i Trondheim kommune

- Undersøkelser i 2018

Bergan, M. A. 2019. Bunndyrovervåking i mindre vassdrag i Trondheim kommune. Undersøkelser i 2018. NINA Rapport 1656. Norsk institutt for naturforskning.

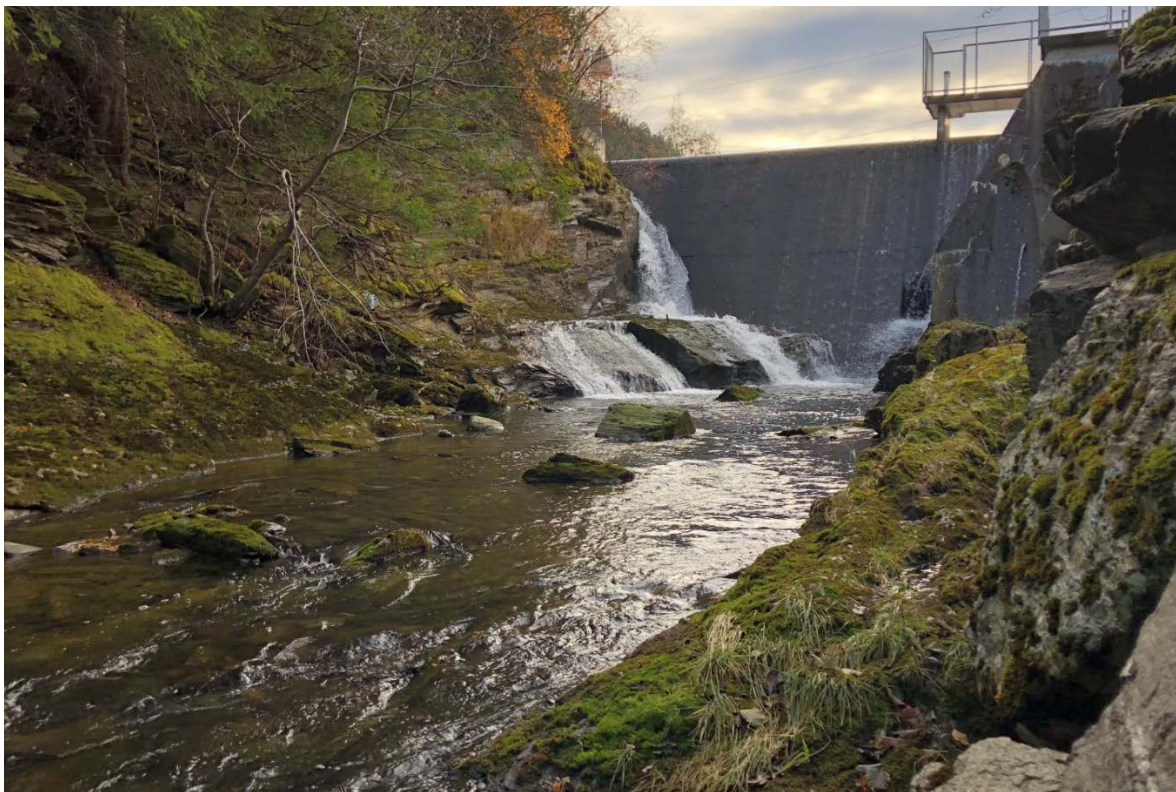
Denne overnevnte effekten er synlig i datamaterialet fra høsten 2018. Stasjon 8 (**figur 7**), som ligger ovenfor punktutslippet av kalkslam, har den nest høyeste bunndyrtettheten (totalt antall bunndyr per prøve), det høyeste biologiske mangfoldet og den høyeste BMWP-indeksverdien. Stasjonen har et rikt innslag av rentvannskrevende bunndyrarter og -grupper, i tillegg til at flere arter/grupper som er normalt forekommende i sakteflytende/stillestående vann befinner seg på lokaliteten.

Figur 7. Deler av stasjon 8 nedstrøms demningen ved Nydammen. Foto: Morten Andre Bergan.

Sistnevnte skyldes en demningseffekt, da bunndyrgrupper som lever i tilknytning til Nydammen (ovenfor demningen) er i stadig driv nedstrøms Vikelva, og fanges opp også på elvestrekninger nedstrøms dammen. Dette gjør at man også skal forvente tilsvarende resultater for både stasjon 6 og 7 som befinner seg relativt nært stasjonsområde 8, men nedstrøms punktutslippet av kalkslam (**figur 8**),. Samtidig er elvehabitatene ved stasjonene også relativt lik stasjon 8. Resultatene fra disse to stasjonene (st. 6 og 7) viser derimot at bunndyrtettheten går kraftig ned (nærmere halvert) ved begge stasjoner, samtidig som det biologiske mangfoldet også reduseres betydelig (rundt 40 % nedgang) sammenlignet med stasjon 8. Dette er unaturlig, selv om man tar forventede feilkilder som metodiske usikkerheter og naturlige variasjoner med i betraktningen. Endringene har derfor med størst sannsynlighet sammenheng med at en belastning (kalkslam) er kommet inn i vannmiljøet mellom stasjon 7 og 8. ASPT-indeksen gir også noe indikasjon på dette, men utslaget er svakere, og viser en reduksjon til «Moderat» økologisk tilstand på stasjonen nærmest utslippet (st. 7). Tilstanden er gjenopprettet tilsvarende st. 8 («God» økologisk tilstand og liten forskjell i indeksverdi) igjen ved stasjon 6.

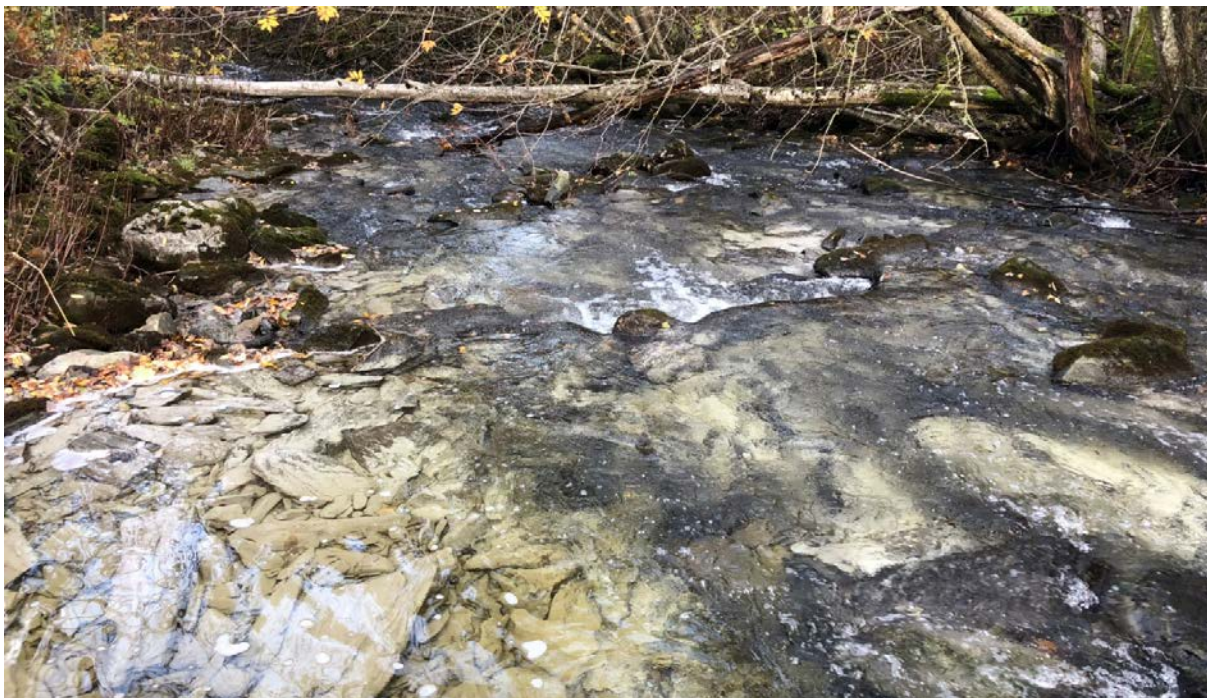
Figur 8. Deler av stasjon 7 nedstrøms både utslipp av kalkslam og demningen ved Nydammen. Foto: Morten Andre Bergan.

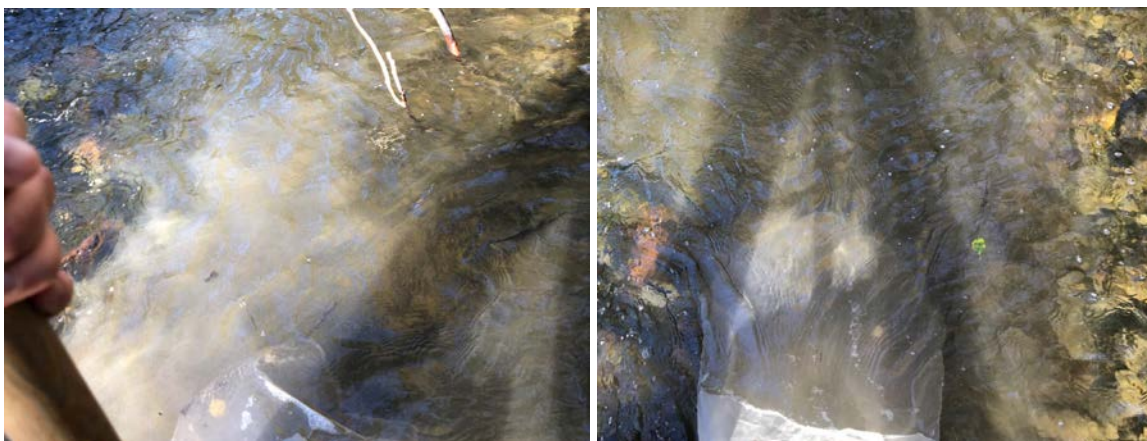
Vikelvas elveløp etter demningen ved Nydammen og ned mot E6 går for en stor del i en urørt elvedal, med lite eller ingen inngrep/endringer langs elveløpet (eller nært elva). Kantvegetasjonsbeltet er stort, velutviklet og intakt. Erosjon langs elvekanten er lav, og tilførsel av finstoff fra nedbørfeltet likeså. Likevel er partikkelforekomsten på elvebunnen stor. Det registreres relativt mye sedimentert kalkslam under steiner og langs land (i loner/kulper) ved stasjon 5, 6 og 7. Sedimentert kalkslam i og under steiner er noe som ikke nødvendigvis er synlig ved første øyekast ved en befaring fra land, men avdekkes spesielt godt ved bunndyrprøvetaking med sparkehåv, da substratet beveges slik at sedimentert kalkslam virvles opp (**figur 9**).

Figur 9. Vesentlig oppvirvling av kalkslam under bunndyrprøvetaking ved stasjon 5 høsten 2018. Stasjonen ligger mer enn 500 meter nedstrøms kalkutslippet. Foto: Morten Andre Bergan.

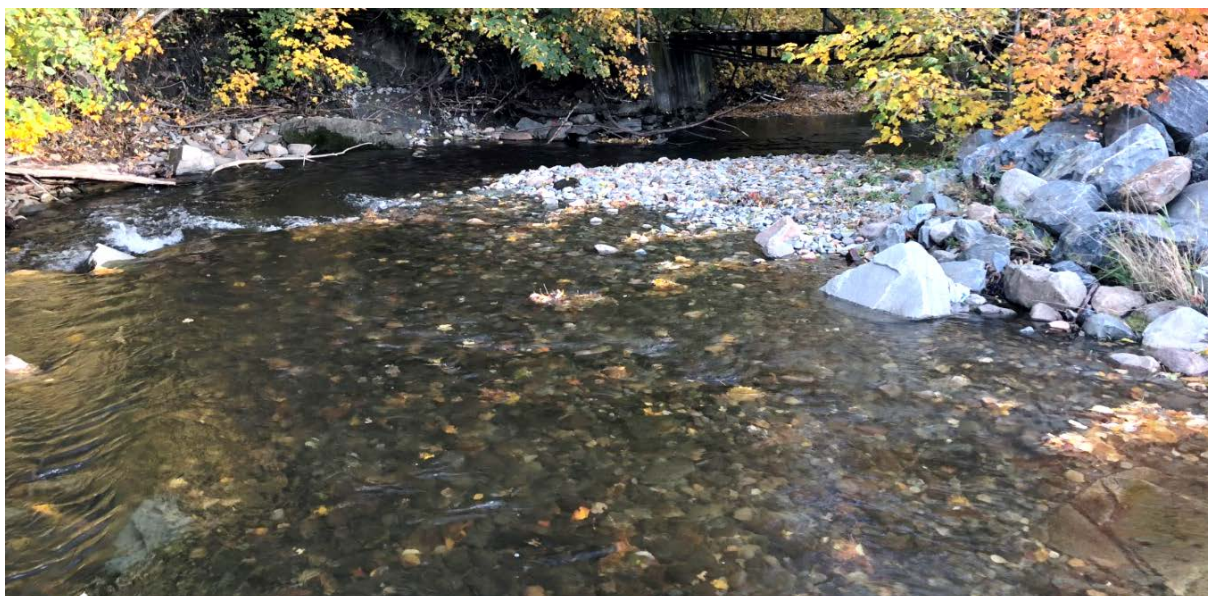
Ved den nederste stasjonen i Vikelva registreres den høyeste tettheten av bunndyr per prøve i hele datamaterialet fra høsten 2018, samtidig som det biologiske mangfoldet fortsatt er i det lavere sjiktet sammenlignet med de fleste andre stasjonene oppover elva. Høy bunndyrtetthet her skyldes trolig økt næringsaltanrikning kombinert med gunstig høye kalknivåer uten fysisk/mekanisk påvirkning, samtidig som elvepartiet nylig har blitt restaurert, og fått tilført nytt substrat i form av naturlig elvestein (**figur 10**). Elvestrekningen anses derfor (habitatmessig) spesielt gunstig for høy bunndyrproduksjon. Visuelt vurdert var det ingen tegn til fysisk/mekanisk påvirkning av kalkslam på den anadrome strekningen (se **figur 10** og **11**) av Vikelva nedstrøms E6 og Peterson papirfabrikk.

Figur 10. Stasjon 1 i nedre anadrom strekning av Vikelva. Ingen synlige tegn til kalkslam ved oppvirvling av substratet på bunnen. Foto: Morten Andre Bergan.

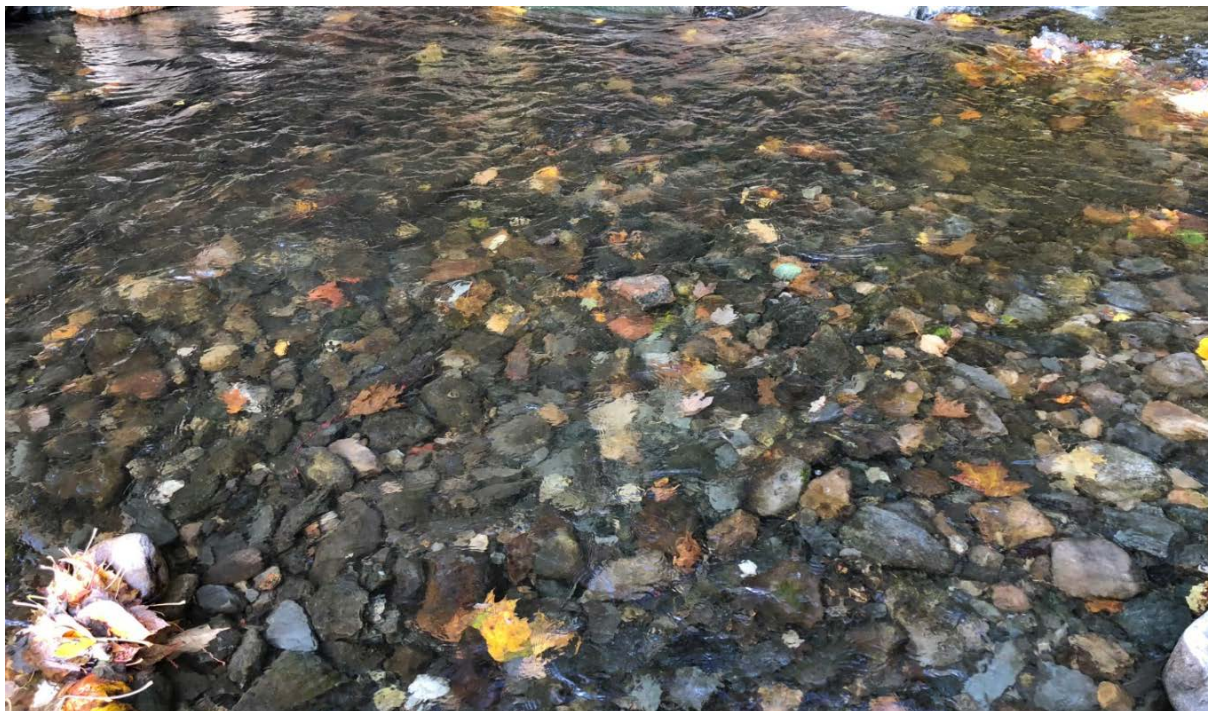
Figur 11. Elvebunnen i nedre anadrom strekning av Vikelva er ren og fin, med ingen synlige tegn til kalkslam på steiner, i kulper eller langs elvebredden. Foto: Morten Andre Bergan.

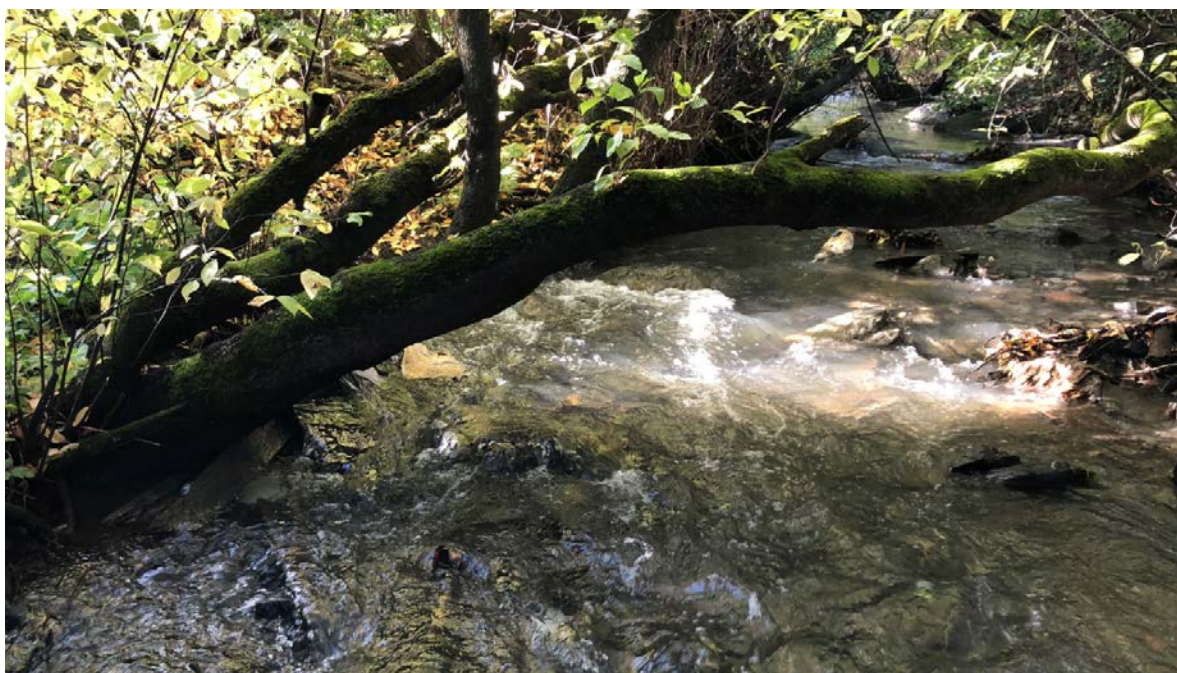
På bakgrunn av resultatene fra høsten 2018 konkluderes det med at det trolig har skjedd et konkret forurensningsutslipp av større omfang på partier mellom stasjon 10 og 11, som har redusert bunndyrfaunaen både i antall, mangfold og økologisk tilstand. NINA har i etterkant av undersøkelsene fått opplysninger fra Trondheim Kommune om at det har vært et uhellsutslipp/overløp/feilkobling av kloakk til Sjøskogbekken ovenfor det stasjonsområdet (st. 10) som viste størst belastning på bunndyrsamfunnet (Terje Nøst, pers. medd.).

Figur 12. Stasjonsområde 10 i midtre del av Sjøskogbekken, på bekkepartier som har mottatt kraftig forurensning i forkant av bunndyrundersøkelsene. Foto: Morten Andre Bergan.

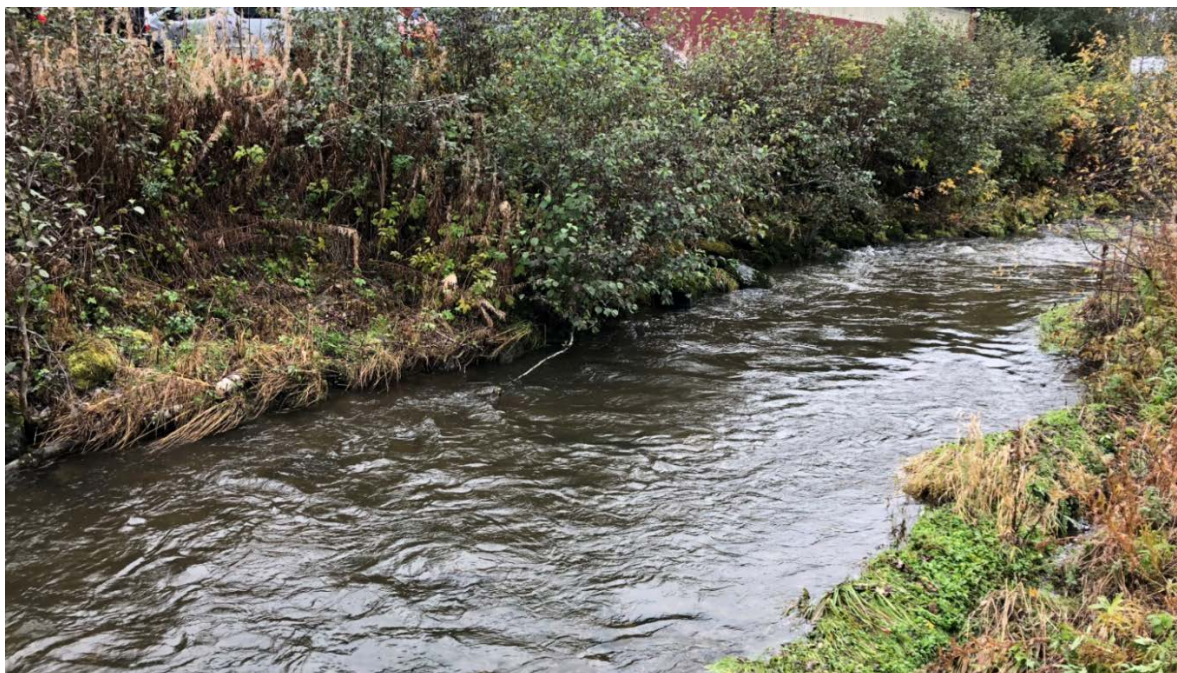
Figur 13. Leirelva på partier ved Prøven Bil og stasjonsområde 12. Foto: Morten Andre Bergan.

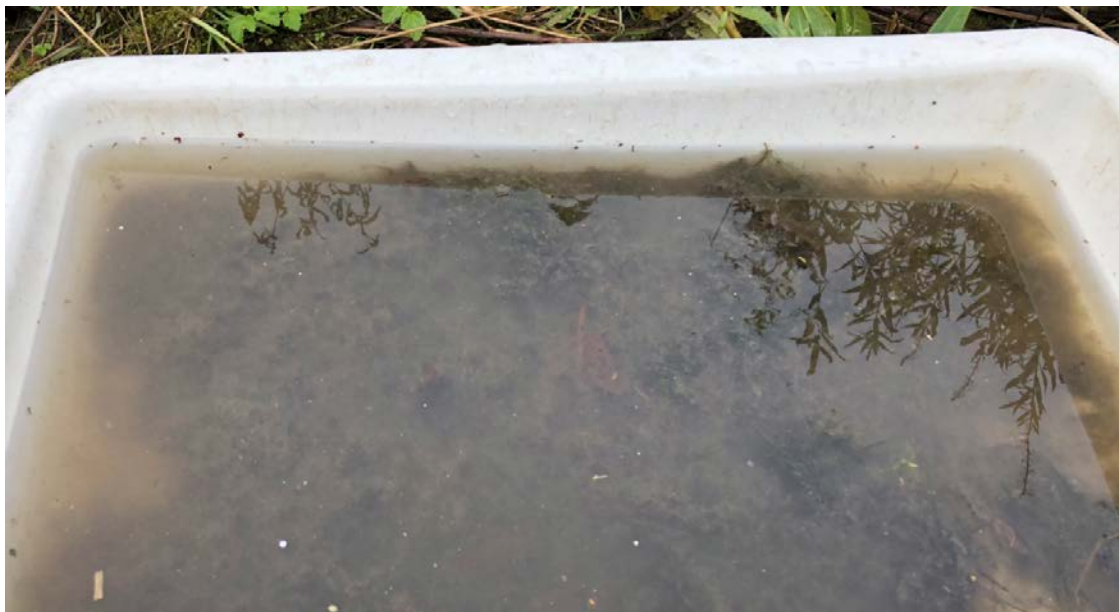
Figur 14. En del oppløst do-papir i bunndyrprøve-bakken fra nedre stasjon i Leirelva ved prøven Bil (st. 12). Foto: Morten Andre Bergan.

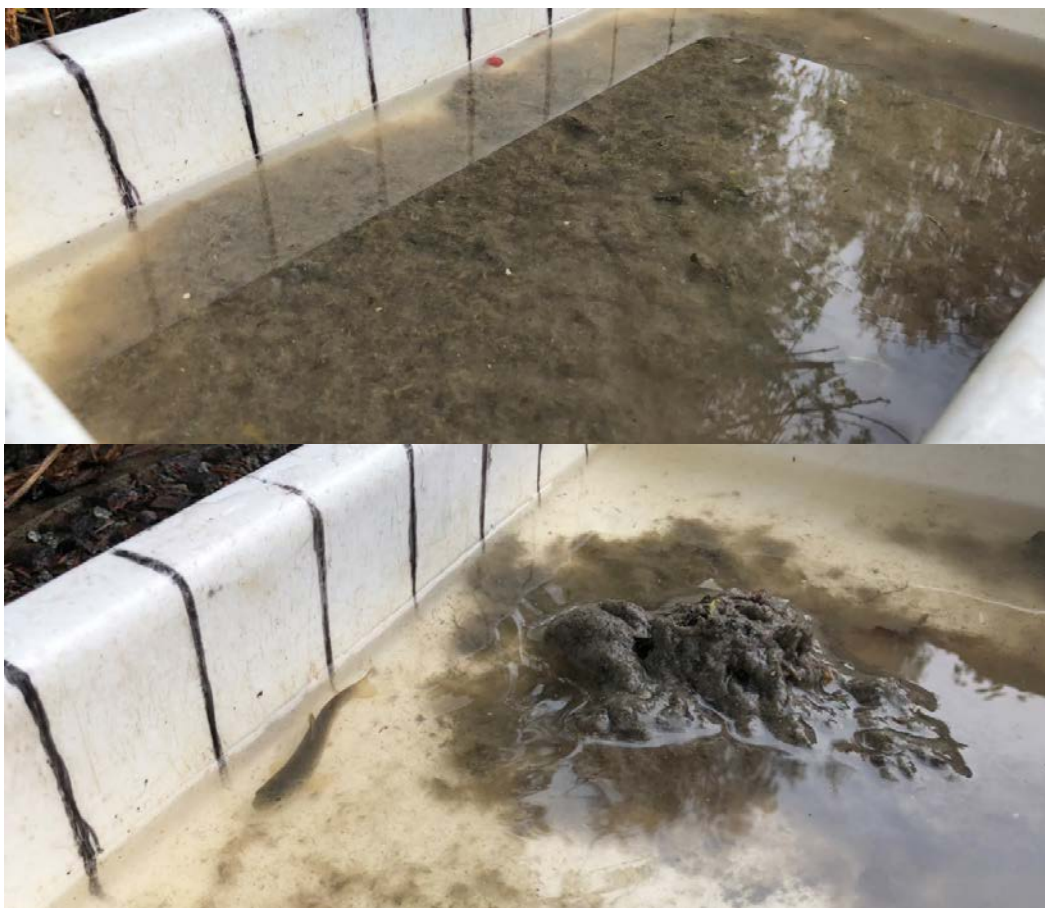
Figur 15. Prøvetakingsbakken for bunndyr er full av oppløst do-papir ved stasjon 15 i nedre del av Uglabekken (foto øverst), og en årsyngel av ørret har forvillet seg inn i bunndyrprøven (foto nederst). Foto: Morten Andre Bergan.

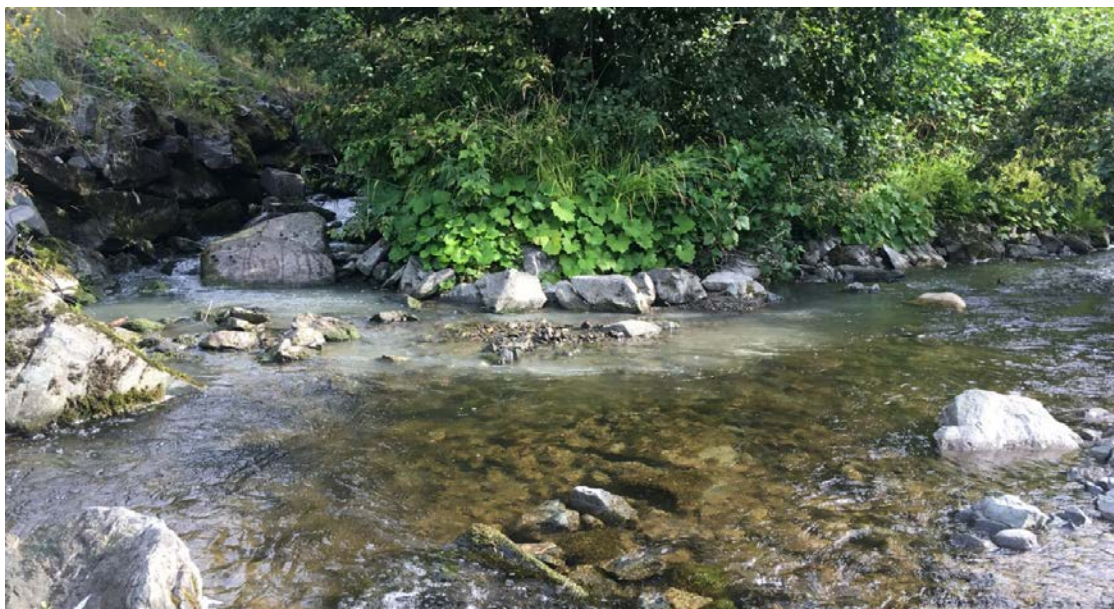
Figur 16. Uglabekken ved samløp med Leirelva, i det et forureningsutslipp av kloakk pågår høsten 2018. Foto: Morten Andre Bergan

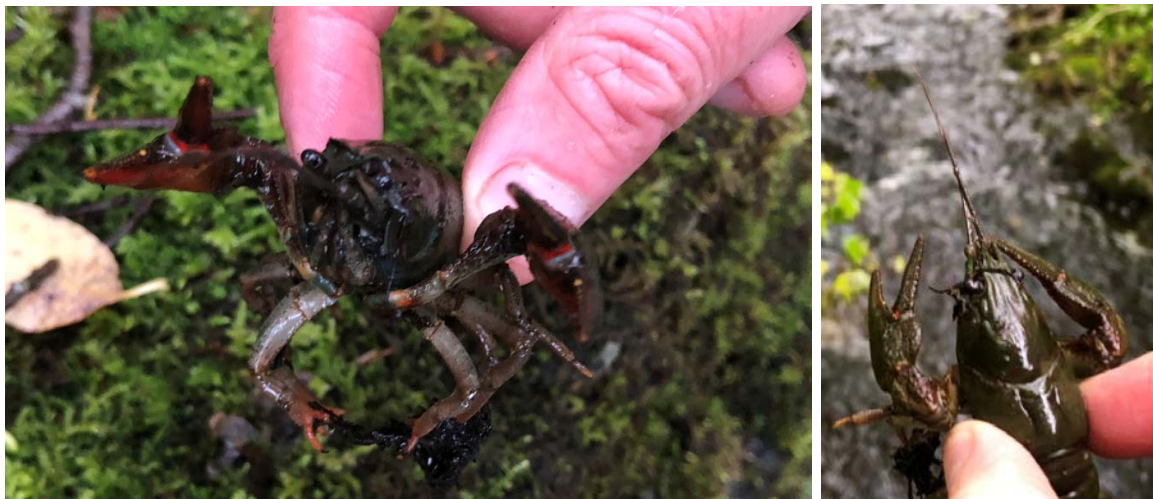
Det ble påvist edelkreps (*Astacus astacus*) ved stasjon 17 i Uglabekken (**figur 18**). Kun en gang tidligere, i 2016, er kreps dokumentert av NINA i Uglabekken, og da på samme stasjon (Bergan 2017), like etter rotenonbehandling. Kjærstad mfl. (2018) fant en økning i krepsebestanden i Kyvatnet (kilden til Uglabekken) etter rotenonbehandlingen, og har konkludert med at arten har hatt høy overlevelse av rotenon. Det er lokale opplysninger om en liten krepsebestand i Uglabekken, spesielt i kulper på partene ovenfor General Bangs vei (Bergan, 2016- upublisert NINA-notat). Krepser ble satt tilbake i vassdraget levende. Krepser er inkludert i ASPT-beregningene, men står ikke oppført i artslistene bakerst i rapporten.

Figur 18. Edelkreps fra stasjon 17 i Uglabekken. Foto Morten Andre Bergan.

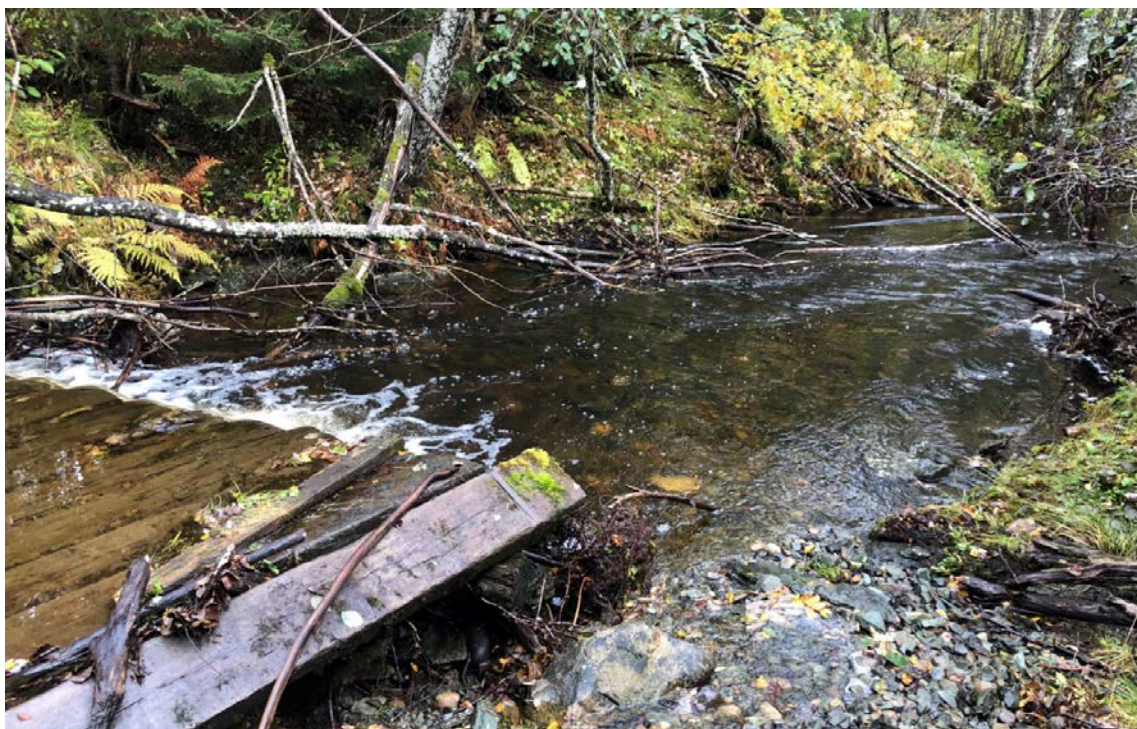
Denne bekken renner mellom vatna Baklidammen og Theisendammen. Begge vatn ble rotenonbehandlet høsten 2016, noe som betyr at hele bekkestrekningen ble påvirket av rotenon denne høsten. Stasjonen i bekk til Theisendammen (st. 20, se **figur 18** og **20**) ble lokalisert om lag midt på strekningen mellom de to vatna. Resultatene viste et bunndyrsamfunn som er godt på vei å

være rekolonisert etter rotenonbehandling. Antall bunndyr per prøve var innenfor det normale, og besto av de fleste forventede bunndyrgruppene. Økologisk tilstand ble klassifisert som «God», og det biologiske mangfoldet var høyt, med tilfredsstillende andel rentvannskrevende bunndyrarter og grupper.

Figur 19. Stasjonsområde 20 i bekken mellom Baklidammen og Theisendammen i bymarka. Foto: Morten Andre Bergan.

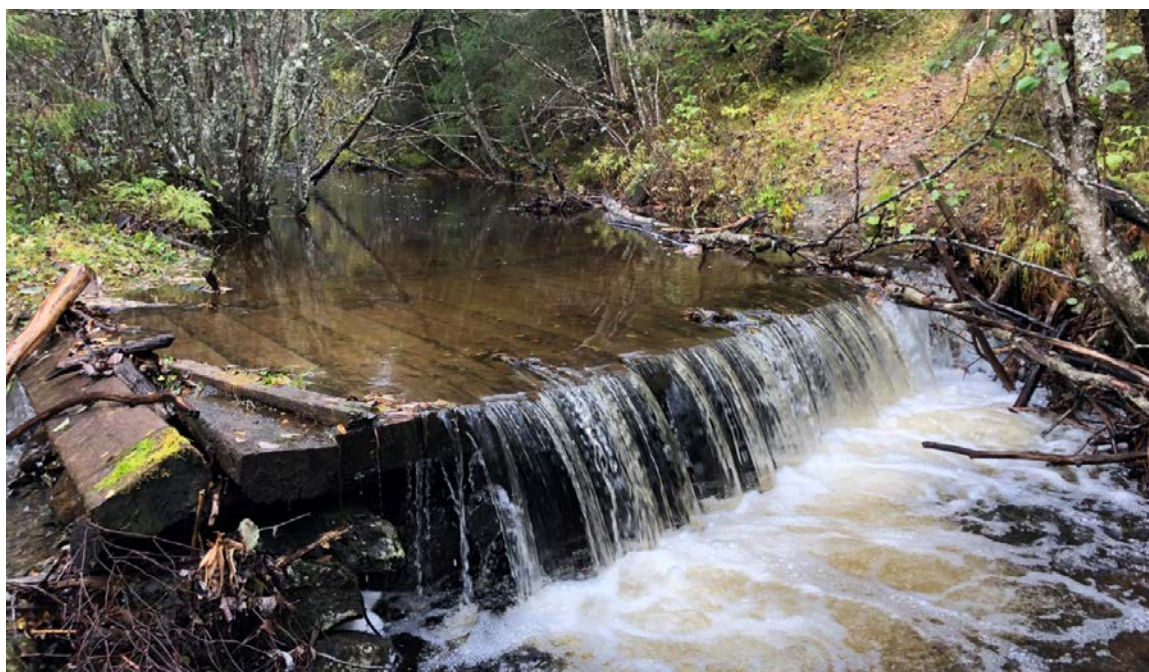
Figur 20. Stasjonsområde 20 i bekken mellom Baklidammen og Theisendammen i bymarka. En mer eller mindre sammenrast bru for kryssing av traktor ligger over bekkeløpet. Foto: Morten Andre Bergan.

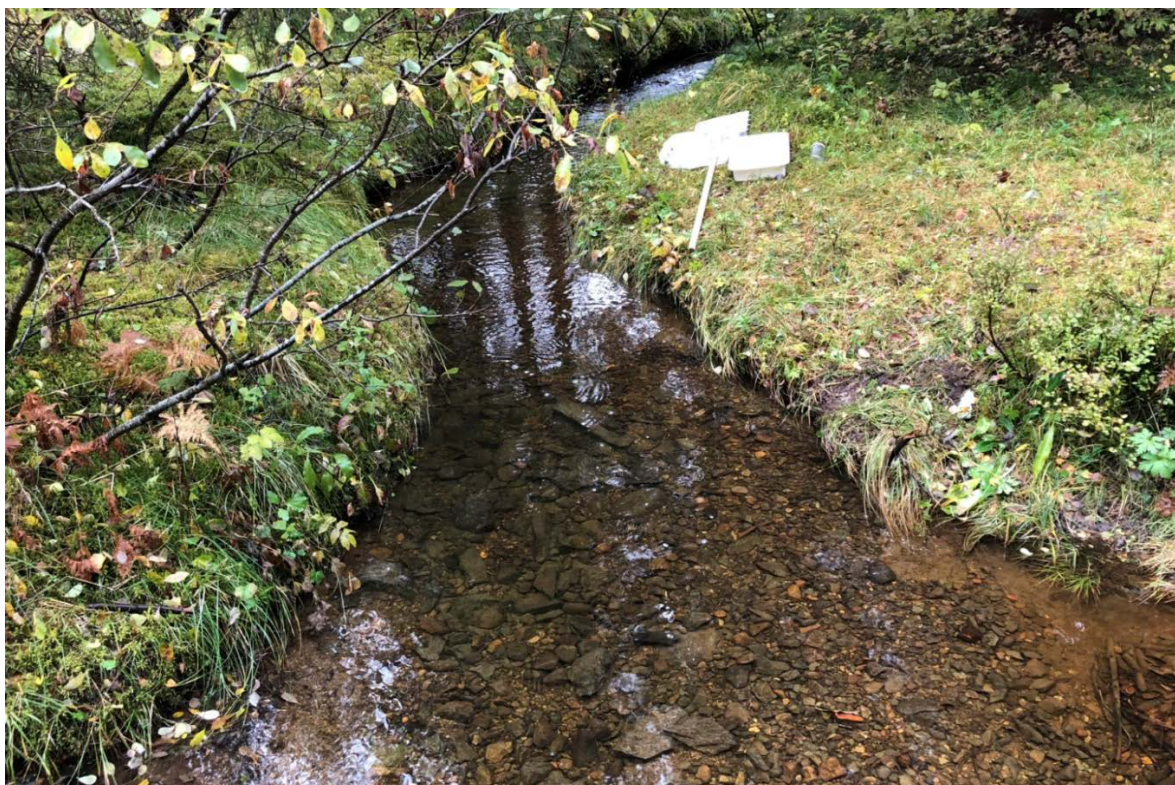
Figur 21. Stasjonsområde 16 i bekken til Lianvatnet. Foto: Morten Andre Bergan.

Denne bekken munner til Lianvatnet i nordre ende av vatnet, og kommer fra lite berørte skogs- og myrområder øst for Solemsåsen. Noe boligbebyggelse tilkommer i nedre del av nedbørfeltet, men bekkeløpet ligger i et område som stort sett er lite berørt. Øvre deler av denne bekken ble ikke utsatt for rotenonbehandling, men undersøkte bekkeavsnitt ble behandlet. Stasjonen i bekk til Lianvatnet (st. 16) ble lokalisert nedstrøms krysning av trikken, om lag 150 meter før munning til Lianvatnet (**figur 21**). Resultatene viste et bunndyrsamfunn som er godt på vei å være rekolonisert etter rotenonbehandlingen i 2016. Økologisk tilstand klassifiseres til «God», og nært «Svært god». Det biologiske mangfoldet er høyt, med tilfredsstillende andel rentvannskrevende bunndyrarter og grupper.

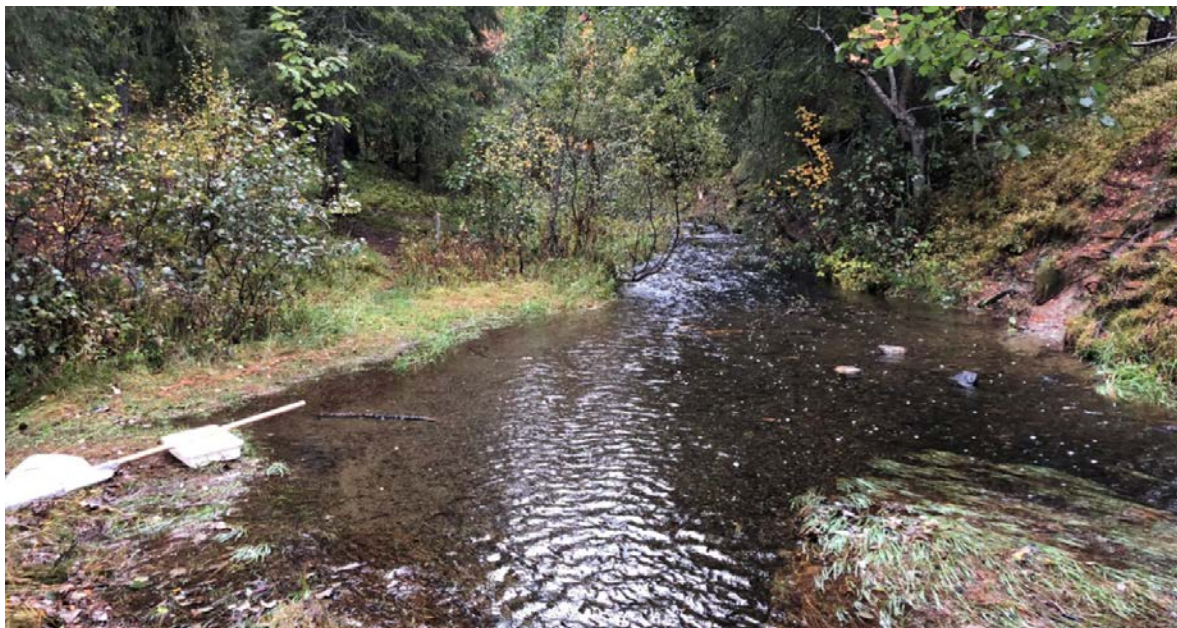
Denne bekken renner mellom vatna Lianvatnet og Haukvatnet. Begge vatn ble rotenonbehandlet høsten 2016, noe som betyr at hele bekkestrekningen ble påvirket av rotenon denne høsten. Stasjonen i bekk til Haukvatnet ble lokalisert like før munning til Haukvatnet (**figur 22**). Resultatene viste et bunndyrsamfunn som er godt på vei å være rekolonisert etter rotenonbehandling. Økologisk tilstand ble klassifisert som «God», og det biologiske mangfoldet er høyt, med tilfredsstillende andel rentvannskrevende bunndyrarter og grupper.

Figur 22. Bekk til Haukvatnet høsten 2017. Foto fra strekning ovenfor trikkesporet. Foto: Morten Andre Bergan.

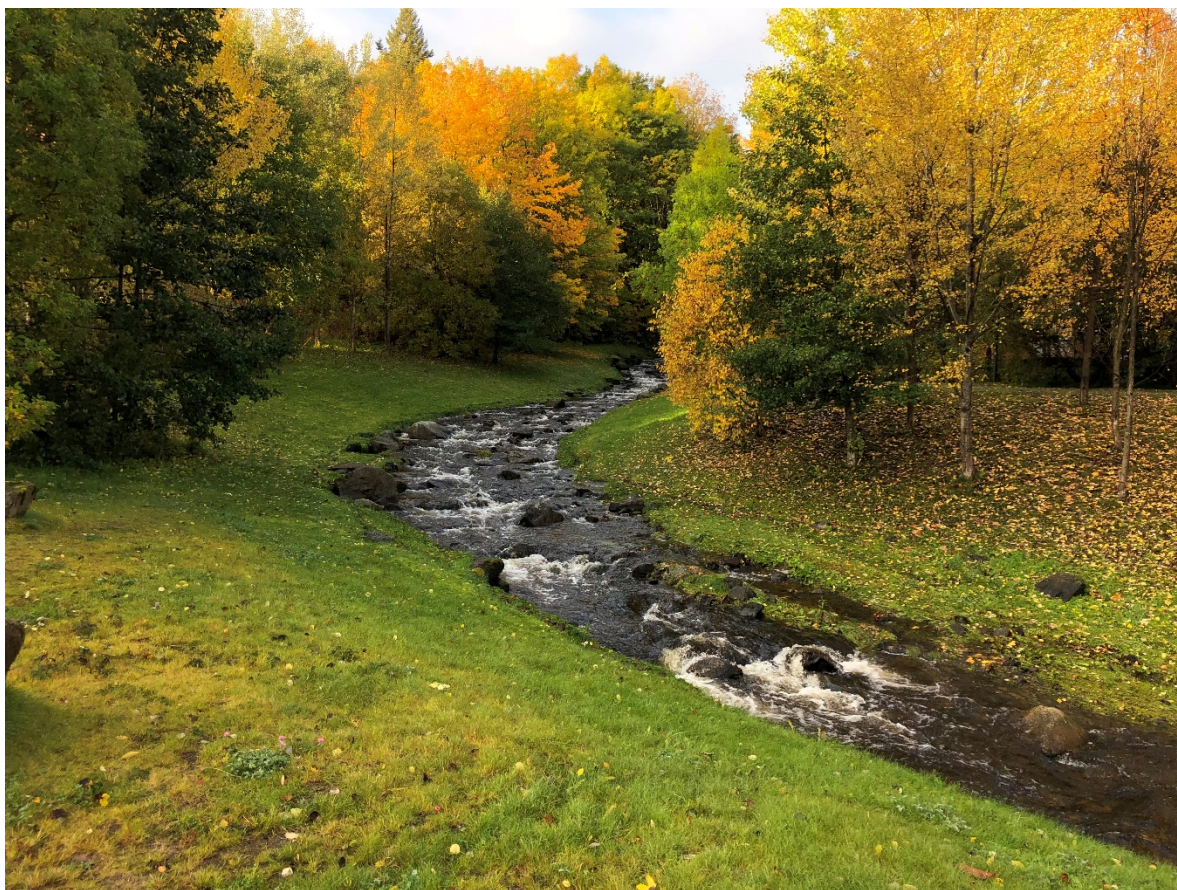
Resultatene fra vårundersøkelsene i 2018 viste at Ilabekken fortsatt var negativt påvirket av rotenonbehandlingen, men at rekoloniseringen var på god vei. Den økologiske tilstanden varierte mellom «God» og «Moderat», der både antall bunndyr og biologisk mangfold fortsatt er redusert sammenlignet med data fra før-tilstanden. Høstundersøkelsene viser det samme bildet, der alle tre stasjoner oppnår «Moderat» økologisk tilstand. Bunndyrsamfunnet hadde nå en vesentlig økning i antall bunndyr og mangfold ved alle tre stasjoner, og flere viktige bunndyrarter i gruppene døgn-, stein- og vårfluer registreres for første gang siden rotenonbehandlingen ble gjennomført. Likevel mangler enkelte nøkkelarter fortsatt i bunndyrprøvene fra 2018.

Før rotenonbehandling (årene 2010-2015) lå alle stasjoner i Ilabekken i området «Svært god/God» og «Moderat» økologisk tilstand, med til dels høyt biologisk mangfold og periodevis svært høy bunndyrproduksjon. I 2018 er denne før-tilstanden fortsatt noe redusert. Mangfoldet er lavere og bunndyrproduksjonen redusert sammenlignet med før-data. Videre overvåking i årene som kommer vil synliggjøre langtidseffektene av rotenonbehandlingen av bekkesystemet, og dokumentere bunndyrsamfunnets evne til å rekolonisere seg tilbake til før-tilstanden. Dette vil være viktig bl.a. for reetablering av ørret-/sjørretbestanden i vassdraget, og næringsgrunnlaget som må være tilstede for at disse bestandene skal ha livsvilkår. Med hensyn til sistnevnte anses føde- og byttedyrgrunnlaget å være tilfredstillende høsten 2018 (og kommende vinter) for Ilabekkens ungfishbestand av sjørret og bekkørret.

Figur 23. Ilabekken, anadrom strekning, høsten 2018. Foto: Morten Andre Bergan, NINA.

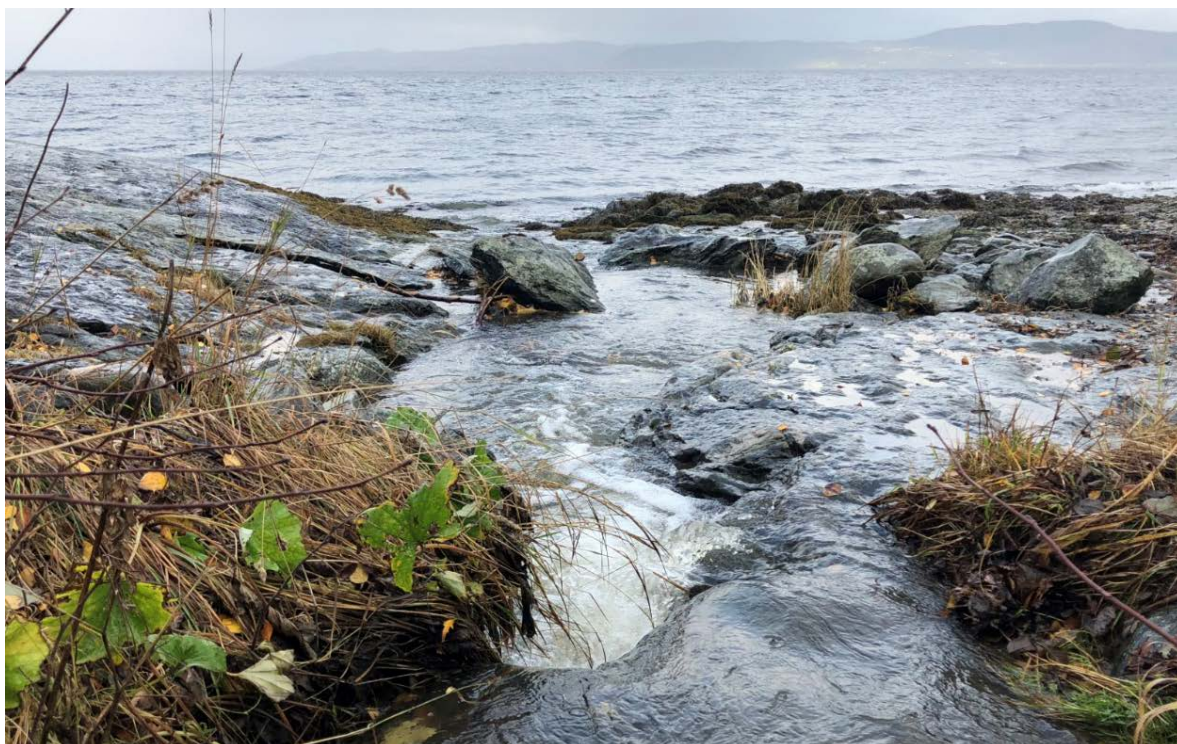
Elsetbekken ble undersøkt med en stasjon (st. 24) i nedre del før utløp til sjøen. Resultatene fra 2016 viser at den økologiske tilstanden klassifiseres til «*God*» bakgrunn av ASPT-indeksverdien, men justeres ned til «*Moderat*» ved en ekspertvurdering. Tolerante bunndyrformer dominerer bunndyrsamfunnet, og spesielt forurensningstolerante fåbørstemark er tallrike. Samtidig er rentvannskrevende døgn- og steinfluer kun tilstede med noen få individer per prøve. Dette gir en kunstig miljøbedømming ved bruk av indekser som ikke skiller på mengde og dominansforhold. Elsetbekken har, tross vesentlig bedring i vannmiljøtilstanden i enkeltår de siste 10 årene, fortsatt noe vannkjemiske problemer i nedre del. Trolig skyldes dette forurensende punktutslipp eller lignende episodiske tilførsler, i tillegg til økende belastning fra avrenning fra landbruksområder nedover vassdraget. Det er konsekvent høstpløying i Elsetbekkens nedbørfelt, helt ned til bekkeløpet. Resultatene fra 2018 gir grunn til fortsatt mistanke om periodevis lekkasjer av oljeholdige substanser til bekken (som beskrevet i tidligere vannrapporter), først og fremst fra bensinstasjonsområdet ved Fv 707. Det er avløpskummer med avrenning (helning fra pumper mot kummene) fra bensin/diesel-pumpene på bensinstasjonen, og dersom disse leder (urensset) rett ut i Elsetbekken, kan olje-/kjemikaliesøl og uhellsutslipp fra bensinstasjonsområdet forårsake stor vannøkologisk skade i anadrom strekning av Elsetbekken.

Figur 24. Elsetbekken munner til Trondheimsfjorden. Foto: Morten Andre Bergan, NINA.

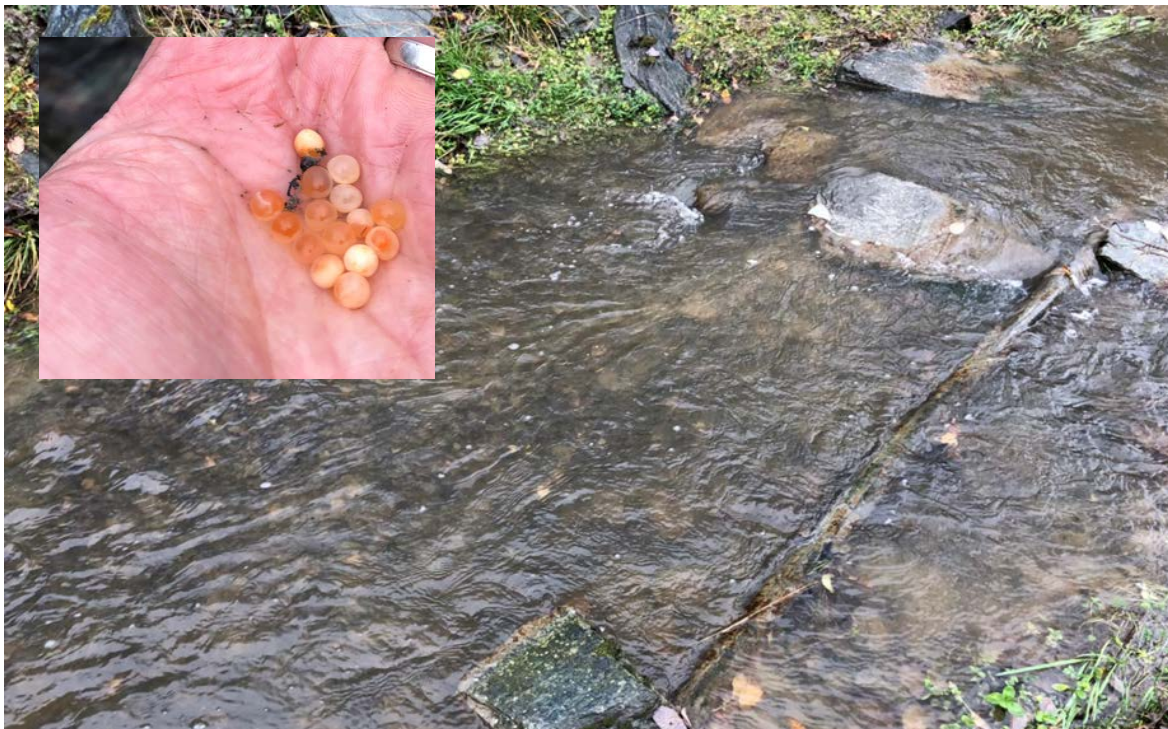
Figur 26. Ristelva/Høstadbekken ved stasjon 29, der det ble påvist rogn i bunndyrprøven (innfelt foto). Foto: Morten Andre Bergan, NINA.

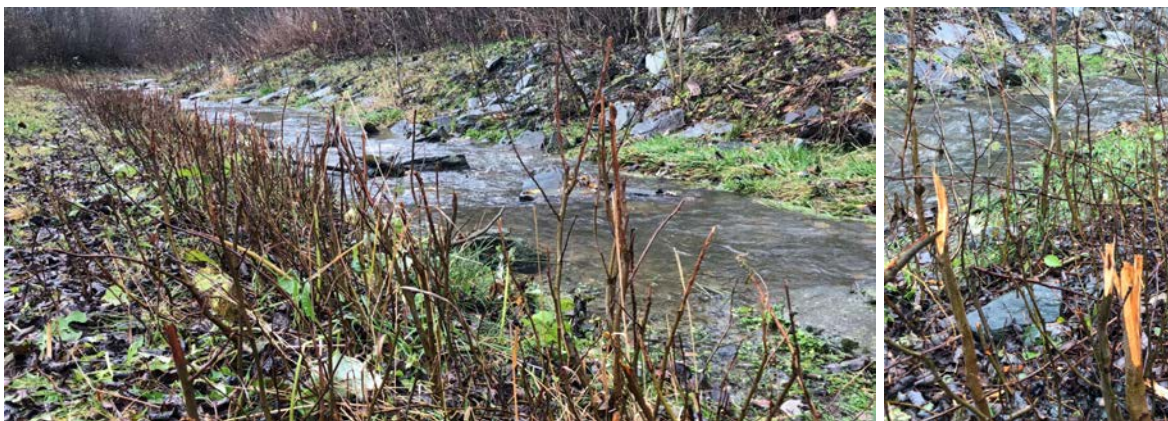
En velutviklet kantvegetasjon har så vidt begynte å reetablere langs stasjonsområde 29 i Høstadbekken (**figur 27**) etter restaureringen, men denne ser ut til å holdes aktivt nede med hogst. Dette er ikke gunstig for dette bekkepartiet, som nå har blitt et helt avgjørende gyteområde for bekkelevende ørret i hele Ristelva per i dag.

Figur 27. En framvoksende kantvegetasjon i Ristelva/Høstadbekken ved stasjon 29 holdes aktivt nede. Foto: Morten Andre Bergan, NINA.

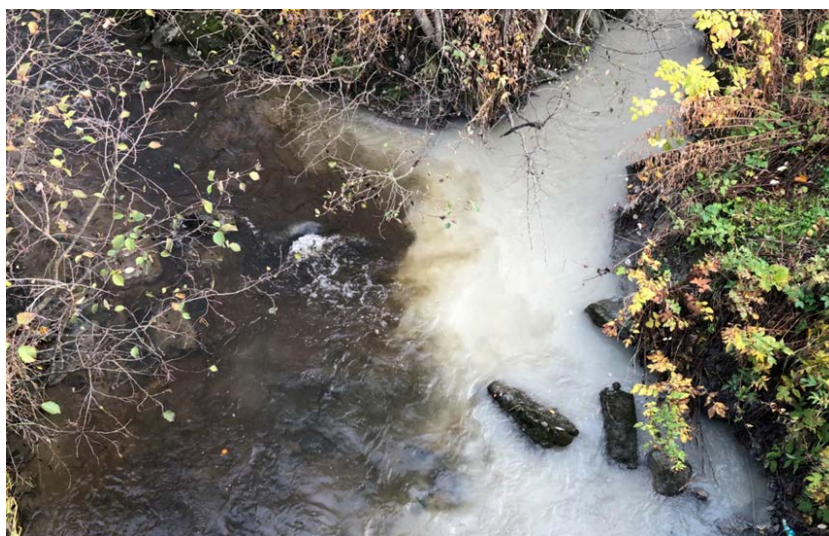
Figur 28. Samløp Eggbekken (blankt vann til venstre) og Ustbekken (turbid vann til høyre) ved bunndyrundersøkelsene i 2018. Foto: Morten Andre Bergan.

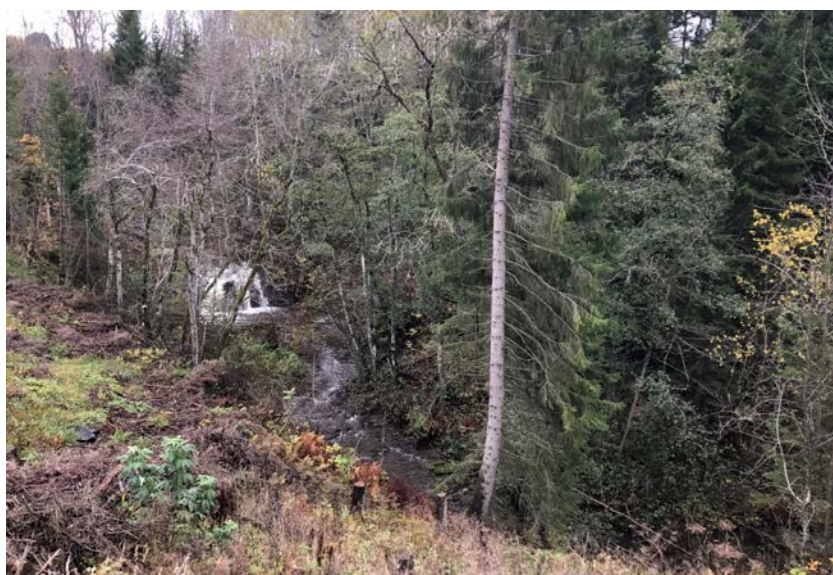
Figur 29. Øvre del av Eggbekken og fossen som markerer slutt på anadrom strekning Foto: Morten Andre Bergan.

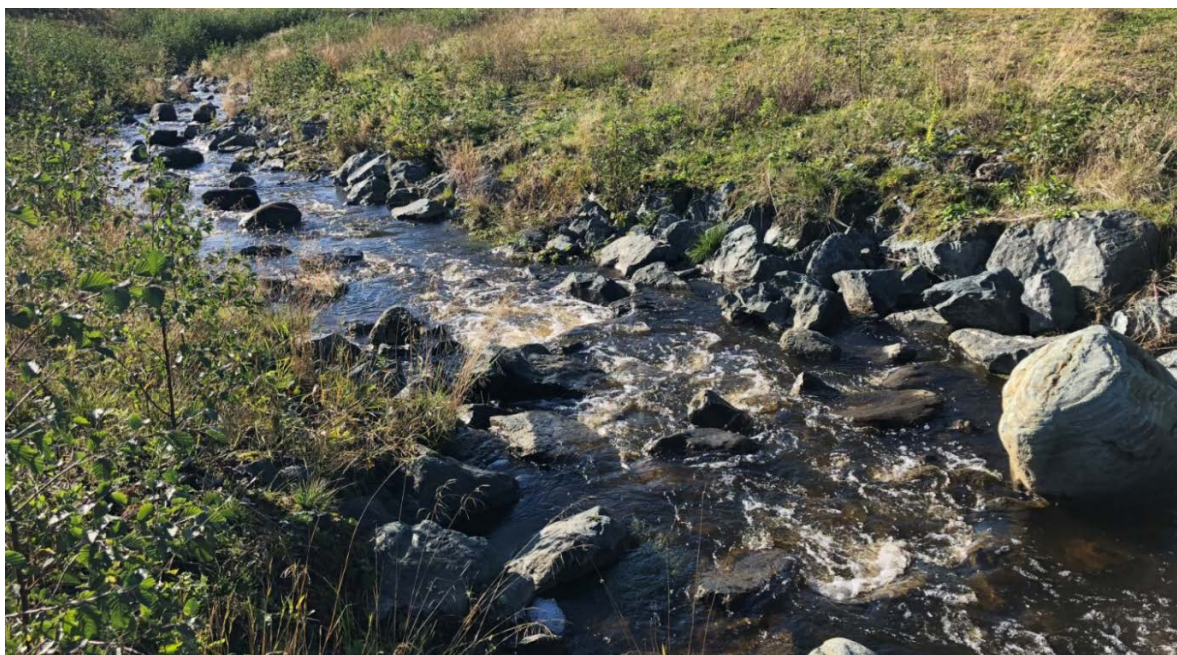
I Søra klassifiseres den økologiske tilstanden til «Dårlig» på begge stasjoner nedstrøms (st. 33) og oppstrøms (st. 34) samløp med Heggstadbekken. Resultatene viser ingen holdepunkter på at vannkvaliteten i Heggstadbekken påvirker Søra negativt. Her utgjør den generelle påvirkningen fra nedbørfeltet og nedslamming av bekkesubstratet årsaker til dårlig tilstand, samtidig som det er noe underskudd på naturlig elvestein i ulike størrelser (**figur 30**). Dette bør fylles på i årene som kommer.

Figur 30. Stasjonsområde 33 i Søra nedstrøms samløp med Heggstadbekken preges av stor sprengstein og lite naturlig elvestein i mindre størrelser. Foto: Morten Andre Bergan.

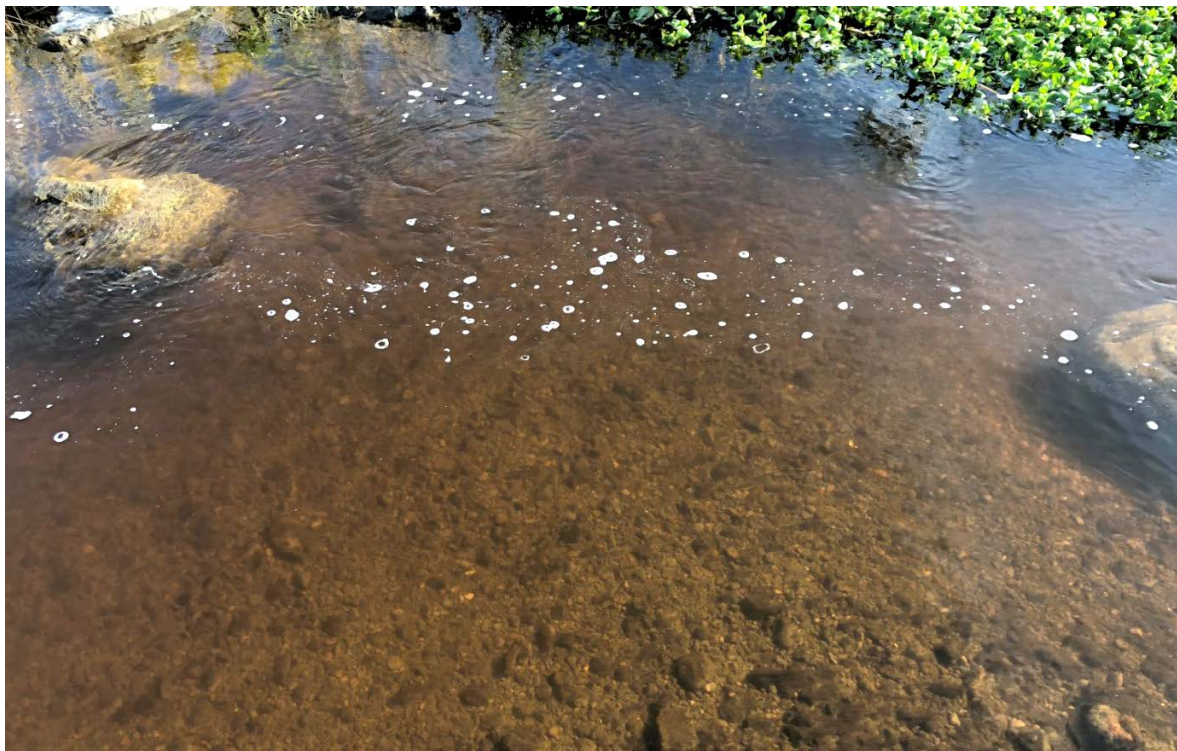
Figur 31. Deler av stasjonsområde 34 i Sørå, oppstrøms samløp med Heggstadbekken. Foto: Morten Andre Bergan.

Det er en forventning til at miljøtilstanden bedres de nærmeste årene, etter hvert som anleggsperioden er helt avsluttet og blottlagt nedbørfelt får stabilisert seg, vegetasjon gror til og lekkasjen av finstoff nært bekkeløpet avtar. Bekkeløpet i Sørå i nyanlagt strekning går svært åpent per i dag, og mottar høy solinnstråling, som gir grobunn for økt begroing/nedslamming. Dette vil også avta dersom man lar overhengende kantvegetasjon vokse til.

Risikofaktorene for disse nyrestaurerte bekkepartiene av Sørå er knyttet til faren for nedslamming og gjenøring over tid, underskudd på naturlig substrat (elvestein), og til en viss grad også mangel på sikker helårsavrenning, siden vannkilden til Sørå (Søbstadmyra og Nordmyra) er drenert og ødelagt til fordel for skiløyper (inngrep foretatt ca. 1986).
