Bunndyrovervåking av mindre vassdrag i Trondheim kommune

- Undersøkelser i 2018

Bergan, M. A. 2019. Bunndyrovervåking i mindre vassdrag i Trondheim kommune. Undersøkelser i 2018. NINA Rapport 1656. Norsk institutt for naturforskning.

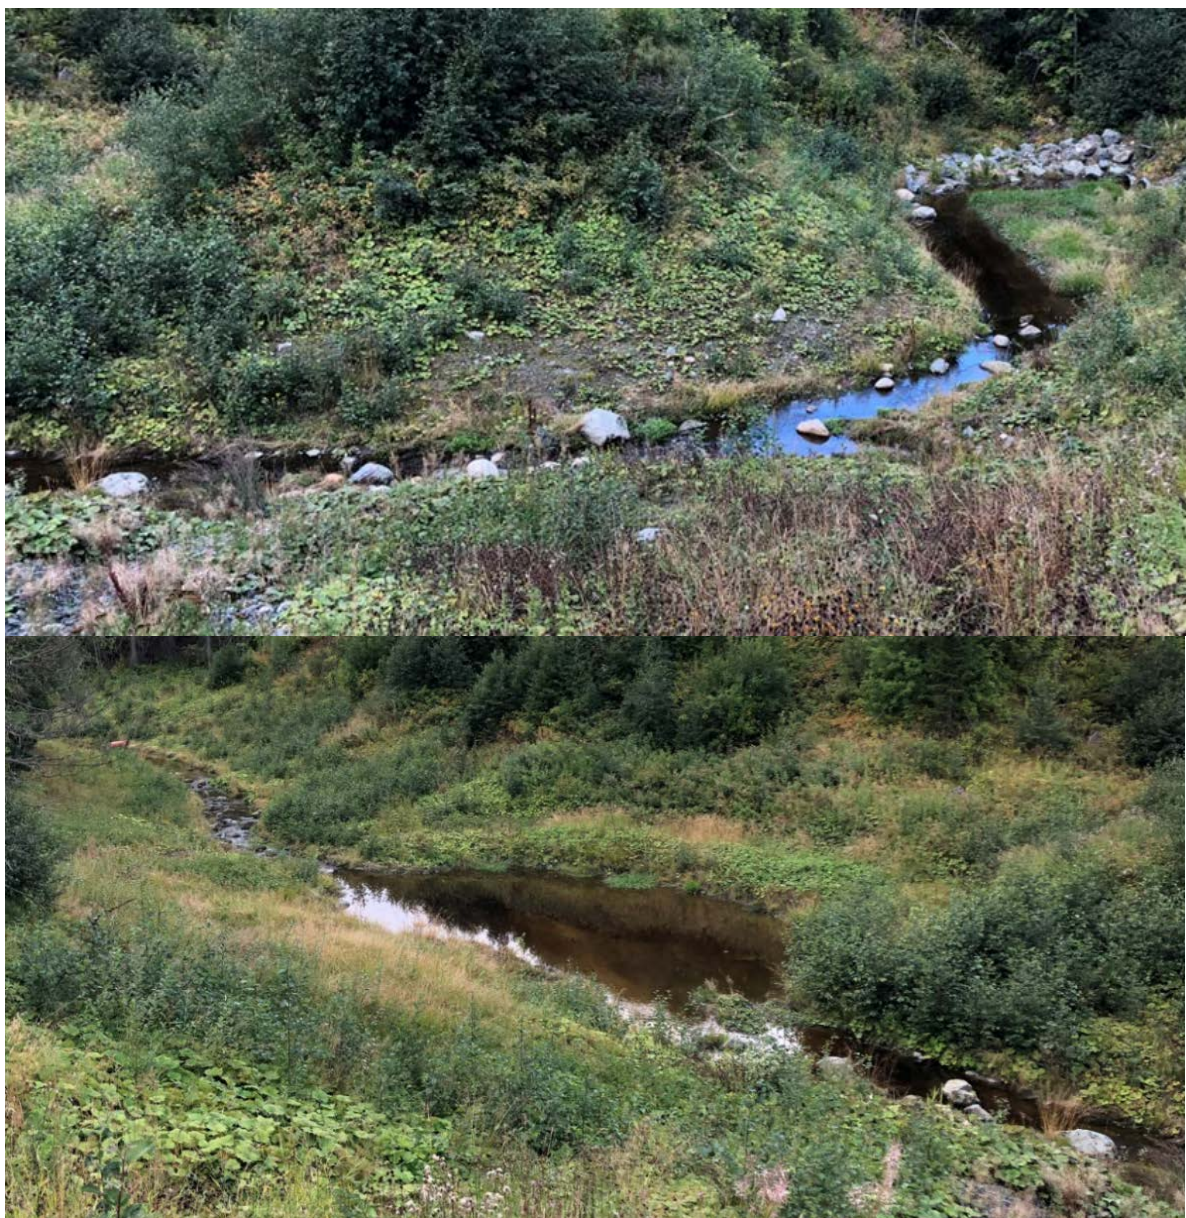
Figur 32. Stasjonsområde 32 i Sørå er variert, med naturlig restaurering, som har gitt strykstrekninger og lonepartier. Dette gir gode livsbetingelser for ørret, og grunnlag for et bunndyrsamfunn med tilfredstillende biologisk mangfold. Foto: Morten Andre Bergan.

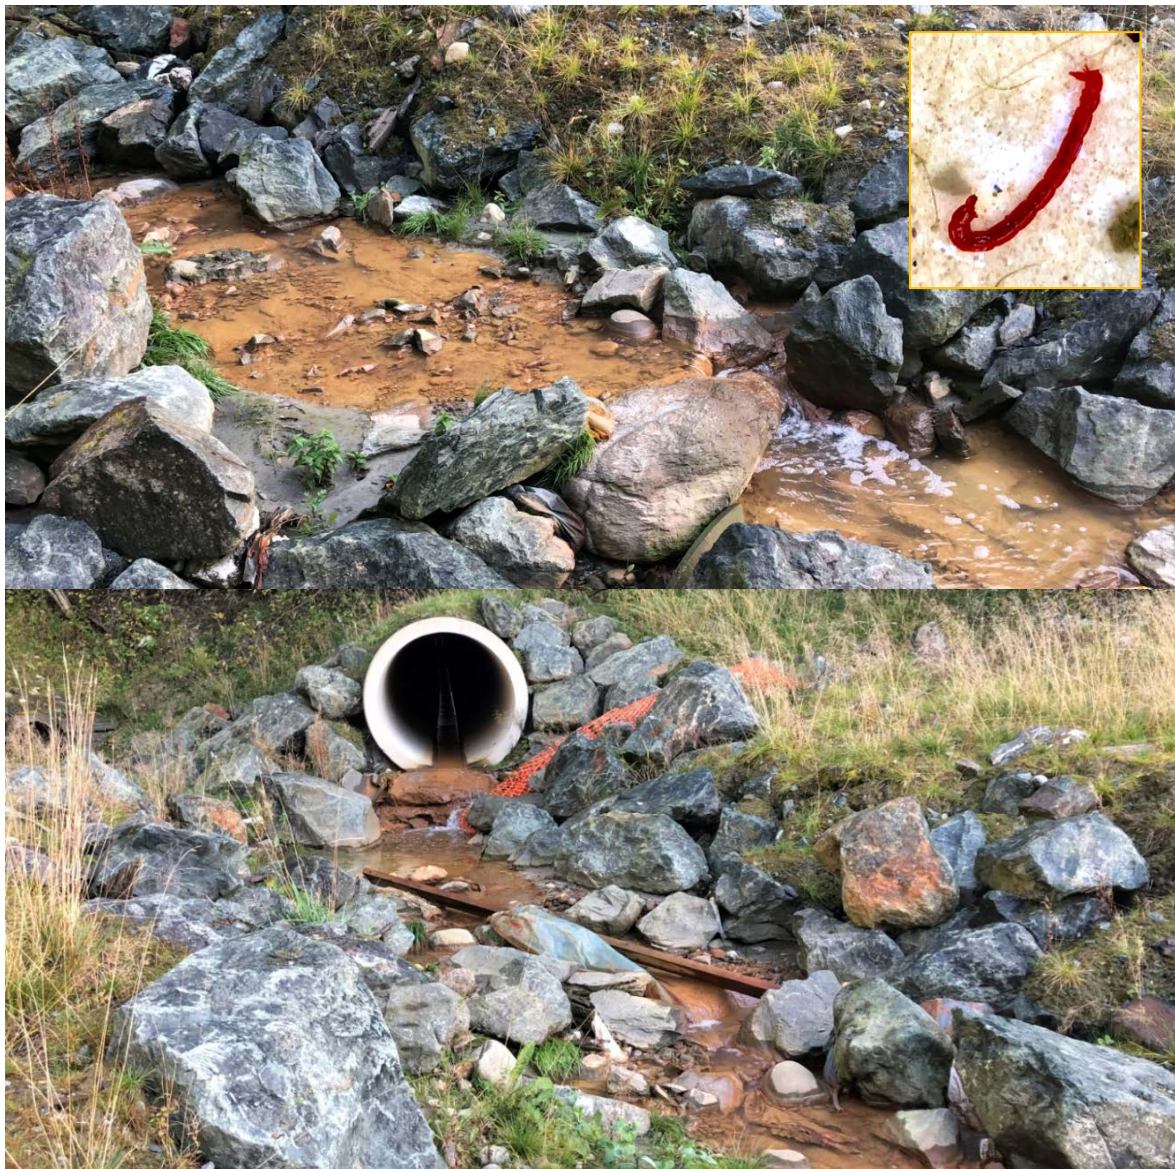
Resultatene fra undersøkelsene i Heggstadbekken før samløp med Sørå høsten 2018 viser en bunndyrfauna som har svært redusert økologisk tilstand. Økologisk tilstand klassifiseres til «Svært dårlig» ved stasjon 35 og 37, og «Dårlig» ved stasjon 36. Ekspertvurderingen tilsvarer «Svært dårlig» tilstand ved alle stasjoner, da bunndyrfaunaen mer eller mindre har kollapset i antall, mangfold og struktur. Det er ingen forventet positiv utvikling eller reetablering av bunndyrfaunaen de siste to årene etter restaurering. Årsaken til den reduserte tilstanden i Heggstadbekken vurderes per i dag å knyttes til vesentlig nedslamming av bekkesubstratet, potensiale for tørrlegging i ekstreme perioder (som sommeren 2018), episoder med jernutfelling og/eller utslipp fra industri/ betongvirksomhet i nedbørfeltet (**figur 33**).

Figur 33. Heggstadbekkens øvre strekninger etter utløp fra kulvert under jernbane framstår som svært belastet vannkjemisk, og har en meget fattig bunndyrfauna, bestående av tolerante fjærmygg (*Chironomus* sp, innfelt lite bilde) og et fåtallig andre forurensningstolerante bunndyrformer. Foto: Morten Andre Bergan.

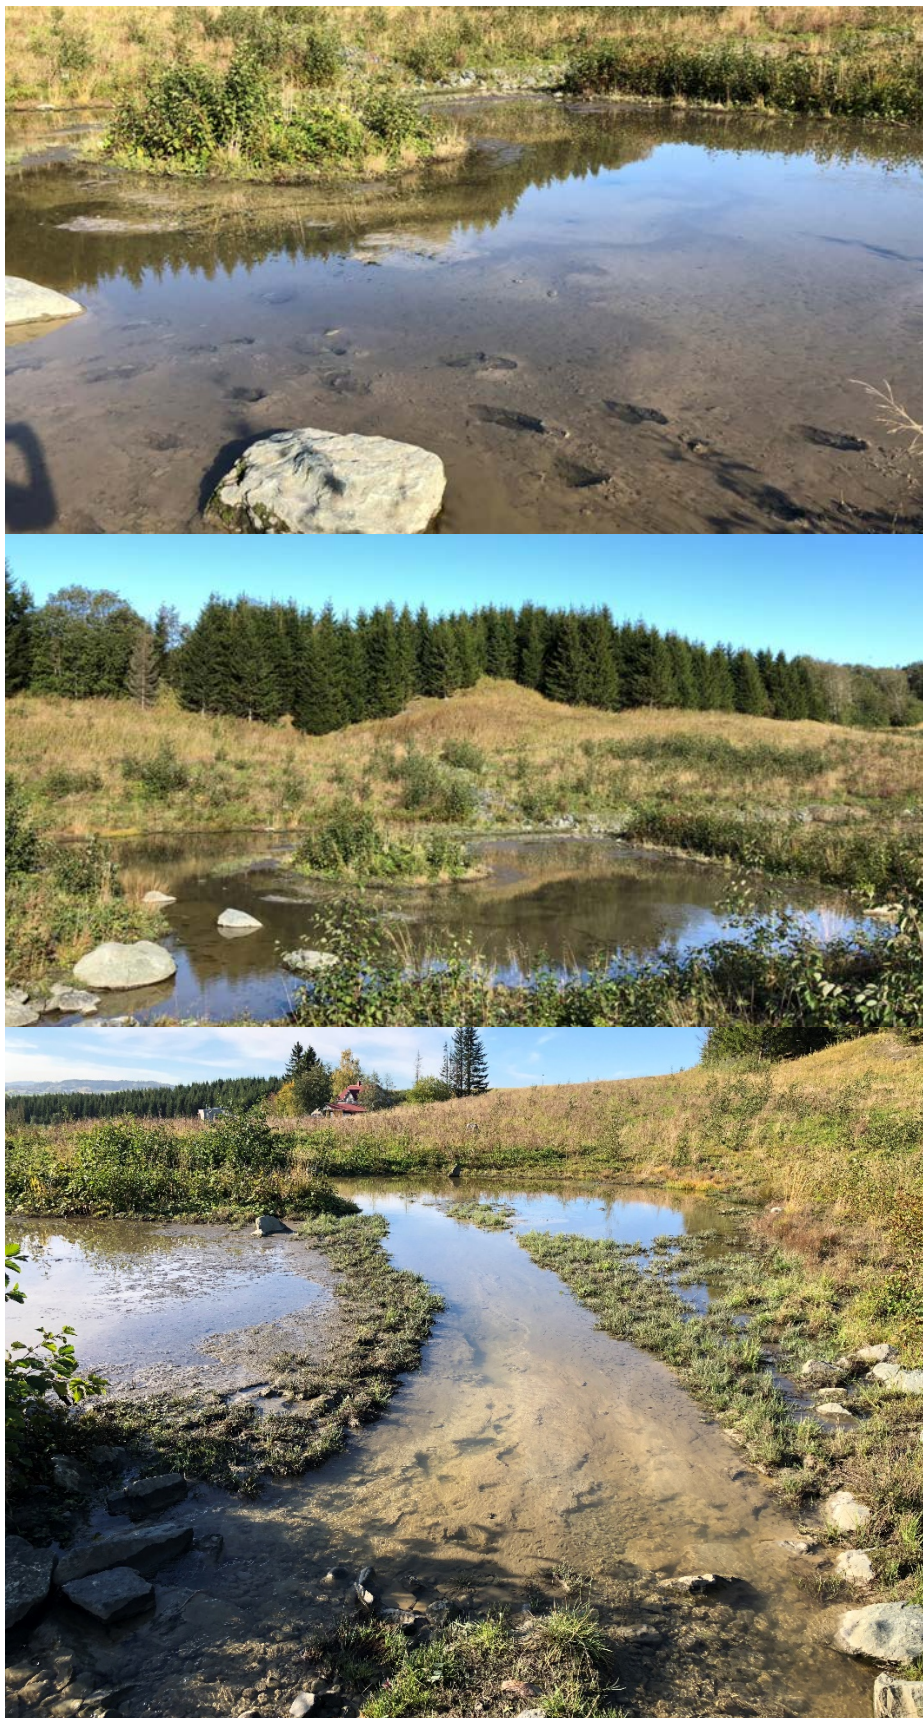
Figur 34. Fangdam i nedre del av Heggstadbekken er nedslammet og i ferd med å gro igjen i 2018, og har kun noen få centimeters vanndyp. Foto: Morten Andre Bergan.

Det tilrådes at fangdam i Heggstadbekken graves ut på ny for å sikre sin funksjon som sedimentfelle, samt at dam i Søra (**figur 35**) nedstrøms samløpet med Heggstadbekken i tillegg graves ut for deponert finstoff og slam de siste to årene. Dette er finstoff som kan, og trolig vil, settes i bevegelse ved flom og isgang/issmelting, noe som kan gi større negative vannøkologiske konsekvenser for Søra nedstrøms. Dette tiltaket må deretter følges opp med jevne mellomrom etter behov, det vil si at man gjør vurderinger av nedslammingsgraden og foretar tømminger når det måtte behøves.

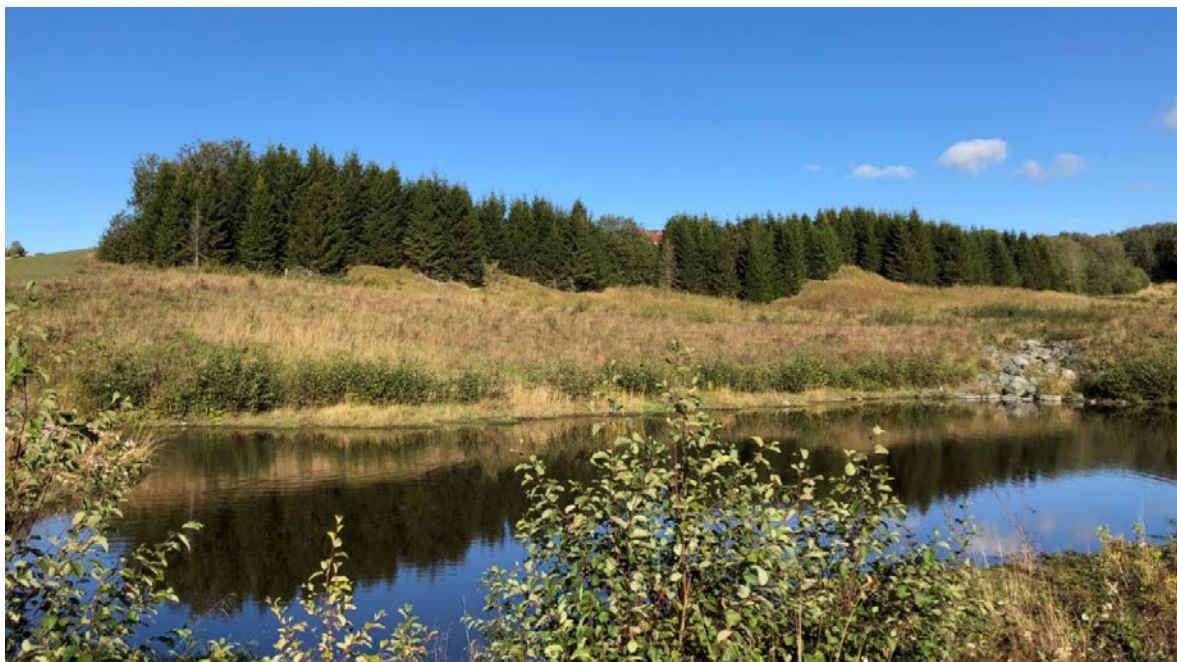
Figur 35. Dammen i Søra som Heggstadbekken munner til framstår også som mer gjenfylt av sedimentert finstoff. Foto: Morten Andre Bergan.
