NINA Rapport

Problemkartlegging og ungfiskovervåking i små sidevassdrag til Gaula

Undersøkelser i 2019

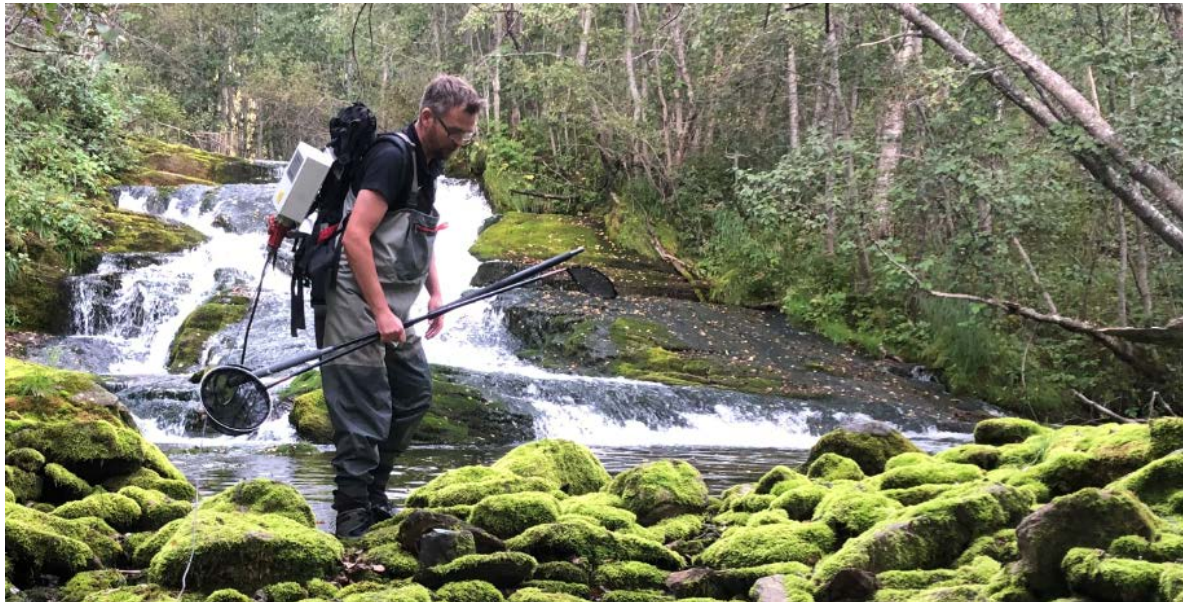
Figur 1. Ungfisktellinger foregår med bærbart strømapparat og håndholdte håver, på bekkestrekninger som er vadbare. Illustrasjonsfoto (NINA).

I 2019 ble det gjennomført elektrisk fiske («elfiske») med bærbart elektrisk fiskeapparat av Paulsen-type (GeOmega Fa-4) (**figur 1**) og problemkartlegging i til sammen 23 bekker/vassdragsystemer til Gaula på strekningen Gaulosen – Midtre Gauldal (**tabell 1**) (**vedlegg A**).

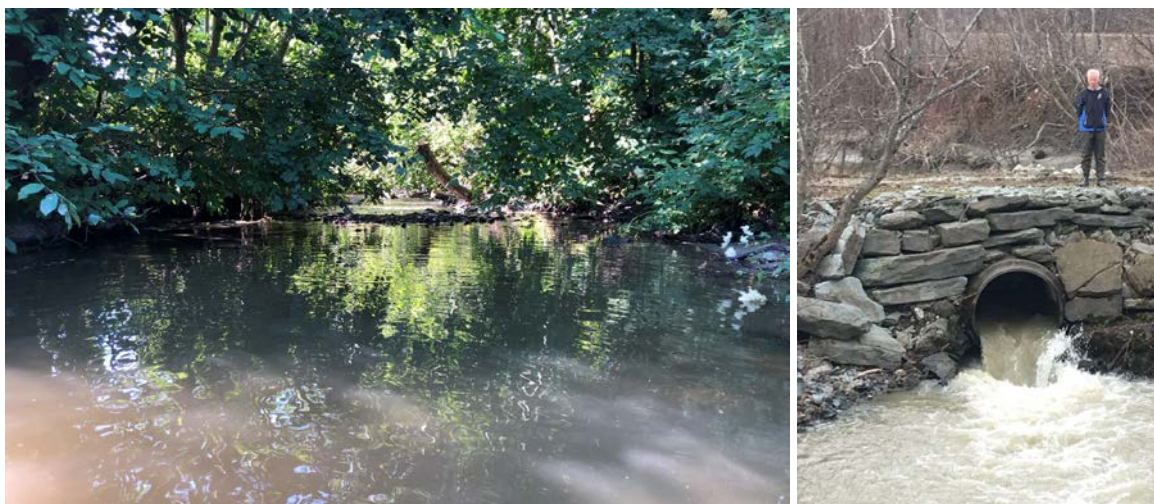
Figur 2. Nedre del av Eggbekken går konstant turbid og blakket som følge av belastninger i nedbørfeltet. Foto høsten 2019 (t.v.). I tillegg kan en betongkulvert under eldre traktorvei (t.h., foto t.h.) stenge for oppgang i enkelte år dersom optimal vannføringen uteblir før gytetidspunktet for sjøørret. Foto: NINA.

til kjente belastninger i vassdraget på dette partiet (Bergan & Solem 2019). En overvåkingsstasjon nedstrøms Fv 707 (st. 1a) hadde ingen ungfisk i 2019. dette er første gang i nyere tid at det ikke fanges ørret på stasjonen. Årsaken er trolig summen av belastning dette bekkepartiet nå mottar, eksempelvis sumbelastning av partikkelpåvirkning (**figur 2**) og forurensning fra Ustbekken og kloakklekkasjer fra pumpehuset ved Fv 707. I tillegg ser vi nyoppstartede, pågående gravearbeider knyttet til legging av ny vannledning (Metro-vann) nært bekken som en potensielt medvirkende årsaker. Ørret kommer inn i fangstene først på stasjonen like ovenfor disse nevnte belastningskildene i 2019 (st. 1b). Nedre del av bekken vurderes dermed som for belastet av forurensning og nedslamming til å fungere som gyteområde. Det er også usikkert om det er særlig gunstig oppvekstområde for eldre ungfisk pga vannkvaliteten man i perioder har på dette partiet. Det ble lagt ut gytesubstrat i det mest belastede stasjonsområdet i Eggbekken høsten 2019. Ungfisktellinger i 2020 vil vise hvorvidt dette ble benyttet av gytefisk høsten 2019, og eventuelt om overlevelsen fra rogn til årsyngel har vært god.

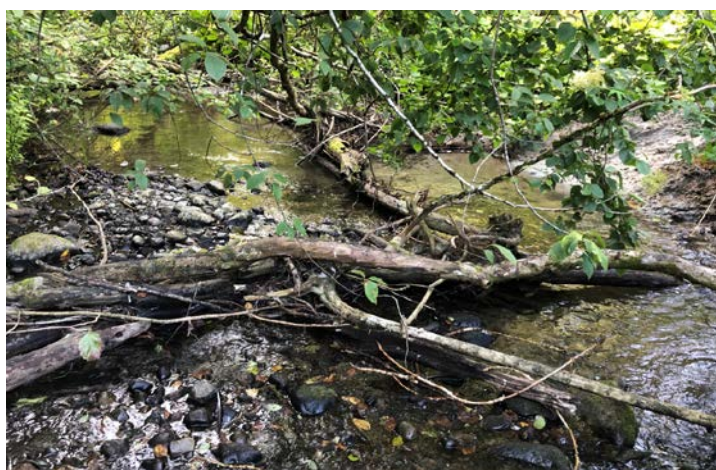
Figur 3. Øvre del av Eggbekken har urørt bekkeløp og vesentlig bedre vannkvalitet enn nedre del, og har avgjørende funksjon som gyteområde for sjøørreten i vassdraget. Dette under forutsetning at gytefisken kan nå dette partiet. Foto: NINA.

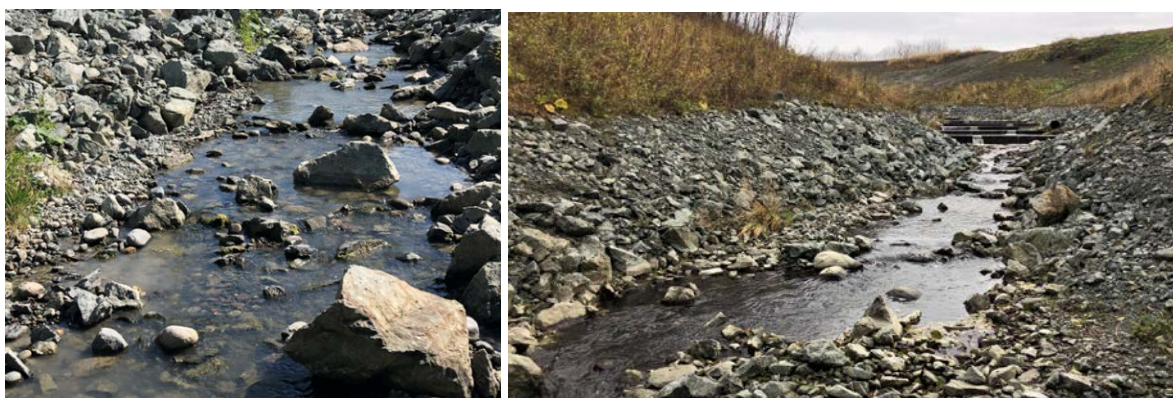
Figur 4. T.v.: Stasjonsområde og vannføring nedstrøms første terskel i Sørå under ungfisktel-
lingene den 07. august 2019. T.h.: samme bekkeparti i oktober 2019. Foto: NINA.

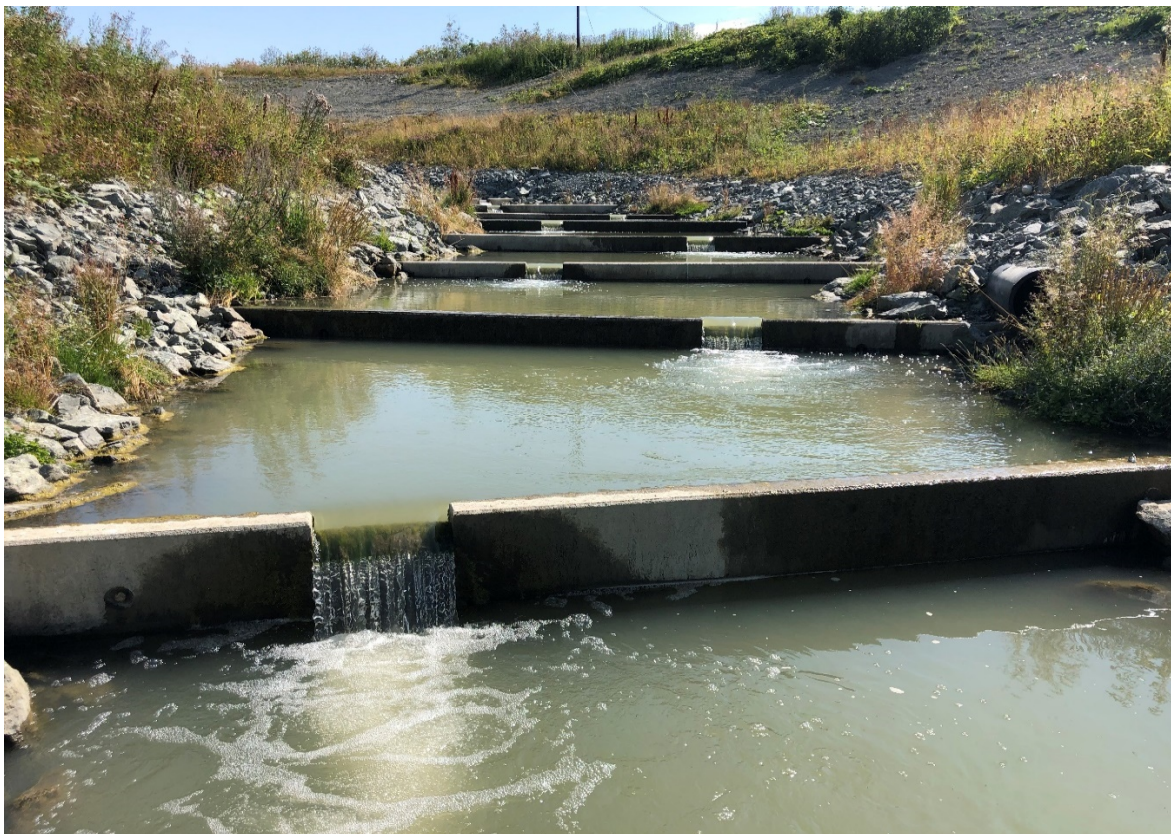
Figur 5. Terskler i Sørå ovenfor stasjonsområdet. Foto fra 07.08.2019. Foto: NINA.

Resultatet fra ungfisktellingerne i 2019 er svært positivt, og viser at ungfisk svømmer opp i Sørå fra Gaula, og forbi tersklene ved gunstige vannføringer. Videre viser resultatene at det trolig foregår noe gyting av sjørret i nedre deler av Sørå i dag, og at laksunger (fra Gaula) benytter bekken som oppvekstområde. En befaring av de nederste bekkepartiene i Sørå (**figur 6**) i oktober 2019 avdekket imidlertid sterk nedslamming og tetting (felte trær, kvist, dødt trevirke, søppel, skrot) av bekkeløpet nedstrøms tiltakspartiet, og har kun unntaksvis flekker med egnet substrat med gytemuligheter i dag.

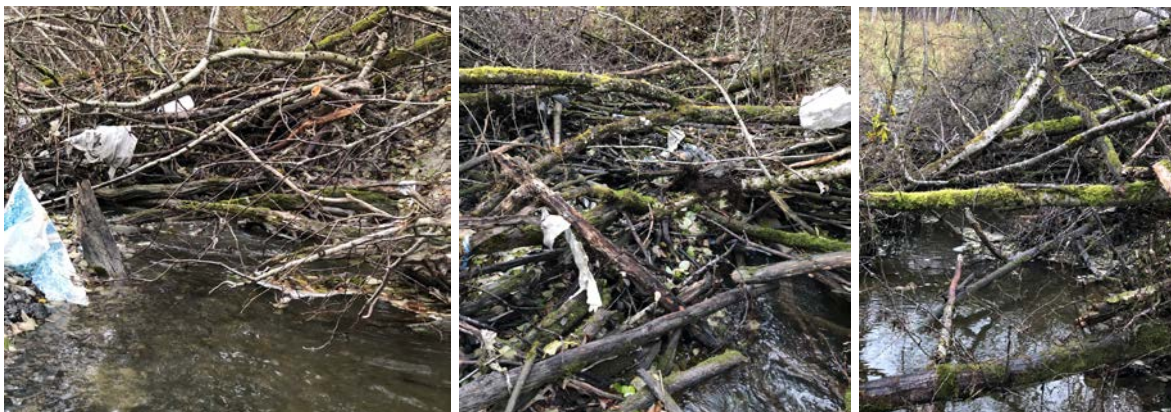
Figur 6. Sørå er nær ved å tettes av dødt trevirke, søppel og skrot som følge av årevis med menneskelig aktivitet på strekninger ovenfor, i tillegg til naturlige utglidninger av bekkesidene. Foto: NINA.

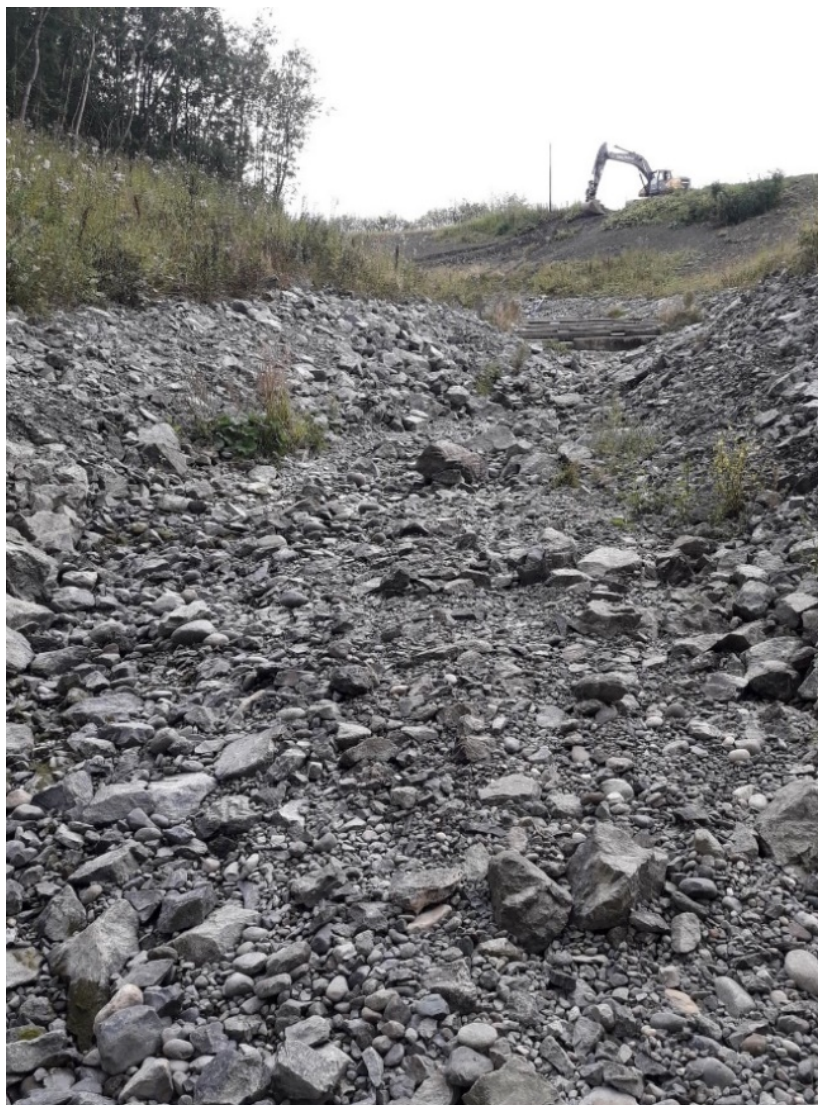
Figur 7. Fullstendig tørrlagt Sørå på stasjonsområde i den 20.08.2019, etter at våre undersøkelser ble gjennomført (se partiet med vann i **figur 4**). Foto: Morten Sæther/Privat.

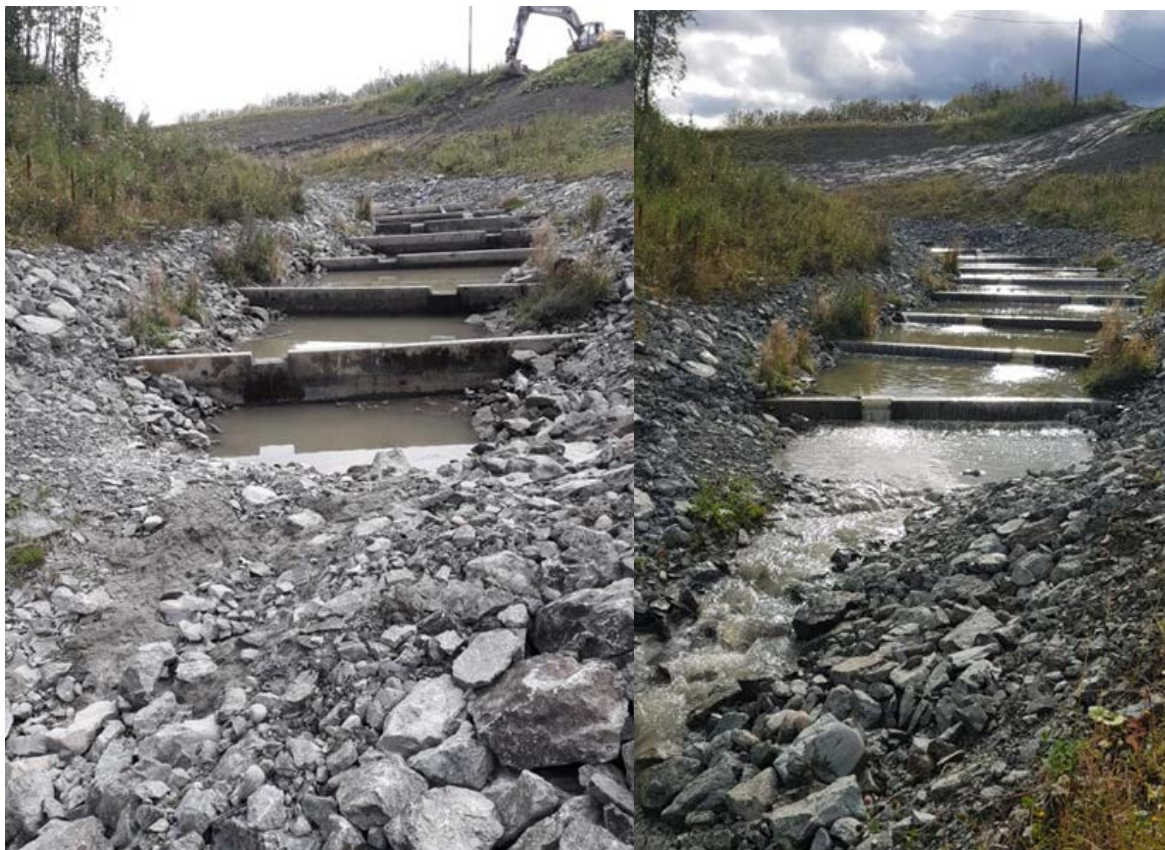
Figur 8. Foto fra terskelpartiet den 20.08.2019 (til venstre), der kun tersklene hadde vannspeil. Samme parti 21.08.2019 (til høyre), etter at feilen var utbedret og vannføringen igjen på plass. Foto til venstre: Morten Sæther/Privat. Foto til høyre: Terje Nøst/Trondheim kommune.

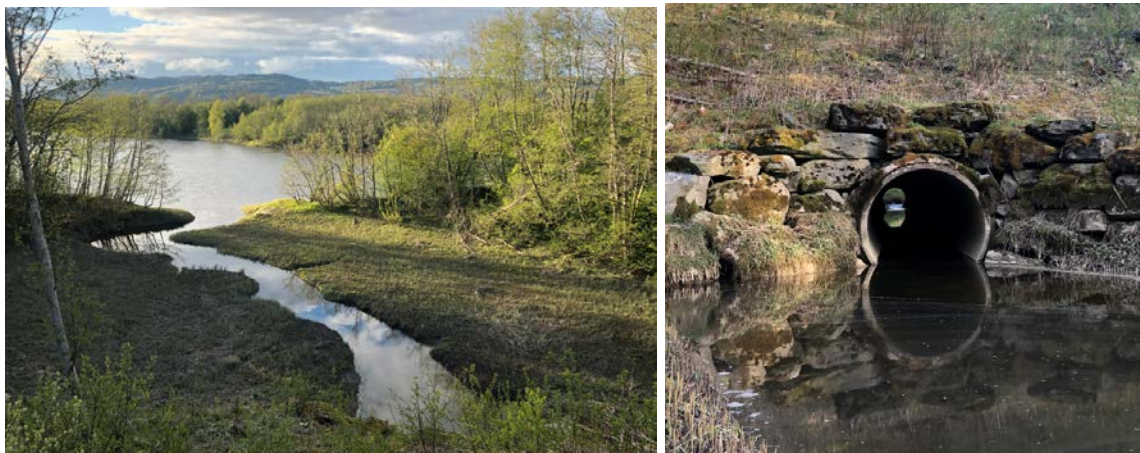
Figur 9. Reitanbekken. Munningsområde til Gaula/Gaulosen på flo sjø (t.v.) og kulvert under E39 (t.h.). Foto fra april 2019. Foto: NINA.

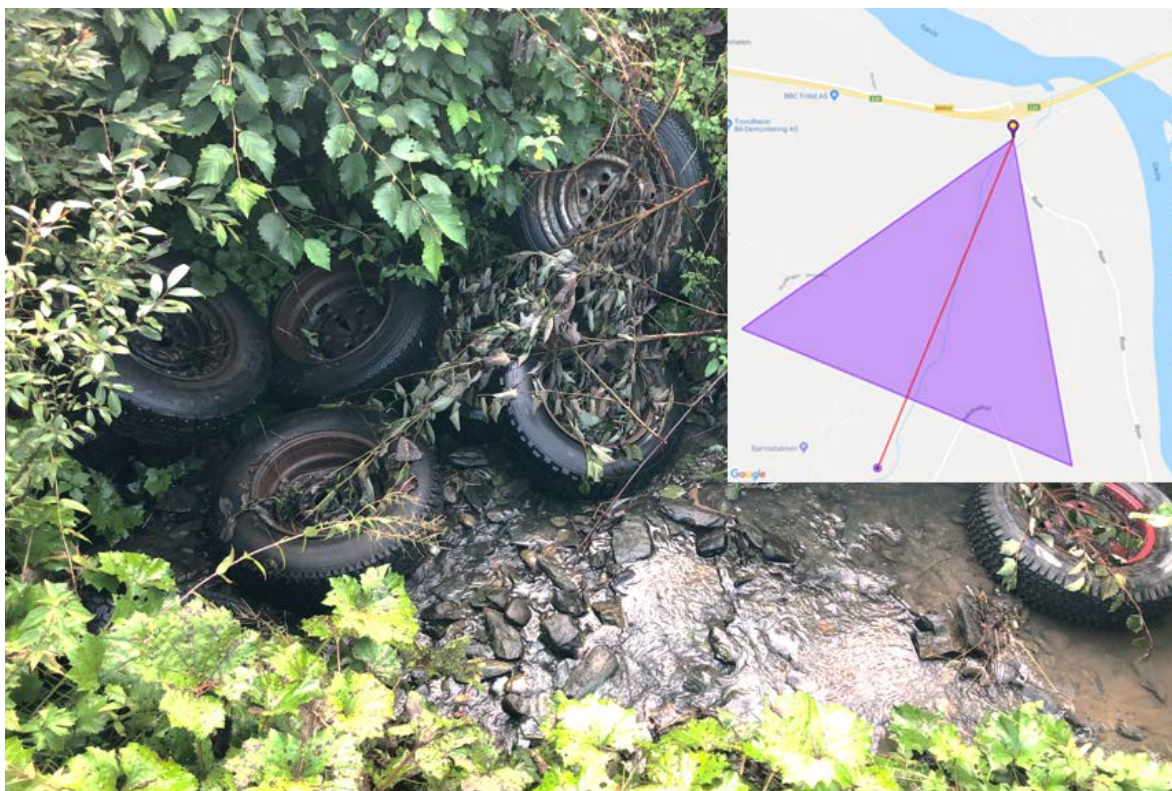
Figur 10. Reitanbekken er en foretrukket dumpingplass for gamle bildekk ved Strandvegen. Innfelt kart: Stedfesting av dumpingplassen og retning på foto. Foto: NINA, Kart: <https://www.google.com/maps>.

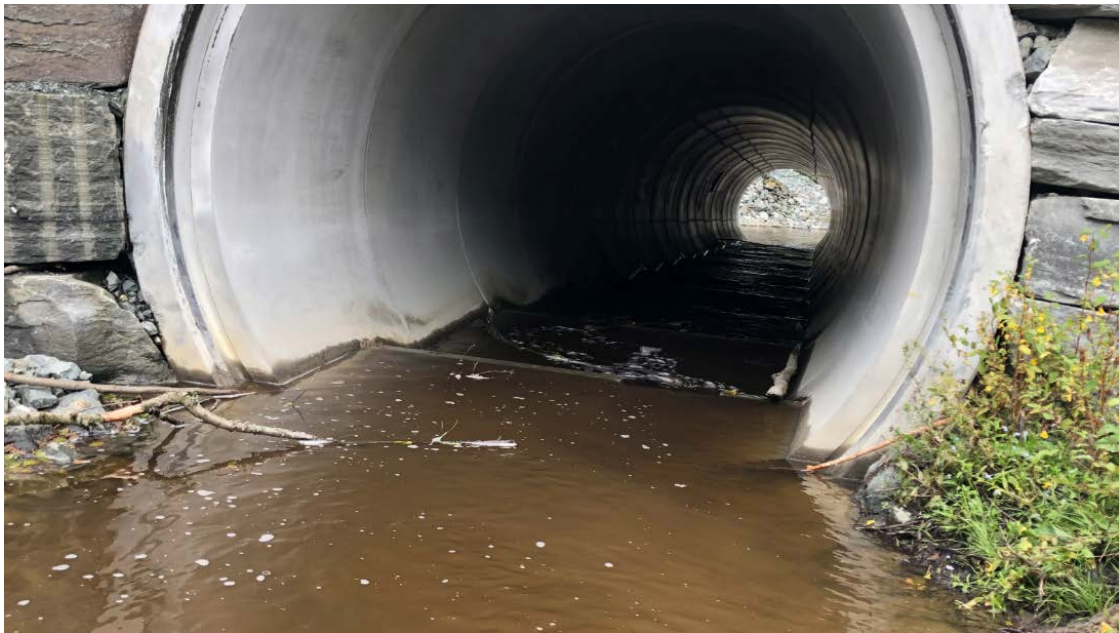
Figur 12. Veikulvert med innlagte terskler som fungerer som fisketrapp i Ratbekken. Foto: NINA.

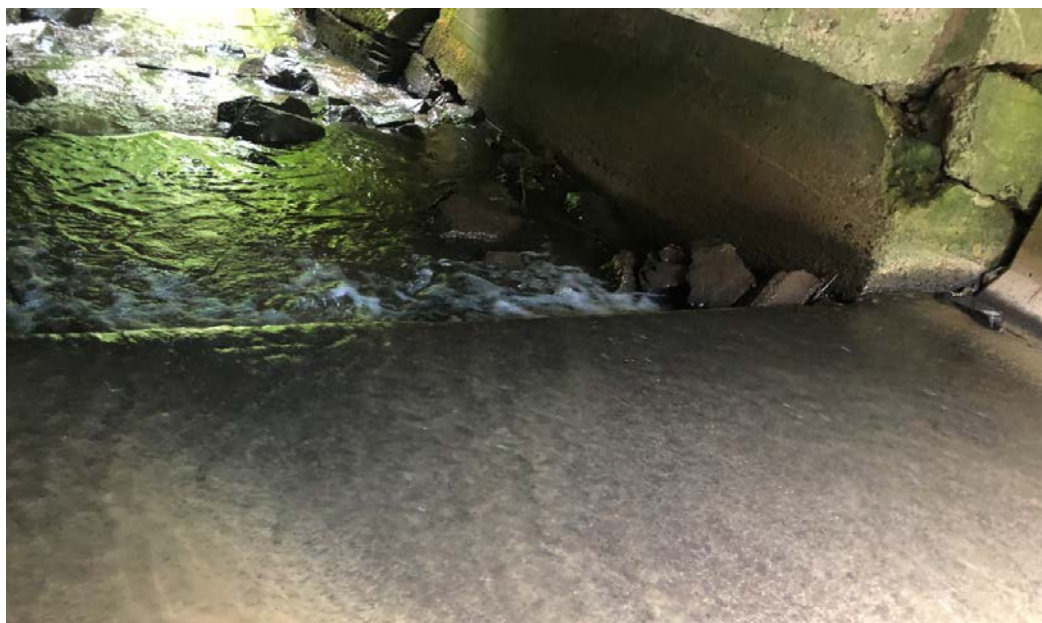
Figur 13. Ukurant, flat betongbunn med nedstrøms fall under privat vei ved Aasgarden. Foto: NINA.

Øvre partier (st. 4b, c og d) av Ratbekken har svært lave tettheter av alle aldersgrupper ørret, og laksunger ble ikke påvist. Dette har delvis sammenheng med seneffektene fra hendelser i 2017 i nedre del (Bergan & Solem 2018), samtidig som gytefisk ikke utnyttet områdene i øvre del høsten 2018. Årsaken til sistnevnte er ikke kjent, da den nyetablerte vandringsveien skal ha vært intakt. Ratbekken har et svært komplisert belastningsbilde knyttet til både forurensning, hydro-morfologiske endringer og vandringsveier i dagens mange kilometer med anadrom strekning. Eksempelvis ble det i 2019 tilfeldigvis avdekket flat, ukurant betongbunn og fall under ei bru like nedstrøms øverste stasjon i Ratbekken (mellom stasjon 4c og d). Slike inngrep kan i enkelte år stoppe for oppgang av gytefisk. Betongbunnen har blitt oversett tidligere år, da man må fysisk befare strekningen til fots under brua for avdekke dette.

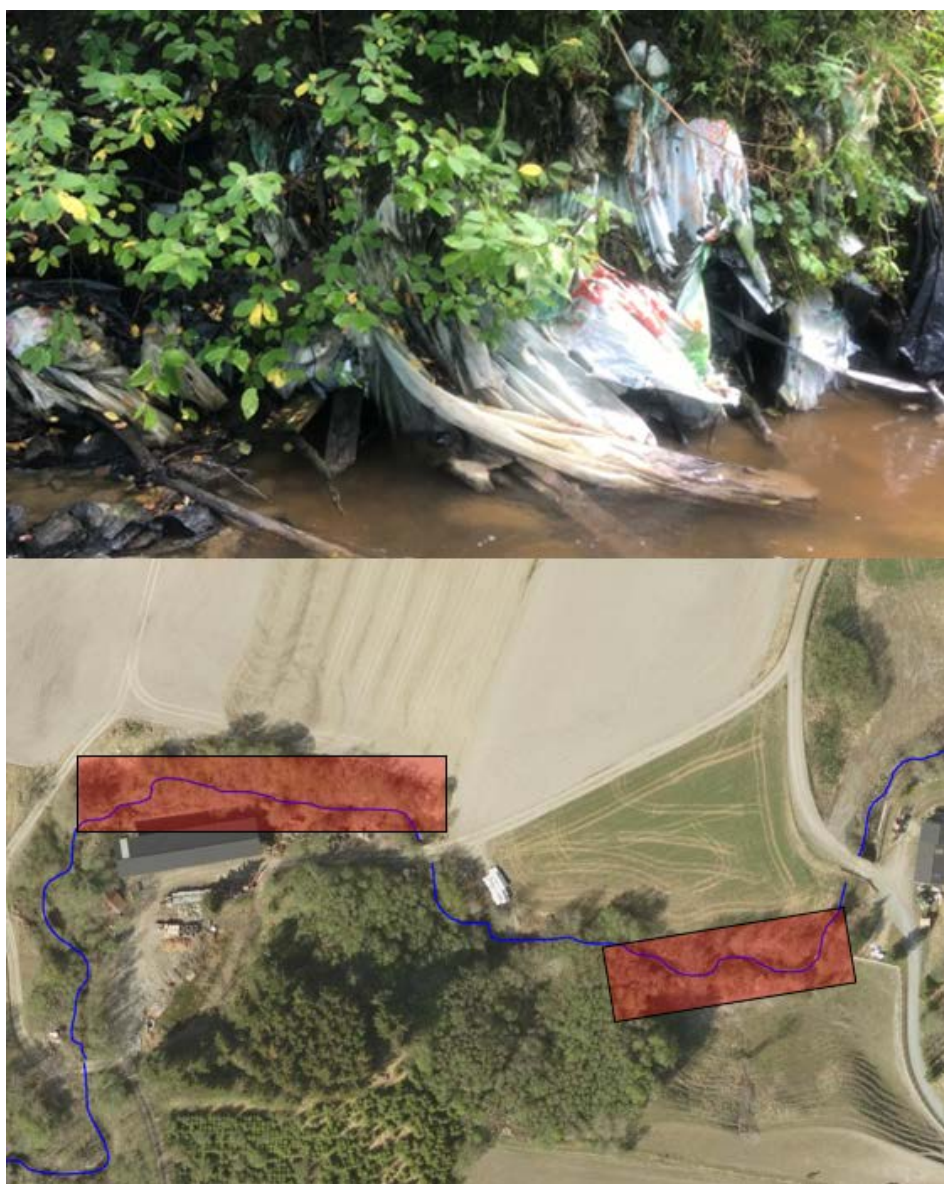
Figur 14. Strekninger i øvre del av Ratbekken (spesielt ved røde soner) framstår som en dumpingplass for plast, (miljøfarlig?) avfall og skrot. Foto: NINA. Flyfoto: <https://kart.finn.no/>.

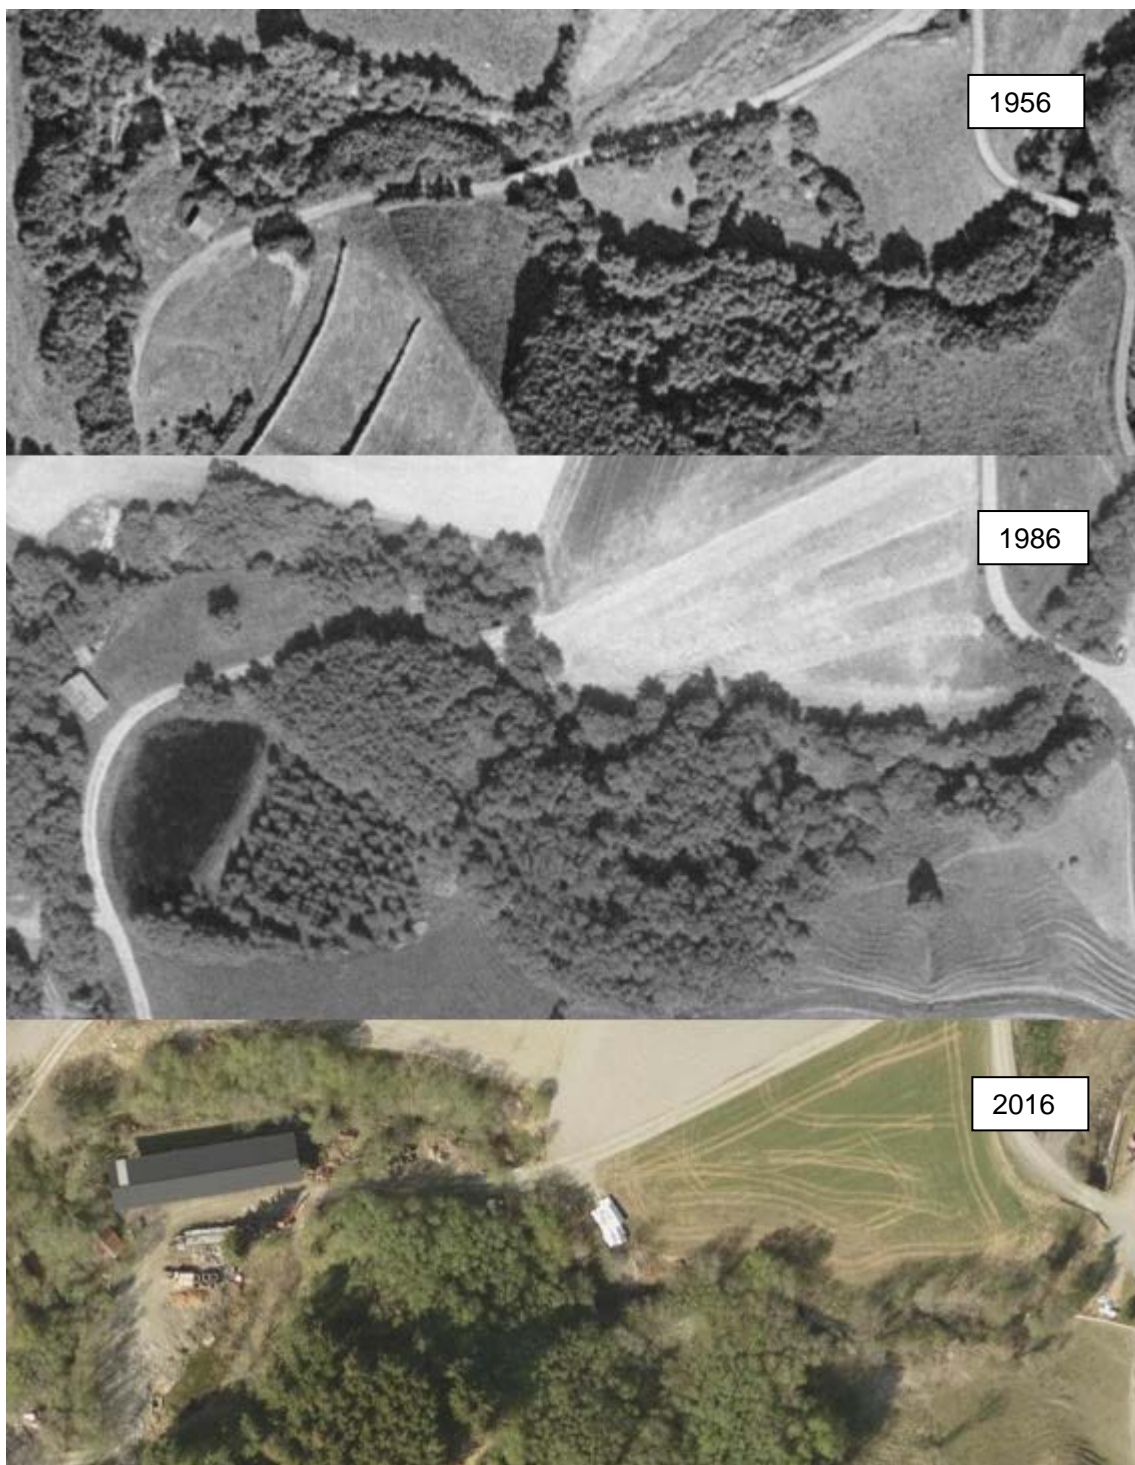
Figur 15. Historisk utvikling av overvåkingsområdet i øvre del av Ratbekken.
Flyfoto: <https://kart.finn.no/>.

I 2019 ble bekkepartier i øvre del av Ratbekken befart mellom stasjon 4b og 4c i 2019 (se **figur 14**). Det ligger svært mye søppel, plast, metall og annet skrot i bekkeløpet på disse bekkestrekningene. Bekkeløpet, kantvegetasjonen og areal i nær tilknytning til dette bærer preg av å ha vært (og fortsatt er) et deponi og dumpingplass for søppel og skrot i lang tid. Det er forlatte oljetanker, gamle landbruksmaskiner og annet avfall ned mot bekkeløpet i disse partiene (merket rødt i **figur 14**). Observasjoner av flyfoto i perioden etter krigen fram til i dag (<https://kart.finn.no/>) over partiet vist i **figur 15**, synliggjør store inngrep og endringer i bekkelandskapet og området for øvrig siste 50-60 år. Bekkeløpet er flyttet og rettet ut, ett tjern dukker opp (i 60-årene) og blir så gravd igjen (etter 2014).

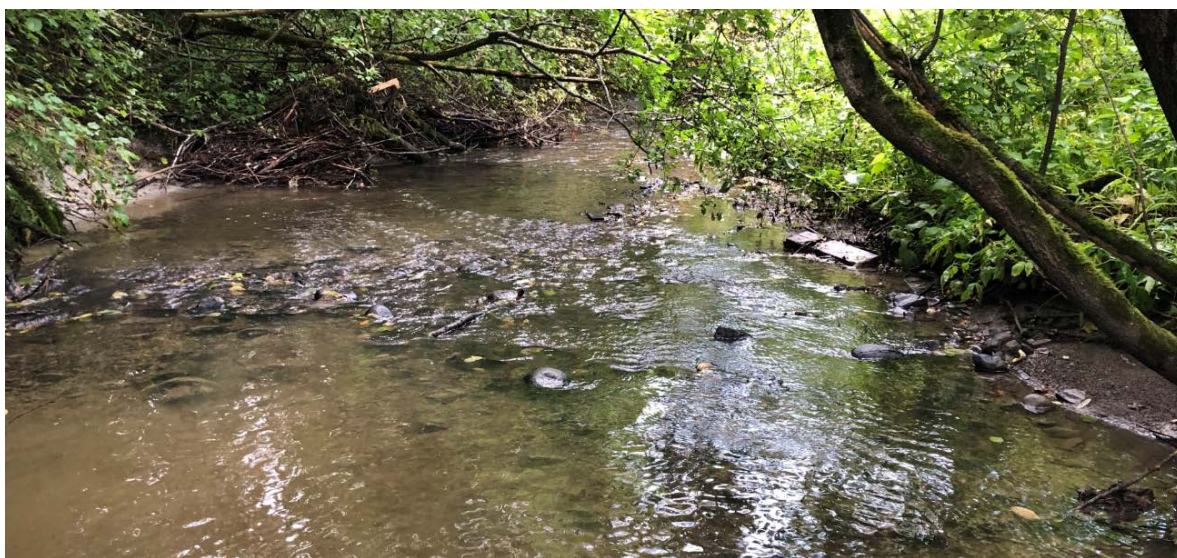
Figur 16. Øvre del av Langbekken er «hot-spots» for gyting av sjøørret, men står uten produksjon, fordi gytefisk av sjøørret fortsatt ikke klarer å vandre opp hit fra Gaula. Foto: NINA.

Resultatene fra 2019 er imidlertid lik foregående år, der tettheten av årsyngel ørret og eldre ørretunger er fortsatt svært lav i øvre del (st. 5c, se **figur 16**). Ungfisksamfunnet på strekningen stammer fra en bekkestasjonær bestand av bekkørret.

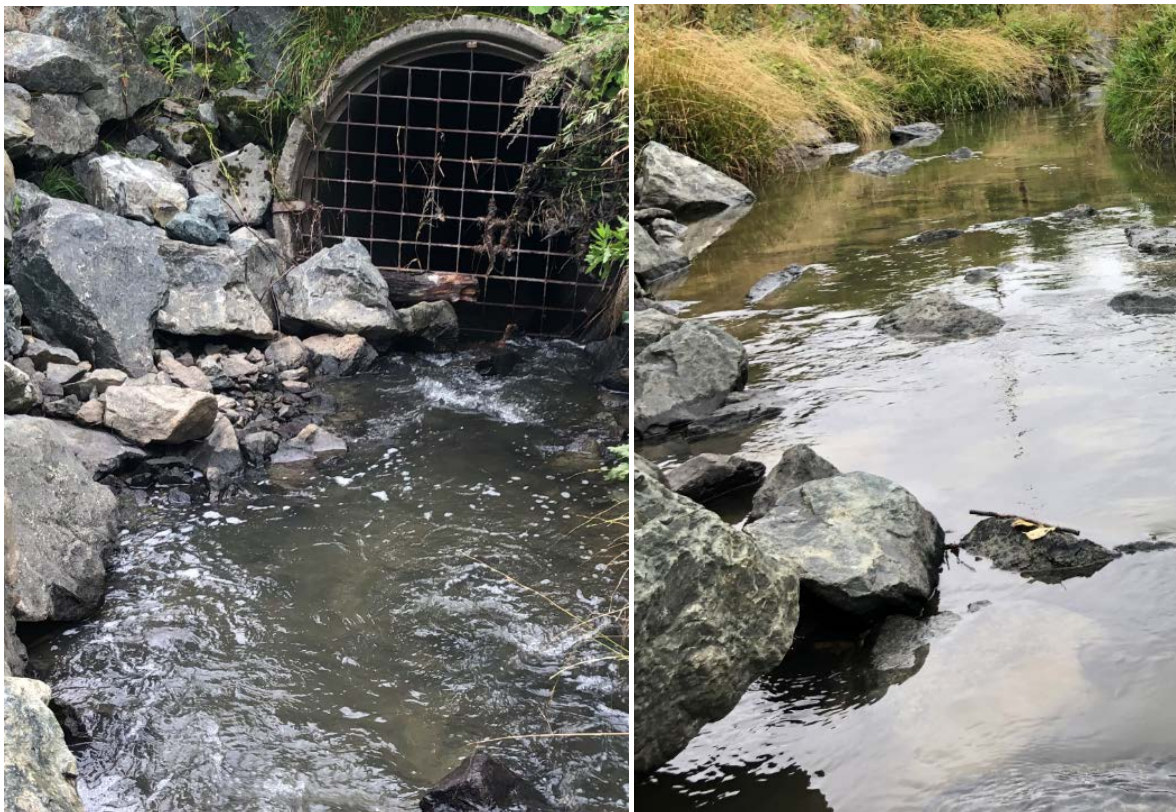
Figur 17. Rister foran jernbanekulvert, og bekkepartier ovenfor er steinsatt med grov skutt/sprengstein og blokk. Rista må fjernes, og partiene må få tilført naturlig elvestein og gytesubstrat. Foto: NINA.

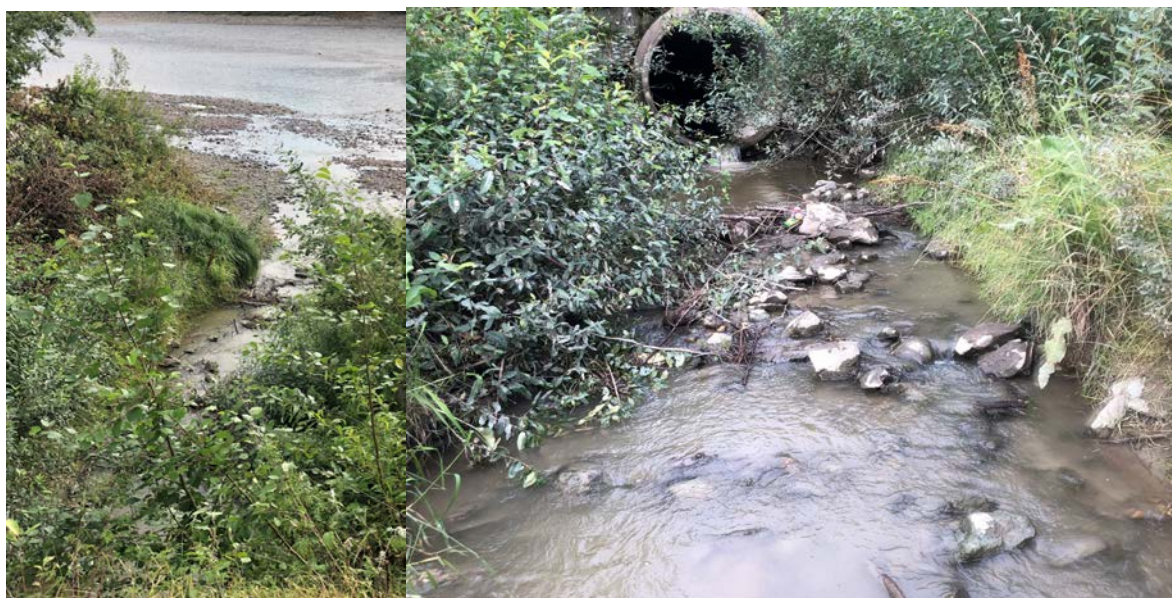
Figur 18. Deler av stasjonsområdet i nedre del av Varmbubekken nedstrøms Strandvegen og vandringshindrende kulvert. Bekkepartiet hadde blant de høyeste tetthetene av ungfisk av alle undersøkte bekker i 2019. Foto: NINA.

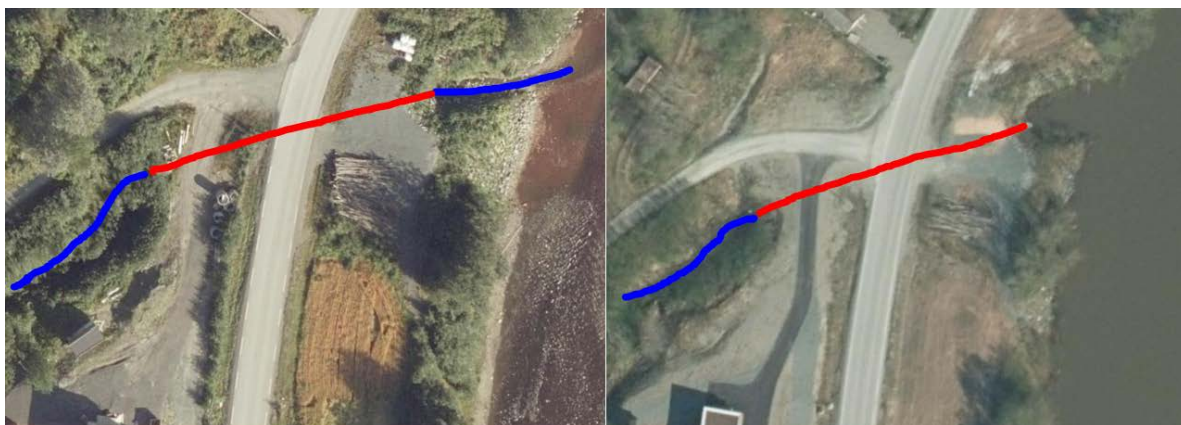
Figur 19. Munning til Varmbubekken i Gaula på flom (t.h.) og normal vannføring (t.v.). Flyfoto: <https://kart.finn.no/>.

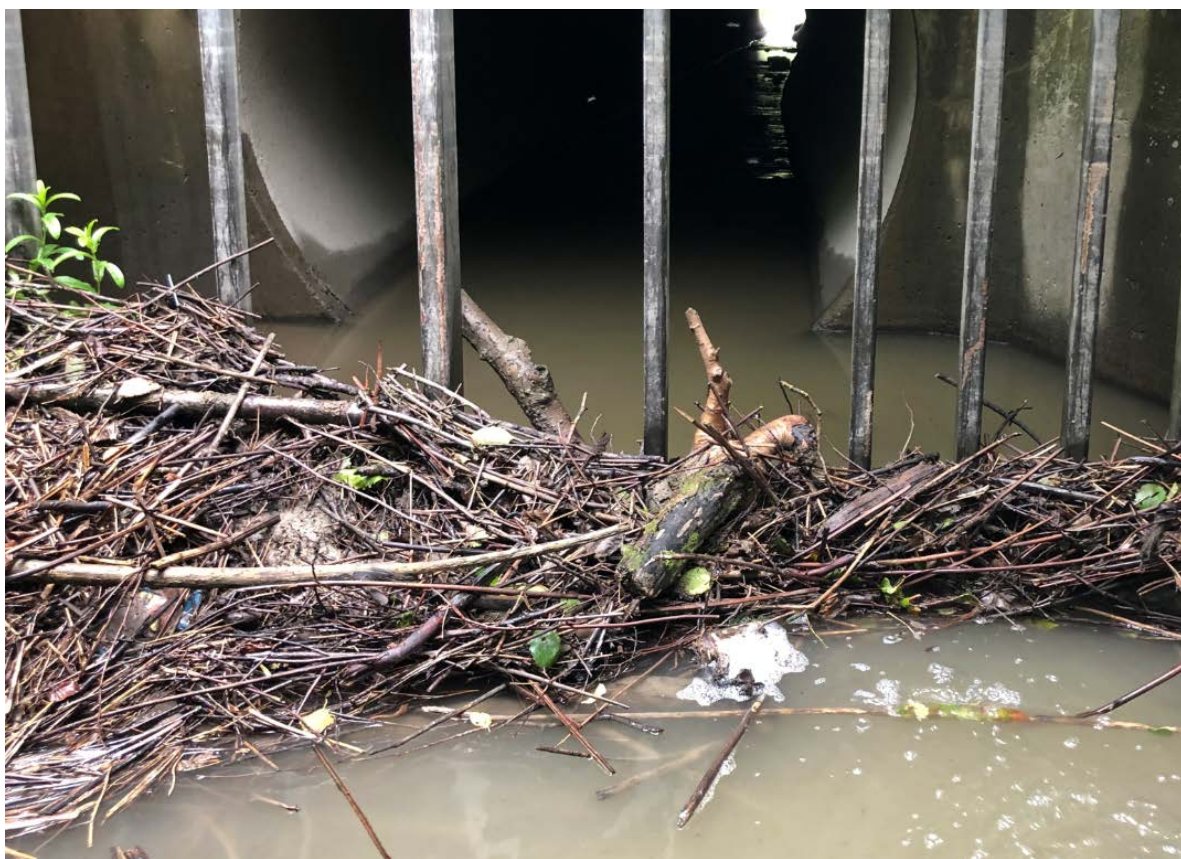
Figur 20. Rister foran veikulverten har nylig fått fjernet vertikale spiler, men går fortsatt svært fort tett, med fare for å danne oppgangshinder for ungfisk og gytefisk fra Gaula. Foto: NINA.

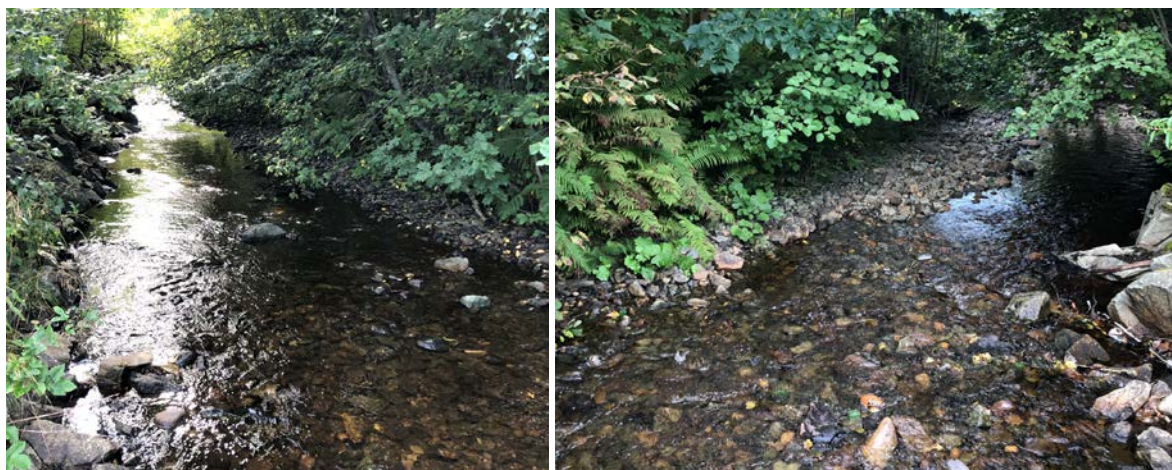
Figur 21. Bekkepartier ovenfor gamle E6 har god skjulkapasitet og overhengende kantvegetasjon, men kan ha underskudd av naturlig elvestein i gytestørrelser. Bekkebunnen domineres av ukurant skuttstein og grovere substrat. Dette er i så fall knyttet til tidligere utretting og fjerning av det naturlige substratet på bekkepartiene. Foto: NINA.

Resultatene viser at øvre del (st. 7c) har sviktende rekruttering av (sjø-)ørret, der tettheten av årsyngel var svært lav i 2019. Årsaken til dette er ikke kjent, men resultatet kan trolig knyttes til at de øvre delene av Loddbekken (**figur 21**) har underskudd på optimalt egnet gytesubstrat (naturlig rund elvestein i riktige størrelser), og har få foretrukne gyteområder for sjøørret i dag. Eldre ørretunger hadde tilfredsstillende tetthet i samme område, noe som viser at overlevelsen av ungfisk har vært god.

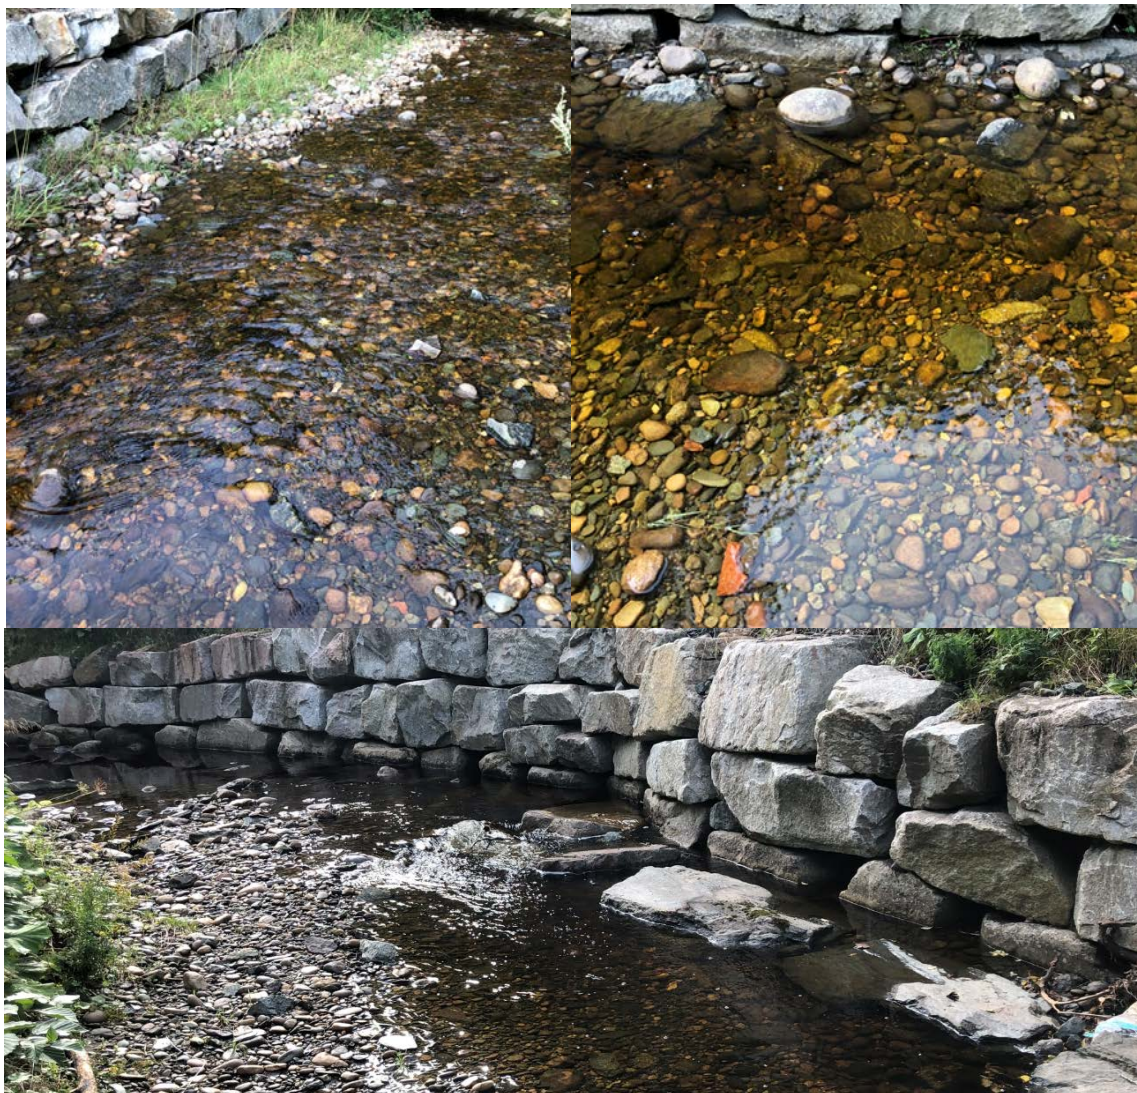
Figur 22. Midtre strekninger i Loddbekken, ovenfor jernbanekrysningen, har fått tilført gytesubstrat siste år, og er et foretrukket gyteområde for sjørøret. Foto: NINA.

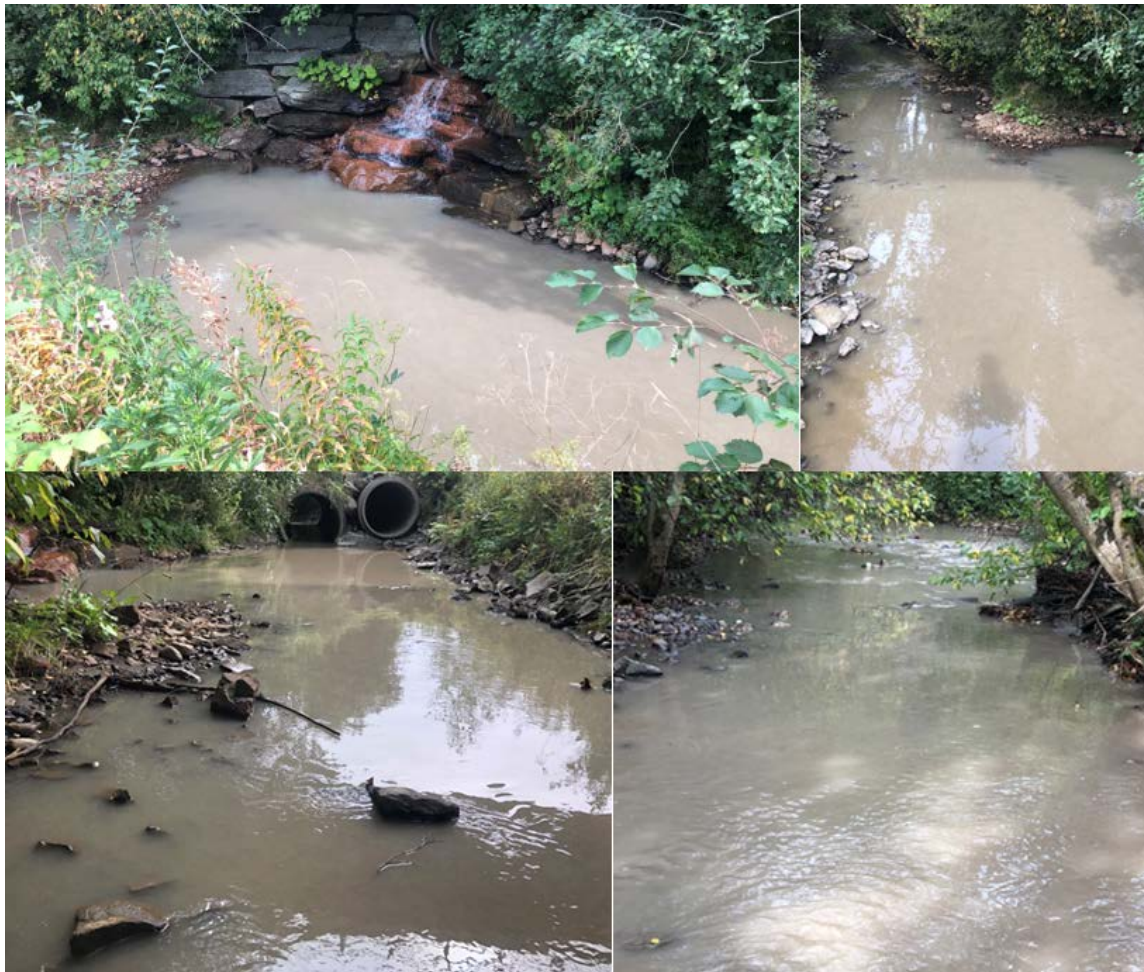
Figur 23. Ekstrem partikkelforurensning i Loddbekken fra E6 og nedover under feltarbeidet. Foto: NINA.

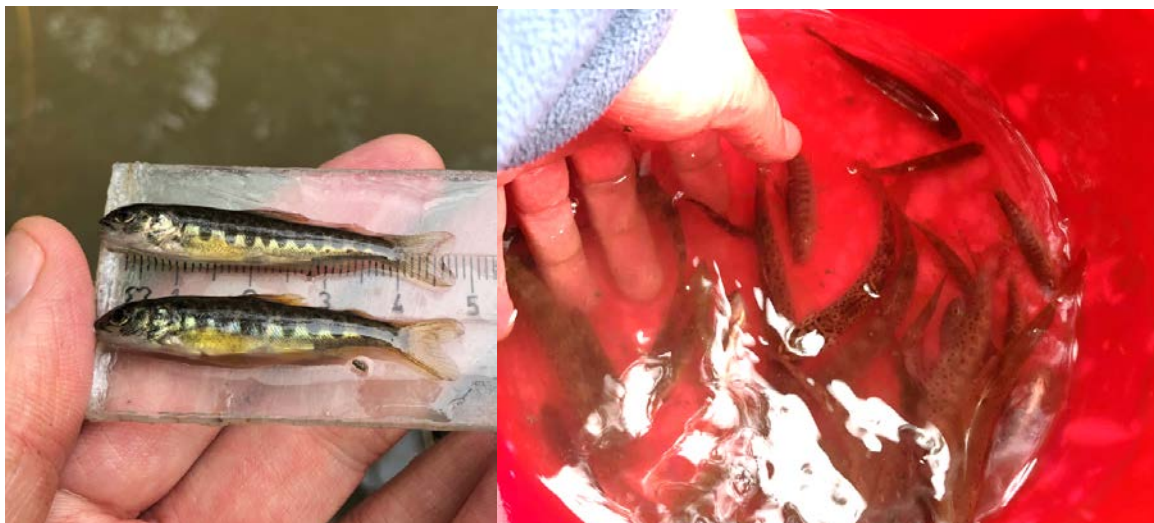
Figur 24. Det oppholdt seg høye tettheter av ungfisk, både laks og ørret, på de partikkelbelastede bekkestrekningene i Loddbekken høsten 2019. T.v.: Årsyngel av laks. T.h. : Fangst i bøtta etter elfiske. Foto: NINA.

Uavhengig av fastsatt fangbarhet, så hadde bekkepartiet ved stasjon 7a utvilsomt svært mye ungfisk den 4. september (**figur 24**). Dette resultatet avviker sammenlignet med ungfisktellinger gjennomført av Anonym (2019) den 16 / 19 august i Loddbekken, på nøyaktig samme bekkeparti som stasjon 7a. Anonym (2019) hadde lav, vannføring, god sikt og god fangbarhet i sine tetthetsestimater, men oppnår kun i underkant av 80 ungfisk (både laks og ørret, flere årsklasser) per 100 m². Det er svært uvanlig, og langt fra naturlig, at tettheten av ungfisk skal endre seg så radikalt på to uker, i et vassdrag som Loddbekken. Spesielt uventet er det at tettheten av ungfisk har økt så vidt mye på så kort tid. Vi har ingen fasit i årsaksforklaringen til dette, men en teori er mest sannsynlig, og tidligere kjent ved lignende hendelser i små vassdrag. Ungfisktellingerne i august fanget opp ungfisktettheten i nedre del av Loddbekken under en normalsituasjon, før anleggsarbeid og partikkelforurensningen startet. Gravearbeidet i Loddbekken forårsaket kraftig partikkelforurensning og turbiditet, som medførte at ungfisk på partier opp mot anleggsområdet evakuerte disse bekkestrekningene, og svømte nedover mot nedre del av Loddbekken og stasjon 7a. Målt tetthet av ungfisk i september 2019 baserer seg dermed på en akkumulert ungfiskbestand fra et større bekkeparti ovenfor, som da hadde evakuert de bekkepartiene med størst partikkelforurensning, mens anleggsarbeidet foregikk. Lignende atferds-responser hos ungfisk i små vassdrag har blitt observert og dokumentert tidligere (Aanes & Bergan 2016c), senest i Vigda høsten 2019, da gravearbeid og uhell (Solem mfl. 2020- i arbeid) ga en uventet høy tetthet

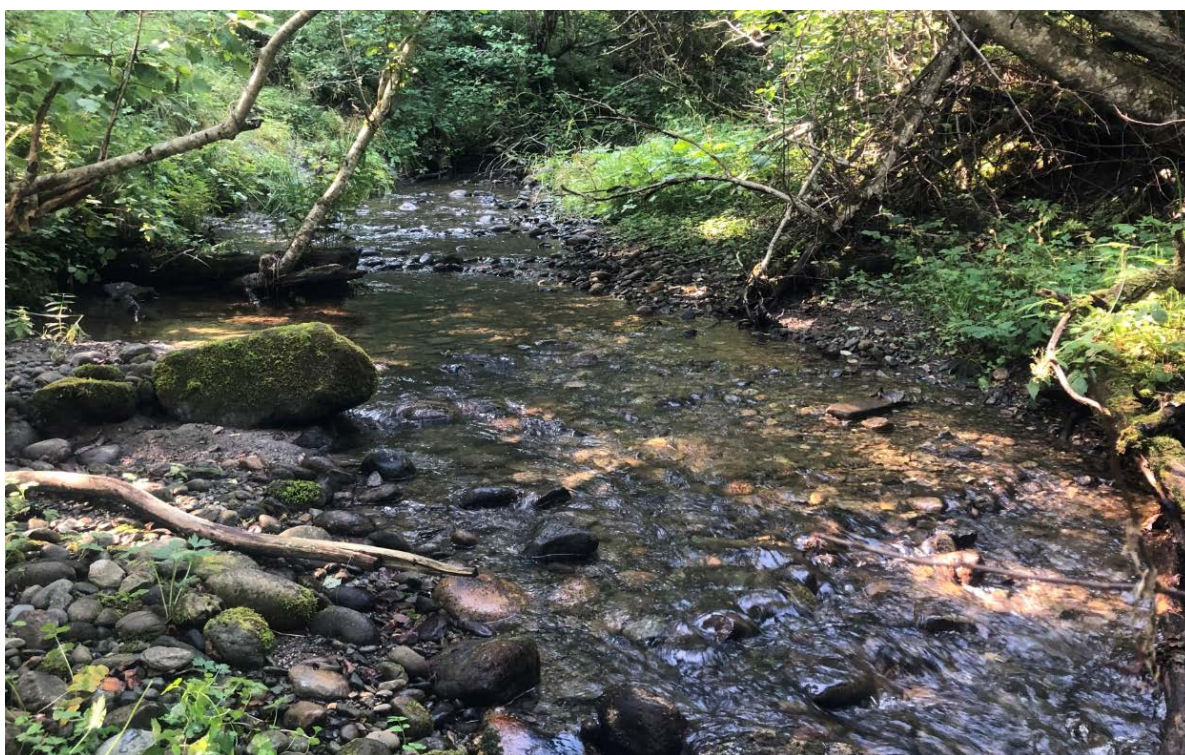
Figur 26. Stasjonsområde 8 i Stjørdalsbekken, ovenfor inngrep og endringer knyttet til boliger, vei og landbruk. Foto: NINA.

Denne bekken har munning til Gaula ved Kregnes nedstrøms Kvål. Naturlig anadrom strekning er ikke fastslått i felt, men er av Bergan & Solem (2018) satt til brattere gradienter i bekkelandskapet litt over 800 meter før munning til Gaula, til partier der en eldre traktorvei krysser bekkeløpet. Nedre del av vassdraget er utrettet/kanalisert; inngrep som er foretatt for svært lenge siden, og er ikke synlig på eldste flyfoto (1947). Stjørdalsbekken har ingen store belastningskilder i nedbørfeltet, og enkle oppgangsforhold fra Gaula. I 2017 var årsyngel ørret omtrent fraværende fra midtre/nedre strekninger (Bergan & Solem 2018), og det ble funnet en samlet ungfisktetthet på 69,1 fisk per 100 m², sterkt dominert av eldre laks- og ørretunger. I oktober 2014 ble det registrert utgytt sjørret i bekken (ca 1kg/ hunnfisk) like ovenfor Kregnesvegen (Bergan & Solem 2018). Bekken har på generell basis et sparsommelig kunnskapsgrunnlag, er aldri problemkartlagt og mangler flerårige ungfiskdata. I 2019 ble det opprettet en stasjon (st. 8) ovenfor bekkens nærliggende vei- og boligbebyggelse i nedre del, på strekninger som er det nærmeste man kommer urørte bekkepartier med naturtilstand (**figur 26**).
