NINA Rapport

Problemkartlegging og ungfiskovervåking i små sidevassdrag til Gaula

Undersøkelser i 2019

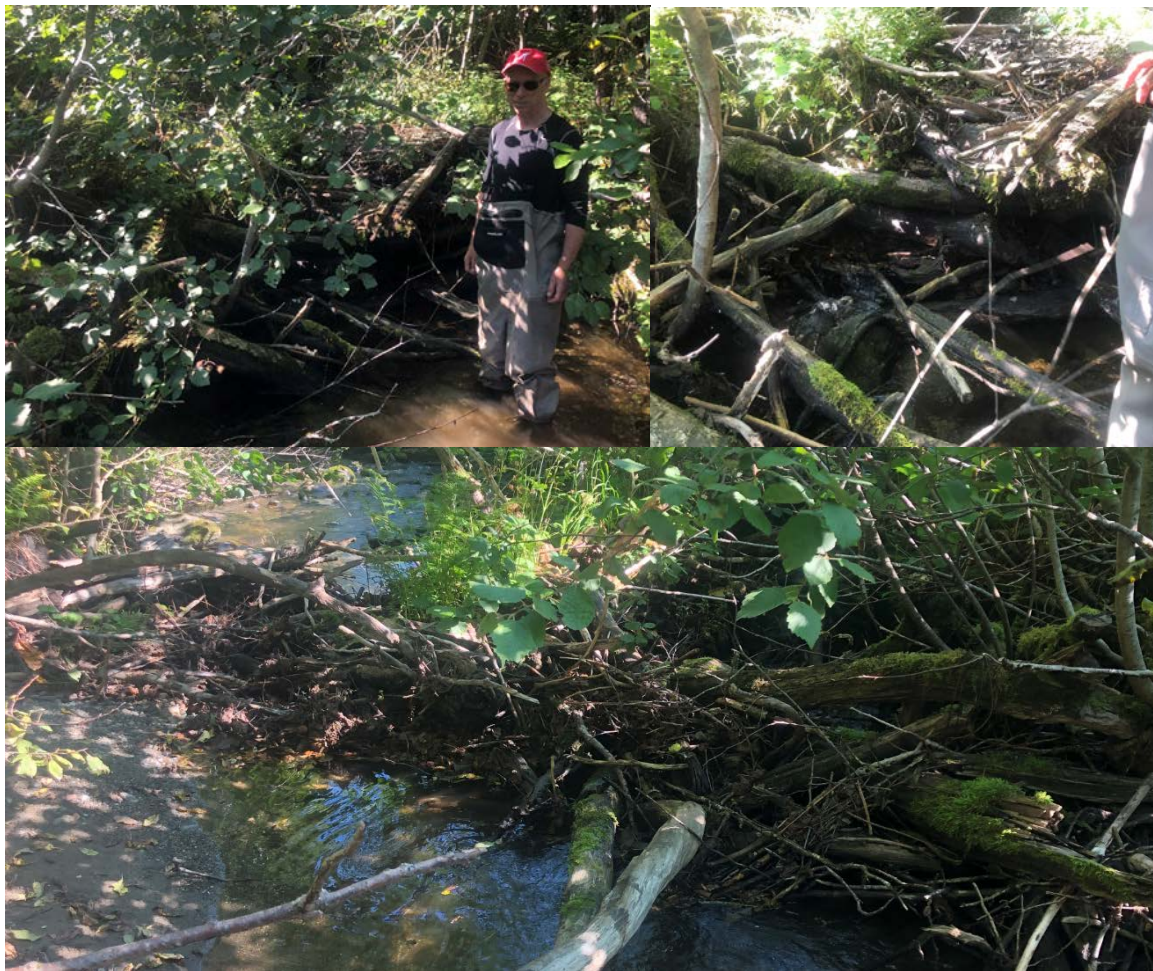
Figur 27. Bekkeparti ovenfor stasjonsområde 8 i Stjørdalsbekkener gjentettet av dødt trevirke, sannsynligvis forårsaket av dumping av avkapp, kvist og trær lenger oppe. Foto: NINA.

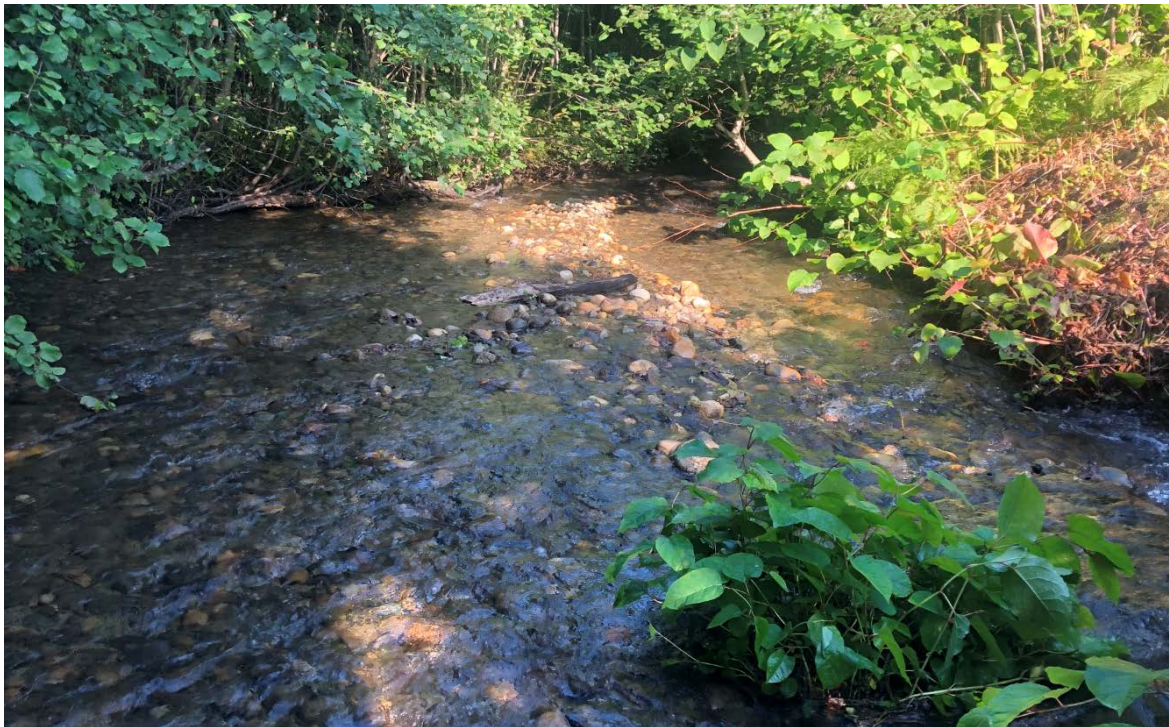
Figur 31. Nedre del av st. 9a i Loa i 2019. Partiet er i dag et viktig gyteområde for laks i vassdraget.

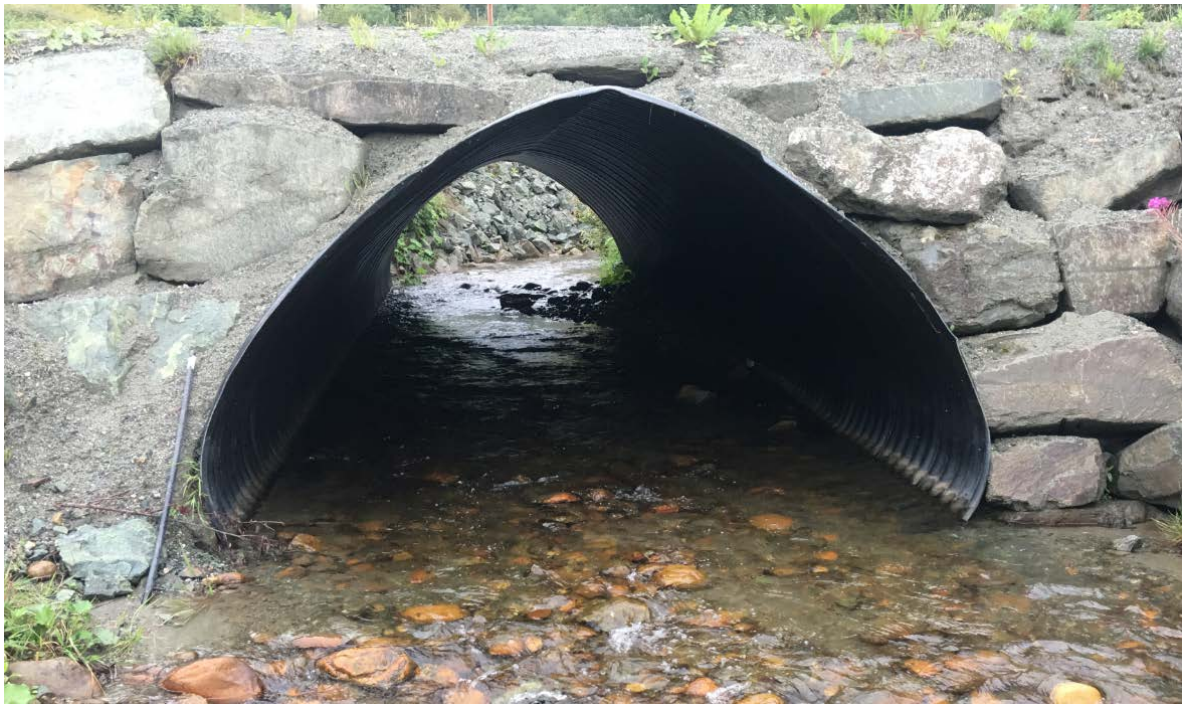
Figur 32. Den nye kulverten i Loa under Lebergsveien er et forbilledlig eksempel på en god løsning på krysning av vei over vassdrag. Foto: NINA.

Tilsvarende løsninger bør være påbudt i alle nye og framtidig veikrysninger over små vassdrag.

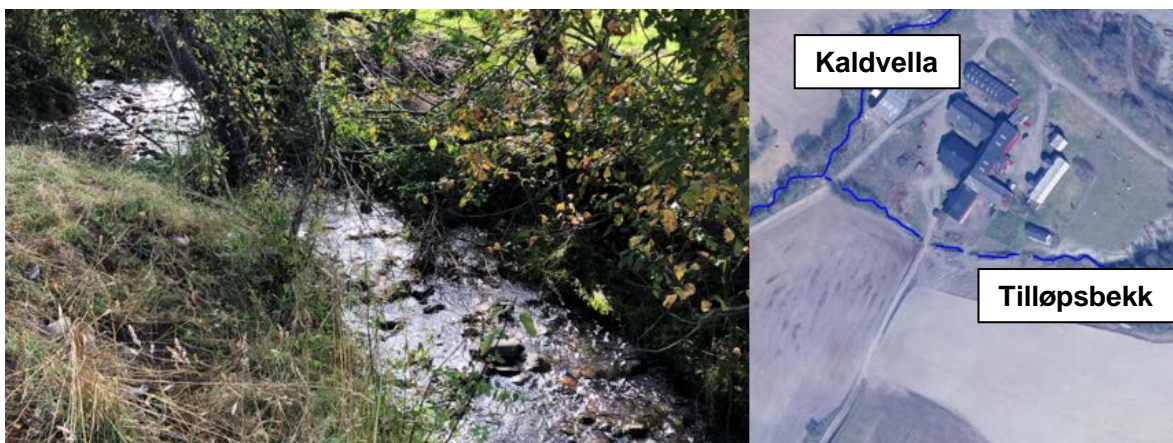
Figur 33. Navnløs tilløpsbekk til Kaldvella må undersøkes og problemkartlegges. Foto: NINA. Kart: <https://kart.finn.no/>.

Under feltarbeidet i 2019 ble det foretatt vurderinger, men ingen undersøkelser av en tilløpsbekk til Kaldvella ved Bøland (**figur 33**), som kommer fra skog- og myrområder ovenfor Langlandsvegen. Det ble fastslått at dette vassdraget kan ha gode egenskaper for gyting av sjørørret også i dag. Tilløpsbekken er omtalt som opprinnelig anadrom strekning i Kaldvella-vassdraget i Bergan & Solem (2018), men vurdert som tapt i dag, med opprinnelig anadrom strekning på over 900 meter. Status for bekken (oppgangsmuligheter fra Kaldvella, vannkjemisk tilstand og forekomst av ungfisk) er foreløpig ukjent. Bekken drenerer gjennom intensivt drevet landbruk tett inntil bekkeløpet og har flere veikryssninger i nedre del før samløpet med Kaldvella. Videre er det frittstående beitedyr og inngjerdinger i tilknytning til bekken, som kan gjøre bekkepartiene problematisk å undersøke i felt.

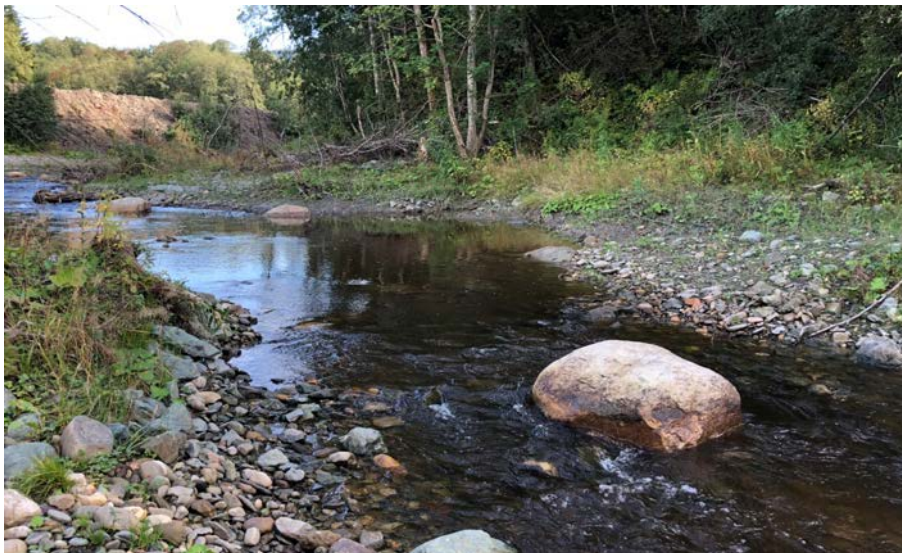
Figur 34. Møsta, st. 12a, i deler av nyrestaurert strekning i nedre del, høsten 2019. Foto: Morten Andre Bergan.

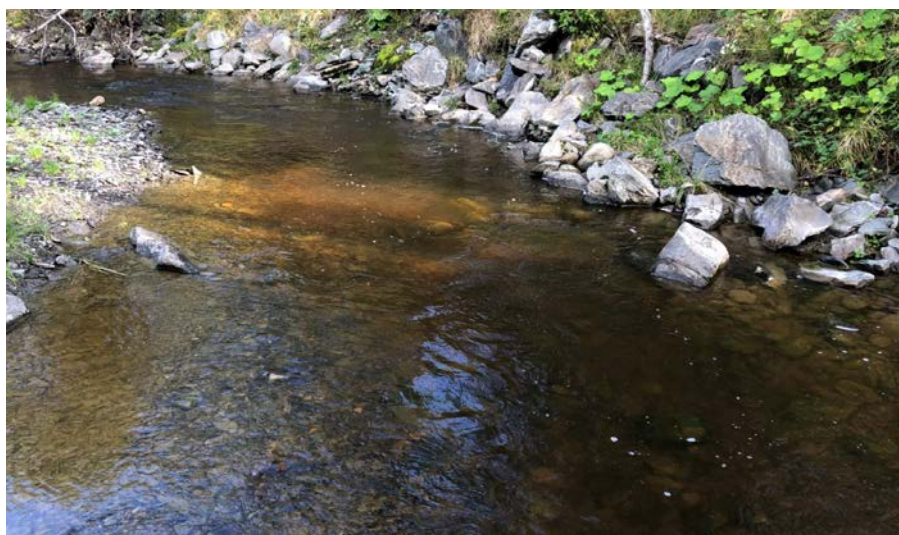
Figur 35. Møsta, st. 12b, i deler av tidligere restaurert strekning i øvre del, høsten 2019. Foto: Morten Andre Bergan.

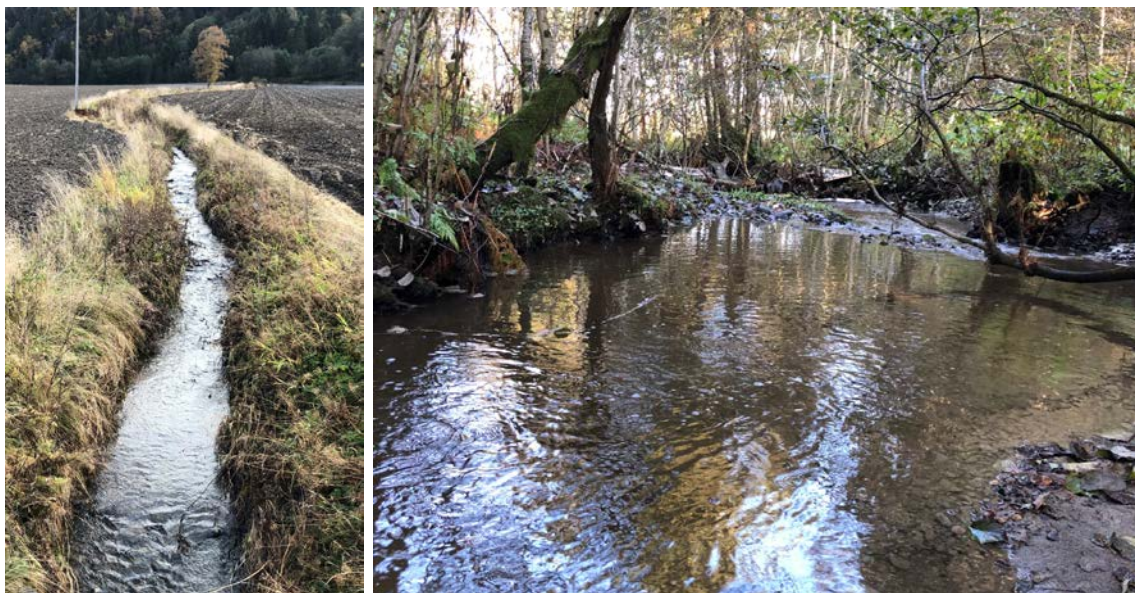
Figur 39. Vesentlig forskjell i bekkeløp og habitatkvalitet på stasjon i dyrkamark sammenlignet med Lyngas urørt strekninger ovenfor dyrkamarka. Foto: NINA.

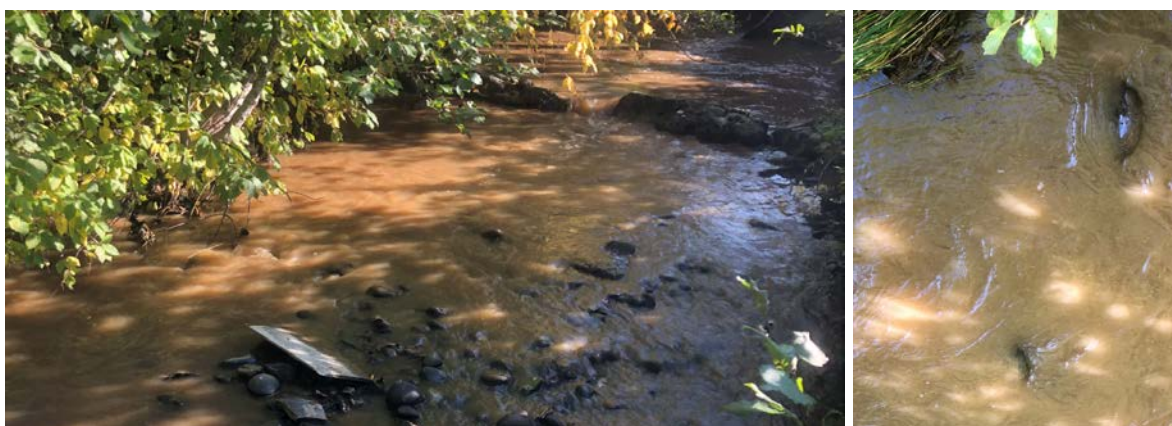
Figur 40. Kraftig turbiditet og partikkelforurensning i Lyngas sjøørretførende strekninger nedstrøms E6 den 27. september 2019 gjorde at det ikke var mulig å gjennomføre undersøkelser. Foto: NINA.

Ungfisktellingene i Lynga ble gjennomført den 11. oktober 2019, men opprinnelig planlagt den 27. september. Sistnevnte data var det ikke mulig å gjennomføre ungfisktelinger og kartlegging av bekken. Årsaken til dette var at kraftig partikkelforurensning på hele anadrom strekning av bekken (**figur 40**), med sikt på 0 cm, tross lettskyet vær og en lengre periode uten nedbør i forkant. Det ble iverksatt kildesporing der observasjonene nevnt ovenfor kan tilskrives omfattende nydyrking-, grave-, hogst og veianleggsarbeid i det øvre nedbørfelt av Lynga (**figur 41, 42 og 43**).

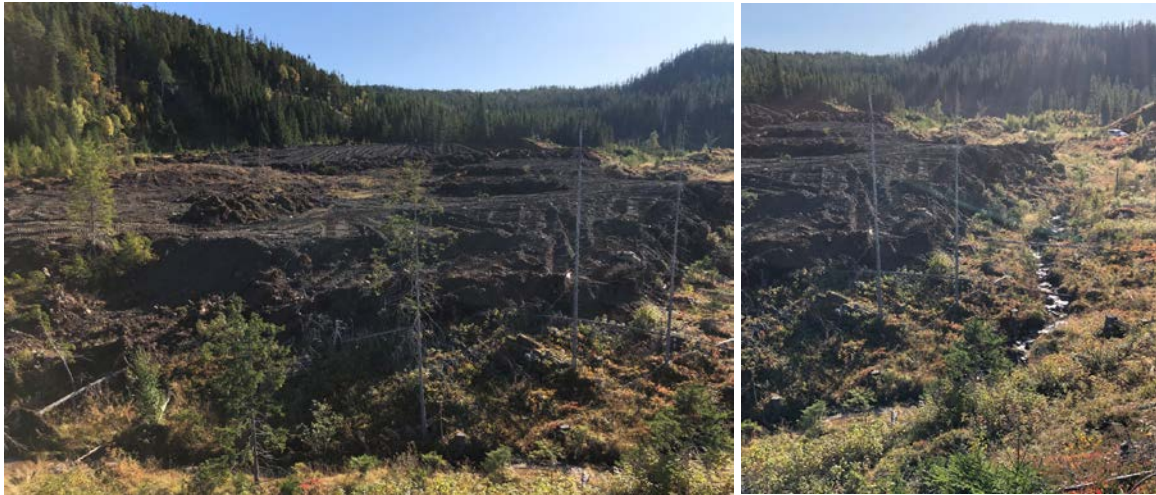
Figur 41. Omfattende oppgraving av myr og skogsområder ved kildene til Lynga (liten bekk vises i bilde til venstre) Foto: NINA.

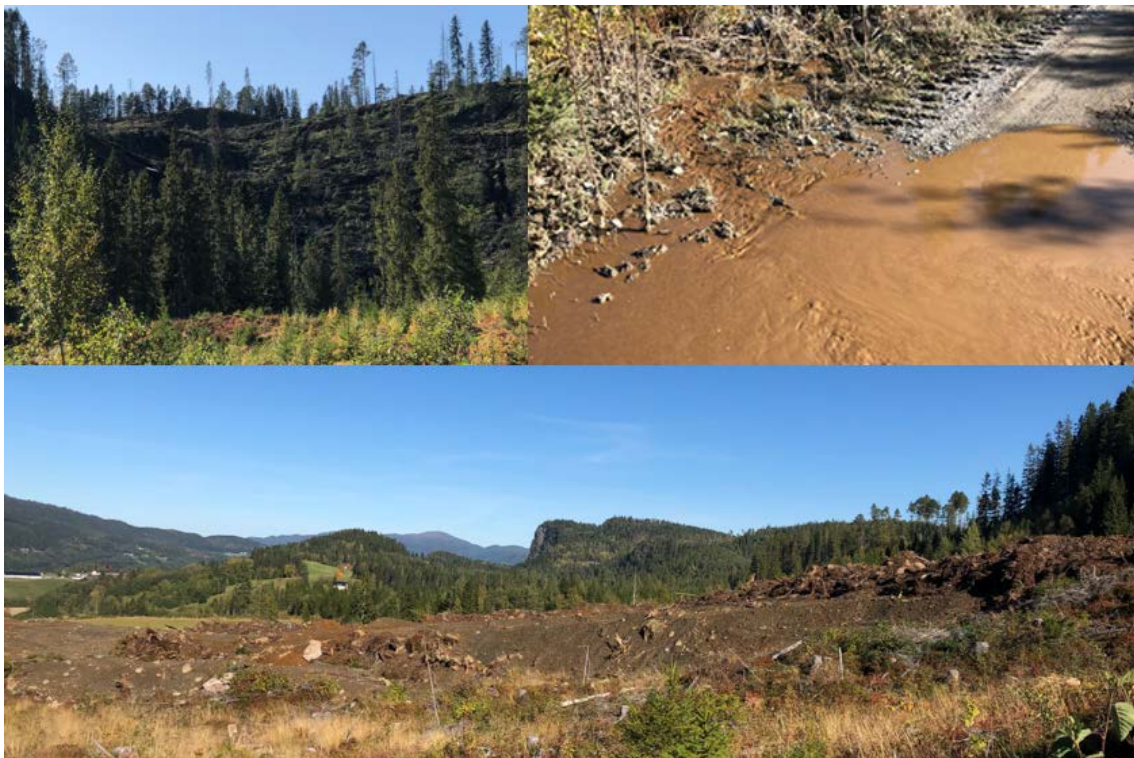
Figur 42. Omfattende oppgraving av myr og hogst skogsområder ved kildene til Lynga foregikk flere steder. Foto: NINA.

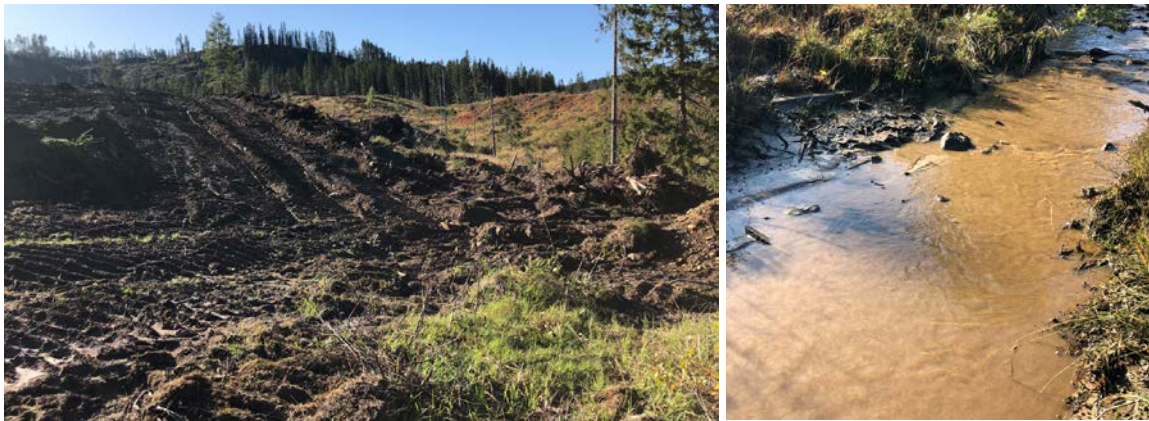
Figur 43. Inngrepene fører til at de tidligere upåvirkede kilde-tilsigene til Lynga gikk som en tykflytende og brun finpartikulær bekk under befaringen den 27. september 2019. Foto: NINA.

I løpet av NINAs overvåkingsperiode fra oppstart 2013 fram til i dag, så er dette en av de største inngrepene og belastningene vi har avdekket i tilknytning til en kjent, dokumentert og viktig sjøørretbekk til Gaula. Effektene av disse inngrepene er ikke mulig å forutse eller kvantifisere per i dag, men kan på lang sikt påvirke hele Lyngas vannøkologi, inkludert bestandene av laks- sjøørret samt det biologisk mangfoldet. På kort sikt kan gytesesongen i 2019 være spolert, enten fordi fisken ikke går på vassdraget under så vidt stor vedvarende partikkelforurensning, eller at deponert rogn slammes ned av finstoffet, kveles og dør. Under ungfisktellingene den 11. oktober, etter normal gytetid for sjøørret i Gaula, ble det samtidig forsøkt å finne gytegroper av sjøørret, men det ble ikke påvist en eneste gytegropp på strekninger ovenfor E6, på partier som det var forventet at skulle hatt høy gyteaktivitet under gytetiden ukene forut.

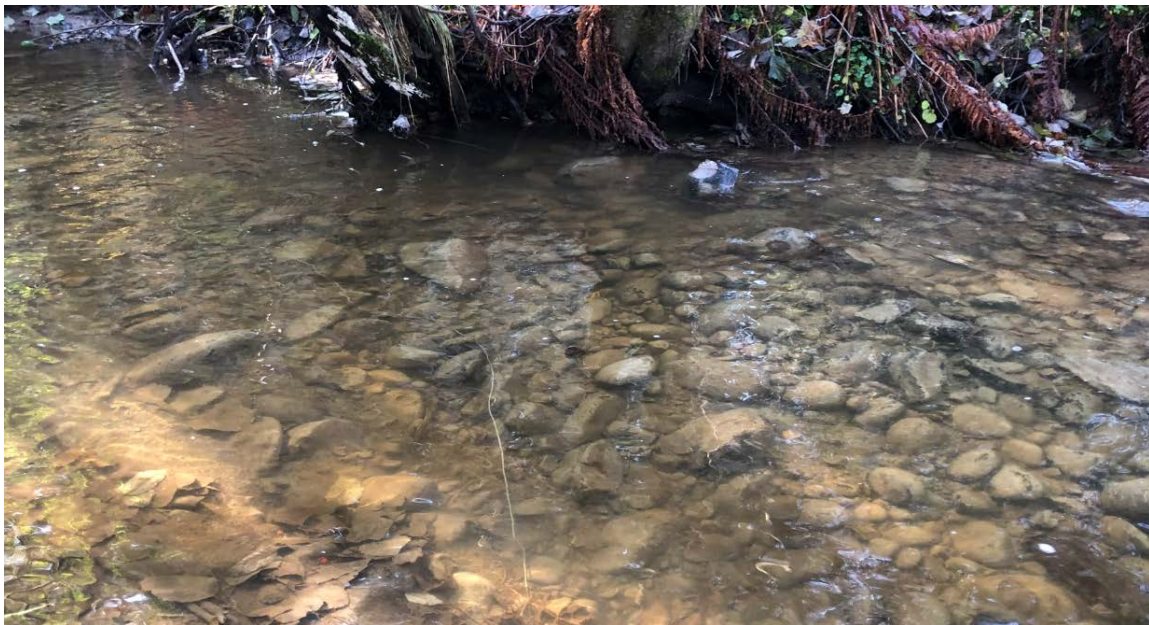
Figur 44. Bekkestrekninger i urørt strekning av Lynga bar fortsatt sterkt preg av nedslamming i midten av oktober, etter hendelsene som ble avdekket den 27 september 2019. Ingen nylagde gytegroper ble registrert i Lynga, på de teoretisk beste egnede gyteområdene i bekken, og på et tidspunkt der man skal anta at gytinga for sjøørret er for en stor del over. Foto: NINA.

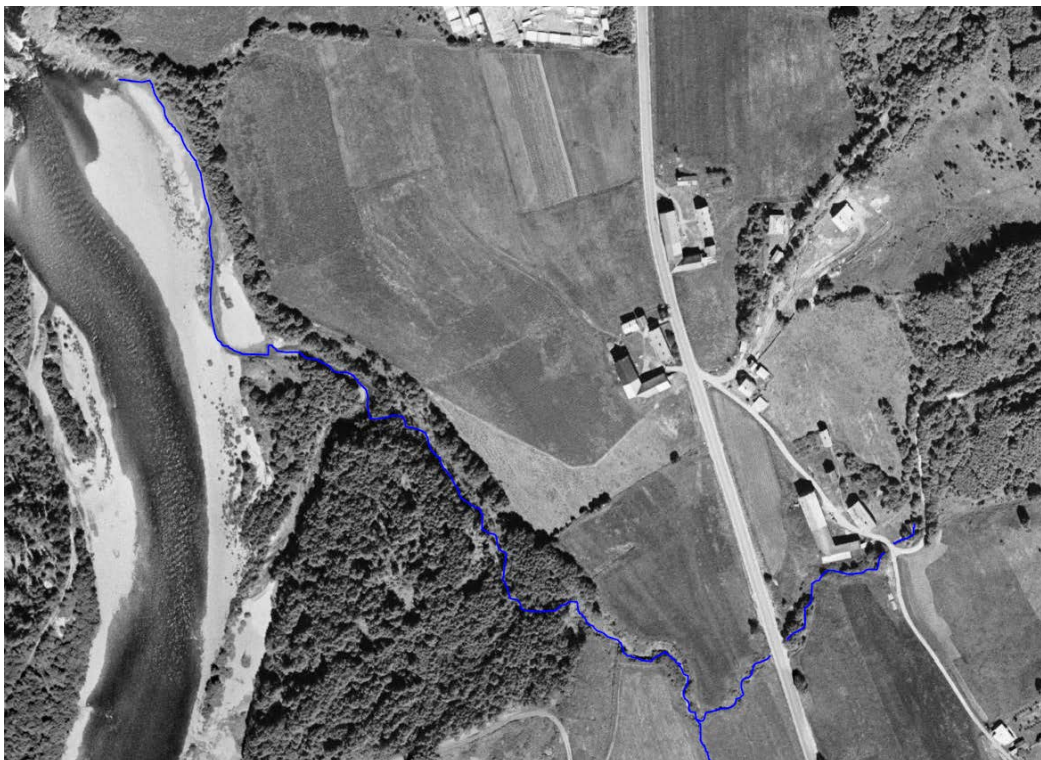
Figur 45. Historisk flyfoto (1963) over bekkeløp og munningsområde i Gaula. Flyfoto: <https://kart.finn.no/>.

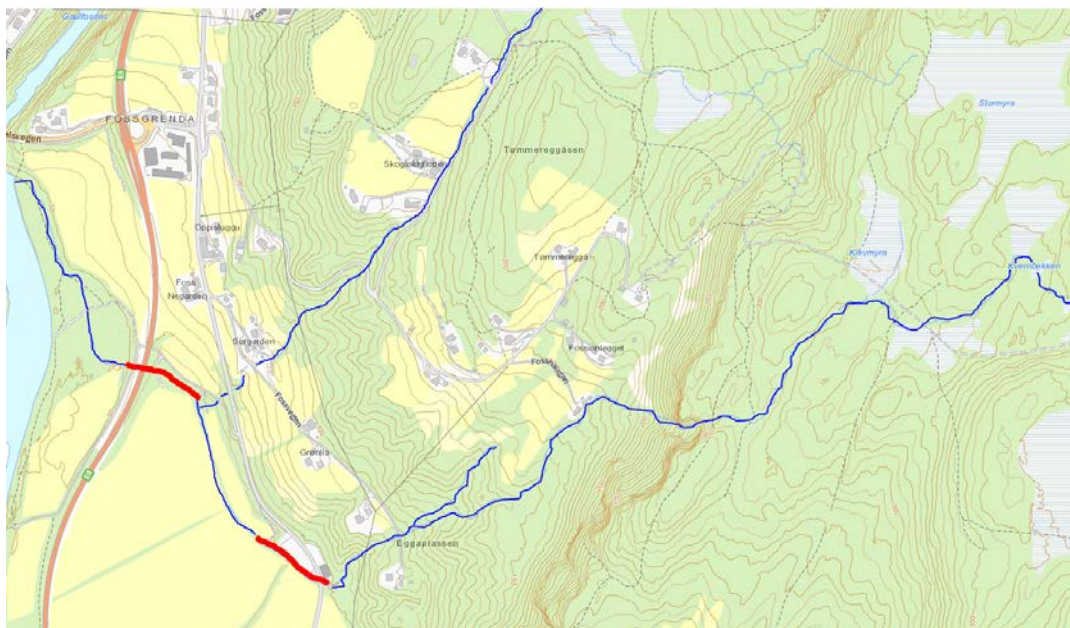
Figur 46. Kart som viser de to tilløpsgreinene fra hhv. nordøst og sør/sørøst, som ved samløp nedenfor Fossvegen utgjør bekken helt ned til samløp med Gaula. Rødlinje er lukkede bekkestreknings. Kart: Vannmiljø.

På bakgrunn av feltbefaringen kan vi slå fast at vassdraget har vært sjørrettførende, med gode gyte- og oppvekstmuligheter for sjørret før første naturlig foss inntreffer. Bekken har svært klar vannfarge, noe som tyder på rikt grunnvannstilsig i nedbørfeltet. Nedbørfeltstudering viser at denne bekken dannes av to tilløpsgreiner som samløper nedstrøms Fossvegen, hhv en nordøstlig grein fra områder rundt Skogmyra og en sørøstlig grein fra Raudåsberga og Stormyra. Det er uklart hvilken av disse tilsigsgreina som er mest vannrik. Ved feltbefaring høsten 2019 var begge bekkeløp vannrike, størst vannbidrag fra sørøstlig grein, til tross for at ulike kart-tjenester viser at nordøstlig grein regnes som hovedløpet for bekken. Naturlig anadrom strekning ser av terrengvurderinger å vært lengst i sørøstlig grein (**figur 46**). Her stiger ikke gradienten i bekken markant før om lag 60-70 meter ovenfor Fossvegen. I nordlig grein er det bratt gradient like før samløp begge greiner, og naturlig anadrom strekning er derfor av ubetydelig omfang her. Naturlig anadrom strekning i sørlig tilløpsgrein, samt strekninger etter samløp ned mot dagens utløp ovenfor Gaulfossen, er målt opp til å ha utgjort litt over en kilometer bekkeløp, med bredde mellom 2-3 meter (lengden er målt opp i en landbruksutrettet bekkeløp, slik at naturlige meandre-ringer ikke er medregnet. Følgelig kan naturlig anadrom strekning opprinnelig ha vært lengre enn dette). I dag er det kun de nederste av i overkant 400 meter bekkestrekning nedstrøms E6 som

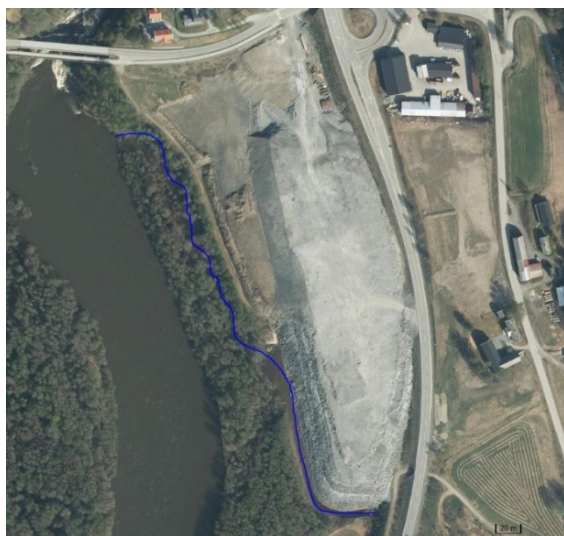
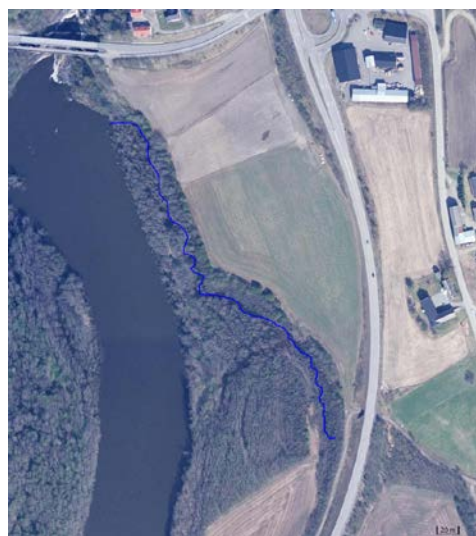
Figur 47. Flyfoto fra 2019 (t.v.), etter et nyetablert masedeponi har omkalfatret bekkeløpet. Flyfoto til høyre viser tilstanden før inngrepet (før 2018). Flyfoto: <https://kart.finn.no/>

De siste to årene har deler av dagens anadrome strekning av bekken blitt fylt igjen og flyttet flere meter mot sør, da det har blitt etablert et massedeponi på og i bekkeløpet. Gjenstående bekkeløp har blitt flyttet, kanalisert og utgrunnet, tilsvarende en grøft, uten noen form for naturlige vassdragskvaliteter.

er tilgjengelige for laks og sjørret fra Gaula (**figur 47**). Dette skyldes bekkelukking i forbindelse med landbruk og dagens E6. Bekkeløpet har videre svært dårlig habitatkvalitet, dominert av finstoff, sand og svært lite naturlig elvestein (**figur 48**). Dette skyldes for en stor del flytting av bekkeløpet og anlegging av deponi i de siste to årene, samt at bekkeløpet har en naturlig lav gradient på den nederste strekningen før samløp med Gaula (som ikke er fysisk flyttet av deponiet), og kan ha fått tilført finstoff fra Gaula ved flom historisk. Derfor var de viktigste gyteområdene i bekken lokalisert på strekninger fra dagens deponi og ovenfor E6 (**figur 49**), som følge av den naturlige økningen av gradienten i bekken og større forekomst av naturlig elvestein i ulike størrelser, med strykpartier egnet for gyting.

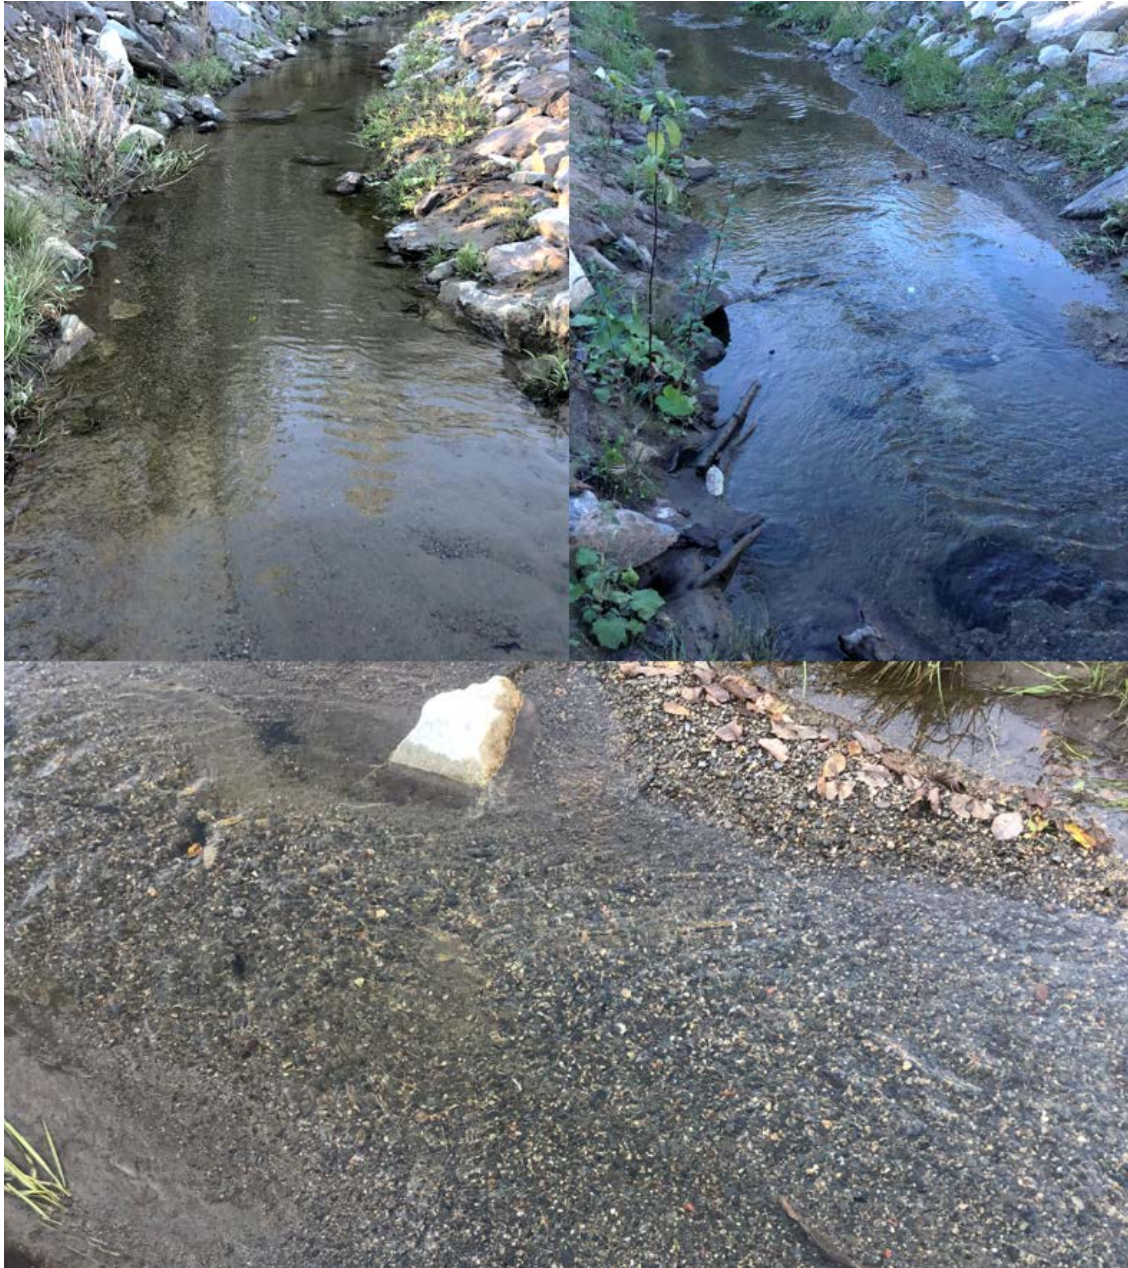
Figur 48. Utgrunnede, kanaliserte grøfter med bunnsubstrat dominert av sand, mudder og leire, med enkelte større skuttstein, gir ikke livsgrunnlag for sjørørret i dag, på strekninger som er berørt av deponi. Foto: NINA.

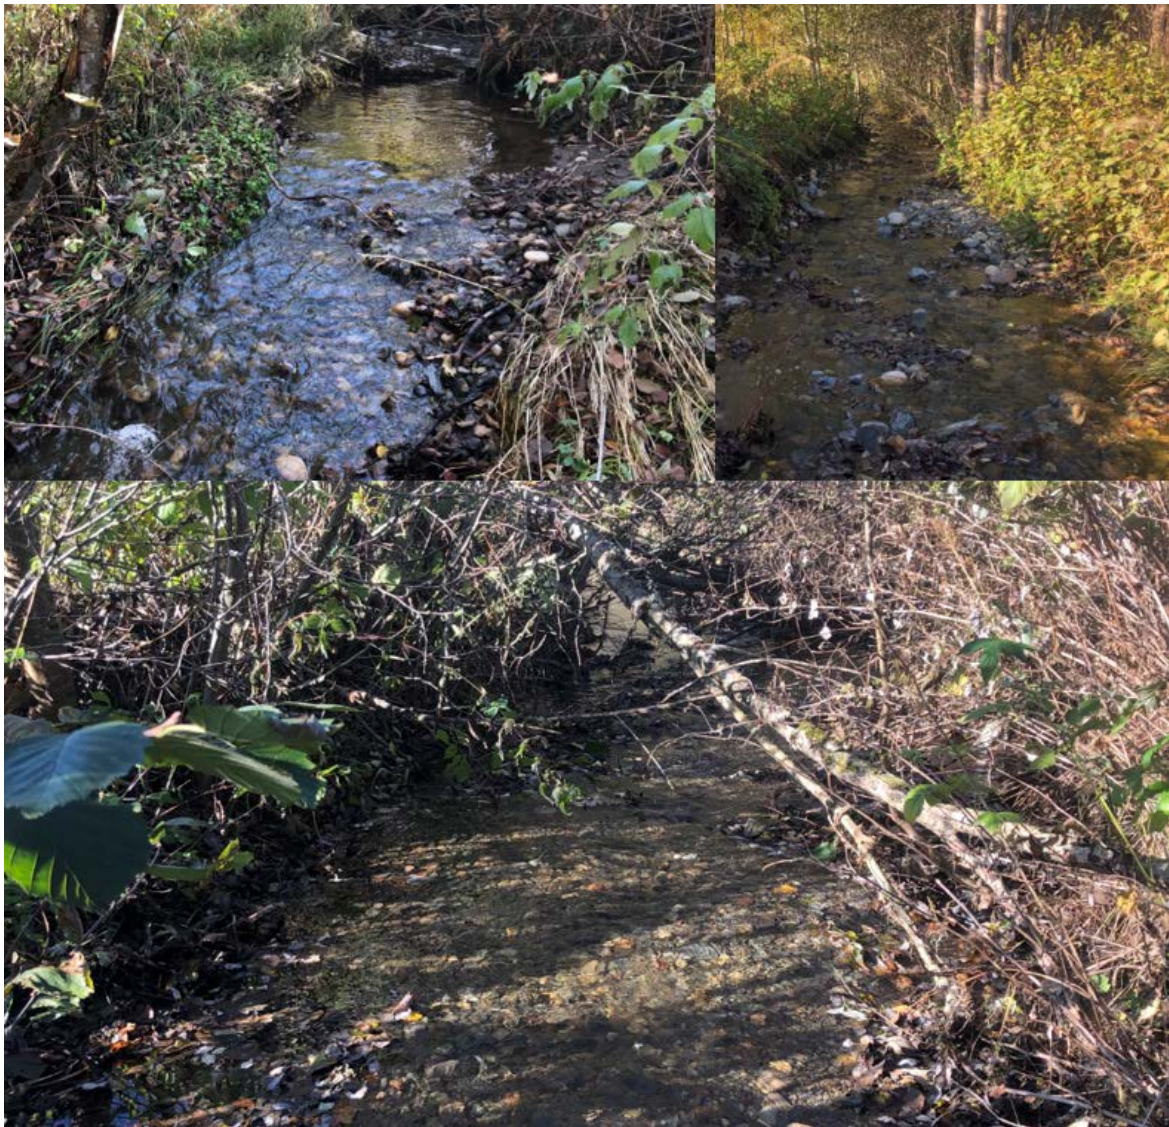
Figur 49. Strekinger ovenfor E6 og lukking har naturlig elvestein og gode gytemuligheter for sjørret, men er ikke tilgjengelig for fisk.

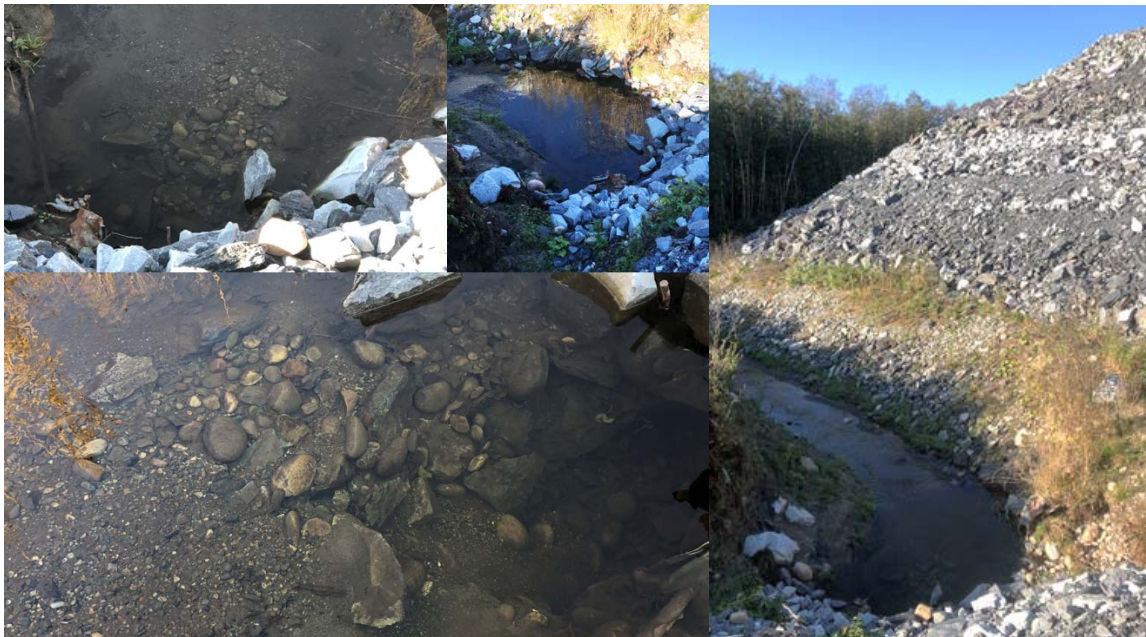
Figur 50. Sjørret har enten gytt eller forsøkt å gyte uten å lykkes, på et lite område ovenfor deponiet, like nedstrøms strekningen som er lagt i rør. Foto: NINA.

Under befaringen ble det observert eldre ungfisk av ørret svømmende rundt i de nylig grøftede deponistrekningene i dagens anadrome strekning av bekken. Dette viser at ungfisk aktivt svømmer opp fra Gaula, og forsøker å utnytte vassdraget som oppvekstområde. Det ble også registrert en gytegrøp, eller forsøk på gytegrøpgraving, på et parti like nedstrøms bekkelukkingen etter E6 (**figur 50**). Med unntak av de siste meter før samløp med Gaula (**figur 51**), var dette for øvrig det eneste området av bekken som hadde noe innslag av naturlig elvesteinsansamlinger, sannsynligvis transportert gjennom lukket rørlagt strekning på flom, fra strekninger lenger opp. Partier ovenfor E6 har som tidligere nevnt (**figur 49**) rikelig med egnet gytesubstrat og naturlig elvestein.

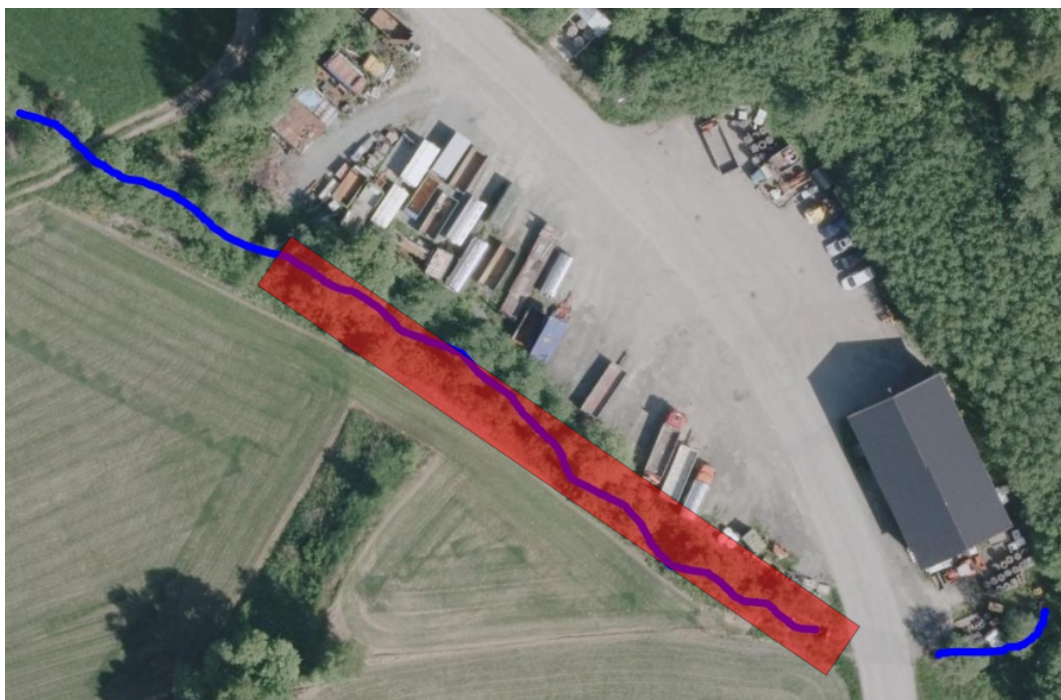
Figur 52. Bekkeparti med nylagt kulvert og lukking av bekken (rødt felt, anslag) nedstrøms Fossvegen. Inngrepet vises ikke på flyfoto fra primo 2019, så inngrepet er gjennomført denne sommeren/høsten. Flyfoto: <https://kart.finn.no/>.

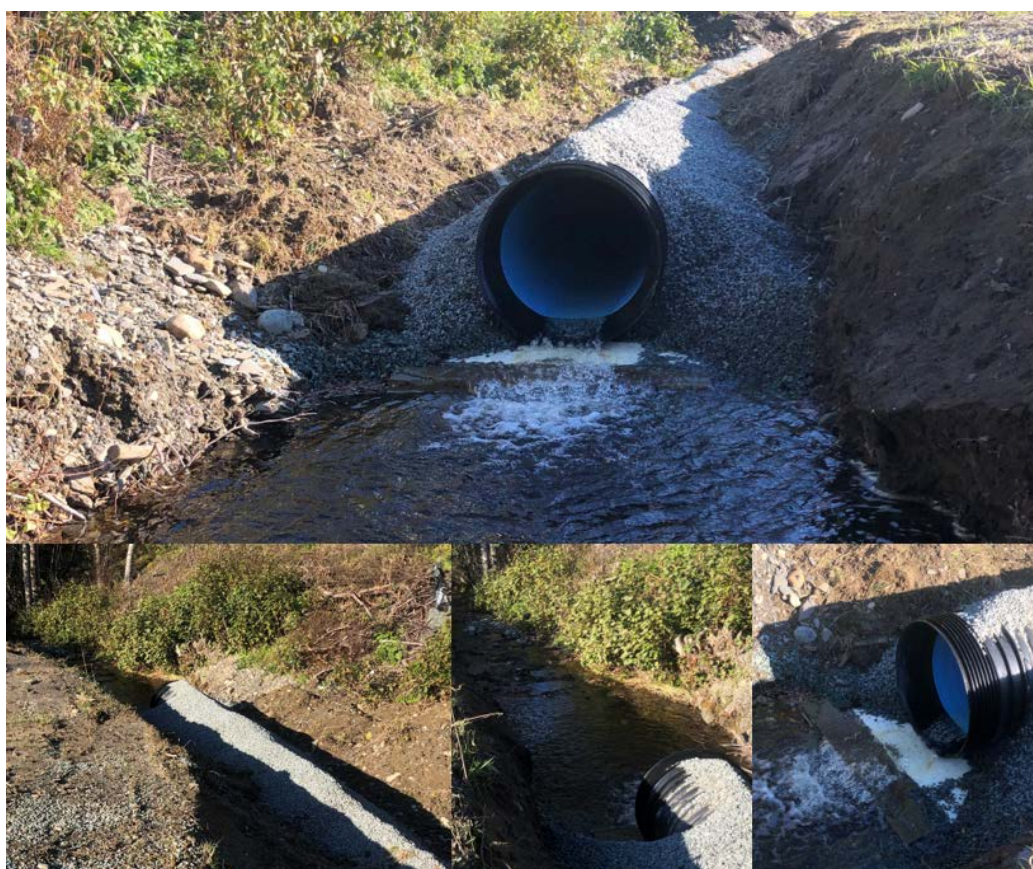
Figur 53. Nylagt kulvert og lukking av bekken nedstrøms Fossvegen. Foto: NINA.

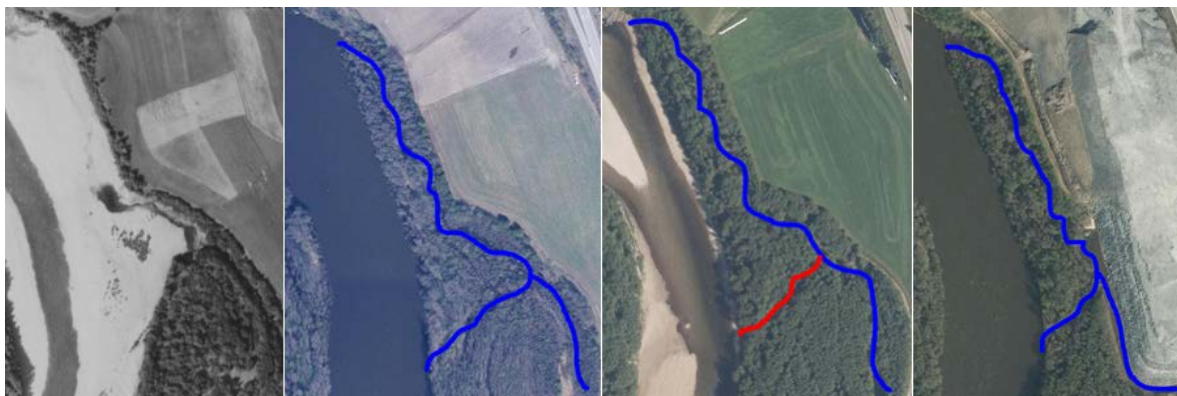
Figur 54. Flyfotoserie over nedre del av bekken, fra venstre. Årstall 1947 (nr.1) , 2006 (flom, nr.2), 2014 (normal vannføring, nr.3) og 2019 (flom, nr.4). Flyfoto: <https://kart.finn.no>

Kort oppsummert er konklusjonen etter feltbefaring høsten 2019 at bekken i dag er fullstendig tatt ut av produksjon for sjørret i Gaula. Årsaken er kombinasjonene av eldre og nye inngrep og endringer. E6 og landbruk sørget for stengte oppgangsvier til de viktigste gyteområdene historisk, mens det nyetablerte deponiet sørger for at også resterende produktive elvestrekning for anadrom fisk er tatt ut. Av flyfoto kan det se ut som om nedre del av bekken mottar tilsig av vann fra Gaula, via et flomløp, under særskilt høy vannføring (**figur 54**). En tiltaksplan for Gaula og bekken bør gjøre en mulighetsstudie, med sikte på å lede vann fra Gaula inn i dette tidligere vanntilførte bekkeområde også på normal vannføring. Dette vil gi kunne gi en revitalisering av bekkepartiene for fisk og øvrig biologisk mangfold.

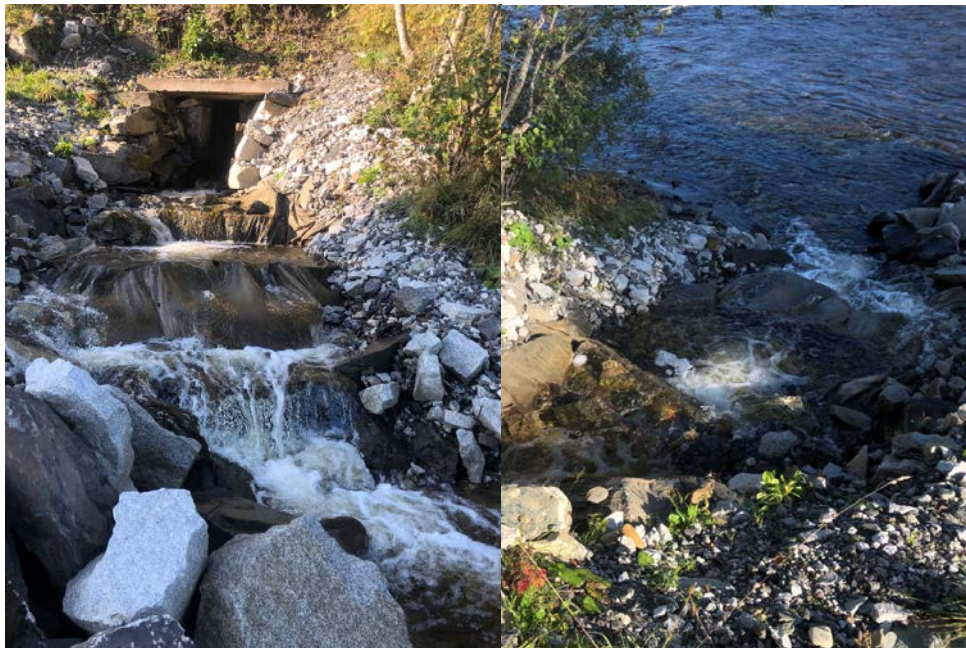
Figur 59. Forsøk på fisketrapp-tiltak ved munningsområdet for Ørbekken til Gaula. Foto: NINA.

Etter det vi kjenner til er rista foran jernbanekulverten rengjort rutinemessig de siste tre årene, og dette tiltaket har vært knyttet til svak positiv utvikling i årsyngeltetthet (for 2017 og 2018). Det er også gjort forsøk på å bedre oppgangsmulighetene ved samløp med Gaula, som omtalt i Bergan & Solem (2019). Slik vi vurderer det, er ikke tiltaket foreløpig spesielt vellykket, og har enten i beste fall gjort oppgangsmulighetene uforandret, eller i verste fall verre. På lav vannføring kan vi ikke se at gytefisk er i stand til å forsere fisketrappa som er laget (**figur 59** og **60**). På høy vannføring i Gaula står elvevatnet gjerne opp mot eller over flere av de problematiske terskelkulpene, og fisken kan trolig passere (uavhengig av tiltaket). NINA har relativt sikker informasjon om at det ble observert stor gytefisk i Ørbekken høsten 2019, som da på nærmeste uforklarlig vis har greid å passere problemområdet, på et tidspunkt med gunstig vannføring. Det

anbefales uavhengig av dette å utbedre fisketrappa, for å sikre at det for flest mulig gytefisk er mulig å gå forbi problemområdet hvert år, og på ulike vannføringer i både Gaula og Ørbekken.

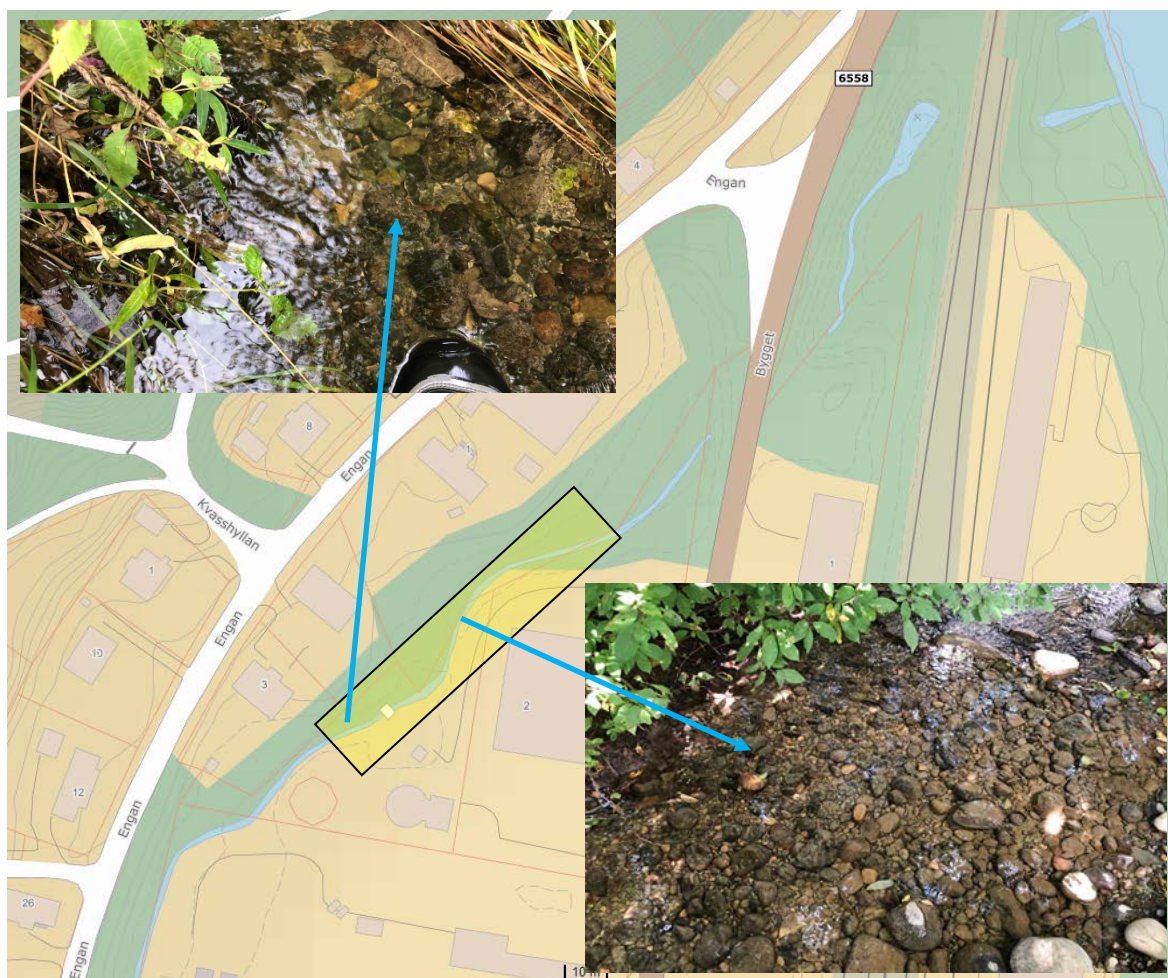
Figur 63. Strykpartier med mye naturlig elvestein og teoretisk god egnethet for gyting av sjørret i Enganbekken i dag Foto: NINA. Kart: <https://kart.finn.no/>

Sjørreten i Gaula-systemet gyter (i normalår) mot slutten av september og fram til medio oktober, med hovedvekt rundt månedskifte og første uke av oktober. Dette gjelder for mange bekker i Gaula fra Støren og nedover til Gaulosen. Normale gytefiskstørrelser for sjørret i dag er fra 0,5-1,5 kilo, men der man har innslag av både mindre og større gytefisk. Under feltarbeidet den 7. oktober 2019, ble hele bekkestrekningen i Enganbekken befart til fots fra samløpet til Gaula og opp til industriområdet og Norsk Kylling AS sin virksomhet. Formålet var å vurdere egnethet for gyting og registrere eventuelle tegn til gyteaktivitet (gytegroppregistreringer og observasjoner av gytefisk) på anadrom strekning av bekken. Denne boniteringen og gytegropp-takseringen er viktig for å avklare spørsmål knyttet til ungfiskbestanden i bekken, og muligheter til reetablering dersom vannmiljøet blir bedre. Det ble ikke registrert tegn til gyteaktivitet eller gytegropper i Enganbekken på partiene ovenfor samløp med Gaula, tross innslag av strykområder med vel-egnet gytesubstrat (**figur 63**). De best egnede gytepartiene teoretisk i Enganbekken er lokalisert fra Engan Vannbasseng og om lag 95 meter nedover bekken (**figur 63**), til partier et stykke ovenfor hovedveien (vei-nr. 6558 Bygget). Her domineres bekkesubstratet av naturlig elvestein, med strykstrekninger og innslag av mindre kulper (dybde maksimum 40 cm).

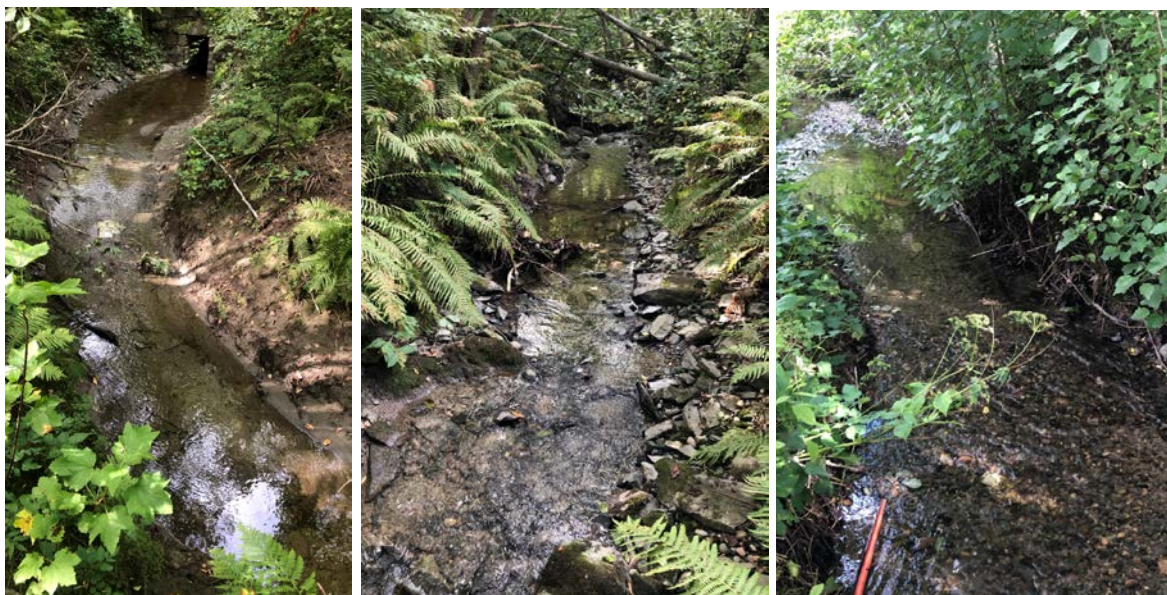
Figur 64. Strykpartier med bunnsubstrat dominert av finpartikler/sand i nedre del (t.v.), skuttstein/sprengstein ovenfor jernbane (midten) og finere grus (ovenfor hovedvei, t.h.) i Enganbekken. Foto: NINA.

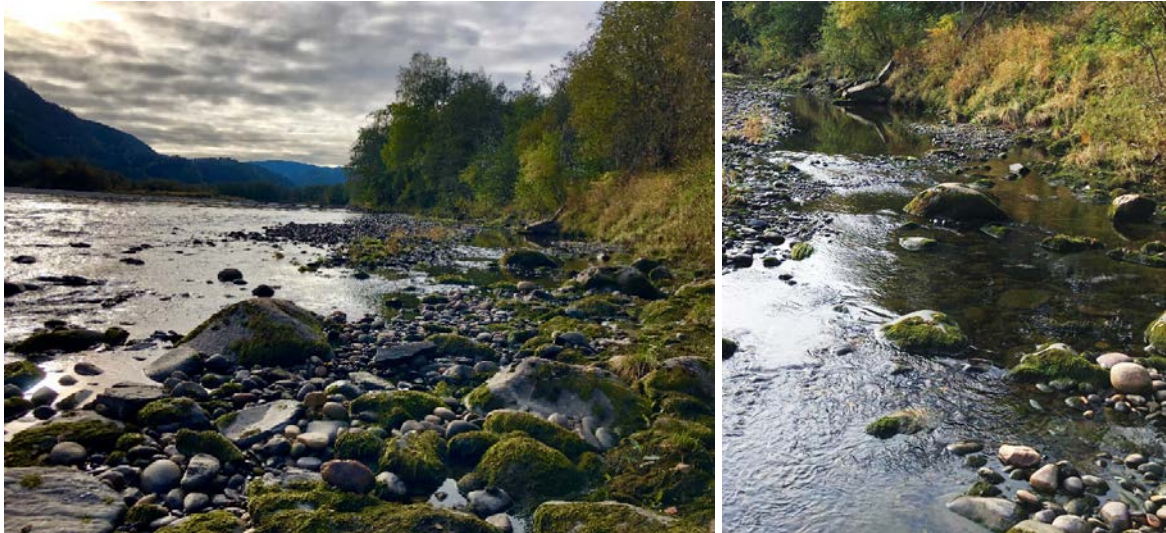
Figur 65. Enganbekkens samløp med Gaula. Ett nøkkelområde for gyting av sjørret. Foto: NINA.

Etter et munningspunkt i en større kulp, går Enganbekken store deler av året som en bekk i hovedelva Gaula (**figur 65**), over et parti på om lag 50-70 meter (avhengig av vannføringen i Gaula). På flom og ekstra høy vannføring er dette areal som er vanndekt av Gaula. På normal og lav vannføring utgjør dette en «bekk» i elva.

Disse partiene har svært gode habitatkvalitet for både gyting og oppvekst av ungfisk i alle årsklasser, og er å anse som nøkkelområder for både laks og ørret. Den 7. oktober 2019 ble det registrert opptil fem isolerte gytegroper og tre større gytefelt på dette partiet (**figur 66** og **67**). Gytefeltene inneholdt trolig mellom 1-3 gytegroper. Samlet sett ble det dermed registrert mer enn 10 gytegroper på denne 60-70 meter lange strekningen (**figur 65**) av Enganbekken i samløpet med Gaula.
