NINA Rapport

Problemkartlegging og ungfiskovervåking i små sidevassdrag til Gaula

Undersøkelser i 2019

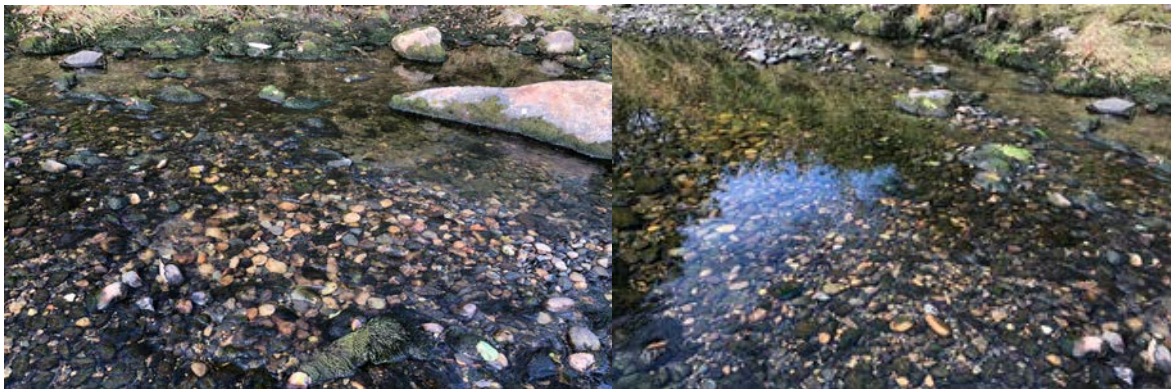
Figur 66. Gytefelt med flere gytegroper i Enganbekken før samløp med Gaula. Foto: NINA.

Disse partiene har svært gode habitatkvalitet for både gyting og oppvekst av ungfisk i alle årsklasser, og er å anse som nøkkelområder for både laks og ørret. Den 7. oktober 2019 ble det registrert opptil fem isolerte gytegroper og tre større gytefelt på dette partiet (**figur 66** og **67**). Gytefeltene inneholdt trolig mellom 1-3 gytegroper. Samlet sett ble det dermed registrert mer enn 10 gytegroper på denne 60-70 meter lange strekningen (**figur 65**) av Enganbekken i samløpet med Gaula.

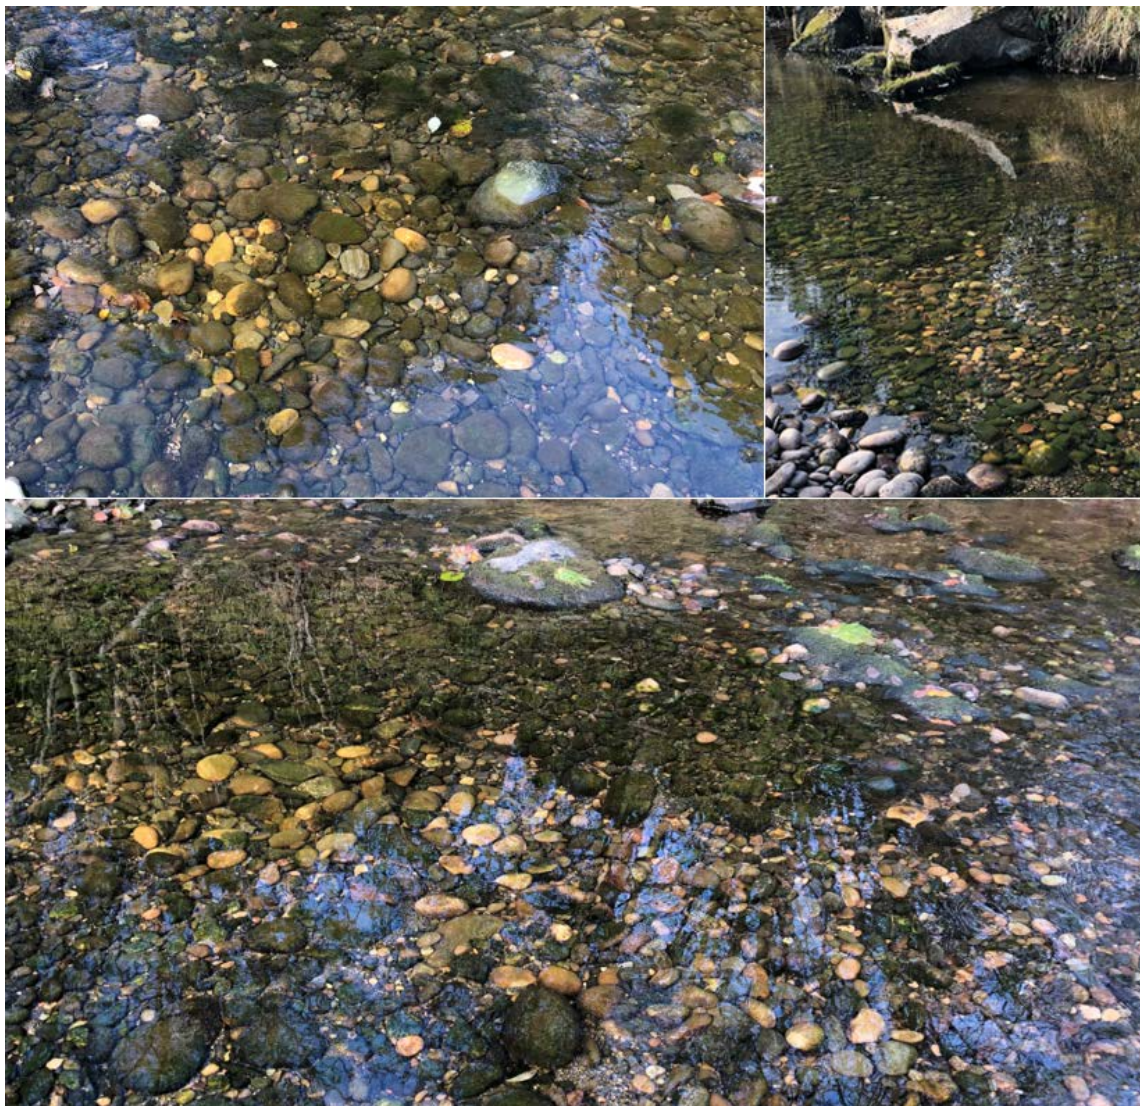
Figur 67. Gytegroper fra sjørret på strekning i nedre del av Enganbekken ved samløp med Gaula. Foto: NINA.

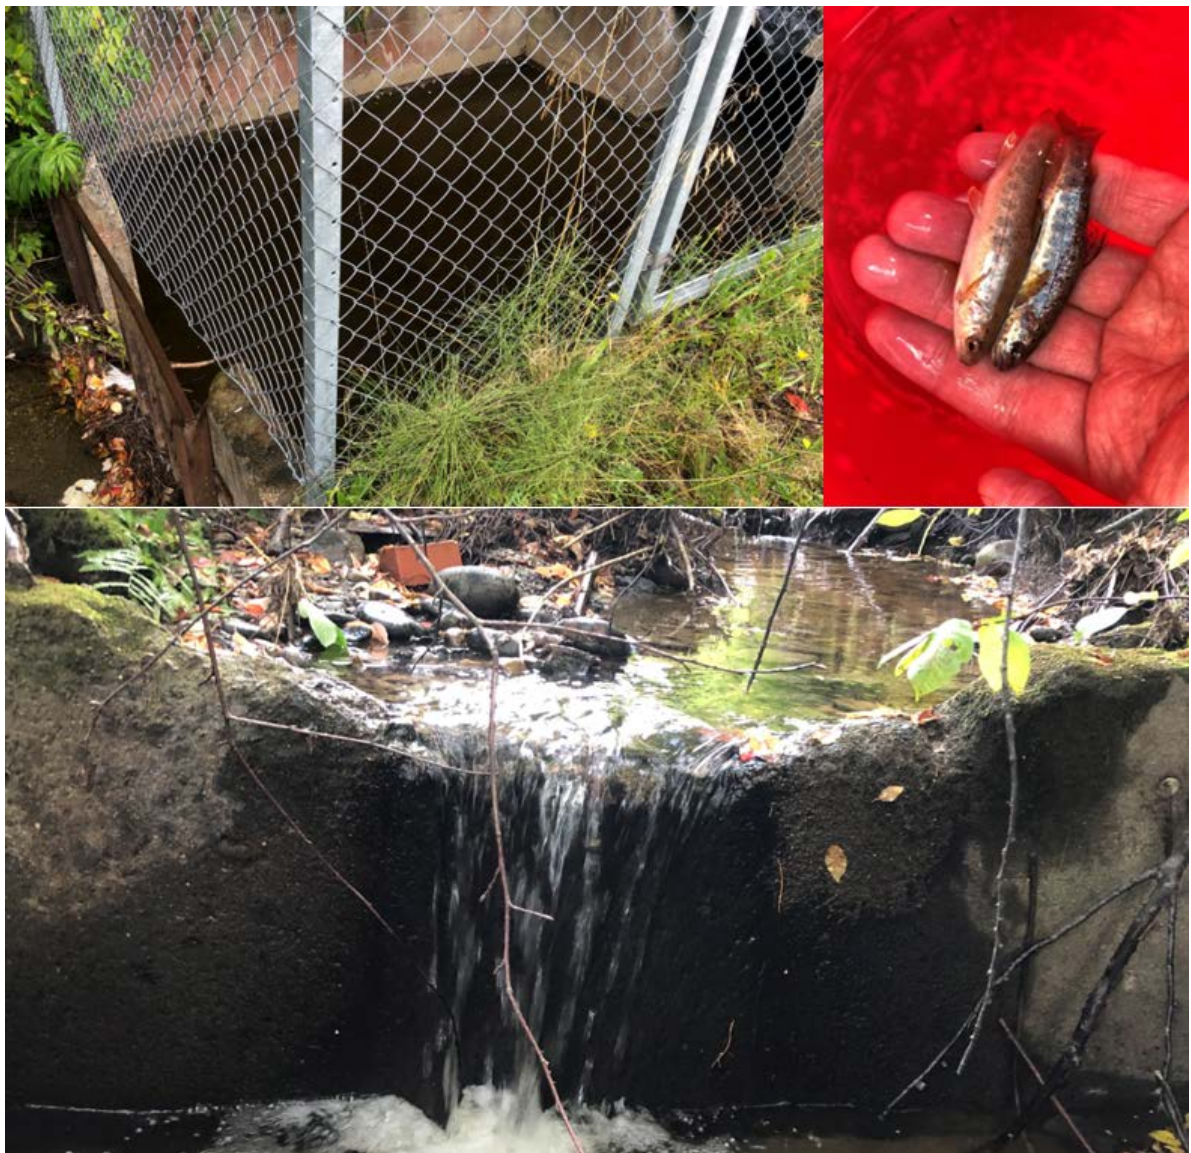
Figur 68. Det registreres ørretunger på strekninger ovenfor industriområdet (øverst). Ørret i Enganbekken, oppvandret fra Gaula, passerer både stikkrenne under jernbane, veikulvert og lukking under industriområdet, men stoppes av murt betongkant (nederst) rett ovenfor industriområdet. Foto: NINA.

Resultatene fra 2019 viser at ungfisk av (sjø) ørret har en svak positiv utvikling i bekken, men at forekomsten fortsatt er langt under forventning og et miljømål. Enganbakkens relative betydning for sjørret i dag er imidlertid vesentlig økt som følge av mange gytegropp-registreringer før samløp med Gaula høsten 2019. Uhellsslipp og lignende tilførsel av miljøfarlige substanser, uvanlig høy vanntemperatur og andre hendelser som er skadelig for vannmiljøet og fisk i Enganbekken, kan dermed få negative effekter på rognoverlevelsen på dette nederste partiet i bekken, før samløp med Gaula. Tross sin beskjedne størrelse, så er det slik NINA vurderer det et restaureringspotensiale i Enganbekken på strekningen nedstrøms industriområdet og Norsk Kylling AS, som i dag har mistet naturlig vassdragskvalitet. Her ligger potensialet i å anlegge mer variasjon i bekkeløpet, og sørge for å anlegge dypere kulper og styrke gytemulighetene for sjørret. Det er rikelig med (ubenyttet) areal å ta i bruk på begge sider av bekken, og svært lett tilgjengelighet til de aktuelle bekkestrekningene for gravemaskin, mannskap og redskaper, som øker kost/nytte verdien ved tiltak. Videre bør dagens fiskesperrende betongkonstruksjon (**figur 68**), som også er omtalt i tidligere rapporter om Enganbekken, fjernes. Inngrepet har ingen hensikt, og fjerning er en enkel, kostnadseffektiv manøver. I 2019 ble det påvist ørretunger helt opp mot betongsperra, men ikke ovenfor.

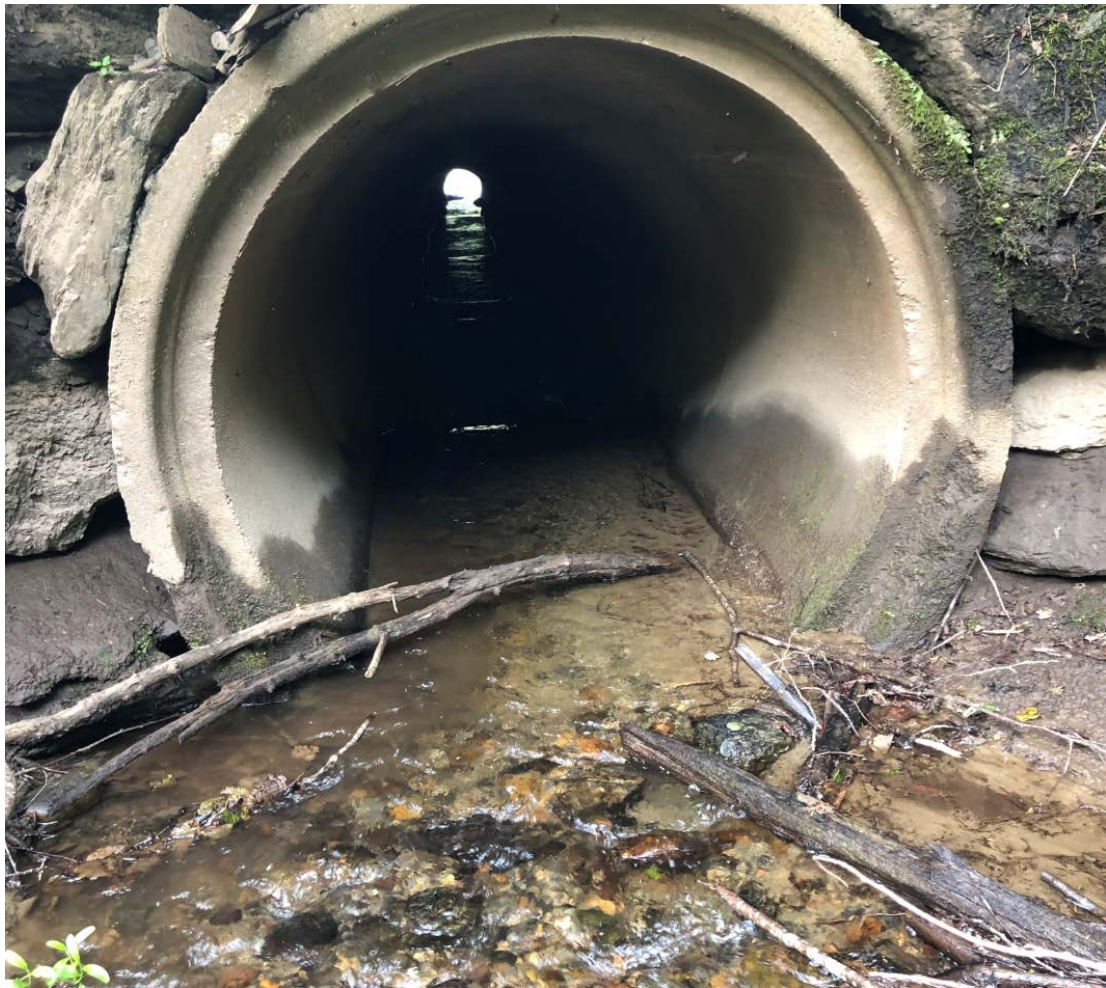
Figur 70. Det er frie vandringsveier for fisk fra Gaula under E6 i Kvennvassbekken. Foto: NINA.

Resultatene viser at bekkepartiene i Kvennvassbekken ovenfor E6 utnyttes av både laks og ørretunger, der både årsyngel og eldre ungfisk av ørret registreres. Av laks påvises kun årsyngel. Samlet tetthet av ungfisk (laks og ørret) er derimot noe lav, med 17,9 fisk per 100 m², der årsyngel ørret dominerer (12,5 fisk per 100 m²). Det er trolig at bekken benyttes til gyting av sjørørret, men det er også mulig at mye av ungfisken er vandret opp fra Gaula. Befaring av veikulverten (rund betong) under E6 viser at denne er fiskeførende på de fleste vannføringer, og for alle fiskestørrelser (**figur 70**).

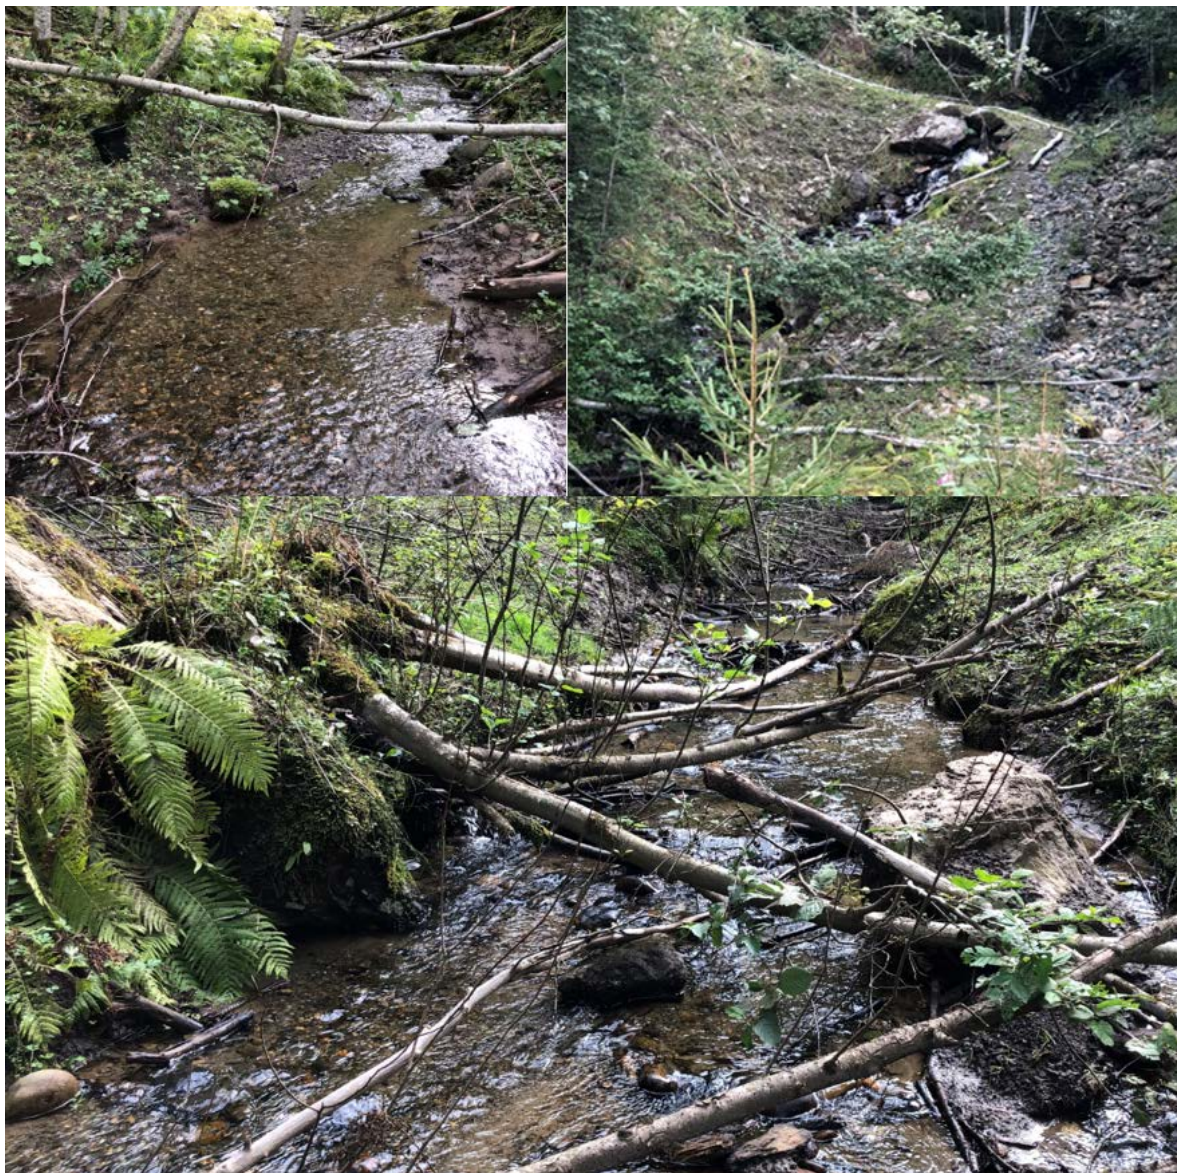
Figur 71. Kvennvassbekken på strekninger ovenfor E6. Foto: NINA.

Ut fra visuell, feltmessig miljøbedømming av bekken (lukt, vannfarge, begroing og nedslamming) er det lite som tyder på at vannkvaliteten er spesielt redusert. Kvennvassbekken har glassklar vannfarge, ingen framvekst av heterotrofe påvekster, begroing eller synlig tegn til nedslamming som skal observeres dersom det er eutrofieringsproblematikk knyttet til næringssaltanrikning eller organisk belastning. Videre har bekkeløpet relativt god egnethet for gyting, men mangler fullstendig dypere kulper og vinterområder for ungfisk. Bekkeløpet stiger relativt bratt i terrenget om lag 90 meter ovenfor E6 (**figur 70**, øverst til høyre), og naturlig anadrom strekning stopper her. Vi kan ikke konkludere videre på om sikker helårsavrenning og vannmengde kan være en begrensende faktor for rekrutteringsmuligheten for sjørret i Kvennvassbekken. Ved en naturtilstand skal denne bekken ikke gå tørr, men dersom det er oppdemming eller fraføring av vann i nedbørfeltet, så kan dette være en forklaringsvariabel til relativt lave ungfisktettheter i vassdraget høsten 2019.

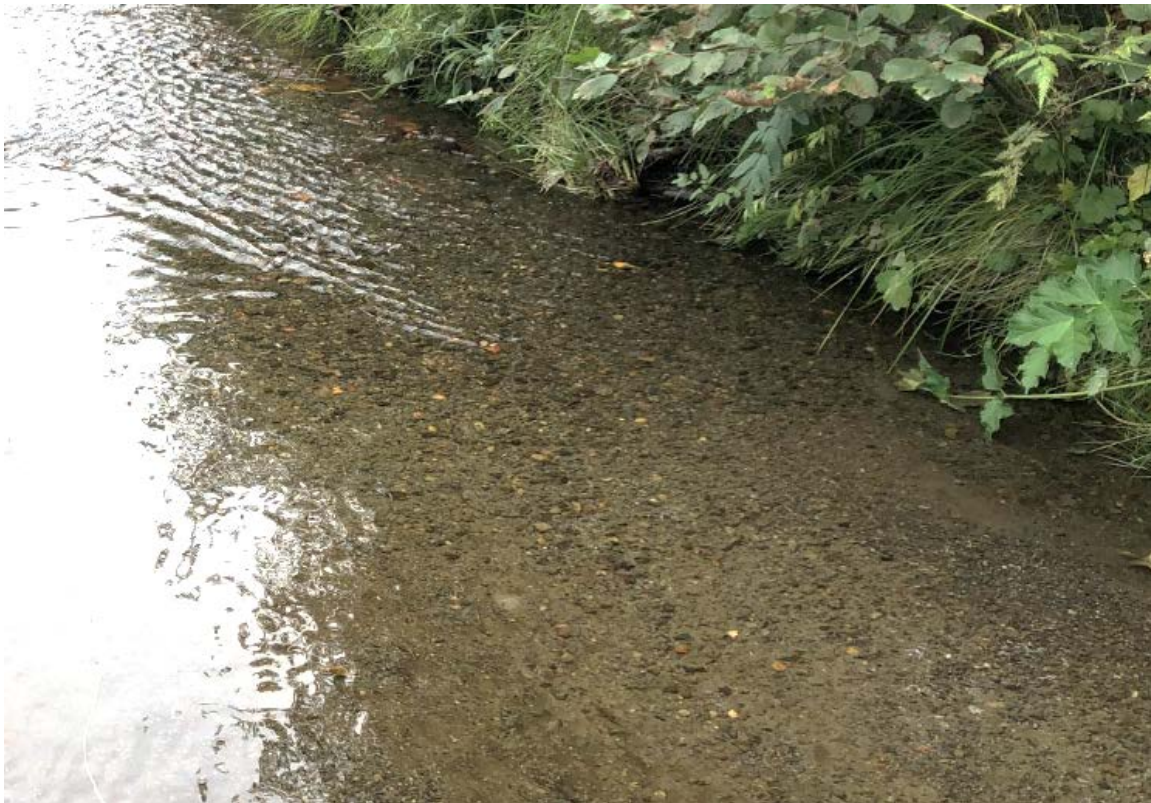
Figur 73. Skårvollbekken. Parti av bekken som ikke har fått habitatstyrking etter eldre utretting og kanalisering. Foto: NINA.

I et forsøk på å styrke gytemuligheter, gjenskape habitatvariasjon og øke skjulkapasiteten på en ellers steril, uproduktiv bekkebunn dominert av sand/ finstoff (se **figur 73**), er det de siste to årene gjort flere enkle habitatstyrkende tiltak for å avbøte den degraderte habitat-statusen i deler av Skårvollbekken. Blant annet er det tilført gytesubstrat på strategiske steder, etablert buer/strømstyrere/skjul med grovere elvestein (**figur 74**) og lagt ut forankrede trerøtter (**figur 75**) på bekkebunnen i stasjonsområdet. Denne uproduktive bekkebunnen skyldes eldre utretting og kanalisering i større partier av bekken, spesielt ved industriområdet. Disse eldre inngrepene fjernet alle naturlige vassdragskvaliteter på bekkestrekningene.

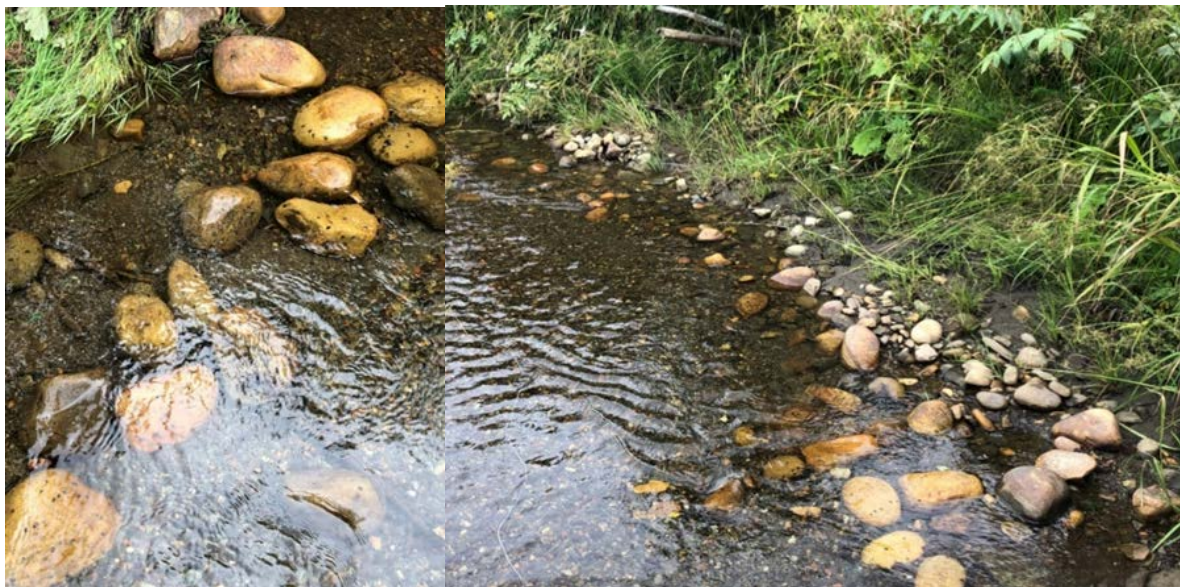
Figur 74. Skårvollbekken. Parti med utlagte små- og storsteiner (naturlig elvestein) i klynger utgjør stasjonsområde 20a som ble undersøkt i 2019. Bekkepartiet var tidligere svært monotont, med sandbunn tilsvarende figur 73. Foto: NINA.

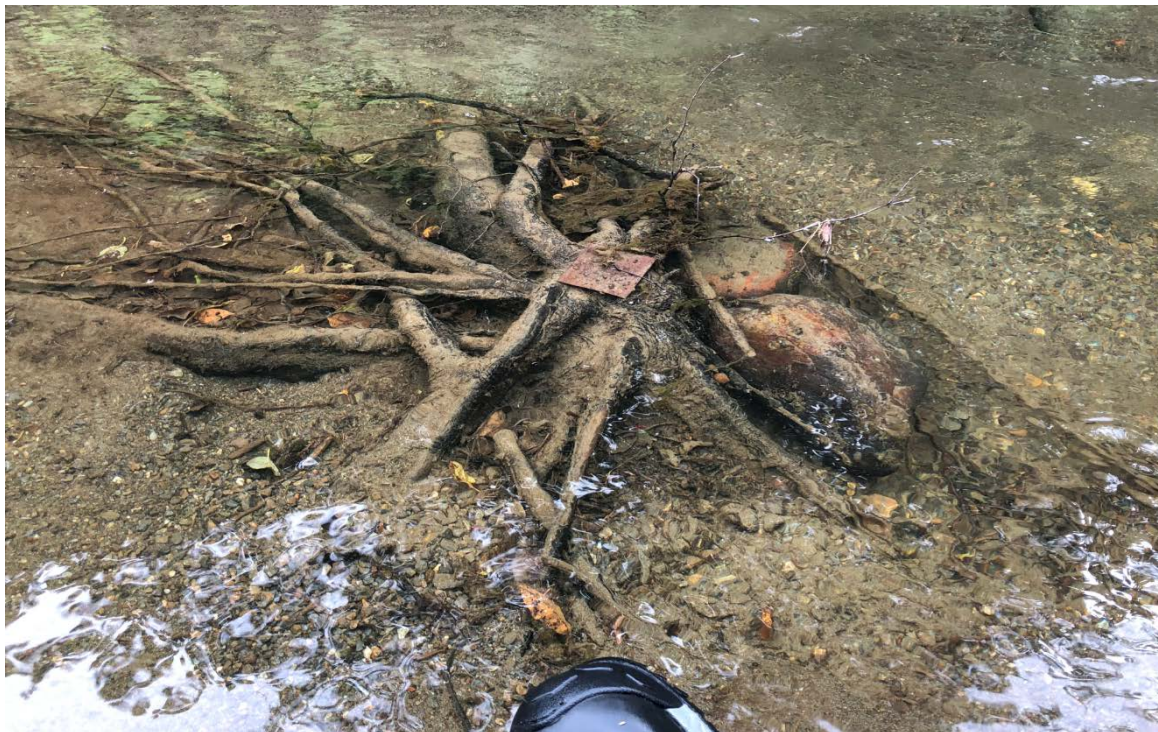
Figur 75. Skårvollbekken. Parti med utlagt, forankret rot og stasjonsområde 20b, som ble undersøkt i 2019. Foto: NINA.

Som et svært godt og konkret eksempel på effekten av å styrke oppvekstområder i Skårvollbekken, viser vi til **figur 75**. Dette bildet viser en utlagt rot som er plastret til bunnsubstratet på i

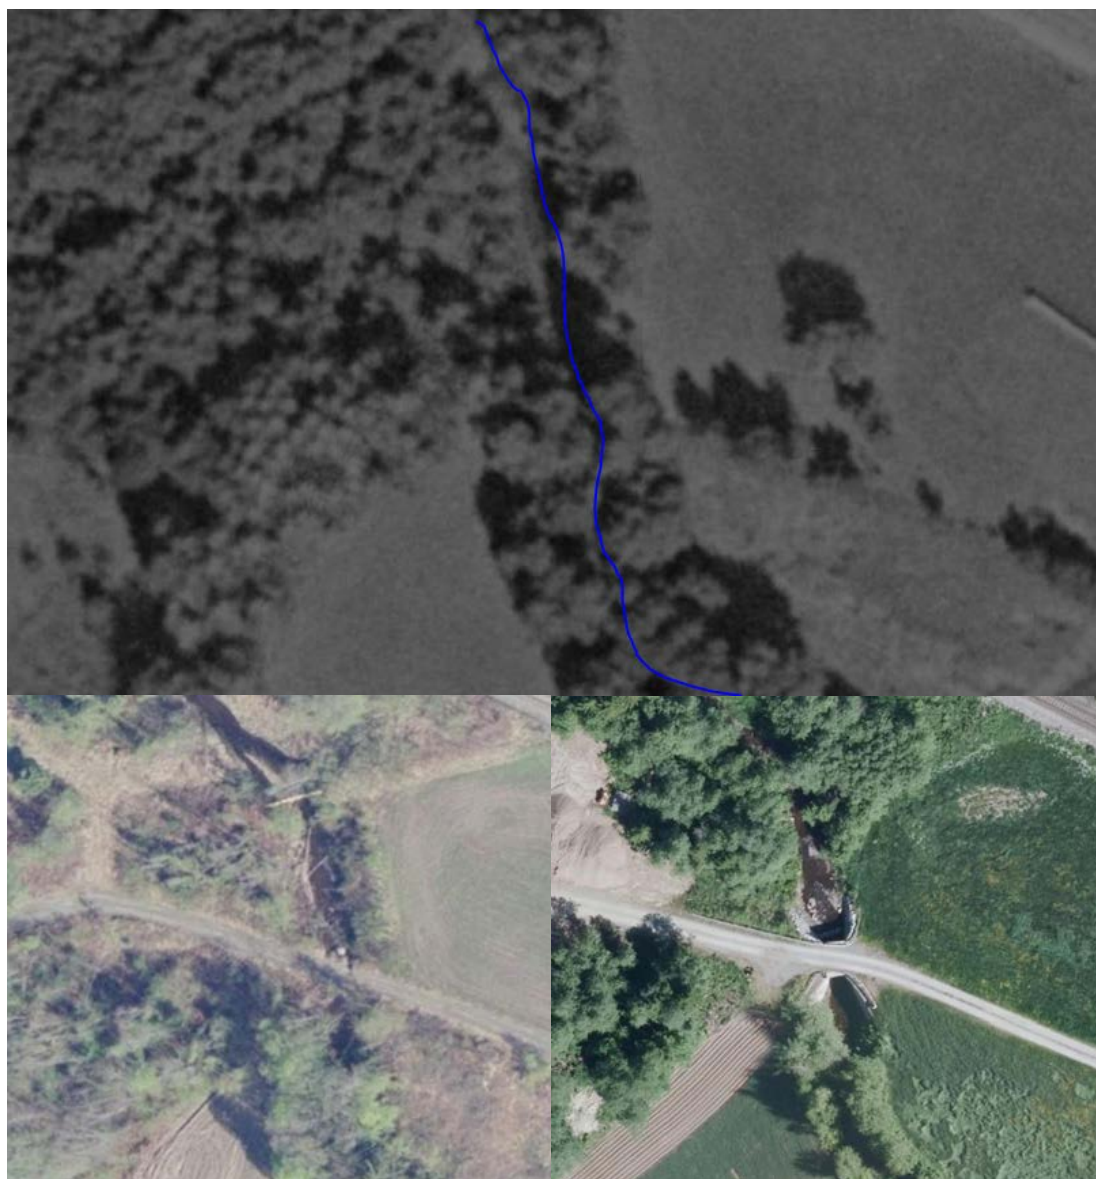
Figur 78. Folstadbekken i 1956 (øverst). Etter 2002 (t.v.) dukker en grusvei opp i nedre del av Folstadbekken, med tydelig innsnevret kulvert. Bekkekrysningen endres radikalt etter 2010 (t.h.). Interessespekket må avklares for fiskevandring.

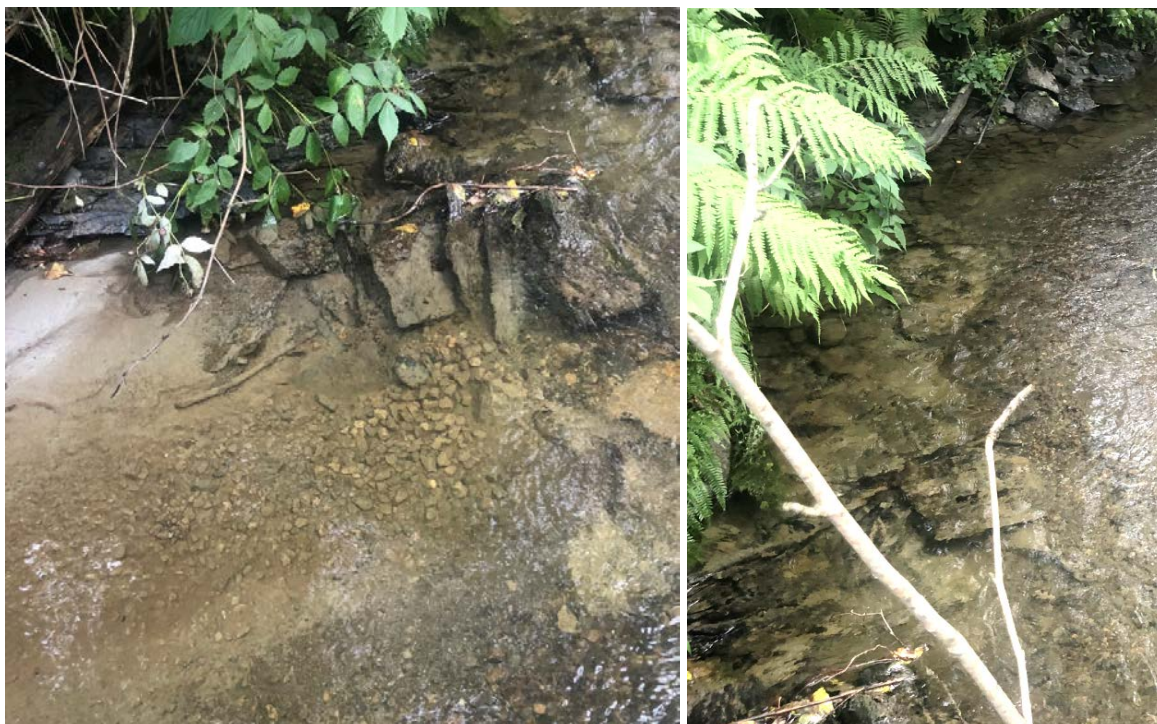
Figur 80. Fortsatt synlig nedslamming av bekkeløpet i nedre del av Sandbekken i 2019, men status er forbedret sammenlignet med enkelte tidligere år, da avrenningen var vesentlig over bekkens resipientkapasitet (selvrensningsevne). Foto: NINA.

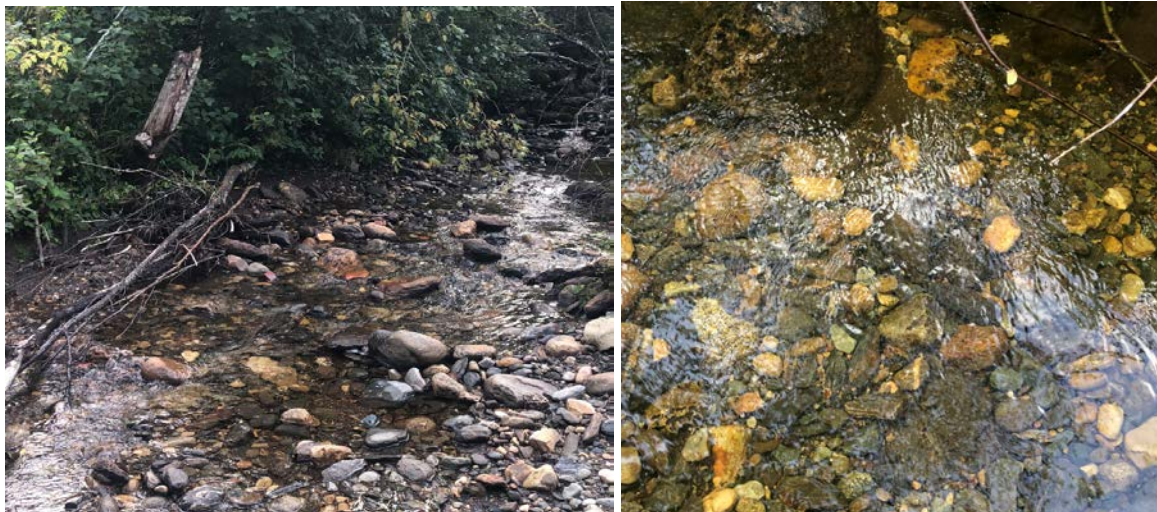
Figur 82. Bonesbekken ved Bonesøyen. Naturlig bekkeløp og naturlig elvestein. Foto: Morten Andre Bergan.

Nedstrøms Rv 30 går bekken stedvis kanalisert og utrettet, men har strekninger med bevart naturlig bekkeløp og intakt kantvegetasjon. Fra Fv 30 og ned til samløp med Gaula er det i underkant av 400 meter naturlig anadrom strekning, hvorav de siste 50 meter før Gaula går i bratt gradient, uten å være begrensende for oppvandring for laks og sjørret naturlig. Bonesbekken ble av Byskov mfl. (1986) vurdert å ha oppgang av laks/sjørret noen hundre meter fra Gaula.

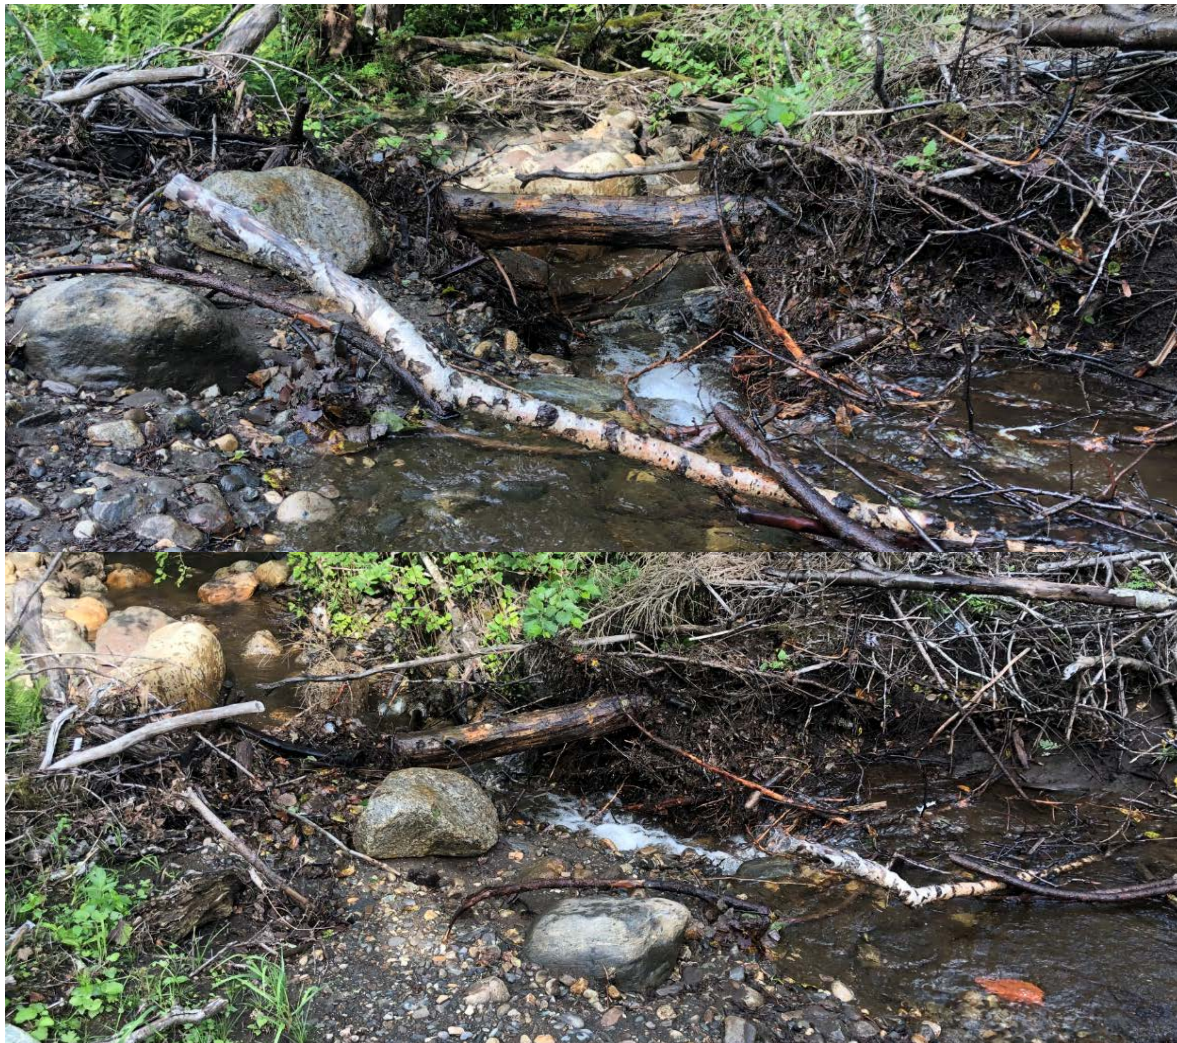
Figur 85. Bonesbekken etter tiltak, der bekken går under det utlagte treet og en rekke storstein, som til sammen hadde dannet et fossefall. Foto: NINA.

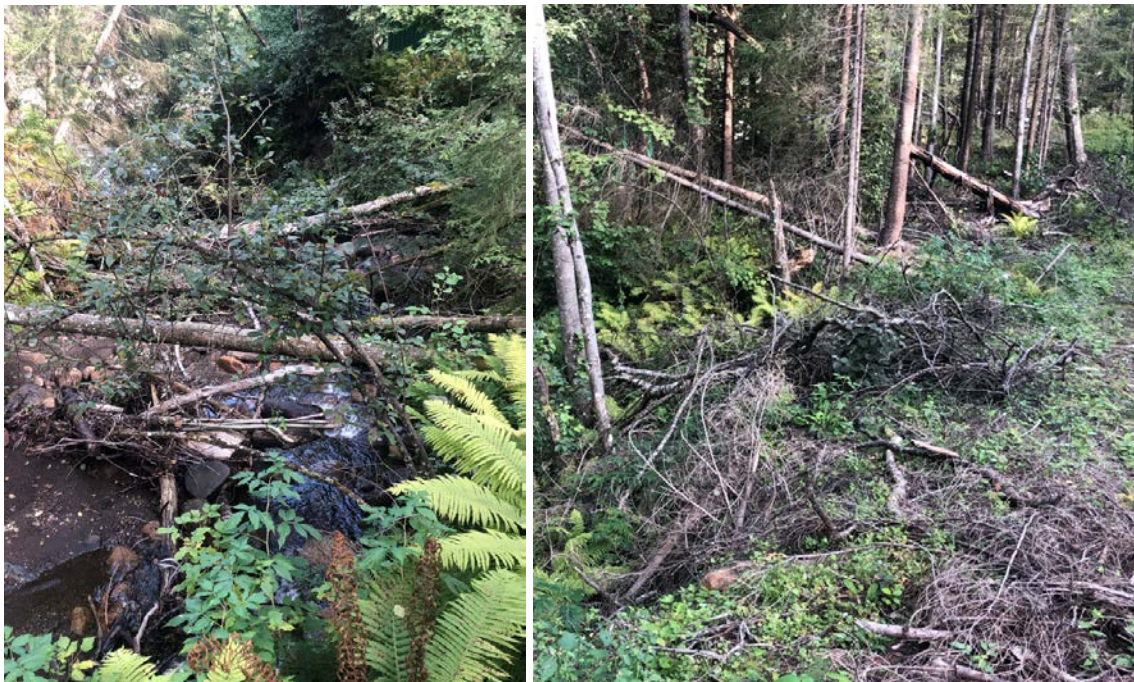
Figur 86. Dumping av trevirke etter hogst i Bonesbekken. Traktorvei skimtes til høyre på høyre bilde. Foto: NINA.

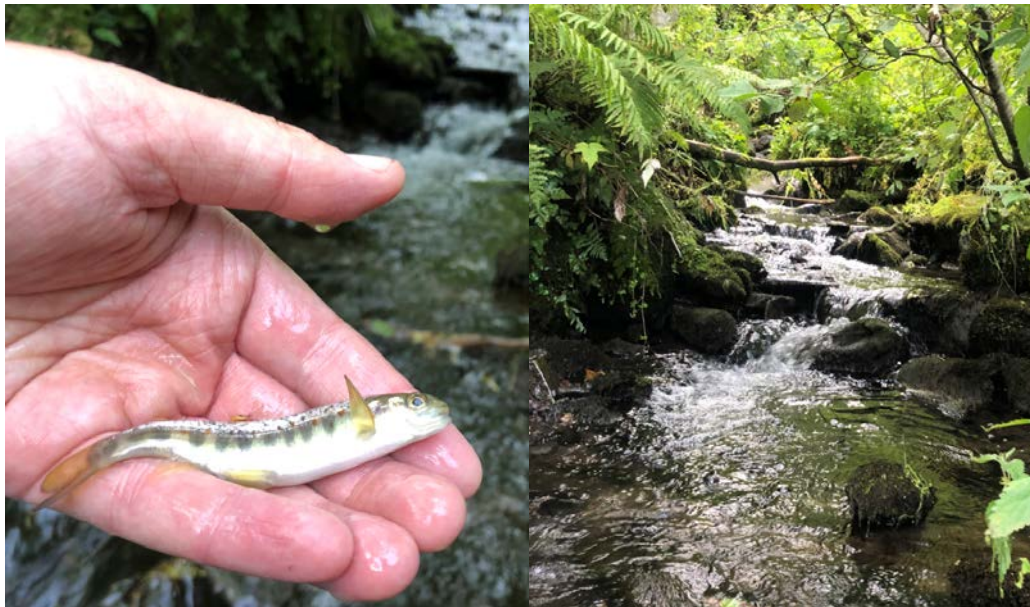
Figur 87. Laksunge fra øvre Marbekken, på partier før naturlig vandringsbarriere inntreffer. Det ble funnet tre eldre laksunger som trolig hadde vandret opp fra Gaula på øvre bekkepartier i Marbekken. Foto: NINA.

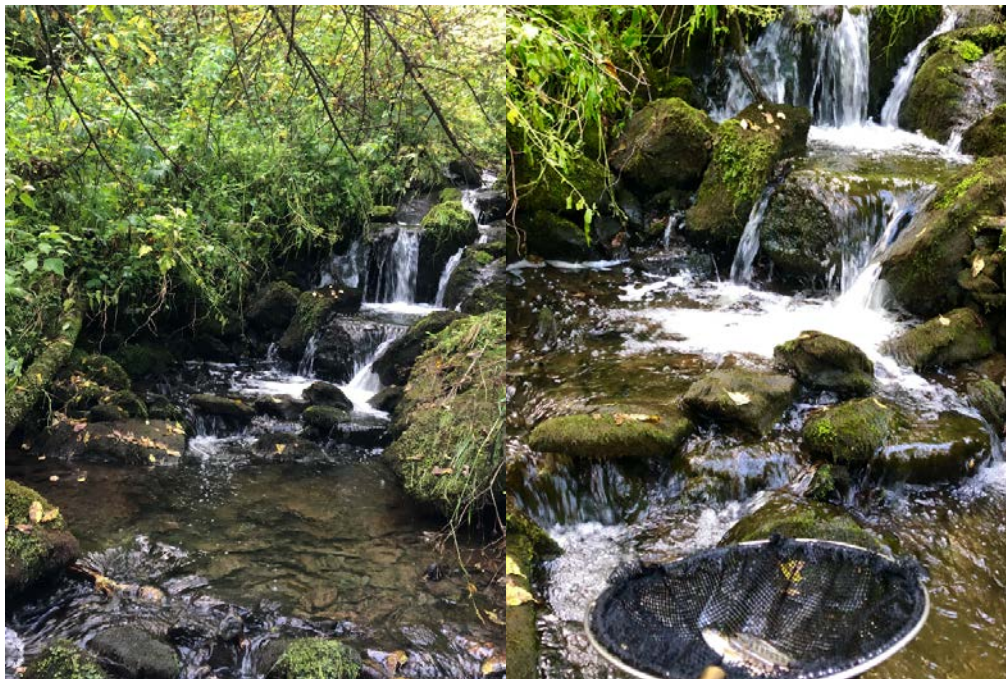
Figur 88. Hit, men ikke lenger, for laks og sjørret i Marbekken. Det ble funnet eldre laksunger oppvandret fra Gaula og flere årsklasser ørretunger i kulpen nedstrøms fossen. Foto: NINA

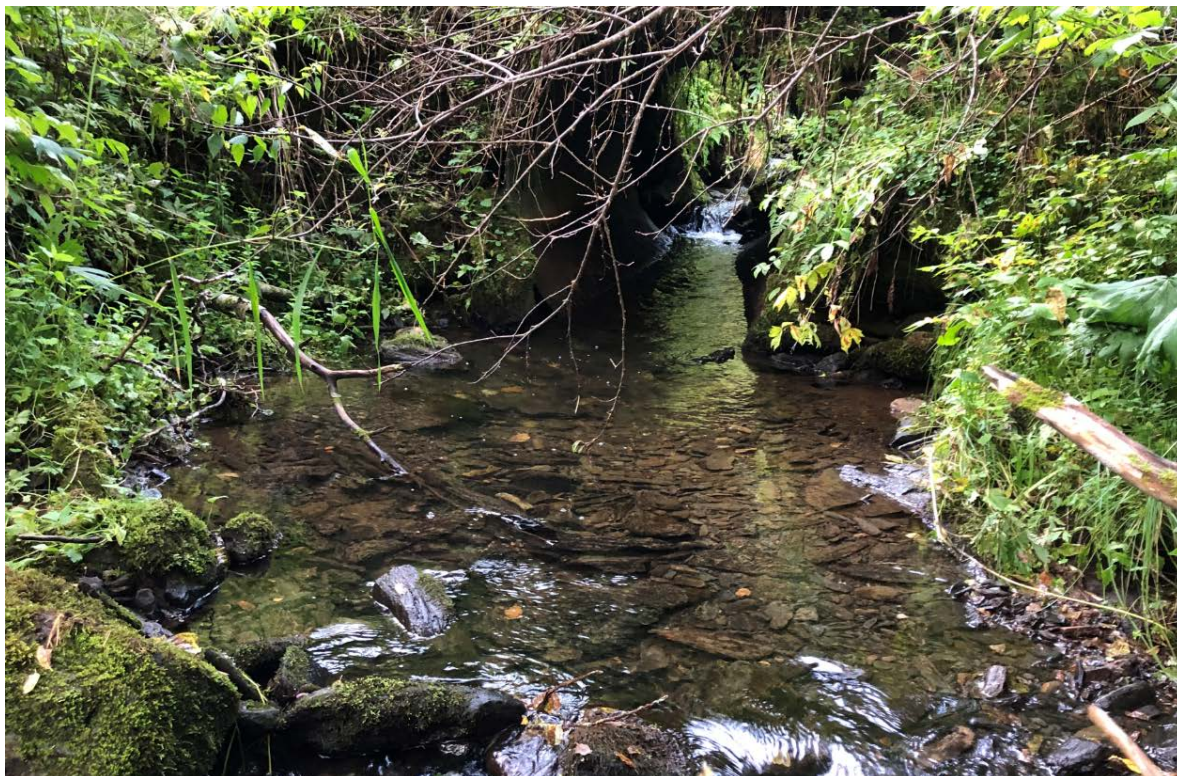
Figur 89. Marbekkens øvre anadrome strekning og stasjonsområde 23e. En eldre traktorvei krysser bekken, men kulverten utgjør ikke et nevneverdig vandringshindrende for større gytefisk eller ungfisk. Foto: NINA.

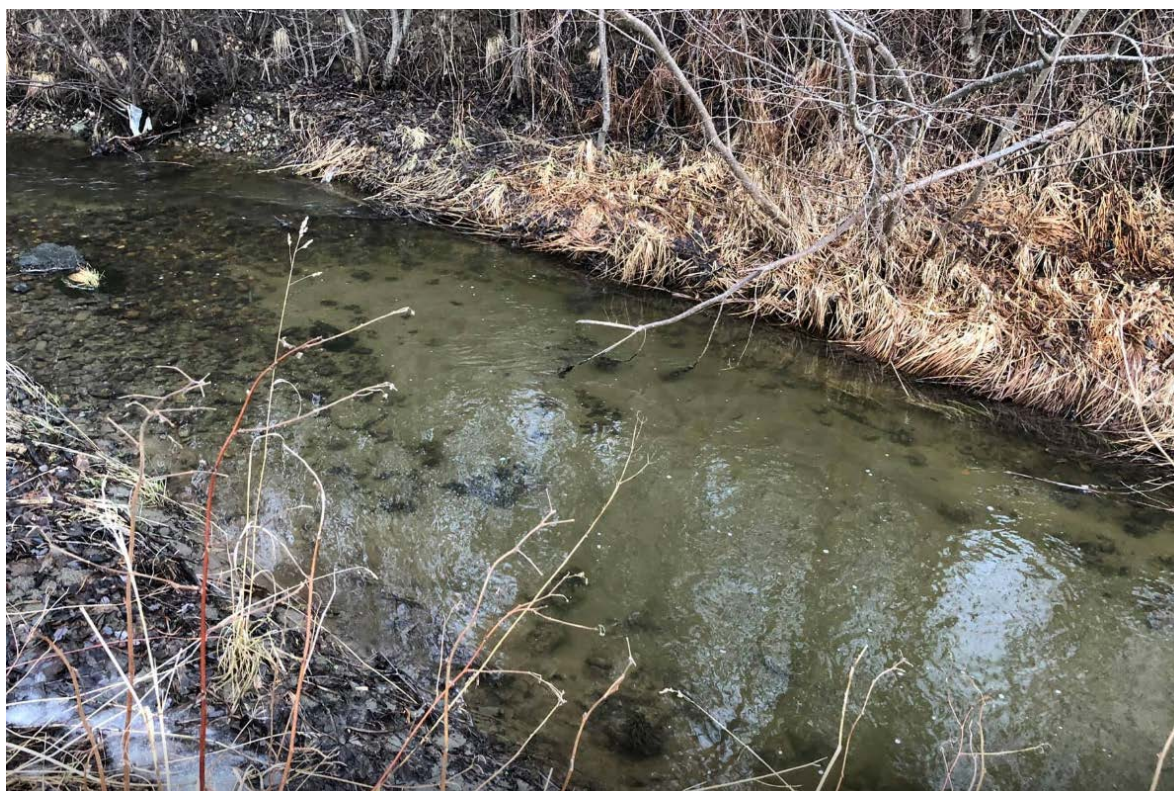
Foto: Strykstrekninger dominert av naturlig elvestein høsten 2019 var nedlegge av finsediment fra anleggsarbeidet. Det ble registrert stor gyteaktivitet på dette brekket høsten 2019. Foto: Lars Nielsen (privat).

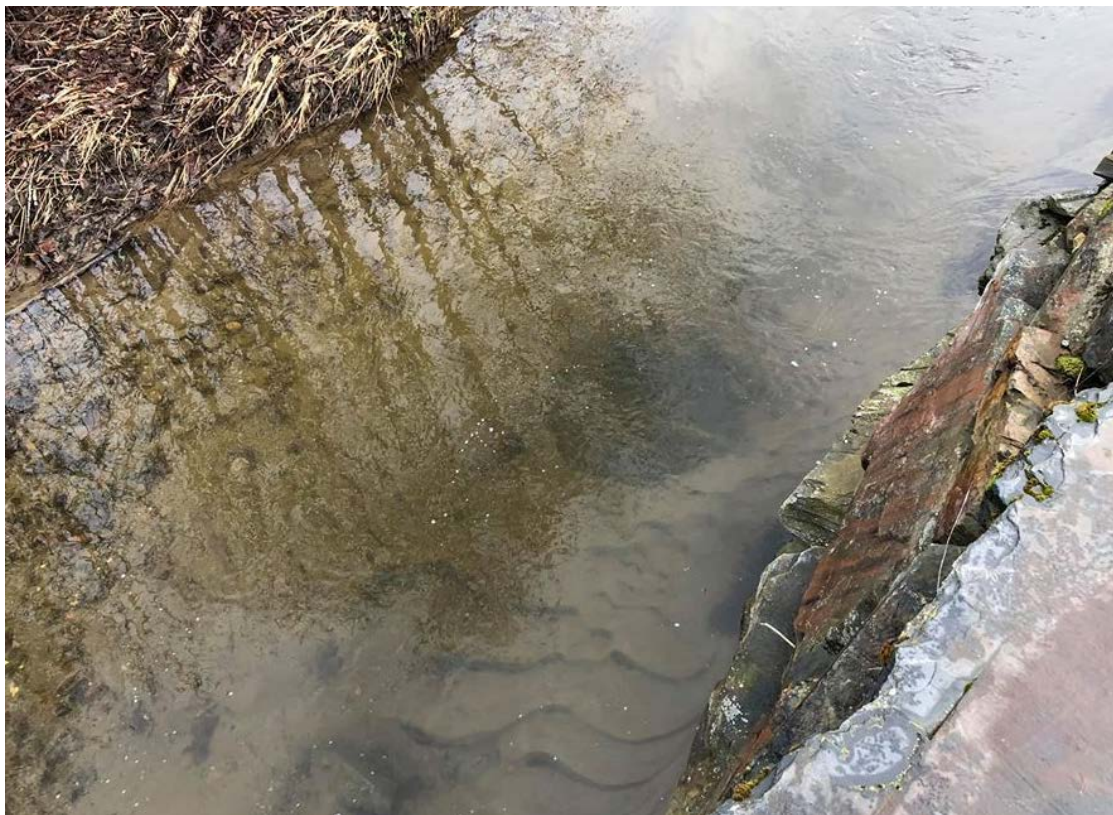
Foto: Finsediment fra anleggsarbeidet har lagt seg som et tykt lag på elvebunnen, og dekker nylig utlagt naturlig elvestein i på denne strekningen. Foto: Lars Nielsen (privat).

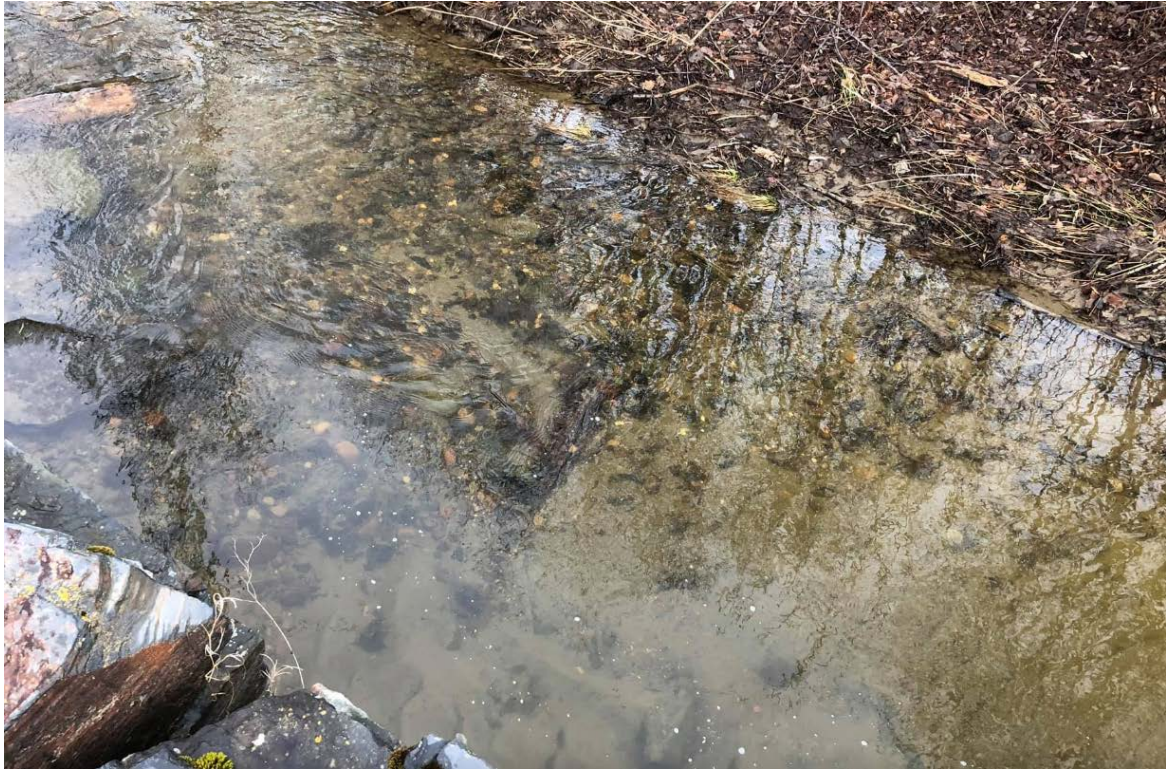
Foto: Strykpartier med naturlig elvestein, som var fri for finsediment før veiarbeidet satte i gang høsten 2019, er i januar 2020 gjenøret og dekt av finsediment. Foto: Lars Nielsen (privat)
