1790

NINA Rapport

Bunndyrovervåking av mindre vassdrag i Trondheim kommune

- Undersøkelser i 2019

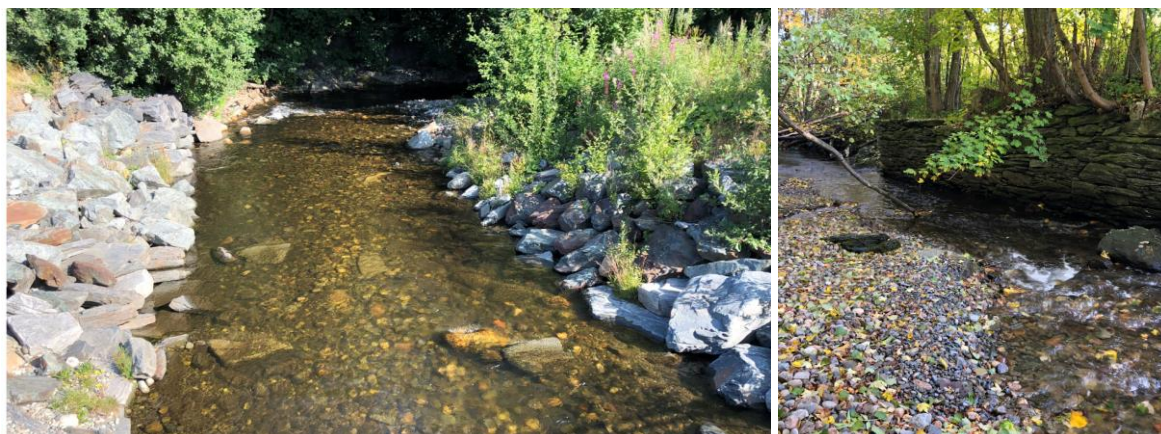
Nederste stasjon (st.1) viser positiv utvikling ved bunndyrfaunaen, og oppnår «God» økologisk tilstand, med et høyt biologisk mangfold. Dette indikerer at det har vært god vannkvalitet og et godt vannmiljø i Vikelva nedstrøms industriområdet det siste året. Den økologiske tilstanden klassifiseres til «Moderat» ved stasjon 2 lengre oppe i Vikelva, ovenfor E6. Det biologiske mangfoldet er noe redusert, men rentvanskrevende bunndyrarter og -former dominerer bunndyrsamfunnet.

Figur 5. Nedre del av Vikelva og stasjon 1. Foto: Morten Andre Bergan.

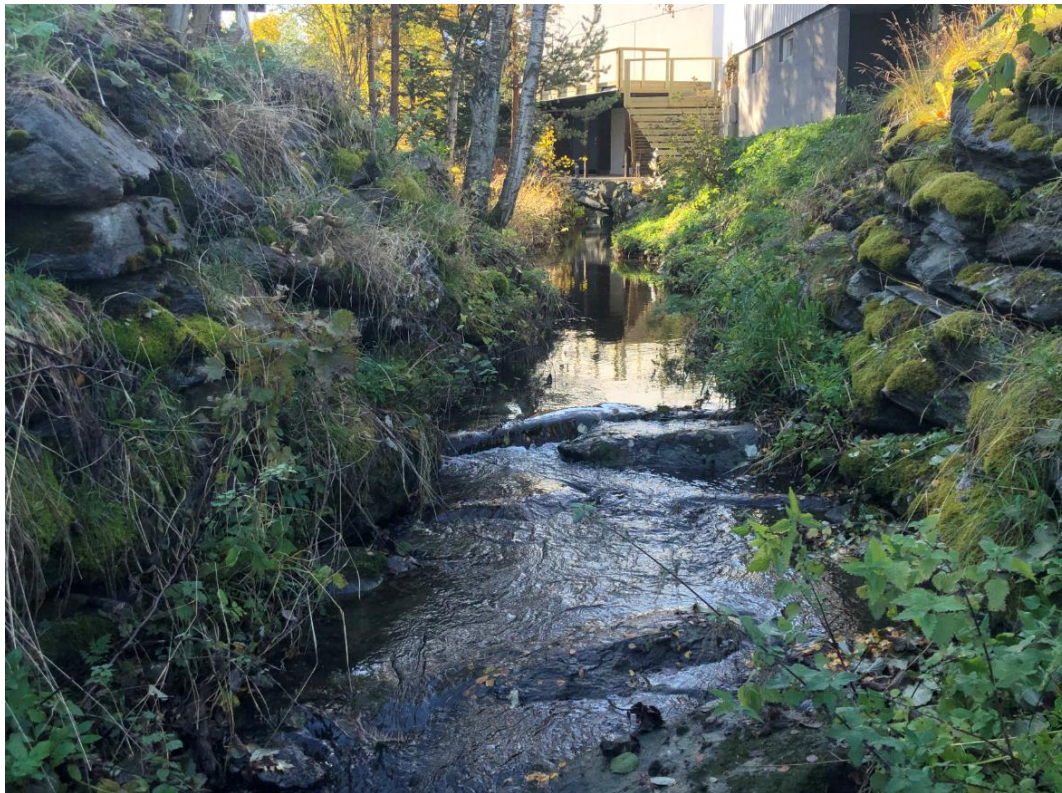
Sjøskogbekken ble undersøkt med to stasjoner (st. 3 og 4) i 2019. Resultatene viser en forverret økologisk tilstand i nedre del (st. 3) av bekken sammenlignet lenger oppe (st. 4), men bedring i tilstand sammenlignet med året før. Fjorårets resultater var imidlertid preget av overløp/feilkobling av kloakk til Sjøskogbekken ovenfor begge stasjonsområder, som ga svært negativ effekt på bunndyrfaunaen (Bergan 2019). Bunndyrfaunaen i nedre del av Sjøskogbekken oppnår «*Moderat*» økologisk tilstand, men rentvannskrevende arter er fåtallige. Bekkeløpet preges av stor organisk belastning og nedslamming. Økologisk tilstand og biologisk mangfold bedres vesentlig ved stasjon 2 lenger oppe i vassdraget. Her øker både biologisk mangfold og andel rentvannskrevende bunndyr, slik at «*God*» økologisk tilstand oppnås ved dette bekkepartiet. På bakgrunn av resultatene fra året før (Bergan 2019), observeres en bedring i miljøtilstanden i Sjøskogbekken i 2019, men stor nedslamming av bekkebunnen og uhellsutslipp av kloakk i nedre del utgjør en vedvarende risiko for vannmiljøet i bekken.

Figur 6. Nedre del av Sjøskogbekken i sterkt urbanisert bekkeløp. Foto: Morten Andre Bergan.

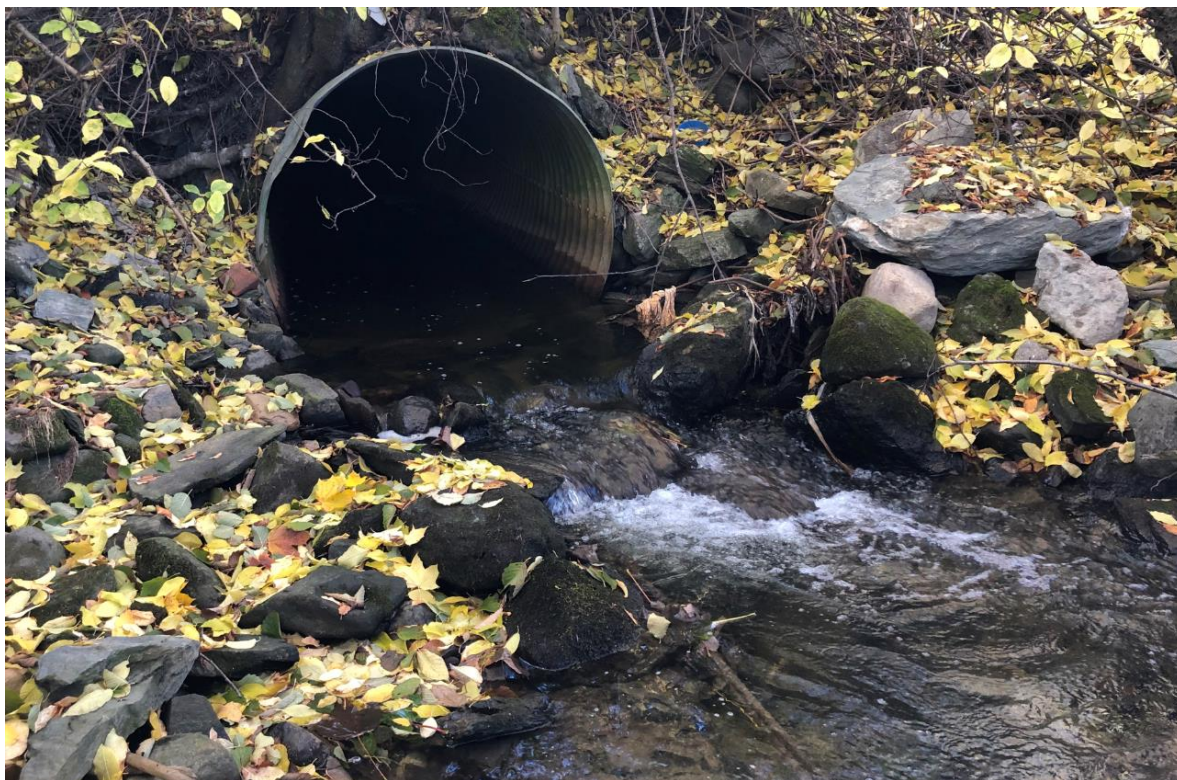
Grilstadbekken har tidligere år mottatt stor vannkjemisk belastning, fortrinnsvis fra punktutslipp (overløp ved store nedbørsmengder) av kloakk og annen diffus urban avrenning på strekningen Brundalen- Skovgård-Grilstad. Her går også bekken for en stor del under bakken i rør (**figur 7**), med et ukjent antall utslippsrør/lekkasjer/påkoblinger/overløp av overvann/kloakk. Summen av tilførselene har gitt stor nedslamming og eutrofieringseffekter i nedre del av bekken, noe som også har gjenspeilet seg i tydelig i bunndyrfaunaen enkelte år. Rentvannskrevende arter har vært svært fåtallige i bekken, og forurensningstolerante, gravende bunndyrformer har dominert kraftig. Dette har gitt svært redusert økologisk tilstand enkelte år. Resultatene fra 2019 er positive i så måte, men drift av rentvannskrevende bunndyr fra renere bekkepartier lenger oppe kan kamuflere en dårligere miljøtilstand enn hva klassifiseringsmetodikken som er anvendt fastsetter. Med mindre det er gjort omfattende tiltak med nedbørfeltavrenning, overløp, og vann- og avløps-systemer til Grilstadbekken, så er det fortsatt stor risiko for forurensninger og redusert økologisk tilstand i vassdraget i tiden framover.

Figur 7. Grilstadbekkens utløp fra kulvert etter lang bekkelukking fra Brundalen til nedre anadrom strekning. Foto: Morten Andre Bergan.

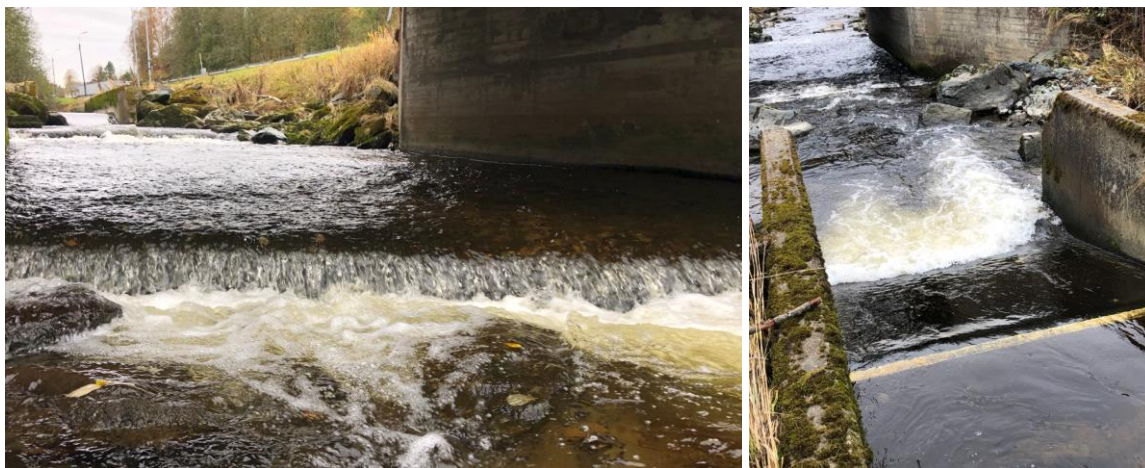
Leirelva (**figur 8**) ble prøvetatt med tre stasjoner (st. 6, 7 og 8) ved Prøven Bil (nedre), Forsøkslia (midtre) og ved avkjøring til Romolslia (øvre). Resultatene fra 2019 viser at rekoloniseringen av bunndyr og vannlevende arter synes på god vei etter rotenonbehandling høsten 2016. De fleste arter som ble funnet før rotenonbehandlingen er igjen kommet tilbake til elva på de ulike stasjonsområdene. Stasjon 7 ligger nedstrøms Uglabekken, og stasjon 6 ligger nedstrøms både Uglabekken og Heimdalsbekken. Begge disse bekkene utgjør i perioder punktutslipp av ulike typer forurensninger (kloakk) og organisk belastning til Leirelva. Dette påvirker bunndyrfaunaen i Leirelva i 2019, som alle tidligere undersøkelsesår. Økologisk tilstand klassifiseres til «Svært god» ved stasjon 8 ovenfor nevnte tilløpsbekker. Ved stasjon 7 reduseres tilstanden til «God» økologisk tilstand, mens det ved nederste stasjon 6 oppnås ytterligere reduksjon, til «Moderat» økologisk tilstand. Det er økende grad av nedslamming nedover Leirelva, noe som trolig er den viktigste forklaringen til redusert tilstand nedover elva i 2019. Utover dette er bunndyrproduksjonen å anse som god, med innslag av rentvannskrevende arter også i nedre del av elva, slik at næringstilbudet for ungfisk av laks og ørret synes svært tilfredstillende i 2019. Døgnflua *Ephemera danica* ble påvist med ett individ på nederste stasjon i Leirelva høsten 2019. Arten registreres svært sjelden i vassdraget, og dette er første gang denne arten er påvist så langt nede i Leirelva. Den er tidligere dokumentert med noen få individer i bunndyrprøver langt oppe i elva, ved Stavset (Bergan 2012). Funnet er positivt med hensyn til overlevelse etter rotenonbehandling i 2016, og i en forurensningsammenheng. Arten anses som svært forurensningsfølsom i forhold til miljøgifter og pH-endringer, men er mer tolerant for eutrofieringseffekter og organisk belastning. *E. danica* har en gravende atferd, og foretrekker mudderbunn og moderate vannhastigheter. Arten er et svært attraktivt næringsemne for ørret og laks i vassdrag der den er tallrik.

Figur 8. Nedre del av Leirelva ved avkjøringsrampe fra E6. To vandringshindre for laks og sjøørret med kort mellomrom; kulvert under avkjøringsrampe (t.v.) og eldre vannmålerstasjon (t.h.). Foto: Morten Andre Bergan.

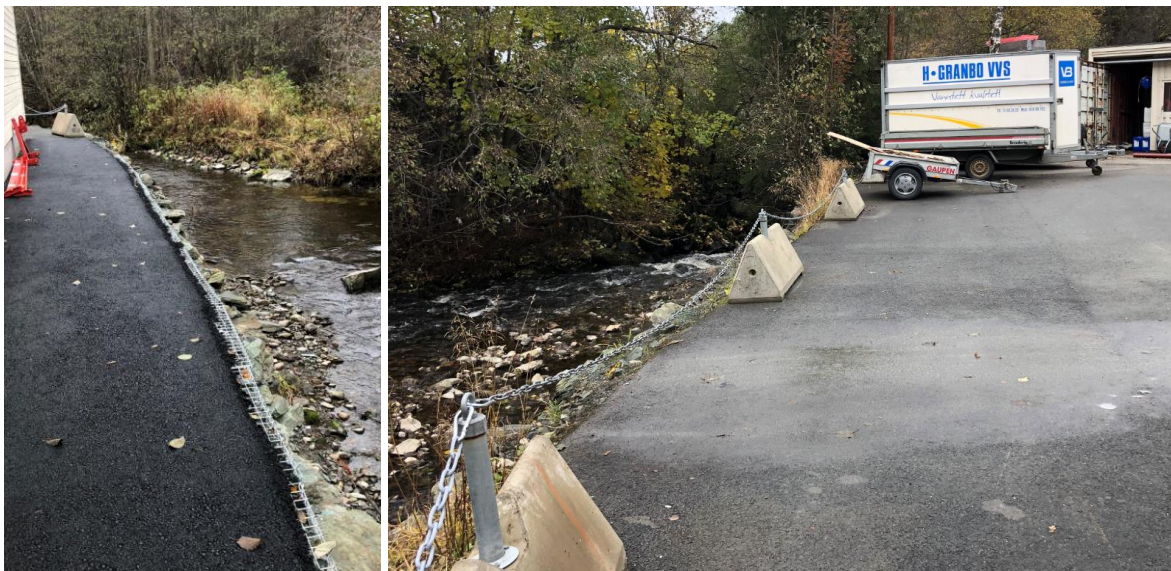
Figur 9. Nyanlagt asfalt i næringsområde ved Leirelva, uten å hensynta potensiale for avrenning av forurensninger fra området. Ved uhellsutslipp, lekkasjer og søl av miljøgiftige kjemikalier eller olje/diesel, går det rett ut i elva uten hinder eller fordrøyning. Foto: Morten Andre Bergan.

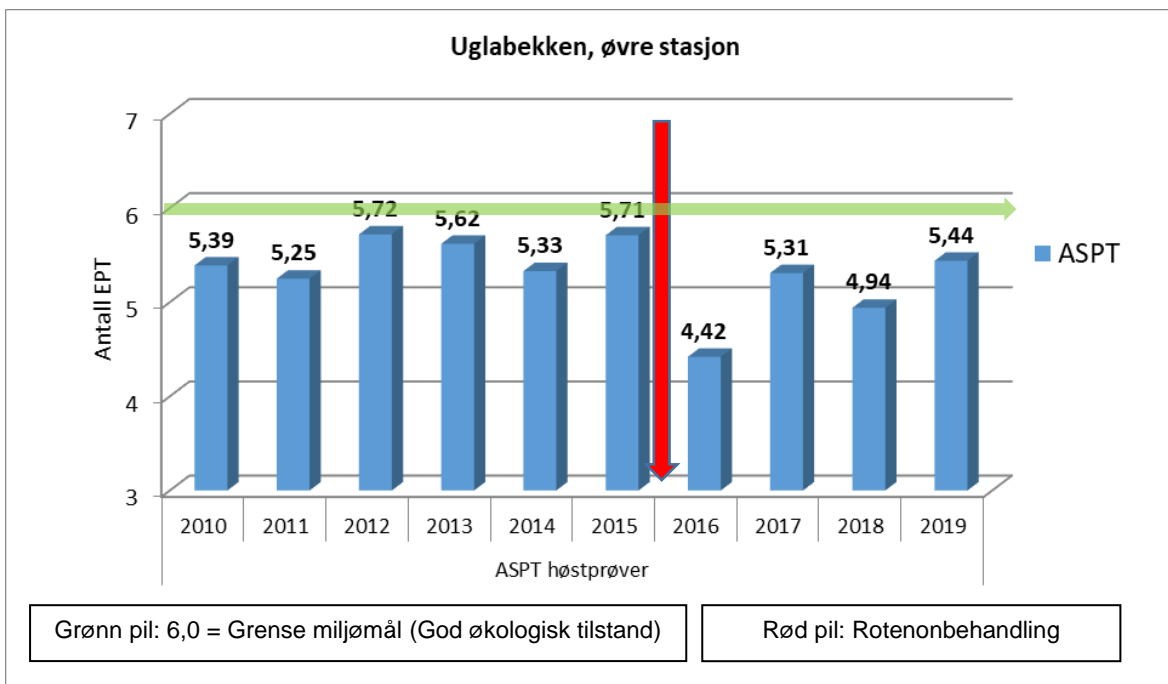
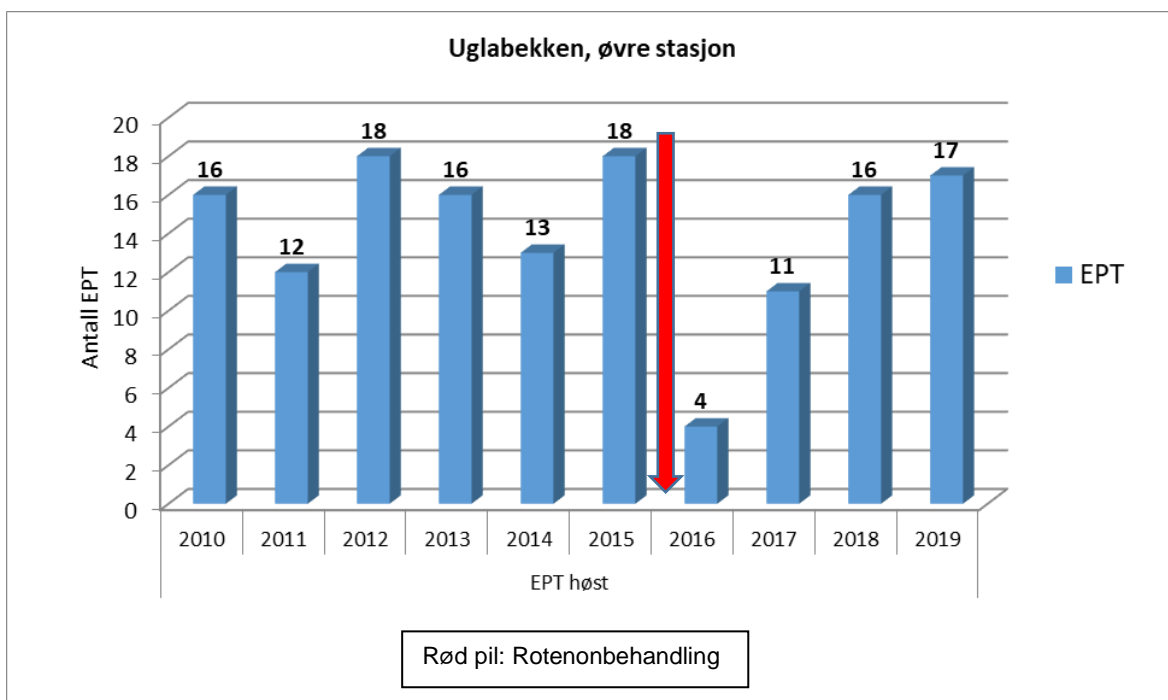
Figur 10. Utvikling i ASPT-indeksverdi (øvre figur) og antall EPT (nedre figur) i Uglabekken på bekkestrekninger i øvre del (st. 11) nedstrøms Kyvatnet i perioden 2010-2019.

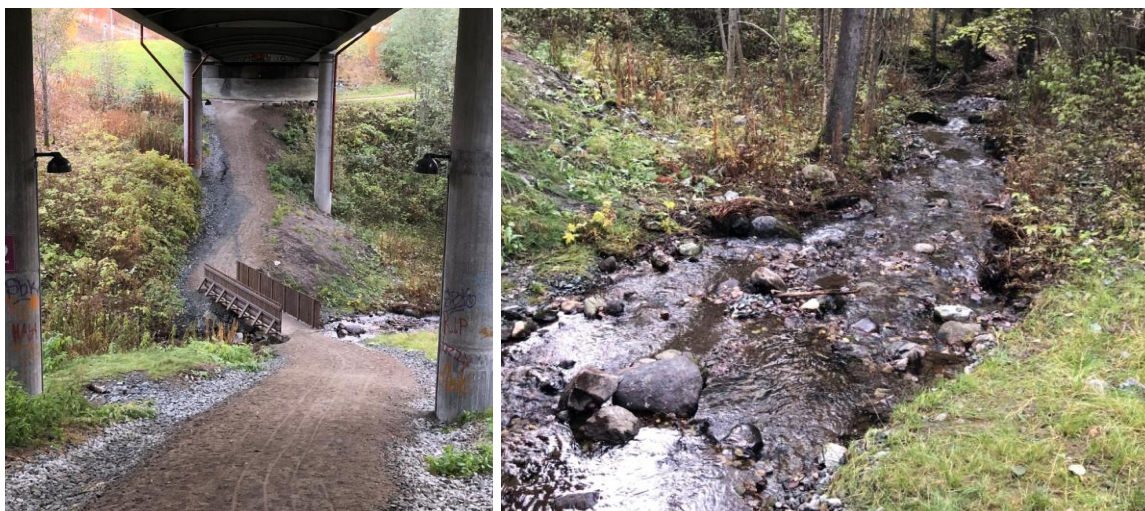
Kystadbekken ble i 2019 prøvetatt med en stasjon (st. 15) i midtre del av bekken (under Kystadbrua, se **figur 11**). Resultatene for 2019 er en stor forbedring fra året før, der nøkkelarter igjen påvises for første gang etter rotenonbehandlingen i 2016. Den økologiske tilstanden klassifiseres for første gang til «God» etter rotenonbehandlingen, med et biologisk mangfold tilsvarende før rotenonbehandling, der rentvanskrevende bunndyrarter er godt representert i bunndyrmaterialet.

Figur 11. Kystadbekken og stasjonsområde under Kystadbrua. Foto: Morten Andre Bergan.

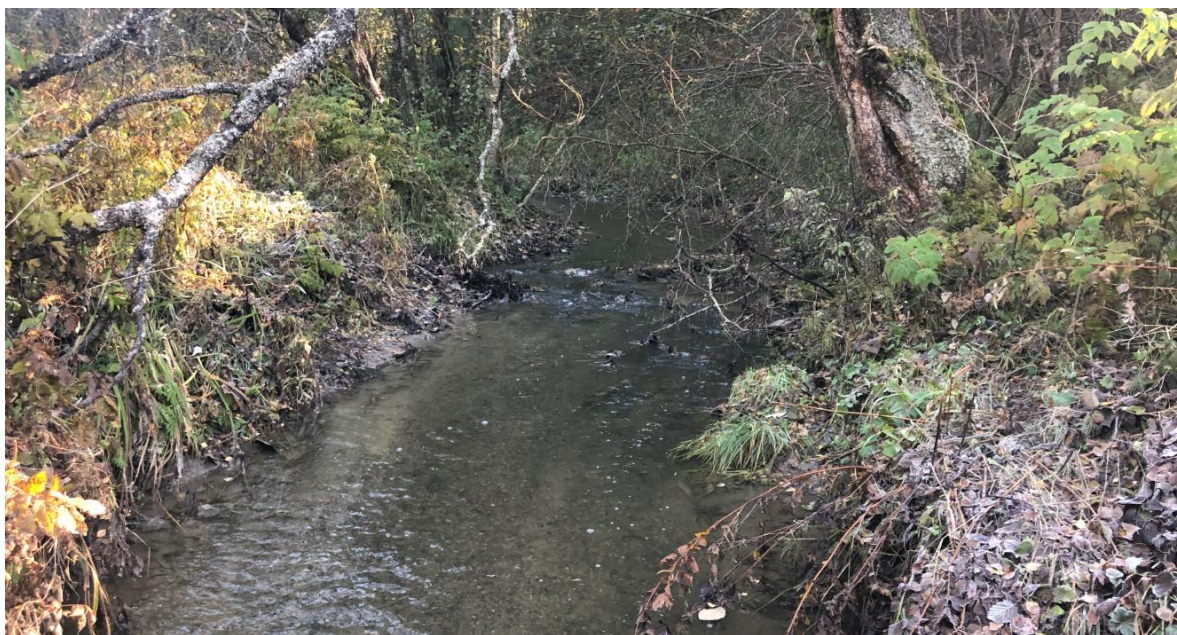
Steinsdalsbekken munner til Nidelva like oppstrøms dammen ved Øvre Leirfoss. I 2019 ble det undersøkt en stasjon (st. 29) i nedre del før munning til Nidelva (**figur 13**). Resultatet viser stor belastning på dette bekkeavsnittet, og økologisk tilstand klassifiseres til «*Dårlig*», men nært «*Svært dårlig*». Det biologiske mangfoldet er svært lavt, og domineres kraftig av tolerante bunndyrformer og -arter. Steinfluer og andre rentvanns-bunndyr er omtrent borte fra artsinventaret i bekken. Resultatene fra tidligere år har også vist at bekkeavsnittet er belastet i perioder, men 2019-dataene viser en klar tendens til forverring fra tidligere år. Bekkeløpet er tydelig nedslammet, og bekkens selvrensningsevne vurderes som langt overskredet. Videre er nedre del av bekken kanalisert og utrettet (eldre inngrep), og mangler naturlig bunnsstrat. Steinsdalsbekken mottar avrenning fra intensivt drevet landbruk, og det er potensielt flere punktutslipp fra diffuse kilder (søppeldeponi, med ukjent innhold) til bekkeløpet. Tidligere problemkartlegging viser at det er store utfordringer for vannmiljøet i bekken fra fortrinnsvis områder rundt Sandflatvegen og nedover.

Figur 13. Nedre del av Steinsdalsbekken og deler av stasjonsområde 29. Foto: Morten Andre Bergan.

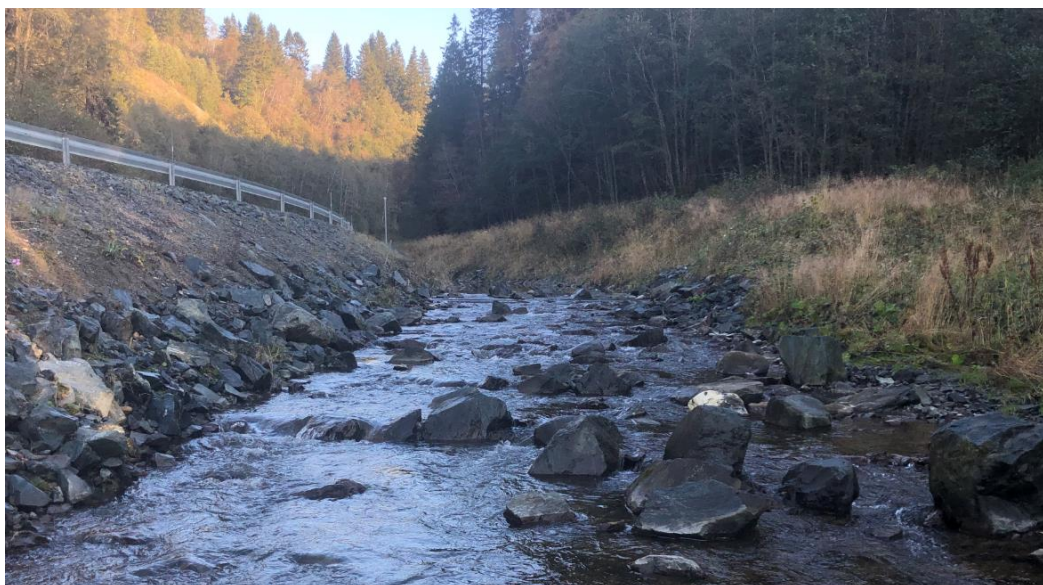
Figur 14. Nedre del av Amundbekken og deler av stasjon 30, før munning til Nidelva i kulvert under Nordsetvegen. Foto: Morten Andre Bergan.

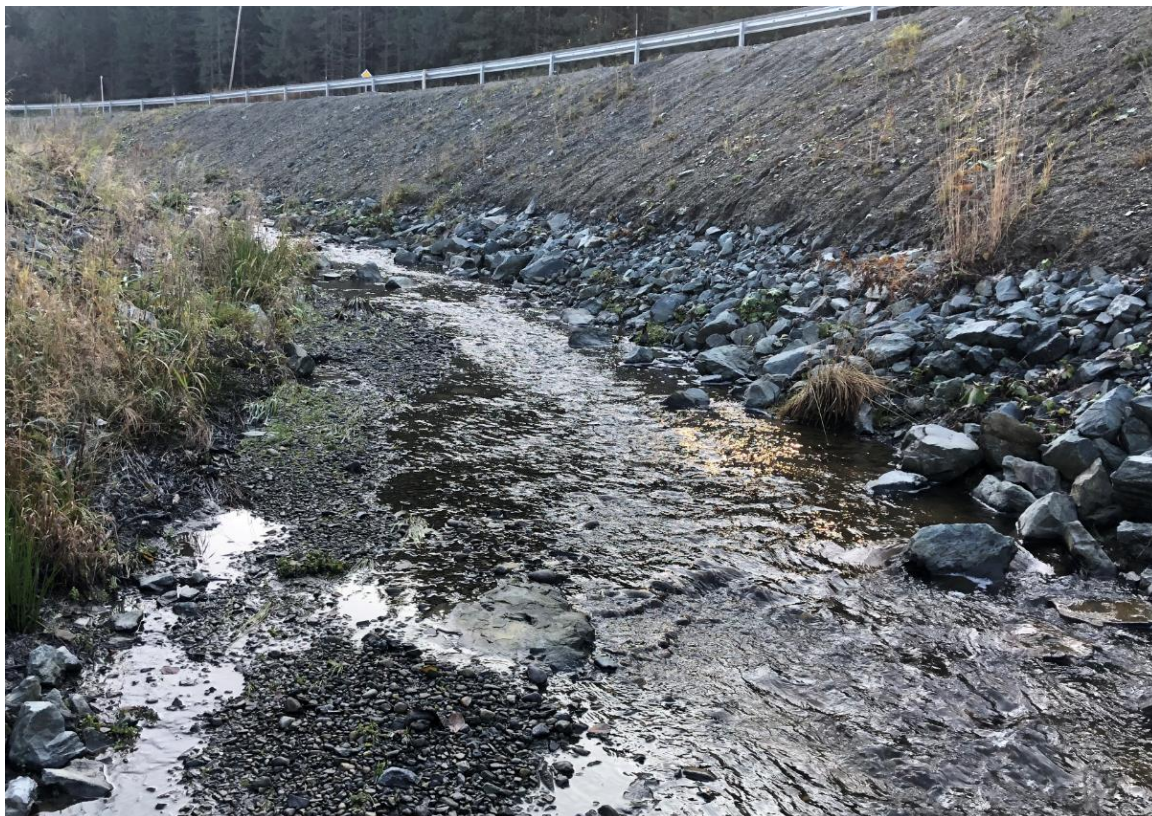
Figur 15. Nedre del av Solemsbekken (st. 32) høsten 2019. Foto: Morten Andre Bergan.

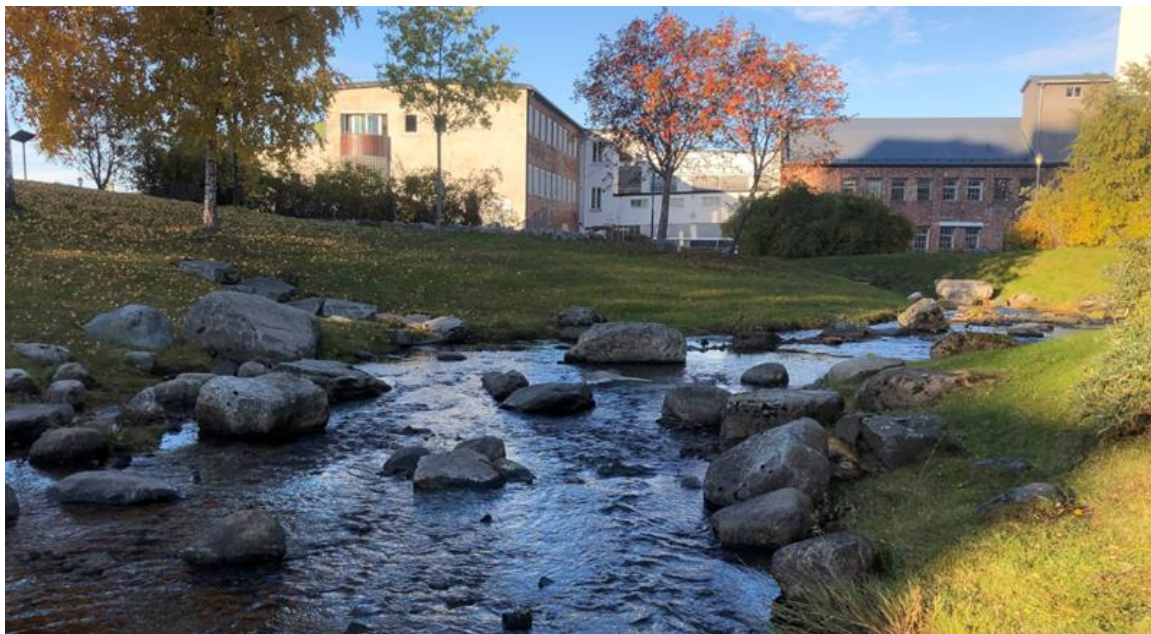
Som følge av gjennomført rotenonbehandling av Ilabekkens nedbørfelt høsten 2016 er stasjonsomfanget utvidet i llavassdraget de siste årene. Tre stasjoner ble undersøkt høsten 2019; en i ferskvannstasjonær strekning (st. 20 ved Møllebakken) og to i anadrom strekning (st. 19 -oppstrøms dam og st. 18 -nedstrøms dam).

Figur 22. Ilabekken, bunndyrstasjon 18 i anadrom strekning nedstrøms anededam, med nylig utlagt gytesubstrat for sjøørret. Foto: Morten Andre Bergan.

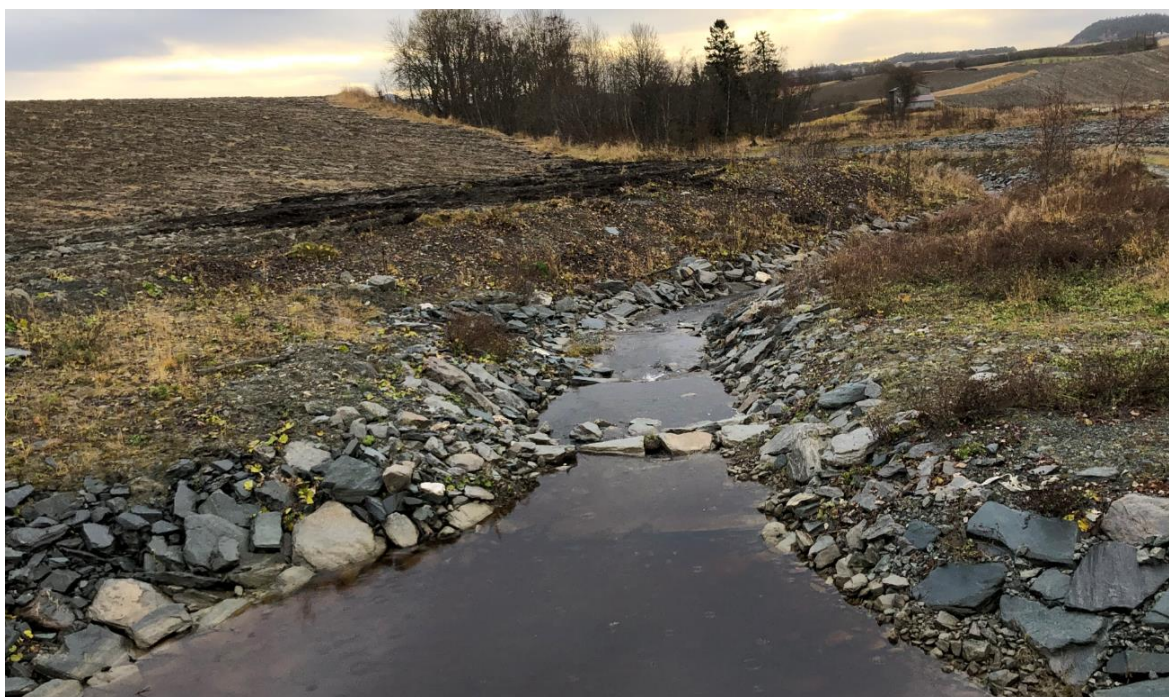
Forskjellen i økologisk tilstand, og bunndyrfaunaens strukturelle/funksjonelle sammensetning, mellom disse to stasjonene er relativt stor, tross nær beliggenhet. Dette kan trolig knyttes til flere årsaker. Det er potensielt en økning i næringssaltanrikning/eutrofieringsstaus og organisk belastning/nedslamming ved stasjon 21 som kan være en forklaring. Det foregår et betydelig tråkk av beitedyr (kveg) i bekkeløpet omkring stasjon 22, som vil ha størst negativ effekt lenger nede i vassdraget (altså ved stasjon 21). Videre er det nylig avdekket kraftig avrenning av turbid vann og partikkelforurensning fra gravearbeider/deponi nært bekkeløpet mellom stasjon 21 og 22, med punktutslipp via en liten sidebekk til Ristelva/Høstadbekken. Partikkelpåvirkning og nedslamming herfra påvirker derfor kun stasjonsområde 21. Det ble observert tydelige tegn til økt nedslamming og algebegroing ved stasjon 21. Dette var ikke synlig ved stasjon 22.

Figur 26. Ristelva/Høstadbekken ved stasjon 21. Foto: Morten Andre Bergan, NINA.

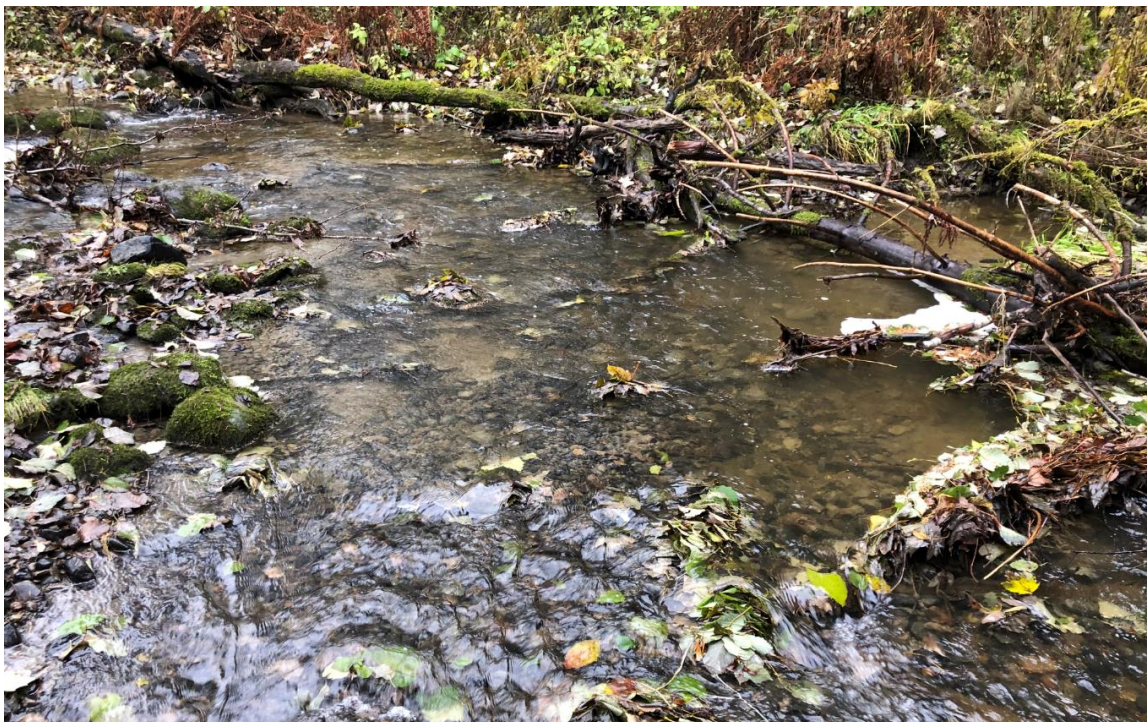
Reduksjon i tilstand i nedre del av Eggbekken har vært knyttet til stor erosjonstilførsel av finpartikler, unaturlig stormassetransport og annen forurensning fra Ustbekken, spesielt etter at det har pågått anleggsarbeid og blitt etablert deponi nær Ustbekken. Samtidig er det konsekvent høtspløying i både Eggbekkens og Ustbekkens nedbørfelt, med bratt gradient ned mot bekkene, så tilførselen av næringsalter, forurensning, masse- og erosjonsproblematikk utgjør en stor unaturlig, menneskeskapt vannøkologisk risiko for vassdragene.

Figur 28. Øvre del av Eggbekken har vesentlig bedre vann- og miljøkvalitet enn nedre del, noe som gjenspeiler seg i bunndyrfaunaen og økologisk tilstand. Foto: Morten Andre Bergan, NINA.

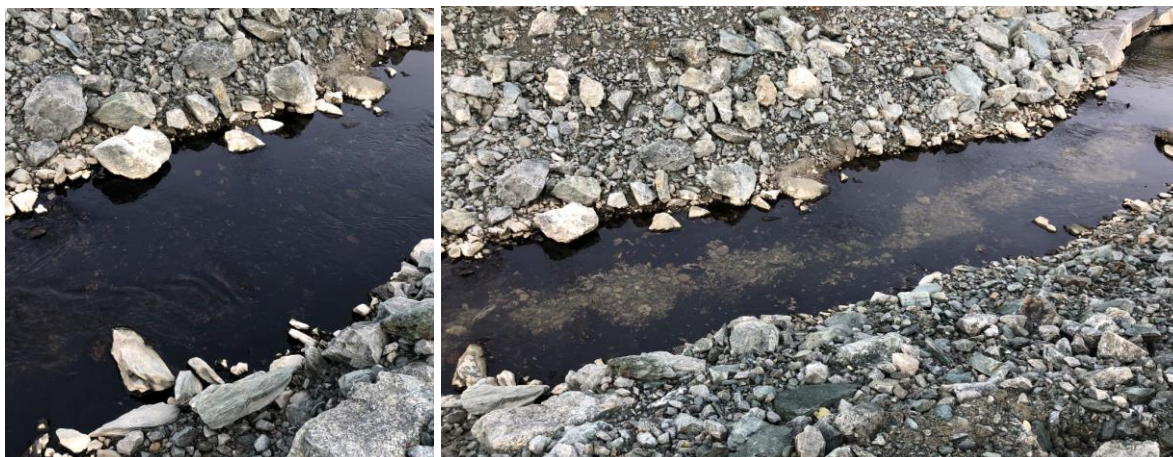
Ved stasjon 25 og 26 har bunndyrfaunaen mer eller mindre kollapset, og det er nesten ikke bunndyr å finne i prøvene. Årsaken til dette vet vi ikke med sikkerhet, men skyldes med sikkerhet voldsom belastning på Søra. Trolig kan årsaken knyttes til episoder med stor forurensingstilførsel fra nedbørfeltet etter kraftige regnskyll høsten 2019, som ga stor avrenning fra høstpløyd åker. Det var perioder med ekstraordinær avrenning til Søra denne høsten, knyttet til ekstremnedbør. I tillegg har det vært stor graveaktivitet i nedbørfeltet, med avrenning direkte til Søra (Terje Nøst, pers. medd.). Ved prøvetakingen på stasjon 25 og 26 ble det avdekket svært mye slam på bekkebunnen som hadde vært relativt ren bare noen uker/måneder tidligere. Oppå dette slammene var begroing av et mørkt belegg (trolig slamspisende bakterier/alger), som lå som et heldekkende teppe over 100 % av bekkebunnen (**figur 29**).

Figur 29. Kraftig heterotrof begroing, et mørkt belegg (trolig slamspisende bakterier/alger), dekker hele bekkebunnen i Søra ved stasjon 25 og 26, og gjør rekolonisering av rentvannskrevende bunndyr vanskelig. Hvite felter i bildet til høyre er partier hvor bunnssubstratet er sparket opp og oppvirvlet etter bunndyrprøvetaking. Foto: Morten Andre Bergan, NINA.

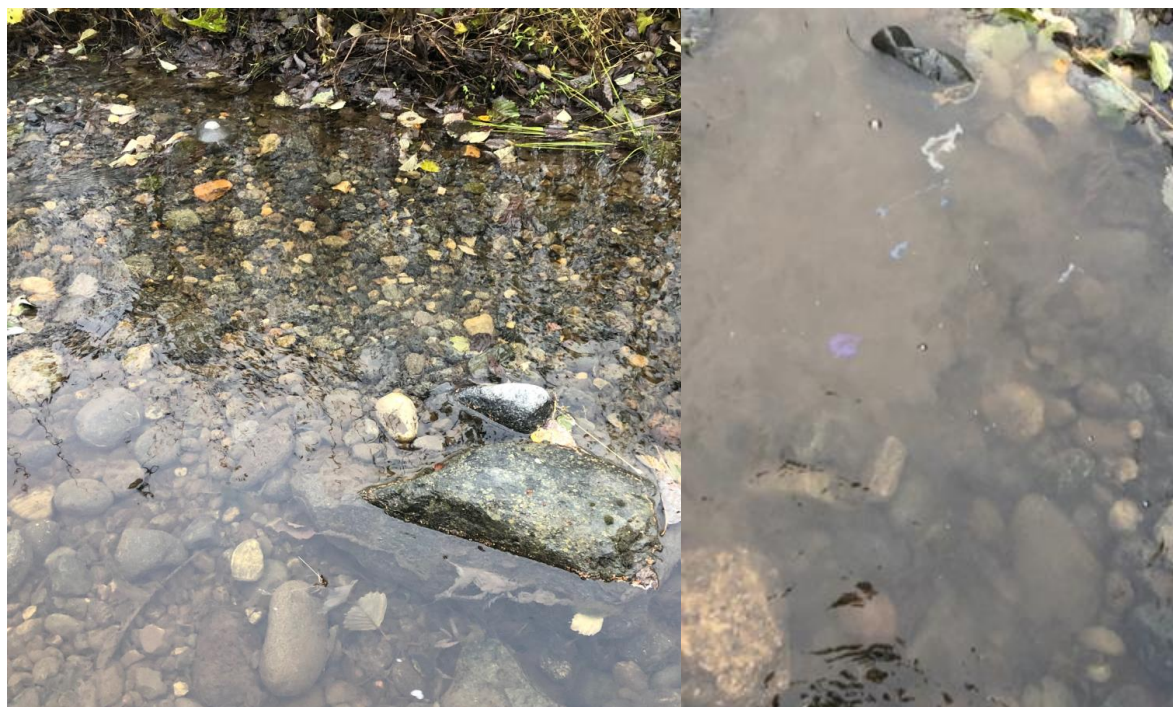
Ovenfor Klett er det heller ingen forventet positiv utvikling eller reetablering av bunndyrfaunaen ved stasjon 27 i 2019, om lag tre år etter restaurering og endt anleggsperiode. Bunndyrfaunaen ser ut til å ha stabilisert seg på en dårlig tilstand. Steinfluer er ikke i stand til å rekolonisere bekkestrekningene. Årsaken til den reduserte tilstanden på dette bekkepartiet må knyttes til vesentlig nedslamming av bekkesubstratet, kombinert med perioder på året der vannføringen er svært lav. Øvre restaurert strekning ved Kattem har innslag av steinfluer og større biologisk mangfold, men oppnår foreløpig heller ikke miljømålet om «God» økologisk tilstand. Her ble det avdekket oljefilm i bekken under bunndyrprøvetakingen (**figur 30**), og lukt av olje/diesel i enkelte områder av bekkeløpet, uten at det ble funnet kilde eller årsak til forurensningen.

Figur 30. Det er nylig lagt ut naturlig elvestein ved stasjon 27 i Søra (t.v.), og substratet framstår vesentlig mindre nedslammet enn ved stasjon 25 og 26, men oljefilm (t.h.) og lukt av diesel/olje preger bekkeløpet høsten 2019. Foto: Morten Andre Bergan, NINA.

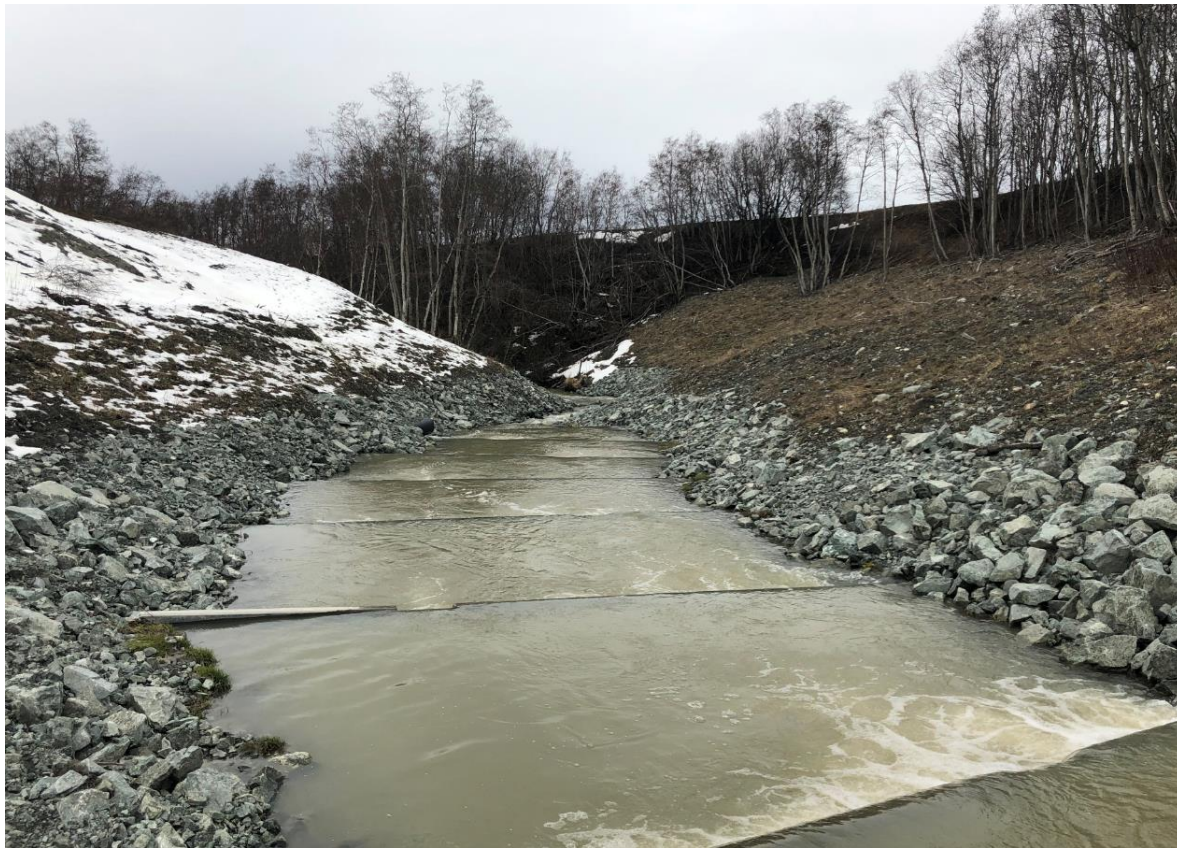
Figur 31. Nedre restaurert strekning av Sørå, med fisketrapp- lignende terskler for å sikre oppvandring og reetablering av sjørret fra Gaula på sikt. Foto: Morten Andre Bergan, NINA.
