NINA Rapport

## Restaurering av myr

Overvåking av tiltak i 2021

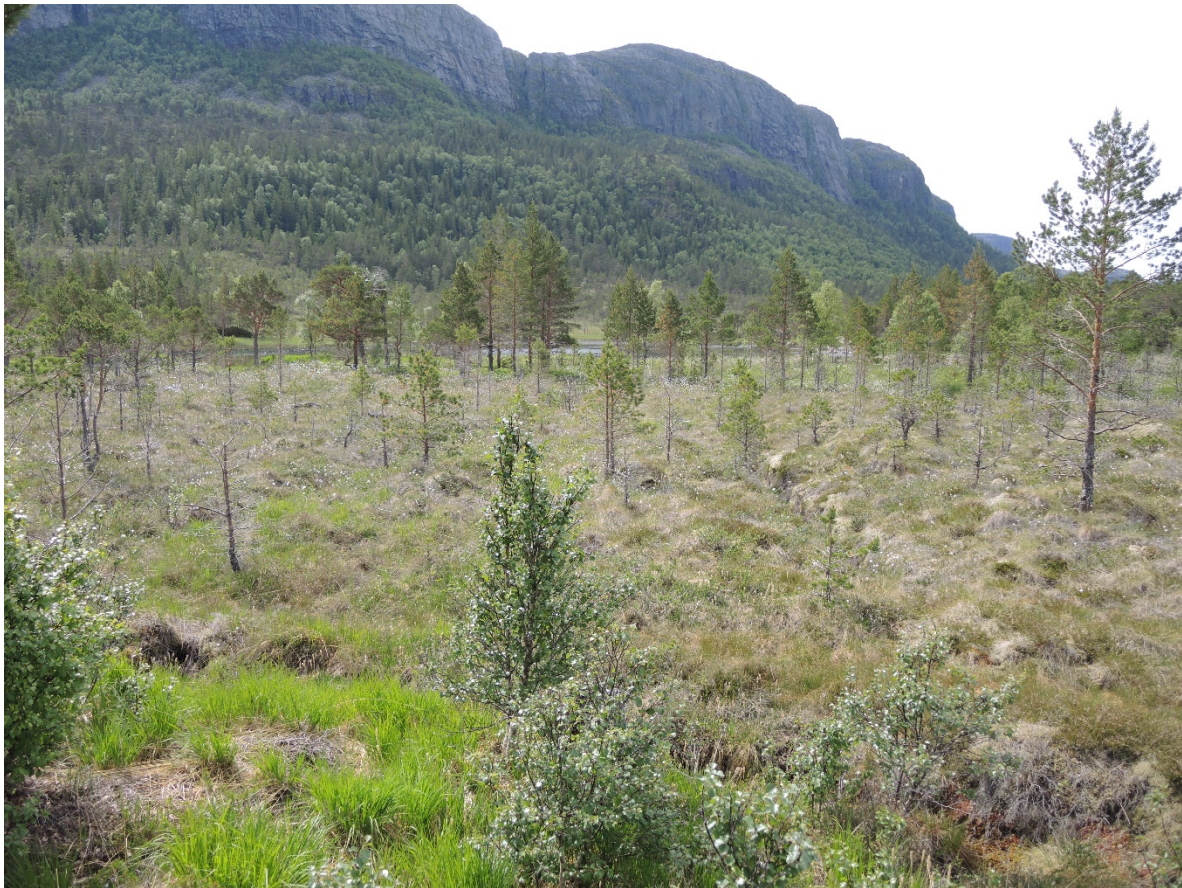
**Figur 1.1.** Myr 9 i Nyvassdalen i Hildremsvannet naturreservat. Bildet viser situasjonen før restaurering, og vi ser omfattende grøfting og vegetasjon preges av drenering, med mye lyngplanter og oppslag av trær. Vassdraget i dalen med elva og Langtjønna vises i bakgrunnen. Foto: Anders Lyngstad 18.6.2018.

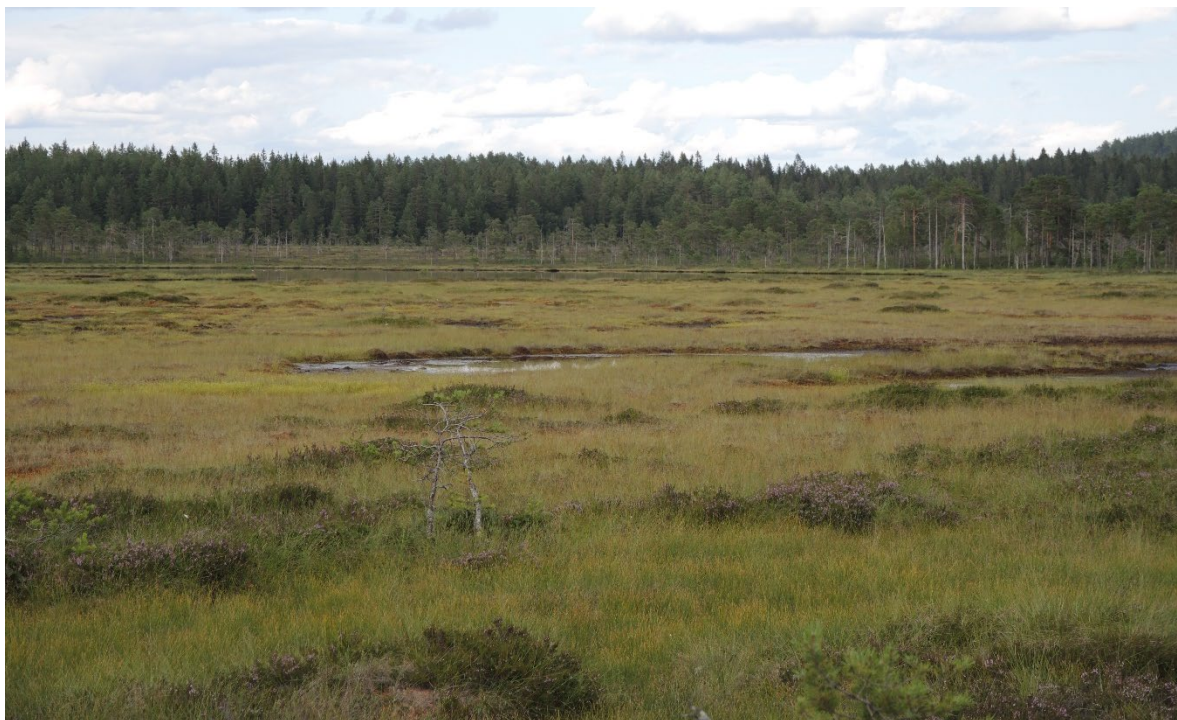
**Figur 1.2.** Midtfjellmosen naturreservat med Vintertjenn og selve Midtfjellmåsan bak. I forgrunnen vises flatmyr (gjenvokningsmyr) sør for Vintertjenn. Nord og øst for Vintertjenn ser vi det store, intakte platåhøgmyrmassivet med kant og kantskog som går opp til den heva myrflata. Foto: Anders Lyngstad 19.7.2021.

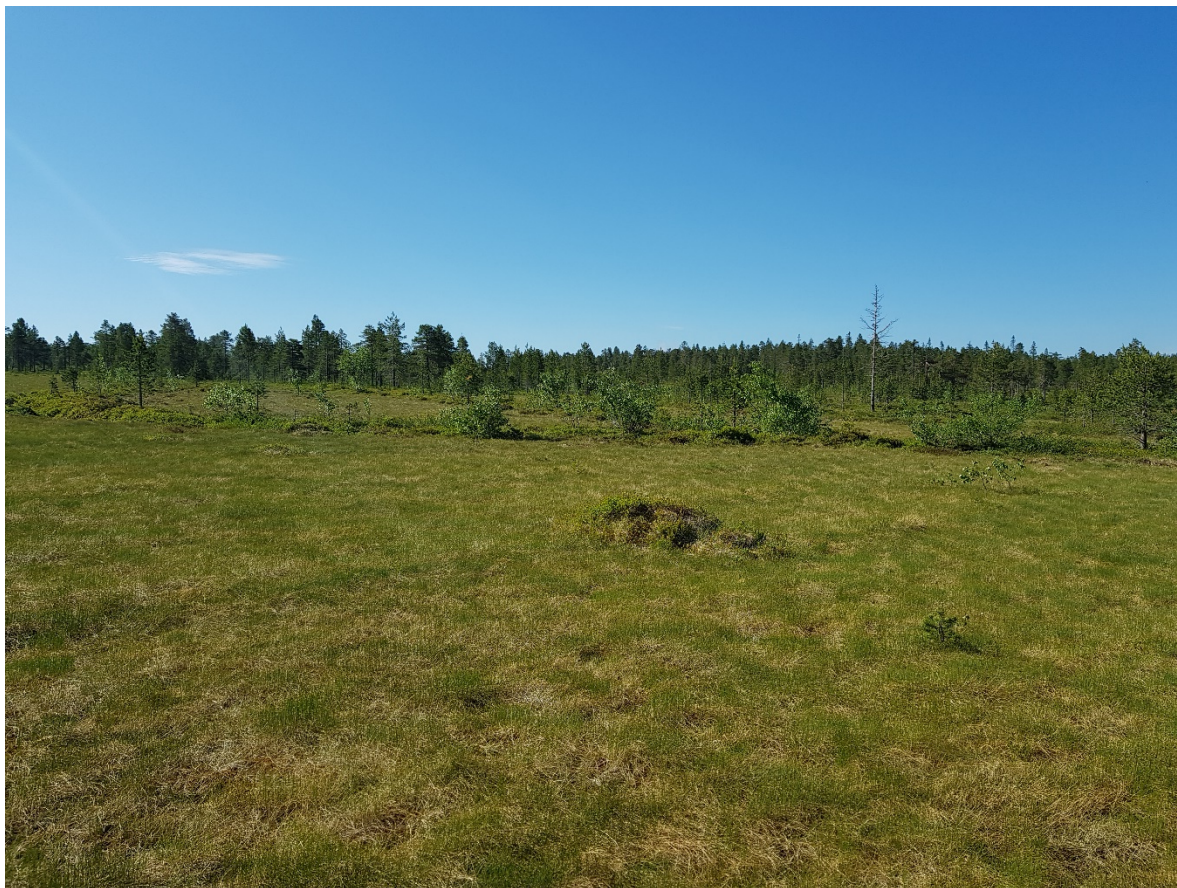
**Figur 1.3.** Myra i Regnåsen og Hisåsen naturreservat før den ble restaurert i 2021. Det er oppslag av busker og trær langs grøftene. Bildet er tatt fra en intakt del av myra. Foto: Magni Olsen Kyrkjeide 17.06.2021

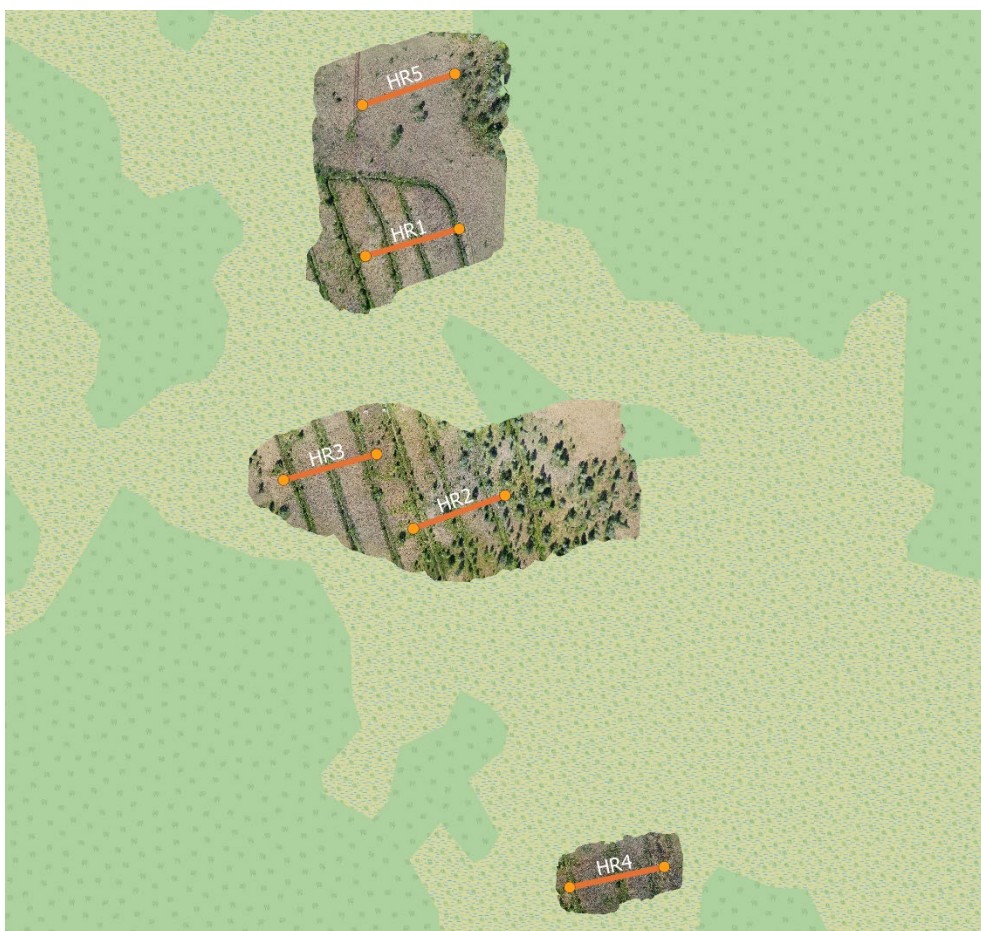
**Figur 3.1.** Dronefoto av transektene på Regnåsen og Hisåsen 17.6.2021, før myra ble restaurert høsten 2021. Bakgrunnskart © OpenStreetMap contributors.

Feltarbeid i Regnåsen og Hisåsen ble utført 15.-18. juni 2021. Det ble etablert fem transekter på det sørligste myrkomplekset som har blitt restaurert. Tre av transektene ble lagt nord på myra hvor det var flest grøfter (**Figur 3.1**), mens ett ble etablert sør på myra som utgjør det andre ytterpunktet for arealet som ble restaurert. Ett transekt ble plassert på antatt uberørt myrareal og representerer et referansetransekt. Alle transektene var 50 meter lange og artslinjer ble etablert fra 0, 10, 20, 30 og 40 meter, i alt fem per linje og 25 for området. Dronebildene viser tydelige grøfter på tvers av hele myra (**Figur 3.1**).

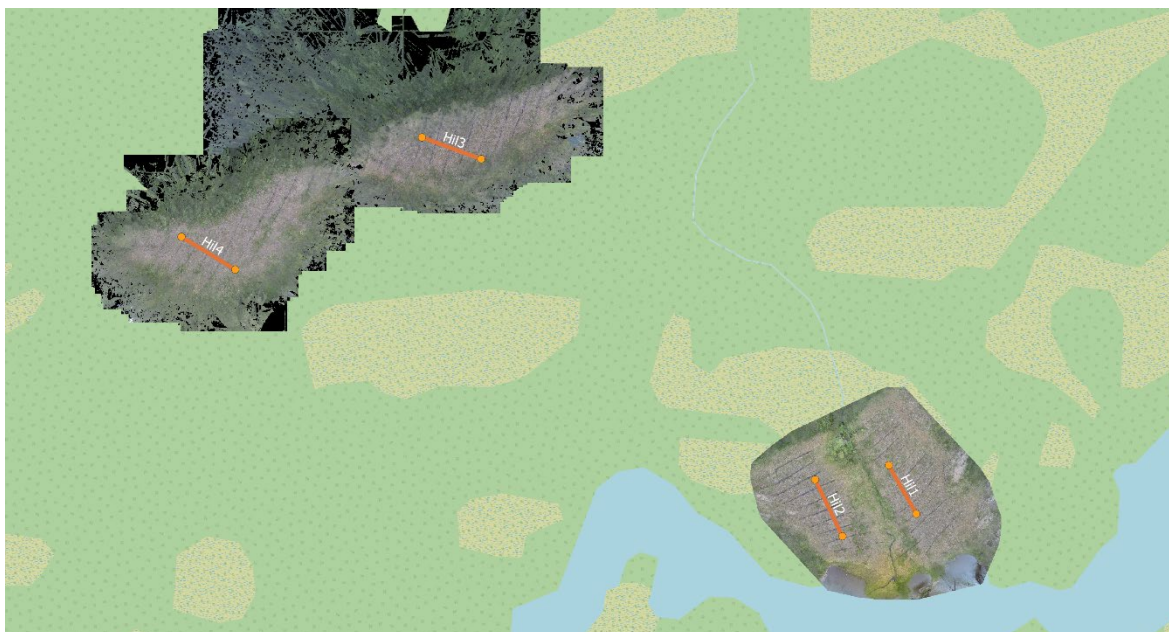
**Figur 3.8.** Dronefoto fra 2018, før restaurering i Hildremsvannet, viser tett plassering av grøfter over hele arealet. Transekt H1 og H2 er vist med en rød linje. Bakgrunnskart © OpenStreetMap contributors.

Grøftene på de restaurerte myrene der det nå er etablert overvåking var lagt ut med kort avstand, og de går på skrå eller på tvers av myrflatene (**Figur 3.8**). De har nok senket vannstanden effektivt. Tiltakene som er gjennomført er derfor svært omfattende, med uttak av torvmasser til pluggen en rekke steder. Uttaksstedene framstår nå som små dammer på myra (**Figur 3.9 og 3.10**).

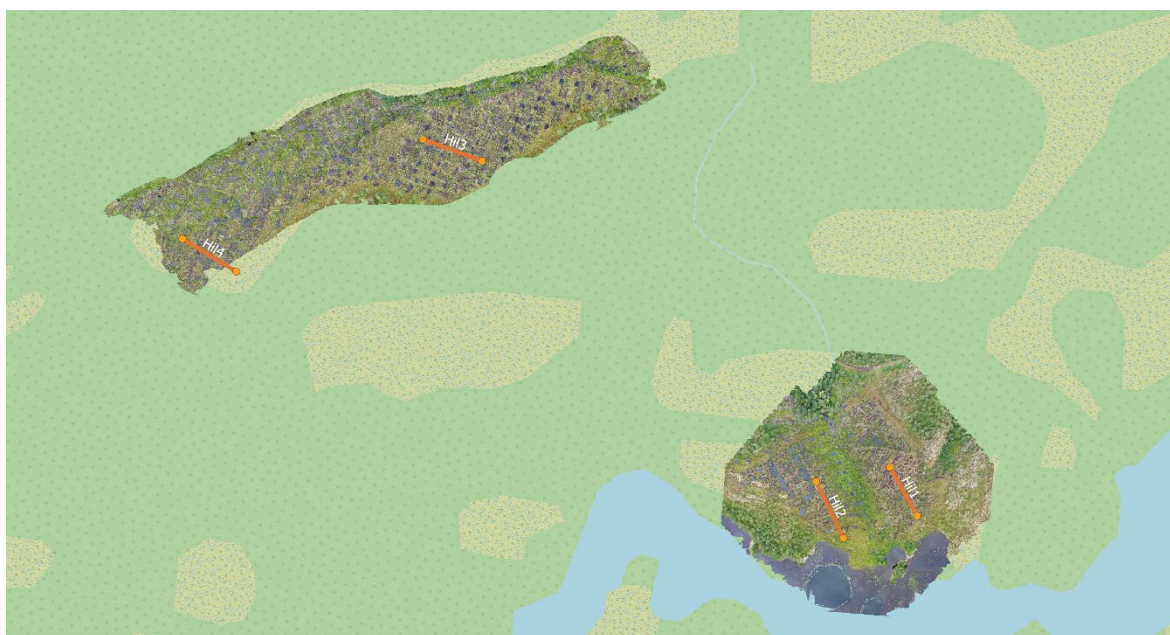
**Figur 3.9.** Dronefoto fra 2021, etter restaureringa i Nyvassdalen, Hildremsvannet naturreservat. Vi ser betydelig våtere myrer, med mange små åpne vannspeil. Bildene fra 2021 er ikke korrigeret med GCP, og bildet som dekker H1 og H2 er opp mot 10 meter feil plassert. Bakgrunnskart © OpenStreetMap contributors.

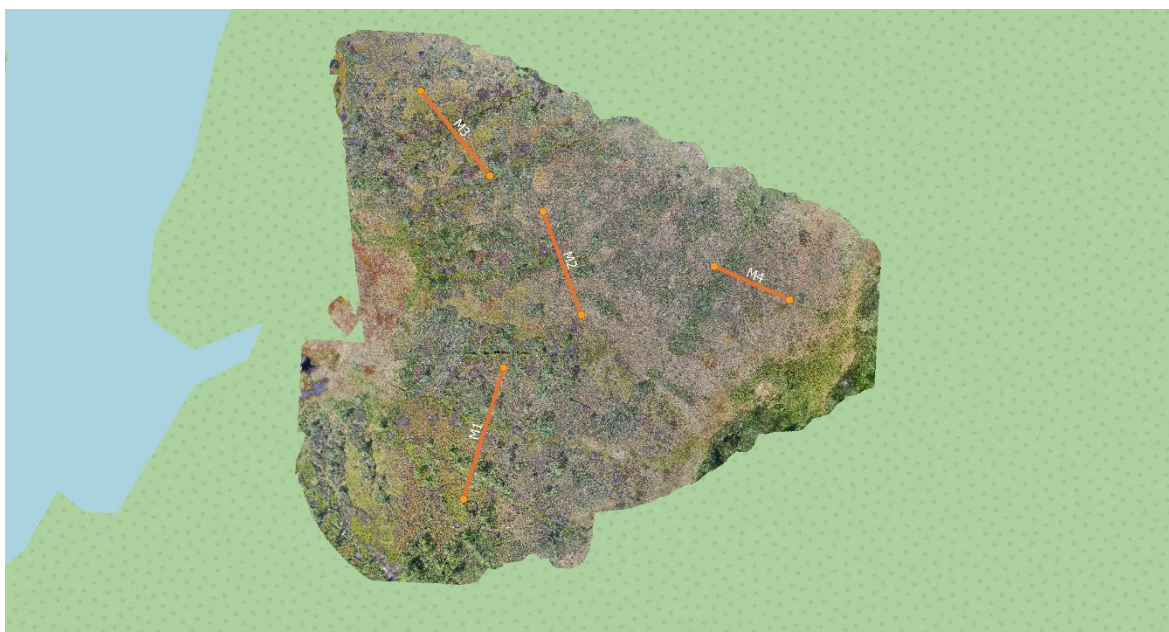
**Figur 3.15.** Dronefoto fra 2021, etter restaureringa av Midtfjellsmosen. Bakgrunnskart © OpenStreetMap contributors.

Vegetasjonsanalyser og dronefotografering ble gjennomført for de fire transektene på Midtfjellmosen 19. juli 2021. Det er seks år mellom før-analysene som ble gjennomført i 2015 (**Figur 3.14**) og første gjentak i 2021. (**Figur 3.15**). Restaureringen ble gjennomført i 2019.

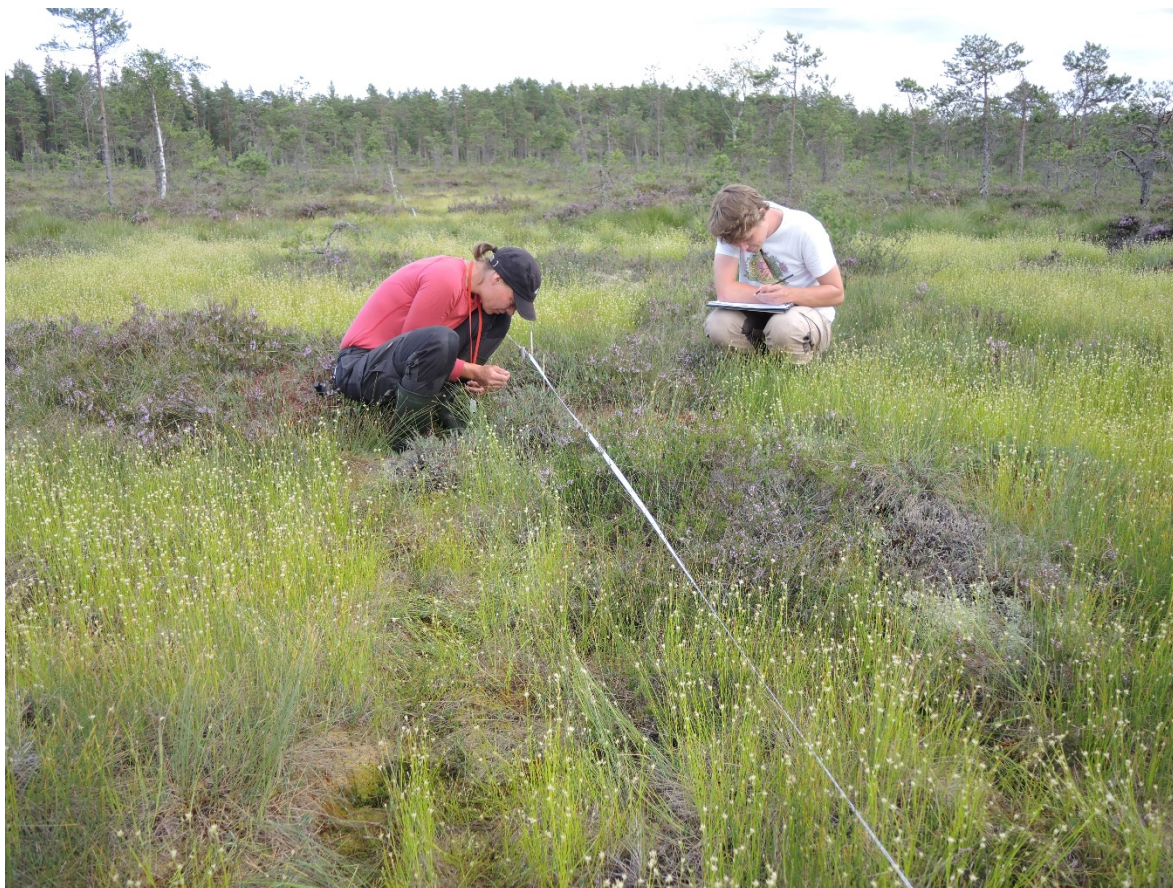
**Figur 3.17.** Artslinjeregistrering på restaurert platåhøgmyr på Midtfjellmosen. Kvitmyrak (*Rhynchospora alba*) dominerer i mykmattesamfunn, og hadde storblomstring i 2021. Foto Anders Lyngstad 19.7.2021.

Det er noe endring i markslagssammensetningen langs transektene mellom 2015 og 2021 (**Figur 3.16**). Tendensen på platåhøgmyrmasivet ser ut til å være at mykmattesamfunn dekker mer av myrflata. Dette tyder på at høljene har blitt våtere etter restaureringa, og dette gjelder også referanse-transekt M4. I mykmattesamfunn på den restaurerte platåhøgmyra øst for Langtjenn var det enorm blomstring av kvitmyrak (*Rhynchospora alba*) i 2021 (**Figur 3.17**).

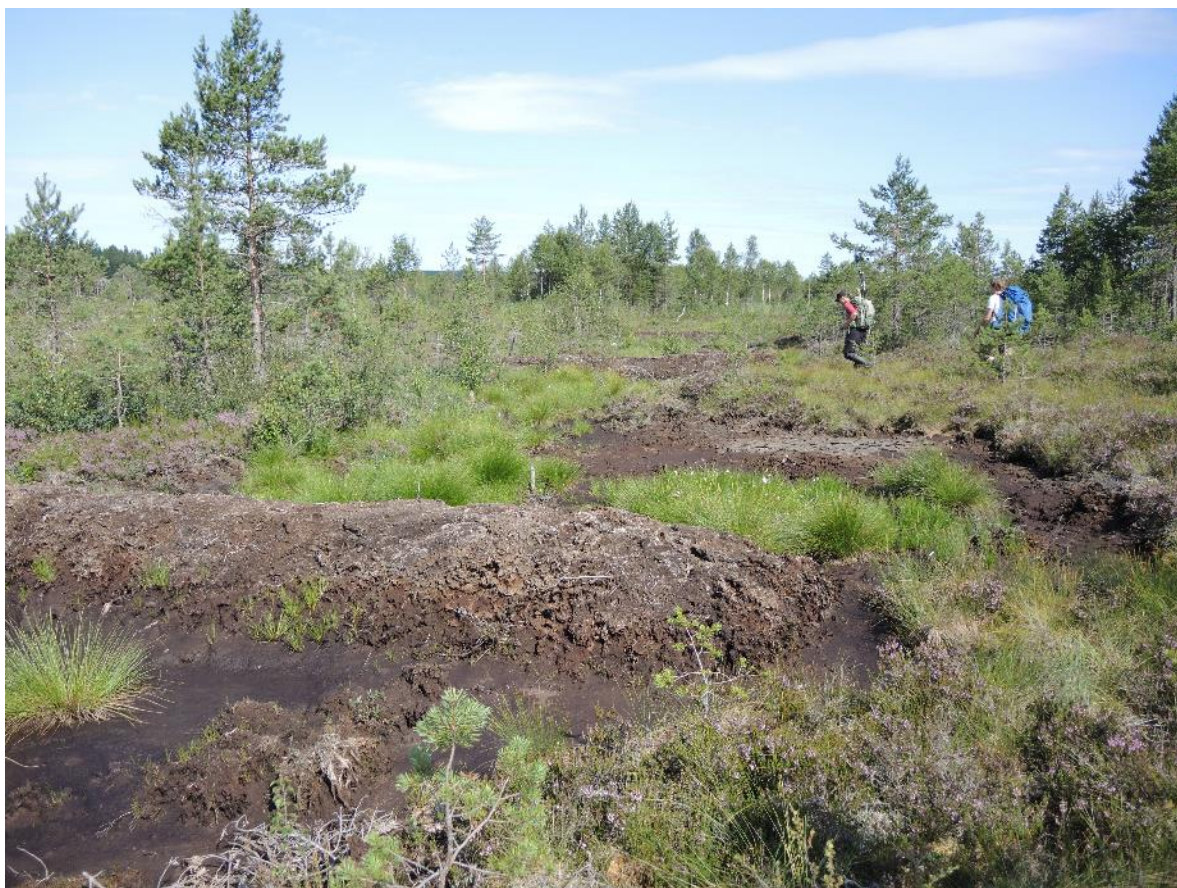
**Figur 4.1.** Restaurert område på flatmyr sørvest for Langtjenn. Det er nokså tørt mellom torvpluggene, og på dette myrmassivet ser det ikke ut til å ha lykket å heve vannstanden. Foto: Anders Lyngstad 19.7.2021.
