NINA Rapport

Naturlig revegetering fra stedlige toppmasser

Erfaringer fra utvalgte vegprosjekter

Astrid Brekke Skrindo og Anne Catriona Mehlhoop

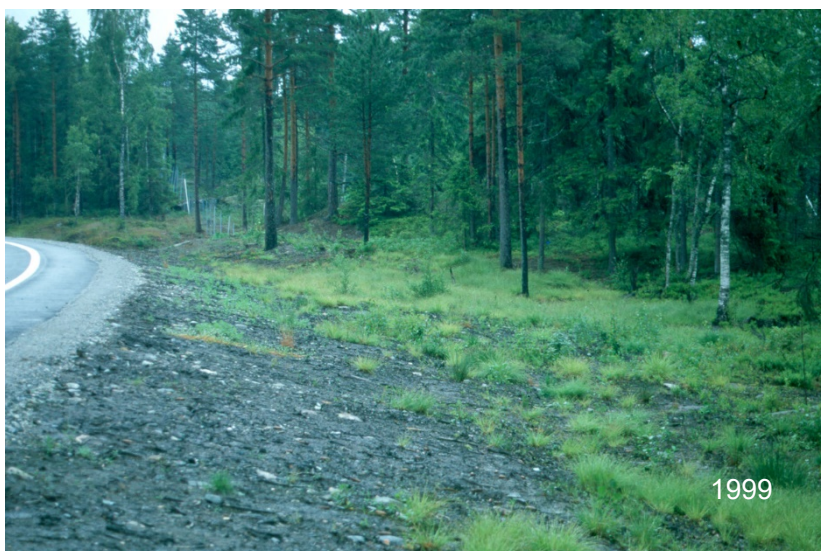
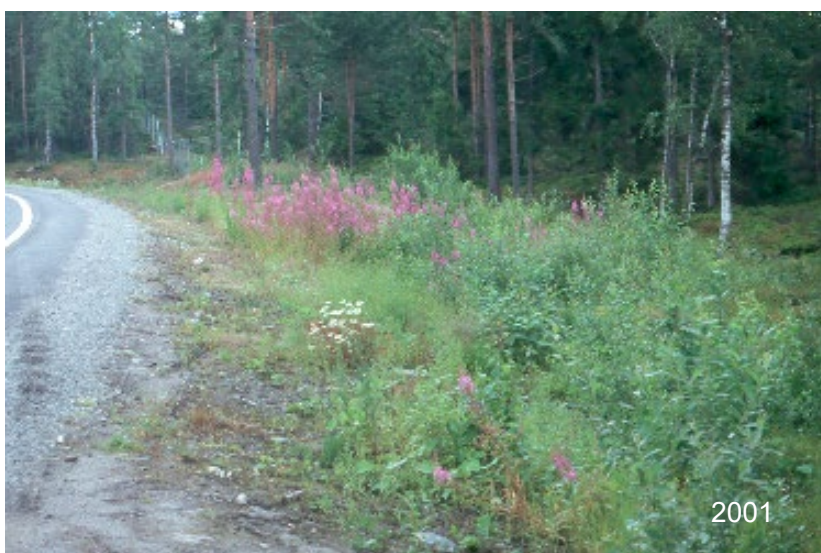
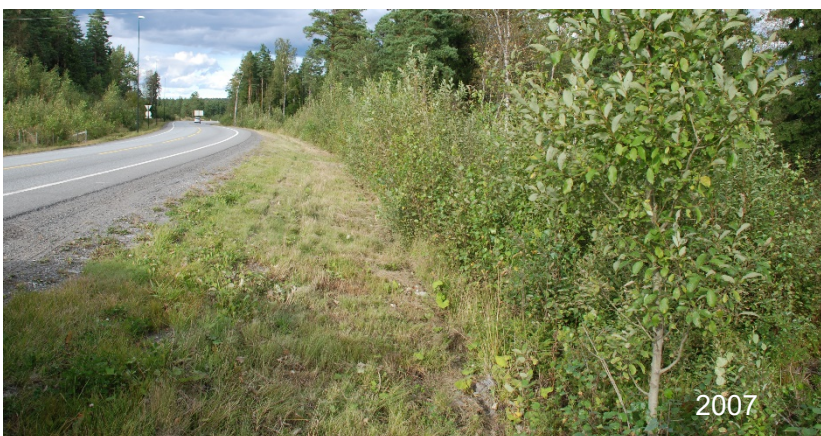
Figur 2. Vegetasjonsutvikling med jord fra barskog i løpet av 8 år. De 3 m som er nærmest vegbanen, blir slått hvert år i august. Foto: Astrid Brekke Skrindo.

Figur 2 viser skogsuksesjon med kantslått på en strekning som kun har stedlige toppmasser gjennom 8 år. Toppmassene ble lagt ut i 1998 og allerede i 1999 var inngrepskillet vanskelig å se. Moser og starr hadde etablert seg og suksesjonen mot skog var i gang. I 2001 var området dominert av selje (*Salix caprea*), bjørk (*Betula sp.*), bringebær (*Rubus idaeus*) og geitrams (*Cha-maenerion angustifolium*) og fra 2007 vokser trærne der det ikke slås og området framstår nå som et skogbryn inn mot skogen bak.

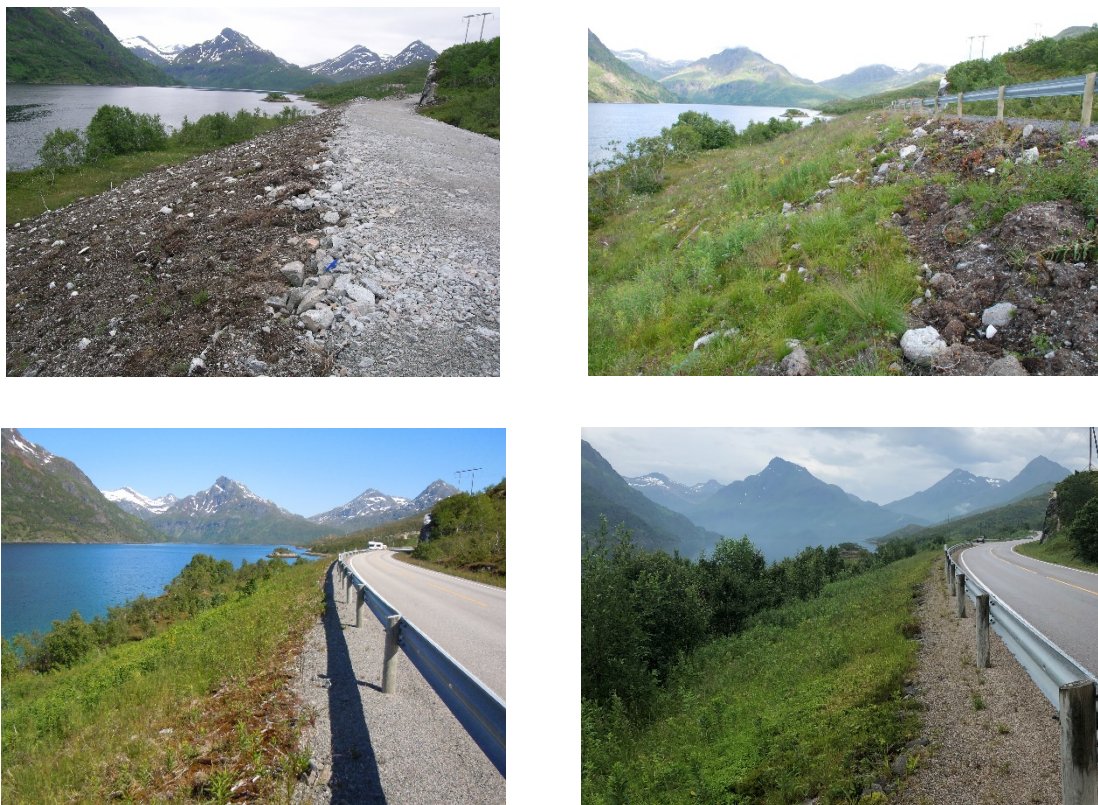
Figur 3. Vegetasjonsutvikling i løpet av 15 år der toppmasser med mye vegetasjonsrester ble tilbakelagt. Artssammensetningen er endret vesentlig over tid, men som forventet ut fra naturlig suksesjon. Foto: Astrid Brekke Skrindo (2005, 2008 og 2014) og Marte Dalen Johansen (2021).

Langs Øksfjordens østside ble toppmasser fra bjørkeskogen i nærheten lagt tilbake allerede i 2005 og uten å komprimere massene (figur 3). Det var humusholdige toppmasser med synlige planterester, røtter og steiner. Vegetasjonsutviklingen er et eksempel på en forventet suksesjon: Stor artsdiversitet av alt som kunne spire fra frø og plantedeler de første årene (2008), deretter en fase da noen arter (blant annet geitrams) dominerer (2014) før en artssammensetning svært lik et skogbryn har overtatt (2021). Selv om vegetasjonsutviklingen tar tid, så har resultatet vært ansett som godt helt fra starten, med stedege arter og ingen tegn til erosjon.

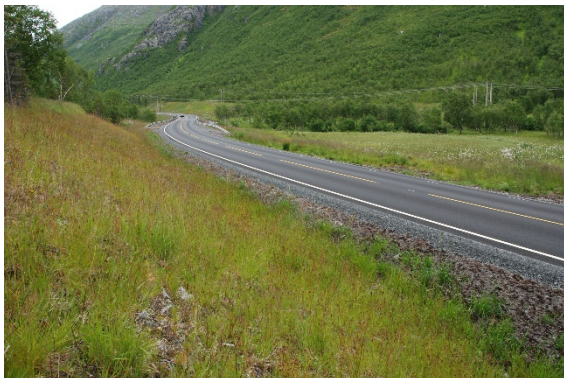
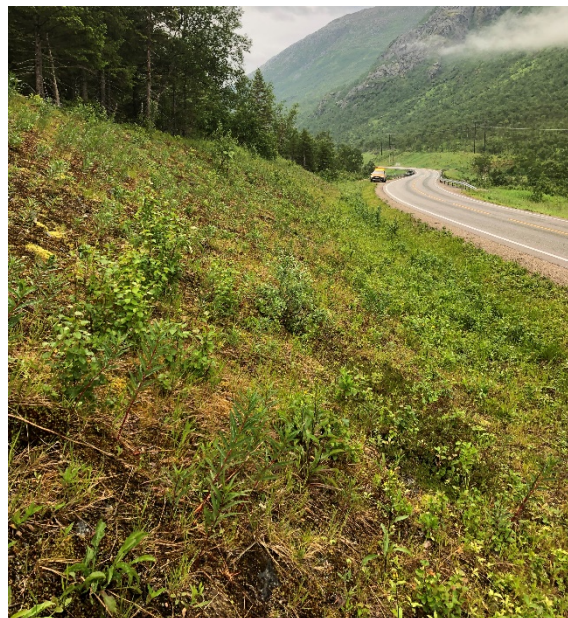
Figur 4. Vegetasjonsutvikling fra skrinne toppmasser fra bjørkeskog. Dersom kantslåtten opphører, vil trærne vokse seg større. Foto: Astrid Brekke Skrindo (venstre, 2008), Marte Dalen Johansen (høyre, 2021).

Skjæringen i figur 4 fikk tilbakelagt skrinne toppmasser fra bjørkeskog, lite humus og mye synlig sand og småstein. I 2008 (venstre) dominerte seterfrytle (*Luzula multiflora frigida*). I 2021 (høyre) dekker mosene bunnsjiktet og arter som trives i skogkanter dominerer: Geitrams, gullris (*Solidago virgaurea*), røsslyng (*Calluna vulgaris*), diverse grasarter samt bjørk og furu (*Pinus sylvestris*). Uten kantslåtten vil trærne vokse seg store. Selv med skrinne masser og lite frø så kan område utvikle seg til forventet skogkantvegetasjon dersom massene er stabile og man unngår erosjon.

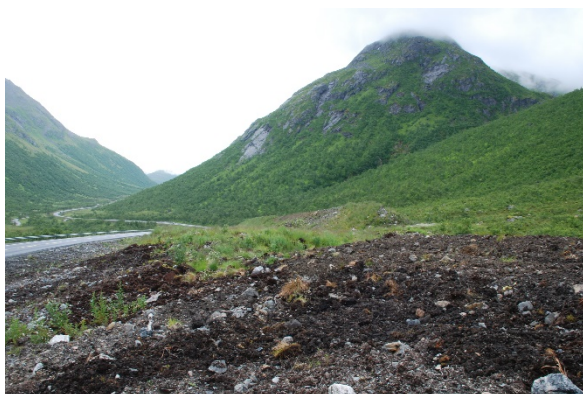
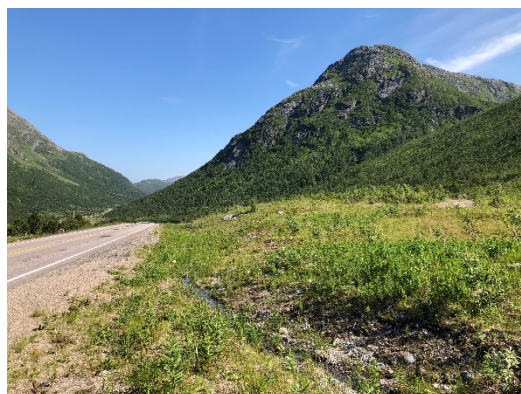
Figur 5. Selv med toppmasser fra både bjørkeskog og myr, vil artssammensetningen gå i retning av det som passer best til vokseforholdene. Her går det i retning av bjørkeskog. Foto: Astrid Brekke Skrindo (venstre), Marte Dalen Johansen (høyre).

Selv om toppmassene ideelt sett skal brukes nært opprinnelsesplassen, er ikke alltid det mulig. Figur 5 viser revegeteringen på et tidligere massedeponi der overskuddstoppmasser fra hele Sør-dalen ble spredt utover i 2008, med både skogsjord og myrjord. Selv med ulike toppmasser, ser området ut som man kan forvente, med suksesjon som utvikler seg i retning av bjørkeskog (2021).

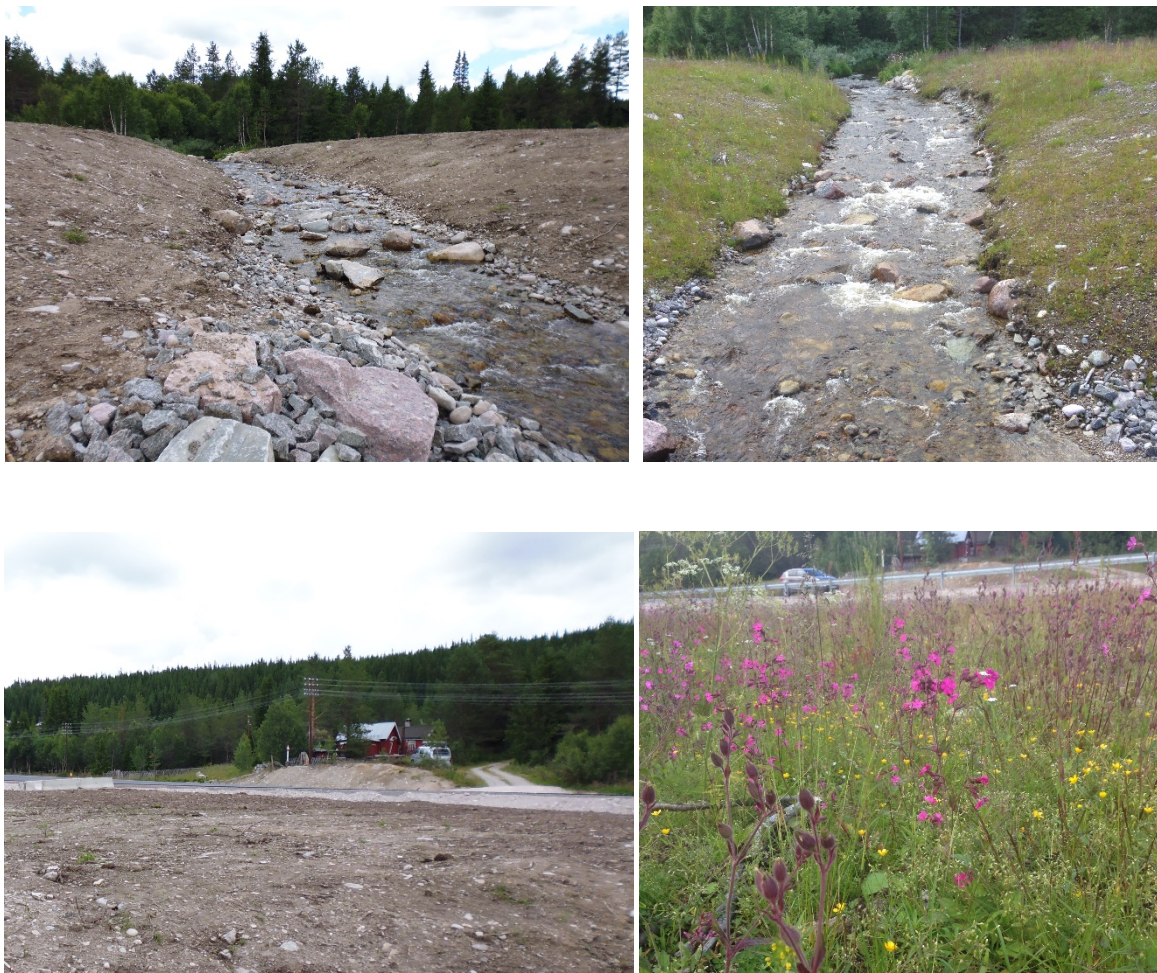
Figur 6. Med toppmasser fra beiteskogsområder som her, er det forventet at det vil spire mange arter som trives i lysåpne områder. Dersom området skal forbli eng, vil årlig slått eller beite vært avgjørende for å hindre gjengroing. Foto: Janicke Haug 2013 og 2015.

Vegen går gjennom skog, myr og seterlandskap med en bekk. Toppmassene ble lagt ut i 2013. To år etter er vegetasjonsetableringen godt i gang, en blanding av skogsarter og arter fra setrene i nærheten dominerer (figur 6). Dersom en åpen, engpreget vegetasjonstype er ønsket, må årlig slått eller beite gjennomføres. Uten slått vil områdene bli på sikt bli til skog. For flere detaljert om denne strekningen, se masteroppgaven til Ingrid Mohr Hansen (Hansen 2021).

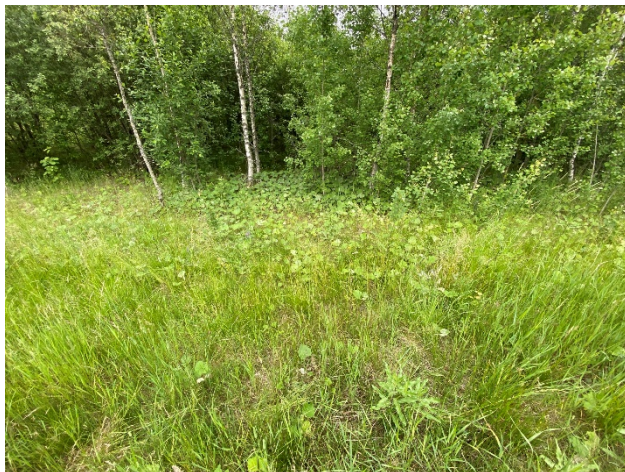
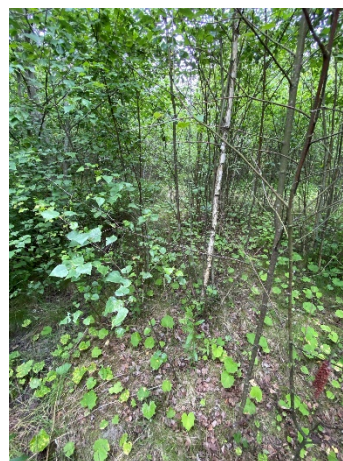
Figur 7. Ca 15 år etter at flis og toppmasser ble lagt tilbake, er vegetasjonsutviklingen treg, men utvikler seg i retning av omkringliggende natur. Der vegetasjonen holdes nede ved kantslått, er det en blanding av eng- og skogsarter. Foto: Astrid Brekke Skrindo.

Kantslått holder vegetasjonen lav, og artssammensetningen er en kombinasjon av eng- og skogsarter (venstre) (Figur 7). Der vegetasjonen ikke er slått, dominerer nå en tett bjørkebestand, som trolig er et suksesjonsstadiet på vei mot granskog som er klimakssamfunnet i dette området. I disse relativt tørre områdene var det fremdeles mulig å finne igjen noe flis, men svært lite.

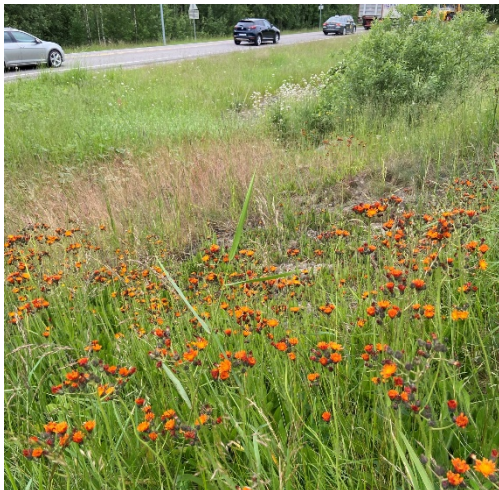
Den fremmede planten hagesveve (*Pilosella aurantiaca aurantiaca*) dominerer en tørr skråning et stykke vekk fra vegbanen (figur 8). Det er usikkert hvordan den har spredt seg inn, hit men det er lite trolig at den fantes i massene ettersom den har kommet først de siste årene. En mulig teori er at den har etablert seg i perioden det kun var naken jord med flis, men dette er ikke undersøkt.

Figur 8. Den fremmede planten hagesveve dominerer en tørr skråning som ellers har mange stedegne urter. Foto: Astrid Brekke Skrindo.

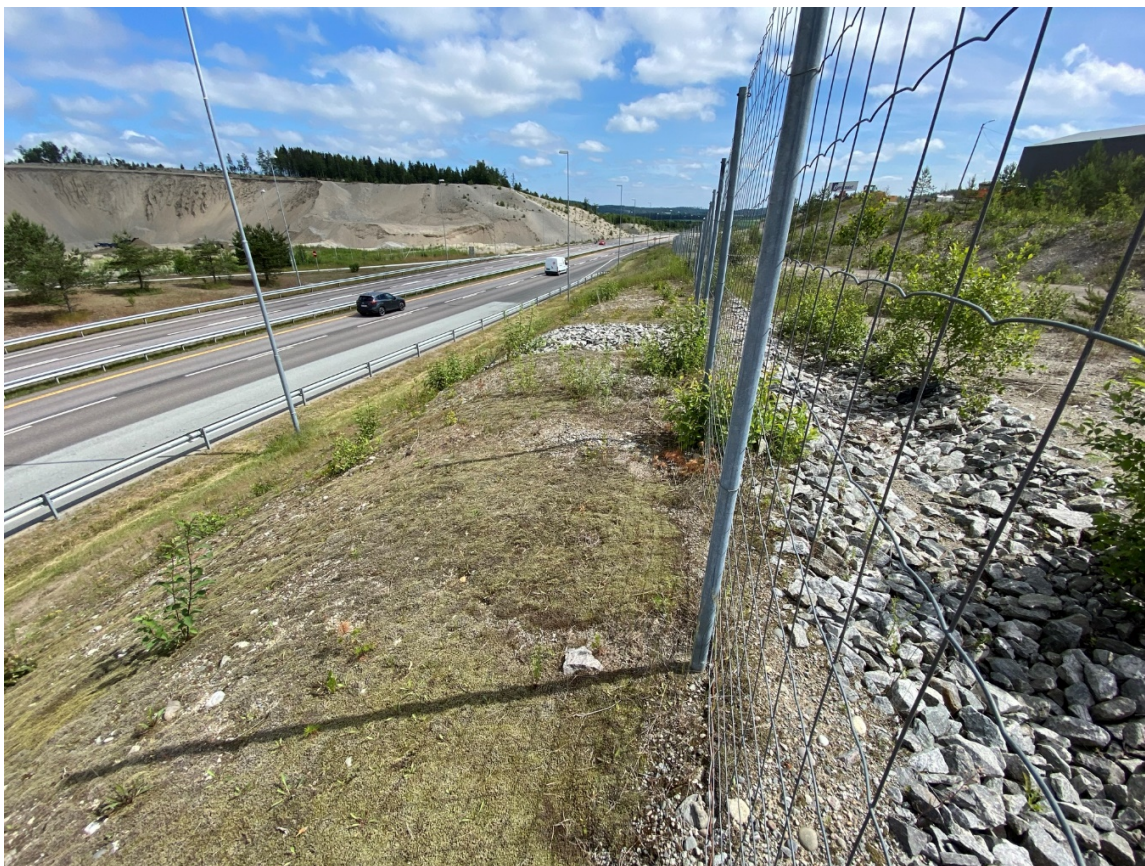
Figur 10. Vegkant dominert av moser oppå sandige masser. Foto: Astrid Brekke Skrindo.

Vegkanten har ca 90% dekning med moser. Karplantedekningen varierer fra 1-40% i større og mindre partier (figur 10). Det er også enkelte store partier med hagelupin (*Lupinus polyphyllus*), men bortsett fra det, er artssammensetningen som forventet i dette miljøet etter ca 15 år. Sukkesjonen mot furuskog går sakte, men der hagelupin ikke tar over, vil furuskog trolig bli resultatet om noen år.

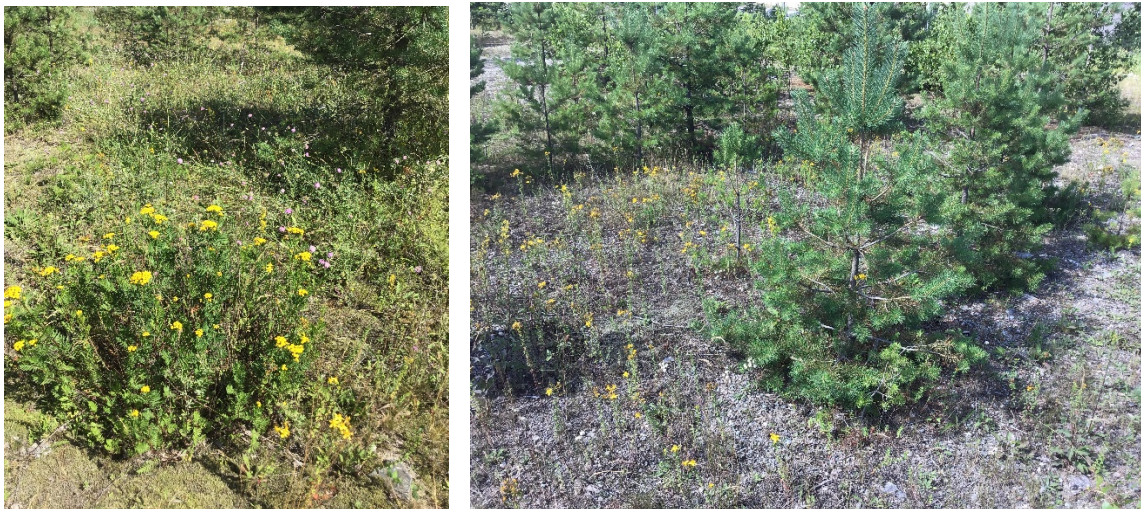
Artsmangfoldet er stort, fremdeles er furutrærne relativt små, området er derfor lysåpent noe som gir gode vokseforhold for mange urter som er tilpasset enger. Området er trolig viktig for pollinerende insekter (figur 11).

Figur 11. Stor variasjon av blomstrende urter på et flatt og lysåpent område. Foto: Astrid Brekke Skrindo.

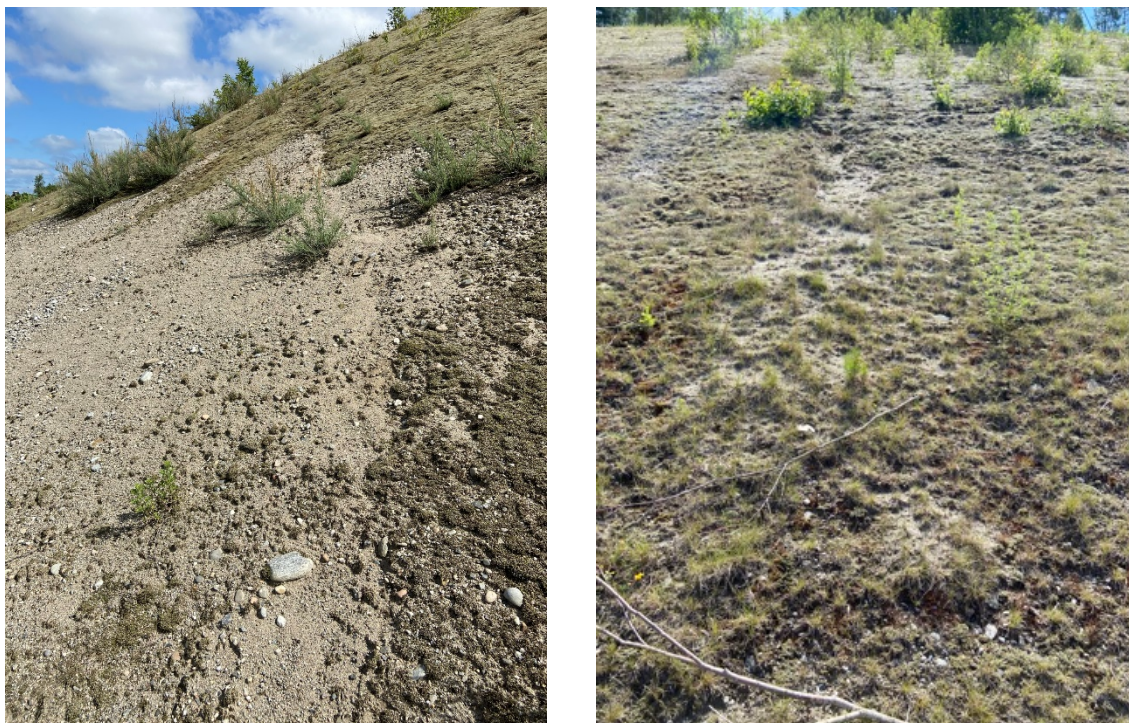
Figur 12. I bratt terreng skal det lite til for at større flak raser ut. Der massene er stabile er vegetasjonsdekket relativt tett. Foto: Astrid Brekke Skrindo.

Det finnes også noen svært bratte skjæringer i området. Det er tydelige felt der vegetasjon og jord har rast ut, men hovedinntrykket er at mosene stabiliserer skjæringen godt (figur 12).

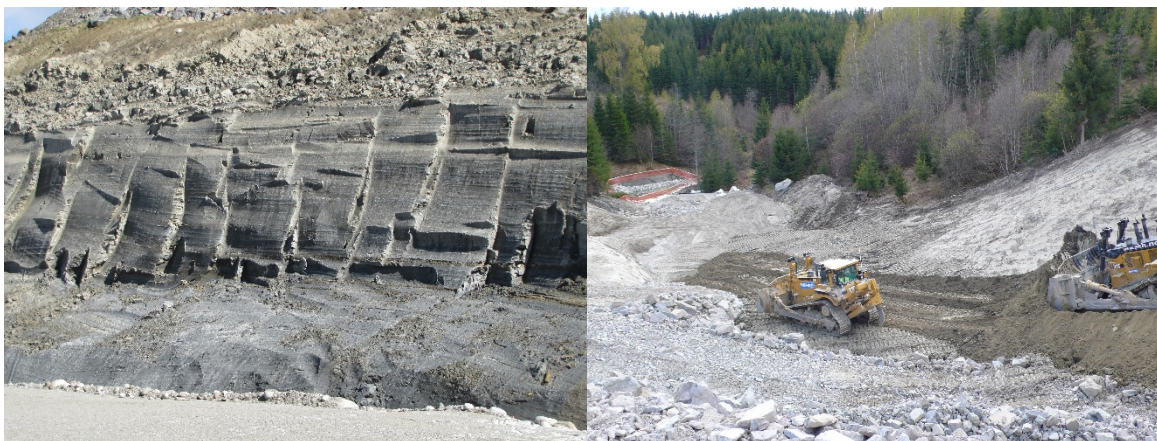
Figur 13. Bygging i leire og utlegging av toppmasser. Foto Astrid Brekke Skrindo.

Vegen går gjennom granskog og kulturlandskap og toppmassene ble lagt på toppen av leirfyllinger nært opprinnelsesstedet i 2011-2012 (figur 13). For å unngå at massene ble vasket av, lagde entreprenøren riller og mønster i leiroverflaten slik at den ikke lengre var glatt. I tillegg ble det lagd dreneringsgrøfter med pukk for å ta unna mye av vannet. Disse to tiltakene var tilstrekkelig for å unngå vannerosjon og for at revegeteringen fra toppmassene ble vellykket.

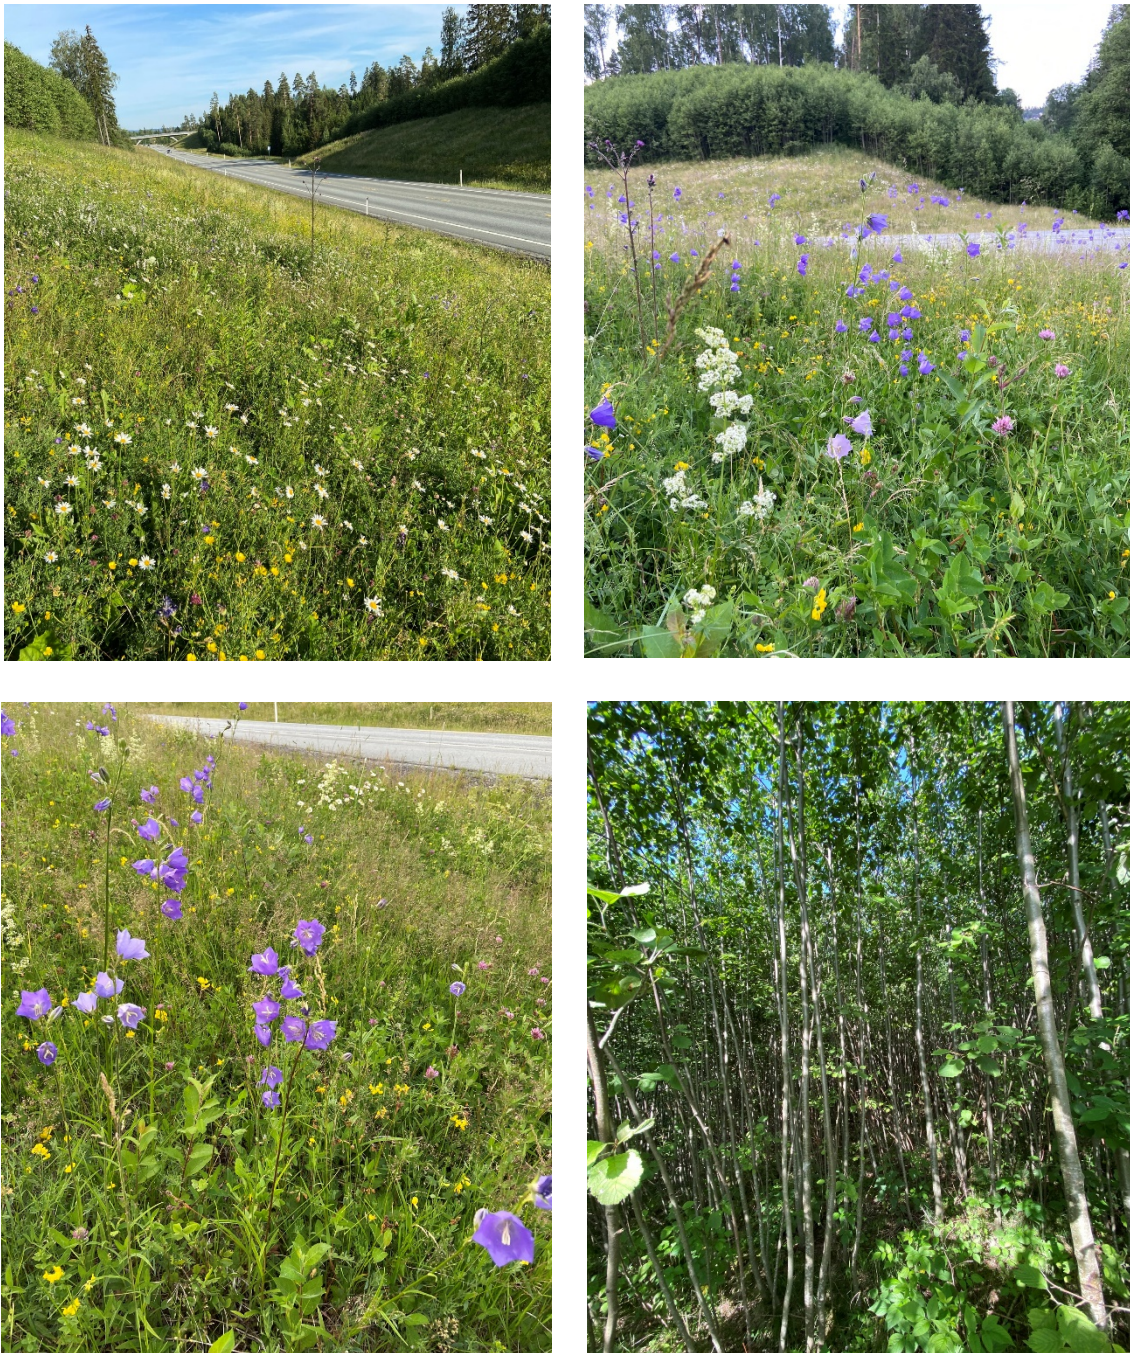
Figur 14. De to øverste bildene viser kantslåttskillet tydelig. Nede til venstre viser blomstereng i kantslåttsonen og tett bjørkeskog utenfor kantslåttsonen. Foto: Astrid Brekke Skrindo.

Toppmassenes opprinnelse tilsa at man kunne forvente arter som er tilpasset beitemark og skog. Målet med vegetasjonsetableringen var å legge til rette for store arealer for blomsterenger. Det ble planlagt kantslåttareal som var vesentlig bredere enn nødvendig jf krav til drift og vedlikehold. Dette skjøtselstiltaket fungerer godt, og i dag (10 år etter tiltaket) er det blomsterenger langs vegen (figur 14). Områdene som ikke blir slått, utvikler seg til skog (figur 14 nede til høyre). Leirmassene er næringsrike og artssammensetningen viser innslag av næringskrevende planter som for eksempel tistler (*Cirsium sp.*), løvetann (*Taraxacum sp.*) og hundegras (*Dactylis glomerata*). Dersom kantslått opphører, vil disse artene dominere, og etter hvert vil det også bli til skog.

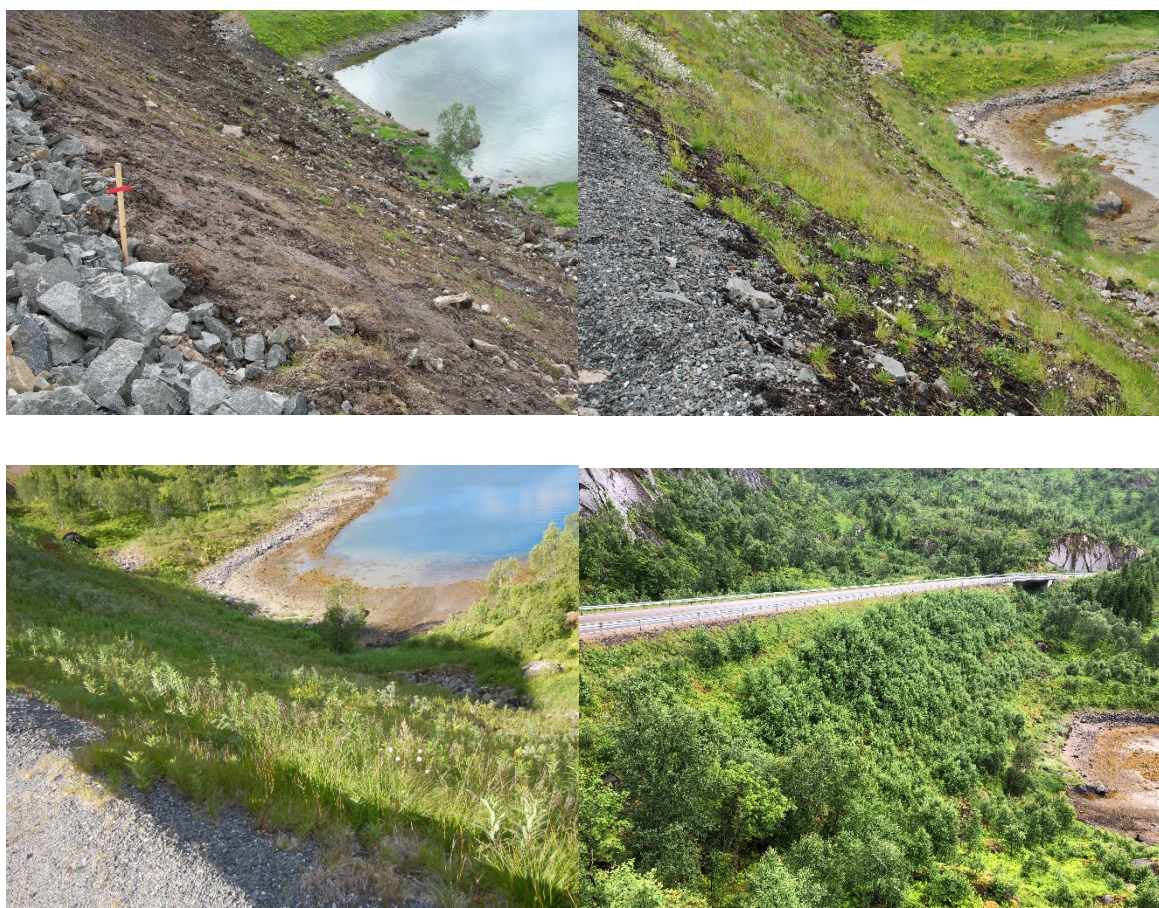
Figur 15. Revegeteringen med toppmasser direkte på bratt steinfylling. Foto: Astrid Brekke Skrindo (2006, 2008 og 2014), Marte Dalen Johansen (2021).

Resultatet ble svært bra. Det er ingen tegn til erosjon etter 15 år og artssammensetningen er som forventet og utvikler seg i retning av den opprinnelige bjørkeskogen (figur 15).

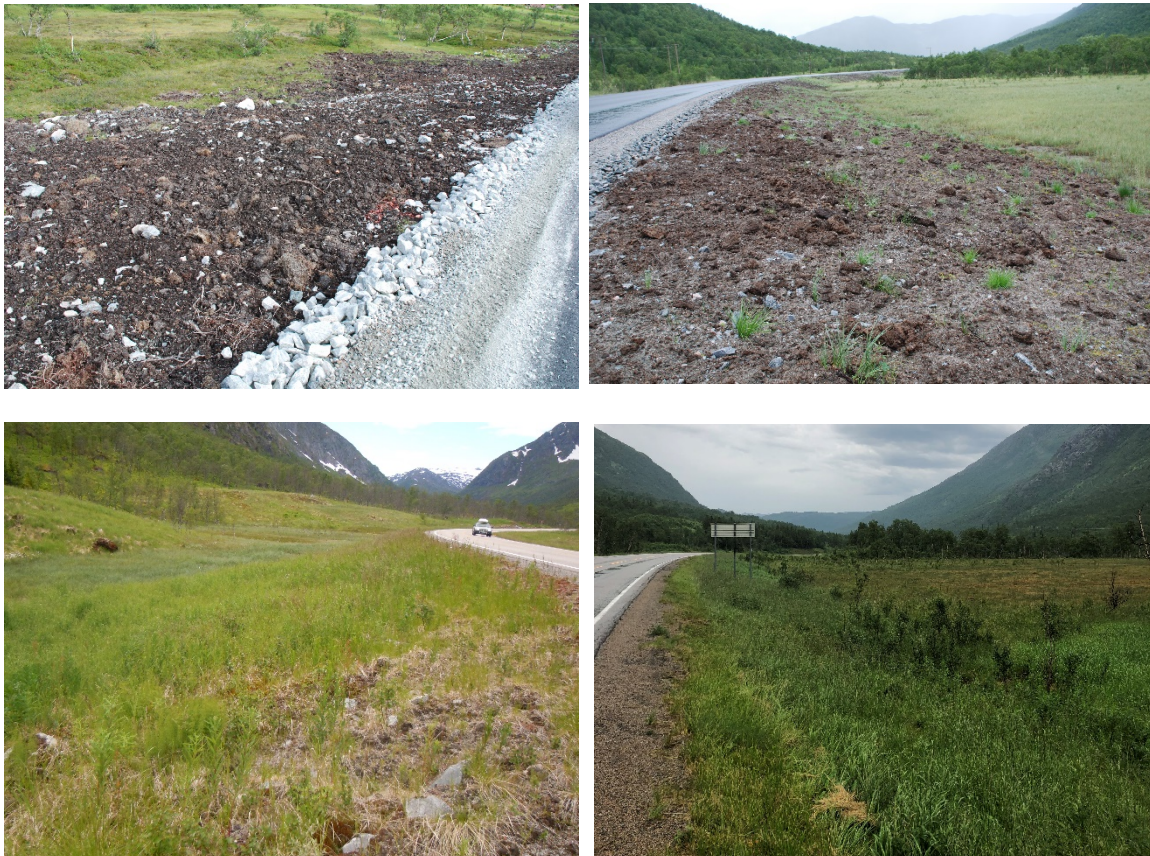
Figur 16. Myrmassene ble lagt ut på slake vegskuldre med jevn overgang til myrene på hver side av vegen (øverste bildene). Selv etter 15 år er inngrepsskillet tydelig med ulik vegetasjonssammensetting i myra og i vegkanten. Foto: Astrid Brekke Skringo (øverste bilder), Marte Dalen Johansen (nederste bilder).

Vegskulderene var slake og overgangen mot urørt myr ble gjort så jevn og naturlig som mulig (se figur 16, de to øverste bildene). Det ble ikke gjort noen tiltak for å bevare høyt grunnvannstand og vi forventet at det ville bli en gradvis endring fra en tørr vegskulder til fuktigere områder lengre unna vegen.

Vegetasjonsutviklingen her viser at selv 15 år etter at myrmassene ble lagt ut, er det et tydelig skille ved inngrepsgrensen (se figur 16, de to nederste bildene). Fremdeles er det torvmose (*Sphagnum sp.*) og bjørnemose (*Polytrichum sp.*) som utgjør det tydelige skillet, der torvmosene dominerer utenfor inngrepet og bjørnemose dominerer i vegkanten. Karplantene skiller også, der gress dominerer vegkantene, mens torvull (*Eriophorum vaginatum*) vokser i myra.

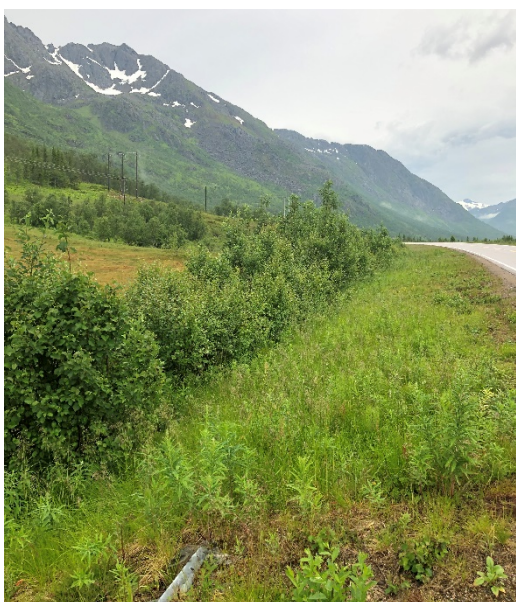
Mange steder i Sør-dalen har det i 2021 kommet et tydelig busksjikt med bjørk og vier i vegkantene (figur 17) mellom myra og arealet som blir slått årlig. I 2014 var det også noe bjørk, men kun få og små planter.

Figur 17. Et tett busksjikt av bjørk og vier dominerer den delen av vegkanten som ikke blir slått og danner kantsoner inn mot inngrepsgrensa. Foto: Marte Dalen Johansen (2021).

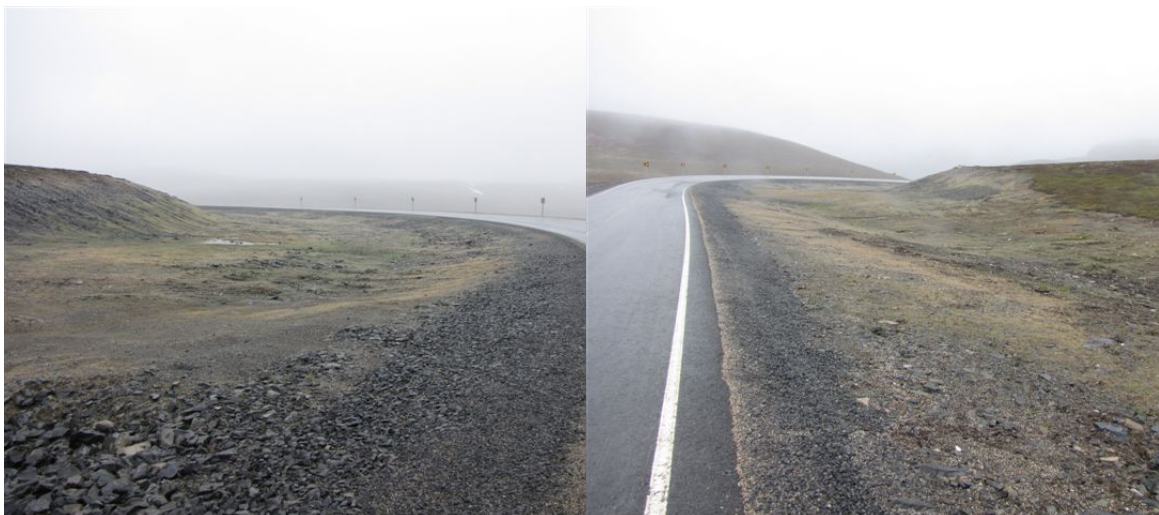
Figur 18: Rv 888 Bekkarfjorden- Hopseidet ligger på fjellet og langt nord. Kun et tynt lag toppmasser på noen få cm ble strødd utover. Vegetasjonsetableringen var synlig alt etter en sesong, og selv om gjenveksten går sakte er vegetasjonsutviklingen i gang.

Vi har sett det samme resultatet i flere vegprosjekter: Dersom massene blir liggende i ro, så er det kun nødvendig med et tynt lag for at vegetasjonsutviklingen skal komme godt i gang. Det kan gå sakte, men det går i riktig retning.

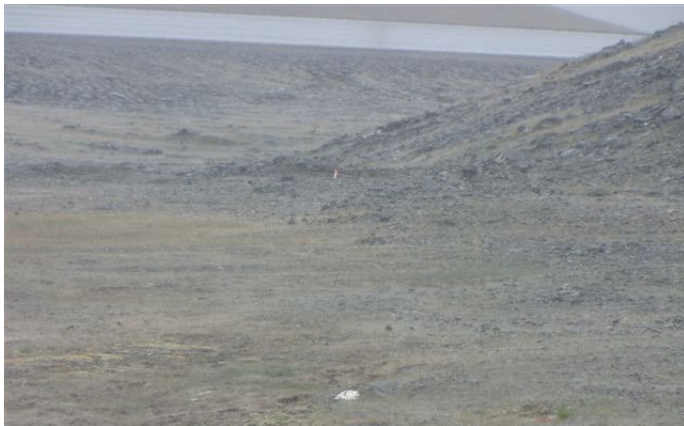
Figur 19. Et område der det ikke finnes organiske toppmasser eller vegetasjon bør terrengformes best mulig, slik at overflata er rufsete og legger til rette for sakte gjenvekst av lokale arter. Foto: Astrid Brekke Skrindo.

På andre partier av denne vegstrekninger fantes det nesten ikke humus i toppmasser i det hele tatt (figur 19).

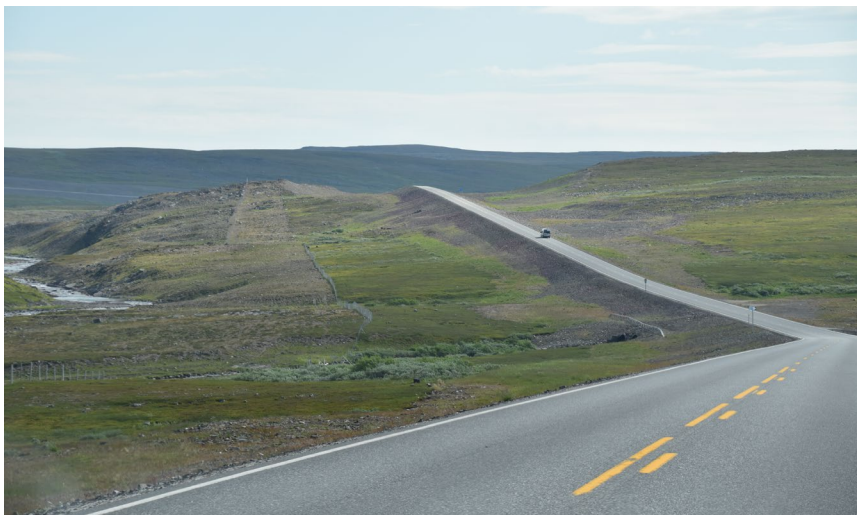
Figur 20. Bildet viser tydelig effekt av reinbeite. Det er beita på venstre side av viltgjerdet. Dersom det er stort beitetrykk på nyetablerte vegkanter, så forventer vi dårligere vegetasjonsutvikling enn her som reinen holdes unna vegkanten. Foto: Dagmar Hagen 2019.

Kantslått er sjelden nødvendig eller ønskelig i slike områder. Men beite vil også ha innvirkning på vegetasjonsutviklingen (figur 20).

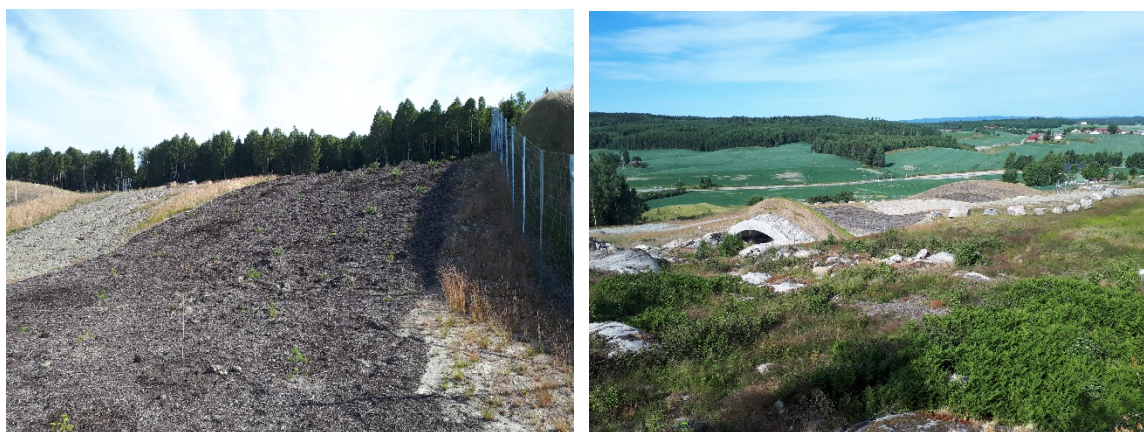
Figur 21. Viltovergang ved E18 Knapstad-Retvet rett etter anleggsfasen med toppmasser og plantet små trær på sidene av overgangen. Foto: Anne C Mehlhoop.

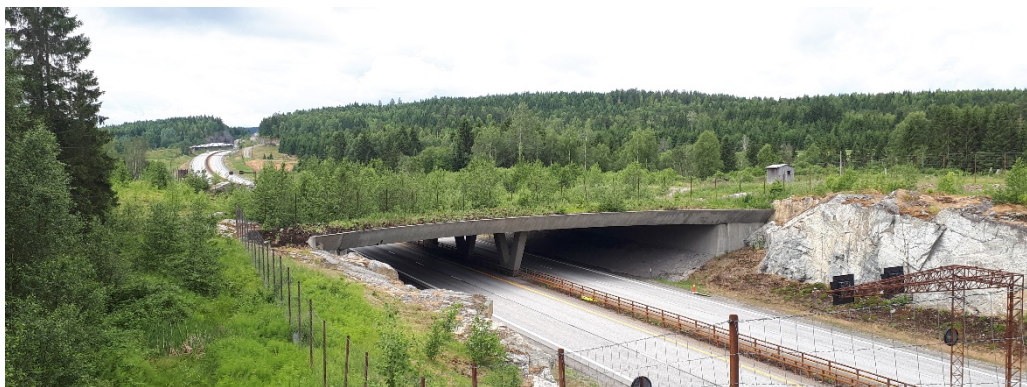
Figur 22. E6 mellom Gardermoen og Mjøsa, med tydelig beplantning av trær. Her vises det godt sammenheng mellom intakt vegetasjon på venstre sida og viltovergangen. Foto: Anne C Mehlhoop.

Overgangen ved E6 er eldre og en del trær har etablert seg (Figur 22), slik at kryssende dyr finner skjul. Skillet mellom vegetasjon i sideterreng og på overgangen er mye mindre enn det kommer til å bli ved overgangen ved E18.

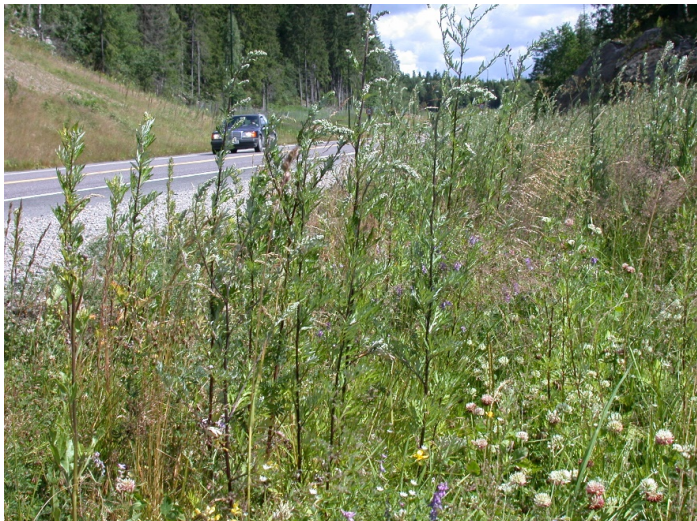
Langs E134 Oslofjordforbindelsen ble naturlig revegetering fra stedlige toppmasser brukt langs hele linja, også gjennom jordbrukslandskap. Det resulterte i at åkerugras, som for eksempel burot (*Artemisia vulgaris*), dominerte enkelte partier (figur 23).

Figur 23. Toppmasser fra jordbruksjord inneholder ofte uønskede arter, som for eksempel burrot. Foto Astrid Brekke Skrindo.

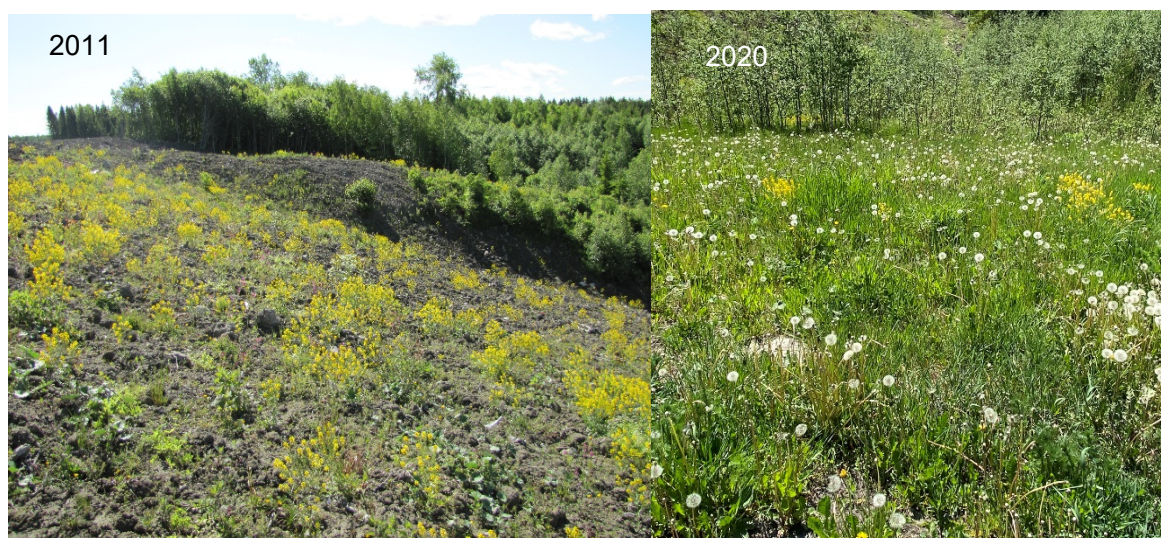
Langs R7 Ramsrudhellinga-Kjellsbergsvingene, viste det seg at det var det vinterkarse (*Barbarea vulgaris*) i toppmassene. Arten ble ikke oppdaget under vegetasjonskartlegging før tiltaket. Dette er en fremmed art som er vurdert til svært høy økologisk risiko i fremmedartlista (Artsdatabanken 2018). Arten dominerte sideområdene året etter revegeteringen var utført (figur 24 til venstre). Det ble ikke gjort noen tiltak mot denne arten av to grunner: Det finnes ikke natur i nærheten som denne arten truer, og man kan forventet av vinterkarse vil bli utkonkurrert av andre arter i området. I 2020 var det svært lite vinterkarse igjen (se figur 24 til høyre). Den samme utviklingen er kjent fra E134 Oslofjordforbindelsen der det tok ca 5 år før vinterkarse var utkonkurrert.

Figur 24. Vinterkarse dominerte arealene året etter revegeteringen ble gjennomført. Arten ble utkonkurrert av andre, selv uten tiltak i løpet av de neste 10 årene. Foto: Astrid Brekke Skrindo.

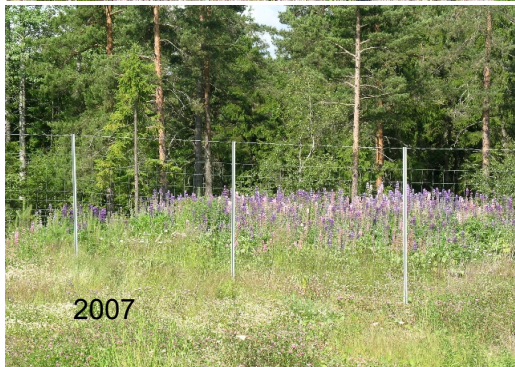
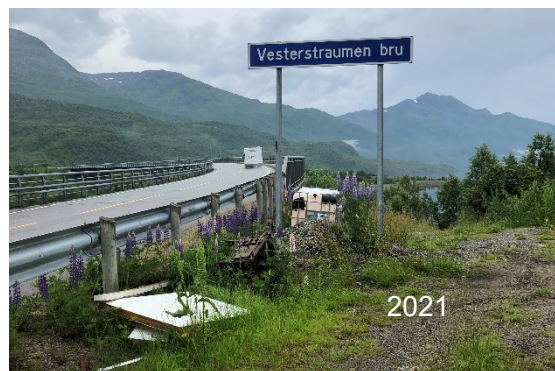
Selv om toppmassene ikke inneholder fremmede skadelige arter, kan slike arter etablere seg på et senere tidspunkt. På et tidligere anleggsområde langs E134 Oslofjordforbindelsen, ble det dumpet hageavfall sommeren etter at vegen åpnet og hagelupin spredde seg derfra (figur 25, venstre). Langs E10 Lofast II ble det ikke observert fremmede arter de første årene etter bygging. Det betyr trolig, at det ikke var frø eller plantedeler av fremmede arter i massene. Men nå i 2021 er det observert hagelupin ved Øksfjorden (figur 25). Avstanden fra kjente forekomster er for stor til at hagelupin har spredt seg inn selv. Ettersom det også er søppel samme sted, er det nærliggende å anta at lupinene har kommet med søppel og kanskje hageavfall.

Figur 25. Til venstre: Hagelupin som har kommet med hageavfall langs Oslofjordforbindelsen. Det øverste bildet er tatt i 2002 det nederste i 2007. Foto: Astrid Brekke Skrindo

Til høyre: Hagelupin som trolig har kommet inn med søppel og eller hageavfall. Bildet er tatt i 2021. Vil den spre seg dersom det ikke gjøres tiltak? Foto: Marte Dalen Johansen.

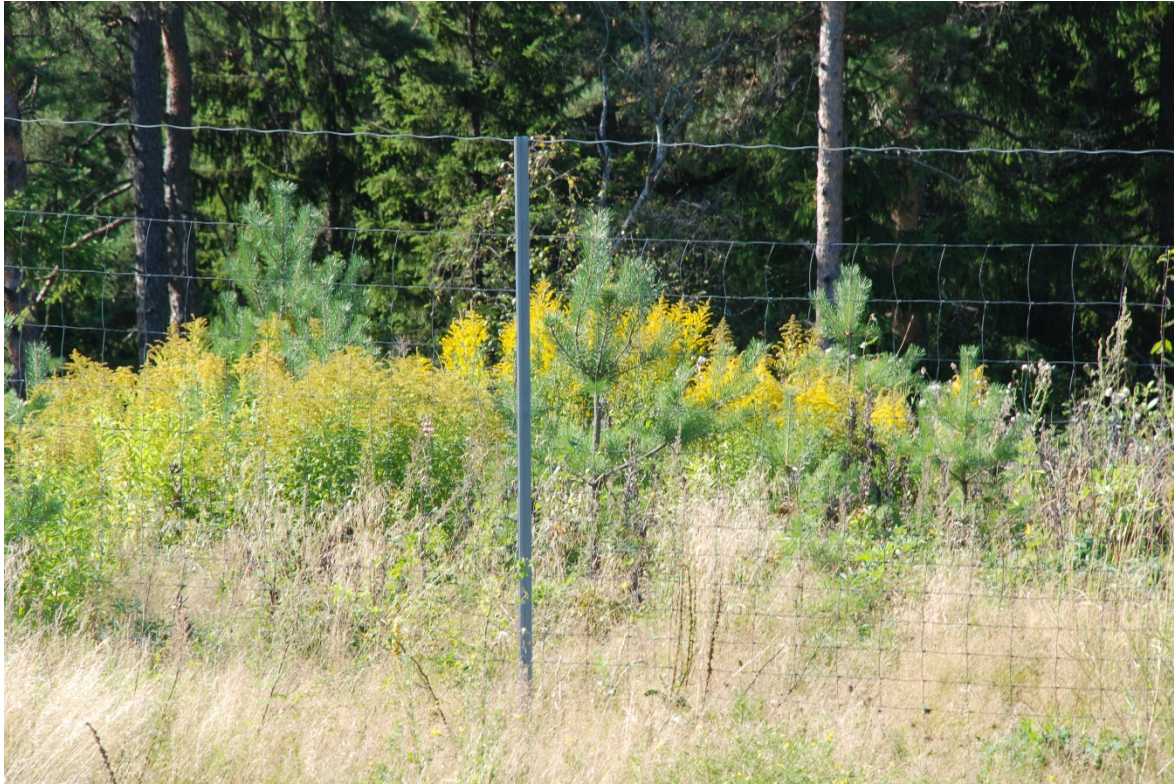
Langs E134 Oslofjordforbindelsen har kanadagullris (*Solidago canadensis*) spredt seg inn på de samme arealene der vinterkarse vokste (kapittel 4.9). Kanadagullris ble observert ca fem år etter at revegeteringen var utført og spredte seg videre til andre områder. Det er usikkert hvordan denne arten ble spredt inn i vegkanten, men den etablerte seg først på de stedene som var nær andre vegkanter med kanadagullris. Kanadagullris er vindspredd, så dette er trolig et eksempel på at ny veg blir en ny spredningskorridor for fremmede arter (figur 26).

Figur 26. Kanadagullris etablerte seg etter 5 år langs E134 Oslofjordforbindelsen. Forekomsten på bildet er bak viltgjerdet og kantslåtten vil ikke hindre videre spredning. Foto: Astrid Brekke Skringo.

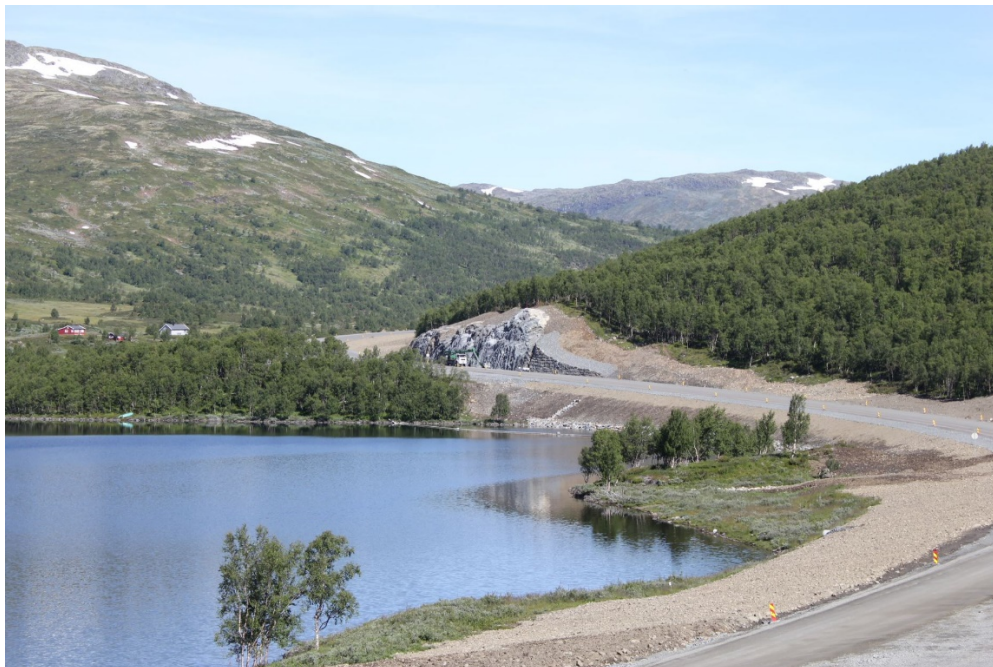
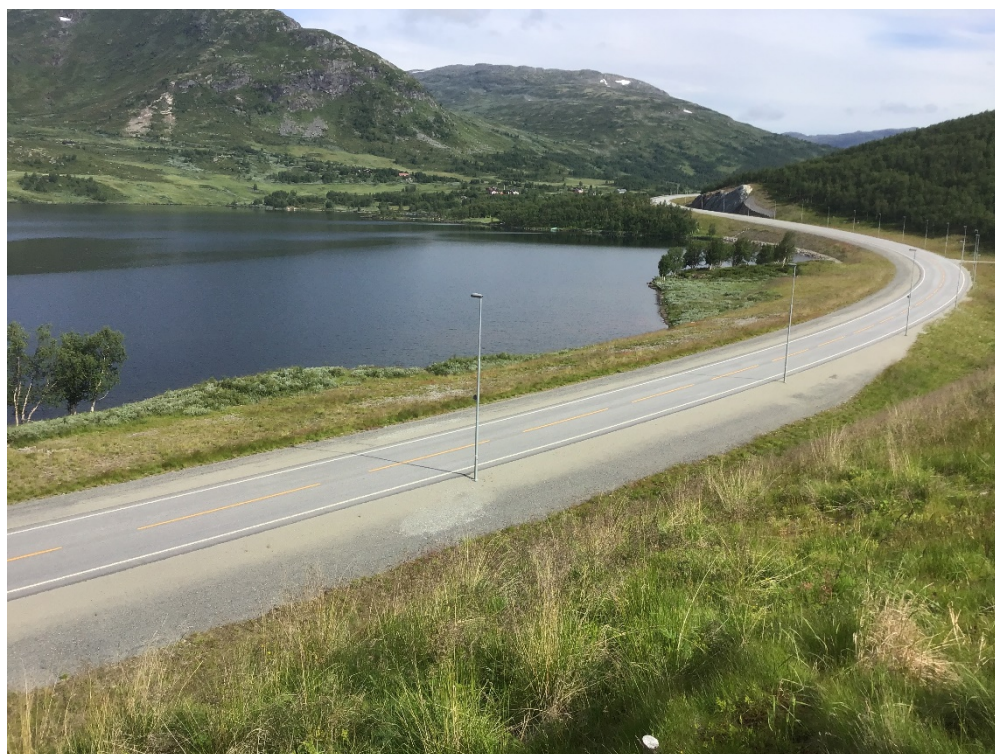
Figur 27. Vegetasjonsutvikling fra toppmassene nylig er lagt tilbake (øverst) og fire år etter (nederst).

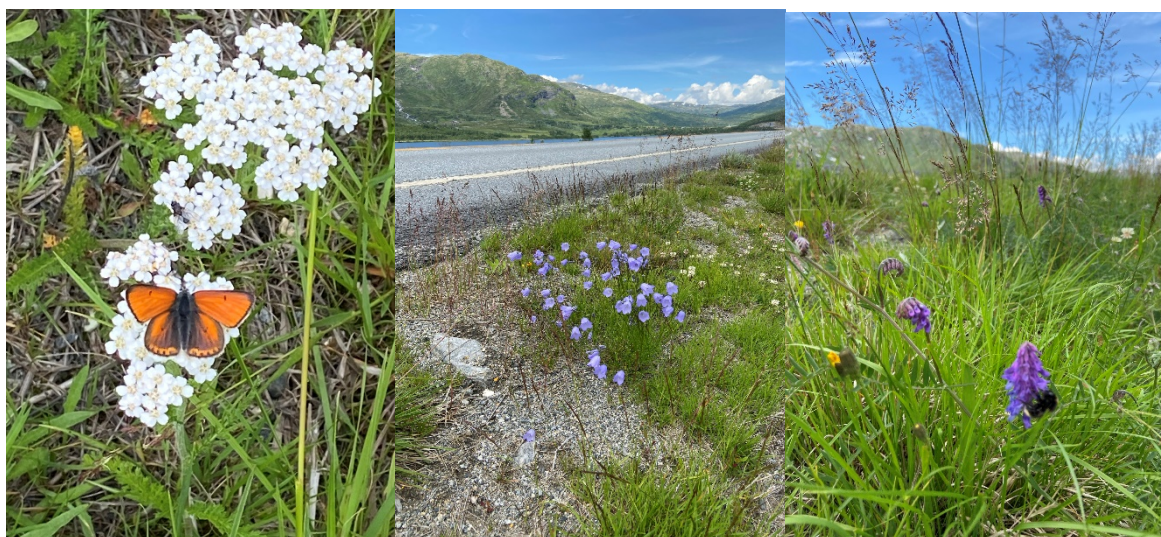
Den naturlige suksesjonen vil fortsette, og artssammensetningen vil endres over tid. Vi forventer at på de aller fleste områdene langs vegen, vil vegetasjonsutviklingen forbli en naturlig kantsone til omgivelsene rundt. Det vil ta tid før det er full vegetasjonsdekning mange steder, men det er forventet og utgjør ikke noe problem som krever ytterligere tiltak. Blant artene som vokser i vegkanten, er mange viktige matkilder for pollinatorene i området (figur 28).

Figur 28. Blomstrende urter er kilde til mat for både sommerfulger (gullvinge på ryllik), fluer (i blåklokken) og humle (på fuglevikke).
