NINA Rapport

Naturlig revegetering fra stedlige toppmasser

Erfaringer fra utvalgte vegprosjekter

Astrid Brekke Skrindo og Anne Catriona Mehlhoop

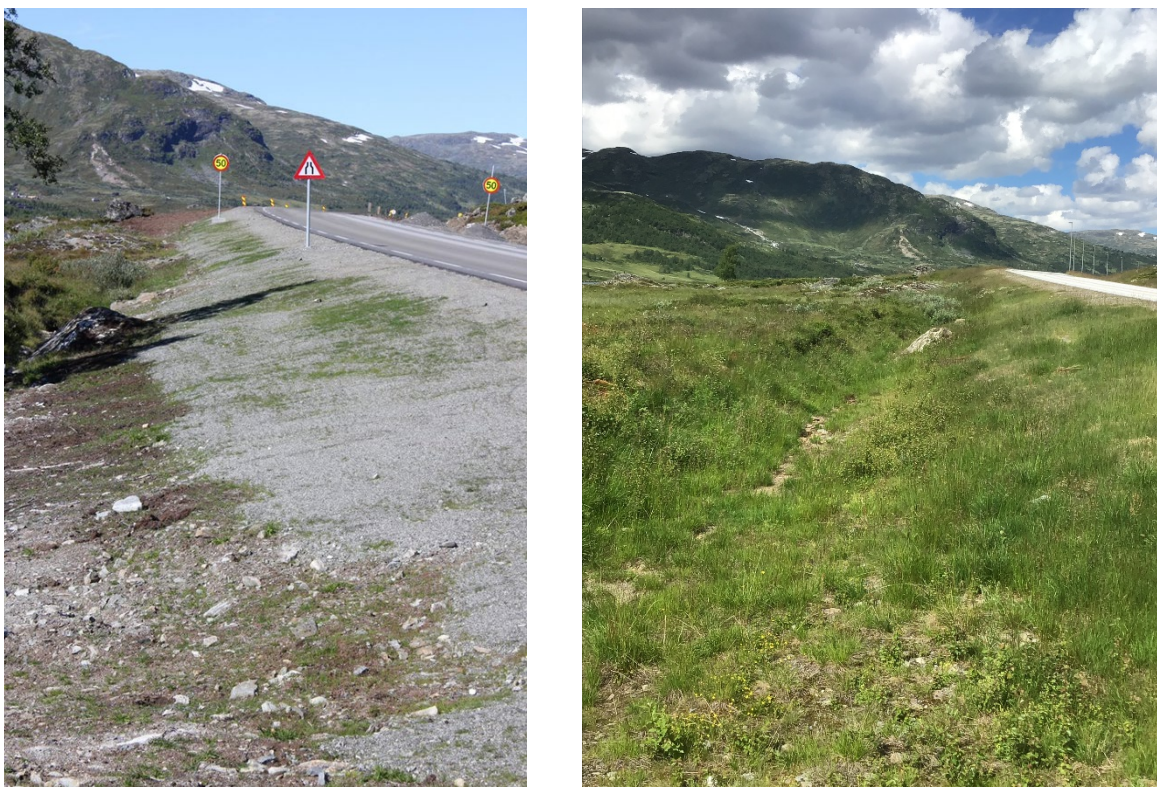
Figur 30. Lite toppmasser som er prioritert lengst unna vegen (år 2017). Fire år etter, er det vanskelig å se skillet, men artssammensetningen er ulik artene i omgivelsene omgivelsene. Toppmassene kommer fra den gamle vegens sideområde som trolig var sådd til med grasfrøblanding.

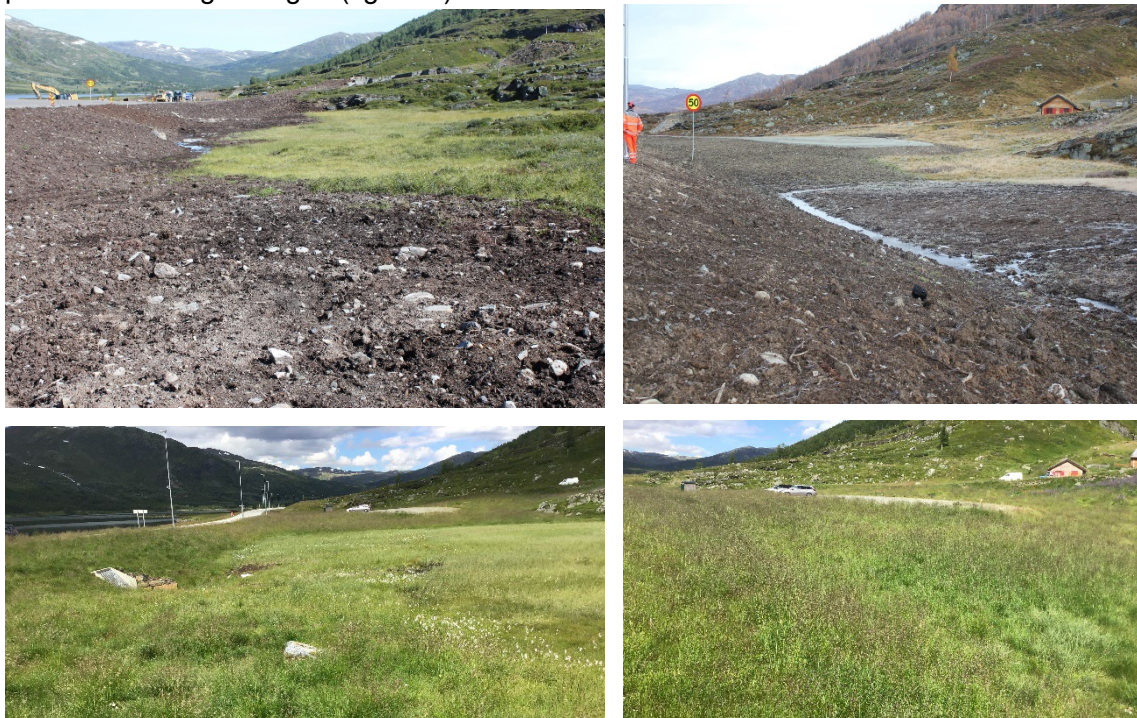
Figur 31. Bildene som står ovenfor hverandre er fra samme sted. Fargeforskjellene viser synlig skille mellom myr og inngrep på de venstre bildene. På bildene til høyre er det tydelig at sølvbunke dominerer over hele området og at det ikke utvikler seg i retning av myr selv der området er flatt. Foto: Astrid Brekke Skrindo.

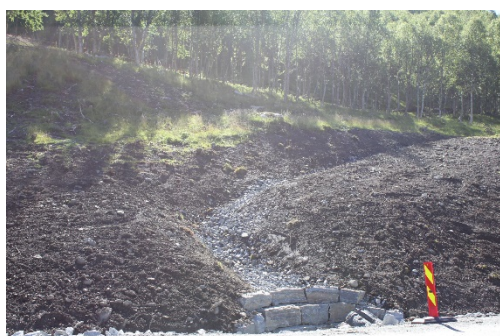
Figur 32. Ny vannvei for å unngå erosjon i sideterreng, 2017 og 2021.

Beskrivelse og utfordring: For å hindre vannerosjon, er det flere steder langs E16 over Filefjell enten forsterka eller lagd nye vannveier. Målet er å samle opp vann fra terrenget, lede det inn i disse bekkene og føle vannet under vegen. Dersom målet ikke nås, vil vannet renne andre steder i terrenget og erosjon vil resultere i at toppmassene raser ut og vegetasjonsutviklingen hindres.

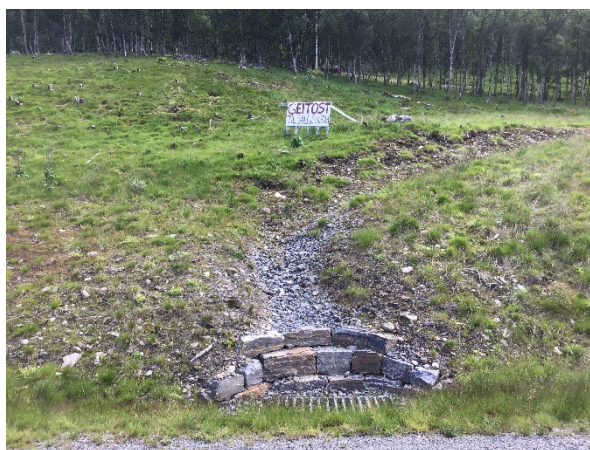
Evaluering: Byggingen av denne vannrenna ble gjort svært skånsomt mot omgivelsene. Det er vanskelig å se inngrepsskillet (figur 32 til venstre). Vannet ledes effektivt i den nye renna. Vegetasjonsetableringen har gått bra. Det er noen partier nærmest vannrenna med erosjonsfurer, men resten av skjæringen er uten erosjon og god vegetasjonsetablering. Etterbildene og artssammensetningen tilsier at det er god overlapp mellom de urørte områdene om inngrepet (vedlegg 1), og det kan forventes at inngrepet vil bli en naturlig del av naturen uten inngrep.

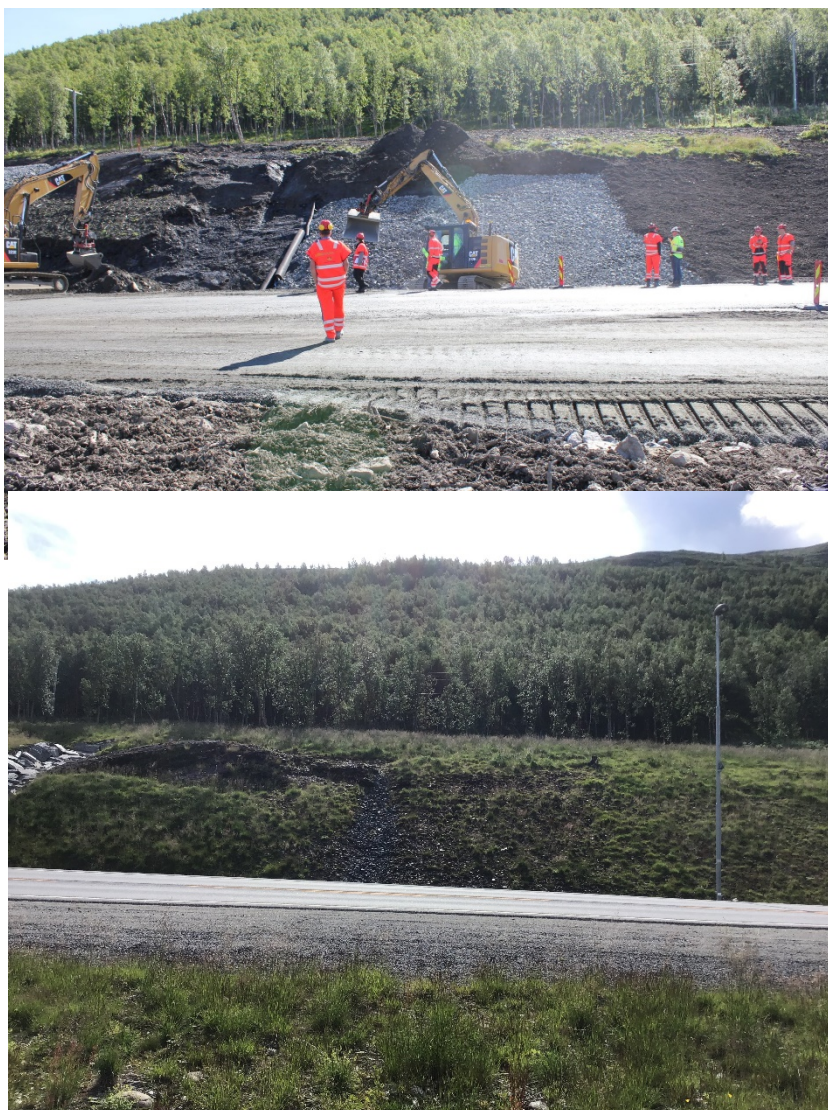
Figur 33. For å unngå erosjon, er det lagt et lag med stein under toppmassene.

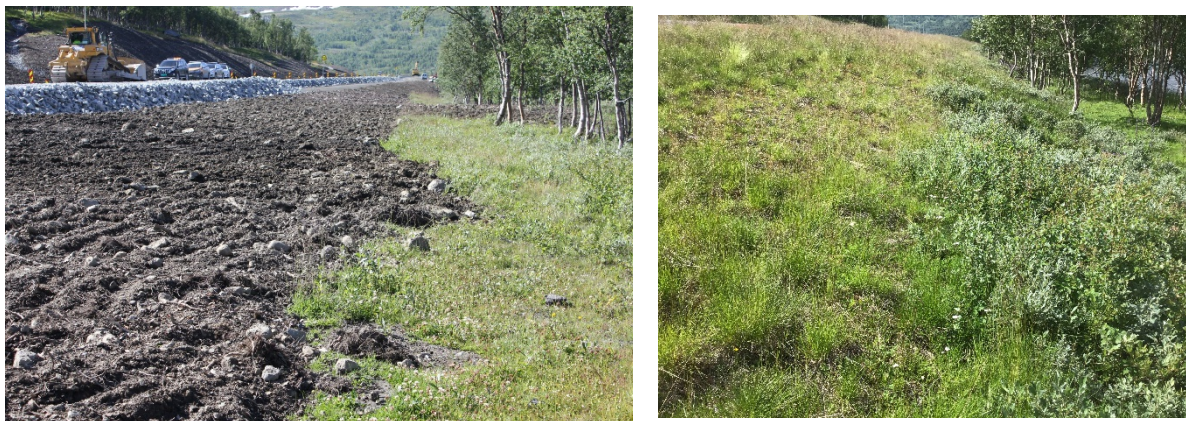
Figur 34. Inngrepet bukte seg langs vegen og toppmassene legges tett inntil urørt vegetasjon. Fire år etter åpningen av vegen, er inngrepsskillet ikke synlig.

Eksempel 1: Tilrettelegging for vegetativ spredning fra omgivelsene (figur 34).

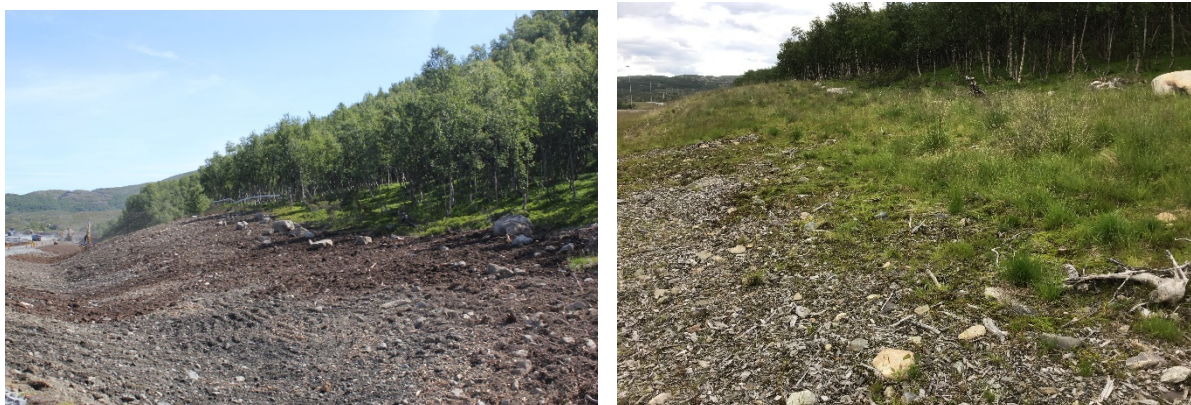
Figur 35. De humusholdige toppmassene (brun jordfarge) brukes nærmest inngrepsgrensen slik at størst mulig areal kan utvikle seg til samme naturtype som områdene rundt.
