NINA Rapport

Ungfiskovervåking, problemkartlegging og oppfølging av tiltak i små sidevassdrag til Gaula

Undersøkelser i 2021

Morten André Bergan & Øyvind Solem

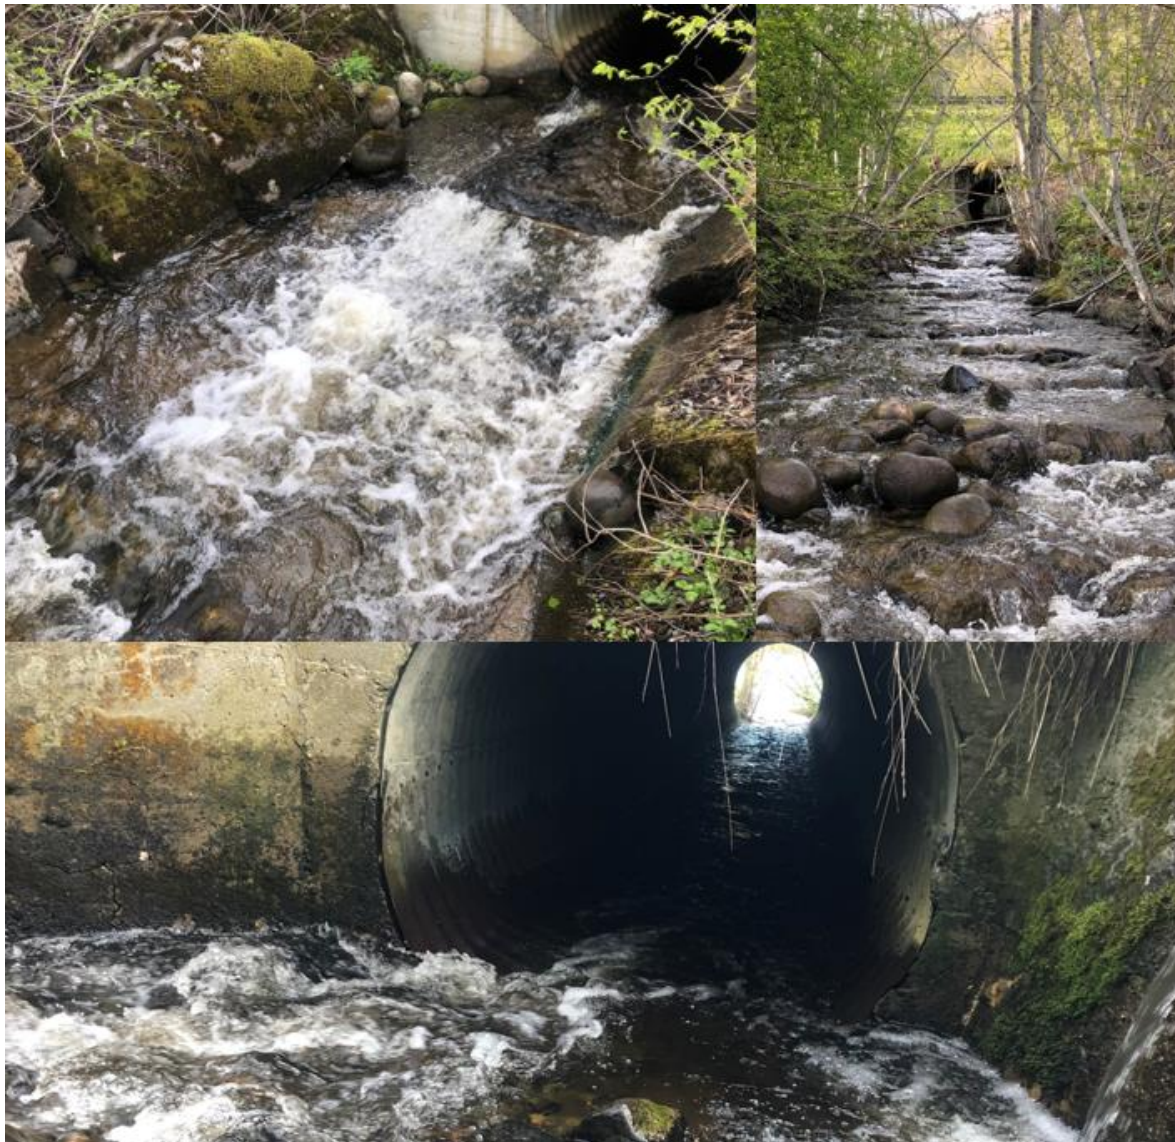
veien høsten 2020, men avdekker fortsatt vandringsproblemer i forbindelse med veien. Den mest sannsynlige årsaken til så vidt stor forskjell i årsyngeltetthet på disse to stasjonene må knyttes til vandringsforholdene ved kulverten, som gjør at en større andel av gytefisken (enten størrelsesavhengig eller knyttet til vandringsstidspunkt og vannføring) gyter nedstrøms veien sammenlignet med oppstrøms. Dette gjør at man ikke får 100 % utnyttet produksjonspotensialet ovenfor veien, og man kan også risikere fullstendig tapt produksjon i år med mindre optimal vannføring i den viktige gytevandingsperioden for sjørret (medio september).

Figur 8. Veikrysning under Fv 707. Foto nedstrøms veien (øverst), og inngangen til kulverten oppstrøms veien (nederst). Foto: NINA.

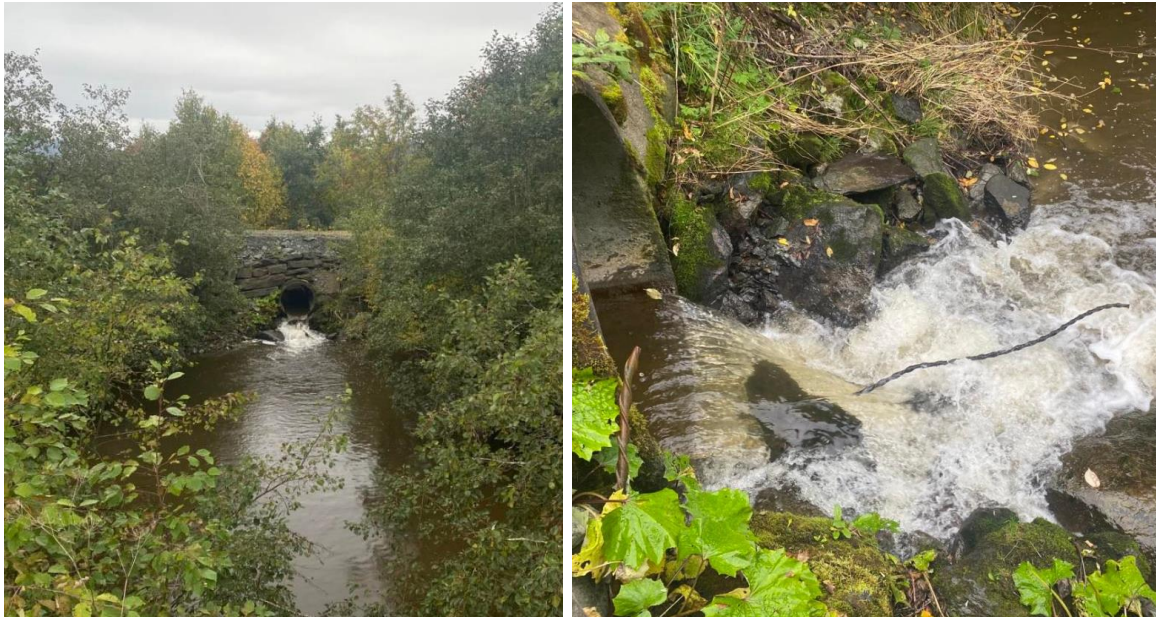
Eggbekken har tidligere hatt store utfordringer knyttet til årlig, stabil oppvandring av gytefisk under en gammel traktorvei (**figur 11**), der enkelte års gyting og fiskeproduksjon har gått helt tapt. Denne kulverten er problematisert i alle overvåkingsrapport etter at den ble avdekket (Bergan mfl. 2020), men det er likevel ikke gjort utbedringer eller tiltak ved kulverten. Over tid har kulverten ført til at Eggbekken har en redusert sjøørretbestand sammenlignet med naturtilstand.

Figur 11. En underdimensjonert betongkulvert under eldre traktorvei (til venstre.) stenger i enkelte år for oppvandring av sjøørret, dersom optimal vannføringen uteblir før gytetidspunktet. Høsten 2021 sto ei jernstang ut i bekkeløpet nedstrøms utløp fra kulverten (foto til høyre) Foto: NINA.

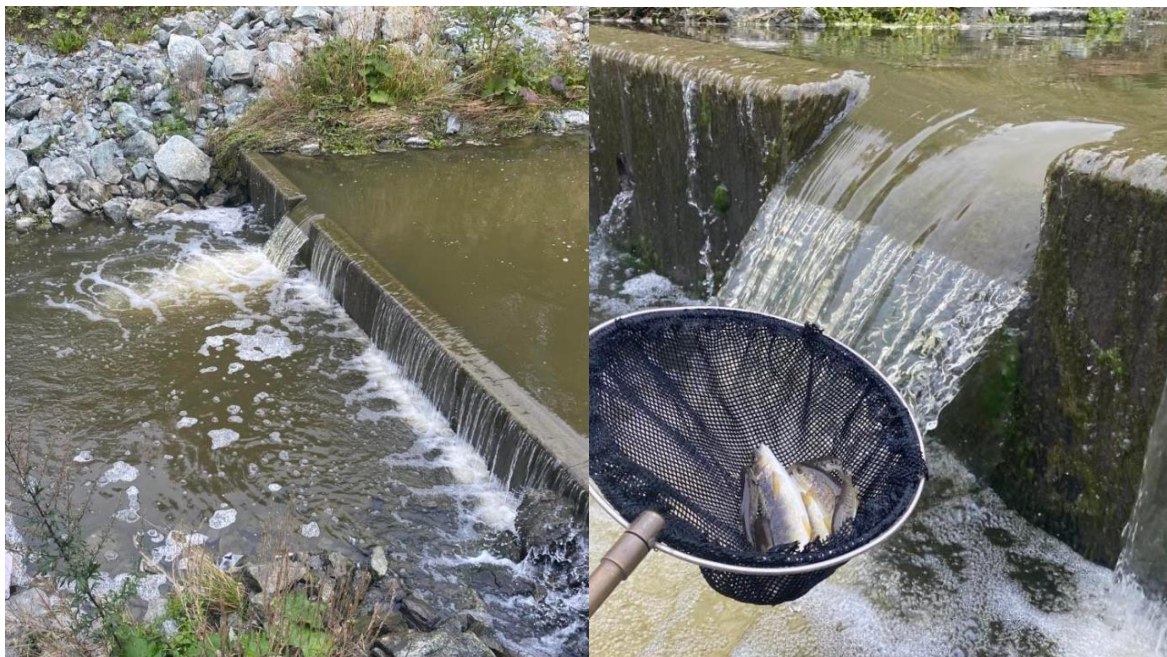
Figur 12. Nederste terskel er utformet ugunstig for fiskevandring, og oppvandrende ungfisk under 14 cm ser ikke ut til å passere dette punktet. Foto: NINA.

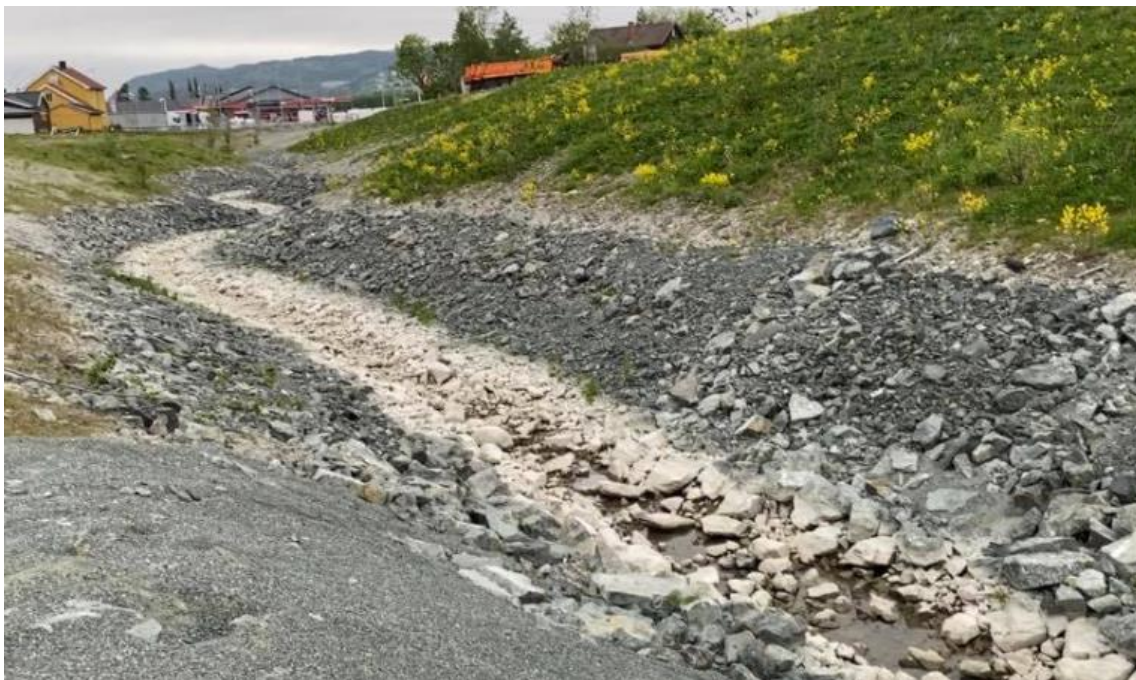
Figur 13. Lite miljøhensyn er tatt ved utforming av nytt bekkeløp i Sørå. Foto fra 2020. Foto: NINA

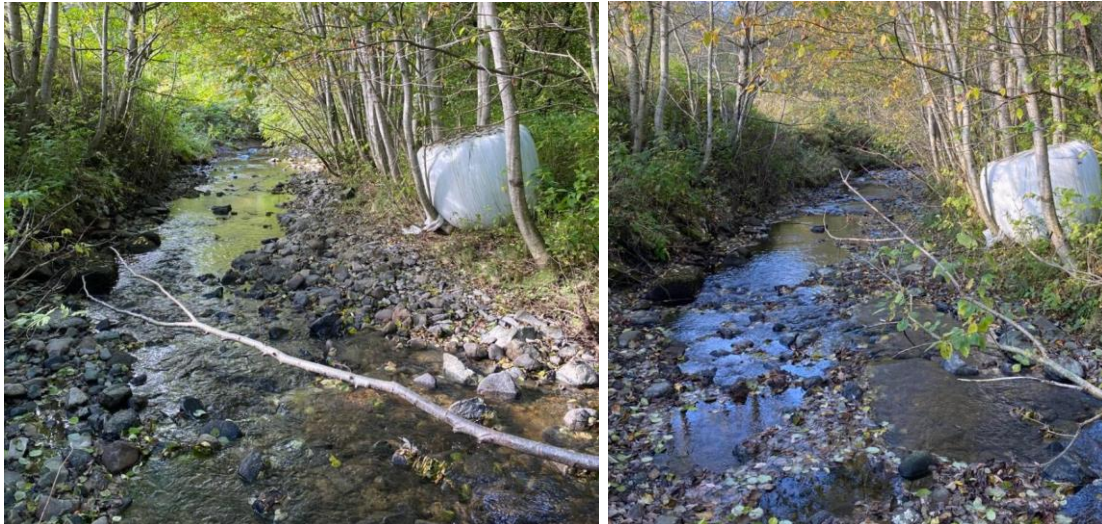
Figur 19. Øvre nøkkelområder for gyting av sjørret i Ratbekken i 2021 (t.v.) og 2020 (t.h.).
Foto: NINA.

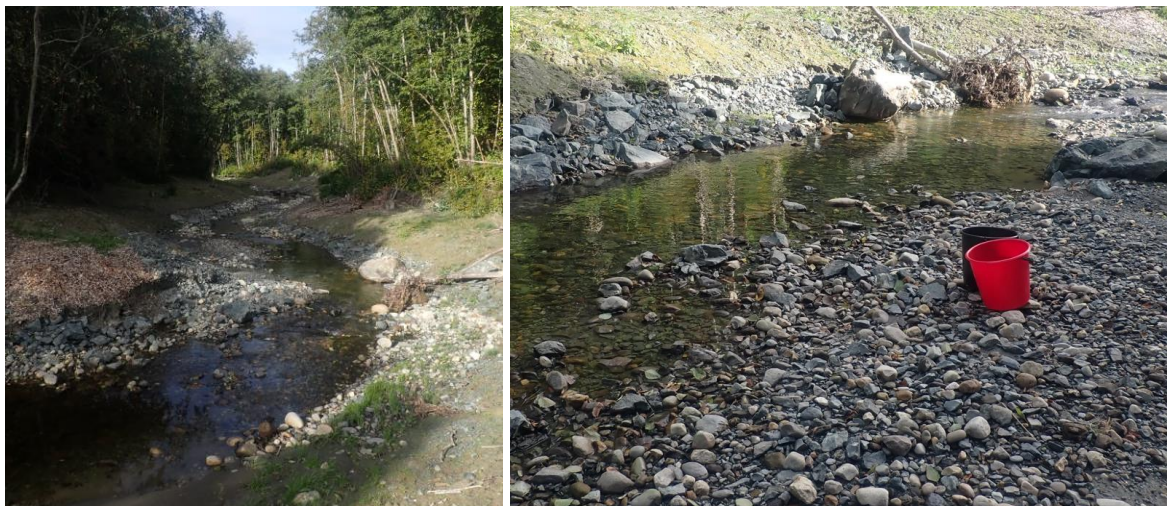
Figur 23. Status restaurerte bekkestrekninger i Langbekken høsten 2021. Foto: NINA.

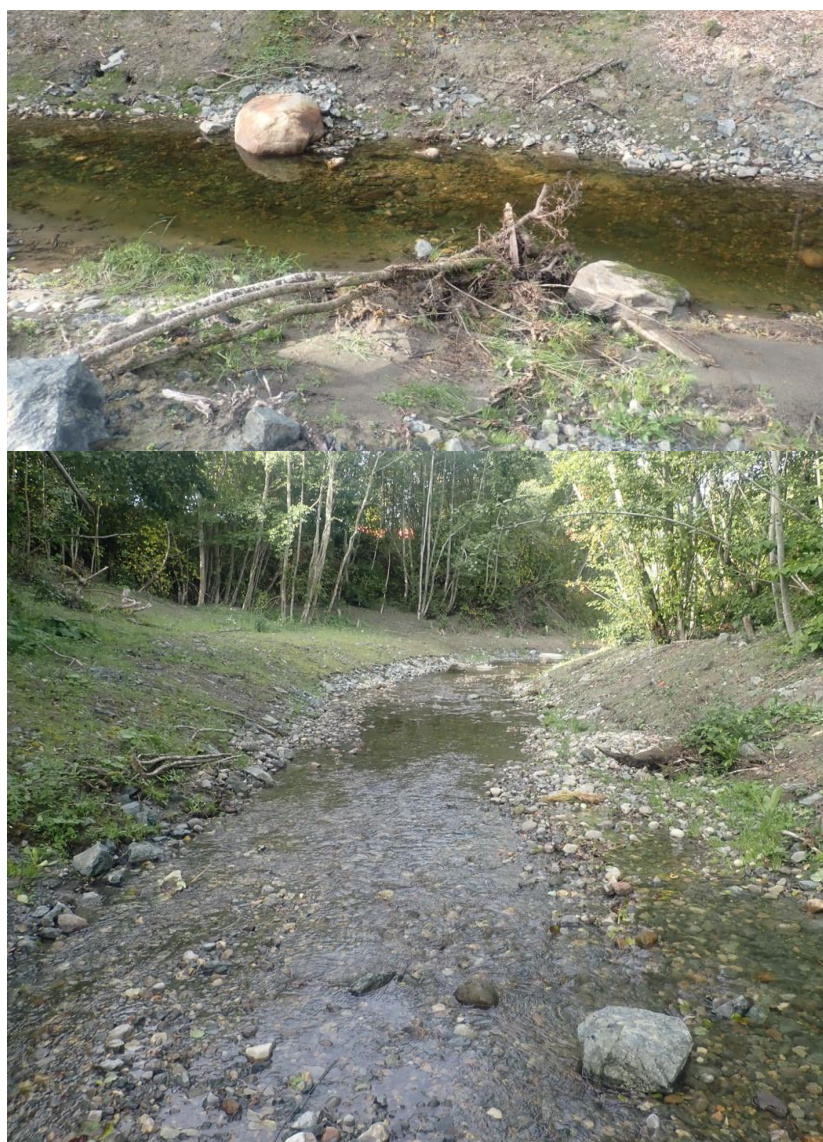
Figur 24. Status restaurerte bekkestrekninger i Langbekken høsten 2021. Foto: NINA.

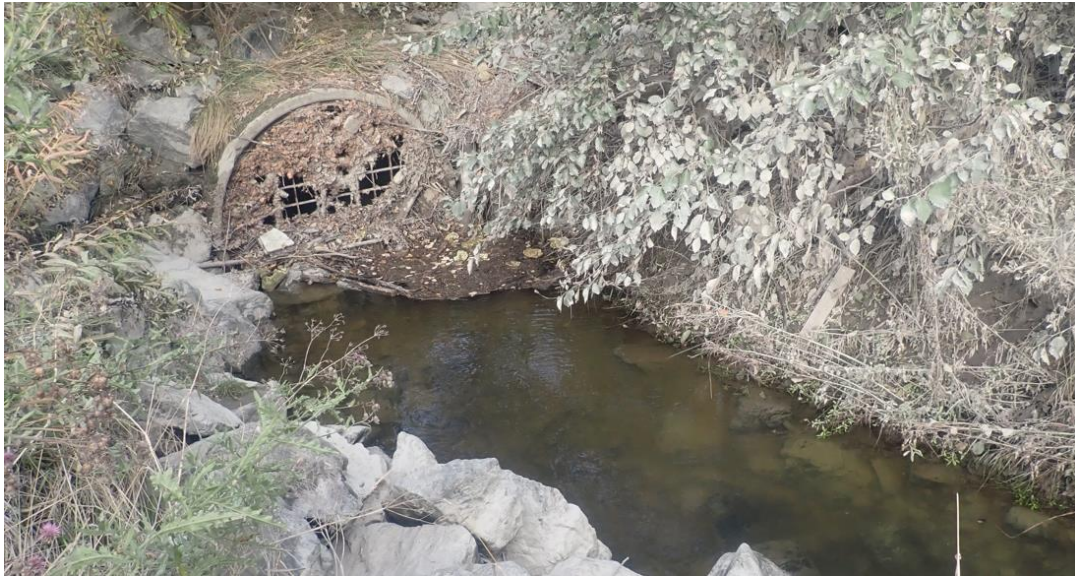
Figur 25. Overside av jernbanekulvert med delvis tett rist høsten 2021. Foto: NINA.

Konklusjonen for 2021 er lik alle tidligere overvåkingsår. Langbekken er fortsatt satt ut av produksjon for sjørret og laks. Ristene foran jernbanekulverten må fjernes for å unngå tetting, og/eller få vesentlig større åpninger, som ikke går tett, slik at oppvandrende stor gytefisk slipper forbi (**figur 25**). Samtidig er vandringsveien tilfredsstillende under E6, selv om ristene også her er underdimensjonert (**figur 26**). Videre må det legges ut naturlig elvestein i gytestørrelser (2-12 cm) ved stasjonsområdene ovenfor jernbanekulverten, på strykpartiene som kan fungere som gode gyteområder. Det er i dag lagt stor sprengtstein og -blokk i 100 % av bekkeløpet på dette partiet, uten tilførsel av naturlig elvestein i etterkant. Det foregikk omfattende sikringsarbeider i øvre del av Langbekken ved Kvamsleret/Nyrødde i 2020 (Bergan & Solem 2021). Status ved dette sikringsarbeidet og etterfølgende restaurering av bekkeløpet synes vellykket basert på resultatene fra 2021. Dette er også i tråd med NINAs faglige evaluering av bekkeløpet etter avsluttet restaureringsarbeid.

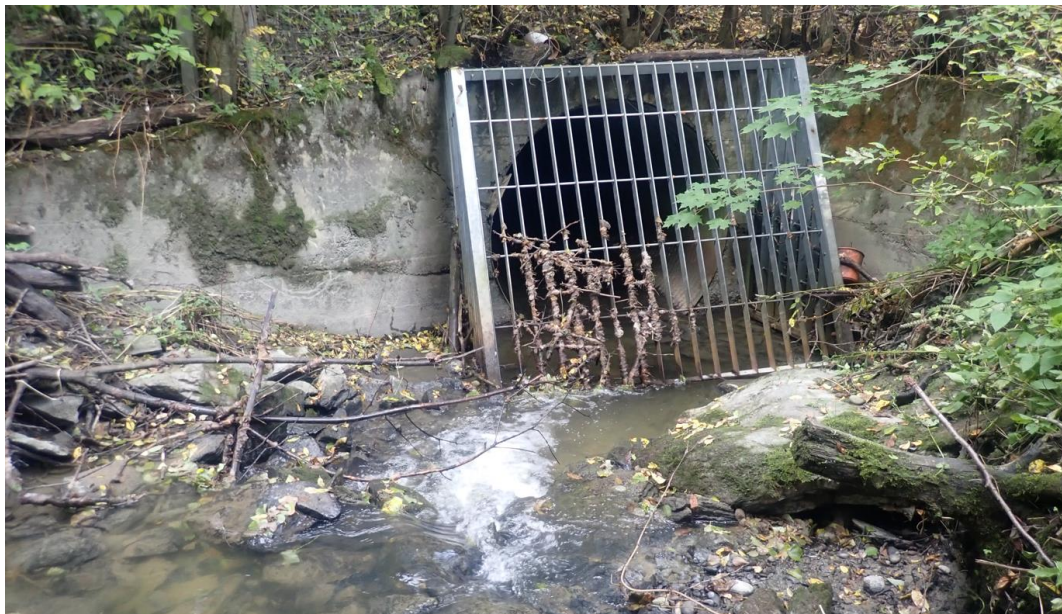
Figur 26. Overside av kulvert under E6, med rist som er fri for kvist, trevirke og annet. Foto: NINA

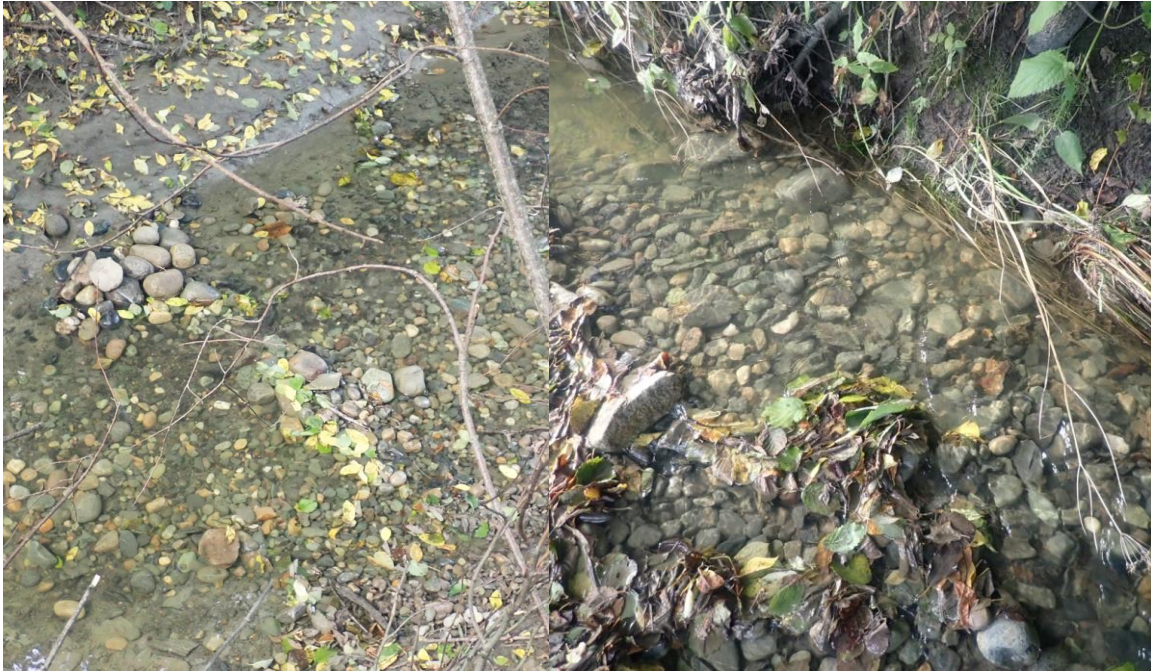
Figur 27. Tilførsel av naturlig elvestein i Varmbubekken på partier som der dette manglet. Foto: NINA.

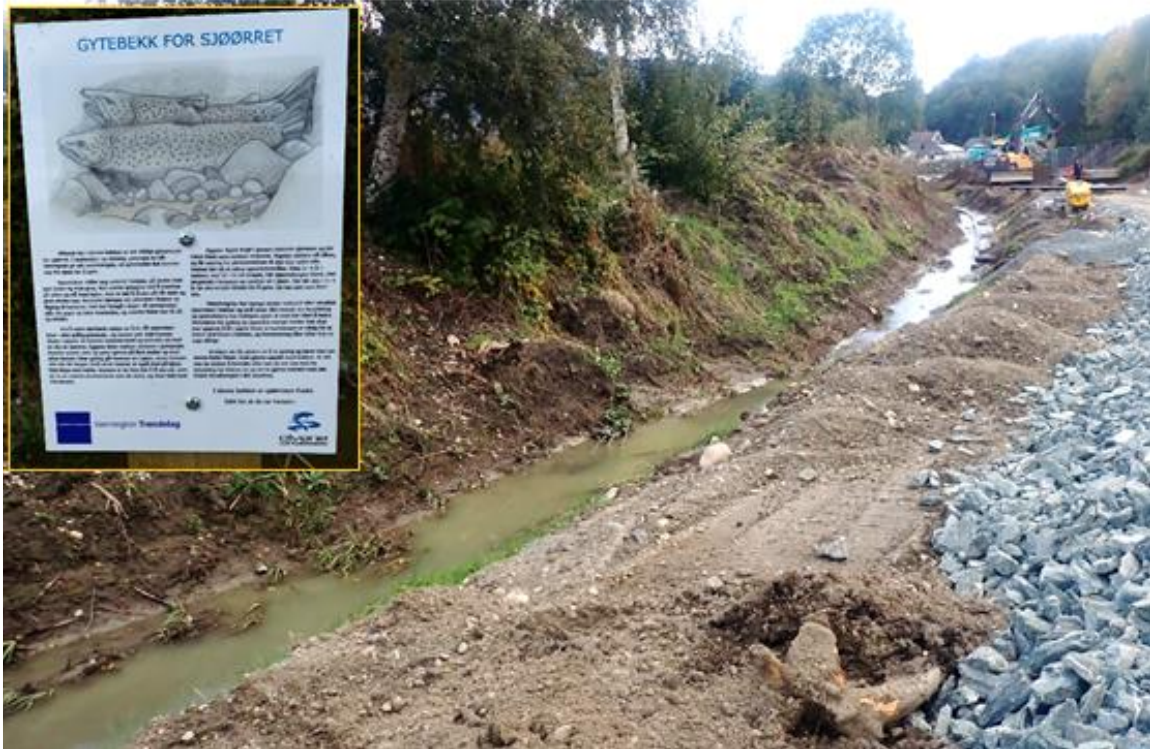
Figur 29. Bekkeløpet i øvre anadrom strekning av Varmubekken var gjenstand for anleggsarbeid høsten 2021, og kunne ikke undersøkes. Innfelt: Opplysningsskilt for Varmubekken like nedstrøms anleggsarbeidet. Foto: NINA.

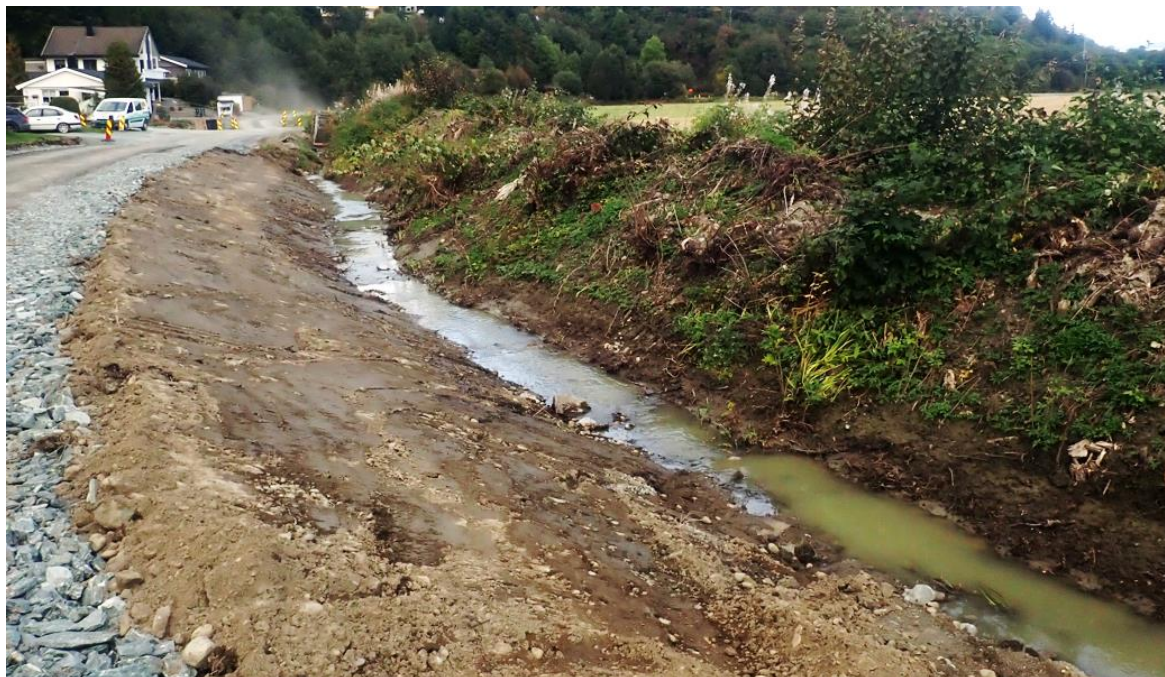
Figur 30. Bekkeløpet i øvre anadrom strekning av Varmbubekken var gjenstand for anleggsarbeid høsten 2021, og kunne ikke undersøkes. Foto: NINA.

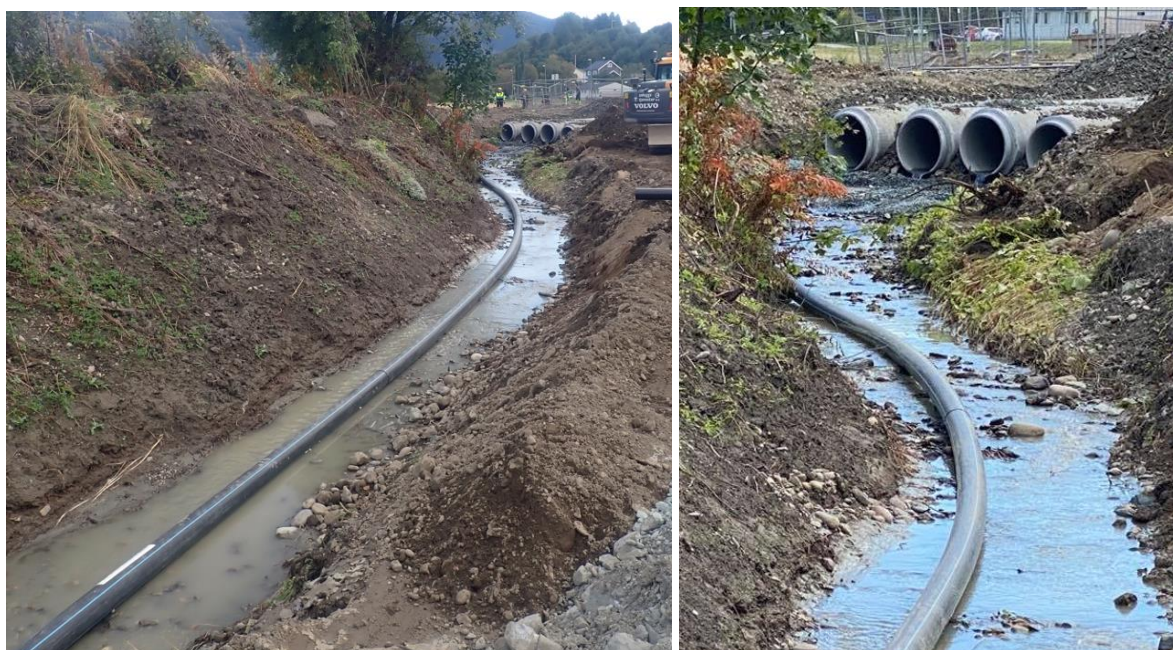
Figur 31. Bekkeløpet i øvre anadrom strekning av Varmbubekken var gjenstand for anleggsarbeid høsten 2021, og kunne ikke undersøkes. Foto: NINA.

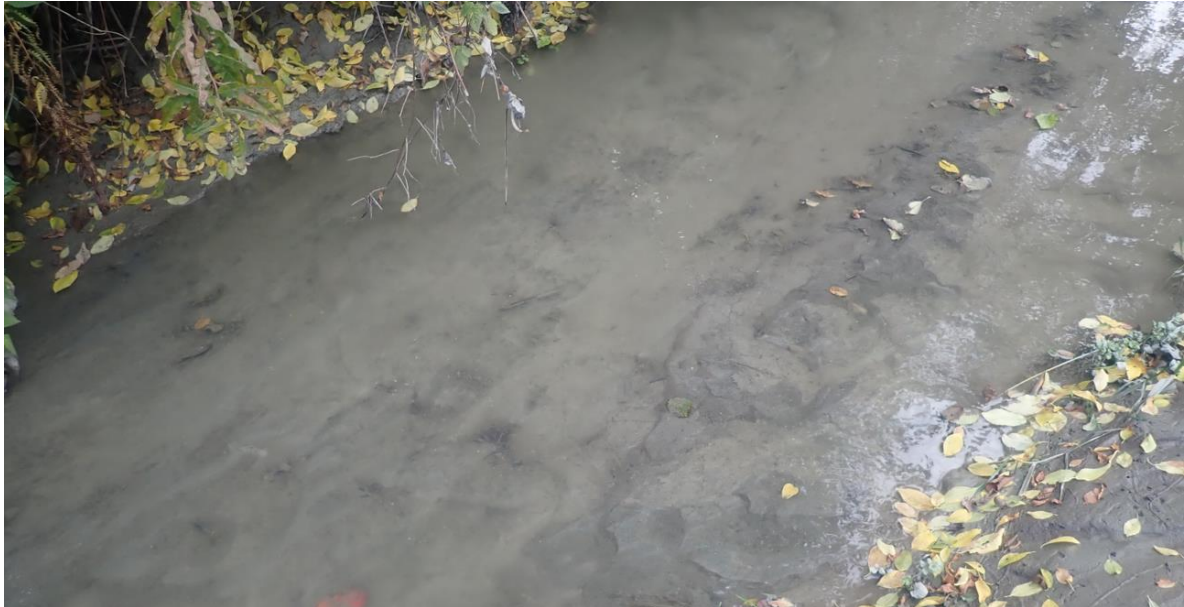
Figur 32. Bekkeløpet nedstrøms anleggsområdet i øvre anadrom strekning av Varmbubekken var svært nedslammet høsten 2021 som følge av partikkelforurensning etter anleggsarbeidet. Foto: NINA.

Ut fra NINAs vurderinger av inngrepene som ble gjennomført, syntes bekkeløpet å bli ført tilbake til et enda mer avsmalnende, utrettet og ensartet bekkeløp enn status var før de nye inngrepene. Dette var en også avsmalnet og kanalisert bekkestrekning etter arbeider gjennomført for lenge siden (Bergan mfl. 2021). Det er skissert en tiltaksplan for Varmbubekken i Bergan mfl. (2021). Her framlegges forslag om å restaurere bekkestrekningene i **figur 29-31**. Inngrepene høsten 2021 synes uforenlige med denne planen. Man hadde nå en svært god mulighet til med enkle grep å restaurere viktige vassdragskvaliteter på denne strekningen av Varmbubekken, etter råd i Bergan mfl. (2021), samtidig som gravemaskiner, utstyr og personell var på å plass i vassdraget for å gjøre arbeidene knyttet til kulvertbytter og utforming av nytt bekkeløp. Ut fra vår kjennskap til anleggsarbeidet, etter samtaler med entreprenør, så er det ingen planer om å tilføre naturlig elvestein, gjennomføre habitatstyrkende tiltak eller andre former for restaureringsgrep i bekkeløpene i **figur 29-31** etter avsluttet anleggsarbeid. Anleggsarbeidet foregikk i anadrom strekning på et tidspunkt (20. september) som kan karakteriseres som midt i gytevandningsperiode og gytetid for sjørret i sidebekker til Gaula.

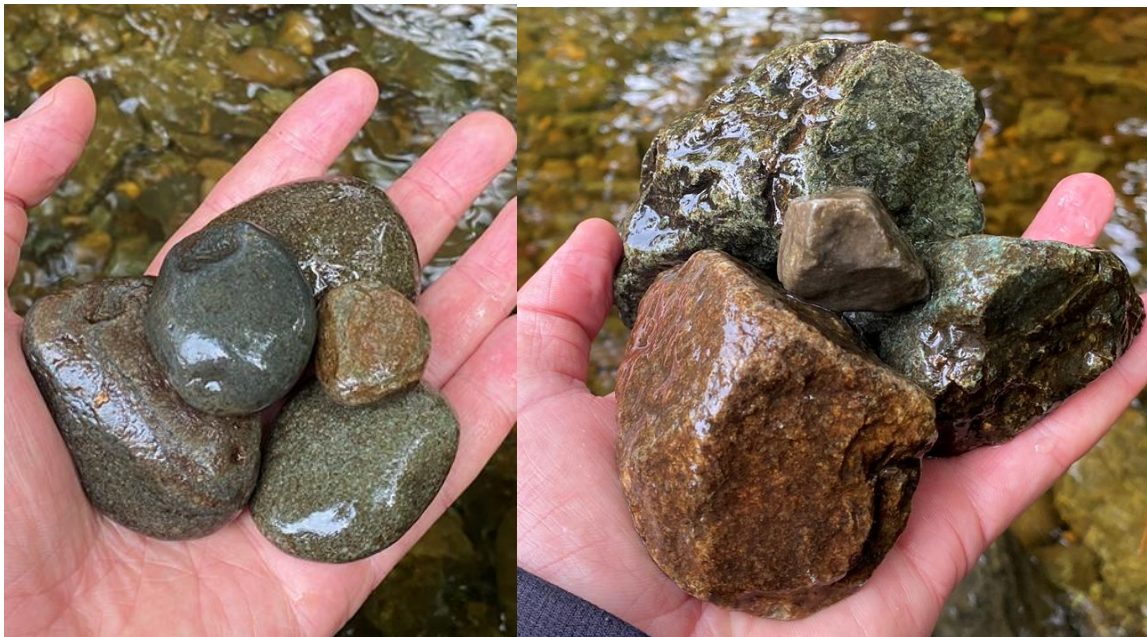
Solem m.fl. (2014) omtaler tidligere utgraving og fjerning av naturlig elvestein i bekkepartiene som en medvirkende årsak til tetthetstallene som er oppgitt i **figur 35**. Dette inngrepet skjedde i 2013, i forbindelse med steinsetting og erosjonssikring av bekkepartier ovenfor Melhusvegen. Naturlig elvestein ble da erstattet av unaturlig skuttstein med ukurant fasong og grovere størrelse enn det som var i bekken opprinnelig. Denne utlagte steinen er ikke foretrukket gytesubstrat for

sjørret. I 2021 utgjør unaturlig skuttstein anslagsvis om lag 85 % av bekkebunnen i dette partiet av Loddbekken, mens naturlig elvestein utgjør 10-15 %. Dette har stor påvirkning på produksjonsevne i Loddbekkens øvre anadrome strekning. **Figur 36** viser forskjellen på steintypene.

Figur 36. Naturlig elvestein i øvre del av Loddbekken (t.v.) sammenlignet med unaturlig tilført skuttstein (t.h.). Mesteparten av den naturlige elvesteinen og grusen ble fjernet i bekkeløpet i forbindelse med erosjonssikring av bekken i 2013, der bunnen ble erstattet med skuttstein. Slike endringer i substratstørrelser og form påvirker spesielt gytemulighetene til sjørret negativt, og gitt stort nok omfang, så kan vassdrag tape all egnethet for gyting etter slike inngrep. Foto: NINA.

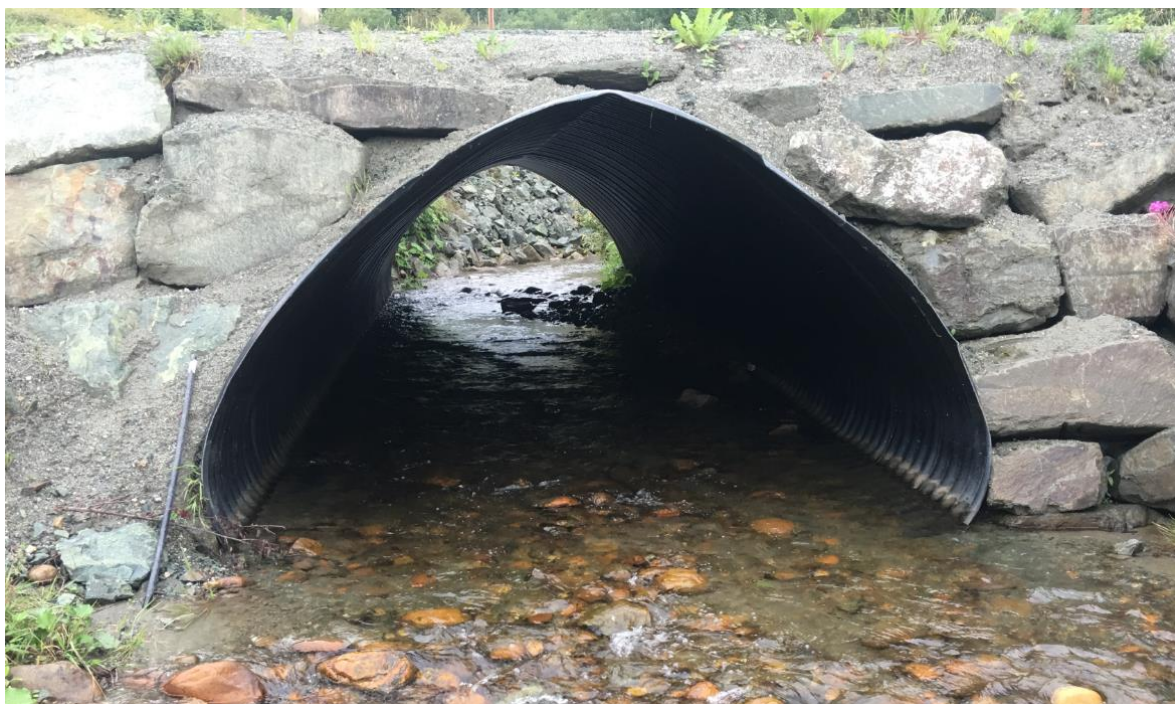
Figur 41. Den nye kulverten i Loa under Lebergsveien er et forbilledlig eksempel på en god løsning på krysning av vei over vassdrag. Foto: NINA.

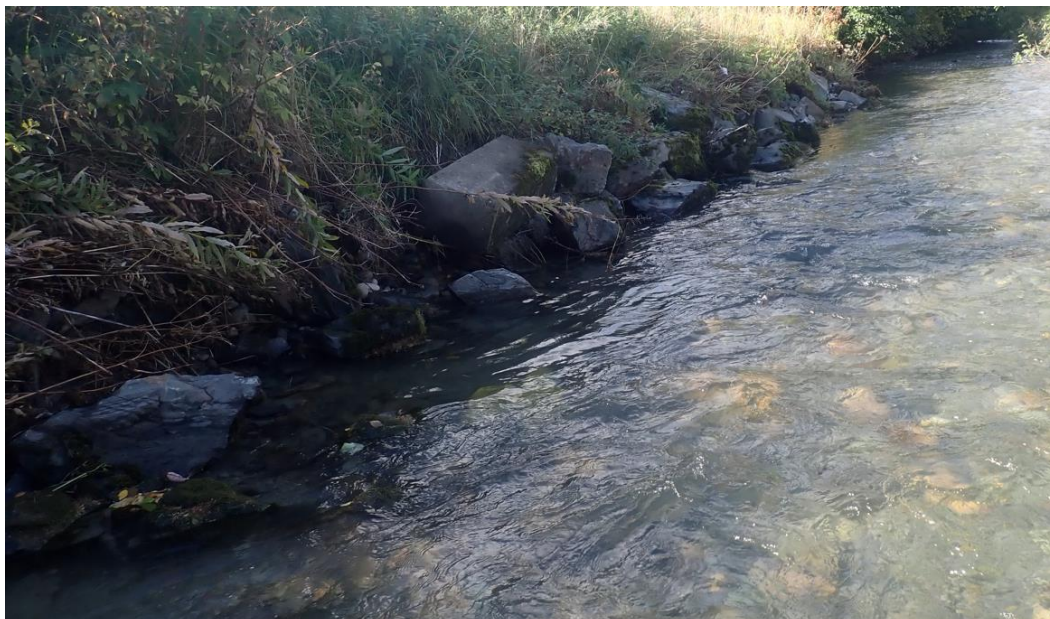
Figur 43. Stasjon 9b i Kaldvella i 2021. Foto: NINA.

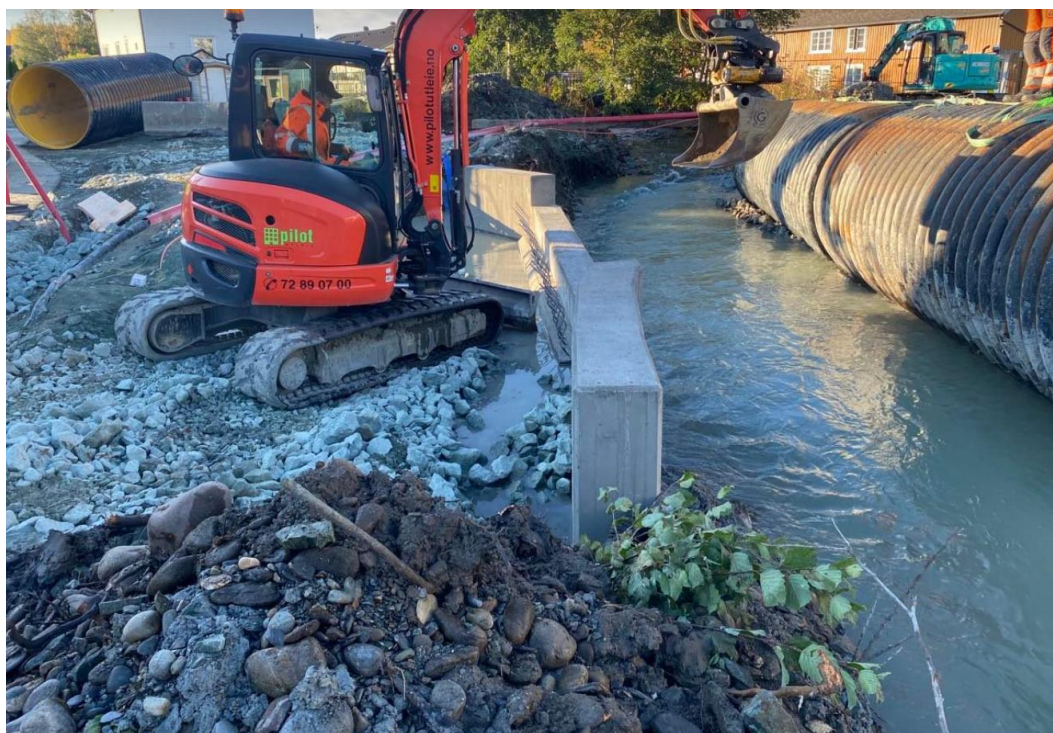
Figur 44. Gravearbeider i Kaldvella i 2021, midt i gyte- og gytevandringstiden for sjørretet. Foto tatt 29. september 2021. Foto: NINA.

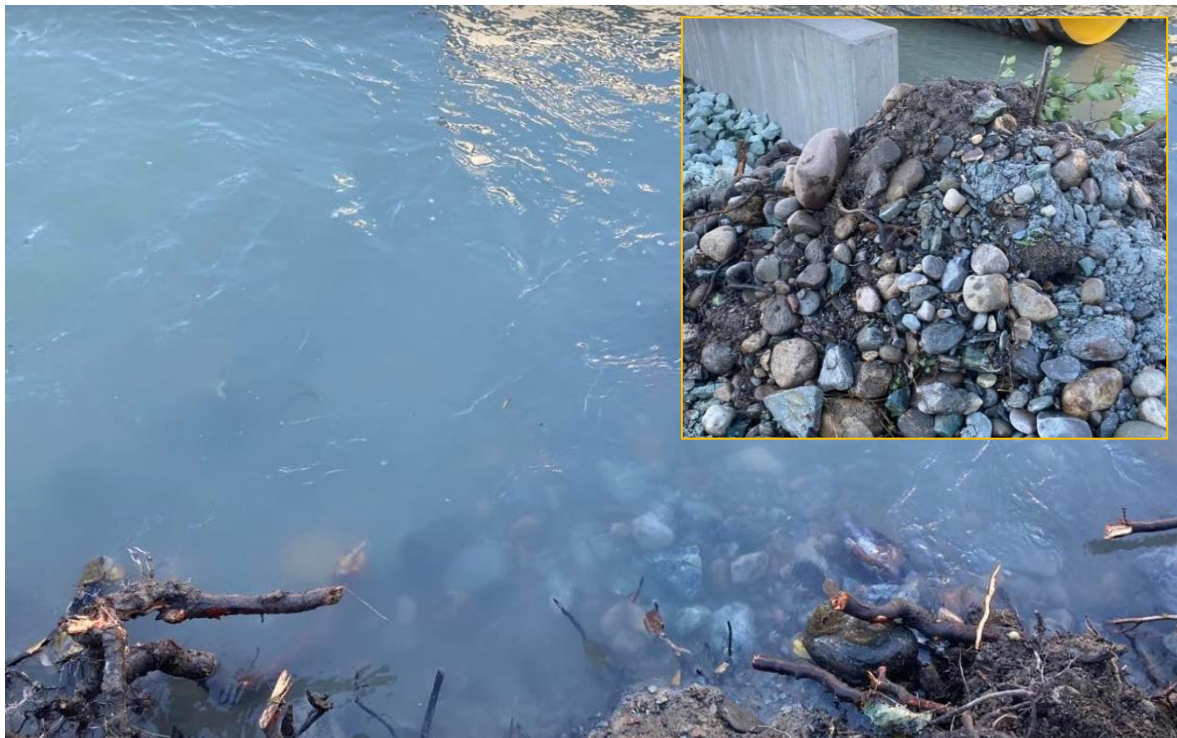
Figur 45. Gravearbeider i Kaldvella i 2021, midt i gyte- og gytevandringstiden for sjørret, ga blakket elvevann. Naturlig elvestein fra bunn (innfelt) ble gravd ut av elva. Foto tatt 29. september 2021. Foto: NINA.

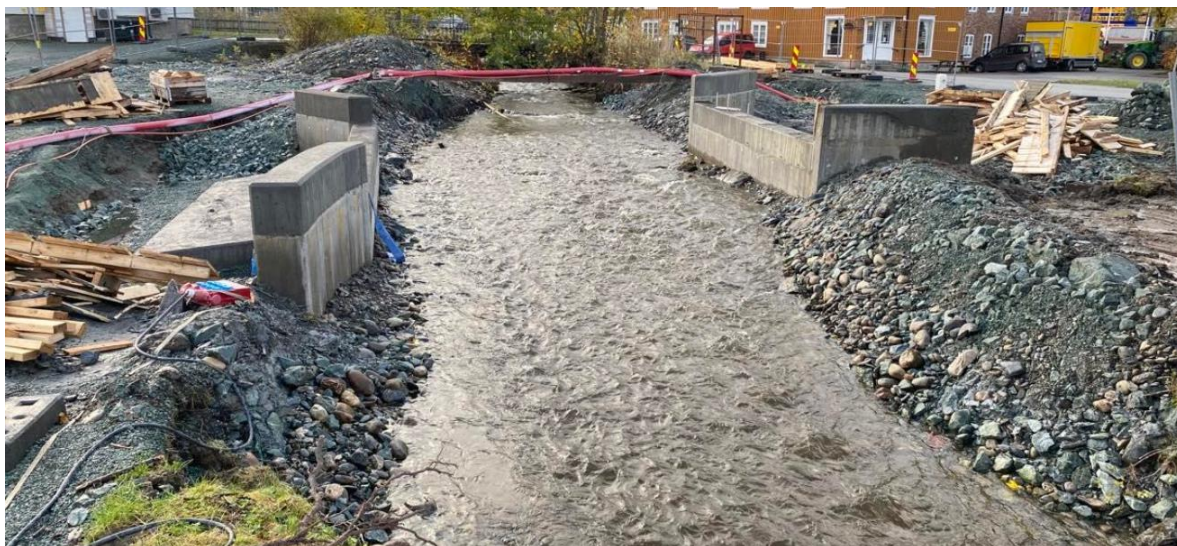
Figur 46. Status på elveløpet og gravearbeider i Kaldvella i 2021 den 27. oktober 2021, om lag en måned etter foto i **figur 44-45**. Foto: NINA.

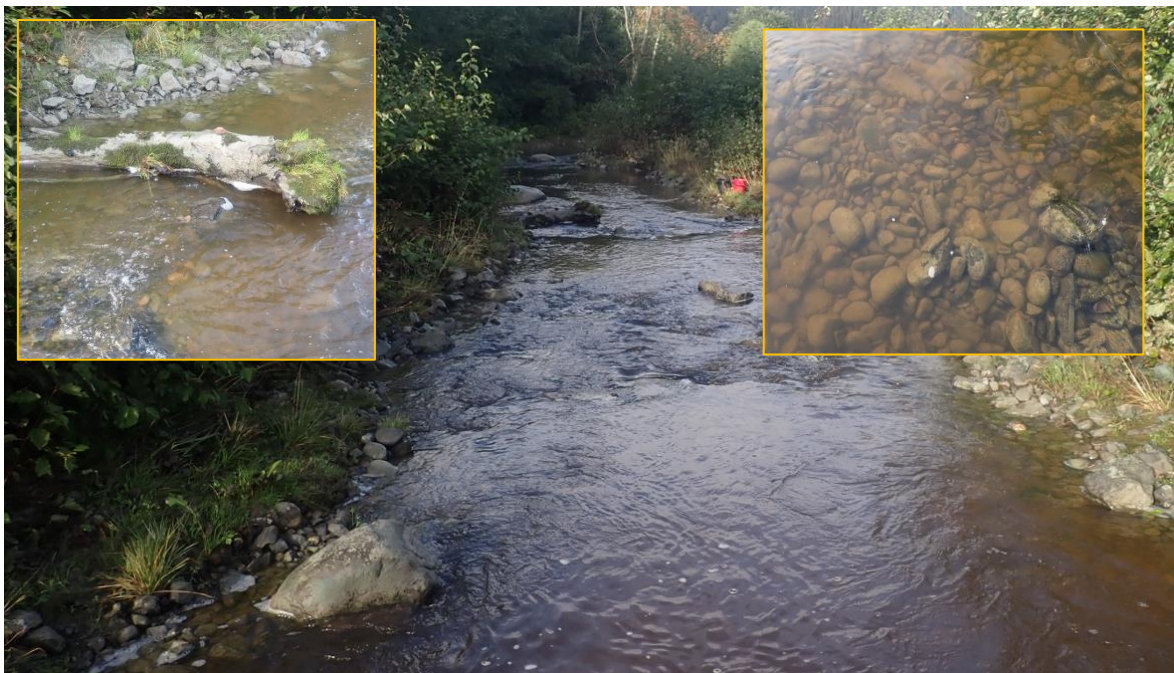
Figur 49. Møsta og stasjon 10, i deler av nyrestaurert strekning i nedre del høsten 2021. Foto nedover bekkeløpet. Innfelte bilder: Utlagt trevirke og røtter (t.v.) og naturlig elvestein i gytestørrelser (t.h.). Foto: NINA.

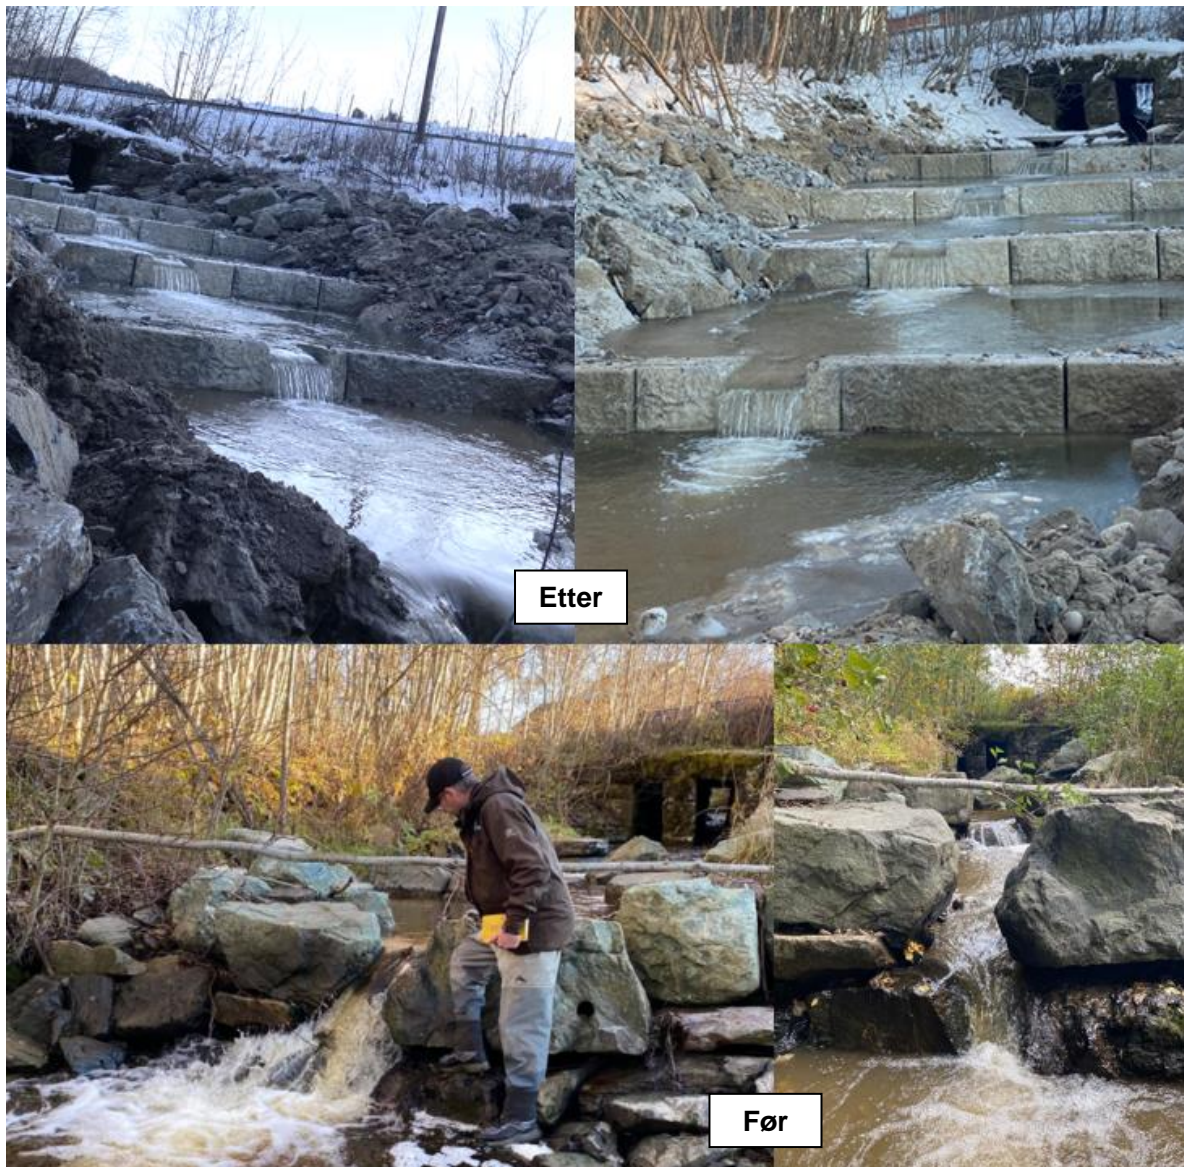
Figur 55. Terskler nedstrøms stikkrenne under jernbane i Lynga etter tiltak høsten 2021 (bilder øverst, tatt den 07.12.2021), sammenlignet med status i oktober 2020 (nederst t.v.) og september 2021 (nederst, t.h.). Foto øverst: Torstein Rognes, Gaula Fiskeforvaltning. Foto nederst: NINA

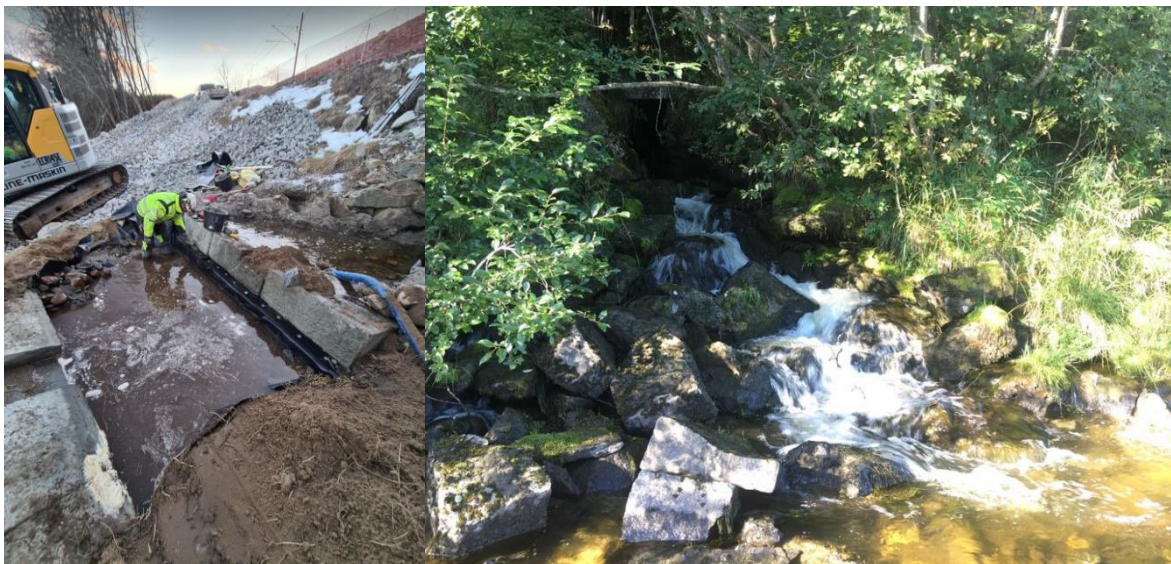
Høsten 2020 ble det gjennomført arbeid med en permanent og holdbar løsning for problemområdet ved samløp med Gaula (**figur 58, t.v.**). Ambisjonen er å gi vesentlig bedre og varige oppgangsforhold for fisk i de fleste fiskestørrelser fra Gaula forbi jernbanen opp til viktige gyteområder.

Figur 58. For å avbøte tidligere dårlige oppgangsforhold i den menneskeskapte forbygninga der Ørbekken munner ut i Gaula (t.h., foto fra 2015), ble det iverksatt utbedring av fiskepassasjen i munningsområdet høsten 2020 (t.v.). Foto t.v.: Torstein Rognes, Gaula Fiskeforvaltning. Foto t.h.: NINA.

Formålet med tiltaket i **figur 58** vil være å oppnå en mer stabil, årlig produksjon av ørret på et godt nivå, og unngå år enkeltår med nærmest kollaps i gytingen ovenfor jernbanen, slik som

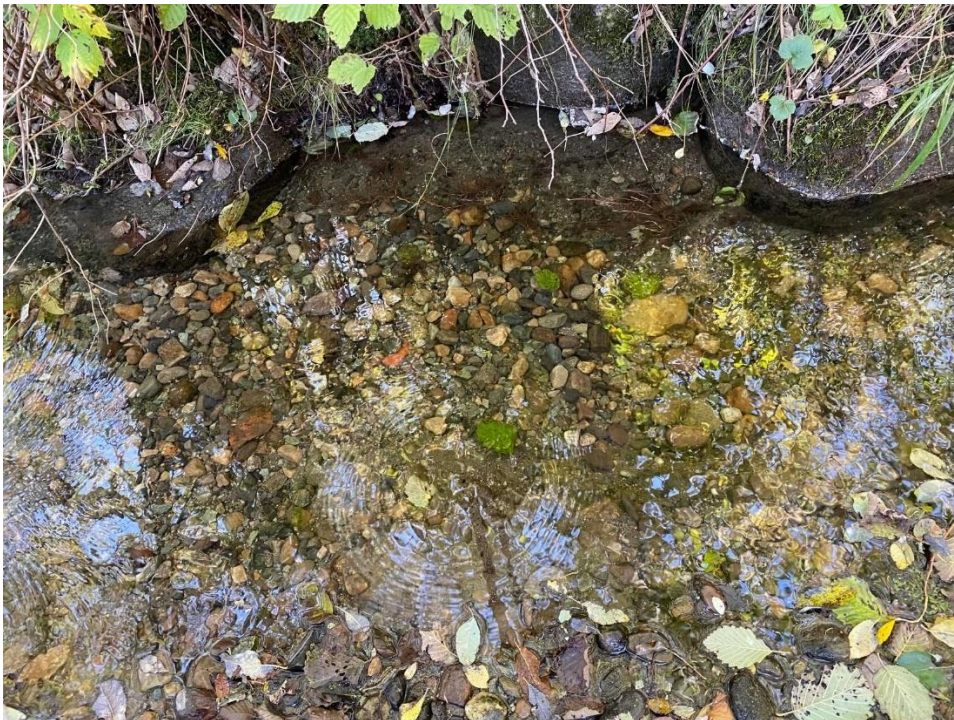
Også høsten 2021 (29. september 2021) ble det registrert to store gytegroper i Enganbekken (**figur 63**), som trolig stammer fra sjørørret på flere kilo. Dette er i så fall andre år på rad at det har skjedd oppgang og gyting av sjørørret på bekkepartier ovenfor fylkesveien, og gir positive forventninger til ungfiskbestanden i Enganbekken også i 2022.

Figur 63. Gytegropp fra sjørørret ble for andre året på rad registrert ovenfor fylkesveien i Enganbekken høsten 2021. Foto: NINA.

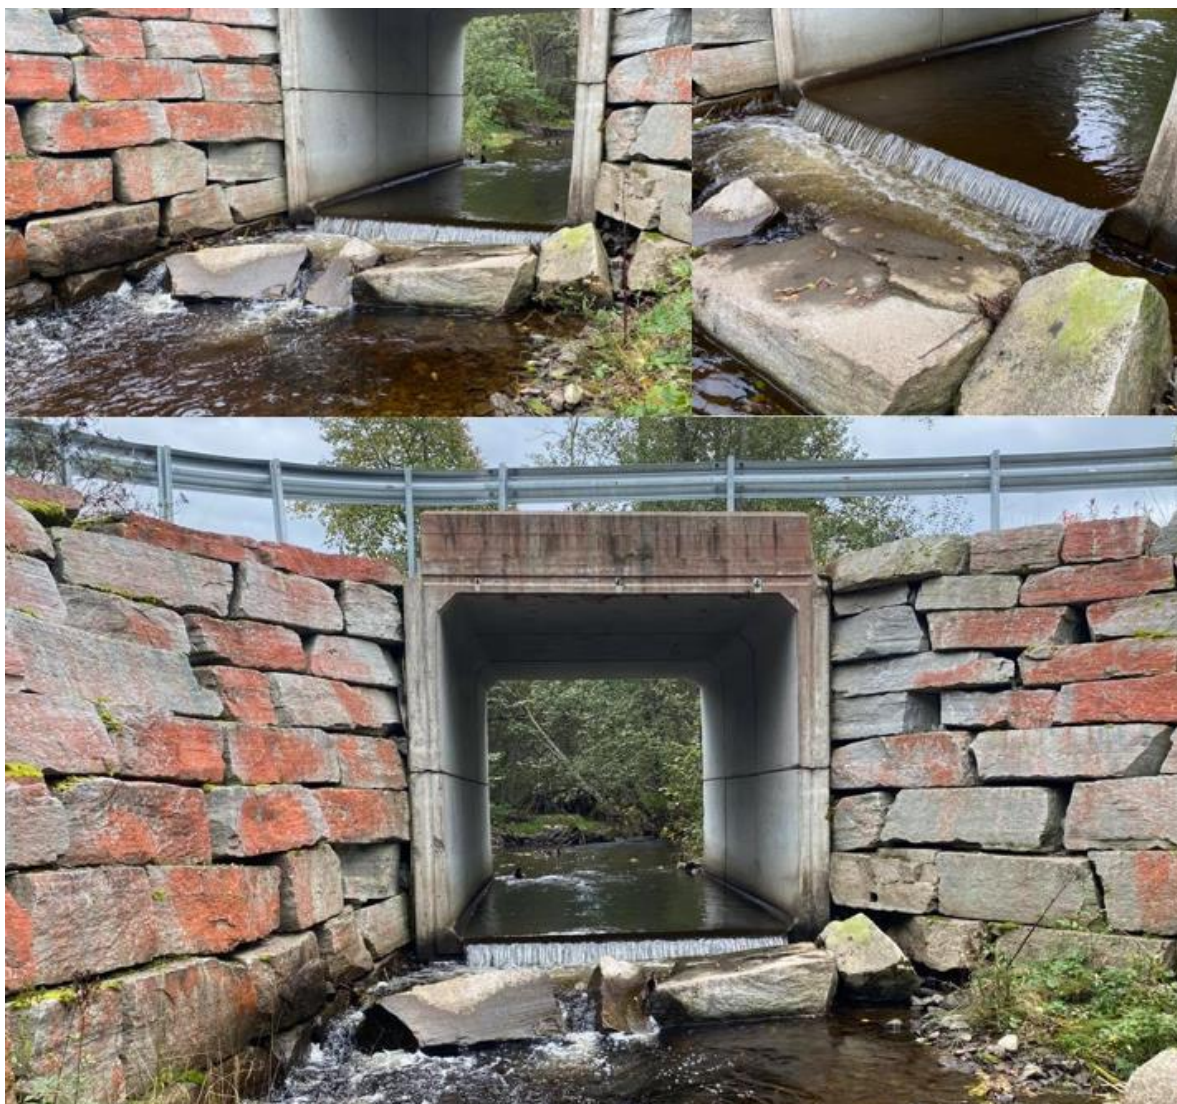
Figur 66. Storstein og blokk ligger utlagt like foran kulverten (t.v. og under), som har flat betongbunn med 30 cm fall nedstrøms (t.h.). Inngrepet i vandringsveien for laks og sjørret synes helt unødvendig. Foto: NINA.
