NINA Rapport

Ungfiskovervåking, problemkartlegging og oppfølging av tiltak i små sidevassdrag til Gaula

Undersøkelser i 2021

Morten André Bergan & Øyvind Solem

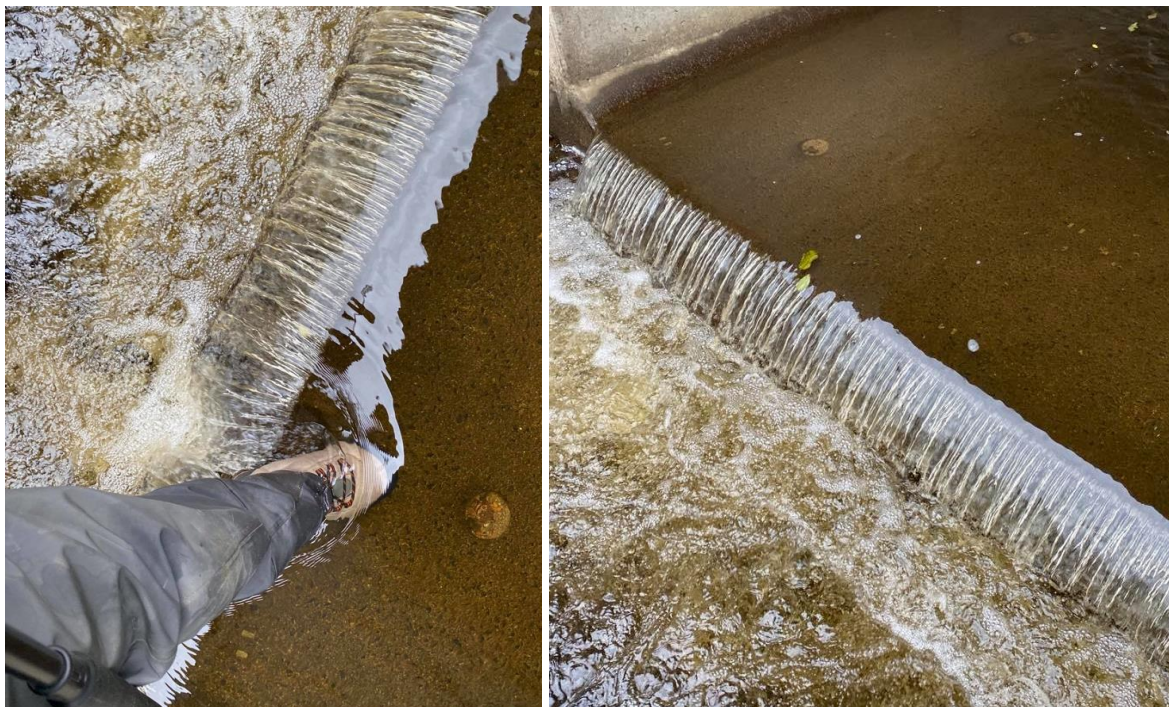
Figur 67. Kulvert med flat betongbunn og omlag 10 cm vanddyp, med 30 cm fall nedstrøms (t.h.). Foto: NINA.

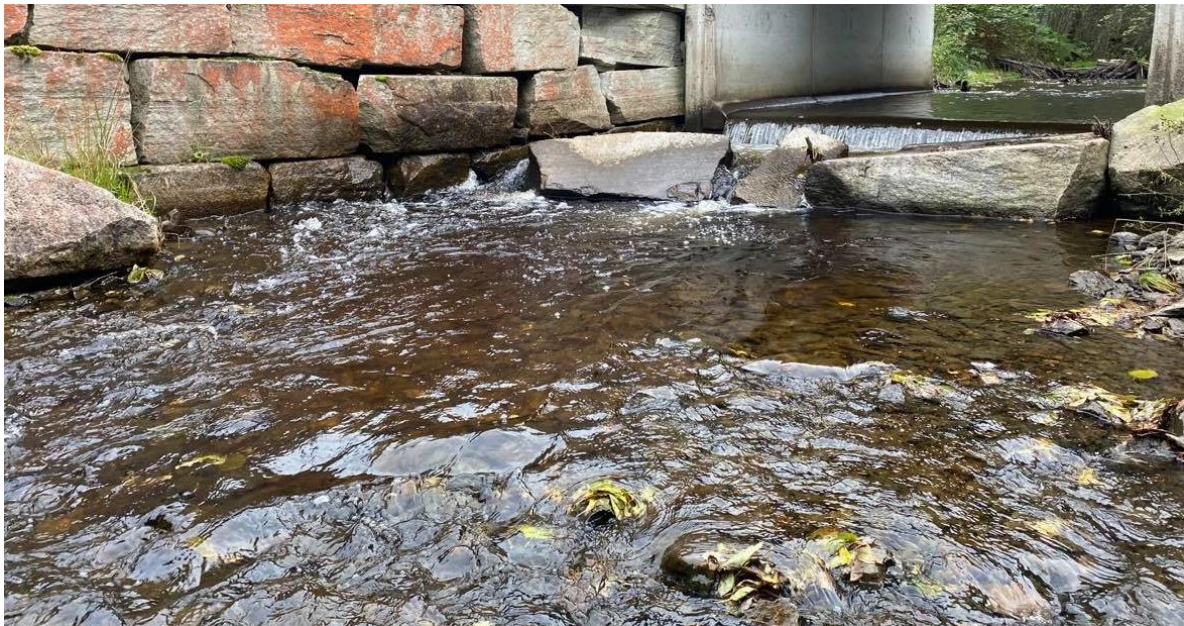
Figur 68. Det er mulig å terskle/bune opp bekkepartier nedstrøms, slik at spranget i kulverten utlignes, samtidig som at det med fordel kan monteres buner/terskler i selve kulverten. Foto: NINA.

Det bør være svært enkelt å gjøre tiltak for å bedre forholdene her. NINA anbefaler at kulverten utbedres, ved å først og fremst fjerne rekka av utlagte storstein. Denne kan med fordel flyttes noen meter lenger nedstrøms, og på denne måten lage en større satskulp. Videre burde fallet på 30 cm i nedkant av kulverten vært redusert. Dette kan gjøres ved å lage flere buner/terskler i bekken nedstrøms, slik at vannstanden heves. Det er også mulig å montere buner i betongbunnen gjennom kulverten, som kan heve vannstanden og gi bedre vandringsvei. Dersom man ser til løsninger som er gjennomført i Klefstadbekken på Byneset (**figur 70**), så er dette rimelige løsninger som vil kunne fungere også i kulverten i Folstadbekken. Klefstadbekken på Byneset har identisk kulvert som Folstadbekken, med flat betongbunn like før utløp til Trondheimsfjorden. Her er det nylig montert trestammer i en bune-/terskelkonstruksjon, noe som har ført til svært mye bedre vandringsforhold for laks og sjøørret (**figur 71**).

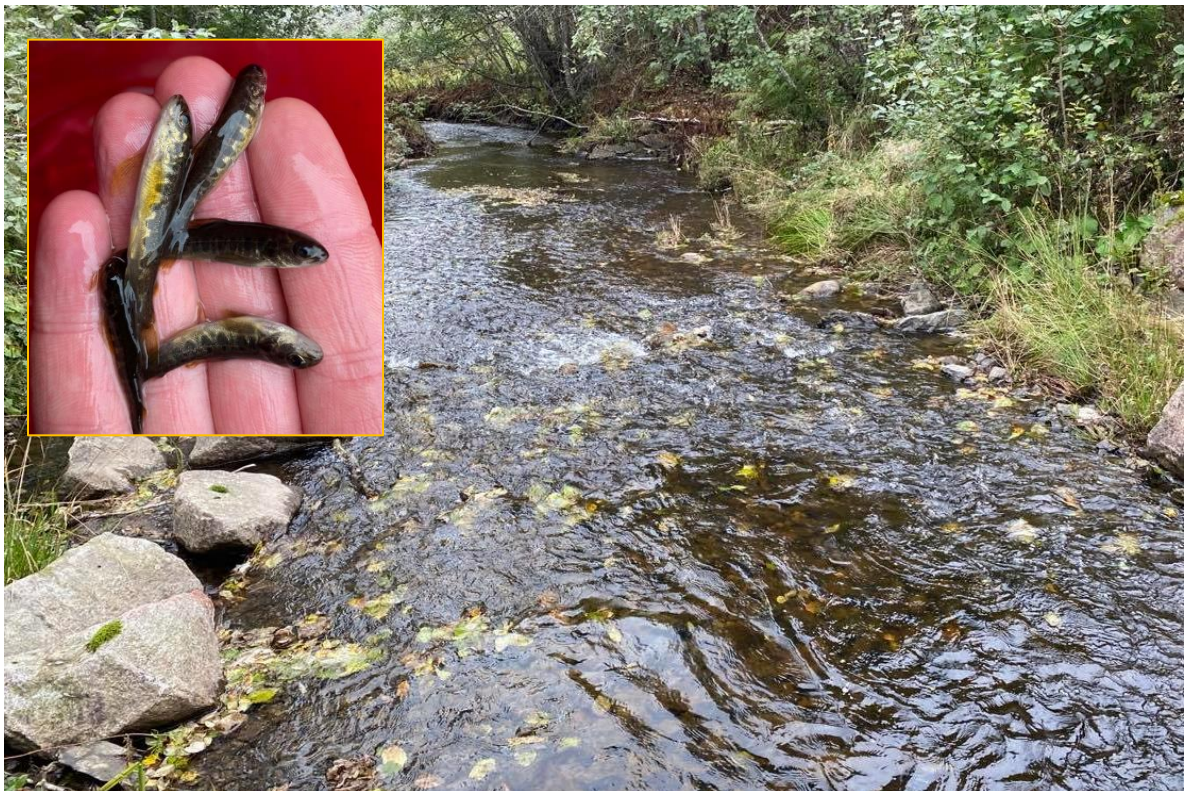
Figur 69. Stasjonsområde 15a like nedstrøms kulverten, og det eneste partiet der årsyngel av laks ble registrert i 2021 (innfelt bilde). Foto: NINA.

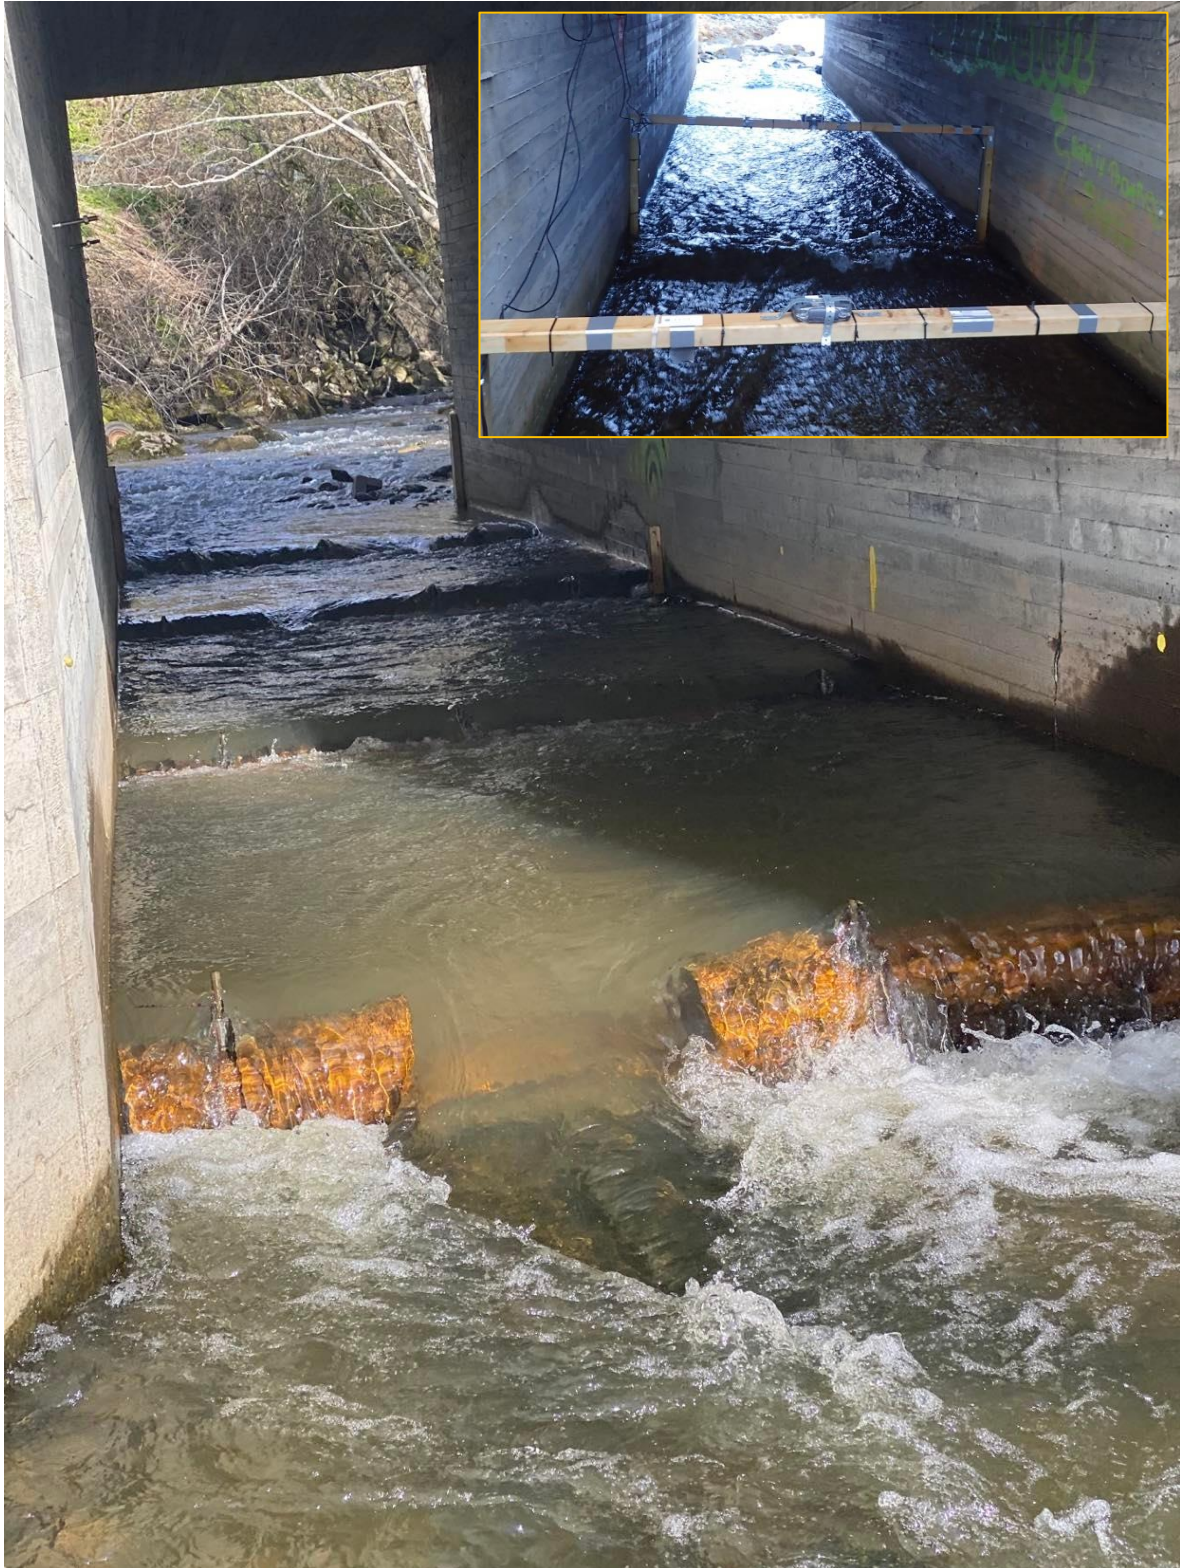
Figur 70. Terskel-/buneløsning, med fastmonterte trestammer på flat betongbunn, som har bedret vandringsveien for laks og sjørrett i Klefstadbekken på Byneset. Løsningen anbefales for problemkulverten i Folstadbekken. Foto: NINA. Innfelt bilde viser status i 2016, før tiltak. Foto: Aslak Sjursen, NTNU Vitenskapsmuseet..

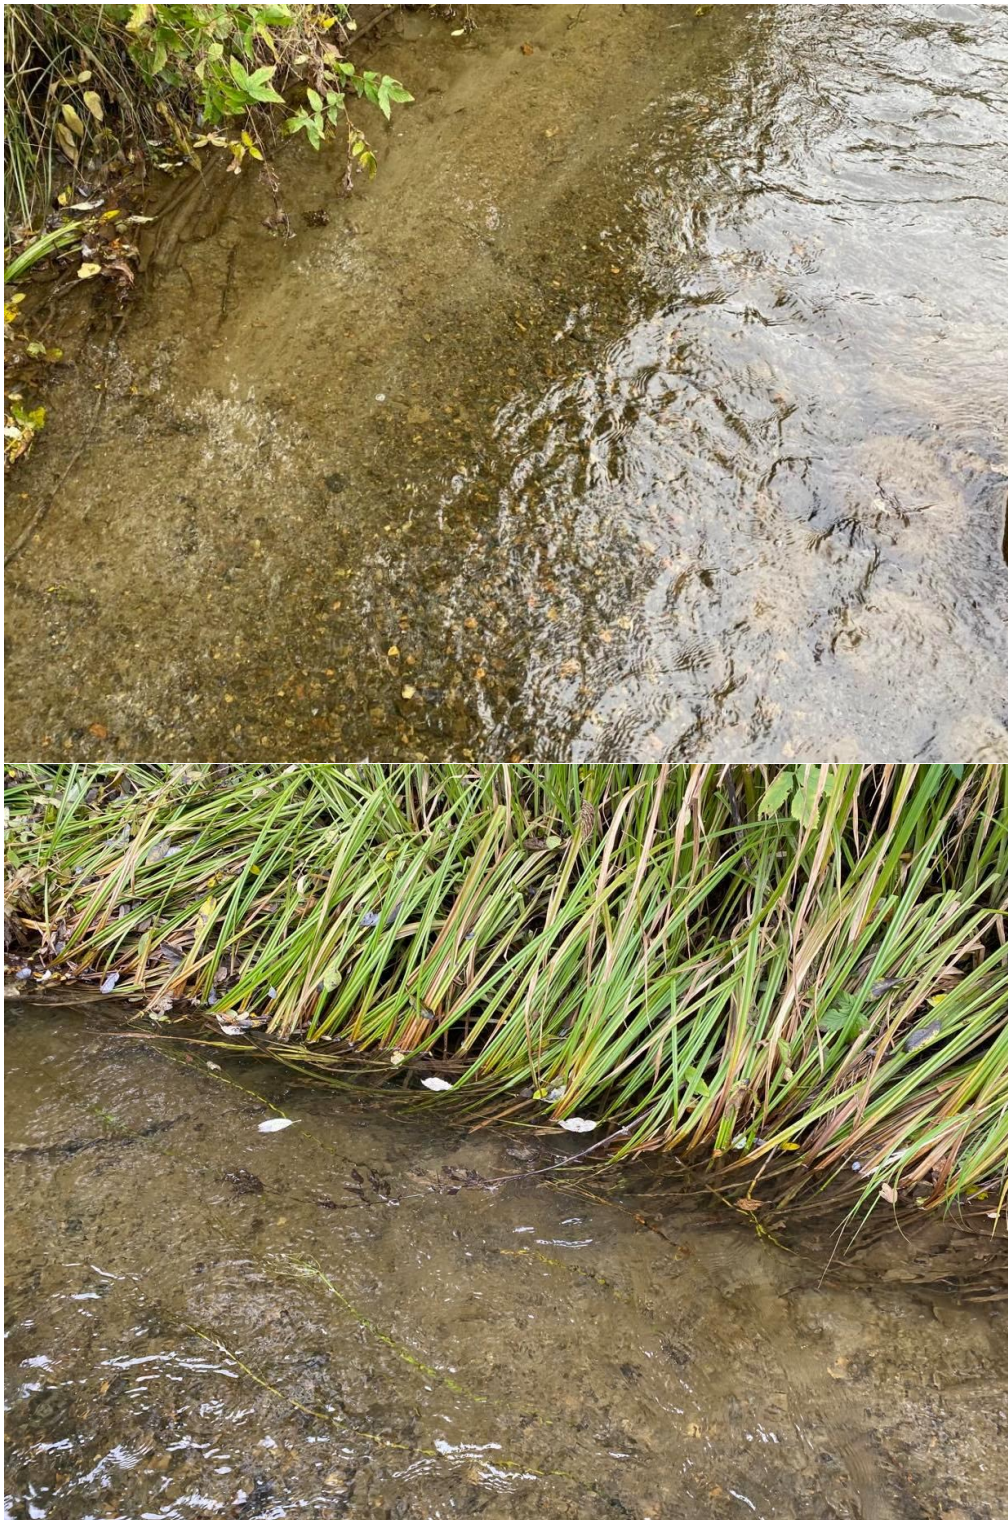
Figur 72. Slam fra de siste årenes anleggsarbeider oppstrøms, og tidligere utgrøfting av bekkeløpet, gjør at habitatkvaliteten ikke er så god som tidligere i Skårvollbekken. En glissen kantvegetasjon av vannplanter (nederst) skaper likevel gode gjemmedsteder for årsyngel som er produsert lenger opp i bekken, og gjør at bekkepartiene har opprettholdt et noenlunde godt produksjonspotensiale. Foto fra høsten 2021. Foto: NINA.

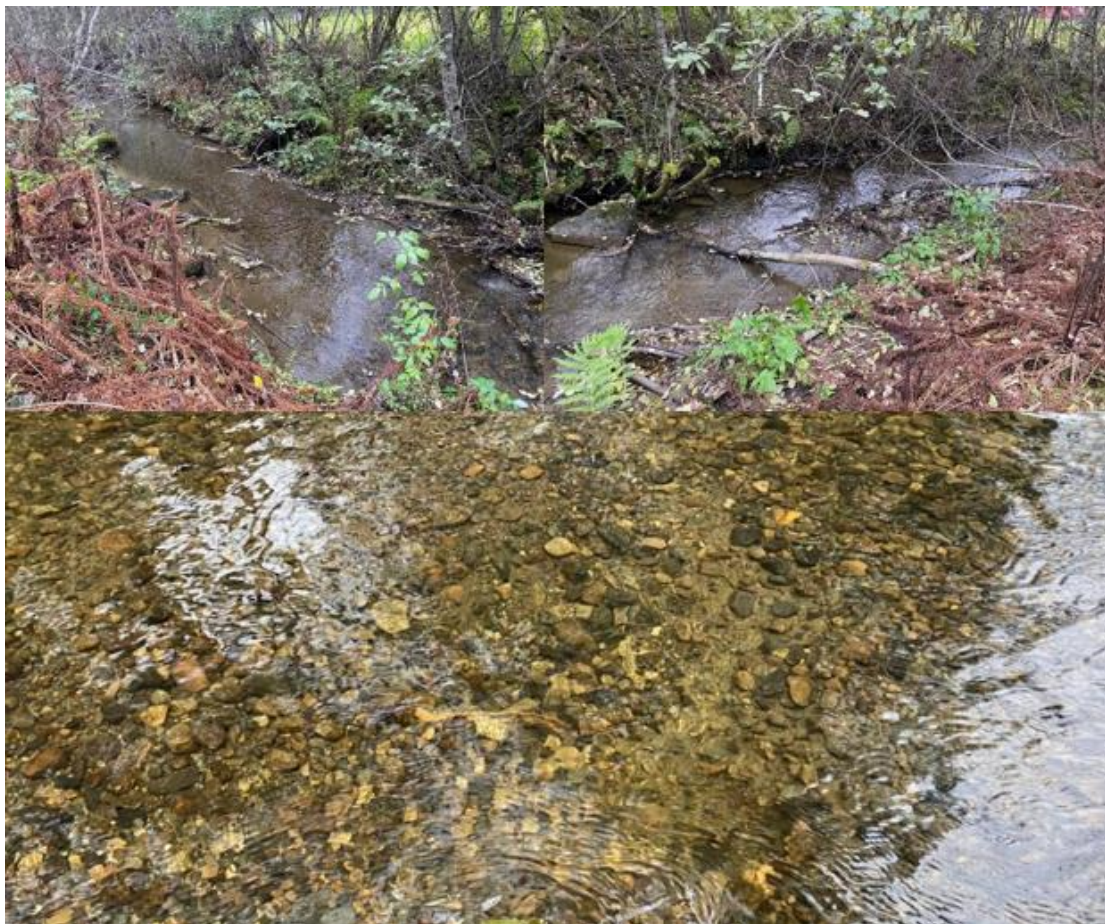
Figur 74. Sandbekken nedstrøms Rv 30 i 2021 (øverst), og nyanlagte gytegroper laget av sjøørret i bekken høsten 2021. Foto: NINA.

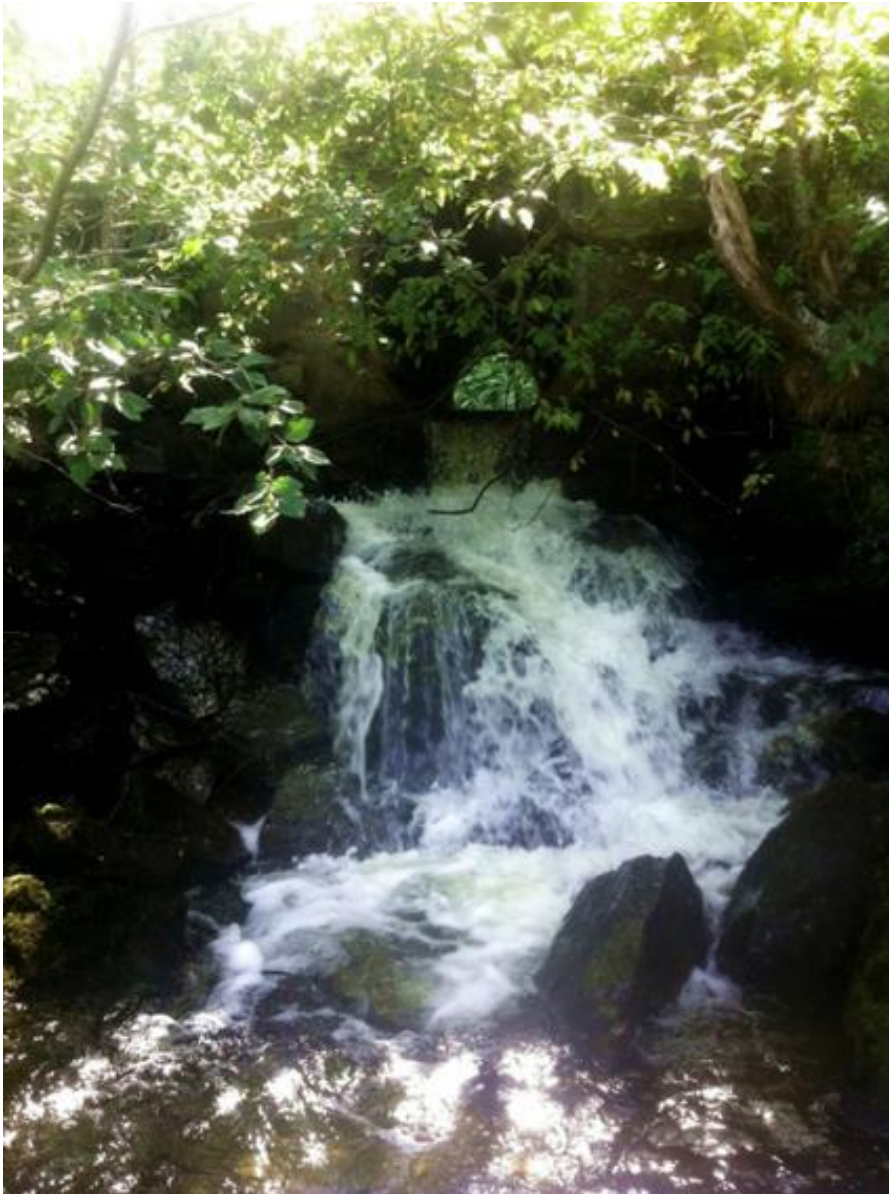
Figur 76. Veikulverten under RV 30, som tidligere stoppet all oppgang av sjørret og laks i Hansbakkbekken. Foto fra 2011. Foto: Morten André Bergan.

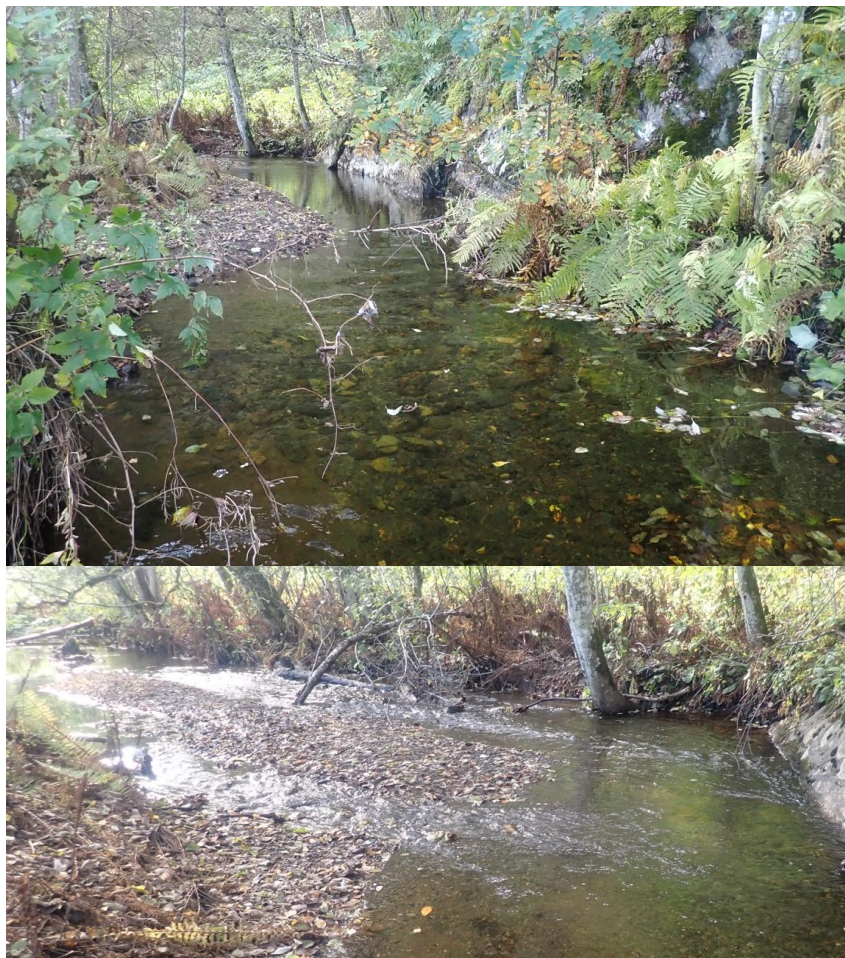
Figur 77. Hansbakkbekken har stor grad av naturtilstand ovenfor Rv 30, med svært gode gyte- og oppvekstmuligheter for sjørørret og eventuelt laks. Foto: NINA.

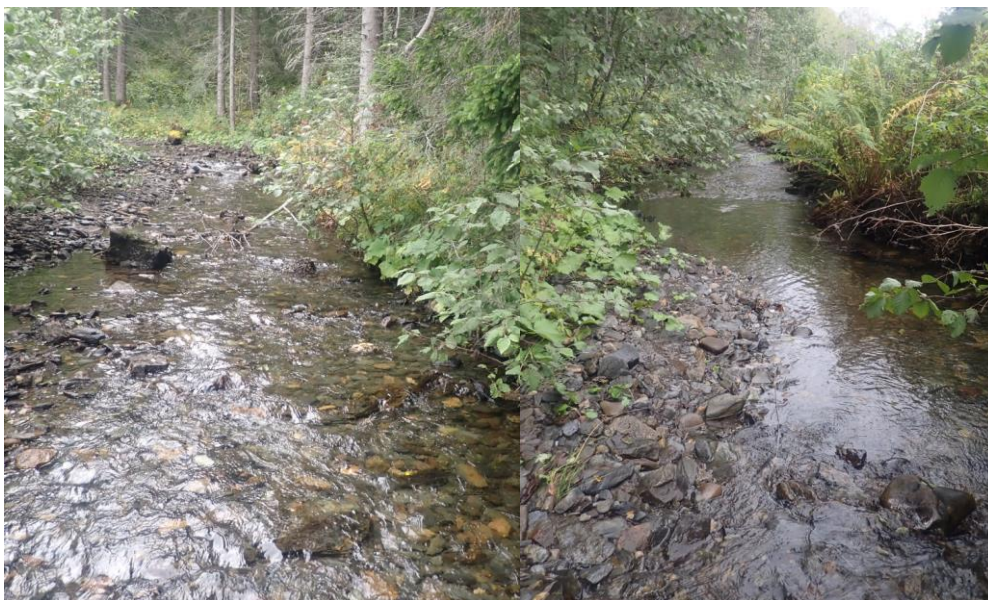
Figur 78. Hansbakkbekken har stor grad av naturtilstand ovenfor Rv 30. Det er stor naturlig variasjon i bekken, med strykpartier og små kulper, som gir svært gode gyte- og oppvekstmuligheter for sjørørret og eventuelt laks. Foto: NINA.

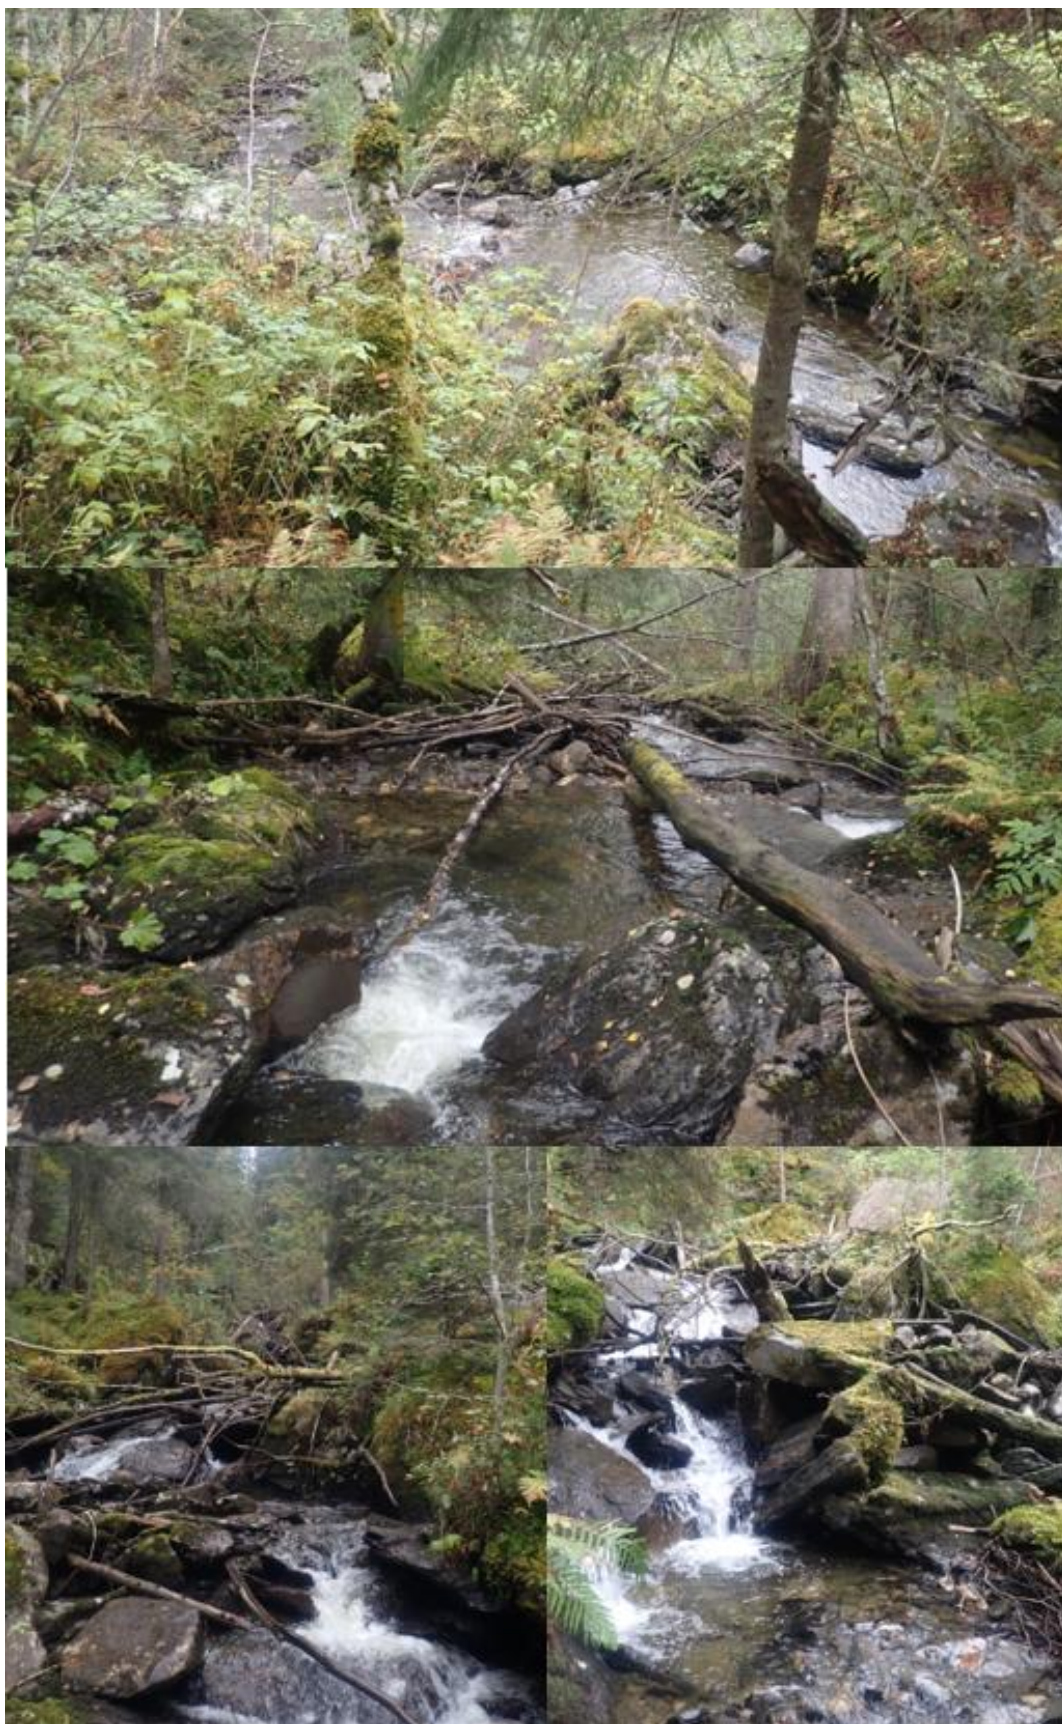
Figur 79. Hansbakkbekken fallgradient øker naturlig de siste om lag 200 meter før naturlig vandringsstopp i bratte stryk og fossefall om lag 655 meter fra RV 30. Foto: NINA.

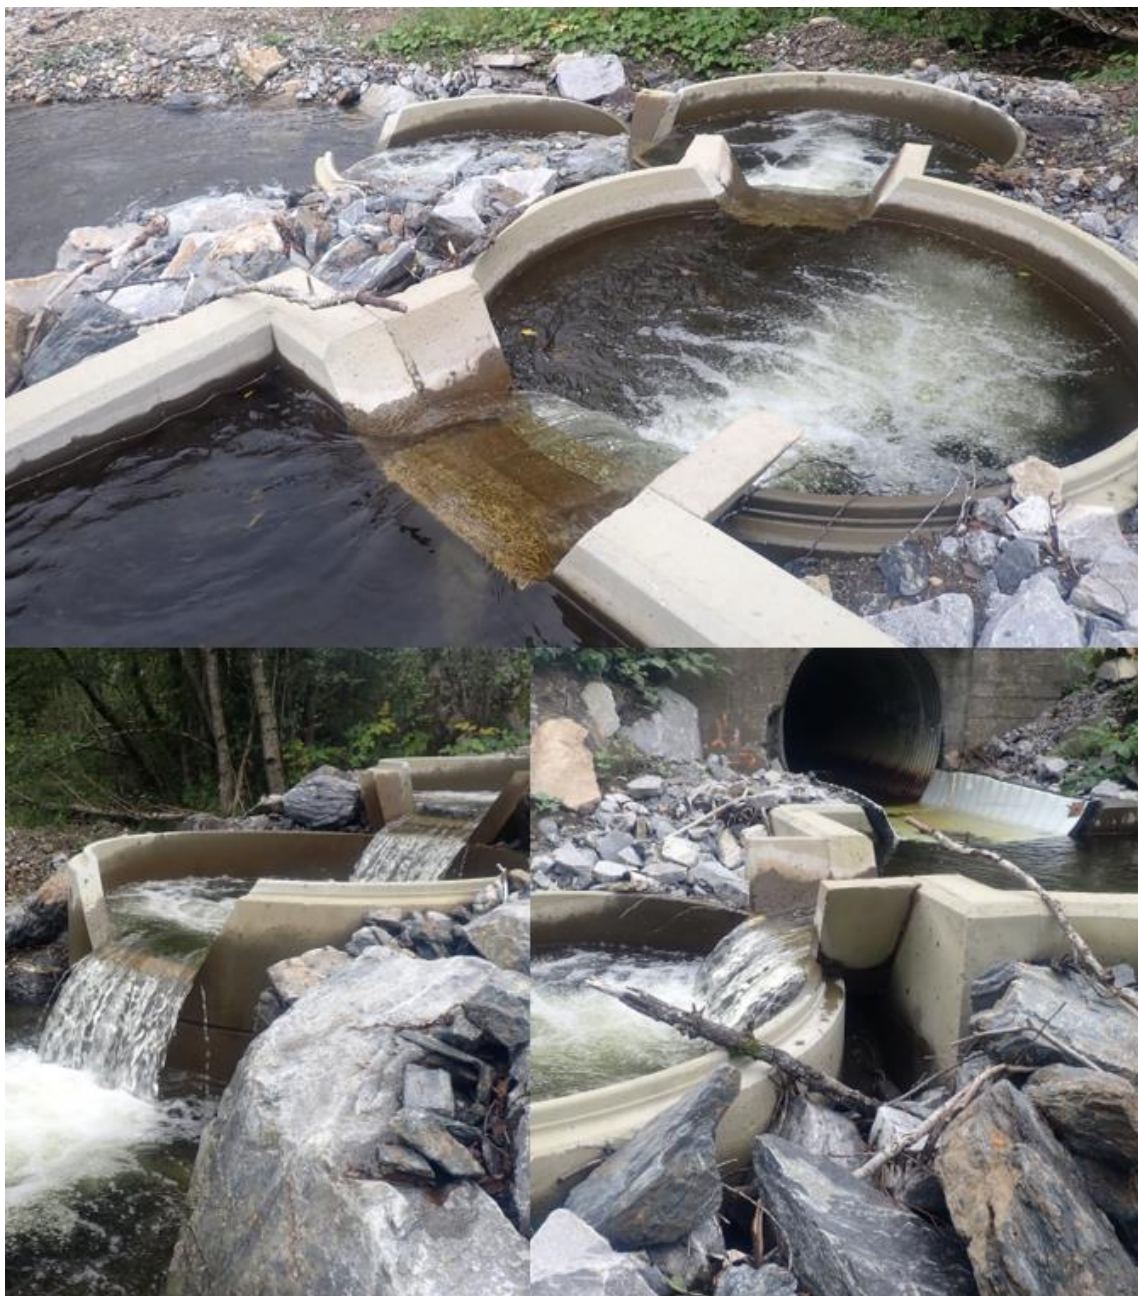
Figur 80. Fisketrapp-løsning i Hansbakkbekken ble ferdigstilt sent på året i 2020. Foto: NINA.

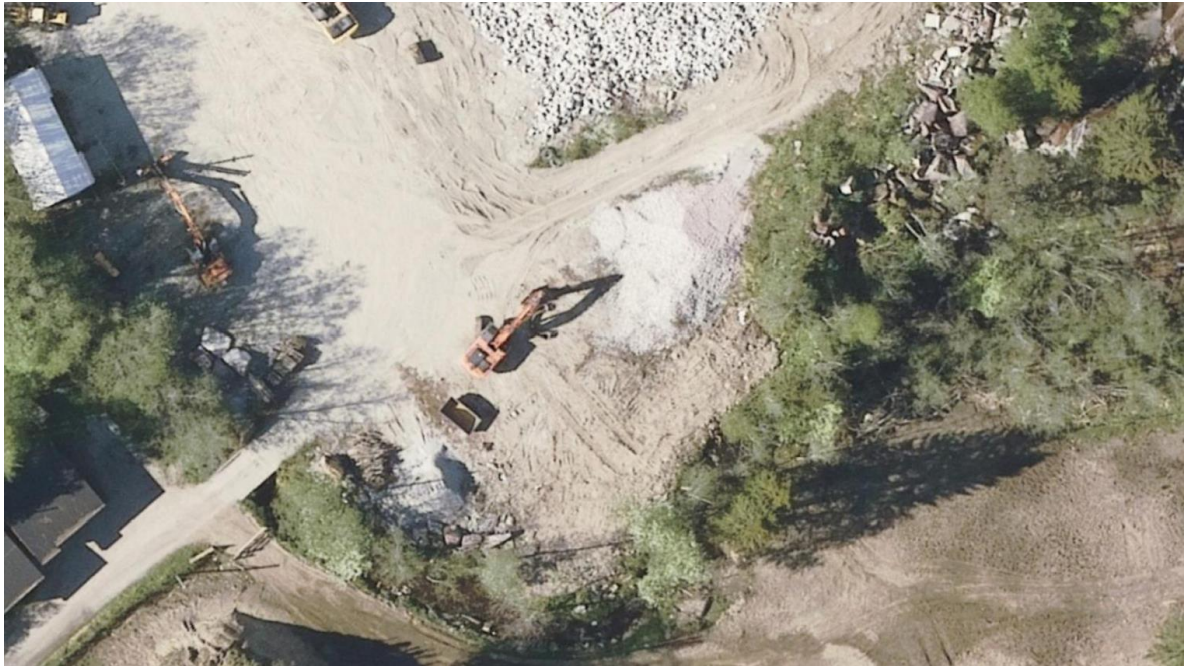
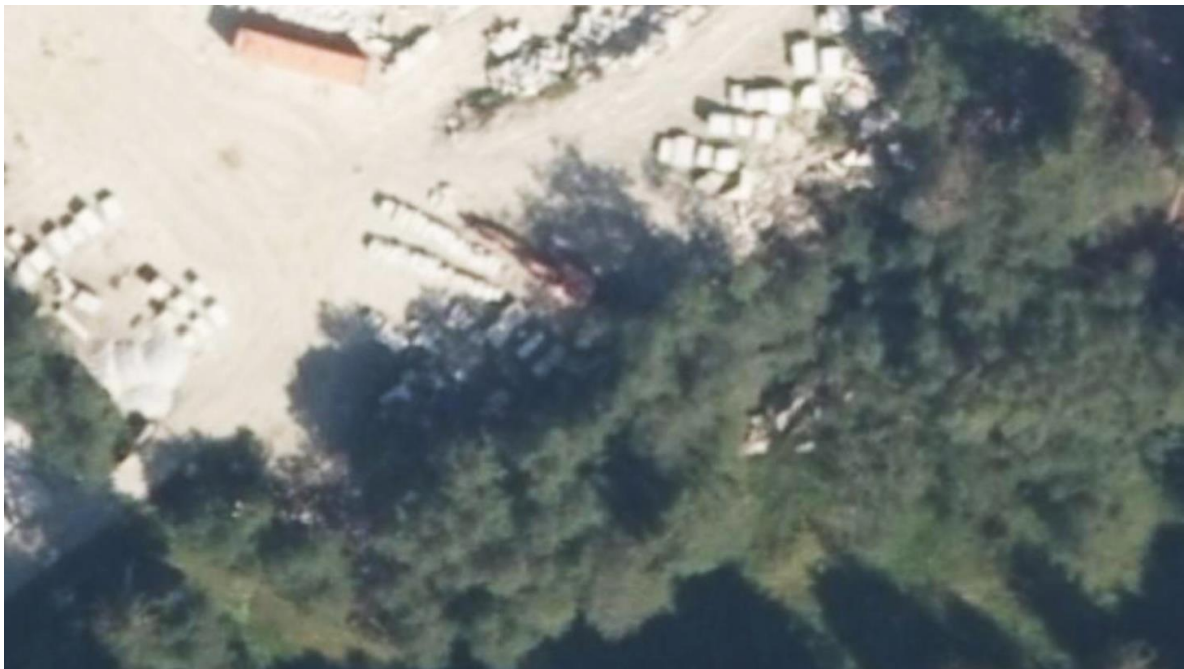
Vedlegg C Flyfoto Folstadbekken, øvre anadrom strekning

Et masseuttak ligger nær bekken ved den øverste delen av naturlig anadrom strekning. Flyfoto fra 2021 viser at denne aktiviteten nå er utvidet sammenlignet med tidligere år (<https://kart.finn.no/>). Se også **vedlegg C**. Kantskogen er fjernet. Masseuttaket og anleggsarbeid grenser nå helt ned til vassdraget i denne delen av bekken. Dette gir risiko for stor avrenning ved nedbør, og negative vannøkologiske effekter i Folstadbekken. Det anbefales at problematikken følges opp med tiltak for å hindre at dette skjer, og at dette overvåkes.

Flyfoto 1: Status 2021. Flyfoto hentet fra <https://kart.finn.no/>

Flyfoto 2: Status før 2021. Flyfoto fra 2014, hentet fra <https://kart.finn.no/>
