NINA Rapport

## Ungfisktellinger som kvalitetssikring av tiltak knyttet til vandringsveiene for sjørretet i Florbekken til Stjørdalselva

# Ungfisktelinger som kvalitetssikring av tiltak knyttet til vandringsveiene for sjøørret i Florbekken i Stjørdalselva

Bergan, M.A. & Kjøsnes, A. J. 2022. Ungfisktellinger som kvalitetssikring av tiltak knyttet til vandringsveiene for sjørørret i Florbekken i Stjørdalselva. NINA Rapport 2150. Norsk institutt for naturforskning.

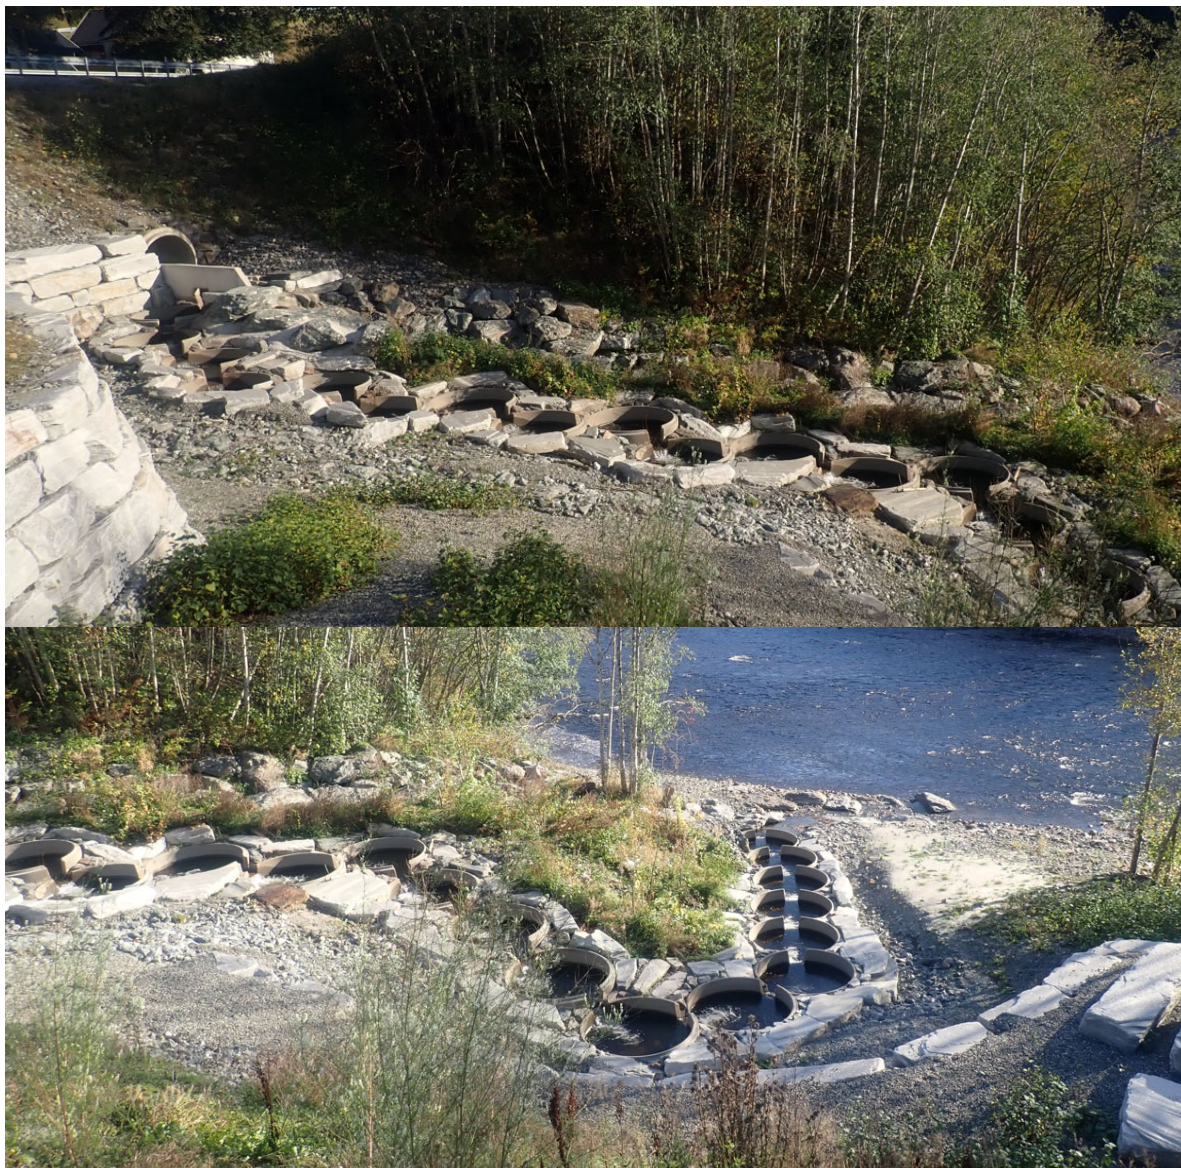
**Figur 2.** Florbekken nedstrøms E14 og ned mot samløp med Stjørdalselva høsten 2021. Tiltaksstrekning for fisketrapp. Foto: @Morten André Bergan.

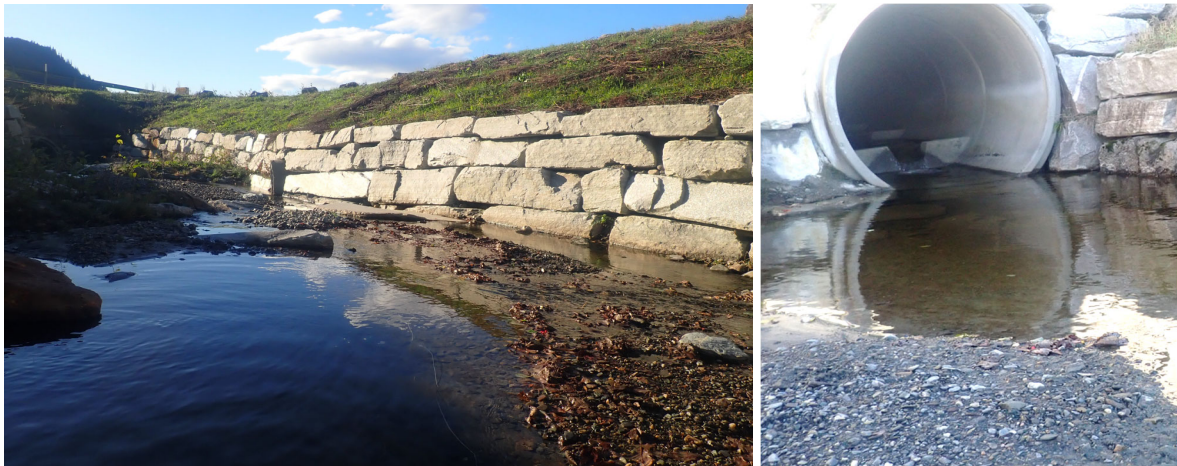
**Figur 3.** Florbekken mellom E14 og Melmyrvegen høsten 2021, og kulvert under Melmyrvegen (t.h.). Foto: @Morten André Bergan.

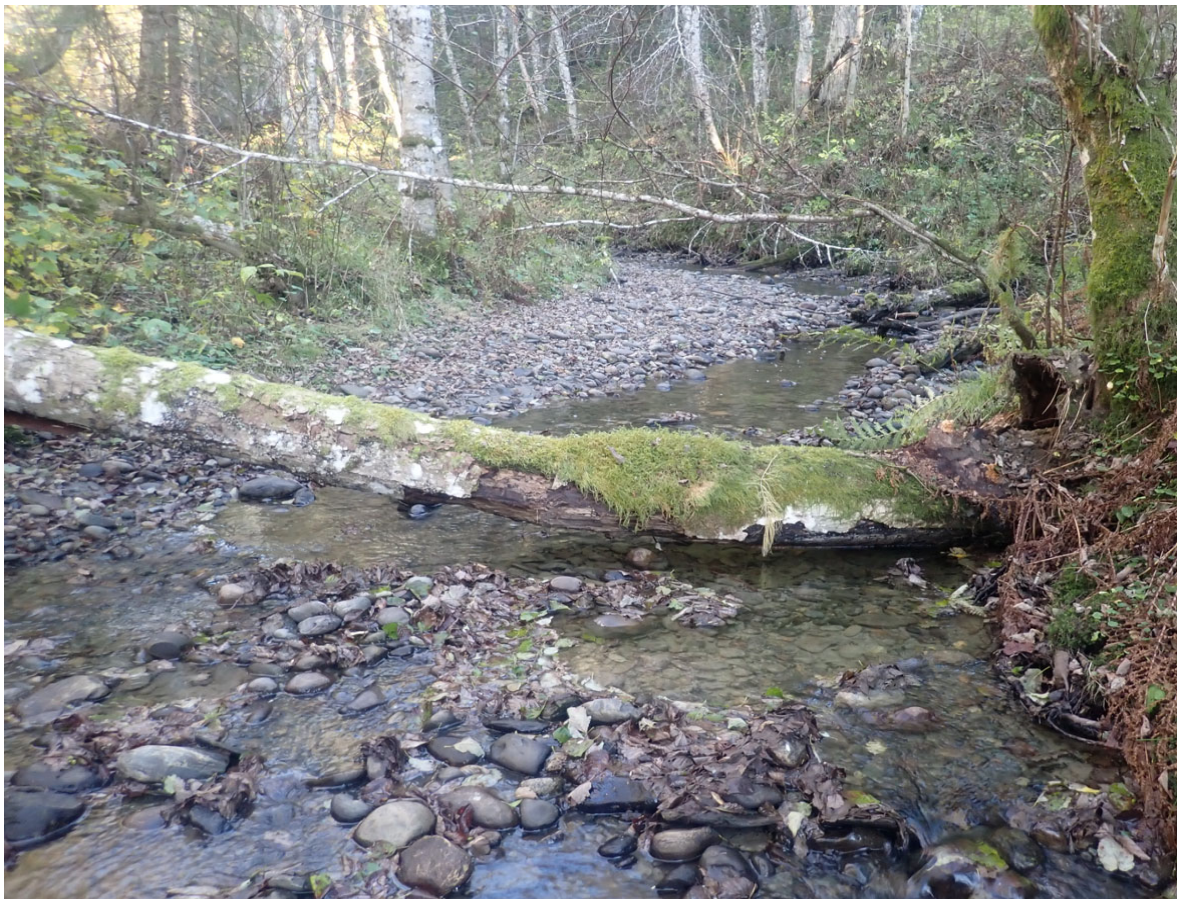
**Figur 4.** Florbekken på partier med nær naturtilstand i øvre anadrom strekning ovenfor Melmyrvegen og E14. Disse bekkepartiene blir igjen tilgjengelige som gyte- og oppvekstområde for sjørøret, dersom tiltaket med fisketrapper fungerer. Foto: @Morten André Bergan.

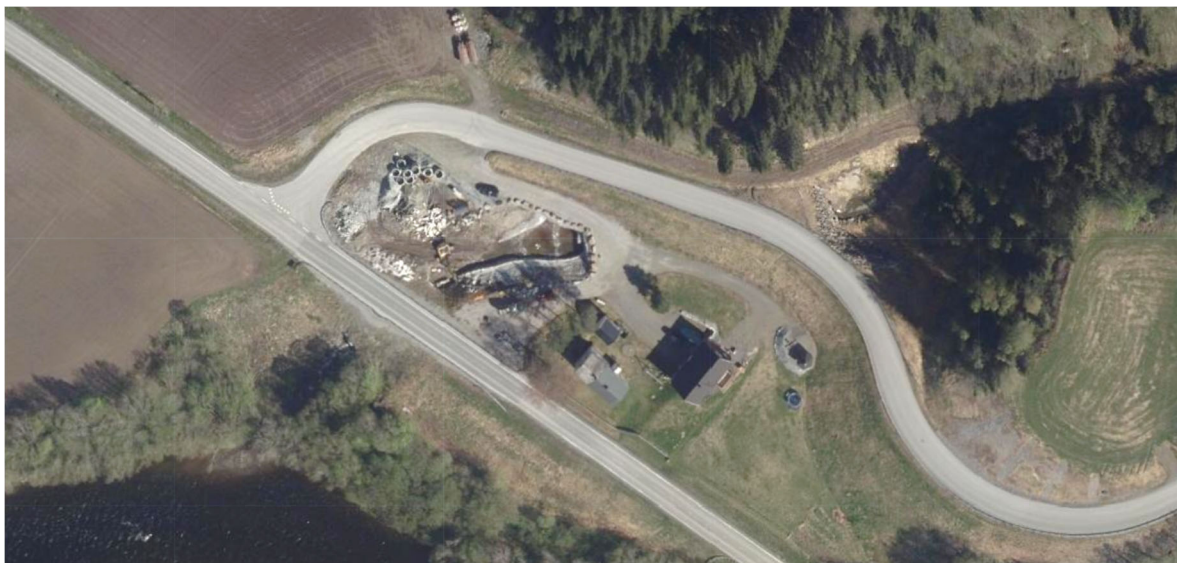
**Figur 6.** Flyfoto av tiltakspartiet i Florbekken i første halvdel av 2019, i det anleggsarbeidet rundt E14 nettopp har startet, mens arbeidet med fisketrappa ikke var kommet i gang. Flyfoto: <https://kart.finn.no/>

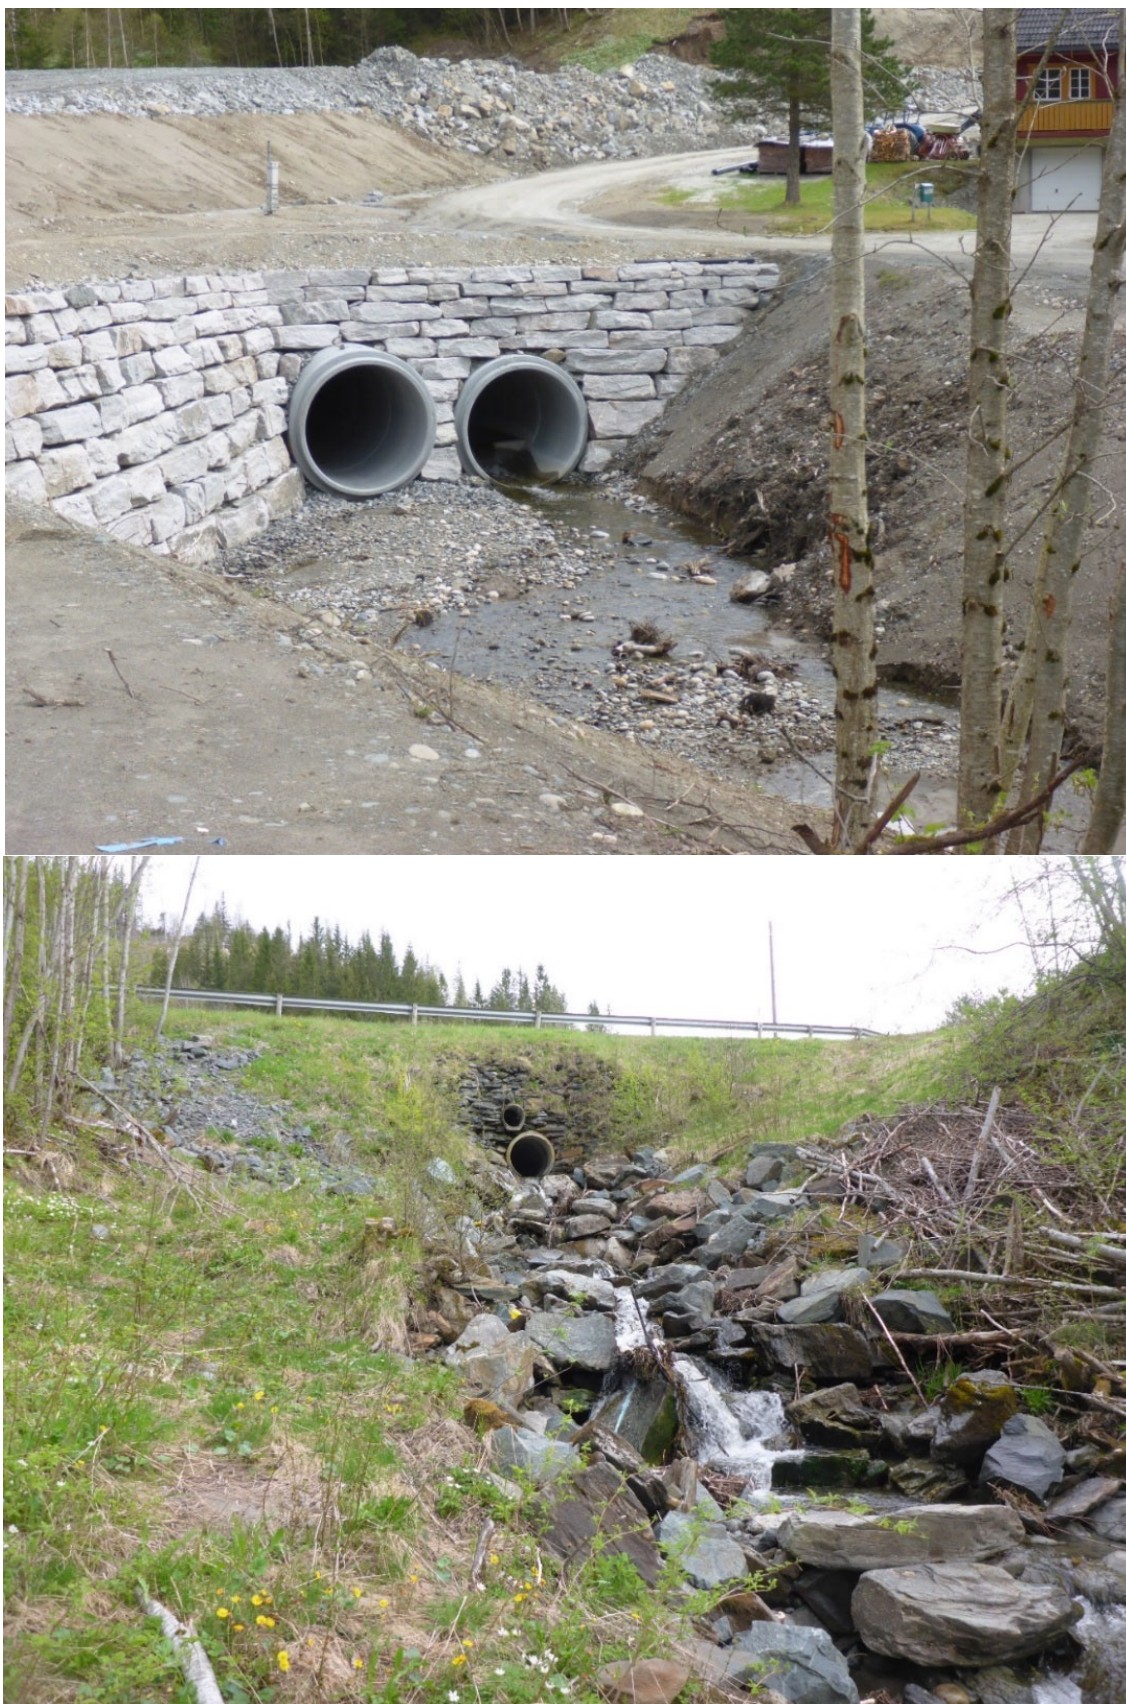
**Figur 7.** Øverst viser ny kulvert under den kommunale Melmyrvegen, mens bildet under viser tidligere kulvert under E14. Foto: Arne Jørgen Kjøsnes, NVE

Kommunen skulle først skifte ut kulverten under Melmyrvegen (**figur 7, øverst**), SVV skulle skifte ut kulverten under E14 (**figur 7, nederst**), mens NVE skulle sørge for at fisk kunne vandre fra elva og opp til kulverten under E14. Dette kapitlet beskriver arbeidet i partiet fra elva og opp til E14.

Bekkepartiene nedstrøms E14, en strekning på om lag 50 meter, var svært bratt og dominert av grovt substrat før tiltaket. Selve veikrysningen under E14 besto av et svært underdimensjonert, rundt betongrør (kulvert), som var plassert et stykke opp i veiforbygninga (Sjursen 2014, Kanstad-Hanssen & Øksenberg 2014). Det var trolig mulig for fisk å forsere de nederste titalls meterne i Florbekken fra Stjørdalselva, men kulvertløsningen under E14 utgjorde en permanent vandringsbarriere. Utfra vår vurdering av utformingen gjaldt ikke dette bare anadrom laksefisk (sjørørret og laks), men også ål, som har potensielle leve- og oppvekstområder i bla. Flortjønna. Kulvertutløpet var lokalisert høyt oppe i veiforbygningen, hvilket ga et stort sprang som ingen laksefisk kunne forsere. Videre sto kulverten et stykke ut fra forbygningen (se forsidebilde på denne rapporten), noe som gjør at ål ikke kunne komme inn i selve kulvertløpet. Ålen måtte dermed klatre opp veifyllinga og krype over E14, noe som synes svært lite sannsynlig.

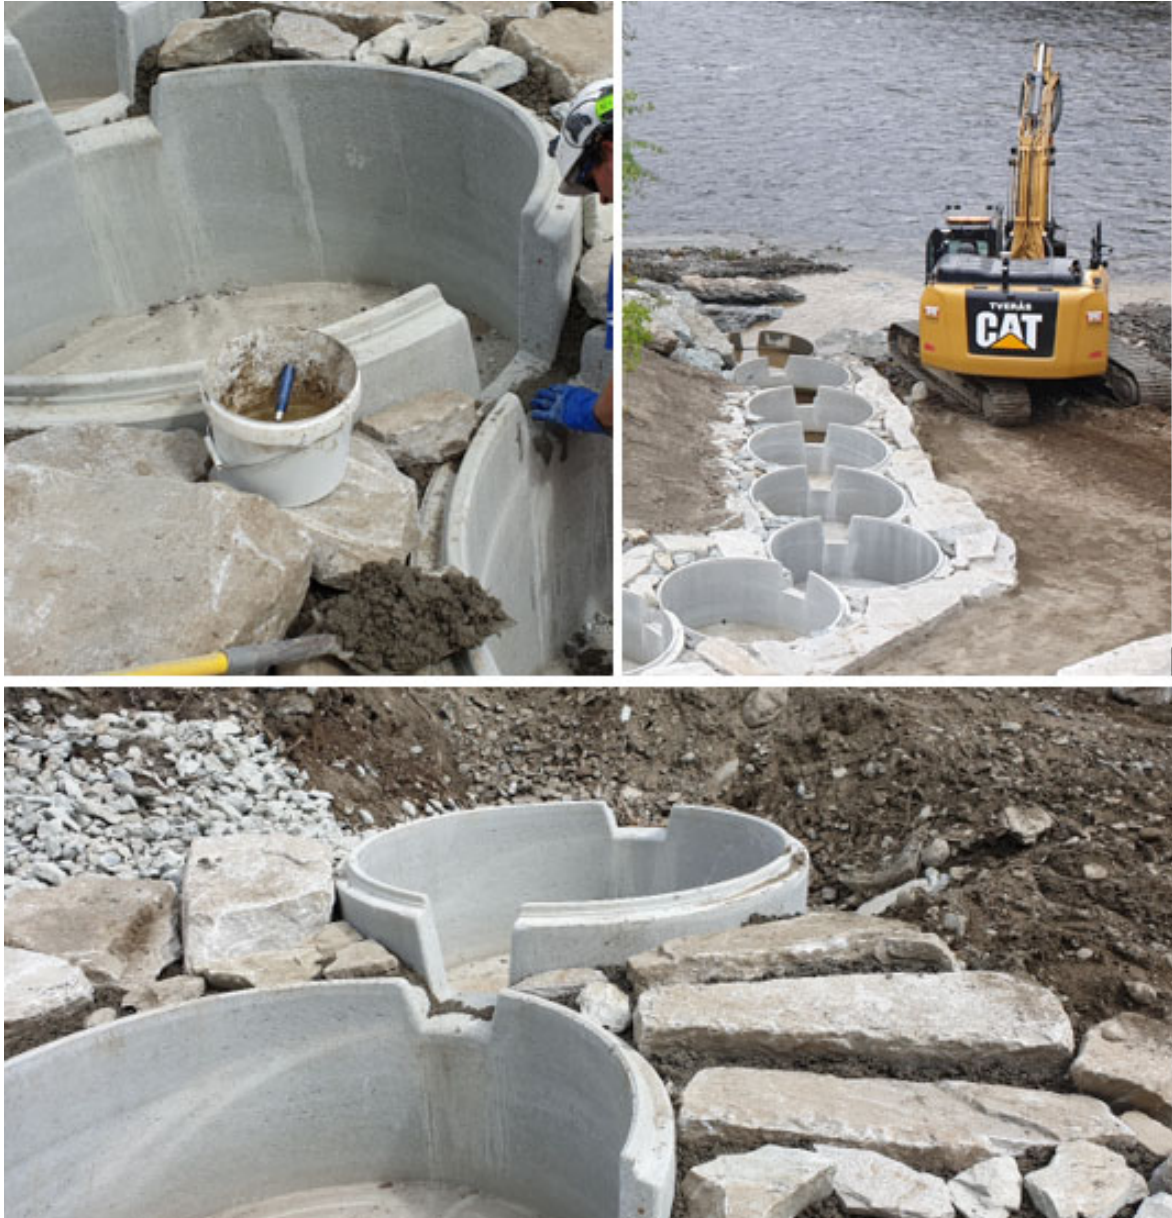
**Figur 8.** Arbeidet med ny fisketrapp i juni/juli 2019. Foto: Arne Jørgen Kjøsnes, NVE.

På grunn av at E14 går på ei stor veifylling bestående av grovt substrat, ble det bestemt å lage ei fisketrapp bestående av runde betongringer med bunn i størrelse 200 cm x 100 cm. Høydeforskjell mellom elva og kulvert var 6,3 meter. Det ble bestemt å lage sprangene litt lavere enn hva litteraturen anbefalte (30 cm), slik at man endte opp med et gjennomsnittlig sprang på 26 cm mellom hver kum. Totalt ble det satt ned 24 kummer i tillegg til inntakskummen.

Utsparingene ble saget ut på stedet, med følgende mål: 40 x 40 x 37 cm (omtrentlige mål, nøyaktig tilpasning på stedet). Merk at det er ulike mål på utsparingene på én og samme kum. Dette for å få til et jevnt fall mellom kummene. Det ble støpt betong i glippene mellom kummene samt lagt stein inntil for at det ikke skulle bli hull som fisk eventuelt kunne falle ned i (**figur 8** og **9**).

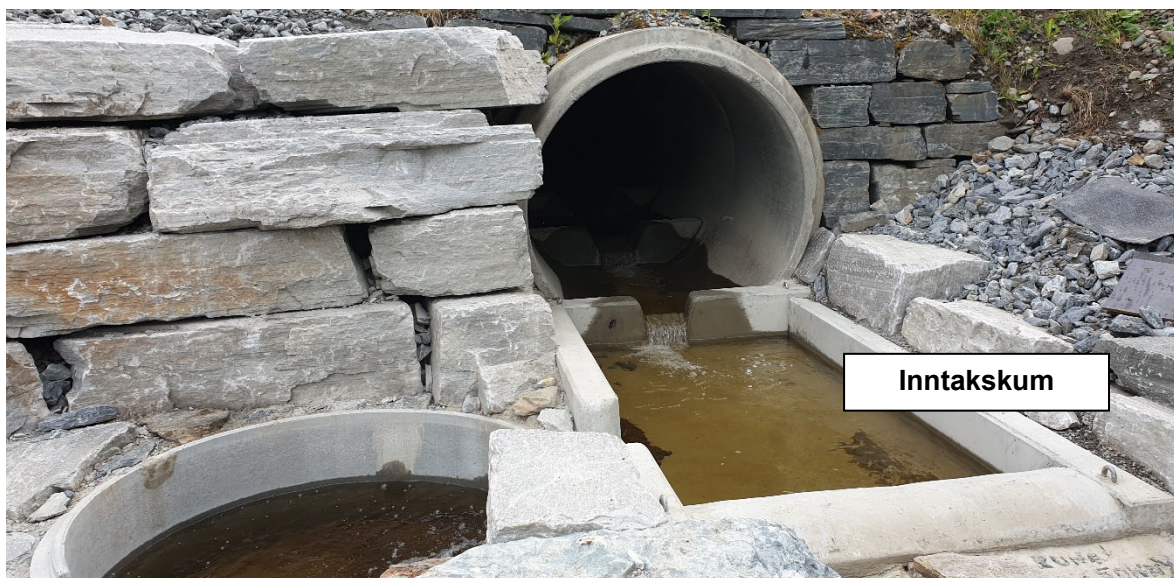
**Figur 10.** Inntakskum som lar flomvannet gå rett frem for å beskytte fiske-trappa. Grunn kum med skrå opp i front slik at grus og stein spyles ut. Foto er tatt før vangen er montert (se **figur 12**). Foto: Arne Jørgen Kjøsnes, NVE

Avslutningen på trappa, dvs siste kum ved inntakskummen under kulverten, ble lagt 90° på kummen (**figur 10**). Dette for å beskytte trappa under flom. Det ble også laget en vange (**figur 12**) for å styre alt flomvannet rett fram i flomløpet (**figur 11** og **12**). Selve inntakskummen er grunn, og har skrå vegg i front for at grus og stein spyles ut av kummen.

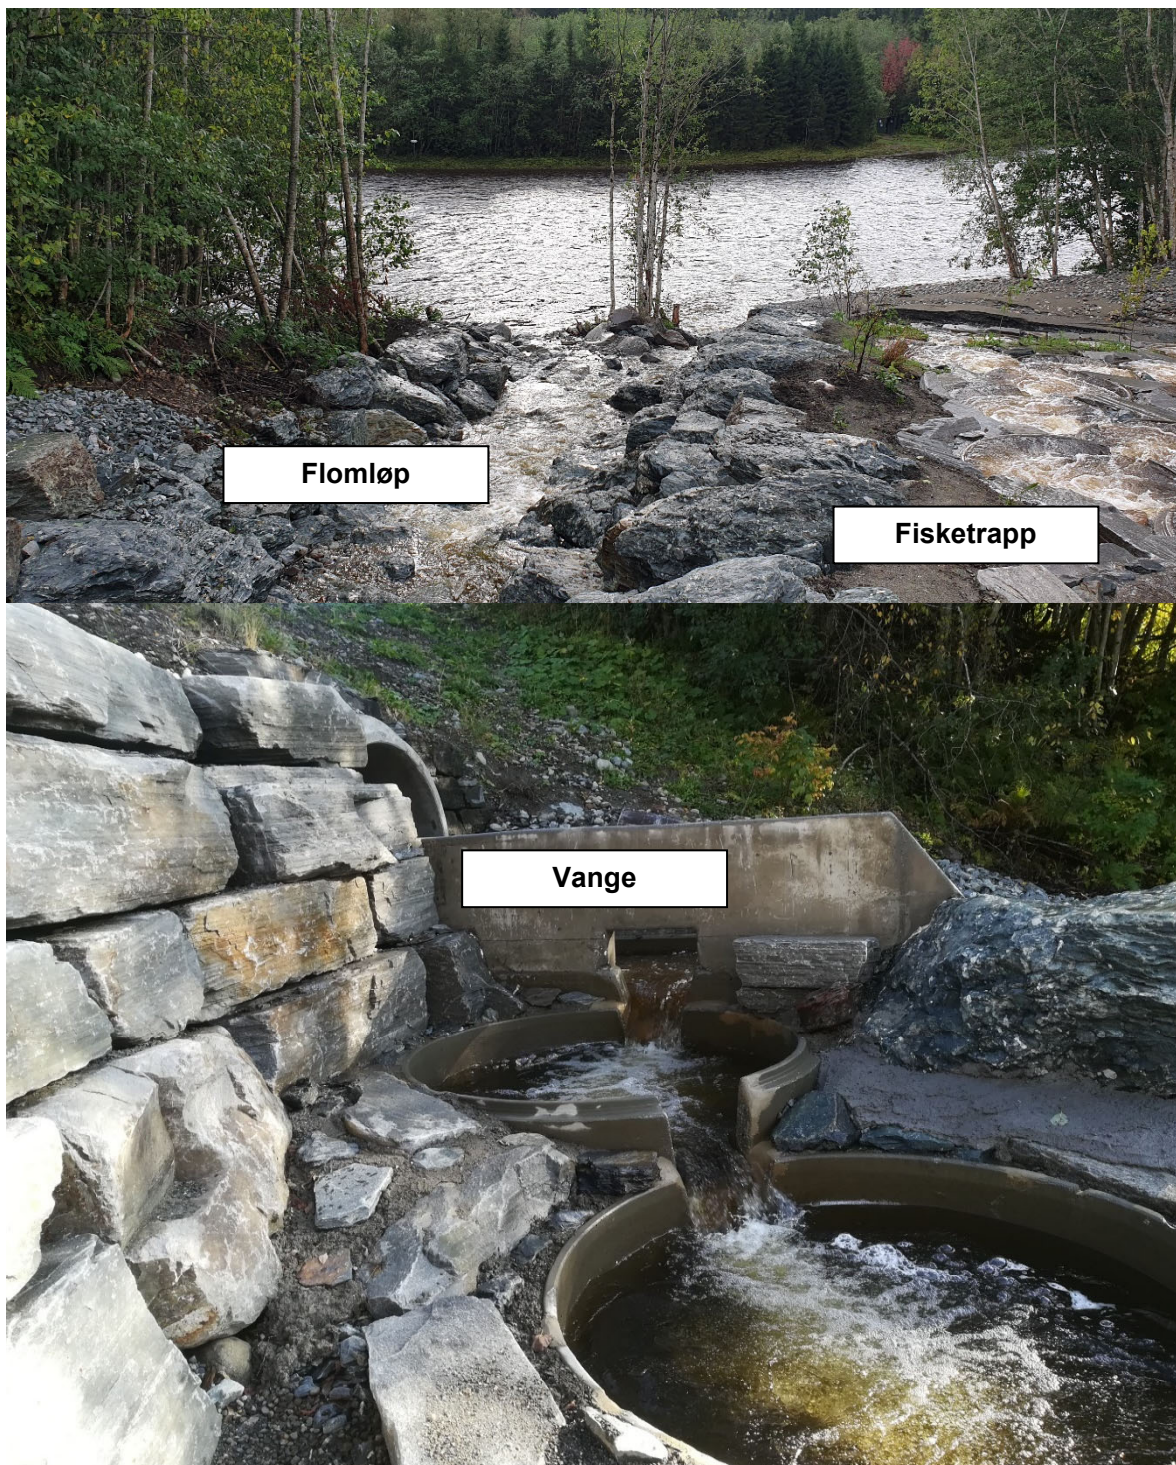
**Figur 12.** Øverst: Trappa til høyre og flomløp rett fram. Foto på høy vannføring. Merk at flomløp og fisketrapp har felles samløp med elva. Nederst: Vange som begrenser vannmengde inn i trappa. Foto: Øverst: Arne Jørgen Kjøsnes, NVE. Foto nederst: Sonny Bolin.

Flomløpet ble plastret med stor stein som ikke flytter seg ved flom. Det ble også lagt store steiner som en beskyttende vegg langs flomløpets høyre bredd. Dette for at flomvatnet ikke skal komme over i fisketrappa. Flomløpet og fisketrappa munner ut i hovedelva på samme sted. Dette er viktig for at oppvandrende fisk lettere skal finne inngangen til trappa.

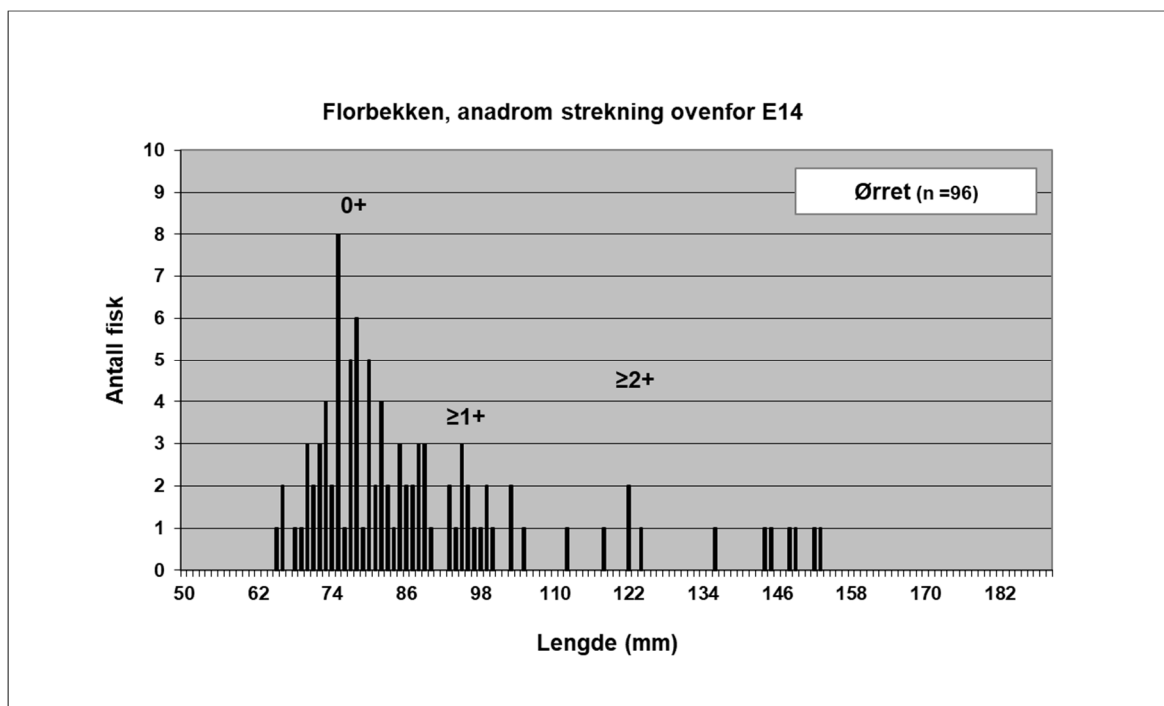
**Figur 14.** Antall, lengdefordeling og antatte årsklasser av ørret i Florbekken fanget på stasjon 1-5 ovenfor E14 høsten 2021.

Til sammen ble det fanget 96 ørretunger på stasjon 1-5 i Florbekken ovenfor E14 den 4. oktober 2021 (**figur 14**). Laksunger ble ikke påvist. Avfisket areal var til sammen 201 m<sup>2</sup>.

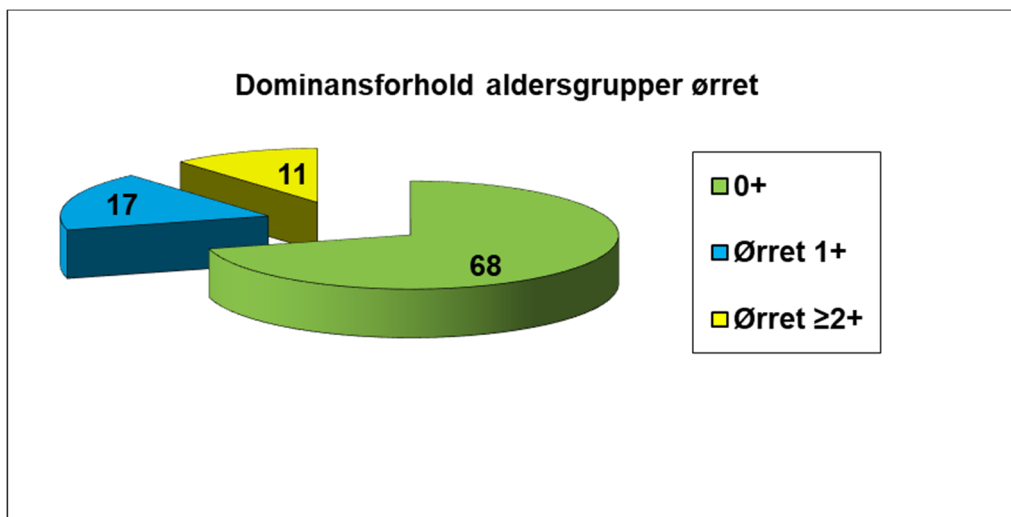
Figur 15. Antall ørret, lengdefordeling, antatte årsklasser i Florbekken i 2021.

Av ørretungene hadde 68 (70,8 %), lengder mellom 65 - 90 mm, tilsvarende lengder som forventes å tilhøre aldersklassen 0+ (årsyngel) (**figur 15**). Dette er ørretunger som stammer fra gyting høsten 2020. Det ble også funnet 17 (17,7 %) ørretunger som hadde lengder mellom 93 – 105 mm, og er ørretunger med antatt alder ettåringer (1+). Dette er ørretunger som også er produsert i bekken nær stasjonsområdene, og som har funnet områder der de har overlevd gjennom vinteren i bekken. Denne ungfisken stammer fra gyting høsten 2019. Resterende 11 ørretunger (11,5 %) har lengder fra 112 til 153 mm, og antatt alder  $\geq 2+$  (toåringer og eldre). Dette er ungfisk som mest sannsynlig har svømt aktivt opp i Florbekken via fisketrappa nedstrøms E14, og terskelløsninger gjennom hhv. E14 og Melmyrvegen, på tidspunkter med gunstig vannføring og vanntemperatur etter åpningen i 2019. Noen ørret i denne lengdegruppen kan også være stasjonær ferskvannsrørret som stammer fra nedslipp (spredning nedstrøms) fra Flortjønna, gitt at denne tjønna har en bestand av ørret..

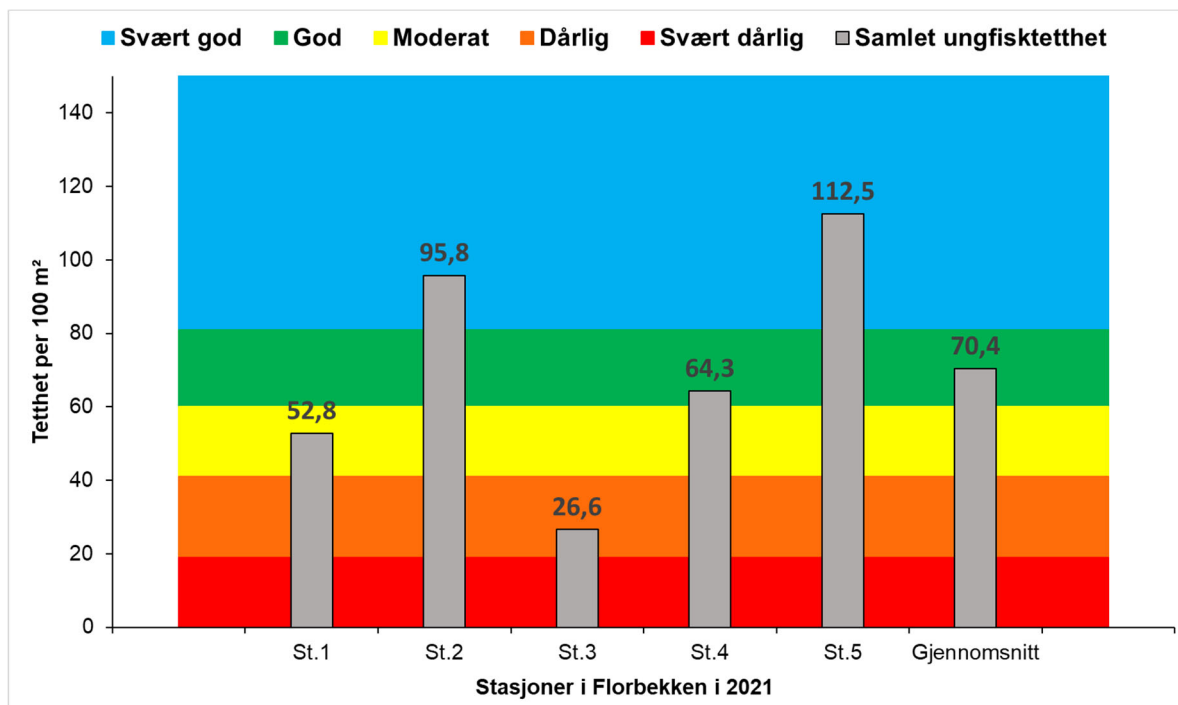
**Figur 16.** Beregnet, samlet ungfisktetthet av ørret (alle årsklasser, all fisk) på stasjoner i Florbekken høsten 2021. Fargekoder og grenser etter vanndirektivets femdelte fargeskala for økologisk tilstand.

Samlet ungfisktetthet av ørret (**figur 16**) er anvendt i en økologisk tilstandsvurdering basert på forventninger til tetthet av laksefisk i små, anadrome og/eller ferskvannstasjonære vassdrag. For alle stasjoner er det anvendt forventningsnivåer tilsvarende «anadrom, habitatklasse 3» (**tabell 1**).

Basert på disse forutsetningene og forventninger til samlet ungfisktetthet, vurderes to stasjoner til å ligge innenfor tetthetsnivåer tilsvarende «Svært god» økologisk tilstand. Dette oppnås ved stasjon 5 øverst i stasjonsnettet, samt stasjon 2 opp mot veikrysning under Melmyrvegen. Videre oppnås «God» økologisk tilstand ved to stasjoner, mens en stasjon har samlet ungfisktetthet tilsvarende «Moderat». En stasjon (st. 3) har ungfisktetthet innenfor tilstandsklassen «Dårlig». Nivået på samlet ungfisktetthet gjenspeiler i stor grad andelen dypområder (kulp) og skjulmulighetene på de ulike stasjonsområdene. Stasjon 3 oppnår laveste samlet ungfisktetthet av alle stasjoner, noe som skyldes lav tetthet av eldre ørretunger. Stasjonen har ingen kulper dypere enn 15-20 cm, og består kun av gruntområder med lav skjulkapasitet.

Gjennomsnittet for alle undersøkte stasjoner tilsvarer en ungfisktetthet på 70,4 ungfisk per 100 m<sup>2</sup>, som er innenfor forventningsnivået til «God» økologisk tilstand for Florbekken.

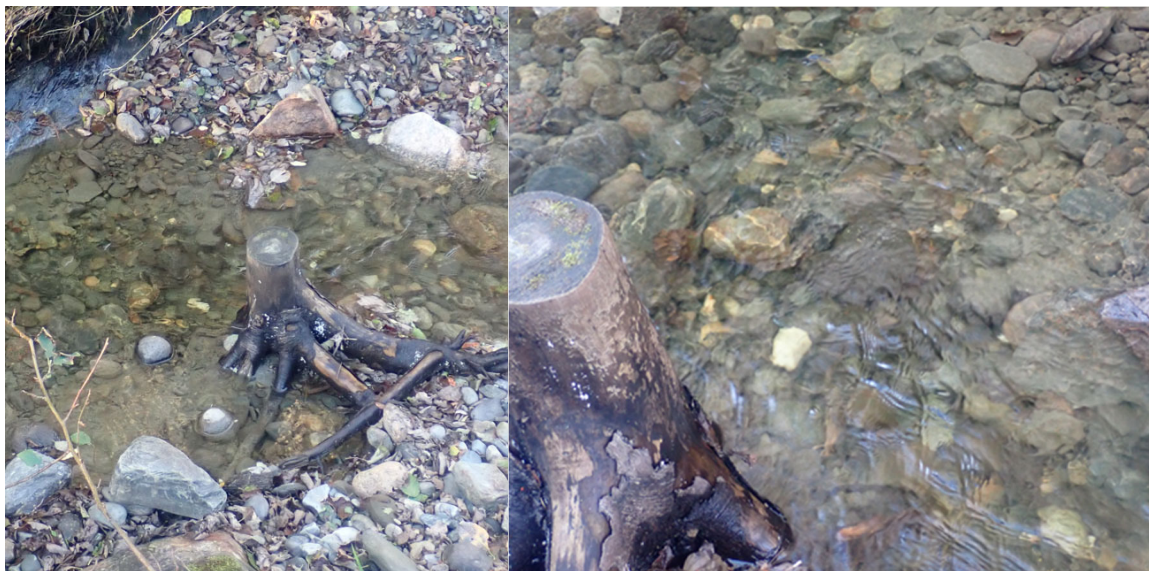
**Figur 17.** Sannsynlige gytegroper/gytefelt knyttet til rotsystem i bekkeløpet. Foto: Morten Andre Bergan

Tidspunktet for feltarbeidet i Florbekken var 4. oktober 2021. Dette er trolig en periode der hovedtyngden av gyting for sjøørret i sidebekker til Stjørdalselva er ferdig, gitt nok vannføring i ukene i forkant. Det ble ikke observert gytefisk i Florbekken ovenfor E14 og Melmyrvegen under befaringen, men flere potensielle gytegroper/-felt ble dokumentert (**figur 17** og **18**).

Utfra lokalisering i bekkeløpet, størrelse og form (slampusset elvestein og groper med tydelig vifte av mindre elvestein i bakkant), var dette groper som sannsynligvis stammer fra gyting av relativt stor sjørret. Etter høy vannføring /flom var groper og gytfelt imidlertid vanskelig å identifisere med 100 % sikkerhet. Ungfisktellinger i Florbekken i 2022 vil bekrefte hvorvidt vellykket gyting har skjedd på disse bekkepartiene ovenfor tiltaksområdet i 2021.

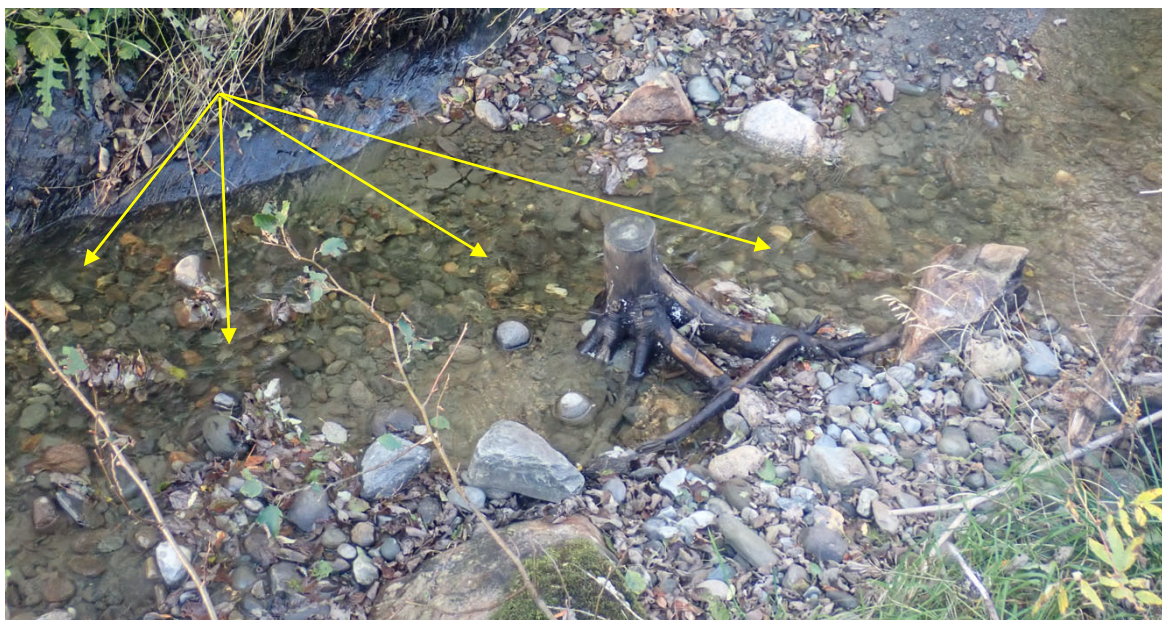
**Figur 18.** Flere potensielle, sannsynlige gytegroper i Florbekken, som sammen har dannet et gytefelt. Foto: Morten Andre Bergan

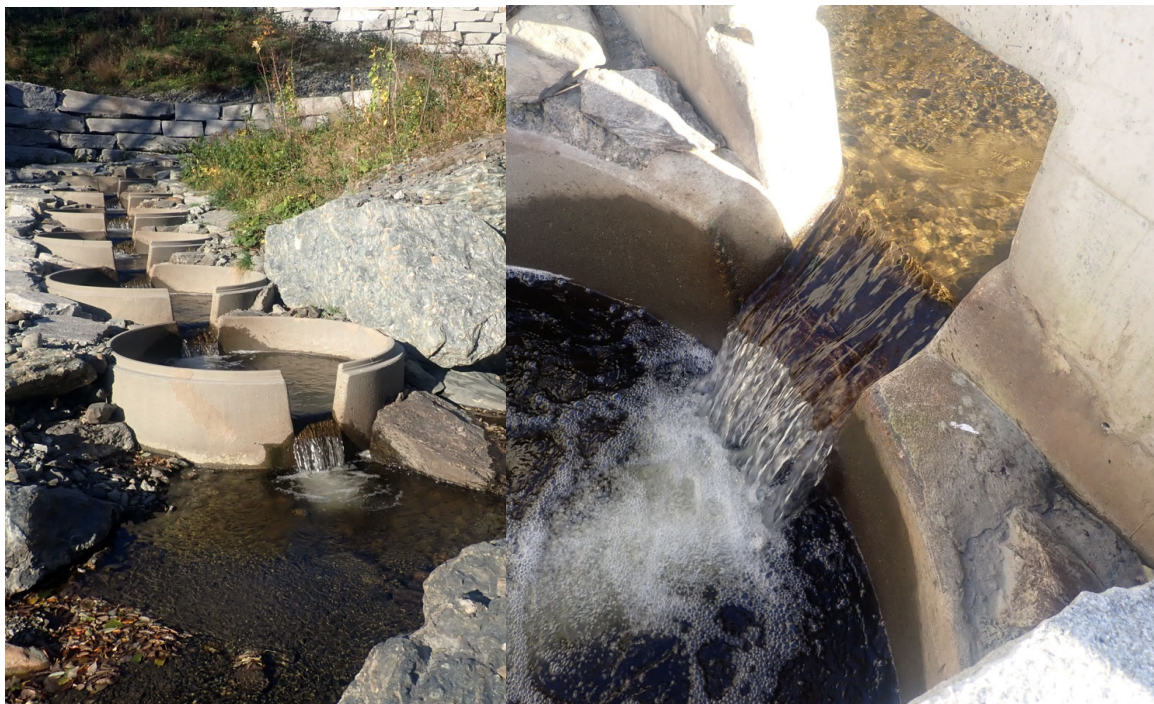
For fisketrappa i Florbekken synes første og siste terskel å ha største sprang i fall, noe som potensielt kan gi størst vandringshindring for ungfisk under en viss kroppslengde/størrelse. Fallet ble ikke målt (**figur 18**).

**Figur 18.** Nederste (t.v.) og øverste fall i terskelceller i fisketrappa har noe høyere fall enn øvrige terskler. Foto: Morten Andre Bergan.

Fisketrappa ble prosjektert med et gjennomsnittlig sprang på 26 cm mellom hver kum, noe som ut fra resultatene i 2021 synes tilfredsstillende. Det er likevel noe variasjon i sprangene i kumene, der spesielt to trinn har et noe større sprang enn resten av trappa. Fisketrappene i små sjøørretbekker bør likevel prosjekteres til å ha lavest mulig sprang dersom dette er gjennomførbart. Optimalt sett bør sprang ikke større enn 10 cm være beste-praksis utgangspunkt, og 20-25 cm øvre akseptable grense for spranget. Dette er basert på erfaringsbasert kunnskap innhentet gjennom flerårige overvåkingsundersøkelser i sjøørretbekker i Trøndelag, både før og etter tiltak. Det er formålstjenlig å ha så lavt sprang som mulig, for å sikre at ungfisk med kroppsstørrelser ned mot 8-10 cm lengde har fri vandring i bekkene.

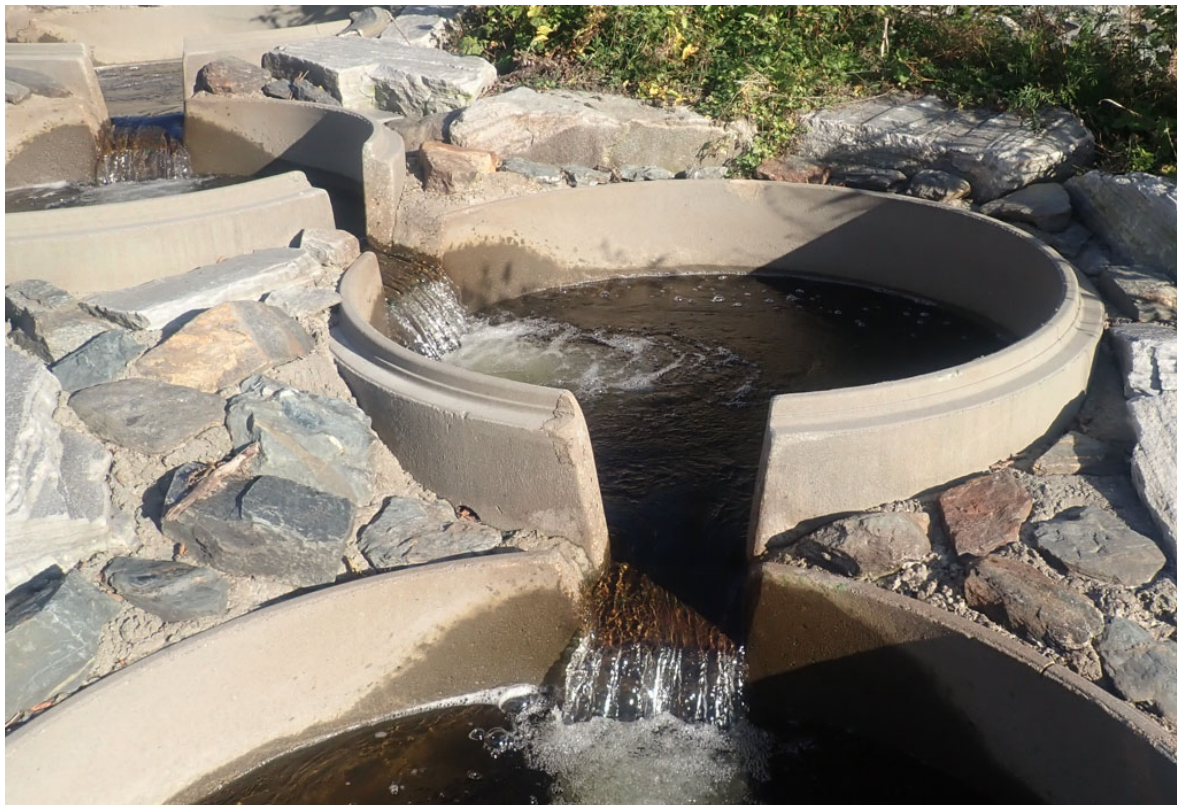
Samtidig hadde øvrige terskler noe lavere fall (**figur 19**). Med tanke på at hovedformålet med fisketrapp-konstruksjonene i Florbekken er å få stor gytefisk forbi nedre del og opp til viktige gyteområder, synes løsningen i dag å være tilfredsstillende.

**Figur 19.** Fall i terskelceller i fisketrappa synes stort sett innenfor det akseptable for god fiskevandring. Foto: Morten Andre Bergan.

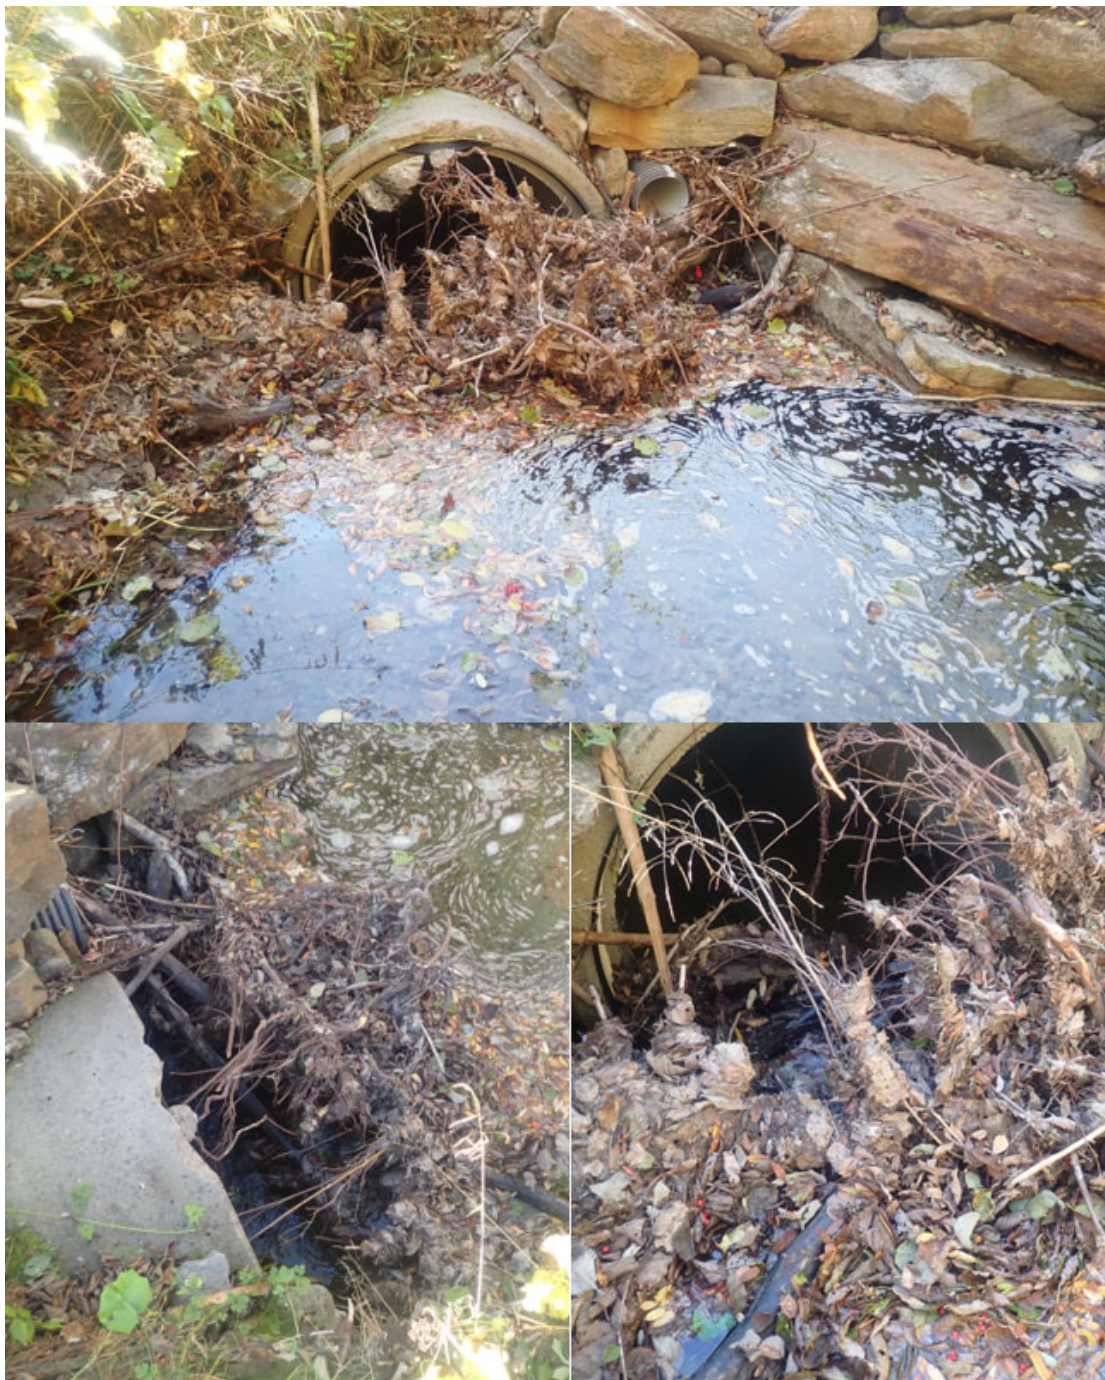
Befaringene i 2021 avdekket at en utrangert traktor/skogs-/avlingsvei utgjør en reel risiko for fullstendig tiltetting, oppdemming og permanent stengt vandringsvei for sjørret ovenfor tiltaksområdet ved E14/Melmyrvegen og samløp med Stjørdalselva. Veikrysningen inntreffer ovenfor E14 og Melmyrvegen, like nedstrøms stasjon 3 i denne rapporten. Dette problempunktet (**figur 20**) kan medføre at sjørret ikke lenger får tilgang til viktige gyteområder på strekninger ovenfor.

**Figur 20.** En utrangert traktorvei, med kulvert som er underdimensjonert for Florbekkens vannføring, er tett. Inngrepet vil på sikt stenge sjørret ut fra de viktigste gyteområdene oppstrøms. Status høsten 2021. Foto: Morten Andre Bergan.

Status i 2021 var at gytefisken har klart å passere på høy vannføring, men dette kan forverre seg raskt utfra vurderinger på befaringsdagen (**figur 20**). Det anbefales å fjerne kulverten. Alle viktige nøkkelområder for gyting i Florbekken ligger på bekkestrekninger ovenfor kulverten, og dersom tilgangen til disse områdene stenges for gytefisk, kollapser hele produksjonsgrunnlaget for sjøørret i vassdraget. Dette vil igjen føre til at tiltaket med fisketrappa nedstrøms E14 dermed mister all betydning.
