2218

NINA Rapport

# Bunndyrovervåking av mindre vassdrag i Trondheim kommune i 2021

På oppdrag fra Trondheim kommune har NINA foretatt undersøkelser av bunndyrsamfunnet i bekker og mindre elver i kommunen. I 2021 er også flere vassdrag tilhørende det som tidligere var Klæbu kommune inkludert i overvåkingen.

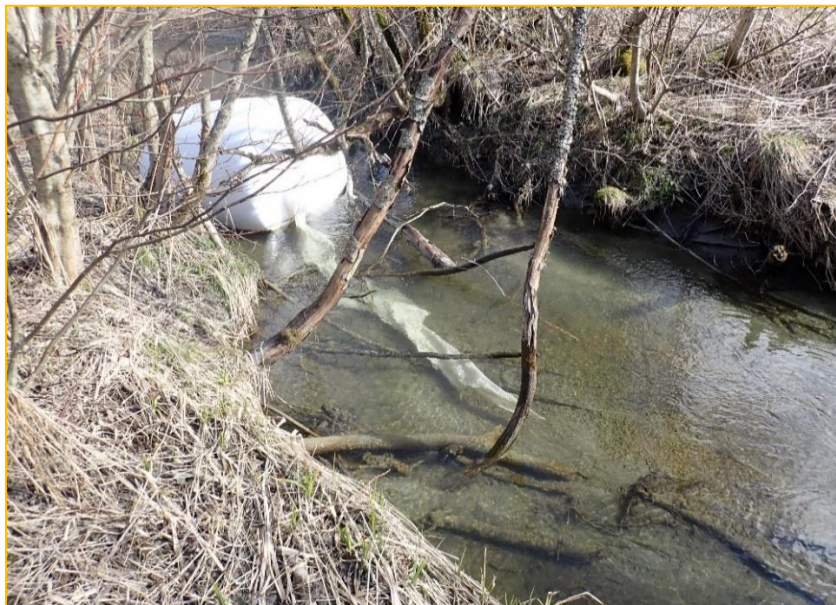
**Foto:** Plastlaminert rundball i Steindalsbekken våren 2021. Over tid bidrar dette til mikroplastforurensning til bekken, Nidelva og til slutt Trondheimsfjorden. Landbruk, urbanisering, vei og ulike typer industri utgjør de største miljøpåvirkerne for små vassdrag i Trondheim Kommune. Foto: @NINA

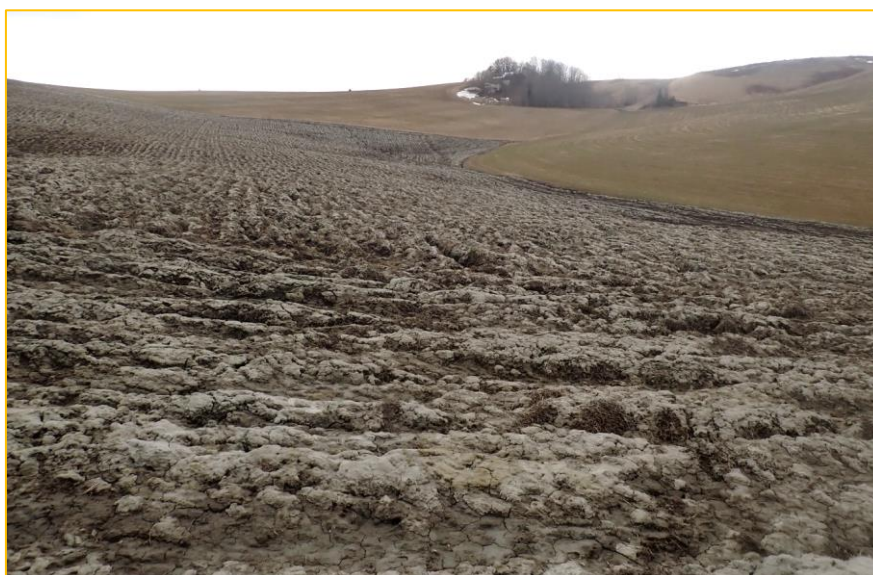
**Foto:** Høstpløyd åker en tidlig vårdag 2021 i Amundbekken gir stor partikkelforurensning og nedslamming i vassdraget. Landbruk, urbanisering, vei og ulike typer industri utgjør de største miljøpåvirkerne for små vassdrag i Trondheim Kommune. Foto: @NINA

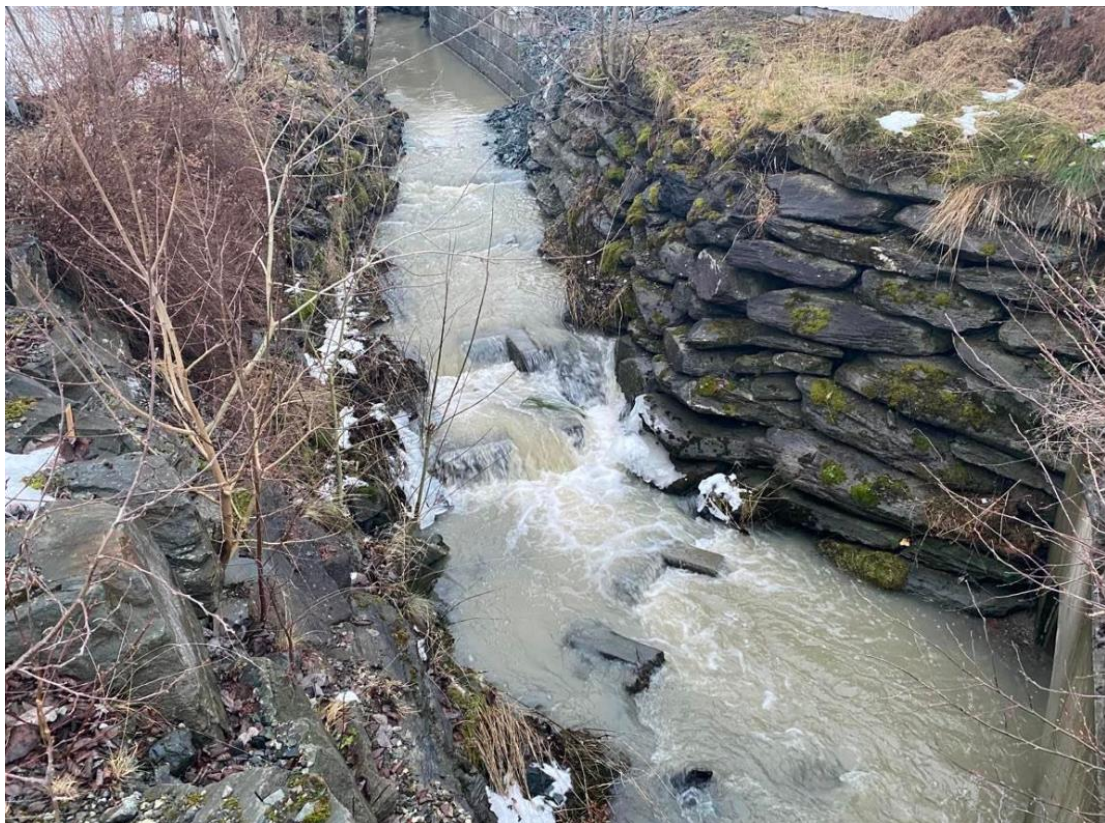
**Figur 4.** Hendelser med utslipp av kloakk, og periodevis stor partikkelforurensing fra aktiviteter i nedbørfeltet til Sjøskogbekken, gjør at samlet vannmiljøbelastning gjennom året er for stor i vassdraget. Foto fra strekninger like oppstrøms Ranheimsvegen, etter en periode med nedbør, i desember 2021. Foto: Morten André Bergan.

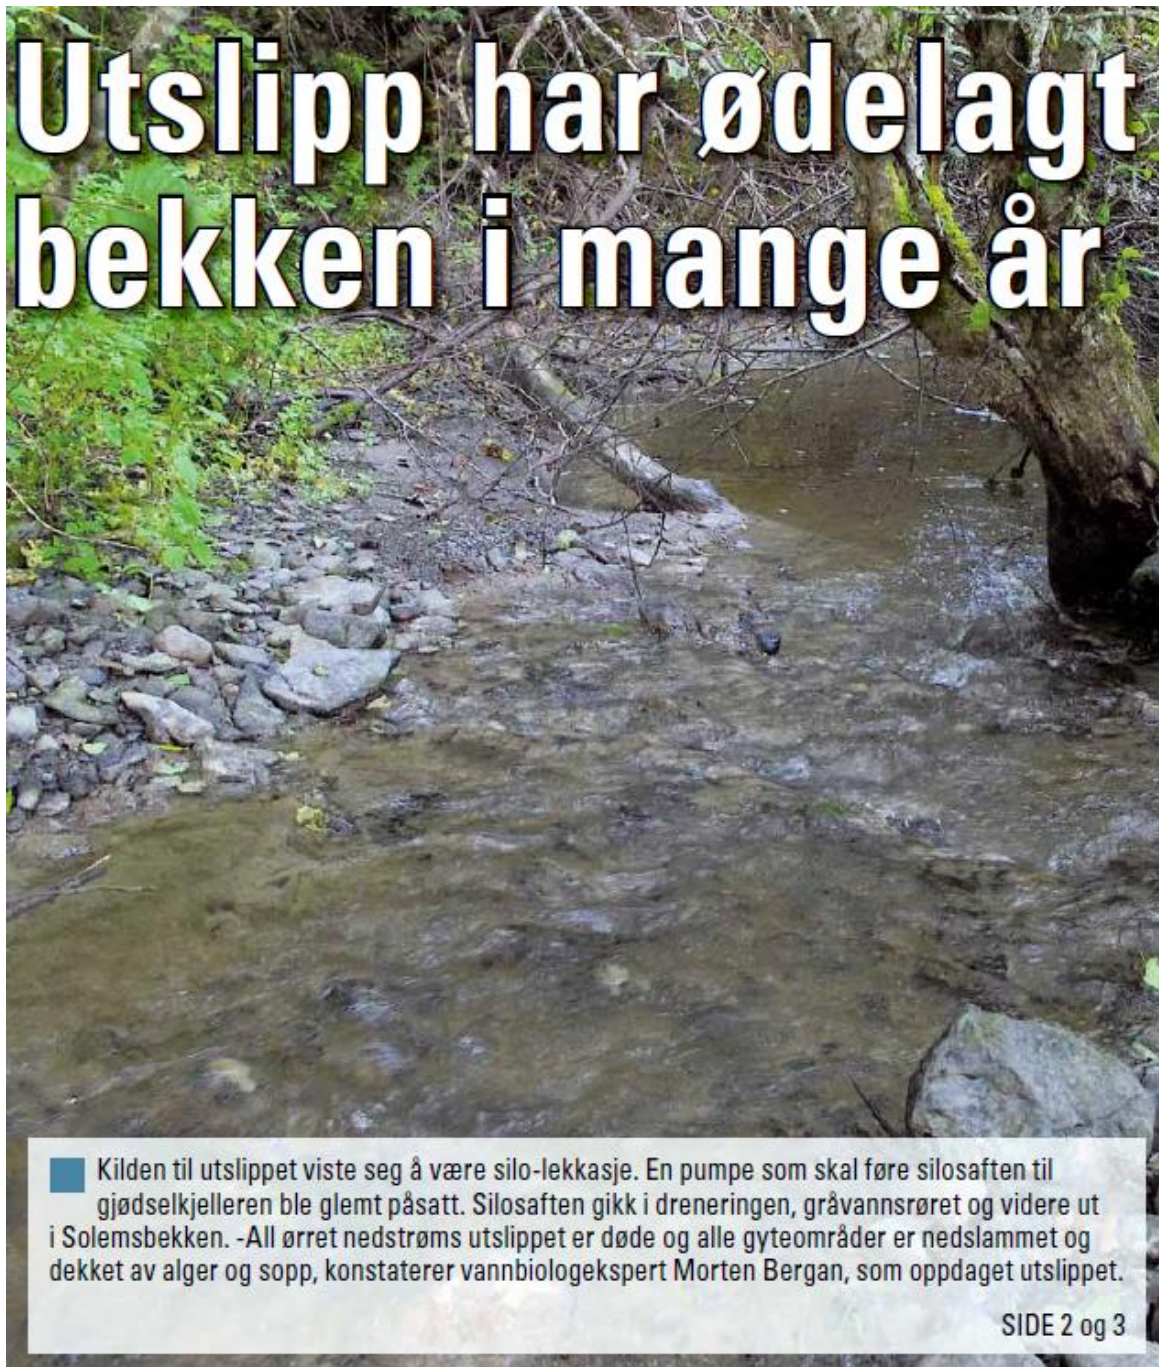
**Figur 13.** Faksimile fra forsiden av Klæbuposten den 28. august i 2013, etter utslipp av silosyre til Solemsbekken dette året. Utslippet tok livet av det mest av vannlevende dyr i bekken nedstrøms utslippet, inkludert fisk og bunndyr.

Solemsbekken har en forhistorie med store miljøskadelige landbruksutslipp (Klæbuposten 2013). I 2013 ble mye av denne strekningen kraftig forurenset av et punktutslipp av silosyre (**figur 13**), som medførte at ungfisk av ørret døde og bunndyrsamfunnet ble sterkt påvirket i flere år etter denne konkrete hendelsen. Videre har sidebekken Sandabekken vært en antatt belastningskilde på Solemsbekkens nedre deler. Denne bekken drenerer blant annet forbi golfbanen i Klæbu og Ulsetsanden deponi, men resipientundersøkelser i både 2014 og 2017 avdekket ingen store negative utslag i bekkens bunndyrsamfunn og vannøkologi (Aanes 2014, Bergan 2017b, Bergan 2018).

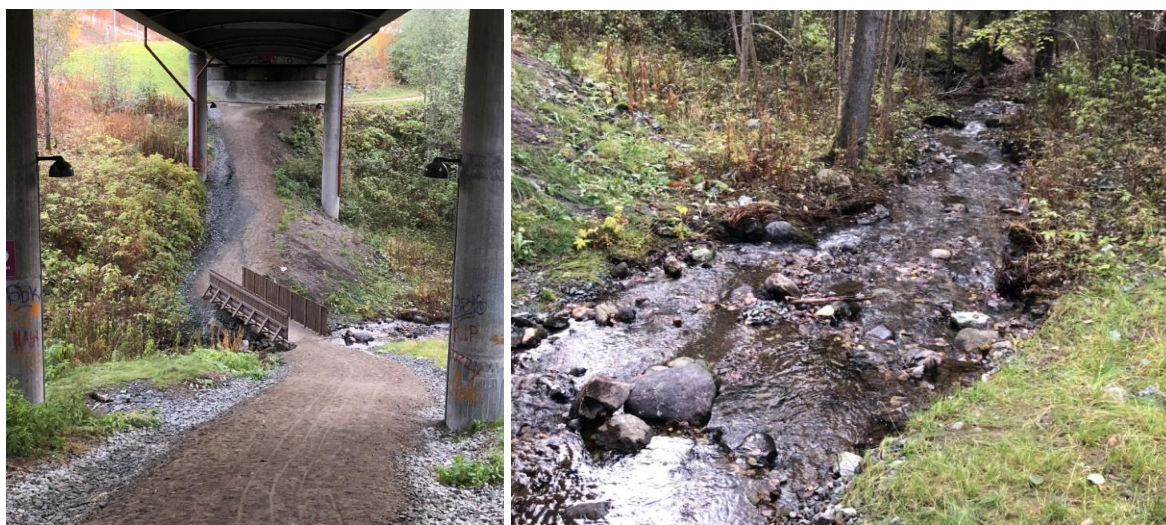
**Figur 14.** Kystadbekken og stasjonsområde under Kystadbrua. Foto: Morten Andre Bergan.

Det ble tatt prøver på en stasjon (st. 12) i midtre deler av Kystadbekken i 2021 (under Kystadbrua, se **figur 14**). Resultatene for 2021 viser «God» økologisk tilstand. Nøkkelarter blir igjen påvist etter rotenonbehandlingen i 2016, men det biologiske mangfoldet er noe redusert, men ikke veldig avvikende i forhold til før rotenonbehandlingen. Økologisk tilstand synes å ha stabilisert seg innenfor et miljømål etter rotenonbehandlingen (**figur 15**), og rentvannskrevende arter er godt representert i bunndyrmaterialet.

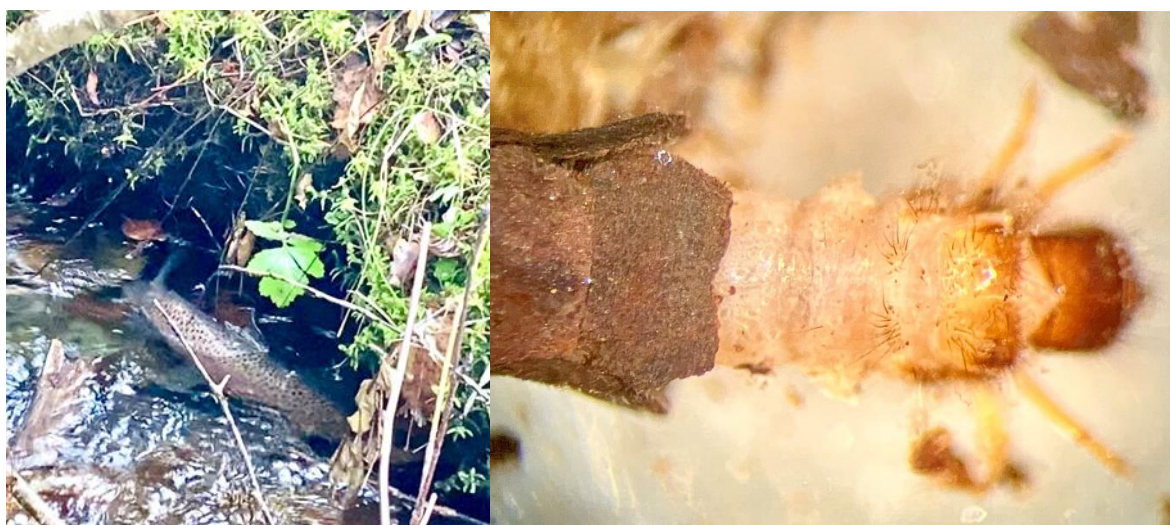
**Figur 18.** Til venstre: Ørret på 2-3 kilo ble observert i bekken til Lianvatnet høsten 2021. Til høyre: Vårflua *Crunoecia irrorata* fra bunndyrprøven i bekken i 2021, fotografert gjennom stereolupe på NINAs laboratorier. Foto: @Morten Andre Bergan.

Bekken til Lianvatnet er den eneste gytebekken for den reetablerte ørreten etter rotenonbehandling (Nøst 2020, 2021, Bergan 2020). Høsten 2021 ble det observert tallrike forekomster av gytefisk (ørret) på flere kilo (**figur 18, t.v.**) langt oppe i bekken, også ovenfor kryssingen under trikken. Dette er vandrende ørret fra Lianvatnet. Dersom nye inngrep eller forurensning ødelegger dette, vil en selvrekutterende ørretbestand i Lianvatnet forsvinne innen kort tid.

I 2021 registreres den husbyggende vårfluearten *Crunoecia irrorata* (**figur 18, t.h.**) i bekken for første gang. Denne arten er svært uvanlig nord for Dovre, og har (både nasjonalt og internasjonalt) sin nordlige utbredelsesgrense i Trondheimsområdet. I Norge ble arten for første gang påvist nord for Dovre i 2010 (Bergan 2015c), nærmere bestemt i bunndyrprøver fra Høstadbekken på Byneset.

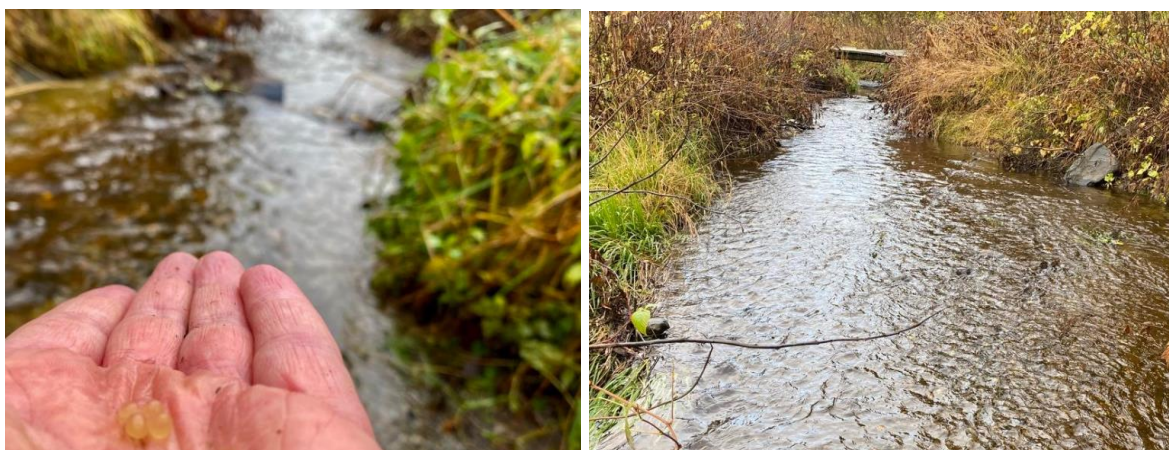
**Figur 28.** Rogn (t.v.) ble påvist i bunndyrprøvene fra stasjonen (t.h.) i Søra ovenfor Stabbursmoen skole. Foto: @Morten Andre Bergan

Ved referansestasjonen i Søra, ovenfor Stabbursmoen skole (st. 26), er det få tegn til næringsaltanrikning eller organisk belastning. Bekkestrekningene har flere følsomme steinfluearter og annet rentvannskrevende mangfold. Det er imidlertid svært lite døgnfluer (*Baetis* sp.) ved stasjonen, og en tilnærmet kollaps sammenlignet med stasjonen lenger nedstrøms i Søra. Dette er svært uventet, og årsaken er ikke kjent. Vanlige døgnfluearter i Søra (i slekta *Baetis* sp., eksempelvis *Baetis rhodani* og *Baetis muticus/niger*) er følsomme for blant annet pH-endringer, tungmetaller og flere typer miljøgifter (kjemikalier/oljeforbindelser o.l.). Søra kommer fra myrområder med naturlig lav pH, og dersom det er utført gravearbeider eller lignende aktiviteter i dette nedbørfeltet, kan dette ha gitt «surstøt» til bekken, med pH-reduksjon, som har påvirket døgnfluene. Det ble påvist rogn fra ørret i bunndyrprøven fra stasjonen, slik at en eventuell hendelse knyttet til lavere pH synes ikke å ha påvirket den stasjonære bekkørretbestanden som lever i området (figur 28).

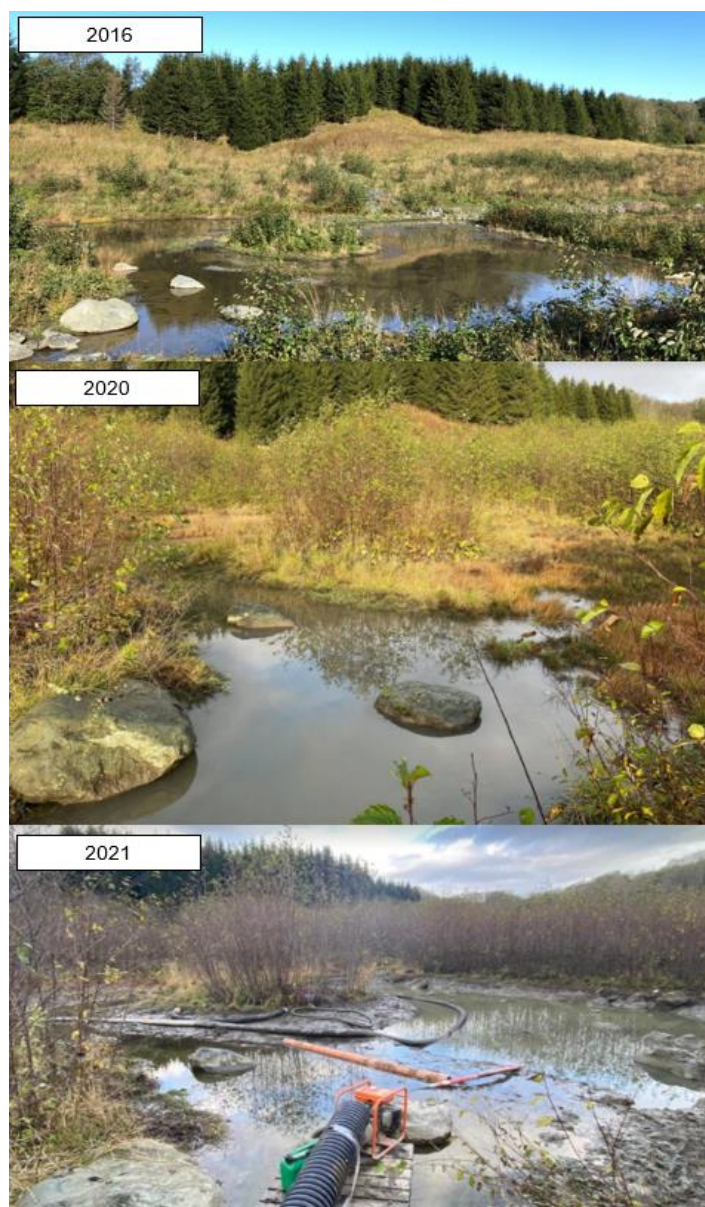
**Figur 29.** Utvikling i fangdam i Heggstadbekken fra høsten 2016 og fram mot status etter slam-suging høsten 2021. Foto fra samme sted, med retning oppover bekkeløpet. Foto: Morten Andre Bergan.

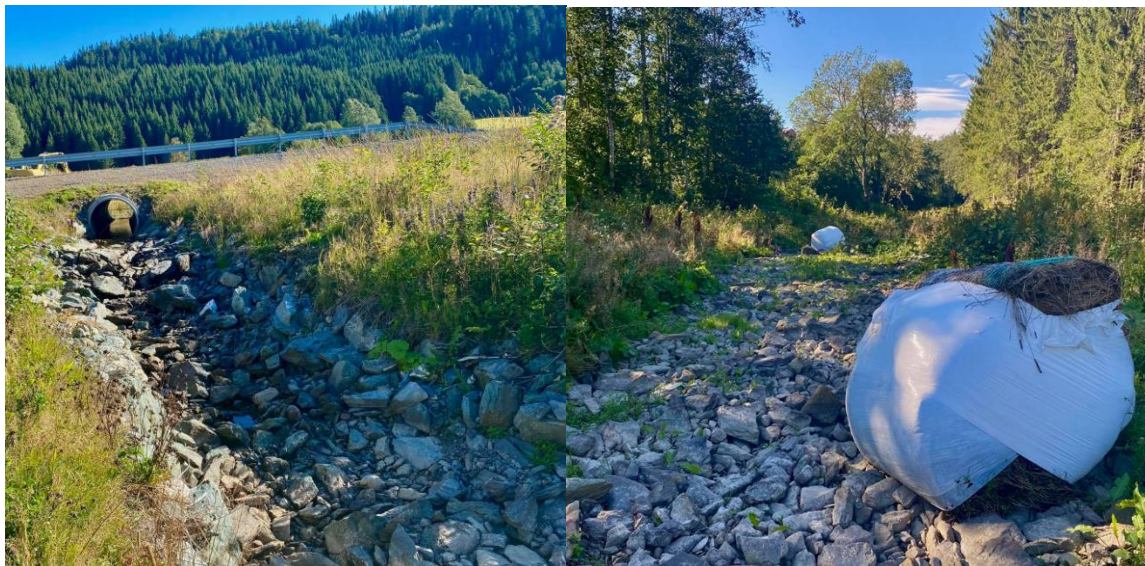
**Figur 31.** Til venstre: Det nylig steinsatte bekkeløpet i Storvollbekken like nedstrøms Sveanvegen. I perioder uten nedbør går bekkeløpet tørt, noe som er svært ugunstig for ørret fra Nidelva på gytevandring om høsten. Til høyre: Rundballer ligger strødd i det tørre bekkeløpet nedstrøms Sveanvegen. Foto: @Morten Andre Bergan.

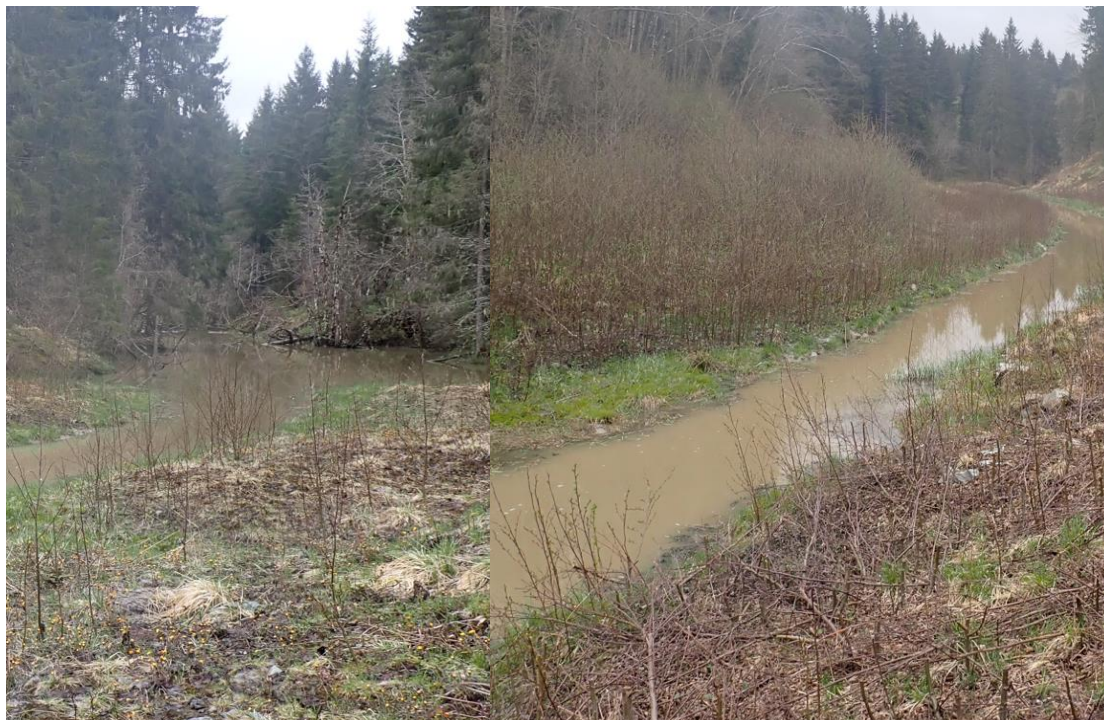
**Figur 33.** Sidegrein i Osbekken fra nord er kraftig partikkelbelastet, og drenerer utmarks- og beiteområdene nord for Klæbu sentrum. Foto: @NINA.

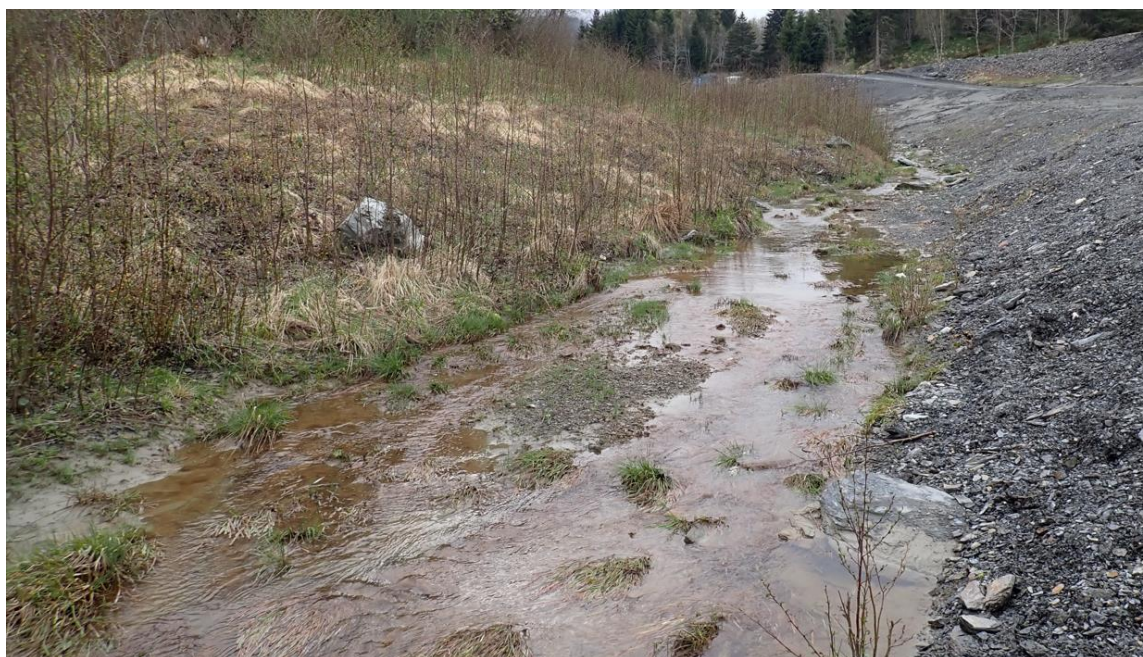
**Figur 34.** Sidegrein i Osbekken fra sør. Foto: @NINA

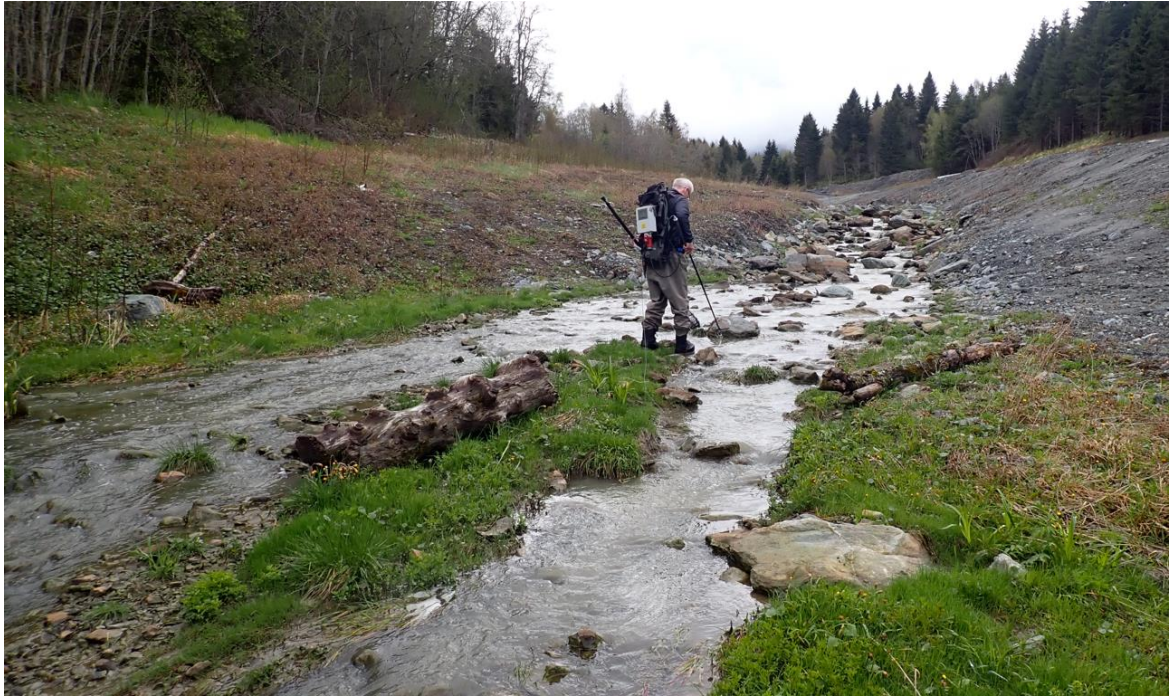
**Figur 35.** Nedre del av Osbekken og bunndyrstasjon 30, etter samløp med begge sidegreiner. Foto fra problemkartlegging i mai 2021. Foto: @NINA

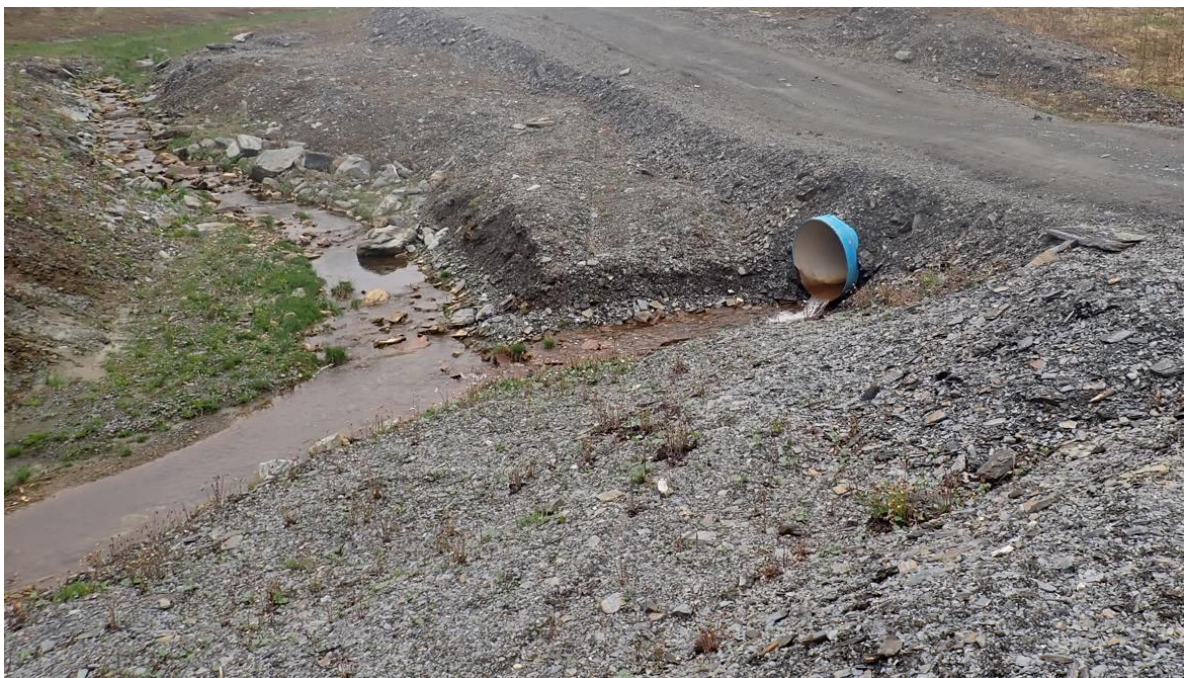
**Figur 36.** Sidegrein fra Sørborgen kommer inn i Osbekken til høyre i bildet, via en provisorisk kulvert under anleggsvei. Bunndyrstasjon 32 ble lokalisert ovenfor samløpet, mens bunndyrstasjon 33 ble lokalisert ovenfor kulverten i det øverste bildet. Foto: @NINA.

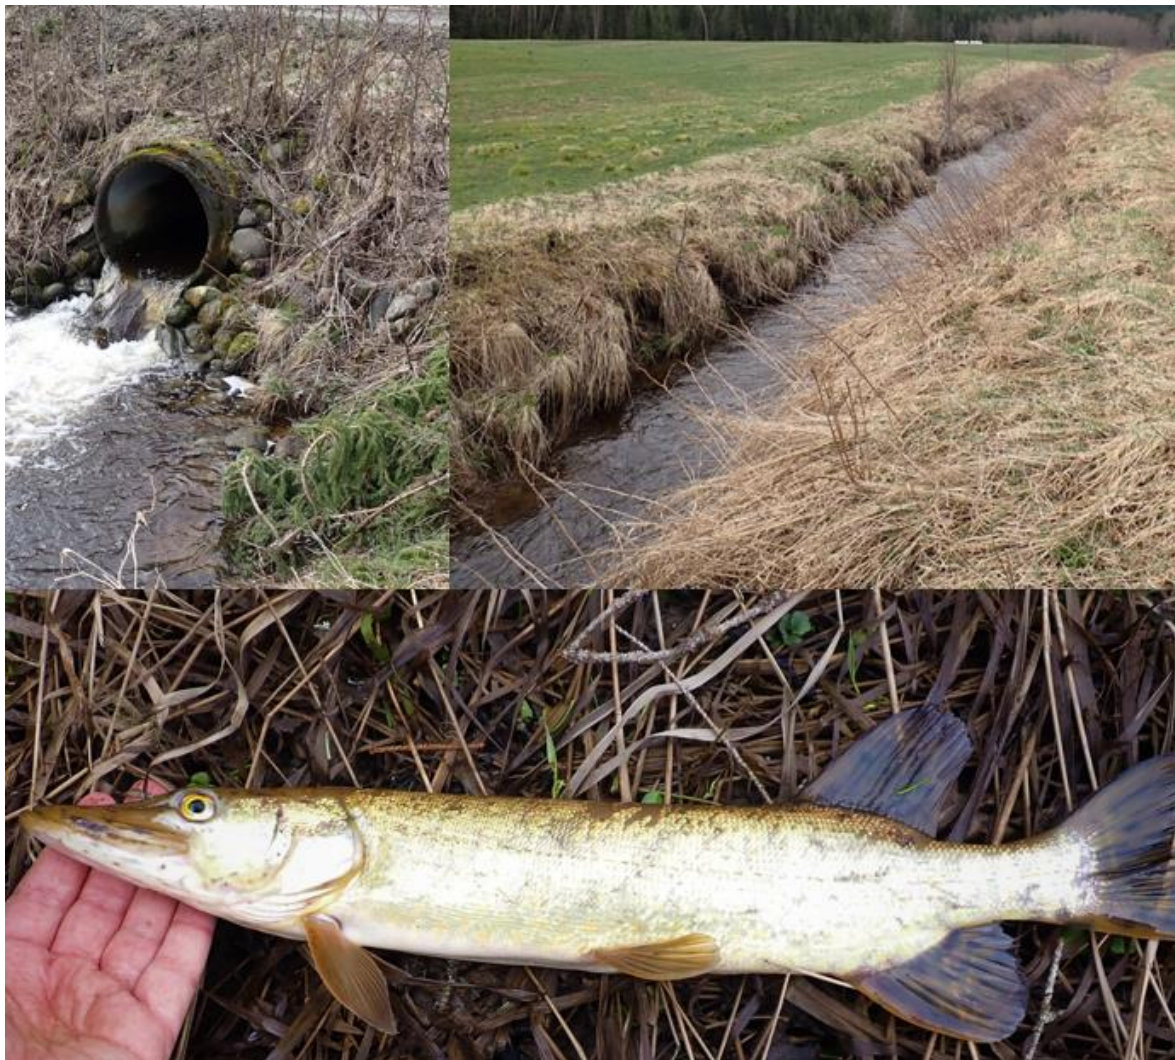
**Figur 39.** Løksbekken har fiskevandringshindrende veikulvert under privat vei (øverst til venstre), der gjedde registreres opp til denne kulverten i 2021 (nederst), men foreløpig ikke oppstrøms. Bekken går i landbrukskanal, helt uten naturlige vassdragskvaliteter (øverst til høyre). Foto: @NINA.
