2256

NINA Rapport

Bunndyrovervåking av små vassdrag i Trondheim kommune i 2022

Trondheim kommune

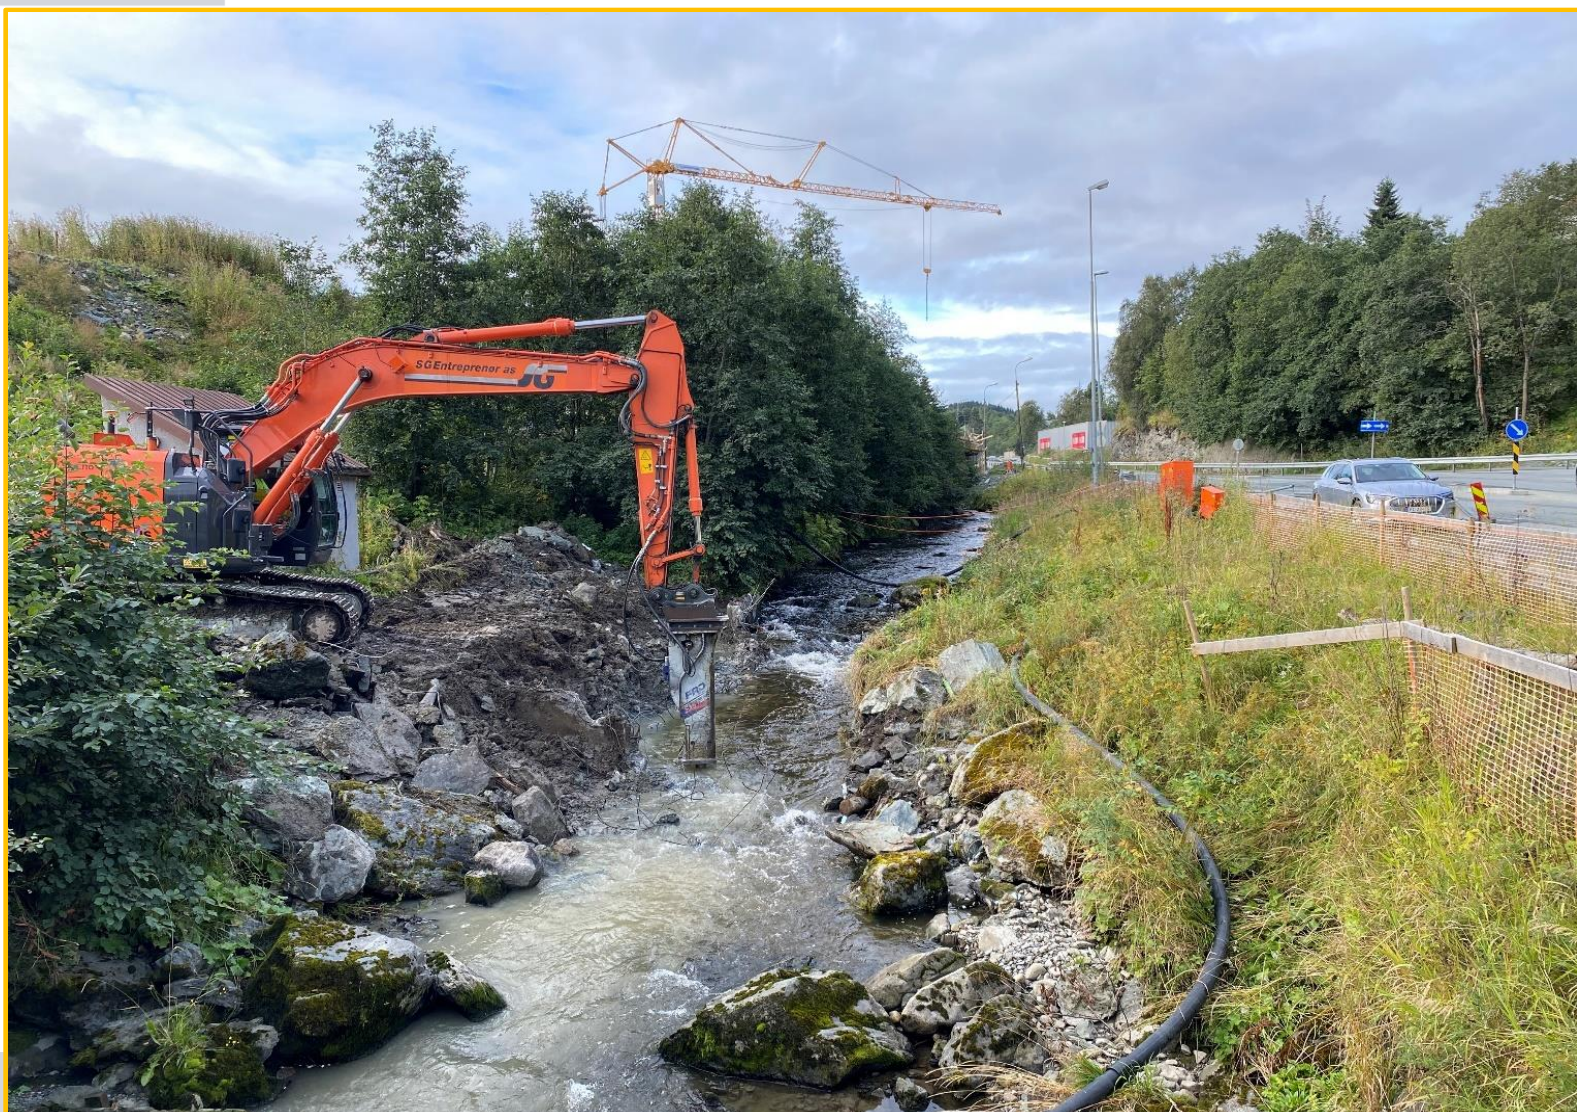
En utrangert betonginstallasjon i nedre del av Leirelva ved Sluppen ble fjernet i 2022, slik at laks og sjørret kan vandre uhindret fra Nidelva og opp i elva. Foto: © Morten André Bergan

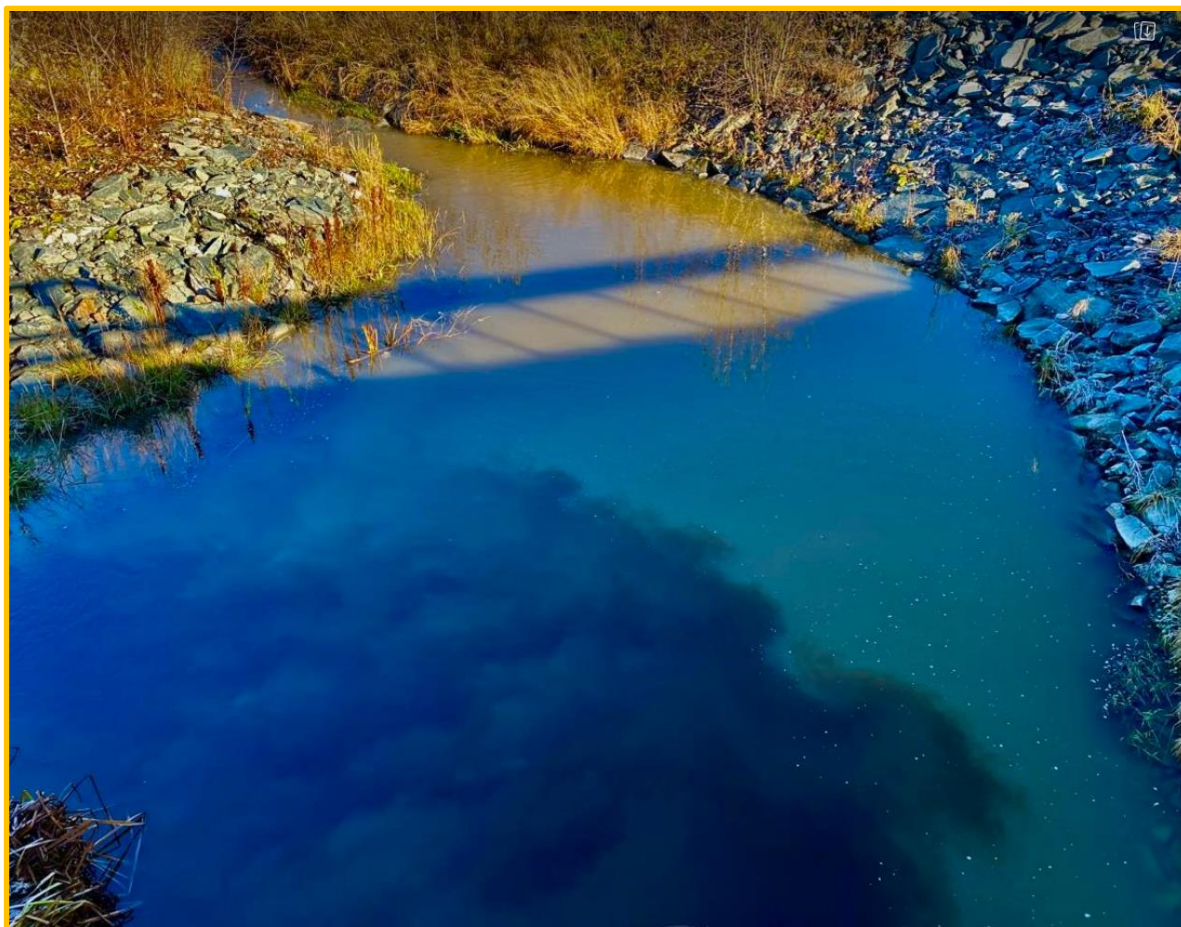
Foto: Partikkelforensing og nedslamming av vannmiljøet utgjør en stor risiko for økologisk tilstand for små vassdrag i Trondheim kommune. Årsakene knyttes ofte til menneskelige aktiviteter i nedbørfeltet. Bildet viser kraftig partikkelpåvirkning av Ristelva på Byneset ved Mebygdveien høsten 2022, etter nylig igangsetting av nydyrking nært vassdraget.

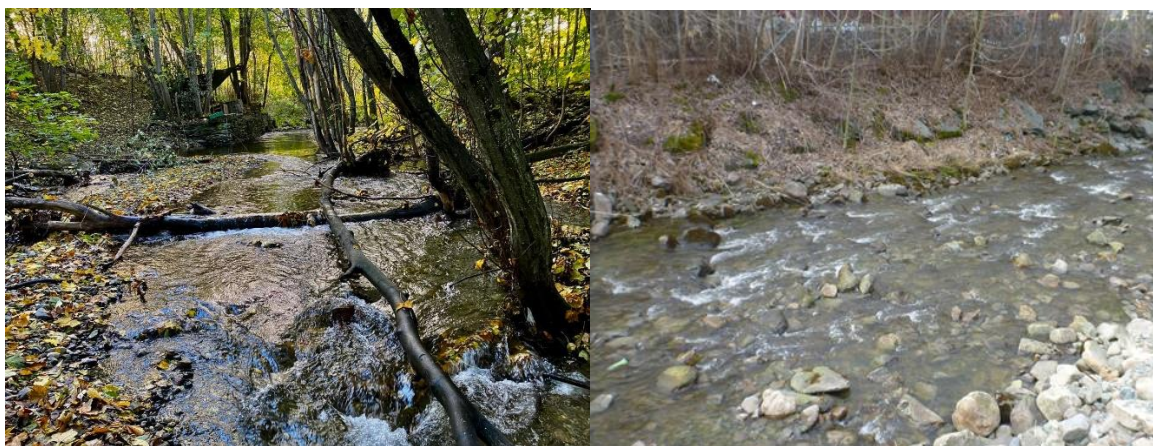
Figur 1. T.v.: Stasjon 1 i nedre del av Vikelva. Foto fra oktober 2022. T.h.: Stasjon 2 ovenfor E6 i Vikelva. Arkivfoto fra våren 2014. Foto: @Morten André Bergan/NINA.

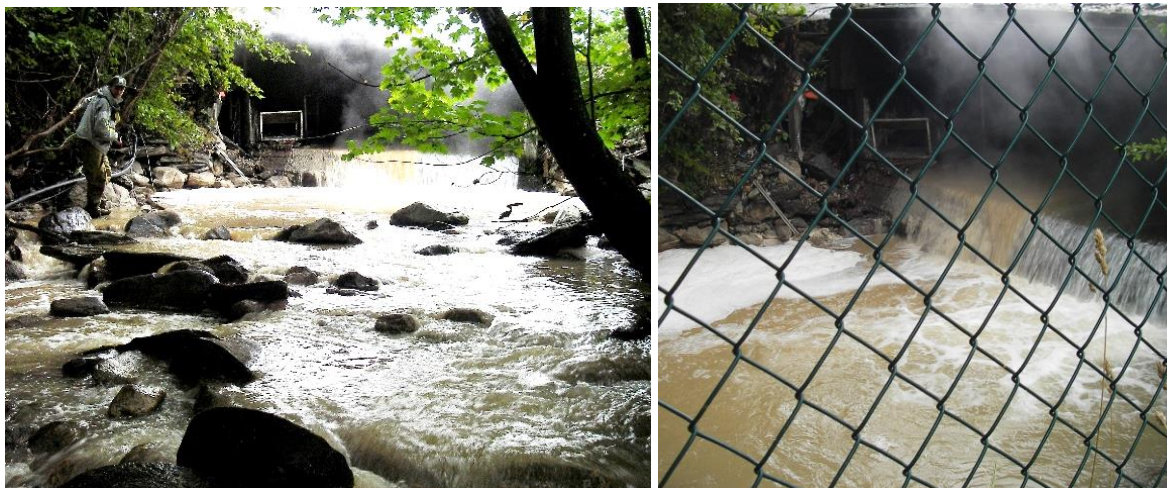
Figur 4. Foto fra forsøk på fiskebiologiske undersøkelser i Vikelva nedstrøms Ranheim Papirfabrikk i september 2006. Undersøkelsen måtte avbrytes, da det ble vurdert som helsemessig farlig å jobbe i elva. Vanntemperaturen ble målt til nærmere 40 grader etter utslipp av industriprosessvann fra papirproduksjonen ved elva. Foto: @Morten André Bergan/Hans Mack Berger, FeltBio.

Resultatene i 2022 er tilfredstillende sammenlignet med tidligere år, men avviker ikke mye i forhold til de siste årenes resultater for Vikelva, som har vist at den økologiske tilstanden varierer mellom «Moderat» og «God». Resultatene de siste årene viser at Vikelvas bunndyrsamfunn ikke har mottatt store belastninger fra industriområdet ved papirfabrikken, og oppstrøms påvirkes elva i varierende grad av utslippet av kalkslam. Stasjoner like nedstrøms utslippet har endret dominansforhold av bunndyrgrupper, lavere bunndyrproduksjon og redusert mangfold av døgn-, stein- og vårflyer utover det som normalt kan forventes på disse elvestrekningene (Bergan 2019). Deretter bedres dette raskt ned til st. 2, som er undersøkt hvert år de siste årene. Siden utslippet av kalkslam ikke er skadelig på vannmiljøet på samme måte som kraftig organisk belastning og/eller miljøgiftig utslipp, er en negativ effekt begrenset. Negative effekter er kun knyttet til fysisk/mekanisk påvirkning av elveløpet, som gir reduksjon i habitatkvalitet for bunndyr (og fisk) i elva, som følge av gjenøring, tiltetting og nedslamming av biotoper for mange arter/grupper av bunndyr. Effekten av kalkslam anses derfor ikke å være av stor negativ betydning ved de nederste elvepartiene, selv om det biologiske mangfoldet periodevis har vært noe redusert enkelte år. Samlet bunndyrproduksjon har vært stor de fleste år, og har gitt et godt næringstilbud for fisk. Bunndyr er her viktige nærings- og byttedyr for elvas anadrome bestander av laks og sjørørret, og denne økologiske funksjonen for Vikelva er derfor godt ivaretatt i 2022, som alle tidligere år (Bergan 2010, 2011, 2012, 2013, 2015a, 2015b, 2016, 2017, 2018, 2019, 2020 og 2021), etter at det ble gjennomført sanering av termisk forurensning og industriutslipp til Vikelva. Før denne saneringen av industriutslipp viste bunndyrundersøkelser at elva var å regne som biologisk og vannøkologisk død, som følge av utslipp av varmt prosessvann med lutholdige stoffer og tungmetaller (Bergan mfl. 2008, se **figur 4**).

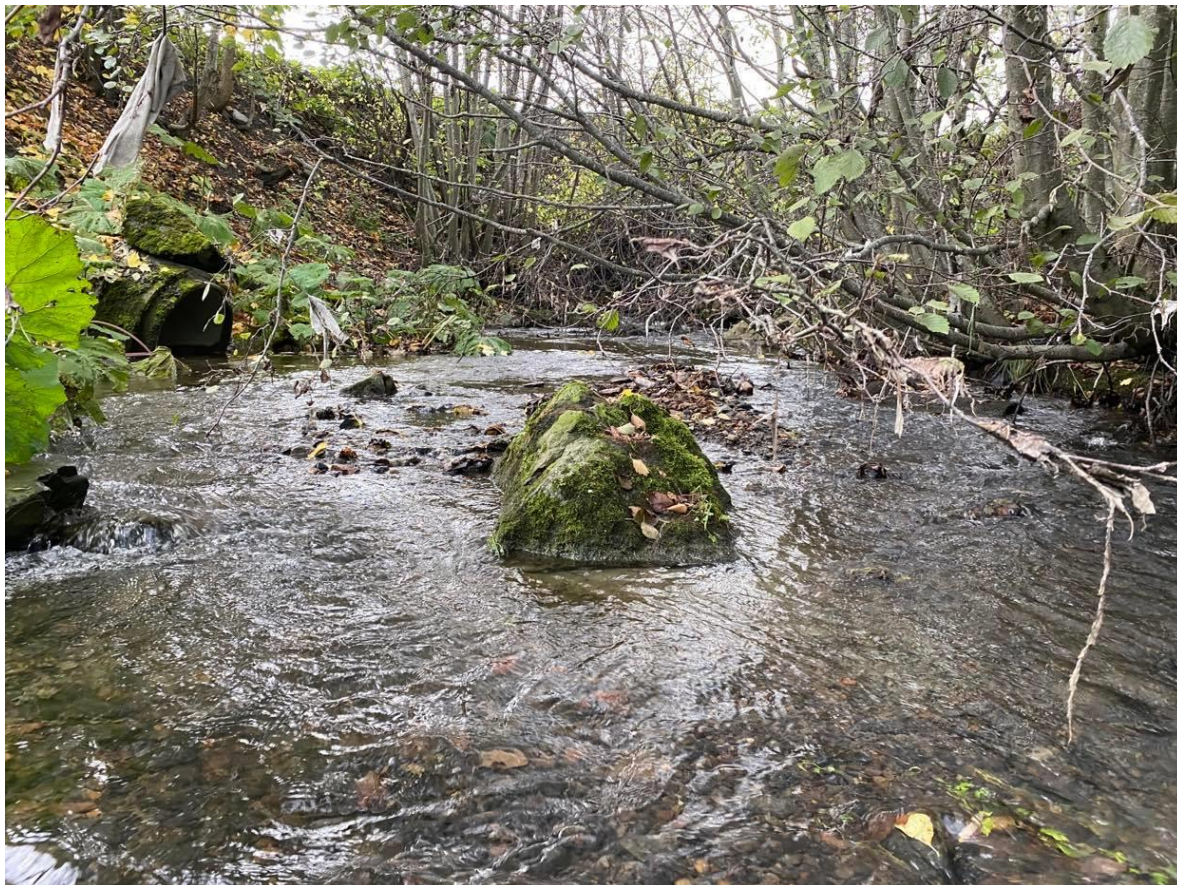
Figur 7. Grilstadbekken nedstrøms Ranheimsvegen. Foto: @Morten André Bergan/NINA.

I Grilstadbekken det det innhentet bunndyrprøve fra nedre del av bekken (st. 4) i 2022 (**figur 7**), tilsvarende tidligere år. Økologisk tilstand klassifiseres til «God», med en ASPT-indeksverdi på 6,64, som er vesentlig bedre enn fjoråret (**tabell 5, figur 8**). Både antall EPT (13) og BMWP-verdien (93) er også betydelig høyere enn i 2021. Resultatet indikerer en tilfredsstillende vannmiljøtilstand i 2022.

Grilstadbekken har tidligere år mottatt stor vannkjemisk belastning, fortrinnsvis fra punktutslipp (overløp ved store nedbørsmengder) av kloakk og annen diffus urban avrenning på strekningen Brundalen-Skovgård-Grilstad. Her går også bekken for en stor del under bakken i rør, med et ukjent antall utslippsrør/lekkasjer/påkoblinger/overløp av overvann/kloakk på lukket strekning. Summen av tilførslele har gitt stor nedslamming og eutrofieringseffekter i nedre del av bekken i noen år, noe som også har vist seg i tydelig i bunndyrfaunaen disse årene (**figur 8**). Rentvannskrevende arter har vært svært fåtallige i bekken, og forurensningstolerante, gravende bunndyrformer har dominert kraftig. Dette har gitt svært redusert økologisk tilstand enkelte år. Resultatene fra 2022 viser imidlertid en bedring i vannmiljøet, selv om drift av rentvannskrevende bunndyr fra renere bekkepartier lenger oppe kan kamuflere noe belastning. Miljøtilstanden i Grilstadbekken vil også kunne være avhengig av klimatiske faktorer, fortrinnsvis knyttet til store nedbørsmengder og flom. For 2022 synes imidlertid de klimatiske faktorene å ha vært gunstig for vannmiljøet i bekken, med relativt stabil høy vannføring gjennom store deler av året, som har gitt bekken god selvrensningsevne, samtidig som kloakkoverløp og punktutslipp ikke synes å ha forekommet like hyppig.

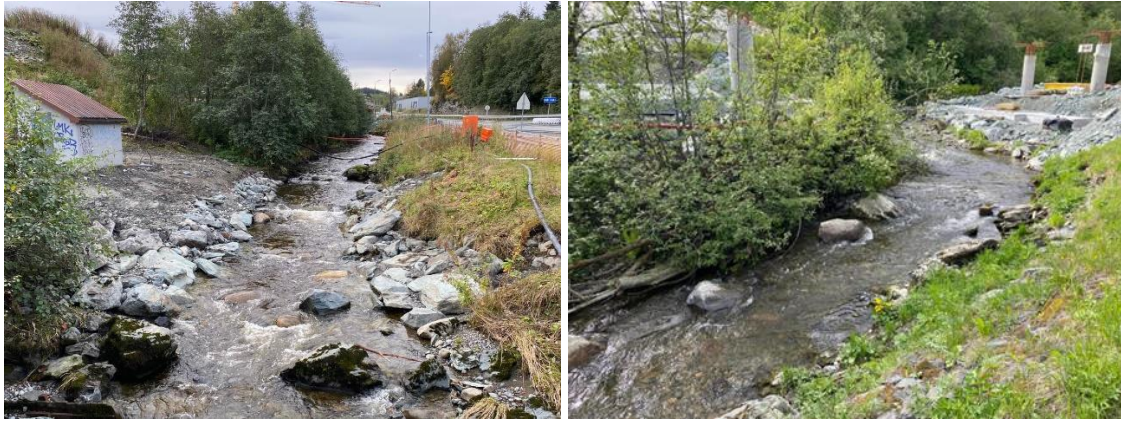
Figur 9. Nedre del av Leirelva og deler av stasjonsområde 5. Foto: @Morten André Bergan/NINA.

Leirelva ble prøvetatt med fire stasjoner (st. 5-8), hhv. nedre del før samløp med Nidelva (st. 5, **figur 9**), midtre del ved Intakt Skade (tidligere Prøven Bil) (st. 6, **figur 10**), nyrestaurert strekning ifbm bygging av vei ved Forsøkslia (st. 7, **figur 11**) og ovenfor avkjøring til Romolslia (st. 8, **figur 12**).

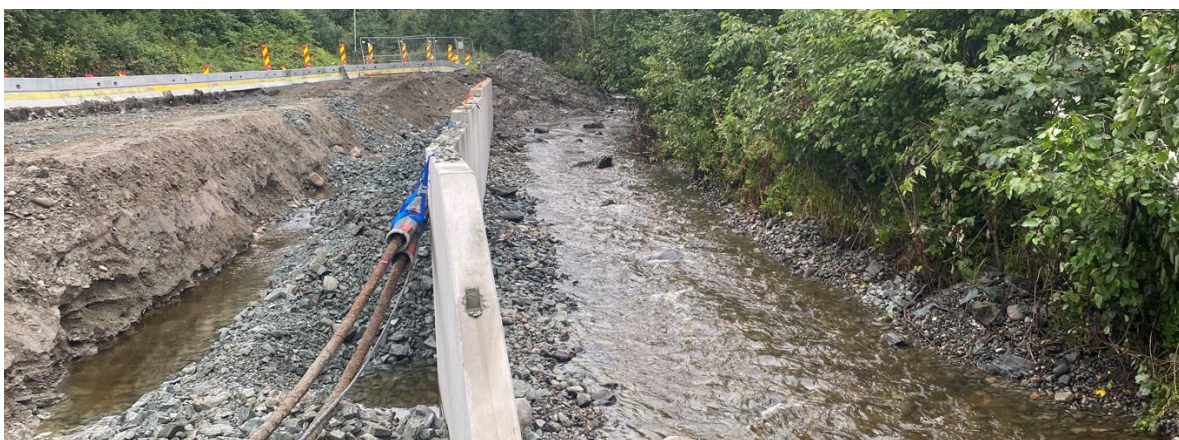
Figur 11. Oppføring av støttemur for vei mot elva medførte gravearbeider i og ved Leirelva i 2022 ved stasjonsområde 7. Foto: @Morten André Bergan/NINA.

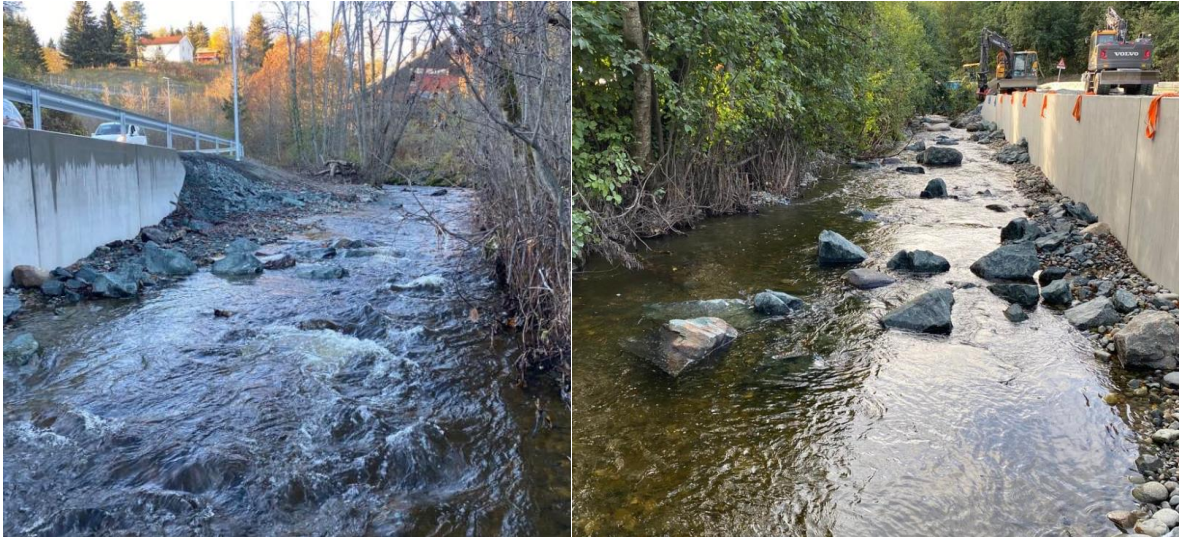
Figur 12. Nyrestaurert strekning etter anleggsarbeidet var ferdig ved Forsøkslia og stasjonsområde 7. Foto: @Morten André Bergan/NINA.

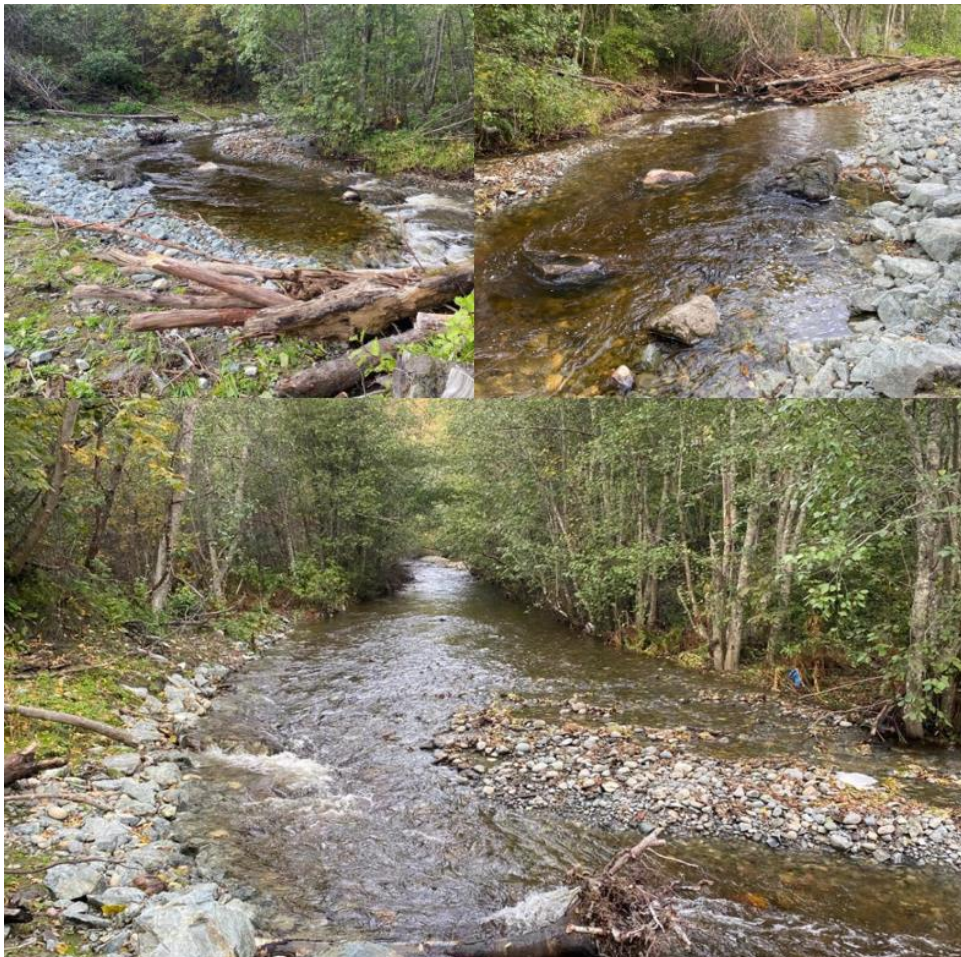
Figur 13. Leirelva ovenfor avkjøring til Romolslia (st. 8). Elvepartiet er i 2022 sterkt endret sammenlignet med tidligere år, som følge av storstilt rassikring og naturlig restaurering i etterkant (av NVE), samt tilførsel av gytesubstrat (av Trondheim kommune). Foto: @Morten André Bergan/NINA.

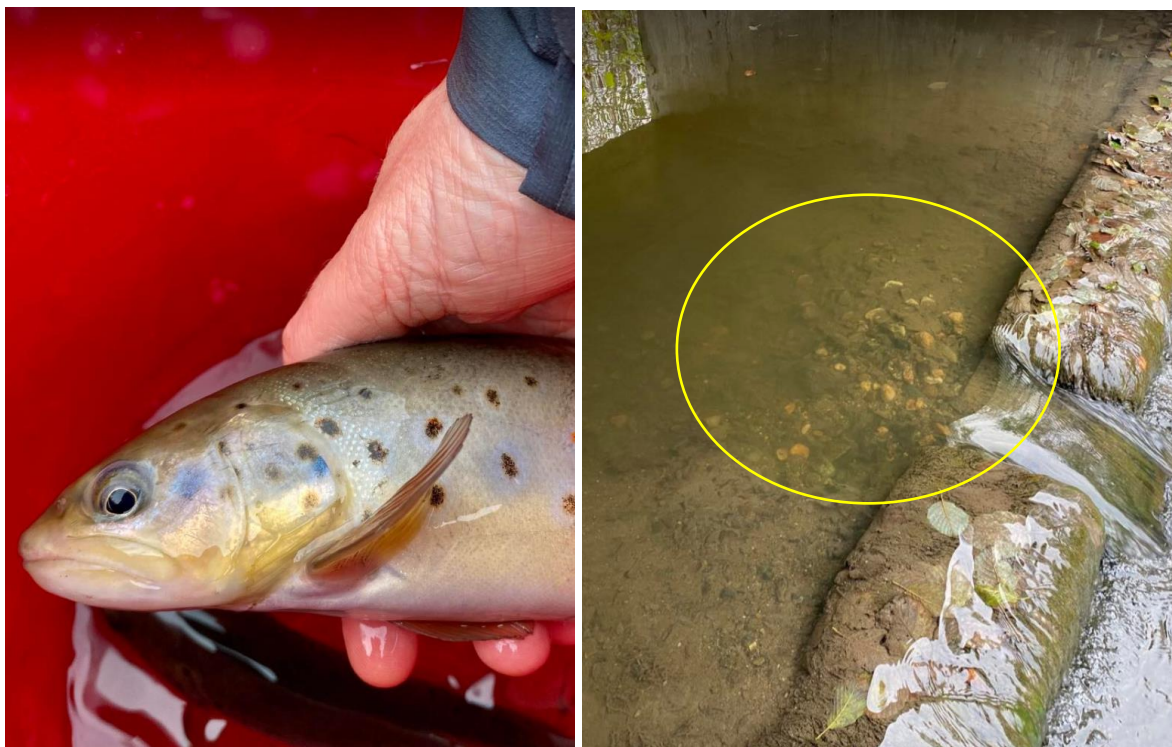
med bunndyrinnsamlingen, var det stor gyteaktivitet ved bunndyrstasjonen i nedre del av Heimdalsbekken. Det ble observert 5-10 sjørret i størrelsen 0,5-1 kilo, og flere nygravde gytegroper. Øverste registrerte gytefisk og sikre påviste gytegroper i Heimdalsbekken i 2022 ble påvist helt oppe ved Okstadøy, om lag 1,3 kilometer fra samløpet med Leirelva. (**figur 22**).

Figur 22. Øverste registrerte gytefisk og påviste gytegroper i Heimdalsbekken i 2022 helt oppe ved Okstadøy. Foto fra ungfiskundersøkelser i Heimdalsbekken høsten 2022 (Nøst 2023, i arbeid). Foto: @Morten André Bergan/NINA.

Forvaltningen av Heimdalsbekken som vannforekomst krever at det tas store miljøhensyn når aktiviteter nært bekken skal gjennomføres. Vannmiljøtilstanden i Heimdalsbekken er for tiden svært bekymringsverdig, og bekkens vannkvalitet, og spesielt partikkelbelastningen, påvirker også resipienten Leirelva svært negativt nedstrøms samløpet.

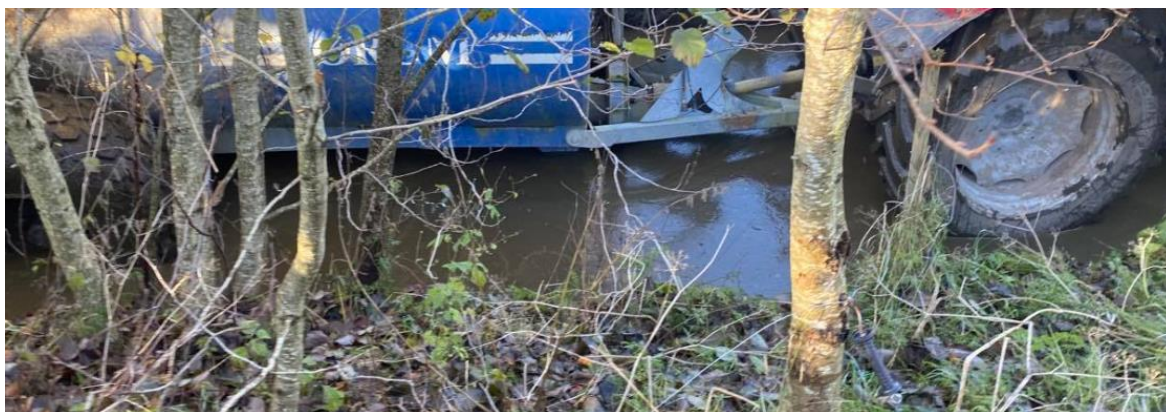
Undersøkelsene den 24. oktober i 2022 avdekket et sig av gjødsel til Steindalsbekken, lokalisert om lag 100-150 meter nedstrøms Sandflakvegen. Dette utslippet skjer som følge av fylling av husdyrgjødsel fra tank til spreder (på traktor) (**figur 24** og **25**). Praksisen medfører uforholdsmessig stor lekkasje av gjødsel til Steindalsbekken, som har sitt løp like nedstrøms påfyllingsområdet for gjødselen og gjødseltanken. Det om lag 20 meter ned til bekken fra gjødseltanken, og mindre enn 15 meter fra påfyllingsområdet (i **figur 24** og **25**) til bekkeløpet. Terrenget har bratt helning ned til bekken, og framsto mettet med gjødsel, som kan renne fritt ned i bekken via små forsenkninger (grøfter) og ellers på overflaten langs bekkekanten. Det var dannet en dam med høykonsentrert bløtgjødsel, med areal på anslagsvis 15 m² eller mer og maksdyp om lag 50 cm. Denne dammen renner over og direkte ned i bekken ved nedbør (**figur 24** og **25**).

Figur 24. En dam med høykonsentrert gjødsel renner over og direkte ned i Steindalsbekken i 2022. Foto: @Morten André Bergan/NINA.

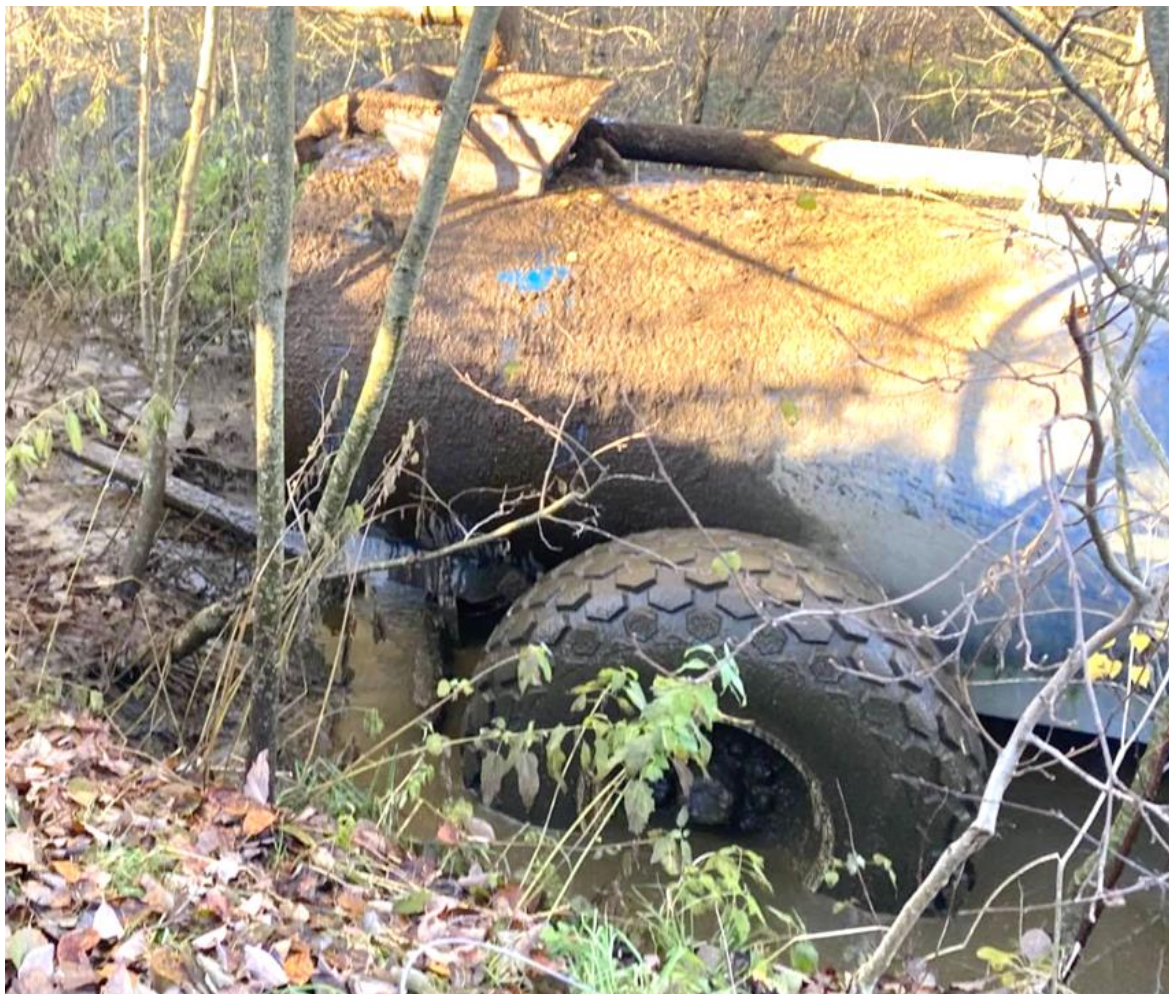
Figur 25. Lite miljøvennlig praksis og gjødselhåndtering ved Steindalsbekken i 2022. Foto: @Morten André Bergan/NINA.

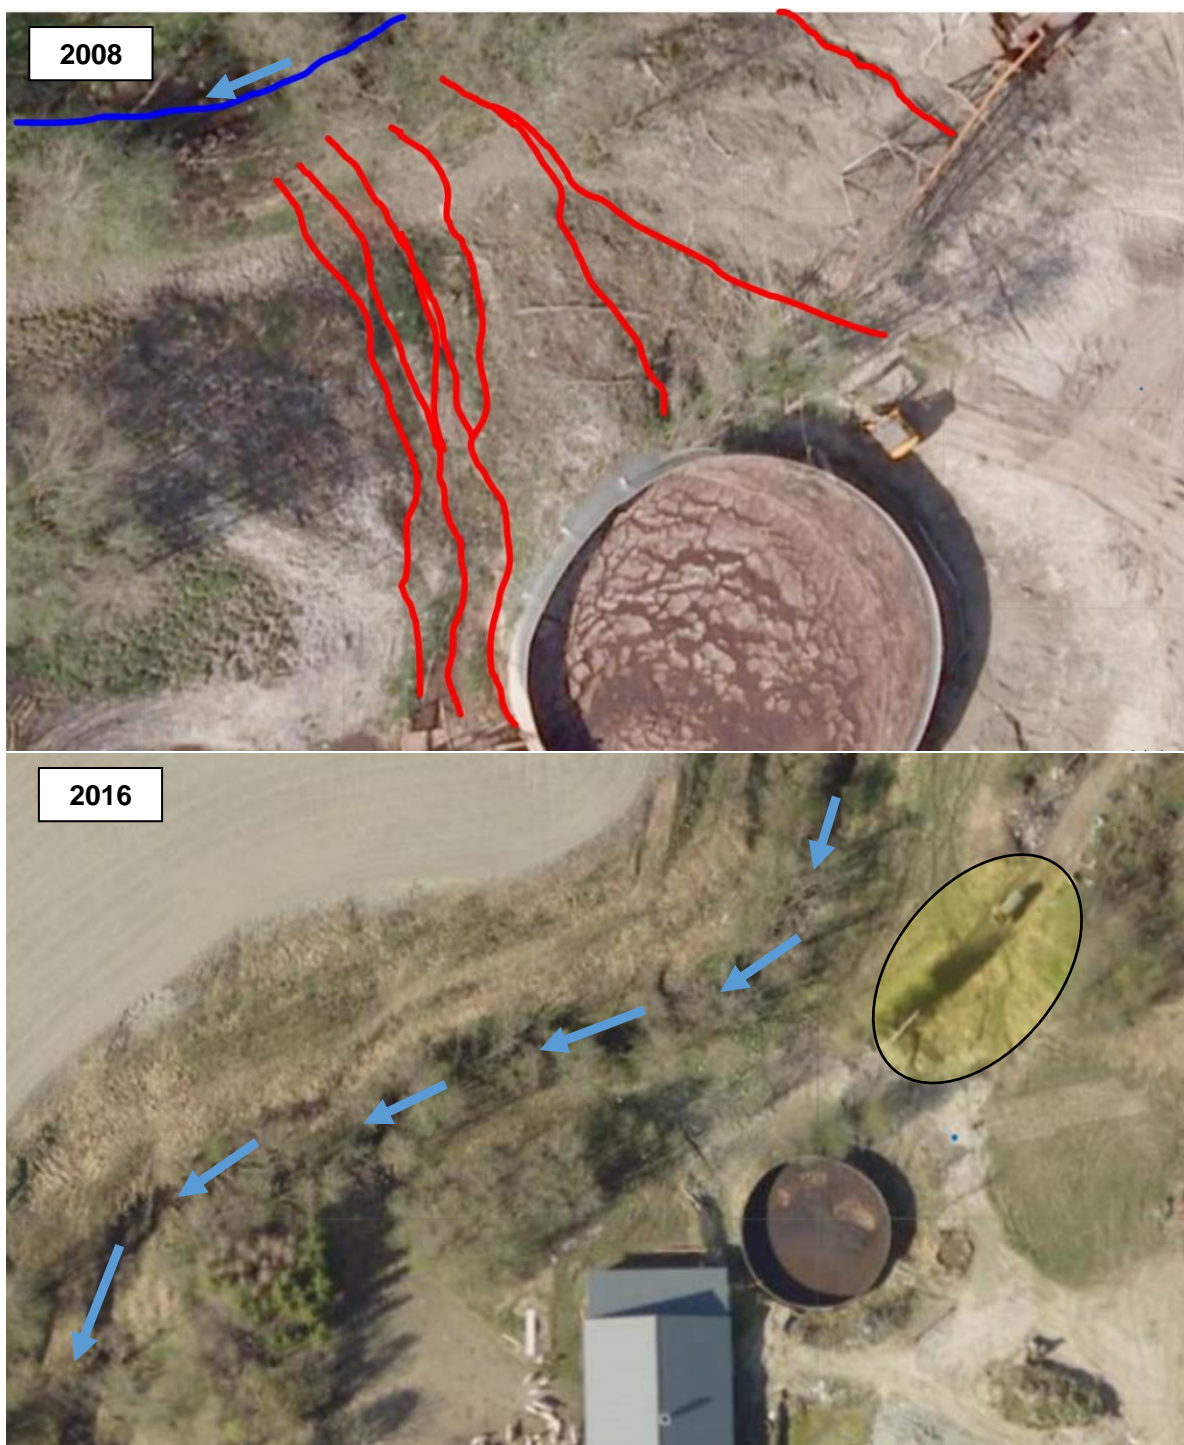
Figur 26. Øverst: Flyfoto fra 2008, like etter gjødseltanken ble oppført, viser potensielle avrenningsgrøfter og spor i terrenget (røde streker) som gjødsel på avveie kan renne ufordrøyd ut i Steindalsbekken (blå linje). **Nederst:** Flyfoto fra 2016 avdekker en lik status som flyfoto fra 2008, men med noe mer bevokst kantvegetasjon. Lokalisering av dam og påfylling av gjødsel vist med gul farge. Bekkens vannvei-retning vist med blå piler. Flyfoto: <https://kart.finn.no/>.

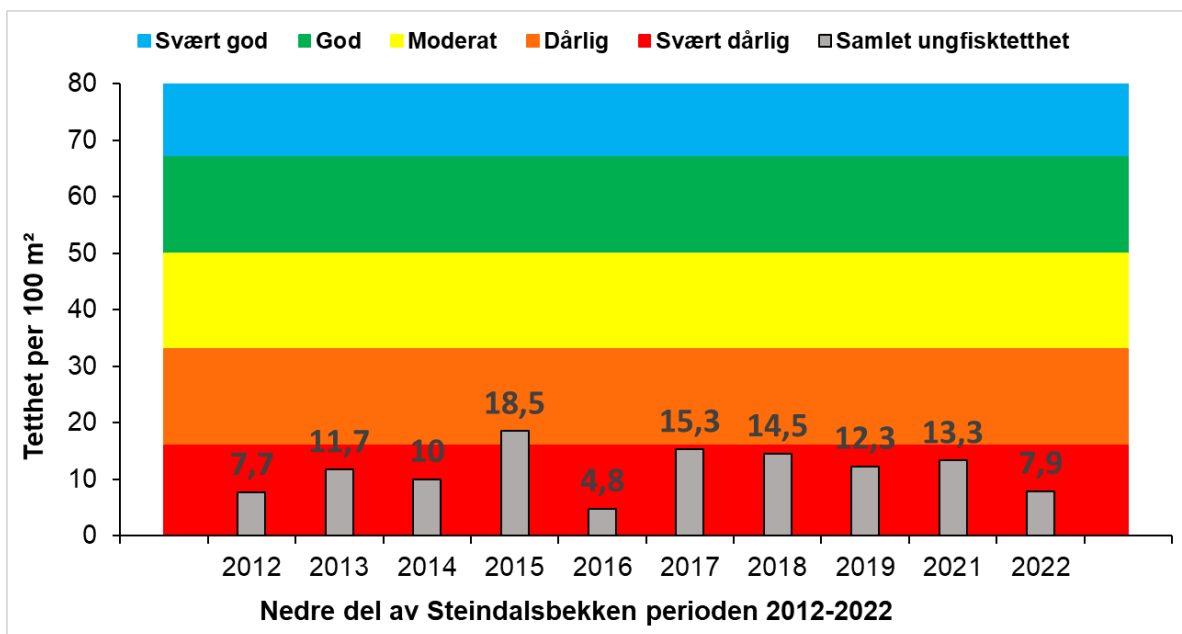
Figur 27. Samlet ungfisktetthet av ørret i nedre del av Steindalsbekken i perioden 2012-2022. Data hentet fra Nøst (2013-2023) og sammenstilt i figur, med fargekoder for økologisk tilstand i bakgrunnen. Fargekodene representerer forventningsverdier til ungfisktetthet i små vassdrag med stasjonære ørretbestander, habitatklasse 3 (Sandlund mfl..2013).

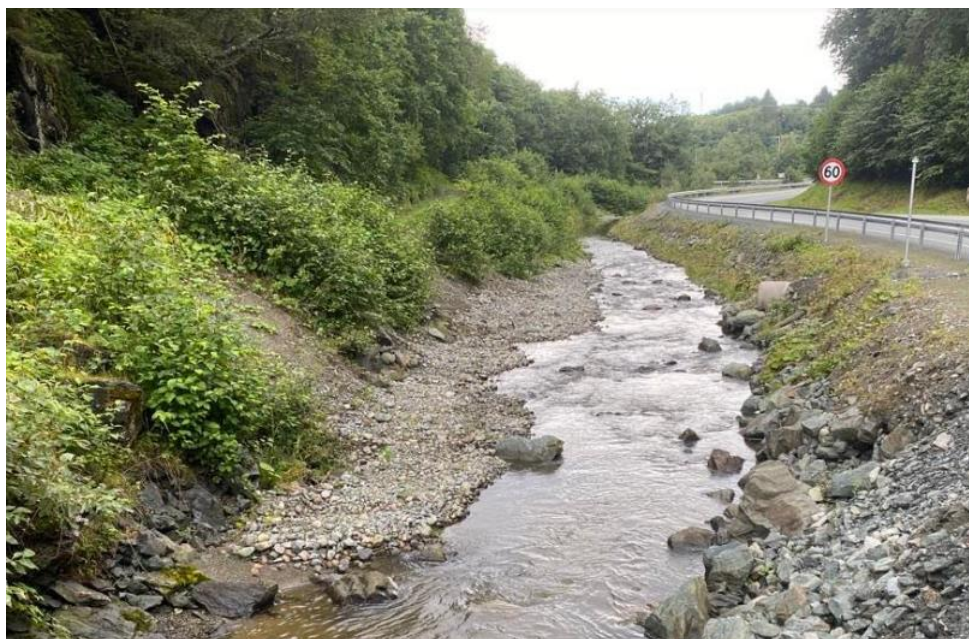
Figur 28. Betydelig mengder naturlig elvestein og -grus ble sommeren 2022 lagt ut på bekkepartier i tilknytning til stasjon 23 i nedre del av Amundbekken. Foto: @Morten André Bergan/NINA.

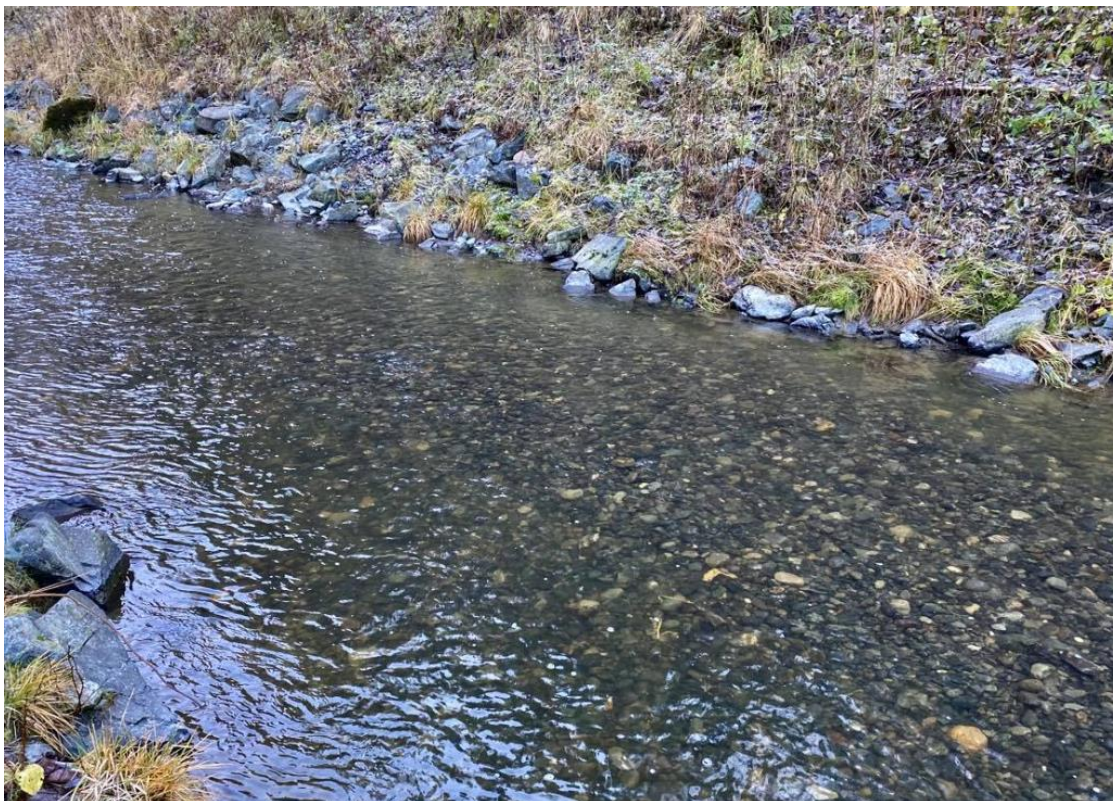
Figur 29. Utlagt naturlig elvestein og -grus sommeren 2022 har senere dette året, etter flom og naturlig massetransport, lagt seg fint til rette i bekkeløpet ved stasjon 23 i nedre del av Amundbekken. Foto: @Morten André Bergan/NINA.

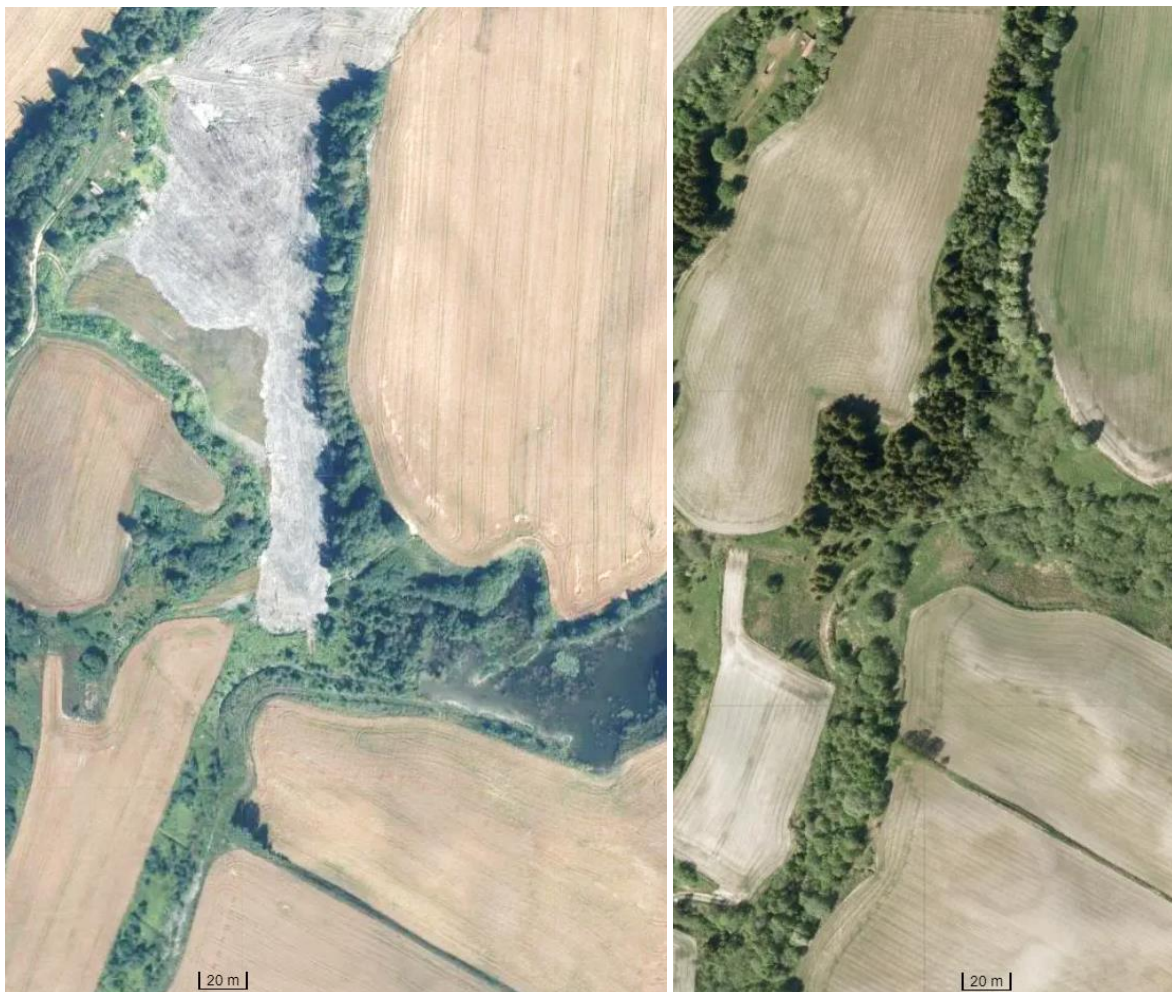
Figur 36. Flyfoto fra 2019 etter etablering av nydyrking (t.v.) sammenlignet med status i 2010 (t.h.). Flyfoto: <https://kart.finn.no/>.

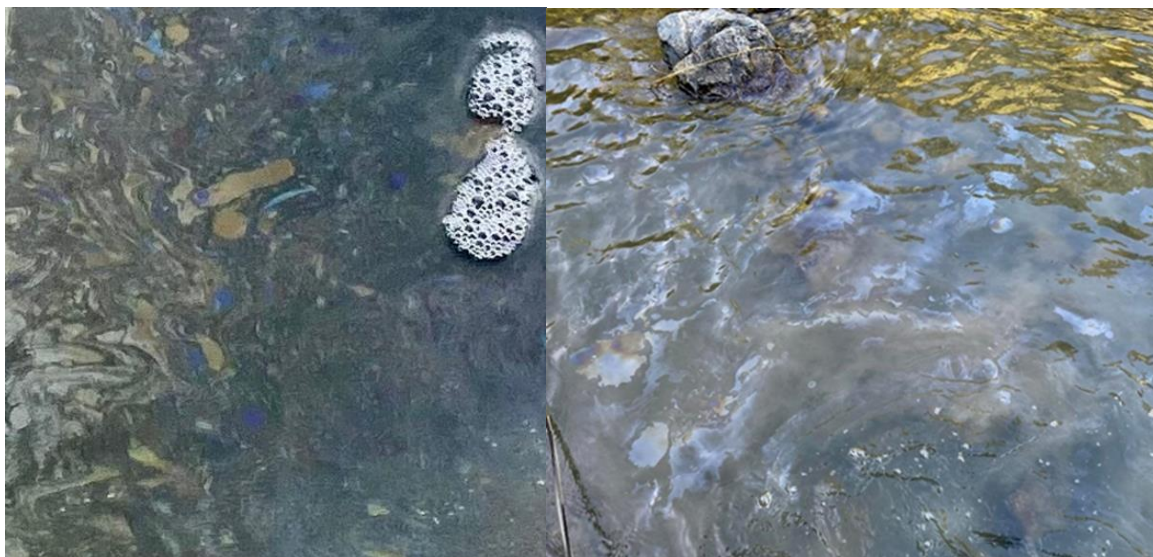
I 2022 ble Søra undersøkt med et stasjonsomfang tilpasset et omfattende utslipp av diesel til vassdraget i området E39. Opp mot 500 liter diesel rant ut i Søra fra E39 den 1 september 2022, etter lekkasje fra en tankbil (se Bergan (2023) for mer informasjon om hendelsen og forløp).

Figur 38. Olje- og dieselforbindelser i vannoverflata i Sørå mens utslippet pågikk den 1. september. Foto: @Morten André Bergan/NINA.

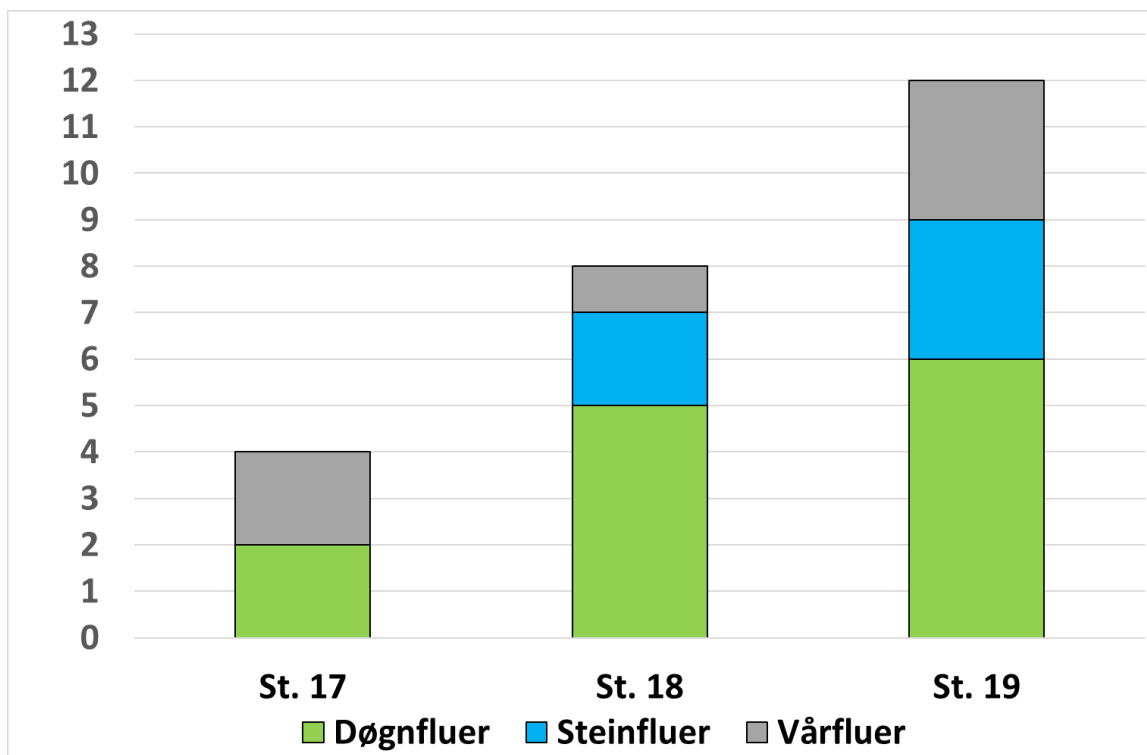
Figur 40. Antall ulike EPT (døgn-, stein- og vårfluearter) per prøve på to stasjoner nedstrøms utslipp av diesel (st. 17 og 18) til Sørø i 2022, sammenlignet med en stasjon oppstrøms dieselutslippet (st. 19).

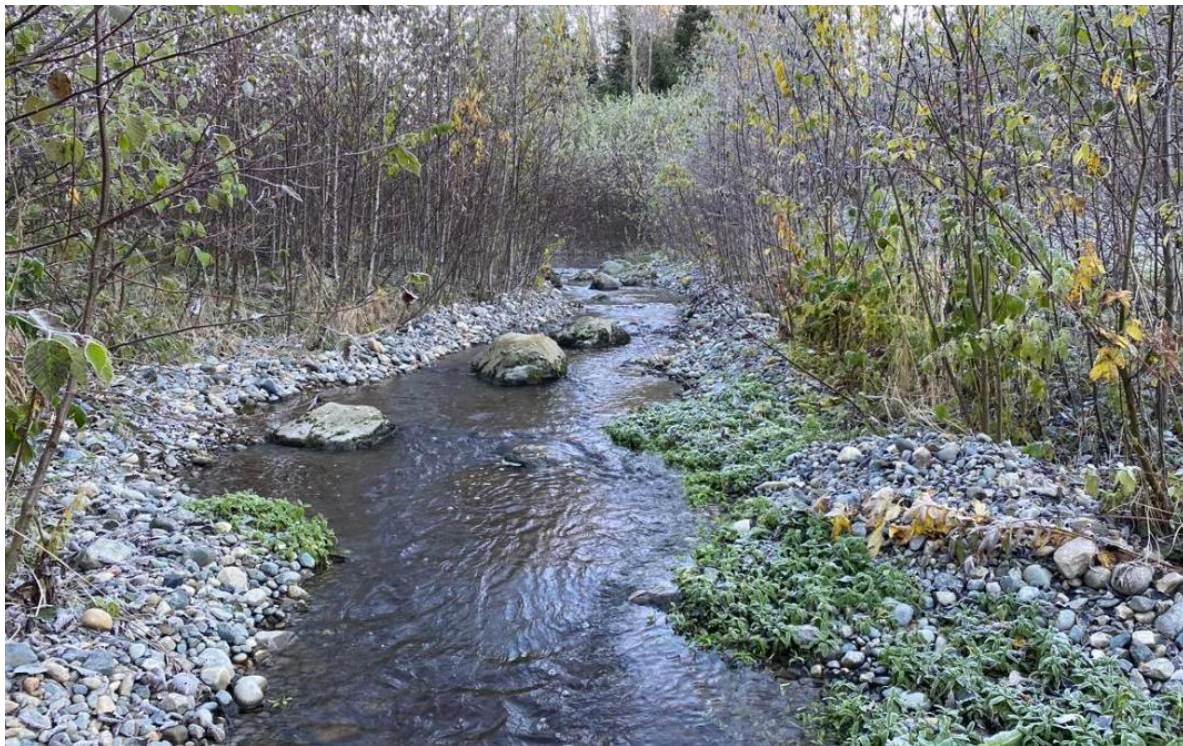
Restaurert strekning (se **figur 42** for foto av bekkestrekningen) nedstrøms Heimdal sentrum og dammer (st. 20) har noe lavt biologisk mangfold, men økt innslag av steinfluer og andre rentvannskrevende bunndyrformer i bunndyrfaunaen, og oppnår «Moderat» økologisk tilstand (**tabell 5, figur 38**).

Figur 42. Stasjonsområde 20 i restaurerte bekkepartier i Sørås øvre del. Foto: @Morten André Bergan/NINA.

Vannmiljøtilstanden er vesentlig bedre på disse partiene av Sørå (bilde 43) sammenlignet med stasjonene i nedre del, men når likevel ikke helt opp til miljømålet «God» økologisk tilstand. I 2022 oppnås «Moderat» økologisk tilstand. Den økologiske tilstanden synes å ha stabilisert seg på dette nivået de siste fem årene etter restaureringen (bilde 43).

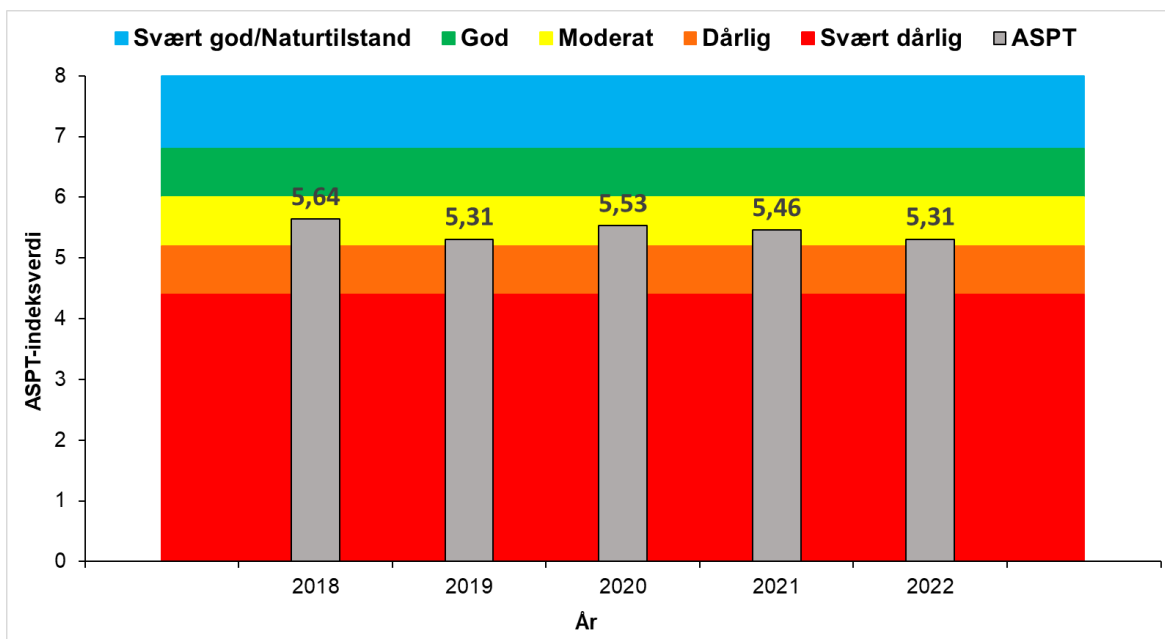
Figur 43. ASPT-indeksverdi og økologisk tilstand de siste fem årene for bekkepartier som har blitt naturligt restaurert i Søras øvre del nedstrøms avkjøring til Kattem.

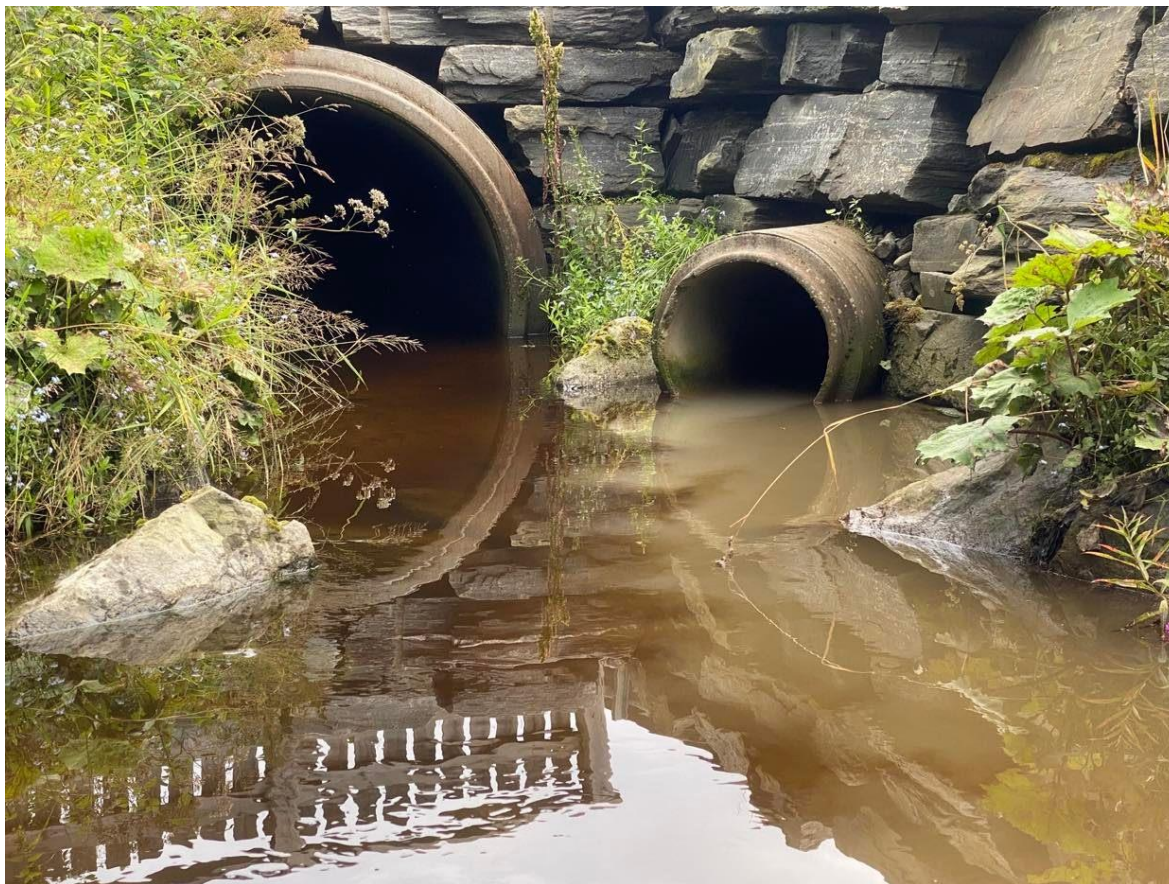
Figur 44. Det første kjente utslippet av partikler og eventuell forurensning til Sørå nedstrøms restaurert strekning kommer inn noe nedstrøms st. 20 i Sørås øvre del. Herfra og nedover forverres miljøtilstanden vesentlig i bekken. Foto fra august i 2022. Foto: @Morten André Bergan/NINA.
