2256

NINA Rapport

Bunndyrovervåking av små vassdrag i Trondheim kommune i 2022

Trondheim kommune

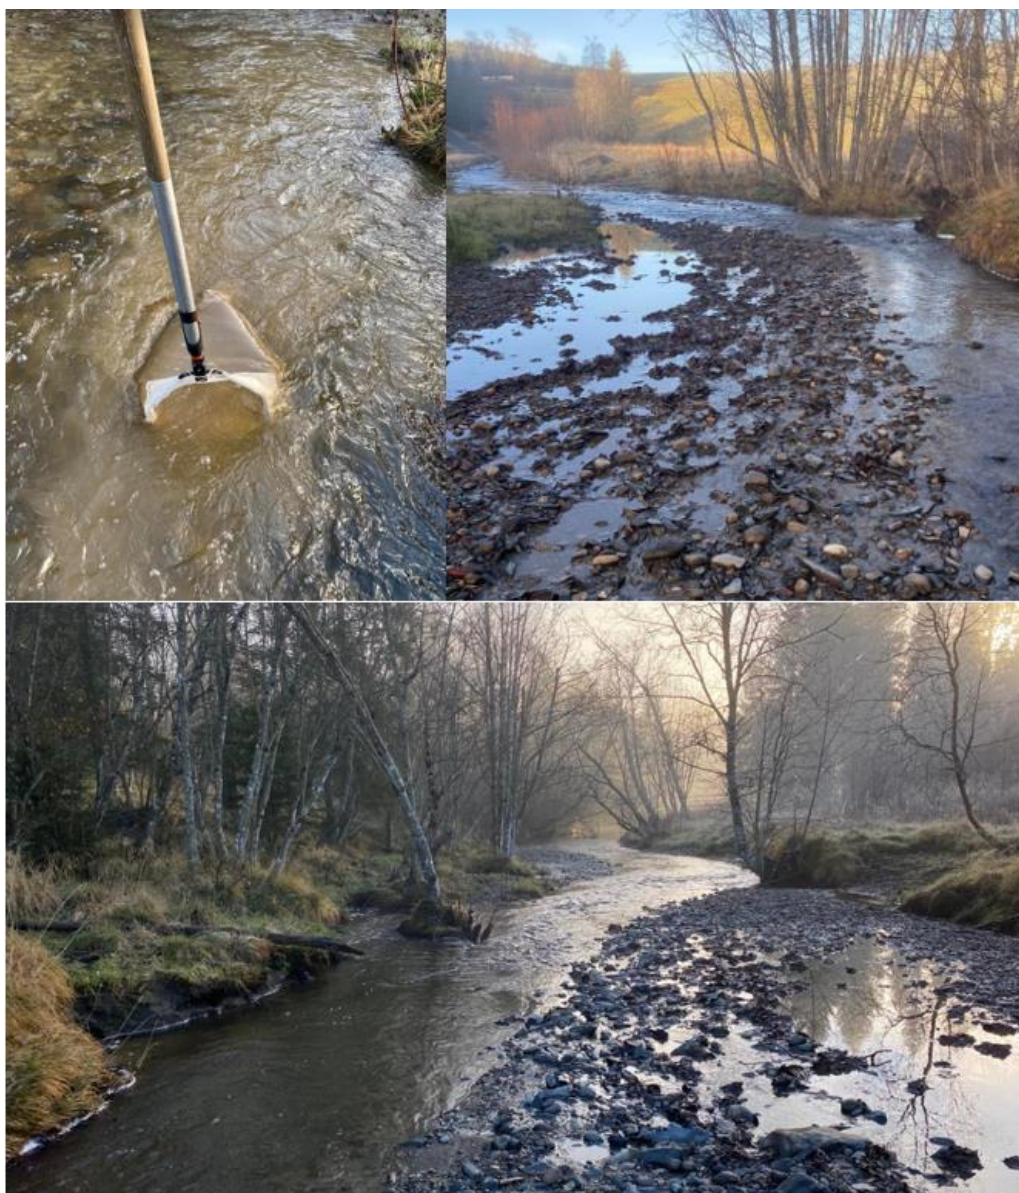
Som følge av stor planlagt aktivitet i Tullbekkens nedbørfelt i årene som kommer, både i forhold til deponiplaner og veiutbygging, vil Tullbekkens nedre del innlemmes i overvåkingsprogrammet for bunndyr i kommunen. Disse årlige bunndyrundersøkelser fortsetter derfor i 2023. Tullbekkens nedre del er et svært viktig gyteområde for nidelvørret (**figur 45**), som vil tapes i verdi og funksjon dersom nedslammingsgraden øker for mye i vassdraget.

Figur 45. Bunndyrprøvetaking i nedre del av Tullbekken i 2022. Foto: @Morten André Bergan/NINA

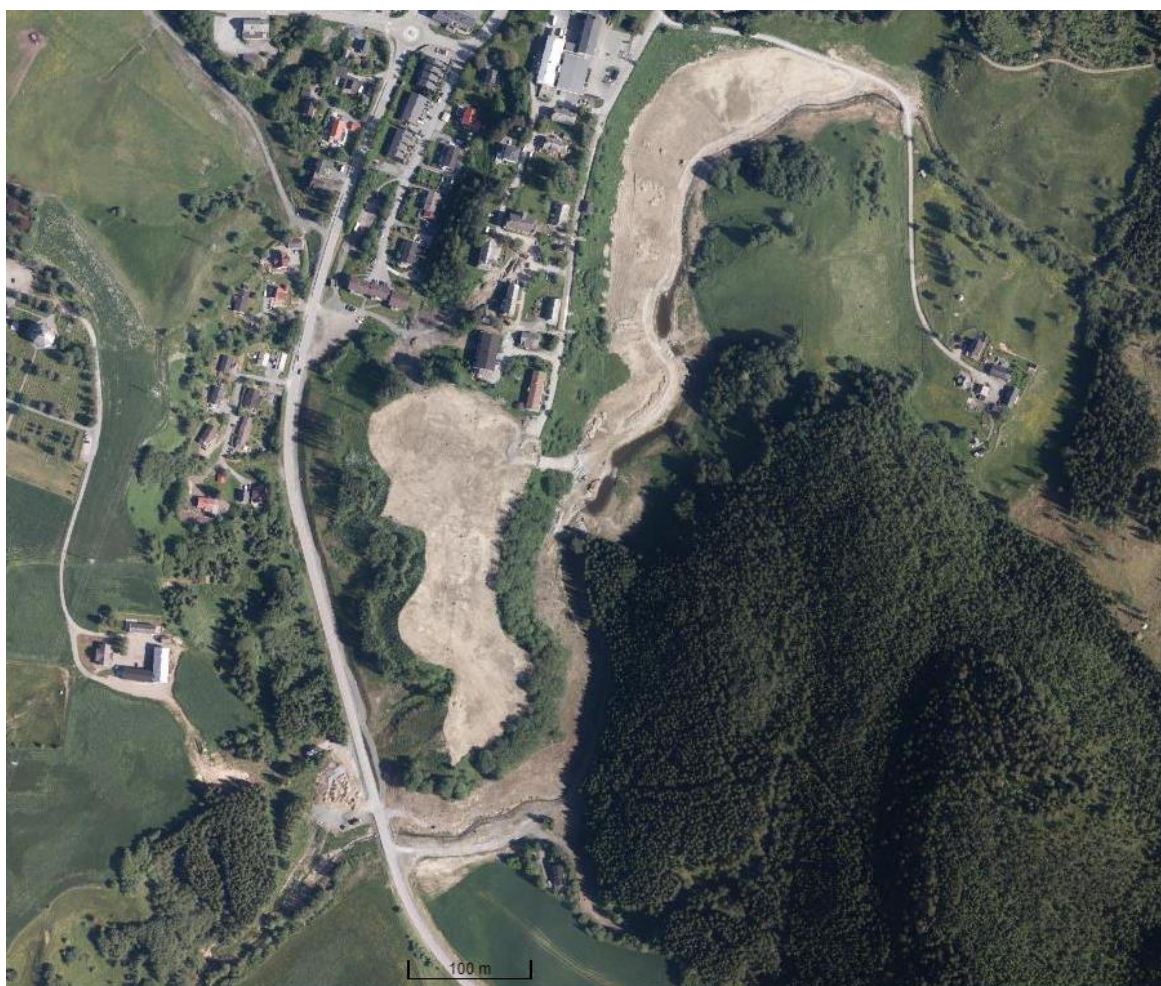
Storvollbekken har sitt utspring fra tjern og myrområder (sør-)vest for Klæbu sentrum. Bekken renner på sørvestsiden av Klæbu sentrum og passerer mellom Storvollen og Øver-Eidstu, før den munner i Nidelva om lag 600 meter nedenfor Svean bru. Bekken er i utgangspunktet 3-5 meter bred, har sikker helårsavrenning, men kan i dag ha periodevis meget lav vannføring, men uten å naturlig gå helt tørr. Storvollbekken har nylig (2018/2019) gjennomgått store endringer i bekkeløpet, med omfattende sikringstiltak av NVE, delvis restaurering og anlegging av dammer på partier omkring Sveanvegen (veinr. 6680) og oppover mot Børjavegen (**figur 46**).

Figur 46. Storvollbekken og partier som nylig har gjennomgått rassikring og restaurering. Flyfoto fra 2019. Flyfoto: <https://kart.finn.no/>

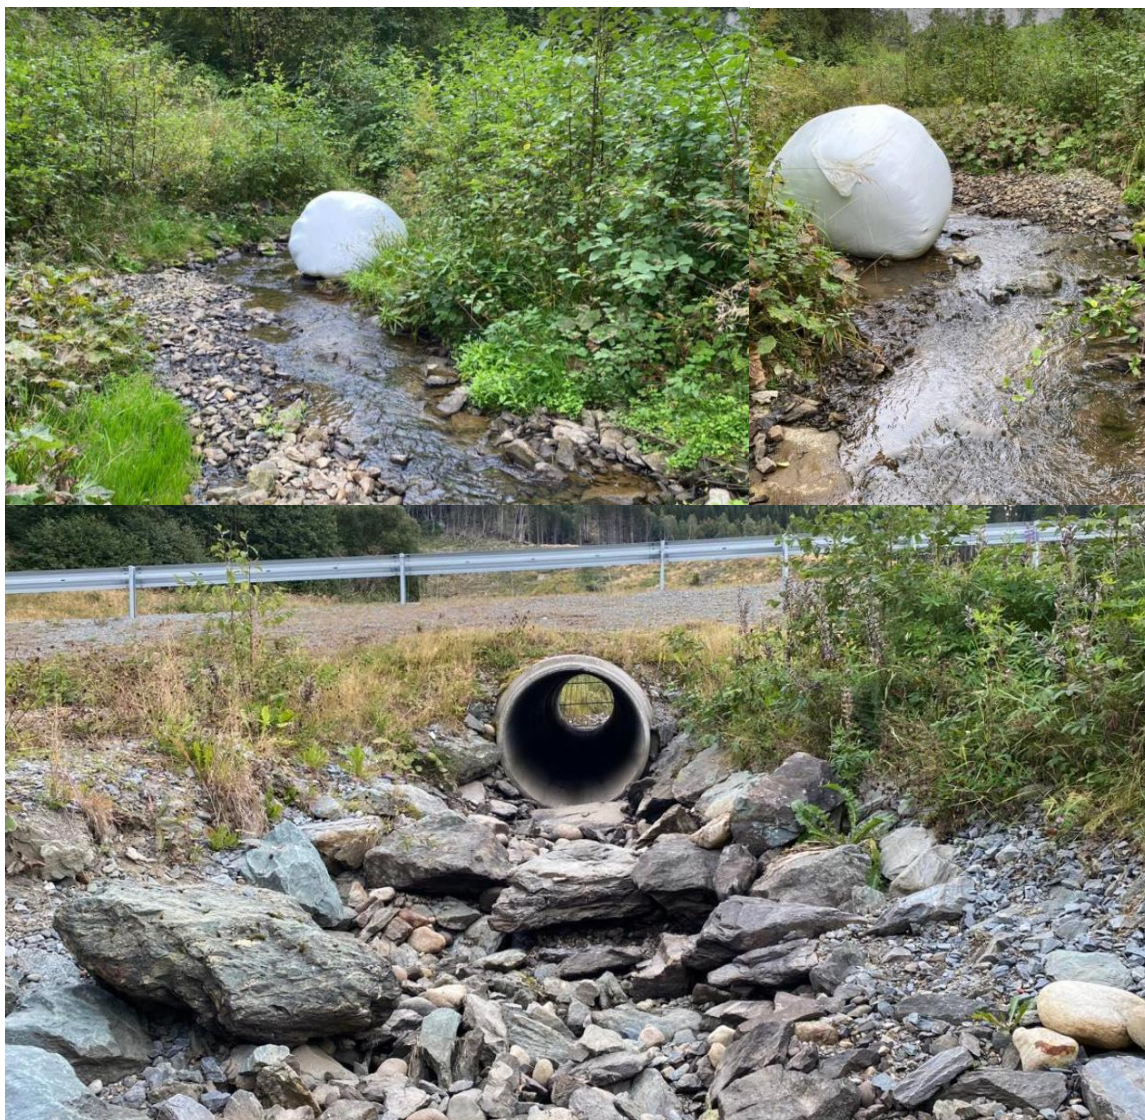
Figur 47. Foto fra 12. september 2022. Nye og gamle rundballer har ligget strødd i bekkeløpet nedstrøms Sveanvegen de siste tre årene (øverst), og nylig steinsatt strekning i bekkeløpet like nedstrøms Sveanvegen går helt tørr (nederst). Foto: @Morten André Bergan/NINA.

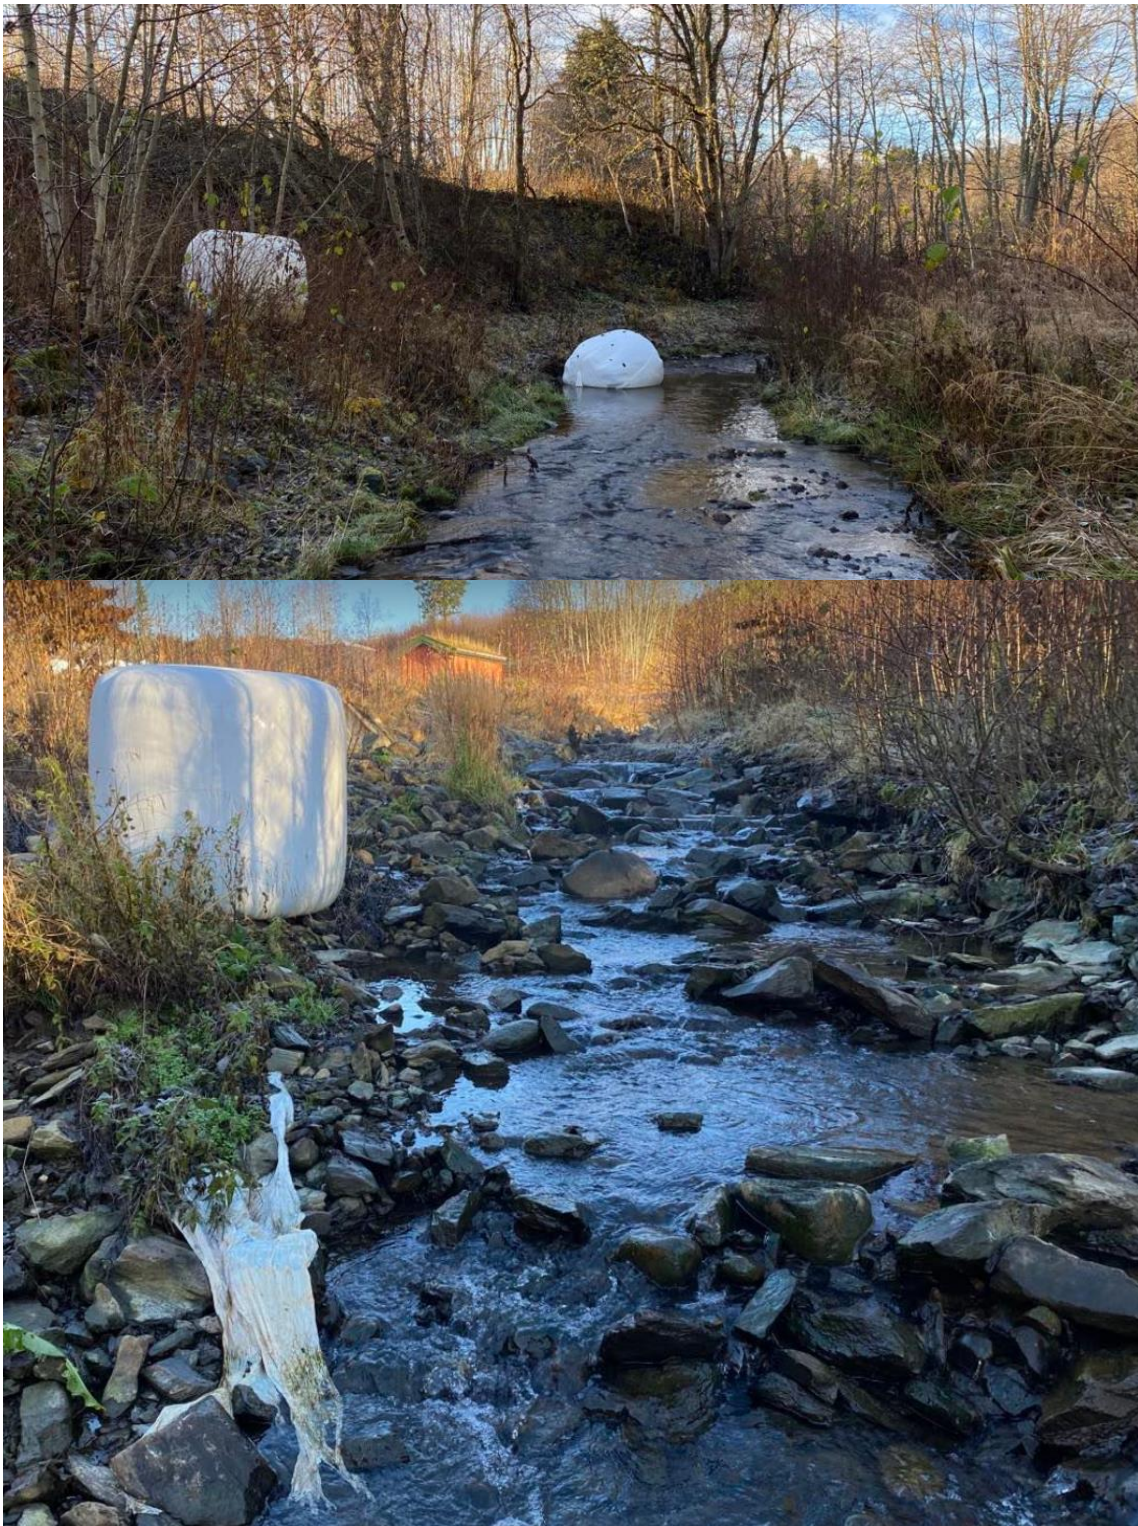
Figur 48. Foto fra 01. november 2022. Nye og gamle rundballer har ligget strødd i bekkeløpet nedstrøms Sveanvegen de siste tre årene. Over tid bidrar dette til tilførsel av mikroplast til vannmiljøet i bekken og etter hvert Nidelva, som er hovedresipient til Storvollbekken. Foto: @Morten André Bergan/NINA.

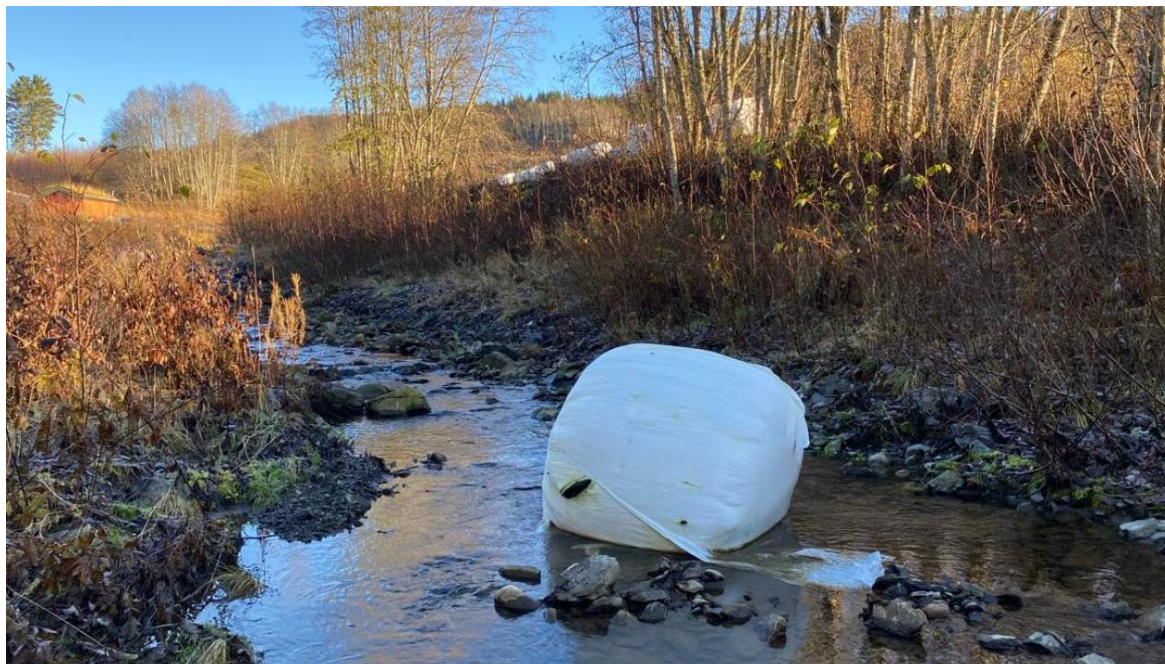
Figur 49. Foto fra 01. november 2022. Nye og gamle rundballer har ligget strødd i bekkeløpet nedstrøms Sveanvegen de siste tre årene. Over tid bidrar dette til tilførsel av mikroplast til vannmiljøet i bekken og etter hvert Nidelva, som er hovedresipient til Storvollbekken. Dette er et miljøproblem som bør ryddes opp i. Foto: @Morten André Bergan/NINA.

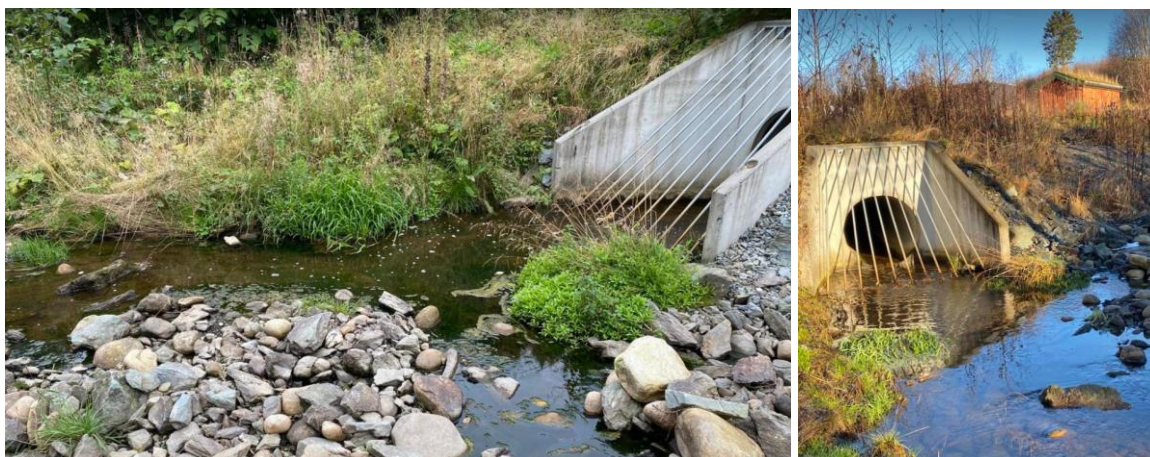
Figur 50. Foto fra 2022. Punktutslipp til Storvollbekken like nedstrøms Sveanvegen forverrer vannmiljøet, og gir risiko for redusert økologisk tilstand i bekken. Foto: @Morten André Bergan/NINA.

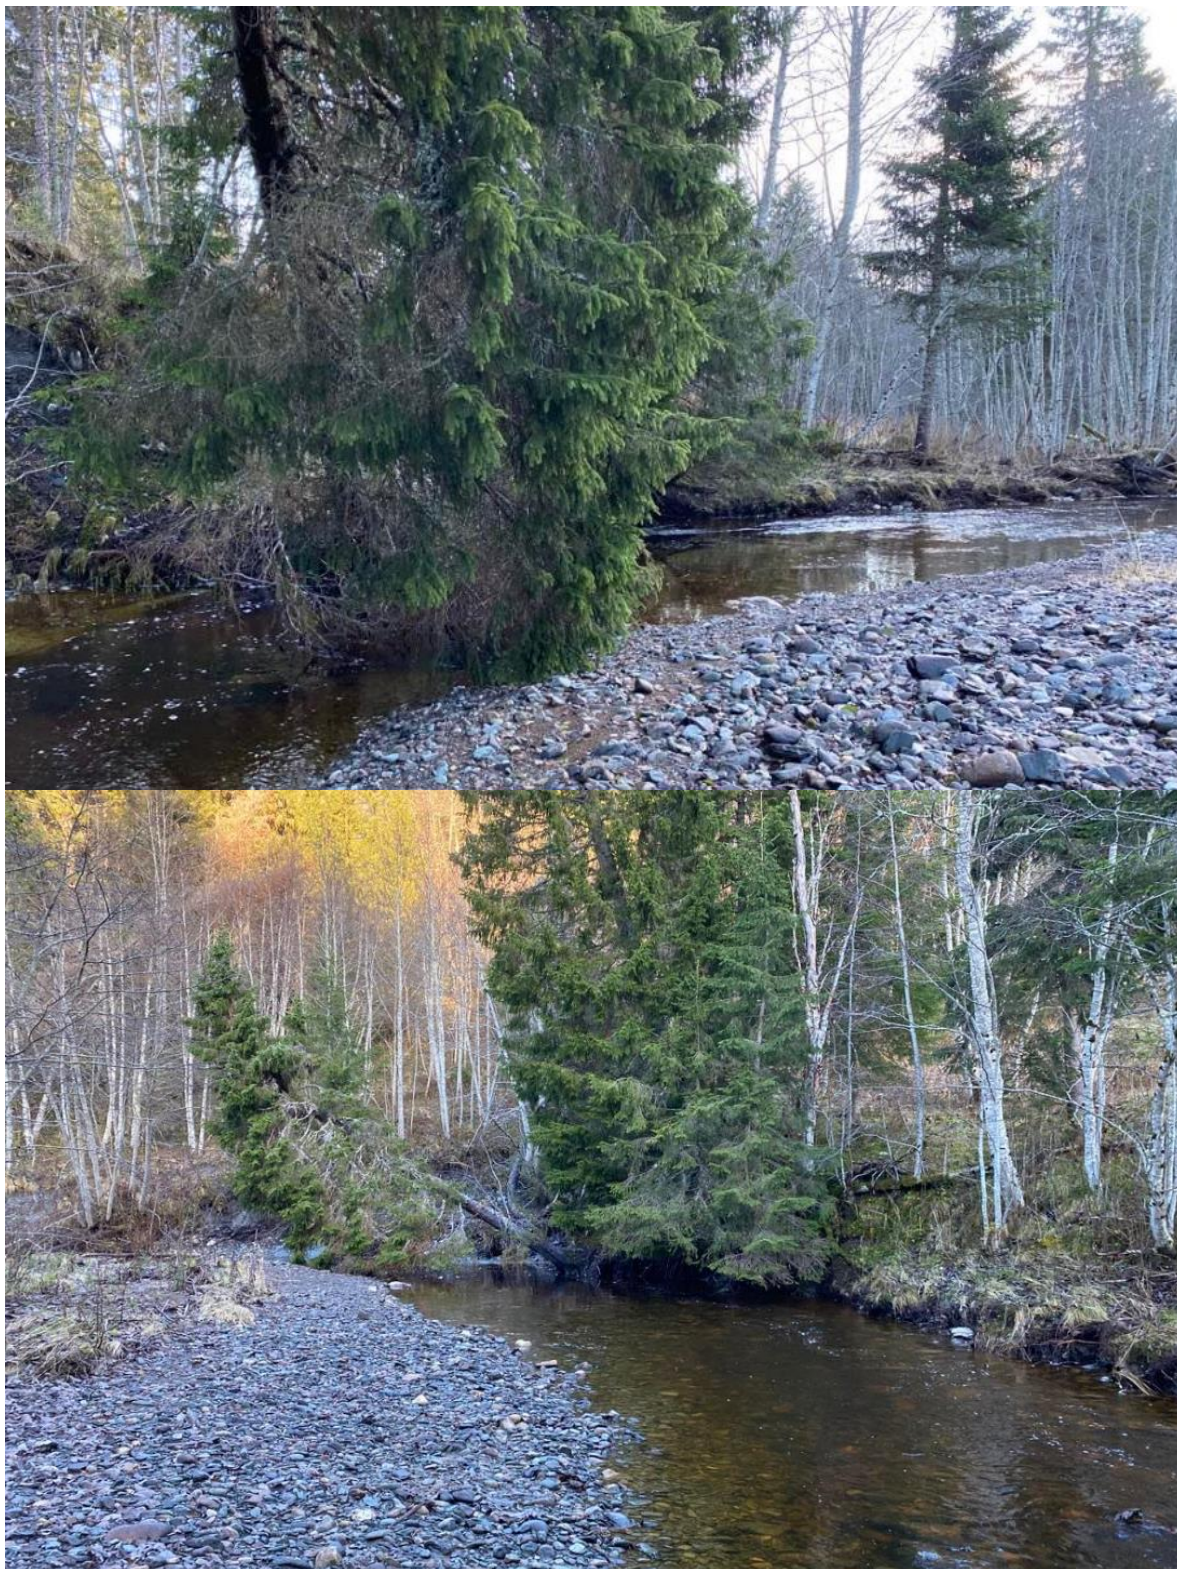
Figur 52. Nedre del av Litjelva har urørt vann og habitatkvalitet tilsvarende naturtilstand, og dette gjenspeiles i bunndyrfaunaen i elva. Litjelva har det høyeste biologiske mangfoldet og den beste økologiske tilstanden av alle undersøkte vassdrag i 2022. Foto: @Morten André Bergan/NINA.
