NINA Rapport

Salamanderdammene ved Vesle Osensjøen

Evaluering av gjennomførte avbøtende tiltak for småsalamander etter framføring av rørgate

Dervo, B. K. 2023. Salamanderdammene ved Vesle Osensjøen. Evaluering av gjennomførte avbøtende tiltak for småsalamander etter framføring av rørgate. NINA Rapport 2331. Norsk institutt for naturforskning.

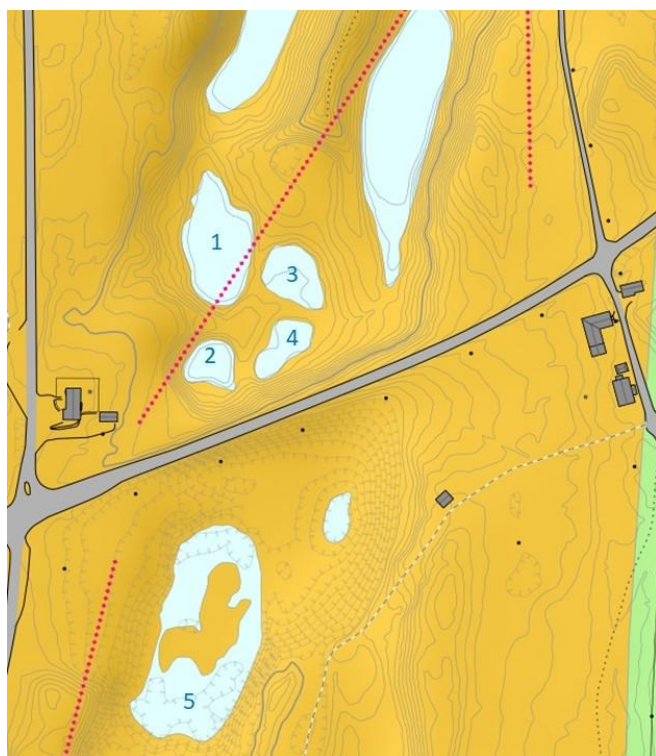
Figur 2.1. Løsmassekart over dammene sør for Vesle Ossiøen i Trysil kommune. Gul farge er sorterte breelvvavsetning, ofte skråstilte lag av forskjellig kornstørrelse fra fin sand til stein og blokk. Rød stiplet linje er ryggformet breelvvavsetning. Kilde: <http://geo.ngu.no/kart/losmasse/>

Det er registrert i alt seks dammer på gnr. 74 bnr. 114. **Figur 2.1** viser fem av dammene som ble kartlagt i 2020 (nummerert fra 1 til 5), med bilde av fire av dammene i **figur 2.2**. Koordinater, areal og hoh. for dam 1 og 2 er vist i **tabell 2.1**. Arealet til dam 1 ble beregnet til 2 500 m² og dam 700 m² under feltarbeidet i 2020. Dam 3 og 4 var temporære i 2020, men fylt med vann under feltarbeidet i 2023. Flyfoto som er tilgjengelig på Kartverkets Norge i bilder fra 1948 og 1975 indikerer at dagens utforming av dam nr 3 og 4, kan være et resultat av uttak av sand i forbindelse med etablering av veien på begynnelsen av 70-tallet. Dam nr 1 og 2 er ifølge løsmassekart fra NGU opprinnelige og relativt intakte dødisgroper (**figur 2.1**).

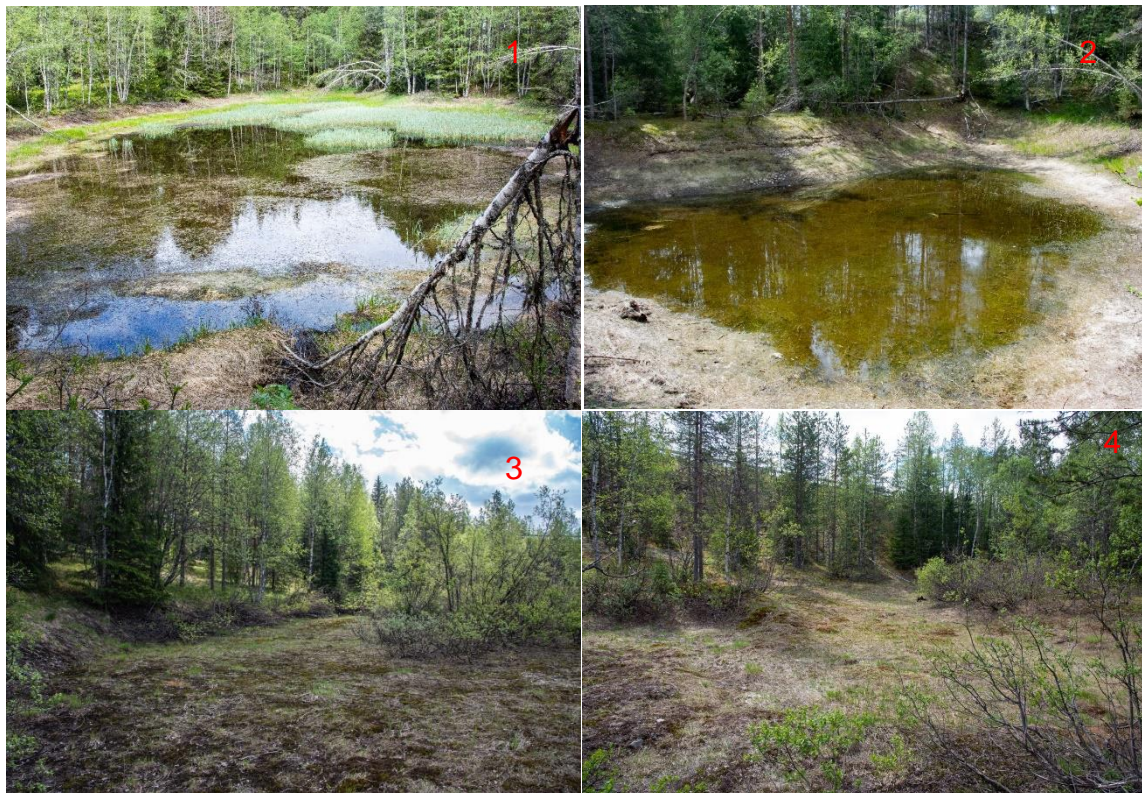
Figur 2.2. Dammene sør for Vesle Osssjøen. Dam 1 oppe til venstre, dam 2 oppe til høyre, «dam 3» nede til venstre og «dam 4» nede til høyre. Bildene er tatt under feltarbeidet i 2020. Foto Børre K. Dervo ©.

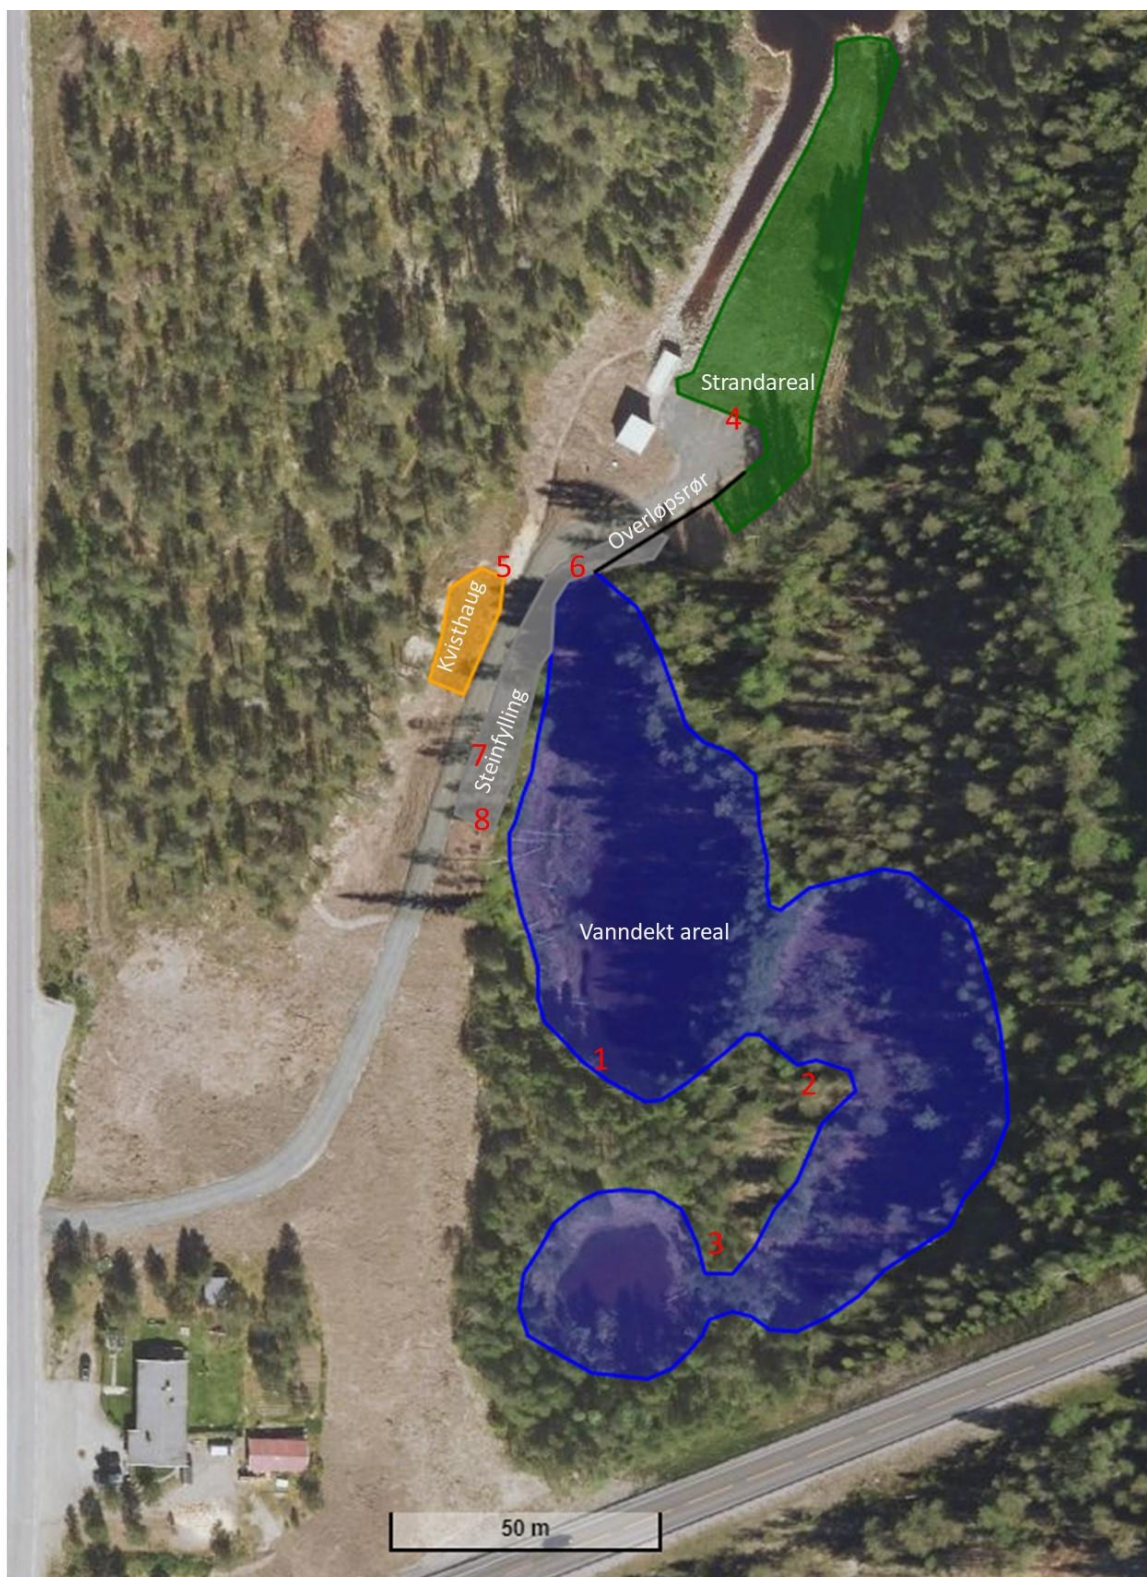
Figur 3.1. Flyfoto over dammene sør for Vesle Ossjøen med skravert blått vanddekt areal den 6 juni 2023 for dam 1, 2, 3 og 4. Tilrettelagt strandareal er skravert grønt, steinfyllingen (overvintringsplass) skravert grått og kvisthaug (overvintringsplass) skravert oransje. Tallene i rødt angir hvor de ulike fotoene i figurene 3.3 til 3.x er tatt. Kilde flyfoto: Norge i bilder/Kartverket.

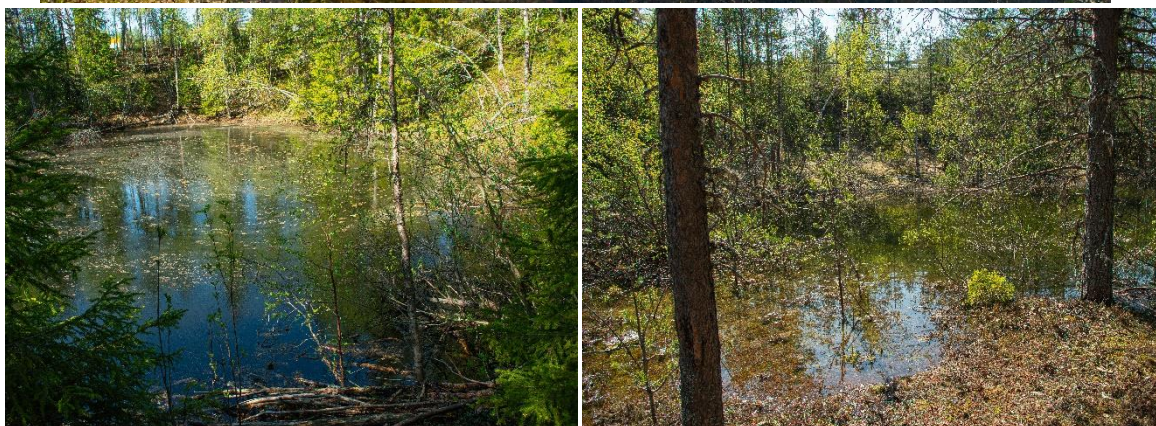
Figur 3.2. Foto av dam 1 (øverst), dam 2 (nede til venstre) og dam 4 (nede til høyre). Bilde av dam 1 er tatt ved rødt tall 1 i **figur 3.1**. Tilsvarende er dam 2 tatt ved rødt tall 3 og dam 4 ved rødt tall 2 i **figur 3.1**.

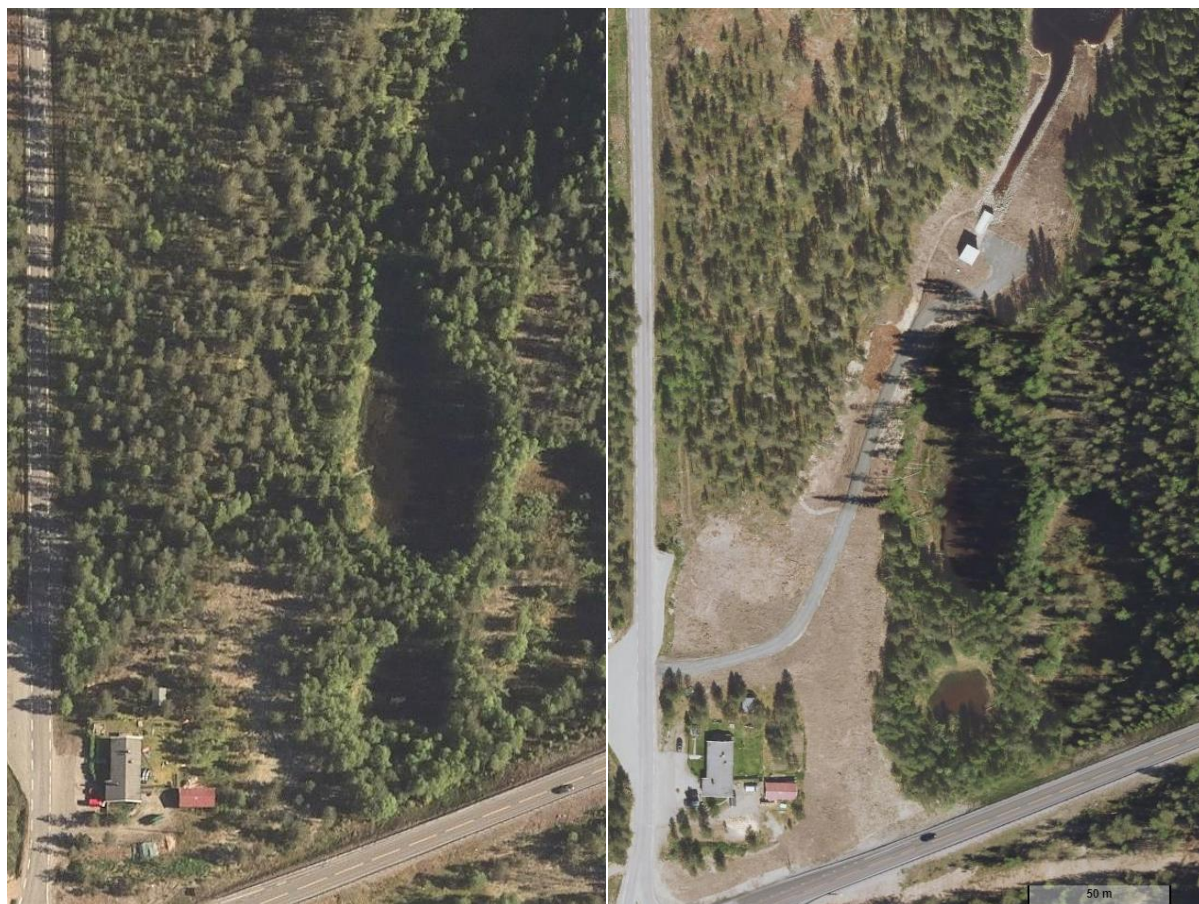
Figur 3.3 viser dammene sør for Vesle Osensjøen før (2017) og etter (2023) etableringen av rørgata. Den opprinnelige traktorveien ned til Vesle Osensjøen har blitt utvidet og skogen langs med veien og ned til dam 1 har blitt hogd. Selve rørgata er lagt dels under og dels i kanten av veien. Nede ved Vesle Osensjøen ble det laget en kanal der rørgata munner ut, og arealene på høyre side av denne kanalen ble fylt ut og opparbeidet til en flate (merket grønt i **figur 3.1** og **figur 3.4**). Arealet på denne strandflata er på i underkant av 1 500 m² og er tenkt å fungere som et sommerhabitat for salamanderne. På dette arealet ble det plassert stubber med røtter som er tenkt og fungerer som skjul på dagtid. Ved utløpet av rørgata ble det også etablert to bygninger og en snuplass. Skråning ned mot dam 1 ble fylt opp med stein med diameter fra 5 til 50-60 cm (arealet skravert i grått i **figur 3.1**, **figur 3.5**). Dette området er etablert som et stort «salamanderhotell», dvs. kunstig overvintringsplass for småsalamanderne. Arealet er beregnet til rundt

Figur 3.3. Flyfoto og er dammene sør for Vesle Osensjøen. Bilde til venstre er tatt i 2017, mens bilde til høyre er fra 2023. Kilde: Norge i bilder/Kartverket.

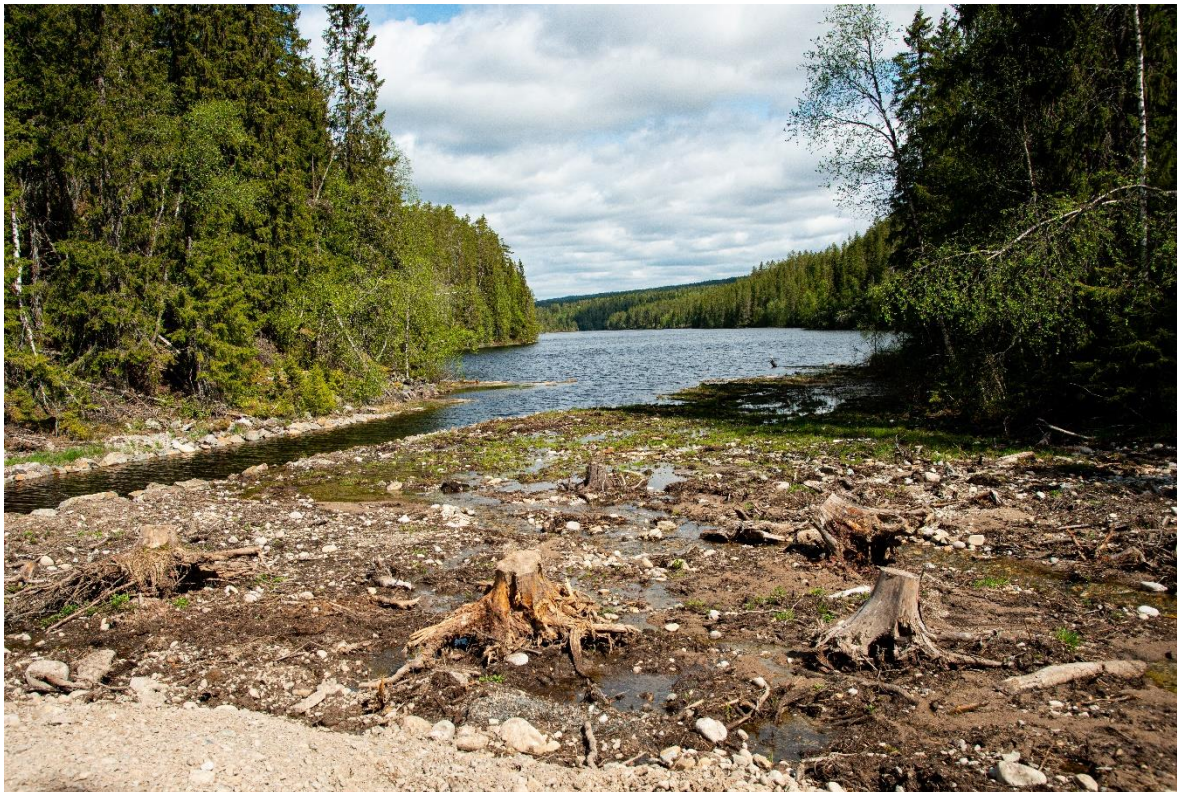
Figur 3.4. Strandarealet nedstrøms utløpet av rørgata (Rødt tall nr. 4 i fig. 3.1). Stubber er lagt ut som dagskjul for småsalamanderne. Foto Børre K. Dervo ©.

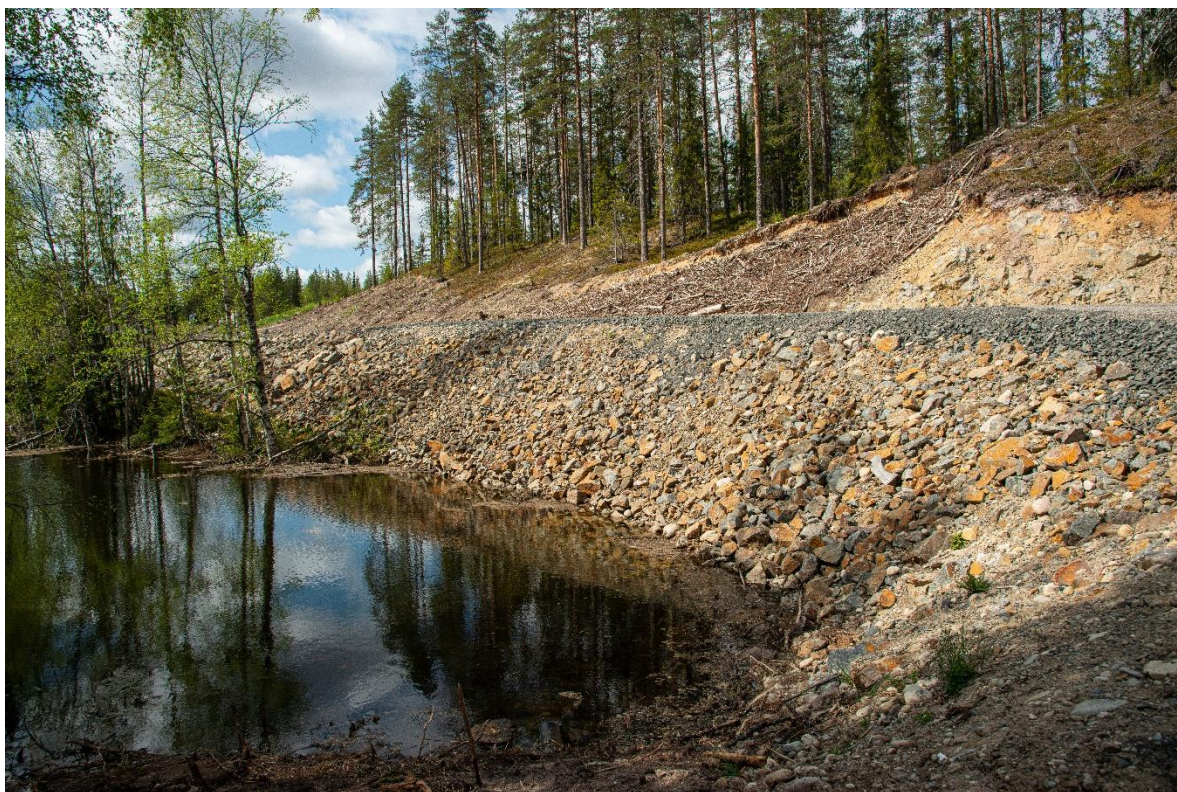
Figur 3.5. Skråning ned mot dam 1 er etablert som et stort salamanderhotell (rødt tall nr 6 i fig 3.1). Foto Børre K. Dervo ©.

Resultatet av de avbøtende tiltakene er gode ift. salamandernes krav til leveområde (Dervo og van der Kooij 2020). Salamanderhotellet i steinfyllingen har ført til langt flere overvintringsplasser, enn bestanden i utgangspunktet har behov for. Dette kompenserer mange ganger for eventuelle overvintringsarealer som har gått tapt. Strandarealet nede ved Vesle Osensjøen har økt tilgangen på godt sommerhabitat. I utgangspunktet var det bare flommarkskogen i vannlinja på grytehullsjøene og et lite areal ned mot innsjøen, som var godt landhabitat før etableringen av rørgata. Dette arealet ble anslått til rundt 1 000 m² før utbyggingen. Mindre enn 50 m² av dette gikk tapt ved etablering av salamanderhotellet. Gode sommerarealer kan i dag anslås til omkring

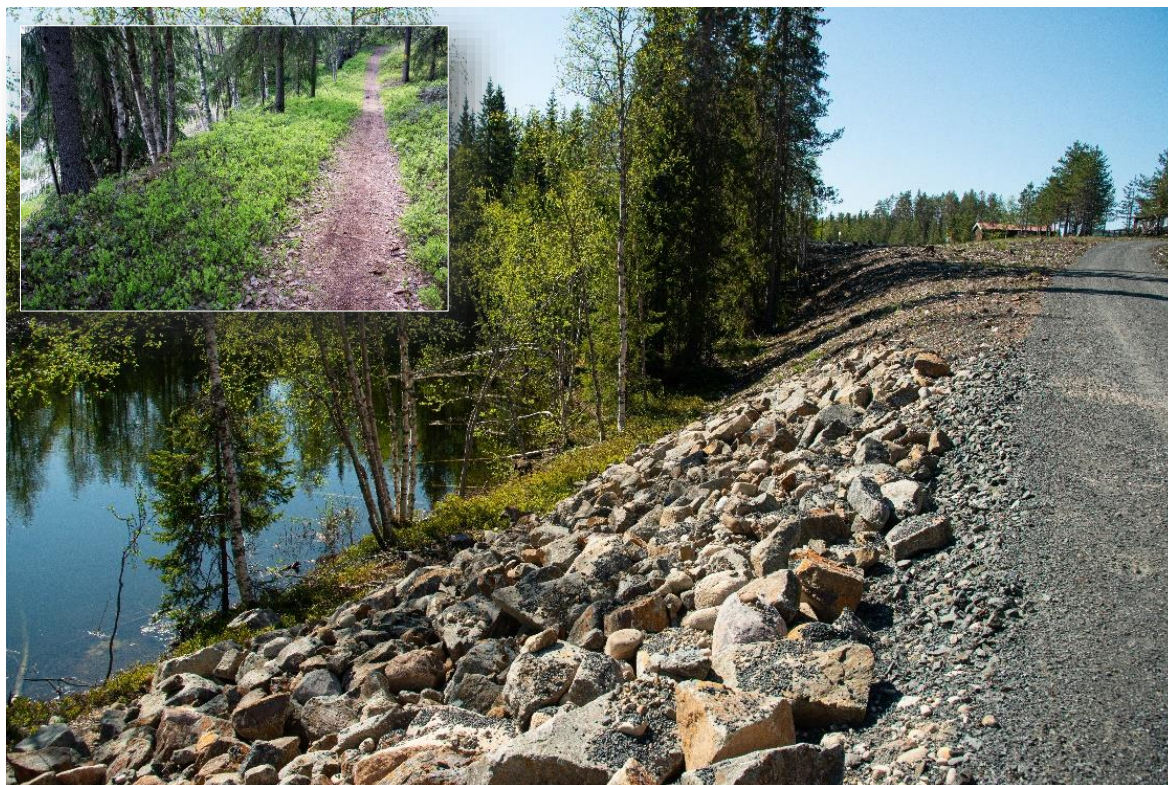
400 m². **Figur 3.6** og **3.7** viser øvre del av salamanderhotellet sett mot sør og sett nedenfra og opp mot vest. Arealet ovenfor vegen hadde før etablering av rørgata hulrom som muligens kunne egne seg som overvintringsplasser. Her ble det i forbindelse med utbyggingen bestemt å lage kvisthaug som kunne egne seg for overvintring (**figur 3.8**). Arealet er beregnet til 180 m².

Figur 3.6. Skråning ned mot dam 1 sett mot sør (rødt tall nr 7 i **fig 3.1**). Bilde oppe til høyre er traktorveien i 2020 før etablering av rørgata og ny vei. Foto Børre K. Dervo ©.

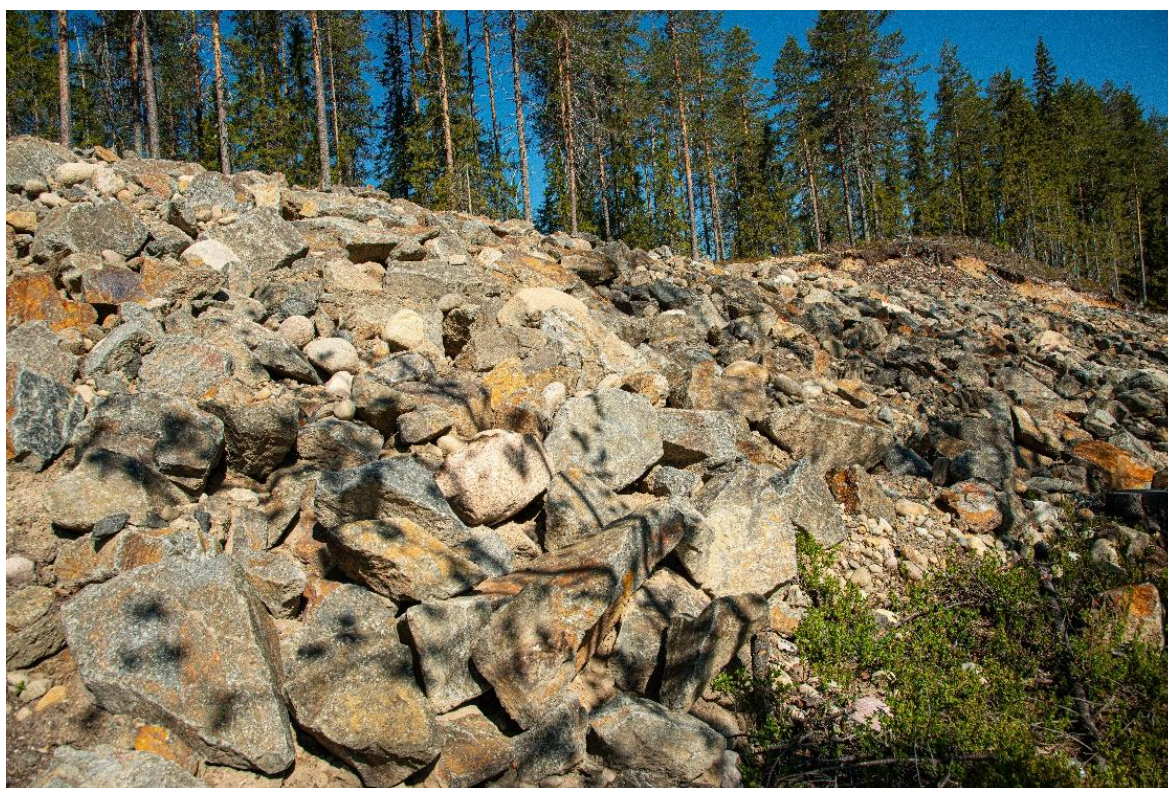
Figur 3.7. Salamanderhotellet sett nedenfra. De store blokkene skaper mange hulrom som egner seg som overvintringsplasser for småsalamanderne (rødt tall nr 8 i **fig 3.1**). Foto Børre K. Dervo ©.

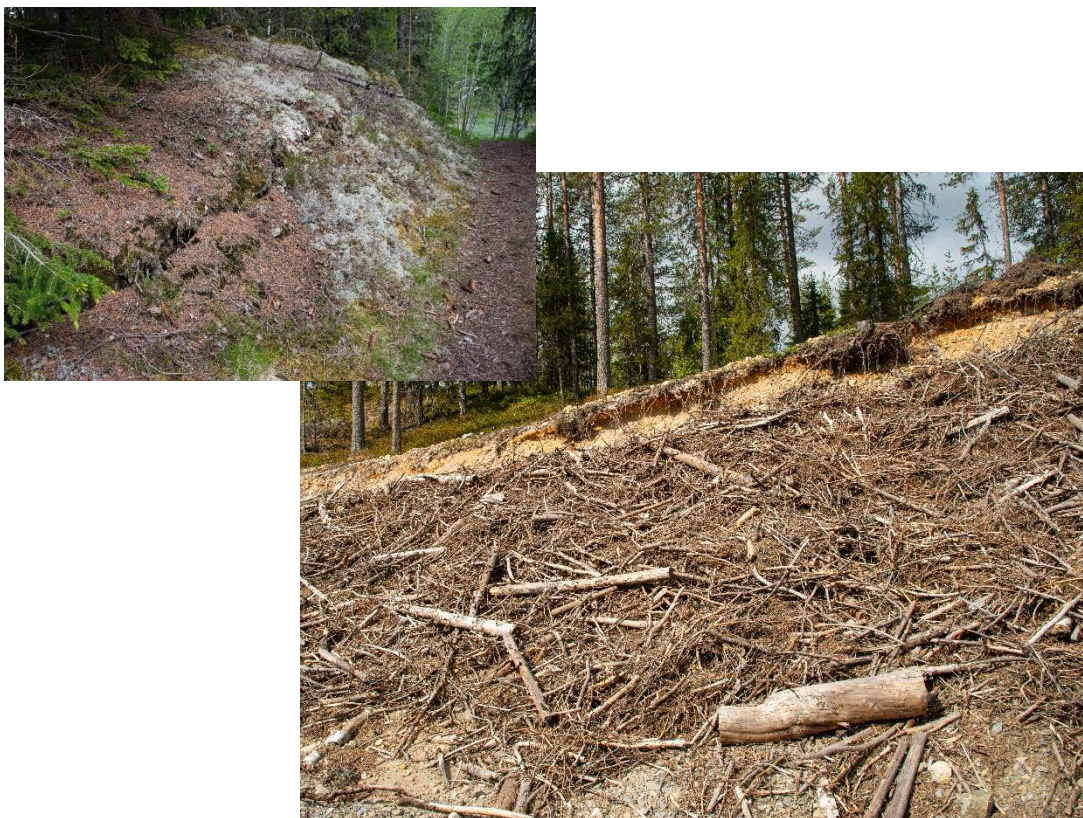
Figur 3.8. Veiskulderen i vest for traktorveien som går langs med dam 1 og 2 ned til Vesle Ossjøen før etablering av rørgata oppe til høyre og etter etablering av kvisthaug som potensiell overvintringsplass for salamander. Foto: Børre K. Dervo ©.

Det eneste avbøtende tiltaket som er gjennomført, og som ikke er vellykket, er kvisthaugen. Her er dimensjonene av trær og kvister alt for smått, og laget er for tynt. Her blir det trolig også altfor tørt i år med lite nedbør. Det er usikkert i hvilken grad dette arealet ble brukt til overvintring før etableringen av rørgata. Siden hotellet ned mot dam 1 har mer enn tilstrekkelig med overvintningsplasser, betyr det mindre at dette tiltaket trolig er mislykket.
