NINA Rapport

Elvemusling i Lomma

Kartlegging og tiltaksanalyse

Magerøy, J.H. 2024. Elvemusling i Lomma. Kartlegging og tiltaksanalyse. NINA Rapport 2281. Norsk institutt for naturforskning.

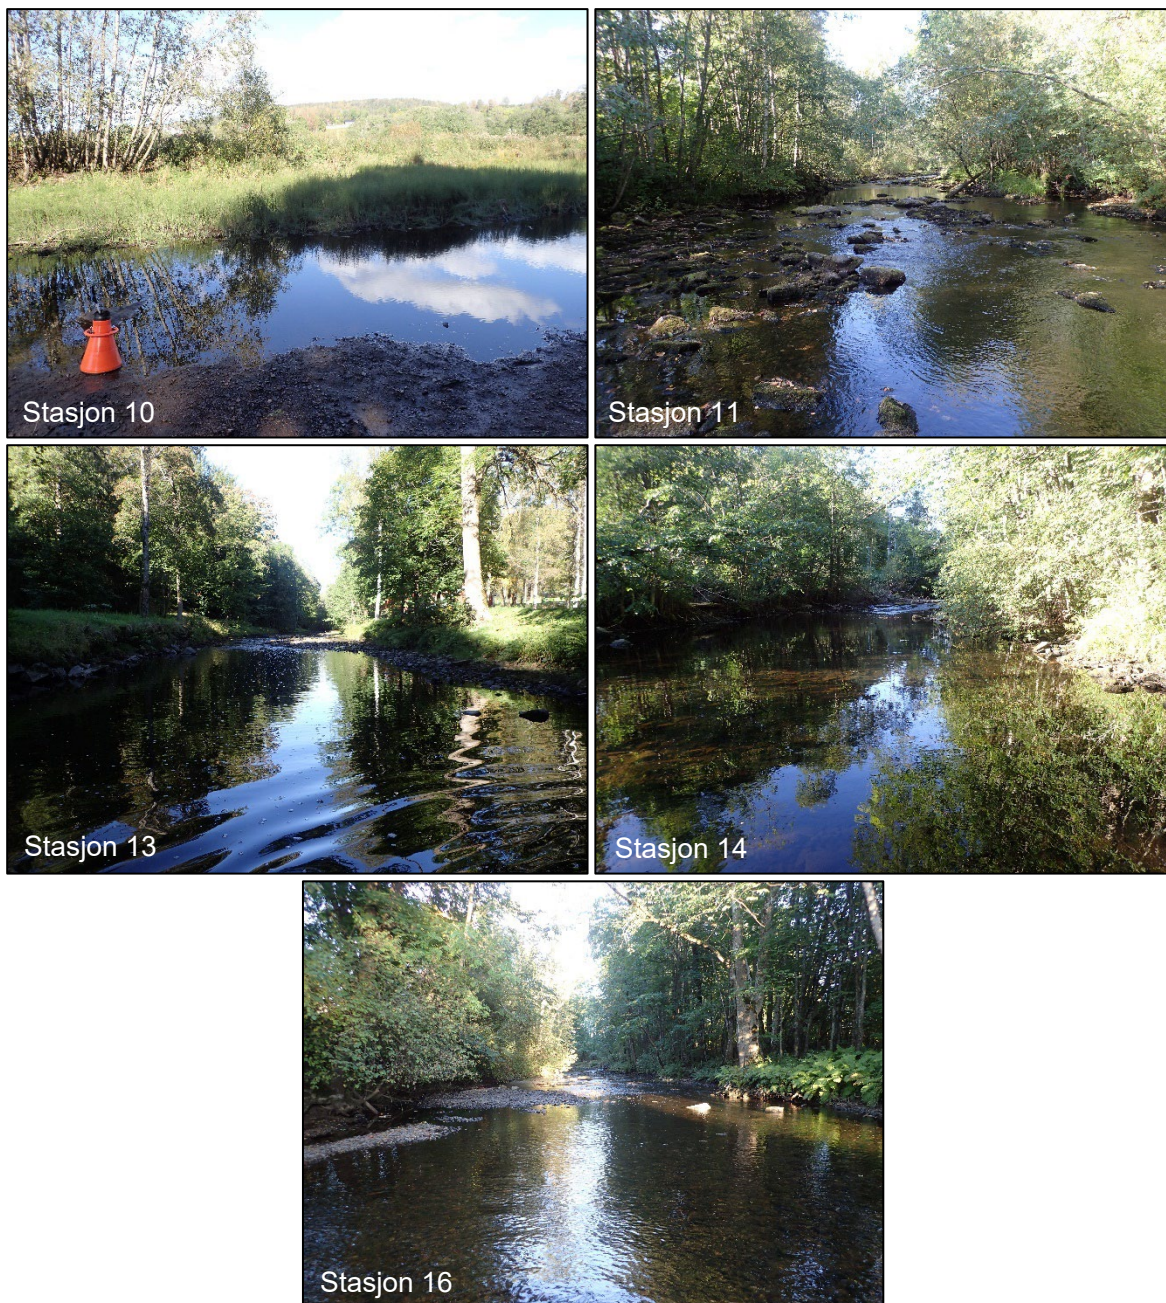
Foto 3.1b. Stasjoner i Lomma. Fotoene viser stasjon 10-16. Foto av stasjon 12 og 15 er ikke tilgjengelige i Sandaas & Enerud (2014). Foto: Jon H. Magerøy.

Det ble gjennomført redoksmålinger ved seks stasjoner (**figur 3.1, foto 3.1, vedlegg 8.3 tabell 1**) i Lomma 10.07.2022. Ved hver stasjon ble det målt redokspotensial ved 15-16 punkter i substratet og fem målinger i de frie vannmassene, fordelt på fire til fem transekter (**figur 3.2**). Målingene i substratet ble gjennomført 5-8 cm nede i substratet. Målingene ble bare gjennomført i den delen av stasjonen som var vanndekt. Både transektene og målepunktene innen transektene ble lagt ca. 2 m fra hverandre. Metodikken er basert på den metodikken som er beskrevet av Larsen (2012), i forbindelse med utprøvingen av redoksmålinger i Norge. I tillegg er erfaringer med redoksmålinger i Norge (f.eks. Larsen 2017a; 2017b, Larsen & Magerøy 2019b; 2020, Magerøy 2017; 2020c; 2021, Magerøy & Larsen 2019) og andre land i Europa (f.eks. Denic & Geist 2015, Geist & Auerswald 2007, Killeen 2006, Jürgen Geist, pers. med.) brukt til å videreutvikle metodikken. I tillegg til redoksmålingene, ble det målt vanntemperatur ved alle stasjonene, og vannføringen ble evaluert i forhold til nivåforskjellene mellom vannoverflaten og terrestrisk vegetasjon (se f.eks. Magerøy 2020a; 2020d, Magerøy & Larsen 2019).

Tetthet av ørret- og laksunger ble undersøkt ved hjelp av elektrisk fiskeapparat på fire stasjoner (stasjon 6-8 og 16, **figur 3.1, foto 3.1, vedlegg 8.4 tabell 1**) innenfor utbredelsesområdet for elvemusling i Lomma i 16.09.2022. Arealet som ble avfisket varierte mellom 103 og 407 m² på de ulike stasjonene. Alle stasjonene ble overfisket tre ganger, for å estimere fangbarhet (utfiskingsmetoden, Bohlin et al. 1989), utenom stasjon 8 som bare ble overfisket to ganger pga. tekniske problemer. Alle tettheter oppgis som antall individ pr. 100 m². All fisk ble artsbestemt, og laks og ørret ble lengdemålt til nærmeste millimeter. Det er skilt mellom årsyngel (alder: 0+) og eldre ungfisk (alder: ≥1+).

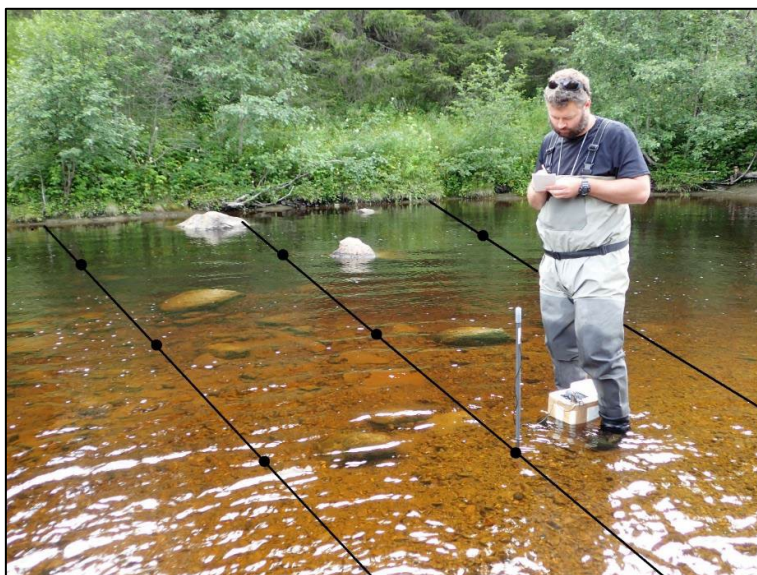
Figur 3.2. Redoksmåling. Fotografiet viser en redoksmålingsstasjon i Elstadelva i Grong kommune i Trøndelag. De svarte strekene og sirklene indikerer henholdsvis transektene og målepunktene ved stasjonen. Ved det ene målepunktet tas det en redoksmåling i substratet. Foto: Bjørn Mejdell Larsen. Figuren er opprinnelig figur 2.1 i NINA Rapport 1623 (Magerøy & Larsen 2019).

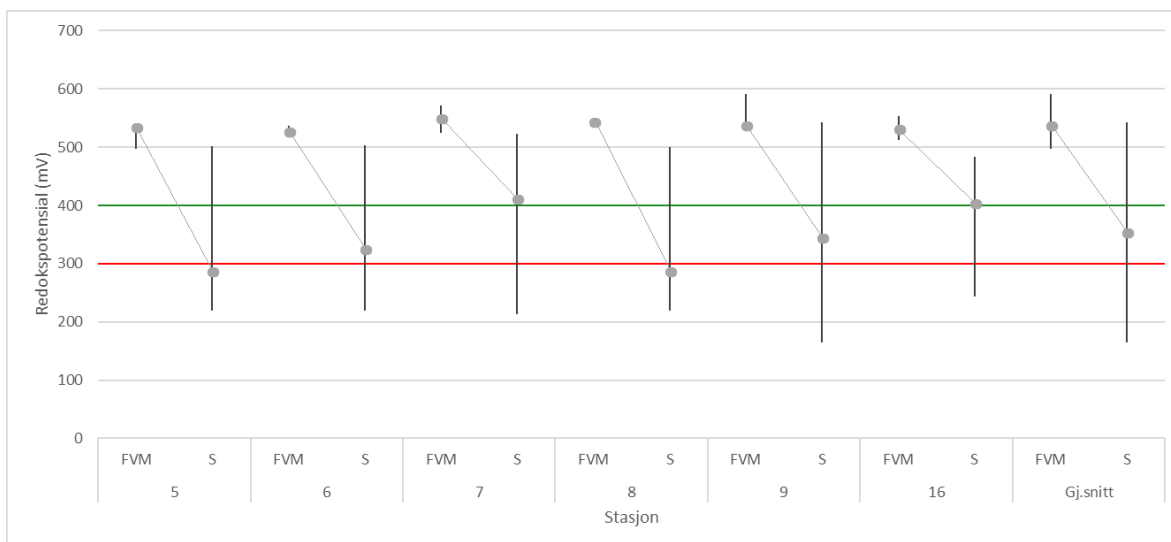
Figur 4.2.1. Redokspotensial i Lomma. Figuren viser median, maksimum og minimum redokspotensial for de frie vannmassene (FVM) og substratet (S) for hver av stasjonene og gjennomsnittsverdiene for elven. Minimumsgrensene for god (400 millivolt (mV)) og moderat (300 mV) habitatkvalitet er indikert med henholdsvis grønn og rød strek. Strekene som sammenbinder to punkter viser forskjellen i redokspotensial mellom de frie vannmassene og substratet ved stasjonene. Jf. tabell 4.2.7, for nøyaktige verdier av resultatene. Stasjonenes beliggenhet er vist i figur 3.1 og vedlegg 8.3 tabell 1.

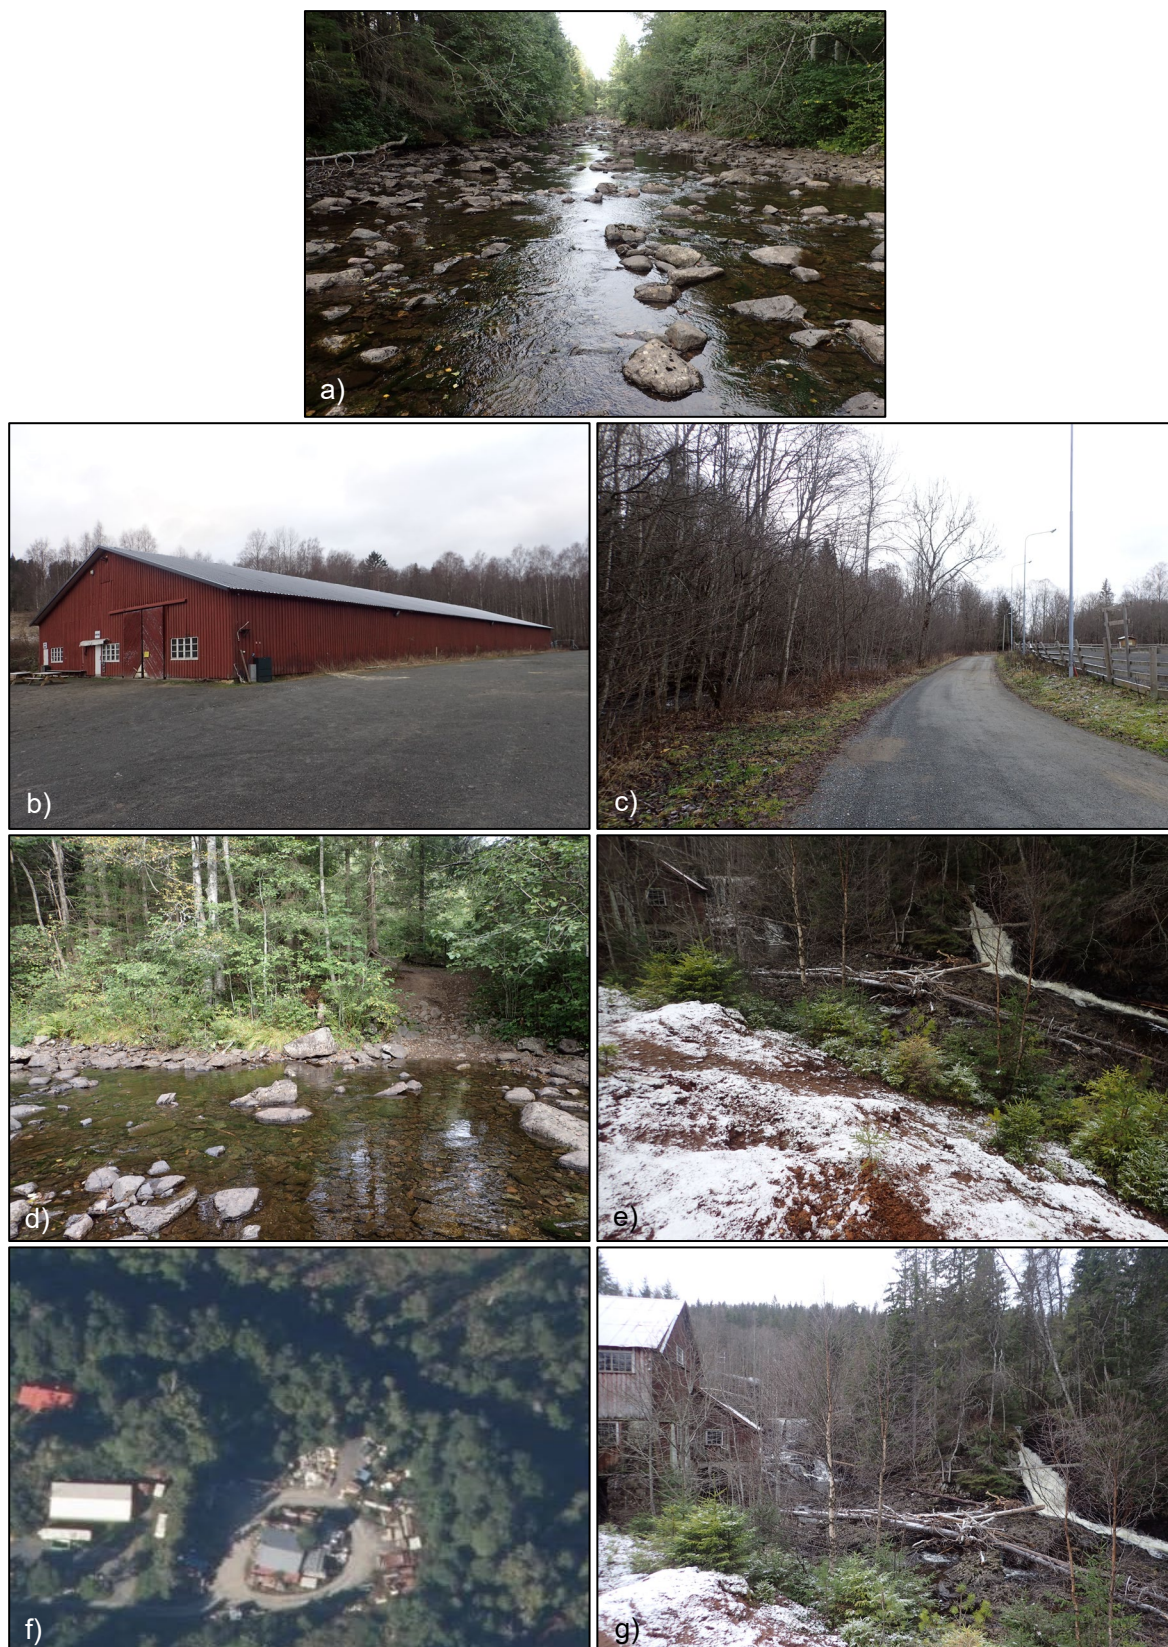
Ved Guribysaga er det deponert store mengder sagflis (**foto 4.3.1e**), som kan medføre avrenning til Lomma. Litt lenger nede langs elven ligger det også en lagringsplass for en bedrift (**foto 4.3.1f**). Her lagres det mye forskjellig, inkludert det som ser ut som avfall. Det er mulig at det kan være avrenning av forurensede vannmasser fra dette området. Bøhler (2017) påpeker at det finnes ytterligere et par områder som er fylt ut med urene masser og kan bidra til forurensning.

Selve Guribysagdemningen (se Saugerud et al. 2017, for historikk) utgjør et vandringshinder for fisk (**foto 3.3.1g**). Det ligger også en demning ved utløpet av Plassedammen i Vesle Lomma, som er en sideelv lenger oppe i Lommavassdraget. Selv om disse demningene ikke er i aktiv drift (NVE Atlas 2023), vil de bidra til å modifisere vannføringsdynamikken i vassdraget med mer jevn vannføring.

Foto 4.3.1a-f. Kantsoner og menneskelig påvirkning langs Lomma ovenfor Åmot. **a.** Gode kantsoner ovenfor Guribysagdammen. **b.** Lommedalen Kjøre- og Rideklubb. **c.** Adkomstvei til Lommedalen Kjøre- og Rideklubb. **d.** Vadested brukt av ryttere til hest. **e.** Sagflis deponert langs elven. **f.** Lagringsplass ved Lomma ved Guribysaga. **g.** Guribysagdemningen. Flyfoto i f. er hentet fra Norge i Bilder (2023). Alle andre foto: Jon H. Magerøy.

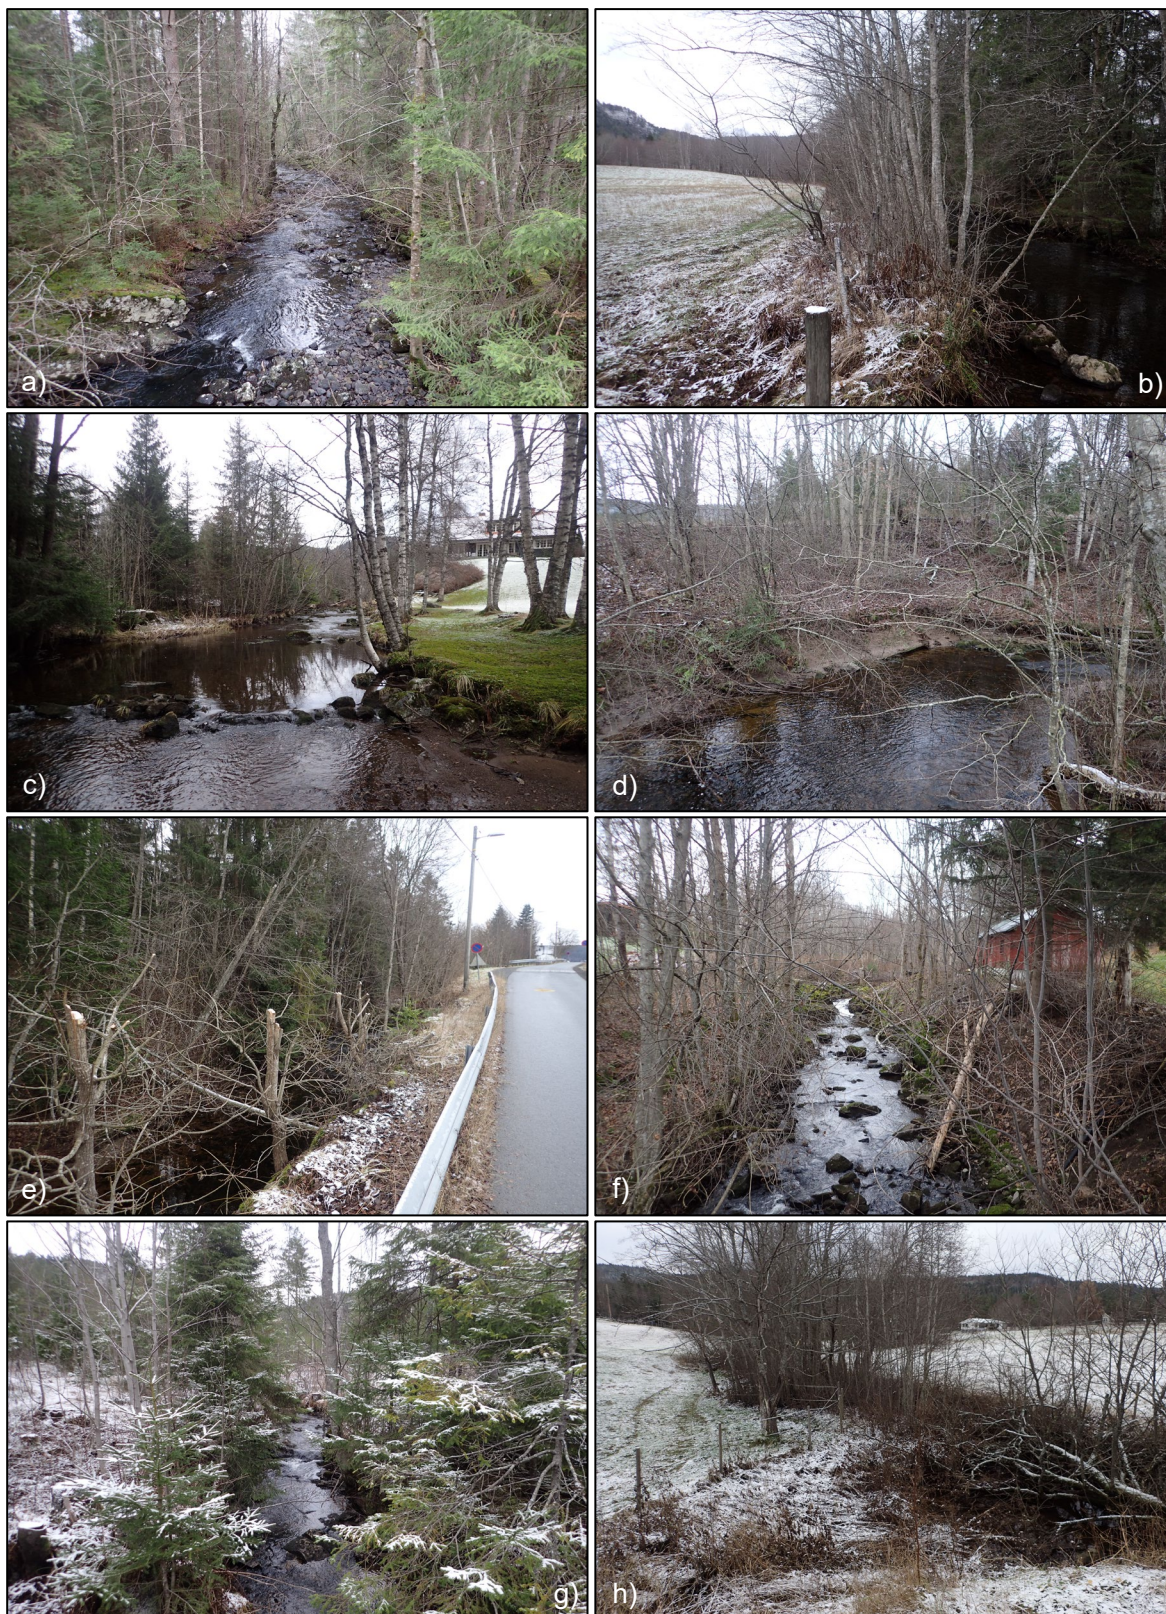
I øvre deler av Vesleelva er det flere demninger, tilknyttet drikkevannsforsyningen i Bærum kommune (NVE Atlas 2023). Det finnes også en eldre sagdam ved Åmot (se Saugerud et al. 2017), men den er ute av drift og demningen står i dag åpen. Uttaket av drikkevann reduserer vannføringen i Vesleelva og i Lomma nedstrøms Åmot. I tillegg vil demningene modifisere vannføringsdynamikken i vassdraget, med mer jevn vannføring. Ifølge en av grunneierne ved Vesleelva, (anonym) fører driften av vannforsyningsanleggene til slamføring og hvitt skum i elven, spesielt i forbindelse med vedlikehold av anleggene.

Deler av Vesleelva bærer preg av utretting og rensking av substratet (**foto 4.3.2c**), sannsynligvis i forbindelse med tømmerfløtingen i vassdraget (se Saugerud et al. 2017, for fløtingshistorikk).

Foto 4.3.2. Kantsoner langs Vesleelva med Haukedalsbekken. **a.** Gode kantsoner langs Vesleelva ved Jordbærhaugen. **b.** Dårlig kantsoner nedenfor Jordbærhaugen. **c.** Dårlig kantsoner ved hus på Bruløkka. Her bar elvebunnene også preg av å være rensket, sannsynligvis i forbindelse med tømmerfløting. **d.** God kantsoner nedstrøms Bruløkka. **e.** Dårlig kantsoner langs vei nedenfor Bruløkka. **f.** Moderate kantsoner ved Åmot. **g.** Gode kantsoner langs Haukedalsbekken ved Tobonn. **h.** Dårlige kantsoner ved Nordre Åmot. Foto: Jon H. Magerøy.

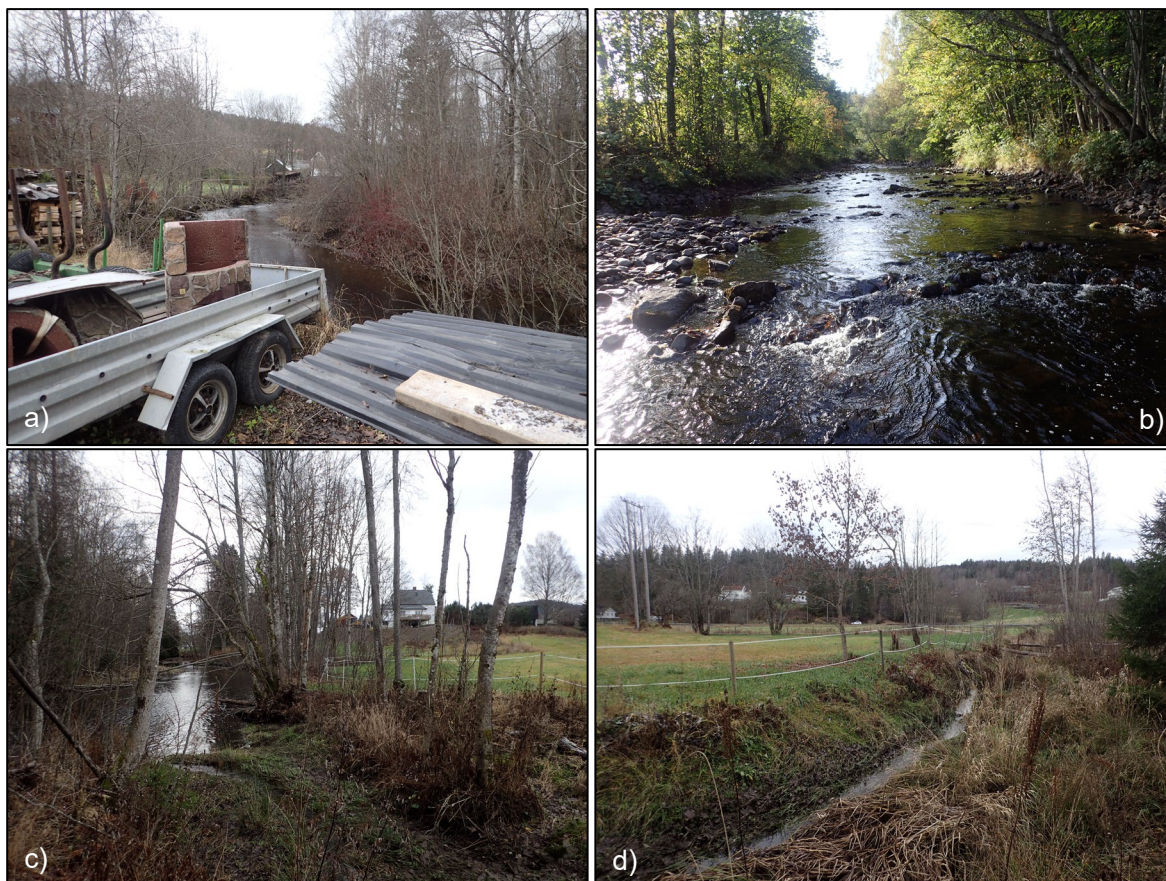
Denne delen av Lomma er sterkt preget av at elven har blitt kanalisert. Elven er rettet ut og flomvoller er bygget opp langs deler av elven (**foto 4.3.3b**). Selve elveløpet ser også ut til å ha blitt rensket for større stein. Dette har sannsynligvis skjedd i forbindelse med tømmerfløtingen i vassdraget (se Saugerud et al. 2017, for fløtingshistorikk).

Foto 4.3.3. Kantsoner og menneskelig påvirkning langs Lomma fra Åmot til Jonsruddammen. **a.** Dårlige kantsoner langs den ene og gode kantsoner langs den andre elvebredden ved Guriby. Oppstillingsplass for diverse kjøretøy og utstyr. **b.** Moderate kantsoner langs den ene og gode kantsoner langs den andre elvebredden ved Guriby. Tydelig eksempel på kanalisert elv, med flomvoller på begge sider. **c.** Dårlige kantsoner nedenfor Guriby. **d.** Dårlig kantsoner langs sidebekk nedenfor Guriby. Foto: Jon H. Magerøy.

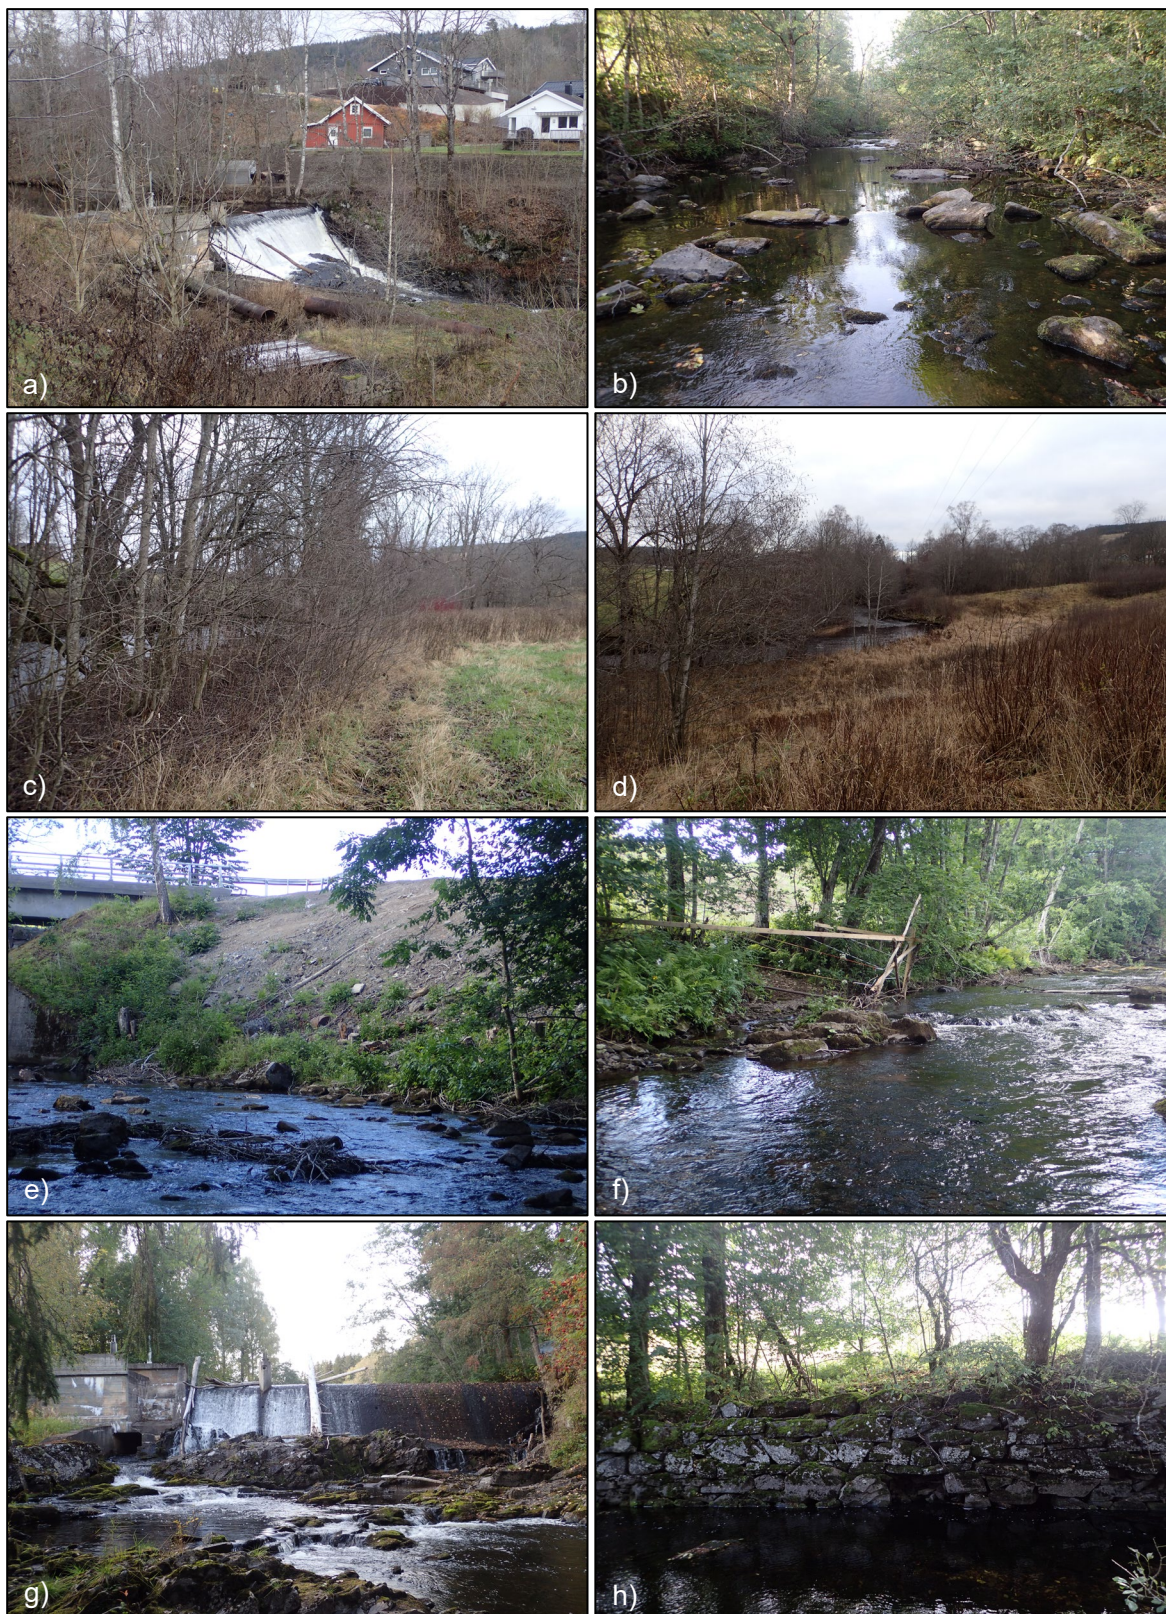
Denne delen av Lomma er også sterkt påvirket av den industrielle historikken til elven. Det var tidligere to demninger på strekningen, men demningen knyttet til trevarefabrikken ved Løkkafossen har blitt sprengt vekk. Ved Jonsrud har det vært mølle, sag og trevarefabrikk (Saugerud et al. 2017). Det er søkt om konsesjon til å utnytte den eksisterende demningen (**foto 4.3.4a og g**) til kraftproduksjon, og planen er å utnytte vannføringen uten ytterligere oppmagasinering (Bernt Stilluf Karlsen, pers. med.). En eventuell oppstart av drift er ikke forventet å ha en stor påvirkning på vannføringsdynamikken sammenlignet med dagens situasjon. Som situasjonen er nå utgjør demningen et vandringshinder for fisk og bidrar til å modifisere vannføringsdynamikken i elven, slik at det får en jevnere vannføring. Nedenfor Kirkebyveien bro er elven forbygget (**foto 4.3.4h**), i forbindelse med tømmerfløtingen.

Foto 4.3.4. Kantsoner og menneskelig påvirkning langs Lomma fra Jonsruddammen til Fossbergjordet. **a.** Dårlig kantsoner mot geitebeite. Jonsruddemningen i forgrunnen. **b.** Gode kantsoner nedenfor Jonsruddammen. **c.** Moderate kantsoner nedenfor Jonsruddammen. **d.** Gode kantsoner ved Kirkeby. **e.** Manglende kantsoner i forbindelse med hogst og utfylling av et jorde nedenfor Kirkebyveien bro. **f.** Avgrenset adgang til elven for at hester skal få kunne drikke. **g.** Jonsruddemningen. **h.** Tømmerfløtingsforbygning ved nedre Bjerke. Foto: Jon H. Magerøy.

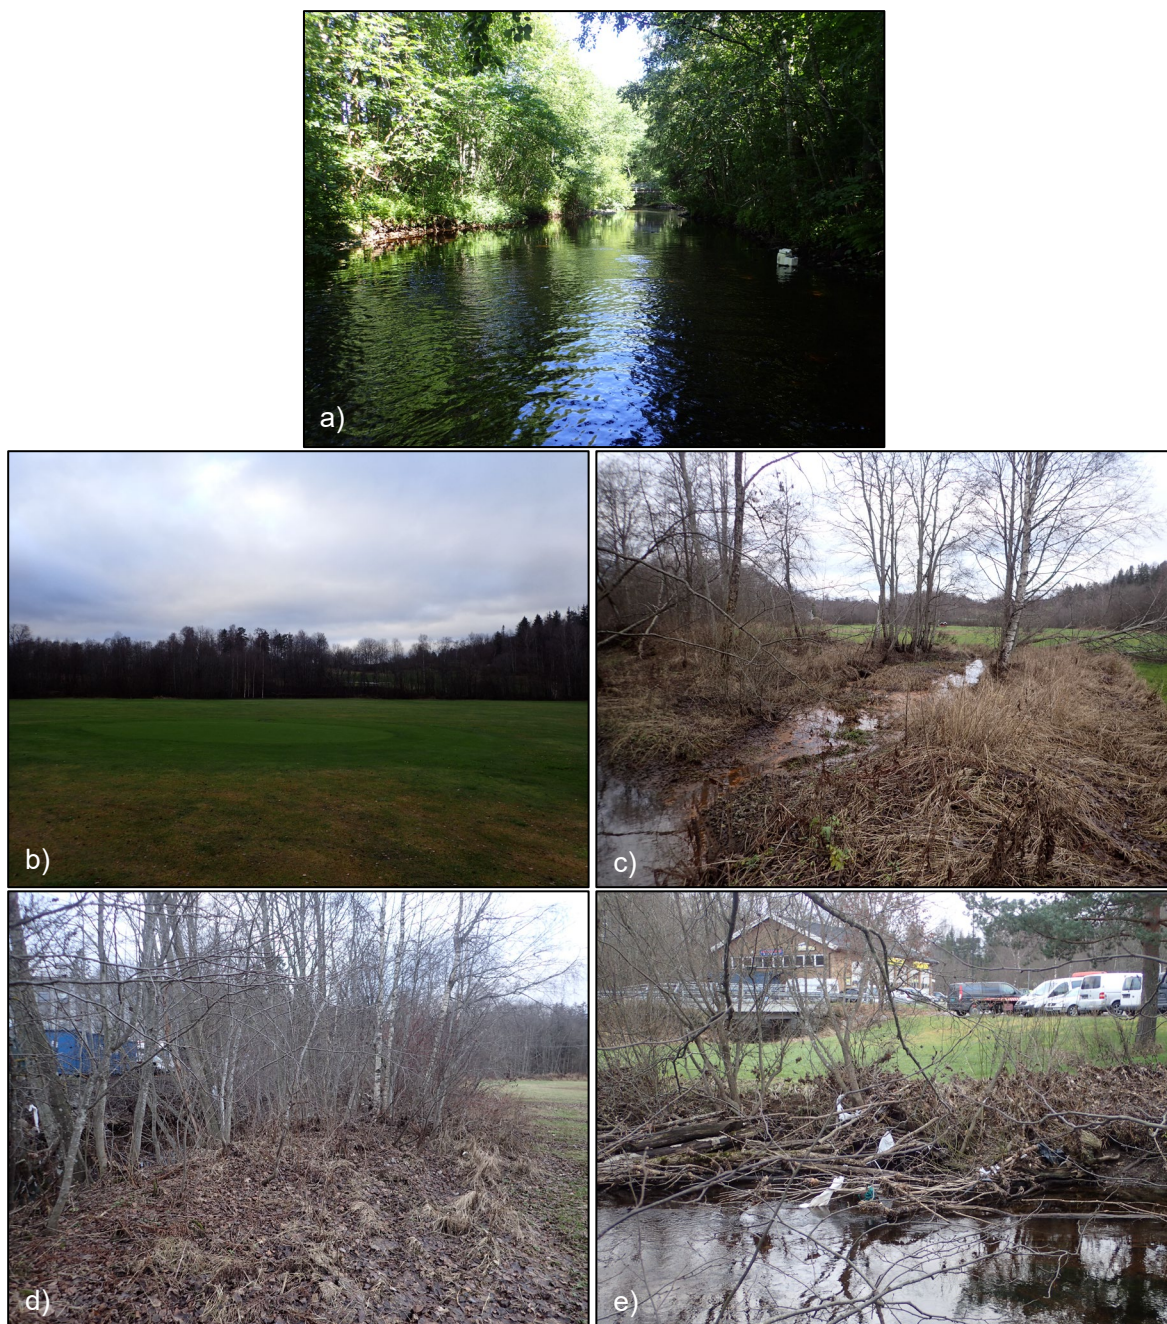
Denne delen av Lomma er også sterkt påvirket av fløtingshistorikken i elven (se Saugerud et al. 2017). På nesten hele strekningen er elven kanalisert, men flomvoller langs store deler. Selve elveløpet ser også ut til å ha blitt rensket for større stein (se f.eks. **foto 4.3.5a** og **d**).

Ovenfor Muserud var det mye forsøpling, spesielt med plast som kunne se ut til å stamme fra rundbatter. Bøhler (2017) påpeker også at det finnes et område som er fylt ut med urene masser og kan bidra til forurensning av Lomma.

Foto 4.3.5. Kantsoner og menneskelig påvirkning langs Lomma fra Fossbergjordet til Muserud. **a.** Gode kantsoner ved golfbanen ved Fossbergjordet. **b.** Golfbanen ved Fossbergjordet. **c.** Avrenning fra golfbanen ved Fossbergjordet. **d.** Moderate kantsoner på flomvoll ovenfor Muserud. **e.** Dårlig kantsoner og forsøpling ovenfor Muserud. Foto: Jon H. Magerøy.

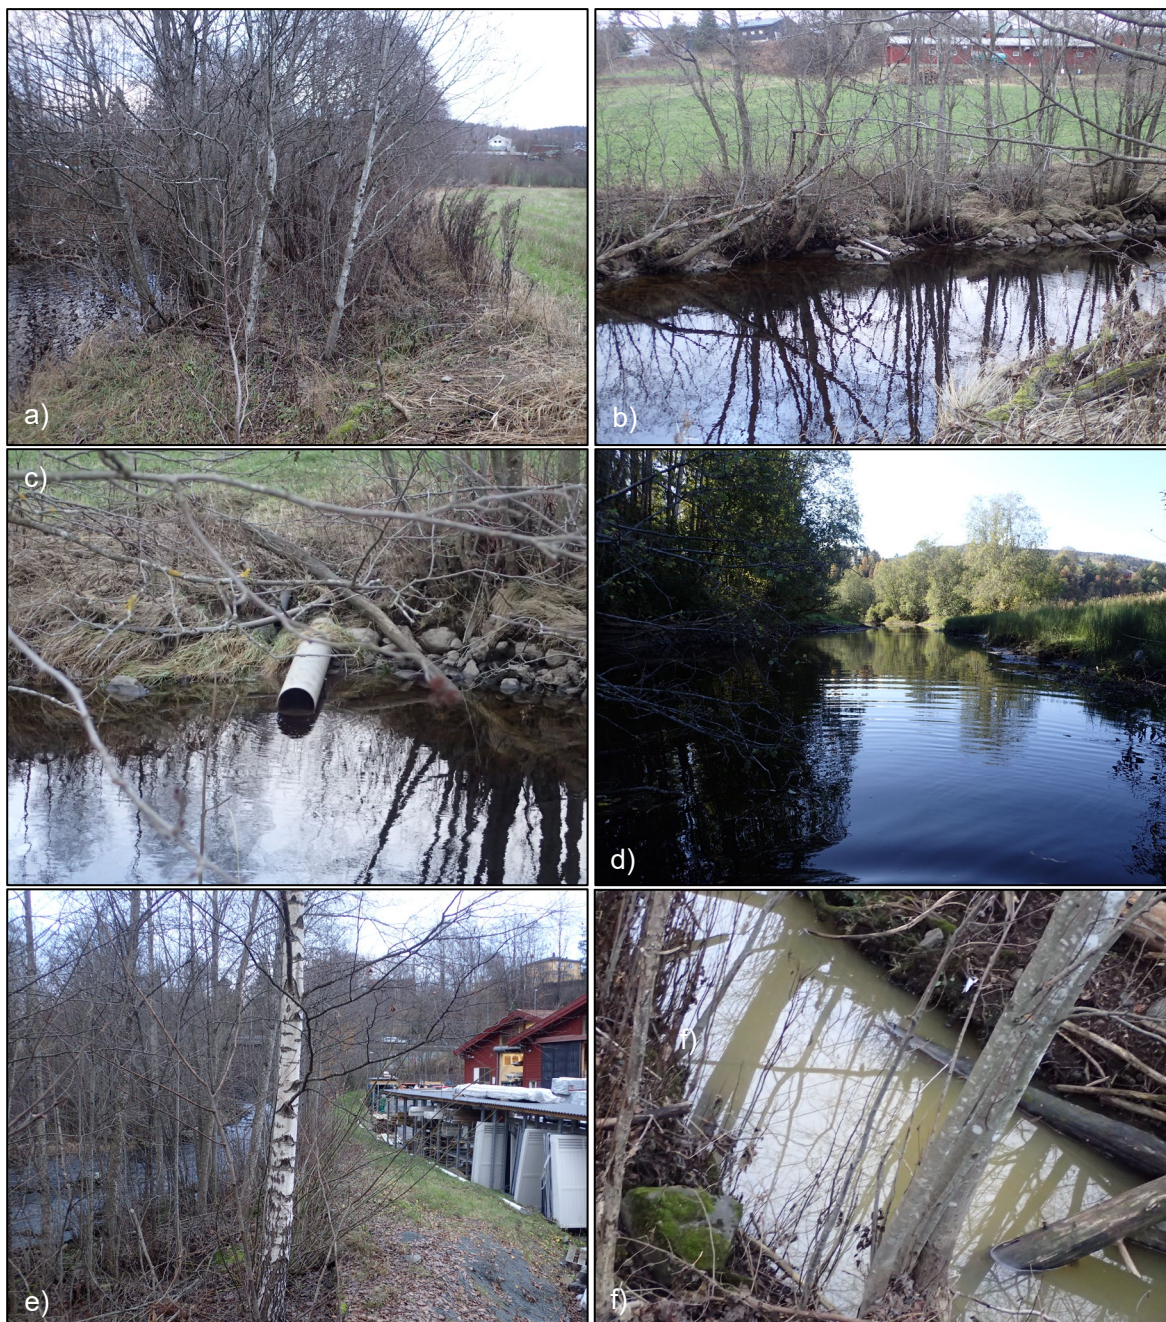
Denne delen av Lomma er også sterkt påvirket av den industrielle historikken til elven. Det var tidligere tre demninger på strekningen, men mølledammen ved Lommedalen kirke (her var det også sag, Saugerud et al. 2017) er delvis revet og påvirker vannføringsdynamikken lite. Litt lenger nede lå Bærums Verks mølle, der demningen fremdeles eksisterer. Ved Sleiverud lå et hamnerverk, men det er ingen sport tilbake etter det (Saugerud et al. 2017). Demningen til Bærums Verks mølle utgjør fremdeles et vandringshinder for fisk og bidrar til å modifisere vannføringsdynamikken i elven slik at det får en jevnere vannføring. Områdene ovenfor Lommedalen kirke er kanaliserte i forbindelse med tømmerfløtingen.

Foto 4.3.6. Kantsoner og menneskelig påvirkning langs Lomma fra Muserud til Bærums Verk. **a.** Dårlig til moderat kantsone ved Muserud. **b.** Dårlig kantsone ved Muserud. **c.** Dreneringsrør fører avrenning rett ut i elven. **d.** Til dels gode kantsoner ovenfor Lommedalen kirke. **e.** Dårlig kantsone på flomvoll ved Sleiverud. **f.** Forurenset avrenning ved Sleiverud. Foto: Jon H. Magerøy.

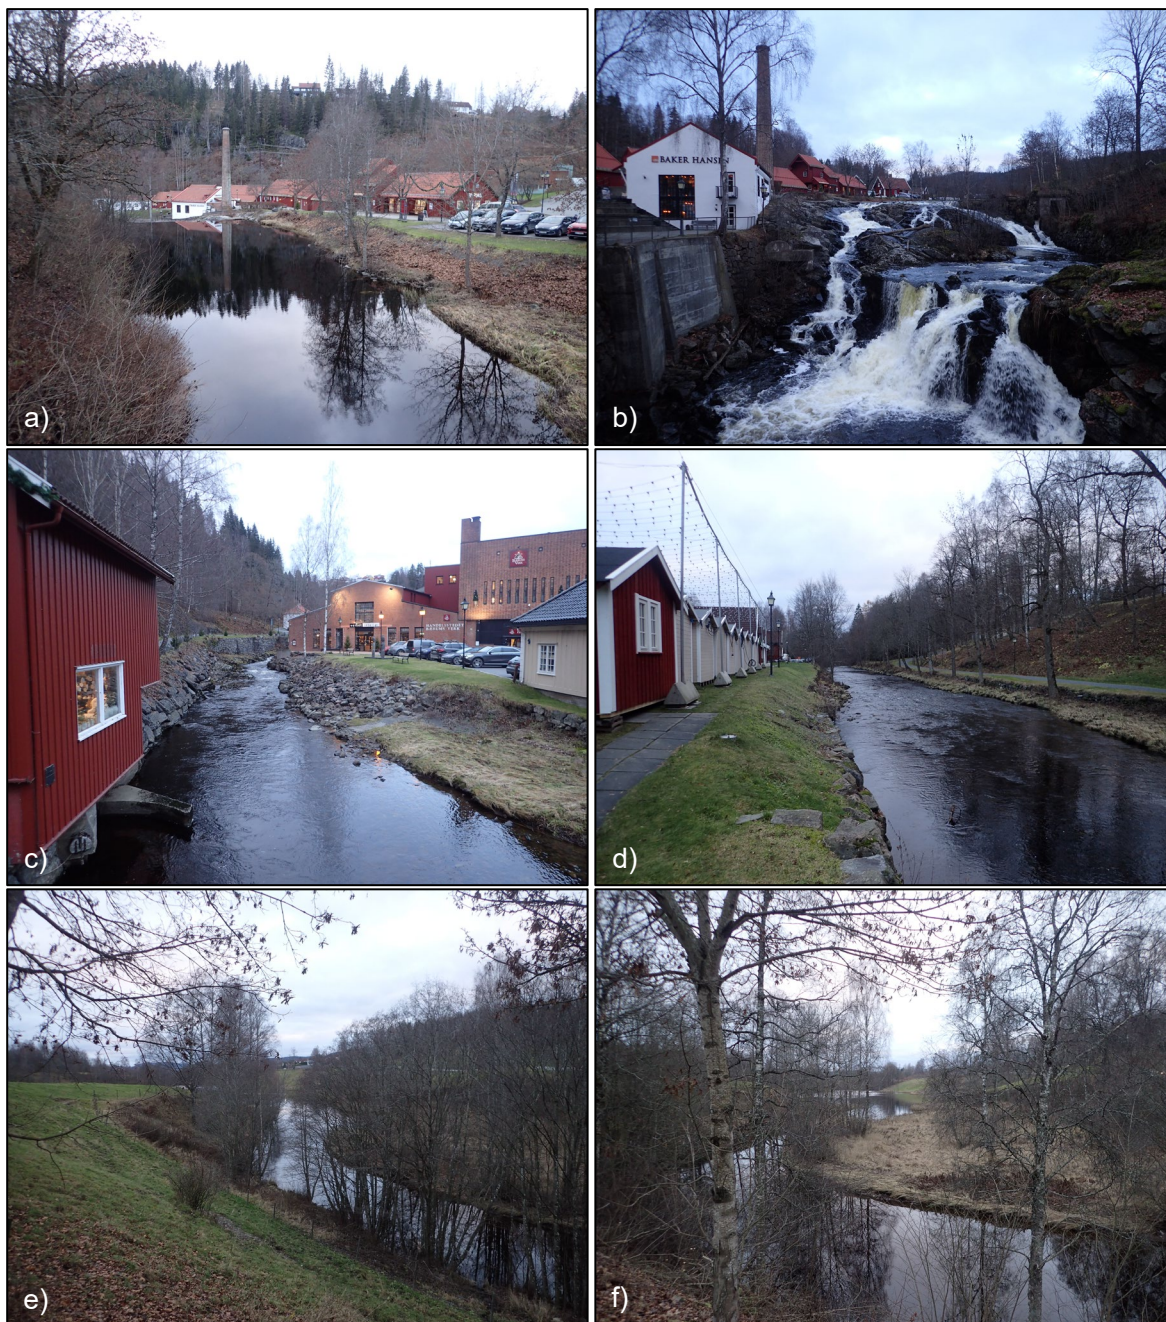
Denne delen av Lomma er meget sterkt påvirket av den industrielle historikken til elven. Jernverksdemningen ved Bærums Verk (Saugerud et al. 2017) eksisterer, men påvirker vannføringsdynamikken lite pga. dens lave høyde. Høyden gjør også at den ikke utgjør et vandringshinder for fisk, sammenlignet med det naturlige fossefallet den ligger på toppen av (**foto 4.3.7b**). Nedfor Bærums Verk er elven sterkt kanalisert og forbygd (**foto 4.3.7c** og **d**).

Foto 4.3.7. Kantsoner og menneskelig påvirkning langs Lomma fra Bærums Verk til Glittedammen. **a.** Moderat kantsone ovenfor Bærums Verk. **b.** Dårlig kantsone ved Bærums Verk. Demningen til verket sees øverst i fotoet. **c.** Dårlig kantsone og kanalisert elvestrekning med forbygning ved Bærums Verk. **d.** Dårlig til moderat kantsone og kanalisert elvestrekning med forbygning nedenfor Bærums Verk. **e.** Moderate kantsoner ovenfor Glittedammen. **f.** Dårlige til gode kantsoner ved Glittedammen. Foto: Jon H. Magerøy.

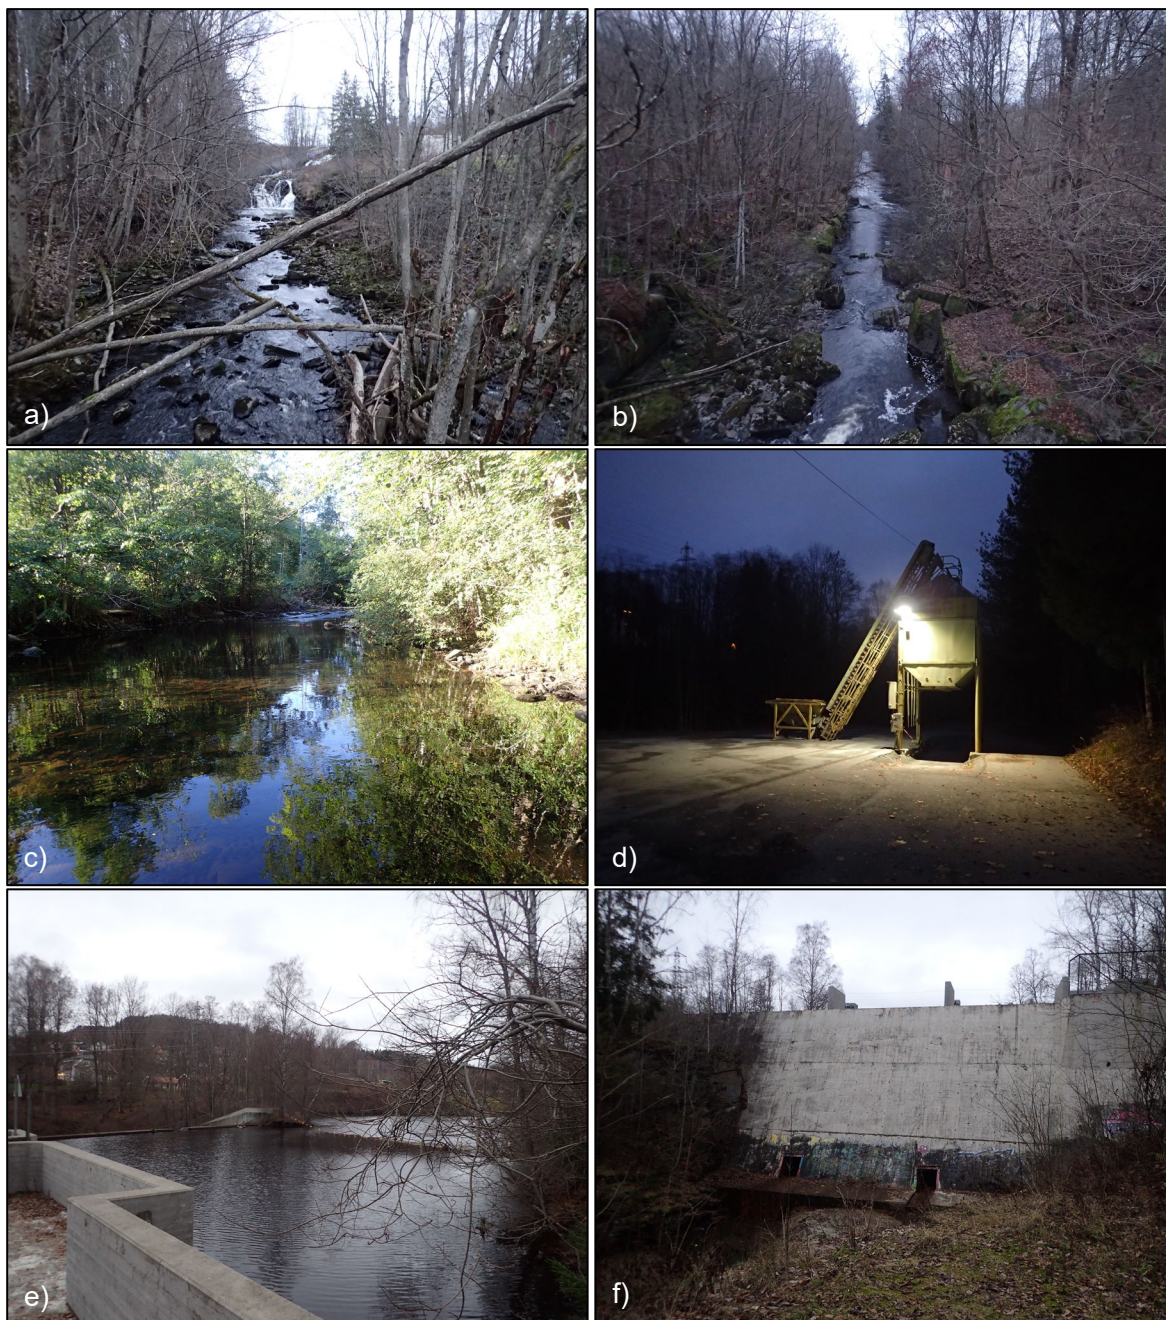
Foto 4.3.8. Kantsoner og menneskelig påvirkning langs Lomma fra Glittedammen til Vøyenfoss. **a.** Gode kantsoner nedstrøms Glittedammen. **b.** Gode kantsoner ved Hammerbakken. Elveløpet er sprengt ut og kanalisert. **c.** Gode kantsoner ved Bryn. **d.** Lasteplass. **e.** Glitterdammen er oppdemmet. **f.** Glitteruddemningen. Foto: Jon H. Magerøy.

Denne delen av Lomma er også sterkt påvirket av den industrielle historikken til elven. Glittedammen er demmet opp ved utløpet (**foto 4.3.8e** og **f**). Her har det ligget hammerverk og spikerverk med elektrisitetsverk (Saugerud et al. 2017). Demningen er fremdeles i bruk i forbindelse med produksjon av elektrisitet (NVE Atlas 2023). Den utgjør et fullstendig vandringsstopp for fisk (**foto 4.3.8f**), men fossefallet nedenfor demningen utgjør et naturlig vandringshinder (**foto 4.3.8a**). Demningen modifierer også vannføringen i elven, både pga. magasinerings av vann og i forbindelse med kraftproduksjonen. Nedenfor demningen er elven delvis sprengt ut og kanalisert (**foto 4.3.8b**).

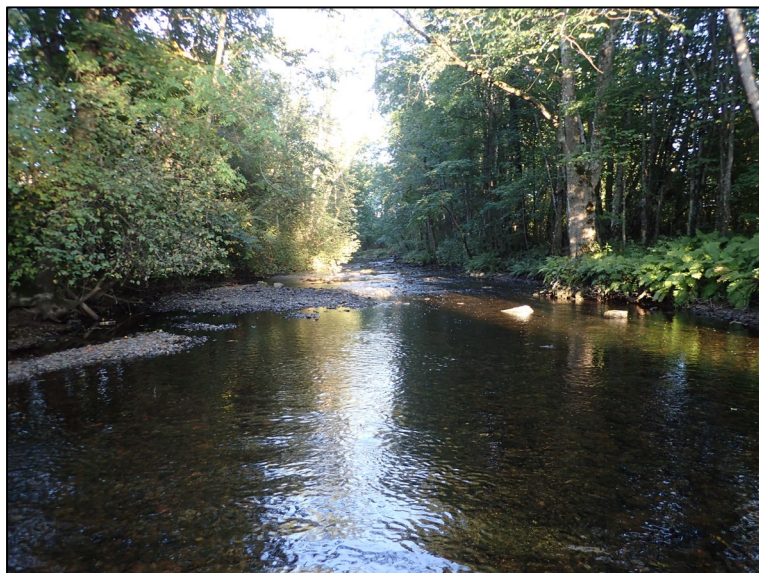
Foto 4.3.9. Gode kantsoner rett ovenfor samløpet mellom Lomma og Isielva. Foto: Jon H. Magerøy.
