## Bunndyrundersøkelser i Vikelva, Trondheim

- Økologisk tilstandsklassifisering og resipientvurderinger av vannmiljøet basert på bunndyrprøver i mars og mai 2024

Bergan, M. A. 2024. Bunndyrundersøkelser i Vikelva, Trondheim. Økologisk tilstandsklassifisering og resipientvurderinger av vannmiljøet basert på bunndyrprøver i mars og mai 2024 - NINA Rapport 2452. Norsk institutt for naturforskning.

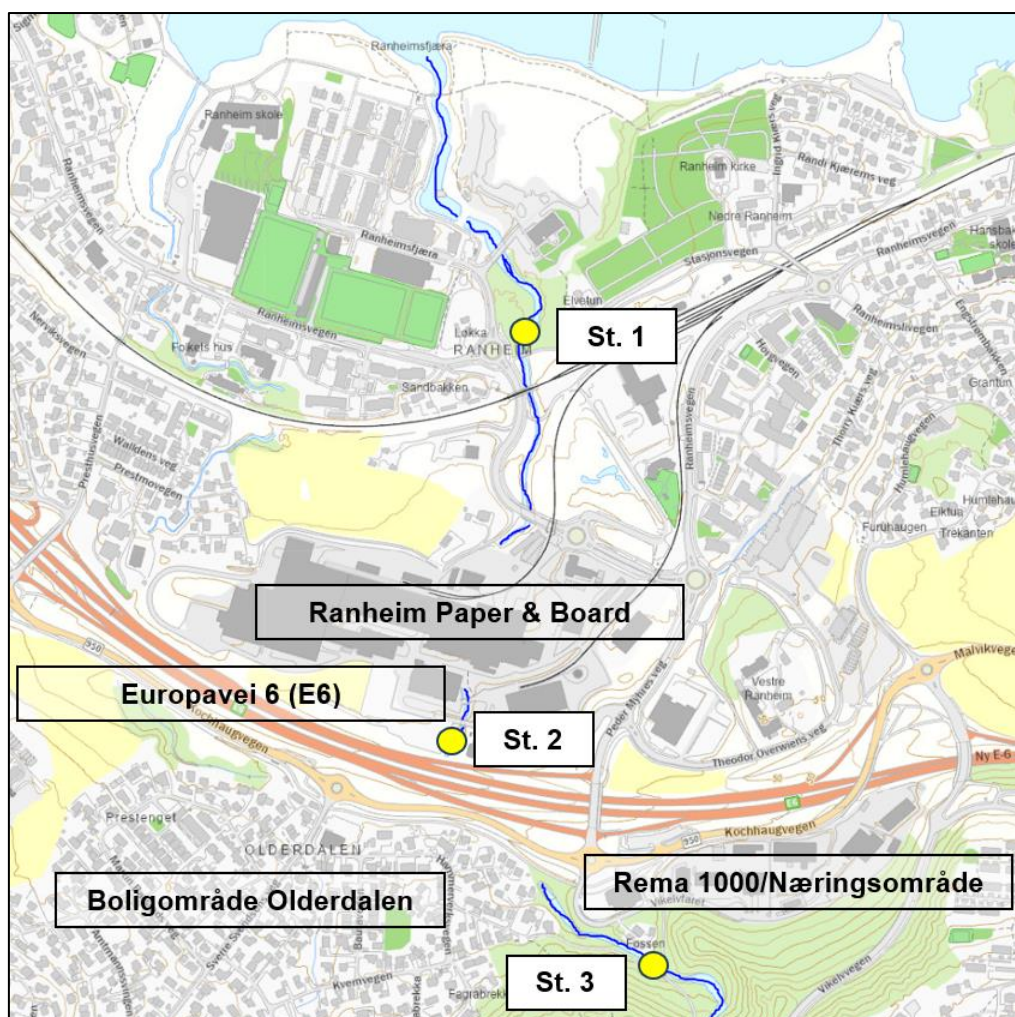
**Figur 1.** Kartangivelse av stasjoner i Vikelva. Kartgrunnlag:

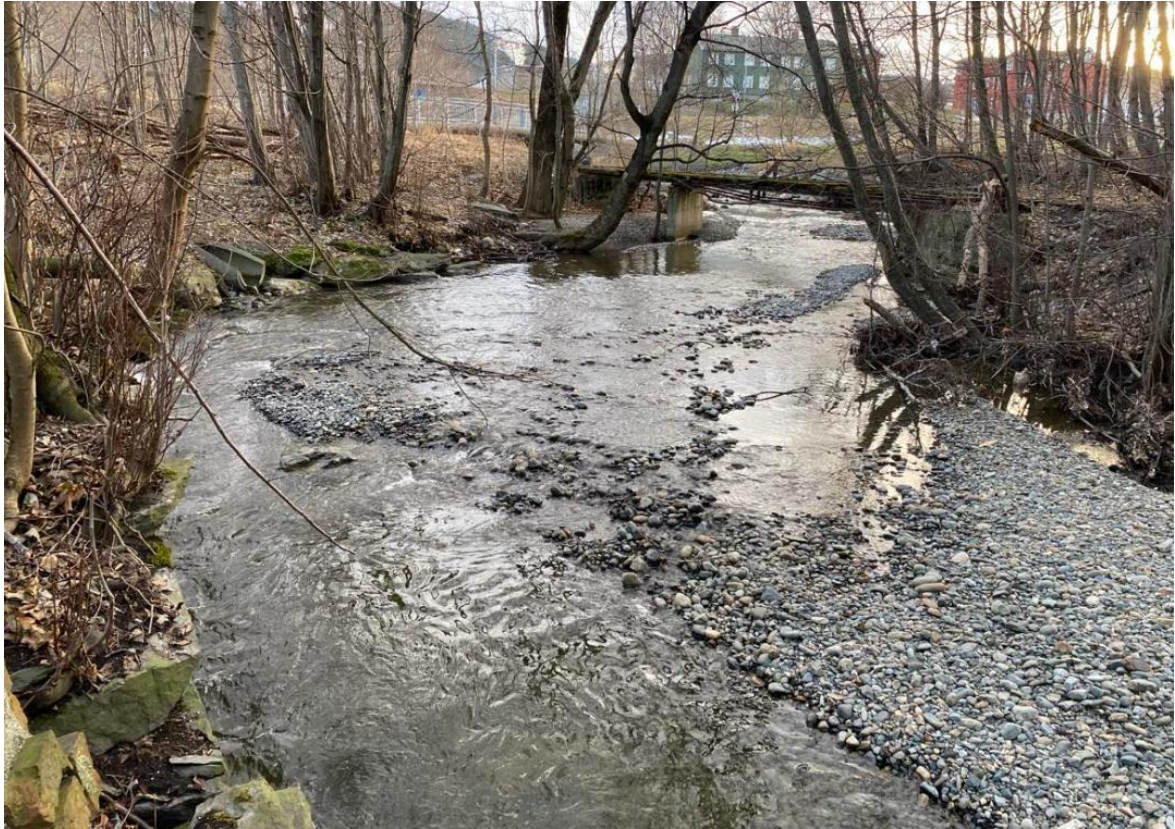
**Figur 4.** Stasjonsområde 1 sett oppstrøms under feltarbeidet i mars 2024. Foto: @Morten André Bergan

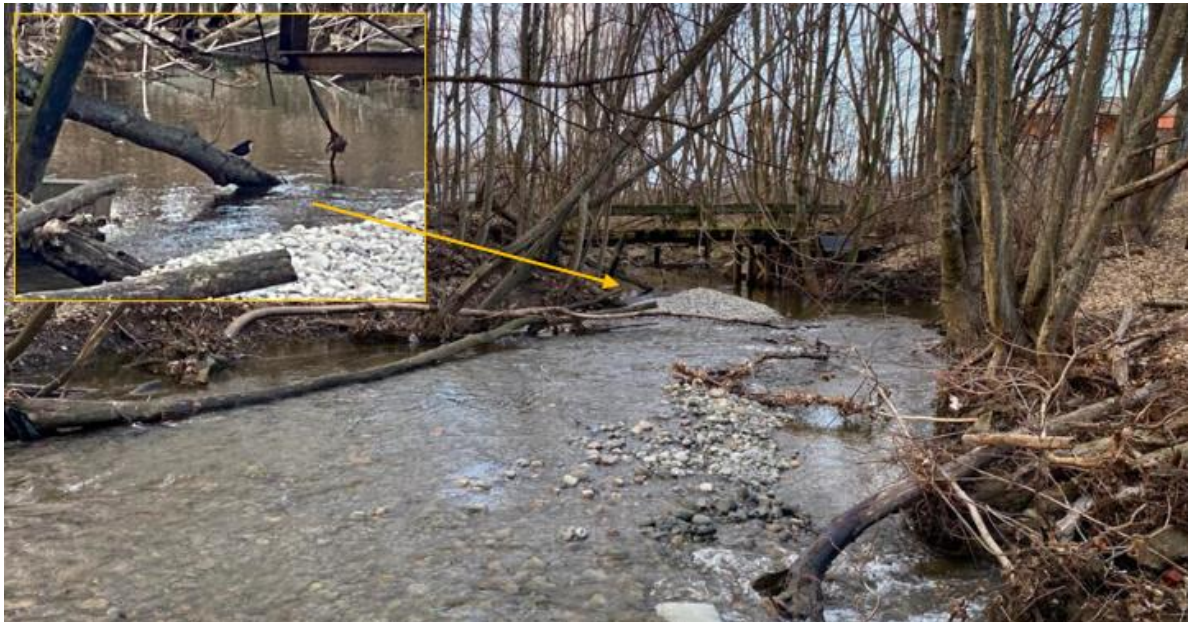
**Figur 5.** Stasjonsområde 1 sett ovenfra og nedover elva i mars 2024. Innfelt. Fossefall sitter under en gammel bru i stort bilde. Foto: @Morten André Bergan

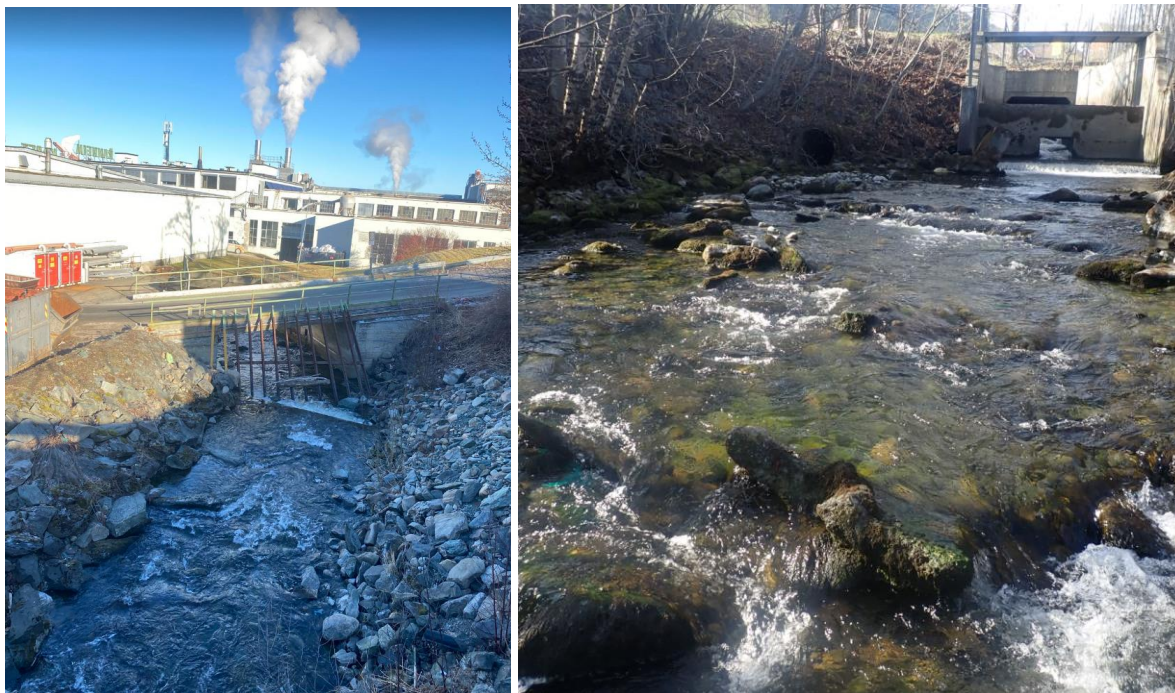
**Figur 6.** T.v.: Stasjonsområde 2 sett nedstrøms Vikelva, mot papirfabrikken. Foto fra prøvetaking i mars 2024. T.h.: Stasjonsområde 2 sett oppover elva, mot lukking i kulvert under E6. Foto fra prøvetaking i mai 2024. Foto: @Morten André Bergan

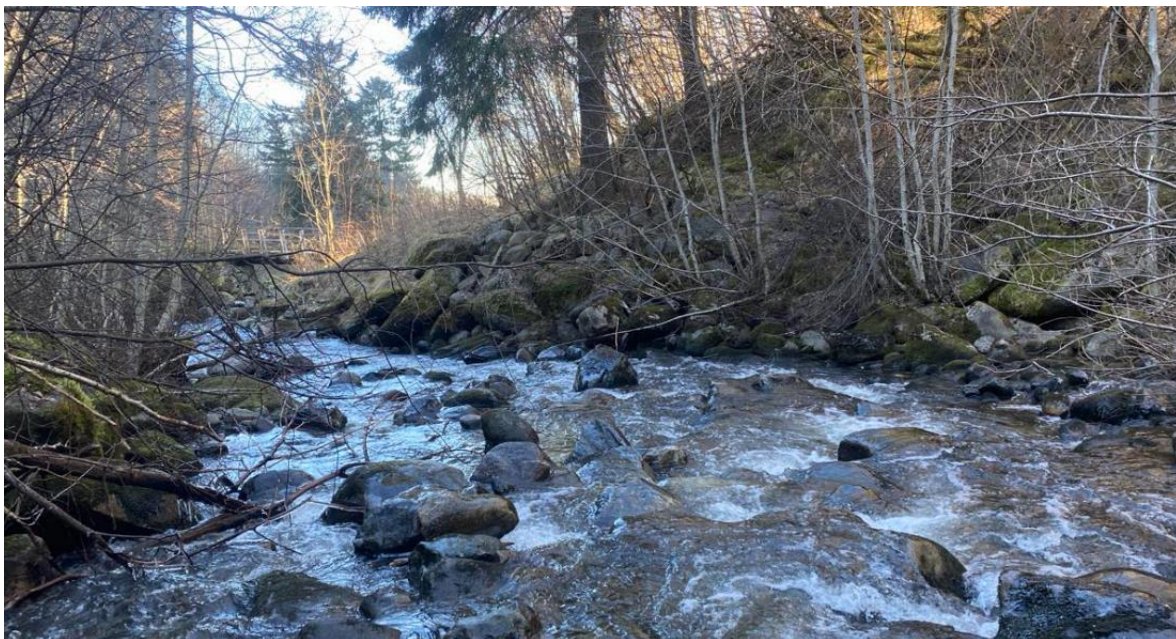
Stasjon 3 er lokalisert ovenfor E6 og Rema 1000/næringsområde. Strekningen er som for stasjon 2 også avstengt for laks og sjørret, men var opprinnelig en del av anadrom stekning (Bergan & Nøst 2022). Stasjonsområdet ligger i et lite berørt elveparti, helt uten fysisk/tekniske endringer av elveløpet (**figur 7** og **8**). Elvepartiet har naturlig bratt gradient, og domineres av strykstrekninger med grov elvestein (30-60 cm diam.) og større stein/blokk, med spredt innslag av mindre elvestein (12-30 cm diameter og større) og elvegrus/småstein (2-12 cm). Det er høy andel begroing av elvemose på substratet.

**Figur 7.** Stasjonsområde 3 i Vikelva. Foto fra prøvetaking i mars 2024. Foto: @Morten André Bergan

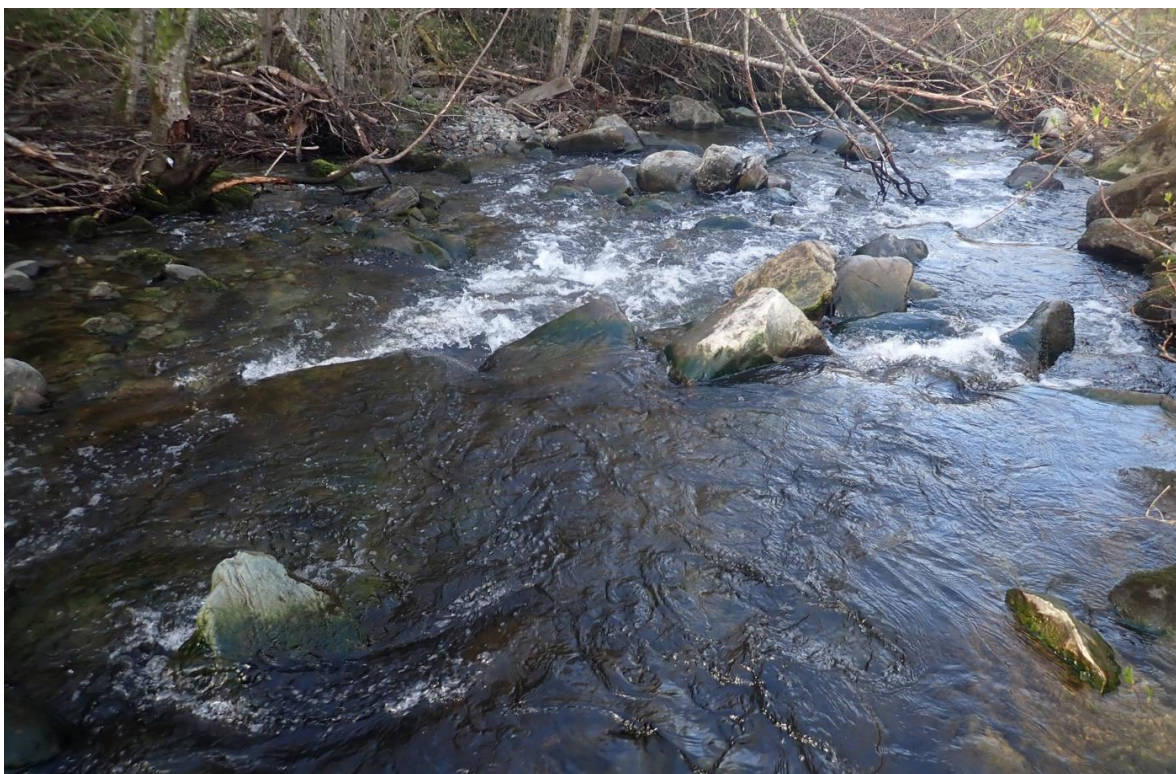
**Figur 8.** Stasjonsområde 3 i Vikelva. Foto fra prøvetaking i mai 2024. Foto: @Morten André Bergan

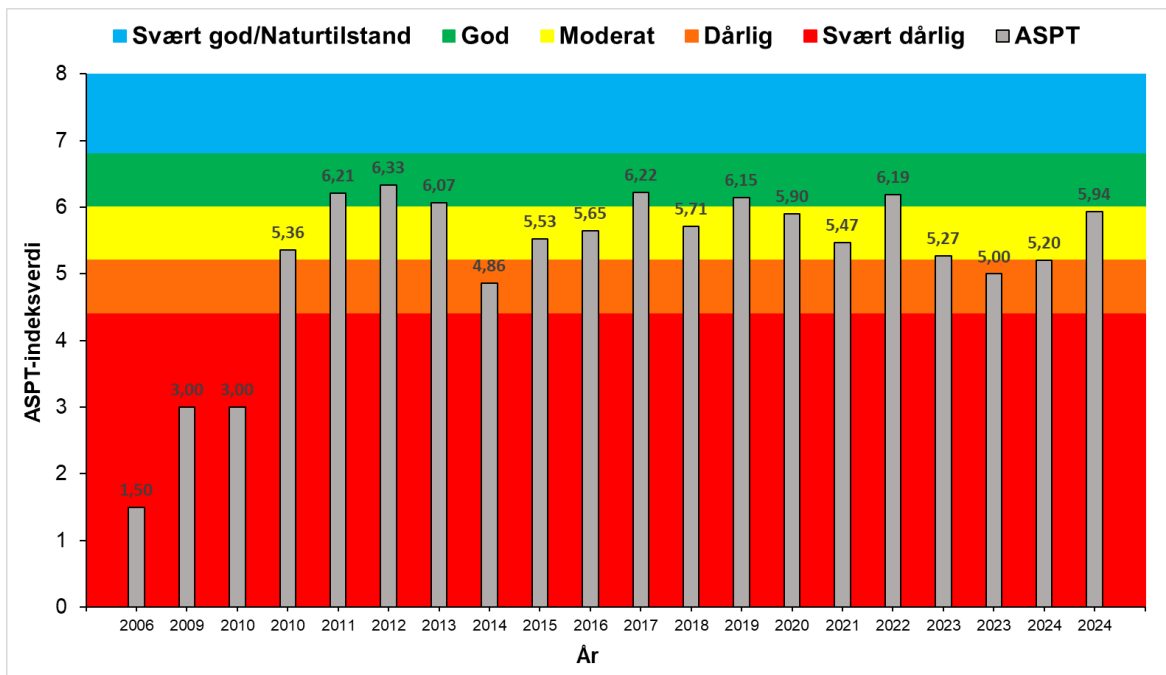
**Figur 35.** ASPT-indeksverdi beregnet ut fra bunndyrfaunaen etter 3-minutters sparkeprøve fra nedre del av Vikelva i perioden 2006-2024.

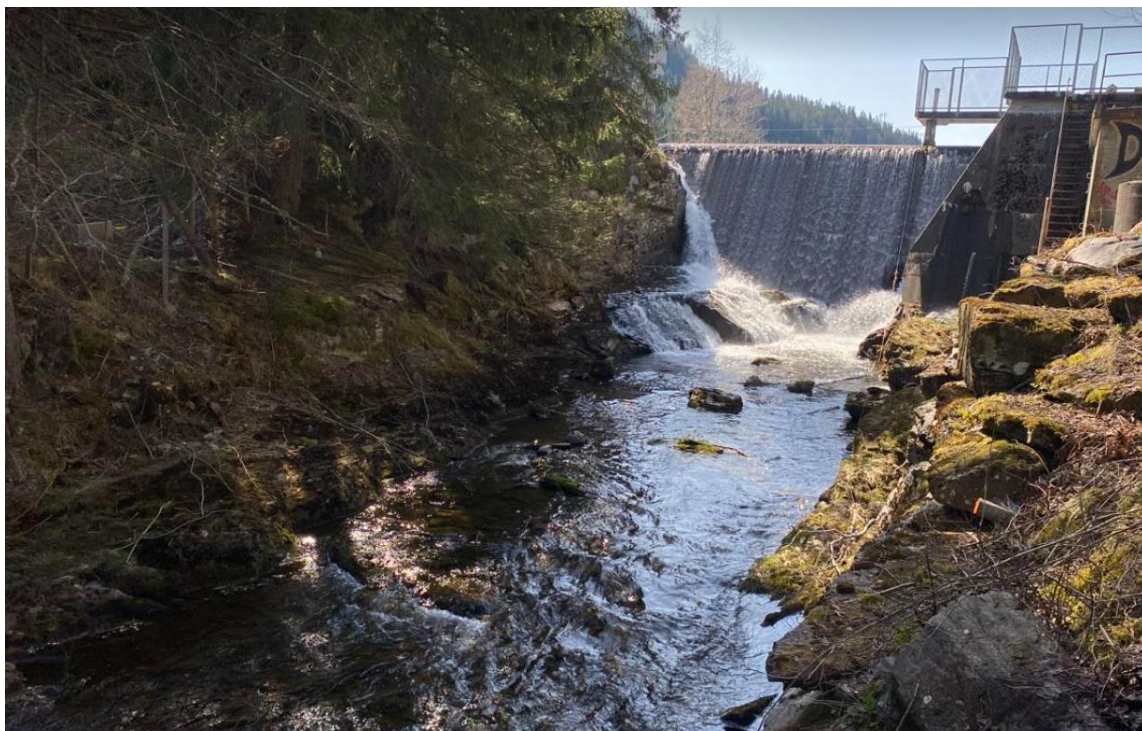
**Figur 37.** Demning ved Nydammen og Vikelva ovenfor utslippspunktet for kalkslam fra VIVA. Foto: @Morten André Bergan

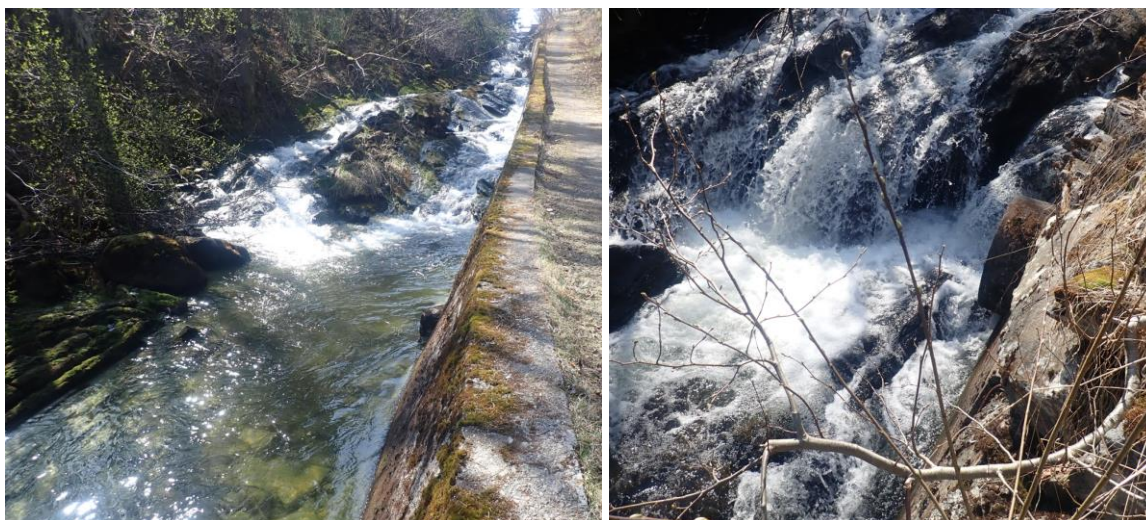
**Figur 38.** Utslippspunktet (rør) for kalkslam fra VIVA nedstrøms demning ved Nydammen. Foto: @Morten André Bergan

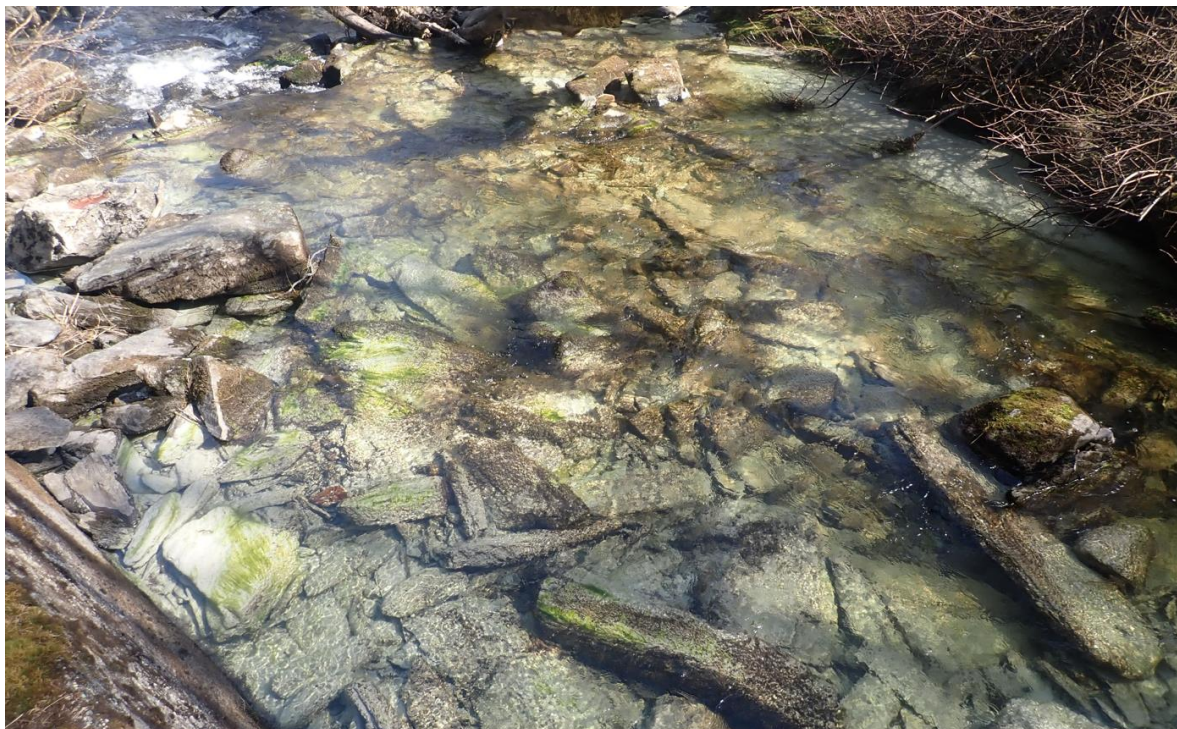
**Figur 39.** Elvepartier 50 til 100 meter nedstrøms utslippspunktet for kalkslam fra VIVA nedstrøms demning ved Nydammen. Foto: @Morten André Bergan

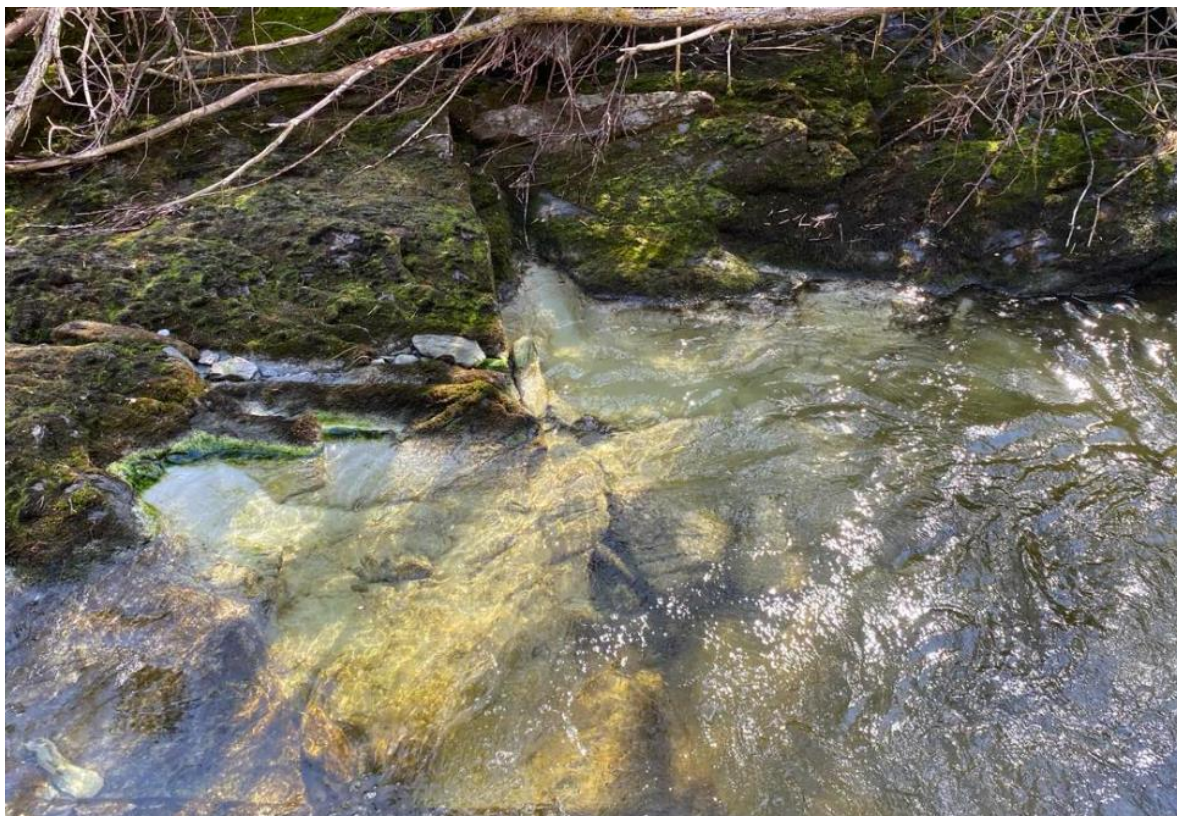
**Figur 40.** Elvepartier 50 til 100 meter nedstrøms utslippspunktet for kalkslam fra VIVA nedstrøms demning ved Nydammen. Foto: @Morten André Bergan

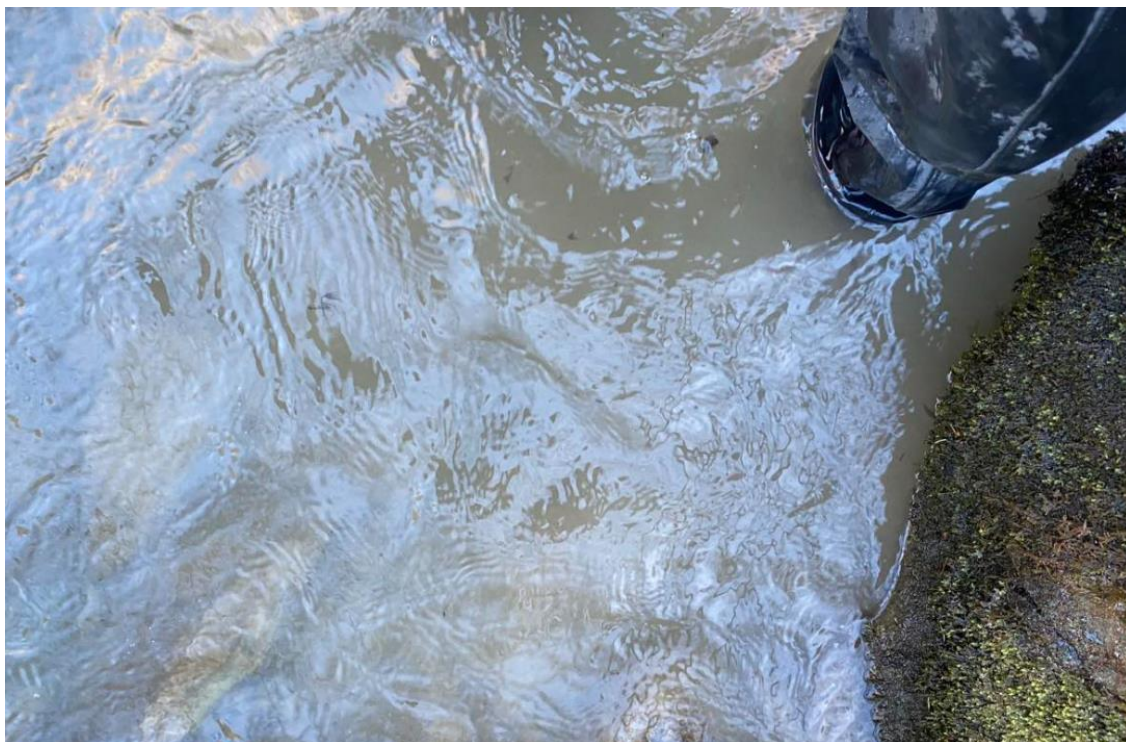
**Figur 41.** Finpartikulært kalkslam preger elveløpet i Vikelva fra Nydammen og nedover. I et samlet belastningsbilde kan påvirkningen være problematisk. Foto fra st. 3. Foto: @Morten André Bergan

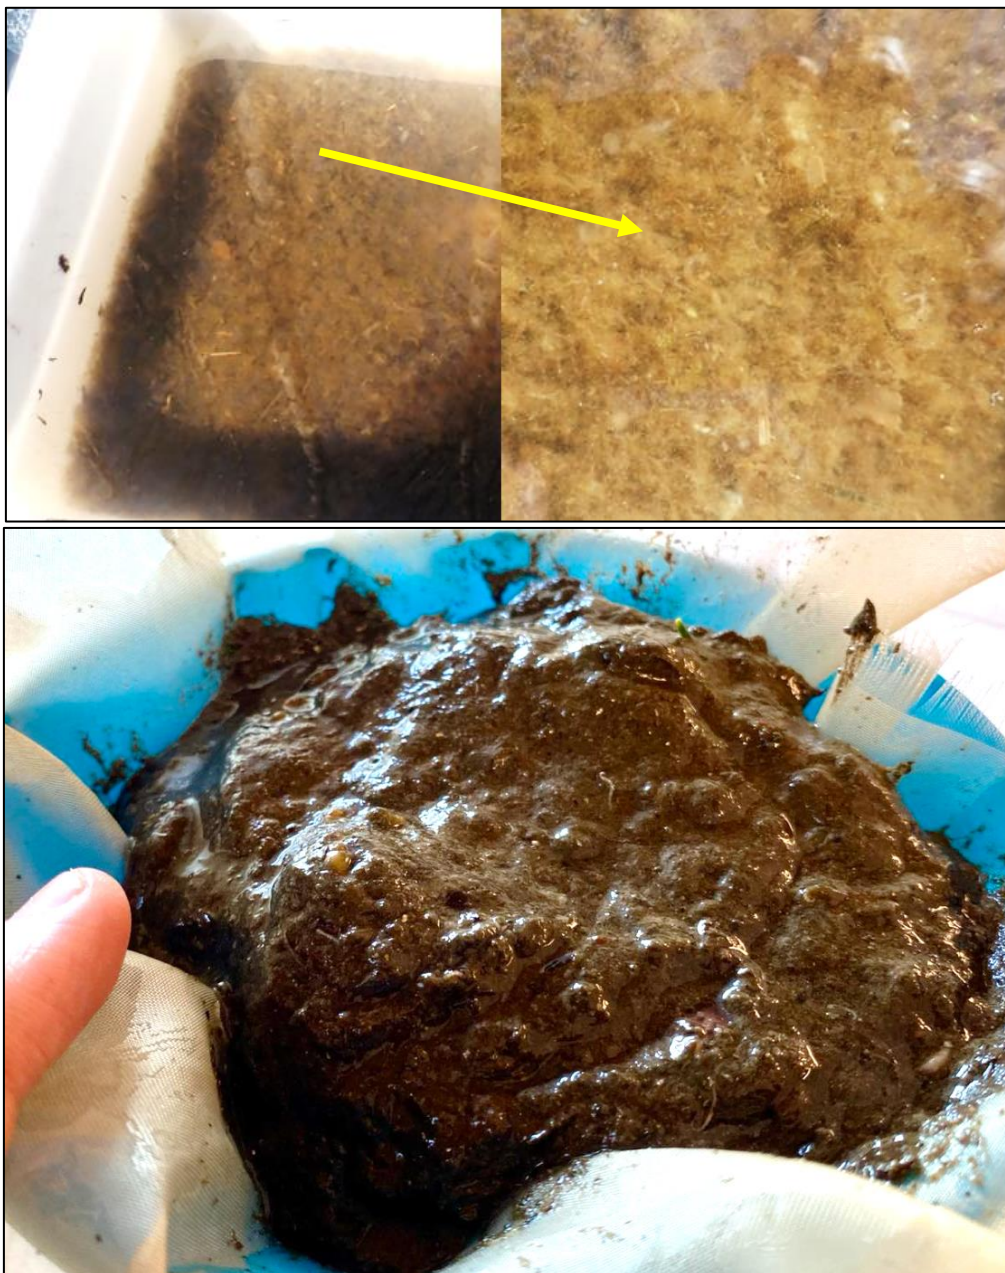
**Figur 44.** Finpartikulært kalkslam og mikrofragmenter av ukjent opphav preger elveløpet i nedre deler av Vikelva. Foto i felt fra bunndyrprøve (øverst) og silt bunndyrprøve på lab (nederst) fra st. 1 i mai 2024. Foto: @Morten André Bergan

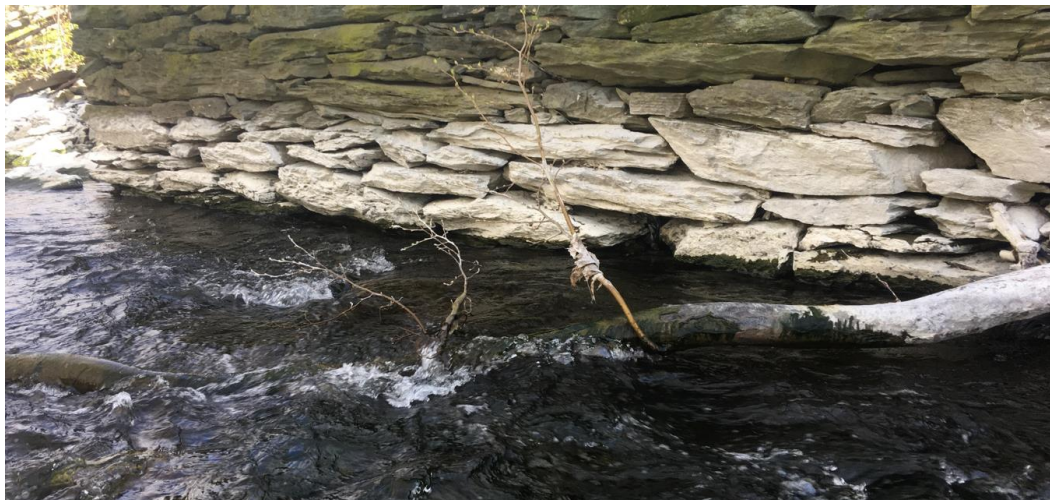
**Figur 45.** Avsatt finpartikulært kalkslam fra VIVA har preget elveløpet i Vikelva. Arkivfoto fra 2017, tatt på normal vannføring etter flom, i nedre del av elva. Foto: @Morten André Bergan

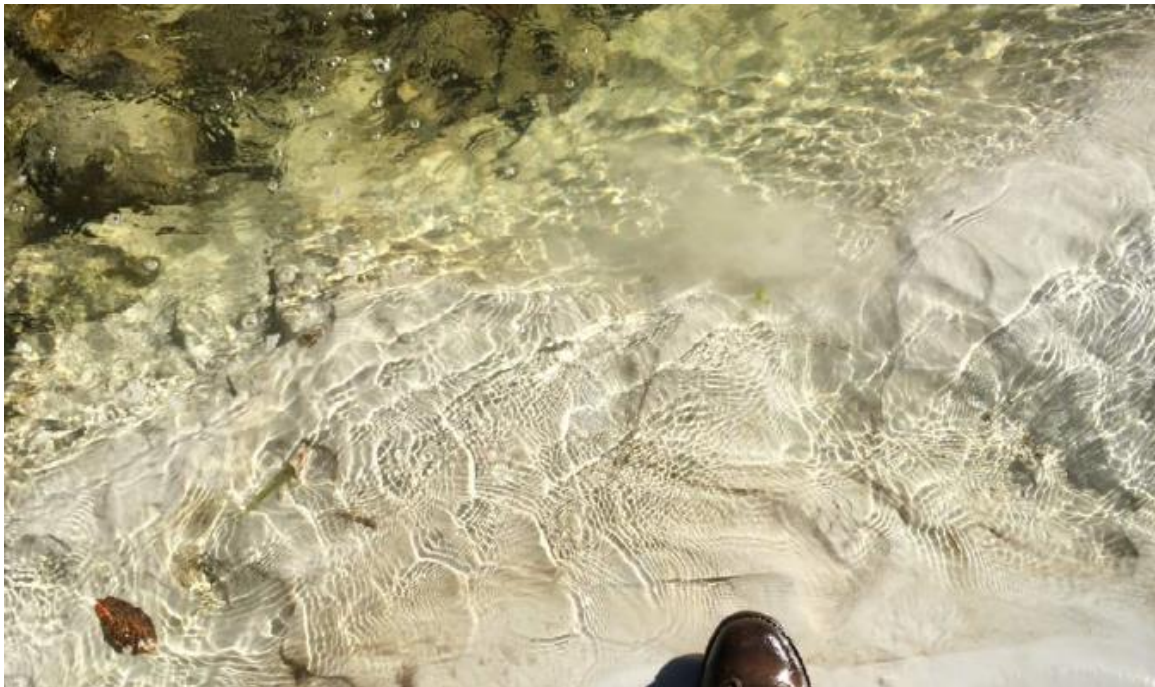
**Figur 47.** Elvekanten og elvebunnen i øvre del av Vikelva, like nedstrøms VIVA, høsten 2014. En svært nedbørsfattig sommer hadde ført til stor oppsamling av kalkslam nedstrøms utslippspunktet. Foto hentet fra Bergan (2015). Foto: @Morten André Bergan

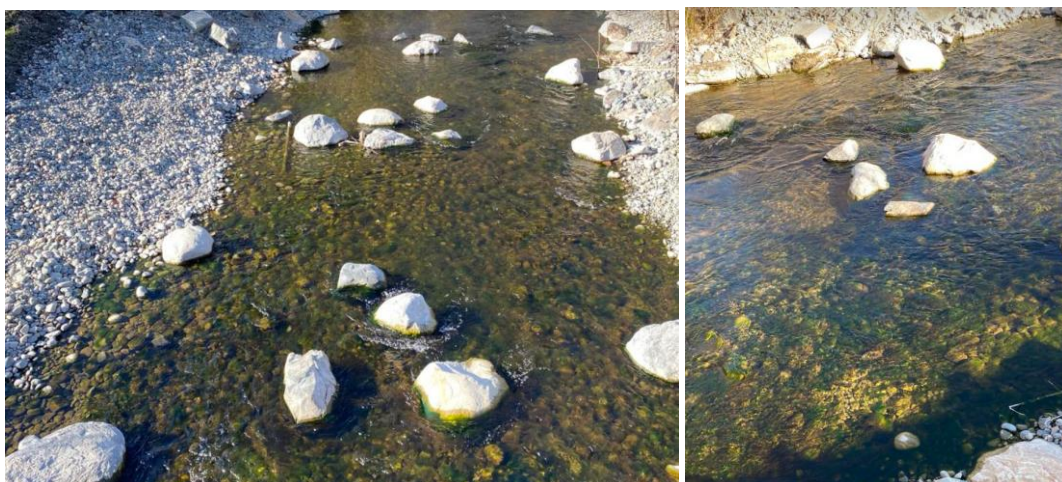
**Figur 50.** Nedre del av Vikelva den 3. april 2024, om lag en måned etter feltarbeid i mars, var i ferd med å bli dekt av trådformede grønnalger. Foto: @Morten André Bergan

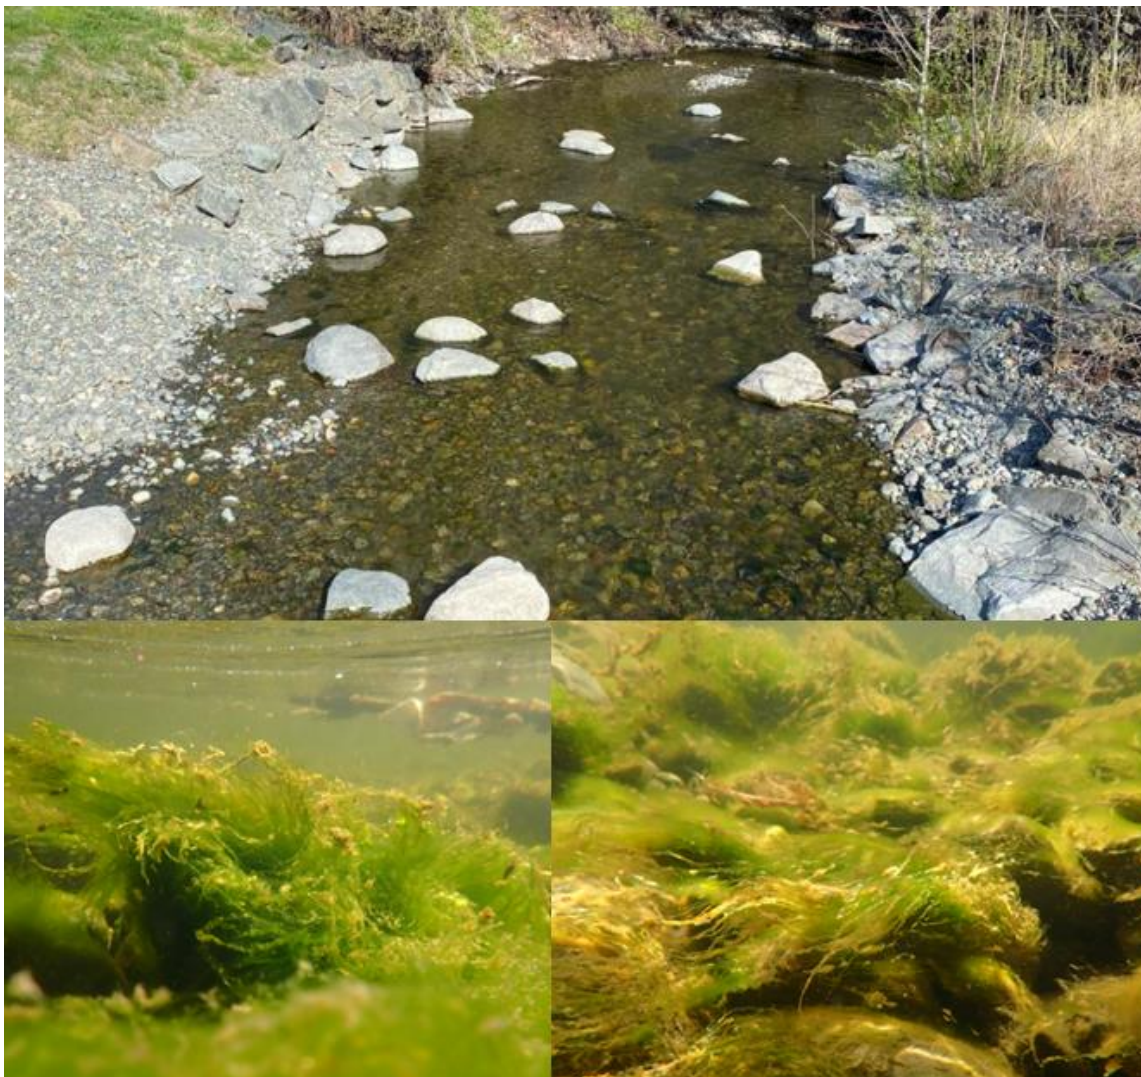
Som nevnt i **avsnitt 2.1**, inntraff en 14-dagers periode med høy vannføring under snøsmeltingen i løpet av april. Dette ga god utspyling av algebegroingen, slik at elvebunnen igjen var relativt lite begrodd fram til i starten av mai. Under feltarbeidet den 2. mai var algebegroingen i ferd med å øke (**figur 51**).

**Figur 51.** Nedre del av Vikelva den 2. mai 2024 under feltarbeid. Nederste foto er undervannsbilder fra strekning vist i øverste bilde. Foto: @Morten André Bergan

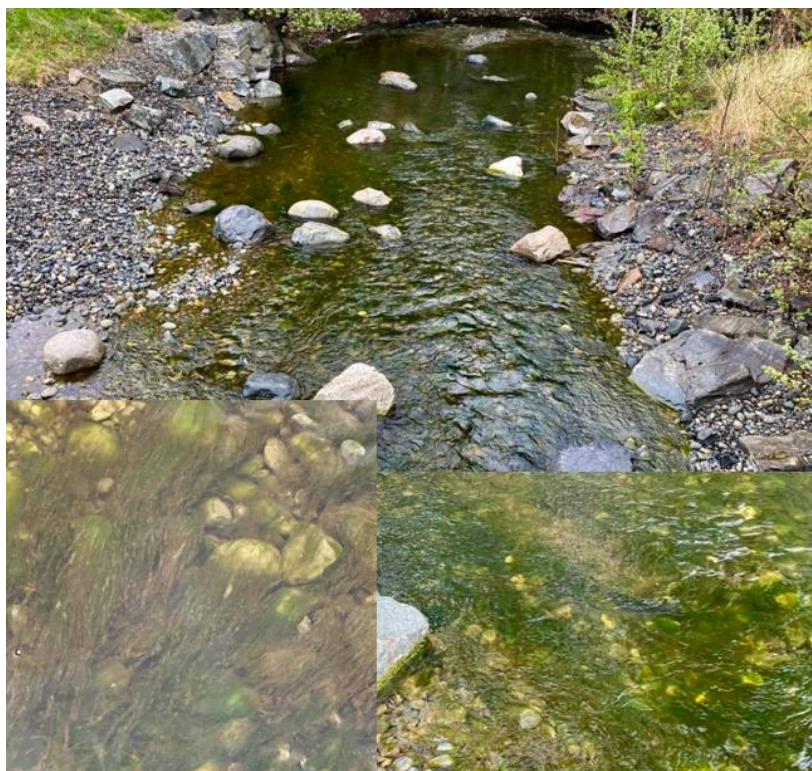
I uka etter 2. mai hadde elva fortsatt lav vannføring, og det var sol og dagtemperaturer på rundt 18-20 grader i lufta i samme periode. Status den 7. mai var full oppblomstring av alger på elvebunnen i nedre Vikelva (**figur 52**), med ytterligere vekst den 13. mai (**figur 53**). Dette viser at oppblomstring av alger i Vikelva skjer meget raskt under riktige klima-, vannføring- og vannmiljøforhold i elva. Den 10. juni 2024 kom det en kraftig nedbørsperiode over nedbørfeltet til Vikelva (**figur 54**). Dette førte til noe vannføringsøkning i elva dagene etter, og dette fikk vasket ut mye av algebegroingen som hittil var vokst fram.

**Figur 52.** Nedre del av Vikelva den 7. mai 2024, fem dager etter feltarbeid. Foto: @Morten André Bergan

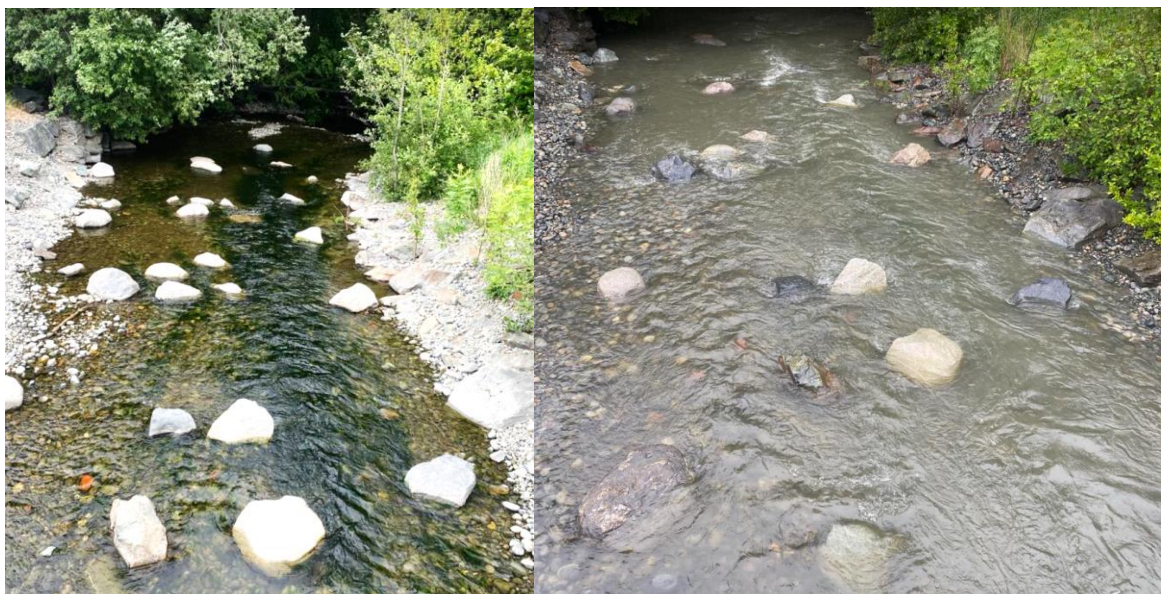
**Figur 54.** Kraftig algebegroing i nedre del av Vikelva den 4. juni (t.v.), men et regnvær den 10. juni (t.h.) ga første økte vannføring siden april i elva. Arkivfoto. Foto: @Morten André Bergan

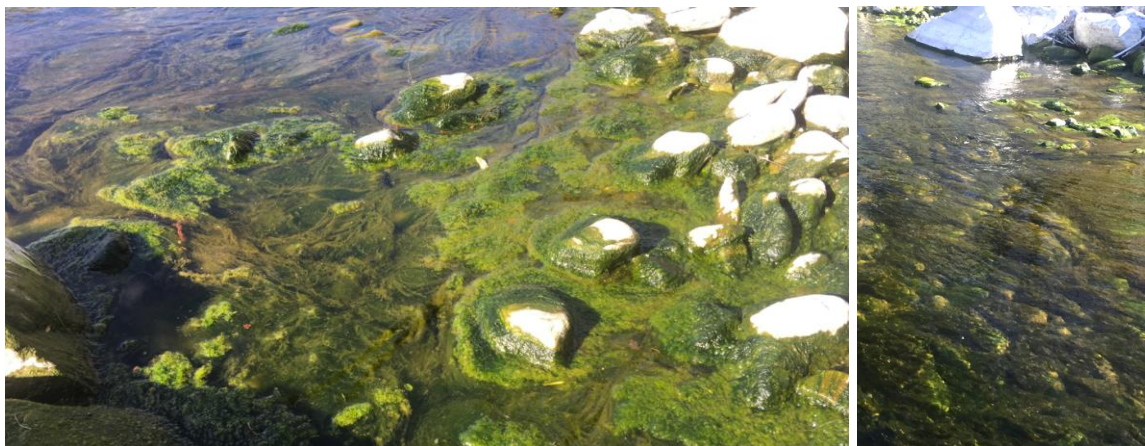
**Figur 55.** Meget kraftig algebegroing i nedre del av Vikelva våren 2017. Arkivfoto. Foto: @Morten André Bergan

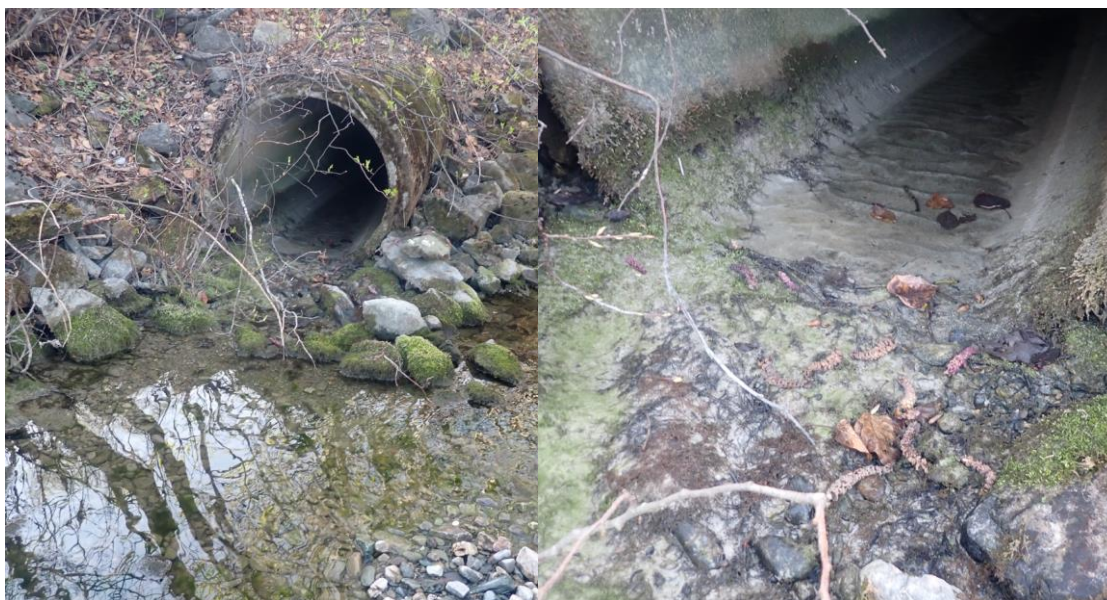
**Figur 57.** Rør til Vikelva fra E6 i stasjonsområde 2. Foto: @Morten André Bergan

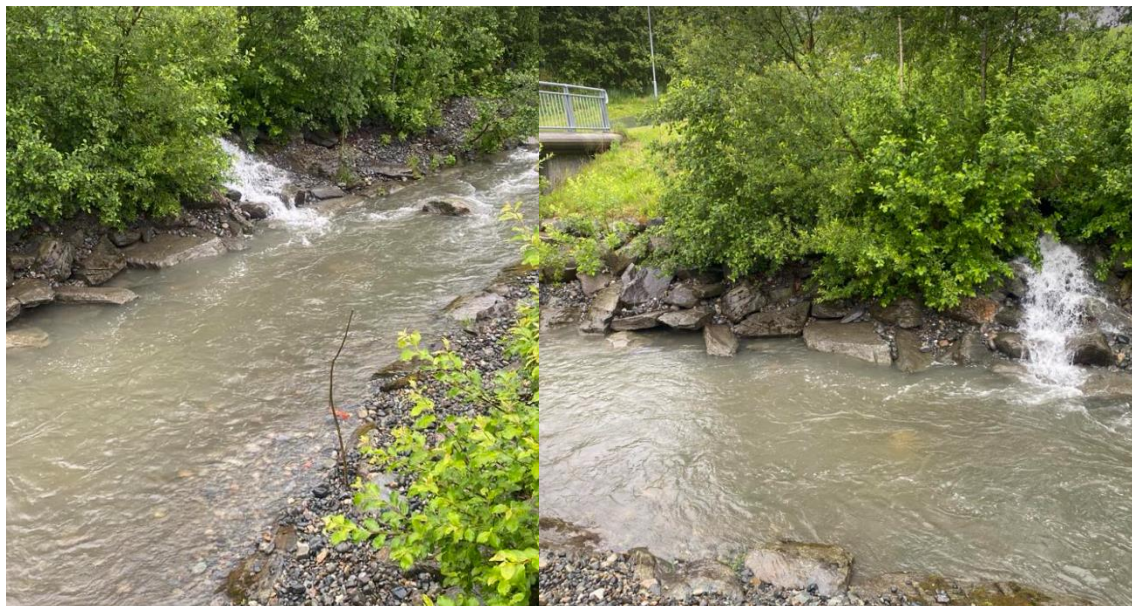
**Figur 58.** Et utslippsrør til Vikelva oppstrøms stasjonsområde 1. Foto etter regnskyll i juni 2024. Foto: @Morten André Bergan

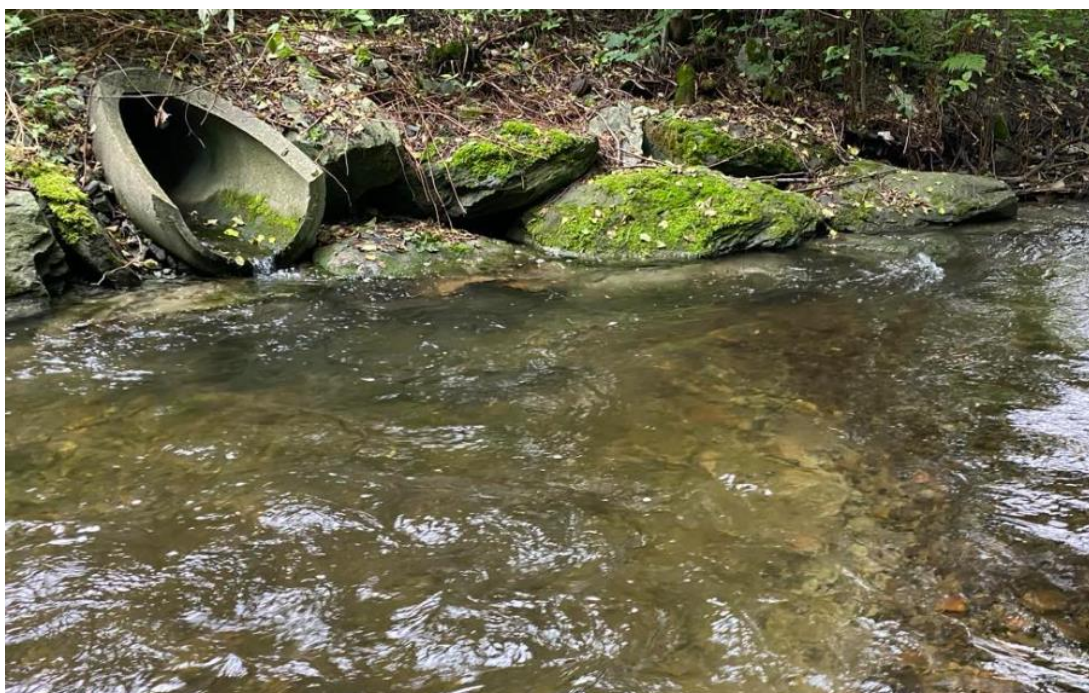
**Figur 59.** Et nedre utslippsrør til Vikelva ved stasjonsområde 1. Arkivfoto fra høsten 2023, med liten avrenning fra røret. Foto: @Morten André Bergan

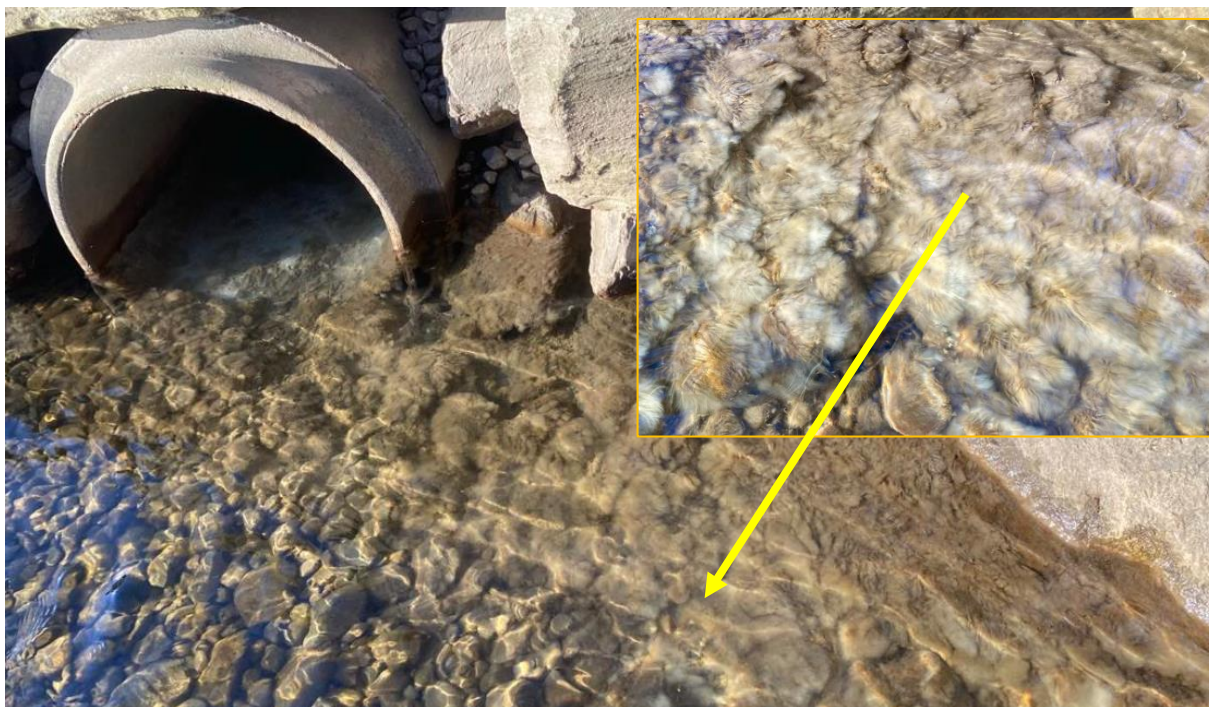
**Figur 60.** Et øvre utslippsrør til Vikelva ved stasjonsområde 1, og oppblomstring av sopp-/bakteriekolonier nedstrøms. Foto fra mars 2024. Foto: @Morten André Bergan

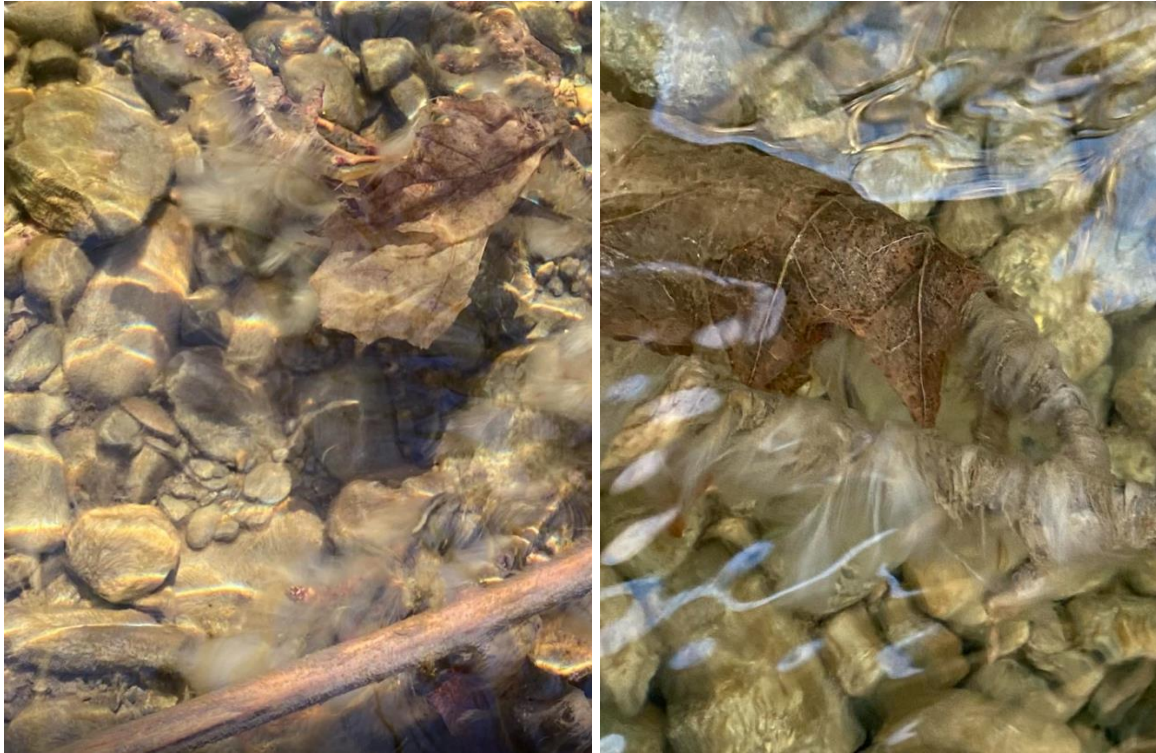
**Figur 61.** Oppblomstring av sopp-/bakteriekolonier avtok raskt nedstrøms røret, men var fortsatt flekkvis synlig mange titalls meter nedstrøms. Foto fra mars 2024. Foto: @Morten André Bergan
