Tiltaksplan for Segeråga i Rødøy og Meløy kommuner, Nordland

Forslag til rehabilitering og avbøtende tiltak etter nydyrking, samt habitat- og fiskeforsterkingstiltak for sjørret og laks i vassdraget

Bergan, M.A. & Aanes, K.J. 2017. Tiltaksplan for Segeråga i Rødøy og Meløy kommuner, Nordland. Forslag til rehabilitering og avbøtende tiltak etter nydyrking, samt habitat- og fiskeforsterkingstiltak for sjørørret og laks i vassdraget. - NINA rapport 1358. 41 s.

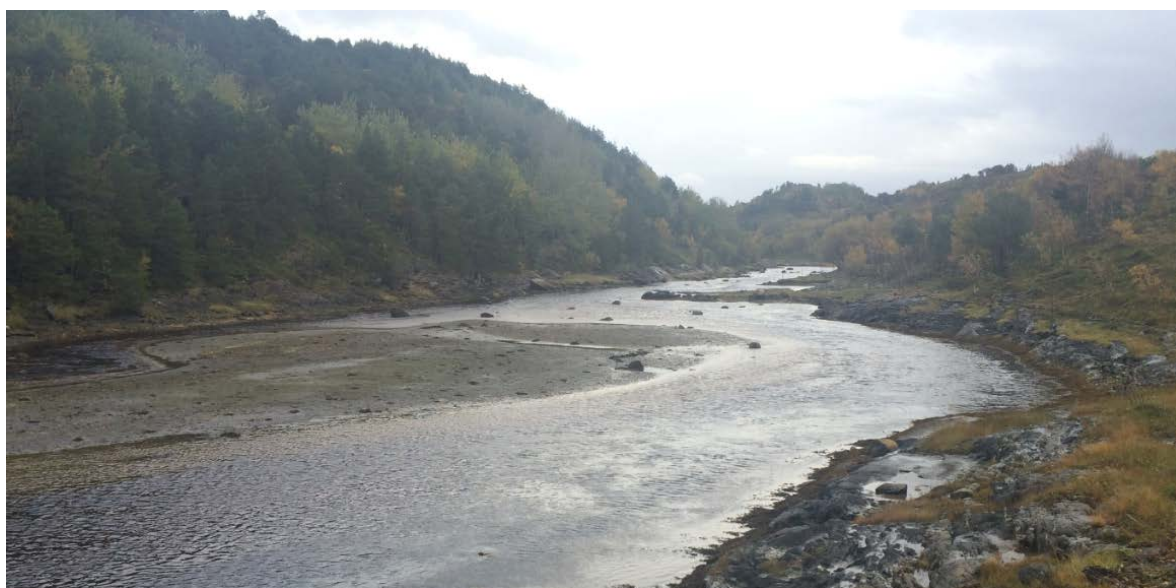
Figur 9. Elveavsnitt A1. Foto på fjære sjø høsten 2015.

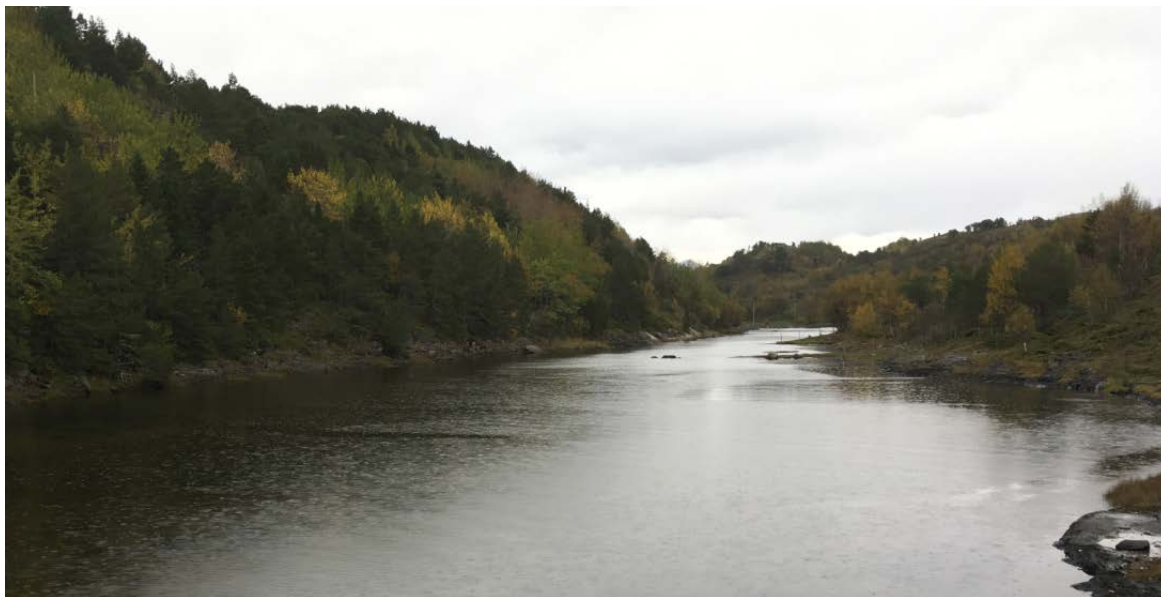
Figur 10. Elveavsnitt A1. Foto på flo sjø høsten 2016.

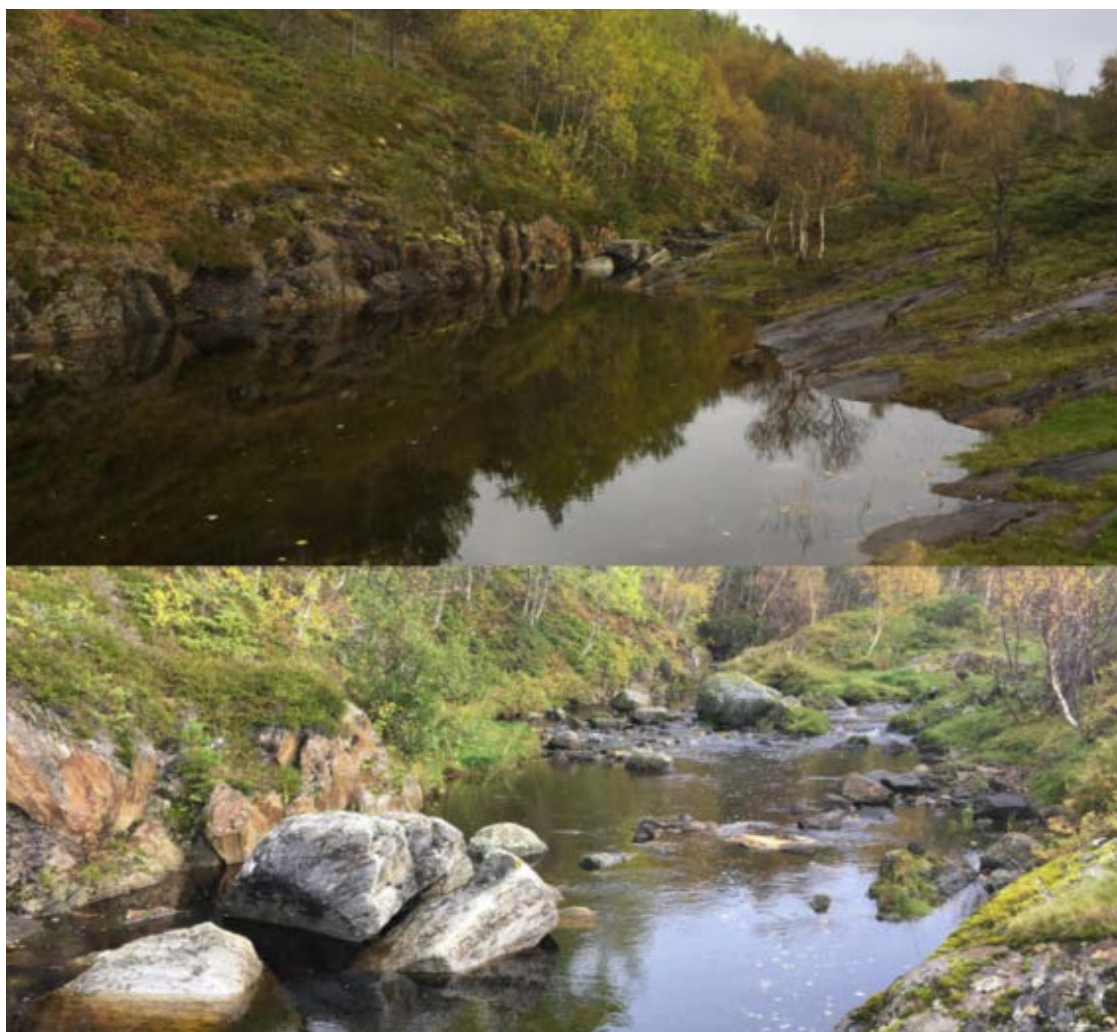
Figur 11. Elveavsnitt A1 øvre del. Grense påvirkning mht. flo høsten 2016. Foto tatt på maks flo.

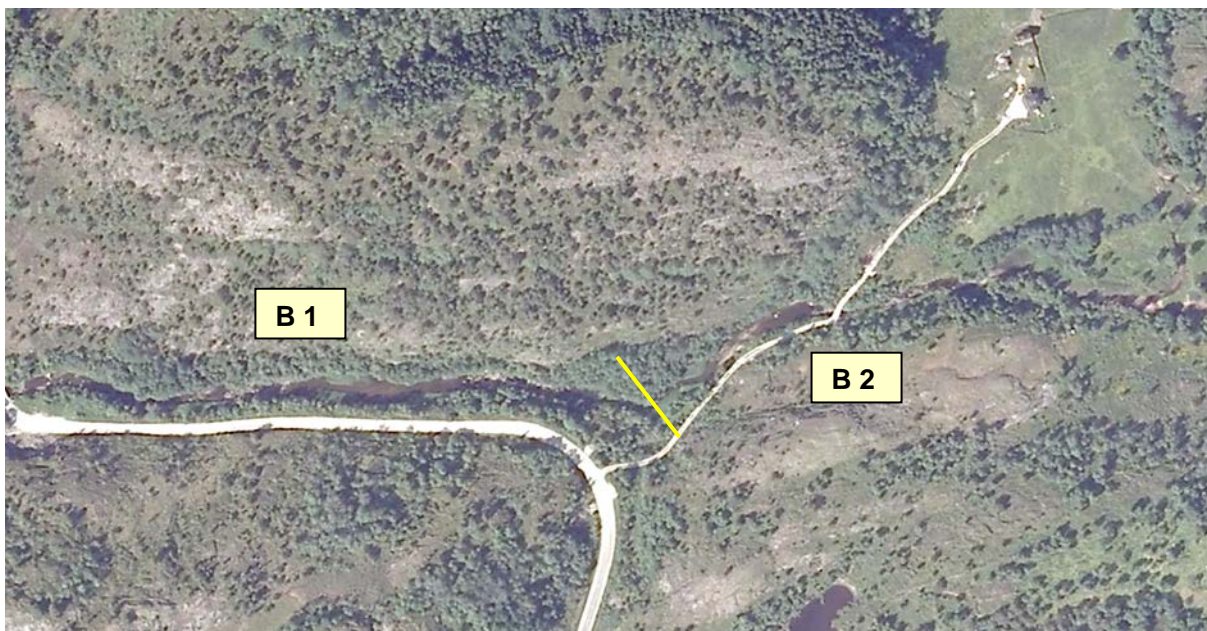
Elveavsnitt B1 og B2 kjennetegnes ved å inneha viktige gyte- og oppvekstområder også i dag. Det er spesielt viktige oppvekstområder på partier etter skille mellom elveavsnitt A (A2) og B (B1). Denne elvestrekningen, som går tilnærmet parallelt med bilveien, har i dag dype holer med maksimumsdyp på 70 cm, der elvebreddene har «undercuts» som er mellom 40 og 50 cm dype (Bergan & Aanes 2017). I forbindelse med avsmalninger og stryk fins også flekkvise gyteområder (**figur 19**, gule felt), men gjenøringen er betydelig også her.

Figur 18. Elveavsnitt B. Gul strek markerer skille mellom B1 (nedre del) og B2 (øvre del).

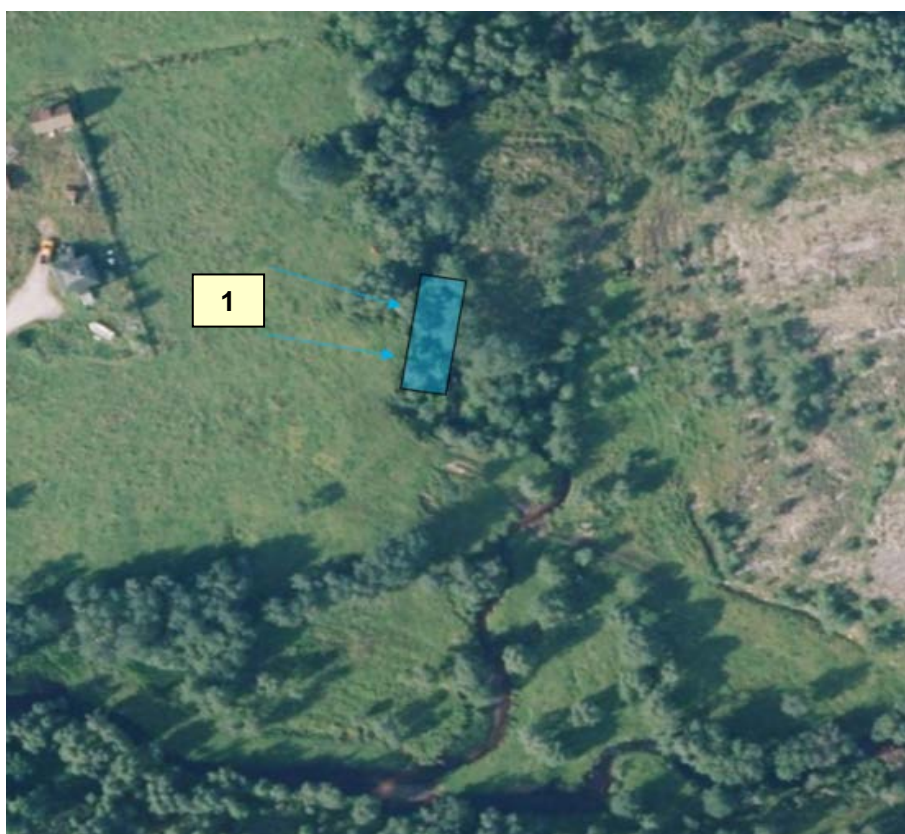
Ovenfor dagens grense for laks og sjørørret eksisterer det her potensielt flere kilometer med gode gyte- og oppvekstområder. Det er ingen vandringshindre eller oppgangsproblemer på denne strekningen. Fiskeregistreringene som ble gjort i 2016 viste at det fins en livskraftig bekkelevende ørretstamme ovenfor fossen (Bergan & Aanes 2017). Dette bekrefter at det her er livsvilkår og helårsoverlevelse for laksefisk. I tillegg kan nåværende bestand av bekke-ørret indikere at Medåsbekken tidligere har hatt oppgang av anadrom laksefisk (sjørørret).

Figur 21. Flyfoto fra nedre del av Medåsbekken, med området der fossen i dag er lokalisert (Blå piler merke 1 og blått felt).

For å avbøte tapte og ødelagte gyte- og oppvekstområder i Segeråga, foreslås det tiltak for å hjelpe sjørørret (og evt. laks/sjørøye) forbi fossen i Medåsbekken. Dette er et tiltak som er uavhengig av andre tiltak som må gjøres for å avbøte problemene nedslammingen skaper og har skapt i hovedvassdraget. Tiltaket i Medåsbekken vil ha god og raskt effekt uavhengig av fremdriften mht. Segerågas miljø- og helsestilstand.

1. Opprette enkle, frie vandringsveier i Medåsbekken for sjørret og evt. laks forbi dagens foss (**figur 21**, blått felt og piler merket 1, og **figur 23**). Ved detaljplanlegging og utforming av fiskepassasjen bør en rådføre seg nærmere hos fagfolk med både ingeniørteknisk, hydrologisk og biologisk kompetanse. Tiltaket bør optimalt sett gi en så gode vandringsvei at de fleste fiskestørrelser, fra voksen gytefisk (0,5 kg-5 kg) ned til ungfisk (med lengder ≥ 10 cm) har mulighet til å passere på et større vannføringsvindu. Dette innebærer at tiltaket må oppfylle noen fastsatte kriterier med henhold til utforming. Sprang i vannstand mellom terskler/kulper bør under normale vannføringer ikke overstige 30 cm i høydeforskjell. Dette kriteriet vil være styrende for hvor mange terskler som må anlegges opp mot fossen for å ta opp høydeforskjellen. Dybder i terskelbassengene bør helst ikke være grunnere enn 1 meter. Utbedringen av oppgangsforholdene kan gjøres ved ulike løsninger, men trolig blir løsningen å anlegge en fisketrapp med flere kulper/terskler opp mot innløp naturlig foss. Dette kombineres med fjerning/sprenging av noe fast fjell, blokk- og storstein som i dag skaper ekstra vanskeligheter i øvre del av fossen (**figur 23**, se gul pil). Det er en mulighet for at sistnevnte løsning alene kan være tilstrekkelig for å opprette frie vandringsveier for enkelte fiskestørrelser (større gytefisk), men dette må det gjøres en nærmere vurdering av ut fra stedegne forhold og mulige løsninger (hydrologisk- og ingeniørkompetanse bør konsulteres). Vi anbefaler en kombinasjon av begge disse løsningene. For å illustrere noen ulike måter å løse problemet på, viser vi til **figur 24** og **25**.

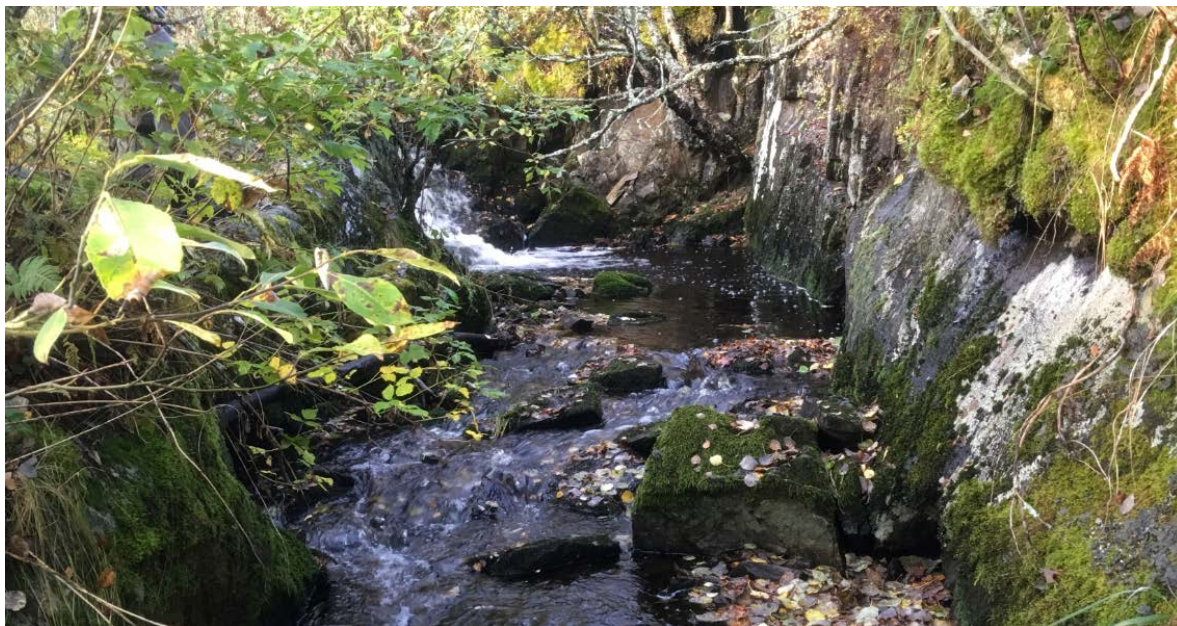
Figur 22. Strekning opp mot fossen i Medåsbekken.

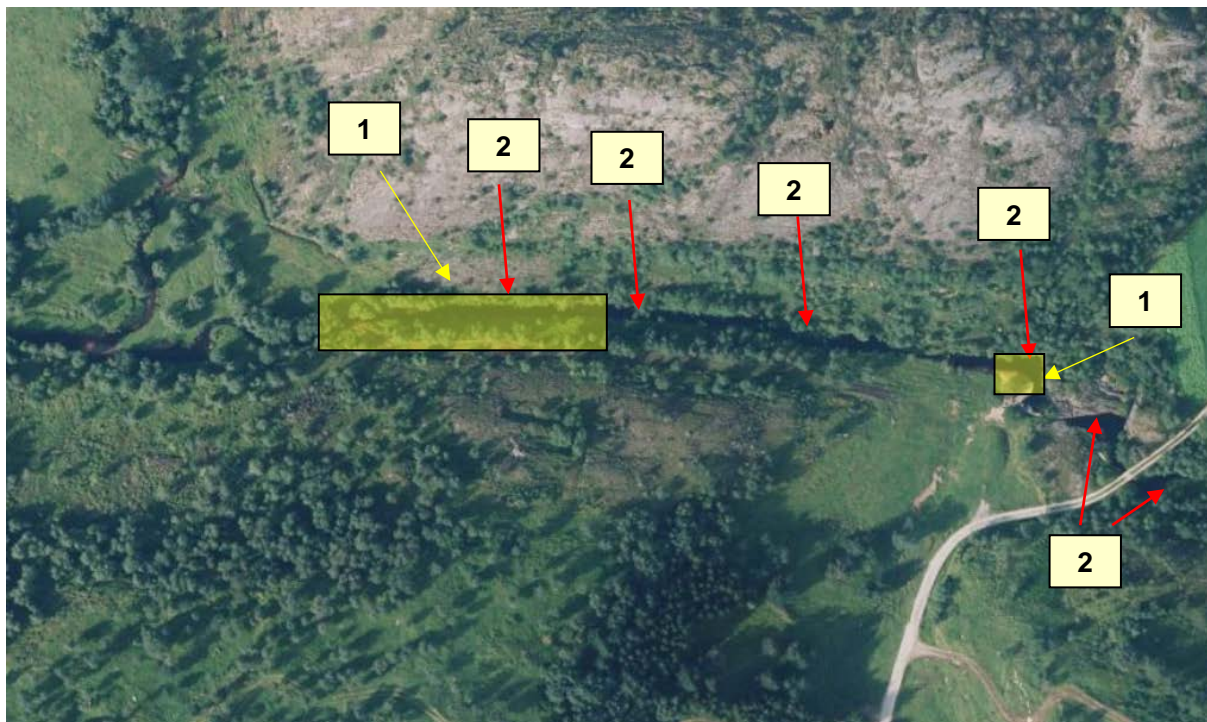
Figur 30. Elveavsnitt D.

Det dominerende habitatiltaket ved elveavsnitt D er tilførsel av egnet gytesubstrat. Elvepartiene ved traktorkrysningen (området tilsvarer stasjon S7 i Bergan & Aanes 2017) er i dag viktige gyteområder, men kan med fordel styrkes vesentlig ved å få tilført mer gytesubstrat. Oppstrøms dette partiet er det en del litt dypere kulper og holer, som er viktige standplasser for gytefisk i perioden før gyting, så en styrking av nærliggende gyteplasser assosiert med disse anses som viktig. Videre vurderes fossekulpen som et viktig habitat for gytefisken. Her vil det være ansamlinger av gytefisk i perioder før gyting og under oppgangsperioden om høsten. Dette er normalt forekommende i holer nedstrøms oppgangshindre og –barrierer. Derfor vektlegges det å utbedre standplassmulighetene i kulpen nedstrøms fossen, som er blitt vesentlig grunnere som følge av store mengder sedimentert sand og finstoff. Hølen/kulpen bør gjøres så dyp som mulig og traues ut ved hjelp av gravemaskin. Gytemulighetene i tilknytning til kulpen (på utløpsbrekket fra kulpområdet og på grunnere områder nærmere fossen) har opprinnelig vært gode. De er i dag svært reduserte som følge av nedslamming (dekt av sand), og bør suppleres med nytt gytesubstrat for hente tilbake noe disse kvalitetene som dette området tidligere hadde.

1. Tilførsel av gytegrus (gule felt og piler merket 1 i **figur 30**). Dette er områder som både hadde og har egnede gyteområder. Den nedre delen av det gule feltet er også i dag blant de viktigste gyteområdene (der traktorveien går over elva). Øvre gule felt er i fossekulpen, der gytemulighetene er svært dårlige som følge av gjenøring av sand. Trolig var dette historisk sett viktige gyteområder, og bør forsterkes med både uttrauing av sand/finstoff og påfyll av egnet gytesubstrat.
2. Uttrauing av dypområder (rød piler merket 2 i **figur 30**). Spesielt viktig å fjerne store mengder finstoff og sand fra kulp og tidligere dypområder nedstrøms fossen. Dette er viktige standplasser for gytefisk før gyting. Dybder i denne kulpen bør være flere meter etter tiltaket er gjennomført.

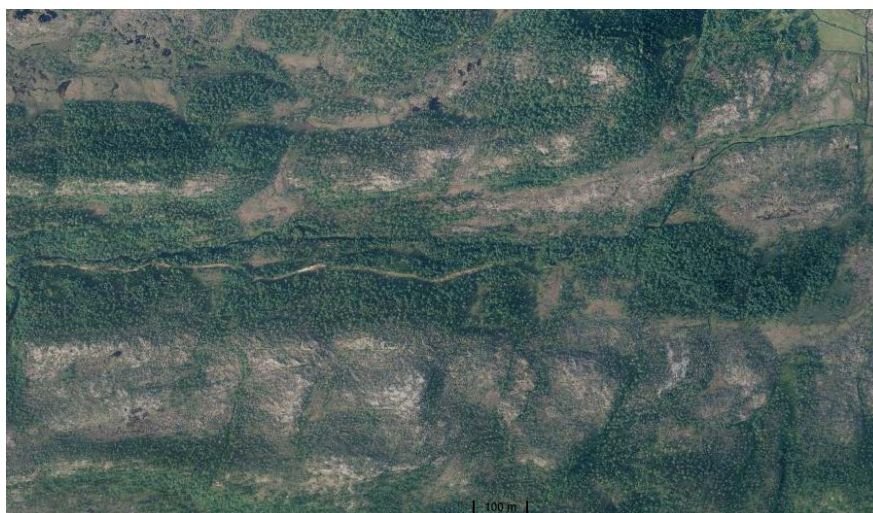
I elveavsnitt F (ca 2 km langt, **figur 33**) går Segeråga inn det som kan kjennetegnes/karakteriseres som et urørt elveløp og med intakt naturkvalitet langs begge sider av elveløpet. Området er svært naturskjønt og har tilnærmet naturtilstand. Her registreres også eksisterende gyteområder både i øvre og nedre del av elveavsnittet, og det er fortsatt dype loner og kulper som sikrer helårsoverlevelse for bekkelevende ørret. Det beste gyteområdet på strekningen høsten 2016 var lokalisert i elvepartiet der traktorveien krysser elva, altså i skjæringspunktet mellom elveavsnitt E og F.

Figur 33. Elveavsnitt F. Naturlikt vassdragsløp med lite menneskelig aktivitet i nedbørfeltet.

Vi velger i dag å ikke foreslå konkrete, kartfestede tiltak og/eller utbedringer på elvepartiene som omfattes av elveavsnitt F. Som for øvrige kan det også på disse elveavsnitt tas ut finstoff og sand fra lonepartier og kulper, samt tilføres mer egnet gytesubstrat, men vi anser i første omgang tiltak på elveavsnitt F som lavt prioritert.

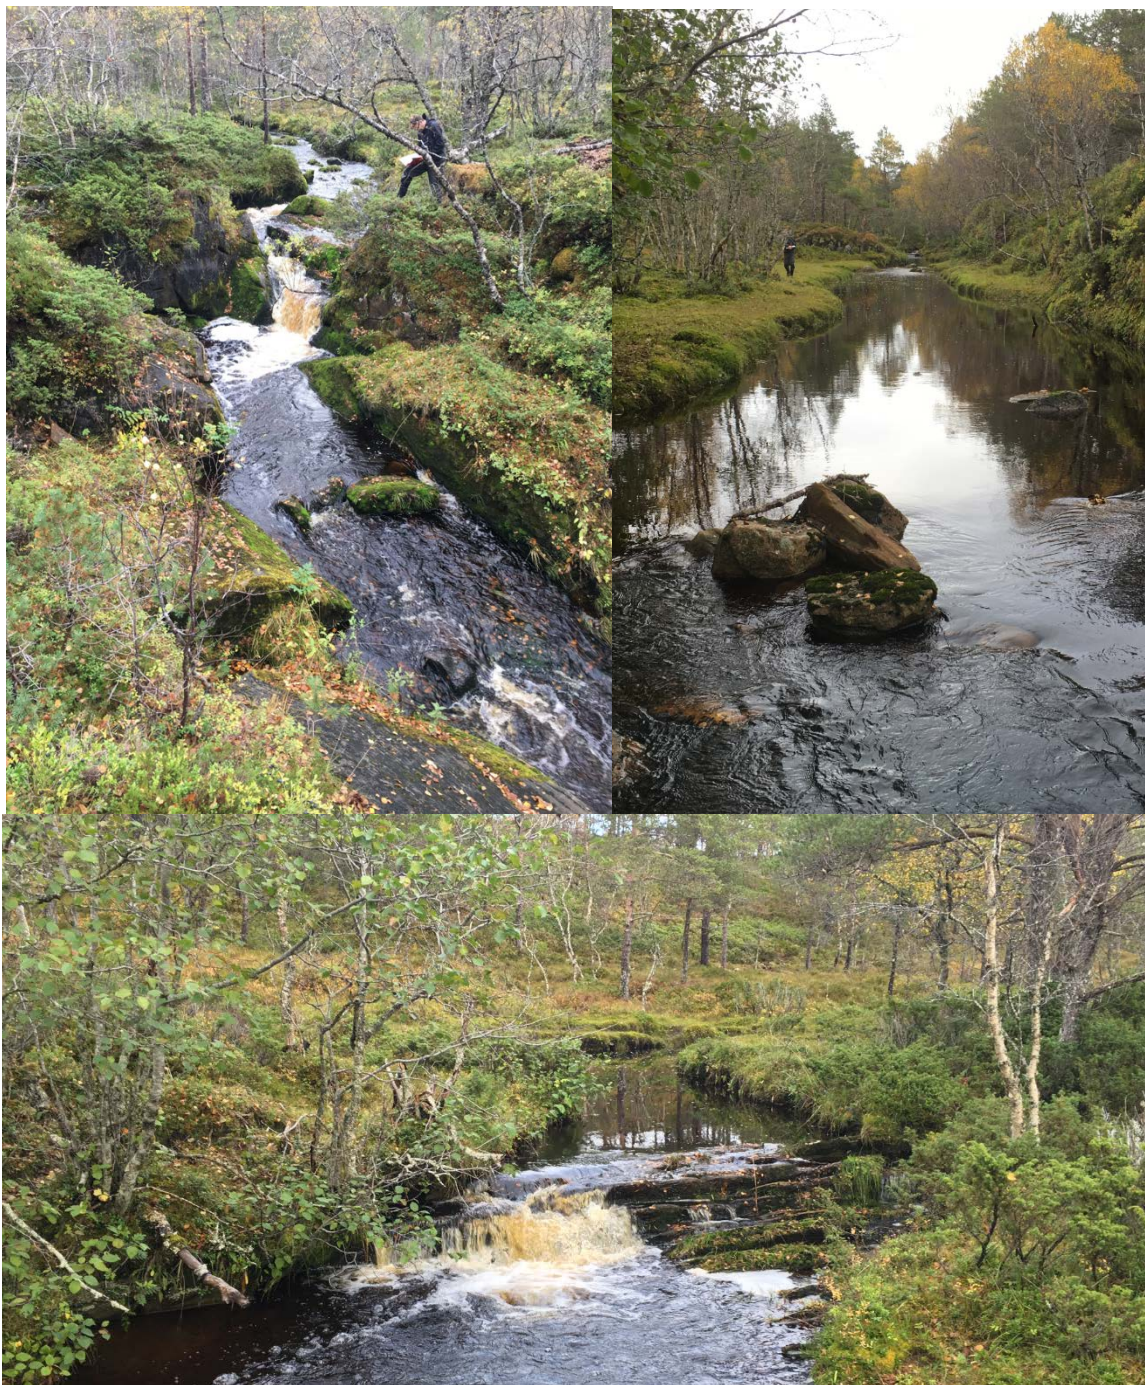
Figur 35. Små og store fossesprang kjennetegner elveavsnitt F, som går i et naturlikt og lite berørt vassdragsterreng.

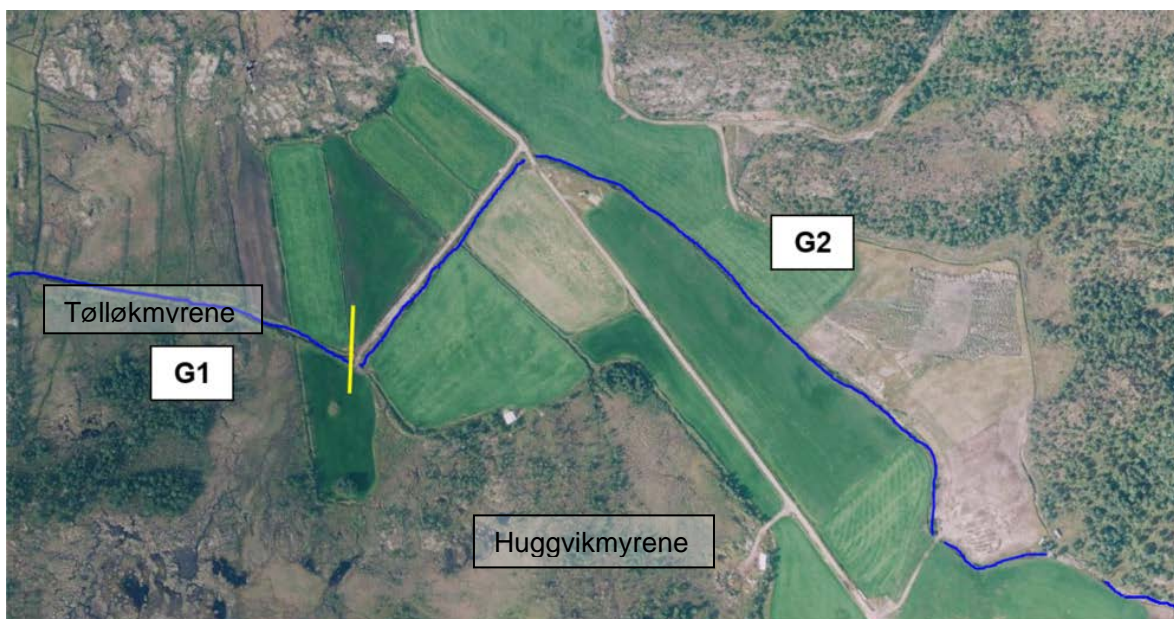
Figur 36. Elveavsnitt G, der delområdene G1 omfatter nedre del og G2 øvre del.

I rapporten som ble utarbeidet etter undersøkelsene i 2016 peker Bergan & Aanes (2017) på en omfattende problematikk i og fra dette området med henhold til utlekking av finstoff som skyldes nydyrkingen i dette avsnittet. Området kjennetegnes ved åpne sår i jordsmonnet, punktering av myr og drenering av våtmark, med tilførselskanaler og drenggrøfter direkte ut i hovedløpet til Segeråga, som så har skapt store erosjonsproblemer (**figur 37**).

Det eksisterer, slik vi ser det, i dag ingen gode avbøtende tiltak for redusere utlekking av finstoff, og inngrepene er gjort på en slik måte at transporten av finstoff har vært og fremdeles er betydelig. Det er anlagt mange rette drenskanaler og grøfter med helling fra oppdyrket område, og finstoff, sand og partikler går uhindret ut i Segeråga. Det har ikke vært satt inn tiltak for å hindre erosjon eller forsøk på fordrøyning, tilbakeholding eller sedimentering i elveavsnitt G. Dette problemet er ikke tilstede ved lav vannføring og i tørre perioder, men er svært omfattende under kraftige nedbørsperioder og ved flom.

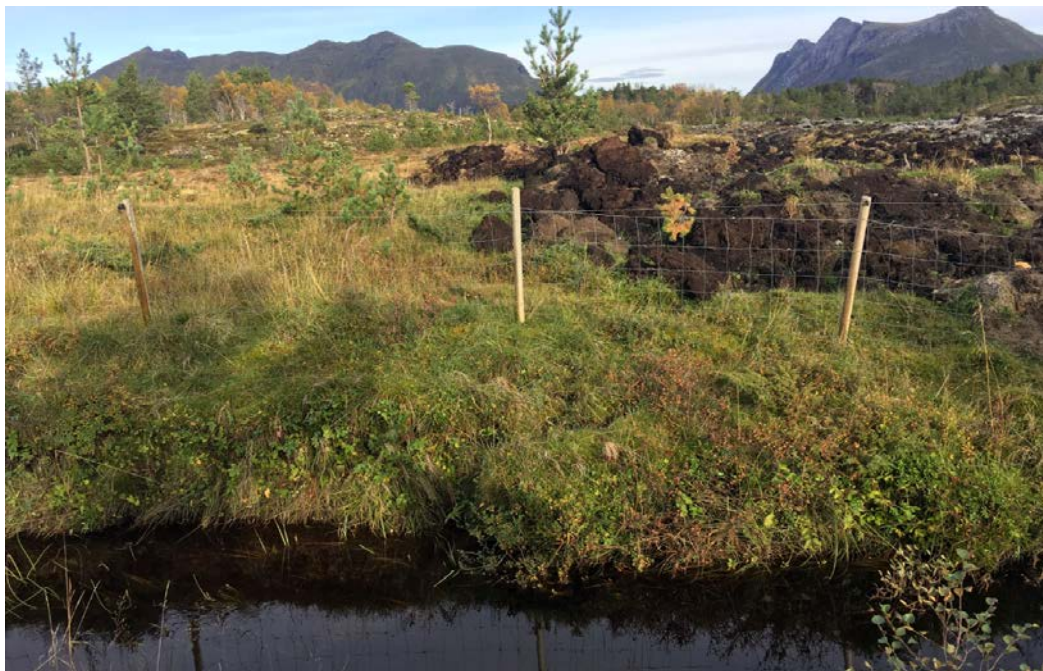
Figur 39. Overgangsområde mellom nydyrking og urørt natur, myr og våtmark ved Tølløkmyrene høsten 2016.

Et av de viktigste tiltakene vi foreslår i nydyrkingsområdet er i første omgang et forbud mot nydyrking av de resterende myrområdene (**figur 39-41**). Intakt myr som fortsatt gjenstår må vernes for inngrep. Ytterligere utarming av myra som «vannmagasinet» til Segeråga kan gjøre at elva går tørr i kritiske perioder om vinteren eller sommeren. Det er i dag knapt 40 % av opprinnelige myr og våtmarksområder igjen i nedbørfeltet, og dersom disse områdene også dyrkes opp i tiden framover, kan det få ugjenopprettelige negative økologiske konsekvenser for Segeråga. Videre må det opprettes kontroll på de erosjonsproblemene som finnes i vassdraget i dag.

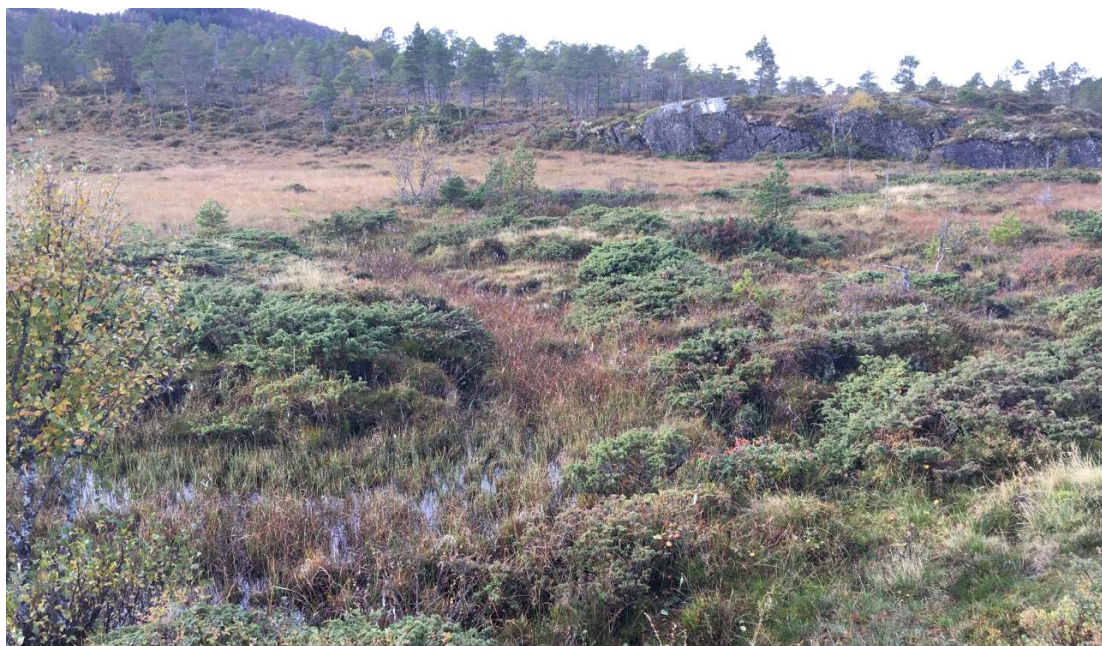
Figur 40. Rester av opprinnelig bekkeløp, og fortsatt intakt omkringliggende myr i øvre deler av nedbørfeltet til Segeråga ved Tølløkmyrene.

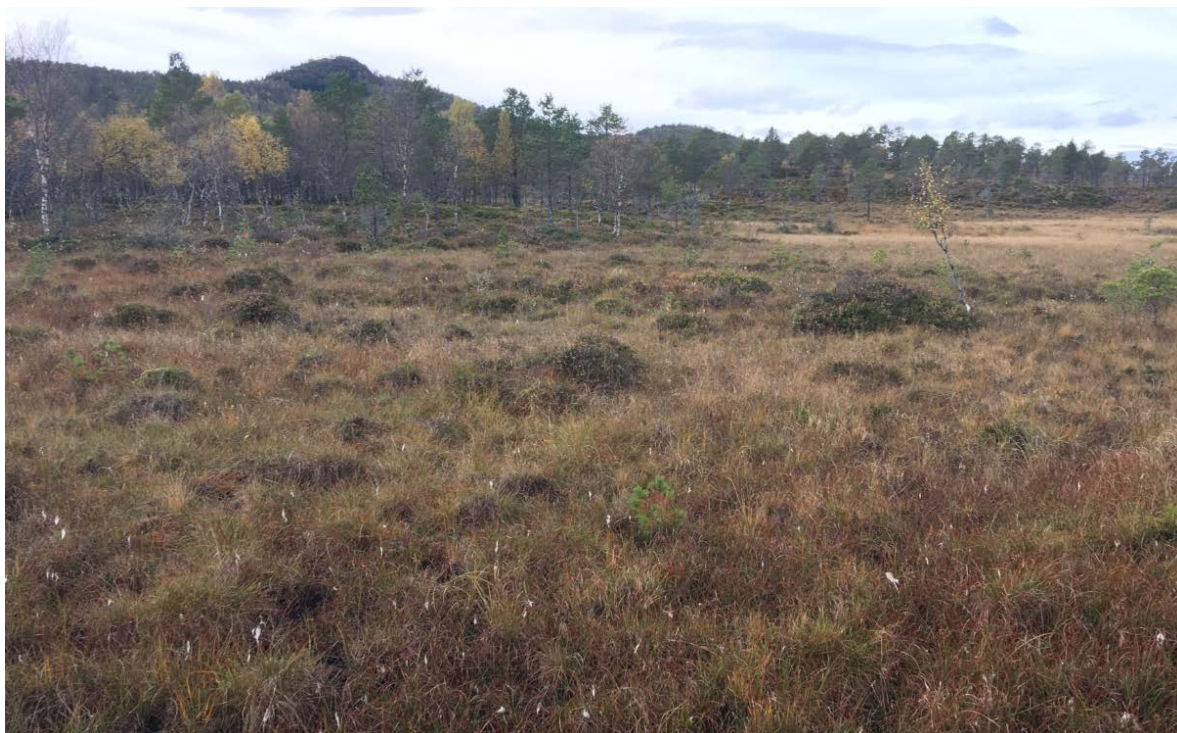
Figur 41. Restområde av intakt kystmyr sør for Segeråga ved Tølløkmyrene i øvre deler av nedbørfeltet.
