Terrengtilpasning og restaurering ved opprusting av anleggsveg til Elgsjøen, Oppdal kommune.

Hagen, D. & Erikstad, L. 2007. Terrengetilpasning og restaurering ved opprusting av anleggsveg til Elgsjøen, Oppdal kommune. – NINA Rapport 303. 30 s.

Trondheim, oktober 2007

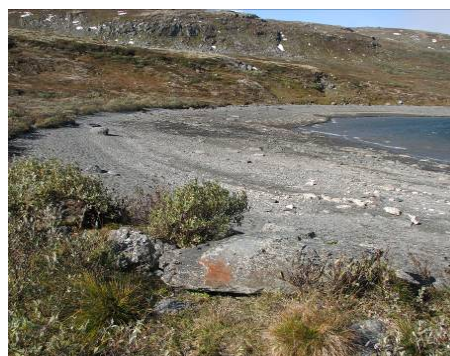
1 Strandsona ved Elgsjøen

Området er uten vegetasjon og har bærelag og jordstruktur tilsvarende det som er beskrevet som normalt for området. Størrelsen, utformingen og fravær av vegetasjon i strandsona gjør at den kan være egnet til riggområde nær dammen. GLB oppgir at sona kan bli delvis oversvømt under perioder med mye sommernedbør pga dårlig tappekapasitet. Ved å holde rigg-aktiviteten i strandsona kan negative effekter på vegetasjon og terreng unngås.

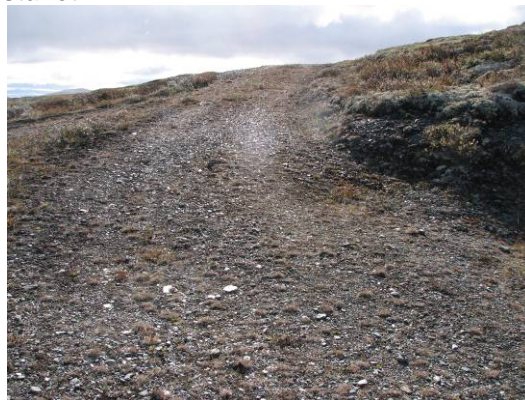
7 Startpunkt kjørespørsegment

Kjøresporet ligger i fuktigere terreng enn 5-6, og sporet er djupere. Langs sporet er det høgere og tettere buskvegetasjon enn forrige segment. Mindre stor stein og økt finstoffinnhold, men normalt grus og steininnhold under laget med finstoff indikerer god bæreevne. En god del vegetasjon i sporet.

Vegtraséen bør følge kjøresporet. Fuktigere mark krever trolig tjukkere bærelag her enn i forrige segment. Det er rikelig med organiske masser som mellomlagret og påføres etter anleggsfasen. Massen fra sporet kan lagres usortert sammen med jorda fra sideterrenget, mens vegetasjon fra sideterreng lagres separat for å optimalisere tilbakeføring. Potensial

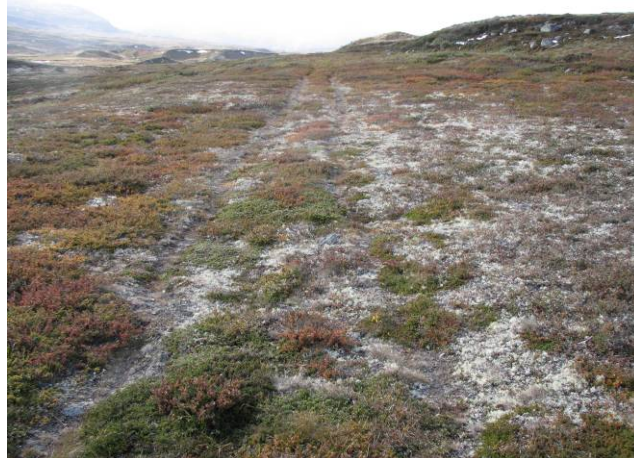
25 Punkt der foreslått traséalternativ 1 og 2 tar av fra kjøresporet (sporet fortsetter vest mot nasjonalparken).

Sporet mellom 18 og 25 går gjennom tilsvarende terreng og vegetasjon som hoveddelen av kjøresporet fram til nr 18. Dersom vegen skal følge dette alternativet kan den legges langs det eksisterende sporet. Avbøtende tiltak med mellomlagring og tilbakeføring av vegetasjon og jord kan gjennomføres på tilsvarende måte som i andre deler av traséen. De tørreste delene av traséen krever stor forsiktighet i forhold til inngrep i etablert vegetasjon.

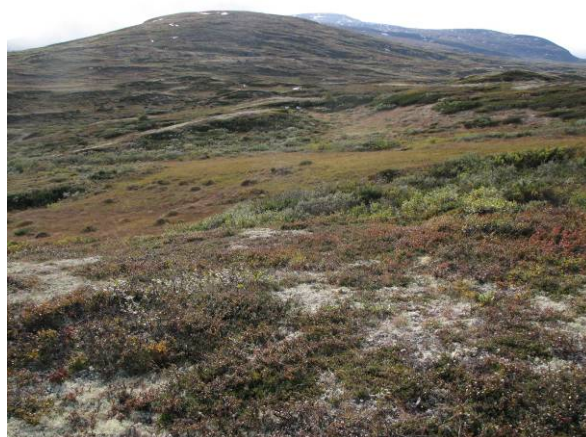
28 Mot nasjonalparken (alternativ 1)

Traséalternativ 1 går i en sving innenfor nasjonalparkgrensa og går over grusryggen og rabbene ned mot bekkene (nr 24). Vegetasjonen er sårbar. Det er erosjonsfare knyttet til lommer med fint sediment.

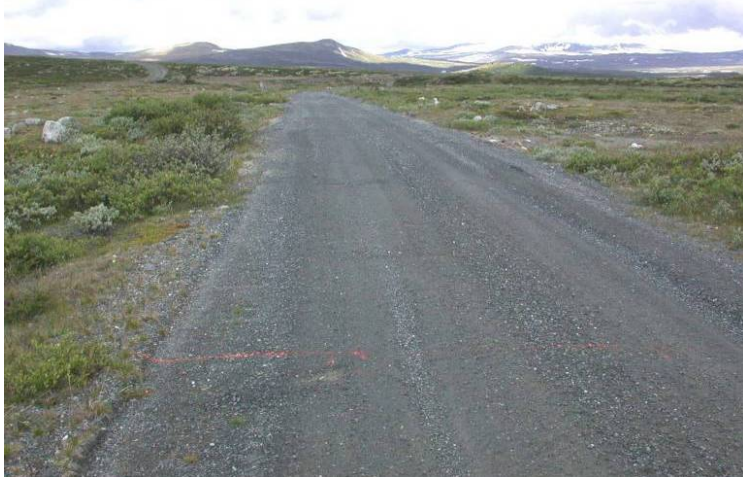
A – juli 2002

Tilbakeføring av veg i Hjerkinns skytefelt, 1020 m o.h., gjennomført som pilotprosjekt for å skaffe erfaring med restaurering av tekniske anlegg. Bildet viser vegen før tilbakeføring i 2002 (A), rett etter teknisk tilbakeføring med bruk av stedegen jord og vegetasjon fra sideterrang som revegeteringmetode (B) og etter tre år med gjenvekst (C).
