Fiskebiologiske undersøkelser i Balsnesvassdraget på Ørland i 2014

Problemkartlegging og laksefisk som miljømål ved
restaurering av Rusasetvatnet og tilknyttede bekkestrekninger

Bergan, M. A. 2015. Fiskebiologiske undersøkelser i Balsnesvassdraget på Ørland i 2014. Problemkartlegging og laksefisk som miljømål ved restaurering av Rusasetvatnet og tilknyttede bekkestrekninger. - NINA Rapport 1176. 83 s.

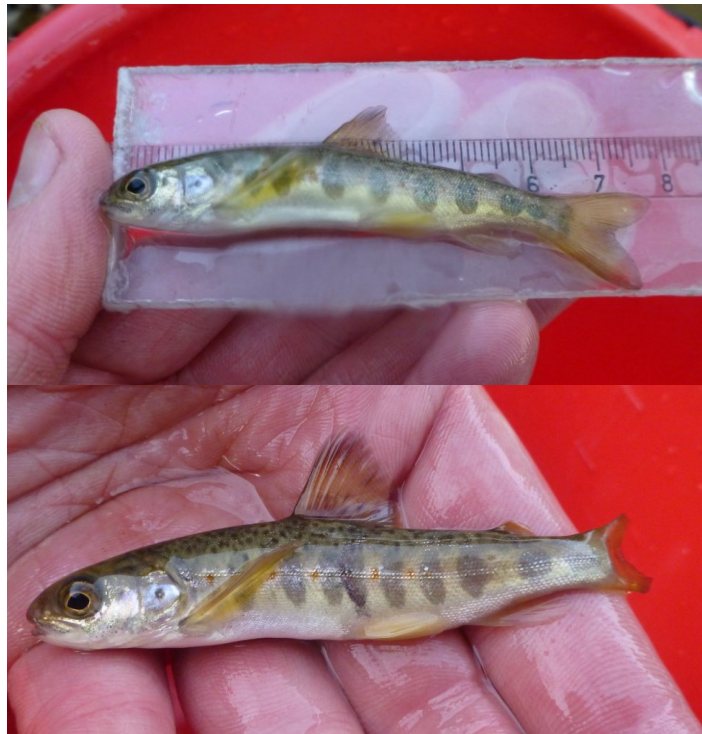
Ungfiskens k-faktor (kondisjonsfaktor; mål på hvor godt hold eller mager fisken er) var ikke en del av undersøkelsesopplegget høsten 2014. Vi velger likevel å kommentere en svært lav kondisjon på så godt som alle laksunger som ble registrert i samløpet Stamselva/Dalabekken og ved stasjon 1 etter samløpet (**figur 18**). Årsaken til den dårlige kondisjonen hos ungfisk av laks, og til dels også ørret, på dette vassdragspartiet av Balsneselva, kan skyldes ugunstig næringsforhold og stress som følge av nevnte episoder (brann ved Dalabakken/anleggsarbeid Rusasetvatnet) med effekt på elvepartiet i stasjonsområde 1 sommeren og høsten 2014. Bunndyrundersøkelsene, gir også en viss støtte til denne observasjonen mht antall bunndyr og bunndyrfaunas sammensetning.

Figur 18. Laksunger med lav *k*-faktor fra Balsnesvassdraget. Lav *k*-faktor indikerer dårlig næringstilgang på elvepartiet, noe som er sannsynlig dersom bunndyrsamfunnet ble utradert, enten etter utslipp av slukningsvann fra brannen i august 2014, og/eller avrenning fra anleggsarbeidet ved Rusasetvatnet. (Foto Morten Bergan)

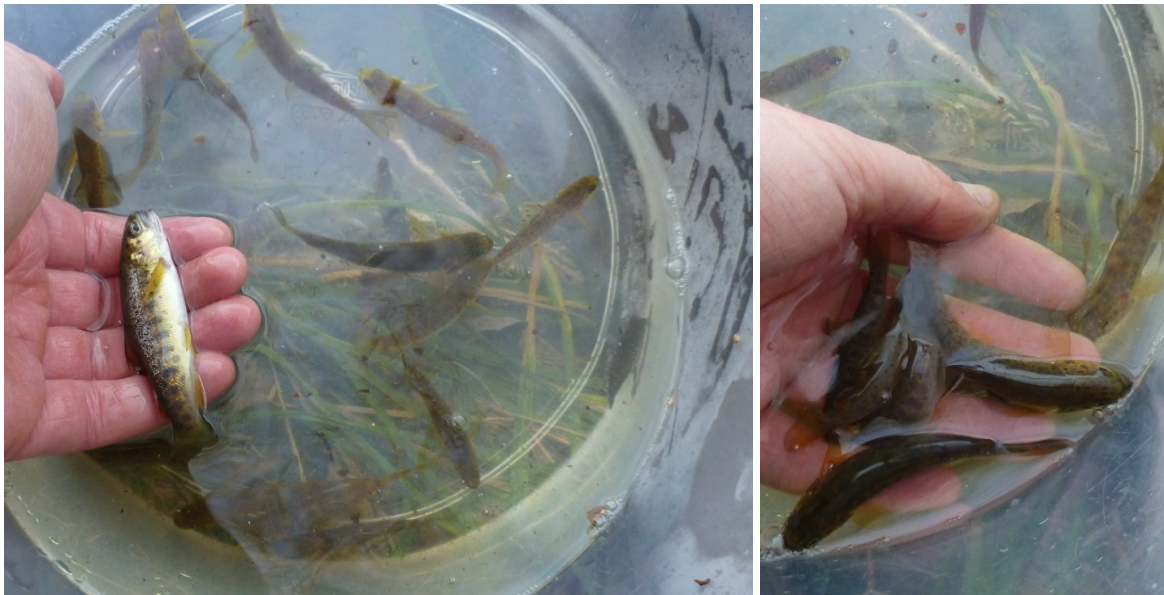
Figur 19. Relativt gode forekomster av ørretunger, med overvekt av årsyngel, tyder på at navnløs sidebekk til Karlsengbekken har en viktig økologisk funksjon som gyteområde for sjørørret. Foto: Morten Andre Bergan.

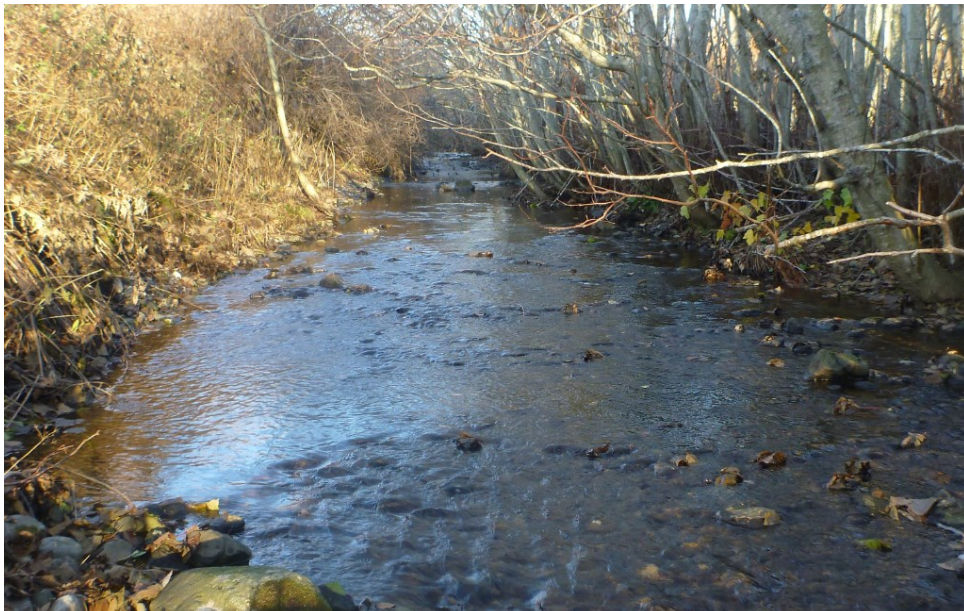
Figur 23. Reitbekken i et parti ovenfor Reitan. Svært godt habitatkvalitet, ingen inngrep eller endringer og gode gytemuligheter for laksefisk. Foto. Morten Andre Bergan

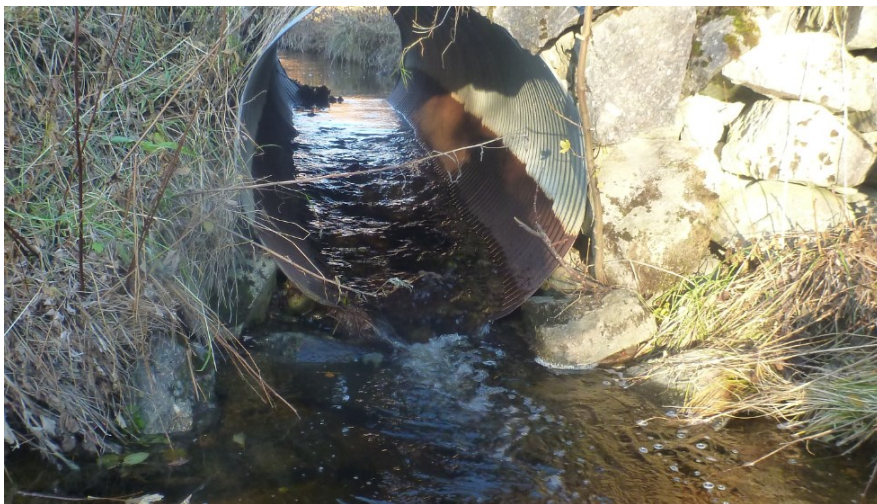
I Reitbekken ovenfor tiltaksområdet ved Rusasetvatnet foreligger en veikrysning under grusvei ved Reitan (D) (**figur 27**). Kulverten er utført med rillet blikk, og ivaretar fiskevandring på en god måte under de fleste vannføringsforhold, selv om kulverten optimalt sett burde vært senket mer enn den er i dag.

Figur 27. Kulvert under grusvei ved Reitan (D) er passerbar for ørret i de fleste størrelser og på de fleste vannføringer. Foto: Morten Bergan.

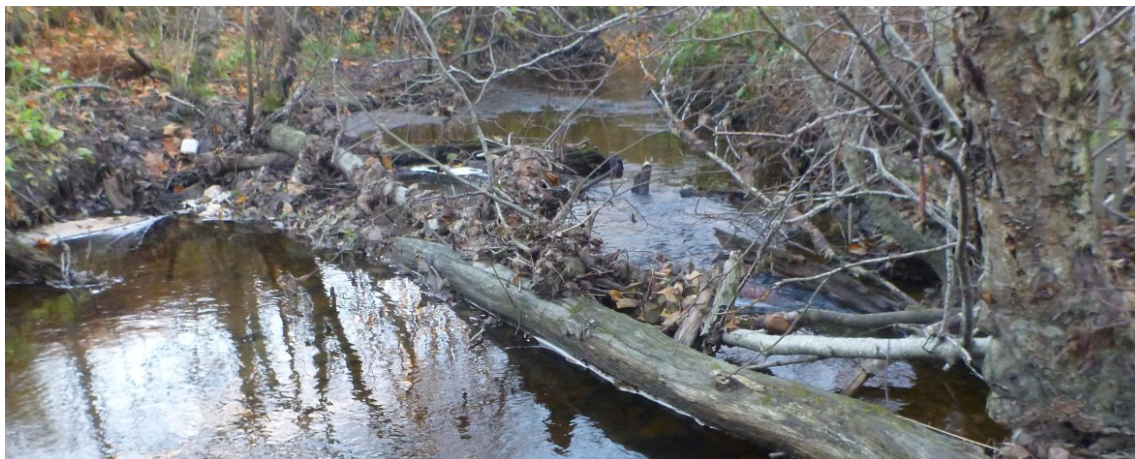
I Dalabekken er det enkle vandringsforhold helt opp til første krysning under Fv 231 ved Lunddal (E) (**figur 28**). Noe tiltetting av veltede trær og kvist kan gi periodiske oppgangsvegring på strekningen, men representerer ikke et problem for gytevandring av sjørørret (**figur 29**). Veikryssingen under Fv 231 (E) er ugunstig utformet for fiskevandring, og har fall ved utløpet kombinert med noe lav vanddybde og høy vannhastighet. Inngrepet er periodisk vandringshindrende, men gytefisk passerer på vandringsvinduer fra middels til stor vannføring. Innløpet til kulverten var høsten 2014 ikke tiltettet som i 2013 (Bergan 2014), da det ble fjernet tverrliggende trestammer og kvist som hindret oppgang.

Figur 29. Dødt trevirke og tiltetting av kvist medfører svært sjeldent oppgangsproblemer for sjøørret på gytevandring i bekker, med mindre overdreven dumping av skrot/trær/kvist eller bever har ført til fullstendig oppdemming av vassdragsløpet. Bildet viser trefall på tvers i Dalabekken, men ingen oppgangsproblemer. Foto: Morten Bergan

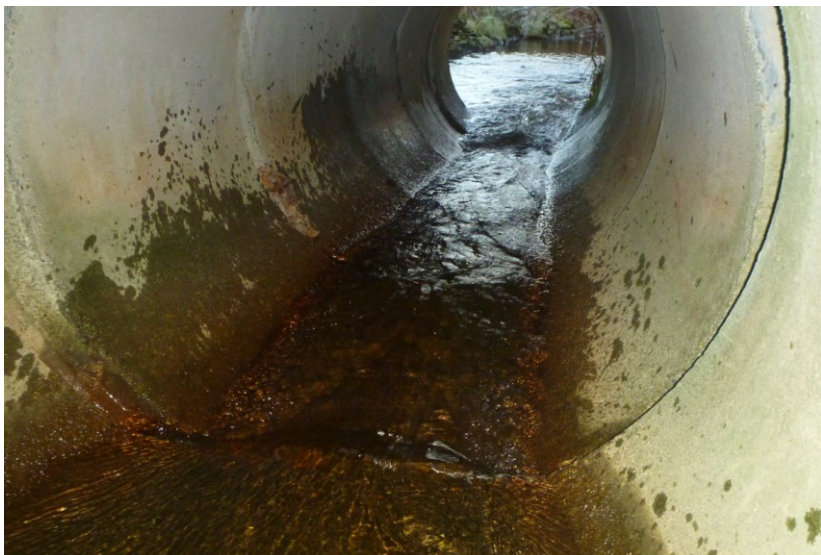
Mellom Solhaugen og Trelskogen går Karlsengbekken i betongkulvert under bilvei (H) (**figur 31**). Kulverten er utført i betong, og har noe høy vannhastighet, men kulverten er for kort til å stoppe forбивandring. Vandringsmulighetene ser ut til å være tilfredstillende på de fleste vannføringer.

Figur 31. Noe ukurant veikulvert under bilvei mellom Solhaugen og Trelskogen (H), men ungfisktellingerne i 2013 og 2014 viser at sjøørret kan passere kulverten årlig. Foto: Morten Bergan.

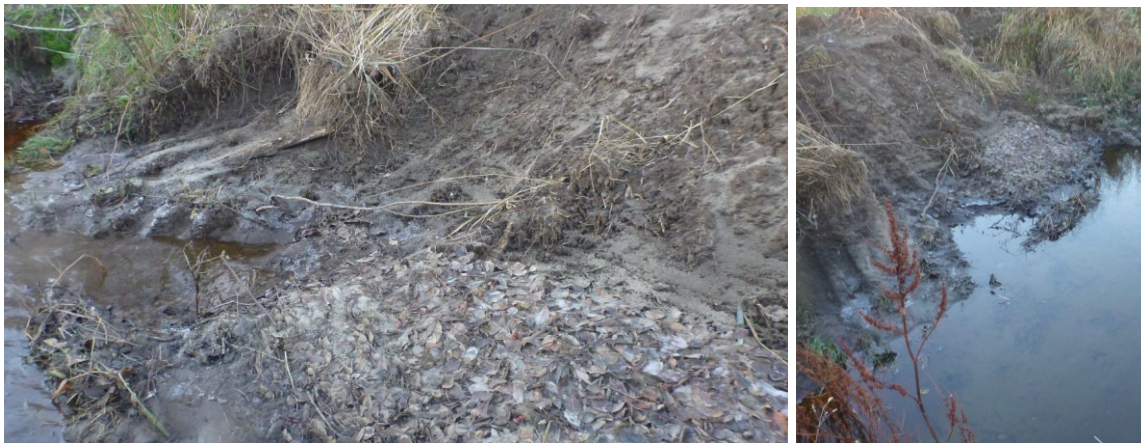
Ved Vangen ble det registrert en del graving og omkalfatring i og nær bekkeløpet (**figur 37**). Slike inngrep nært eller i vassdragsstrengen bør minimeres for å redusere unødvendig erosjon og utgraving av finmasse til vassdraget, som gir tilslammings effekter nedstrøms. Slike inngrep gjør også at avrenning av næringssalter fra tilgrensende jordbruk, avfallsplasser og tilsvarende kan øke i perioder med nedbør.

Figur 37. Graving i bekkeløpet i Dalabekken ved Vangen. Foto: Morten Andre Bergan.

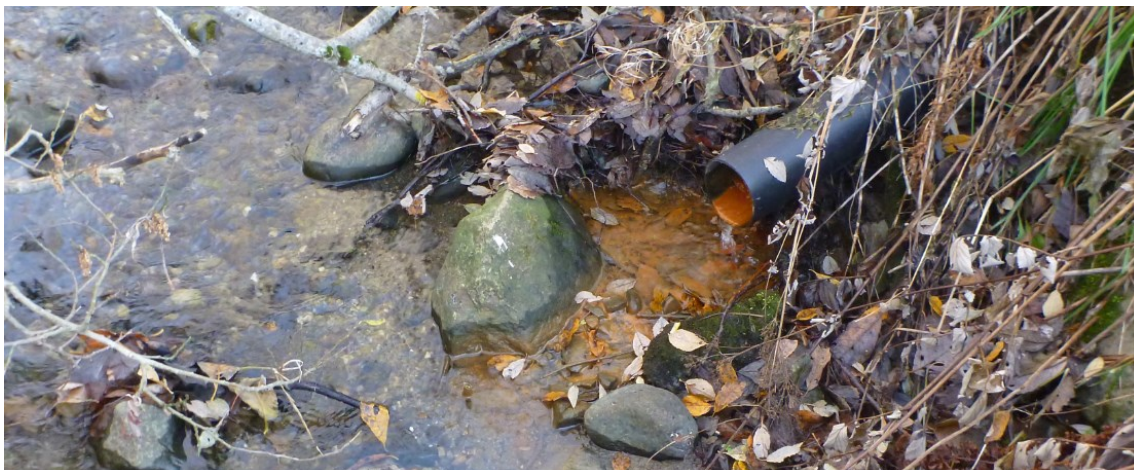
Det ble påvist et stort antall ($n \geq 10$) med punktutslipp til Balsnesvassdraget (**figur 39-45**). En rekke rør og sig ble påvist, de fleste med ukjent innhold og opphav. Vi er ikke kjent med om utslippspunktene utgjør en risiko for vannkvaliteten. Det er en stor jobb å problemkartlegge alle slike potensielle punktutslipp til Balsnesvassdraget. Både samlet sett og hver for seg kan alle disse utslippspunktene ha stor negativ innvirkning på vassdragets vannkvalitet, avhengig av utslippets art (innhold og omfang). Det bør kartlegges hvorvidt utslippspunktene er dreneringsrør som kun fører overflatevann/regnvann, eller om disse har lekkasjer av sanitærvann og/eller landbruksavrenning med høyt bidrag av næringssalter. Uhellsutslipp og uheldige vannkjemiske episoder er ofte knyttet til tilsvarende utslippspunkt med diffus eller ukjent opphav, gjerne med opprinnelse fra kummer og sluk inne på en gårds plass/fabrikkområde.

Figur 39. Drensrør (?) til Balsnesvassdraget, der en har utfelling av jern ved utslippspunktet.
Foto: Morten Bergan

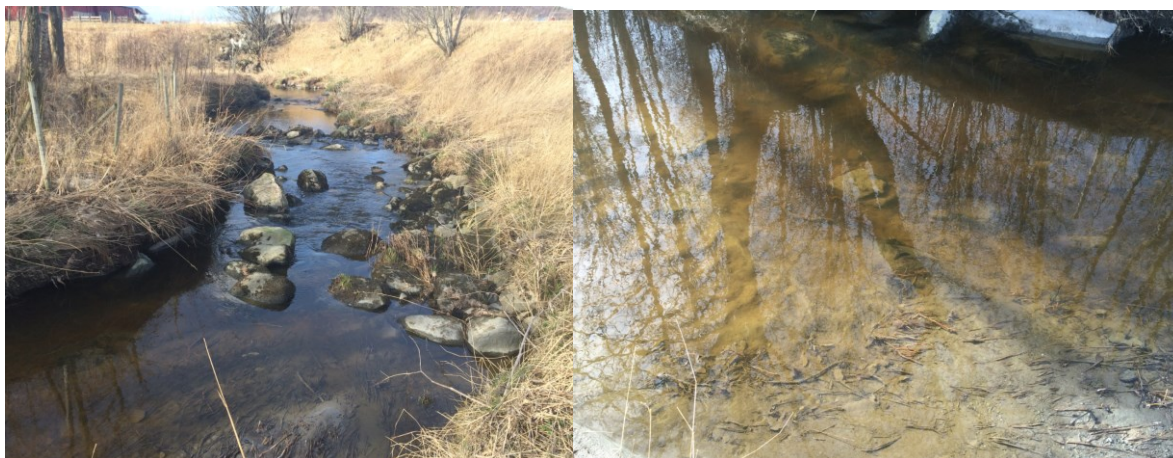
Dette vassdragspartiet er om lag 1,5 kilometer langt ned til FV 231 ved Brubakken. Elveløpet bærer sterkt preg av generasjoner med landbruk tett inntil vassdraget. Det er kun (i underkant av) 200 meter som har noe gjenværende naturlig meandrering og noe naturlig substrat (**figur 52**) til stede, tilsvarende naturtilstand. De resterende 1,3 kilometer er utrettet og senket som følge av eldre utgrøftinger, og har mindre innslag naturlig stein- og grus, og mer dominans av finere bunnssubstrat som sand og leire (**figur 50**, t.h.), med enkelte storstein innimellom (/figur 50, t.v.). Kantvegetasjonen er dårlig utviklet, med dyrkamark tett inntil elveløpet. Dette har ført til at habitatkvaliteten er redusert sammenlignet med det opprinnelige. Det er underskudd på gyteområder, og oppvekstområdene har redusert kvalitet. Mangelen på stein i alle størrelser, fra storstein (diam. ≥ 30 cm) og ned til egnet gytegrus er framtrædende. I perioder med høy vannføring foregår det mye utvasking av leire langs elvesidene, som gir stor turbiditet, med mye erosjon og nedslamming.

Figur 50. Elvestrekninger i Balsneselva mellom Fv 235 og 231. Nedslammet elvebunn og dominans av finsubstrat, men med spredte innslag av storstein. Elvepartiene bør få tilført elvegrus og mindre stein, samt mer storstein og dødt trevirke. Foto: Morten Andre Bergan

I all hovedsak bør dette vassdragspartiet få tilførsel av egnet gytegrus på eksisterende strykpartier, gjerne med tilførsel av grovere stein langs hele elveløpet, langs kanter og i yttersvinger. Dette vil styrke mulighetene til gytesuksess, øke skjul- og oppvekstvilkårene for ungfisk, samt redusere graving og erosjon. Ungfisketellingene høsten 2014 viser at elvepartiet fra samløp Stamselva og Dalabekken, og ned mot Fv 235, trolig er svært viktig for vassdragets stedeegne laksebestand. Denne strekningen er om lag 125 meter, og må prioriteres mht laks. Trolig skjer gyting av laks kun i dette området, og da fortrinnsvis i selve samløpet. Dette området bør få tilført mer naturlig gytegrus, spesielt nå som dette partiet også er mer nedslammet enn foregående år, etter

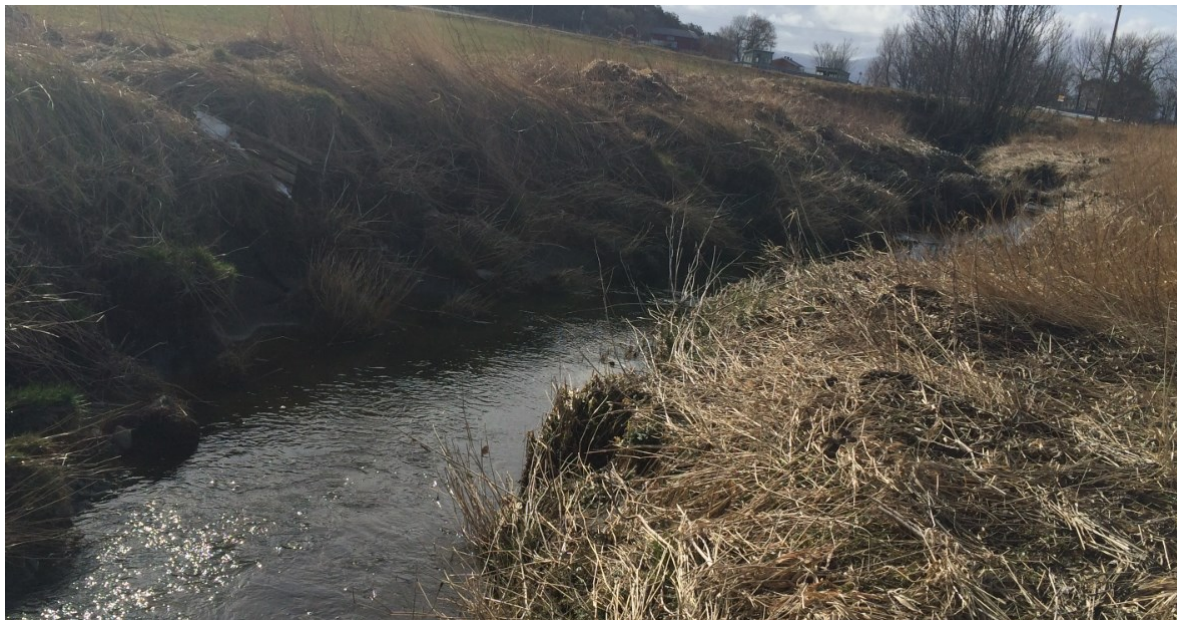
Figur 51. Elvestrekninger i Balsneselva mellom Fv 235 og 231. Foto: Morten Andre Bergan.

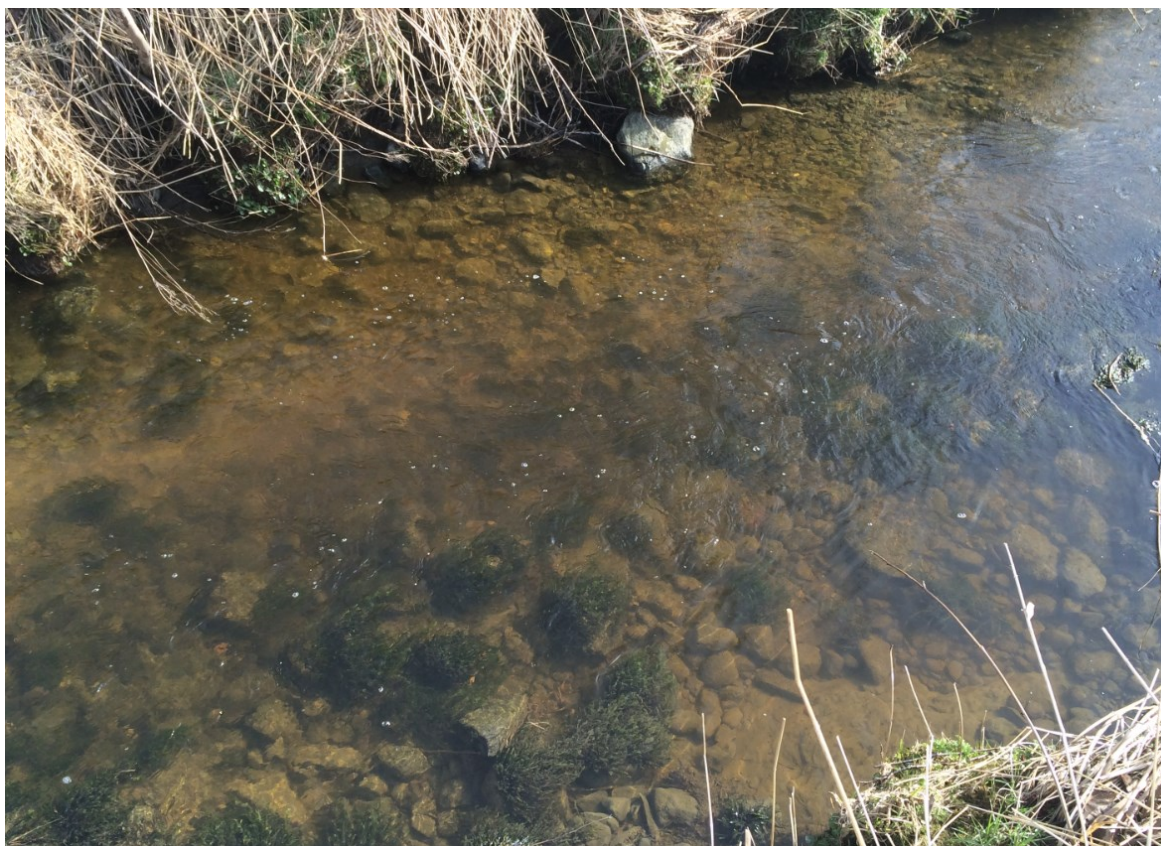
Figur 52. Noe forekomst av naturlig elvebunn, med naturlig elvegrus og –stein, på et lite parti av elva mellom Fv 231 og Fv 235. Foto: Morten Andre Bergan.

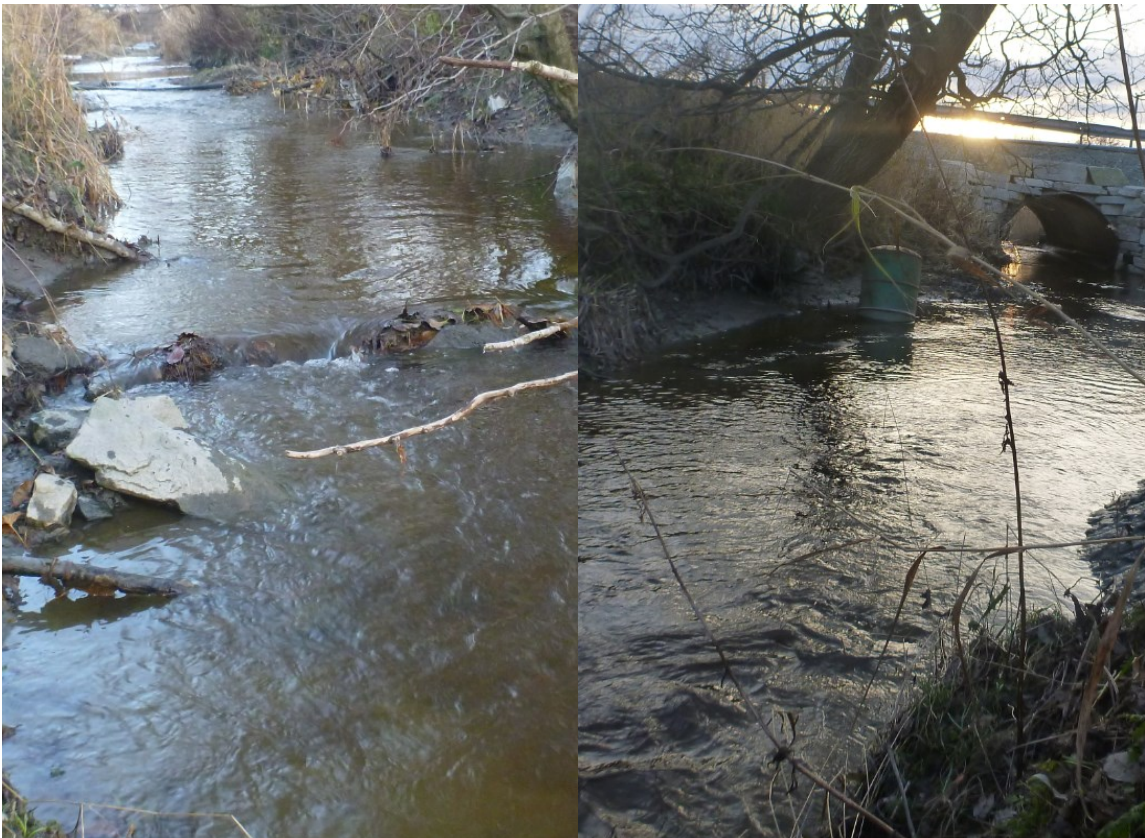
Figur 54. Balsneselva etter samløp av Dalabekken og Stamselva. Foto: Morten Andre Bergan.

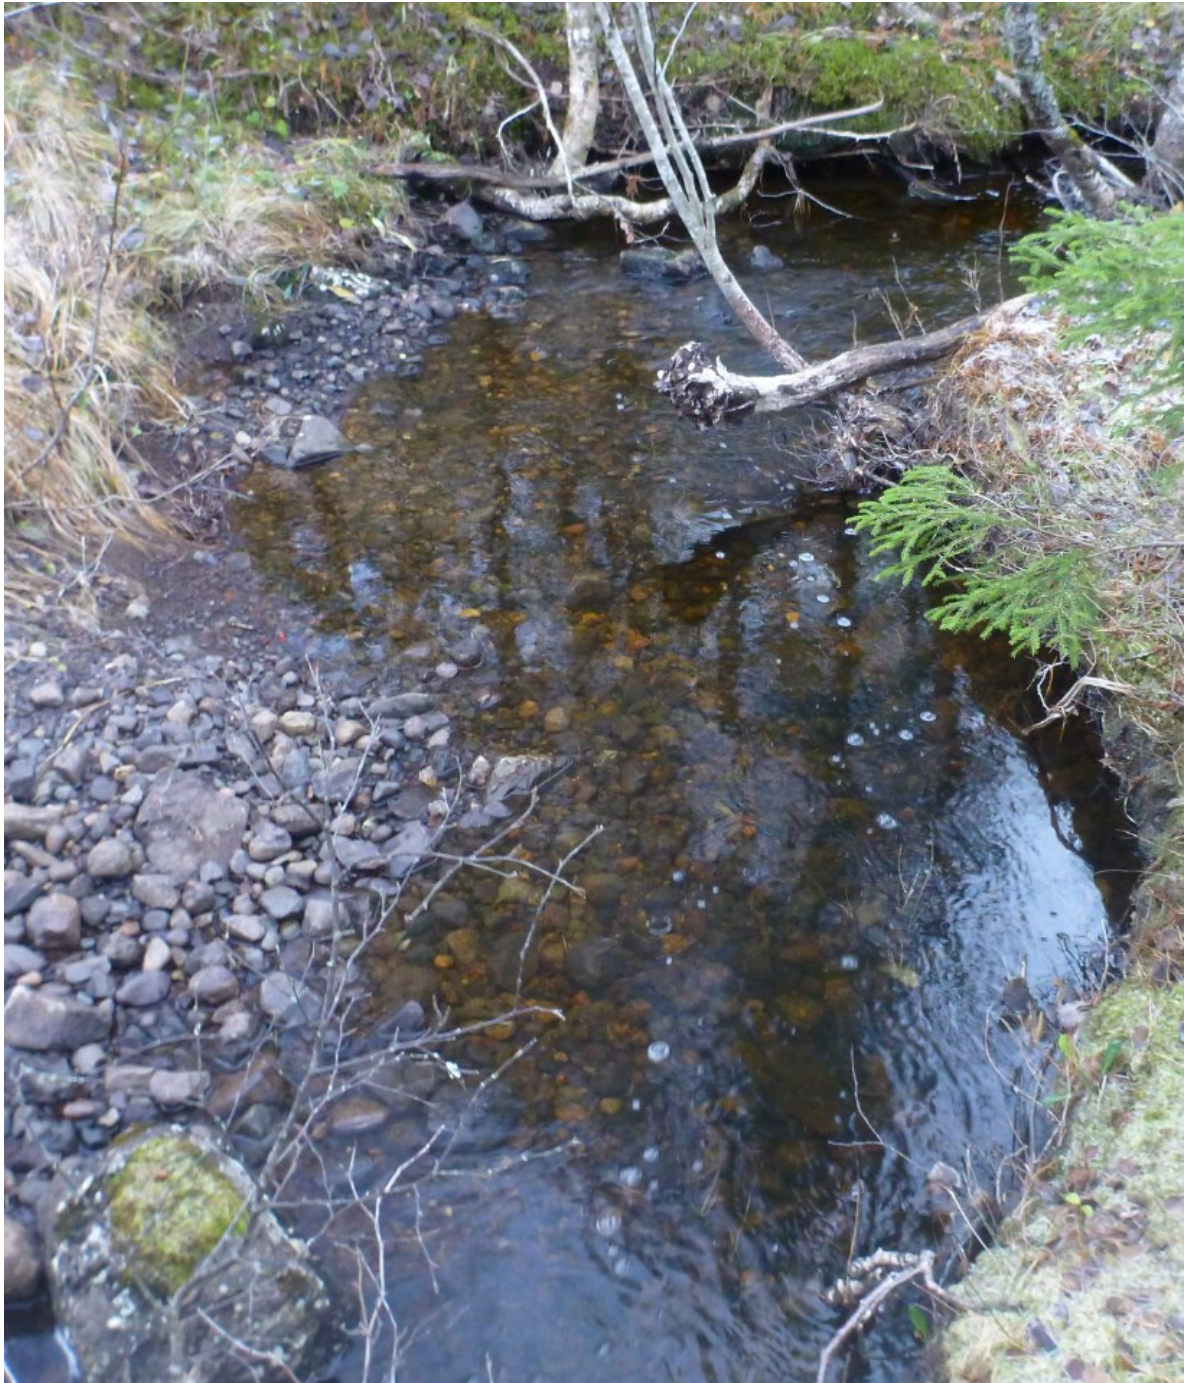
Vedlegg B gir en nærmere beskrivelse i hvilke hensyn en bør ta ved utforming av nytt bekkeløp i Stamselva og bekkepartier langs tiltaksområdet ved Rusasetvannet. Reitbekken ovenfor tiltaksområdet har intakt habitatkvalitet, og behøver ingen ytterligere tiltak inntil videre (**figur 57**).

Figur 57. Intakt, naturlig habitatkvalitet i øvre partier av Reitbekken ovenfor Reitan. Foto: Morten Andre Bergan.

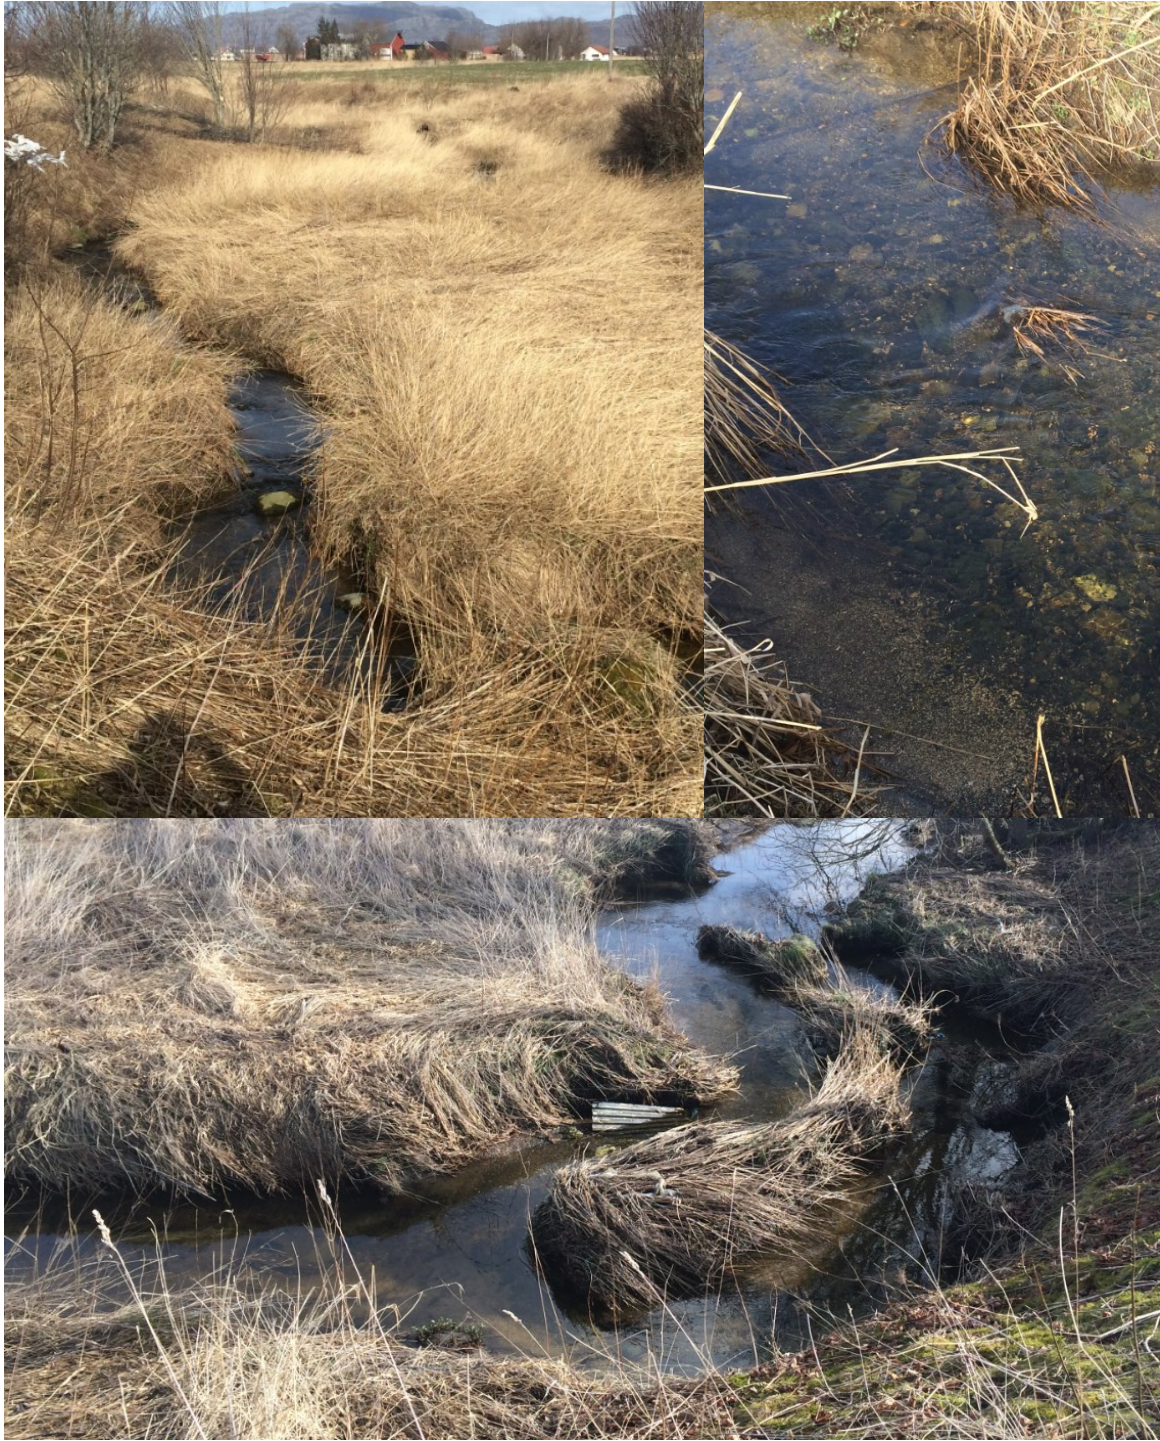
Figur 59. Røstadelva. Nedre deler før samløp med Balsneselva. Foto: Morten Andre Bergan.

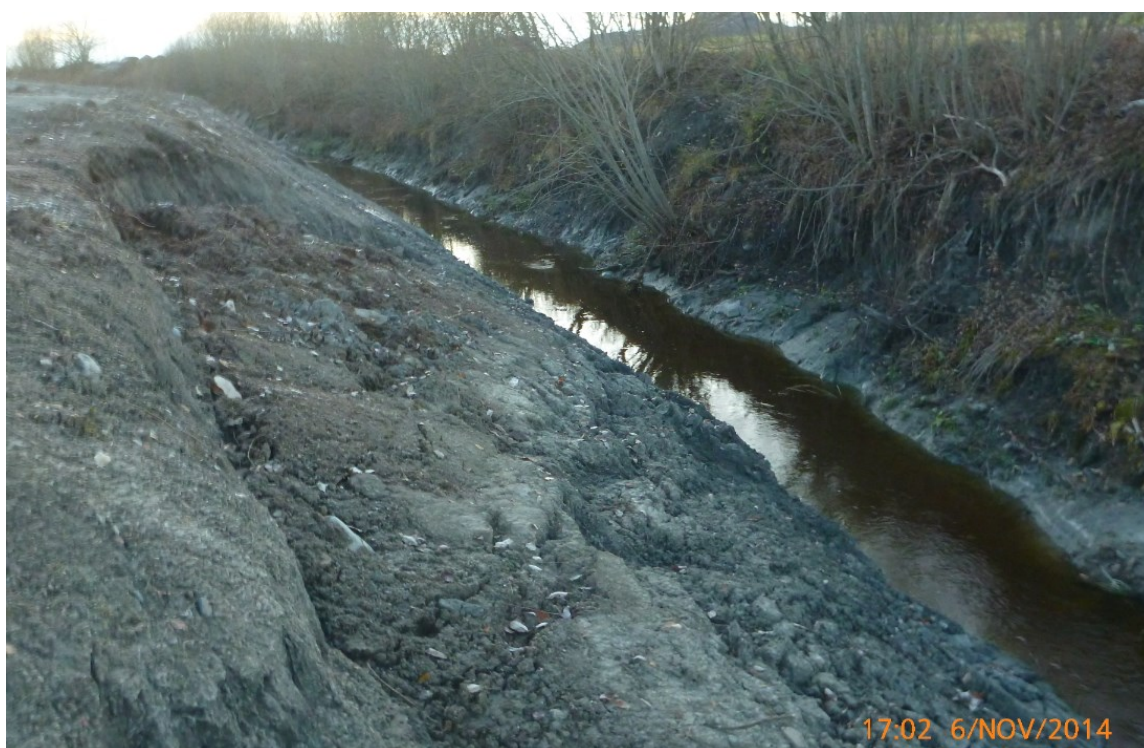
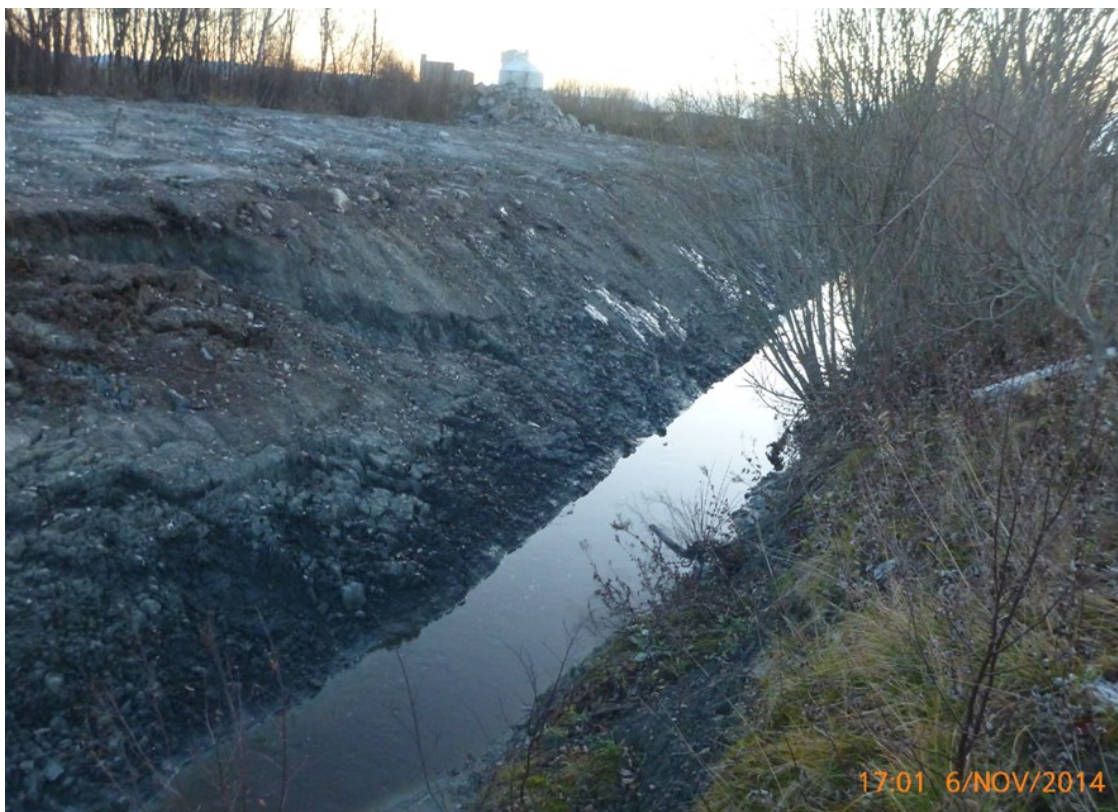
Under befaringen i tiltaksområdet i Stamselva ble det avdekket ugunstig utforming av elve-/bekkeløpene. Så godt som alle berørte vassdragsstrekninger var utformet som avsmalnede kanaler, med svært få, om i det hele tatt noen, dypere kulper. Meandrering var helt fraværende. Se figur 1-5 som er foto fra vår befaring 6. november 2014.

Figur 60. Stamselva i nedre del av tiltaksområdet.

Figur 61. Stamselva i nedre del av tiltaksområdet

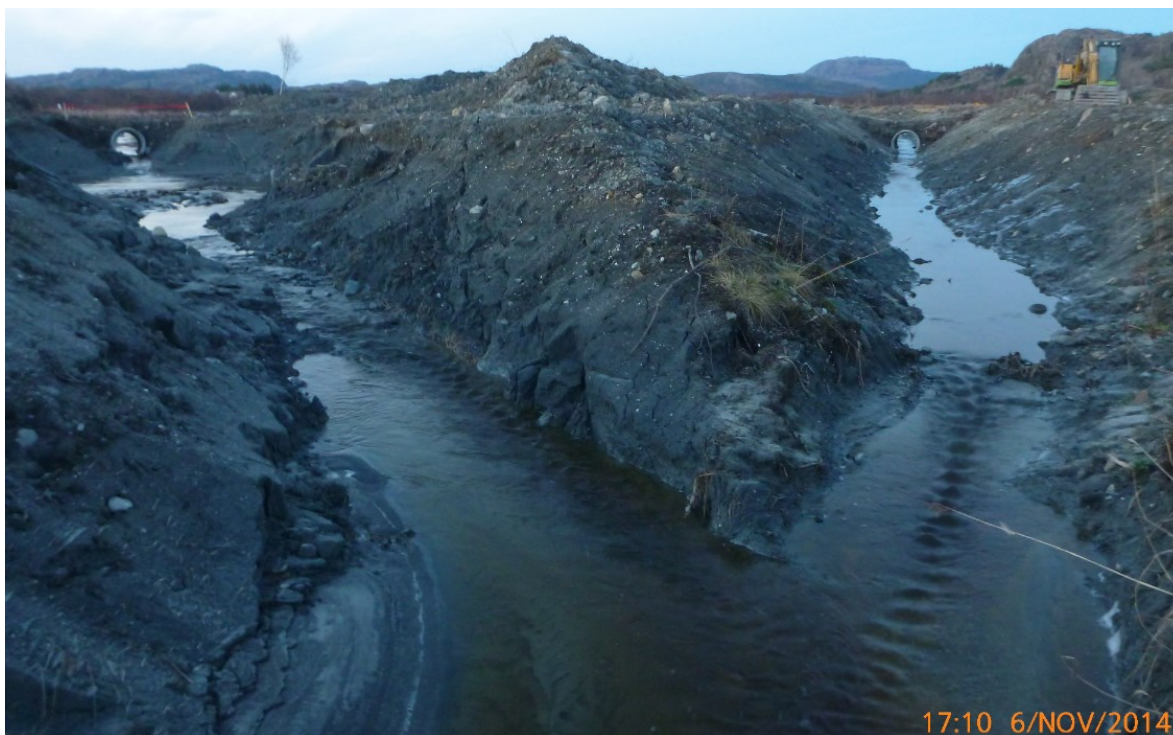
Figur 63. Samløp Reitbekken (til venstre) og nyanlagt utløpsbekk (til høyre) fra et framtidig Rusasetvatn.

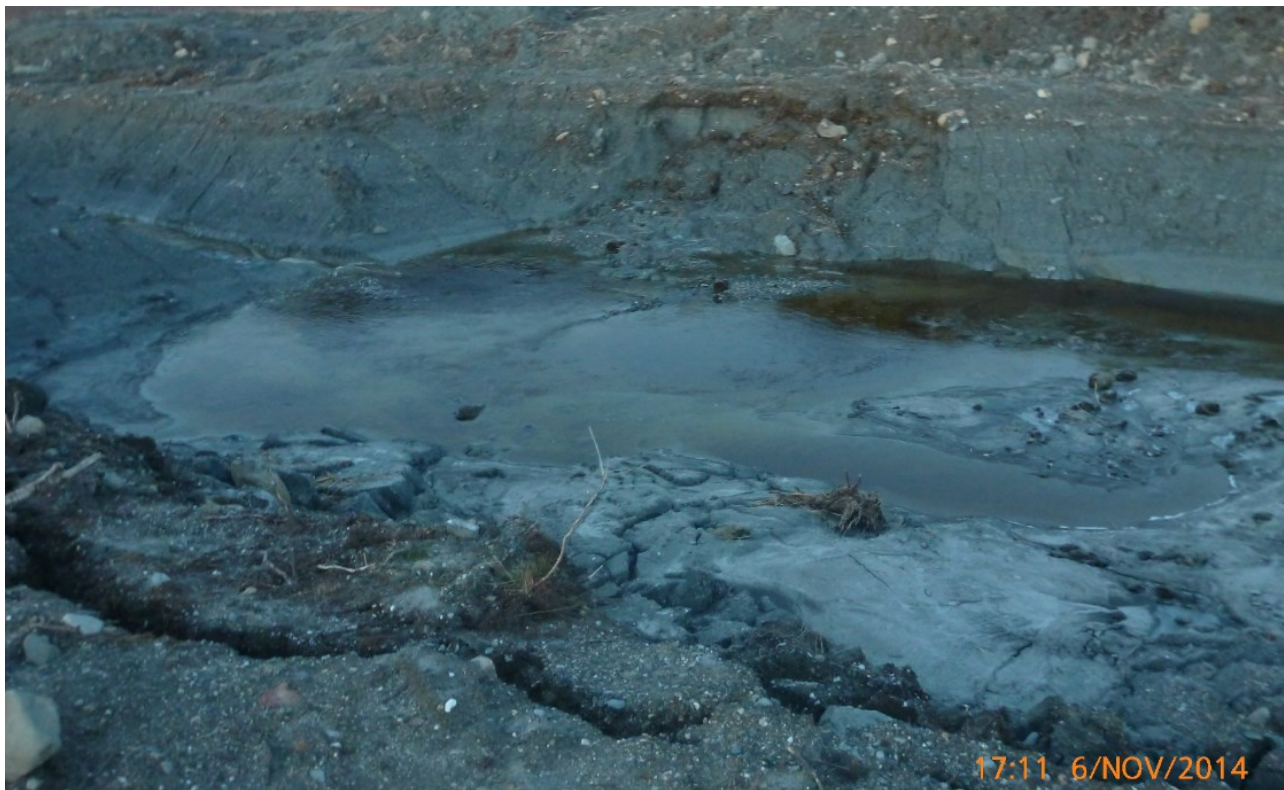
Det ble registrert *en* enkelt utposning av elveløpet i Reitbekken/Stamselva. Dette er det eneste forsøket vi kunne se så langt på å etablere kulp-/dypområder på de berørte vassdragsstrekningene.

Figur 65. Anlegging av større kulp/dypområde i Reitbekken/Stamselva.

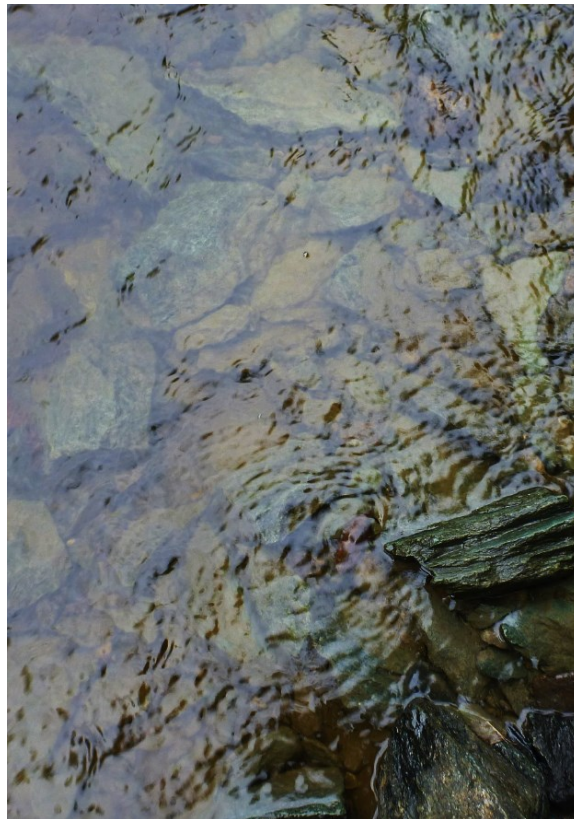
Figur 73. Ensidig bruk av kun skutt-/sprengstein av grov størrelse, med skarpe kanter, må unngås. Dette gir kun oppvekstområder for laksefisk, og vil gi svært dårlige forutsetninger for gyting av på de berørte vassdragspartiene. Det må tilstrebes en balanse mellom oppvekst- og gyteområder på strekningene som skal restaureres. Foto: Morten Andre Bergan
