NINA Rapport

Hammerbekken, Buvika (Skaun kommune)

- Fiskebiologiske undersøkelser i anadrom strekning og oppfølging av ras-sikringstiltak i Hammerdalen i 2020

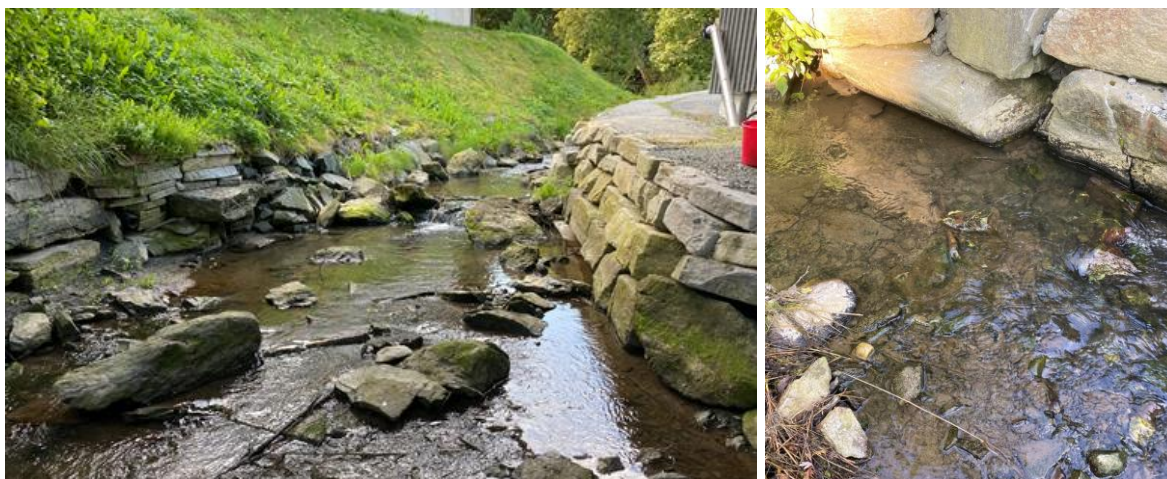
Stasjon 1 ble lagt til nedre del av Hammerbekken. Stasjonen er lokalisert fra og med brukrysning Fv 800 Buvikvegen, like før flopåvirket sone. Bekkeavsnittet er sterkt kanalisert, og domineres av grunne strykstrekninger (10 cm dyp), med innslag av små kulper (20-30 cm dyp) på normal vannføring. Det er hage- og parkpreg over Hammerbekken på partiet, med gressplen ned mot bekkeløpet på den ene siden. Dominerende bunnsstrat er skuttstein i ulike størrelser, med unntaksvis innslag av noe naturlig elvestein i små størrelser (**foto 1**).

Foto 1. Stasjon 1 (t.v.), med vanlig forekommende bunnsubstrat og bekkeløpets morfologi. Foto: NINA.

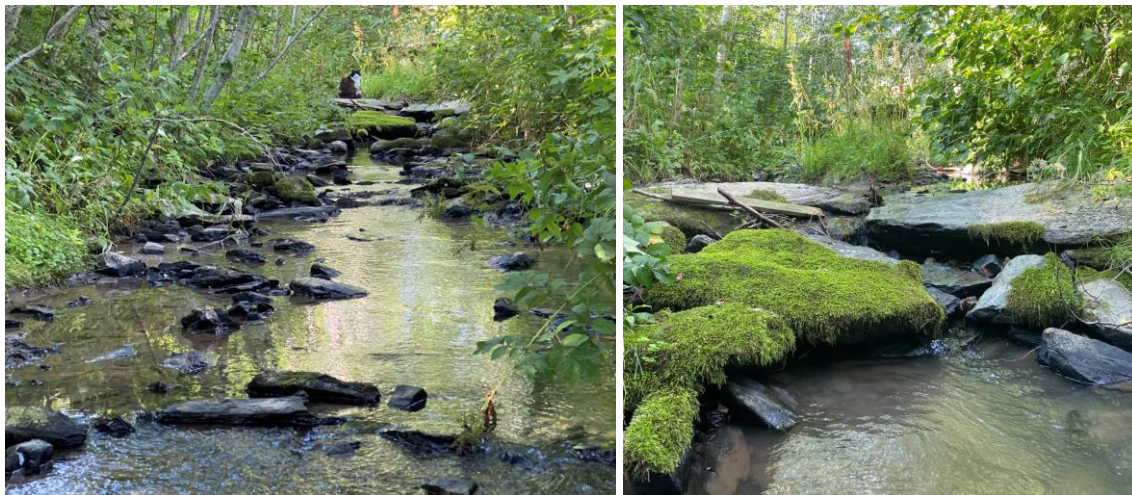
Stasjon 2 ble lagt til midtre del av Hammerbekken, ovenfor et parti med flere storstein-terskler som er sterkt vandringshindrende ved normal og lav vannføring. Stasjonen ligger mellom to slike vandringshindrende terskler, og består av for det meste grunne strykområder (5-10 cm dyp)

(**Foto 2, t.v.**), samt en liten kulp (30-40 cm dyp) i tilknytning til øvre terskel (**Foto 2, t.h.**). Bekkebunnen domineres av skuttstein og unaturlig grove steinstørrelser for bekkepartiet, med underskudd av naturlig elvestein. Det er likevel flekkvis med rund, naturlig elvestein enkelte steder i bekkepartiet.

Foto 2.. Stasjon 2 (t.v.) opp til terskel (t.h.). Foto: NINA.

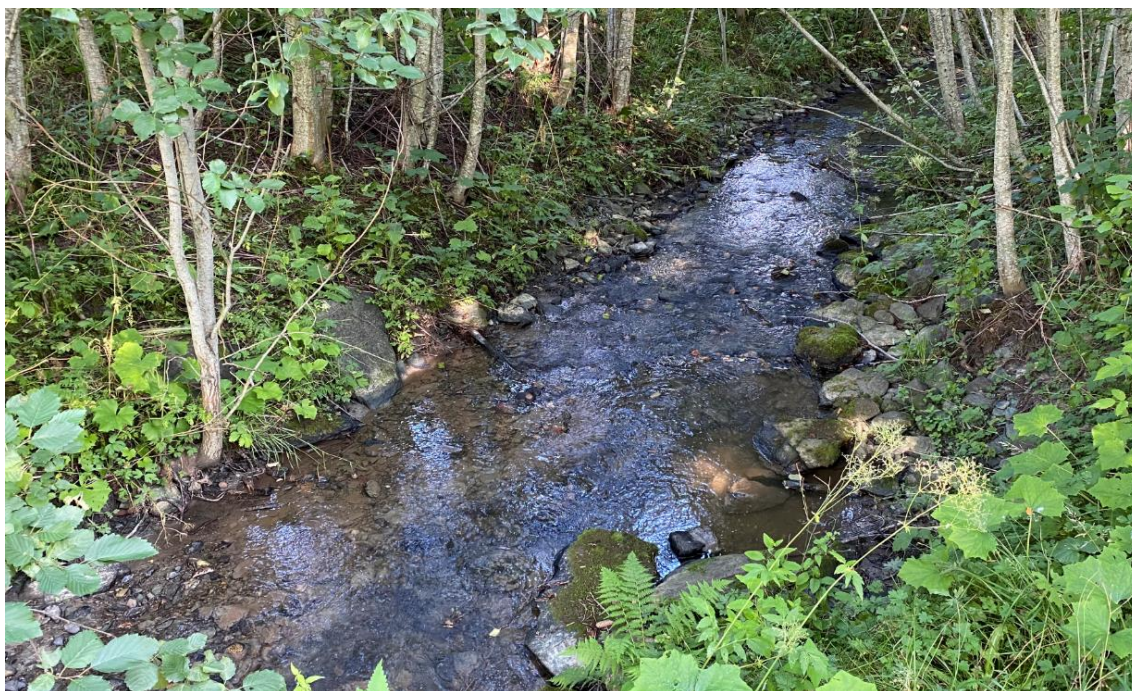
Stasjon 3 er øverste stasjon i Hammerbekken, og er anlagt omlag 50 meter nedstrøms bekkepartiene som skal sikres. Stasjonsområdet ligger i samme område som ble undersøkt i 2008 (Berger mfl. 2008). Bekkepartiet er dominert av grunne strykstrekninger med innslag av noe naturlig elvestein, men også skuttstein, i ulike størrelser (**Foto 3**). I øvre del av stasjonsområdet opp mot sikringstiltaket, er en lengre kulpstrekning med moderat vannføring og dybde på 0,3-0,5 meter. Bekkepartiet er tidligere antatt å være et viktig gyteområde for sjørørret i Hammerbekken.

Foto 3. Stasjon 3 (t.v.). Foto: NINA.

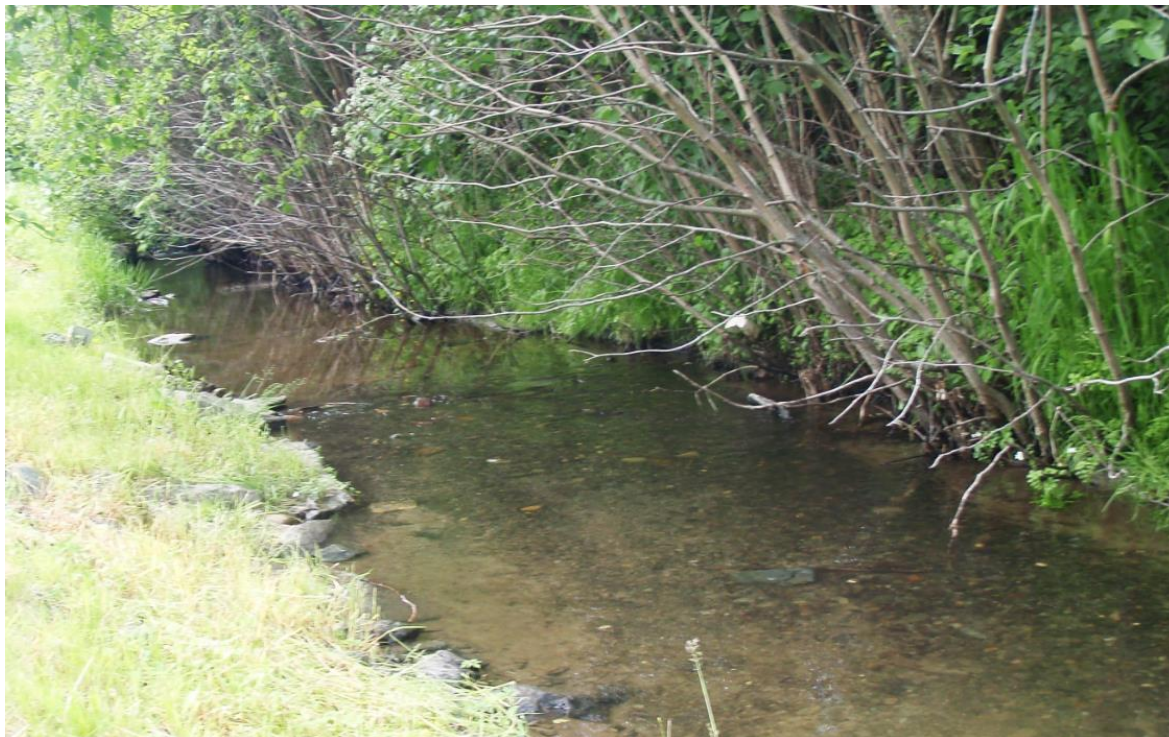
Sikringstiltaket ga kraftig nedslamming og sedimentering nedstrøms tiltaksområdet (se **foto 7 - 8** og **9-10** for sammenligning av situasjonen før og etter anleggsarbeidet). Det ble advart mot denne effekten i NINA prosjektnotat 227 (**vedlegg A**). Uten avbøtende strakstiltak, ville dette påvirket gyte- og oppvekstområder svært negativt høsten 2020, da de fleste gyteområdene i bekken ville vært dekket av dette finkornede slammet.

Foto 7. Kulp og strykstrekninger 50 meter nedstrøms sikringstiltaket fra høsten 2020 i Hammerbekken. Foto fra juni 2008, som viser før-tilstand av bekkeløpet, i forbindelse med gjennomføring av undersøkelsen i Berger mf.fl. (2008). Dette er den samme strekningen som er avbildet på **foto 9** og **10** høsten 2020. Foto: Morten Andre Bergan.

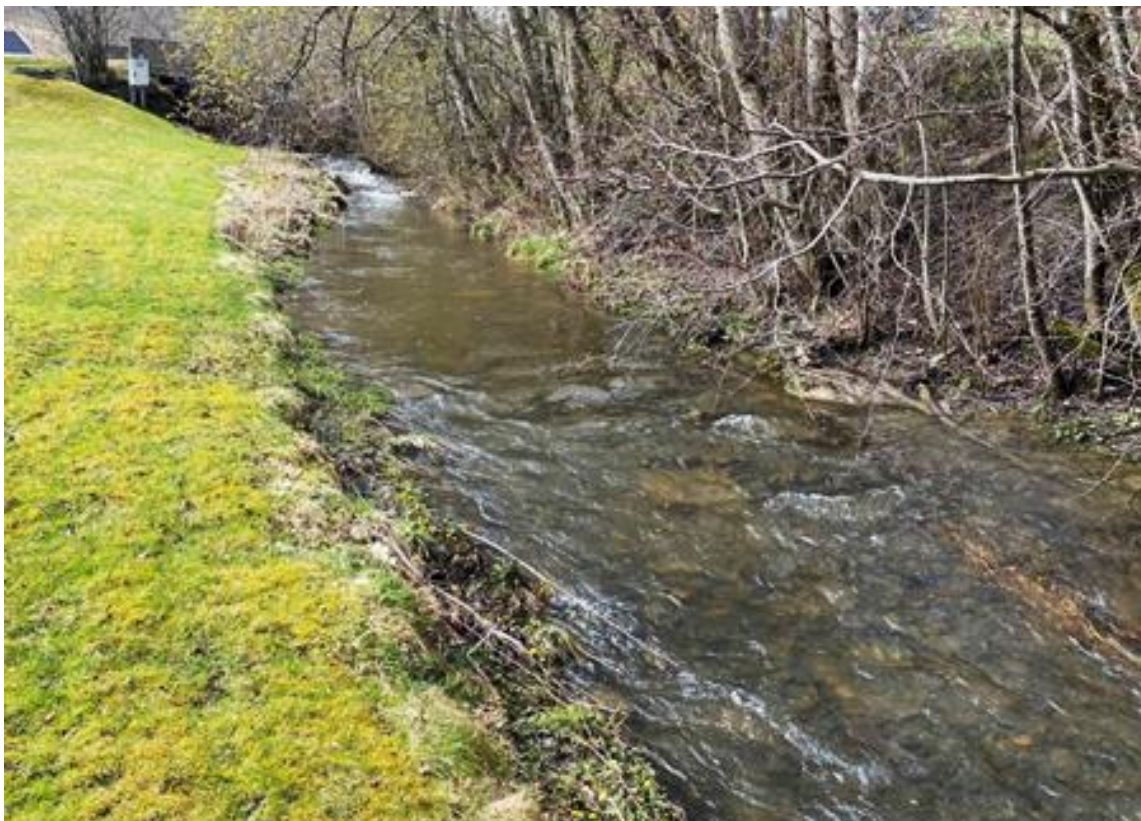
Foto 8. Kulp og strykstrekninger 50 meter nedstrøms sikringstiltaket våren 2020, før anleggsarbeidet ble igangsatt. Dette er samme strekning som avbildet på **foto 9** og **10** høsten 2020. Foto NINA.

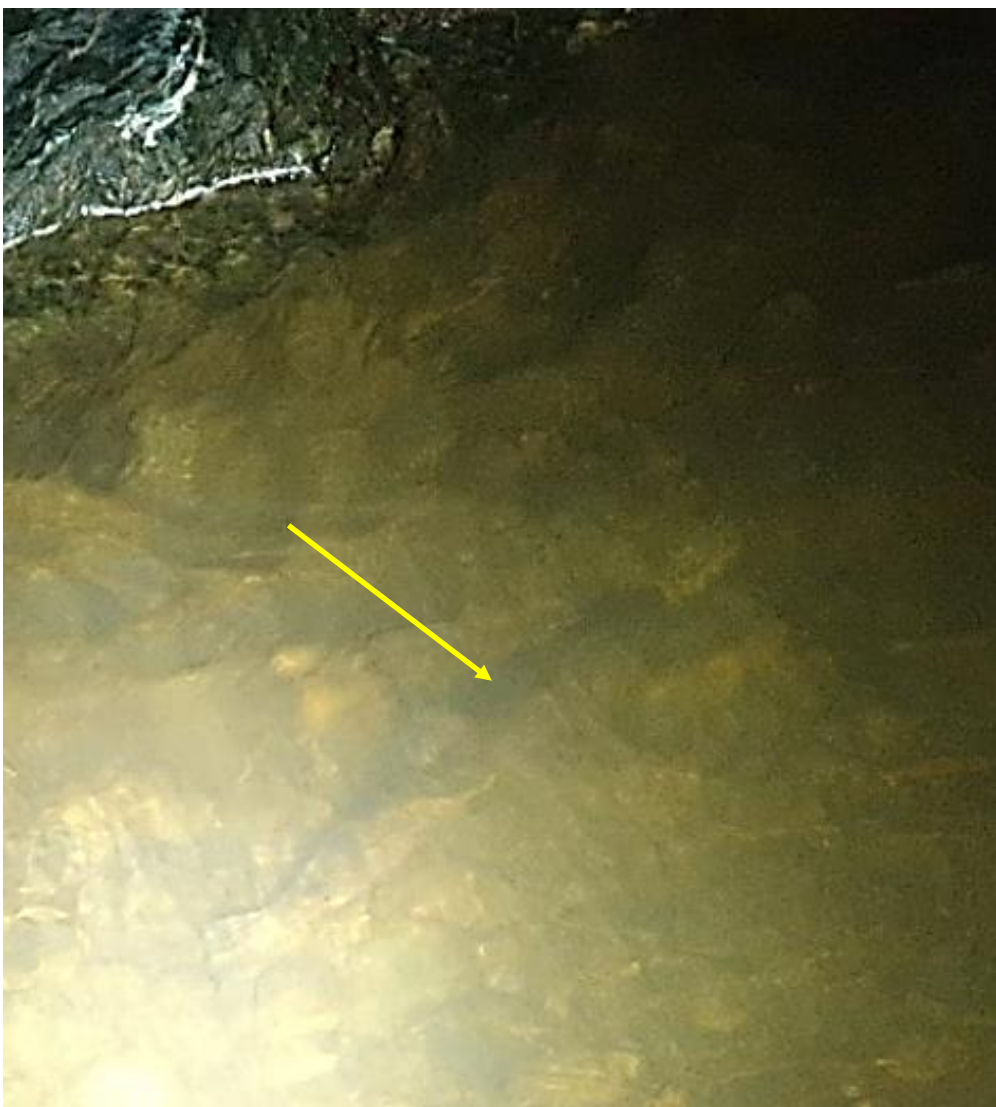
Etter en periode med lav luft-temperatur og vannføringsøkning etter nedbør i overgangen september/oktober, ble Hammerbekken befart og vurdert med hensyn til forekomst av gytegrøper og/eller observasjoner av gytefisk. Befaringen ble gjennomført den 13.10.2020, på middels vannføring, men med noe uklart vann, etter at hovedtidspunkter for sjørretgyting var ferdig. Befaringen ble gjort på kvelden, der man benyttet en kraftig håndholdt lyskaster som hjelpemiddel. På bekkepartiene nedstrøms E39 ned mot samløp sjø ble det ikke observert større gytefisk eller tegn til gytegrøper. Det ble kun observert småfisk (parr). Dette var tilfelle opp til den øverste nyanlagte kulverten før fossen. Nedstrøms denne kulverten ble det observert en hannfisk sjørret på om lag 1 kg (**Foto 12**).

Foto 12. Sjørrethann-gytefisk på om lag 1 kilo observert i kulpen nedstrøms ny kulvert den 13. oktober. En eller to gytegrøper ble registrert på nylig utlagt gytesubstrat ved utløpet av denne kulpen den 5. november. Foto: NINA.

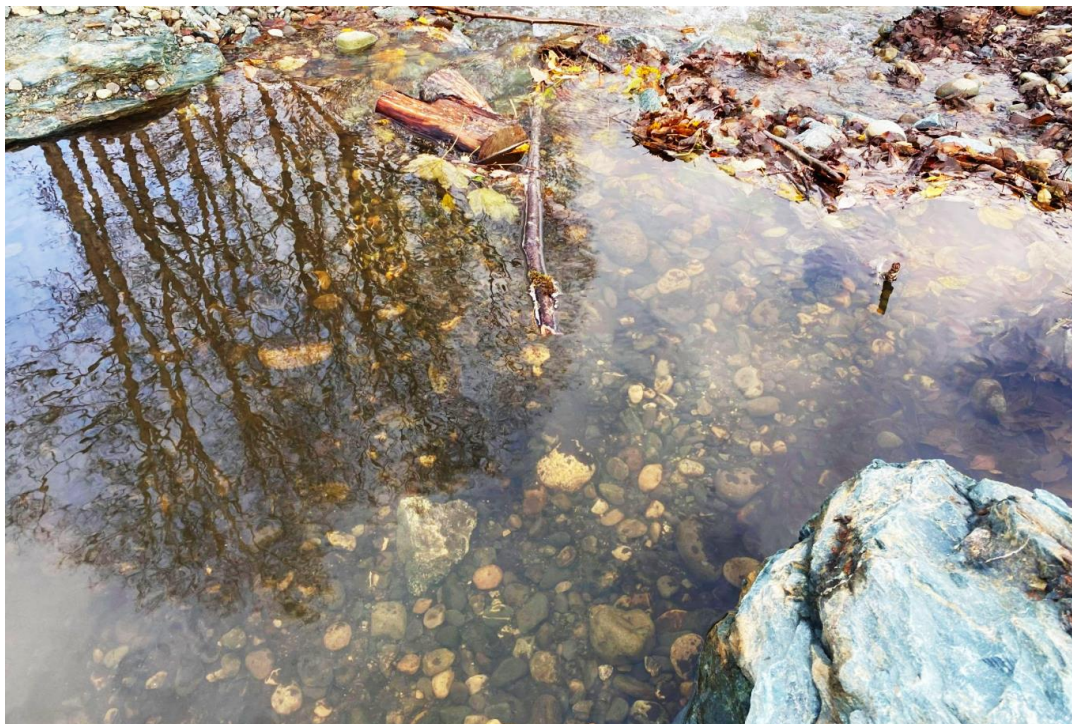
Det ble også forsøkt å identifisere gytegroper i sikret strekning, men dette var utfordrende da steinmassene nylig var deponert, og det derfor ikke var mulig å se fargeforskjeller på gravd/ugravd elvebunn. I enkelte områder så det ut til at det hadde vært graveaktivitet, men det ble ikke gjort forsøk på prøvegraving for å fastslå gyting. Lys fra lyktene kombinert med lyst nyutlagt elvestein/-grus og noe blakket vann i bekken, gjorde kartleggingen utfordrende. En kontroll på dagtid 5. november bekreftet med sikkerhet at var gytt på utløpsbrekket nedstrøms kulpen i forbindelse med den nye kulverten, og at området hadde minst en gytegropp.

Foto 13. Lyse felter på nyutlagt gytesubstrat i utløpsbrekk nedstrøms nyanlagt kulvert. Sikker identifisering av gytefelt, med potensielt to gytegroper. Foto tatt 5. november 2020. Foto: NINA.

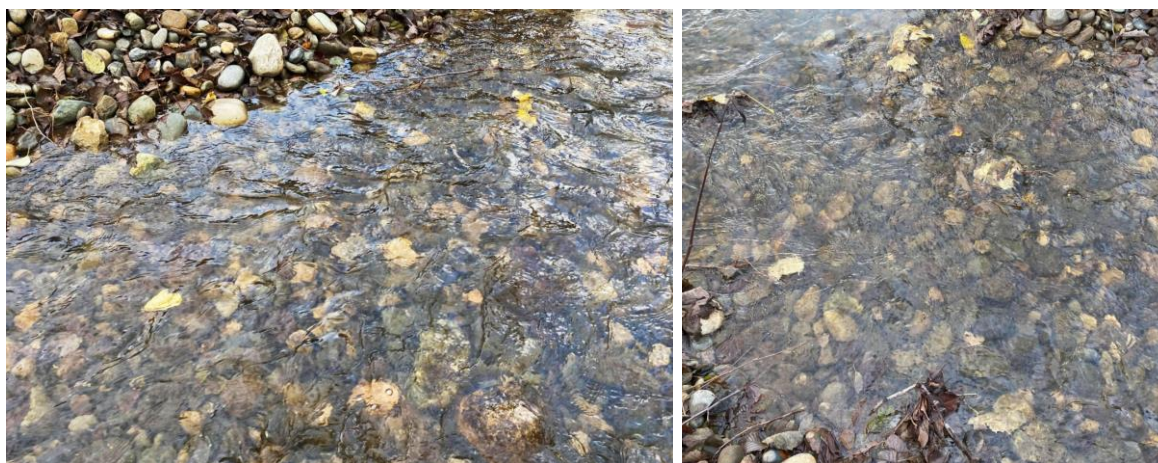
Videre ble det observert flere potensielle gytegroper og tegn på graveaktivitet på nyutlagt gytesubstrat, både i sikret stekning og på partiene nedstrøms (ved st. 3) i Hammerbekken (**Foto 14-16**).

Foto 14. Lyse felter og tegn til graveaktivitet på nyutlagt gytesubstrat nedstrøms stasjon 3 i Hammerbekken. Siden elvesteinen er nyutlaggt, og uten naturlig belegg og slam, er det derfor

vanskelig å konkludere med sikkerhet om partiet har gytegroper og rogn etter gyting i høst. Foto den 5. novmeber 2020. Foto: NINA.

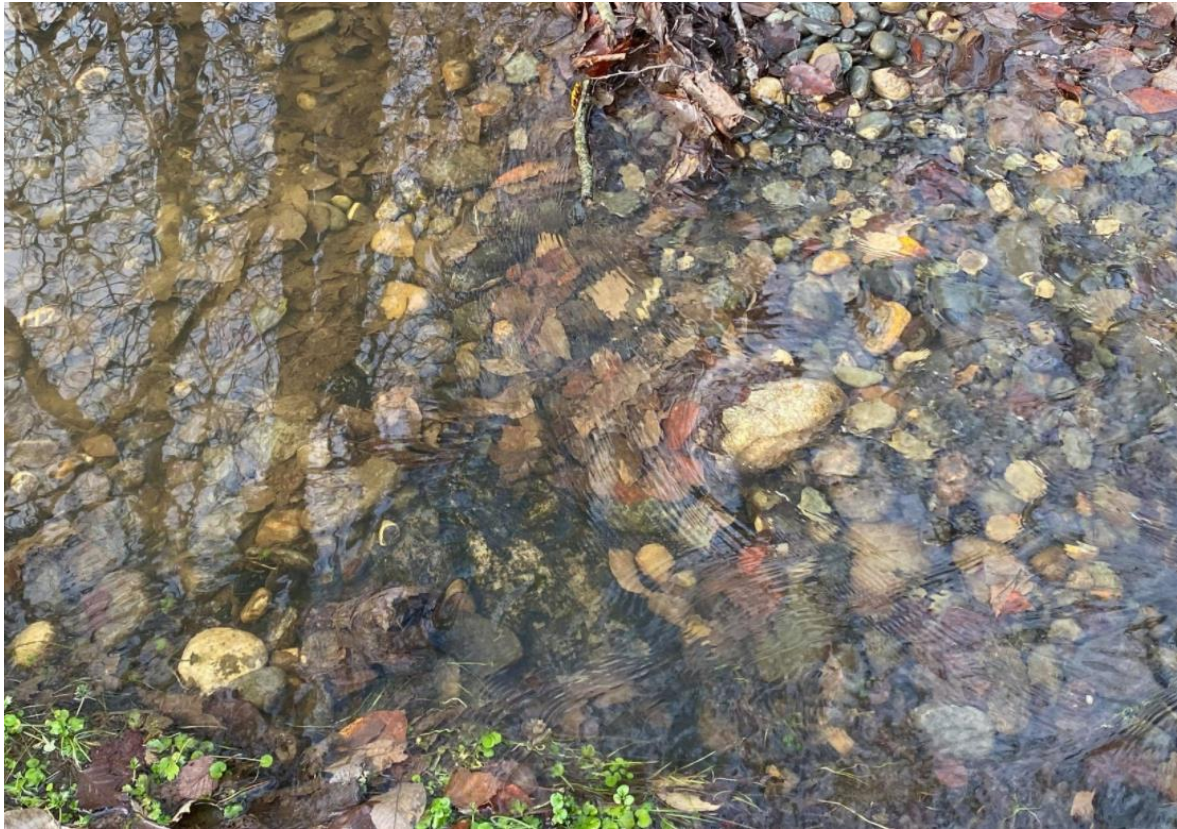
Foto 15. Lyse felter og tegn til graveaktivitet på nyutlagt gytesubstrat ved stasjon 3 i Hammerbekken. Foto den 5. novmeber 2020. Foto: NINA.

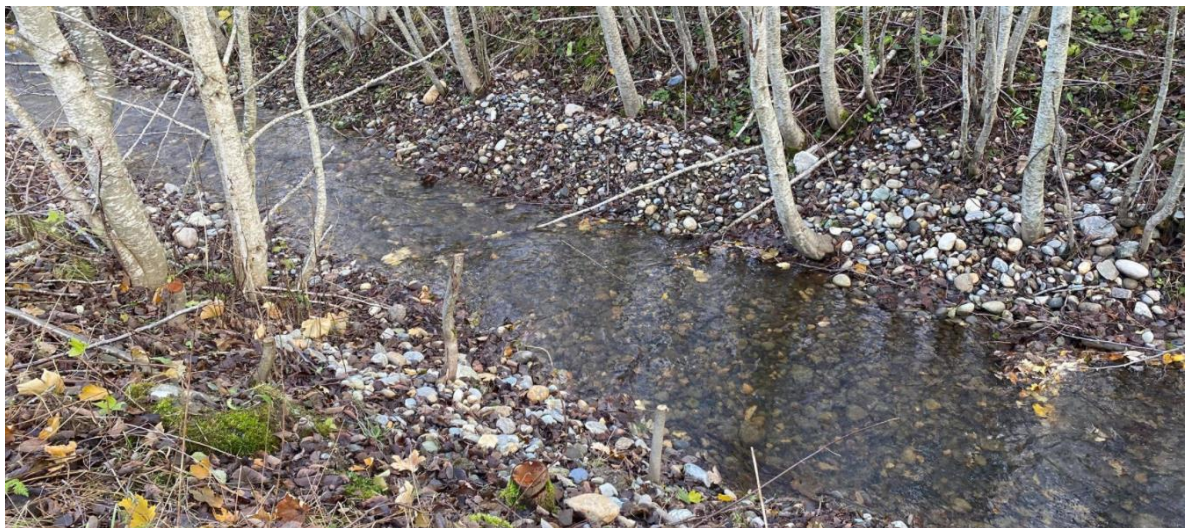
Foto 16. Flere potensielle gytegroper kan finnes på strekninger med nyutlagt gytesubstrat nedstrøms stasjon 3 i Hammerbekken. Oversiktsfoto den 5. november 2020. Foto: NINA.

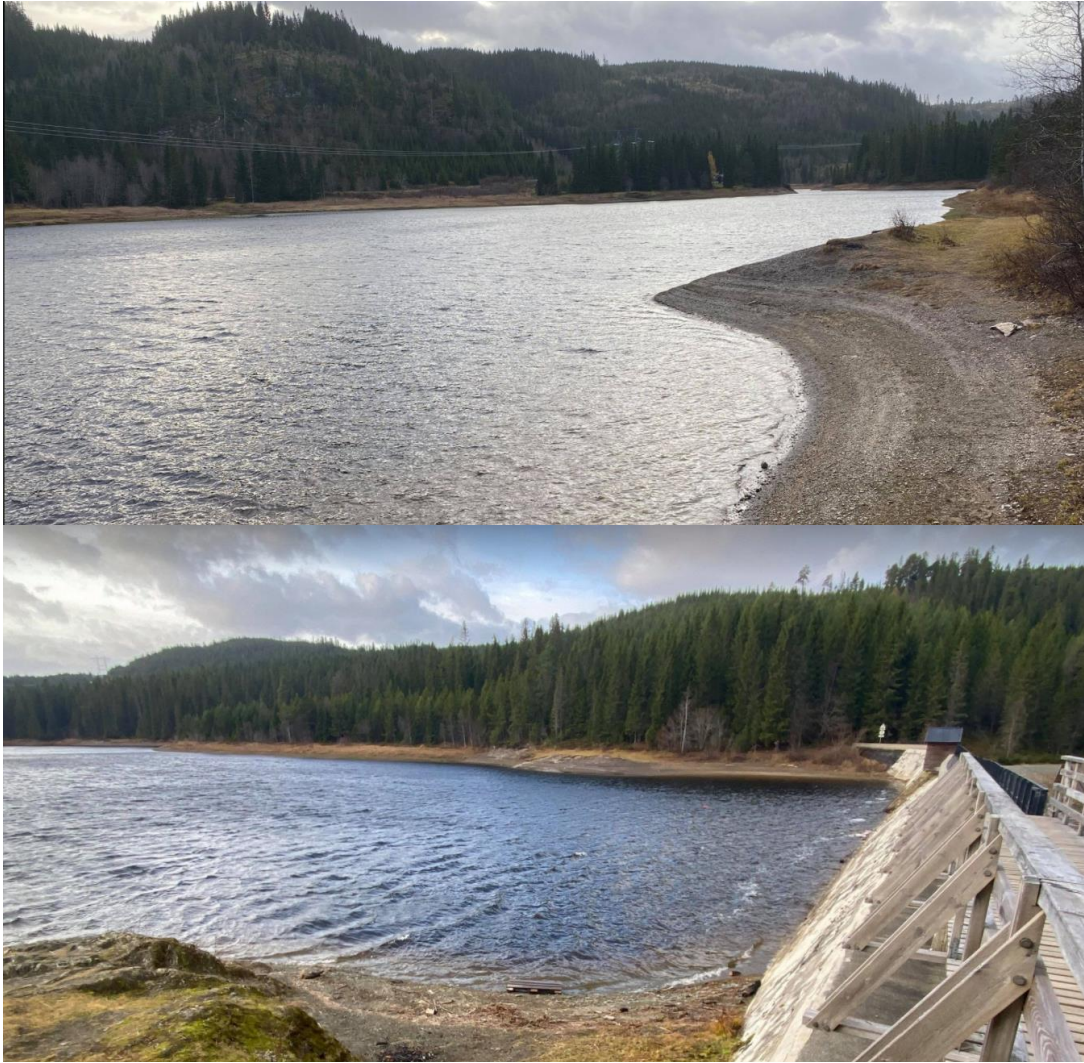
Foto 18. Nydammen, november 2020. Foto NINA.

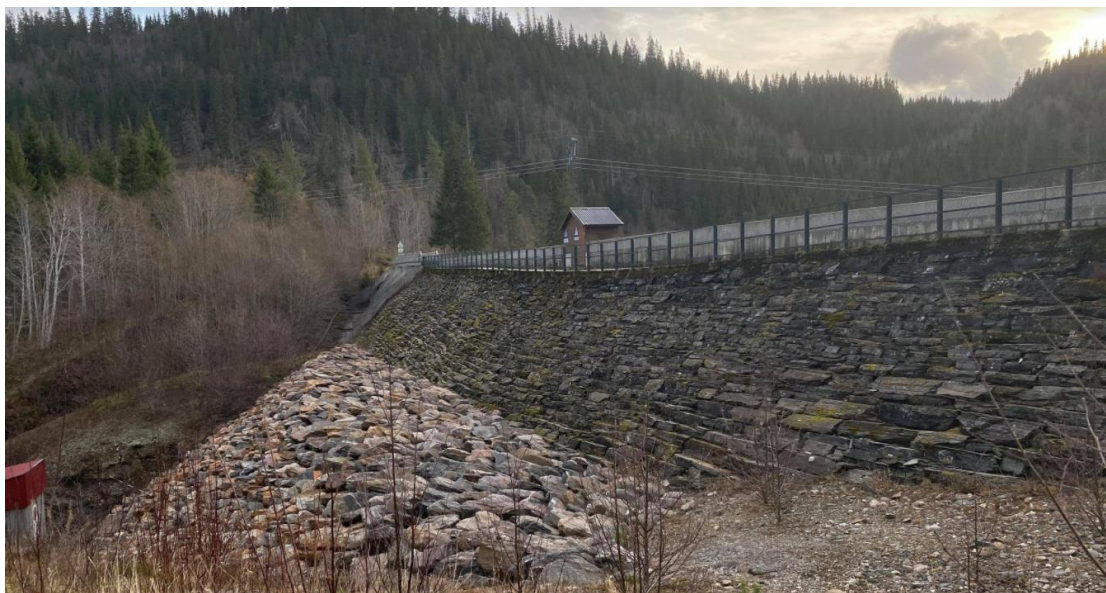
Foto 19. Demningen ved Nydammen. Foto NINA.

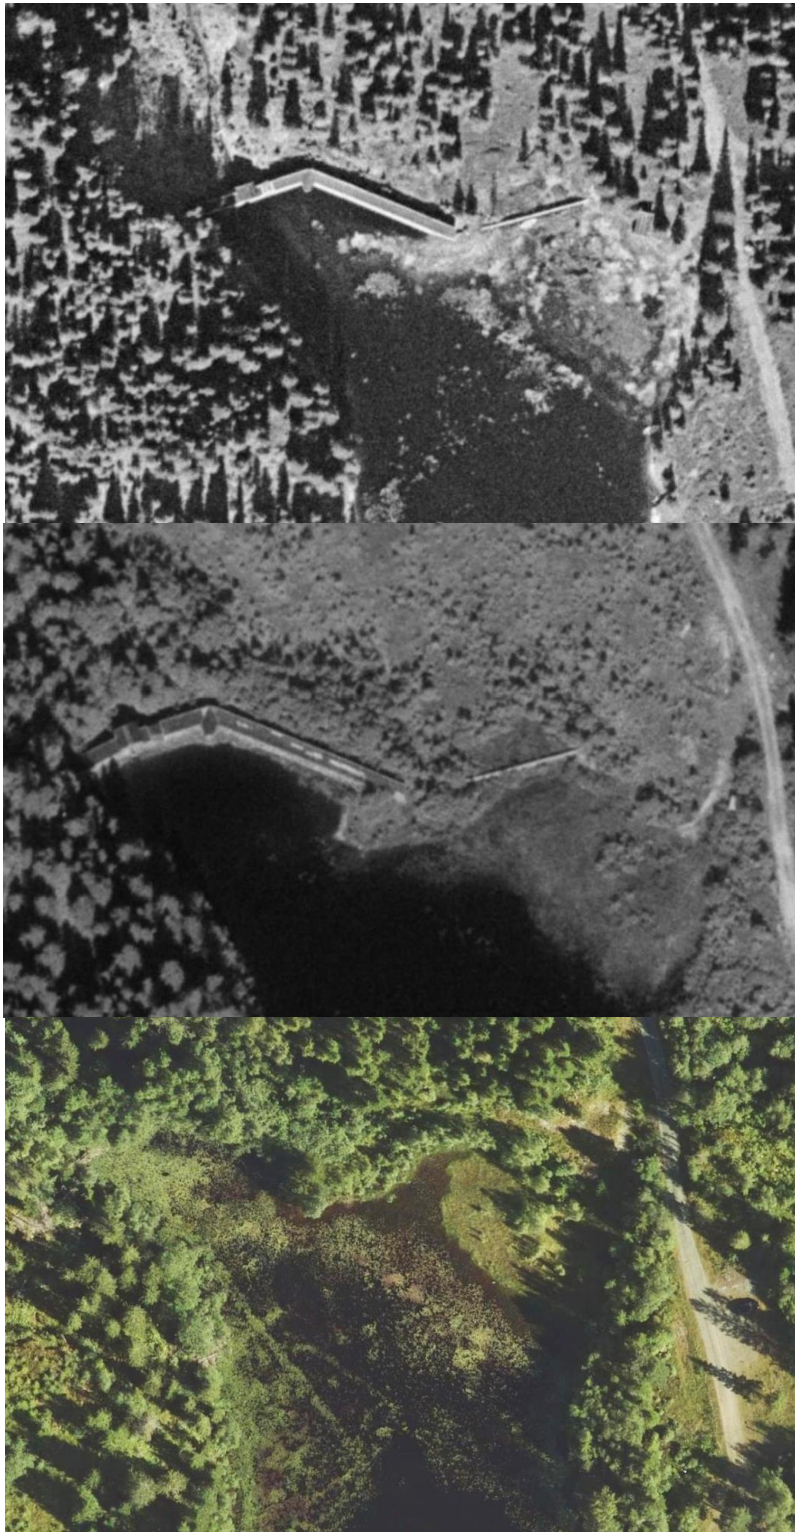
Etter 1986 kan det se ut som demningen ved Ner-Hundsvatnet er borte og at den ble fjernet en gang mellom 1986-2005. Vi er imidlertid usikre på om etterlatenskaper fortsatt står ved utløpet idag, og på denne måten endrer (eller reduserer) den naturlige vannavrenningen til sidebekken.

Da spesielt ved lave vannføringer og om vinteren. Dette er forholdet som bør avklares. Demningen er ikke oppført eller registrert i NVE Atlas etter det vi kan se (<https://atlas.nve.no/>).

Foto 21. Demning ved utløpet av Hundsvatnet (Ner-Hundsvatnet) / Sæterbekken i 1957 (øverst), 1986 (midten) og 2020 (nederst). Demningen er ikke synlig fra og med flyfoto fra 2005 og fram til i dag. Flyfoto: <https://kart.finn.no>.

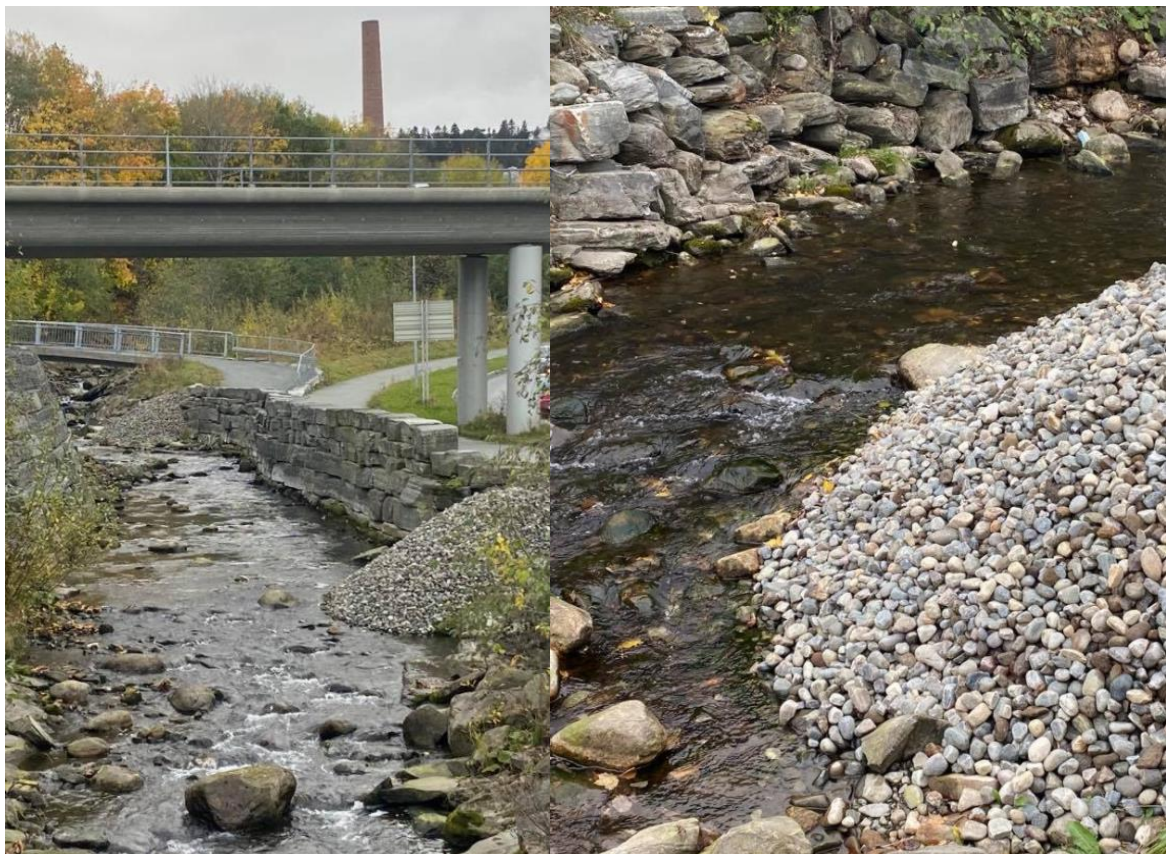
Foto 28. Utlegging av stein- og grushauger som tilfører vassdraget nytt substrat ved flomepisoder og isgang. Foto fra løsninger i Vikelva, Trondheim. Foto: NINA.

Sistnevnte skyldes utretting og steinsetting av omtrent hele bekkeløpet i anadrom strekning. Dermed er all naturlig erosjon og steinmassetilførsel i bekken tatt bort. I forbindelse med sikringstiltakene i 2020, ble også Hammerbekkens siste naturlige tilførselskilde av gytesubstrat ødelagt (**foto 26**). En mindre sidebekk med mye løsmasse og elvestein i egnet som gytesubstrat ble steinsatt og avstengt (**foto 27**). Under befaringen våren 2020 (**vedlegg A**) var det tydelig å se denne bekkens tilførsel av elvestein. Viktig gyteområder i Hammerbekken kom derfor også inn på partiene nedstrøms, det vil si de strekningene som ble sikret i 2020. Steintilførselen i sidebekken er en naturlig prosesses som har pågått siden Hammerbekkens opprinnelse. Denne har nå opphørt. Hammerbekken må derfor tilføres naturlig elvestein i gytetørrelser langs hele gradienten i anadrom strekning, med utleggingsintervaller hvert femte år, og legges ut på strategiske, egnede steder. Det kan tillegg vurderes tiltak for å etterligne denne naturlige prosessen som er tapt. Dette gjøres ved å anlegge hauger med gytesubstrat på utvalgte steder i og langs bekkesidene av bekken, på partier med noe sving og høy vannhastighet på flom (se illustrasjonsfoto fra Vikelva i Trondheim, **foto 28**). Naturlig erosjon ved flom og isgang vil nå og da tilføre stein til bekken fra disse haugene.

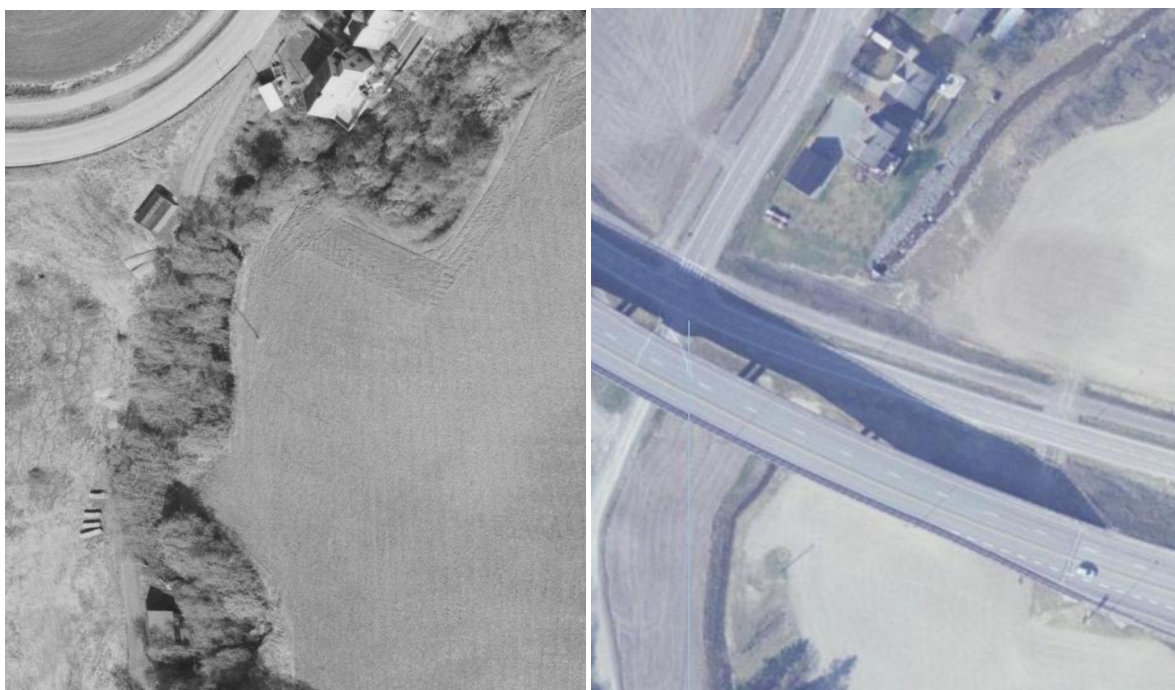
Hammerbekken har stort underskudd av kulper og dypere områder. Vassdraget har et stort behov for å få tilbake noen dypområder og kulper med vanddyp større enn 0,7 meter på lav vannstand. Dette er omtrent fraværende på anadrom strekning i dag, og skyldes tidligere nevnte inngrep i bekken med veibygging og urbanisering (**foto 29**). NINA har i samtaler med grunneiere som bor langs bekken fått historisk innsyn knyttet til Hammerbekkens anadrome strekning. Dette er informasjon om bekkens kvaliteter før omfanget av inngrep tok overhånd på 2000 -tallet. Vi må tilbake til 90-tallet i tid for å finne rester av opprinnelige vassdragskvaliteter, før veiarbeid ødela dette for godt. Denne informasjonen forteller om stor grad av meandring av bekkeløpet, med dype kulper (≥ 1 meter) knyttet til bekkesvinger og meandreringer. Selv om bekkeløpet hadde tett overhengende kantvegetasjon før 2000-tallet, kan man enkelt se noen av disse kvalitetene ved bekkeløpet i **Foto 29 (t.v.)**. Like enkelt er det å se at dette gikk tapt i forbindelse med bygging av ny E39 og Snøfuglveien på midten av 2000- tallet (**foto 29, t.h.**).

Foto 29. Flyfoto fra 1998 (t.v.) og 2006 (t.h.) som viser bekkestrekning i Hammerbekken før og etter veiarbeid. Flyfoto: <https://kart.finn.no/#>

Optimalt sett bør det derfor anlegges minst tre større kulper i bekken, fordelt på nedre og midtre del av bekken nedstrøms E39. Ansvarlig veimyndighet bør ta sin del av kostnadene knyttet til avbøtende tiltak på inngrepene som ble gjort på midten av 2000- tallet.

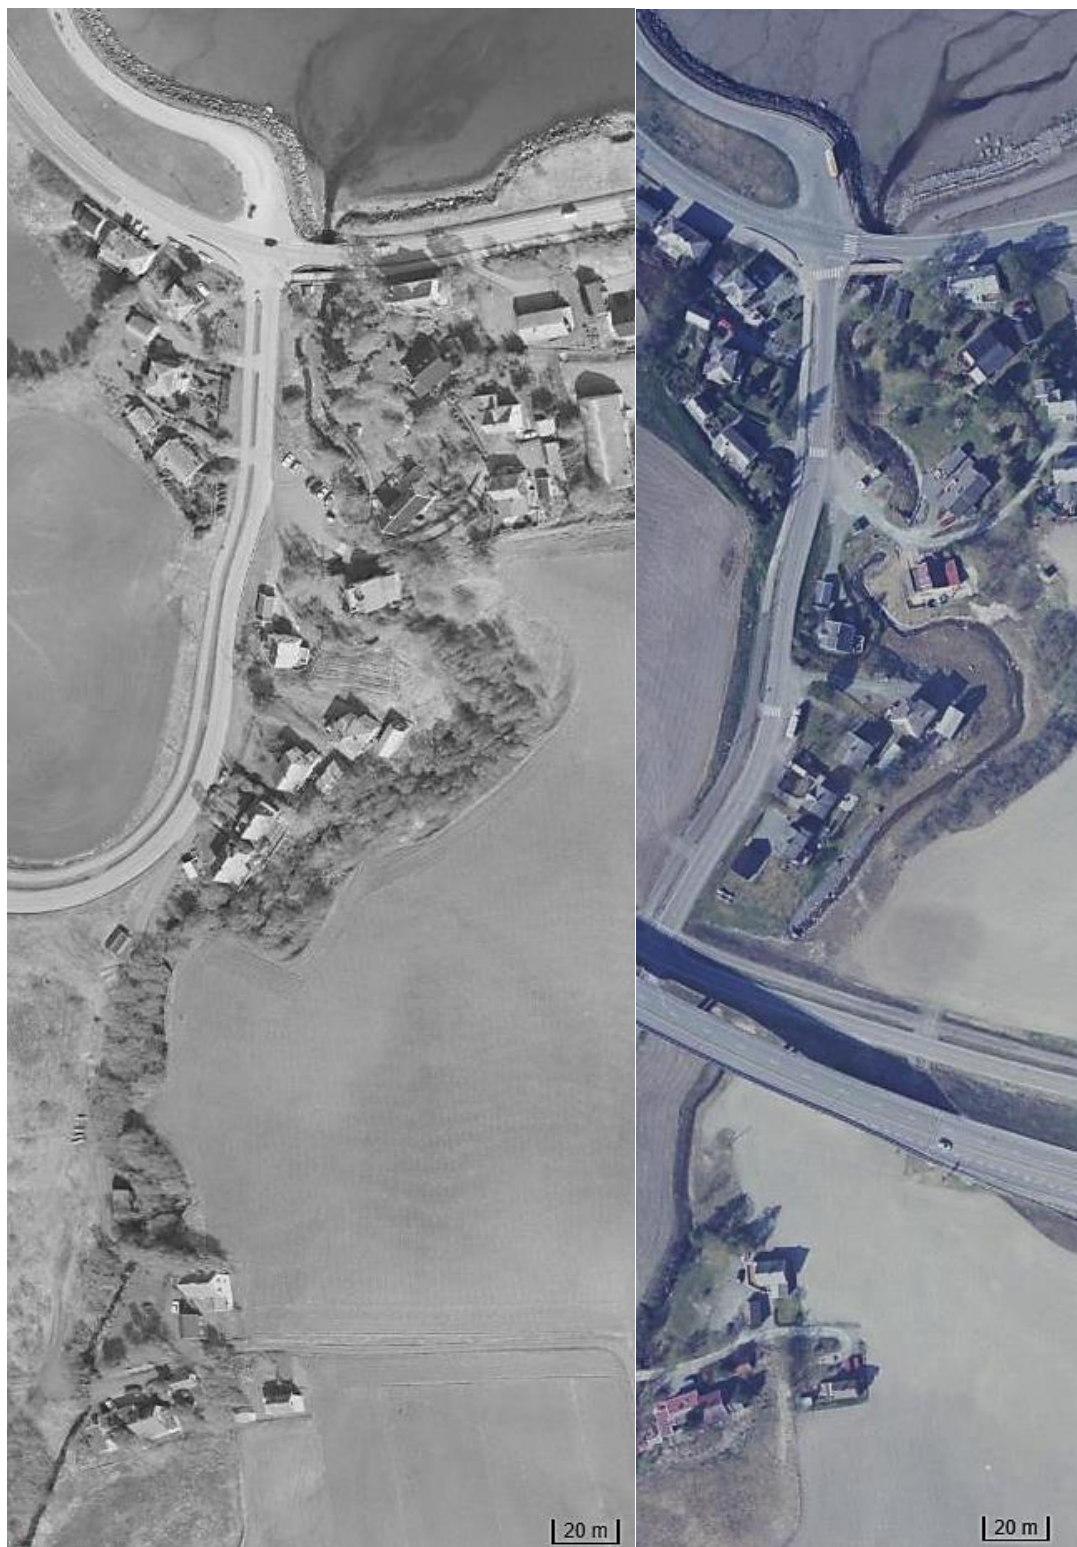
Foto 1. Hammerbekken i 1998 (t.v.) og i 2006 (t.h.), etter anleggning av ny E39. Flyfoto: <https://kart.finn.no/>

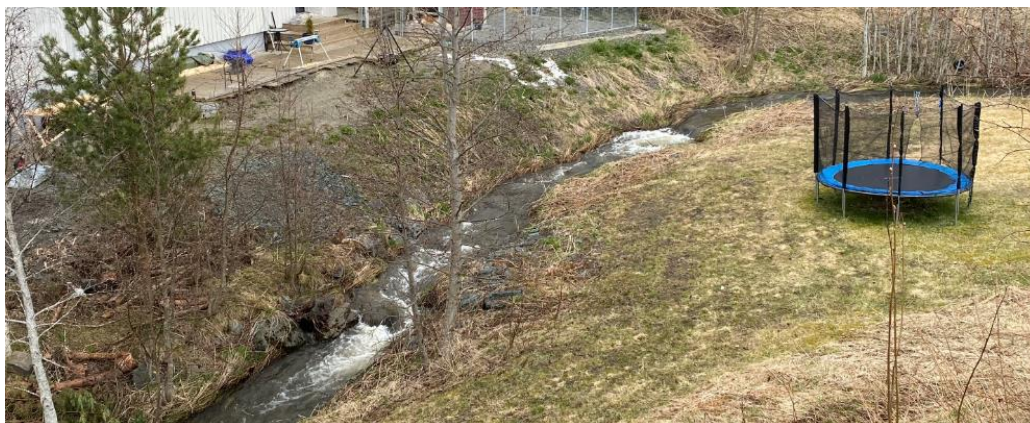
De første større vandringsproblemene inntreffer ved Hammerdalen 11. Her er det flere opptersklinger i bekkeløpet, samtidig som det er utstrakt kanalisering og avslmaning av bekken, noe som gir høy vannhastighet, og vanskelig vandringsmuligheter på middels og lav vannføring.

Foto 7. Storstein og blokk lagt i kanaliserte bekkestrekninger i Hammerbekken ved hammerdalen 11. Foto: NINA.

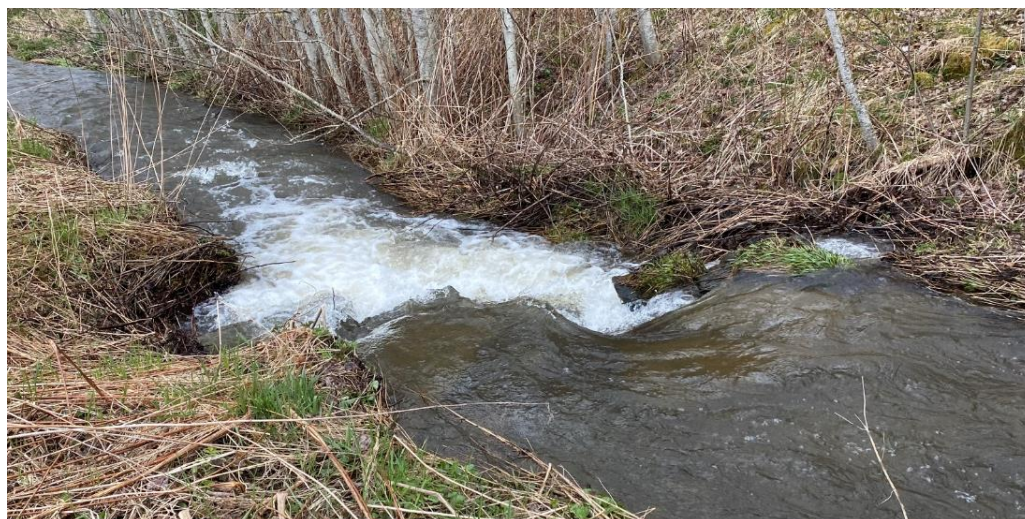
Foto 8. Storstein og blokk lagt i kanaliserte bekkestrekninger i Hammerbekken ved Hammerdalen 11. Foto: NINA.

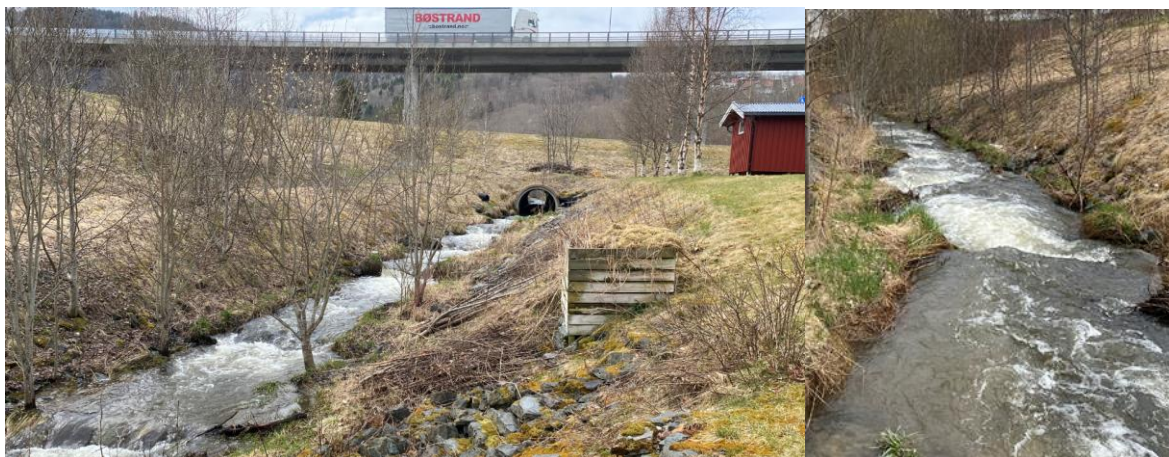
Neste vandringshindrende partier i bekken inntreffer på partier opp mot lukkingen under Snøfuglveien/E39 (**foto 10-12**). Her er bekkeløpet også opptersklet og avsmalnet, og det kreves vannføring over middels for fisk å kunne passere.

Foto 12. Storstein og blokk lagt i kanaliserte bekkestrekninger opp mot bekkelukking under Snøfuglveien og E39. Foto: NINA.

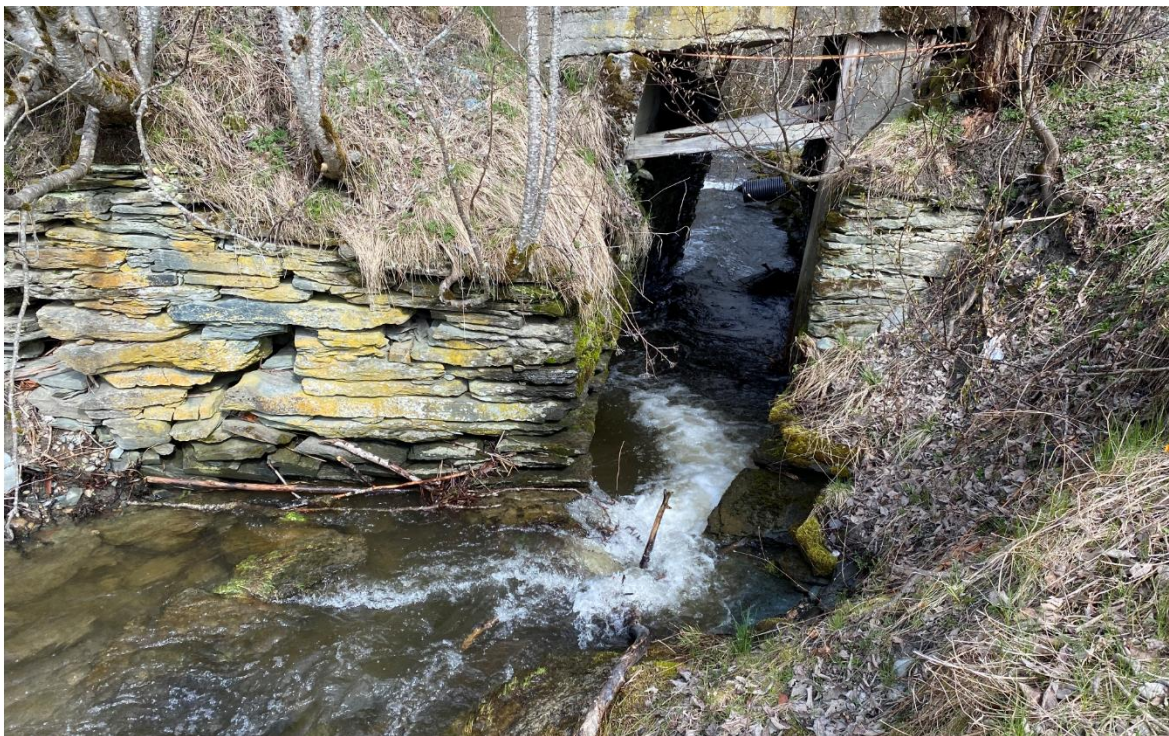
Deretter følger avkjørselen til Hammerdalen 23-27. Denne veien krysses av en svært gammel, falleferdig bru, som har en underdimensjonert stikkrenne i forhold til vannmengden som skal gjennom. Bekkebredden gjennom stikkrenna er under 1 meter (**foto 13**). I tillegg har storstein rast foran stikkrenna.

Foto 13. Hammerbekken går i stikkrenne under gammel bru ved avkjøring til Hammerdalen 23-27. Foto: NINA.

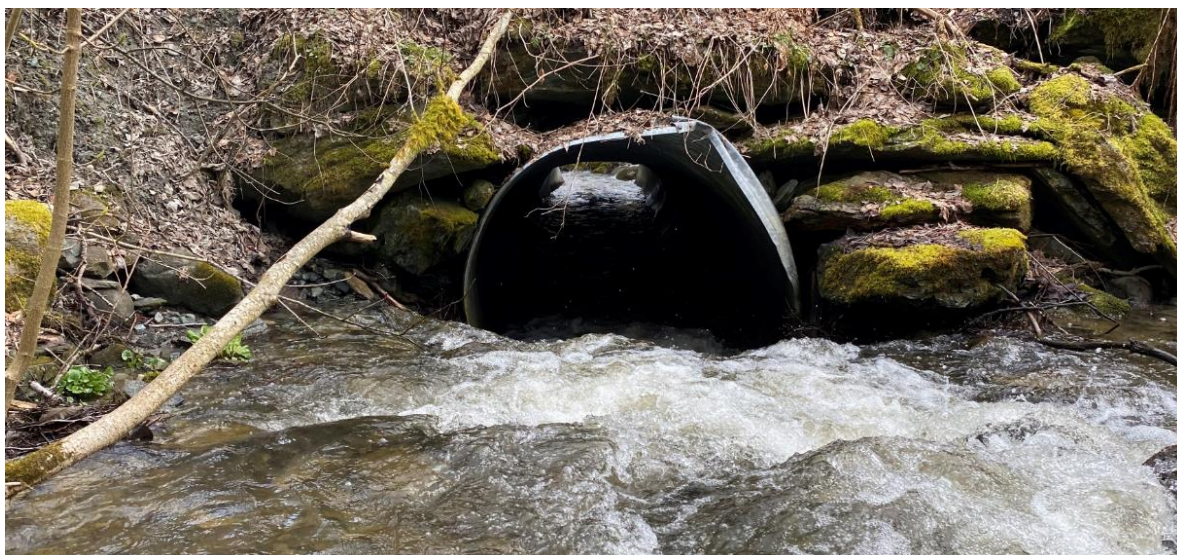
Siste vandringshinder er kulvert under veien til trafostasjonen (**foto 14 og 15**). Denne kulverten er kraftig underdimensjonert, og har fall ved innløpet. Den naturlige bekkebredden er her omlag 4 meter, mens kulvertbredden ikke mer enn 1-1,5 meter. Fallet og svært høy vannhastighet gjør at gytefisk kun kan passere ved optimale vanntemperatur-/vannføringsforhold.

Foto 14. Kulvert under vei til trafo-stasjon. Foto: NINA.

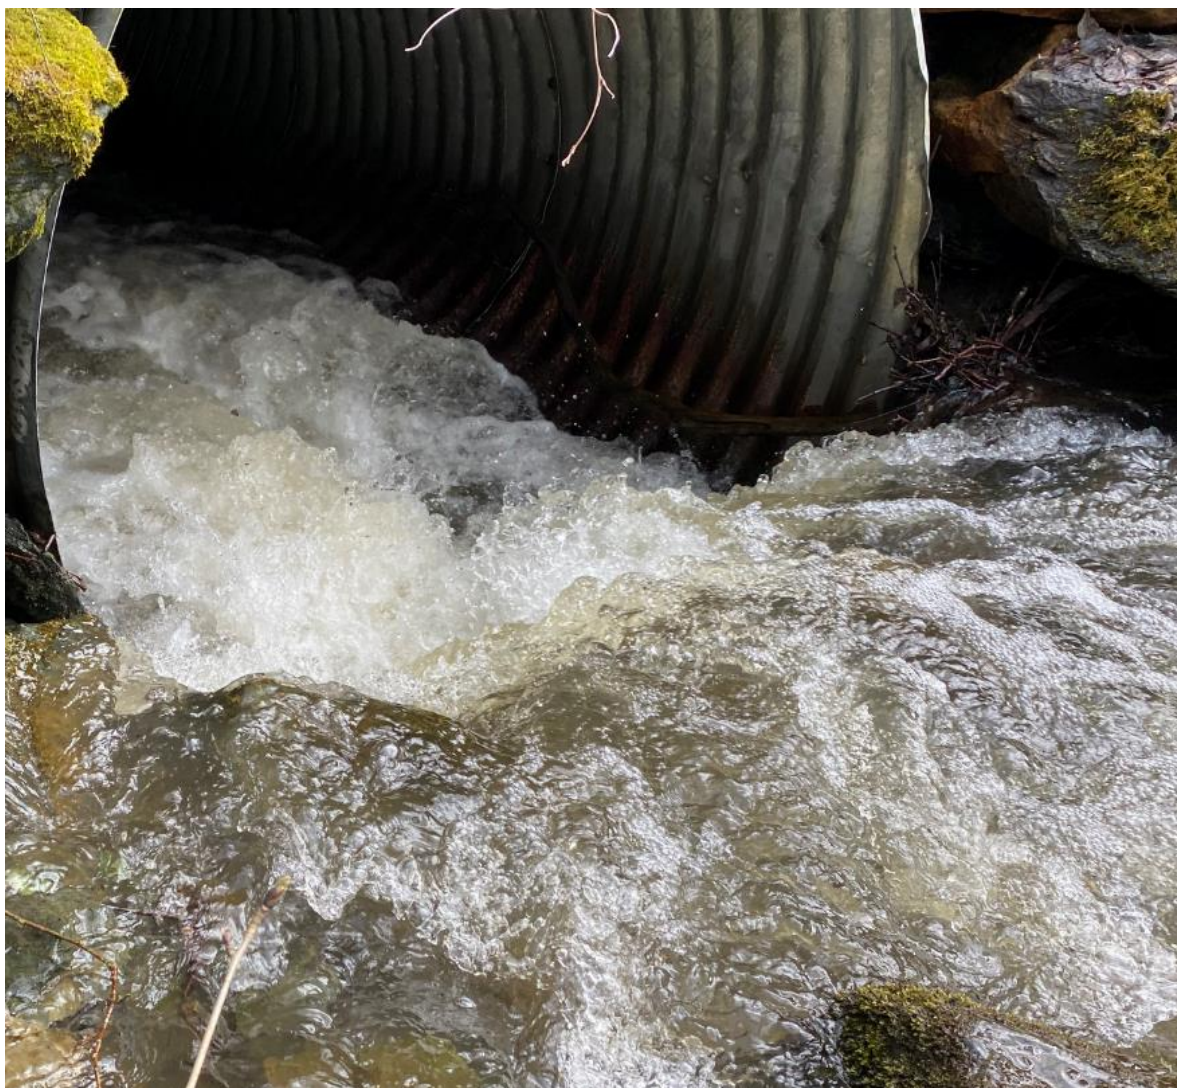
Foto 15. Kulvert under vei til trafo-stasjon. Foto: NINA.

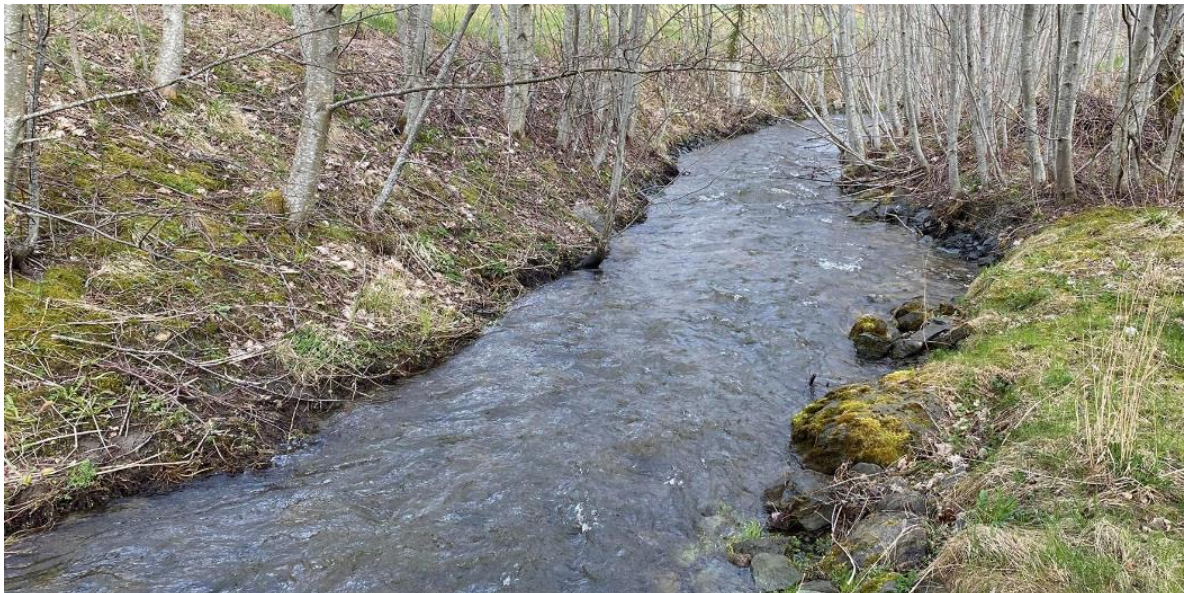
Ovenfor Snøfuglveien/E39 (**foto 17**) øker det naturlige preget over bekken, der naturlig elvestein øker i omfang i bekkesubstratet. Dette har sammenheng med lavere inngrepsomfang i bekken på dette partiet. Kantvegetasjonen er også mer utviklet på strekningene ovenfor E 39.

Foto 17. Hammerbekken blir mer naturlig ovenfor E39. Foto: NINA.
