NINA Rapport

Hammerbekken, Buvika (Skaun kommune)

- Fiskebiologiske undersøkelser i anadrom strekning og oppfølging av ras-sikringstiltak i Hammerdalen i 2020

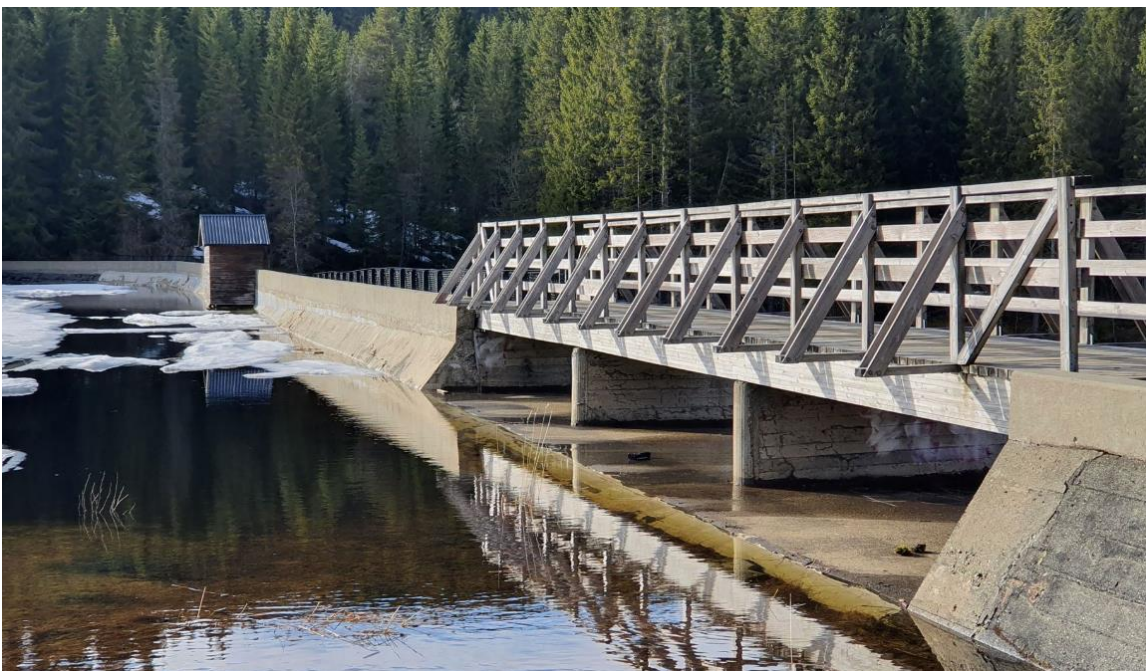
Nydammen er demmet opp ved utløp Hammerbekken. Hammerstrand kraftverk frafører vann fra Nydammen og ned til kraftverket (**figur 6**, kart hentet fra NVE Atlas). Vi er usikre på hvordan vannavrenningen fra Nydammen er håndtert i dag. Vannføringen i Hammerbekken nedstrøms demningen har (etter det vi kjenner til) i hvert fall tidligere bestått utelukkende av overløp ved høy vannstand i Nydammen, eller lekkasjer fra damkonstruksjonen i perioder uten overløp. Ingen minstevannsføring har vært fastsatt eller pålagt nedstrøms Nydammen (opplysninger fra 2008, Jan Habberstad pers. medd.). Vi er kjent med at demningen skal ha vært pålagt tettet for lekkasjer, og at øvre strekinger dermed går kan gå tørr. Dersom dette stemmer opprettholdes dagens vannføring i Hammerbekken kun av restfeltet nedstrøms demningen, fortrinnsvis fra vannbidraget fra sidebækker og eventuelle grunnvannstilsig i restfeltet. Dette kan bety at Hammerbekken har svært unaturlig vannføring, og kan være utsatt for unaturlig lav vannføring, uttørking og/eller bunnfrysing i enkeltår eller perioder av året. Flyfoto avdekker imidlertid at det har eksistert demning ved utløpet av Hundsvatna også, i hvertfall fram til 1986. Denne demningen kan ut fra flyfoto se ut til å være fjernet i dag, men vi er usikre om etterlatenskaper fortsatt står ved utløpet idag, og på denne måten endre vannavrenningen til sidebækker.

Foto 33. Demningen ved Nydammen i april 2020. Foto: NINA.

Flaskehalsen for Hammerbekken kan være perioder med lite vann og tørke/bunnfrysing. For framtidig forvaltning av Hammerbekken er det viktig å sikre tilstrekkelig helårsvannføring. Klimaendringer har sørget mer ekstremvær enn tidligere, det vil si lengre kulde-/tørkeperioder og kraftigere nedbør over kortere tid. Dersom dette ikke er gjennomført i dag, bør det gjøres en mulighetsvurdering på et minstevannsslipp i størrelsesorden 50-100 l/s fra Nydammen i tørkeperioder og om vinteren, tilsvarende en løsning som er gjennomført i Ilabekken i Trondheim.
