1921

NINA Rapport

Tilstandsvurdering av kroksjøene på Breen i Vannområde Leira-Nitelva

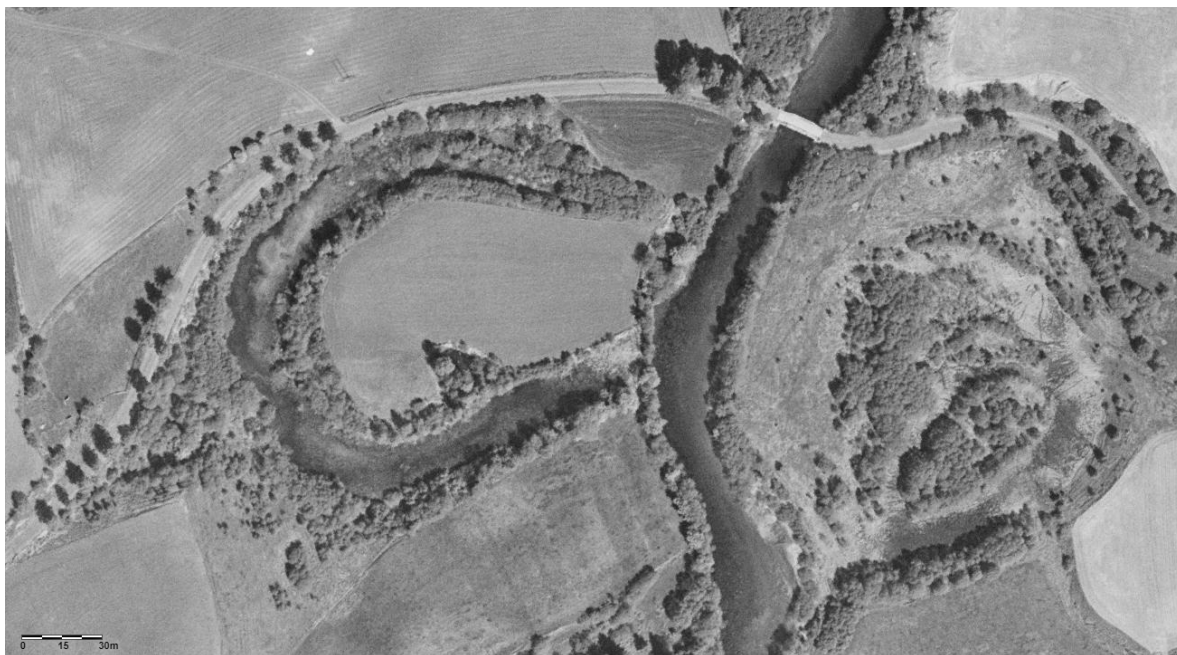
Kroksjøene var allerede svært gjengrodd i 1970. Den vestre kroksjøen var tilgrodd med flommarksskog på store deler av den nordre delen (**figur 2.2**). Store deler av den vestre ser også ut til å være tilgrodd med helofyttsump på 70-tallet. Kun i yttersvingen i kroksjøen var det et vanndekt areal. På ortofotoet fra 1980 var den vestre kroksjøen ytterligere gjengrodd (**figur 2.3**). Ortofotoet fra våren 2020 viser imidlertid den vestre kroksjøen med noe mer vann enn på de to tidligere fotoene (**figur 2.4**).

Den østre kroksjøene var enda mer gjengrodd enn den vestre i 1970 (**figur 2.2**). Deler av kroksjøen ser ut til på dette tidspunktet å ha fungert som beite. Utover på 2000-tallet er den østre kroksjøen ytterligere gjengrodd.

Figur 2.2. Ortofoto over kroksjøene i Leira ved Breen bru 2. juni i 1970. Kilde: Statens kartverk www.norgebilder.no.

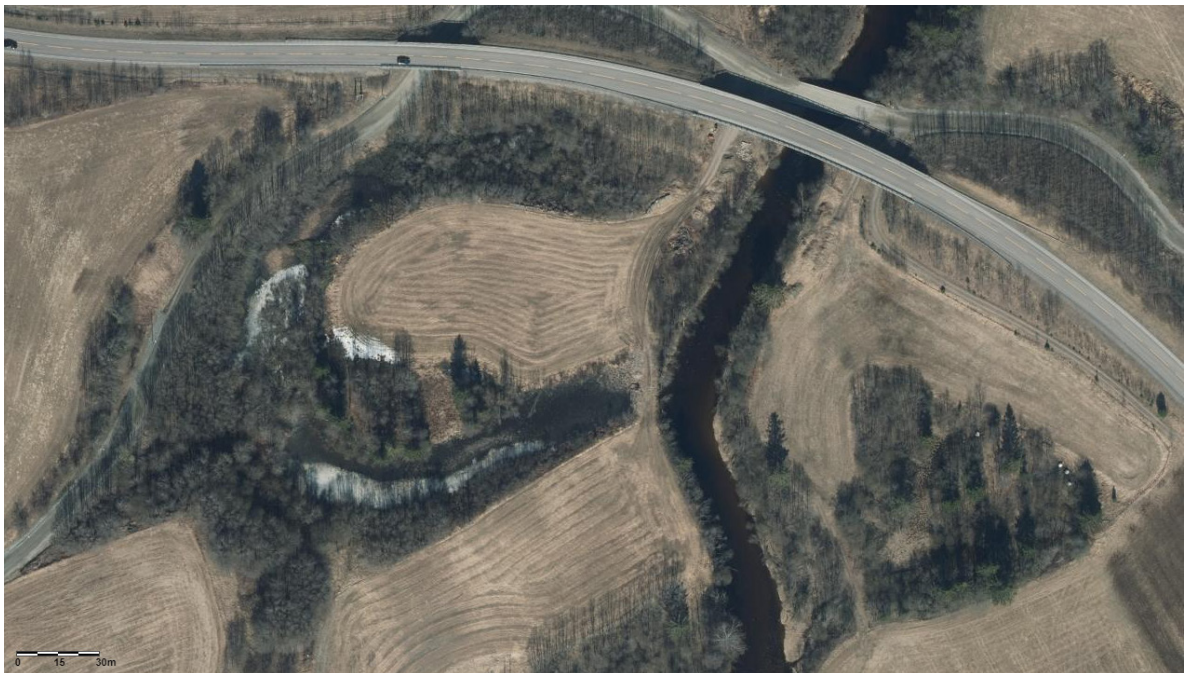
Figur 2.4. Ortofoto over kroksjøene i Leira ved Breen bru 20. mai 2020. Kilde: Statens kartverk www.norgebilder.no.

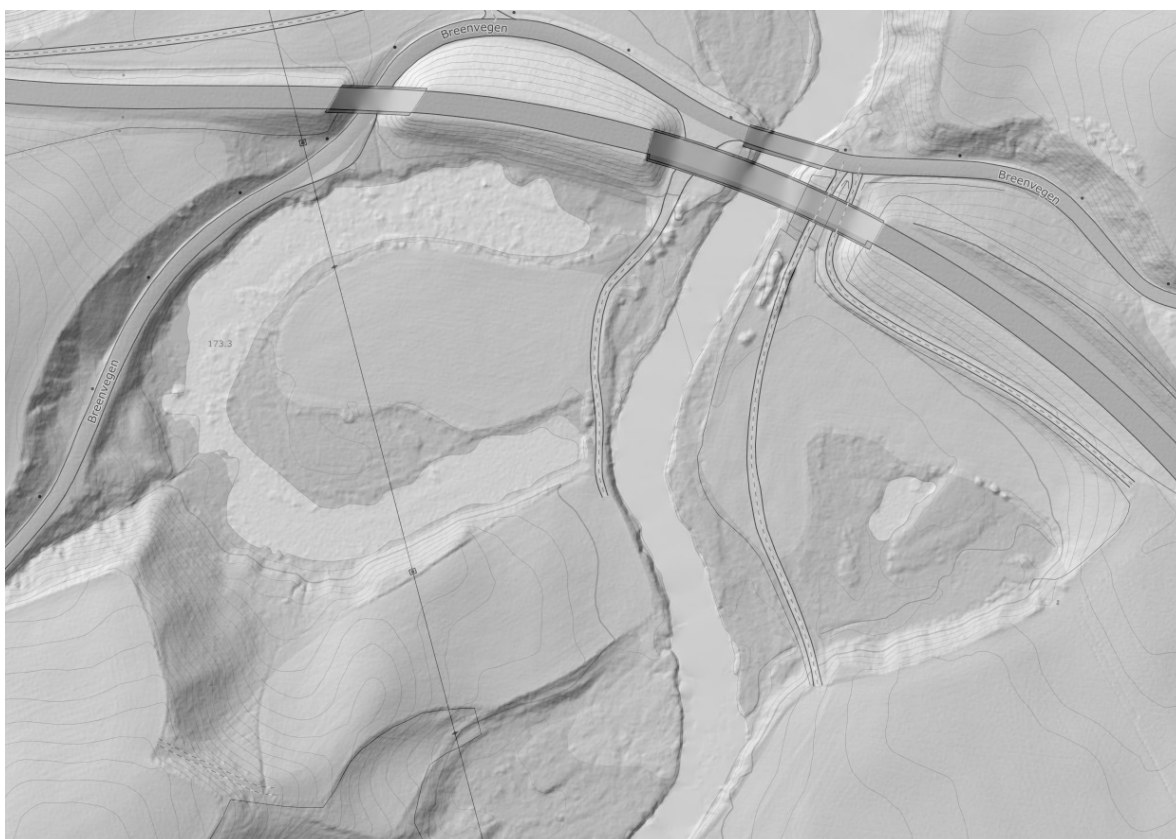
På Lidarkartet fra Statens kartverk sees tydelig den vestre kroksjøen ved Breen bru, mens den østre er mer diffus (**figur 2.5**). Den vestre kroksjøen tangeres av E16 og Breenveien i nord og en landbruksvei ligger som en barriere mellom Leira og kroksjøen i øst. På det nordre løpet mot Leira sees også tydelig hauger av jord og steinmasser som er menneskeskapte. Den østre kroksjøen har kun den sørlige yttersvingen intakt (**figur 2.5**). Hele den nordøstre delen av denne kroksjøen er ødelagt av E16 utbyggingen og seinere oppdyrking.

Figur 2.5. Lidarkart over kroksjøene i Leira ved Breen bru. Kilde: Statens kartverk www.hoyde-data.no.

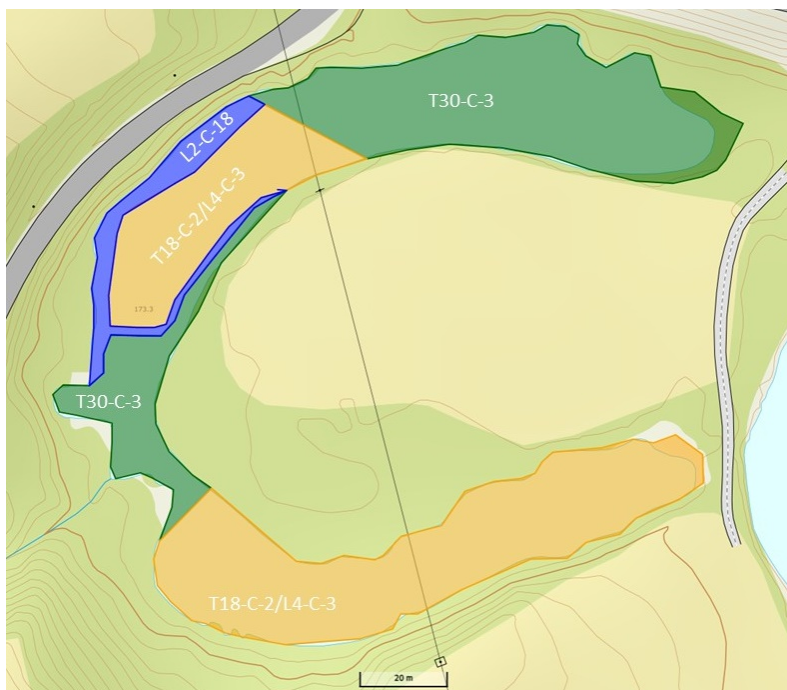
Figur 3.1 viser naturtyper i den vestre kroksjøen på Breen ved Leira. Det er svært lite åpent vann igjen i denne kroksjøen. Dette vannet er også i stor grad overdekt av kantskog som gjør at lite lys slipper gjennom og ned til vannet (se **figur 3.2**). Den overhengende skogen fører også til at mye grovt organisk materiale faller ned i vannet. Lite lys og mye grovt organisk materiale gir dårlige vekstforhold for vannplanter. Flommarkskogen virker gammel og velutviklet (**figur 3.3**). I sør er det åpent og en naturtype som består av en veksling mellom kalkrik helofyttsump, som er dominerende, og noe åpen flomfastmark på finmateriale (**figur 3.4**).

Figur 3.1. Naturtypekart (NiN 2.0) for den vestre kroksjøen på Breen ved Leira i Nannestad kommune. L2-C-18 er kalkrik organisk løsbunn, hovedsakelig leire med mye grovt organisk materiale (blå farge). L4-C-3/T18-C-2 er en sammensatt kalkrik helofyttsump og åpen flomfastmark (oransje farge). T30-C-3 er flomskogsmark på finmateriale (leire, grønn farge).

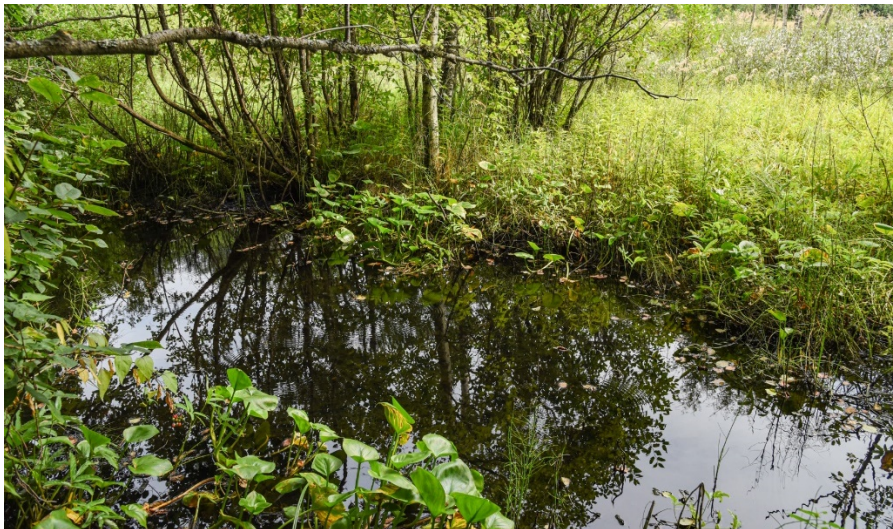
Figur 3.2. Bilde av åpent vann nord i den Vestre Kroksjøen på Breen.

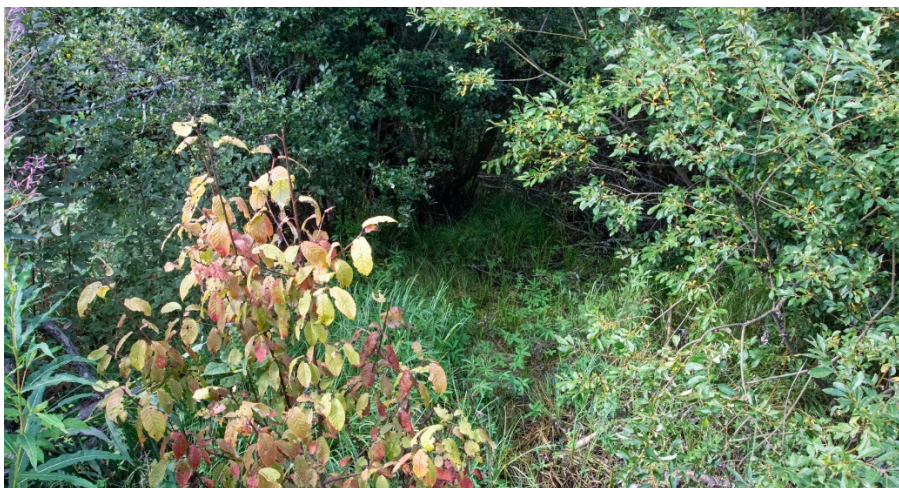
Figur 3.3. Flommarkskogen (T30) nord øst i den vestre kroksjøen bærer preg av å være gammel og velutviklet med lite undervegetasjon. Det er også stedvis mye vann.

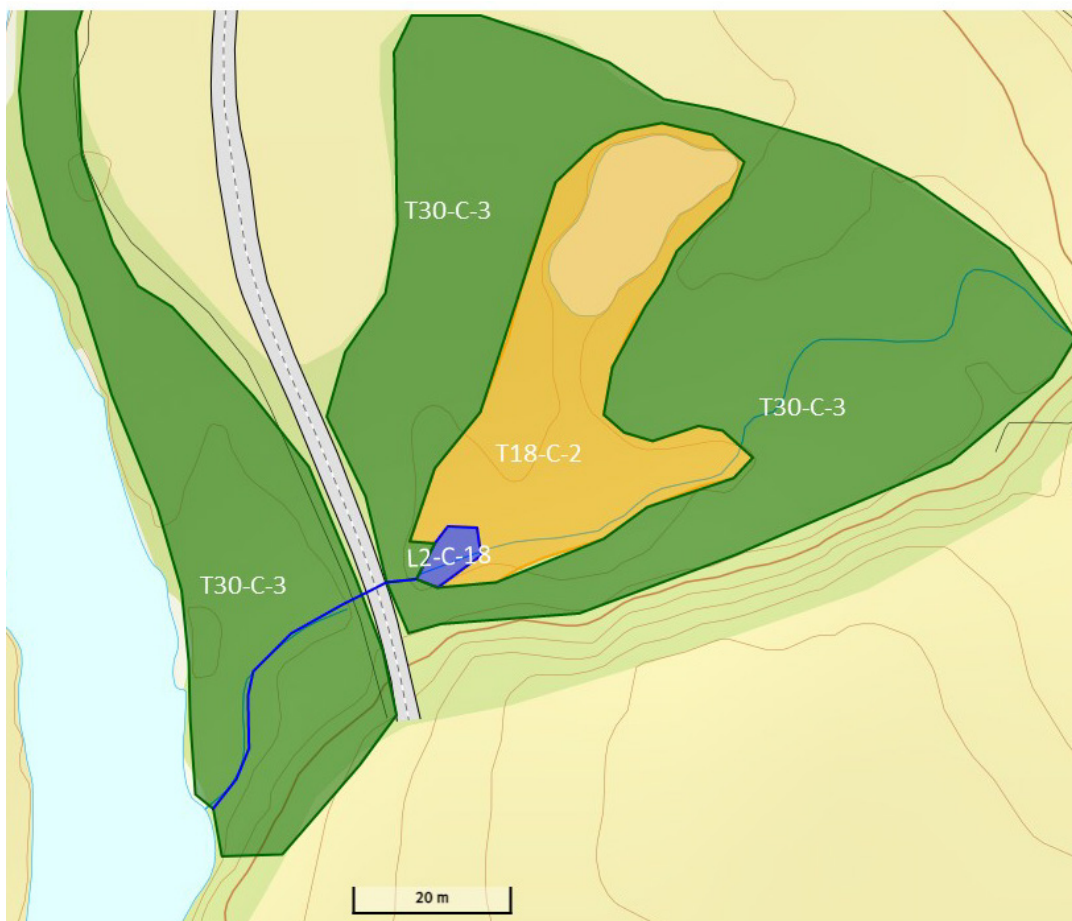
Figur 3.8. Naturtypekart (NiN 2.0) for den østre kroksjøen på Breen ved leira i Nannestad kommune. L2-C-18 er kalkrik organisk løsbunn, hovedsakelig leire med mye grovt organisk materiale (blå farge). T18-C-2 er en åpen flomfastmark (oransje farge). T30-C-3 er flomskogsmark på finmateriale (leire, grønn farge).

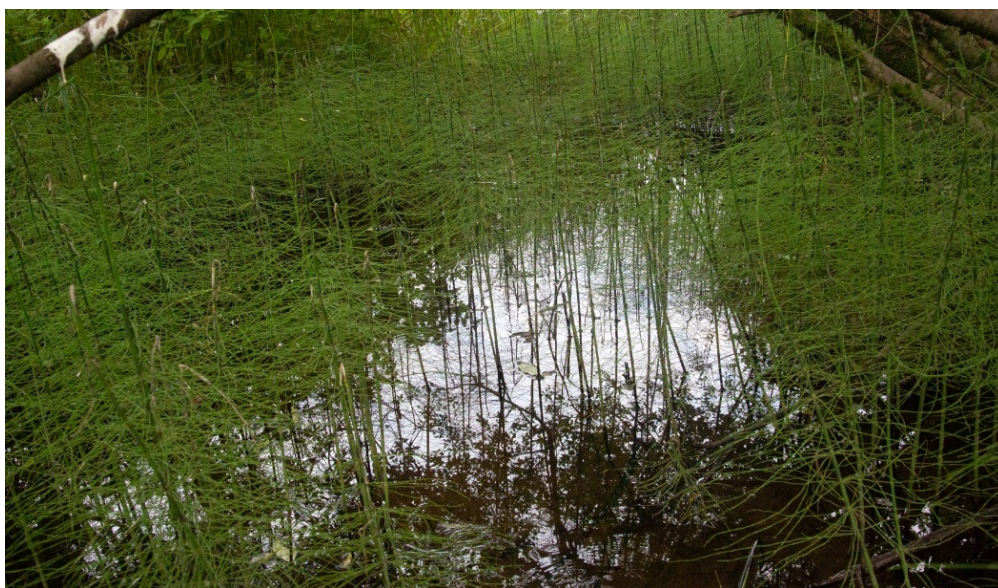
Figur 3.9. Fangdammen i den østre kroksjøen er liten og omgitt av noe helofyttsump.

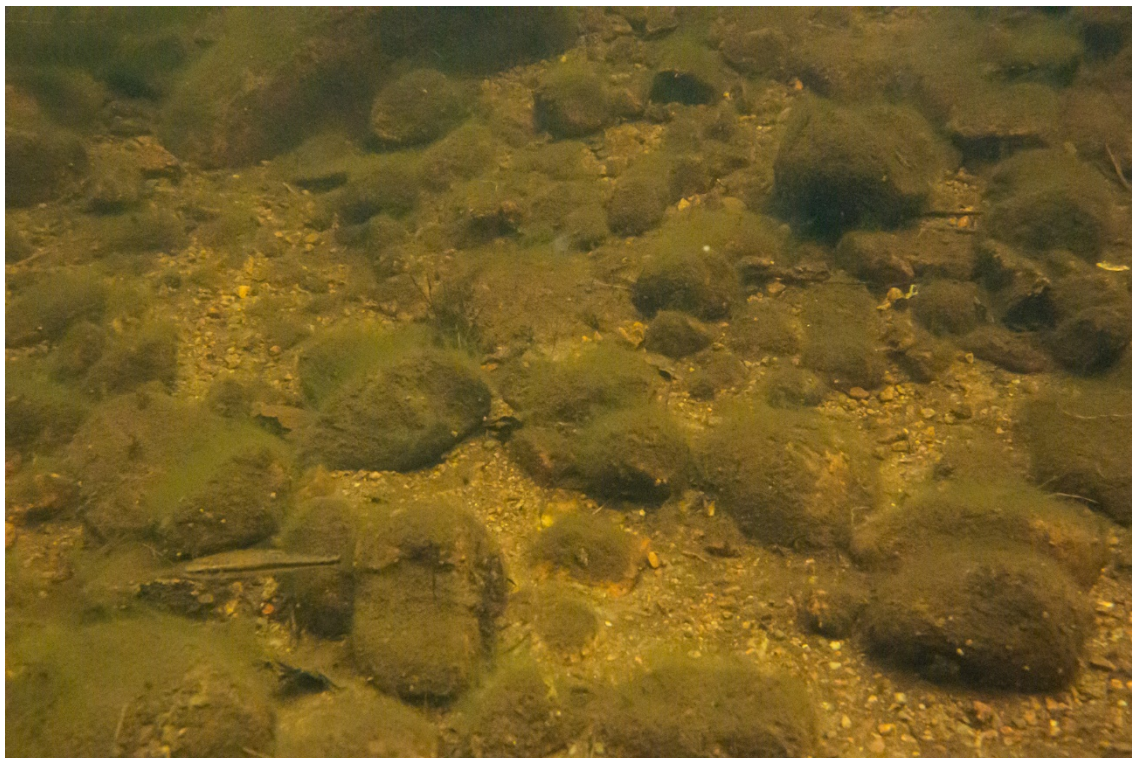
Bunnen i Leira ved Breen bru er hovedsakelig dekket av middel stor sten og grus (NiN type L2-C-7 og L2-C-10, **figur 3.12**). Ifølge Dag Brovold (pers med) ble bunnen senket i Leira på begynnelsen av 1980-tallet i området ovenfor Breen bru og ned til omtrent utløpet av dreneringsrøret fra den vestre kroksjøen (**figur 3.13**). Dette kan forklare hvorfor dreneringsrøret og bunnen i kroksjøen ligger nærmere en meter over dagens medianvannstand i Leira. Bunnssubstratet ved brua er også veldig homogent uten større steiner (> 26 cm). Selv om det i NVEs databaser ikke er tegnet inn noen tiltak i Leira ved Breen bru, viser **figur 3.14** at det ved yttersvingen ovenfor brua er en steinsetting som tyder på plastring. Dette kan være gjennomført i forbindelse med senkningen av elvebunnen på 1980 tallet. Disse steinene kan også være gammel elvebunn som har blitt blottlagt da Leira ble senket.

Figur 3.12. *Bunnssubstratet i Leira ved Breen bru består hovedsakelig av middel stor stein (64 – 125 mm) og grus (64 – 16 mm).*

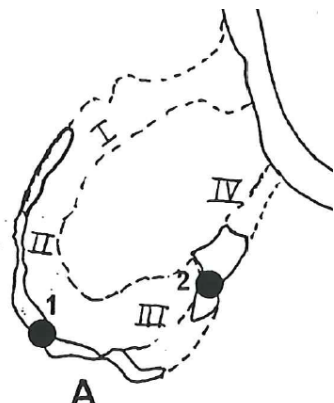
Flyfoto fra «Norge i bilder» viser at kroksjøene på Breen allerede på 1970-tallet var relativt gjen-grodd (www.norgebilder.no). Da lokalitetene ble undersøkt av Krigstad m.fl. i 1996 var det fort-satt noe åpent vannspeil og forekomst av vannplanter. Lokaliteten var i kraftig gjengroing også den gang, men med velutviklet og relativt intakt flommarkskog. I den vestre kroksjøen var det områder med vannspeil i 1996 (**figur 4.1**). Begge vannspeilene var grunne, men med hovedsa-kelig uorganisk leirbunn.

Figur 4.1. Kartskisse over vestre kroksjø på Breen hentet fra Krigstad m.fl. 1996. Punktene merket 1 og 2 er stasjonene for innsamling av ferskvannsorganismer. Kartskissen viser et smalt vannspeil i hele yttersvingen som på undersøkelsestidspunktet varierte i dybde fra 30 cm til 100 cm. På stasjon 2 var det også et stort vannspeil som på det bredeste var over 10 m.
