NINA Rapport

Bunndyrundersøkelser i bekker i Melhus kommune i 2021

- Økologisk tilstandsklassifisering i utvalgte tilløpsbekker til anadrom strekning av Gaulavassdraget

Morten André Bergan

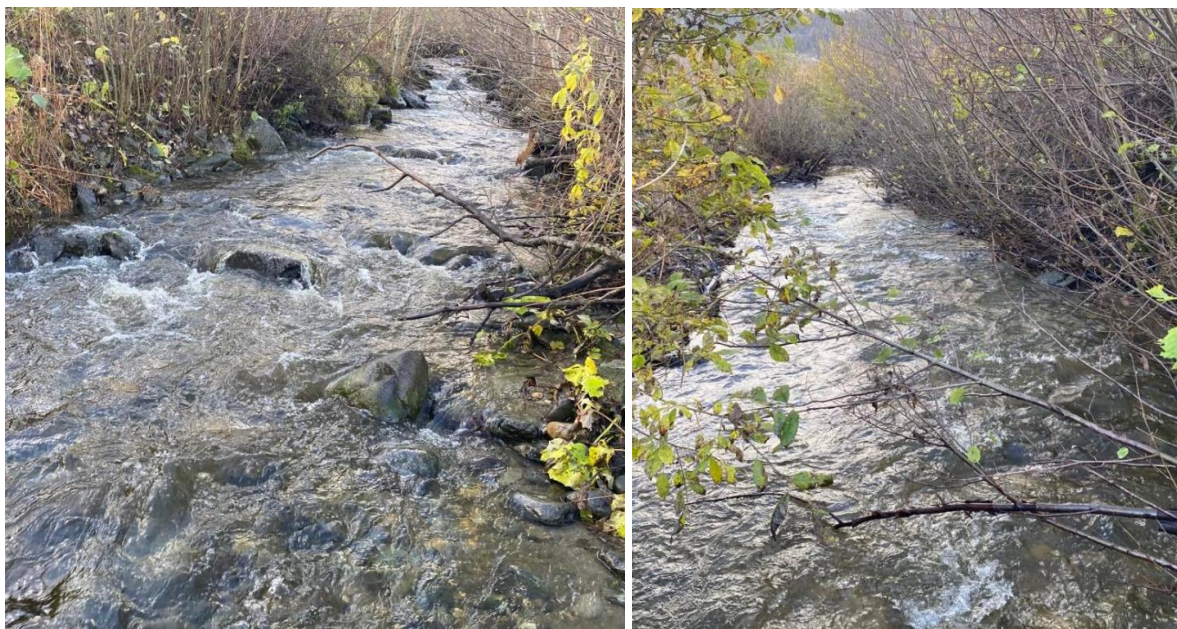
Stjørdalsbekken, som også kalles Skjerva, har munning til Gaula ved Kregnes nedstrøms Kvål. Bekken ble prøvetatt på to stasjoner i 2021. En stasjon (st. 2a) ble lokalisert i et eldre kanalisert bekkeløp i nedre del (**figur 11**), nedstrøms Kregnesveien, boliger og langs dyrkamark, før samløp med Gaula. Øvre stasjon (st. 2b) ble lokalisert i en lite berørt bekkestrekning ovenfor Kregnesveien, boliger og dyrkamark, på partier nedstrøms en eldre traktorvei som i dag utgjør slutt på naturlig anadrom strekning (**figur 11**, se også rapportens forside).

Figur 11. Stasjon 2a i Stjørdalsbekken/Skjerva. Foto: NINA.

Resultatene fra 2021 viser en bunndyrfauna som avviker lite fra naturtilstand i øvre del av Stjørdalsbekken. Bekken har et høyt biologisk mangfold dominert av rentvannskrevende arter, og oppnår «Svært god» økologisk tilstand. Tilsvarende gjelder også for nedre del av bekken, men den økologiske tilstanden er redusert til «God» på dette bekkepartiet. Dette skyldes at bunndyrfaunaen har litt lavere mangfold av rentvannskrevende arter, samtidig som innslaget av tolerante bunndyrformer øker noe. Dette gir noe utslag i både ASPT- og BMWP-indeksverdier. Avviket er likevel ubetydelig i et vannkvalitets- og forurensningsperspektiv, og kan like gjerne knyttes til at bekkeløpet i nedre del er mindre variert som følge av eldre utrettinger av bekken.

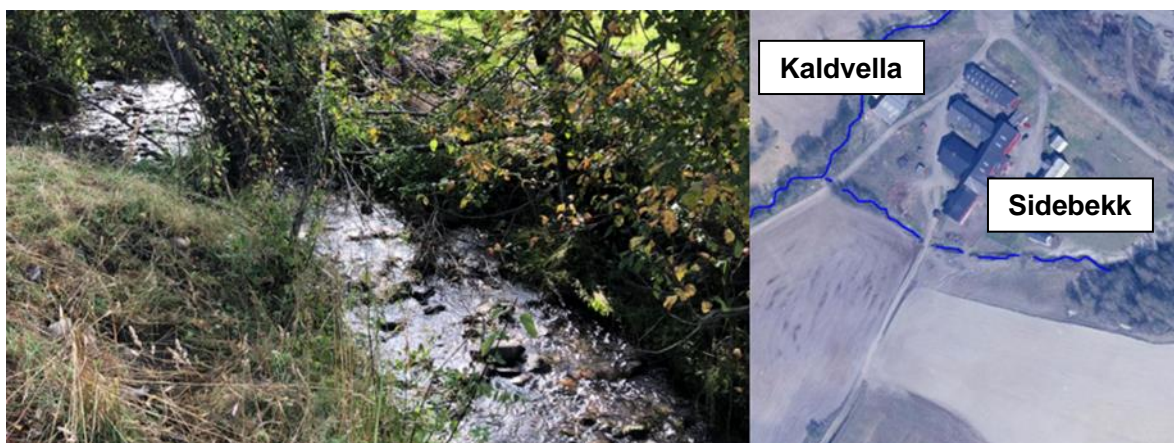
Figur 13. Navnløs sidebekk til Kaldvella.

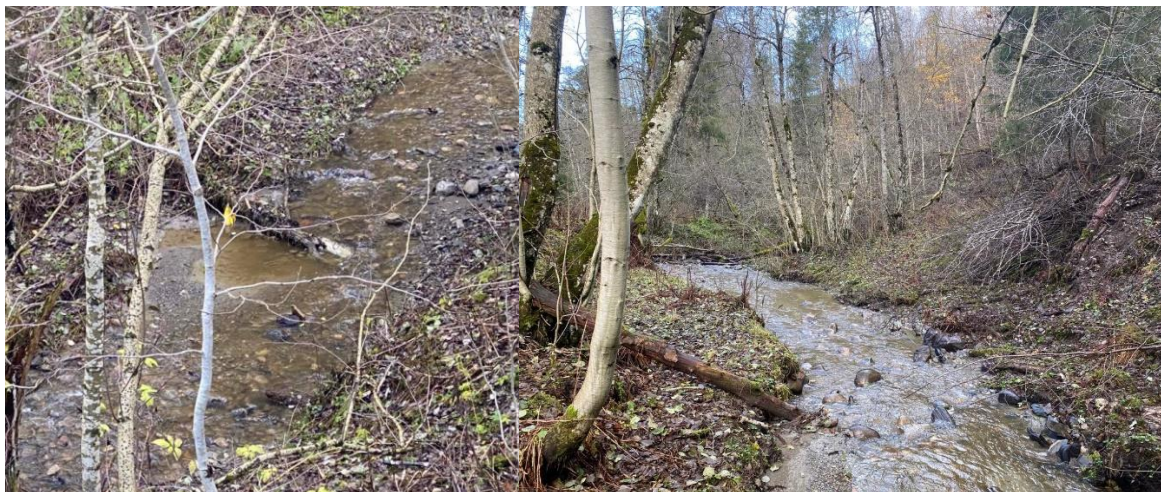
Øvre del av bekken og bekkepartier ved st. 2b har få eller ingen inngrep eller endringer av bekkeløpet, og kantvegetasjonen er intakt og uberørt. Likevel synes også disse bekkepartiene å ha uvanlig økt partikkelbelastning og nedslamming av bekkebunnen. Vi er ikke kjent med kilden til dette, og anbefaler ytterligere problemkartlegging for å komme nærmere årsaker.

Figur 19. Øvre del av sidebekken og stasjonsområde 2b har intakt bekkeløp og kantvegetasjon. Foto: NINA.

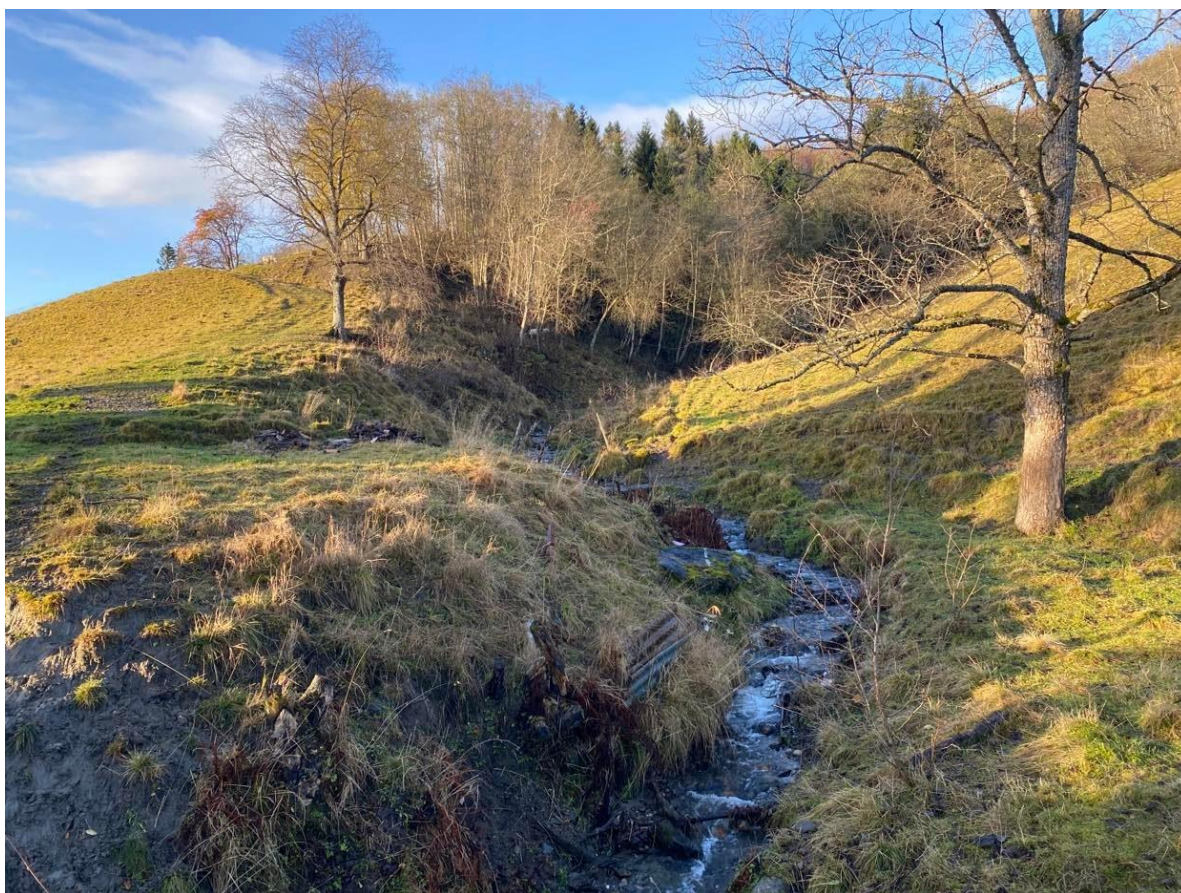
Figur 25. Sørtømmesbekken ovenfor Grinnisvegen høsten 2021. Foto: NINA.

Resultatene fra 2021 viser en bunndyrfauna som avviker lite fra naturtilstand i nedre del av Sørtømmesbekken. Bekken har et høyt biologisk mangfold og tilfredsstillende bunndyrproduksjon, dominert av rentvannskrevende arter, og oppnår «Svært god» økologisk tilstand basert på ASPT-verdien. Bekkeløpet bærer lite eller ingen preg av nedslamming eller organisk belastning

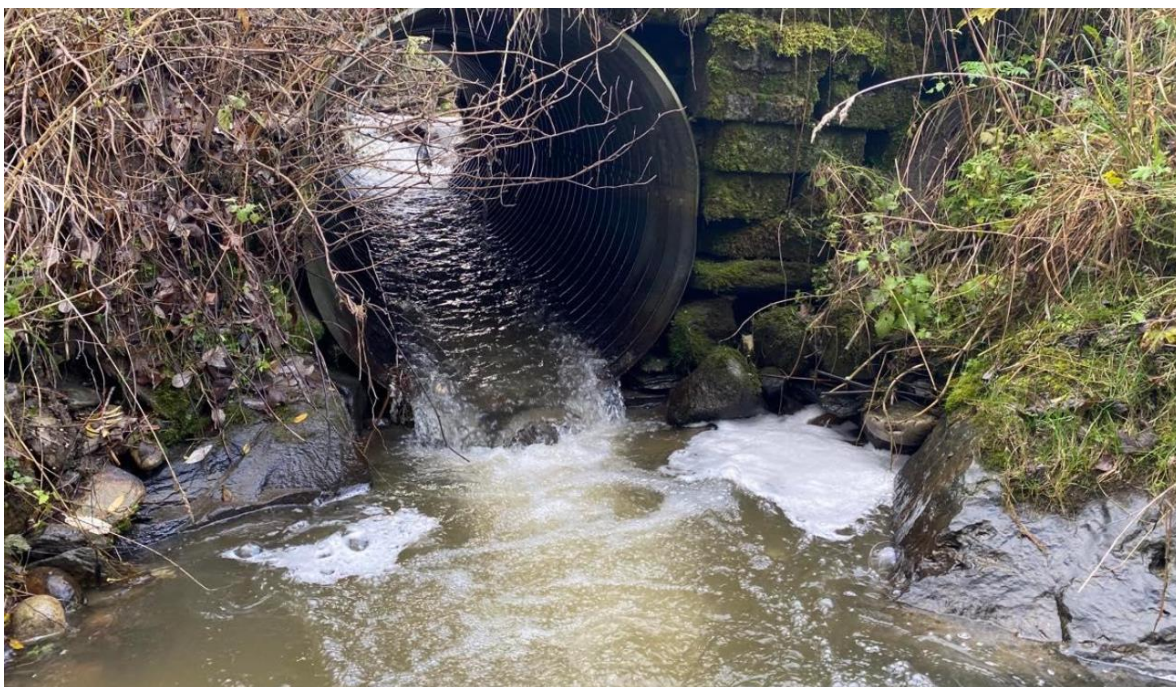
Foto 2: Første kulvert under nederste private bilvei i sidebekk til Kaldvella. Punkt 2 i kart 2. Foto: NINA.

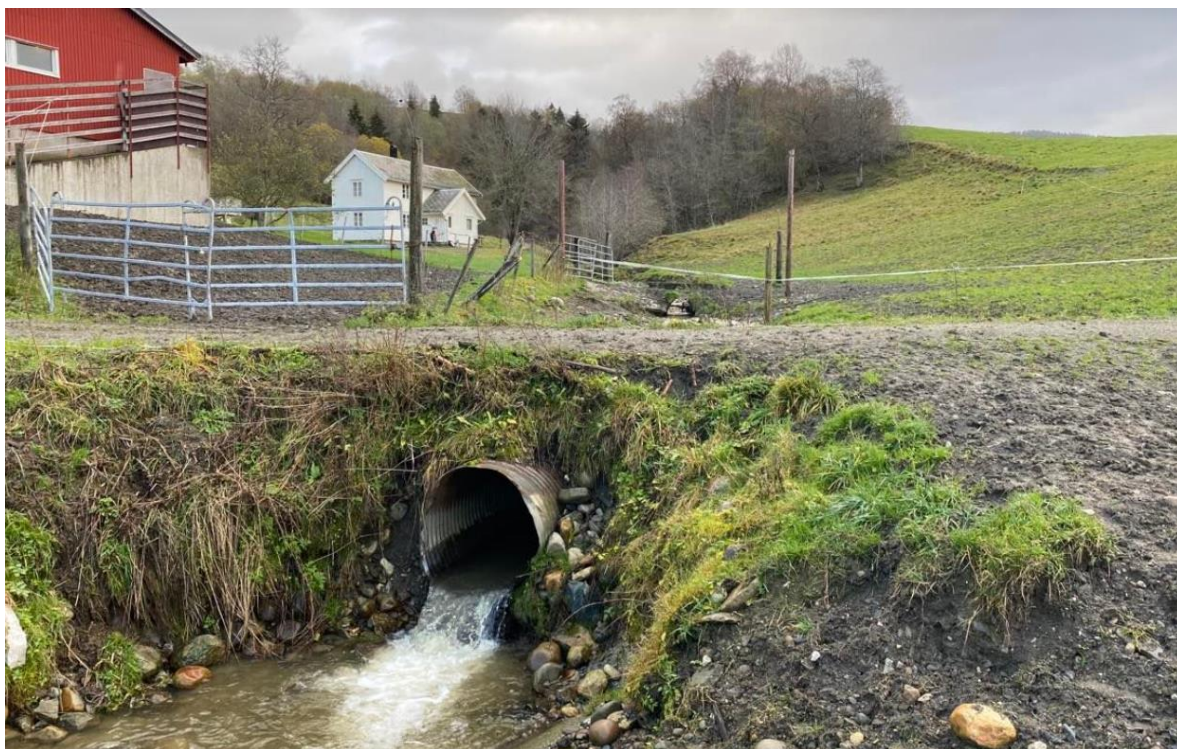
Foto 5: Andre veikulvert under andre veikrysning (traktorvei) i sidebekk til Kaldvella. Tredje veikulvert skimtes i bakgrunnen. Punkt 5 i kart 2. Foto: NINA.

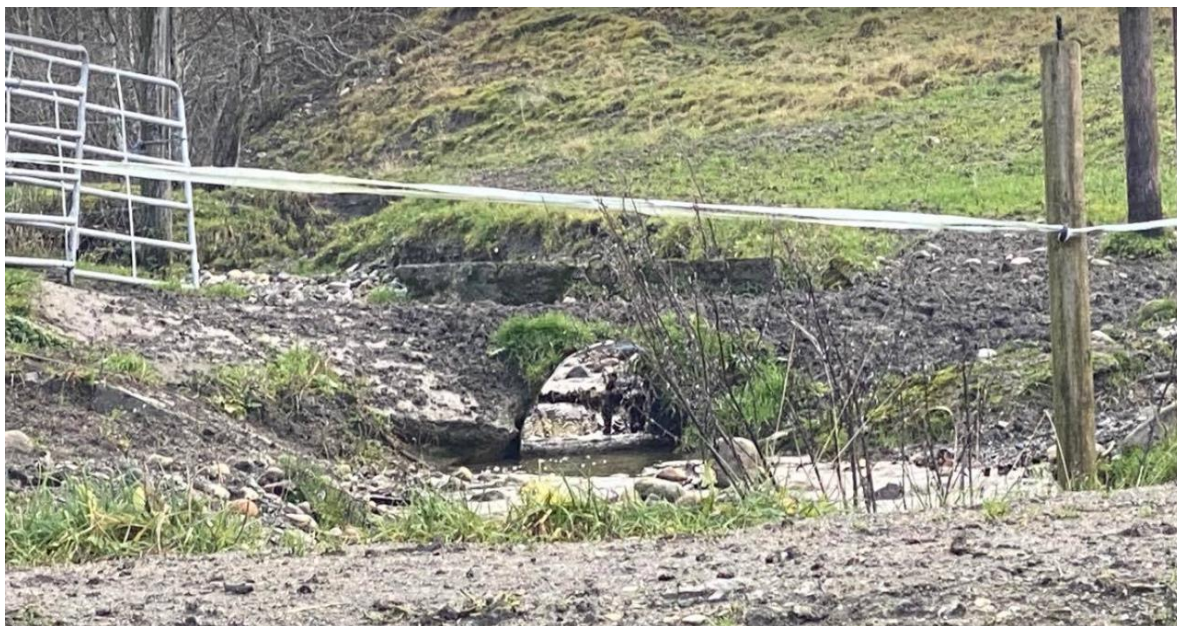
Foto 6: Tredje veikulvert under tredje veikrysning (traktorvei/kvegtråkk) i sidebekk til Kaldvella. Punkt 6 i kart 2. Foto: NINA.

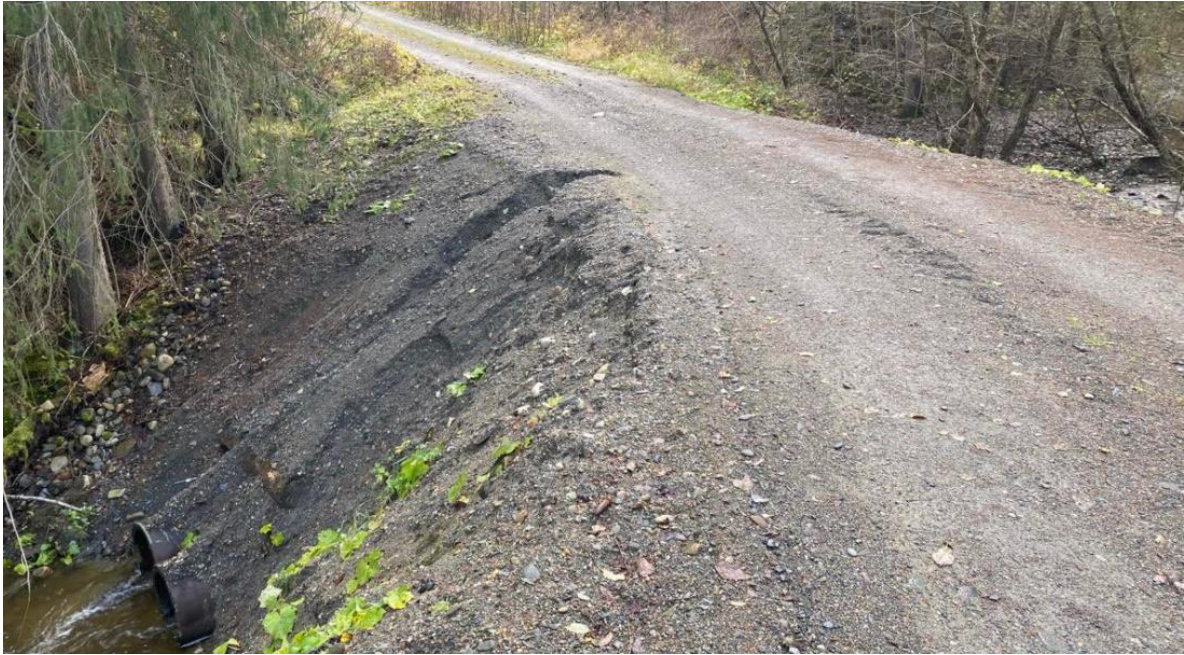
Foto 12: Kryssende grusvei og nedstrøms kulvertutløp. Punkt 12 i kart 4. Foto: NINA.

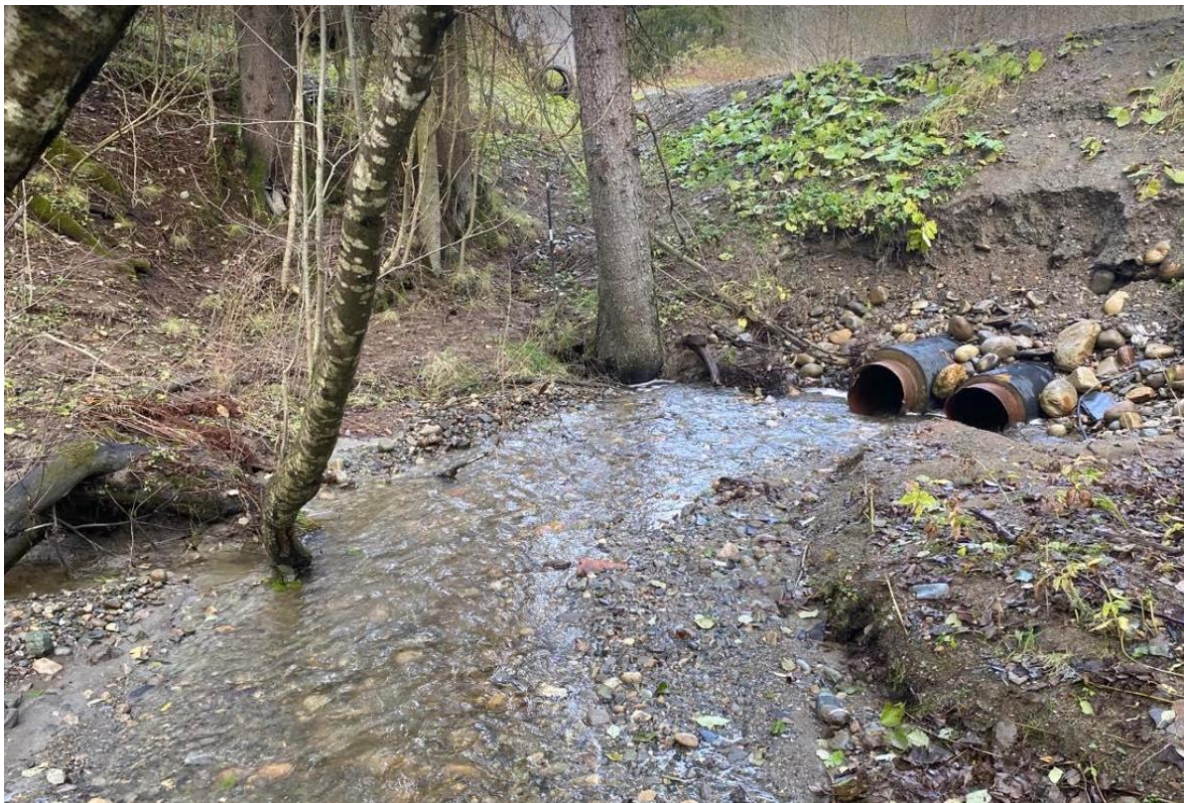
Foto 13: Oppstrøms kryssende grusvei og kulvertinnløp. Punkt 13 i kart 4. Foto: NINA
