2153

Leirelva til Nidelva i Trondheim

NINA Rapport

Helhetlig tiltaks- og restaureringsplan for laks, sjøørret og biologisk mangfold

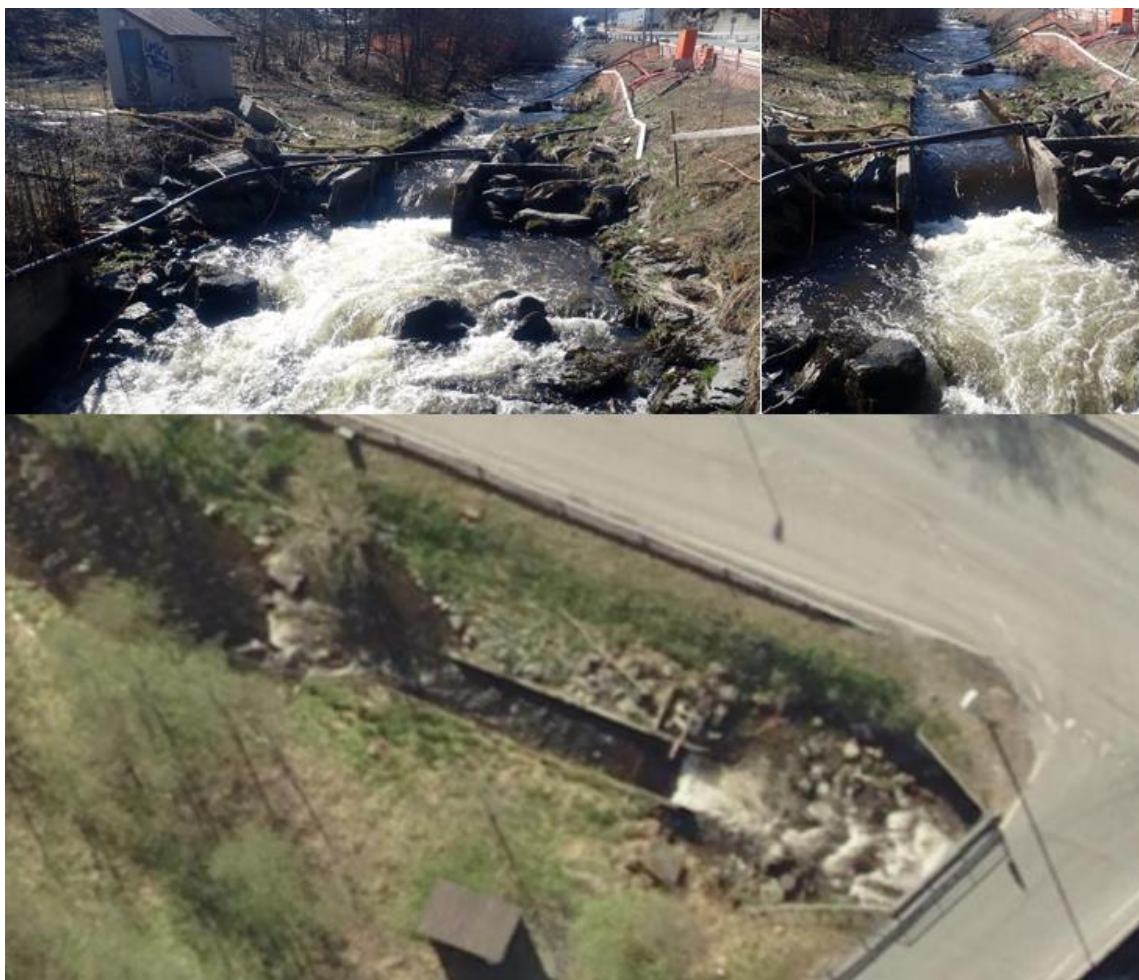
Kun et par titalls meter ovenfor den tidligere påkjøringsrampa fra E6, inntreffer et nytt problem-punkt for fiskevandring i Leirelva. Her står en utdatert vannmålestasjon for Trondheim kommune (**figur 7**), utformet som en smal betongrenne med bratt gradient. Installasjon ble oppsatt i løpet av 80-tallet, og var tidligere anvendt som målestasjon for Trondheim kommune ifbm. vannprøvetaking og vannovervåking av elva.

Figur 7. Øverst: Foto av betonginngrepet fra april 2022. Høy vannføring i Leirelva som følge av snøsmelting i Bymarka. Nederst: Flyfoto over partiet (2016). Flyfoto: <https://kart.finn.no/>. Foto: @Morten Bergan.

Konstruksjonen er mellom 15-20 meter lang, der Leirelva er avsmalnet i en om lag 2,5 meter bred renne, som går over i bratt fall på om lag 1,5 meter. Dette inngrepet er periodevis sterkt vandringshindrende, og stopper fisk i flere størrelser fra å vandre opp i Leirelva. Vanskeligste oppgangsforhold for stor gytefisk er på lav vannføring, og inngrepet kan ha både arts- og størrelselektive egenskaper i forhold til fiskevandring.

Hele konstruksjonen graves ut og fjernes fra elveløpet. Elveløpet tilbakeføres med bredder tilsvarende strekninger like oppstrøms, anslagsvis 7-9 meter bredde (**figur 9**). Det legges det ut naturlig elvestein i ulike størrelser, inkludert tre-fire storsteingrupper på elveområdet som tilbakeføres. Det er fullt mulig å anvende stein som allerede ligger i tiltaksområdet i dag. Elva har naturlig skulle hatt hurtigrennende stykpartier på dette partiet, slik at det derfor er formålstjenlig å tilbakeføre dette habitatet etter tiltaket, samt å vurdere egnetheten for å lage funksjonelle gyteområder der betongrenna er i dag.

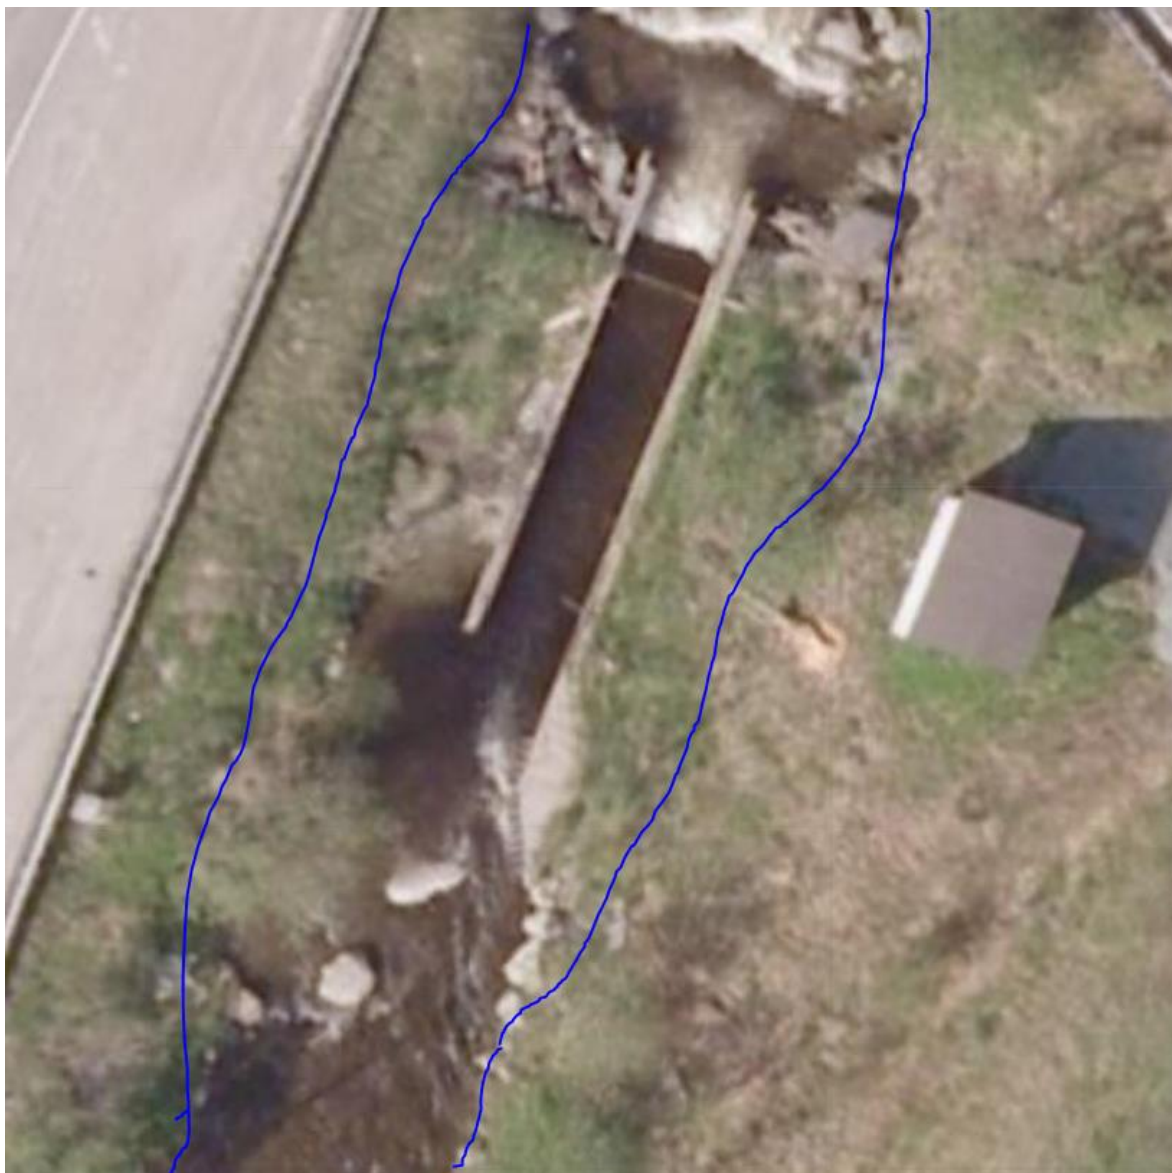
Figur 9. Flyfoto over partiet (2008), med inntegnet blå linje over tentativt forslag til nytt og utvidet elveløp etter at betongkonstruksjonen er fjernet. Flyfoto: <https://kart.finn.no/>

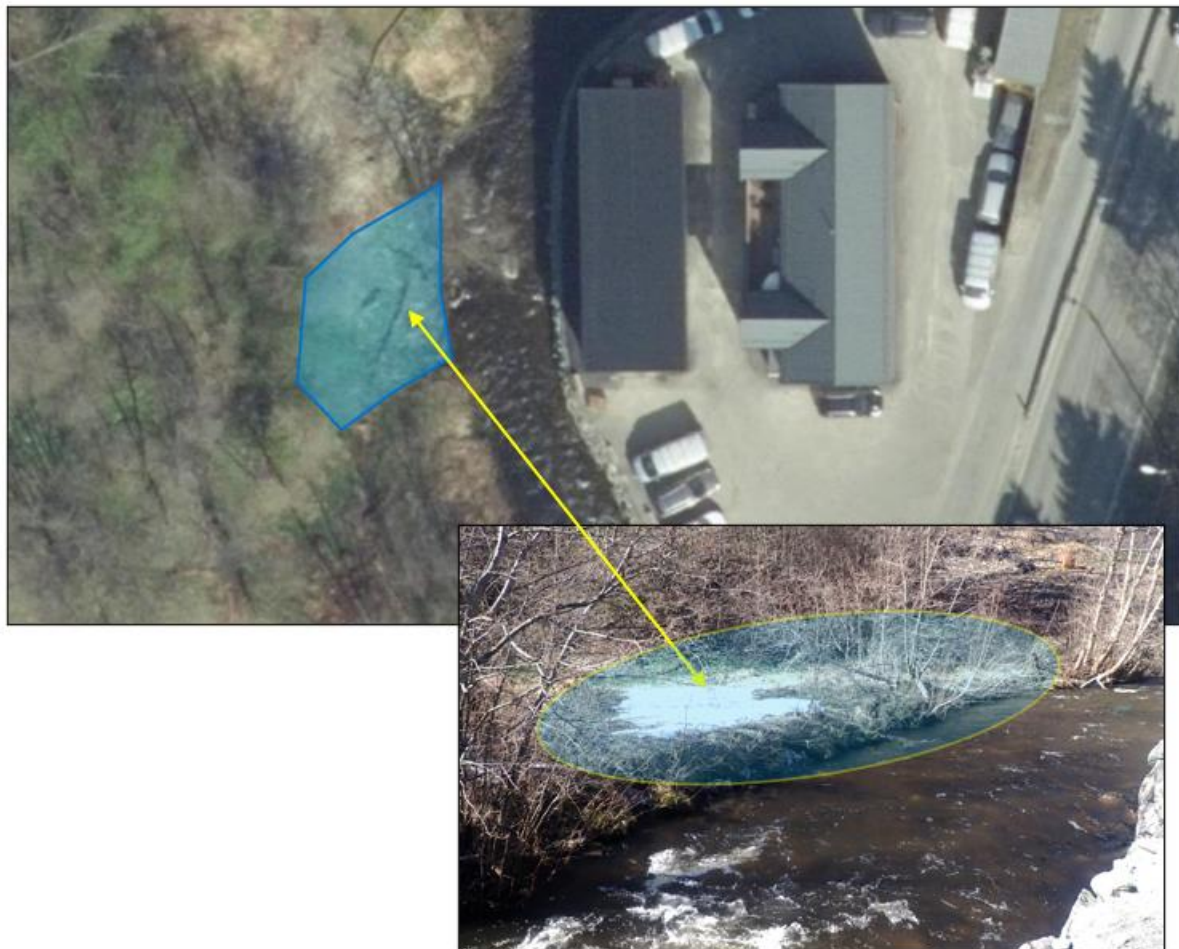
Elveavsnitt A har begrenset handlingsrom for reetablering og utgraving av kulper eller hølør som kompensierende tiltak for opprinnelig tap av denne vassdragskvaliteten i Leirelva. Det er likevel et avgrenset parti på motsatt side av Granbo VVS (**figur 10**), som i dag har uutbygd og uvirksomt areal helt ned til elva, og som med enkle grep kan graves ut til fordel for etablering av kulp og

Figur 10. Inntegning av forslag til reetablering av kulp på motsatt side av Granbo VVS. Flyfoto fra 2019 (øverst), og foto fra april 2022 (nederst). Flyfoto: <https://kart.finn.no/> Foto: @Morten Bergan.

bredere elv. Ut fra beregninger er det mulig å hente tilbake om lag 40 m² kulpareal som i dag er elvebredd (**figur 25**) på dette partiet på motsatt side av Granbo VVS. Forslagsvis graves det ute en kulp med dybde 1,5 – 2 meter på normal vannføring. Elvesiden i kulpen lages med forankrede røtter med stamme lengde 1,5 meter inn i elvesidene, og rotkroner nedsenket under vanddekt areal. Dette sikres avslutningsvis med storsteinforbygning tilsvarende standard elvebreddsikring.

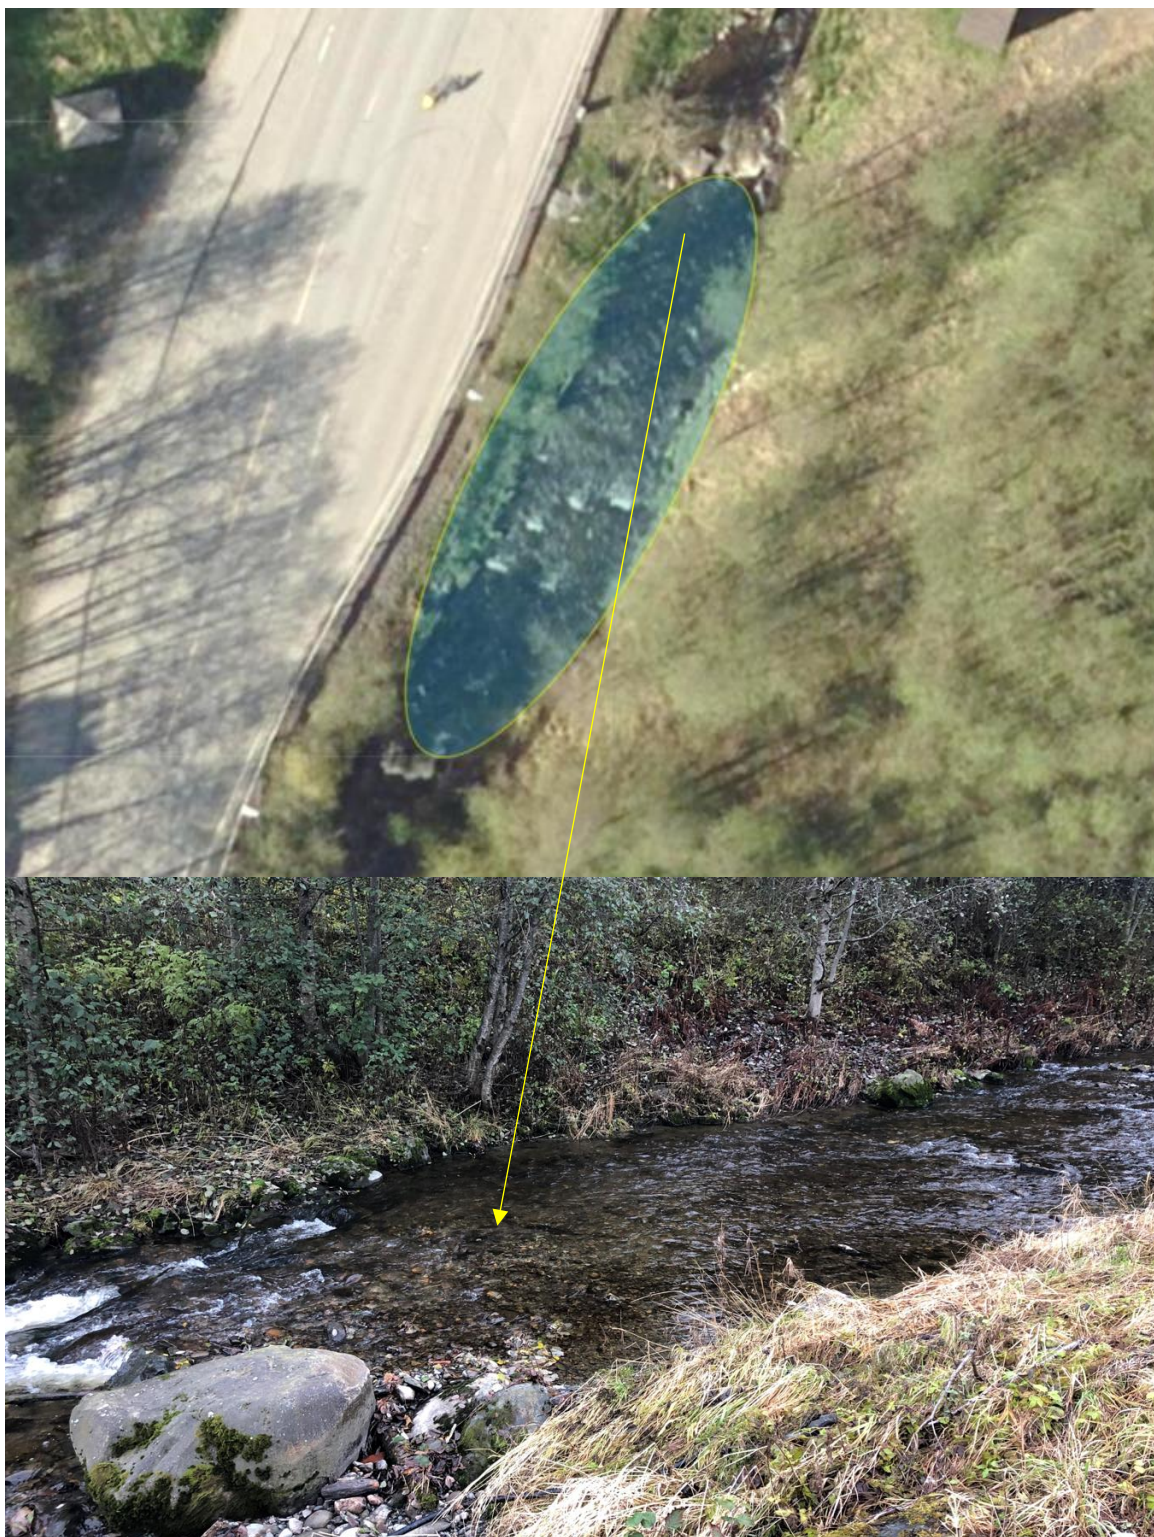
Figur 12. Eksisterende gyteområde ovenfor betongkonstruksjon forsterkes med detaljutlegging av gytesubstrat i planen. Øverst: Flyfoto fra 2011. Nederst: Gytefelt (lys bunn) registrert i partiet i oktober 2019. Foto: @Morten Bergan, NINA. Flyfoto: <https://kart.finn.no/>

tilførsel («Natural gravel management», benevnes «sedimentforvaltning» i denne rapporten) i eller langs elvekanten, og **figur 12** og **13** områder i elva hvor det skal detaljlegges på eksisterende gyteområder, som dermed gis umiddelbar forsterking og forbedring av egnetheten som gyteområde. Det vurderes enkel adkomst til alle aktuelle utleggsområder i **figur 11-13**.

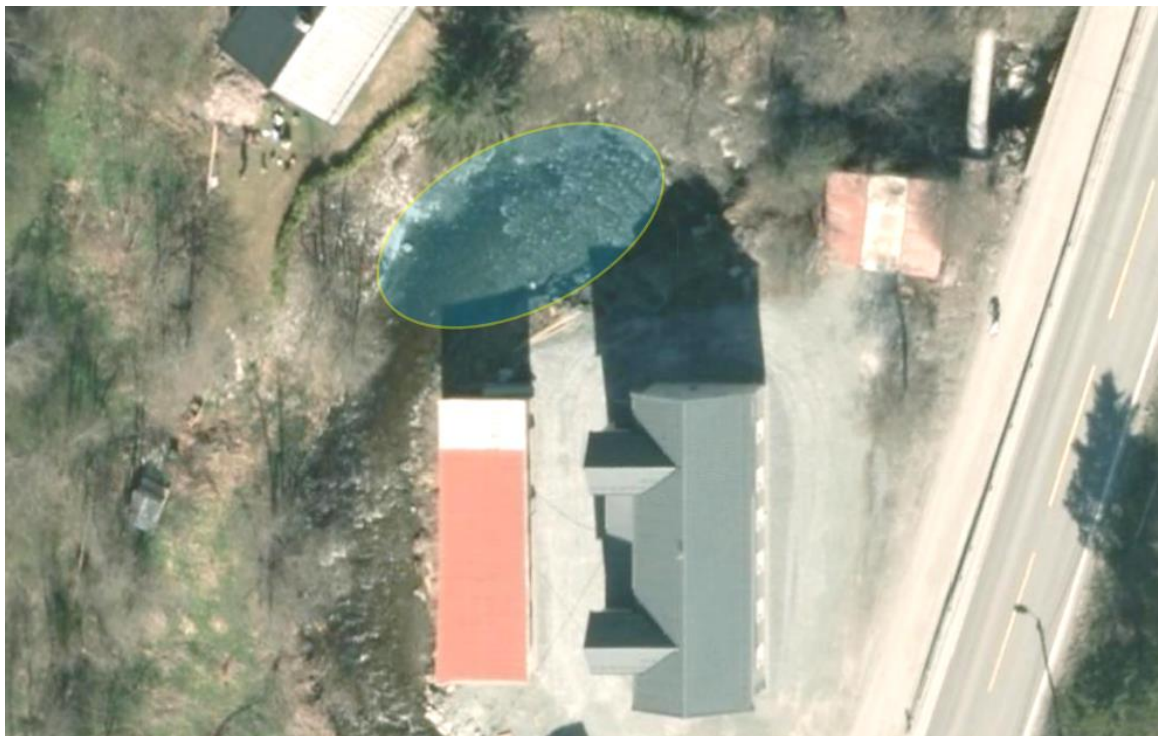
Figur 13. Utvalgt gyteområde (brekk etter kulp) ved Granbo VVS, som foreslås forsterket med detaljutlegging av gytesubstrat. Flyfoto (2011): <https://kart.finn.no/>

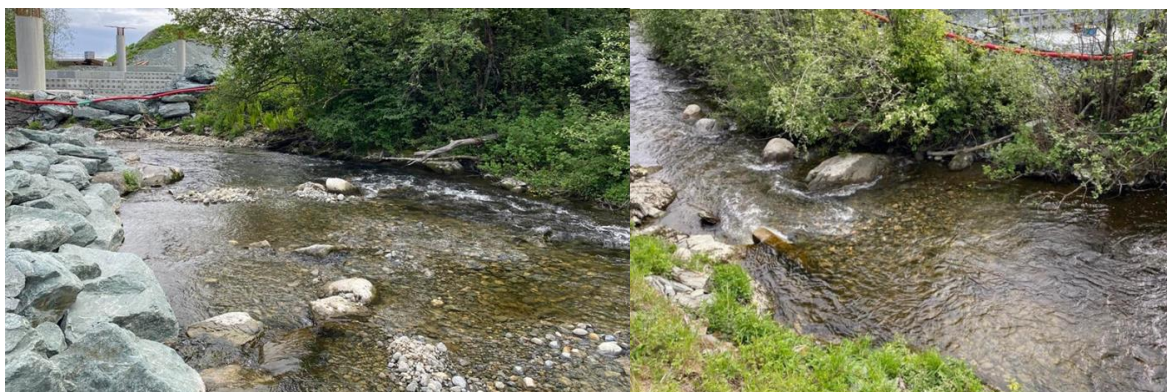
Figur 14. Omlag 50 kubikk gytesubstrat ble lagt ut fra pkt 2 til pkt 1 i **figur 11** i mai 2022, ved en kombinasjon av direkteutlegg i elva (som vist på bildet), og deponier langs elvebredden og på strykstrekninger (Sedimentforvaltning). Foto: @Morten Bergan.

I utleggspunkt 2 i **figur 11** er det planlagt bru over Leirelva i forbindelse med bygging av nytt veianlegg. Tiltaket her (på strekninger fra og med pkt 2 til ned mot pkt 1 i **figur 11**) ble gjennomført allerede i mai 2022, da det var optimal synergi med gravemaskintilgang og tilgjengelig utstyr/personell i forbindelse med arbeidet med ny vei på dette partiet. Tiltaket ble gjennomført ved både deponiutlegg og direkteutlegg i elveløpet. Befaring i etterkant av tiltaket vurderer dette som svært vellykket (**figur 14** og **15**).

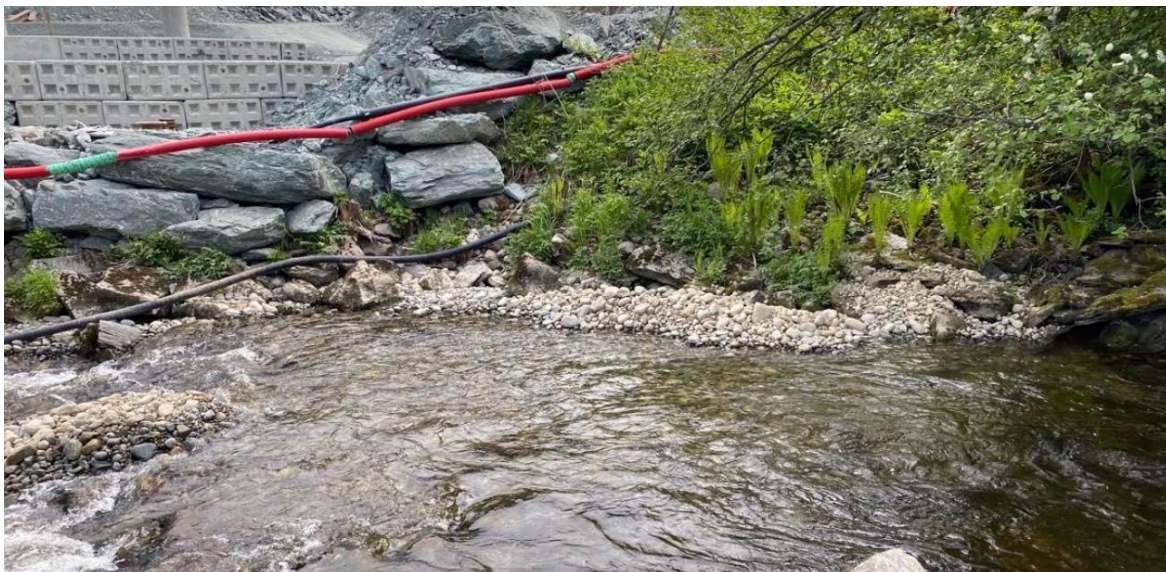
Figur 15. Omlag 50 kubikk gytesubstrat ble lagt ut fra pkt 2 til pkt 1 i **figur 11** i mai 2022, ved en kombinasjon av direkteutlegg i elva og deponier (som vist på bildet) langs elvebredden og på strykstrekninger (Sedimentforvaltning). Foto: @Morten Bergan.

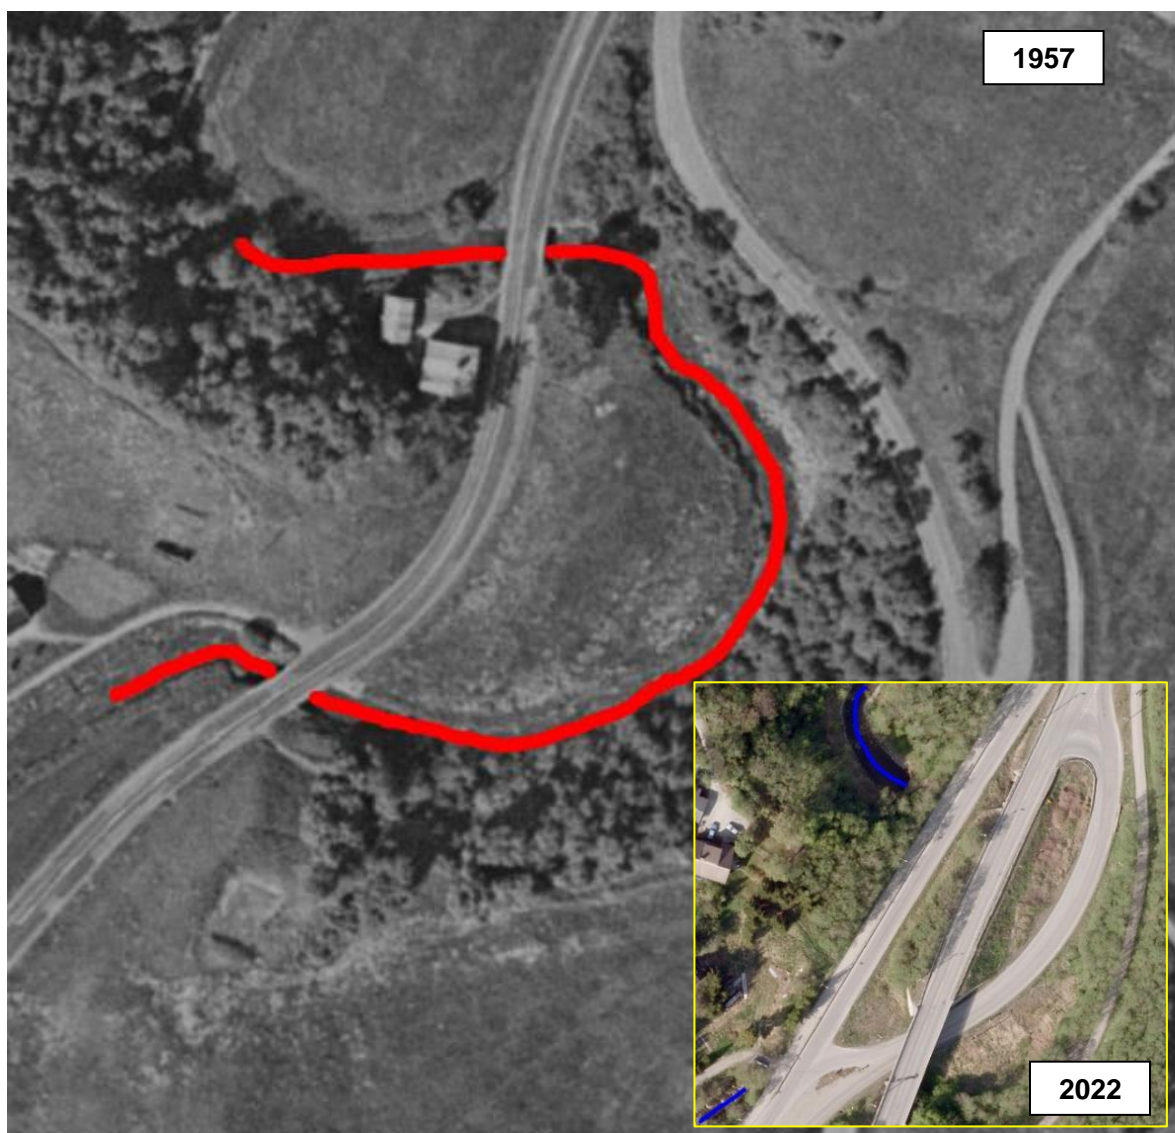
Elveavsnitt **B** defineres som strekningen fra der elveavsnitt A slutter og helt opp til Heimdalsbekkens samløp med Leirelva (se **figur 3**). Strekningen utgjør om lag 1100 elvemeter, dominert av strykstrekninger med innslag av enkelte kulper. Elveløpet har relativt sett stor andel inngrep og endringer sammenlignet med elveavsnitt A, med flere elvelukkinger og elvestrekninger som er flyttet fra opprinnelig vannvei. Stort sett hele strekningen er avsmalnet, steinsatt og kanalisert i forbindelse med vei (Osloveien/Bjørndalen, veinr. 6682). Videre er om lag 230 elvemeter samlet sett lukket i kulverter under hhv. vei og næringseiendom på strekningen. Dette er elvestrekninger som tidligere utgjorde om lag 450 meter produktiv elv, men som i dag er redusert til uproduktivt areal. Nærmere 90 meter er lukket i kulvert ved avkjøring til Alfred Hess`s veg; et inngrep som førte til et direkte tap av nærmere 250 meter elv da det ble gjennomført en gang etter 1964, i forbindelse med utvidelse/omlegging av Gamle Okstadbakkan (Fv 706), Bjørndalen og påkjøringsrampe for E6 (**figur 17**).

Figur 17. Utvikling i Leirelvas elveløp ved dagens avkjøring til Alfred Hess veg i perioden 1957-2022. Flyfoto: <https://kart.finn.no/>

Som nevnt innledningsvis for elveavsnittet, så er nærmere 90 meter av elveløpet lukket i kulvert ved avkjøring til Alfred Hess`s veg; et inngrep som førte til et direkte tap av nærmere 250 meter elv da det ble gjennomført (se historisk utvikling i flyfoto **figur 17**). Optimalt sett bør elva gjenåpnes og opprinnelig vannvei tilbakeføres. Dette vanskeliggjøres kostnadmessig og rent praktisk, som følge av det omfattende veianlegget som ligger på tidligere elvestrekninger. Ved eventuelle framtidige planer og endringer av veisystemet, bør det likevel være muligheter for å vurdere en gjenåpning og tilbakeføring av opprinnelig vannvei for elveløpet også på dette partiet. Det er rester av opprinnelig elvestrekning i uvirksomt areal mellom gang-sykkelvei og bilveien, som kan gi mer enn 100 meter åpen, produktiv elvestrekning, gitt handlingsrom ved ny veiplanlegging, nok tiltakslyst og midler (**figur 24**).

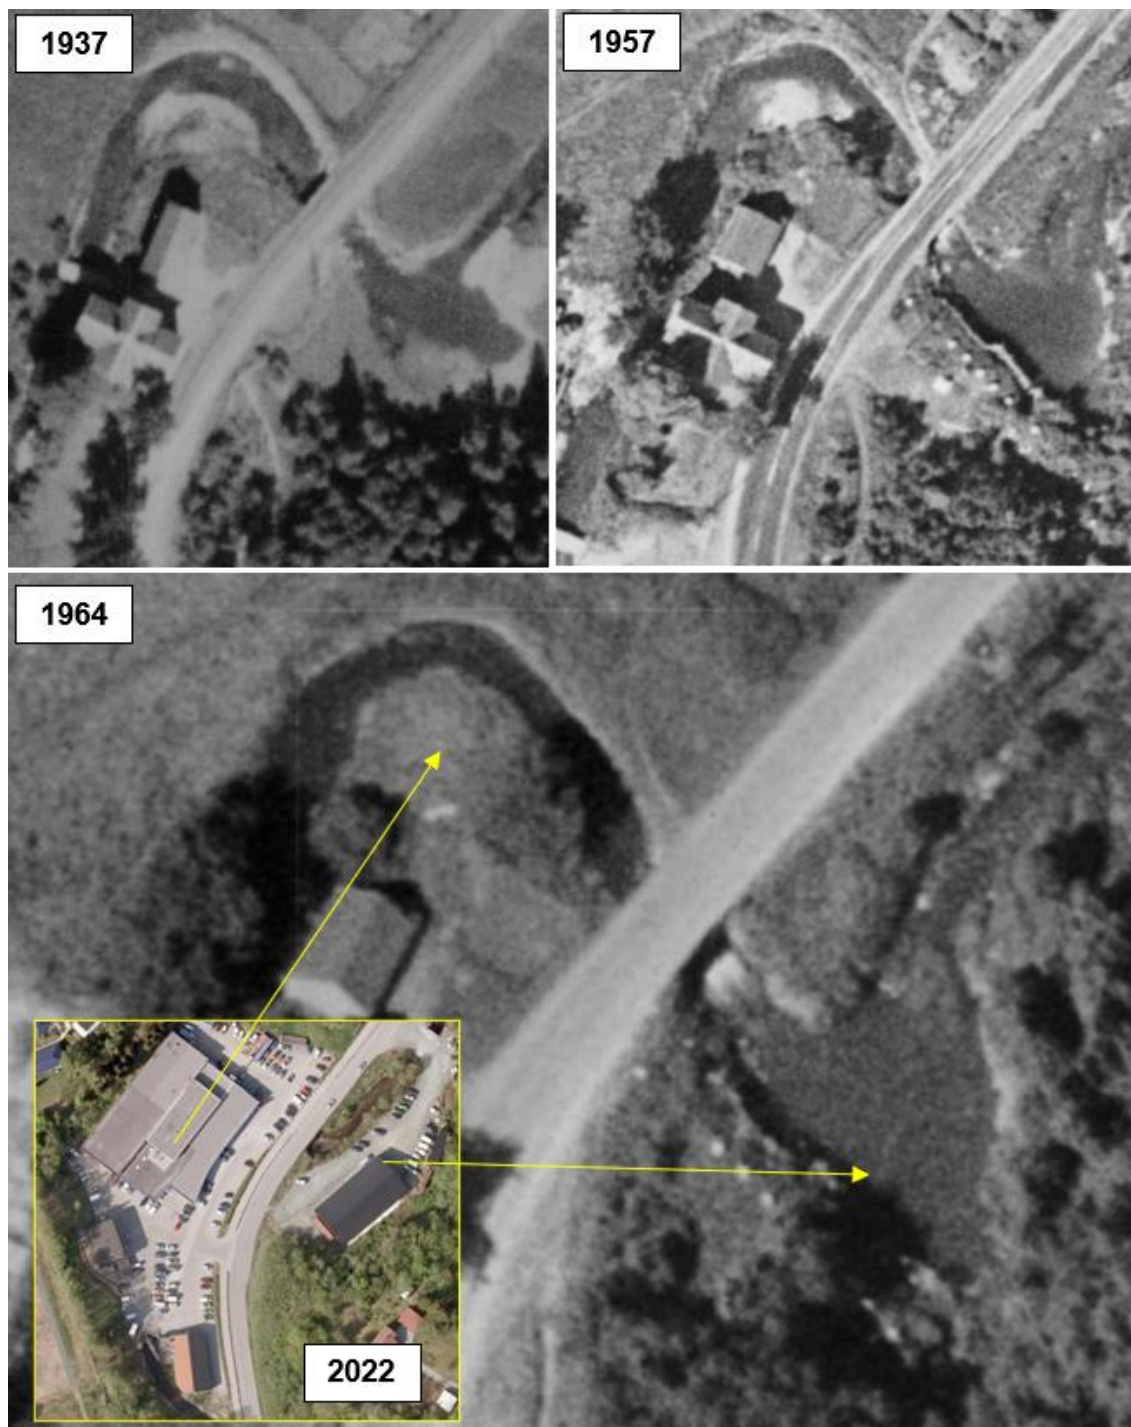
Videre er om lag 30 meter elv lagt i en mindre kulvert (16 elvemeter) og under bru med betongbunn (14 elvemeter) nedstrøms Intakt Skade AS (tidligere Prøven Bil AS). I tillegg går Leirelva lukket under bakken i kulvert over om lag 110 elvemeter under parkeringsplassen hos Intakt Skade AS. Dette inngrepet alene har medført et tap på om lag 160 elvemeter svært produktiv strekning (jf. flyfoto 1937-1964). Videre hadde partiet nedstrøms denne lukkingen opprinnelig Leirelvas største kulp/dam historisk, som i sin tid ble fylt igjen og fjernet til næringsformål (**figur 18**).

Figur 18. Utvikling i Leirelva i perioden 1937- 1964 fram til i dag (innfelt) ved område der Intakt skade AS har tilhold i dag (tidl. Prøven Bil). Flyfoto: <https://kart.finn.no/>

Elvepartiet rundt næringsområdet ved Intakt Skade (tidl. Prøven Bil) har store endringer, der elva er lagt i bakken i kulvert under dette næringsområdet (se **figur 18** innledningsvis i avsnittet). Vi ser ingen realistiske muligheter til å gjenåpne eller tilbakeføre noen av disse kvalitetene på akkurat dette partiet, gitt dagens arealbruk.

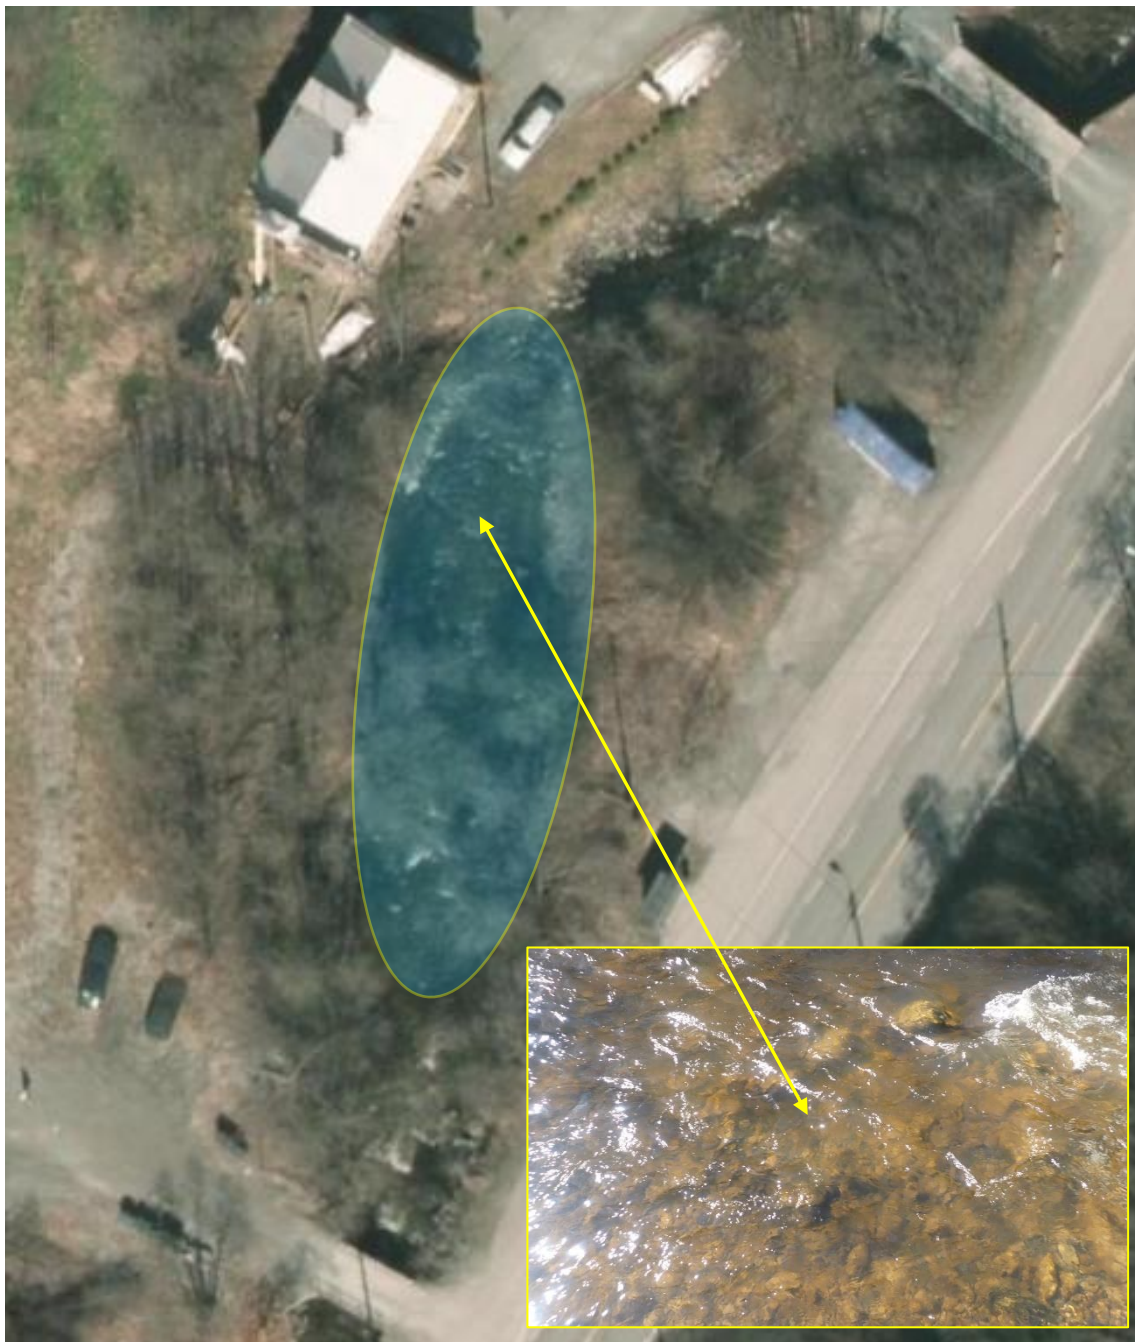
Det utpekes to områder i elveavsnittet (pkt 1 og 4 i **tabell 2**) som bør skjermes for ytterligere inngrep og endringer. Begge partiene har noe rest av naturtilstand i elveløpet og langs elvebredden (**figur 19 og 20**), naturlig nok fordi Leirelva svinger bort fra veien og dermed ikke er i konflikt med denne på østre side av elva. Kantvegetasjonen er derfor relativt intakt og velutviklet på en side av elva ved begge partier. Vestre side er derimot noe steinsatt og har glissen kantvegetasjon, med boligområder (hage/plen) nært bekkeløpet.

Figur 19. Pkt 1 og 2 i **tabell 2** ved Selsbakk bussholdeplass i elveavsnitt B -Leirelva nedre 2. Elveløpet skjermes for inngrep, og det legges ut gytesubstrat på strykpartier som i dag har underskudd på dette. Flyfoto (2011): <https://kart.finn.no/>. Foto: @Morten Bergan.

Disse to avgrensede elvestrekningene må skjermes for ytterligere inngrep og endringer, og det vurderes ikke formålstjenlig å gjøre store tiltak på partiene. Eneste viktige tiltak her er bevaring for framtidige endringer og inngrep, og utlegging av gytesubstrat og forsterking av gytemulighetene. Dette utgjør i dag de mest skjermede elvestrekningene (fra vei og trafikk) på dette elveavsnittet Leirelva, og er derfor potensielt svært viktige som gytemråder, eller kan bli dette med forsterkingstiltak. Kvaliteten på egnede gytemråder i dag er noe redusert som følge av et relativt stort underskudd av gytegrus på strykpartiene, og dominans av sprengstein (**figur 19 og 20**, innfelte bilder i begge figurer).

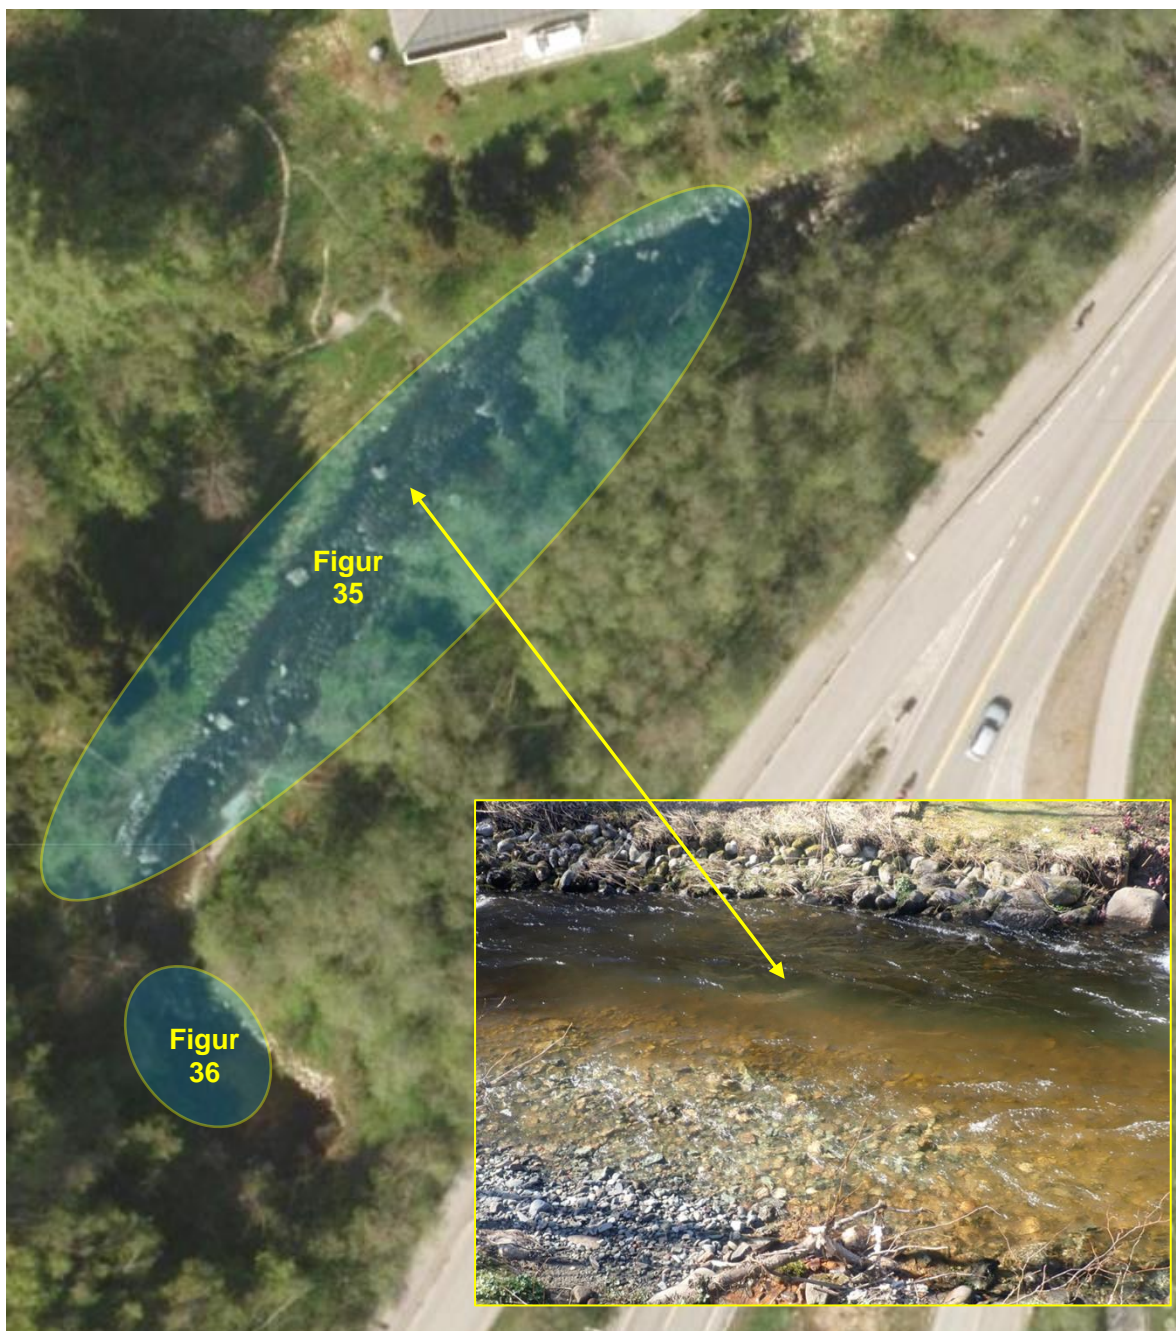
Pkt 4 i **tabell 2** (**figur 20**) har svært gode kvaliteter knyttet til elvestrekningen, og er trolig den mest bevarte elvestrekningen i dette elveavsnittet per i dag. Det er ikke utført innsnevring, steinsetting og kanalisering i denne delen av elva, og vi ser dermed at naturlig elvebredde for Leirelva ligger på minimum 8-10 meter (**figur 21**). Til sammenligning er kanaliserte strekninger normalt mellom 5-7 meter brede, og helt nede i 3-4 meter på det smaleste som følge av utfylling for vei. Det bør tilføres rikelig med egnet gytesubstrat som eneste tiltak i denne delen av elva. Tilførsel bør også skje på strykpartiet nedstrøms lukkingen (**figur 22**), for å etablere bedre gyteområder på første brekk etter lukket strekning.

Figur 20. Pkt 4/5 i **tabell 2** i elveavsnitt B -Leirelva nedre 2. Elveløpet skjermes for inngrep, og det legges ut gytesubstrat på strykpartier som i dag har underskudd på dette. Flyfoto (2011): <https://kart.finn.no/>. Foto: @Morten Bergan.

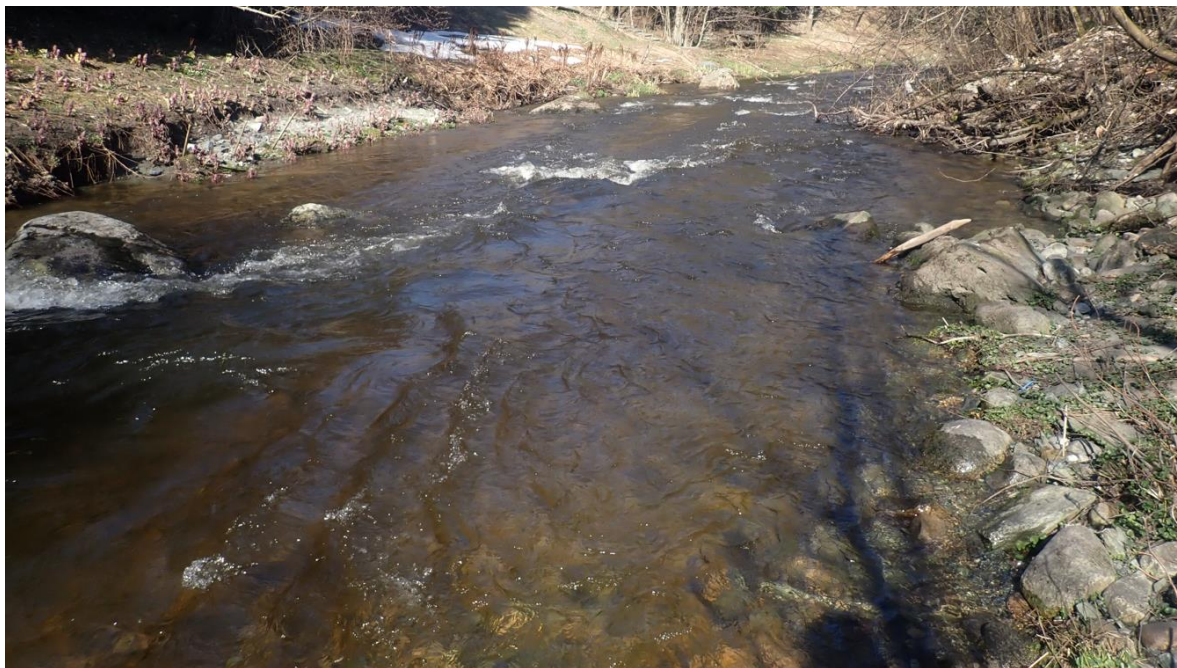
Figur 21. Noe av Leirelvas naturlig elvebredde kommer til syne i dette partiet som utgjør pkt 4 i tabell 3. Foto: @Morten Bergan.

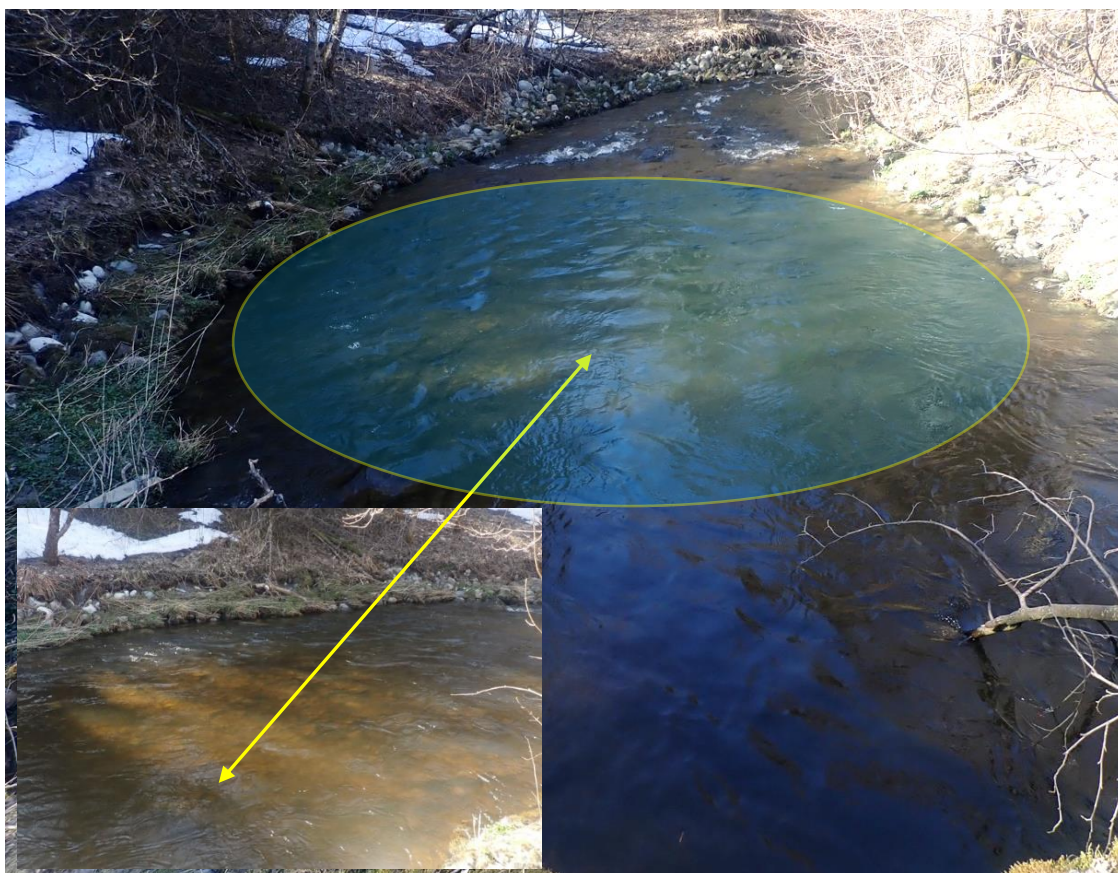
Figur 22. Utlegging av gytesubstrat anbelafes på første brekk etter lang lukking i Leirelva. Foto: @Morten Bergan.

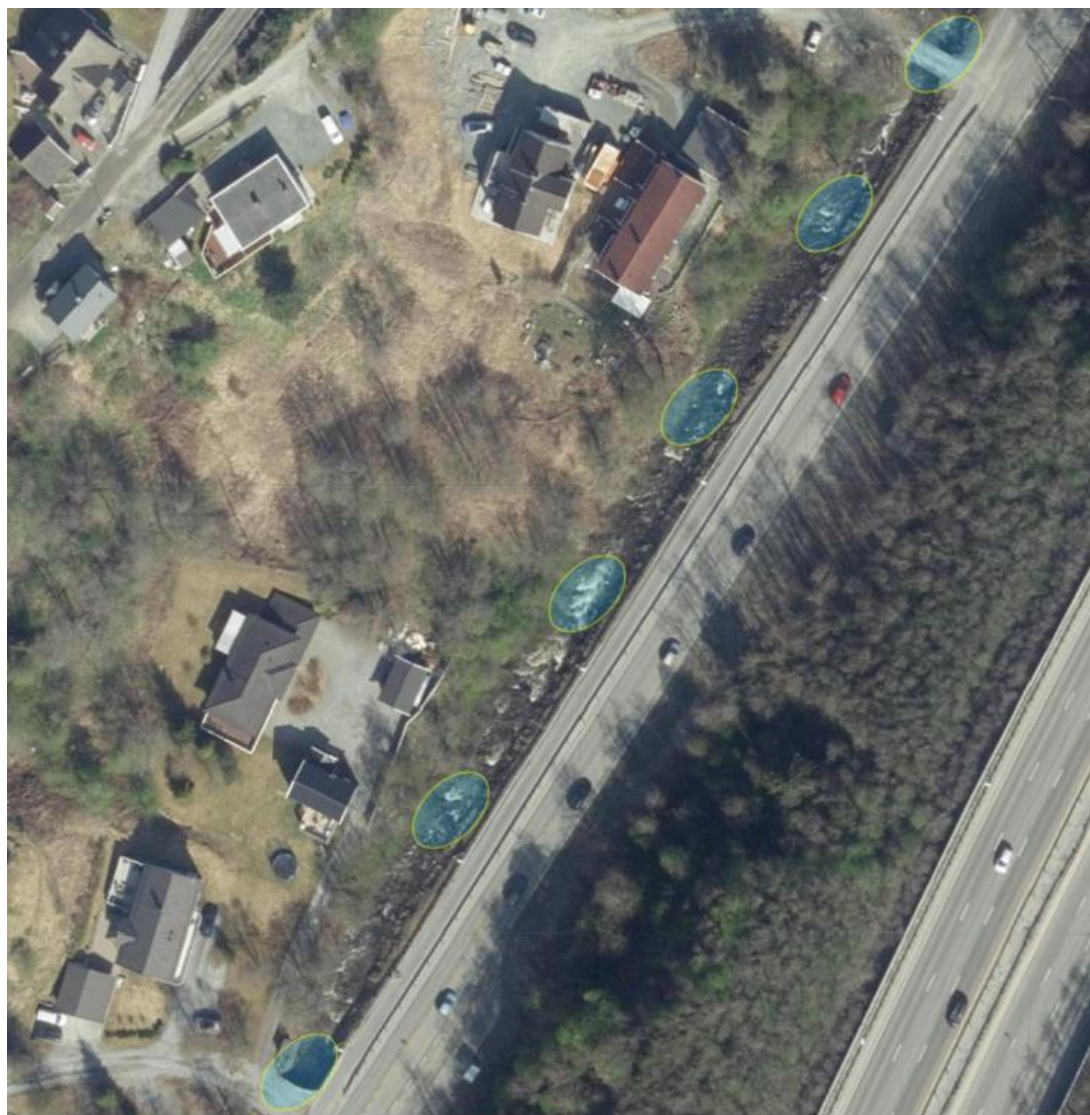
Mellom områdene beskrevet i **avsnitt 2.2.1**, er Leirelva en om lag 200 meter kanalisert elv dominert av storstein og unaturlig steinstørrelser (pkt 3 i **tabell 2**). Naturlig elvestein og gytesubstrat er i sterkt underskudd. Elva har avsmalnet bredde på strekningen, med vanddekt elvebredd på ned mot 5 meter, slik at vannhastigheten er relativt høy på flom/høy vannføring. Dermed er evnen til egen massetransport av gytesubstrat svært god. Her anbefales det å legge ut forslagsvis minimum seks deponier med gytesubstrat langs elvebredden (**figur 23** viser forslagsvise steder, med 30- 50 meters mellomrom, for å legge ut deponiene). Dersom tilgangen på gytesubstrat er større, kan det gjerne legges ut mer enn foreslåtte deponier. Det er fullt mulig å legge ut gytesubstrat langs hele kanaliserte østre elvebredd og ut i elv, dersom tilgangen på gytesubstrat er god. Østre side av elva har ingen kantvegetasjon, og er lett tilgjengelig for utlegging av substrat, da gang-/sykkelveien går helt inntil elva. Videre er det brukrysnings både nedstrøms og oppstrøms de omtalte 200 meter kanalisert elv, som det kan slippes gytesubstrat direkte ut i elva fra for naturlig fordeling under flom/ isgang. Samlet mengde gytesubstrat som bør legges ut på dette øvre partiet bør være minimum 100 m³, men gjerne så mye som 2-300 m³.

Figur 23. Pkt 3 i **tabell 2** i elveavsnitt B -Leirelva nedre 2. Anlegging av forslagsvis seks deponier med gytesubstrat. Flyfoto: <https://kart.finn.no/>

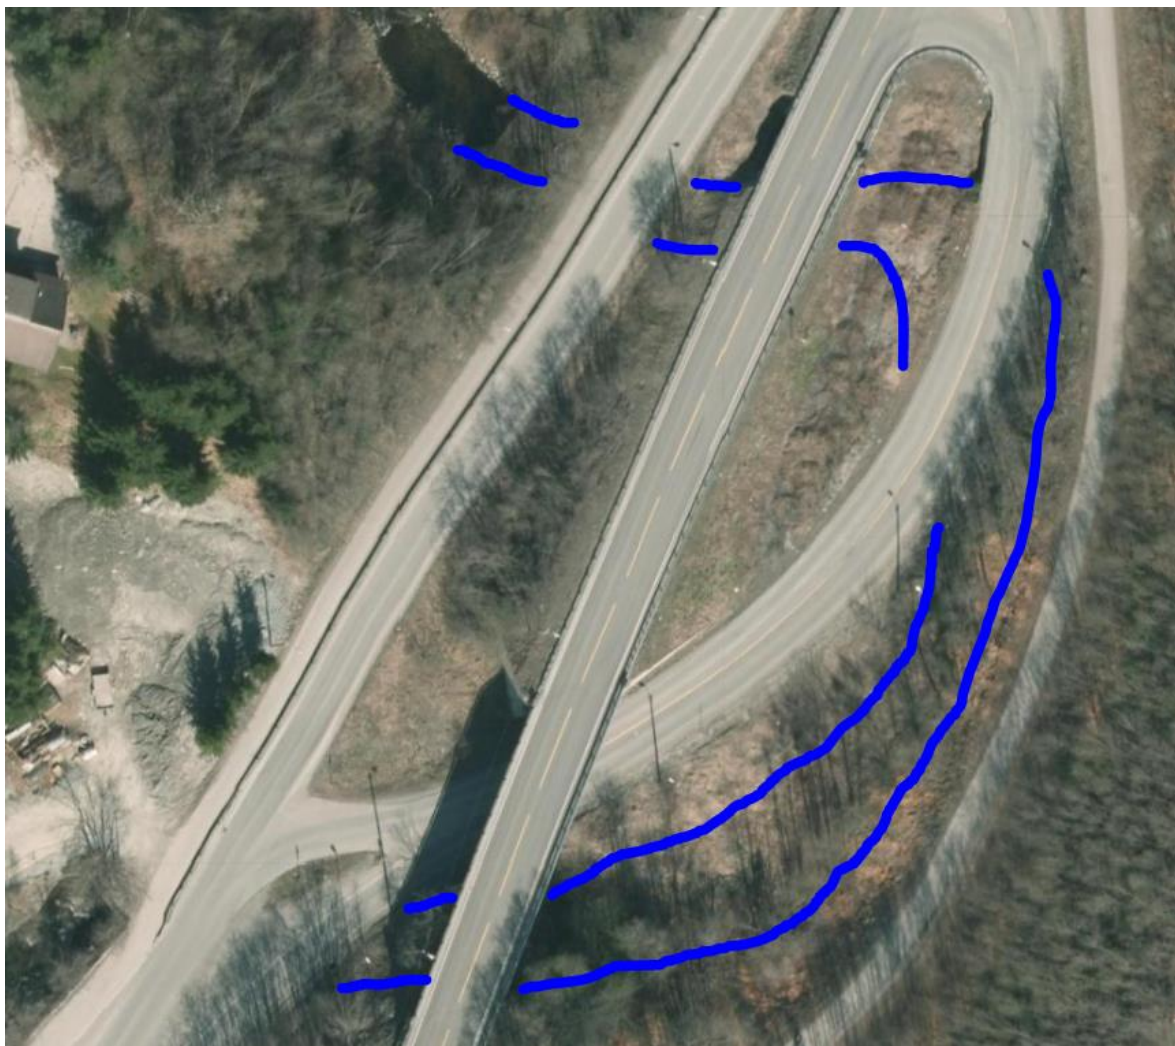
Figur 24. Gjenåpning og tilbakeføring av opprinnelig vannvei i Leirelva i tilknytning til pkt 6 i tabell 3, inntegnet med blå strek.
