2153

Leirelva til Nidelva i Trondheim

NINA Rapport

Helhetlig tiltaks- og restaureringsplan for laks, sjøørret og biologisk mangfold

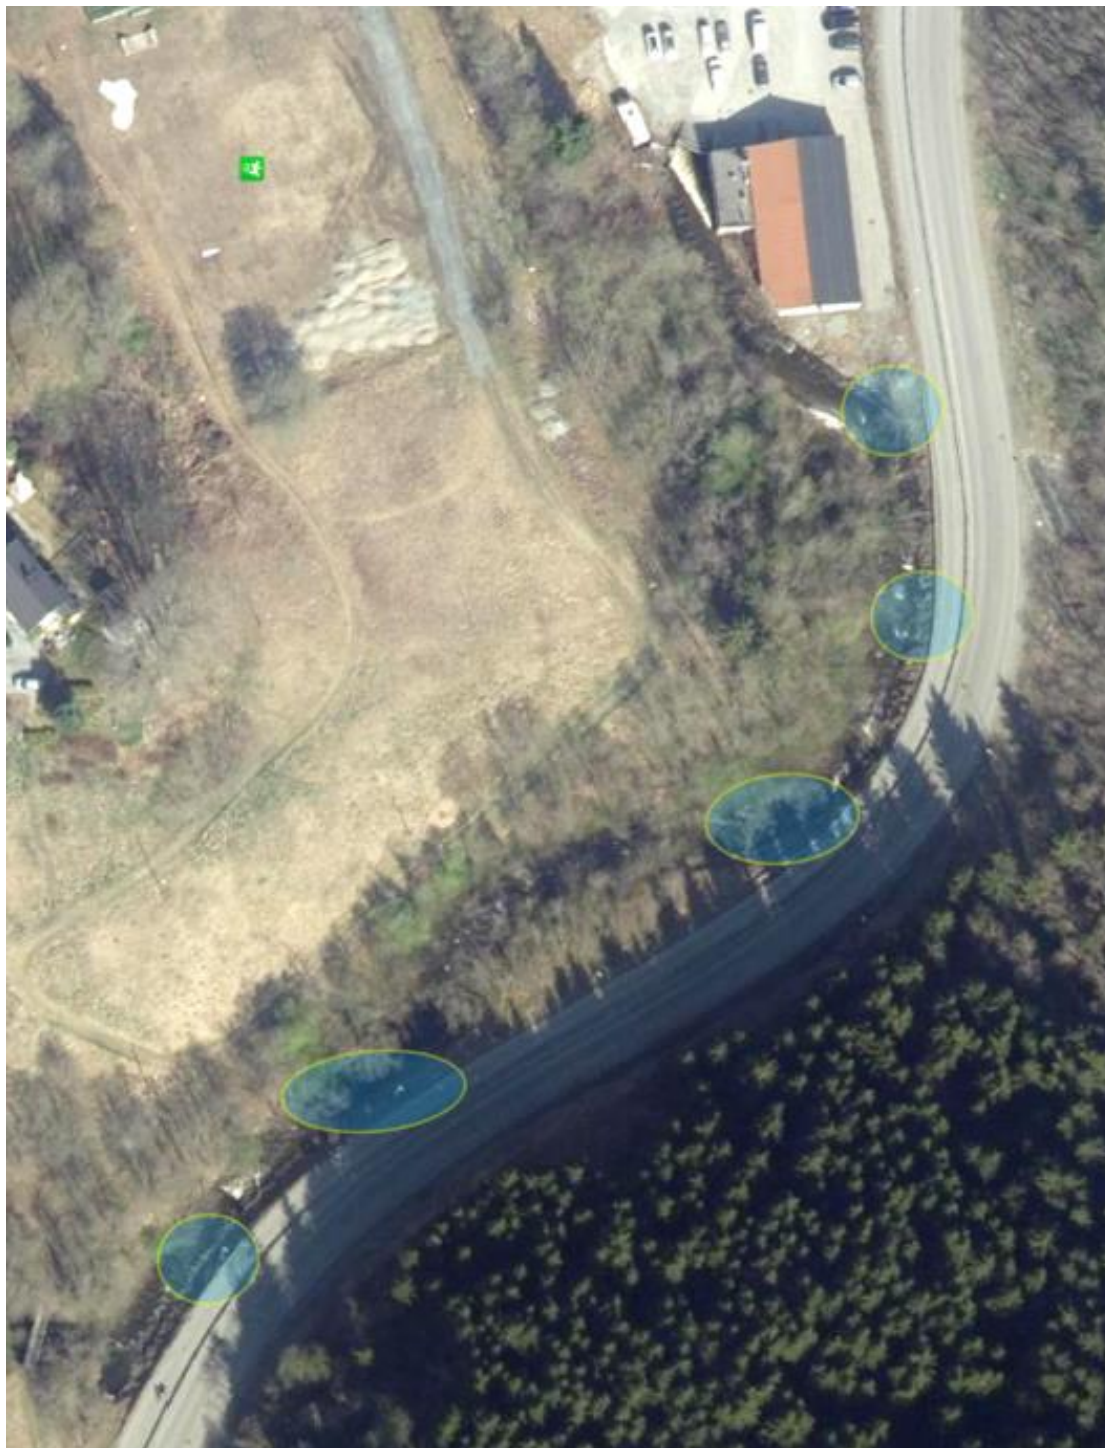
Ovenfor næringsbyggene og Intakt Skade, og opp til samløpet med Heimdalsbekken (**figur 31**) går elveløpet for det meste i et avsmalnet, steinsatt, og utrettet løp. Dette er gamle inngrep knyttet til vei. Nærheten til samløpet med Heimdalsbekken gjør også at elvebunnen her kan være mer partikkelbelastet og nedslammet sammenlignet med andre deler av Leirelva. Det er lite handlingsrom for større tiltak på dette partiet, men svært gode muligheter for anlegging av gytesubstratdeponier kombinert med gytesubstratutlegginger i elveløpet. Elva har stort underskudd av naturlig elvestein i gytestørrelser, men kan slik vi ser det oppnå god egnethet for gyting, dersom tilstrekkelig egnet substrat tilføres. Strekning for utlegging av deponier er om lag 250- 260 meter, og har god evne til egentransport av substrat på flom og isgang. Avhengig av tilgangen på gytesubstrat, kan vi ikke se at det er særlig begrensinger i mengden som kan legges ut på dette partiet. Det er heller ikke avgjørende hvor det legges ut. Samlet mengde gytesubstrat som bør legges ut på dette øvre partiet beskrevet i **figur 31** bør være minimum 100 m³. **Figur 31** viser forslag til fem aktuelle deponiområder på strekningen som gytesubstrat skal fordeles på. Lokaliseringene er kun retningsgivende, og kan fravikes, da det er gode muligheter for å legge ut gytesubstratet langs mesteparten av elvestrekningen som går veinært. Videre er vannhastigheten så vidt høy at egen substrat-/massetransport er stor på hele elvestrekningen i **figur 31**.

Figur 31. Forslag til minimum fem gytesubstrat-deponi på strekningen fra samløp Heimdalsbekken til lukking under næringseiendommer. Flyfoto: <https://kart.finn.no/>

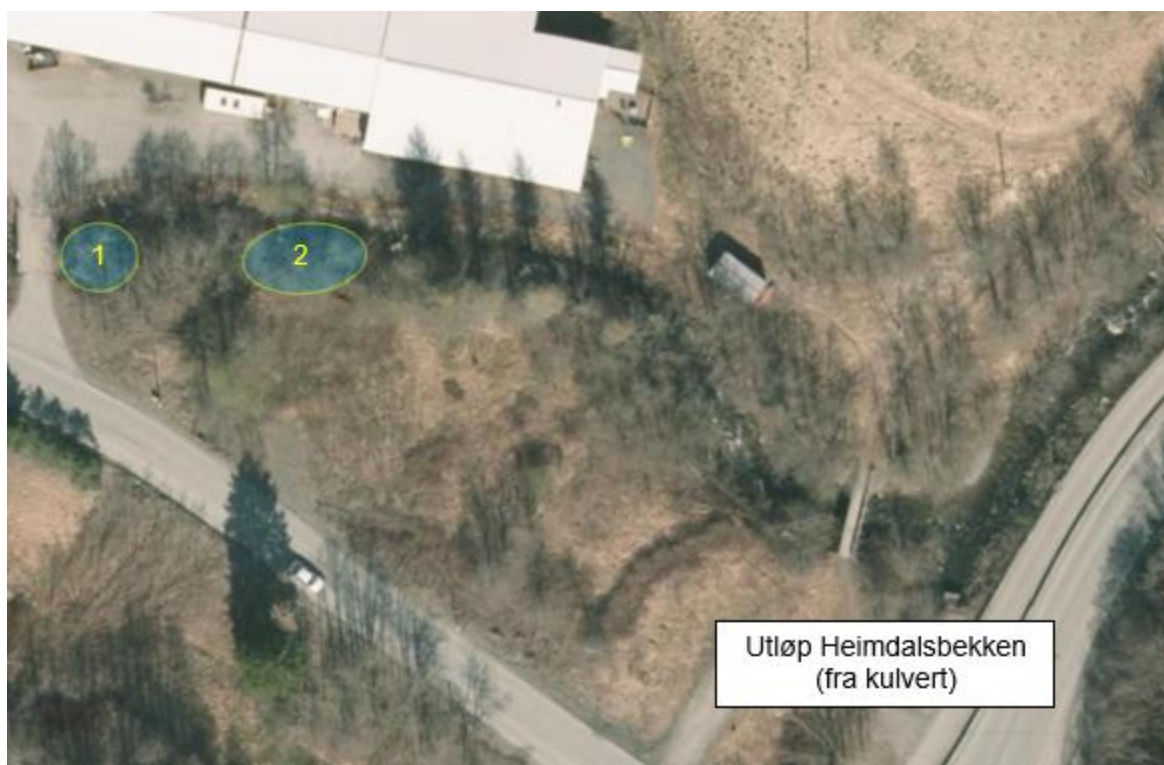
Ovenfor samløp med Heimdalsbekken går Leirelva inn i en kanalisert og avsmalnet strekning med diverse næringsvirksomhet på nordre elveside, og uvirksomt, ikke utnyttet areal på søndre side (**figur 33**). Elvestrekningen er om lag 115 meter lang, og består stort sett av strykstrekninger med eldre steinsetting og kanalisering. Naturlig substrat er delvis manglende på strekningen, som domineres av grovere sprengstein. Historiske flyfoto (1937, se <https://kart.finn.no>) viser at Leirelva opprinnelige gikk meanderende i flere sidegreiner på dette partiet, med godt over 20 meter samlet elvebredde på enkelte områder, inkludert tørrfall/små øyer midt i elva. Allerede den gang var det imidlertid påbegynt og gjennomført betydelige inngrep og endringer i elveløpet, som avsmalnet elva.

Figur 33. Elvestrekning ovenfor samløp med Heimdalsbekken, med tentativt forslag til etablering av to kulper. Flyfoto: <https://kart.finn.no/>

Det vurderes som formålstjenlig å grave ut to større og dypere kulper på det uvirksomme arealet på søndre side av elva (**figur 34** og **35**). Terrenget er imidlertid relativt høyt, med om lag en 1 meter høy terrengkant ned til vanddekt elveløp på mye av strekningen. To avgrensede områder, vist i **figur 33** (pkt 1 og 2) og foto på stedet i **figur 34** og **35/36**, har lavere terrenghøyde, der masse kan traues ut i bredde og dybde, for å etablere større kulper og dypområder i et ellers strykpreget, kanalisert/avsmalnet og grunt elveparti. Tiltaket avsluttes med utlegging av gytesubstrat på innløp kulper og utløp stryk i tilknytning til kulpene, som et tillegg til utleggsdeponiene

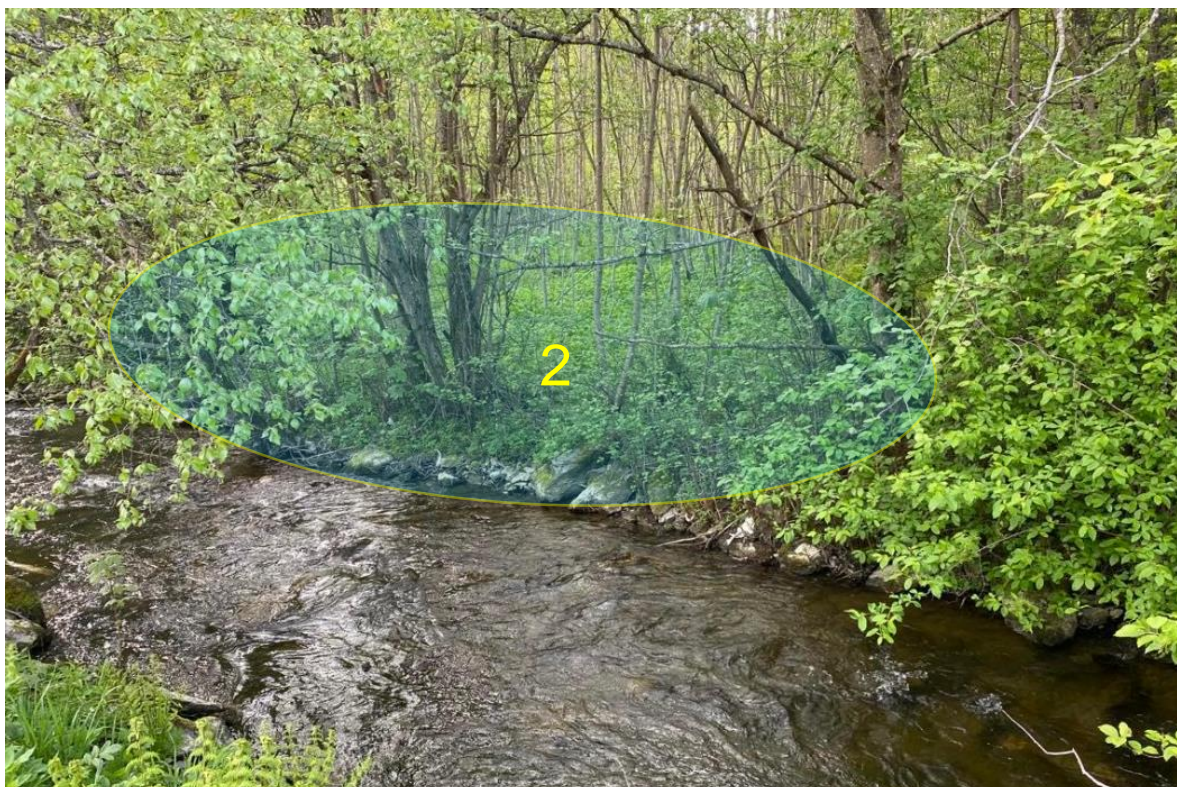
Figur 35. Utgraving av dypere kulp. Pkt 2 i figur 33. Foto: @Morten Bergan.

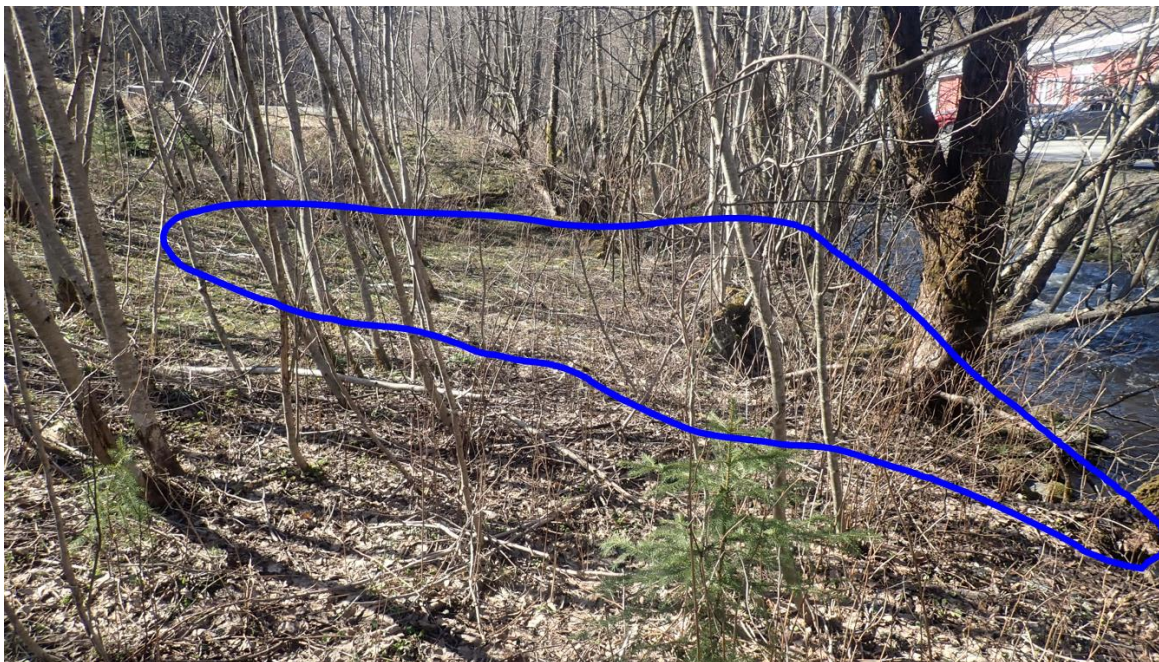
Figur 36. Utgraving av dypere kulp. Pkt 2 i **figur 33** og **35**, fotografert fra en annen vinkel. Blå linje markerer område for utgraving av masser og etablering av kulp. Foto: @Morten Bergan.

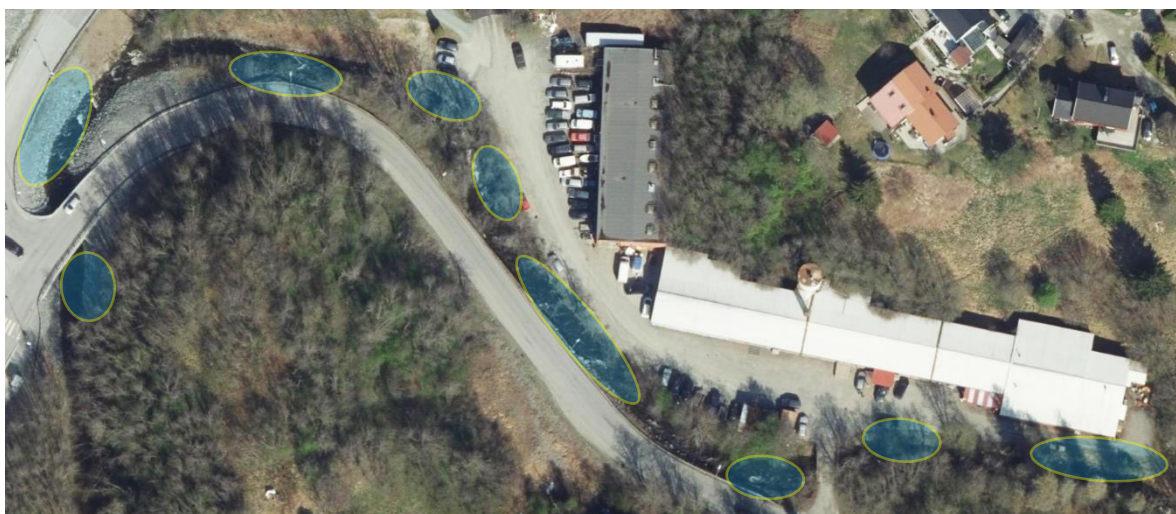
Figur 37. Forslag til minimum ni utleggssteder for gytesubstrat-deponi på strekningen ovenfor samløp Heimdalsbekken avkjøring Gammel-lina. Flyfoto: <https://kart.finn.no/>

Fra og med veikrysningen for hovedveien ved avkjøring til Gammel-lina er det svært formålstjenlig å legge ut et stort omfang av gytesubstrat-deponier. Boniteringer av elvebunnen viser at elvepartiet har stort underskudd på naturlig elvestein, spesielt gytesubstrat, og både elvebunn og sider har gjennomgående grov sprengstein som dominerende substrat. Det foreslås deponier av gytesubstrat på begge sider av elva på strekningen, for å sikre naturlig fordeling i hele elvesenga. **Figur 37** viser tentative forslag til lett tilgjengelige utleggssteder for deponiene. Det er lett tilgang til elveløpet på partiet; mange steder fra begge sider av elva. Samlet mengde gytesubstrat som bør legges ut på dette partiet bør være minimum 150 m³.

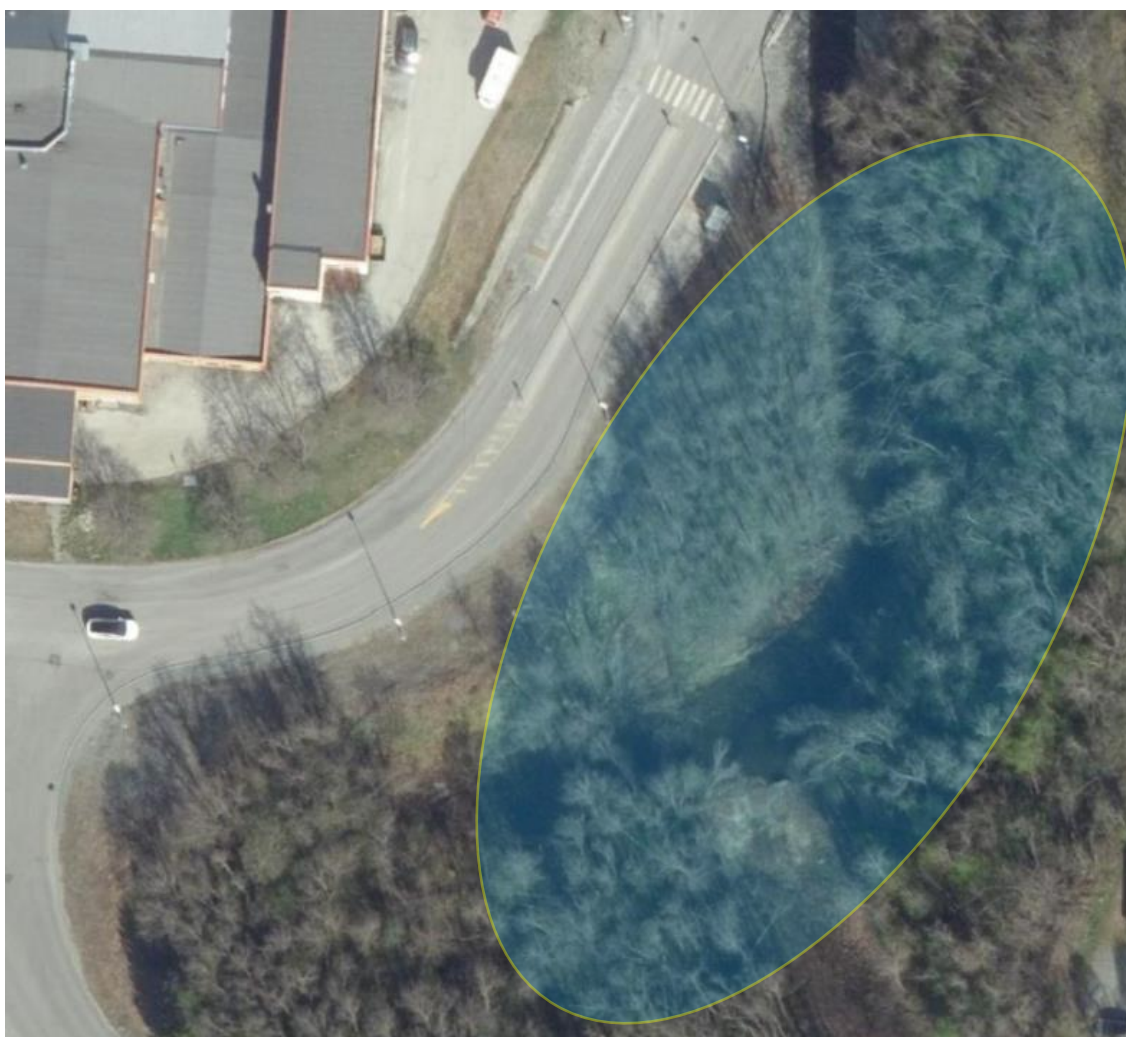
Ovenfor avkjøring til Gammel-lina går Leirelva inn i det vi anser som et verneverdig elveparti fram til vegkrysning og avkjøring til Romolslia. Her gjenstår fortsatt små fragmenter av Leirelvas naturtilstand i elveløpet, selv om eldre flyfoto avdekker at historisk landbruksvirksomhet også har endret denne elvestrekningen (<https://kart.finn.no/>). Endringene er imidlertid små, der elveløpet ikke er gravd ut, og dermed ikke av typen man ser knyttet til øvrige vei-inngrep og kanalisering ellers i anadrom strekning av Leirelva. Elveløpet har derfor bevart sitt naturlige preg og opprinnelige vassdragskvaliteter over en strekning på nærmere 100 meter, både når det gjelder elvesubstrat, elvebredde (opptil 12 meter vanddekt elveløp) og kantvegetasjons-sone (**figur 38** og **figur 39**). Vi ser ingen behov for habitatiltak på dette partiet utover vern mot framtidige endringer og inngrep. Dette vernet gjelder ikke bare selve elveløpet, men også tilgrensende kantvegetasjon og dagens utstrekning på denne.

Figur 38. Område av Leirelva som bør vernes for framtidige inngrep og endringer, og som ikke har behov for ytterligere tiltak utover dette. Flyfoto: <https://kart.finn.no/>

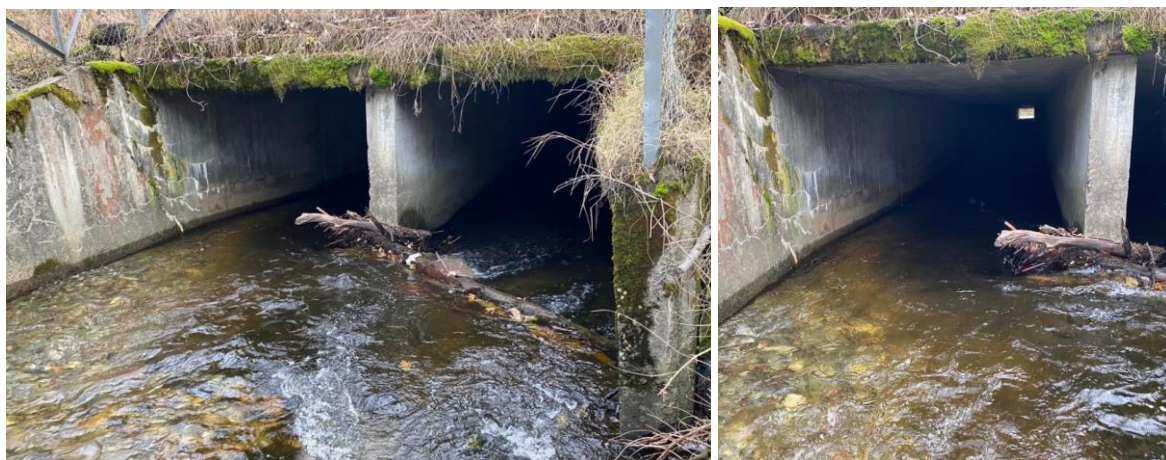
Der Leirelva krysser veien i forbindelse med avkjøringen til Romolslia er det etablert en om lag 90 meter lang lukking i kulvert (**figur 40**). Kulverten har dobbelt løp, og er utformet med flat bunn i betong. Det er mange meter med kun få centimeter vanddyb og høy vannhastighet midt i kulverten under veien. Dette vurderer vi som en flaskehals for fiskevandring, med støtte i ungfisk-data. Data fra ungfisktellinger over mange år (Nøst 2010-2022), kombinert med feltbefaringer på ulike vannføringer, viser at denne kulverten er vandringshindrende for enten laks eller sjørørret, eller begge arter, i enkelte år. Dette er år der god/optimal vannføring for fiskevandring ikke korresponderer med gytevandringstidspunkt/gytetid for laks/sjørørret i elva. Kulverten kan også ha størrelsesselektive egenskaper, dvs. at kun enkelte fiskestørrelser vandrer forbi. Ungfisktellinger viser enkeltår der årsyngeltettheter av enten laks eller sjørørret har kollapset ovenfor kulverten, samtidig som svært høye årsyngeltettheter avdekkes på stasjonen like nedstrøms veikrysningen.

Figur 40. Kulvert under avkjøring til Romolslia i Leirelva. Foto på overside av veien. Foto: @Morten Bergan.

Det er et enkelt og kostnadseffektivt tiltak å lette vandringsveien forbi kulvert under avkjøring til Romolslia, uten å berøre selve veien. Veikulverten under avkjøring Romolslia har to løp, der begge er utformet likt. Det høyre kulvertløpet (sett nedenfra og oppover elva) er delvis tettet igjen i forkant, og leder vann kun ved vannføring over middels. Begge kulvertbunnene er som nevnt utført med flatt betongbunn, som gir høy vannhastighet og lav vanndybde. Skjøter mellom betongelementene i kulverten gir noe oppstuvning og høyere vanndybde. Dette kan være årsaken til at det i det på noen vannføringer er mulig for oppvandrende fisk å passere i dag.

Det er mange enkle og billige løsninger for å sikre gode vandringsforhold gjennom slike kulverter (se eksempler på løsninger: <https://www.fishladdersolutions.co.nz/fishway-baffles/>), f.eks. montering av terskler i gummi («Flexi baffles» (<https://www.ats-environmental.com/solutions/culvert-baffles/>)). En mer robust løsning i et flompreget vassdrag med stor isgang som Leirelva, som også er gjennomført med suksess i Klefstadbekken på Byneset, er å montere fastsittende trestokker på tvers, som terskler med spalteåpninger, i hele kulvertlengden i venstre kulvert løp (**figur 41**). Dette vil gi en terskelaktig oppstuvning av vannet gjennom kulverten, som bremser både vannhastighet og gir økt vanndybde, samtidig som spaltene slipper fisk i ulike størrelser gjennom på alle vannføringer, uten å at fisken trenger å hoppe. Dermed lettes fiskeoppgangen vesentlig, på flere ulike vannføringer og for flere fiskestørrelser (inkludert ungfiskstørrelser ned mot 5 cm kroppslengde). Tiltaket som foreslås er som nevnt identisk med det som er gjennomført i Klefstadbekken på Byneset (**figur 41**), som før tiltak hadde lik problemstilling i en tilsvarende veikulvert under Fv 707 Bynesveien. Forskjellen er kun lengden på kulverten under veien til avkjøring til Romolslia, som er større enn i Klefstadbekken, og krever derfor flere trestokker.

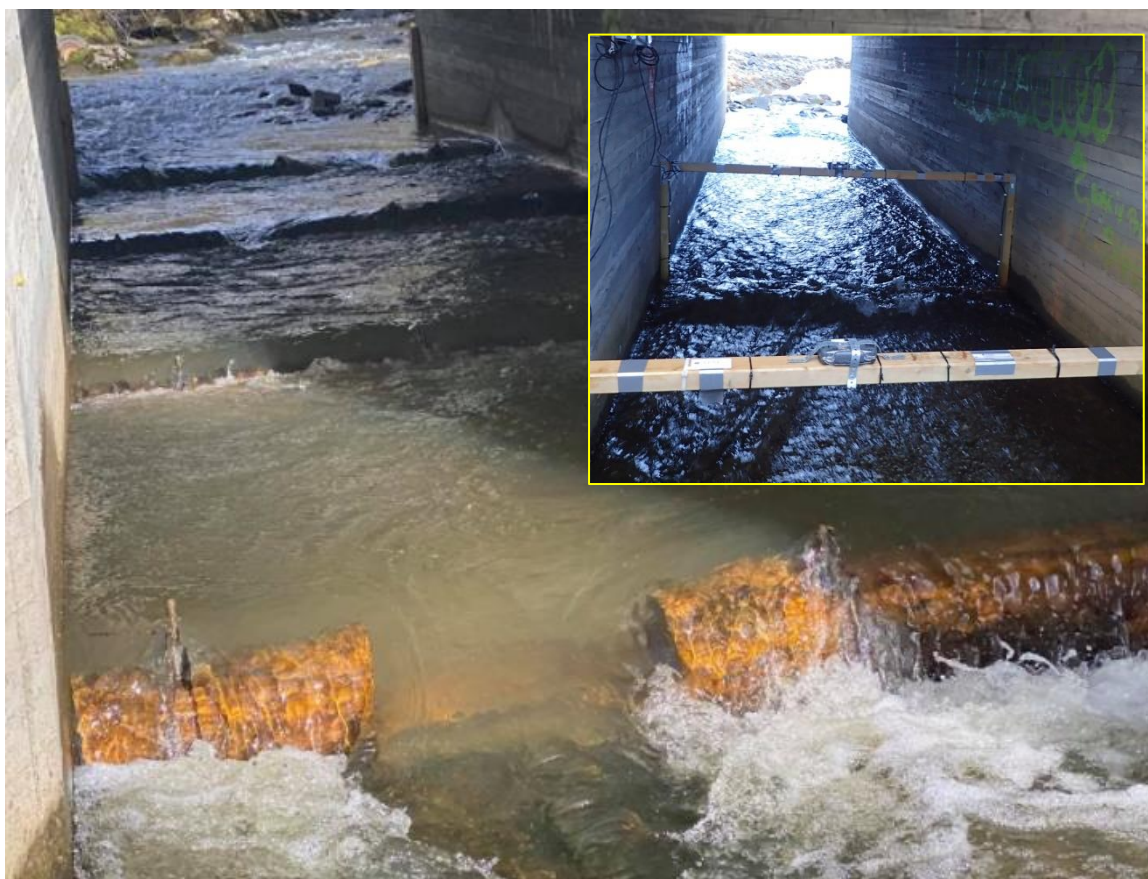
Figur 41. Stort bilde: Fastmonterte buner på flat betongkulvert under Fv 707 i Klefstadbekken er et fungerende eksempel til etterfølgelse for kulvert under avkjøring til Romolslia i Leirelva. Innfelt bilde: Status før tiltak. Foto: @Morten Bergan, NINA, @Aslak Sjursen, NTNU Vitenskapsmuseet.

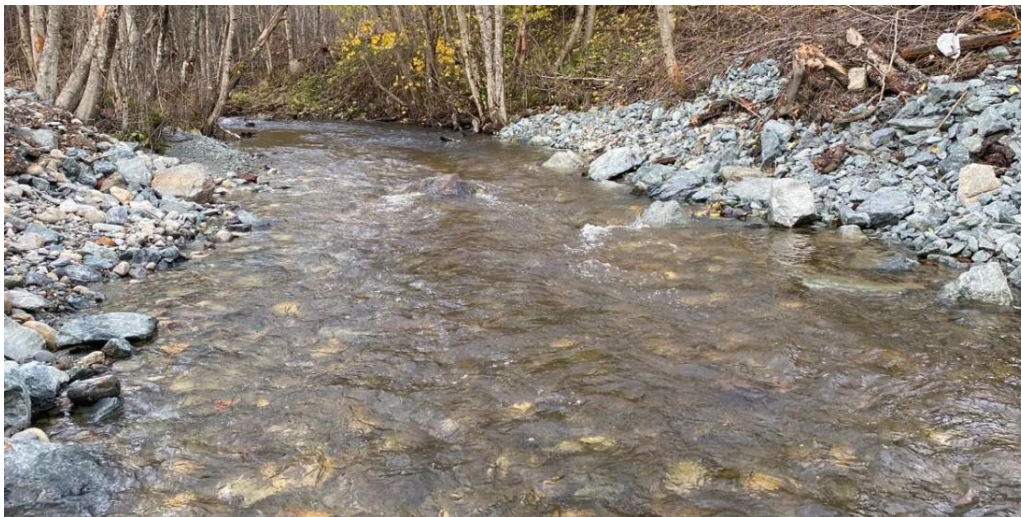
Figur 42. Nylig ras- og erosjonsikring av elvestrekninger i elveavsnitt D. Øverst i bilde vises rester av det opprinnelige elveløpet som var her før sikringsarbeidet. Foto: @Morten Bergan.

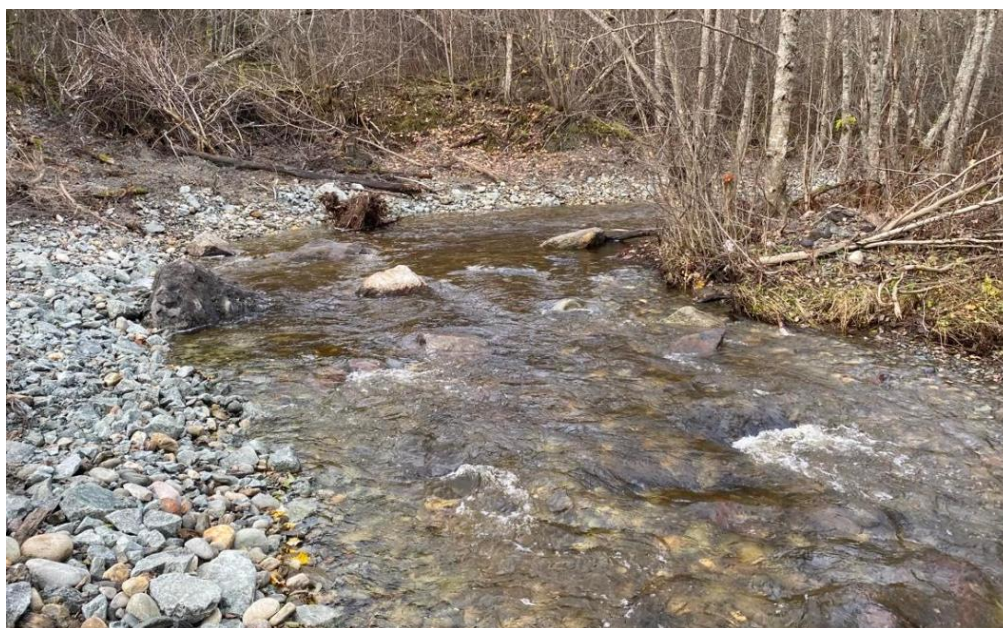
Figur 43. Nylig ras- og erosjonsikring av elvestrekninger i elveavsnitt D, der naturlig restaurert elveutforming og naturlig substrat er tilført etter anleggsarbeidet er ferdigstilt. Foto: @Morten Bergan.

Flom og isgang i Leirelva har derimot ført svært mye av dette nylig utlagte gytesubstratet ut av elveavsnittet, og gjennom veikulverten. Gytesubstratet har ikke lagt seg til inne i kulverten, men har sedimentert nedstrøms avkjøringen til Romolslia (i elveavsnitt C), noe som trolig ikke var etter planen med utleggingen. Substratet er likevel virksomt, og har styrket allerede viktige gyteområder i elveavsnitt C, samt dannet gode gyteområder nedstrøms på strekninger som ikke hadde egnethet for gyting før tiltaket (**figur 44**).

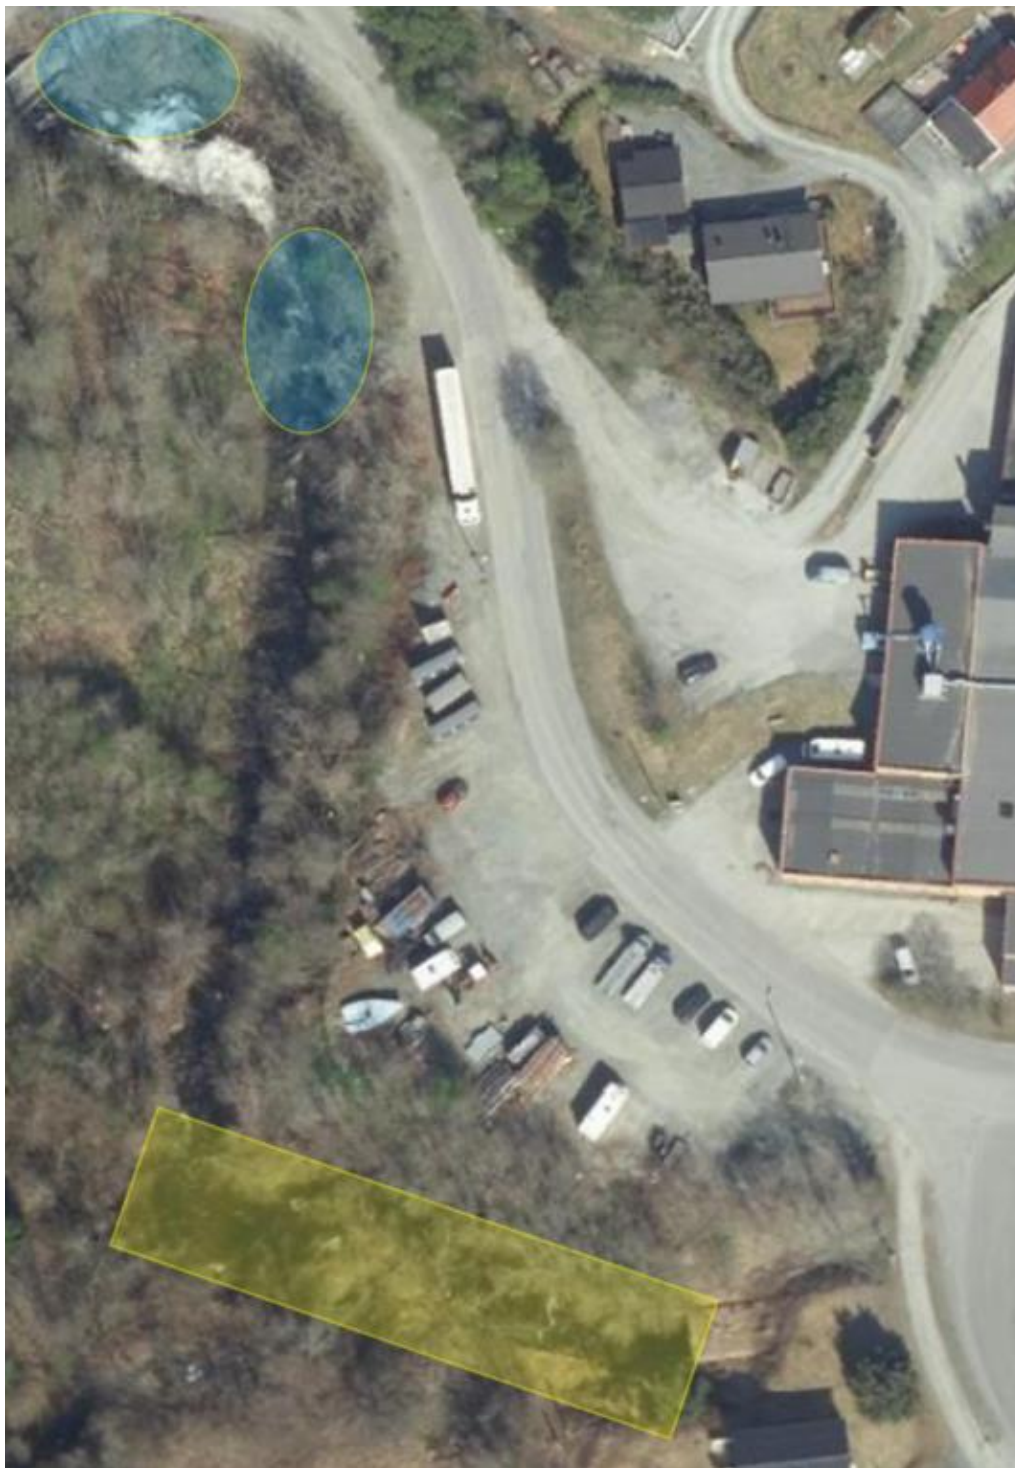
Figur 45. Elveasnitt D i øvre anadrom strøking av Leirelva, med to områder for utlegg av deponier av gytesubstrat. Nylig rassikret strekning som mangler kantvegetasjon er avmerket med gult. Flyfoto: <https://kart.finn.no/>

Anbefalte tiltak i dette avsnittet av Leirelva er kun tilførsel av gytesubstrat gjennom utleggspedonier langs elvebredden og ut i elva, uten detaljert legging («Sedimentforvaltning»). Det er fortrinnsvis øvre del av avsnittet som vi anser bør prioriteres; ved brukrysningen like ovenfor fossen og ett område like nedstrøms (**figur 45**). Det er mulig å tippe gytesubstratet rett i elva i bratt

skråning helt inntil vei ved begge punkter. Personell kan deretter fordele substratet langs elvekanten, og eventuelt ut i elva. Samlet mengde gytesubstrat som bør legges ut på dette øvre partiet bør være minimum 100 m³. Tidligere utlegg av substrat, har vist stor evne til masseflytning også på dette partiet av elva, slik substratet vil fordele seg naturlig nedover elva fra utleggspunktene som er angitt.

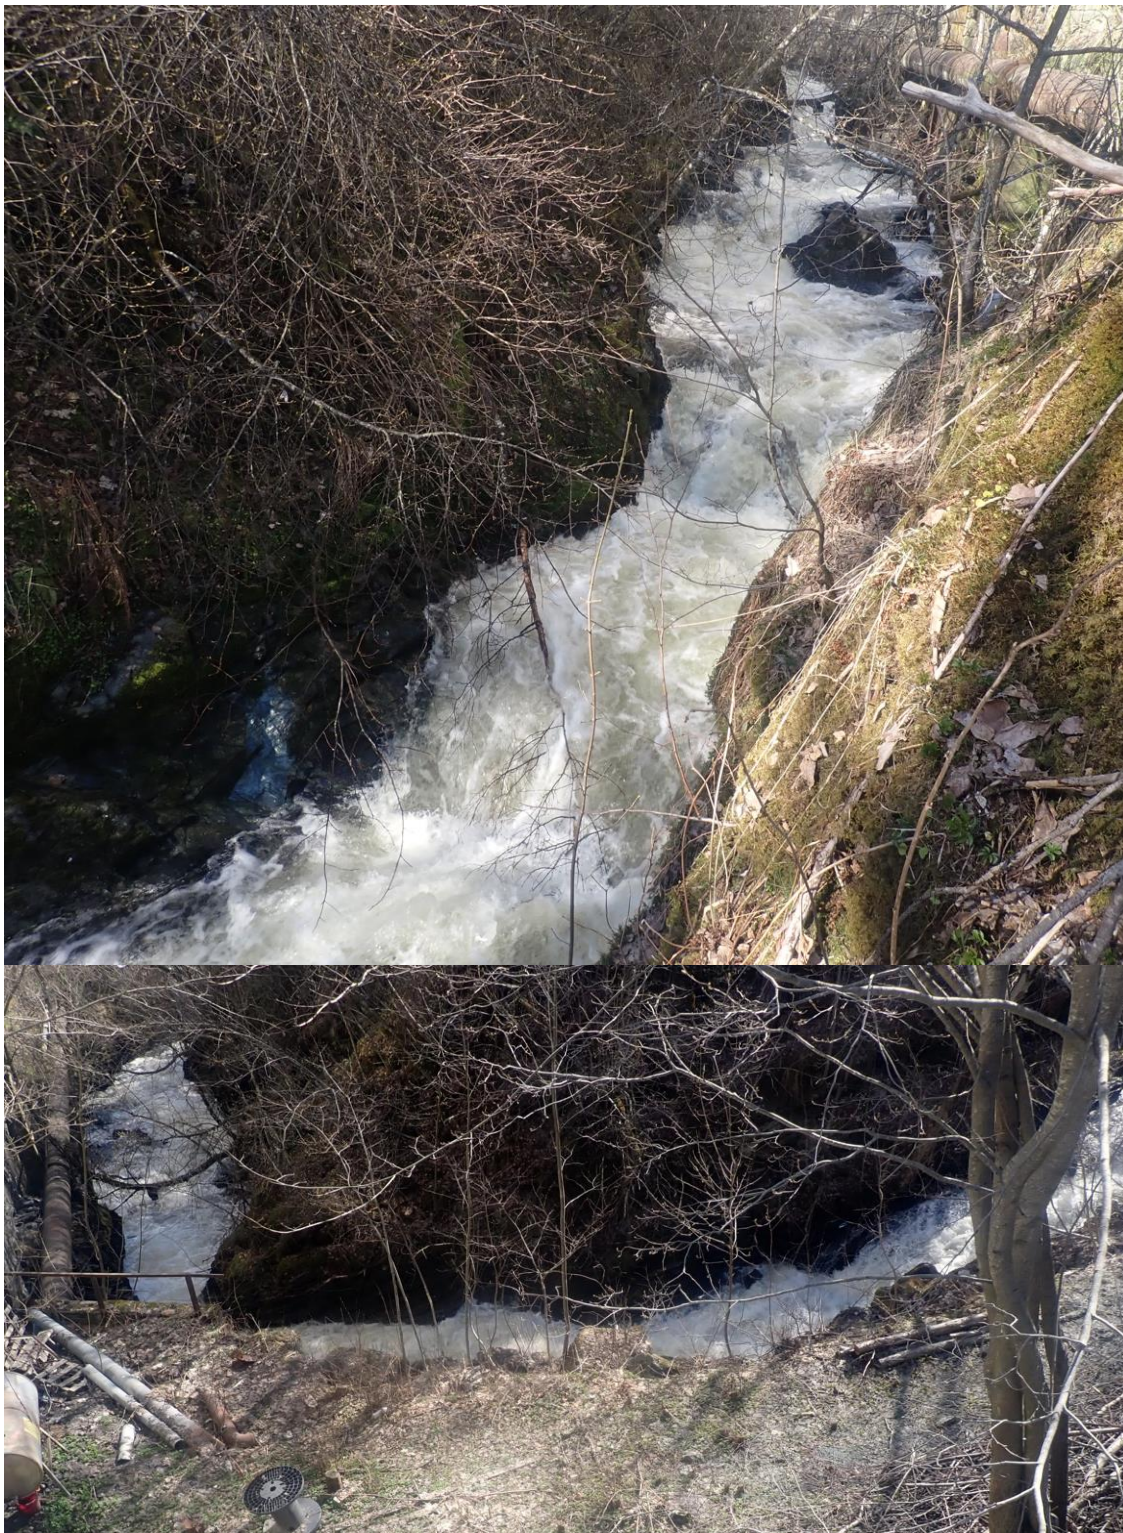
Videre er det trolig noen utfordringer knyttet til fiskevandring etter denne fossen, dvs forbi industriområdet på dette partiet, da Leirelva går i et smalt gjel her (**figur 48**). Det er fortrinnsvis øvre del (**figur 48**, nederst) av dette gjelet, som har noe sprang i fossefall, som trolig må avbøtes med trappeløsning for være fiskeførende.

Figur 48. Leirelva går i et trangt gjel mellom fjell langs industriområde ved Forsøkslia. Foto: @Morten Bergan.

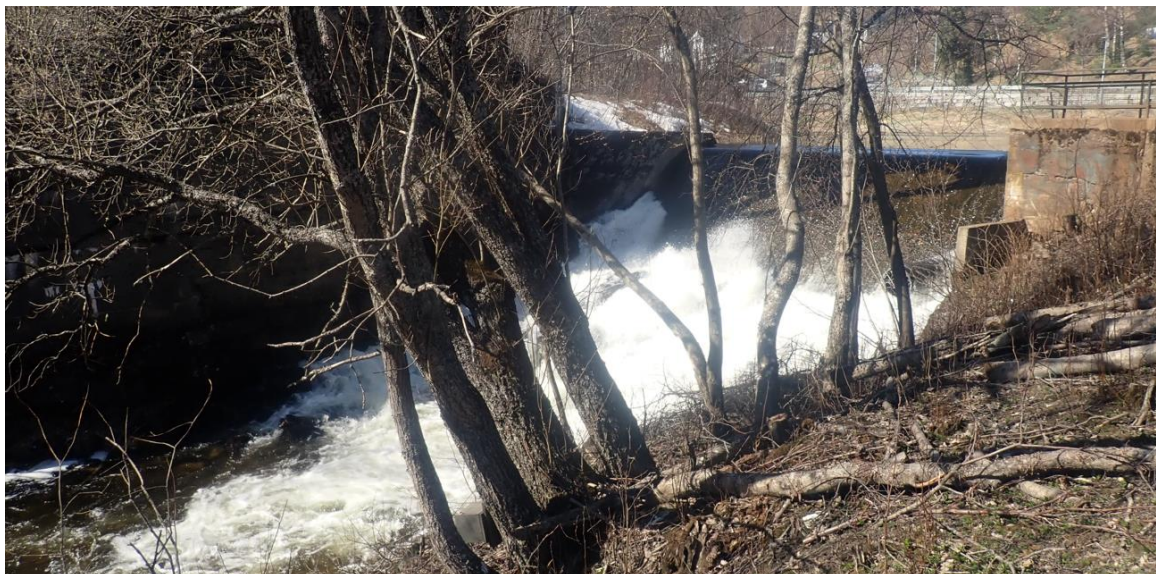
Figur 49. Demningen nedstrøms Jansendammen den 21. april 2022. Foto: @Morten Bergan.

Avslutningsvis må det bygges fiskeførende løsning forbi demningen ved Jansendammen (**figur 49**).

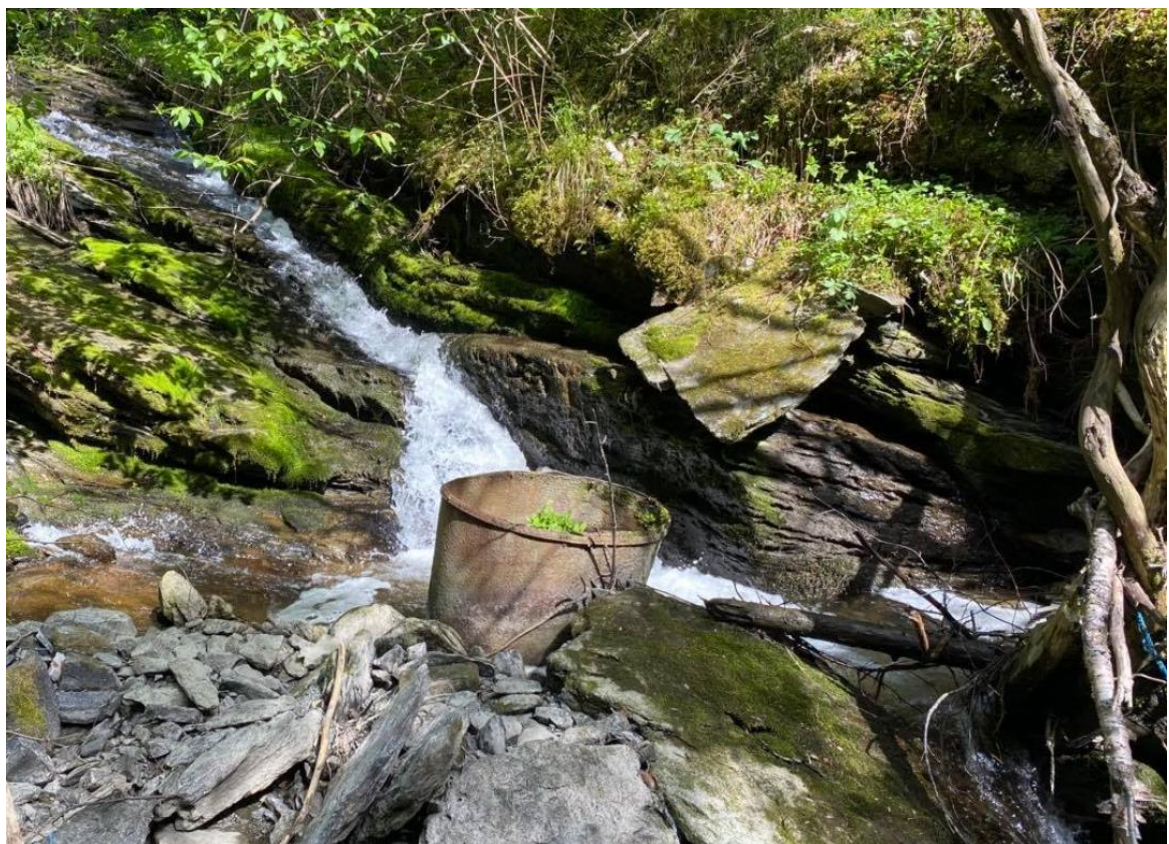
Figur 57. Første store foss i Kystadbekken, om lag 510 meter før samløp med Leirelva. Foto: @Morten Bergan
