1830

NINA Rapport

Helhetlig tiltaksplan for nedre deler av Gaulavassdraget

Delplan for utvalgte sidevassdrag og tilløpsbekker mellom Støren og Gaulosen

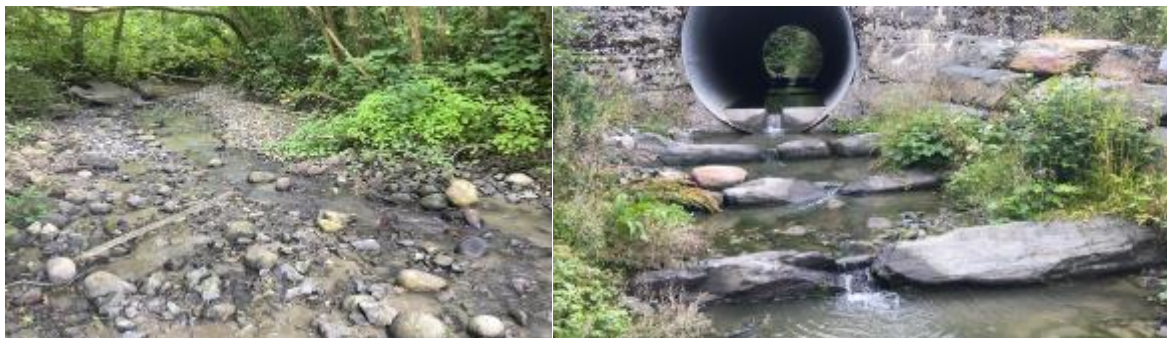
Figur 4. Stordalsbekken ved Leinstrand nedstrøms fylkesvei 707 (venstre bilde), og strekning med terskler og kulvert ved fylkesveien (høyre bilde). Strekningen nedstrøms inngrepsområdet har et naturlig bekkeløp, men bekkebunnen er nedslammet etter avrenning fra områder med landbruk og boliger. Foto: Morten André Bergan.

Bekken er utsatt for uvanlig kraftig tilførsel av næringsalter, jord, leire og finstoff knyttet til avrenning fra landbruk og husholdninger. En tidligere vandringstoppende veikulvert under Fylkesvei 707 er utbedret (**figur 4** og **figur 6**), uten at dette har gitt respons i forekomst av ungfisk. Storbekken er klassifisert til svært dårlig økologisk tilstand, uten egenproduksjon av sjørret i nyere tid (Bergan & Solem 2018). Naturlig anadrom strekning er fastsatt til 900 meter, med et areal på 3 150 m². Dagens anadrome strekning er anslått til 512 meter, med et vanddekt areal på 1 792 m² (Bergan & Solem 2018).

Tiltak: Av aktuelle tiltak i Stordalsbekken vil det først og fremst være fokus på sanering av utslippskilder (næringssalter og organisk belastning/kloakk) og partikkelavrenning til bekken. Tilførsel av gytesubstrat nedstrøms Fylkesvei 707 bør vurderes, for å se om dette gir tilslag i gyting av sjørørret og overlevelse hos rogn/årsyngel gjennom året. Dette vil gi en bekreftelse eller avkreftelse på om vassdraget fortsatt har tilstrekkelig livsvilkår for sjørørret. Av tersklene som ble etablert av Statens Vegvesen nedstrøms Fylkesvei 707 for noen år siden, fungerer kun de fire siste trinn før kulverten (**figur 6**). De etterfølgende trinnene er lite hensiktsmessig utformet for fiskevandring, og er i tillegg nedauret med fine substratklasser. I praksis fungerer tersklene som stengsler for oppgang på normal vannføring i vassdraget. Vi anbefaler at tiltakshaver gjennomfører tiltak for å rette opp dette, men anser at det er viktigere i første omgang å få satt i gang gyting av sjørørret på partier nedstrøms tersklene (bekreftelse på livsvilkår for sjørørret) før dette tiltaket gjennomføres.

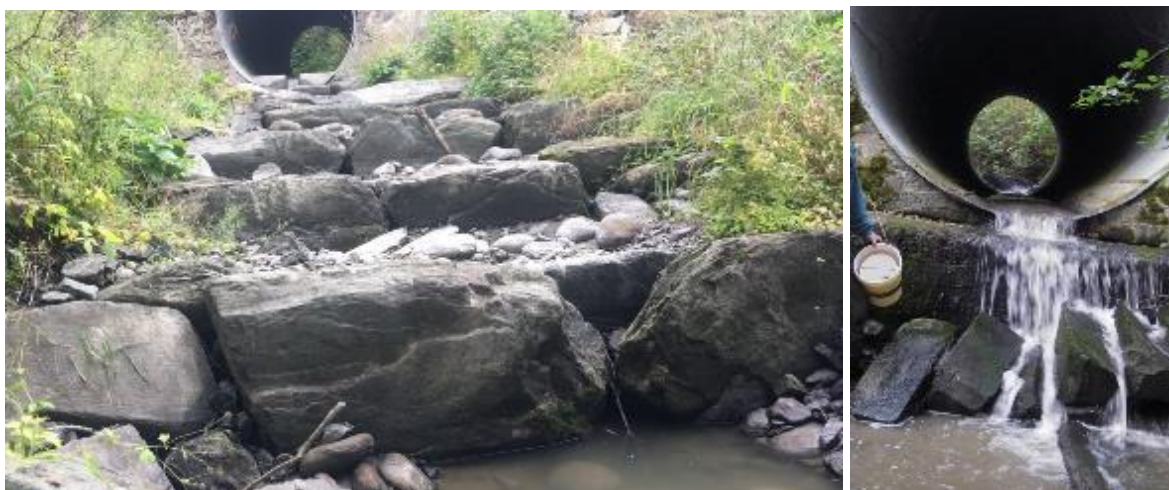
Figur 6. Etablering av terskler (bilde til venstre) i Stordalsbekken nedstrøms Fylkesvei 707, for å avbøte tidligere feil utforming av kulvert (bilde til høyre). Det bratte området nedstrøms tersklene er gjenauret og uten dypområder, slik at tiltaket i praksis fungerer som en fiskesperre tilsvarende før-status. Foto: Morten André Bergan (venstre bilde) og Hans Mack Berger (høyre bilde). Bildet til høyre er tatt i 2006, og er hentet fra Bergan mfl. (2008).

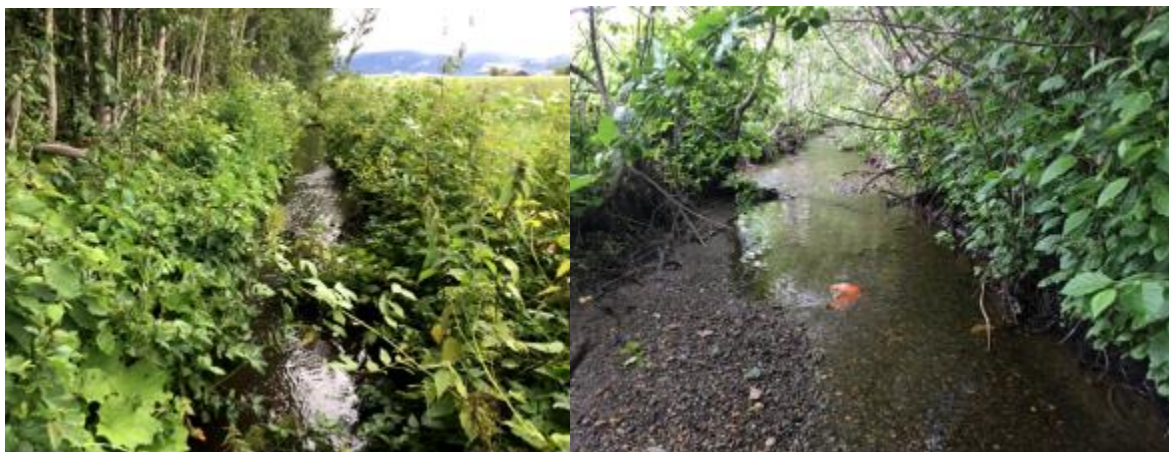
Figur 7. Kanaliserte og utgrunnede strekninger i Gravbekken nedstrøms fylkesvei 707. Naturlig elvestein er svært lite representert, og dypere kulper finnes ikke. Dette gir ikke livsgrunnlag for sjøørret. Partiet bør restaureres. Foto: Morten André Bergan.

Tiltak: I Gravbekken prioriteres tiltak på strekningen nedstrøms fylkesvei 707. Gravbekken går der snorrett på en om lag 300 meter lang strekning (**figur 7**), med stort sett sand og fin-grus som bunns substrat. Det er et maksdyp på 20-30 cm i dag på strekningen, der en stor andel av bekkeløpet er kun 5-10 cm dypt eller grunnere på normal vannføring. Dette skyldes nevnte eldre landbruksrelaterte kanaliseringer. Dette er bekkpartier som tidligere gikk i meandrerende løp, med dypere kulper (0,5-1 meter) og strykstrekninger med naturlig elvestein i egnede størrelser for sjøørret (Bergan & Solem 2019). På denne strekningen ligger et formålstjenlig restaureringspotensiale, som kan gjenskape gyting og rekruttering av sjøørret. Denne bekkstrekningen må restaureres til en mest mulig naturlig tilstand, med etablering av dypere kulper, større elvesvinger (økt meandring) og tilførsel av naturlig elvestein. Vi foreslår etablering av minst to kulper. Det er tre aktuelle lokaliseringer av kulper i Gravbekken nedstrøms fylkesvei 707 (**figur 8**). Partiene mellom disse kulpene bør få mer variasjon i bekkeløpet, alternativt få anlagt buner av storstein, for å øke den hydrauliske variasjonen i bekkeløpet. Det må tilføres rikelig med gytesubstrat på disse strekningene. Mesteparten av det naturlige substratet ble sannsynligvis fjernet i forbindelse med de tidligere utrettingene, og er i liten grad kommet tilbake.

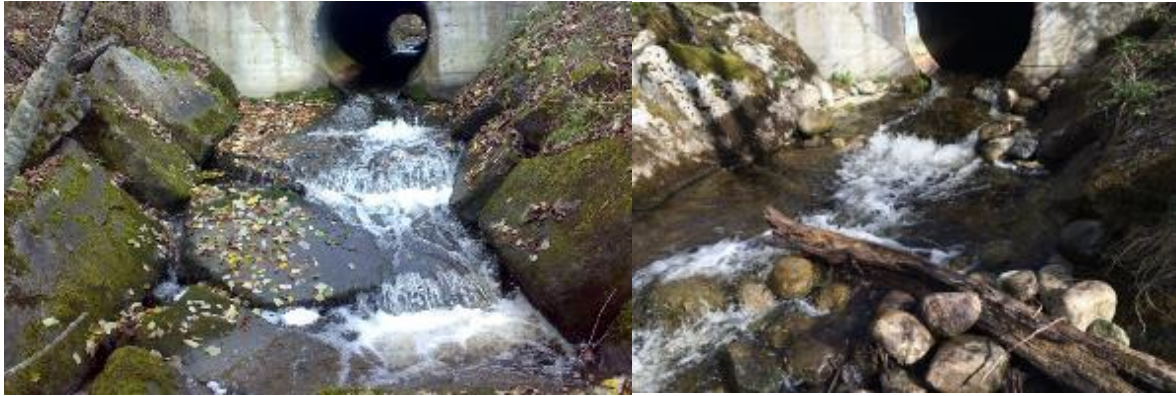
Status: Lauglobekken (også benevnt Vadbekken på enkelte kartgrunnlag) har tidligere hatt ustabil egenproduksjon av sjørørret (Bergan mfl. 2008), tross årssikker vannføring, og svært god vann- og vassdragskvalitet. Det er knyttet problematiske oppgangsforhold under Fylkesvei 707 i Lauglobekken. Årsaken har vært knyttet til underdimensjonert kulvert (diameter) i forhold til naturlig bekkbredde, samt helning på kulverten under veien, og utlagt flat stein nedstrøms veien opp mot kulvert (venstre bilde i **figur 9**). Disse faktorene har tilsammen gitt forhøyd vannhastighet og lav vanddybde gjennom kulverten, og ingen dypere satskulp/standplass for oppgangsfisk nedstrøms kulverten. Det er utført tiltak for å heve vannspeilet nedstrøms i 2011 (høyre bilde i **figur 9**), gjennom utlegging av masser og heving av bunn (Bergan 2015a).

Figur 9. Situasjonen ved kulvert i Lauglobekken i 2013 før avbøtende tiltak ble gjennomført (venstre bilde), og situasjonen i 2015 etter heving av elvebunn og etablering av en enkel bune laget av stein og tre (høyre bilde). Før gjennomførte tiltak var det svært vanskelige oppgangsforhold for laks og sjørret. Foto: Morten André Bergan.

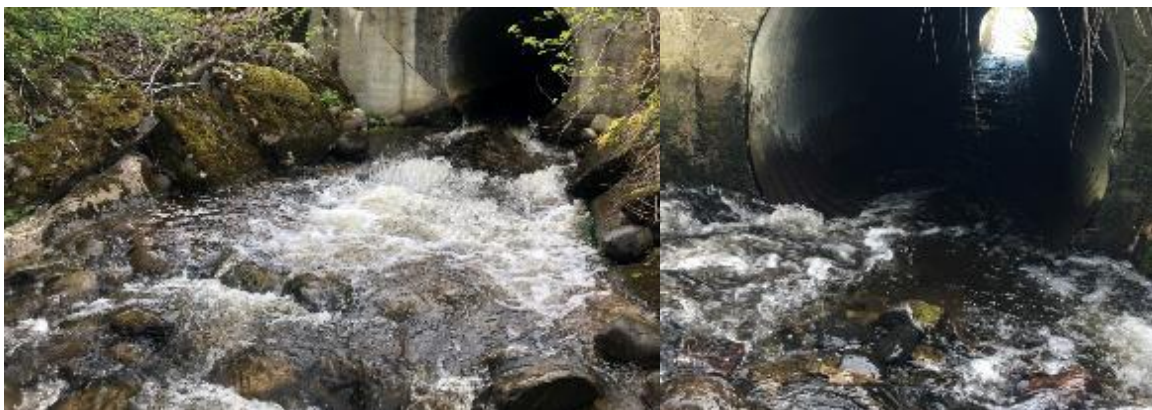
Evaluering av tiltaket med ungfiskundersøkelser oppstrøms kulverten i 2012, ga positive resultater og høyere tettheter av årsyngel (Nøst 2013). Tidligere ungfiskundersøkelser og kartlegginger viste at kulverten under veien krevde spesielle vannføringsforhold, der det er antydning at full springflo eller storflom i Gaula med oppstuvning av vann fra Gaulosen oppunder veikulverten, muligens kan avbøte vandringsforholdene (Bergan 2015a). Lauglobekken ble av den grunn, og relativt høye yngeltettheter oppstrøms veien ved tetthetsmålinger, gitt grønn fargekode og ingen behov for ytterligere tiltak (Bergan 2015b). Befaring av partiet i mai 2019 viser at verken flo eller storflom vil kunne avbøte oppgangsforholdene. Det er tidligere forsøkt på enkle tiltak (**figur 10**) ved å lage terskler av stein og tre nedstrøms veien, men isgang og flom har gitt begrenset positiv effekt. Befaringen i mai 2019 ble gjort under vannføringsforhold som anses som typiske for vandringsperioder i Lauglobekken. Vurderingen var at det var store vanskeligheter å passere for gytefisk. Lauglobekken ble i 2018 klassifisert til *god økologisk tilstand* (Bergan & Solem 2019). Naturlig anadrom strekning er fastsatt til 275 meter, med et areal på 963 m². Dagens tilgjengelige strekning er anslått til 225 meter, med et vanddekt areal på 675 m² (Bergan & Solem 2018).

Figur 10. Til venstre: Nedstrøms vei. Til høyre: Oppstrøms vei (innløp til kulverten). Begge foto fra mai 2019, under vannføringsforhold som teoretisk kan føre gytefisk forbi veikulverten i dag. Foto: Morten André Bergan.

Tiltak: Det bør gjennomføres ytterligere tiltak ved veikulverten. Vandringsforholdene er ikke i henhold til opprinnelig vandringsvei og det som er tilfredsstillende etter vannforskriftens krav. Optimalt må dagens kulvert byttes til løsninger med bevart bekkebunn og bredde tilsvarende naturlig bekkebredde (se **avsnitt 8**). Ved videreføring av dagens kulvert, må det benyttes større stein (blokk), for å skape varige buner som ikke forringes ved flom/isgang. Den flate steinen som ligger like nedstrøms kulvertmunningen må fjernes til fordel for dyp (≥ 1 meter) kulp. Alternativet er å bygge en mindre fisketrapp eller terskel med luke opp mot kulverten, slik vann stuver opp i kulverten på et større vannføringsvindu, og svømmelengden gjennom veien forkortes. Trappa må gjerne være i støpt betong eller lignende. Det viktige her vil være å unngå større fall i terskellene eller trappa, og at inngang til veikulverten er tilnærmet plan. Optimalt stuves da vann ett stykke inn i kulverten og forkorter svømmelengden for oppvandrende fisk (i flere størrelser), som da kan svømme forbi på et større vannføringsvindu enn i dag. Vi anser miljøgevinsten for tiltak knyttet til vandringsforholdene i Lauglobekken som stor, selv om lengden på anadrom strekning oppstrøms veien ikke er lang. Anadrom strekning opp til fossen er rundt 180-190 meter, med tilnærmet naturtilstand og svært god egnethet for sjørret. Gyteforholdene er med andre ord svært gode på bekkepartiene oppstrøms veien. Videre munner Lauglobekken ut i Gaulosendeltaet, som årsyngel og eldre ungfisk av ørret kan vandre ut i. Dette området av Gaulosen har svært gode oppvekstmuligheter for ørretunger (**figur 11** og **figur 14**).

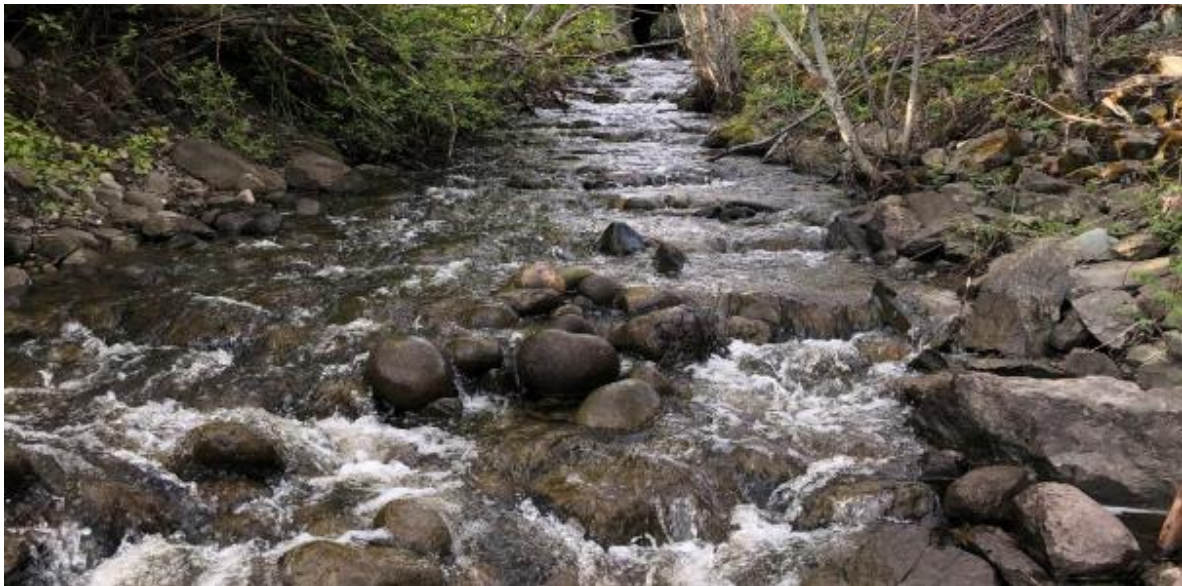
Figur 12. Elvestrekning i Lauglobekken nedstrøms fylkesvei 707. Foto: Morten André Bergan.

Tilførsel av gytesubstrat vil være et viktig tiltak også i Lauglobekken, selv om vassdraget har egnede gyteområder i dag. Spesielt områder nedstrøms veien (eldre utrettet strekning, se **figur 12**) må få tilført rikelig med gytesubstrat. Her domineres substratet av grov stein eller sprengtstein. Det vil trolig dannes svært gode gyteområder i overgangen bekk-Gaulosen (**figur 13**) dersom dette området får tilført egnet gytesubstrat. I tørre perioder om sommeren benyttes Lauglobekken som vannuttak i privat regi (Bergan & Solem 2019). Et viktig tiltak her vil være at denne praksisen opphører, da bekken kommer under et kritisk vannføringsnivå ved langvarige tørkeperioder, slik at ungfisk av sjørret kan strande og dø.

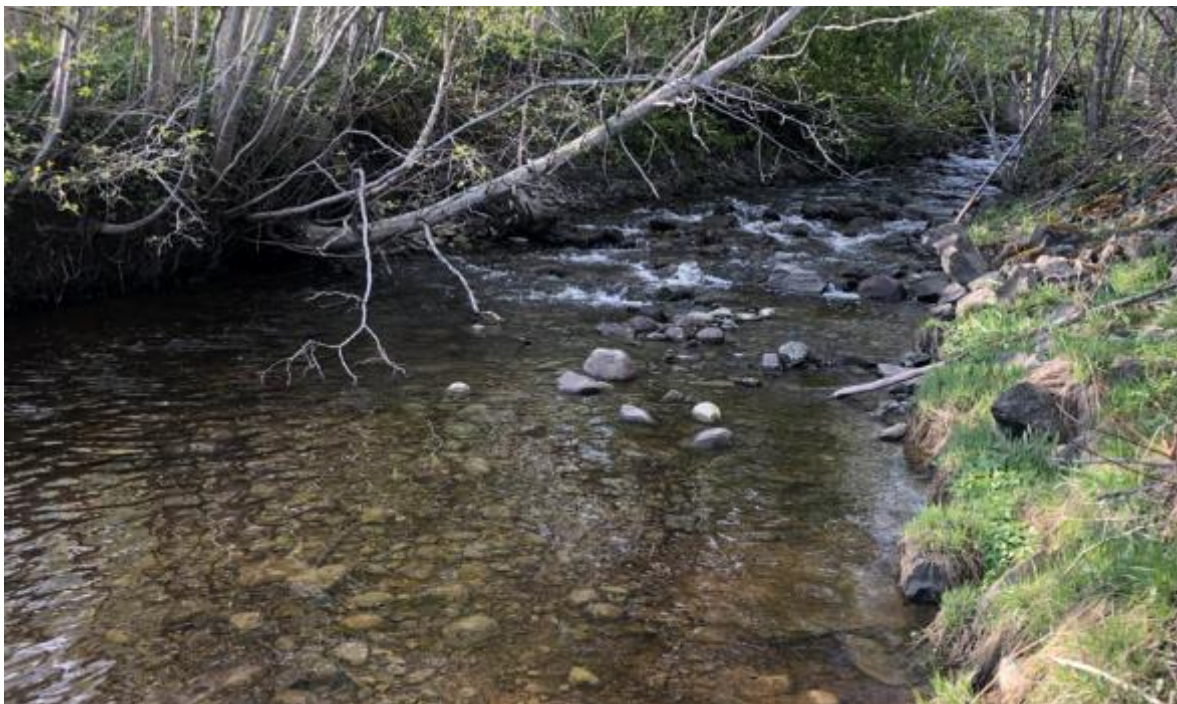
Figur 13. Elvestrekning i Lauglobekken nedstrøms fylkesvei 707 som kan styrkes ytterligere for gyting av sjøørret. Foto: Morten André Bergan.

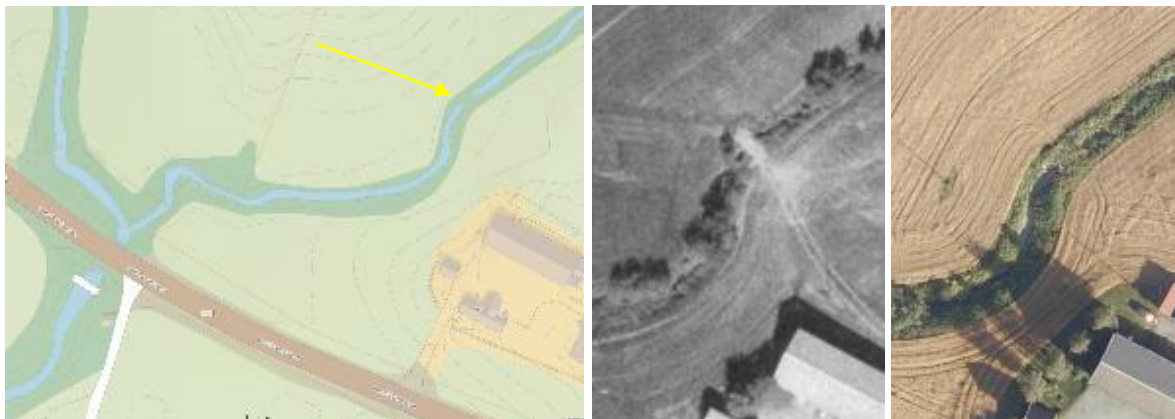
Figur 16. Kulvert under avlingsvei i Ustbekken er vandringstoppende. Bekken er derfor fisketom oppstrøms kulverten. Kilde: www.kart.finn.no.

Tiltak i Ustbekken: Ustbekken har brudd på vandringsveiene for sjørret som følge av en kulvert under eldre traktorvei. Traktorveien ser ut til å knapt brukes i dag (**figur 16** og **17**), og kulverten må endres eller fjernes. Vi foreslår at kulverten saneres og byttes til en kulvert av gjeldende praksis for anadrome vassdrag med oppgang av laks og sjørret (se **avsnitt 8**).

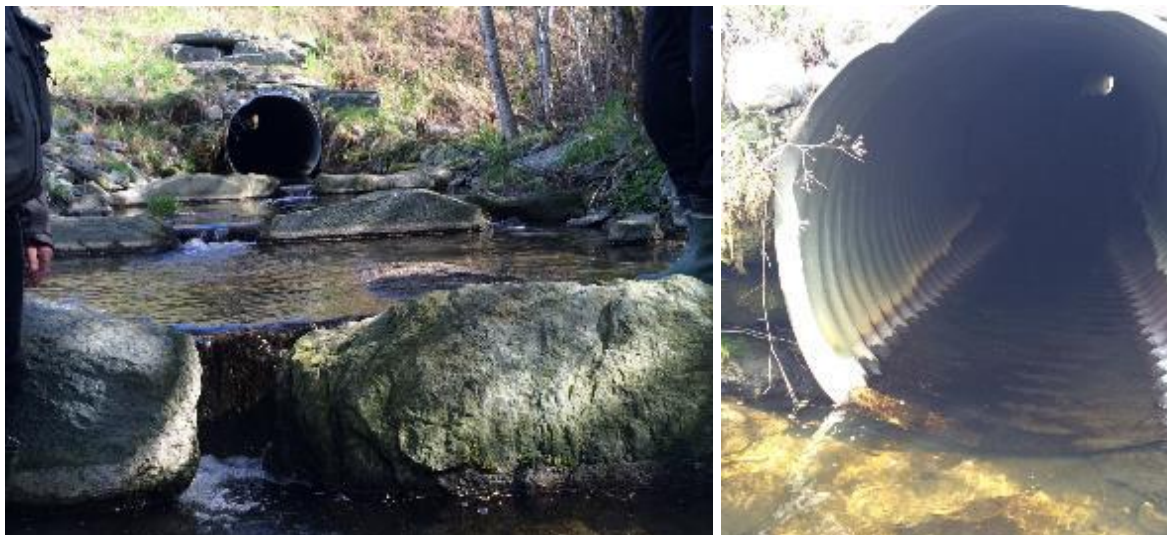
Figur 19. Kulvert under fylkesvei 707 Buskleinbekken er vandringstoppende, tross tiltak nedstrøms veien (venstre bilde), men problemet ligger nå i overkant av fylkesveien (høyre bilde), der fallgradienten gjennom kulverten er høy. Foto: Morten André Bergan.

Tiltak i Buskleinbekken: Buskleinbekken har en vandringstoppende kulvert under fylkesvei 707, som tross forsøk på tiltak fortsatt ikke er fiskeførende (Bergan & Solem 2018, 2019). Tiltakene har prøvd å heve vannspeil ved terskelbygging nedstrøms veien (**figur 19**, t.v.). Dette har hatt liten effekt, siden vandringsproblemet i motsatt ende av veikulverten ikke er løst ved disse tiltakene. De første meterne av kulverten ved inngangen (overside) under fylkesvei 707 har bratt gradient, og dette stopper nå for fiskevandring. Kulverten må byttes, og erstattes med løsning som bevart bekkebunn og tilnærmet lik bredde som naturlig bekkeløp.

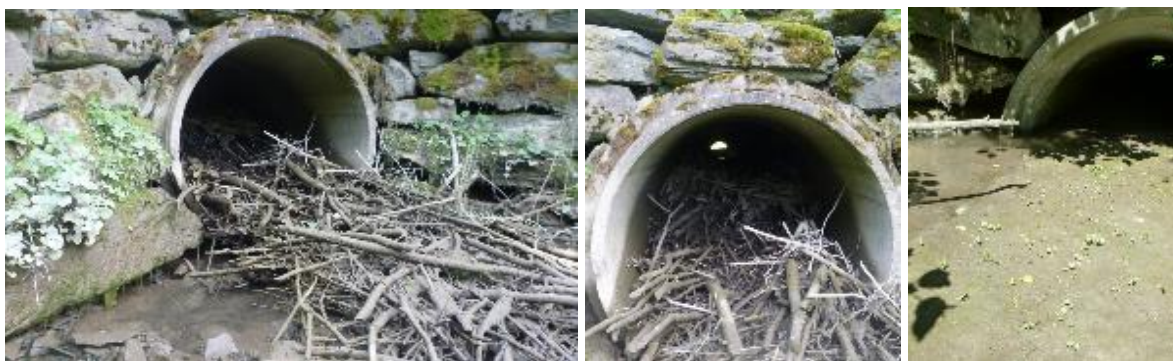
Reitbekken har tidligere hatt en kulvert under E39 som har hindret og tidvis stoppet oppvandring av fisk, på grunn av gjenauring med finsubstrat og gjentetting med kvist og annet drivgods (**figur 21**, men se også Bergan 2015a, Bergan & Solem 2016). Tidligere undersøkelser har avdekket gyteaktivitet hos sjørret i Reitbekken (Bergan & Arnekleiv 2009, Bergan & Solem 2016), med gode forekomst av ørrettyngel i enkeltår. Dette har vist at bekken har fungert som gytebekk for sjørret oppstrøms E39. Likevel varierer forekomsten av ungfisk betydelig mellom år, mest sannsynlig knyttet til de vanskelige oppgangsforholdene (**figur 21**) som har vært i bekken (Bergan 2015a, Bergan & Solem 2016, Bergan & Solem 2018). Bergan & Solem (2018) fastsatte 70 % redusert produksjonsevne til restarealet i Reitbekken som følge av nedslamming, kanalisering/utgrunning og vanskelig oppgangsforhold fra Gaula. Reitbekken oppnådde svært dårlig økologisk tilstandsklassifisering i siste vurdering. I Reitbekken var opprinnelig anadrom strekning anslått til 430 meter, med et areal på 1 075 m². Dagens tilgjengelige strekning ble i 2017 vurdert til 210 meter, med et areal på 315 m² (Bergan & Solem 2018).

Figur 21. Situasjonen nedstrøms (venstre og midtre bilde) og oppstrøms (høyre bilde) en kulvert under E39 i Reitbekken i 2014. Foto: Morten André Bergan.

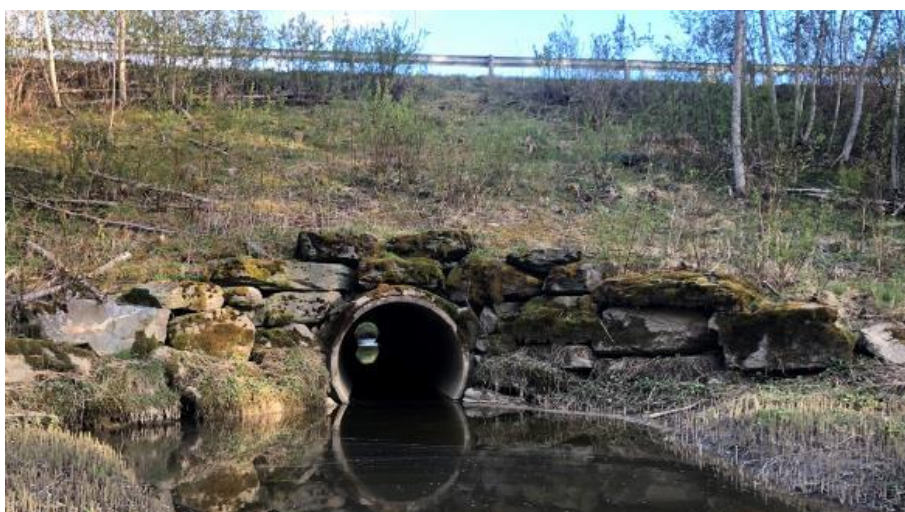
Under befaring i mai 2019 viste det seg at dette oppgangsproblemet er ryddet opp i og fjernet (**figur 22**). Det er per i dag frie vandringsveier under E39.

Figur 22. Situasjonen ved kulvert under E39 i Reitbekken på flo sjø. Foto fra mai 2019: Morten André Bergan.

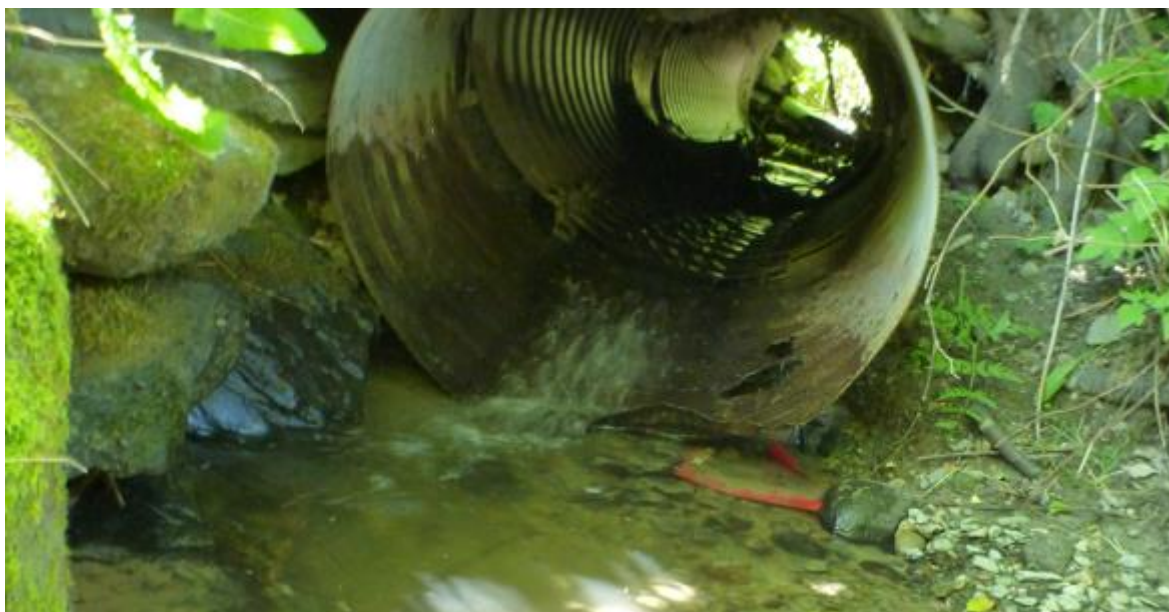
En eldre driftsvei som ikke lenger er i bruk er fortsatt vanskelig å passere oppstrøms E39, og kulverten under denne gårdsveien blir lett gjentettet (**figur 23**).

Figur 23. Kulvert i Reitbekken under en gammel gårdsvei som krysser bekken. Foto: Morten André Bergan.

Tiltak: Tiltak i Reitbekken vil være å fjerne en kulvert under en utrangert avlingsvei/ traktorvei, og eventuelle andre vandringsproblemer knyttet til dumping av trevirke, kvist og søppel oppstrøms E 39. Landbruket har kanalisert og utgrunnet bekkeløpet oppstrøms E39, og alle dypere kulper er borte. Det må derfor i tillegg reetableres minimum to utposninger med dypere kulper på dagens utrettede strekning oppstrøms E39, og tilføres mer naturlig elvstein av egnet størrelse for gyting på bekkestrekningen mellom E39 og veien Øyan - veinr. 6606 (**figur 24**).

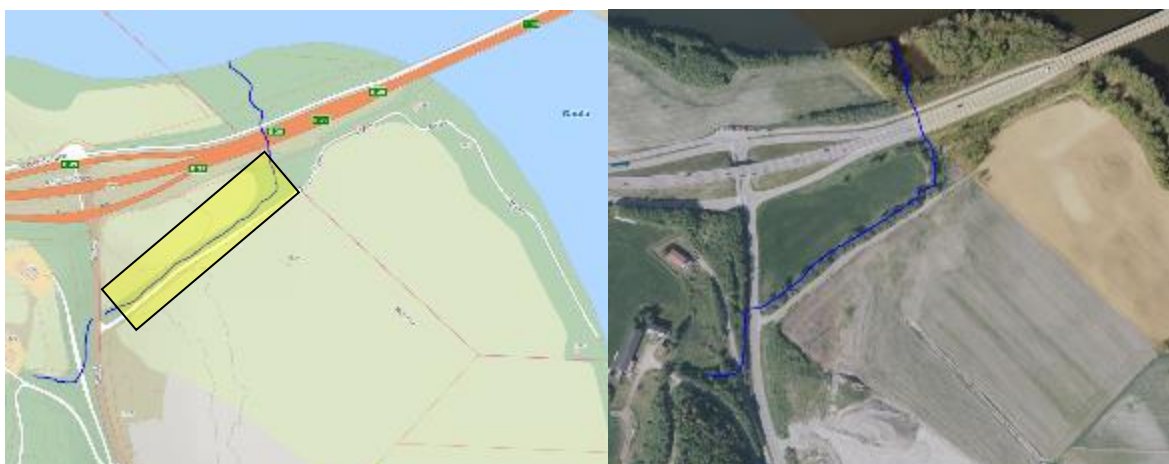
Figur 24. Tiltaksområde i Reitbekken markert med gult rektangel. Kilde: www.finn.kart.no.

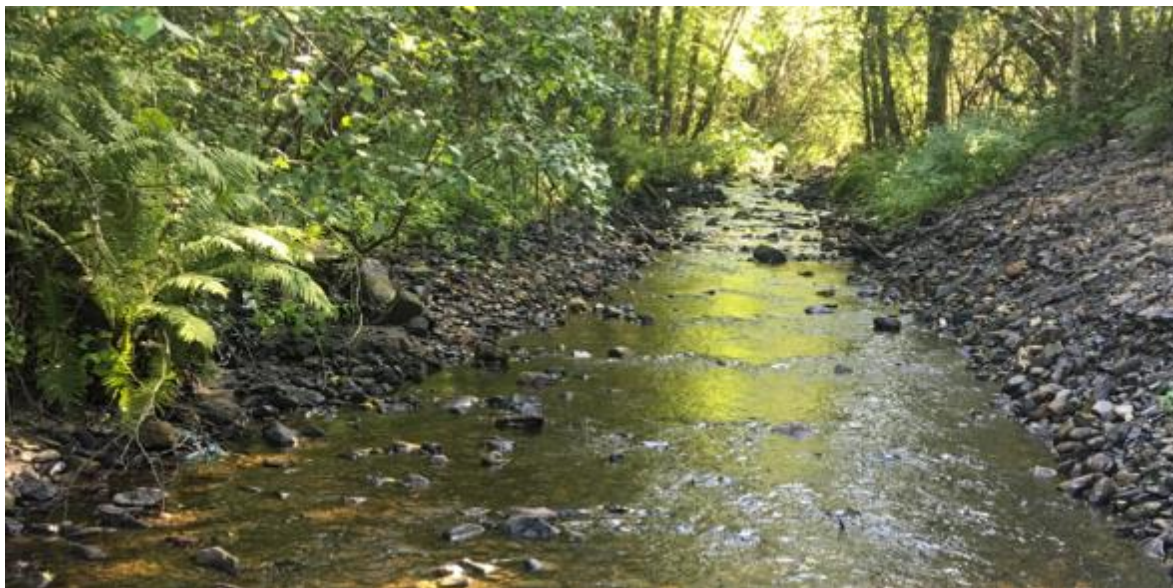
Figur 26. I Ratbekken er det ikke funnet årsyngel av ørret på bekkestrekningen oppstrøms en jernbanekulvert i de senere år, til tross for at området har svært gode gytemuligheter og egnet substrat for ungfisk. Foreløpige resultater fra ungfisktellinger høsten 2020 i bekken er derimot svært positive (Bergan & Solem 2021). Foto: Morten André Bergan.

I Ratbekken er det svært viktig å gjøre utbedringstiltak i forbindelse med alle kjente vandringshindre og mulige vandringsbarrierer skapt av veikrysninger, jernbane og andre menneskelige aktiviteter. Det er allerede identifisert flere problemområder som må avbøtes, og det kan være andre problemområder som foreløpig ikke er identifisert. Ratbekken bør derfor kartlegges nøye langs hele den anadrome strekningen, med spesiell oppmerksomhet på bekkestrekningen i tilknytning til jernbanekrysningen i øvre deler av anadrom strekning. Det vil være avgjørende for sjørret å nå de øvre strekningene av Ratbekken, som har de best egnede habitatforholdene for høy ungfiskproduksjon.

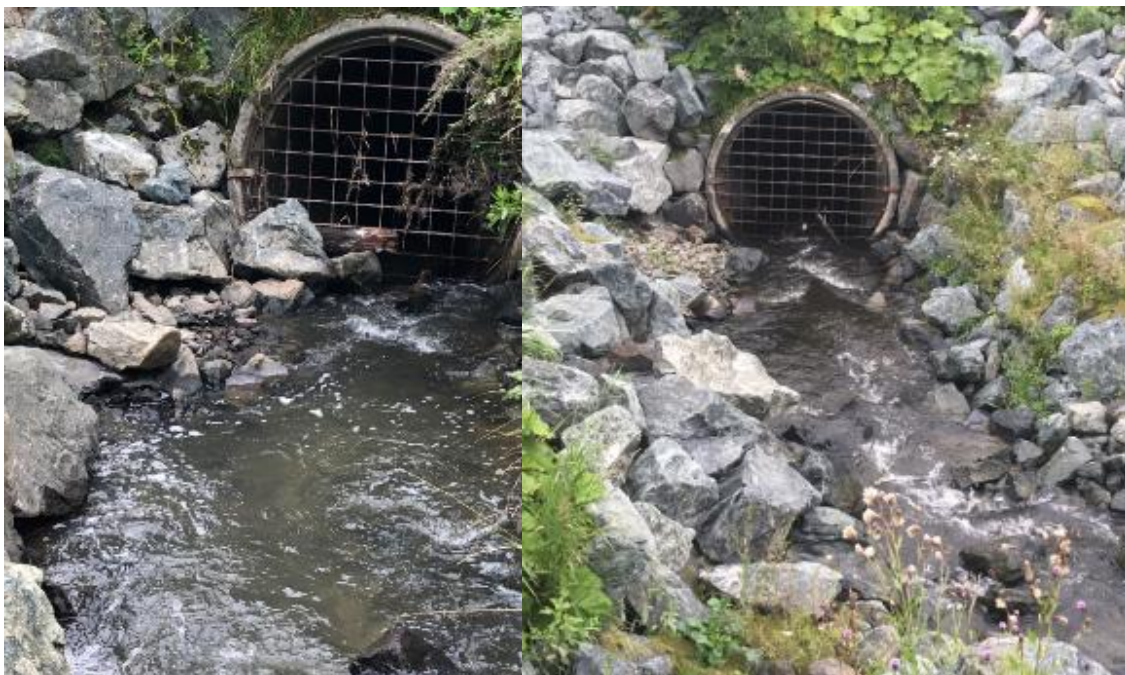
Figur 27. Nedre jernbanekrysning i Langbekken stopper gytefisk som følge av for små åpninger i rista. Dette problemet har vært kjent i lang tid uten at tiltak er gjennomført. Fotografiene er fra 2019 (venstre bilde) og 2016 (høyre bilde). Foto: Morten André Bergan.

Tiltak Langbekken: Langbekken må få gjenopprettet frie vandringsveier for gytefisk ved nederste jernbanekulvert (**figur 27**). Rista i kulverten, med for liten lysåpning går også lett tett, og er avhengig av manuell rensing flere ganger i året for å være åpne. Ressurserpersoner lokalt har stått for denne rensningen foran hver gyteperiode, uten at dette har hjulpet på situasjonen eller gitt oppgang. Rista foran kulverten under jernbanen må fjernes, og kulverten må optimalt sett byttes i henhold til gjeldende praksis for anadrome vassdrag med oppgang av laks og sjørret (se **avsnitt 8**). Dette tiltaket er foreslått i alle overvåkingsrapporter siden 2014, uten at noe så langt er foretatt med problemet. En grundig beskrivelse av problematikken er gitt i Bergan & Solem (2017), som kan være utgangspunkt for en oppfølging i kjølvannet av tiltaksplanen.

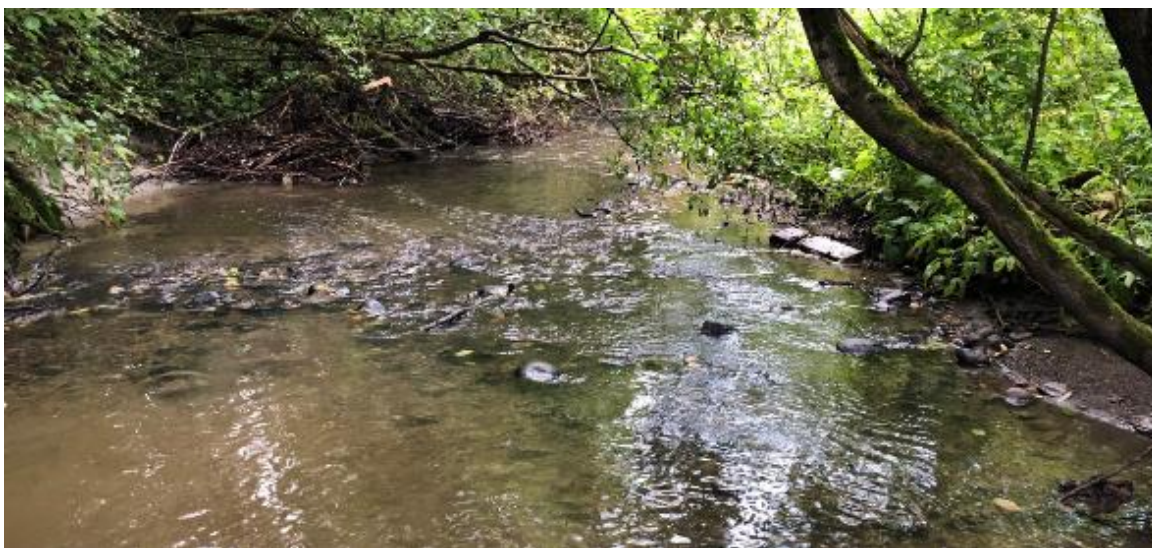
Figur 28. Øvre del av Langbekken er opprinnelige «hot-spots» for gyting av sjørret, men står uten produksjon, fordi gytefisken av sjørret fortsatt ikke klarer å vandre opp hit fra Gaula. Foto: Morten André Bergan.

Når dette problemet med endring eller fjerning av rista er løst, må det tilføres gytesubstrat på strekninger oppstrøms kulverten. Gyteområder er fraværende i nedre del av Langbekken grunnet langvarig nedslamming fra landbruket i kombinasjon med utelukkende bruk av grov sprengstein til erosjonssikring av jernbaneverket i nyere tid. Videre vil man også få svar på om sjørret kan passere jernbanekulvert nummer to når man har fått kulvert nummer en passerbar for gytefisk. Som for nabovassdraget Ratbekken vil det være avgjørende for sjørret å nå de øvre anadrome strekningene i Langbekken, som har de best egnede vann- og habitatkvaliteten i dag for høy ungfiskproduksjon. Dette er arealer som står helt uten produksjon av sjørret i dag.

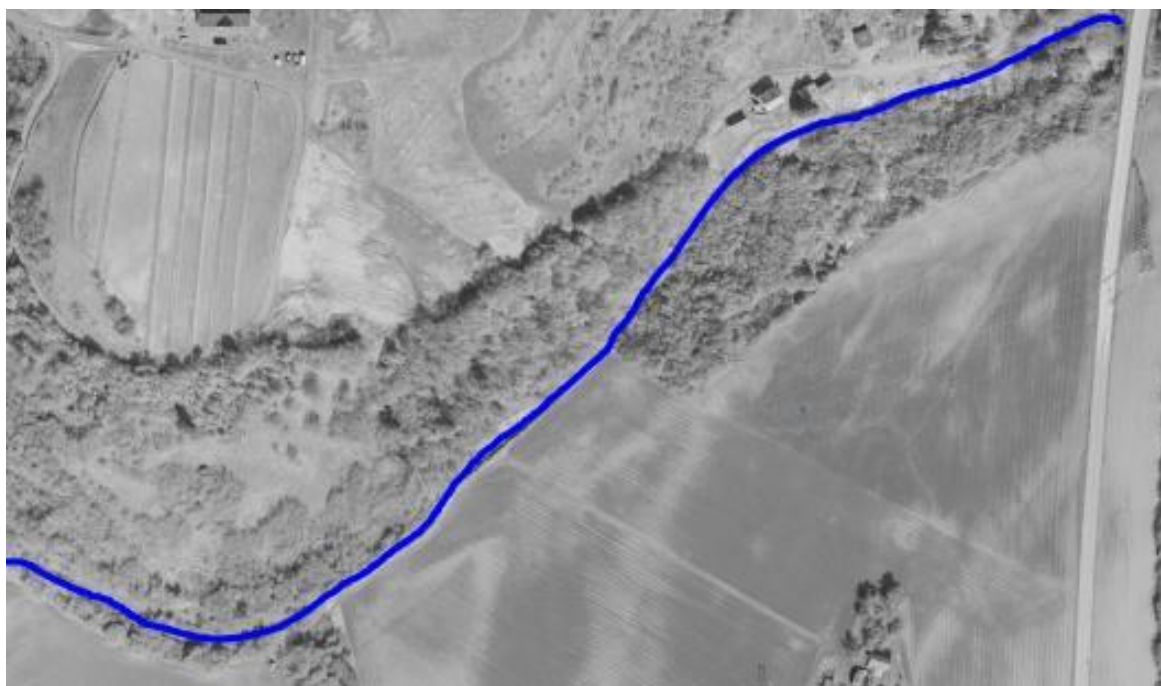
Figur 29. Stort handlingsrom for fullskala naturlig restaurering av Varmubekken på bekkestrekninger oppstrøms fylkesvei 735 og opp mot Statsråd Nissens veg. Flyfoto fra 1998. Bekkeløpet er tilsvarende i 2020 på dette partiet. Kilde: www.kart.finn.no.

Tiltak: Den nye kulverten under Fylkesvei 735 må saneres og byttes til gjeldende praksis for anadrome vassdrag med oppgang av laks og sjørret (se **avsnitt 8**). Løsninger med rister som går tett eller andre vandringshindrende installasjoner assosiert med kulverten må fjernes. På de om lag 600 meter bekkestrekninger som er kanalisert og utgrunnet oppstrøms fylkesveien (**figur 29**), foreslås en fullskala restaurering av bekkeløpet til mer naturlike forhold.

Handlingsrommet rundt bekkeløpet er relativt stort på enkelte bekkepartier, der er ikke vil beslaglegges særlig dyrkamark eller andre samfunnsmessig betydningsfulle arealer ved restaureringen. Adkomst med anleggsmaskiner, personell, og utstyr synes svært god. Dette tiltaket omfatter tilbakeføring av elvesvinger og etablering av dypere kulper (≥ 1 meter dyp) med forslagsvis 20 meters mellomrom, som avbrytes av og forbindes med strykstrekninger tilrettelagt for gyting. Tiltaket gjennomføres med utstrakt bruk av naturlig elvestein i gyttestørrelser på strykstrekningene, og bruk av dødt trevirke og røtter langs bekkbredder og i kulper.

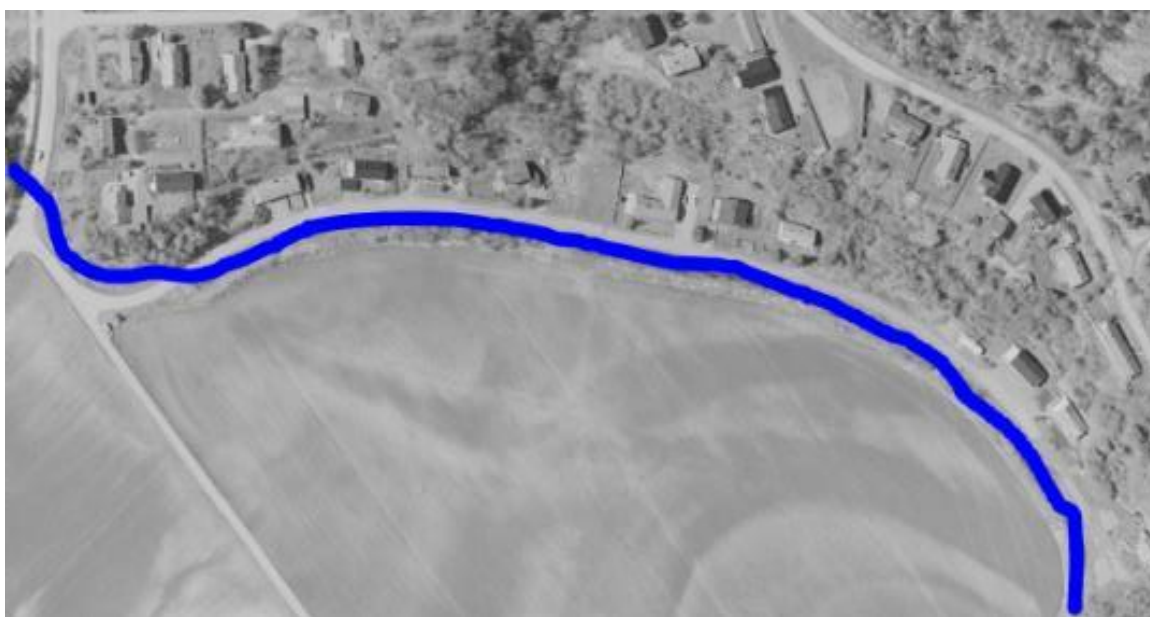
Figur 30. Varmbubekken på bekkestrekninger langs Statsråd Nissens veg opp mot Varmbuvegen. Kilde: www.kart.finn.no.

Langs Statsråd Nissens veg og opp mot Varmbuvegen (**figur 30**) foreslås det tilførsel av gyte-substrat, der det også med fordel bør anlegges minst fire større kulper/dypområder. Kulper anlegges da på motsatt side av vei, det vil si mot dyrkamarka. Det er avdekket kloakklekkasjer og utslipp fra boligbebyggelse til Ratbekken, men vi er ikke kjent om dette er utbedret. Kloakk og sanitært avløp med utløp til bekken forutsettes kartlagt og sanert av Melhus kommune i forbindelse med restaureringstiltakene. Ved begge tiltaksområdene legges det til rette for reetablering av en velutviklet kantvegetasjon (se **avsnitt 7**).

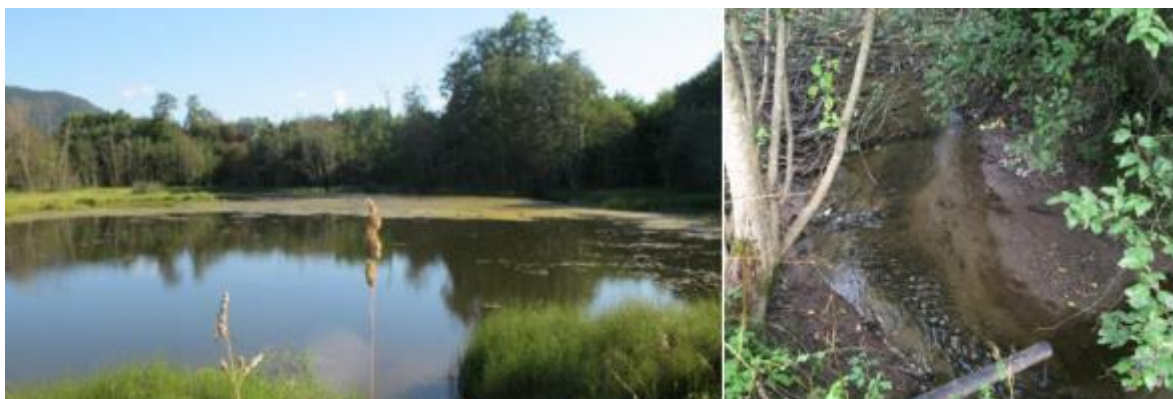
Figur 31. Svamparen (venstre bilde) og Moabekken (høyre bilde). Foto: Morten André Bergan.

Tiltak: Dette vassdragsystemet inkluderer både Svamparen og Moabekken, og krever betydelig restaurering. Potensialet er stort for mange naturelementer og biologi, og miljøgevinsten ved tiltak likeså. Svamparen med Moabekken er en viktig naturtype for Gaula og nedre Melhus, og tiltak må iverksettes for å både ivareta og bedre vannmiljøet. Dette er også foreslått av Davidsen mfl. (2013) og Mjelde mfl. (2014), men da med noe mindre fokus på kvalitetselementet fisk, og mer rette mot naturtypen og rødlistede arter. Ved tiltak, restaurering eller andre aktiviteter med hensikt til å bedre vannmiljø og habitat i Svamparen, må derfor også Moabekken og sjørret hensyntas i dette arbeidet. Moabekkens viktigste funksjon er gyting for sjørret, og bekken bør styrkes vesentlig med hensyn til dette. Kvaliteten på bekkeløpet må derfor forbedres. Videre bør det reetableres dypere kulper som har blitt grunnet ut som følge av gamle utrettinger og landbruksrelaterte formål. Det er uklart, men høyst tvilsomt, om sjørret har mulighet til å vandre opp til Svamparen i dag. Oppvandringsruten er via det som i dag er en grøft, delvis helt gjengrodd og med kryssende grusvei og kulvert (Bergan & Solem 2016). Frie vandringsveier fra Gaula opp til Svamparen bør vektlegges ved et restaureringsarbeid i vassdraget. Bergan & Solem (2016) konkluderer med at kunnskapsgrunnlaget for Moabekken med hensyn til fisk er lite, og det er etter det vi kjenner til, ikke gjennomført nye undersøkelser etter 2015.

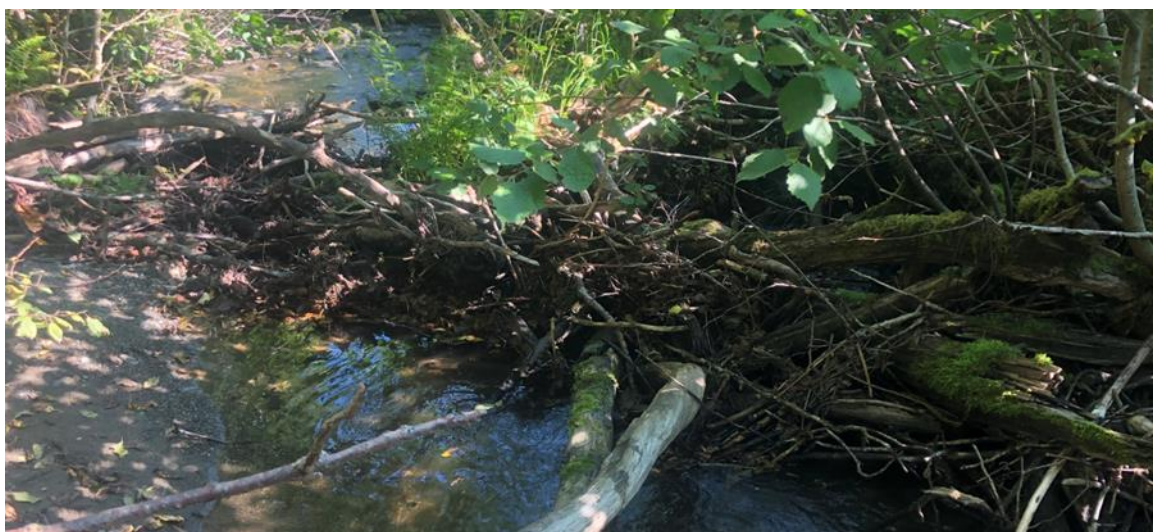
Figur 32. Stjørdalsbekken er en sjeldent intakt sidebekk til Gaula, men var i 2019 gått tett av store mengder avkapp fra ovenforliggende skogsbruk/hogst/dumping av trevirke. Denne forsøpningen kan stenge vandringsveier for fisk på sikt, og føre til at viktige gyteområder med naturtilstand går tapt for sjørret. Foto: Morten André Bergan.

Tiltak: Under problemkartlegging i Stjørdalsbekken i 2019 ble det avdekket tetting av bekkeløpet, knyttet til ansamlinger av dødt trevirke (**figur 32**, nederst). Problemene ble vurdert som menneskeskapt, forårsaket av dumping av trær, kvist og avkapp av vegetasjon fra områder oppstrøms. Bekken var i 2019 i praksis avstengt på normal vannføring. Det ble observert og fanget årsyngel av ørret på bekkpartiener oppstrøms ved kvalitativt elfiske, noe som indikerer at denne tettingen ikke har eksistert lenge. Tiltaket i Stjørdalsbekken vil være å rydde bort denne demningen av trevirke, for å unngå at viktige gyte- og oppvekstområder på strekninger oppstrøms ikke blir tapt for laks og sjørret på sikt. Mer en halvparten av naturlig anadrom strekning, og det avsnittet med best kvalitet og egnethet for gyting, kan gå tapt uten dette tiltaket. Stjørdalsbekken har utover dette en dominans av bekkpartier med svært god vann- og habitatkvalitet. Et viktig tiltaket i denne bekken vil derfor være å ivareta disse kvalitetene for fremtiden. Se også **figur 3** på side 10 i denne rapporten, som viser noe av Stjørdalsbakkens intakte vassdragskvaliteter.

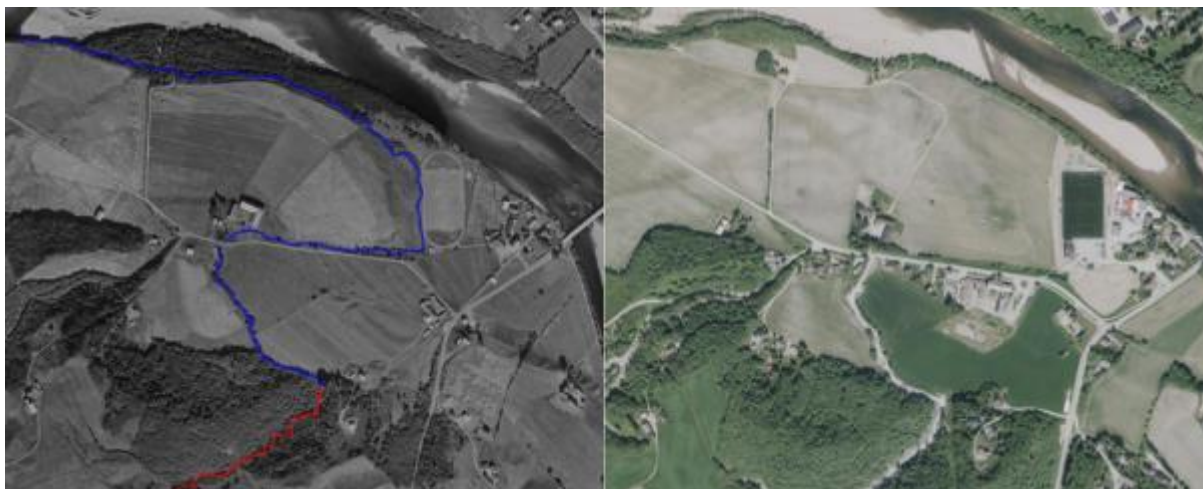
Figur 33. Flyfoto av området oppstrøms Kvålsbrua fra 1956 (venstre bilde) og 2016 (høyre bilde). Blå linje angir omtrentlig lokalisering av opprinnelig bekkeløp med anadrom strekning. Bekken er fjernet og lukket nedstrøms Kregnesvegen. Kilde: www.kart.finn.no.

Tiltak: Inngrepene og endringene i dette bekkesystemet er så vidt store i dag, med usikkerheter b.la. knyttet til sikker helårsvannføring og opprinnelig vannvei, slik at det ikke på nåværende tidspunkt foreslås tiltak for å gjenåpne og restaurere bekken per nå. Vurdering kan endre seg etter hvert som man får mer kunnskap om vannvei og helårsvannføring.

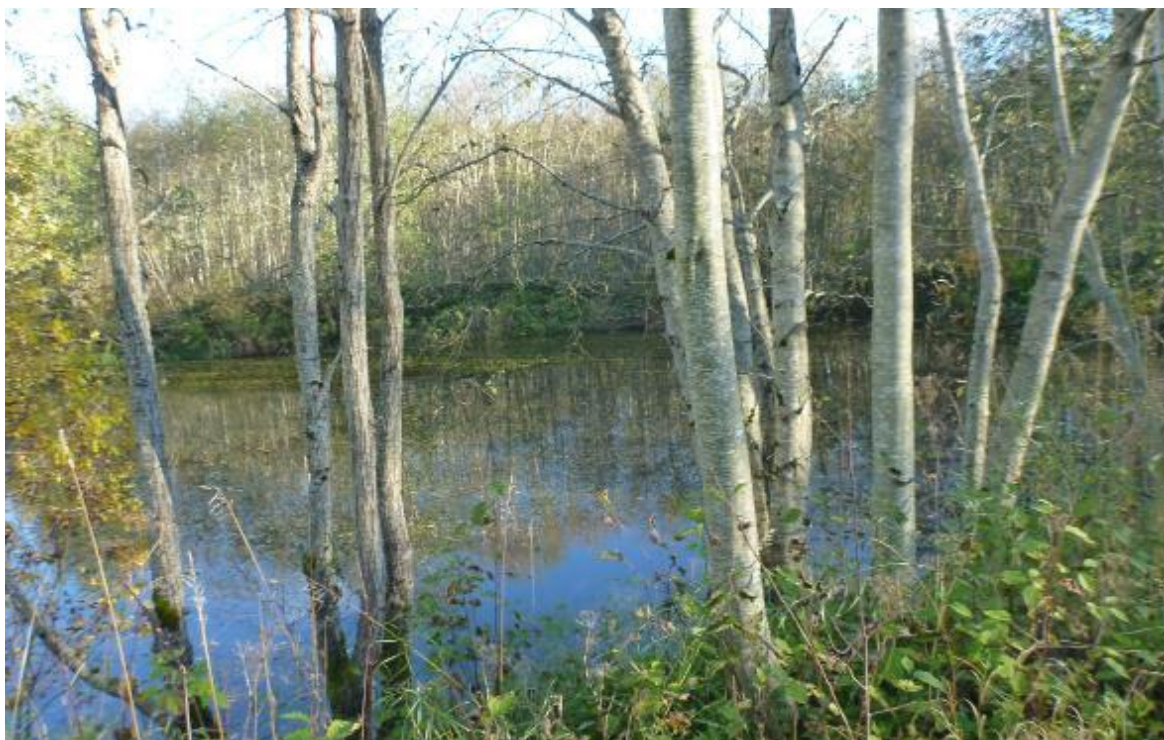
Figur 35. Lera drenerer ut i et dam- og våtmarkssystem som er vurdert å være bevaringsverdig. Foto: Morten André Bergan.

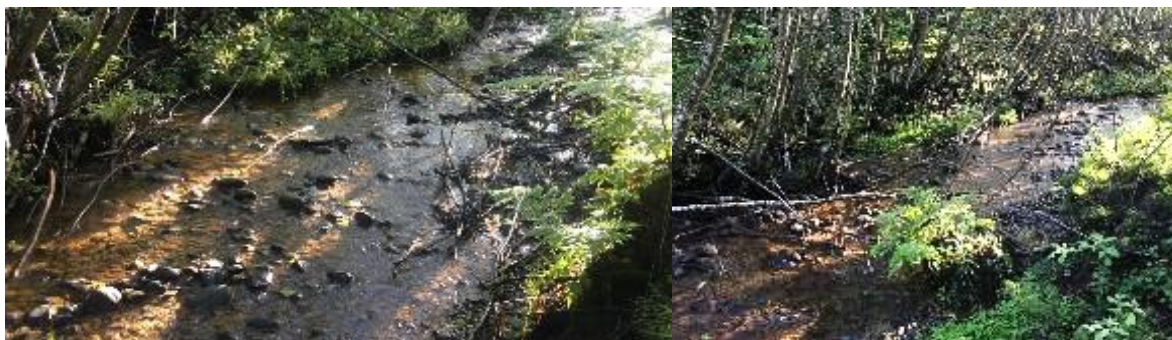
Figur 38. Urørte bekkestrekinger i «Berglökkjebekken» nedstrøms E6 avdekker at vassdraget har hatt svært god egnethet for sjørret, men er fisketomt i dag som følge av bekkelukkinger nedstrøms. Vannkvaliteten er dessuten svært dårlig. Foto: Morten André Bergan.

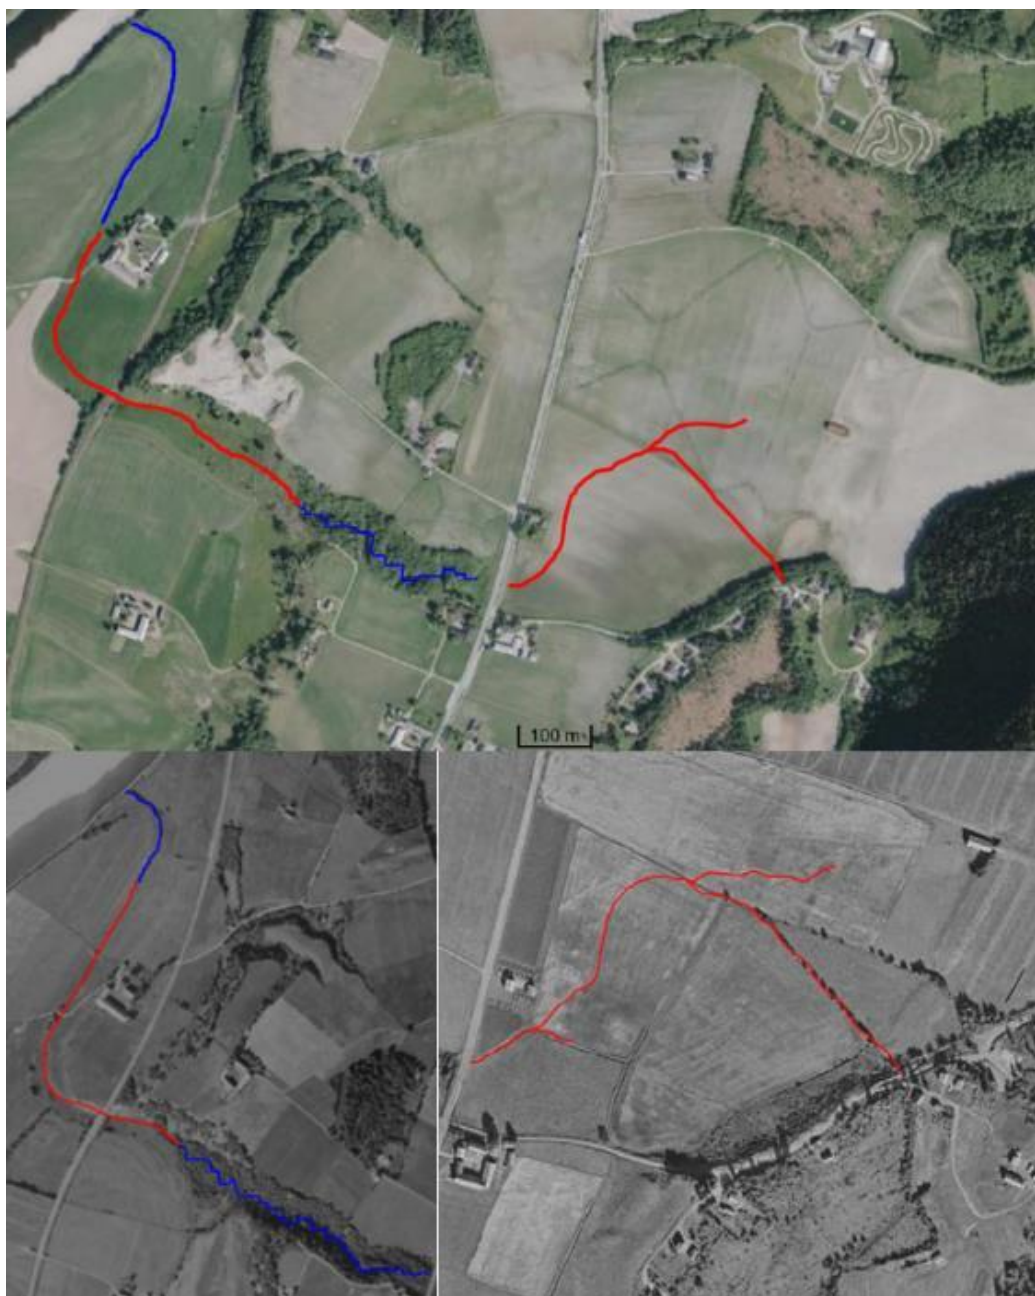
Figur 39. Flyfoto av Bergløkkjebekken fra 2016 (øverste bilde) og 1947 (to nederste bilder). De eldste bildene er fra strekningen nedstrøms (venstre bilde) og oppstrøms E6 (høyre bilde). Røde linjer indikerer lukkede mens blå linjer indikerer åpne bekkestrekninger. Kilde: www.kart.finn.no.

Tiltak: Det er fortrinnsvis strekninger nedstrøms E6 som bør få fokus i Bergløkkjebekken. Disse partiene må gjenåpnes og restaureres. Et tentativt forslag vil være gjenåpning og tilbakeføring av et mer naturlig bekkeløp nedstrøms E6 (**figur 39**), som sikrer fire vandringsveier opp til E6, og gyte- og oppvekstvilkår for sjørørret. Det vil også være fordelaktig å restaurere kanalisert, åpent bekkeløp i nedre del mer naturlig enn i dag. For at vassdraget skal ha livsvilkår for fisk, må trolig vannkvaliteten forbedres i tillegg. Dette innebærer vannprøveprøvetaking, identifisering av kilder og påfølgende sanering av utslippsproblematikk.

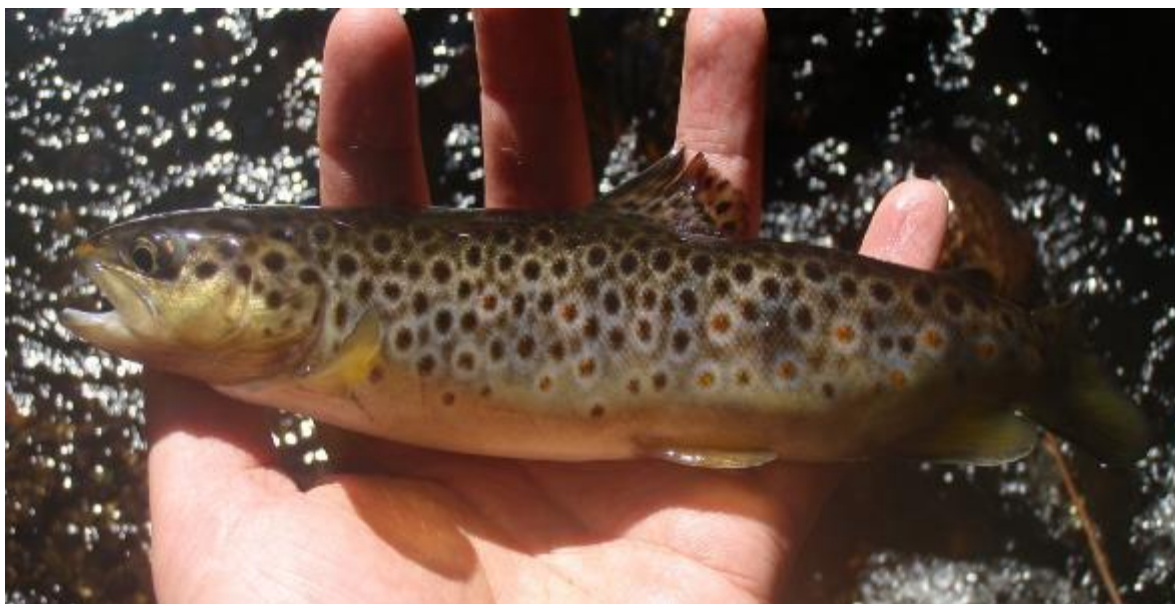
Figur 40. Storvassbekken har en liten bekkestasjonær ørretbestand oppstrøms E6, men sjøvandrende ørret kan ikke vandre opp til disse bekkepartiene på grunn av kulvert og bekkelukking under E6. Foto: Morten André Bergan.

Tiltak: Nedre del av Storvassbekken må kartlegges før eventuelle tiltak foreslås. Dersom det er egnede strekninger for utlegging av gytesubstrat, så vil dette være et prioritert tiltak på strekninger nedstrøms E6 (**figur 41**). Tettinger som følge av jernbanekrysning, beverdemning eller lignende må avdekkes og fjernes dersom de er til stede. For midtre og øvre del av Storvassbekken må alle tiltak i første omgang rette seg mot å gjenopprette vandringsveien forbi E6 og
