1830

NINA Rapport

Helhetlig tiltaksplan for nedre deler av Gaulavassdraget

Delplan for utvalgte sidevassdrag og tilløpsbekker mellom Støren og Gaulosen

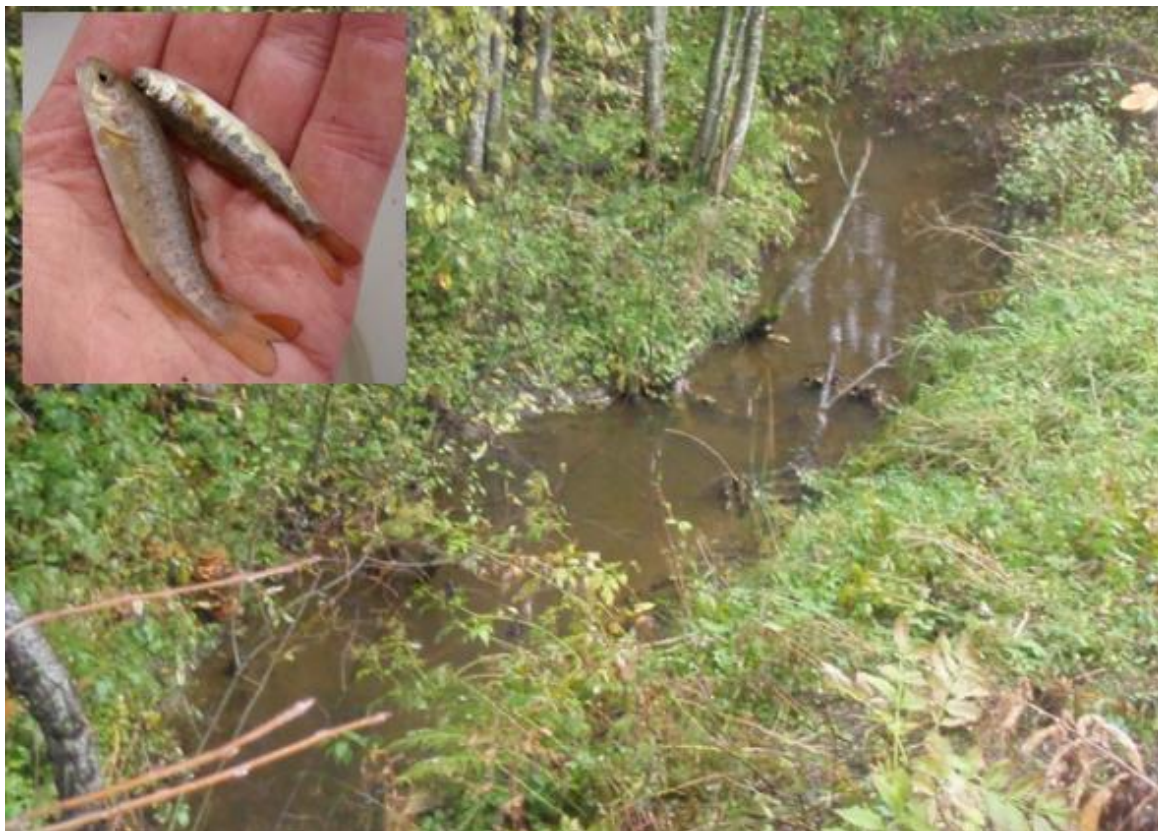
Figur 41. Storvassbekken har oppgang av laks og sjørret på strekningen nedstrøms E6. Foto: Morten André Bergan.

Tiltak: Nedre del av Storvassbekken må kartlegges før eventuelle tiltak foreslås. Dersom det er egnede strekninger for utlegging av gytesubstrat, så vil dette være et prioritert tiltak på strekninger nedstrøms E6 (**figur 41**). Tettinger som følge av jernbanekrysning, beverdemning eller lignende må avdekkes og fjernes dersom de er til stede. For midtre og øvre del av Storvassbekken må alle tiltak i første omgang rette seg mot å gjenopprette vandringsveien forbi E6 og

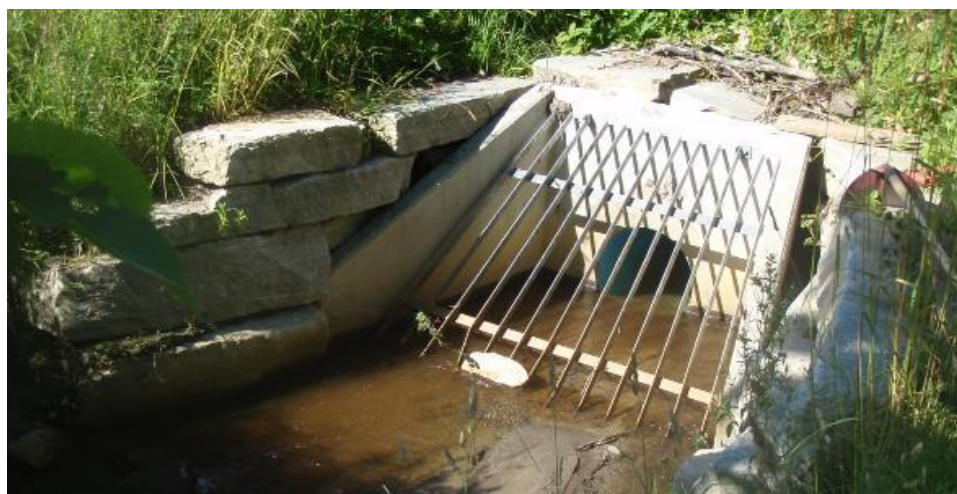
Figur 42. Kulvertinngang for bekkelukking og krysning under Lyngenveien i Storvassbekken. Foto: Morten André Bergan.

Lyngenveien (**figur 42**). Rød fargekode (stengt for fiskeoppgang) med prioriteringsnummer 2 (må gjennomføres tiltak) er fastsatt for veikulverten under E6 (Bergan 2015b) tidligere. Dersom dette tiltaket gjennomføres, kan man suksessivt fjerne eller utbedre andre mindre inngrep oppstrøms. Det er kulverter som stopper eller hindrer oppvandring under Lyngenveien og Stor-Tronds vei (Bergan 2011). I tillegg er det gjennomført bekkelukking i forbindelse med etablering av boligfelt (**figur 43**).

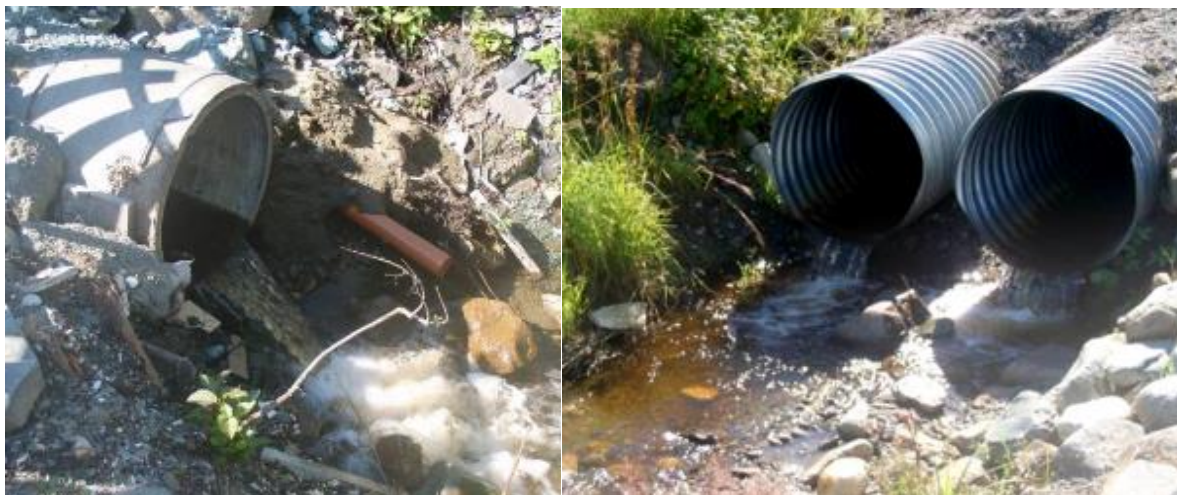
Figur 43. Kulverter i Storrassbekken ved Svingen, Lundamo skole og barnehage (venstre bilde) og Ringvegen (høyre bilde). Foto: Morten André Bergan.

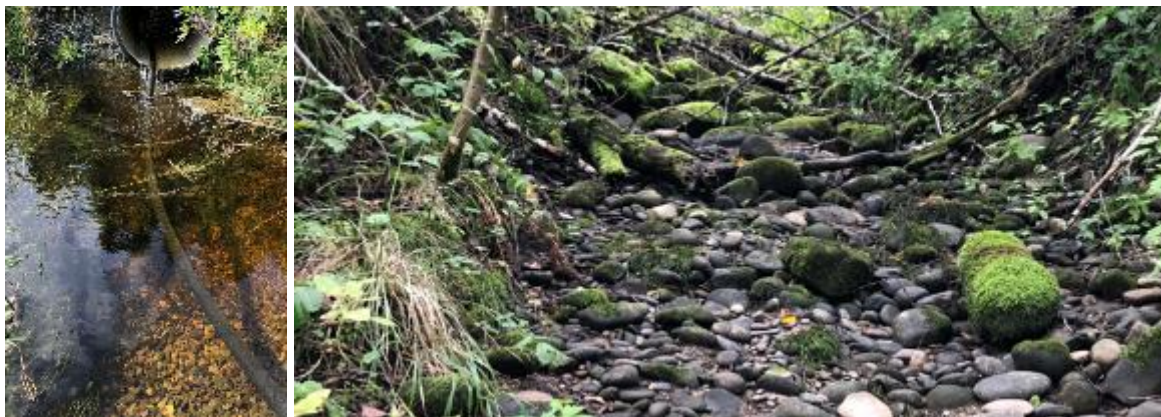
Fra disse dammene og ned mot munning til Gaula avtok bekkens vannmengde umiddelbart før bekkeløpet gikk helt tørt i 2018 (Bergan & Solem (2019) (**figur 44**). Før munningen til Gaula går Floksa i kulvert under en traktorvei, og kulverten er utført i en delvis ødelagt stikkrenne, som er plassert et stykke opp i elveforbygninga (**figur 45**). Gaula må ha relativt stor flomvannføring for at det skal være mulig for sjørret å vandre opp i bekken, gitt at bekkeløpet hadde hatt vann.

Figur 44. Hvor blir det av vannet i Floksa? Ukjent av hvilken grunn forsvant bekkevannet før det nådde fram til Gaula i 2018. Foto: Morten André Bergan.

Tiltak: For Floksa vil det være tiltak rettet mot å få sjørreten opp i vassdraget igjen, og sikre frie vandringsveier opp til Grinnisvegen. Floksa må undersøkes med tanke på hvor vannet tar veien på vei ned mot samløp med Gaula, for deretter å få senket munningsområdet for bekken til Gaula i elveforbygningen. Dette innebærer bytte av kulvert. Dette innebærer også at belastninger (vannkjemisk) fra hønsegård og avsperringer av vassdraget i dette området bør avbøtes og saneres. Med de så vidt omfattende problemstillingene og lite kunnskap om vassdraget, så er det vanskelig å foreslå gode tiltak i nedre del av Floksa. Vi er ikke kjent med hvor det blir av vatnet i Floksa på vei ned mot samløp Gaula. Det er mulig vannet enten siver gradvis ut i grunnen fra dammene/sumpområdet langs forbygd strekning og i det avstengte flomløpet, eller at det foreligger et privat vannuttak som ikke ble oppdaget under feltbefaringen av Bergan & Solem (2019). Derfor påpeker Bergan & Solem (2019) at Floksa bør følges opp med hensyn til de avdekkede problemstillingene i vassdraget, men også ut fra at Floksa er planlagt omlagt i forbindelse med ny E6 på strekningen Røskaft-Skjerdingsstad (www.vegvesen.no). Veien kan berøre en verneverdig naturtype som ingen har avdekket hittil, og påvirke sjeldne og rødlistede arter, uten man per i dag er klar over at området har eller har hatt slike kvaliteter.

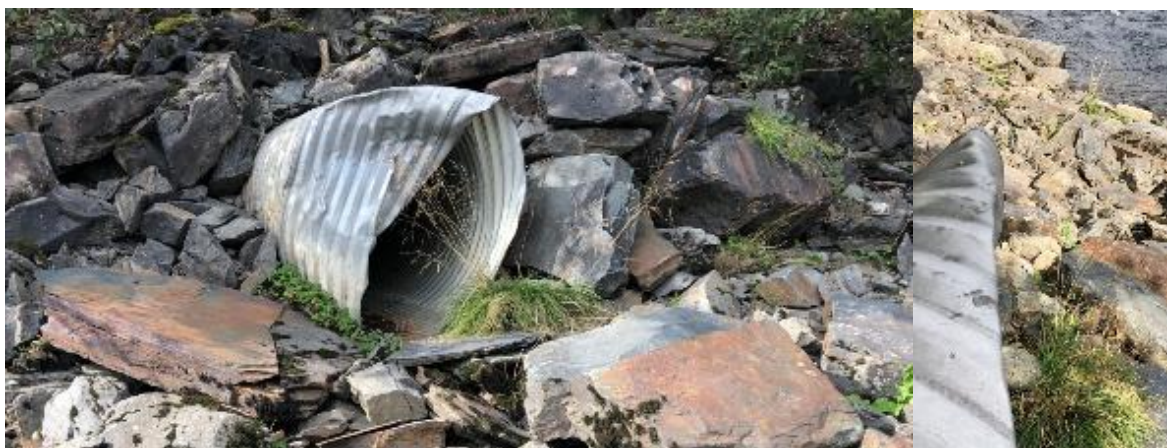
Figur 45. En flomskadd kulvert i Floksa før utløp til Gaula ligger høyt oppe i forbygninga. Foto: Morten André Bergan.

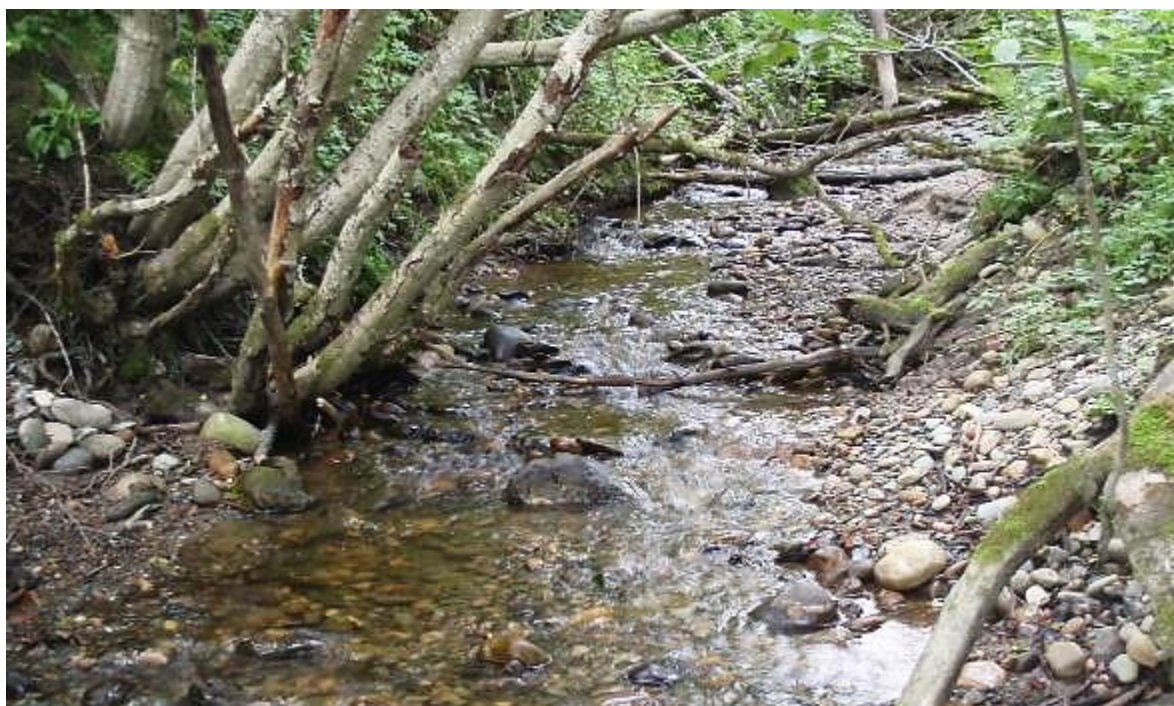
Figur 49. Det viktigste tiltaket i Grinnibekken er å bevare dagens status. Foto fra 2010: Morten André Bergan.

Tiltak: Det viktigste tiltaket for Grinnibekken blir å bevare dagens status. Vassdraget har bevart de viktigste vassdragskvalitetene for å sikre livsvilkår for sjørret, inkludert gyting og oppvekst av ungfisk (**figur 49** og **figur 50**). Grinnibekken skal etter det vi er kjent med berøres av anlegg av ny E6 på strekningen Røskaft-Skjerdingsstad. Arbeidet må ivareta vassdragets viktighet for sjørret i Gaula. Grinnibekken krysser Grinnisvegen i en fiskeførende veikulvert (**figur 51**), men kulverten burde vært senket ytterligere og hatt større dimensjon (tilpasset bekkeløpet og vannføringer ved flom) for å fungere optimalt for vandrende ungfisk og gytefisk. Aktuelt tiltak vil være å bytte kulverten ut med en større kulvert som er senket ned, slik at bekkebunnen bevares og fall unngås.

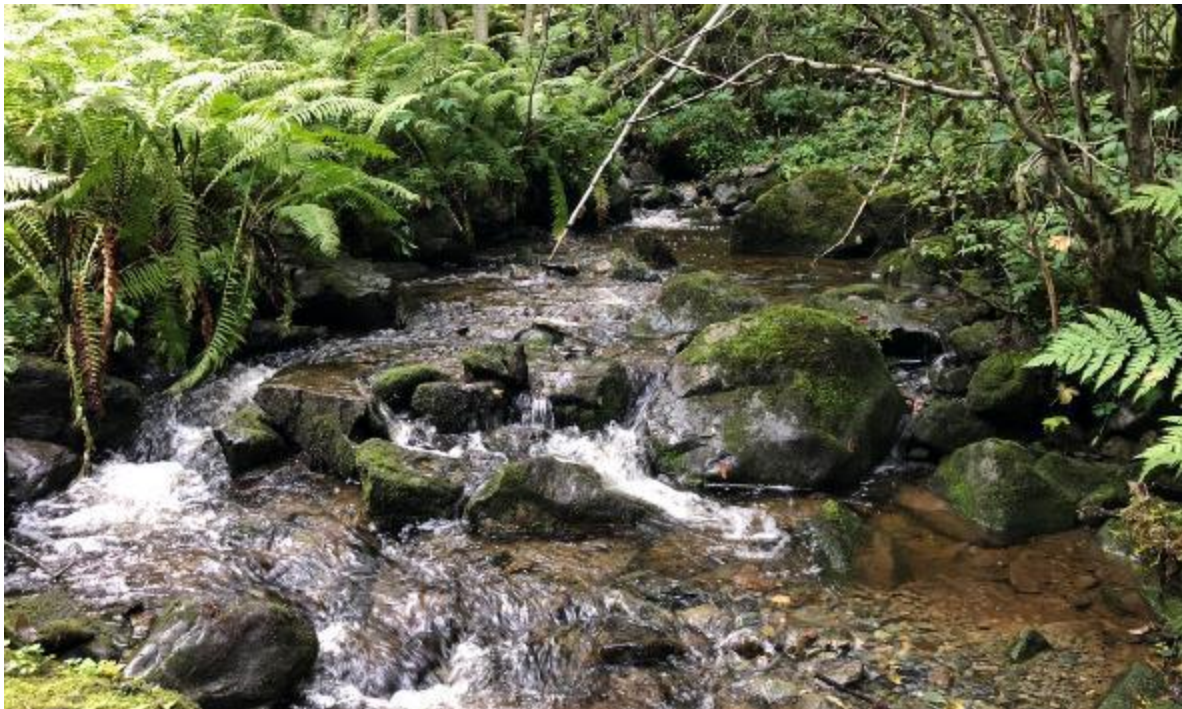
Figur 50. Grinnibekken har et uberørt preg med naturlig stor hydromorfologisk variasjon og en intakt kantvegetasjon helt inntil bekkeløpet. Foto: Morten André Bergan.

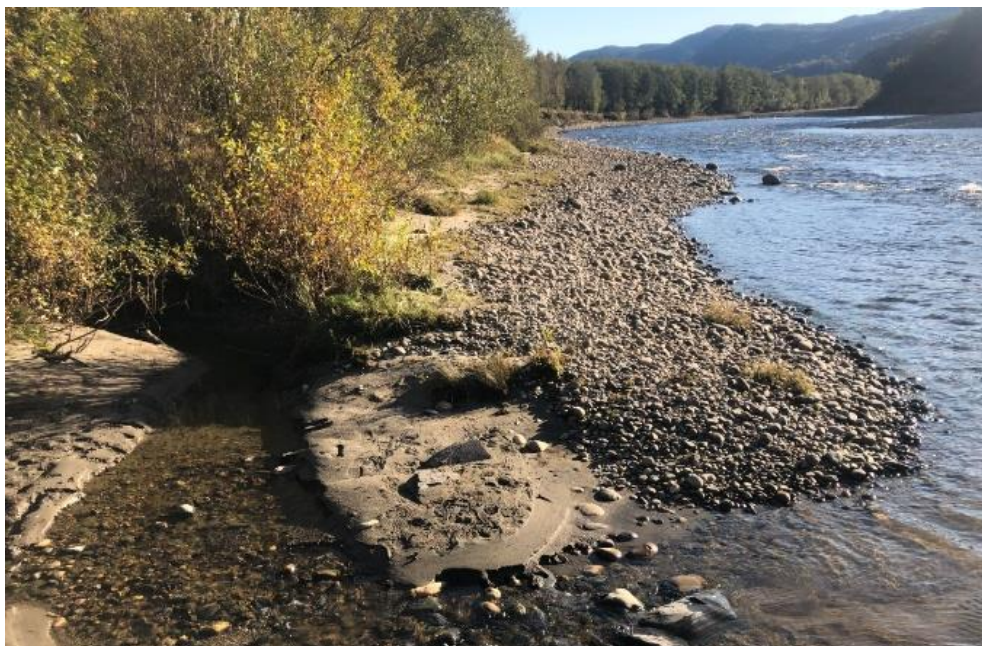
Figur 52. Munningsparti til Gaula for bekk oppstrøms Gaulfossen. Foto: Morten Andre Bergan.

Like oppstrøms Gaulfossen på Hovin, munner en liten navnløs bekk ut i Gaula (**figur 52**). Bekken ble befart første gang i 2019 (Bergan & Solem 2020). Bekken er udefinert og dårlig inntegnet i vanlige kart, vanskelig å oppdage på nyere flyfoto, og derfor lett å overse. Av eldre flyfoto ser man at nedre del av bekken utgjorde et sideløp i hovedelva ved normal vannføring i Gaula (**figur 53**), og hadde åpent, og noe meanderende bekkeløp på partier som i dag er utrettet eller lagt i bakken i forbindelse med vei og dyrkamark.

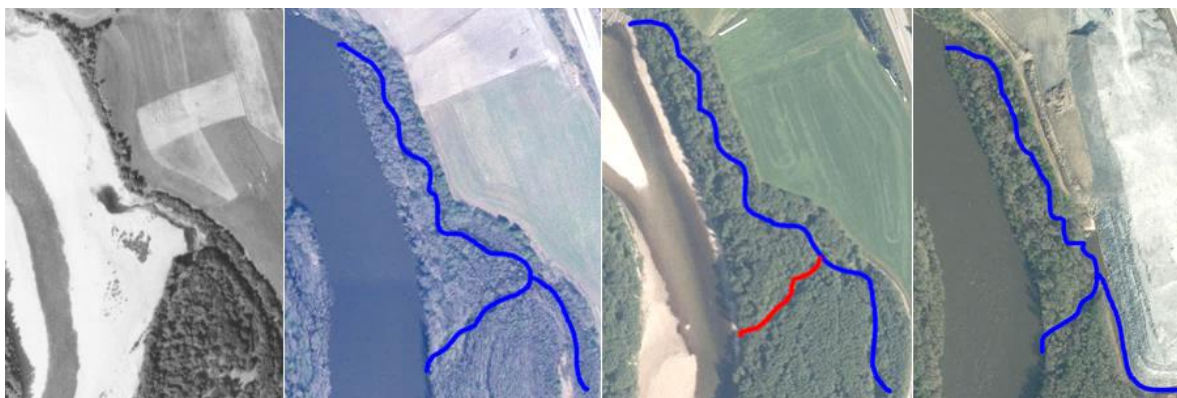
Figur 56. Flyfotoserie over nedre del av bekken like oppstrøms Gaulfossen. Årstallene for flyfotoene er fra venstre mot høyre; 1947, 2006, 2014 og 2019. I 1947 og 2014 ble bildene tatt ved normalvannføring, mens bildene i 2006 og 2019 ble tatt under flom. Flyfoto: www.kart.finn.no.

Ut fra flyfoto kan det se ut som om nedre del av bekken mottar tilsig av vann fra Gaula (**figur 56**), via et flomløp, ved særskilt høy vannføring. Det bør gjøres en mulighetsstudie, med sikte på å lede vann fra Gaula inn i dette tidligere vanntilførte bekkeområde også på normal vannføring. Tentativ løsning kan være å grave ut en kanal i de allerede eksisterende flomløpene i området, som gjør at vann kommer inn på lavere vannstand enn stor flom. Dette vil gi kunne gi en revitalisering av bekkepartiene for fisk og øvrig biologisk mangfold, ved å gjenskape en «bekk i elva».

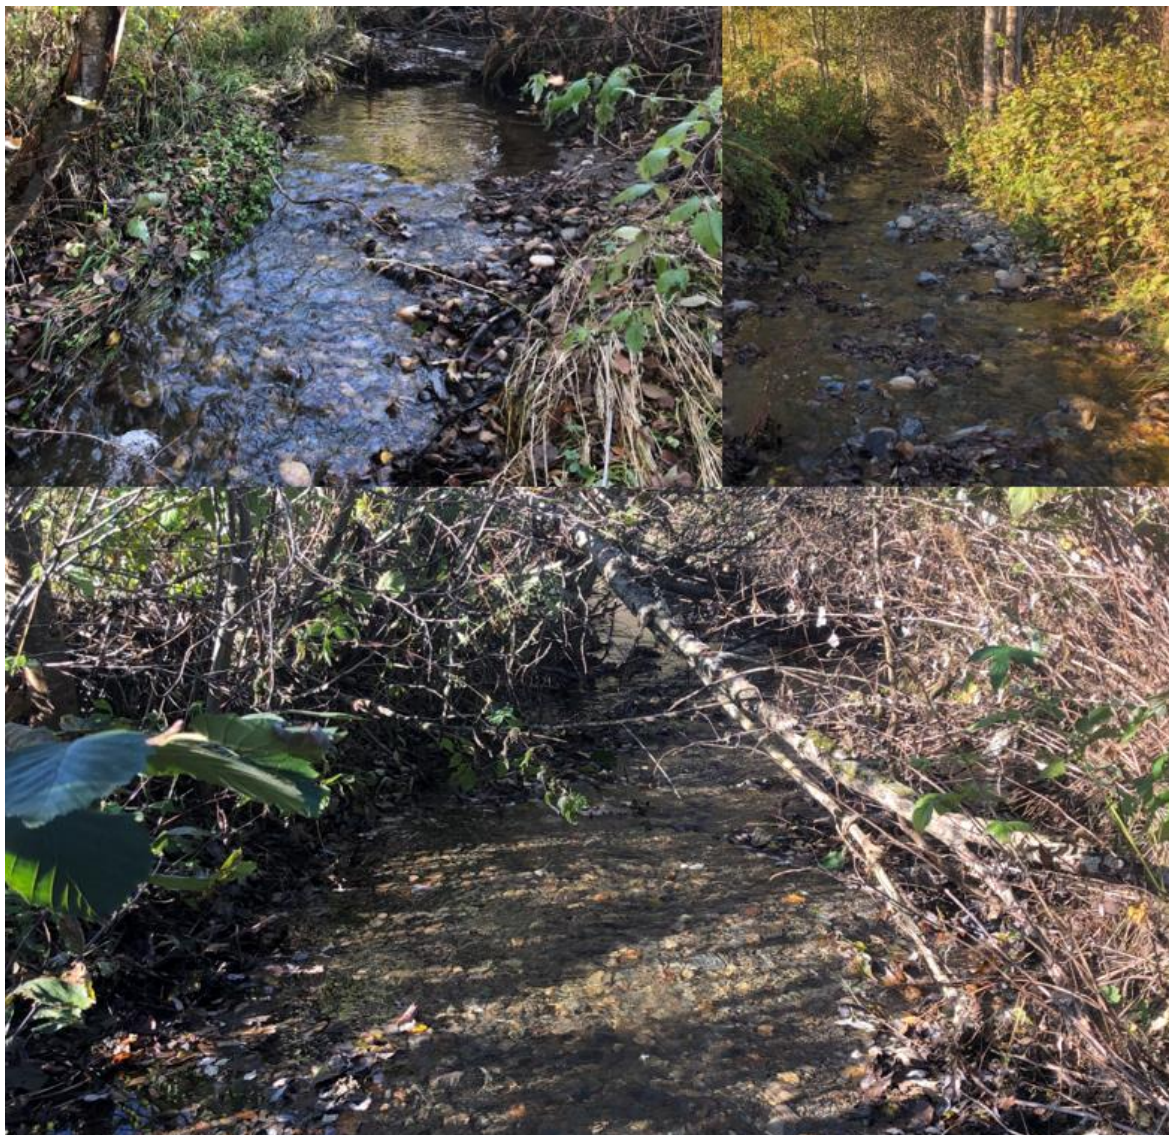
Figur 58. Strekninger oppstrøms E6 har naturlig elvestein og gode gytemuligheter for sjørørret, men er ikke tilgjengelig for fisk på vandring fra Gaula. Foto: Morten André Bergan

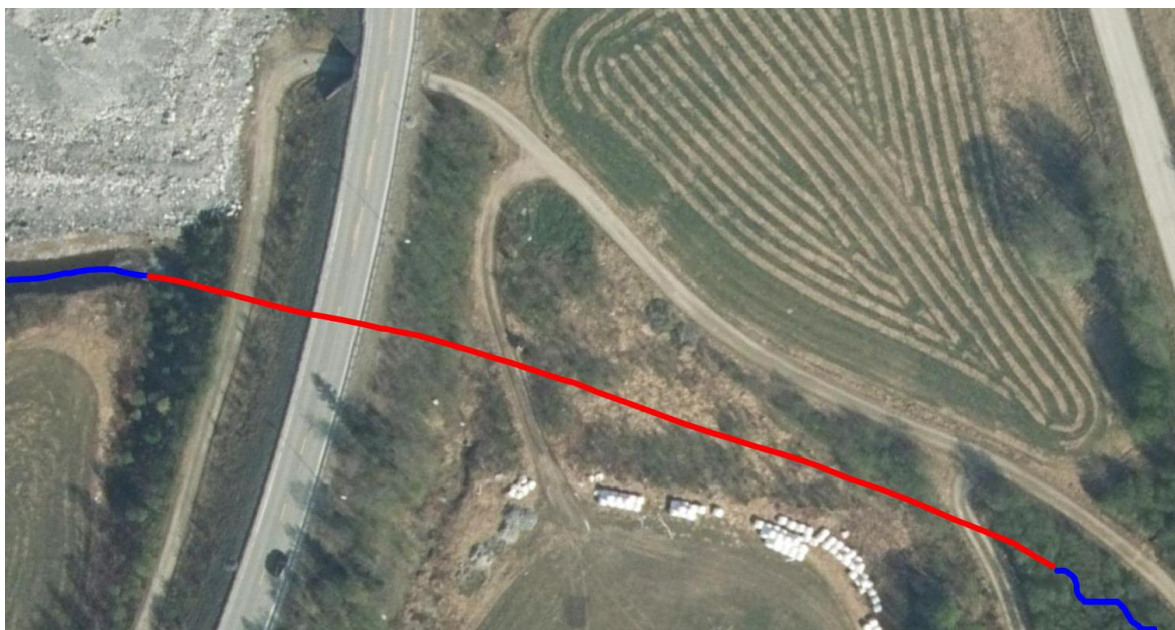
Figur 59. Lukket strekning i bekk like oppstrøms Gaulfossen. Flyfoto: www.kart.finn.no.

Optimalt sett bør det utredes løsninger for å gjenåpne bekkestrekninger som er avstengt på oppstrøms side av E6 (**figur 59**), med sikte på å føre sjøvandrende fisk opp til historisk viktige gyteområder. Lukket strekning er ikke oppdyrket eller anvendt til andre allmennviktige formål per i dag. Hvorvidt rørlagt strekning under E6 er vandringstoppende og knyttet til forhold ved selve kulverten, er ukjent, men må tas med i beregningene. Et kulvertbytte bør i så fall påregnes. Forslaget må inn i framtidige veiplaner og reguleringsplaner for området, slik at man kan iverksette tiltak i sammenheng med en eventuell ny veitbedring eller andre aktiviteter i området.

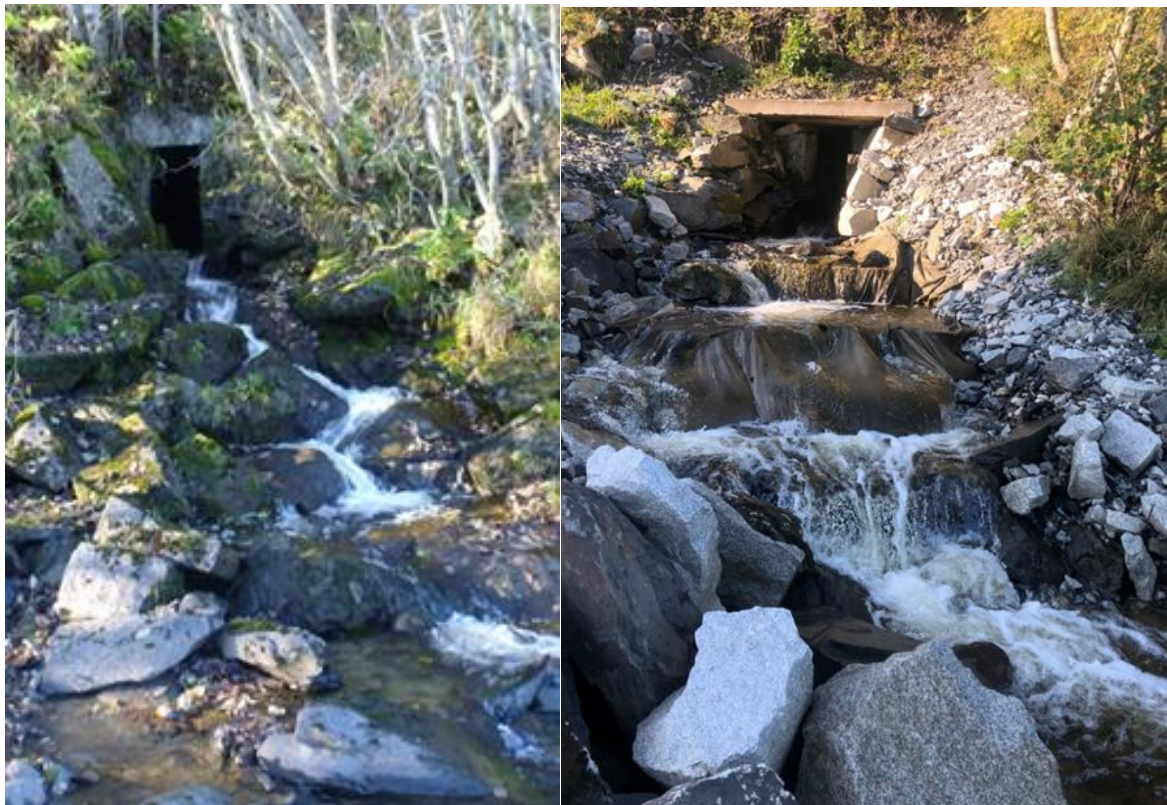
Etter det vi kjenner til er rista foran jernbanekulverten rutinemessig rengjort de siste tre årene, og dette tiltaket har vært knyttet til svak positiv utvikling i årsyngeltetthet (for 2017 og 2018). Det er også gjort forsøk på å bedre oppgangsmulighetene ved samløp med Gaula, som omtalt i Bergan & Solem (2019, 2020). Slik vi vurderer det, er ikke tiltaket foreløpig spesielt vellykket, og har enten i beste fall gjort oppgangsmulighetene uforandret, eller i verste fall verre. På lav vannføring kan vi ikke se at gytefisk er i stand til å forsere fisketrappa som er laget (**figur 61** og **62**). På høy vannføring i Gaula står elvevatnet gjerne opp mot eller over flere av de problematiske terskelkulpene, og fisken kan trolig passere (som skjer uavhengig av tiltaket- se sammenligning før og etter tiltak i **figur 61**). Bergan & Solem (2020) opplyser om stor gytefisk i Ørbekken ovenfor trappa høsten 2019, som da på nærmeste uforklarlig vis hadde greid å passere problemområdet, på et tidspunkt med gunstig vannføring i Gaula.

Figur 61. Forsøk på fiskepassasje i utløpsområdet til Ørbekken i Gaula. Bildene er fra før tiltak i 2014 (venstre bilde) og etter tiltak i 2019 (høyre bilde). Foto: Morten André Bergan.

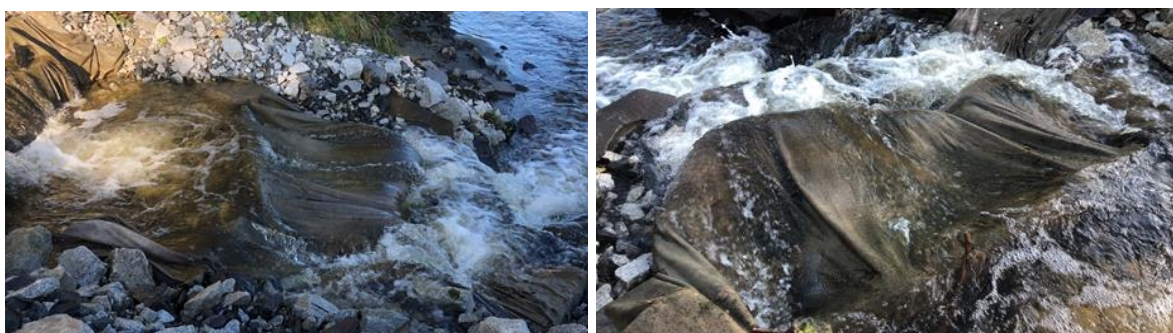
Figur 62. Blant annet hadde duken i bunn av tersklene/trappa løsnet, og sto som en vannfylt ballong på partiene der gytefisken skal passere på vei opp fra Gaula. Foto fra august 2019: Morten André Bergan.

Tiltak: Det anbefales å utbedre fisketrappa, for å sikre at det for flest mulig gytefisk i ulike størrelser har mulighet til å gå forbi problemområdet rundt munning/jernbane hvert år, og på ulike vannføringer i både Gaula og Ørbekken. Kulpene i trappesystemet bør være vesentlig større og dypere, og bør sikres mot flom og isgang i Gaula/Ørbekken. Bruk av duk må planlegges og prosjekteres bedre, slik at situasjonen i **figur 62** unngås. Det er store krefter i isgang og vannmasser fra Gaula på vårflo. Løsninger i betong vil trolig være det eneste som kan tåle slike påvirkninger over tid. Det vil trolig fortsatt være behov for jevnlig rensing av rista foran jernbanelinjen (Bergan & Solem 2017), som i alle tilfeller burde vært fjernet eller byttet til annen løsning.

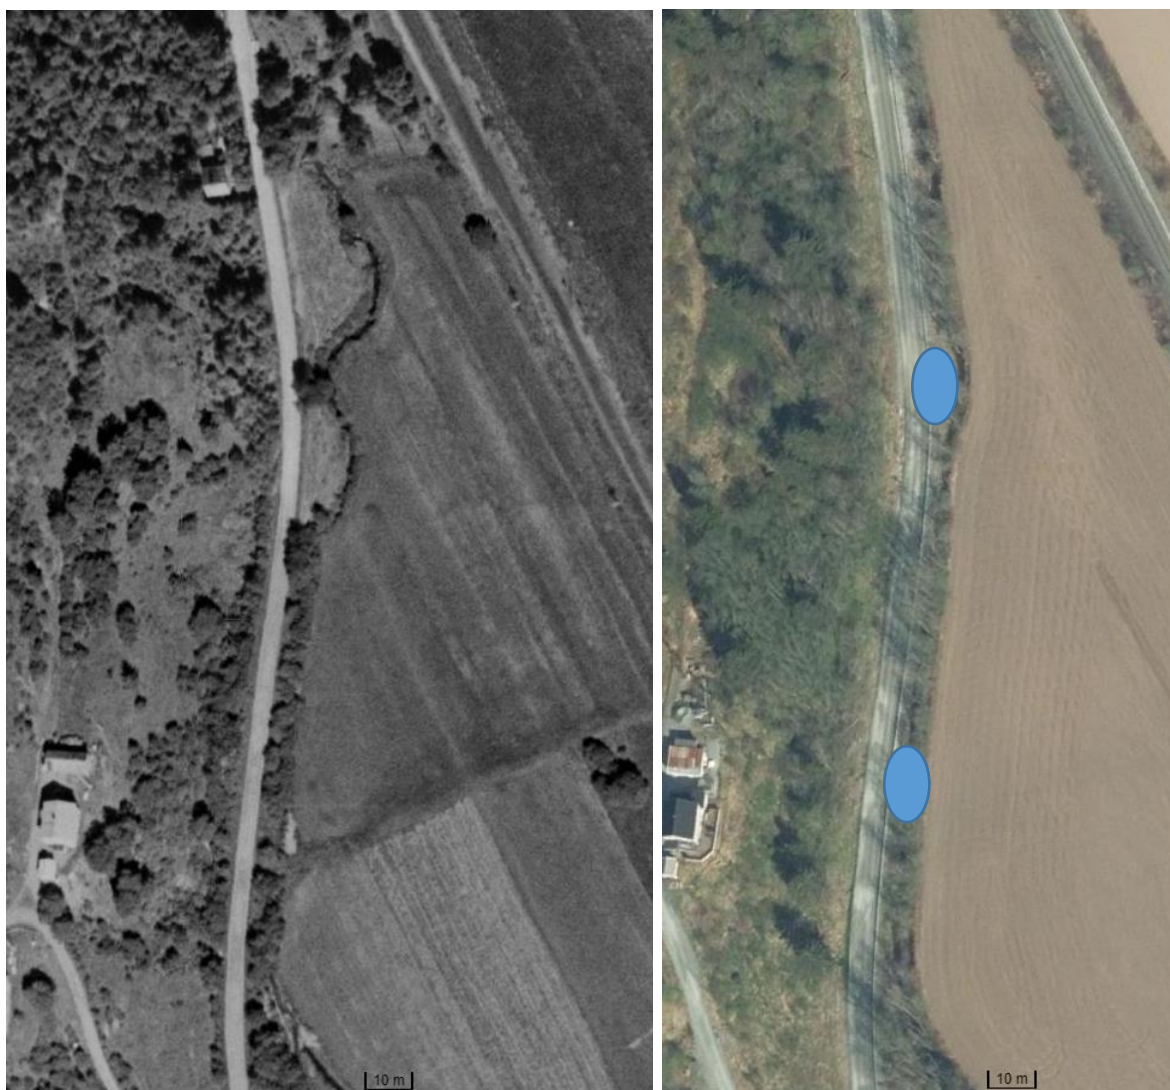
Oppstrøms jernbanelinja og parallelt med Krogstadveien, går Ørbekken utrettet og utgrunnet mellom dyrkamark og veien (**figur 63**). Dette er gamle inngrep. Bekken har fortsatt gjenværende gytesubstrat og noe intakt vassdragskvalitet på strekningen, men har underskudd på dypere områder og kulper. I dette elvepartiet bør det etableres en eller flere kulper med en vanddybde på om lag 1 meter ved lav vannføring, samt tilføres mer egnet gytesubstrat for sjørørret.

Figur 63. Partier oppstrøms jernbane i Ørbekken. Flyfotoene er fra 1956 (venstre bilde) og 2019 (høyre bilde). Blå sirkler er tentative forslag til etablering av små kulper og dypområder. Flyfoto: www.kart.finn.no.

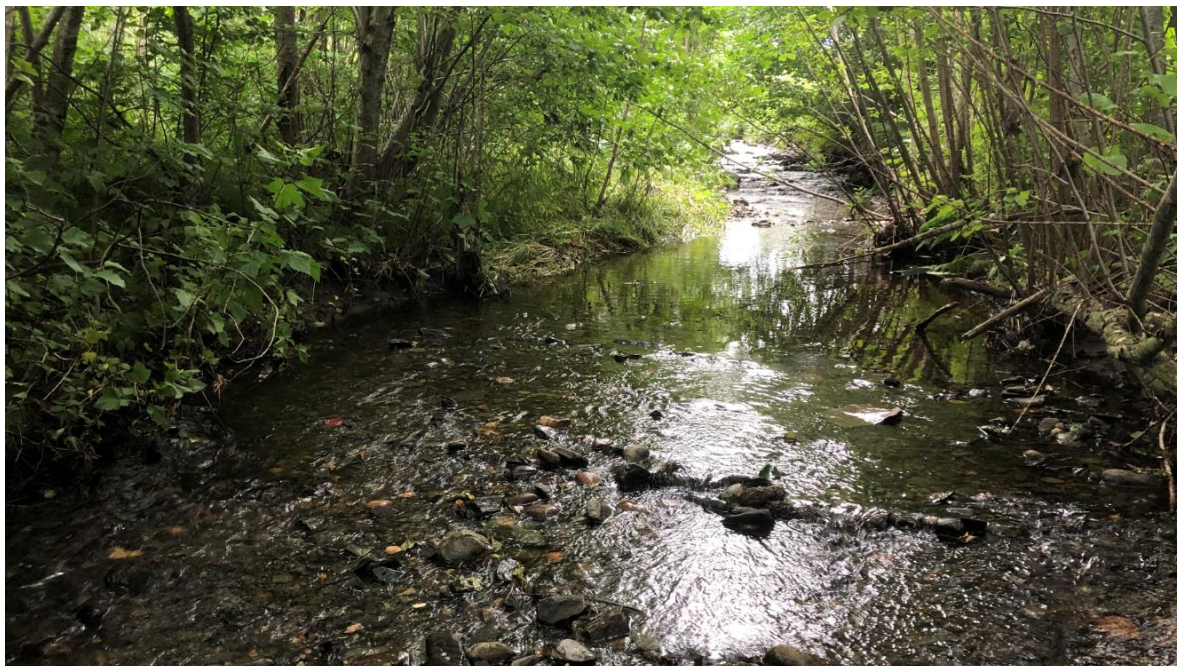
Gyllbekken ved Gyllan skal ut fra foreliggende planer bli sterkt berørt av ny E6. Vi har ikke detaljkunnskap om endringene som skal gjennomføres, men planene tolkes som en fullstendig omlegging av dagens bekkeløp, inkludert hittil urørte, naturlige bekkestrekninger (**figur 64**) og en svært viktig kulp i bekken (Bergan & Solem 2021). Gyllbekken er regelmessig overvåket siden 2013 (Solem & Bergan 2014) i overvåkingsprogrammet for sidevassdrag til Gaula, med de tidligste data fra 2008 (Bergan & Arnekleiv 2009). Bekken er både laks- og sjøørretførende, men domineres sterkt av ørret. Det er oppgang av stor sjøørret i Gyllbekken (**figur 65**). Ungfisktetthetene har variert stort (**figur 66**) mellom år, noe som er satt i sammenheng med vanskelig oppgangsforhold fra Gaula som følge av forbygning og veikulvert under dagens E6 (**figur 67**).

Figur 64. Lite påvirkede bekkestrekninger i Gyllbekken. Foto fra 2019: Morten André Bergan.

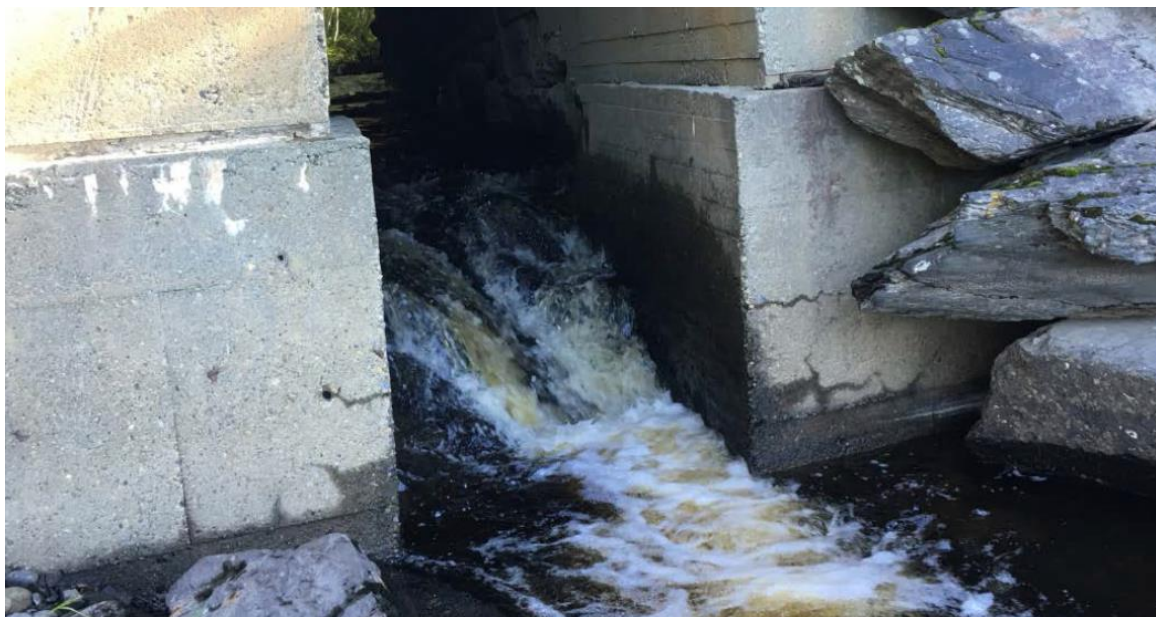
Figur 67. Stikkrenne under E6 i Gyllbekken. Da dette bildet ble tatt var vannstand og vannføring i Gaula (100-150 m³/s), det vil si på et nivå som gjør det mulig for sjørørret å vandre opp i bekken. Foto er hentet fra Bergan & Solem (2017).

Tiltak: Gyllbekken har vanskelig oppgangsforhold ved samløp Gaula, noe som ikke er naturtilstand, men skyldes omlegging av bekkeløpet over fjell, gjennom smal betong- stikkrenne under E6 og i elveforbygning før samløp. En fisketrapp i murt betong (for tåle isgang og vårfloem i Gaula) vil være et formålstjenlig tiltak for å løse oppgangsproblemet for fisk ved samløpet med Gaula. Vi har ikke detaljkunnskap om ny E6 sine planer for bekken, eller oversikt over graden av inngrep som vil berøre Gyllbekken eller hensyntagende som er planlagt for bekken. Det vil være spesielt viktig å hensynta Gyllbekken i arbeidet med ny E6, uansett berøringsgrad. Bruk av et oppdatert kunnskapsgrunnlag og naturhermende restaureringsteknikker i gjenoppsetting av bekkeløpet blir påkrevd for å møte miljøkrav og -mål for Gyllbekken. Prosjektering, planlegging og gjennomføring av restaureringsarbeidet må som et minimum være på nivå med arbeidet som er gjennomført i forbindelse med nylig rassikring i Møsta (Bergan & Solem 2020) av NVE.

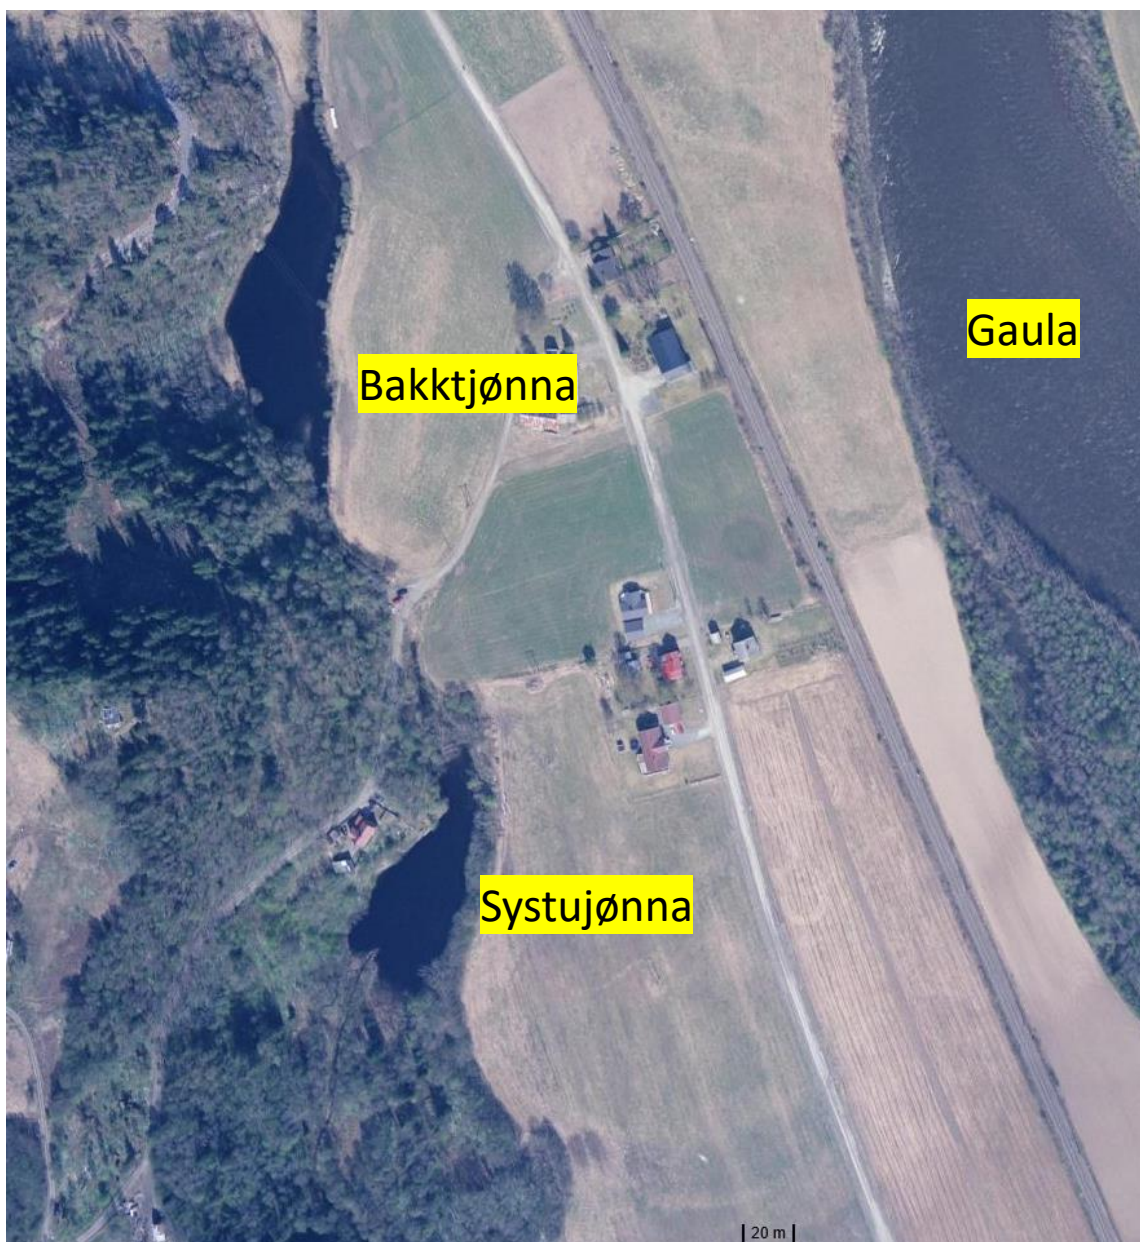
Figur 69. Systujønna og Bakktjønna i tilknytning til Krossbekken. Flyfoto: www.kart.finn.no.

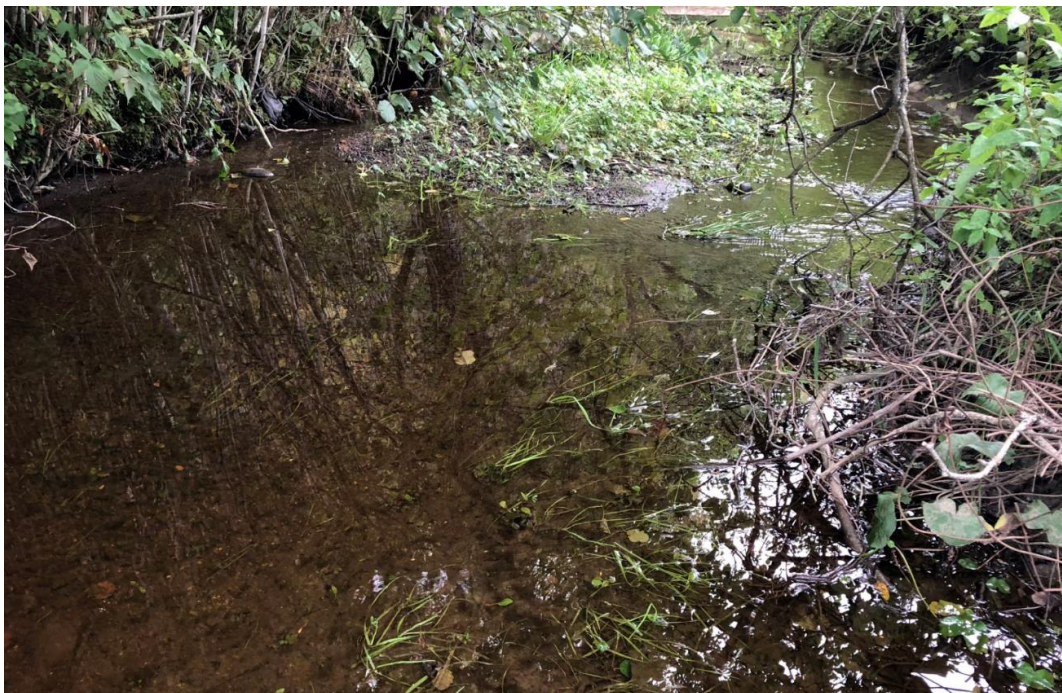
Figur 70. Krossbekken mellom Systutjønna og Bakktjønna hadde tallrike forekomster av trepigget stingsild, men ørret og laks var fraværende i systemet. Foto: Morten André Bergan.

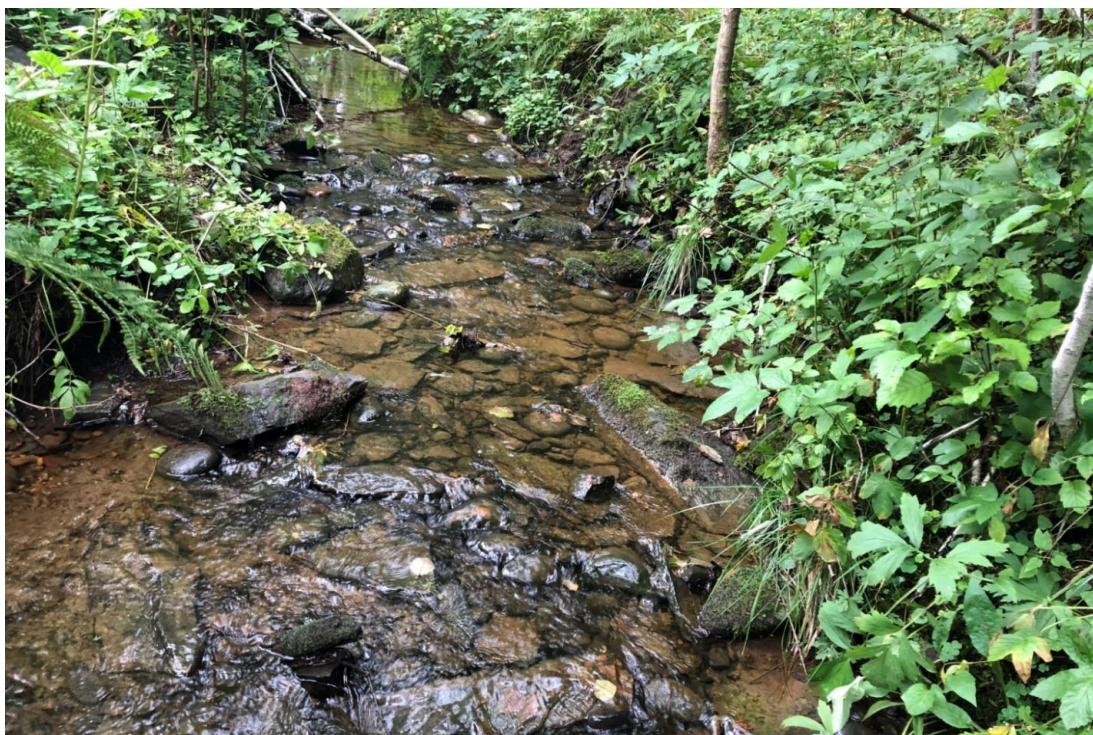
I tilløpsbekken til Systutjønna, undersøkte Bergan & Solem (2019) et godt stykke oppover bekken for å bedømme egnetheten for sjøørret. Denne bekken er halvannen til to meter bred, framstår med sikker helårsvannføring, og ble vurdert å ha egnede gyteområder for sjøørret (**figur 71**).

Figur 71. Tilløpsbekken til Systutjønna (øvre del av Krossbekken) har intakt vann- og habitatkvalitet. Foto: Morten André Bergan.

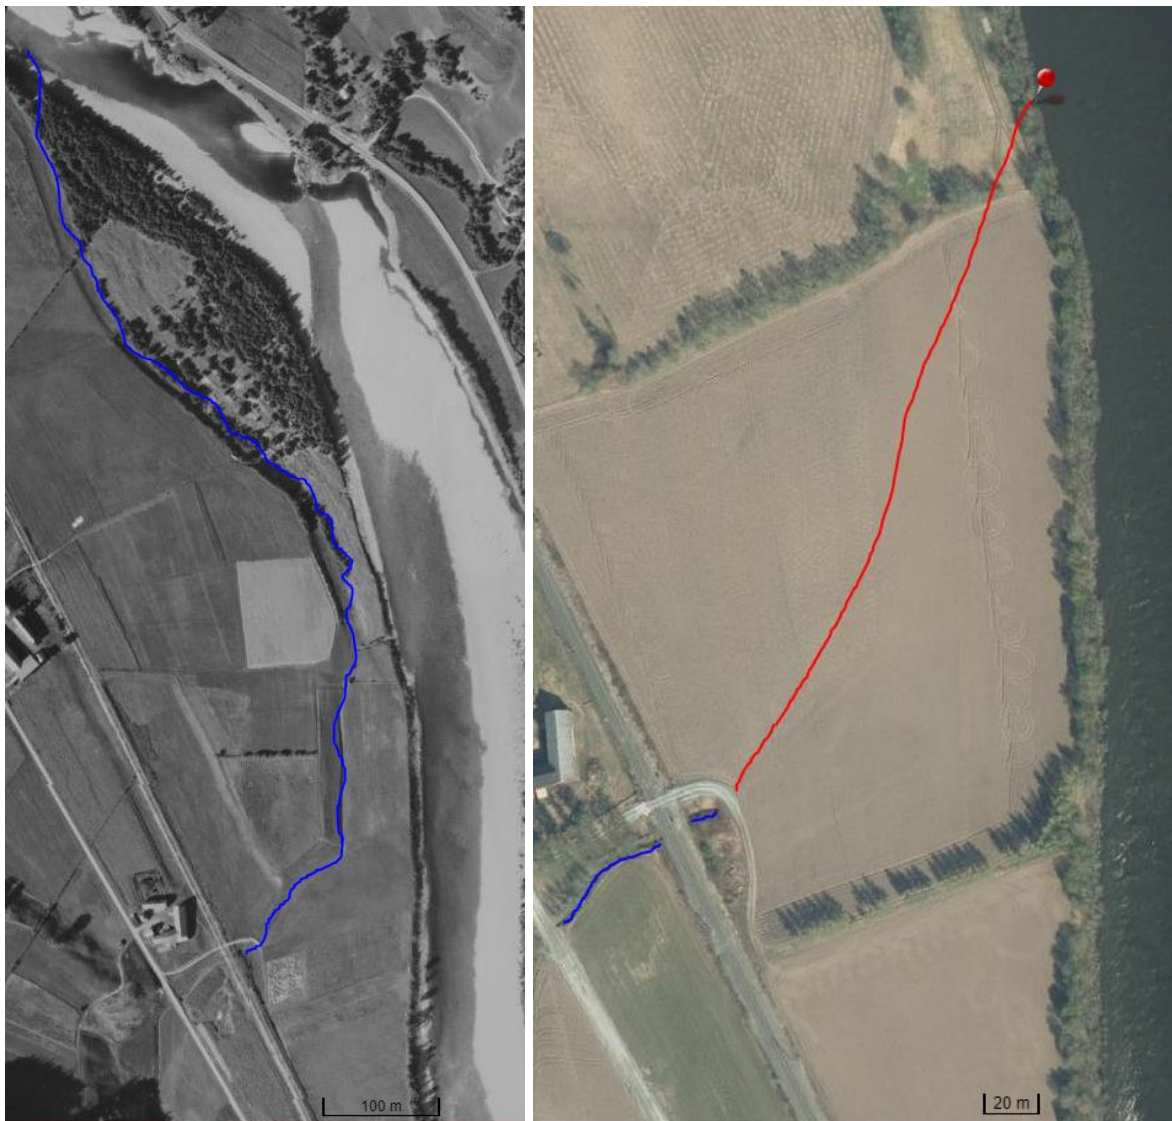
Figur 72. Flyfoto fra 1947 av antatt opprinnelig vannvei (blå linje) i Krossbekken mellom jernbane og tilløp Gaula (venstre bilde), og flyfoto fra 2019 som viser dagens lukkede strekning (rød linje), med endret tilløpspunkt til Gaula (høyre bilde). Kilde: www.kart.finn.no.

1. Første trinn er å åpne lukket bekkestrekning (**figur 72**) nedstrøms jernbane ned mot Gaula. Bekkeløpet bør følge opprinnelig trasé (blå linje, t.v. i figur 71), og restaureres naturlikt, noe som innebærer meandrerende bekkesvinger lik opprinnelig vannvei, med spredte kulper avbrutt av strykstrekninger. Naturlig elvestein i ulike størrelser, med dominans av steinstørrelser med diameter 6-12 cm (gytesubstrat og 12-20 cm. Overhengende kantvegetasjonsbelte på 2 meter minimum.

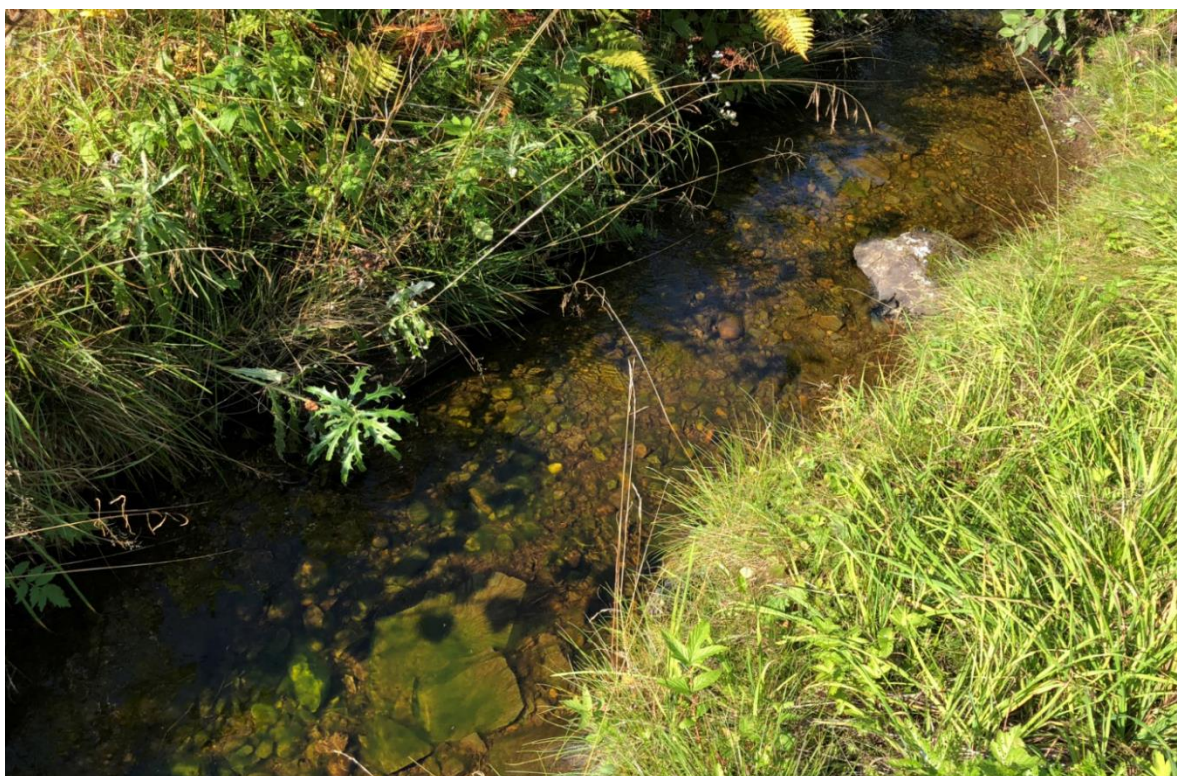
Figur 74. Midtre del av Øyabekken oppstrøms Gylløyvegen og nåværende E6-trasé. Foto fra 2018: Morten André Bergan.

Status: Øyabekken (**figur 74**) er en tidligere sjørretførende bekk (Korsen & Skotvold 1984) ved Gylløyan. Bekken dannes ved samløp av to mindre tilløpsgreiner (sør og nord), med nordlig grein som hovedgrein, som begge kommer fra skog og myrdominerte områder vest Høgskarvan (542

moh) og områder ved Bjørnaåsen (500 moh), bl.a. Kringelmyra. Ved samløp i foten av dalsiden flater bekkens gradient ut vesentlig, og får trolig noe tilsig av grunnvannskilder, slik at den opprinnelig var vannrik nok til å ha sørget for en livskraftig sjørretbestand. I dager bekkens fisketom, og har ødelagte livsvilkår for sjørret (Bergan & Solem 2019). Øyabekken ble undersøkt og befart for første gang i 2018 (Bergan & Solem 2019). Bergan & Solem (2019) opplyser om at oppgangsførholdene sannsynligvis ble ødelagt en gang på 80-tallet i forbindelse med vegbygging. Lokale opplysninger viser til fangst av stor sjørret i bekkens før 1980. Videre beretter naboer av bekkens om mye ørretunger i bekkens på 60-70-tallet, og at bekkens var en populær fiskebekk for barna som bodde i området. Opplysninger fra lokale fastslår videre at sjørreten ble borte etter veiinngrepene og -endringene i nedre del (satt i sammenheng med rørlegging i forbindelse med vei/kulvert) på 1980-tallet. I nyere tid er Øyabekken også betydelig endret og omlagt i nedre del i forbindelse med veibygging (E6) i perioden 2011-2014 (Bergan & Solem 2019).

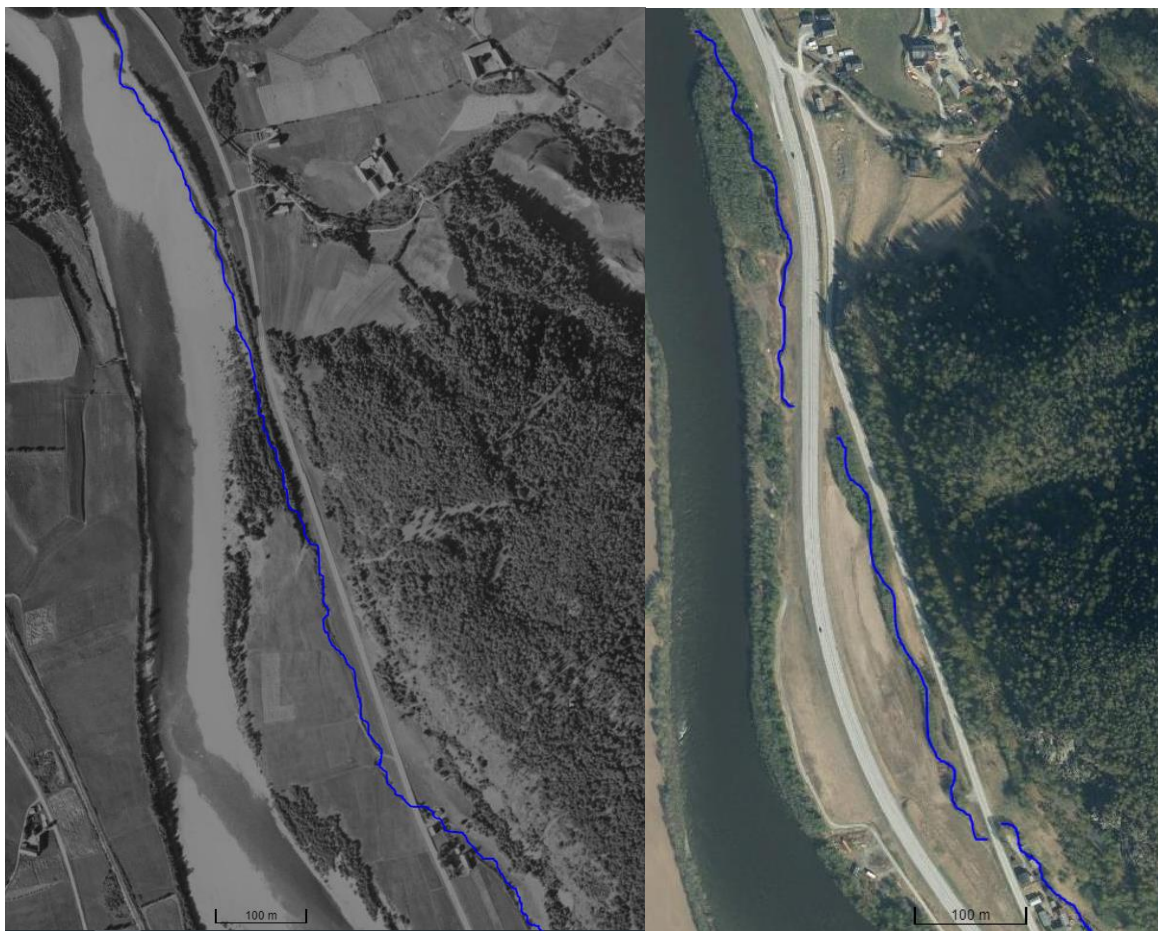
Tiltak: Øyabekken er i sin helhet å anse som tapt areal for sjørret i dag. Opprinnelig anadrom strekning var opp mot 1,3 kilometer bekkestrekning med livsvilkår for sjørret (NINA, upubliserte data). På lav og normal vannføring i Gaula dannet Øyabekken et om lag 500 meter bekkeløp på E6- side, parallelt med hovedløpet til Gaula (**figur 75**, t.v.).

Figur 74. Flyfoto av området hvor Øyabekken munner ut til Gaula fra 1947 (venstre bilde) og 2019 (høyre bilde). Kilde: www.kart.finn.no.

Per i dag er det ikke nok kunnskapsgrunnlag for å foreslå tiltak, da både omfang av (vei-) inngrep og endringer er store, og det er et komplisert årsaksforhold. Øyabekken krever undersøkesler av nedre del og ytterligere problemkartlegging for å komme nærmere tiltak. Bergan & Solem (2019) peker på at bekkens et eller annet punkt nedover mot samløp Gaula minker i vannføringa,

i hvert fall i perioder med lavvannføring. Det anbefales en kartlegging i Øyabekken for å belyse hvordan vannmengden fordeler seg nedover bekkesystemet, samt en utredning med tanke på gjenoppbygging av sjørretproduksjon etter etablering av ny E6-trasé.
