1830

NINA Rapport

Helhetlig tiltaksplan for nedre deler av Gaulavassdraget

Delplan for utvalgte sidevassdrag og tilløpsbekker mellom Støren og Gaulosen

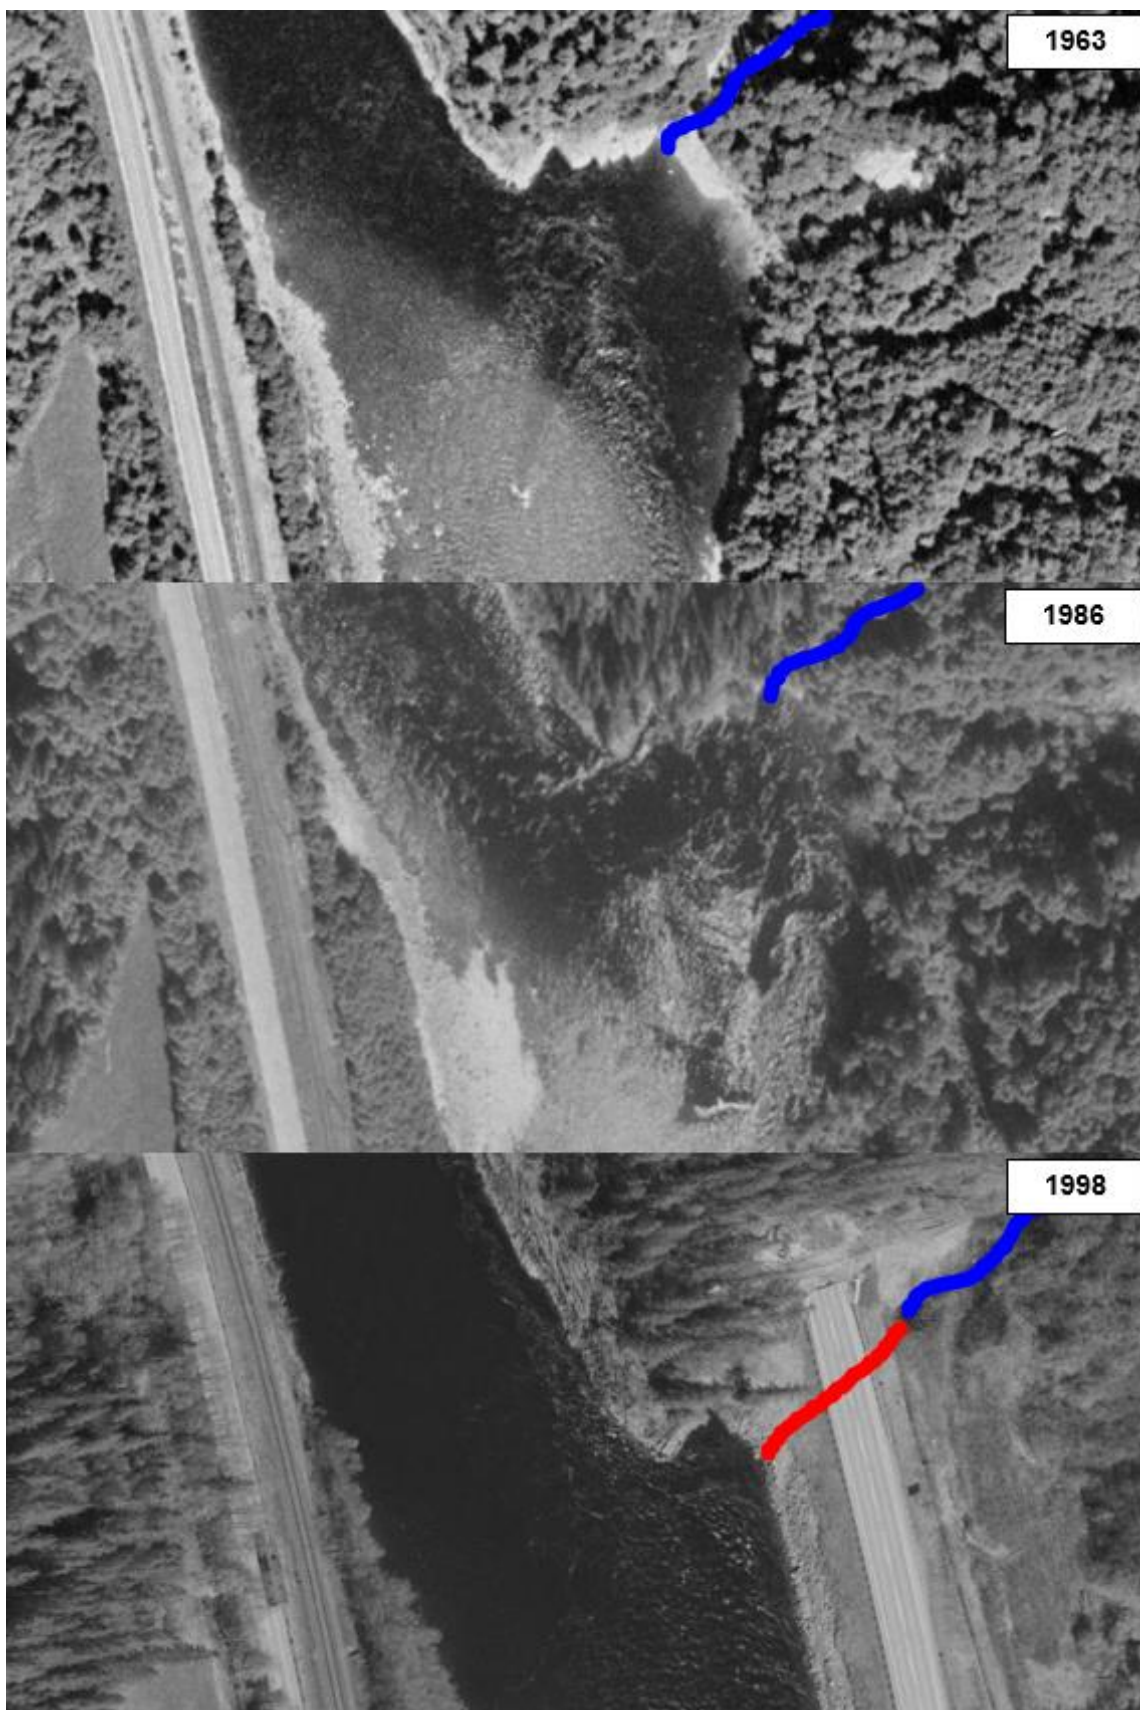
Det eksisterer ikke fiskeundersøkelser fra vassdraget, og vi har ikke befart eller problemkartlagt denne bekken per 2020. Lokale opplysninger innhentet av NINA de siste årene beskriver Hundåa som opprinnelig sjørrettførende (Vold Elveeierlag, pers. medd.). Dette er i tråd med Byskov mfl. (1986) sine vurderinger og lokalt innhentede opplysninger. Byskov mfl. (1986) opplyser om en sjørrettførende strekning på om lag 250 meter i Hundåa, med årlig oppgang gytefisk. Byskov mfl. (1986) gjorde sine vurderinger før større endringer i munningsområdet ble gjennomført. I forbindelse med bygging av ny E-6 forbi Støren for en del år siden, ble Hundåa sterkt berørt. Samløpet med Gaula ble fylt ut og forbygd for å gjøre plass til ny E6. Utløpet av Hundåa stuper derfor i dag ut i rund blikk- eller betongkulvert høyt opp i veiforbygningen ned mot Gaula ved lav og normal vannføring, men kan være delvis i kontakt med hovedstrengen under flom (Morten Bergan, egne observasjoner og vurderinger fra motsatt bredd, se foto og flyfoto i **figur 78**). Vold Elveeierlag fikk den gang, i samarbeid med Statens Vegvesen, gjennomført noen tiltak for å gjøre mulighetene for oppgang av gytefisk best mulig ved flere av sidevassdragene som ble berørt på strekningen. Etter det vi kan se ble ikke Hundåa spesielt hensyntatt i dette arbeidet. Av flyfoto ser vi at disse store utfyllingene, inngrepene og endringene ble gjort i perioden mot slutten av 80-årene og fram mot slutten av 90-årene (**figur 79**).

Figur 79. Munningsområdet til Hundåa i 1963 (øverste bilde), 1986 (midterste bilde) og 1998 (nederste bilde), som viser hvordan etablering av E6 har påvirket elva. Flyfoto: www.kart.finn.no.

Tiltak: Før aktuelle avbøtende tiltak foreslås må det gjennomføres undersøkelser med problemkartlegging i Hundåa. Dersom kulverten ikke lenger kan passeres av fisk, eller medfører at det ikke skjer gyting i enkelte år, må det gjennomføres tiltak for å gjenopprette vandringsveien.

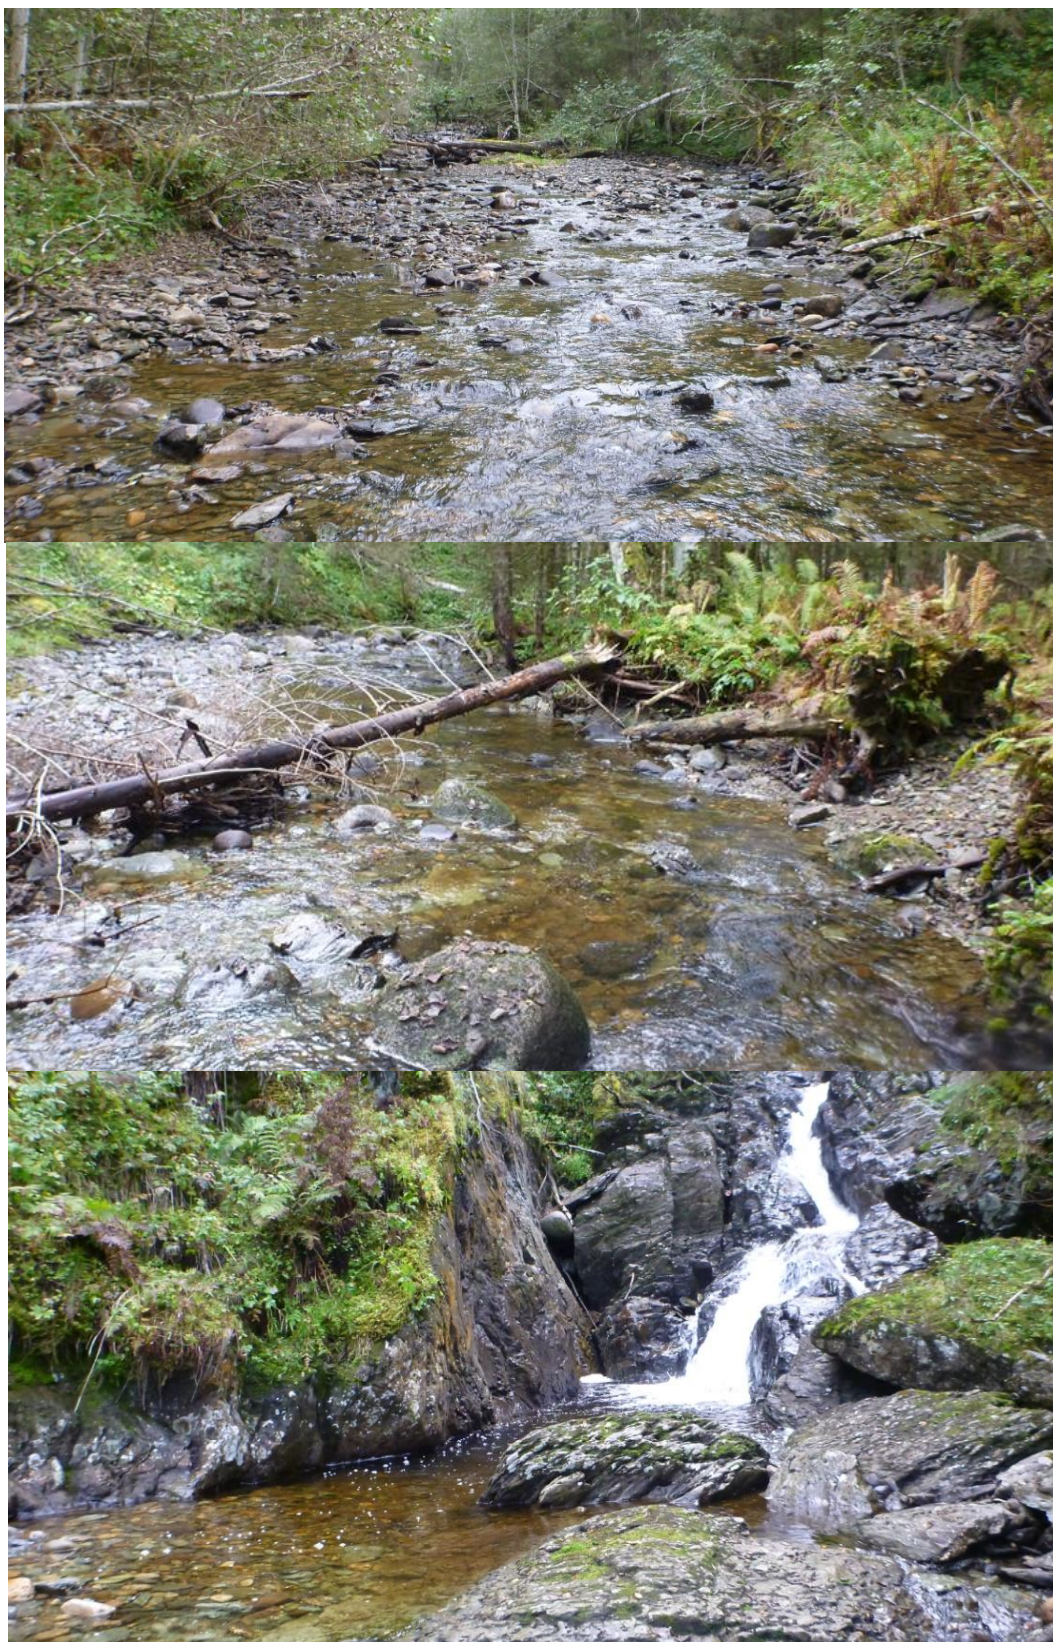
Figur 80. Ræa, med fossen som stopper for naturlig vandring av laks og sjørret. Foto: Morten André Bergan.

Status: Ræa (**figur 80**) munner ut i Gaula oppstrøms Haga bru ved Støren. Ræa er et av ytterst få sidevassdrag med inngrepsfritt bekkeløp på strekningen nedstrøms Støren, men det er veirelaterte oppgangsproblemer knyttet til kulvert under E6 (**figur 81** og **figur 82**). Kulverten i forbindelse med E6 har frie vandringsveier under veien, men bratt fall og avsmalnet bekkeløp ved kulvertinnløpet gjør at vandringsvinduet for fisk er innsnevret. Samtidig utgjør rekker av storstein ved utløpet av kulverten hindringer for enkel oppgang på normale vannføringer. Dette kan få følger for Ræas fiskebestander og gyting i enkelte år, og gjør det vanskelig for ungfisk å vandre naturlig fritt og uhindret mellom Gaula og Ræa, slik naturtilstanden skulle vært.

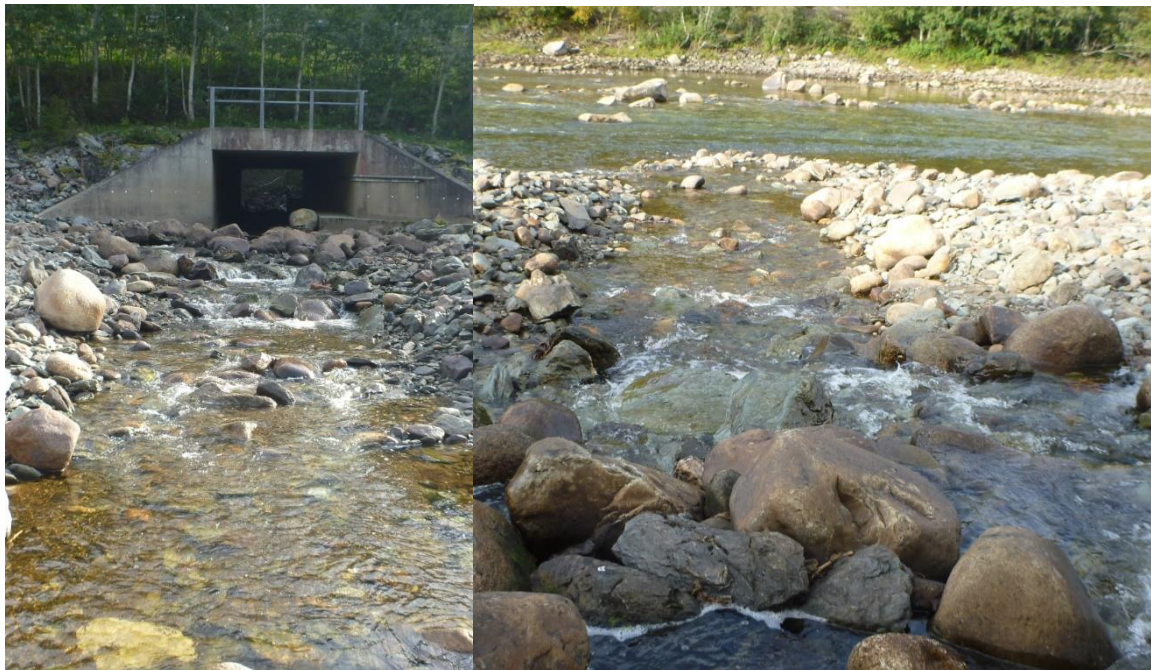
Figur 81. Samløpet med Gaula og inngang til kulvert under E6 i Ræa. Foto: Morten André Bergan.

Tiltak: Som et av ytterst få små sidevassdrag til Gaula fra Støren og nedover med intakt, inngrepsfritt bekkeløp og god vannkvalitet, behøves ingen habitattiltak i Ræa ovenfor E6. Vassdraget har imidlertid veirelaterte problemer, slik at fokus må være på oppgangsforholdene ved samløp med Gaula og veikulvert under E6. Spesielt innløpet til kulverten ovenfor E6 må endres og modifiseres for lettere oppgang på et større vannføringsvindu. Tilsvarende gjelder også for utløpet nedstrøms E6, der det bør ryddes bort storstein og anlegges dypområde/kulp i tilknytning til kulvertinngangen.

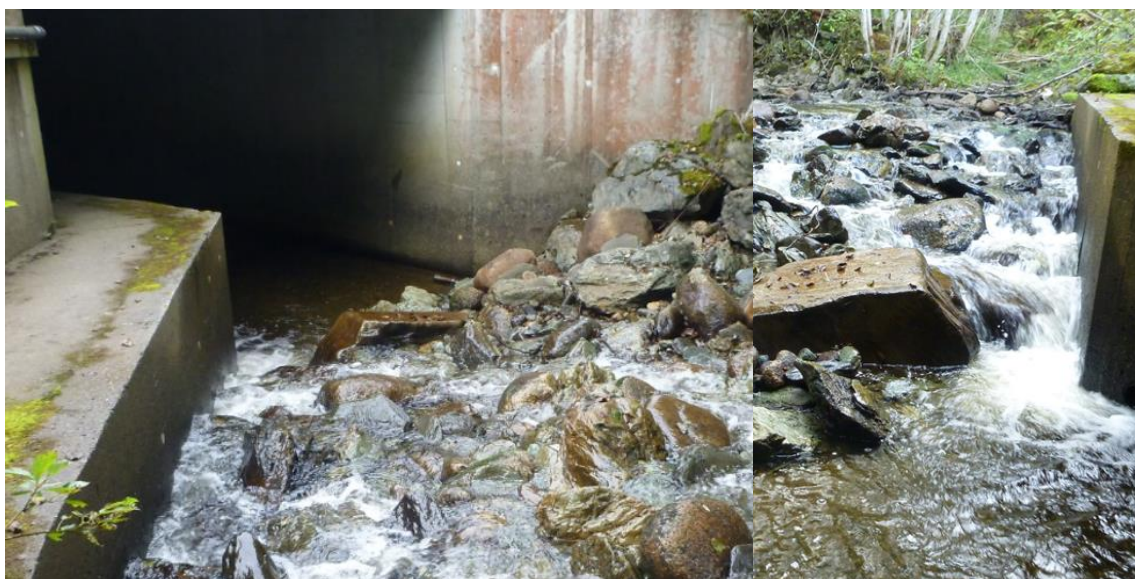
Figur 82. Kulverten under E6 har frie vandringsveier under veien, men bratt fall og avsmalnet bekkeløp ved kulvertinnløpet gjør at vandringsvinduet for fisk er innsnevret. Dette kan få følger for Ræas fiskebestander og gyting i enkelte år. Foto: Morten André Bergan.

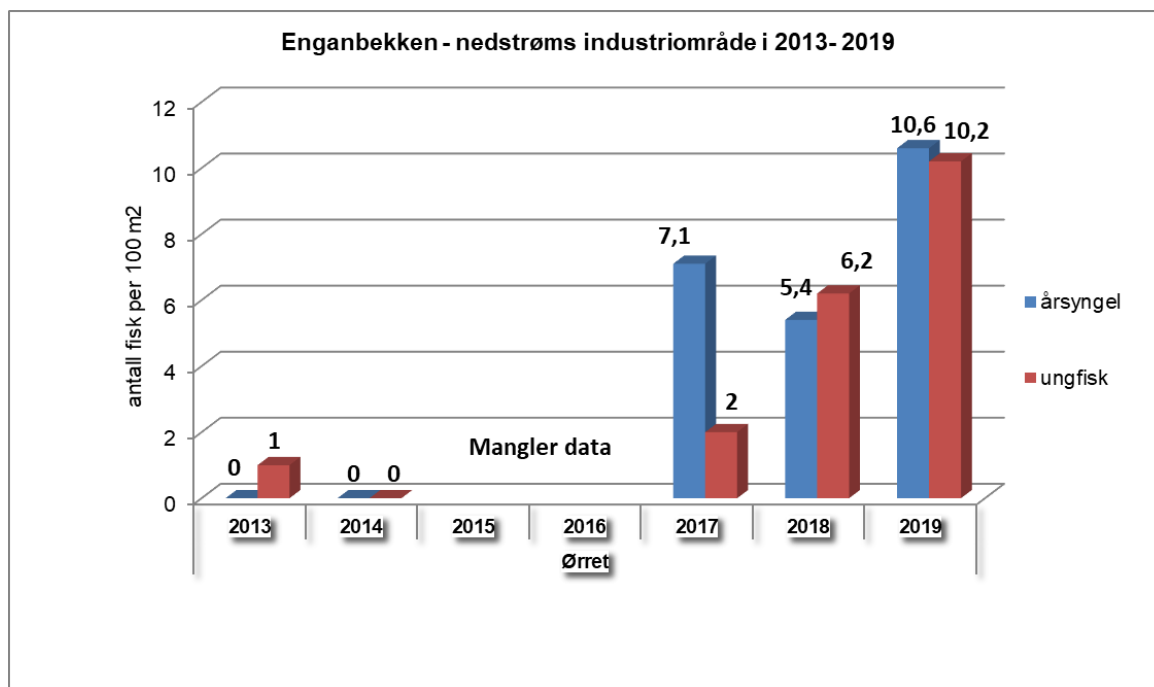
Figur 83. Gjennomsnittstettheter av ørretunger (årsyngel og eldre ungfisk) i Enganbekken nedstrøms et industriområde i perioden 2013-2019 (data fra 2015 og 2016 mangler). Datagrunnlaget er hentet fra tidligere rapporter.

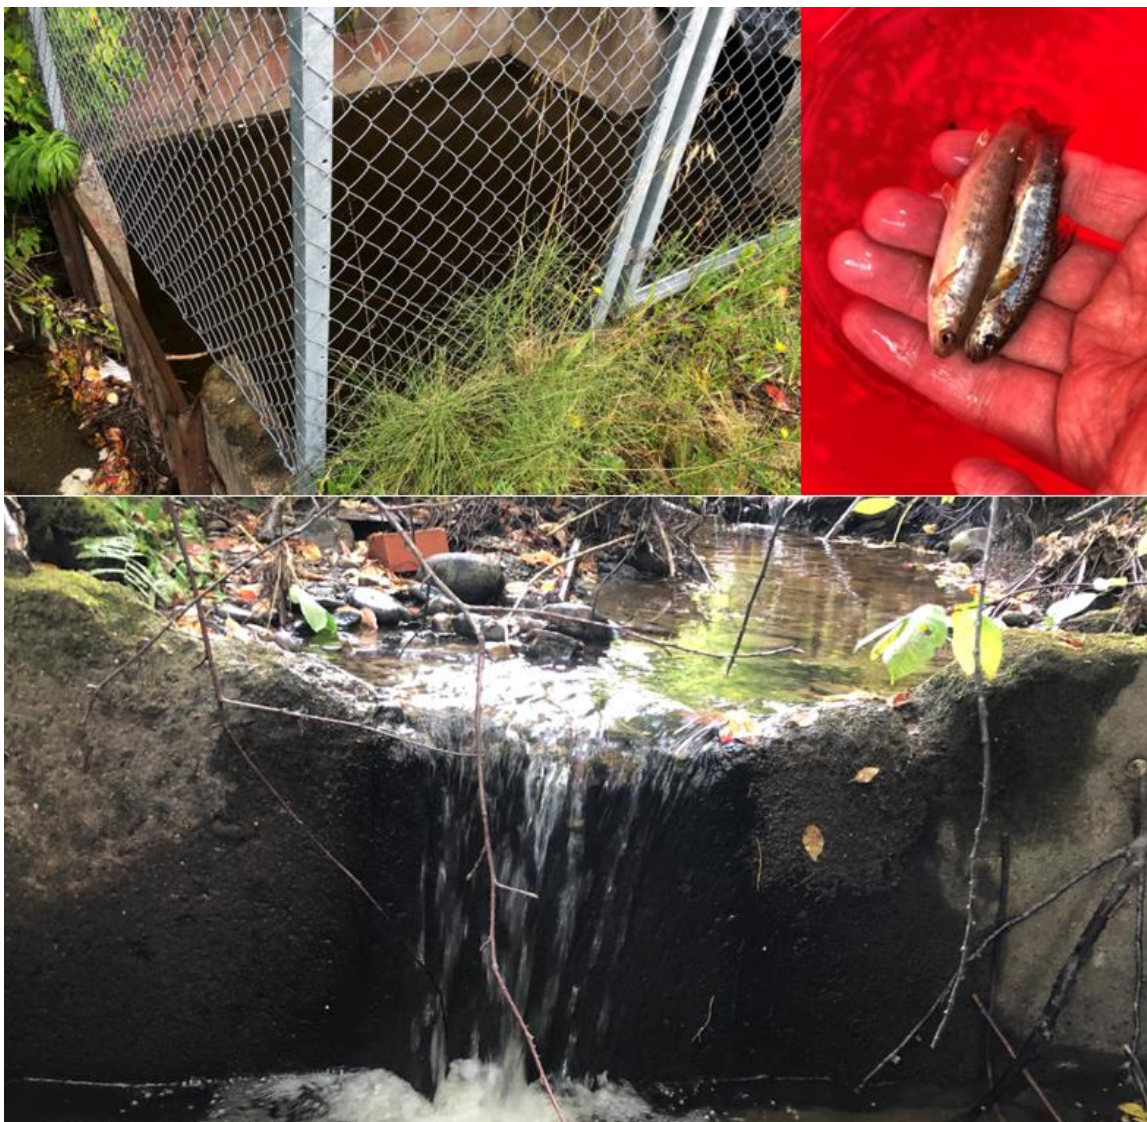
Enganbekken har vannkjemiske problemer, er sterkt endret og kanalisert sammenlignet med naturtilstand, samt at vandringshindre og barrierer bidrar til stenge for oppvandring i bekken. Oppgangsfisk fra Gaula kan passere jernbane og bilvei i nedre del, og passerer også lukket strekning under industriområdet. Oppstrøms industriområdet stoppes imidlertid all fiskevandring som følge av et oppsatt stengsel (**figur 84**). For utfyllende beskrivelser av Enganbekken vises det til tidligere rapporter (Bergan 2012, Bergan & Aanes 2015, Bergan & Aanes 2017, Bergan & Aanes 2018, Bergan 2019).

Figur 84. Det registreres ørretunger på strekninger oppstrøms industriområdet (øverste bilde). Ørret i Enganbekken, oppvandet fra Gaula, passerer både stikkrenne under jernbane, veikulvert og lukking under industriområdet, men stoppes av murt betongkant (nederste bilde) rett oppstrøms industriområdet. Foto: Morten André Bergan.

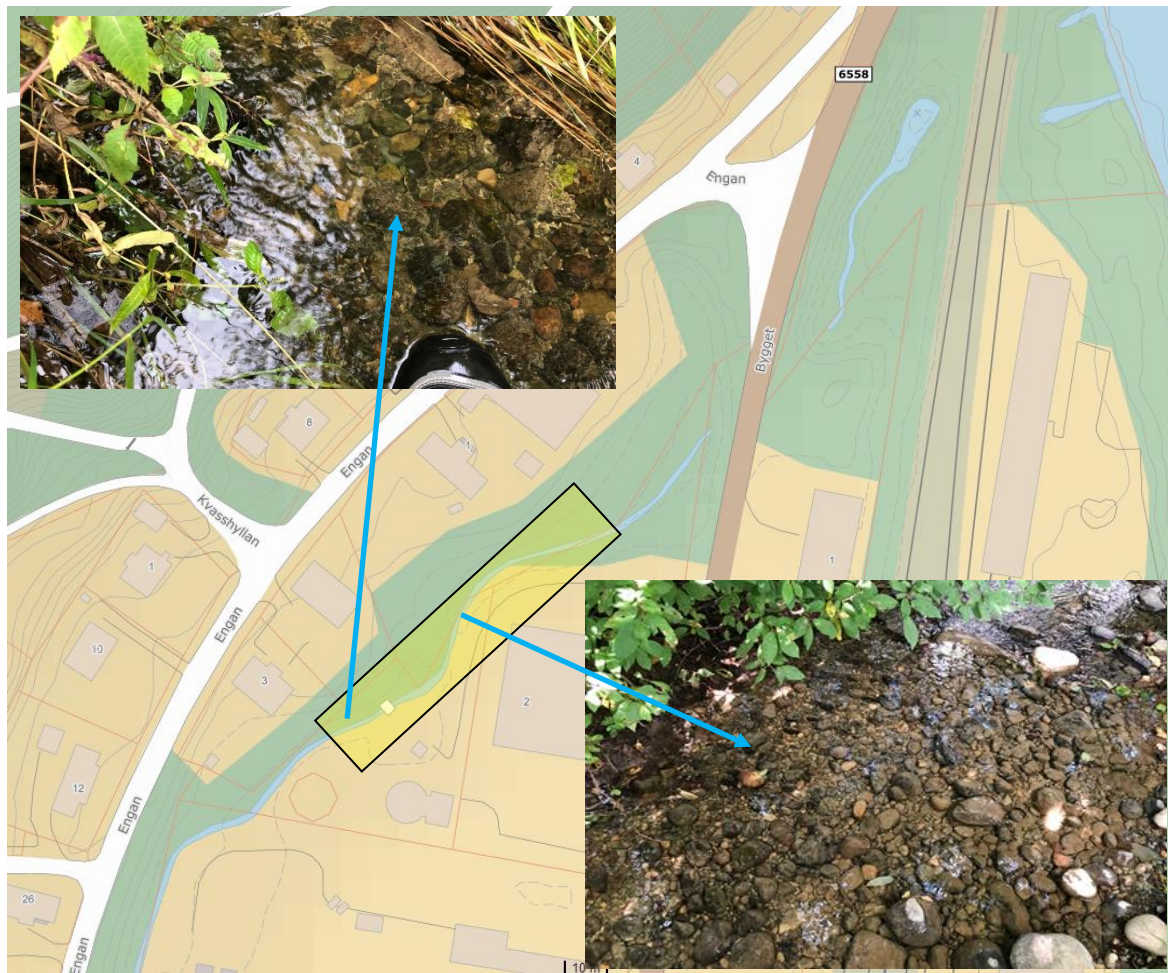
med velegnet gytesubstrat (**figur 85**). De best egnede gyteområdene i Enganbekken er på en om lag hundre meter lang strekning nedstrøms Engan Vannbasseng (**figur 85**), til partier et stykke oppstrøms hovedveien (vei-nr. 6558 Bygget). Her domineres bekkesubstratet av naturlig elvstein, med strykstrekninger og innslag av mindre kulper (dybde maksimum 40 cm).

Figur 85. Strykpartier med mye naturlig elvstein og teoretisk god egnethet for gyting av sjørretet i Enganbekken i dag. Foto: NINA. Flyfoto: www.kart.finn.no.

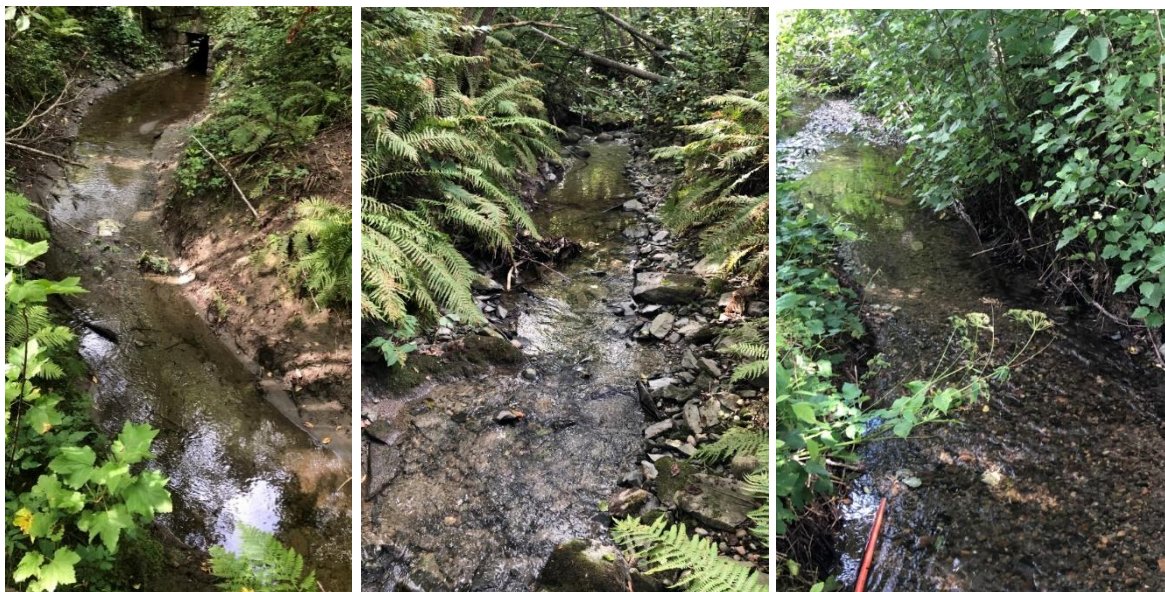
Strekninger ned mot hovedveien domineres av finsubstrat (kornstørrelse 0-2 cm), mens bekkepartier mellom hovedvei og jernbane har sterk dominans av unaturlig sprengstein av grovere størrelser, med skarpe kanter (**figur 86**). Dette skyldes eldre plastring/steinsetting, trolig i tilknytning til vei og jernbane. Nedre del før samløp med Gaula domineres igjen av finkornet substrat, i en kombinasjon av mudder, slam, sand og fin grus (**figur 86**). Nedre del har mye finstoff naturlig, knyttet til tidligere finstoff-avsetninger fra Gaula på et tidspunkt der denne strekningen var en del av Gaulas elveseng. Det er viktig å understreke at mangelen på både dypere kulper, bekkesvinger og stort underskudd av naturlig elvstein i de øvrige partiene av Enganbekken ikke skyldes naturgitte, dårlige forutsetninger for Enganbekken som sjørretbekk, men er et kumulativt resultat av stor vannkjemisk belastning, kanalisering, utgrunning, avsmalning og endringer av bekkeløpet, som har skjedd gjennom de siste 50-100 årene. Ut fra flyfoto synes siste endring av bekkeløpet å ha vært gjort i 2009-2010 på strekningen like nedstrøms industriområdet.

Figur 86. Strykpartier i Enganbekken med bunnsubstrat dominert av finpartikler og sand i nedre del (venstre bilde), sprengtstein oppstrøms jernbane (midtre bilde) og finere grus oppstrøms hovedveien (høyre bilde). Foto: Morten André Bergan.

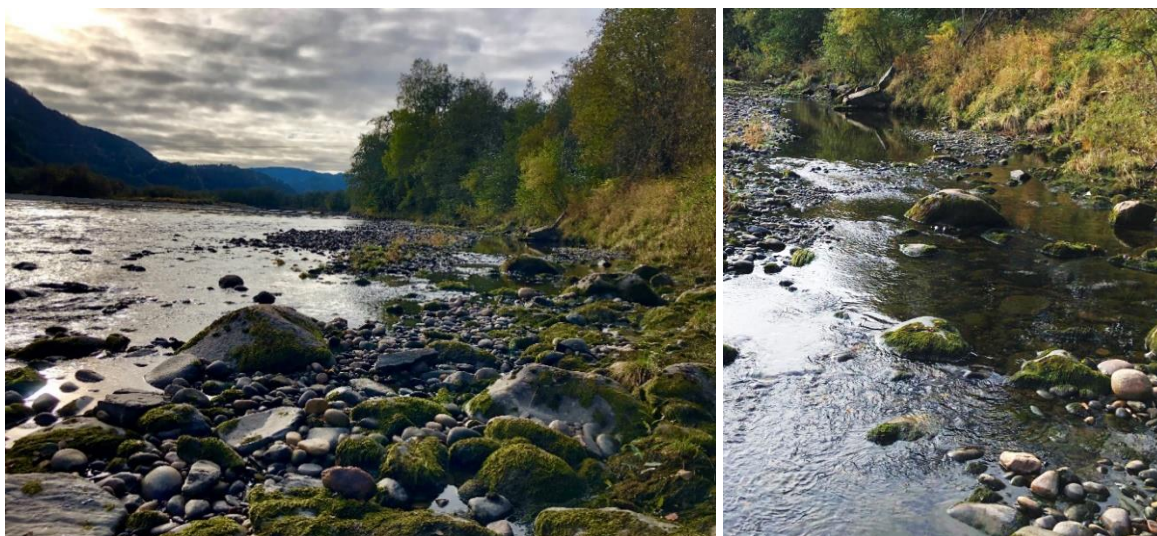
Etter et munningspunkt i en større kulp i Gaulas elvebredd, går Enganbekken store deler av året som en bekk i hovedelva Gaula (**figur 87**), over et parti på 50-70 meter (avhengig av vannføringen i Gaula). På flom og ekstra høy vannføring er dette areal som er vanddekt av Gaula. På normal og lav vannføring utgjør dette en «bekk» i elva.

Figur 87. Utløpsområdet til Enganbekken i Gaula er et nøkkelområde for gyting hos sjørret. Foto: Morten André Bergan.

Disse partiene har svært gode habitatkvalitet for både gyting og oppvekst av ungfisk i alle årsklasser, og er å anse som nøkkelområder for både laks og ørret. Den 7. oktober 2019 ble det registrert opptil fem isolerte gytegroper og tre større gytefelt på dette partiet (**figur 87** og **88**). Gytefeltene inneholdt trolig inntil tre gytegroper. Samlet sett ble det dermed registrert mer enn

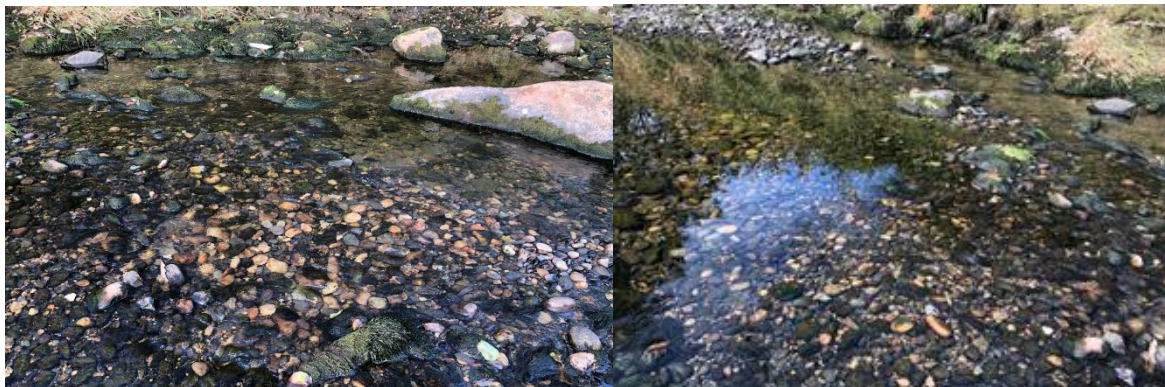
Figur 88. Gytefelt med flere gytegrøper i nedre deler av Enganbekken. Foto: Morten André Bergan.

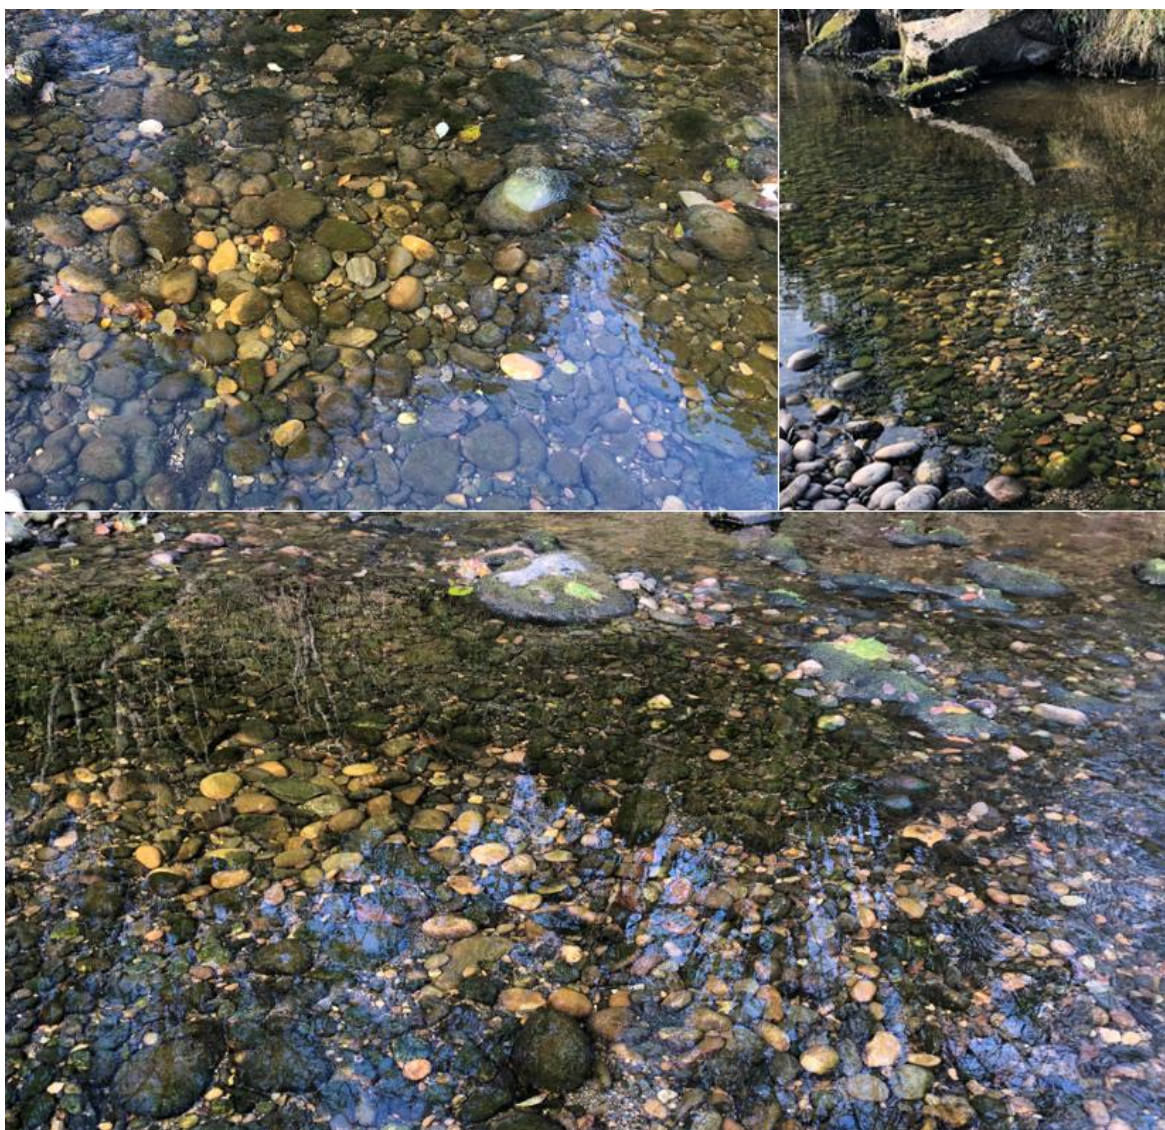
Figur 89. Gytegrøper fra sjøørret i nedre deler av Enganbekken. Foto: Morten André Bergan.

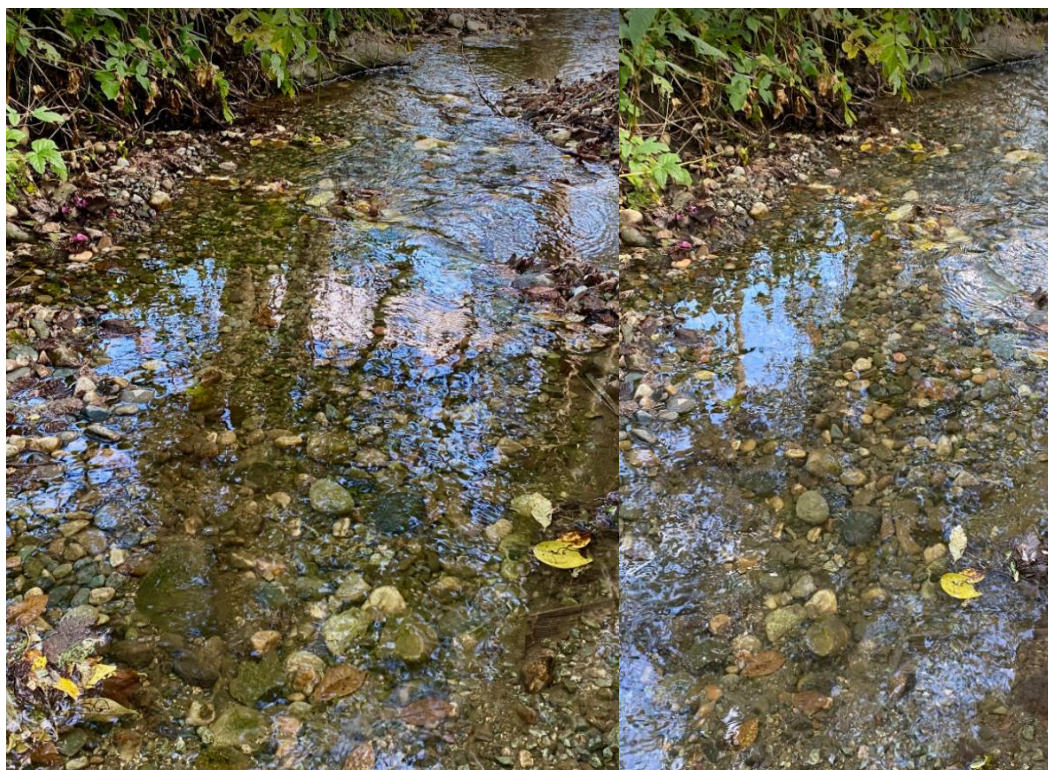
Figur 88. Nygravde sjøørret-gytegroper i Enganbekken på strekninger ovenfor Fylkesvei og ne-denfor industriområdet. Dette partiet fikk utlagt gytesubstrat bare uker før gropene ble laget. Foto fra 1.oktober 2020. Foto: NINA.

Tross sin beskjedne størrelse har Enganbekken et klart forbedringspotensial på strekningen ned-strøms industriområdet og Norsk Kylling AS. Forbedringspotensialet består i å skape mer varia-sjon i bekkeløpet, samt etablere dypere kulper og styrke gytemulighetene for sjøørret. Det er rikelig med areal å ta i bruk på begge sider av bekken i og nedstrøms industriområdet, og svært lett tilgjengelighet til de aktuelle bekkestrekningene for gravemaskin, mannskap og redskaper, som øker kost/nytte verdien ved tiltak. Videre bør dagens fiskesperrende betongkonstruksjon (**figur 84**), som også er omtalt i tidligere rapporter vedrørende Enganbekken, fjernes. Dette vil gi økt gyte- og oppvekstområde ovenfor denne fiskesperra. Inngrepet har i dag ingen hensikt, og fjerning er en enkel, kostnadseffektiv manøver. I 2019 ble det fanget ørretunger helt opp mot betongsperra, men ikke oppstrøms. Parallelt med restaurering og fysiske tiltak i bekkeløpet, må bedrifter ved industriområdet og Midtre Gauldal kommune jobbe mot å sanere avrenning og ut-slipp til bekken i dette området, slik at vannkvaliteten blir stabilt akseptabel for laksefisk og bunn-dyr (Bergan 2020, Bergan & Solem 2020). NINA er kjent med at det sommeren/høsten 2020 allerede er gjennomført habitat-tiltak i deler av Enganbekken. Det er blant annet lagt ut gytesub-strat og gjort utgravinger av sediment fra kulper. Det er også registrert nygravde gyte-groper på det utlagt gytesubstratet i etterkant av gytinga i oktober 2020 (se **figur 88**), som i så fall er første gang dette er registrert oppe i selve Enganbekken siden overvåkingen av dette vassdraget star-tet i 2013.

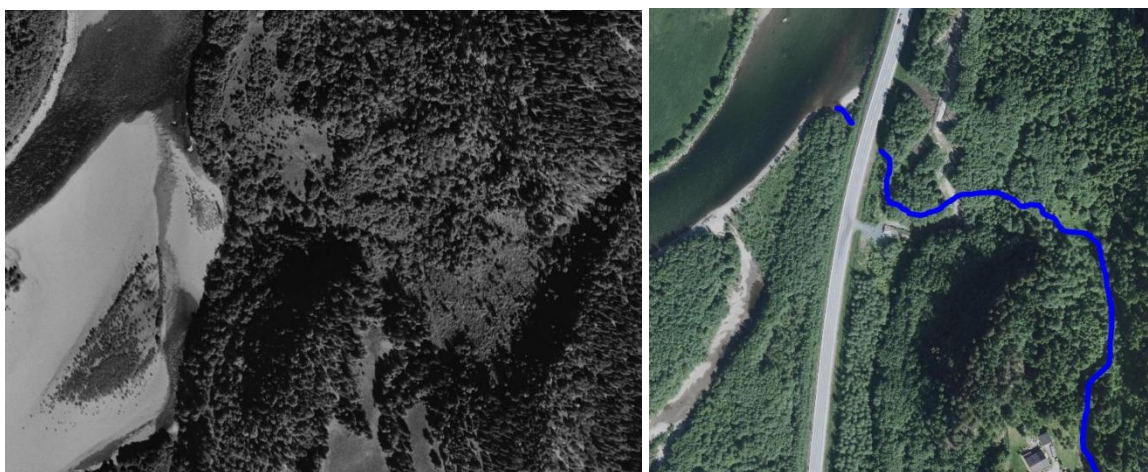
Status: Kvennvassbekken løper sammen med Gaula på østsiden (E6-side) av hovedelva, ved Volløyan på Støren. Bekken er liten, med bekkebredde på to-tre meter, og har sitt utspring fra kommunens reservevannkilde Kvernvatnet. Kvennvassbekken munner i det som tidligere var et flomløp i Gaula, som i dag er gjenfylt, hevet og utfyllt med vei (E6) (**figur 89**). Problemstillingene i Kvennvassbekken har vært ukjente fram til 2019 (Bergan & Solem 2020). Dette inkluderer også bekkens betydning som sjørretvassdrag. Etter innspill fra Vold Elveierlag ble bekken inkludert i undersøkelsene for 2019. Elveierlaget opplyser om at bekken tidligere har vært sjørrettførende, men at status i dag er usikker, og peker på vandringsforhold, vannmengde og forurensing som potensielle risikofaktorer.

Figur 89. Flyfoto over Kvennvassbekken munningsområde til Gaula i 1956 (venstre bilde) og i 2016 (høyre bilde). Flyfoto: www.kart.finn.no.

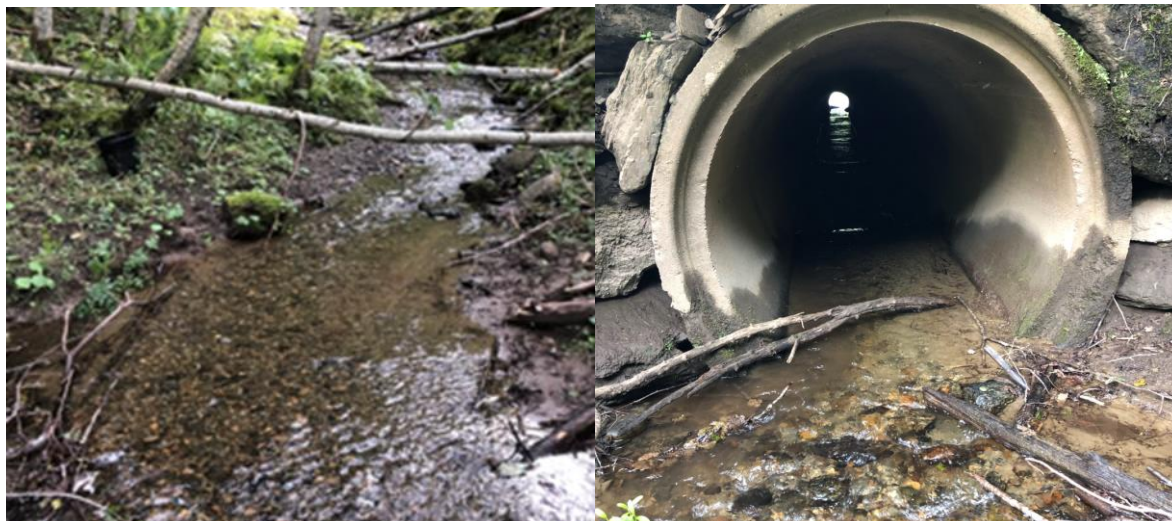
Resultatene fra 2019 viste at bekkpartiene i Kvennvassbekken oppstrøms E6 utnyttes av både laks og ørretunger, der både årsyngel og eldre ungfisk av ørret ble registrert, men med lav tetthet. Det er trolig at bekken benyttes til gyting av sjørret, men det er også mulig at mye av ungfisken er vandret opp fra Gaula. Befaring av veikulverten (rund betong) under E6 viser at denne var fiskeførende på de fleste vannføringer, og for alle fiskestørrelser, i 2019 (**figur 90**, til høyre).

Tiltak: Ut fra visuell, feltmessig miljøbedømming av bekken (lukt, vannfarge, begroing og nedslamming) var det lite som tyder på at vannkvaliteten var påvirket i 2019. Kvennvassbekken har glassklar vannfarge, ingen framvekst av heterotrofe påvekster, begroing eller synlig tegn til nedslamming, som normalt observeres dersom det er eutrofieringsproblematikk knyttet til nærings-saltanrikning eller organisk belastning. Videre har bekkeløpet relativt god egnethet for gyting, men mangler fullstendig dypere kulper og vinterområder for ungfisk. Bekkeløpet stiger relativt bratt i terrenget om lag 90 meter oppstrøms E6, og naturlig anadrom strekning er derfor kort og stopper her. Vi kan ikke konkludere videre på om sikker helårsavrenning og vannmengde kan være en begrensende faktor for rekrutteringsmuligheten for sjørret i Kvennvassbekken. Ved en naturtilstand skal denne bekken ikke gå tørr, men dersom det er oppdemming eller fraføring av vann i nedbørfeltet, så kan dette være en forklaringsvariabel til relativt lave ungfisktettheter i vassdraget høsten 2019. Tiltak i Kvennvassbekken kan eventuelt være å tilpasse bekkeløpet mer for gyting og overlevelse av rogn gjennom vinteren, og anlegge en dypere kulp oppstrøms E6. Mesteparten av den beskjedne anadrom strekningen av bekken var tidligere en del av en elvesving i Gaula, som har blitt fylt ut og forbygd i forbindelse med veianlegget til E6. Dagens bekkeløp har derfor ikke naturlige kulper og løp, men er slik vi vurderer det mer et resultatet av veiarbeidet som ble gjort ved bygging av dagens E6 (**figur 90**, til venstre).

Figur 90. Kvennvassbekken på strekninger oppstrøms E6, med frie vandringsveier for fisk fra Gaula gjennom kulvert under E6. Foto: Morten André Bergan.

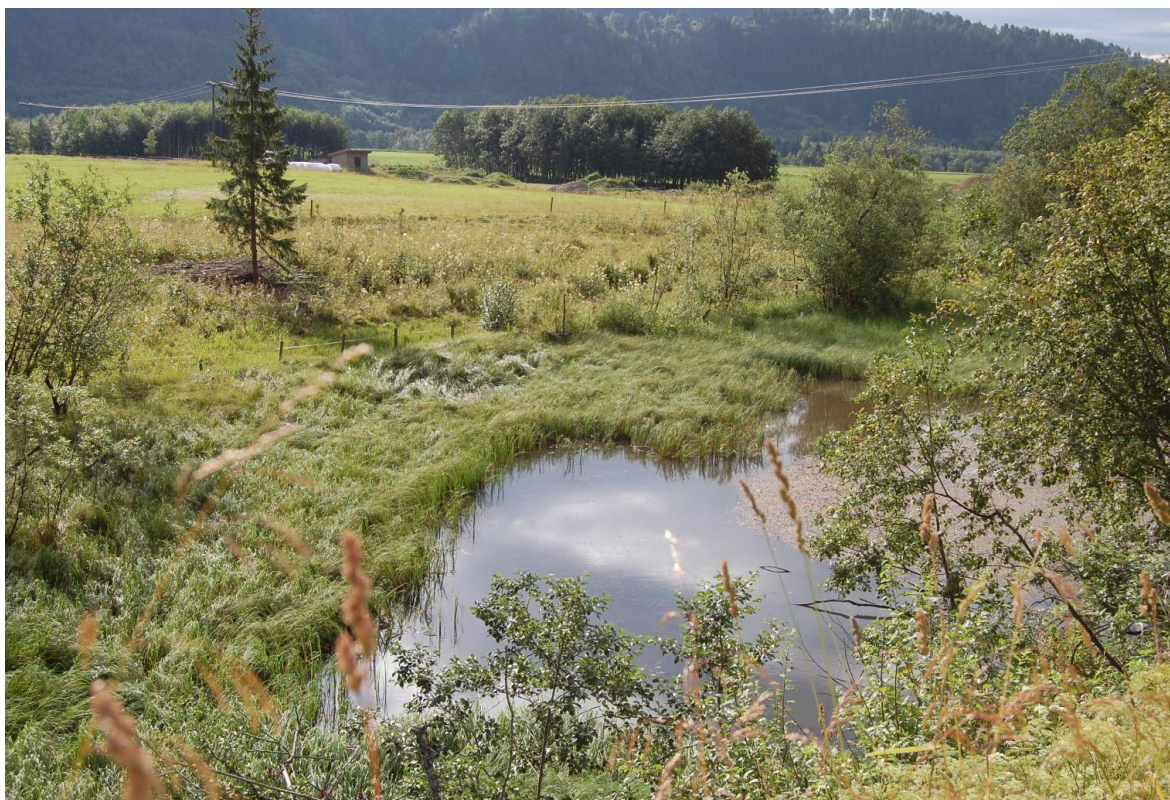
Figur 92. Dam som ligger i tilknytning til Gammelelvbekken nedstrøms jernbanen. Foto fra 28. juli 2011: Morten André Bergan.

Tiltak: Ut fra tilgjengelige data fra Gammelelvbekken, så er det store problemer med belastninger fra kloakk/spredt avløp fra nærliggende bebyggelse, industri og jernbane. Tiltak rettet mot vannkvaliteten må iverksettes for å nå vannkjemiske miljømål, før man behøver økt kunnskap og data knyttet til biologi for å gjøre vurderinger i forhold til restaurering. Trolig vil det være formålstjenlig å ivareta og verne dammer og tjern, og sørge for at disse vannforekomstene bevares i området. Området kan ha stor zoologisk og botanisk betydning (Dolmen mfl. 1975, Davidsen mfl 2013), med potensiale for rødlistede og sjeldne arter, og bør undersøkes nærmere for avklaring knyttet til truede naturtyper («Kroksjøer, flomdammer og meandreende elveløp», som er vurdert som sterkt truet (EN) i norsk rødliste for naturtyper (Lindgaard mfl. 2011). En eventuell degradert tilstand som følge av eksisterende belastninger må ikke anvendes som påskudd for nye inngrep eller endringer som bidrar til ytterligere forverring av miljøtilstanden. Denne vannforekomsten skal forvaltes som om tilstanden er god eller bedre, eller med sikte på å oppnå dette fastsatte miljømålet etter vannforskriften.

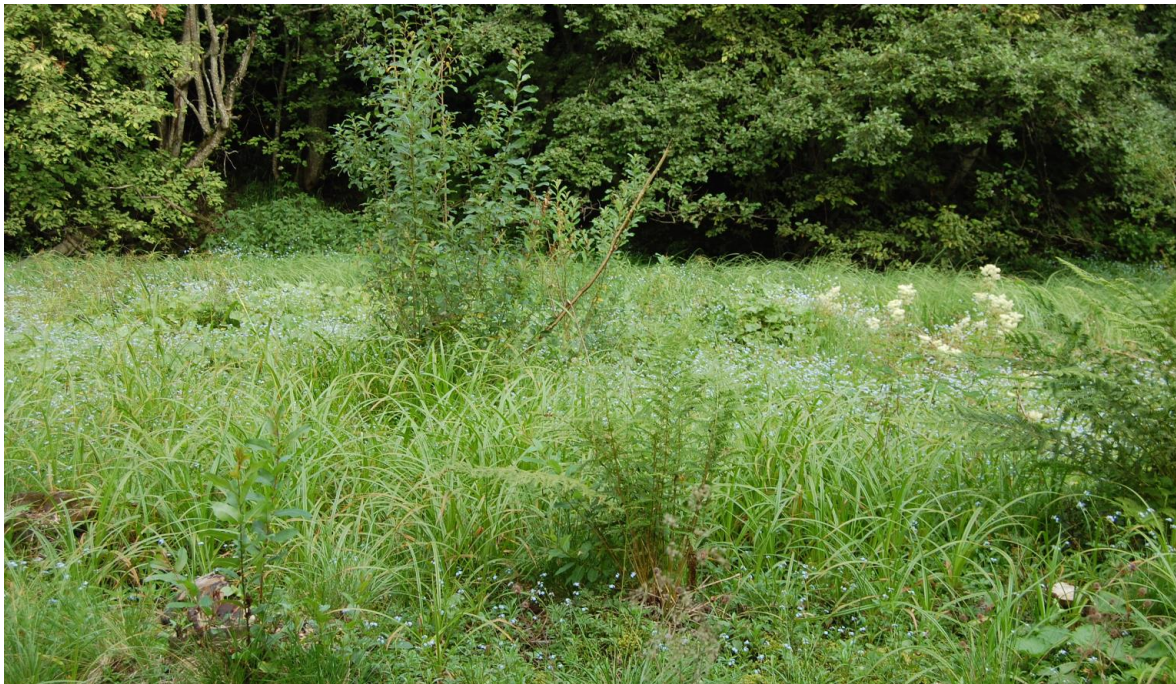
Figur 93. Dam som ligger i tilknytning til Gammelelvbekken nedstrøms jernbane er på vei mot gjengroing. Foto fra 28. juli 2011: Morten André Bergan.

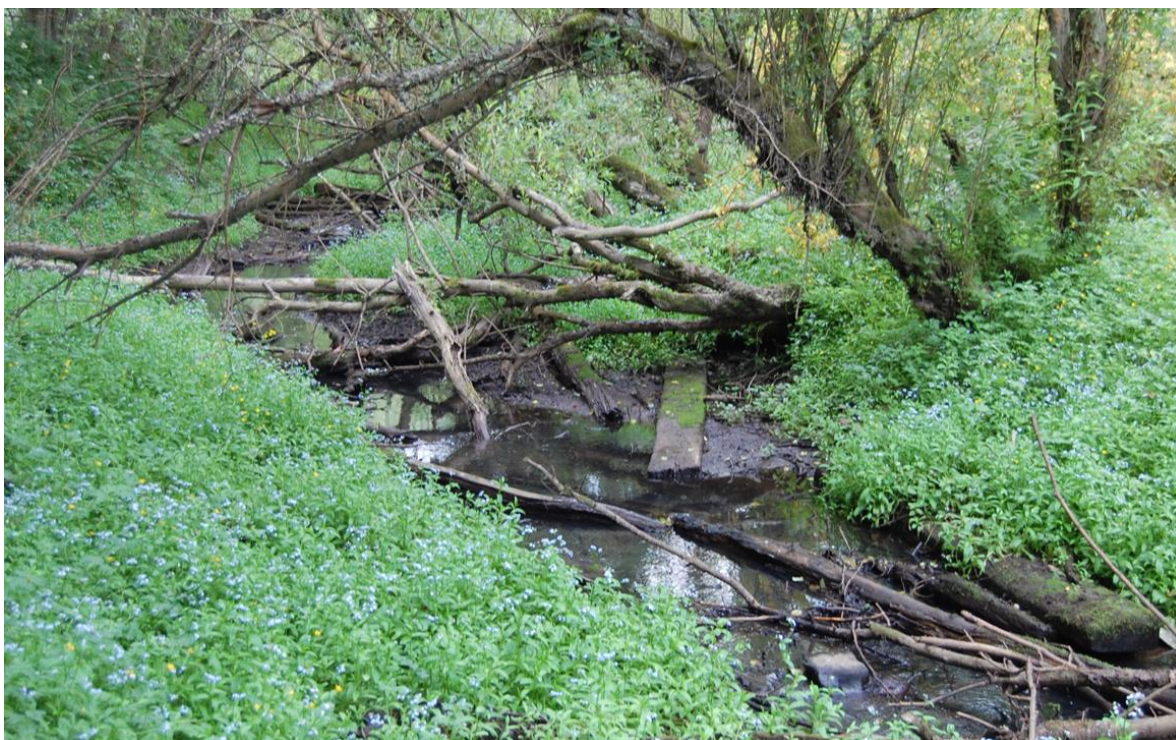
Figur 94. Bekkestrekning i Gammelelvbekken. Foto fra 28. juli 2011: Morten André Bergan.

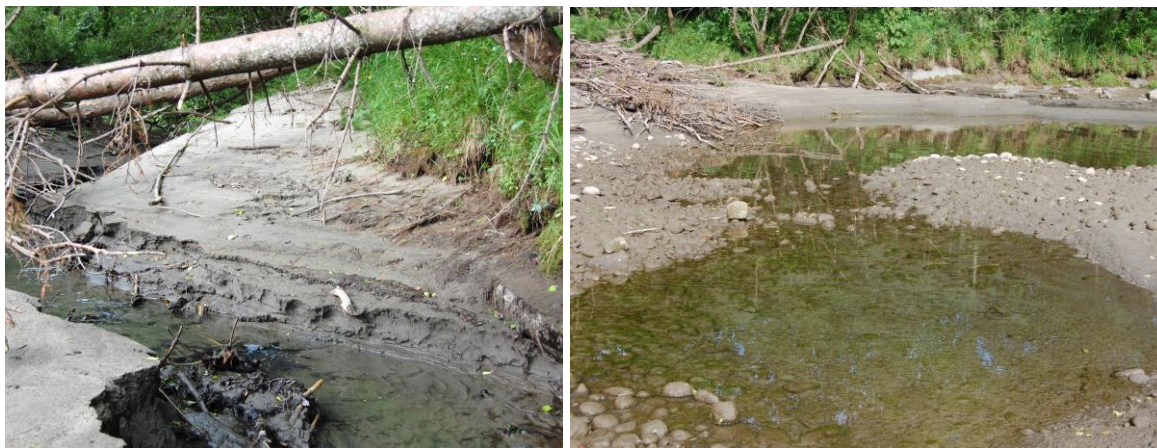
Det finnes ingen historiske data fra dette bekkesystemet, men det ble gjennomført undersøkelser av bunndyr og vannkjemi i 2011, som viste at vannkvaliteten i Gammelelvbekken var svært belastet (Bergan 2012). Trolig var feilkoblinger på kloakk i nedbørfeltet det største problemet. Den høyeste verdien av termostabile koliforme bakterier ble målt ved lav vannføring, noe som tyder på en kontinuerlig lekkasje av kloakk. Under feltarbeidet i 2011 ble det registrert dopapir i bekken og sterk lukt av kloakk. Etter en befaring av bekkestrekningen fra jernbanekryssing til utløp i Gaula, ble bekken vurdert å ha marginalt produksjonspotensial ut fra uegnet substratet for laksefisk. Bergan (2012) konkluderte likevel med at nedre deler av bekken trolig kan benyttes som oppvekstområder for ungfisk produsert i Gaula, samt at bekkesystemet med tjern/dam (**figur 92-95**) kan representere en viktig naturtype med stor biologisk verdi og potensial for rødlistede dyrarter.

Figur 95. Nedre del av Gammelelvbekken (venstre bilde) og utløpsområdet ved Gaula (høyre bilde). Foto fra 28. juli 2011: Morten André Bergan.

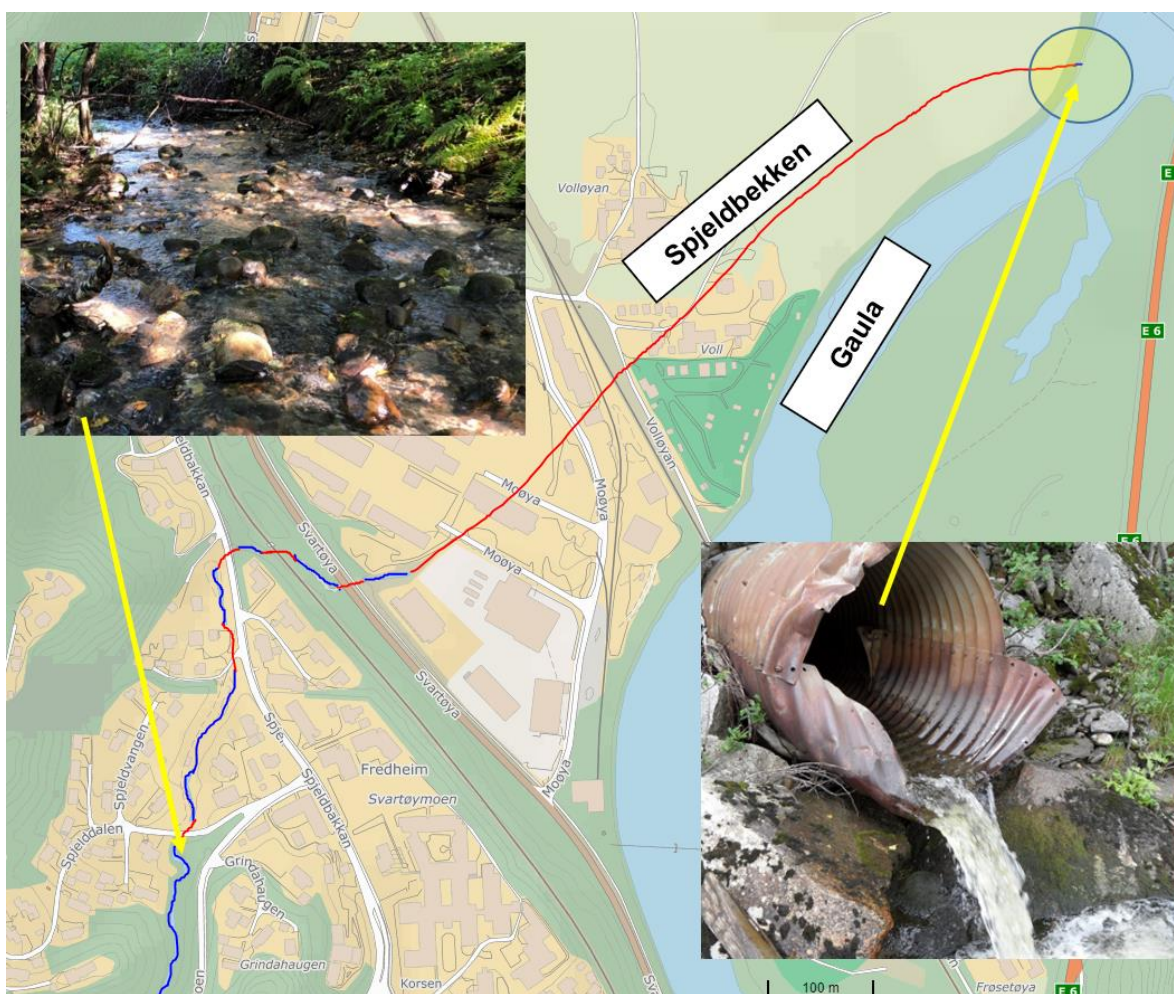
Figur 99. Spjeldbekken har svært god egnethet for sjørret ved en naturtilstand (innfelt foto fra øvre deler, øverst til venstre), men går i rør under bakken i et større område med industri og dyrkamark i nedre del (rød linje). Eksakt hvor rør-traséen går er ikke kjent. Utløpet i Gaular (innfelt bilde) er angitt med gul sirkel på kartet. Spjeldbekkens tidligere omlag 1,5 kilometer laks og sjørretførende strekninger er å anse som tapt for anadrom laksefisk per i dag. Flyfoto: www.kart.finn.no.

Tiltak: Det anbefales en mulighetsstudie for gjenåpning og restaurering av Spjeldbekken (**figur 99**), der det utredes hvorvidt man kan hente tilbake noe av sjørretproduksjonen i vassdraget i forbindelse med lukket strekning i nedre del. Det er omfattende industri, urbanisering, vei og landbruk der bekken går i bakken i dag, men vi er ikke kjent med hvor rørsystemet for bekken er lagt.

Ved en gjenåpning blir det viktig å ta høyde for bekkens lave gradient i de nedre delene. Det er anslagsvis fem-seks høydemeter på den om lag 600 meter strekningen. Denne høydeforskjellen bør tas i etapper, slik at det dannes et par-tre gode strykområder for gyting, som veksler med noen mer sakteflytende bekkpartier med standplasser for større fisk.
