1830

NINA Rapport

Helhetlig tiltaksplan for nedre deler av Gaulavassdraget

Delplan for utvalgte sidevassdrag og tilløpsbekker mellom Støren og Gaulosen

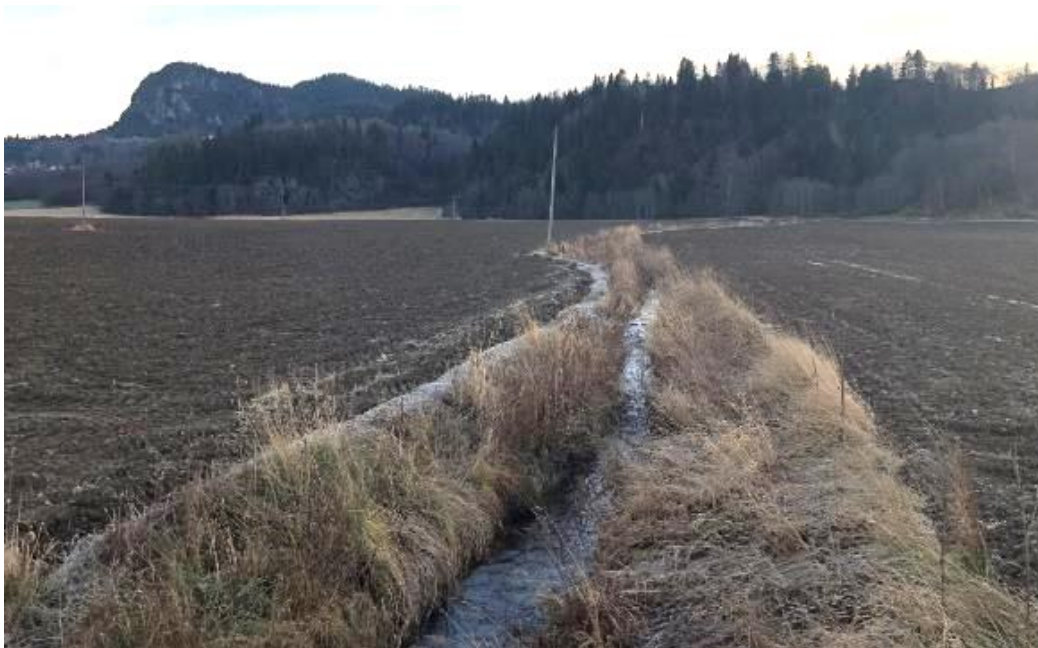
Figur 100. Lynge er en tilløpsbekk ved Lundamo med forekomst av laks og sjøørret, som er sterkt jordbrukspåvirket av kanalisering og fjerning av kantvegetasjon. Bekken representerer vanlig praksis for bekker i lanbruksland langs Gaula. Foto: Morten André Bergan.

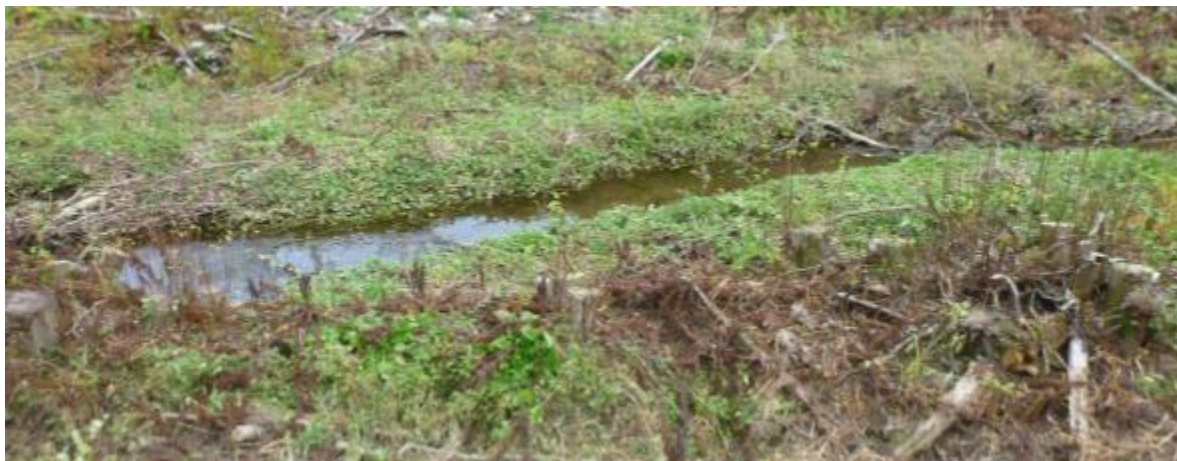
Tradisjonelt har det blitt tatt lite hensyn til bevaring av kantvegetasjon under bygging av veier og jernbane og i forbindelse med jordbruk, skogbruk, husbygging og industrivirksomhet. Selv etter innstrammingene i regelverket gjennom den nye Vannressursloven og etablering av Nasjonale laksevasdrag, blir det fortsatt gjennomført aktiv fjerning av kantskog i større eller mindre skala langs elver og bekker i Gauldalen (**figur 101-102**).

Figur 102. Snauhøgkantskog langs Marbekken nedstrøms fylkesvei 30. Foto fra 2014. Foto: Morten André Bergan.

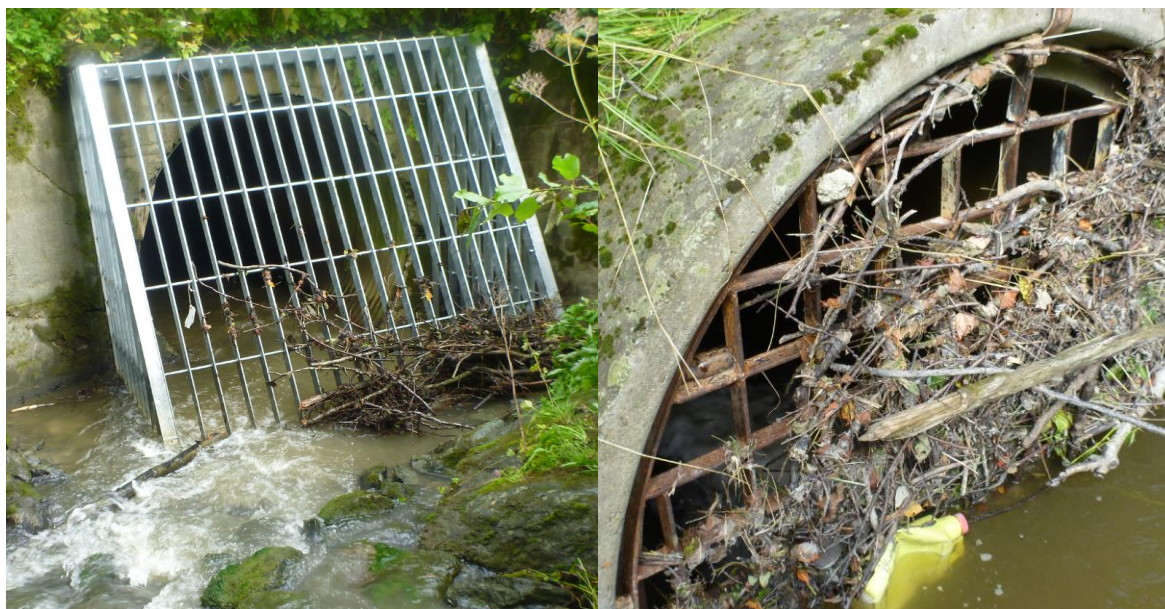
Det er flere eksempler på at det er oppsatt rist ved kulvertinngangen i sjørøretbekker til Gaula (**figurene 108-110**). Praksisen skal hindre tetting av drivved, søppel og skrot i selve kulverten. Samtidig stenger løsningen ut fisk og/eller spesielle fiskestørrelser. Her må den ingeniørtekniske løsningen snarest endres til fiskeførende løsninger. Større avstand mellom rister, store åpninger i nedre kant av ristene eller andre muligheter må utvikles, som samtidig ivaretar ristløsningens opprinnelig funksjon, men uten å hindre eller stoppe fiskevandring.

Figur 108. Rist foran kulverten under E6 (venstre bilde) og jernbane (høyre bilde) i Langbekken på Melhus. Foto: Morten André Bergan.

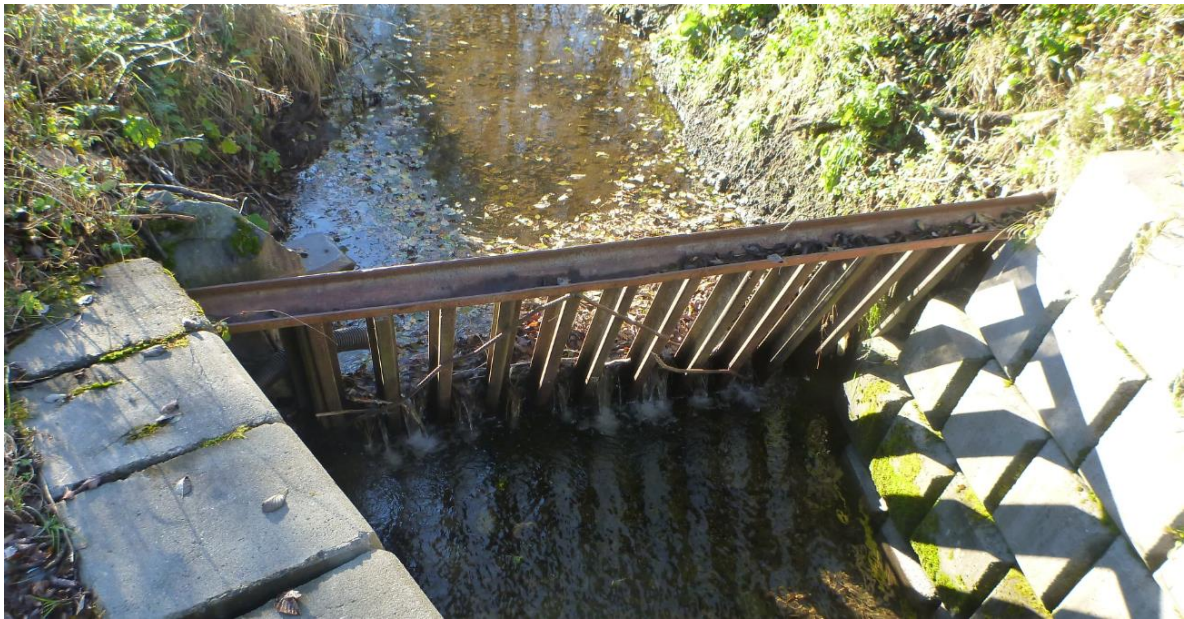
Figur 109. Rist foran kulverten under E6 (venstre bilde) og jernbane (høyre bilde) i Langbekken på Melhus. Foto: Morten André Bergan.

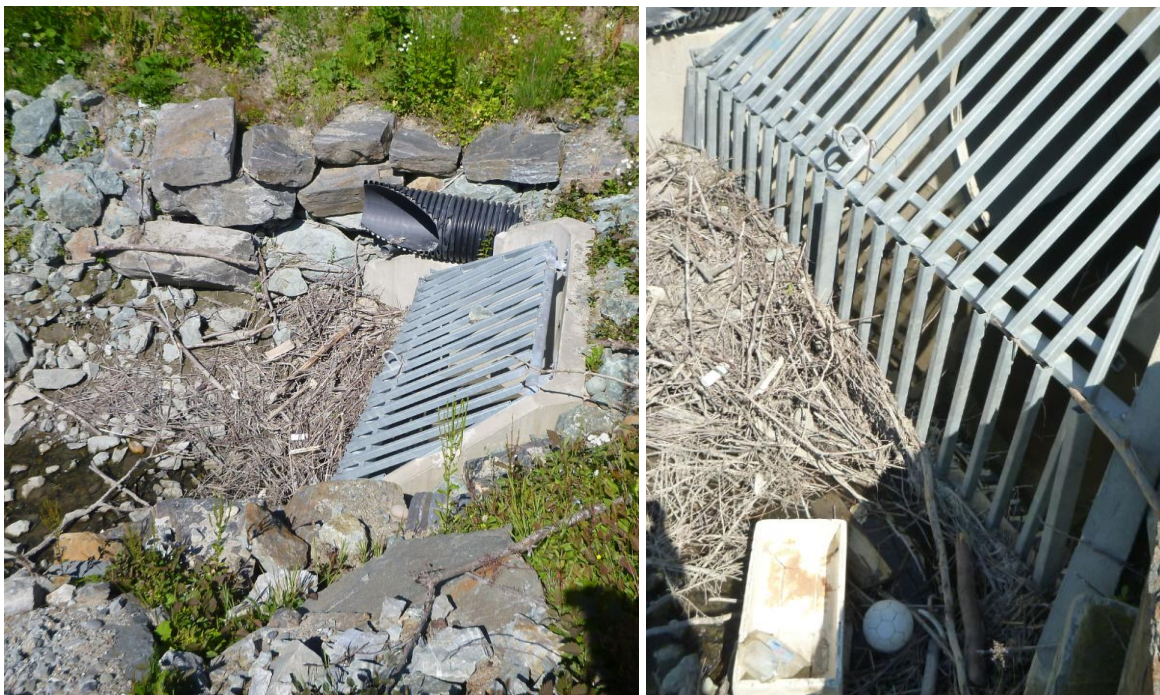
Figur 110. Rist foran kulverten under Strandvegen/Øyan, like før munning til Gaula. Foto fra 2014, før noen stenger i rista ble fjernet som et forsøk på avbøtende tiltak. Foto: Morten André Bergan.

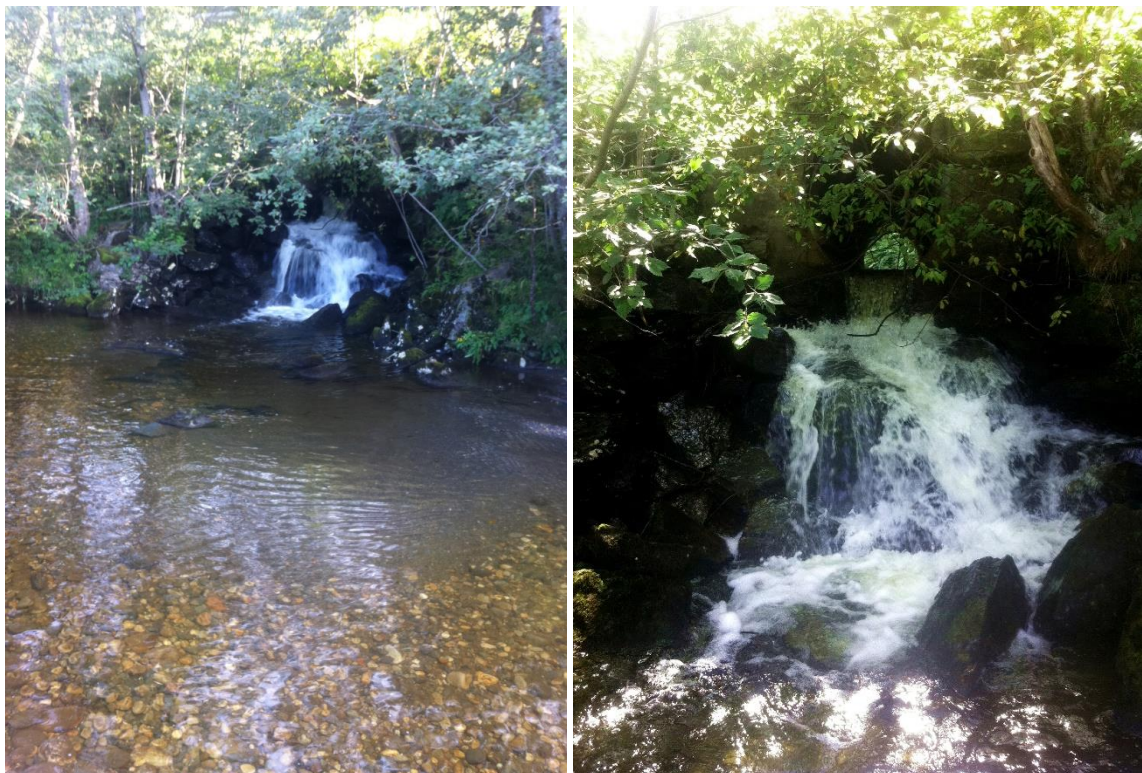
Figur 111. Hansbakkbekken før tiltak. Stengte vandringsveier i forbindelse med veikrysning under Riksvei 30. Foto fra 2011: Morten André Bergan.

For Gaulas del er det nylig igangsatt og slutført tiltak knyttet til vandringsveien for laks og sjørret i Hansbakkbekken, som ligger på strekninger ovenfor det som er omfattet av tiltaksplanen i vår rapport. Siden 60 -tallet har laks og sjørret vært stengt ute fra denne bekken, etter at Statens vegvesen la ned en vandringstoppende kulvert (**figur 111**) ved oppgradering av denne veien den gang (Bergan 2012). I 2020 er det laget en fisketrapp med enkel vandring opp til veien, slik at ungfisk og gytefisk igjen kan passere (**figur 112** og **figur 113**). Dette gjør at om lag 800 meter med gode oppvekstområder og gytemuligheter ovenfor veien igjen kan tas i bruk av laks- og sjørret fra Gaula. Dette er bekkestrekninger som har svært god vassdragskvalitet, uten inngrep, endringer og belastet vannkvalitet, men som på grunn av veien har vært helt fisketomme siden 60-tallet (Bergan 2012). Med prosjektering, ulike søknadsgebyr og prosjektledelse inkl i prisen, har dette prosjektet hatt en anslått kostnad på ca. 550 000,- inkl mva (Torstein Rognes, pers. medd).

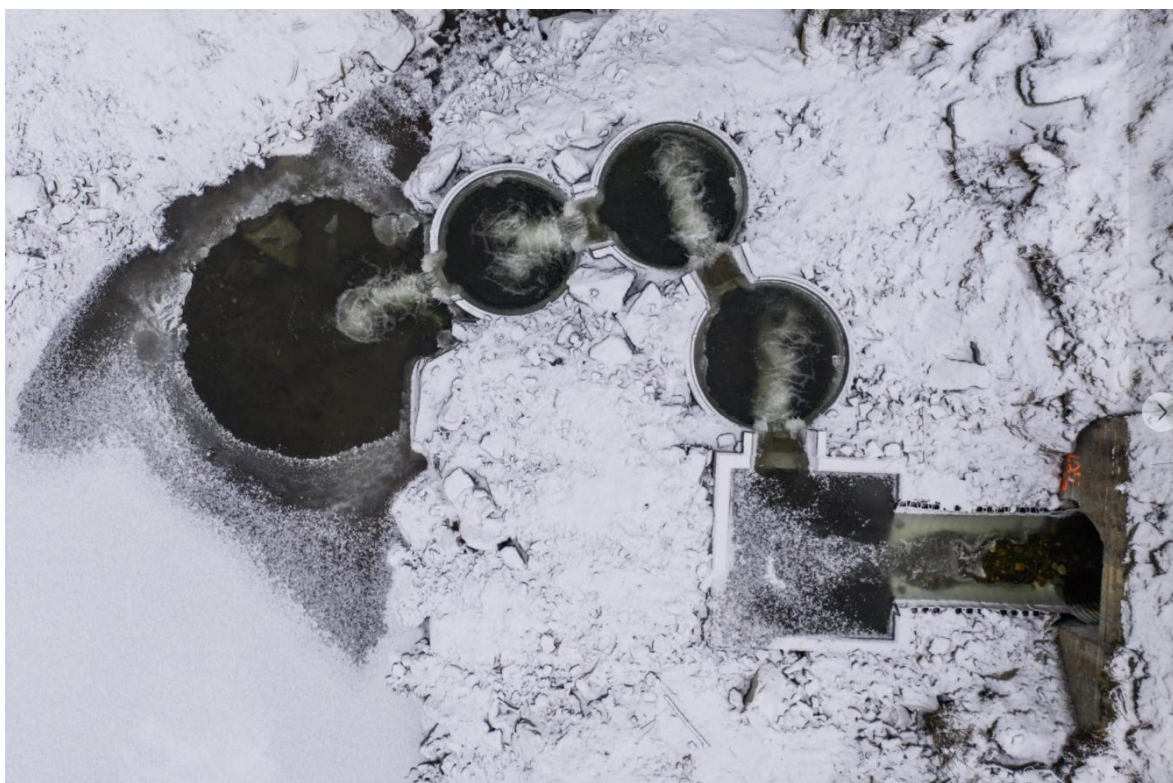
Figur 112. Hansbakkbekken etter tiltak. Samme parti som figur 110. Dronefoto fra desember 2020: Torstein Rognes, Gaula fiskeforvaltning.

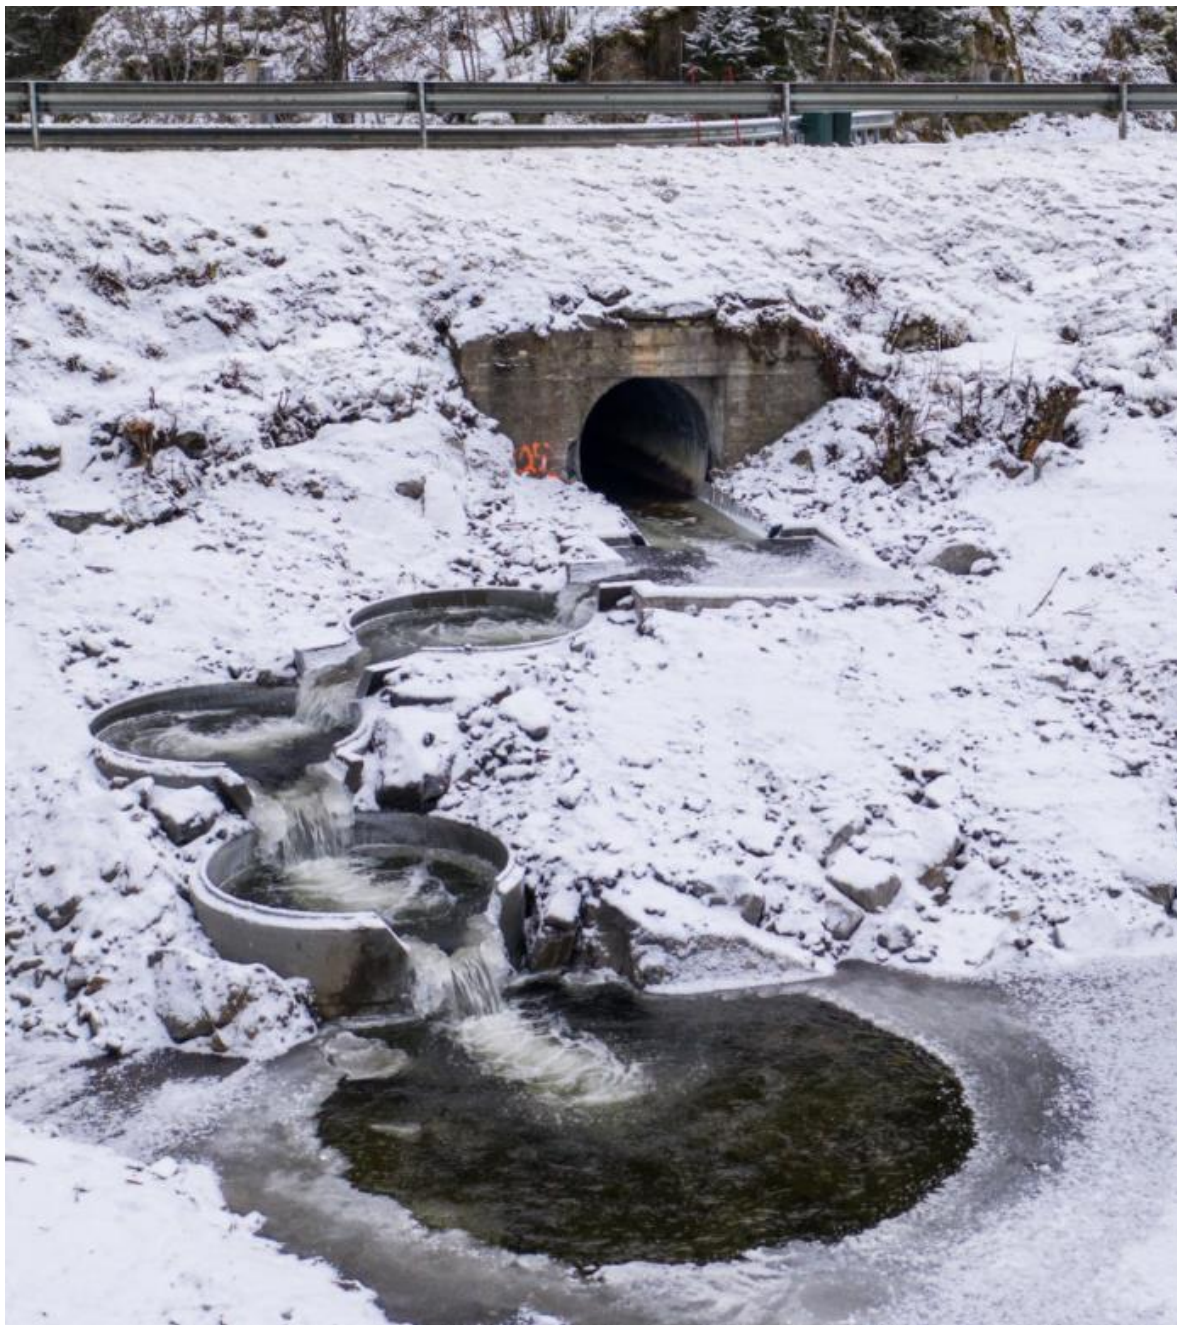
Figur 113. Hansbakkbekken etter gjennomføring av tiltak (samme bekkeparti som i figur 110). Foto fra desember 2020: Torstein Rognes, Gaula fiskeforvaltning.
