Gjenåpning og naturlig restaurering av Uglabekken

- Bakgrunn, miljømål og restaureringsprinsipper for biologisk mangfold og fisk ved tiltaket

Bergan, M. A & Nøst, T. H. 2021. Gjenåpning og naturlig restaurering av Uglabekken. Bakgrunn, miljømål og restaureringsprinsipper for biologisk mangfold og fisk ved tiltaket. NINA Rapport 1817. Norsk institutt for naturforskning.

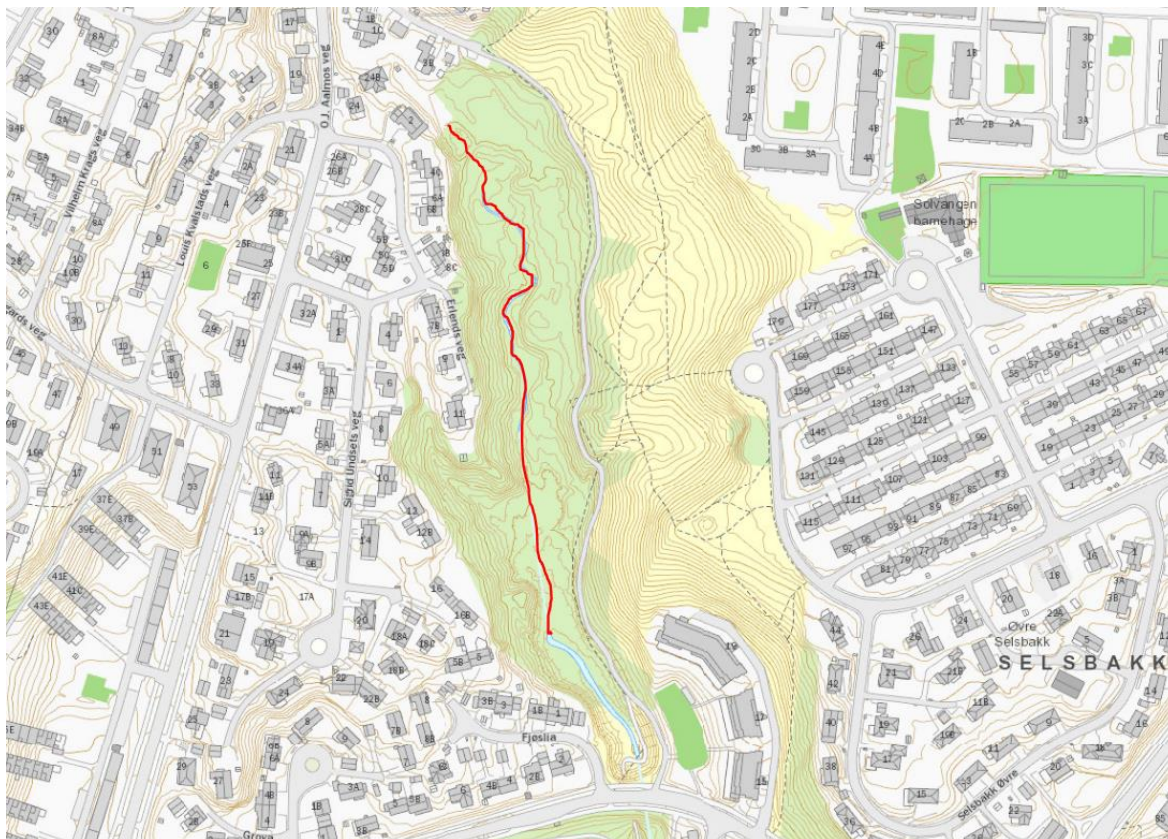
Figur 8. Tiltaksstrekning i Uglabekken (rød linje) mellom Bekkefaret og Selsbakkliia. Se også **figur 2**.

Bekkestrekningen som nå er gjenåpnet og fullrestaurert i Uglabekken er lokalisert i Moksnesdalen, mellom Bekkefaret og Selsbakkliia (**figur 8**, men se også **figur 2**). Før tiltaket (før 2019) gikk bekken her som nevnt i rør og lukket under bakken, i en lite berørt bekkedal, med godt utviklet kantvegetasjon i et titalls meter bredt vegetasjonsbelte (**figur 9-11**). Om lag 3-400 meter bekkestrekning ble prosjektert åpnet og restaurert naturlig på dette partiet (**figur 8**, rød linje). For nærmere detaljbeskrivelser av tiltaksområdet, se Anonym (2017).

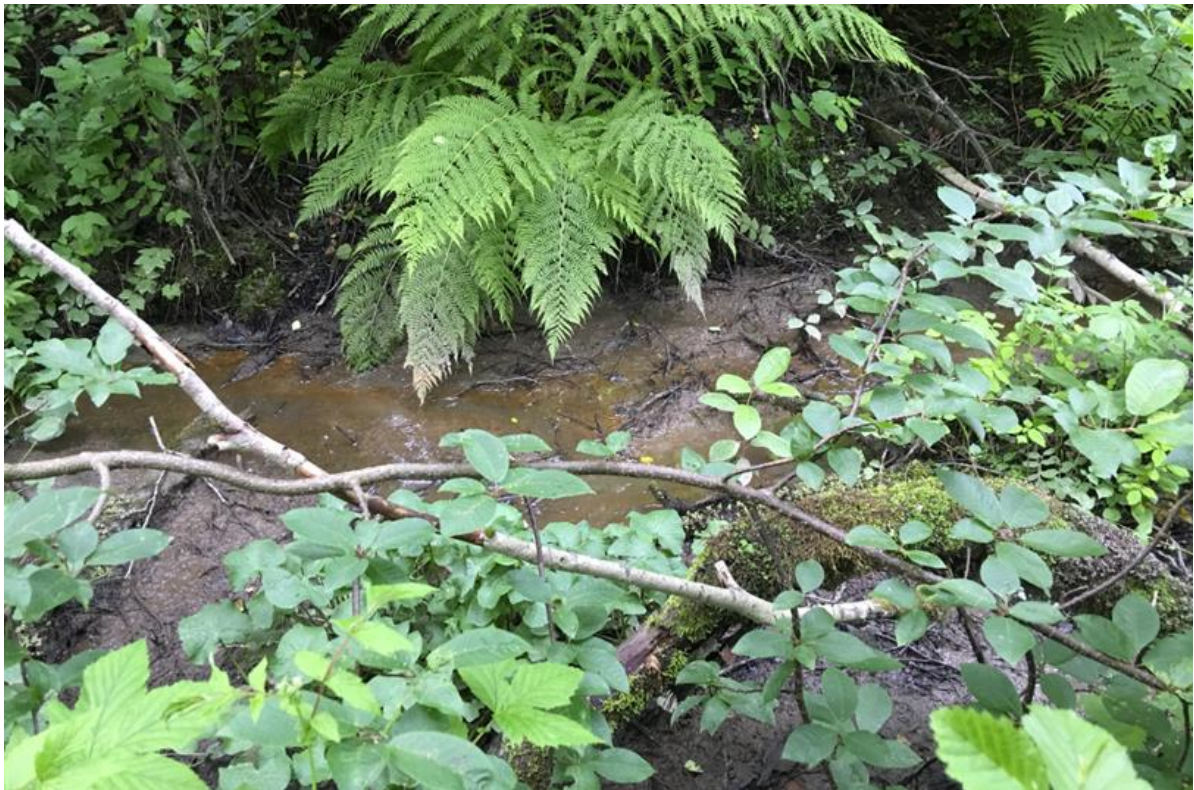
Figur 9. Rørlagte strekninger i tiltaksområdet, med det gamle bekkeløpet fortsatt synlig. Foto fra juli 2016. Foto: NINA.

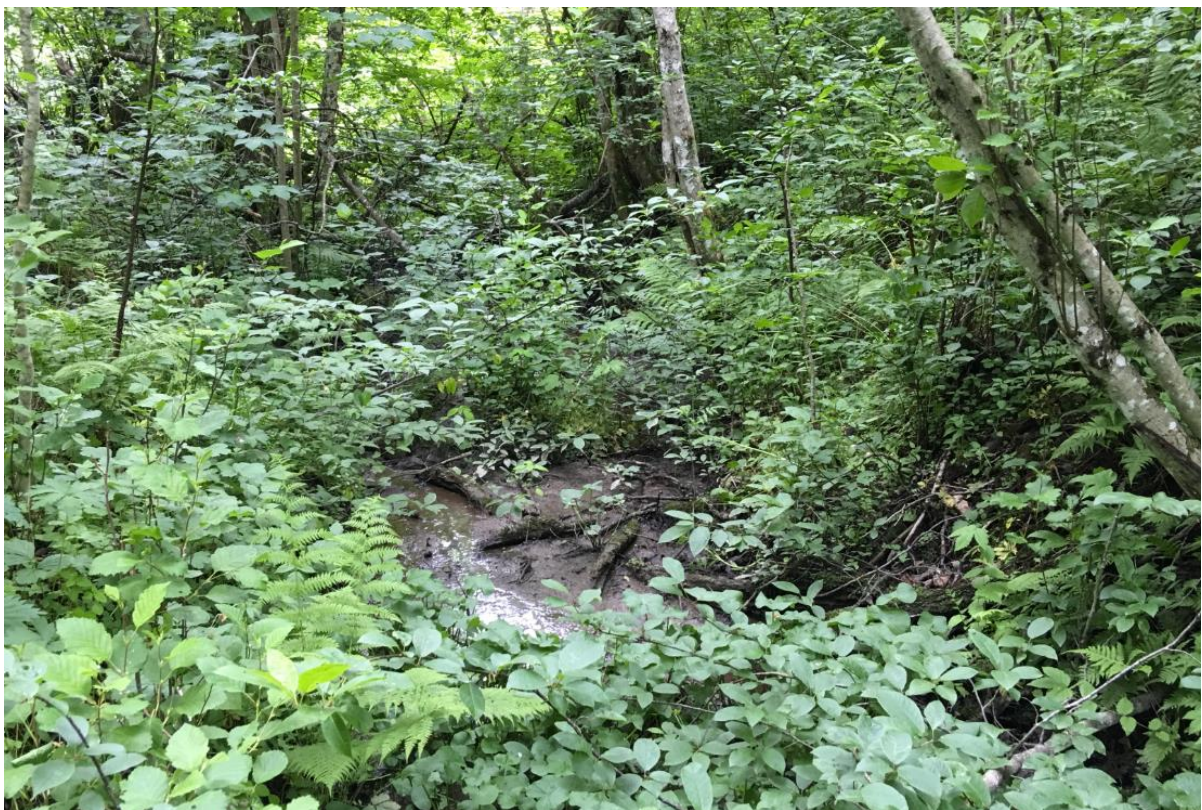
Figur 10. Rørlagte strekninger i tiltaksområdet, med det gamle bekkeløpet fortsatt synlig. Foto fra juli 2016. Foto: NINA.

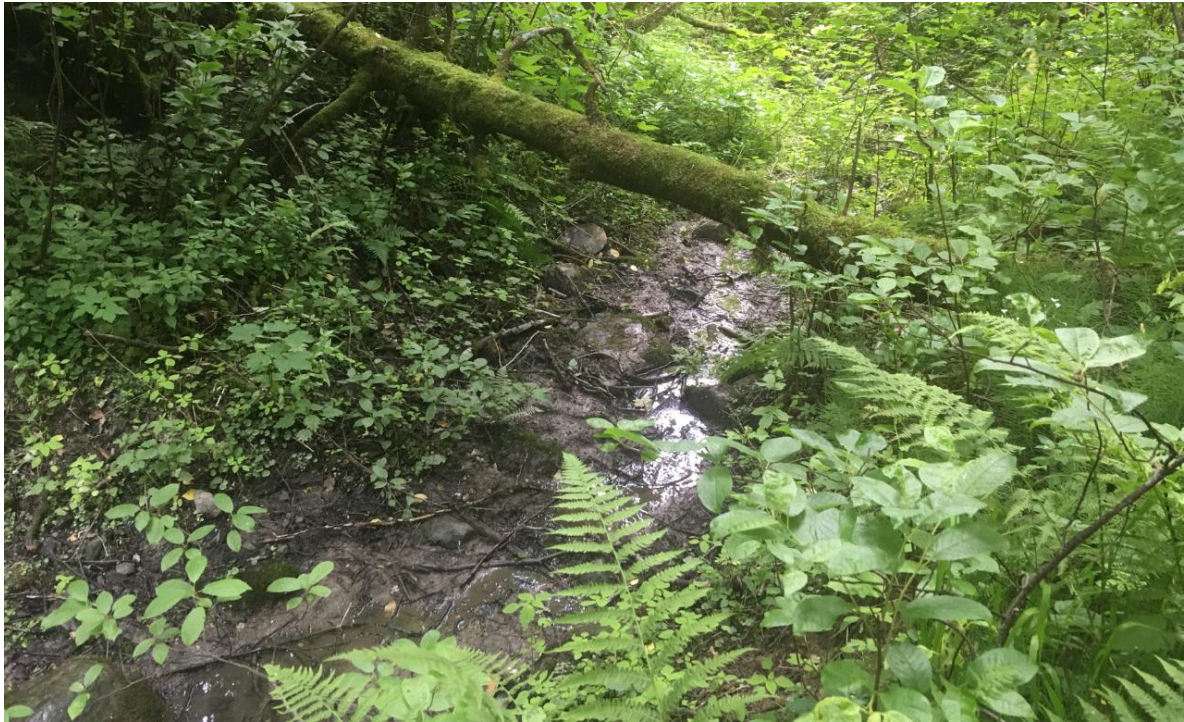
Figur 11. Rørlagte strekninger i tiltaksområdet, med det gamle bekkeløpet fortsatt synlig, og har noe vann fra tilsig i restfeltet og eventuelt grunnvanns-tilsig. Foto fra juli 2016. Foto: NINA.

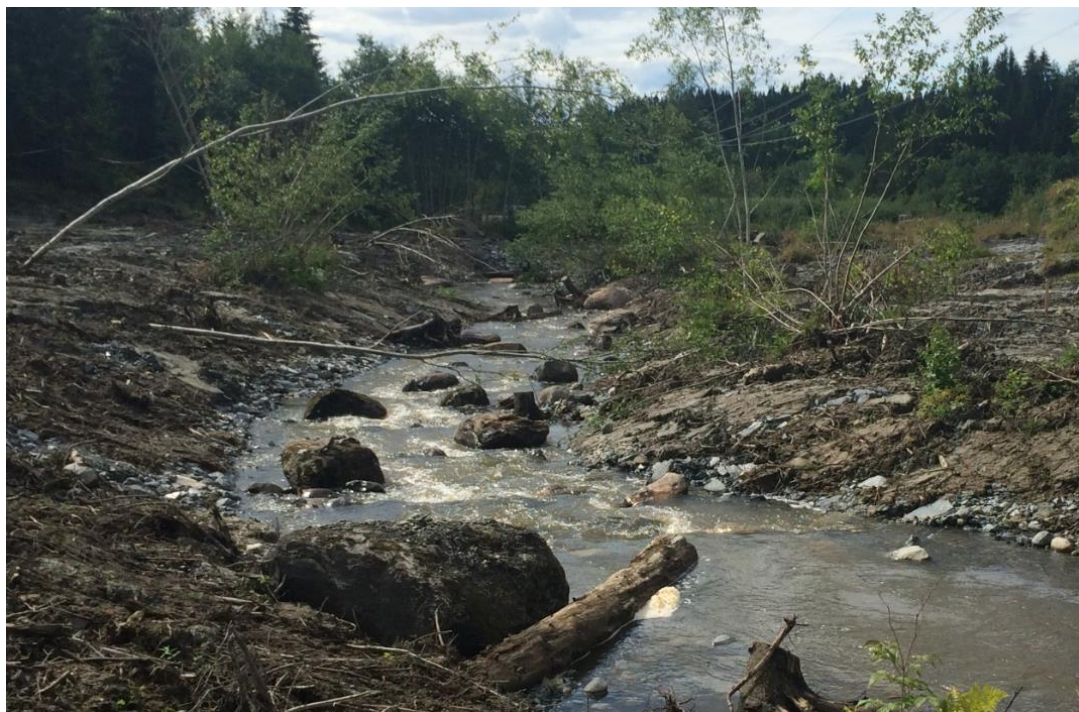
Figur 14. Remeandring av bekkeløpet ble ansett som viktig ifbm forundersøkelsene for tiltaket i Uglabekken. Foto viser tilsvarende vellykkede restaurerte bekkestrekninger i Hofstadelva, Stjørdal. Foto: NINA.

Det nye bekkeløpet ble i størst mulig grad foreslått å følge det eksisterende bekkeløpet, som var tørrlagt i 2016. Dette opprinnelige bekkeløpet hadde stedvis mye meandring, og eldre, gjenvekste dypområder/loner/kulper var synlige som våtmark. Det ble foreslått å gjenskape dammer og kulper ved gjenåpningen av bekken, for å sikre helårsoverlevelse for fisk (ørret). I forbindelse med disse bekkesvingene var forslaget å anlegge dypere kulper ($\geq 0,7$ meter på lav vannføring).

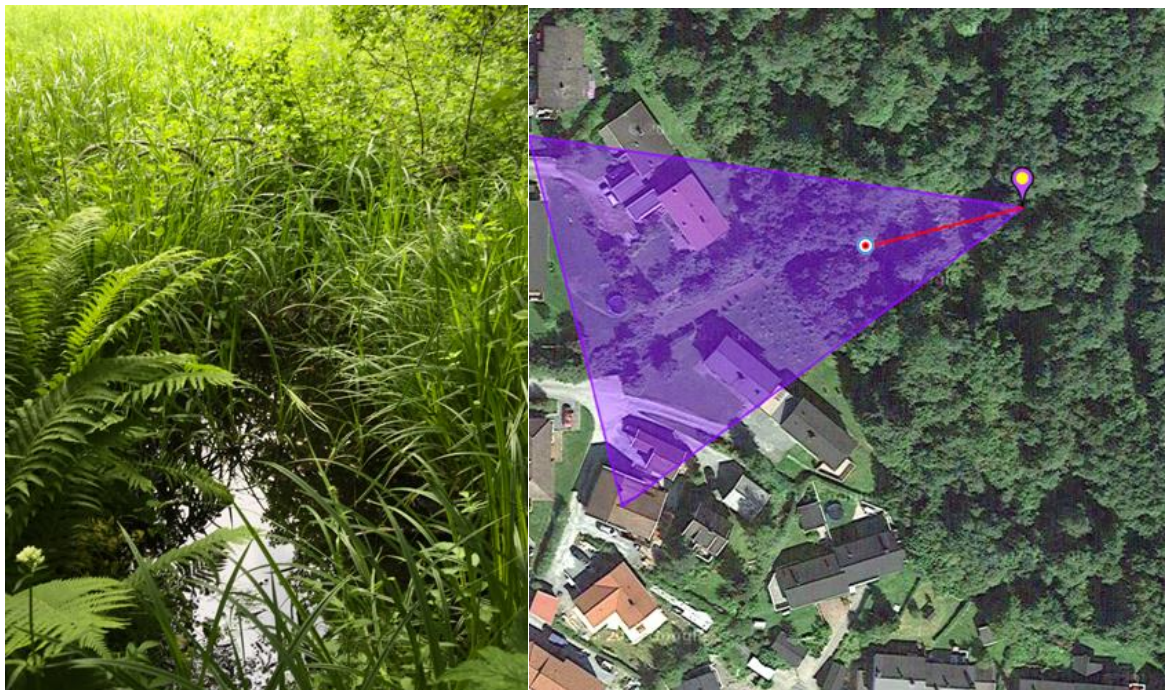
Figur 15. Dammer og våtmarksområde (t.v.) i Uglabekkens tiltaksområde (t.h.) i 2016, før tiltak. Bildet til høyre viser fotoretning og -sted i tiltaksområdet. Foto: NINA.

Vi vurderte det som svært viktig å gjenskape variasjon i bekkeløpet, tilsvarende naturtilstanden, men gjerne en forbedring av denne (koblet opp mot miljømålene for Uglabekken). Bekkestrekningen i tiltaksområdet går over et parti som domineres av moderat til lav helning, men med noe fallgradient på deler av partiet. Partier med flatt terreng og vannmettede våtmarksområder i tiltaksområdet før gjenåpning viste at det sannsynligvis var større kulpområder/dammer med roligflytende/stille vann her tidligere, men som da var gjenvokst i 2016 (**figur 15**).

Det ble anbefalt å restaurere minimum én, men helst flere, større dammer/utposninger på et parti av bekken som er flatt eller har lavest mulige fallgradient. **Figur 15** viser et aktuelt område som ble utpekt i forundersøkelsene. Dette aktuelle bekkepartiet har lav fallgradient (er tilnærmet flatt), og har før gjenåpning i 2016 små dammer/pytter og vannmettet våtmark. Her ble det påpekt at etablering av en dam, tilsvarende størrelsen på den historiske «Uglabekk-dammen», kunne være svært formålstjenlig. En slik større dam vil kunne gi forbedrede livsvilkår for bekkørret, bunndyr og fugl/andre semiakvatiske dyr. Dammen/utposningen i bekkeløpet ble foreslått å ha dybder på ± 1 meter, med et definert innløp og utløp. Dammen burde også ha rikelig med storstein langs kanten på minimum en side, og evt grupper av storstein på dypområdene. Forankring av trestammer langs damsiden, med delvis nedsunke røtter, ble sterkt anbefalt (se **avsnitt 4.3**). Avslutningsvis ble det anbefalt å utrede muligheten for å etablere en dam som ikke er tilknyttet bekkeløpet i dette området, evt kun ved overløp på flom. Dette for å gi bedre livsvilkår for reetablering av frosk/salamander, øyenstikkere eller annen akvatisk fauna som foretrekker stillestående vann, og som har dårligere eksistensgrunnlag når den lever sammen med rovfisk som ørret. Sistnevnte gjelder da spesielt for amfibier (salamander og frosk).

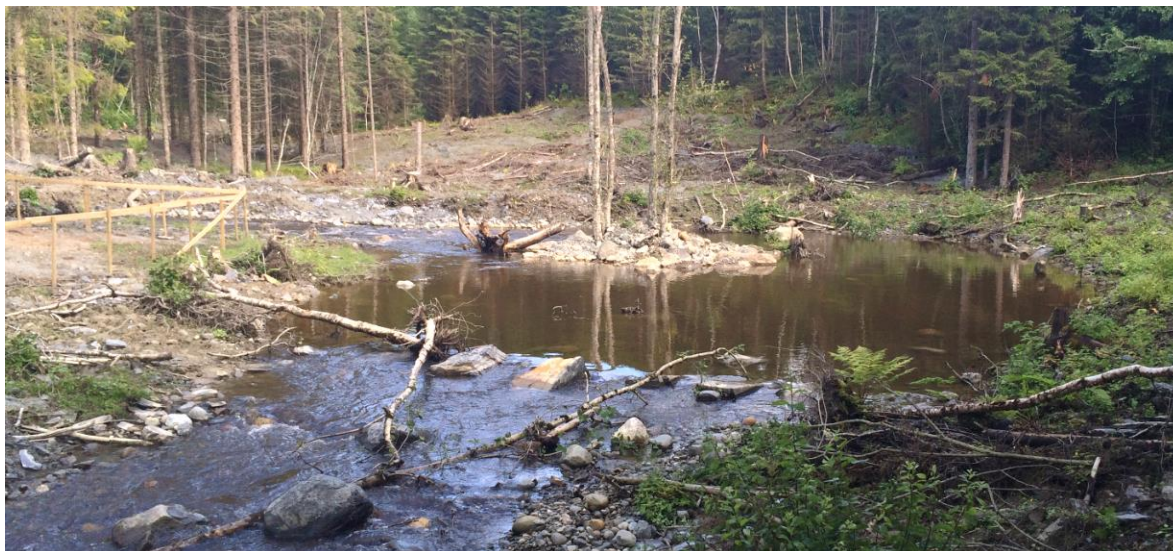
Figur 16. Det ble anbefalt å reetablere en eller flere dammer på tiltaksstrekningen i Ugla-bekken. Fotoet viser reetablert utposning og damområde i Hofstadelva, Stjørdal, etter restaurering, i tråd med faglige anbefalinger ved forundersøkelsene i vassdraget. Foto: NINA.

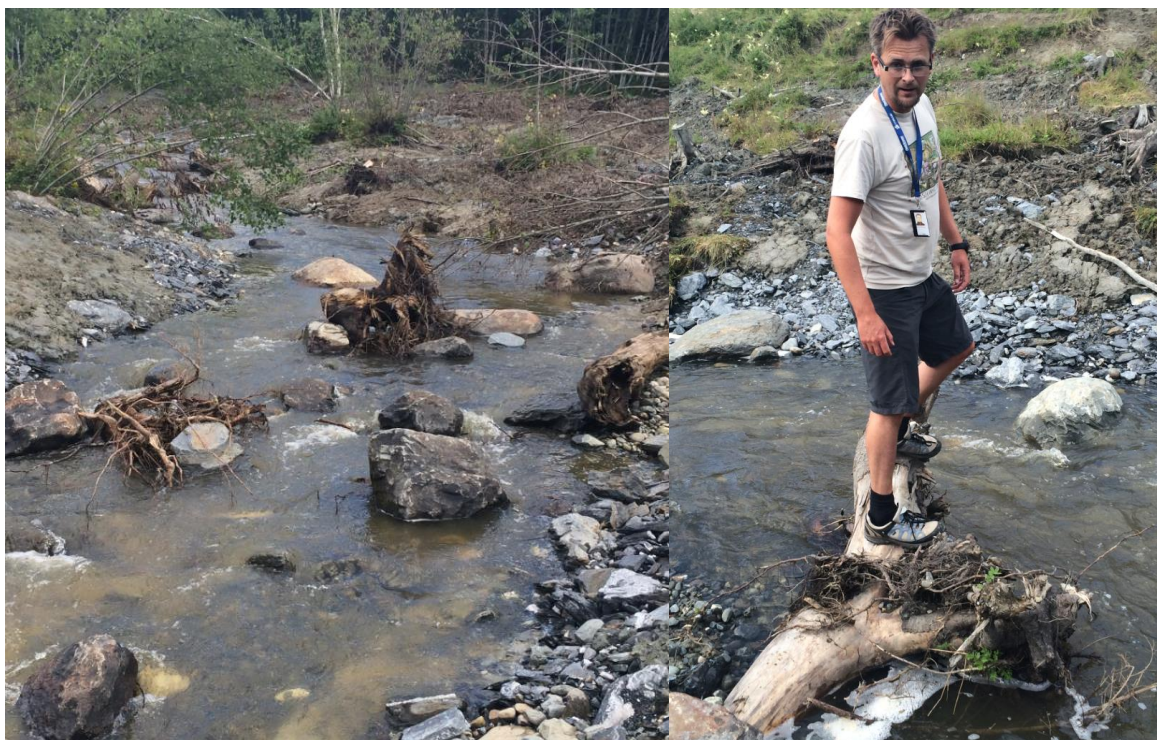
Figur 18. Utlegging og forankring av røtter i kombinasjon med storstein i Hofstadelva, Stjørdal. Foto: NINA.

Forprosjektet beskrev at anleggsarbeidet ville føre til at det ble ryddet vekk svært mye trefall, røtter og lignende strukturer i og langs elveløpet, og i området for øvrig der anleggsvirksomheten ble gjennomført (anleggsveier, riggplasser, mm). Dette er biologisk materiale som det ble presisert å være svært viktig å ta vare på, slik at det kunne benyttes i restaureringsarbeidet. Felte trær, røtter og større stein ble her foreslått å legges tilbake og anvendes som en del av naturhermende restaurering ved avslutningen av tiltaket. Innsamling av trevirke og røtter andre steder i etterkant ble vurdert som en mindre god løsning, ettersom slikt materiale nesten alltid vil være rikelig til stede i et tiltaksområde før anleggsarbeidet begynte. Trær, røtter og eventuell storstein ble foreslått lagret på strategiske steder nær tiltaksområdet, for på en enkel måte for å kunne utplasseres helt mot slutten av tiltaket. Utplassering/anlegging måtte dermed gjøres i samråd med kompetent vann-økologisk fagperson og hydrolog. Videre ble det anbefalt at utførende ingeniør fulgte eksempler og «best-practice» fra andre, nylige, naturhermende restaureringstiltak i enten Hofstadelva (Stjørdal) eller Vikelva (Trondheim). Eksempler til etterfølgelse fra dette arbeidet er vist i **figur 18 –21** i neste avsnitt.

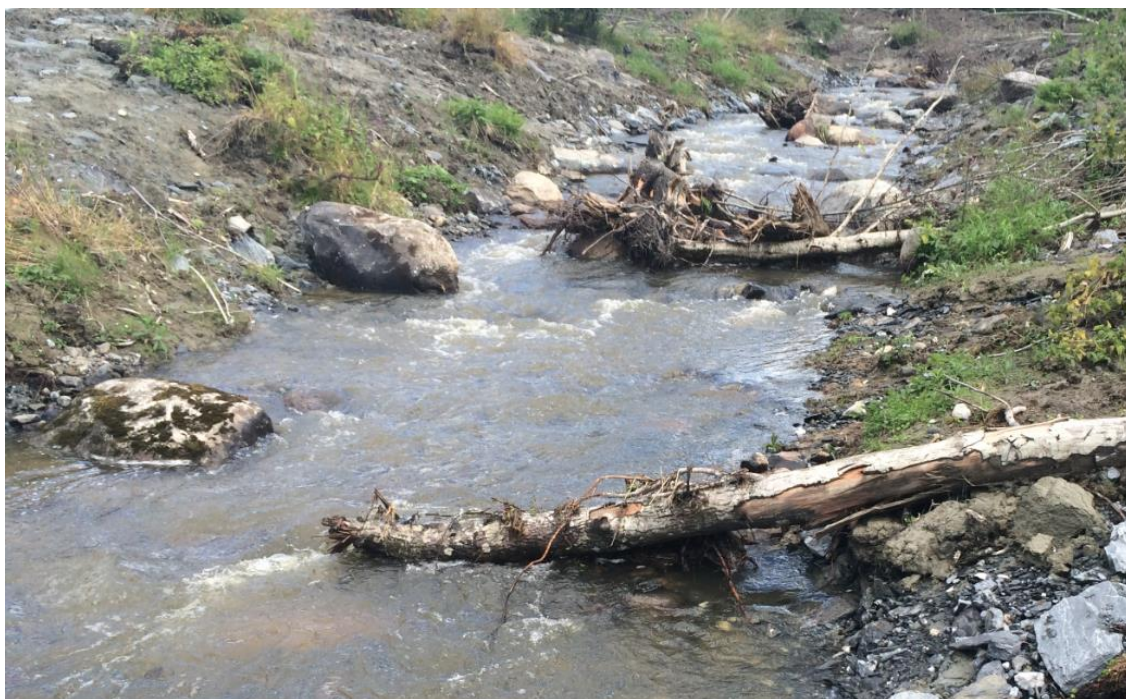
Figur 19. Eksempel fra Hofstadelva. Utstrakt bruk av dødt trevirke, røtter og stor elvestein i bekkeløpet for å gjenskape naturlige habitater, skjul og habitatkvaliteter tilsvarende naturtilstand for vassdraget. Intakte trær (på land langs bekkekanten) ble tatt bort under anleggsarbeidet, og tilbakeført etter arbeidet var over. Teknikkene anbefales brukt under arbeidet med å gjenhente Uglabekkenes naturkvaliteter. Foto: NINA.

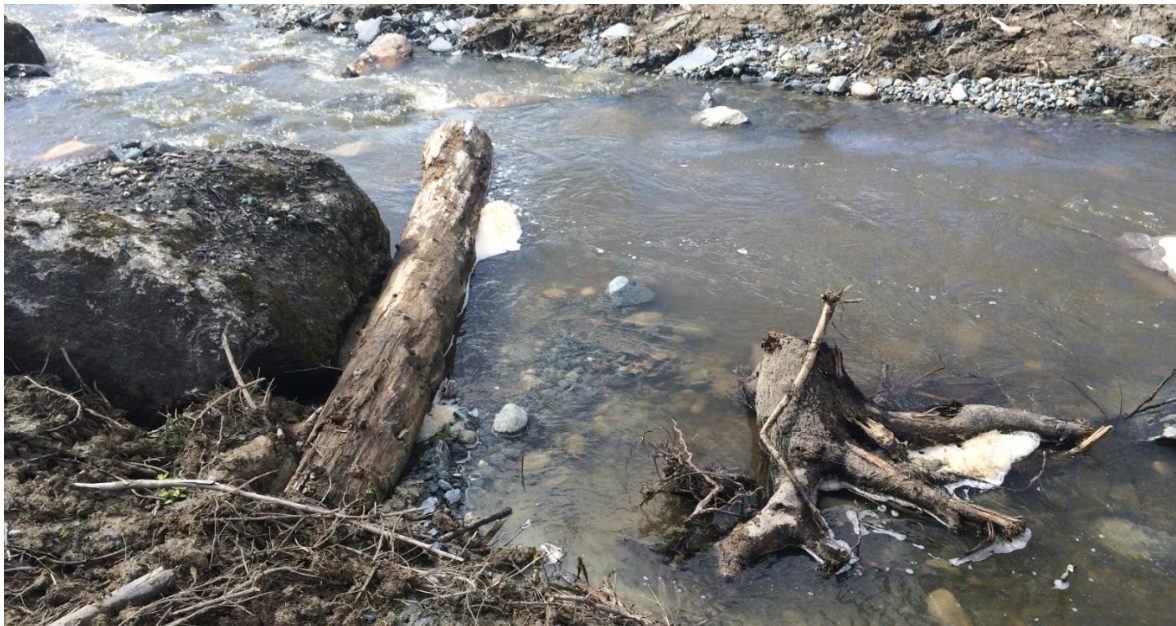
Figur 20. I tillegg til å fungere som habitat for bunndyr og skjul for ørret, vil trestammer fungere som strømstyrere og terskler. Eksempel fra Hofstadelva. Foto: NINA.

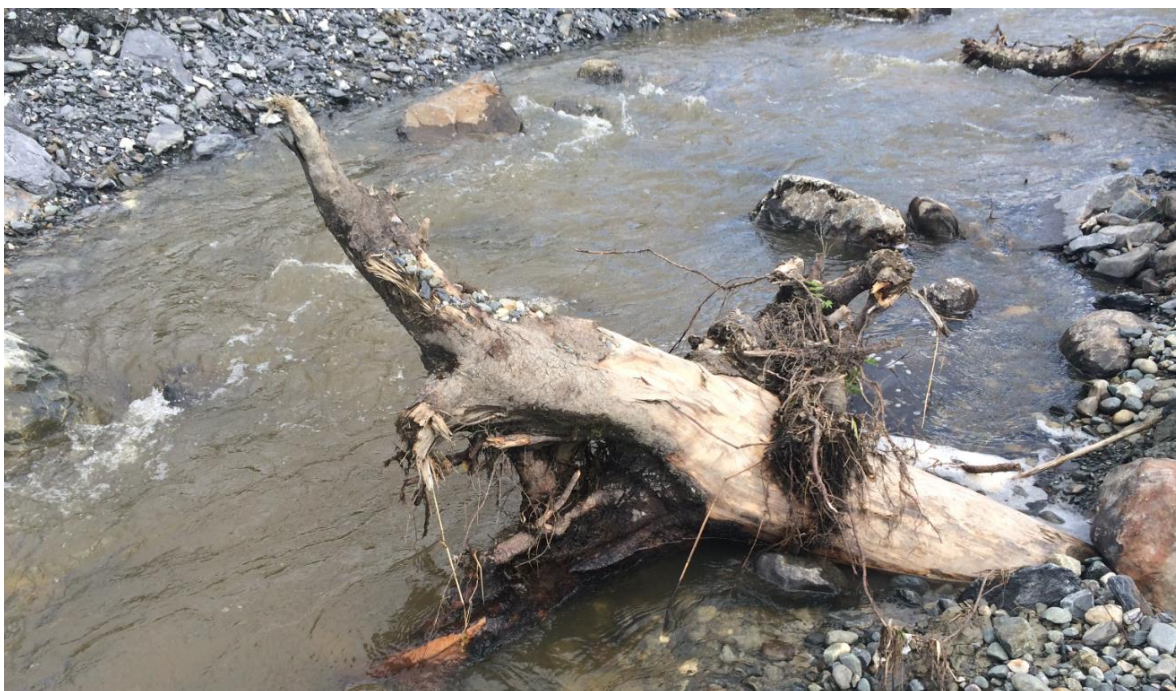
Figur 21. Delvis nedsunkne rotsystemer forankret langs bekkekanten.. Eksempel fra Hofstadelva. Foto: NINA.

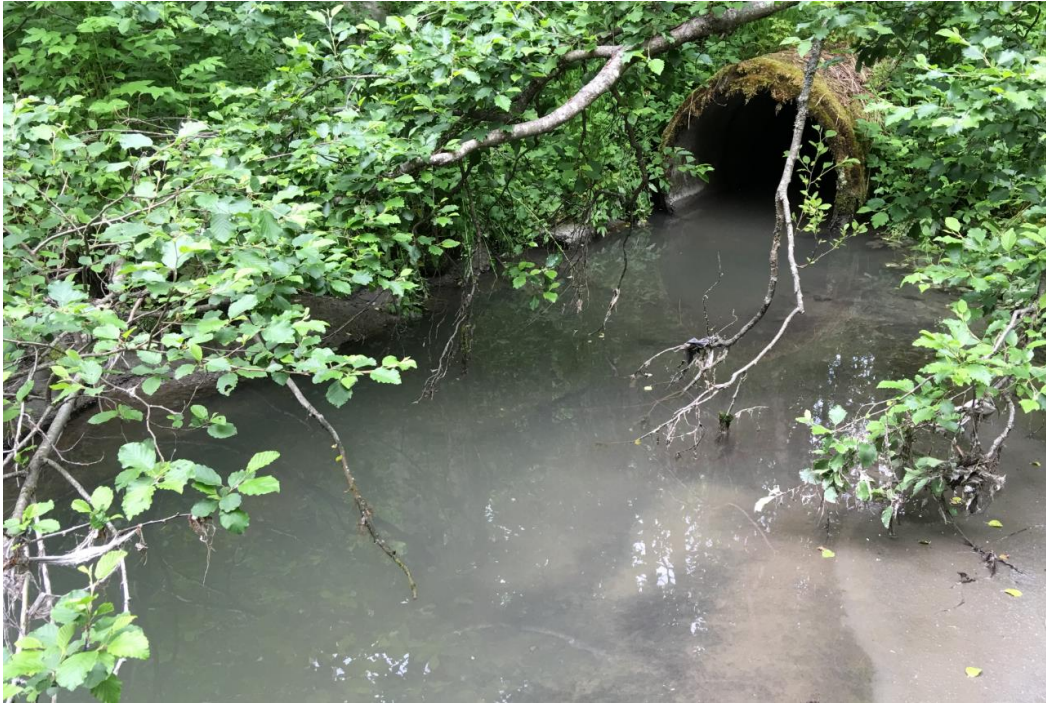
Figur 22. Svært blakket vann, rester av sanitært avfall og markant lukt av kloakk i Uglabekken etter lukket strekning ved Bekkefaret i 2016. Foto: NINA.

Vannkvaliteten i Uglabekken har i lang tid fram til 2016 vært sterkt forverret på partier ved tiltaksområdet i sammenlignet med oppstrøms partier. Det har vært synlig utslipp av sanitært avløpsvann på strekningen som fram til 2016 var lagt bakken i tiltaksområdet, og bekkeløpet lukket sterkt av kloakk. Forprosjektet framhevet at det ville være en forutsetning for reetablering av akvatisk biomangfold, og også rent estetisk, at disse kloakklekkasjene ble fullstendig sanert.

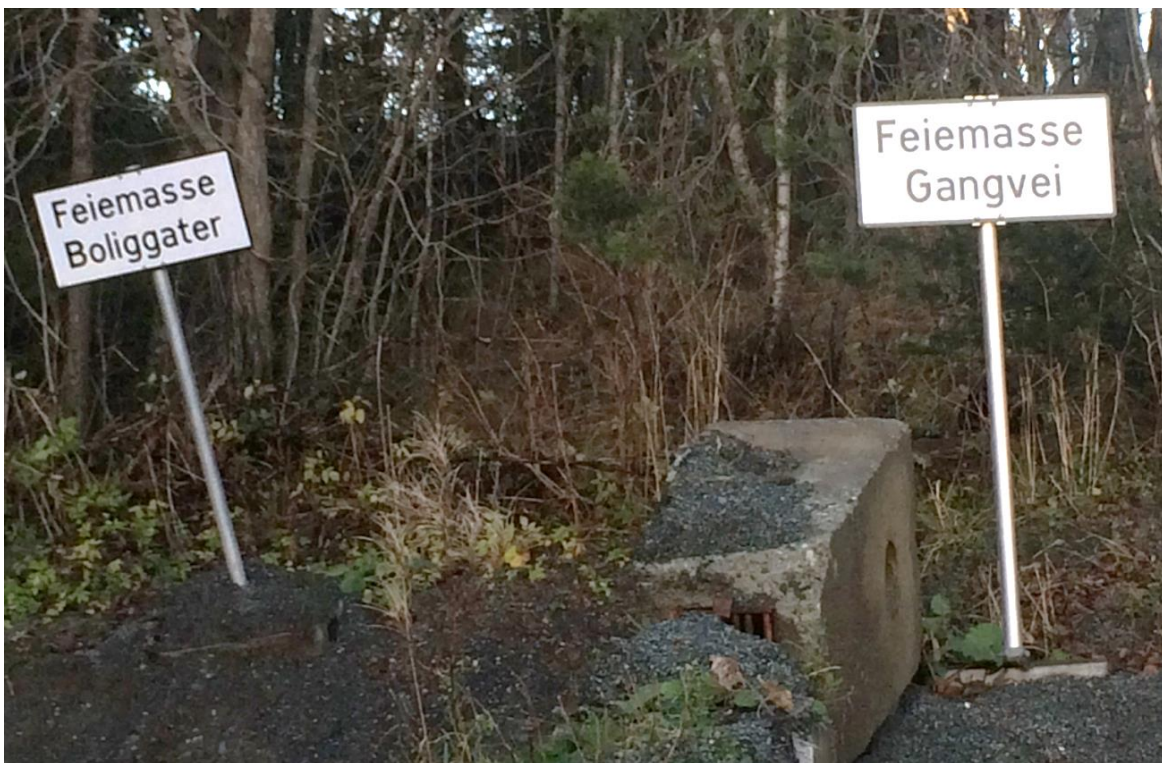
Figur 23. Avrenning fra forurenset feiemasse og finsubstrat rett i bekkeløpet har hatt negativ effekt på Uglabekken på strekninger nedstrøms. Foto fra 2015. Foto: NINA.

Videre ble det påpekt at øvre deler av Uglabekken, på strekninger like nedstrøms Kyvatnet, i lang tid hadde mottatt påvirkninger fra Trondheim kommunes feie-, brøyte- og evt. strøsanddeponi like ved bekken. Forurenset masse gikk her i perioder rett i Uglabekken.

Det hadde vært synlig partikkelpåvirkning, tiltetting av bekkesubstrat og nedslamming nedstrøms, der vatnet var betydelig blakket og turbid i perioder hvor dette kom ut i bekken. Forholdet var nevnt som problematisk av naboer til bekken ovenfor O.J. Aalmos vei. Kulper og rolligere bekkepartier var tydelig nedslammet som følge av tilførselen av dette finstoffet. Uten avbøtende tiltak ville denne praksisen kunne ha gitt negative økologiske effekter på strekninger nedstrøms, og kunne derfor ha bidratt til at miljømål ikke ble oppnådd i tiltaksområdet etter restaureringsarbeidet. I løpet av 2020 ble imidlertid problematikken med avrenning av sand og finstoff fra området i **figur 23** sanert. Det er nå bygd hall for oppbevaring og feiemasse og sand (**figur 24**), noe som dermed medfører vesentlig reduksjon av finstoff og partikkel-tilførsel til Uglabekken.

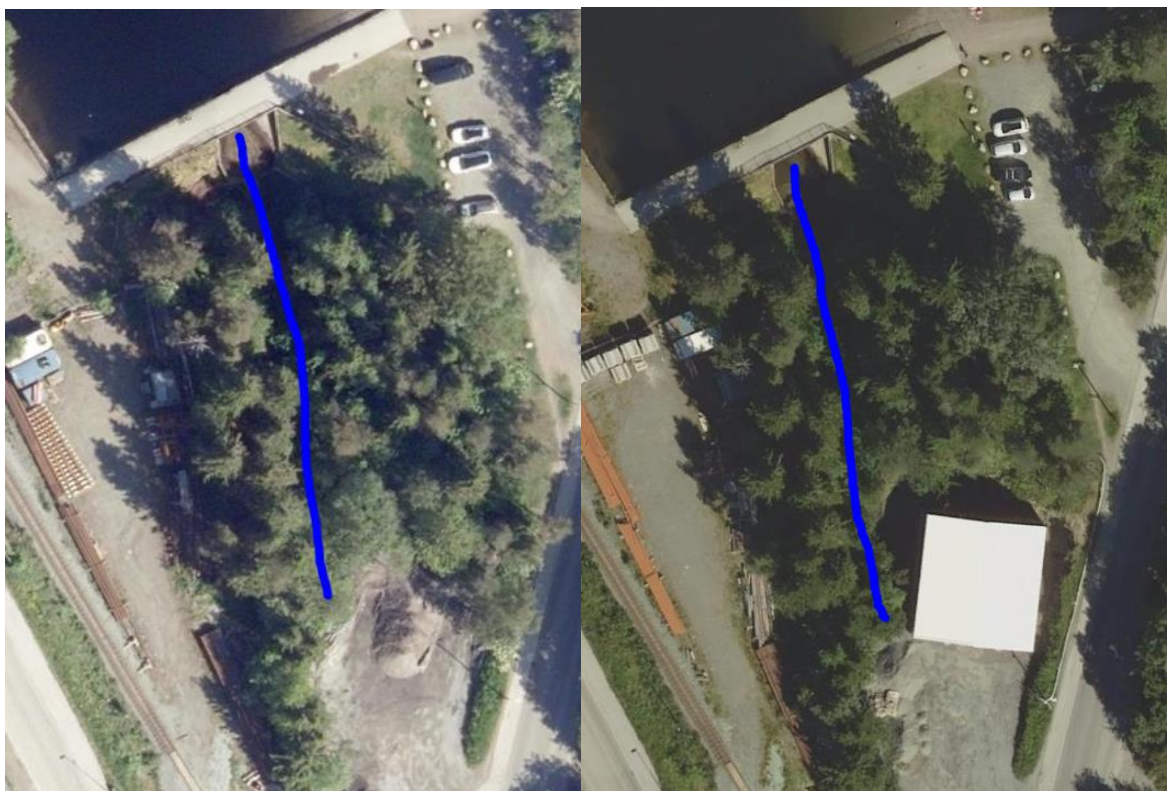
Figur 24. Avrenning fra forurenset feiemasse og finstoff rett i bekkeløpet har hatt negativ effekt på Uglabekken fram til 2019 (flyfoto til venstre). Problemet ble løst ved bygging av hall i 2020 (flyfoto til høyre). Blå linje er Uglabekken på strekningen fra overløp demning Kyvatnet til lukking ovenfor Nedre Ferstadveg. Bekkestrekningen er også vist i **figur 3**. Flyfoto: <https://kart.finn.no/>.

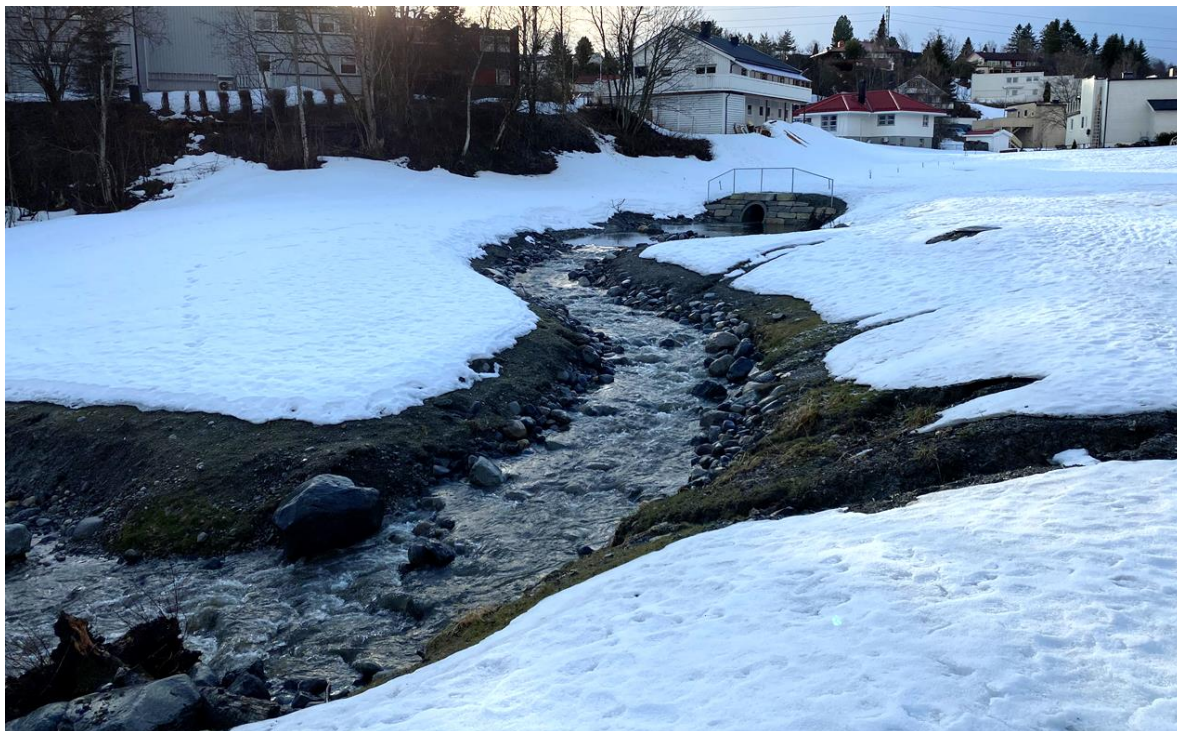
Figur 25. Øvre del av nyåpnet og restaurert bekkestrekning i Uglabekken. Foto fra mars 2020. Foto: NINA.

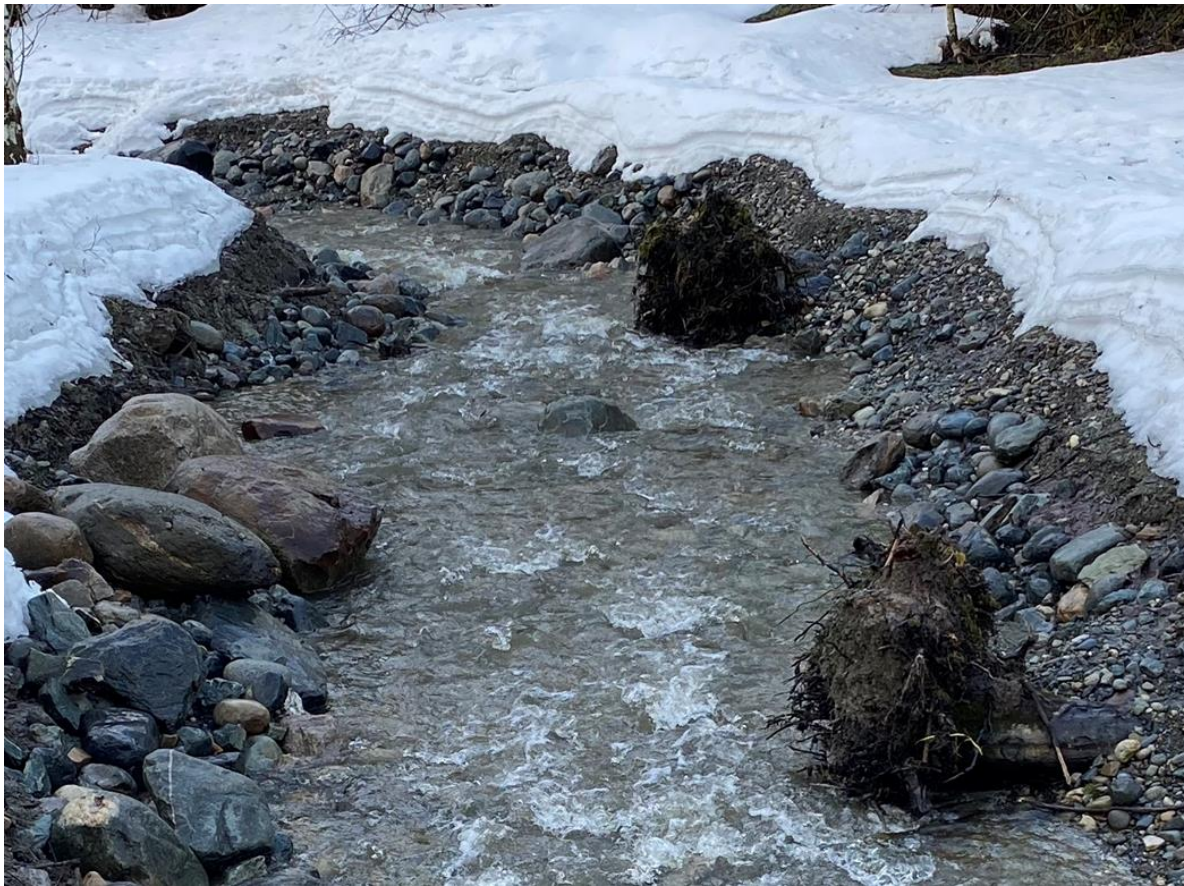
Figur 26. Nyåpnet og restaurert strykstrekning i Uglabekken. Storstein i klynger og rotsystemer forankret langs bekkesidene. Foto fra mars 2020. Foto: NINA.

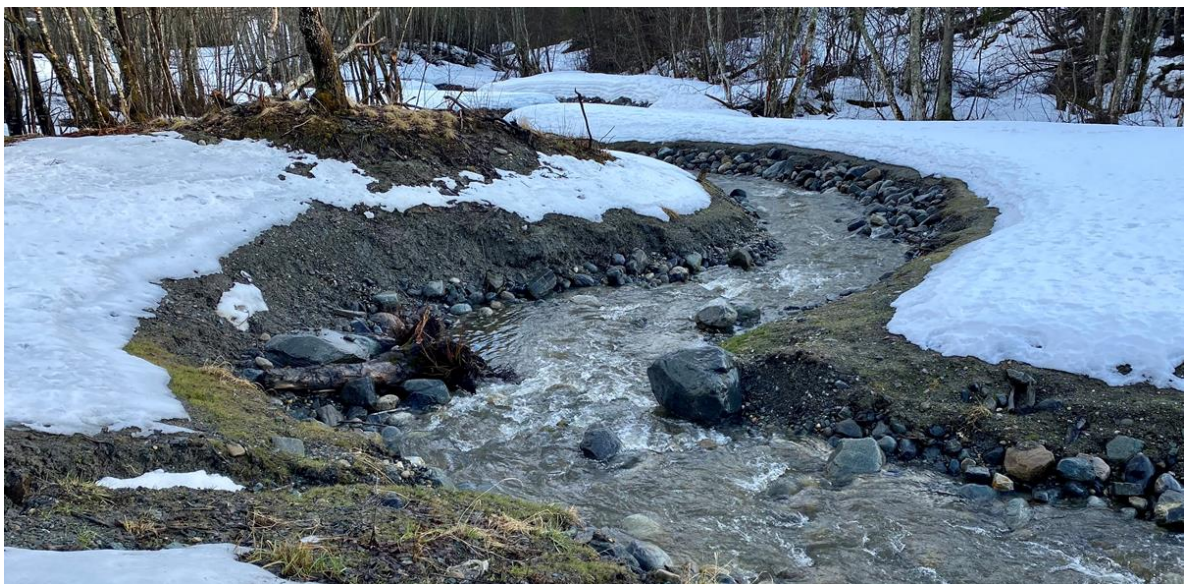
Figur 27. Nyåpnet og restaurert strykstrekning i Uglabekken. Storstein i klynger og rotsystemer forankret langs bekkesidene. Foto fra mars 2020. Foto: NINA.

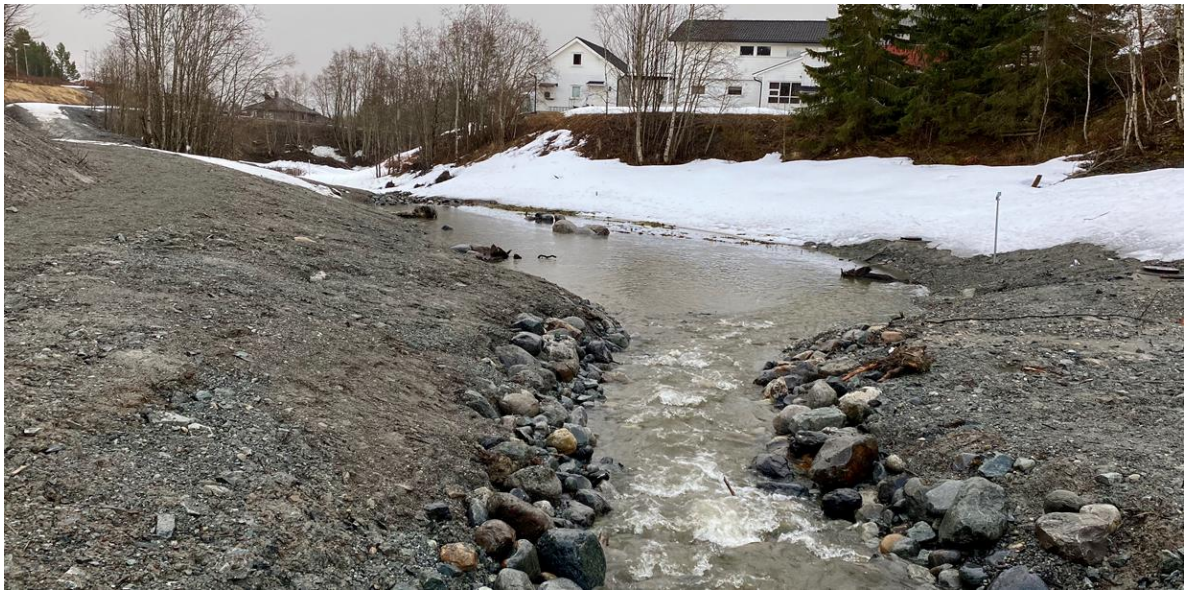
Figur 28. Nyåpnet og restaurert strykstrekning ned mot utposning og dam i Uglabekken. Storstein i klynger og rotsystemer forankret langs sidene av dammen. Foto fra april 2020. Foto: NINA.

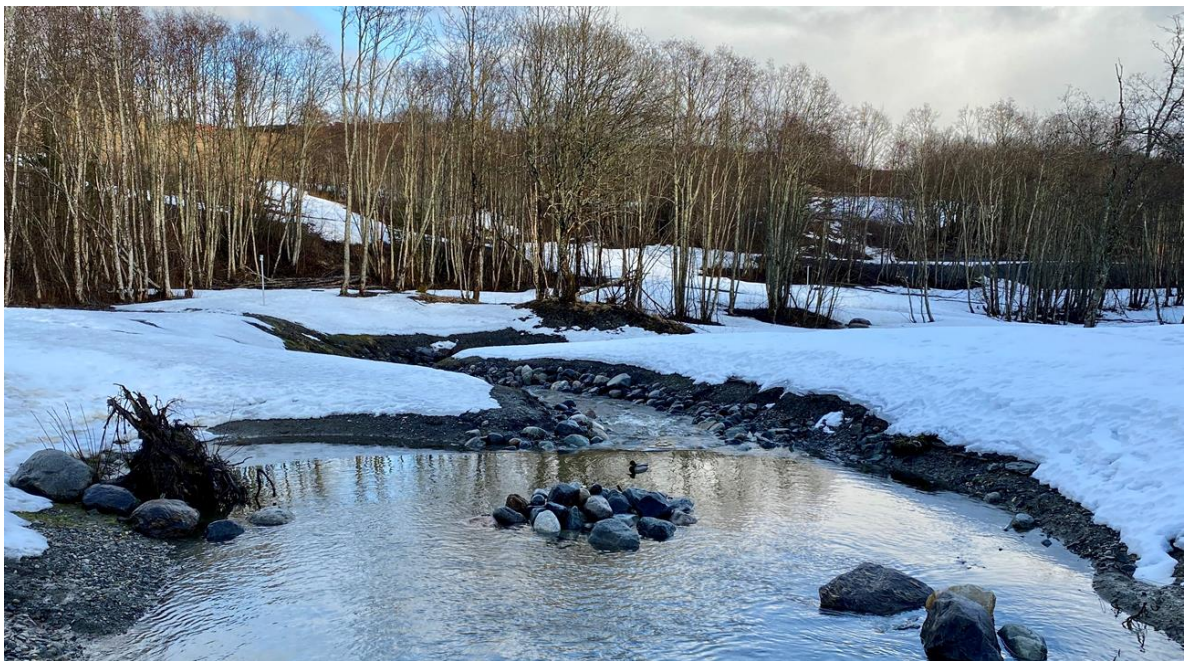
Figur 29. Overgang mellom dam og stryk i nyåpnet og restaurert strekning i Uglabekken. Storstein i klynger og rotsystemer forankret langs sidene av dammen. Foto fra april 2020. Foto: NINA.

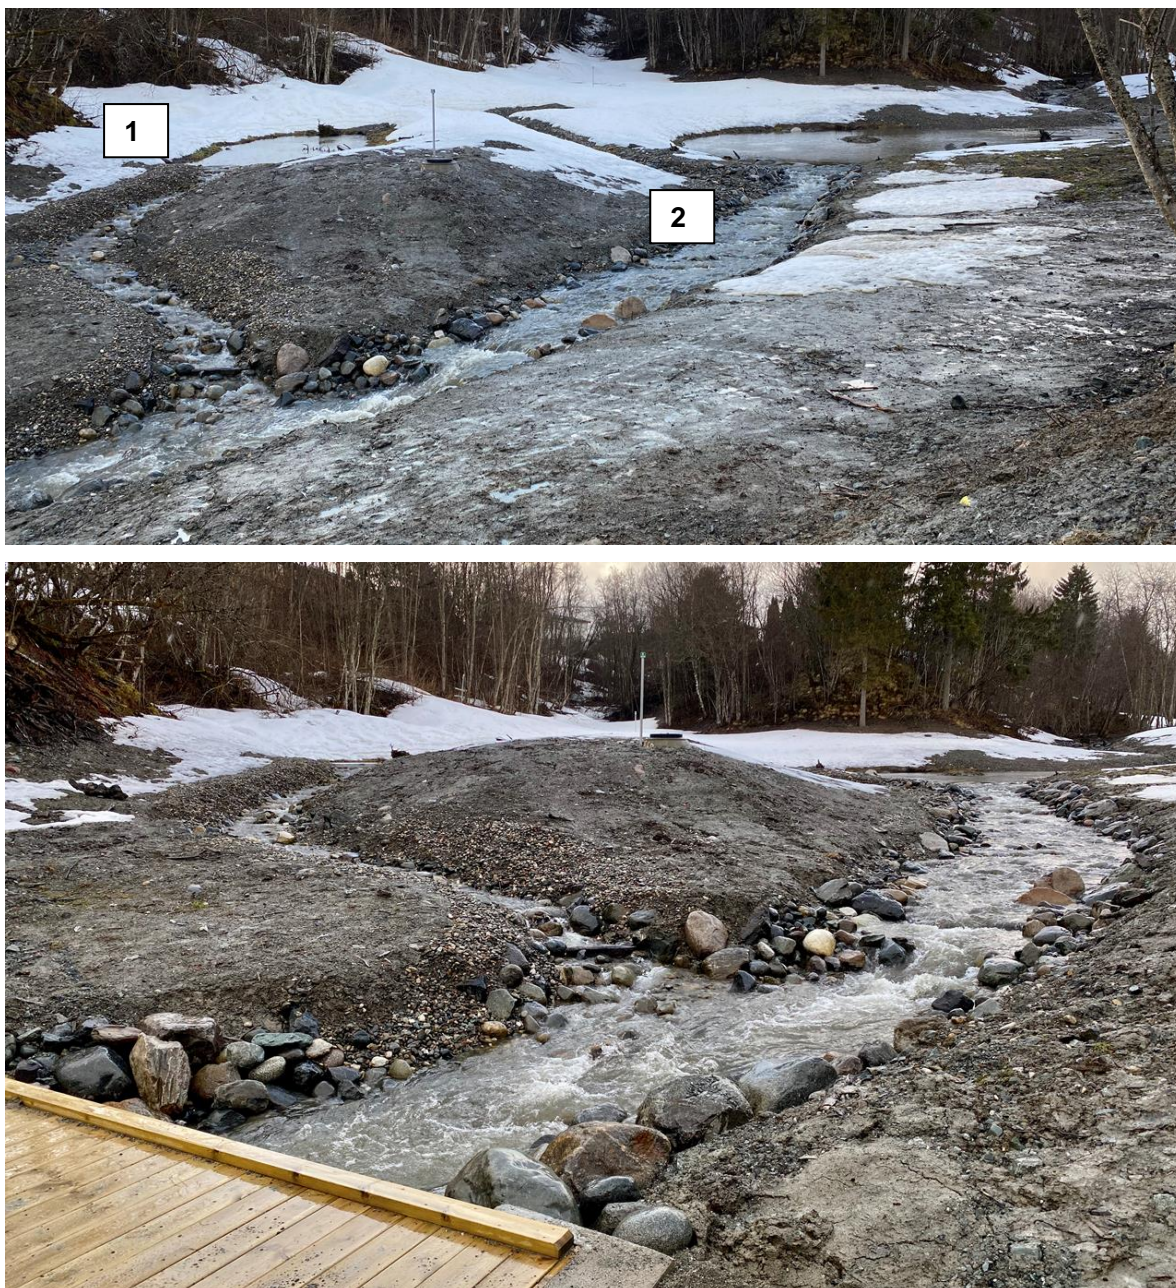
Figur 30. Øverst: Egen atskilt dam i tilsigsbekk (1) parallellt med hovedløpet til Uglabekken (2). Nederst: Samme parti som øverst. Foto ved gangbru. Foto fra april 2020. Foto: NINA.

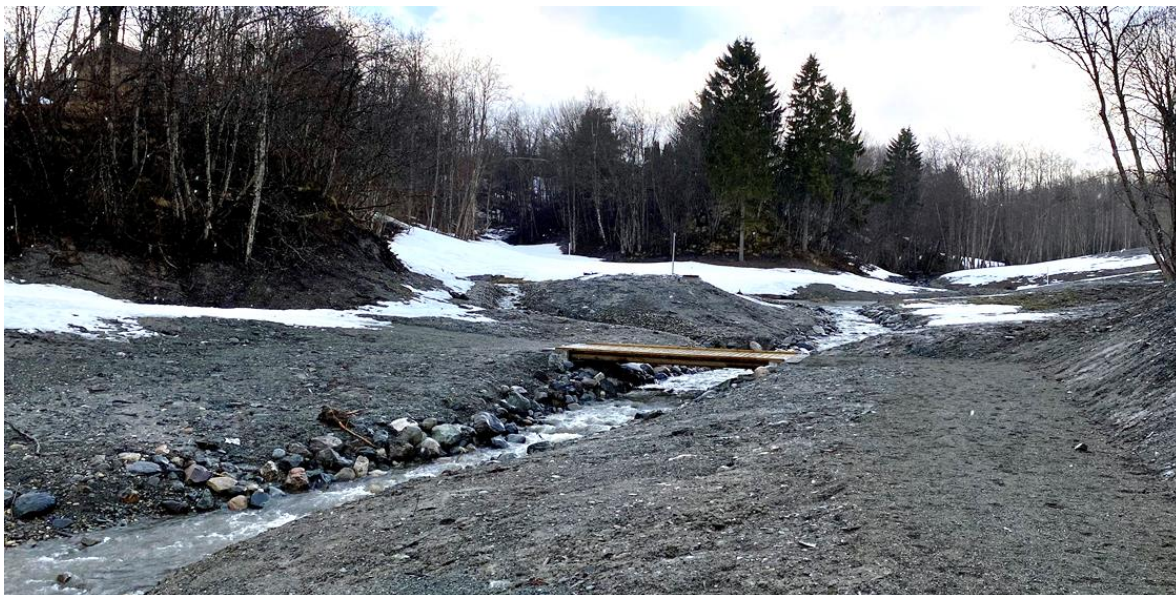
Figur 31. Oversiktsfoto fra partier vist i **figur 30**. Foto: NINA

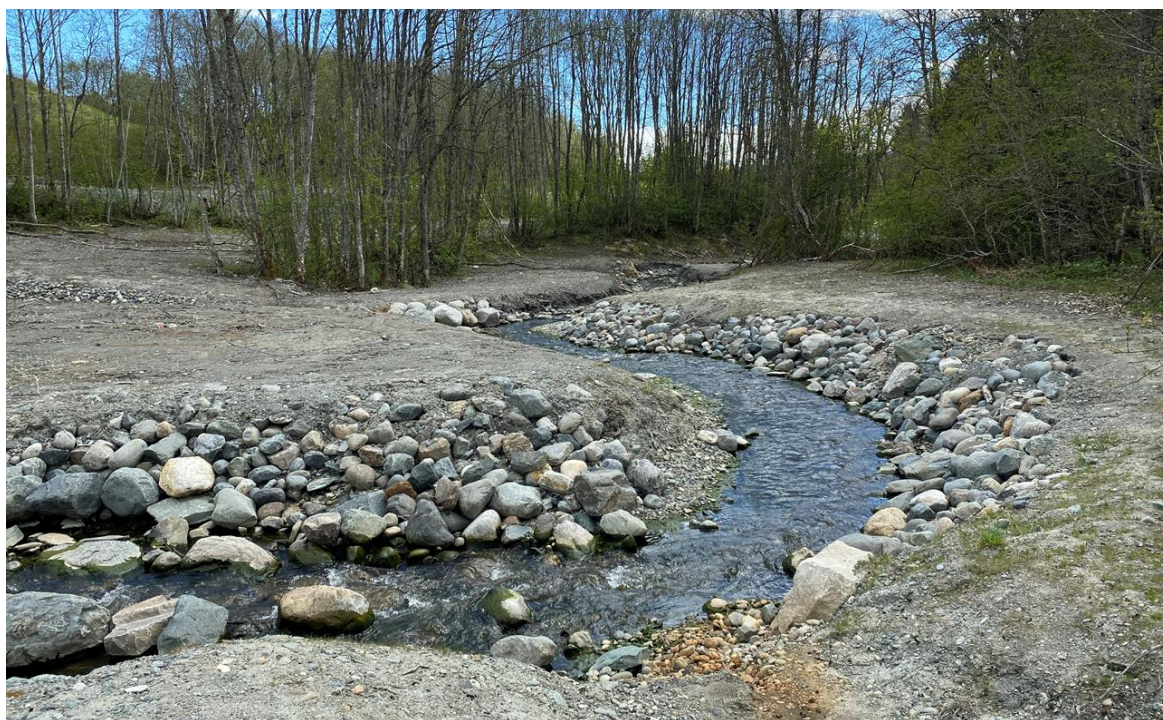
Figur 32. Nyåpnet, restaurert strykstrekning med gjenskapte meandre i Uglabekken. Foto fra mai 2020. Foto: NINA.

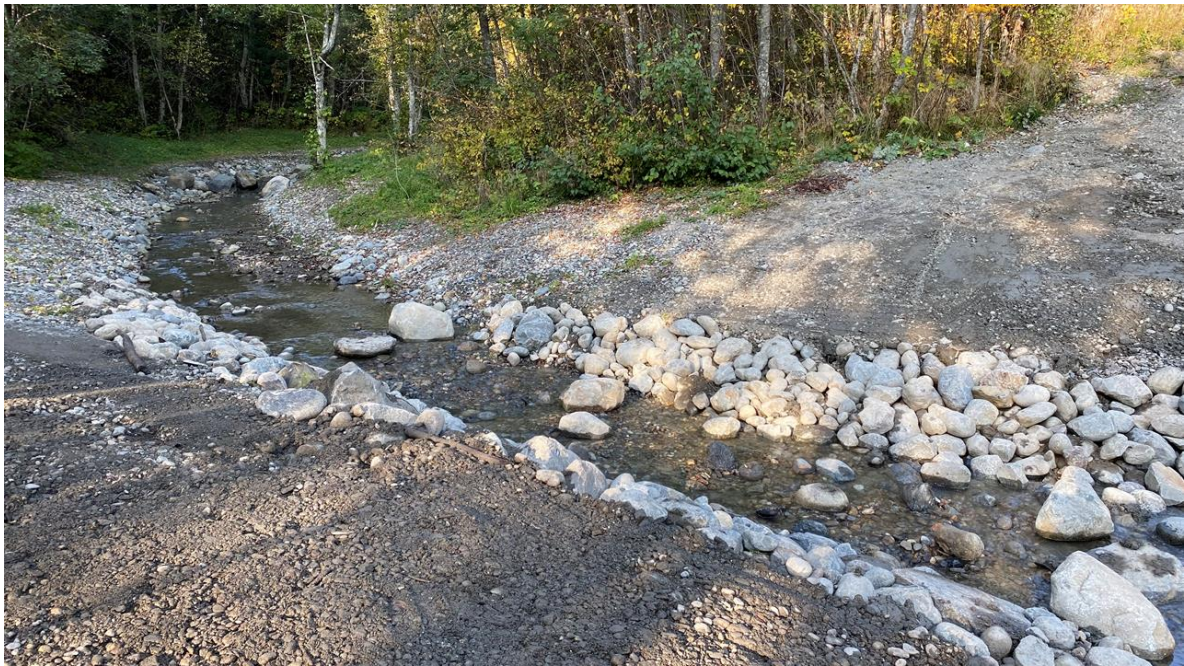
Figur 33. Nyåpnet og restaurert strykstrekning i Uglabekken. Foto fra september 2020. Foto: NINA.
